**SCUOLE TOMMASEO**  
Via Raffaello Sanzio

INTERVENTI DI ADEGUAMENTO SISMICO  
ANTINCENDIO E NORMATIVO

# **RELAZIONE FOTOGRAFICA CRITICITA'**

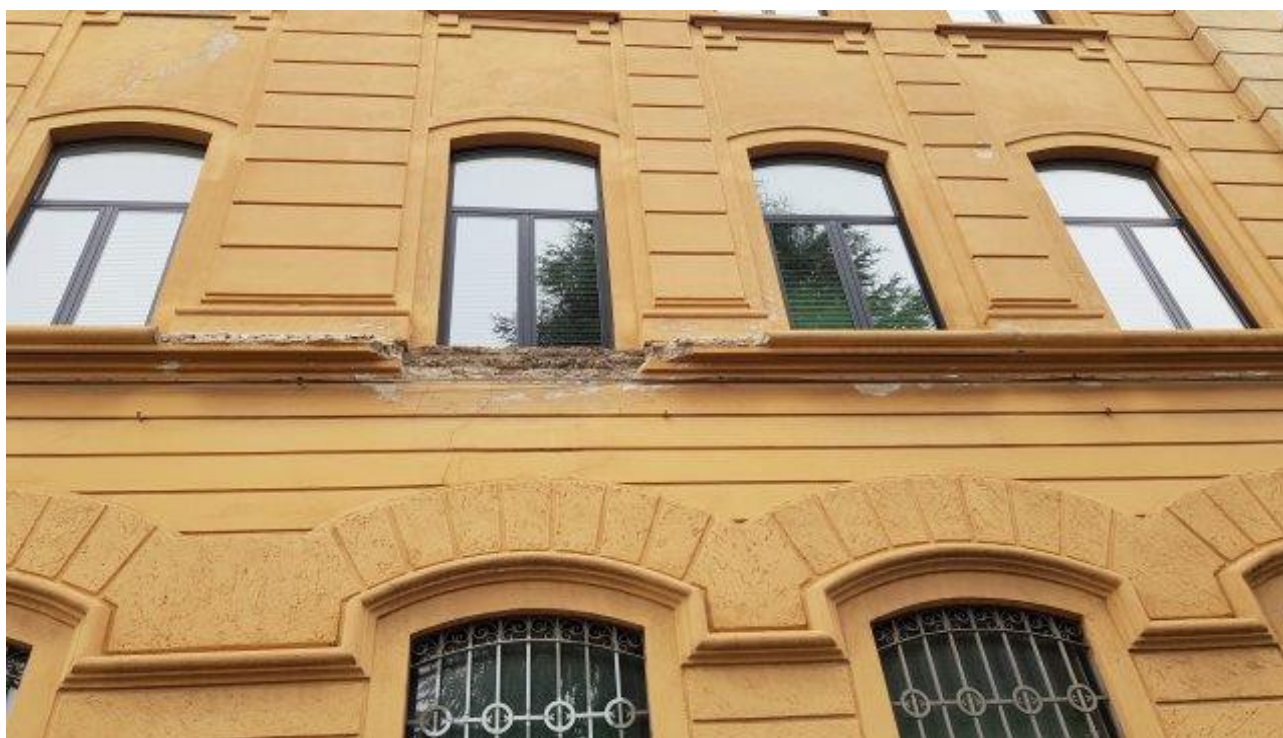
FASCIA MARCAPIANO IN DISTACCO (LATO VIA GUBBIO)

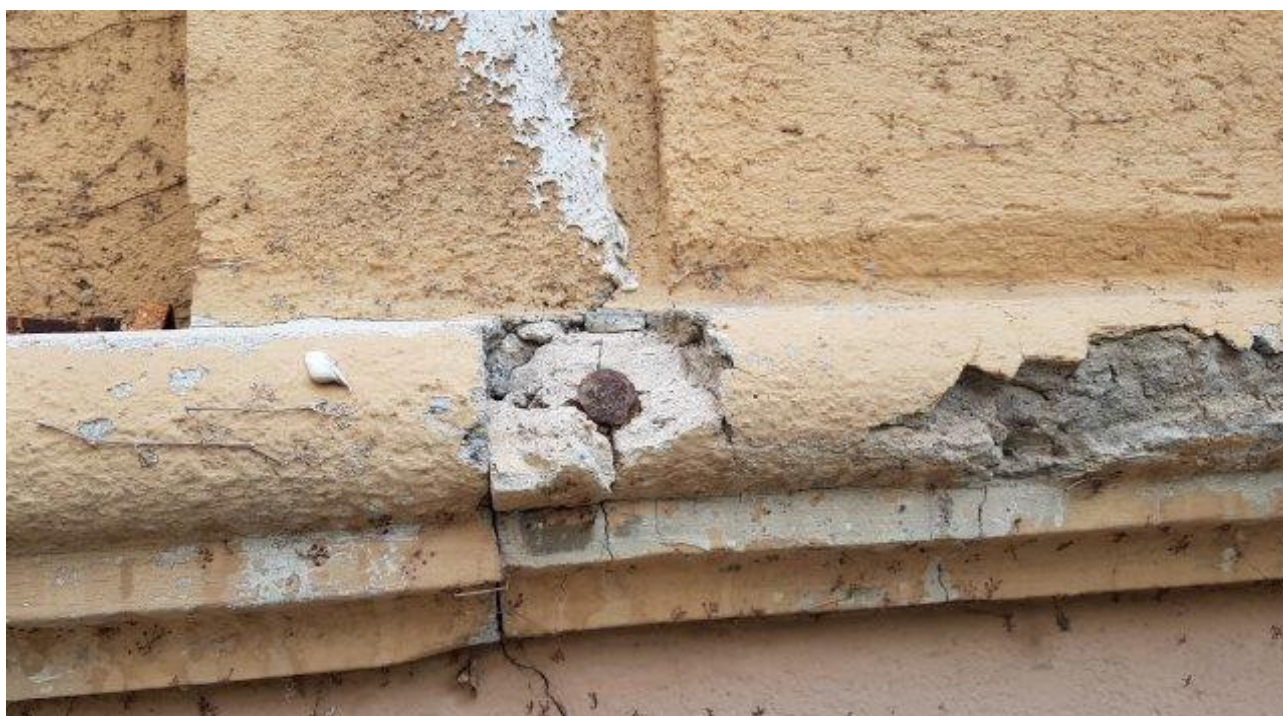
FASCIA MARCAPIANO IN DISTACCO (LATO VIA GUBBIO)

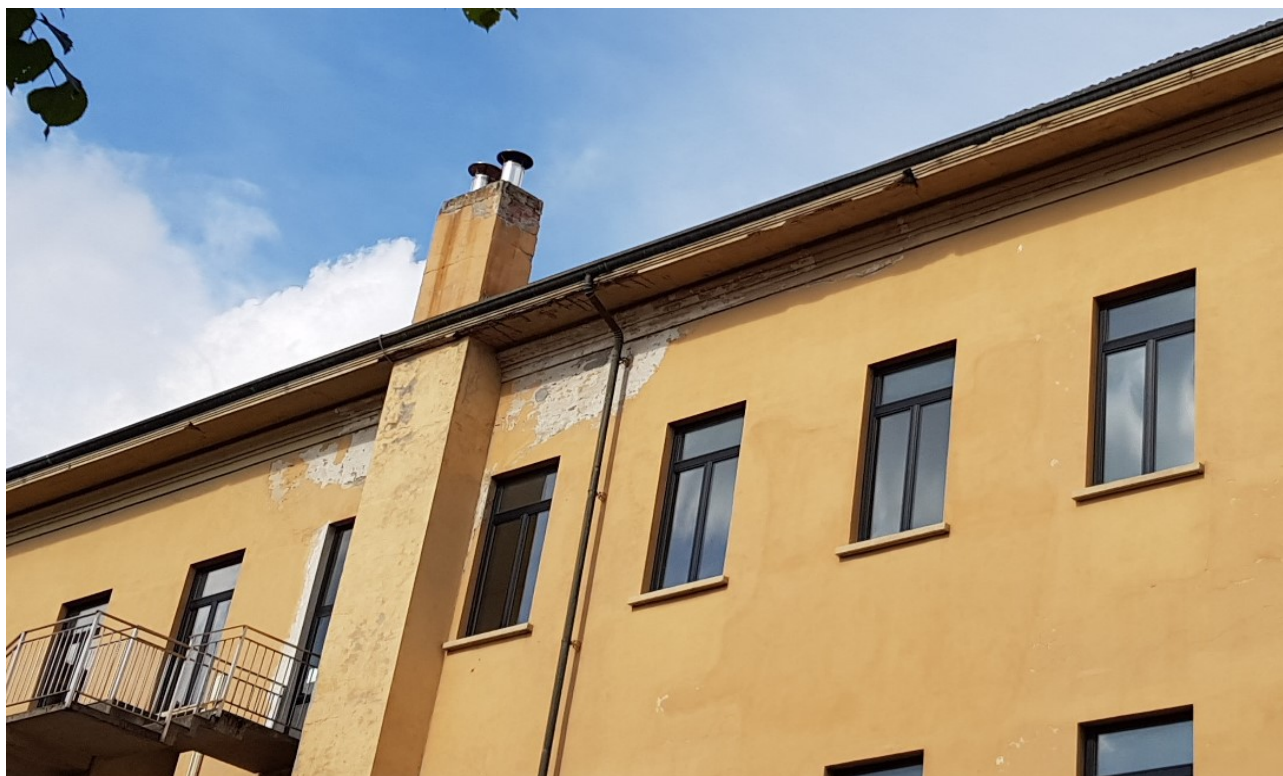
INFILTRAZIONI FACCIATE E CAMINO PERICOLANTE (LATO CORTILE)

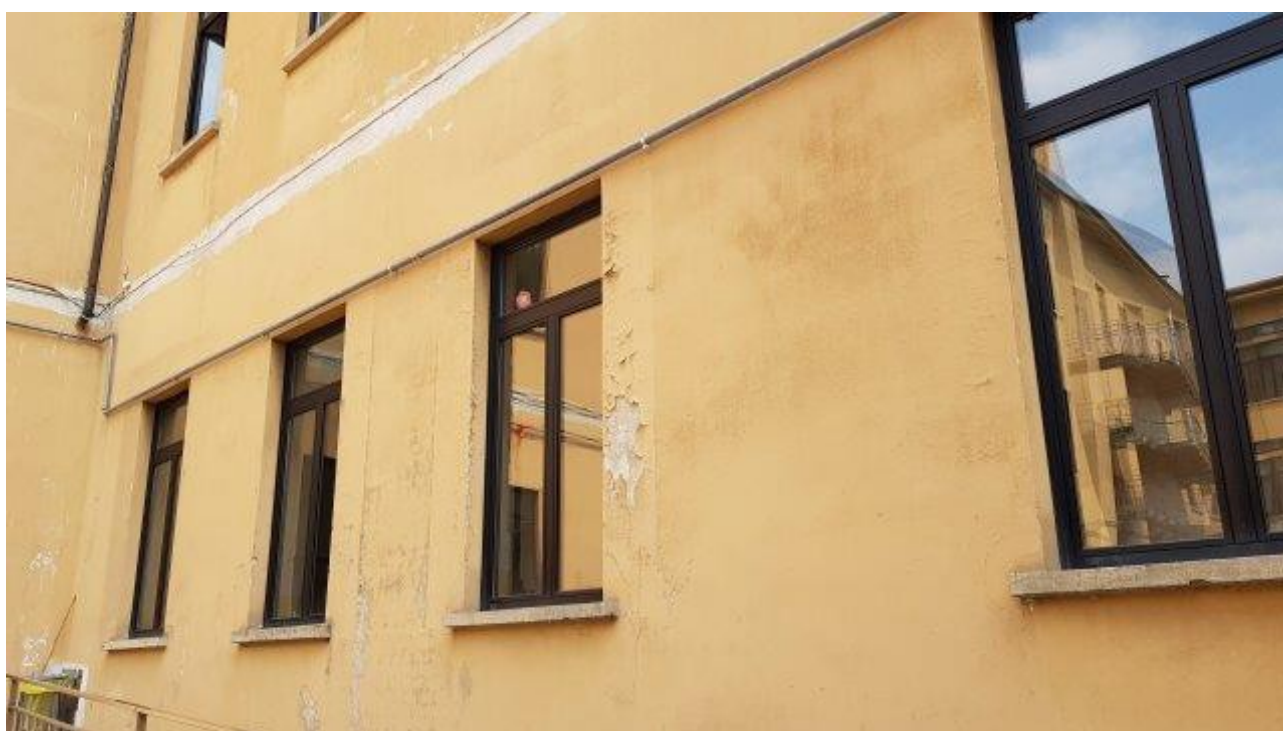
DETERIORAMENTO FACCIATE (LATO CORTILE)

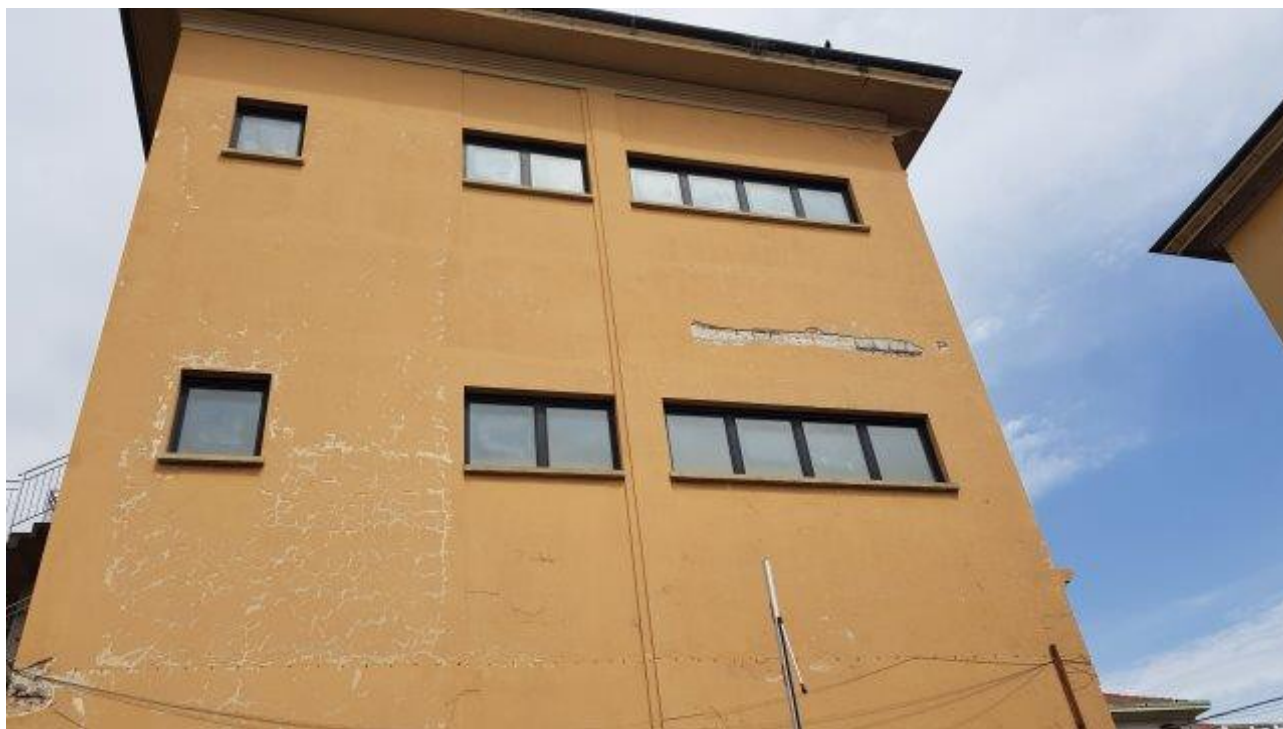
DETERIORAMENTO FACCIATE (LATO CORTILE)

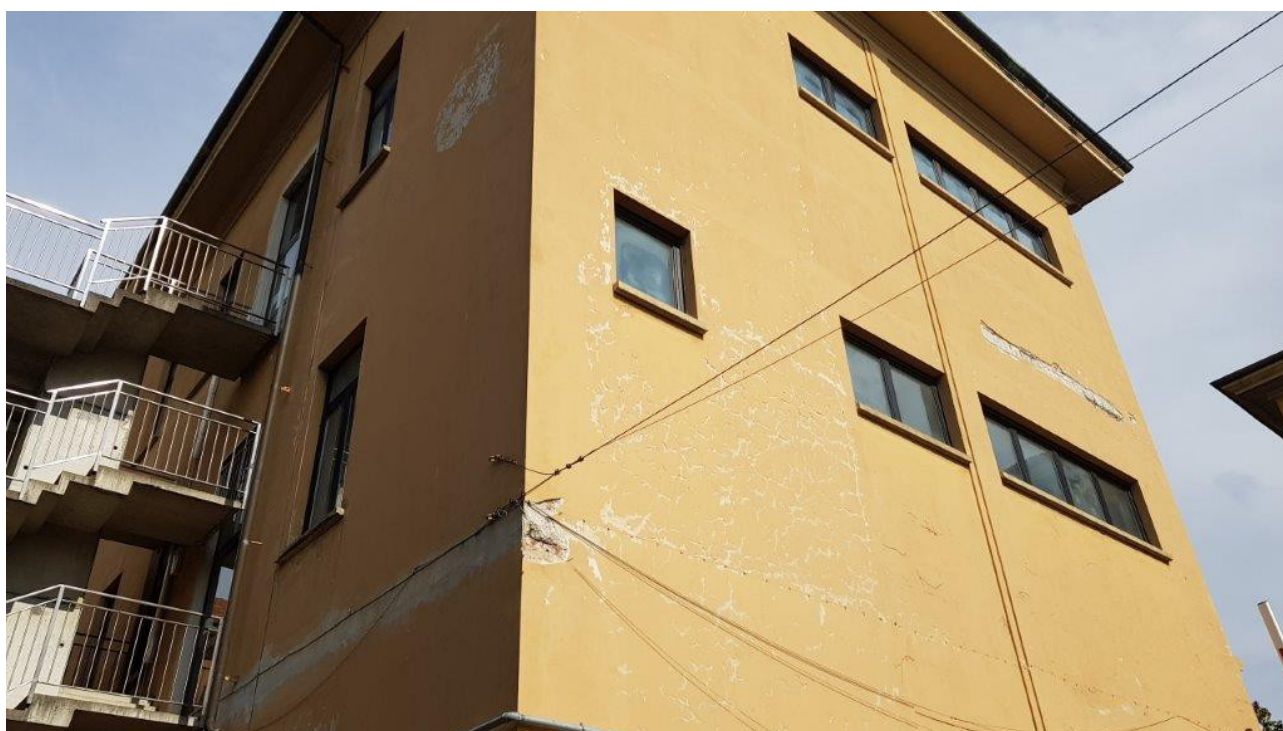
DETERIORAMENTO FACCIATE (LATO CORTILE)

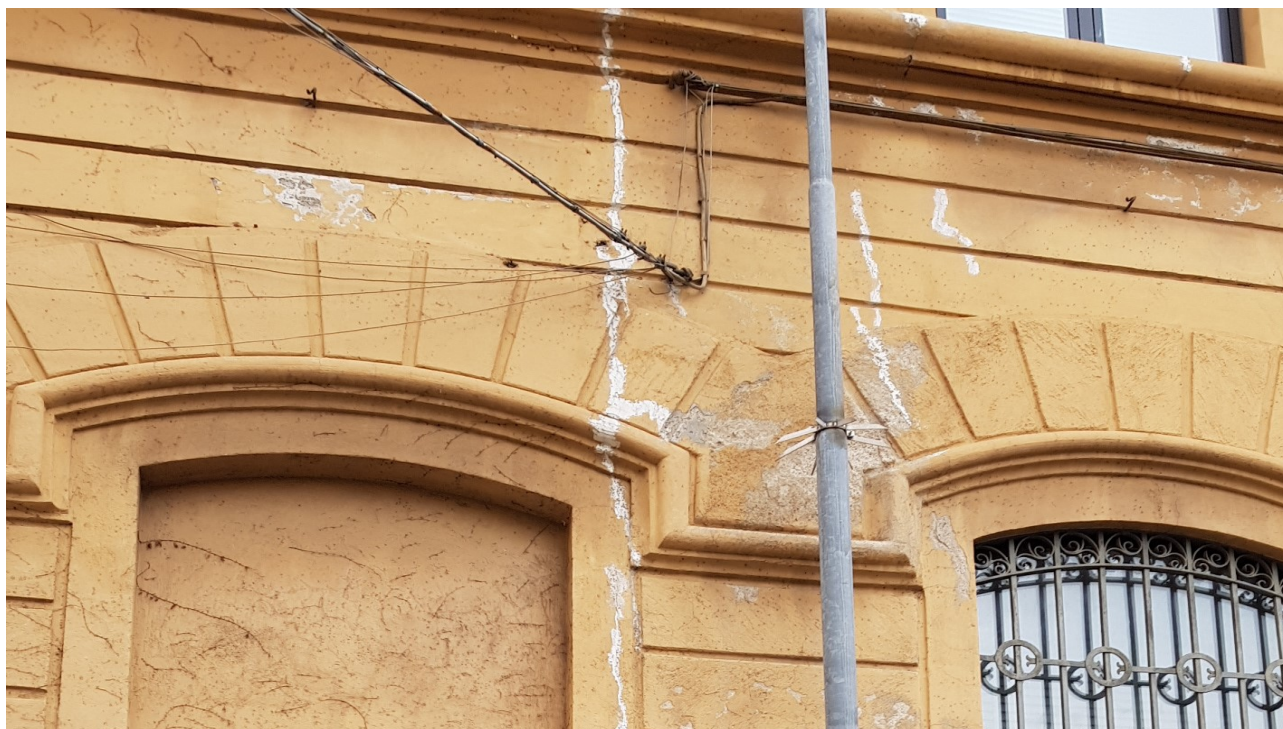
FESSURA PASSANTE FACCIATE (LATO VICOLO GUBBIO)

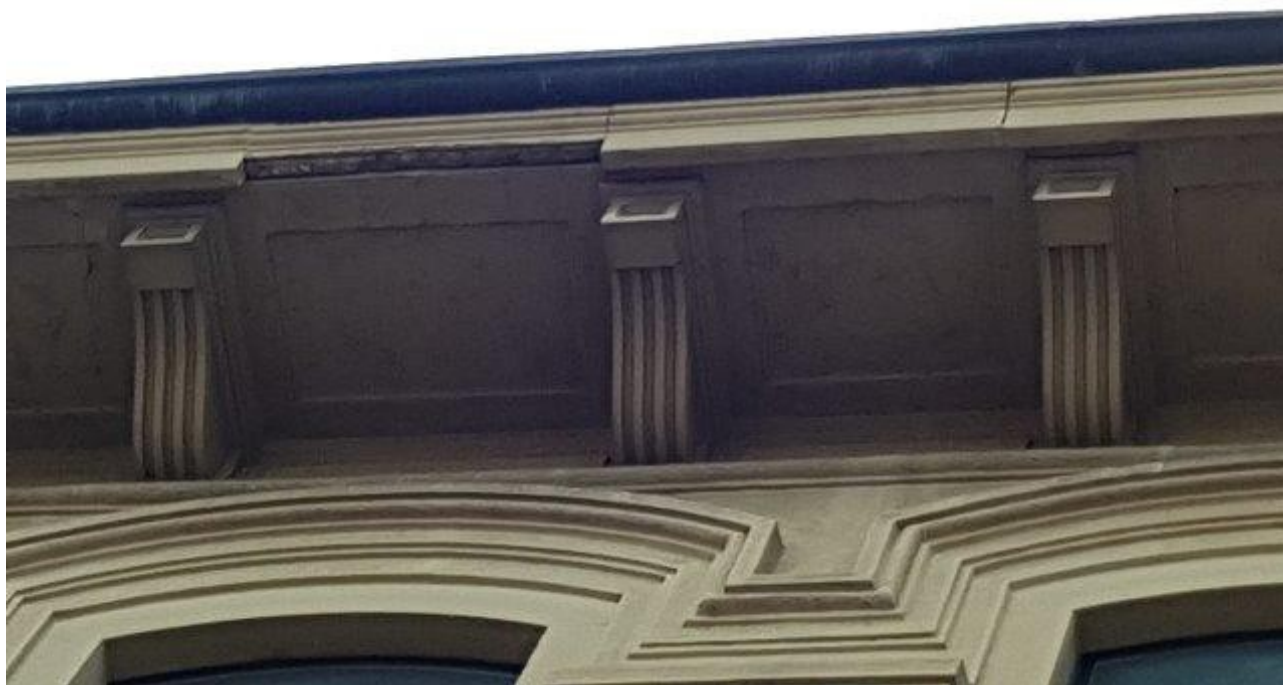
GRONDA DISTACCATA LATO STRADA (ZONA INGRESSO MEDIE)

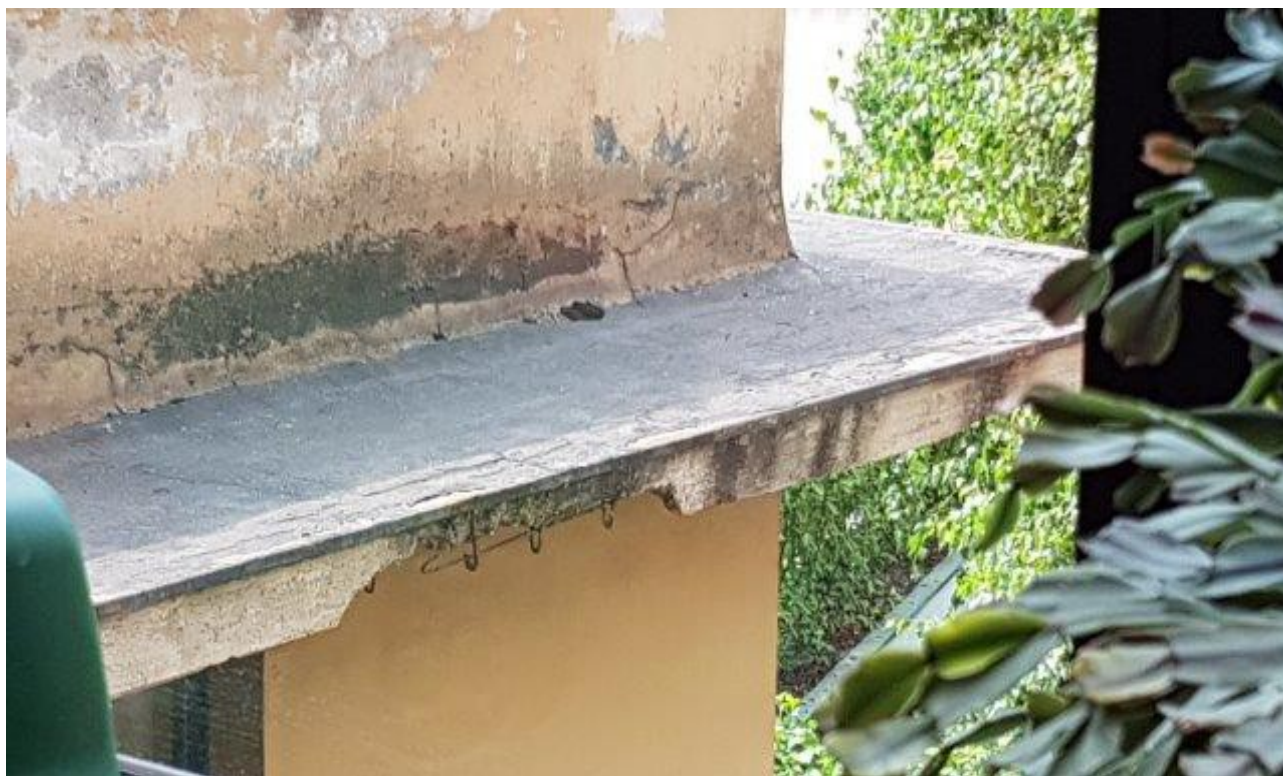
GRONDA PRIMO PIANO SCUOLA MATERNA

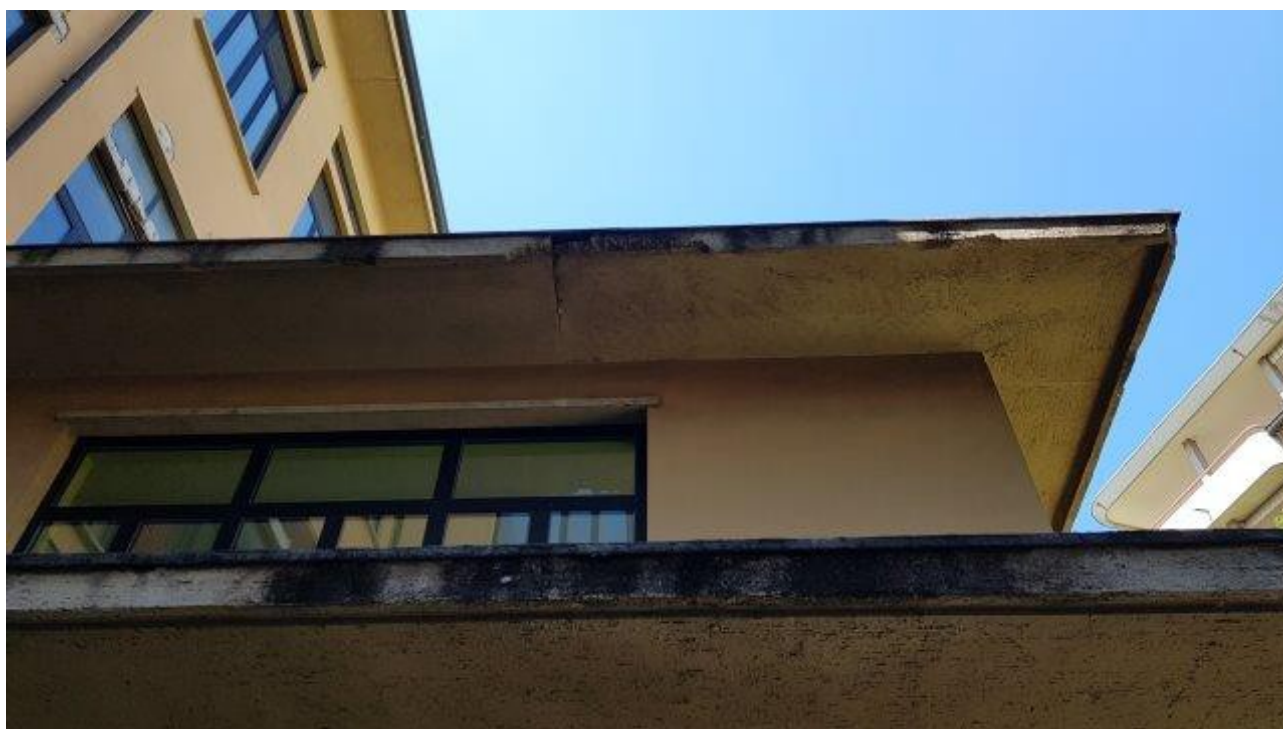
GRONDA INGRESSO E PRIMO PIANO SCUOLA MATERNA

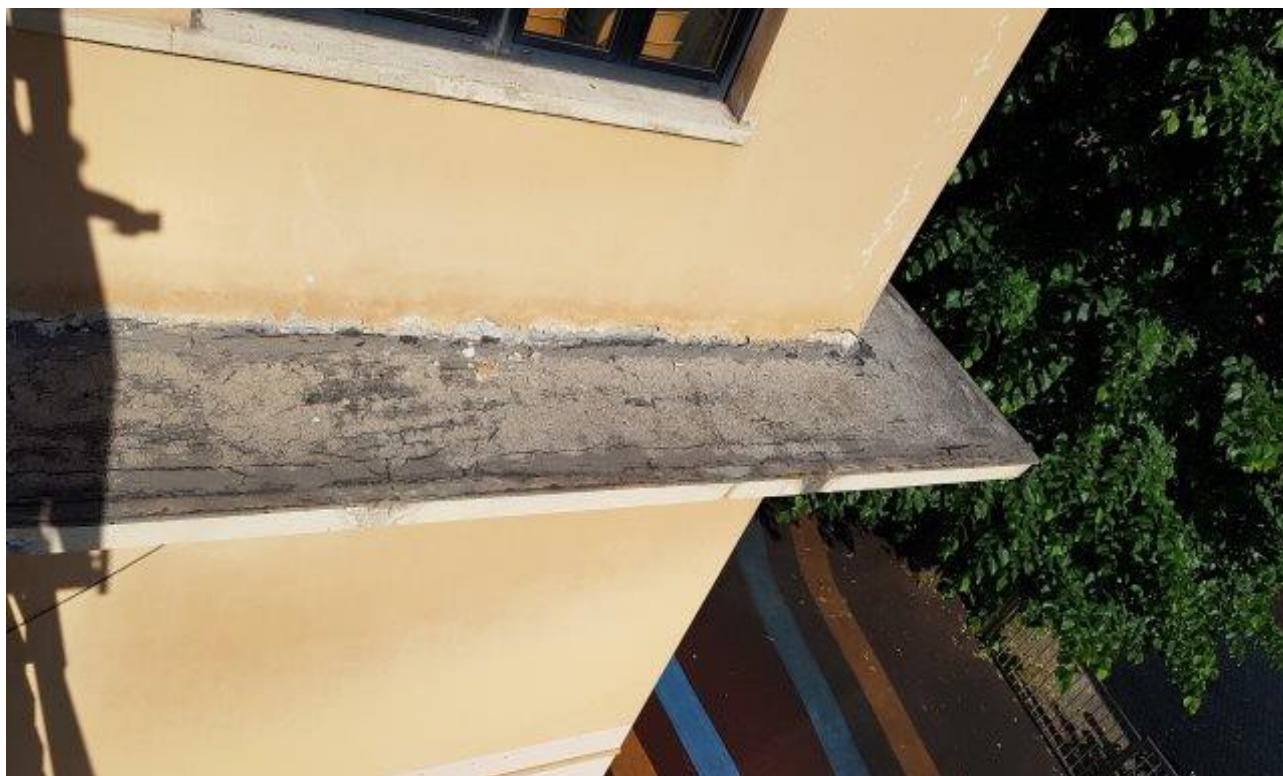
GRONDA PRIMO PIANO SCUOLA MEDIA

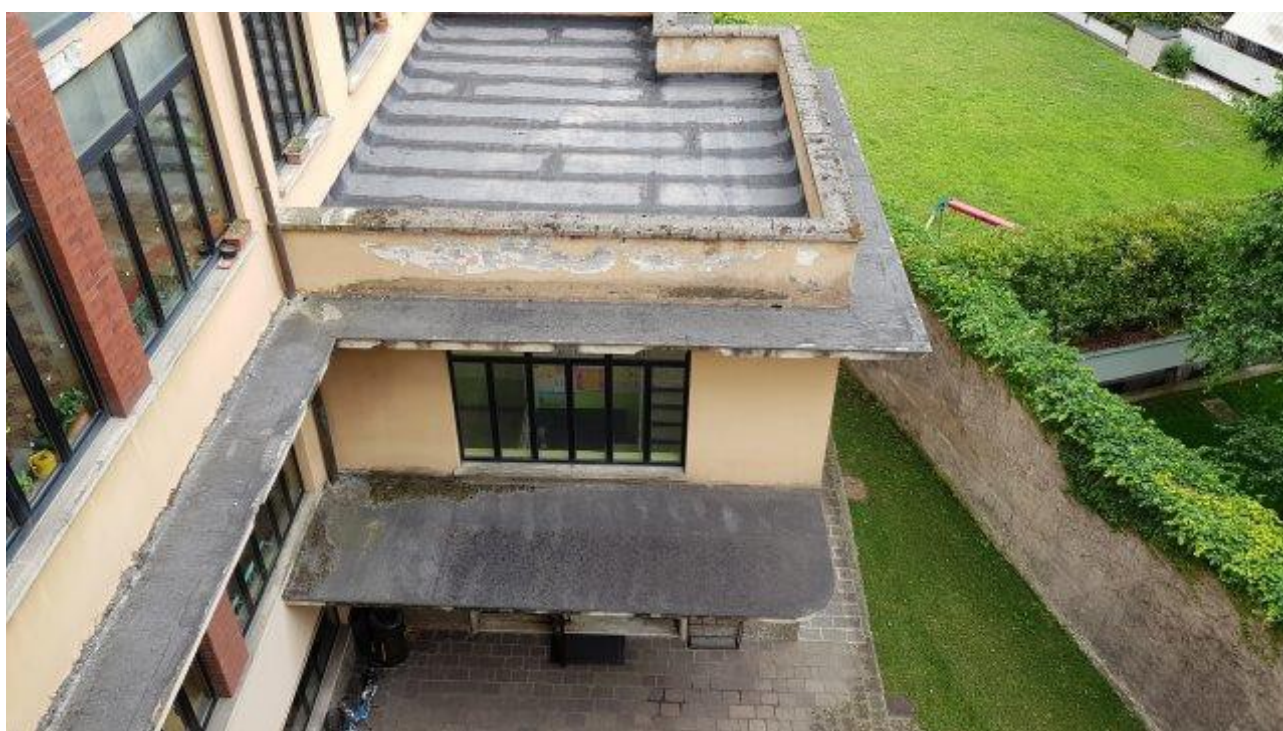
COPERTURA SCALE SCUOLA MATERNA E GRONDA PERIMETRALE

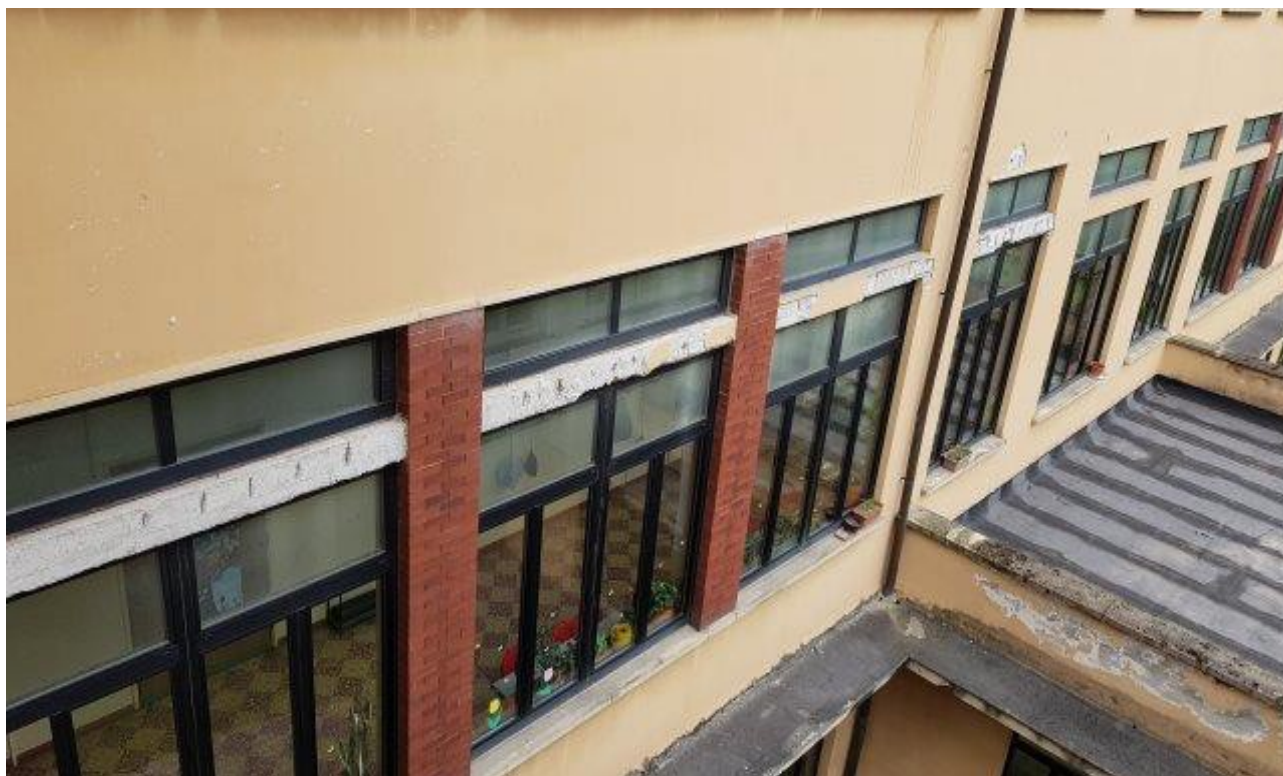
DETERIORAMENTO FERRI TRAVI IN C.A. (SCUOLA MEDIA PRIMO PIANO)

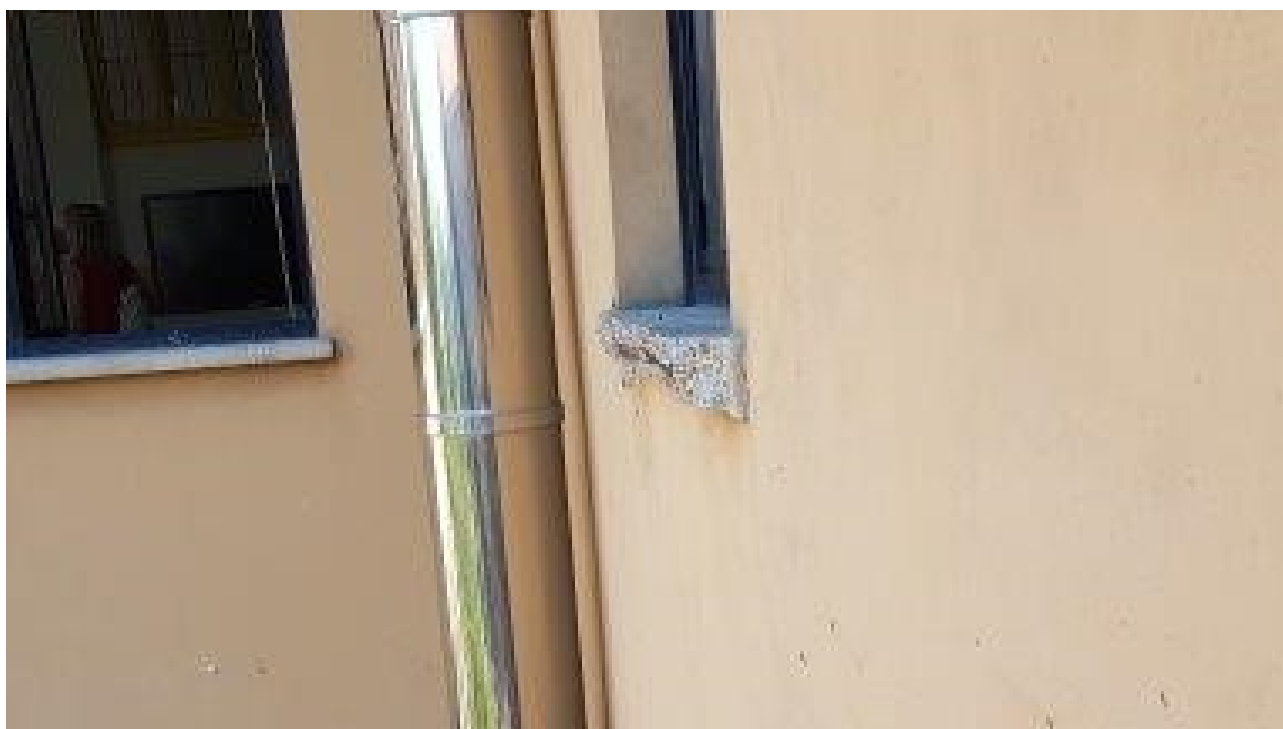
DETERIORAMENTO DAVANZALE SU CORTILE (SECONDO PIANO)

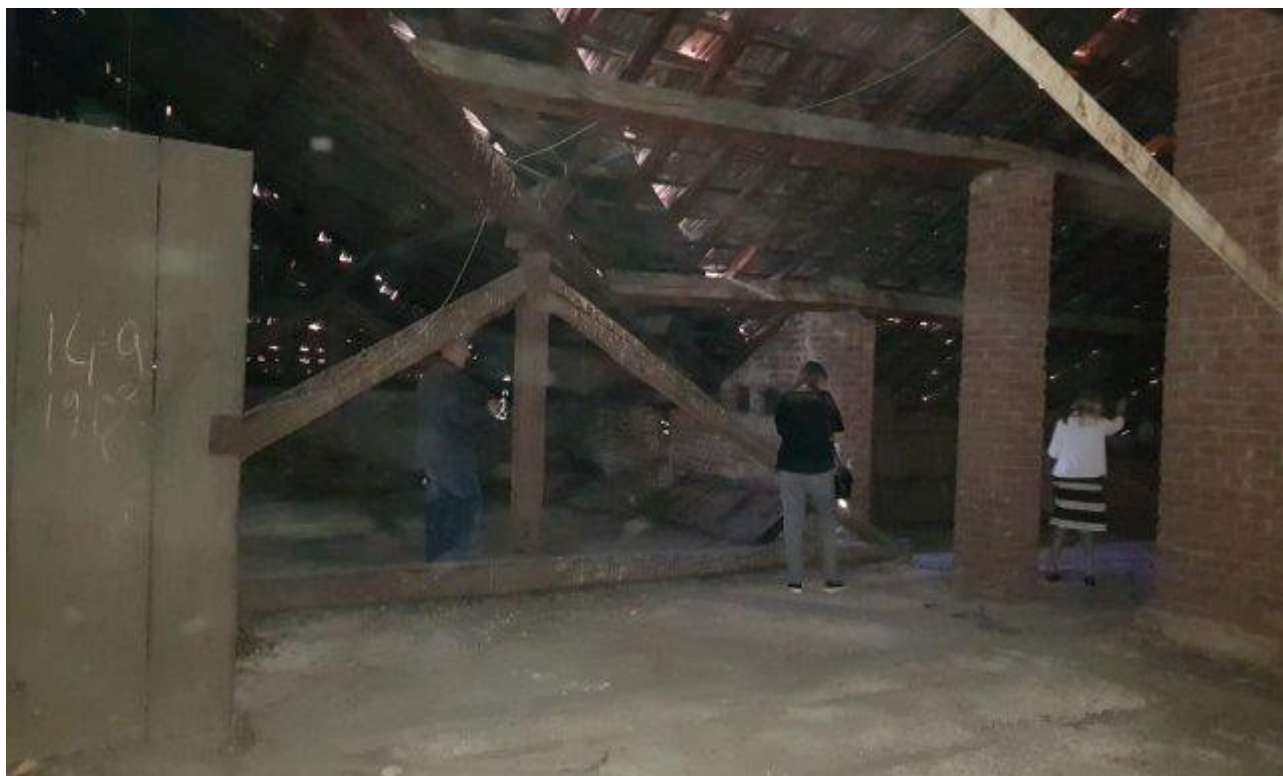
SOTTOTETTO INFESTATO DA PICCIONI, SPORCO E DETRITI

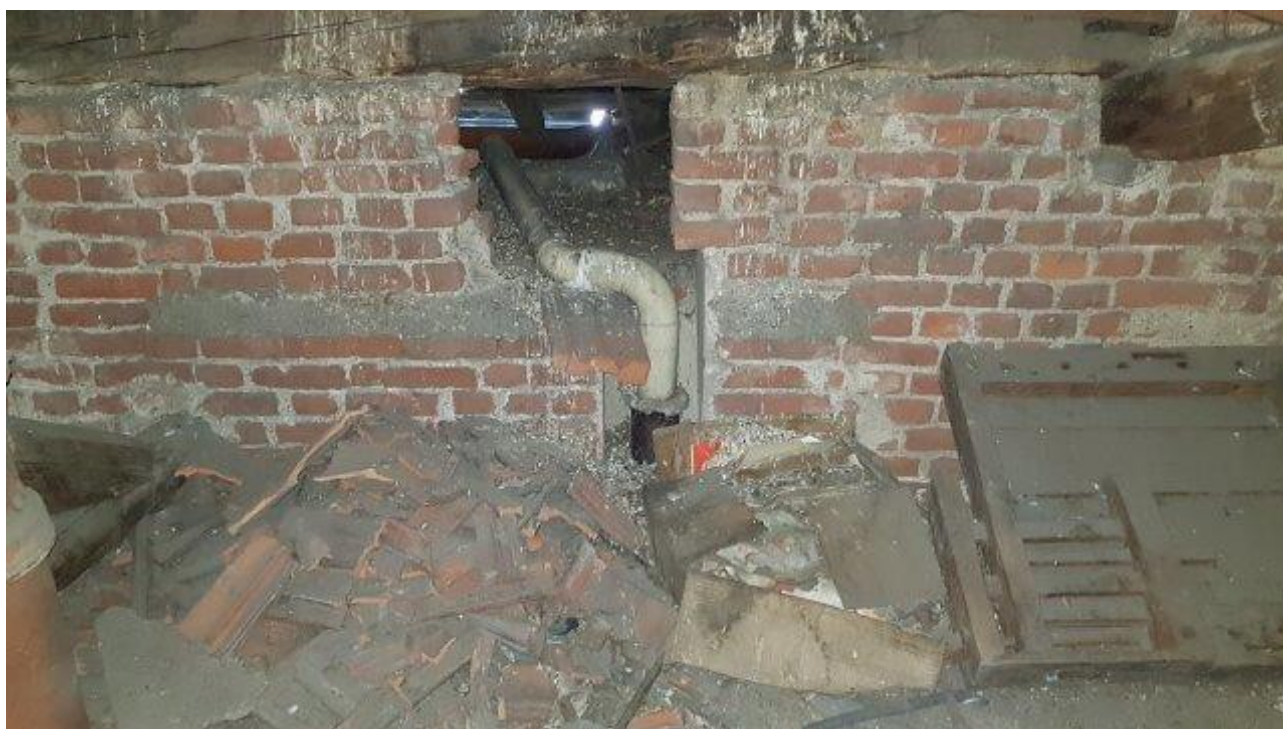
SOTTOTETTO INFESTATO DA PICCIONI, SPORCO E DETRITI

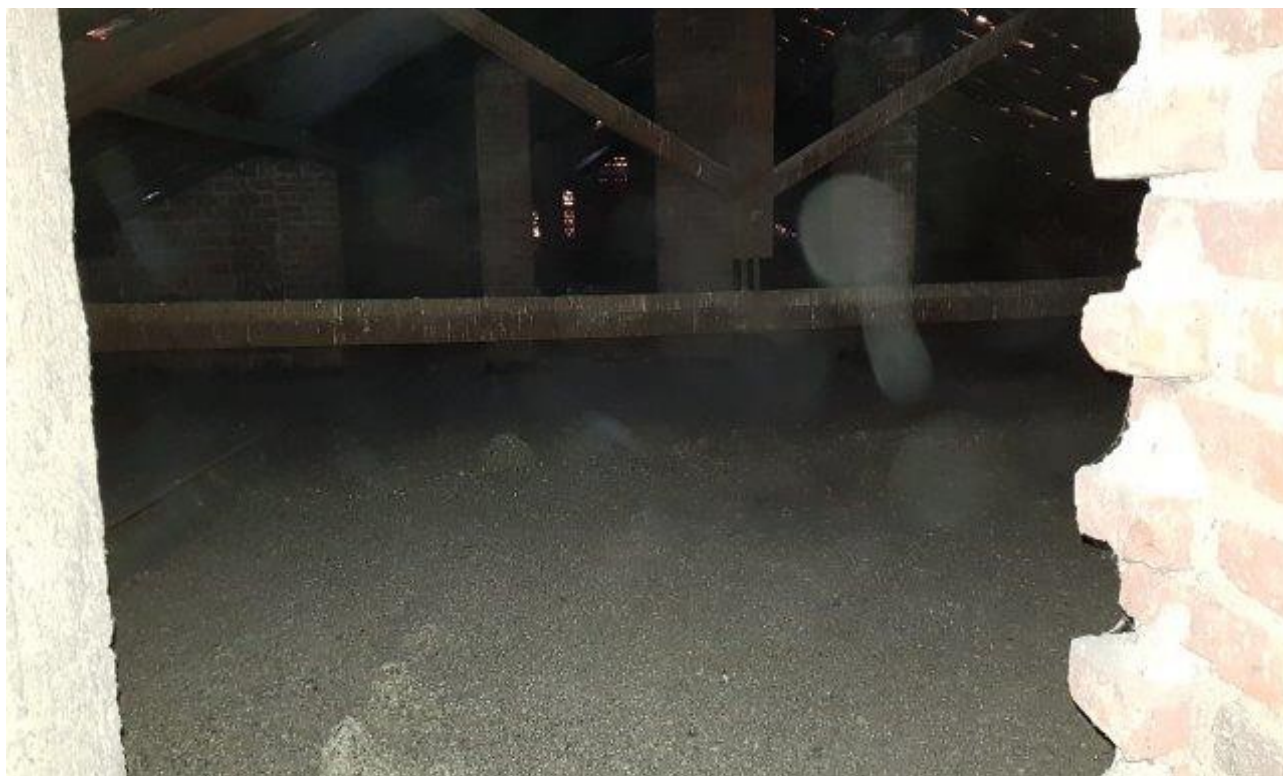
LETTO DI GUANO E PICCIONI MORTI A PAVIMENTO SOLAIO SOTTOTETTO

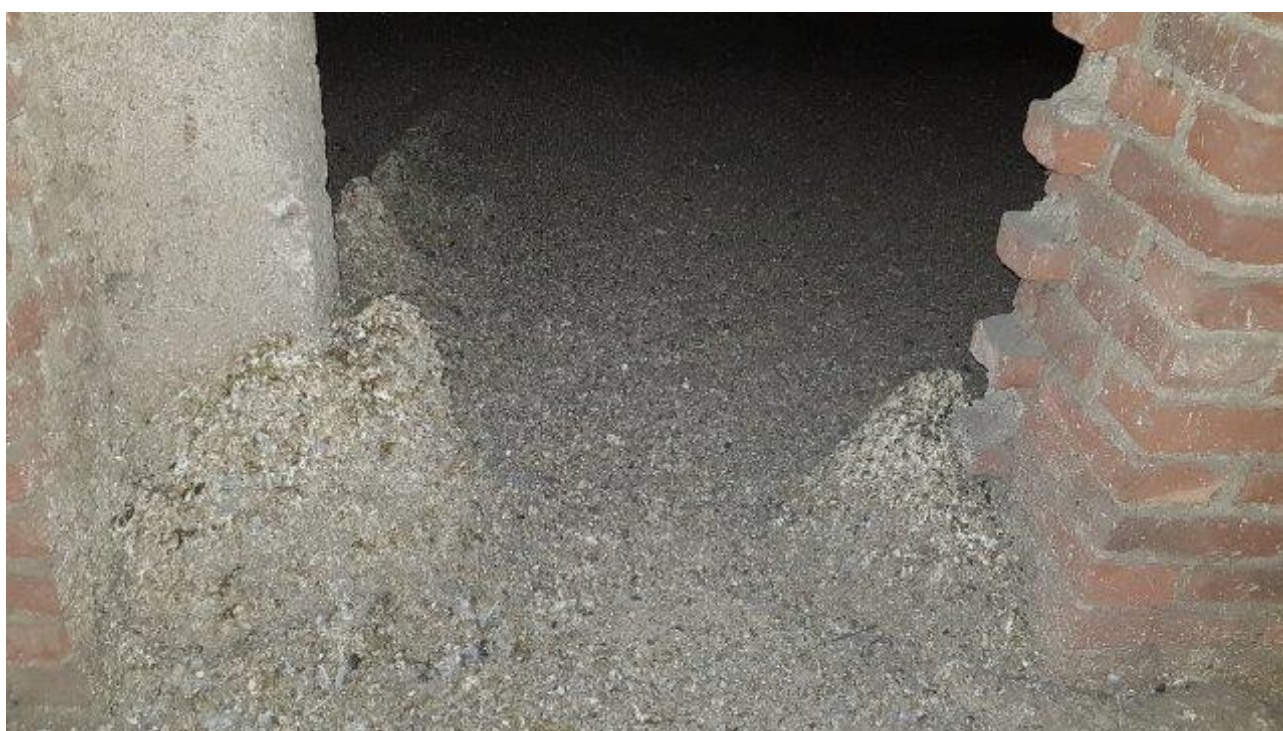
LETTO DI GUANO E PICCIONI MORTI A PAVIMENTO SOLAIO SOTTOTETTO

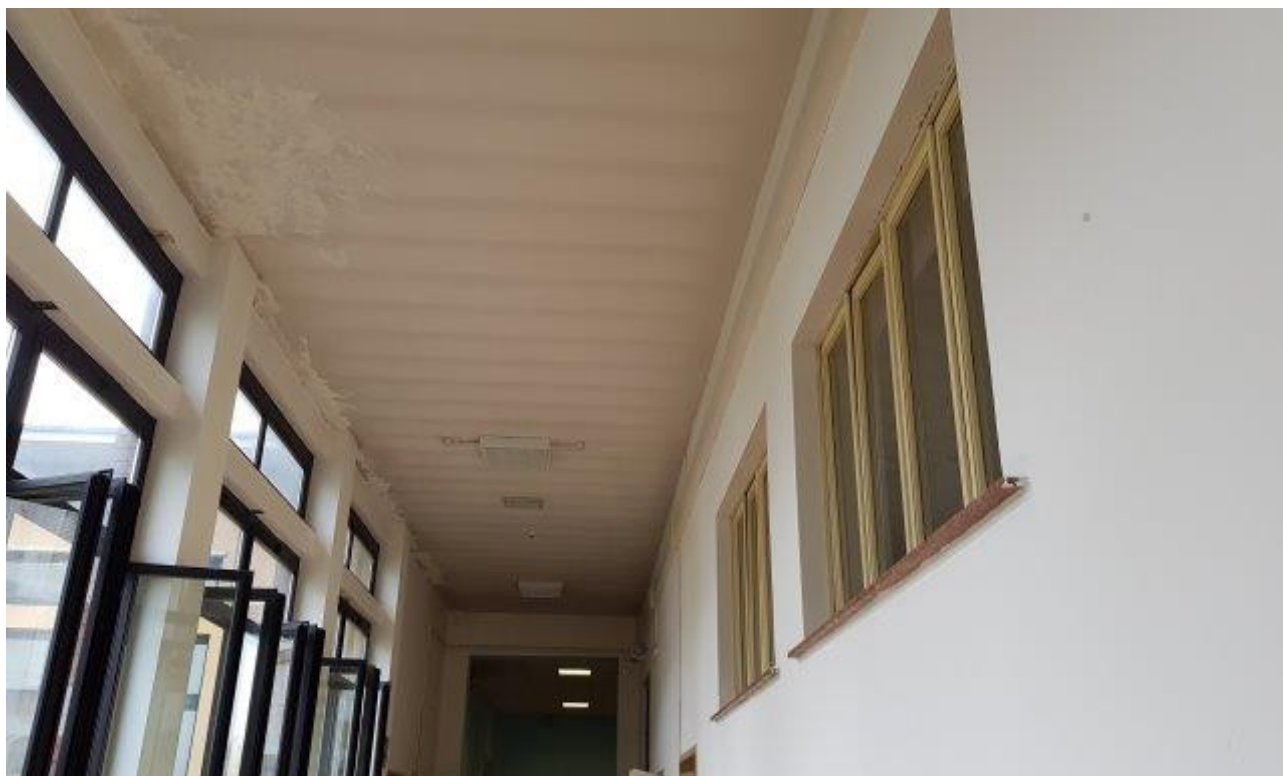
FINESTRE INTERNE CLASSI-CORRIDOIO CON VETRATE SEMPLICI NON ANTISFONDAMENTO

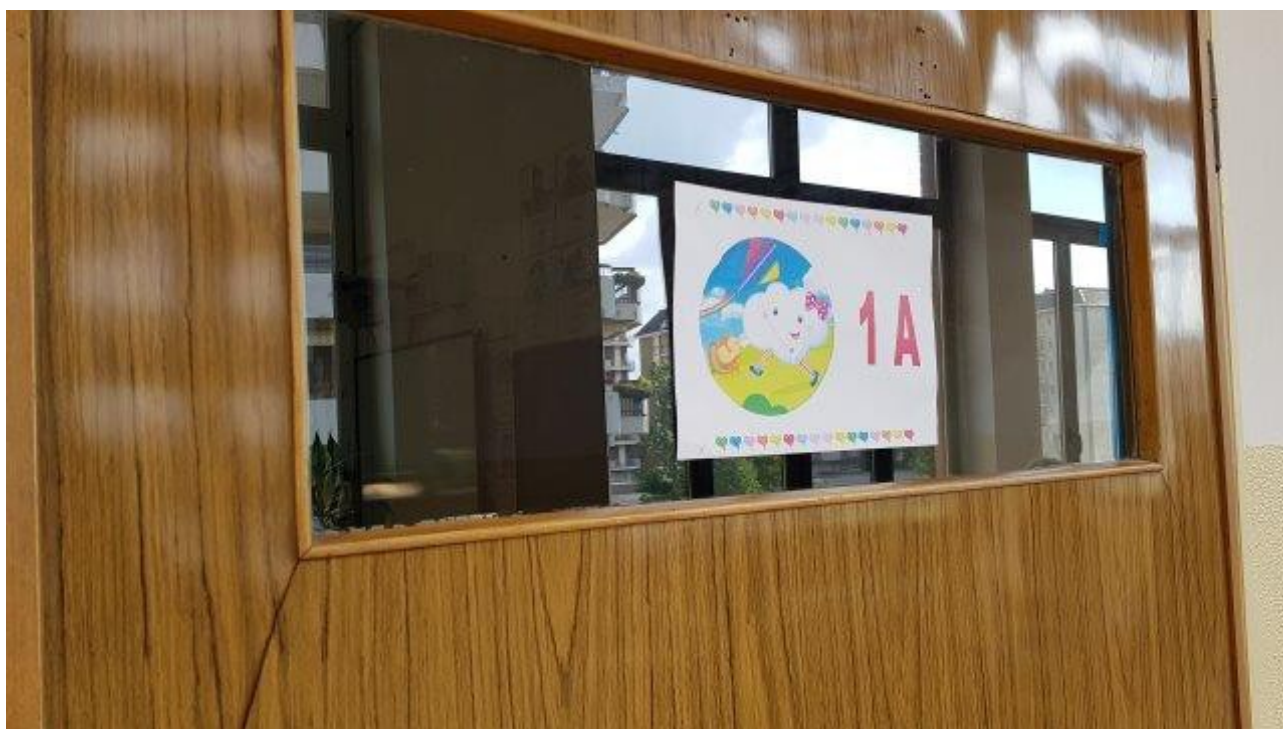
PORTE INTERNE CLASSI-CORRIDOIO CON VETRATE SEMPLICI NON ANTISFONDAMENTO

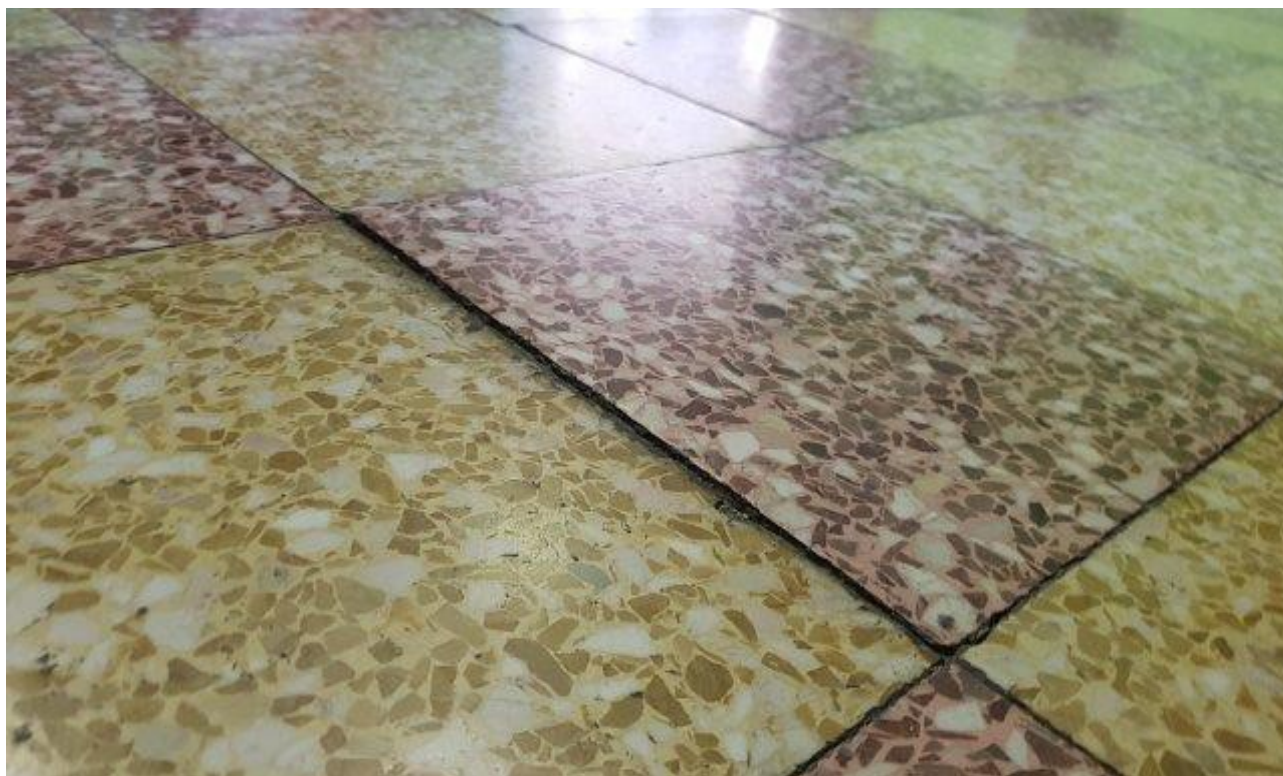
DISLIVELLO TRA PIASTRELLE ZONA ATRIO PRIMO PIANO

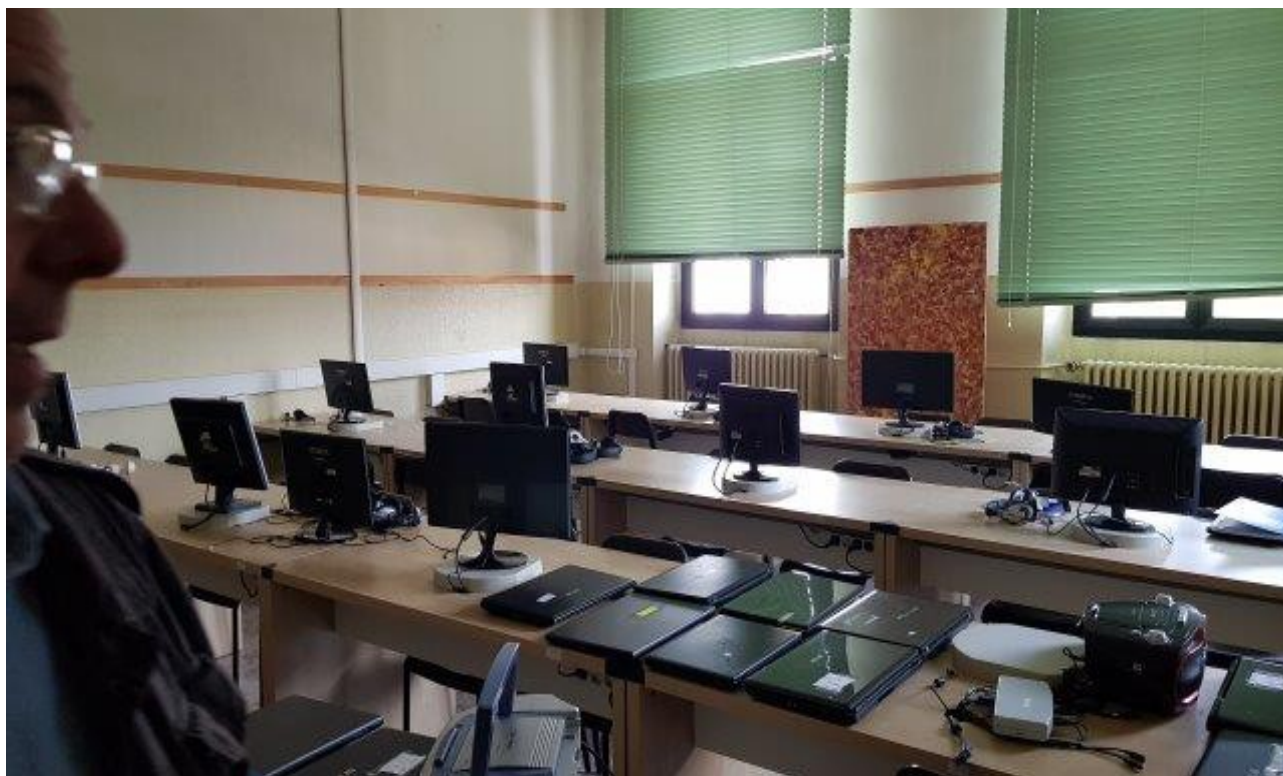
TENDE OSCURANTI (VENEZIANE) NON FUNZIONANTI

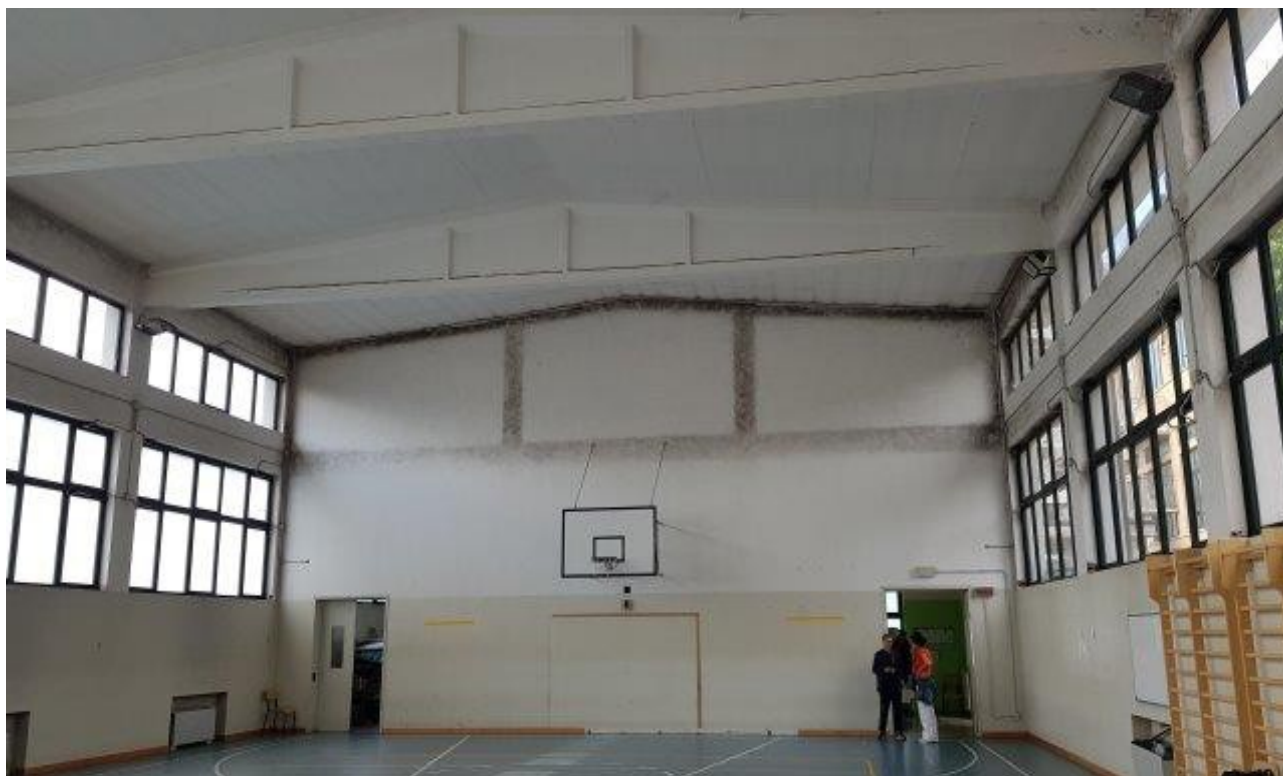
PRESENZA DI MUFFE PER PONTE TERMICO

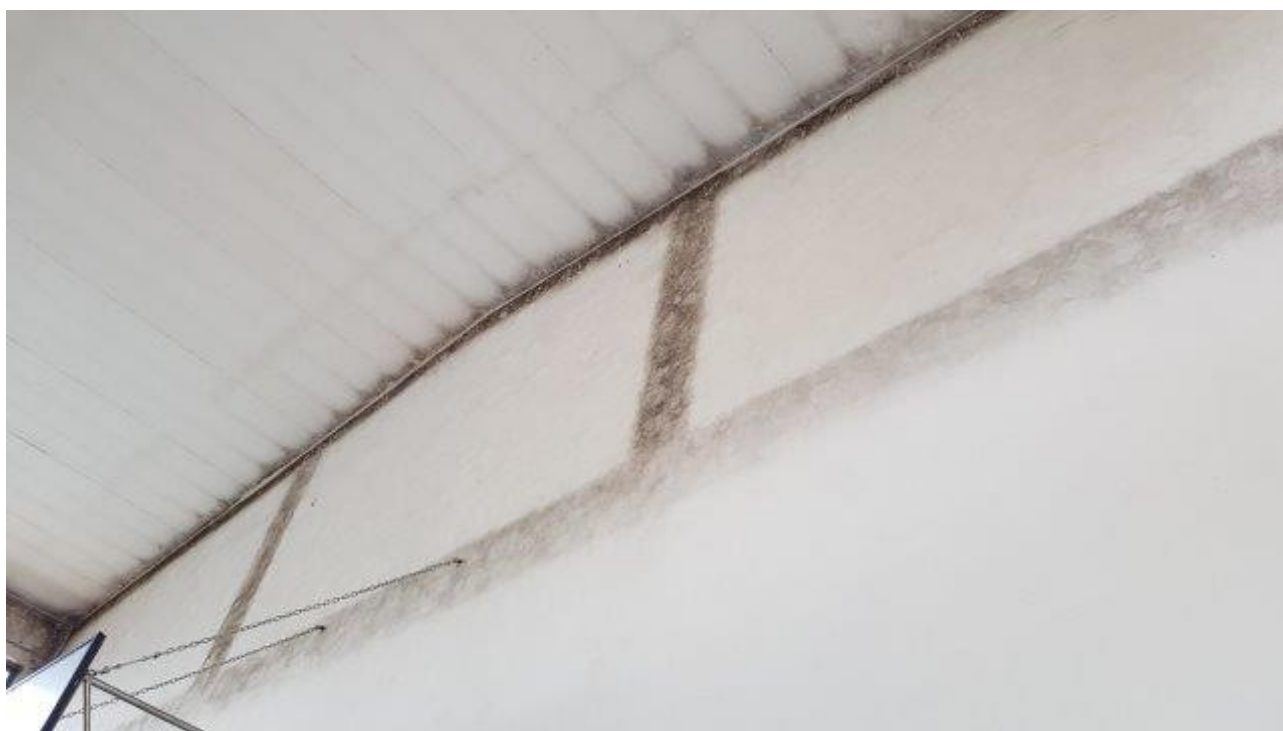
PRESENZA DI MUFFE PER PONTE TERMICO
