**SCUOLE TOMMASEO**  
Via Raffaello Sanzio

INTERVENTI DI ADEGUAMENTO SISMICO  
ANTINCENDIO E NORMATIVO

# **RELAZIONE FOTOGRAFICA CRITICITA'**

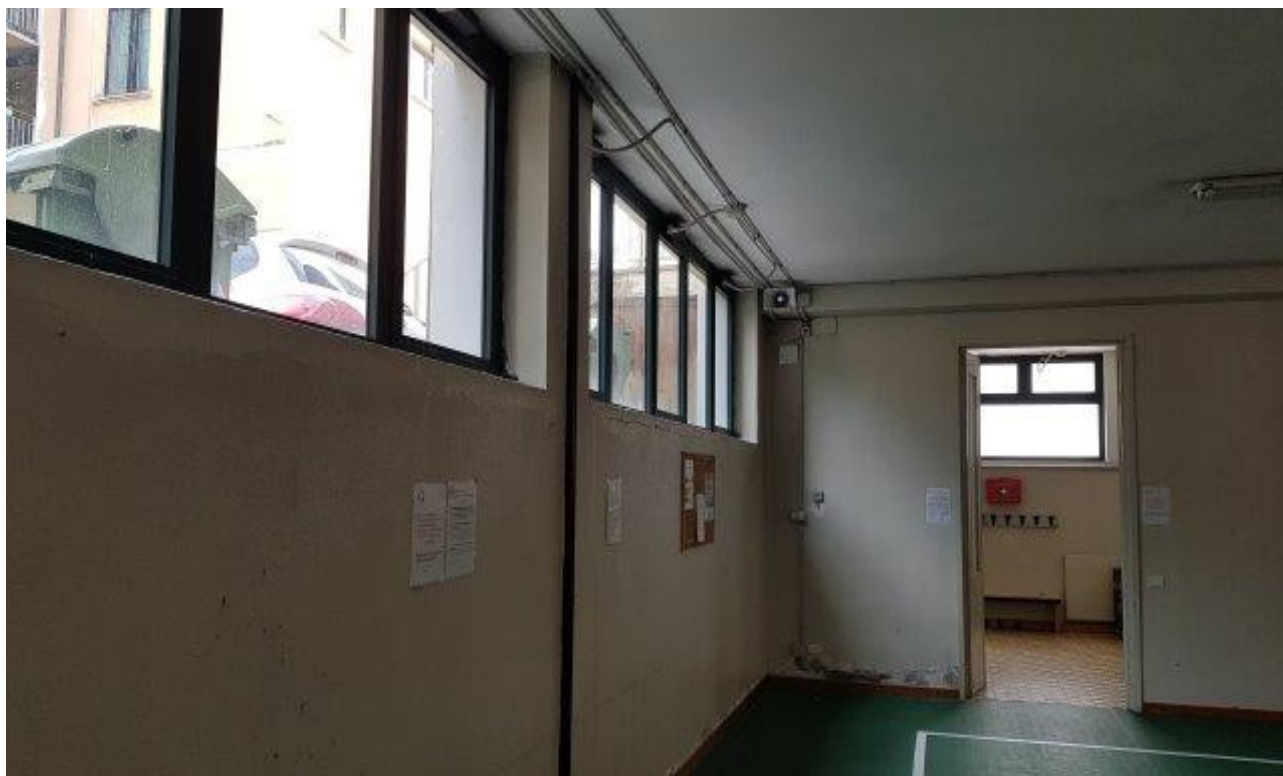
PALESTRA SEMINTERRATA CON UMIDITA' DA RISALITA

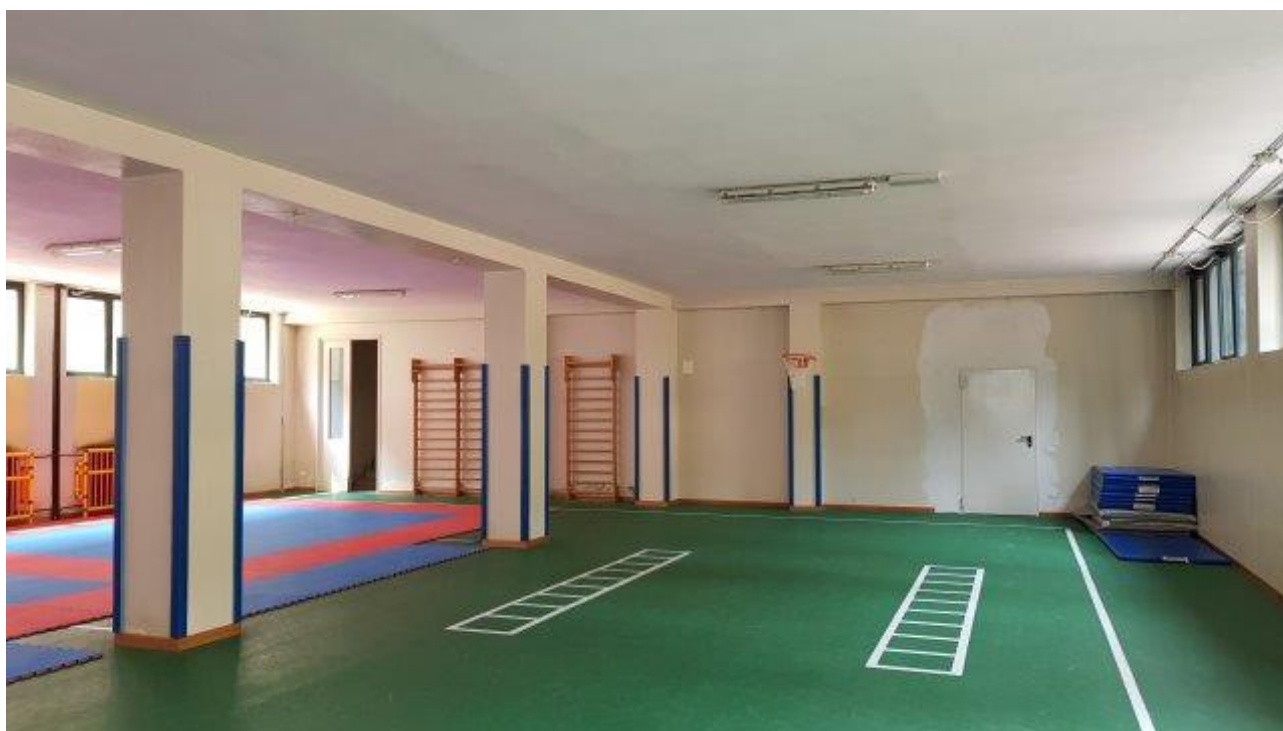
PALESTRA SEMINTERRATA CON UMIDITA' DA RISALITA

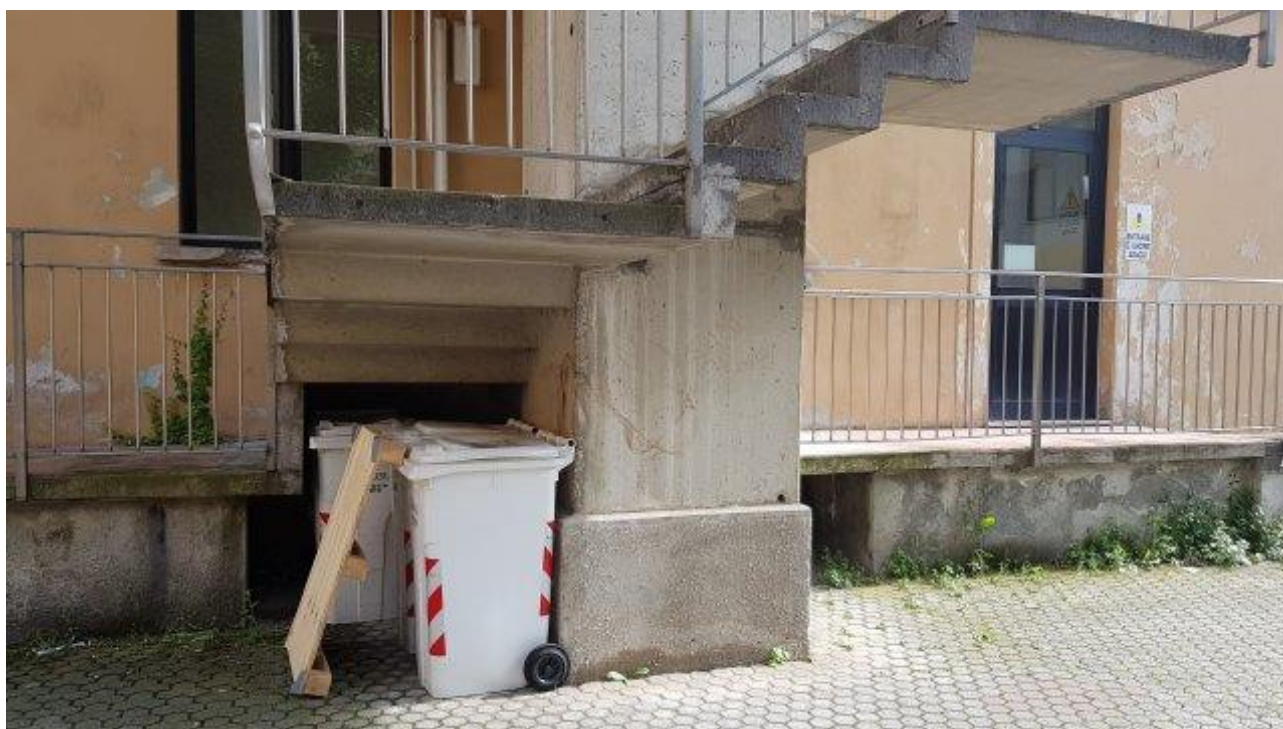
SPIGOLO PIANEROTTOLO SCALA EMERGENZA TROPPO BASSO (170 CM CIRCA)
