COMUNE DI BUSTO ARSIZIO
Via F.lli D'Italia n. 12
Busto Arsizio (VA)

SCUOLE TOMMASEO
Via Raffaello Sanzio

**INTERVENTI DI ADEGUAMENTO SISMICO
ANTINCENDIO E NORMATIVO**

RELAZIONE GENERALE

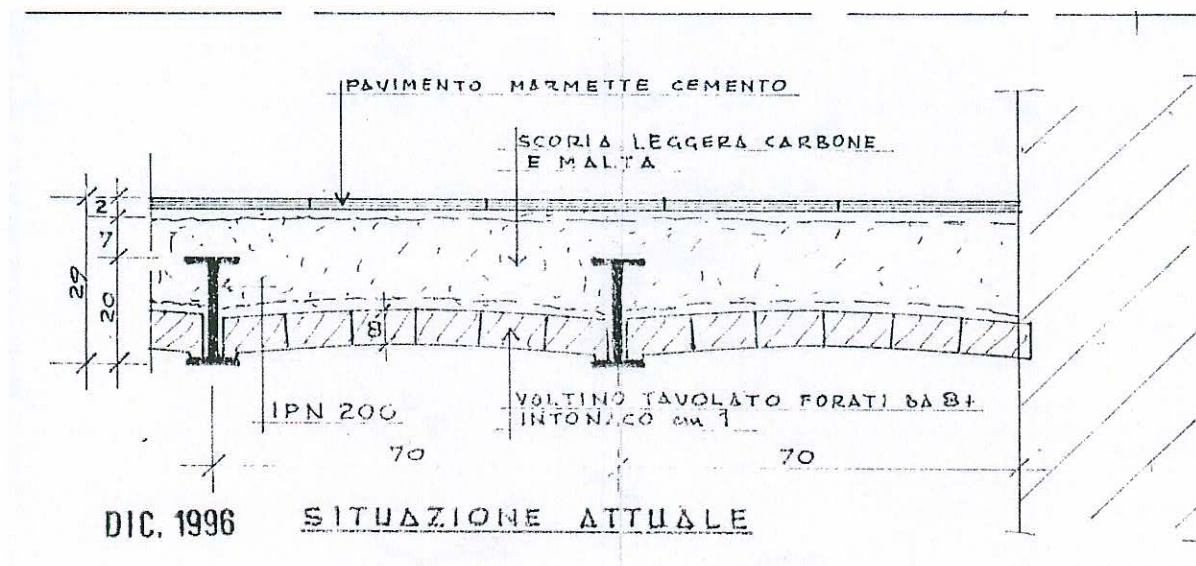
I solai del plesso originario (elementari) e dell'immediato ampliamento lato sud (su vicolo Gubbio) sono realizzati in putrelle IPN200 poste ad interasse di cm 70, semplicemente appoggiate nelle murature perimetrali realizzate in mattoni pieni.

La porzione di primo ampliamento (si vicolo Gubbio), ha una cerchiatura perimetrale realizzato con cordolo in c.a. armato (tale elemento è soggetto a fenomeni corrosivi delle armature e di distacco del copriferro, ben visibili sul fronte lato ingresso carraio del cortile).

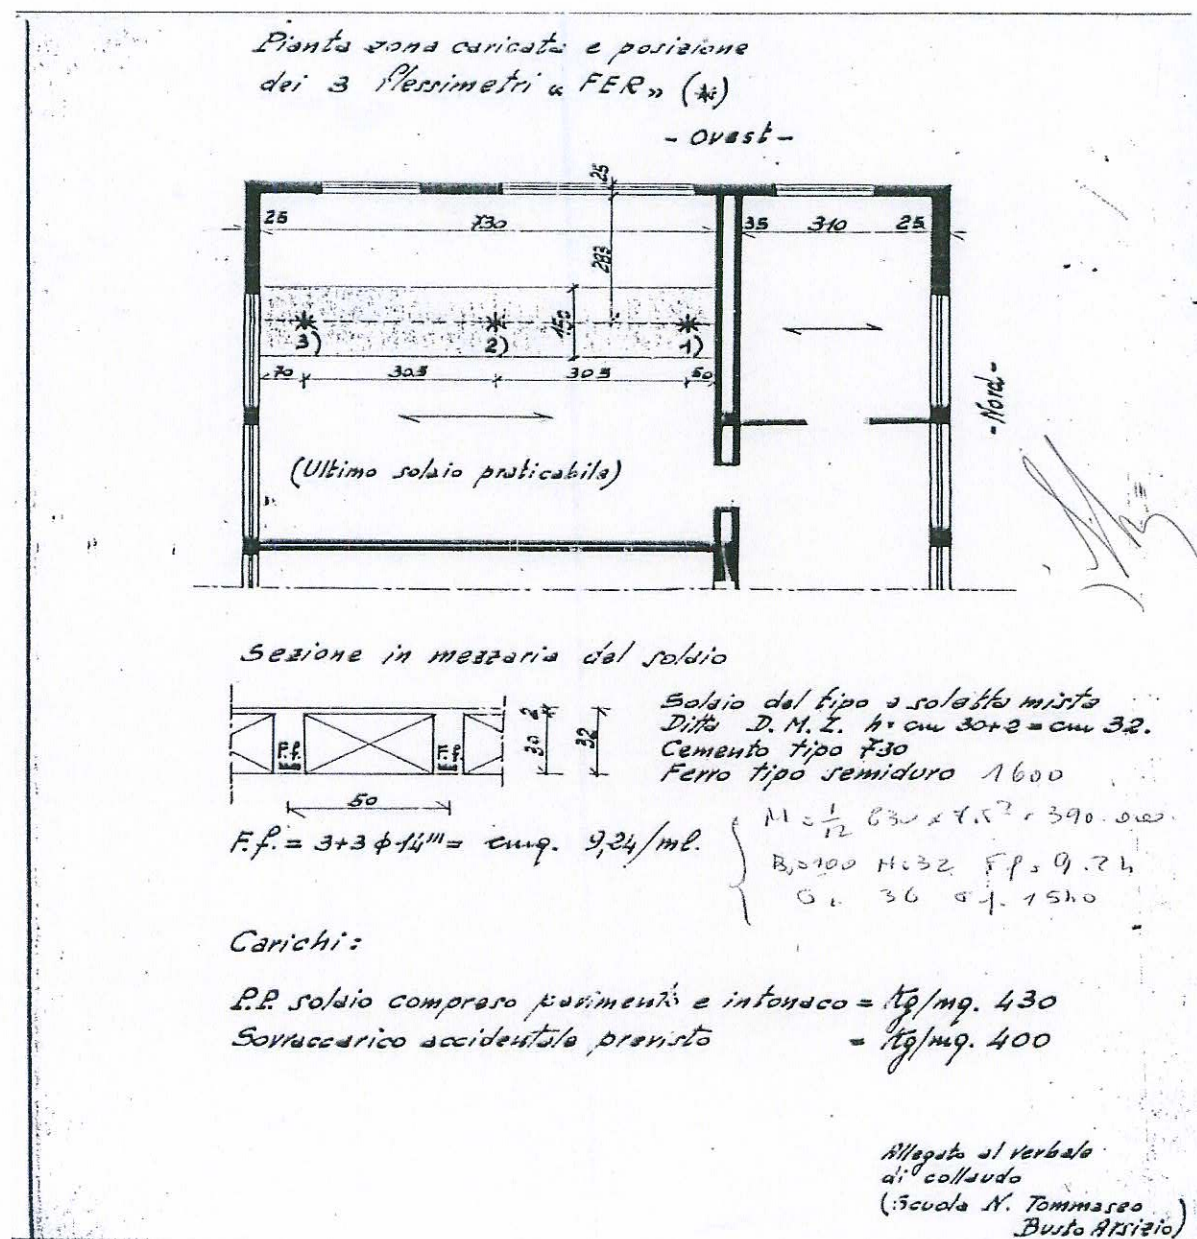
I solai della porzione più recente (materne e sovrastanti medie) sono del tipo a soletta mista da 32 cm realizzati dalla ditta DMZ, con cemento 730 e ferro semiduro, come si evince dalle prove di carico del collaudo statico dei solai a firma dell'ing. Piero Lana del 1969.
