INTERVENTI DI EFFICIENTAMENTO ENERGETICO E MIGLIORAMENTO SISMICO DELLA SCUOLA PRIMARIA E SECONDARIA DI PRIMO GRADO G. GOZZANO DI CALENDASCO

VERBALE DI ULTIMAZIONE DEI LAVORI

CONTRATTO rep. n. 2337 del 16.11.2023

DOCUMENTAZIONE FOTOGRAFICA

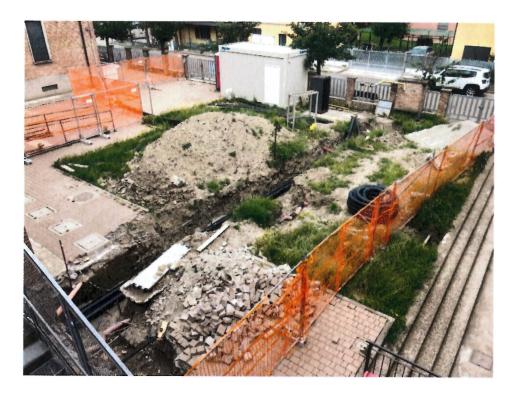
1. Realizzazione dello scavo per il passaggio delle tubazioni della nuova caldaia a condensazione verso il piano interrato dell'edificio.

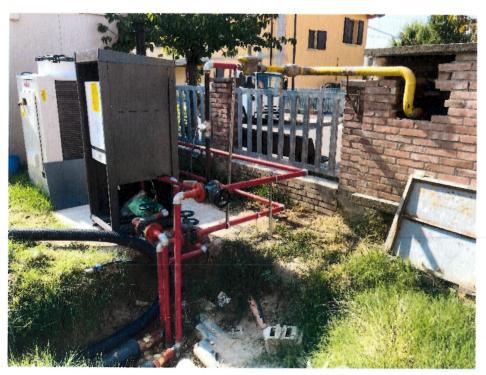
2. Nuova caldaia a condensazione.

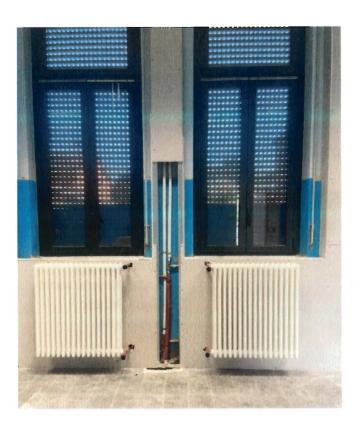
4. Posa di nuovi corpi radianti.

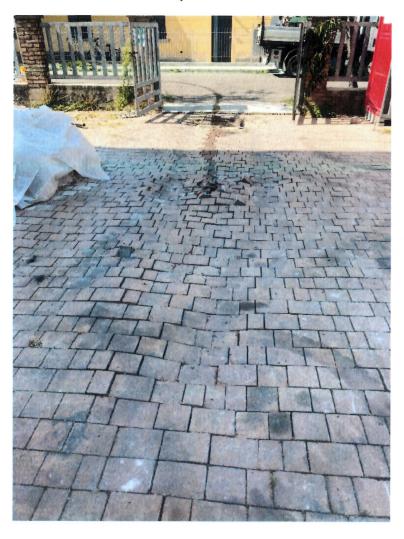
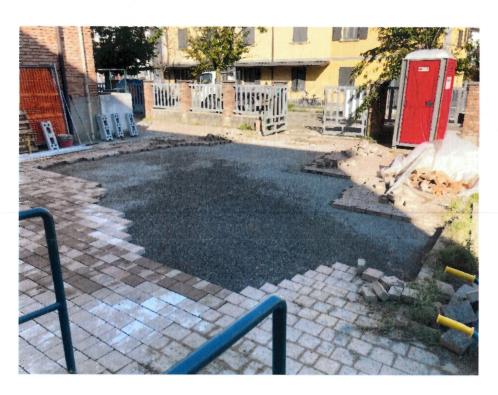
Rifacimento della pavimentazione del cortile interno in autobloccanti

- Tinteggiatura finale di tutti gli ambienti interni, eseguita conformemente alle indicazioni della Soprintendenza;
- Rifacimento della pavimentazione in autobloccanti all'interno della corte, resosi necessario a causa di cedimenti imprevisti, conseguenti al passaggio di mezzi di trasporto (tali cedimenti hanno interessato una pavimentazione che, in condizioni normali, risulta idonea al transito di tali veicoli).

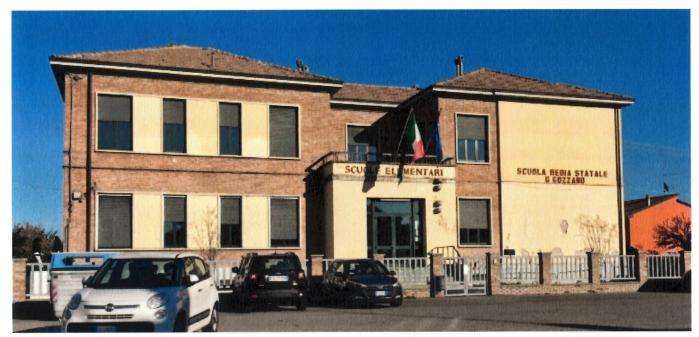
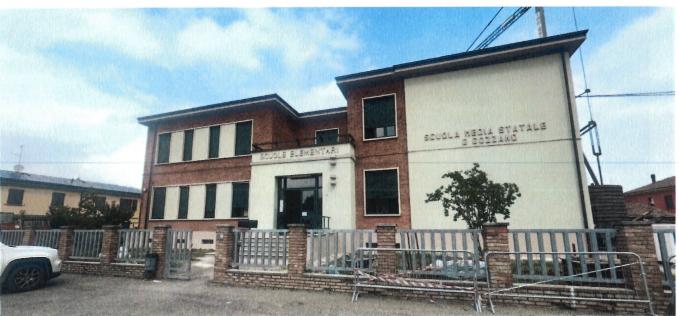
Fronte Ovest

Questo fronte presentava le superfici intonacate più estese, ma anche quelle maggiormente interessate da fenomeni di degrado.

I fronti esterni dell'edificio sono stati oggetto, in primo luogo, del ripristino delle porzioni di intonaco ammalorate, cui è seguita una nuova tinteggiatura eseguita secondo le prescrizioni della Soprintendenza. In una fase successiva si è proceduto con la pulitura del paramento murario in laterizio e con la messa in sicurezza delle cornici in cemento riquadranti le finestrature, mediante interventi di fissaggio e sigillatura. Infine, si è provveduto anche alla ritinteggiatura della zoccolatura.

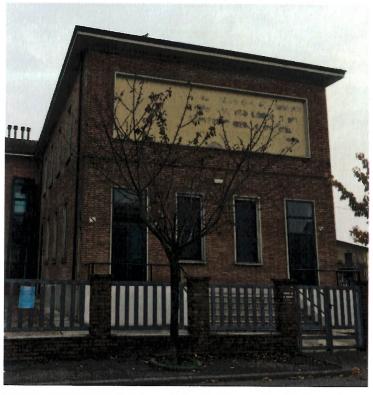
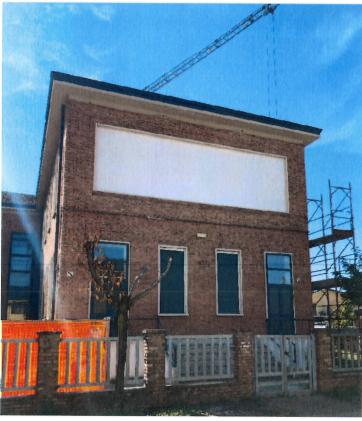
Fronte Nord - Ingresso da Via Matteotti

La parte intonacata sommitale era caratterizzata da tracce di una vecchia scritta; il riquadro è stato restaurato come da indicazioni della Soprintendenza.
