3.3 Campanile della Chiesa della Beata Vergine Maria Immacolata

4. Descrizione generale del campanile

6. Stato di conservazione

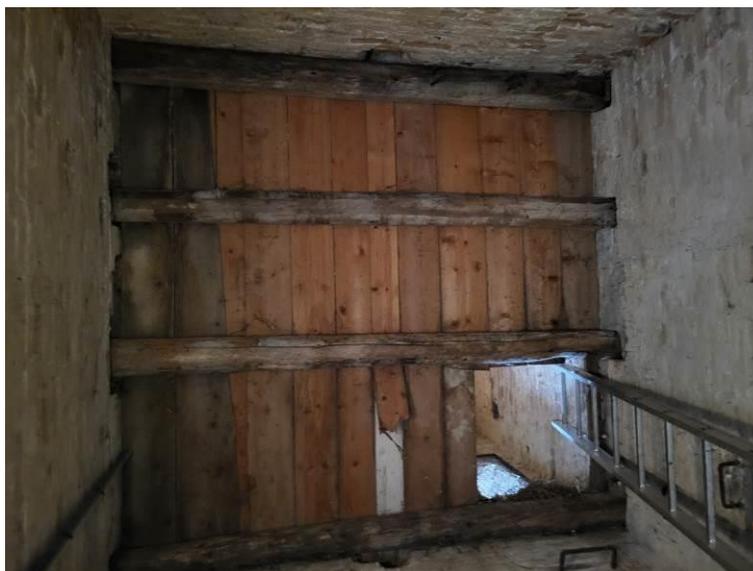
Vista all'intradosso del primo impalcato

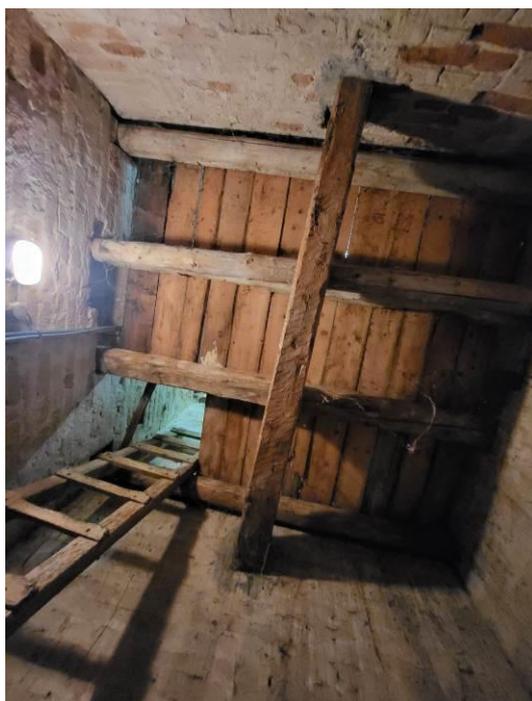
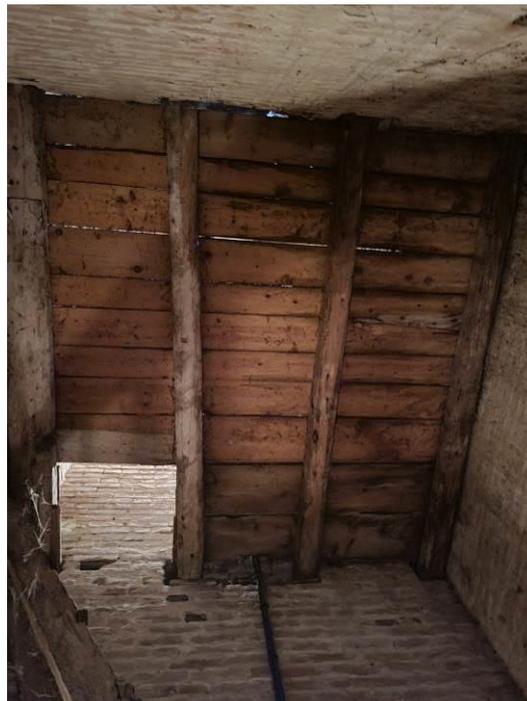
Vista all'intradosso degli impalcati secondo e terzo in travi lignee e tavolato

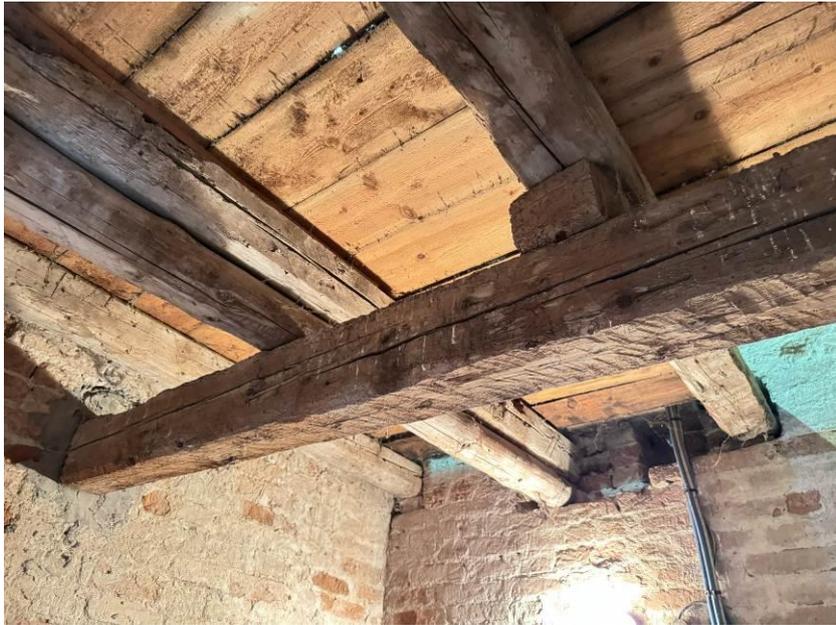
Vista all'intradosso del secondo impalcato con travi e rompitratta inserito in un secondo momento

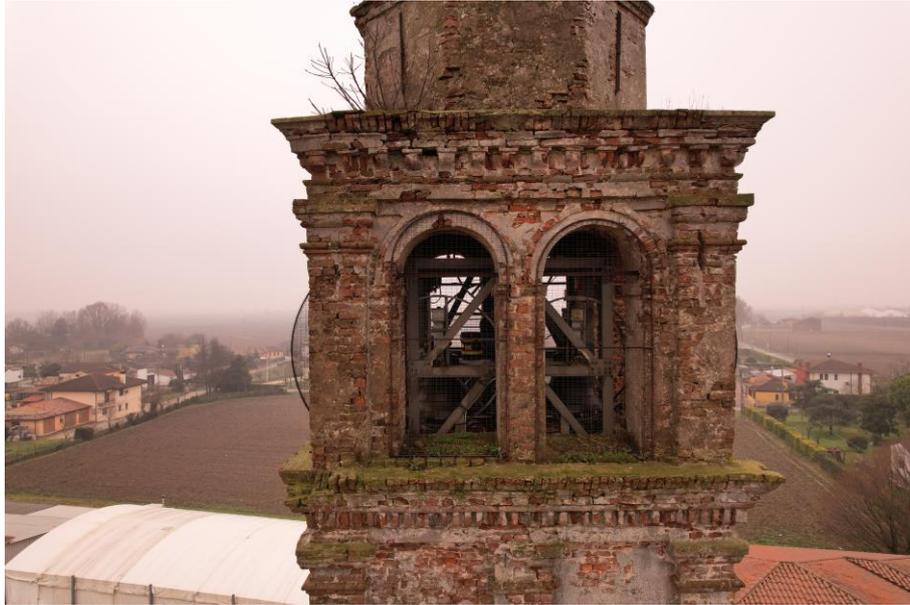
Vista del paramento murario della cella campanaria con evidenti segni di degrado

Sul paramento murario della cella campanaria e della lanterna vi sono vaste zone dove la stilatura dei giunti risulta essere molto profonda e quasi mancante; su tutti i prospetti sono visibili attacchi di biodeteriogeni con sviluppo di muschi, licheni ed alghe verdi.

Nelle porzioni in aggetto si sono sviluppate in maniera consistente colonizzazioni di vegetazione superiore ed infestante, che con il loro apparato radicale hanno compromesso in maniera preoccupante buona parte degli elementi decorativi soprattutto quelli più alti della cella campanaria e della cuspide.

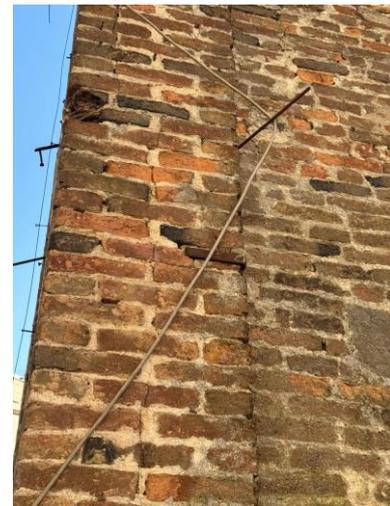
Fessurazione su muratura in corrispondenza dell'angolo sud-est

Dalla lettura dello stato di degrado è stato possibile individuare tutta una serie di fessurazioni verticali soprattutto in corrispondenza delle lesene d'angolo e dei pilastrini delle bifore della cella campanaria, in tale zona con disallineamento dei giunti di allettamento.

Consolidamenti localizzati di muratura con la tecnica dello scuci -cuci, nelle zone limitate di muratura dove si sono manifestate lesioni importanti e/o dove è necessario ripristinare la sezione muraria originale. L'intervento consiste nella progressiva realizzazione di nuova muratura realizzata con mattoni di recupero di dimensioni e colore simili a quelli originari (i mattoni saranno sottoposti alla preventiva accettazione da parte della D.L.) in buono stato di conservazione e perfettamente ripuliti dalle malte di allettamento, di dimensioni, colorazione ed aspetto generale simili a quelli originali in opera, e conci , ove possibile di recupero, che non abbiano subito negli utilizzi precedenti contatto con malte cementizie e previa loro pulitura, ovvero con elementi lapidei di nuova fornitura simili per tipologia litica, dimensione, lavorazione, colorazione ed aspetto generale a quelli originali, previa accettazione e secondo le indicazioni e le direttive impartite di volta in volta dalla D.L.. L'operazione va eseguita per piccoli cantieri, concordando con la D.L. le zone d'intervento e la progressione delle stesse. Dovrà inoltre essere sottoposta a preventiva approvazione della D.L. sia la scelta dei mattoni e dei conci originali da reimpiegare, sia la scelta dei conci nuovi, sia il tipo di malta, che dovrà essere di tipo strutturale. Durante l'intervento si dovrà avere cura che i conci da non asportare restino integri, lasciando libere le ammorsature per il successivo inserimento dei nuovi conci, che dovranno sempre essere perfettamente ammorsati. E' fatto divieto di utilizzare materiali aggiuntivi, per raggiungere i livelli dei corsi esistenti, che dovranno essere rispettati utilizzando mattoni, conci e giunti di malta il più possibile simili a quelli esistenti. Durante le operazioni si dovrà avere cura di ripristinare il più possibile l'efficienza statica della muratura a tale scopo, oltre a tutti gli accorgimenti descritti, potrà essere necessario ricorrere a presidi, anche attivi, locali, quali perni spezzoni, cunei, eventualmente lasciati a perdere. Durante la ricostruzione dovranno essere inseriti boccagli e/o tubicini per successive colate e/o iniezioni di malta o boiacche, realizzate con i materiali precedentemente citati, e seguendo le

Rinforzo della muratura mediante stilatura armata dei giunti con barre in acciaio per il miglioramento delle caratteristiche meccaniche della muratura in caso di fessurazioni e/o fratturazioni verticali e/o inclinate. Si prevede: la scarnitura dei giunti di malta con mezzo meccanico, per una profondità di circa 5-6 cm (l'operazione deve avvenire lentamente, adottando tutte le cautele atte ad evitare danneggiamenti della muratura); l'inserimento di barre in acciaio inox ad aderenza migliorata (adeguatamente sagomate) del diametro di 5-6 mm annegati con malta di calce e l'inghisaggio delle estremità all'interno della muratura. Compresa la sigillatura e stilatura finale che dovrà essere eseguita con malta di caratteristiche e colore adeguati, realizzata in leggero sottosquadro e con lavorazione inclinata sul mattone inferiore in modo da non far ristagnare l'acqua.

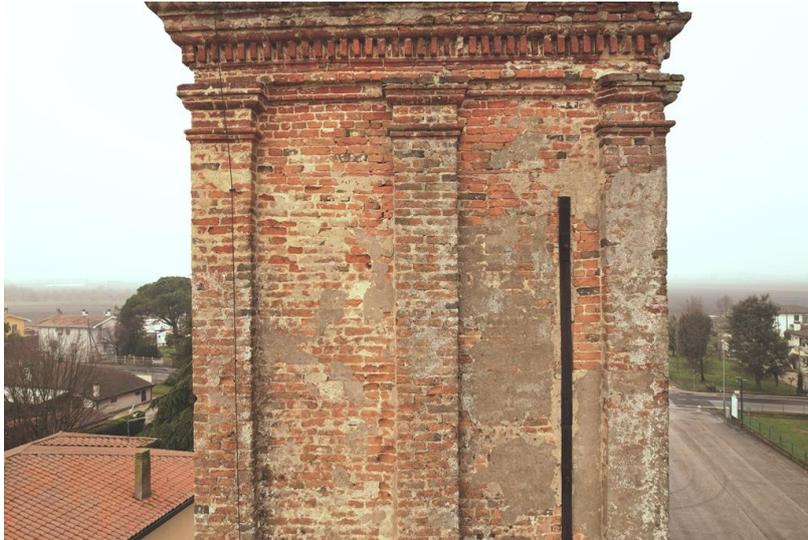
Sono visibili tracce di lacerti di intonaco a base di calce, presumibilmente costituente un sottofondo originario o dei primi secoli di vita del campanile, sono rilevabili solo in talune parti della superficie e in taluni punti risulta sottoposto a strati di intonaco di interventi successivi in malta cementizia, anche in questo caso l'utilizzo di impasti non compatibili hanno creato stress meccanici al supporto e problematiche di Sali. Si tratta di lacerti molto sottili configurabili molto probabilmente come residui di intonaco a seguito di rimozione.

Prospetto est- particolare paramento con lacerti di intonaco

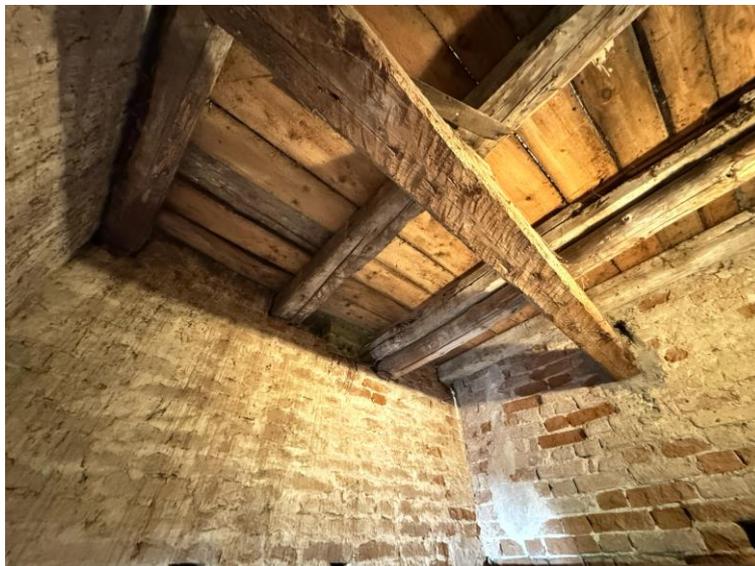
Internamente il paramento murario risulta anch'esso a vista, nel corso del tempo vi sono state gravi infiltrazioni d'acqua dalla cella campanaria con conseguente marcescenza dei solai intermedi, infatti nel corso del tempo sono state inserite delle travature rompitratta per rinforzare i solai, i tavolati sono in pessime condizioni.

Particolare intradosso solaio ligneo

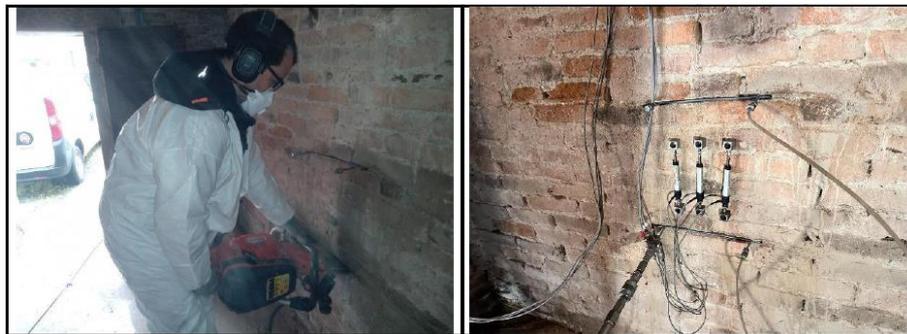
Indagini con martinetti piatti

E' stata eseguita una prova con martinetti piatti doppi sul paramento murario del campanile al piano terra, i principali risultati sono stati:

Tensione di plasticizzazione di 16,2 daN/cm²

Tensione di rottura di 30,4 daN/cm²

Modulo di elasticità 29.700 daN/cm²

Che confermano i valori forniti dalla tabella C8.5.I, circolare 21 gennaio 2019 per le murature in mattoni pieni.

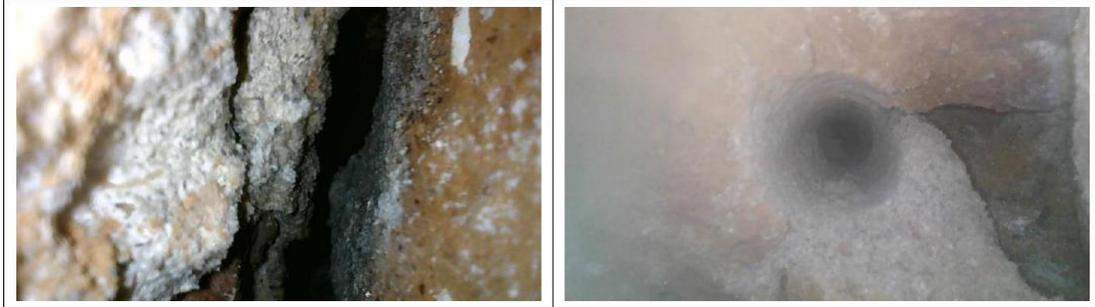
Estratto indagini endoscopiche

Sono state eseguite n.9 indagini endoscopiche per la verifica della stratigrafia delle murature del campanile; sui 4 lati salendo lungo l'altezza del campanile, per la verifica della stratigrafia delle murature, sinteticamente dalle indagini risulta che la muratura, tranne per un paio di situazioni locali, risulta compatta per tutto lo spessore indagato.
