AGGIORNAMENTO DEL DOCUMENTO SEMPLIFICATO DEL RISCHIO IDRAULICO COMUNALE DI GANDINO (BERGAMO)

Committente: Amministrazione Comunale

A - RELAZIONE GENERALE

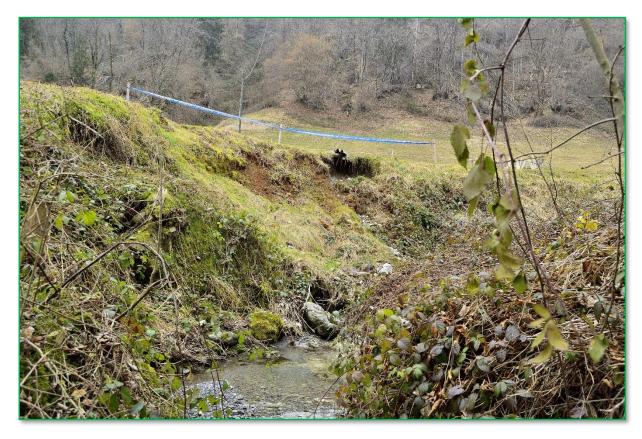
Figura 11 - Esempio di erosione spondale in riva destra all'altezza della Cascina Concossola

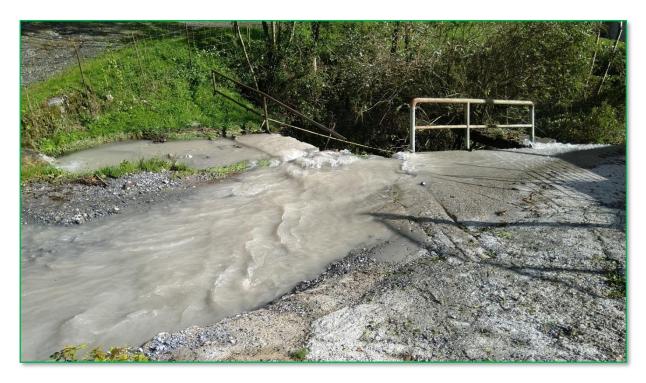
Figura 13 - Esondazione del Torrente Concossola sulla strada in corrispondenza del guado a monte degli Opifici durante l'evento di piena di inizio ottobre 2020

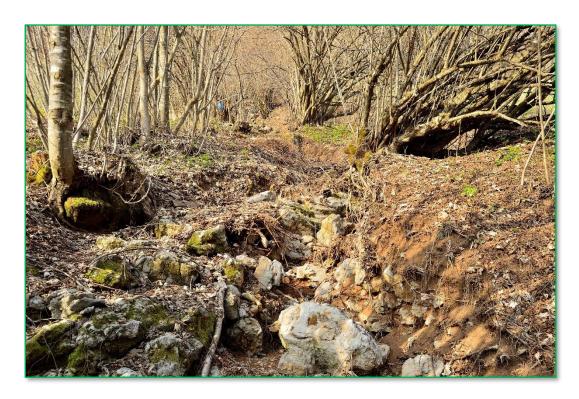
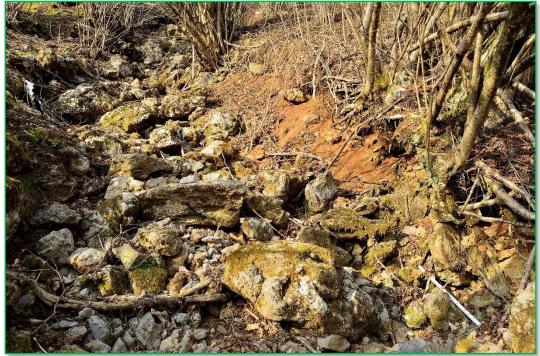
Figura 27 - Alveo della vallecola detta *Pagana 'Cacì*Da notare il notevole trasporto solido (abbastanza anomalo vista la brevità del corso d'acqua)
e la forte propensione all'erosione spondale, che nell'insieme danno l'idea di un dinamismo piuttosto
importante, seppur poco frequente

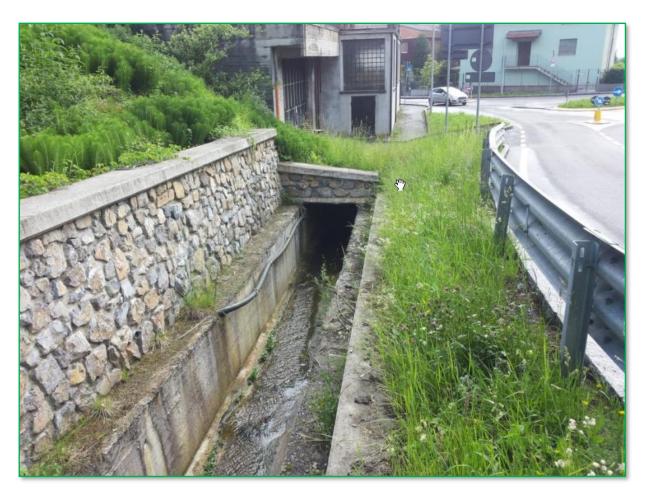
Figura 30 – Tombotto del T. Re in Via Milano, sede di possibile occlusione e conseguente esondazione

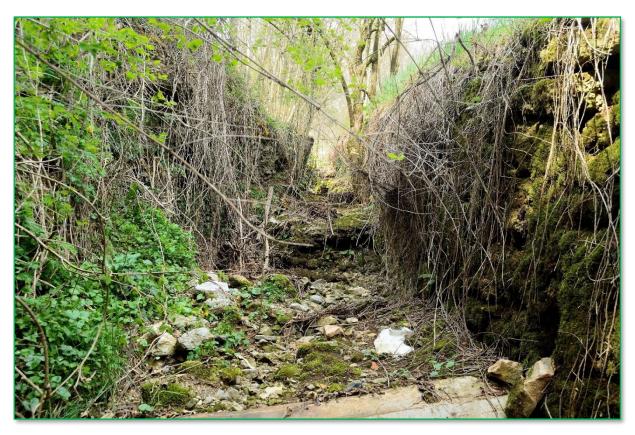
Figura 39 - Condizioni del Torrente Valeggia nell'ultimo tratto prima della confluenza nel Torrente Re

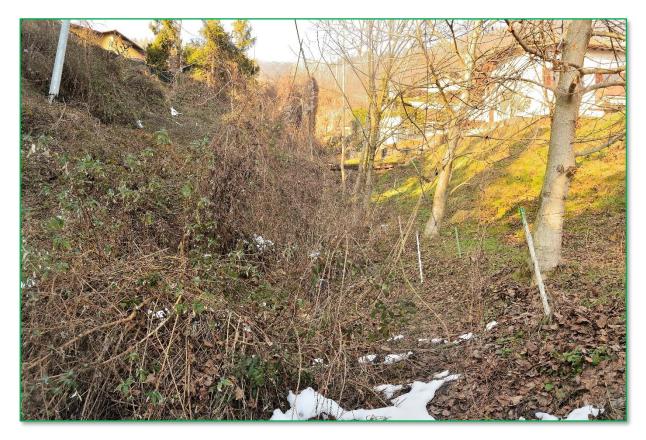
Un altro tratto abbastanza critico è posto lungo il reticolo BG123.03, nel tratto a cielo aperto compreso tra Via Pino di Sotto e Via Cervino. Qui, l'alveo è particolarmente degradato e disordinato, con vari manufatti interferenti, attraversamenti, rifiuti e vegetazione infestante. A partire dall'intersezione con il tratto pedonale di Via Cervino – Via Cà da Pì, il corso d'acqua viene tombottato per poi riemergere parzialmente più a valle, confluendo infine nel Torrente Re, in un contesto sempre fortemente antropizzato.

Figura 42 - Condizioni medie del tratto di BG123.03 compreso tra Via Pino di Sotto e Via Cervino

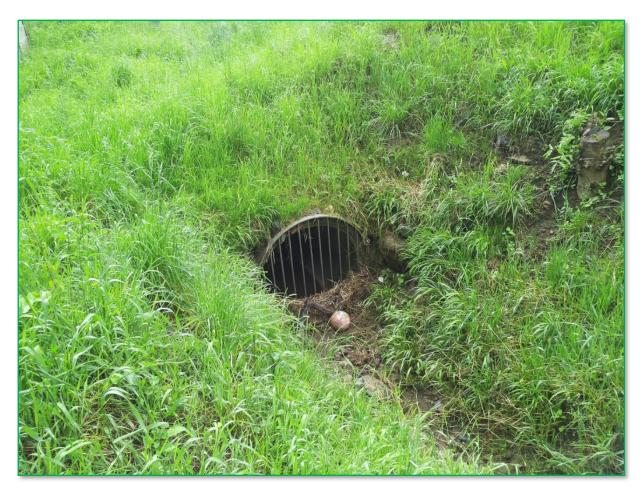
Figura 50 - Tombotto del Togna lungo una stradina privata che si diparte da Via Maroncelli

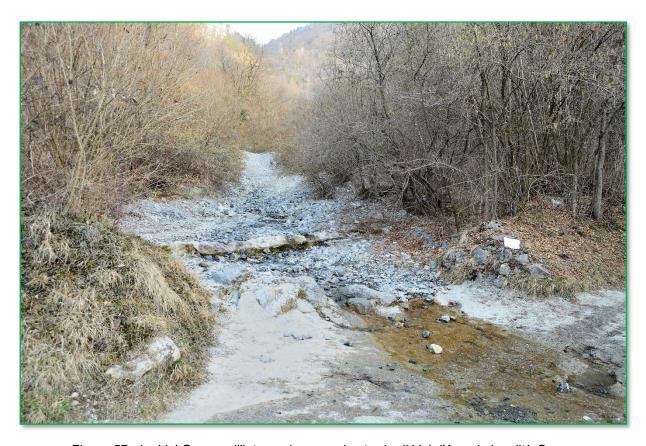
Figura 57 - La Val Groaro all'intersezione con la strada di Val d'Agro in località Groaro II guado, oltre ad essere ammalorato, è completamente esposto ad eventuali fenomeni di debris flow, oltre che meramente esondativi

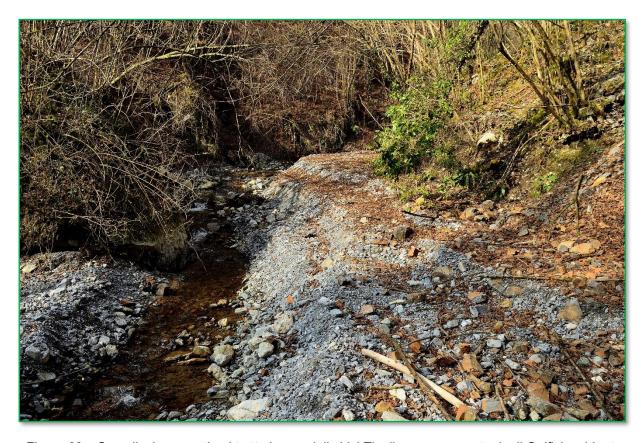
Figura 60 – Sovralluvionamenti nel tratto basso della Val Tinella, poco a monte degli Opifici, evidente segnale di trasporto solido ingente anche in occasione di eventi meteorici relativamente ordinari

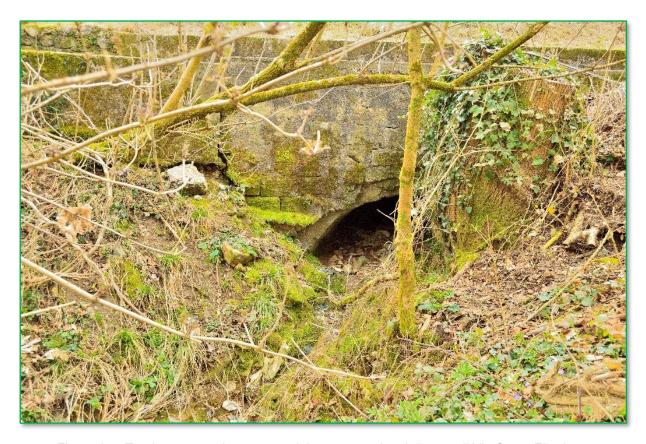
Figura 65 - Tombotto ammalorato e parzialmente ostruito al di sotto di Via Santa Elisabetta
