**DOCUMENTO SEMPLIFICATO
DEL RISCHIO IDRAULICO COMUNALE
DI GANDINO (BERGAMO)**

Committente: Amministrazione Comunale

A - RELAZIONE GENERALE

OTTOBRE 2022

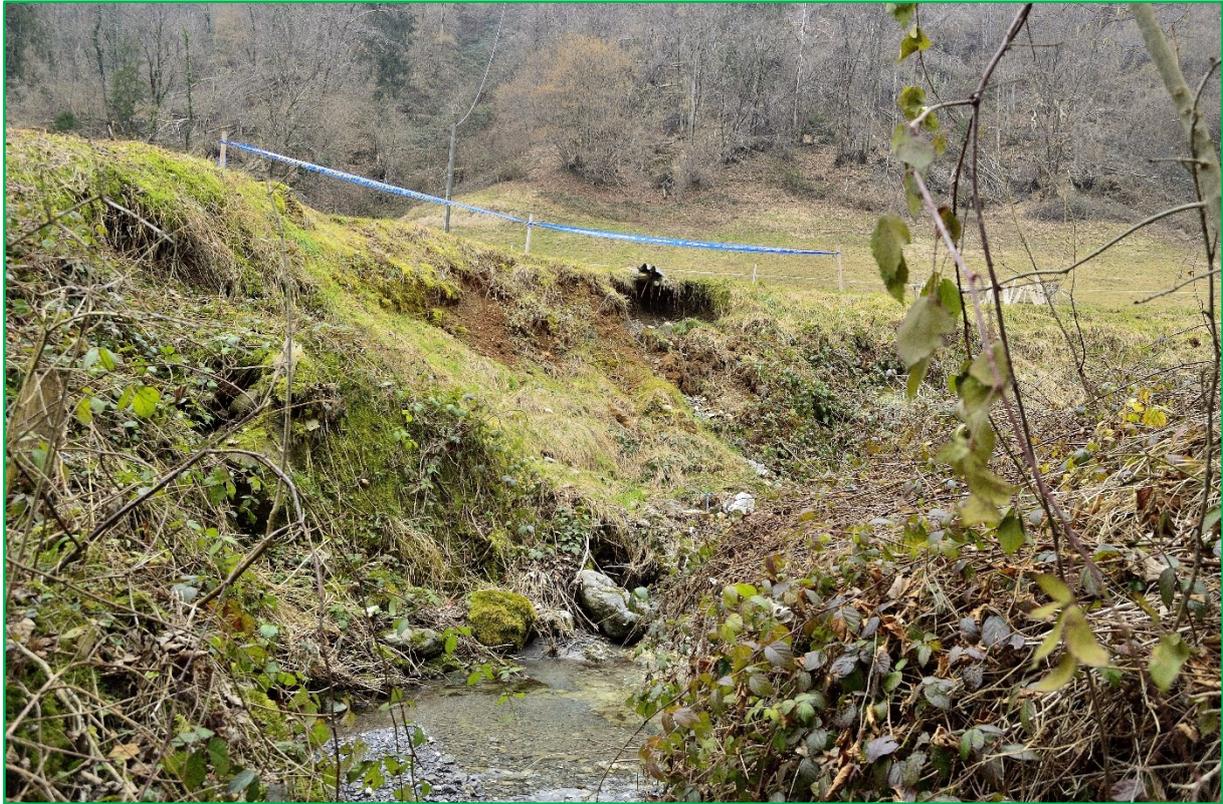
La ricognizione delle aste torrentizie del 2021, di contro, ha analizzato il tratto, rilevando una serie di criticità legate a dissesti spondali ed interferenze con manufatti, senza tuttavia perimetrare aree esondative.

Figura 11 - Esempio di erosione spondale in riva destra all'altezza della Cascina Concossola

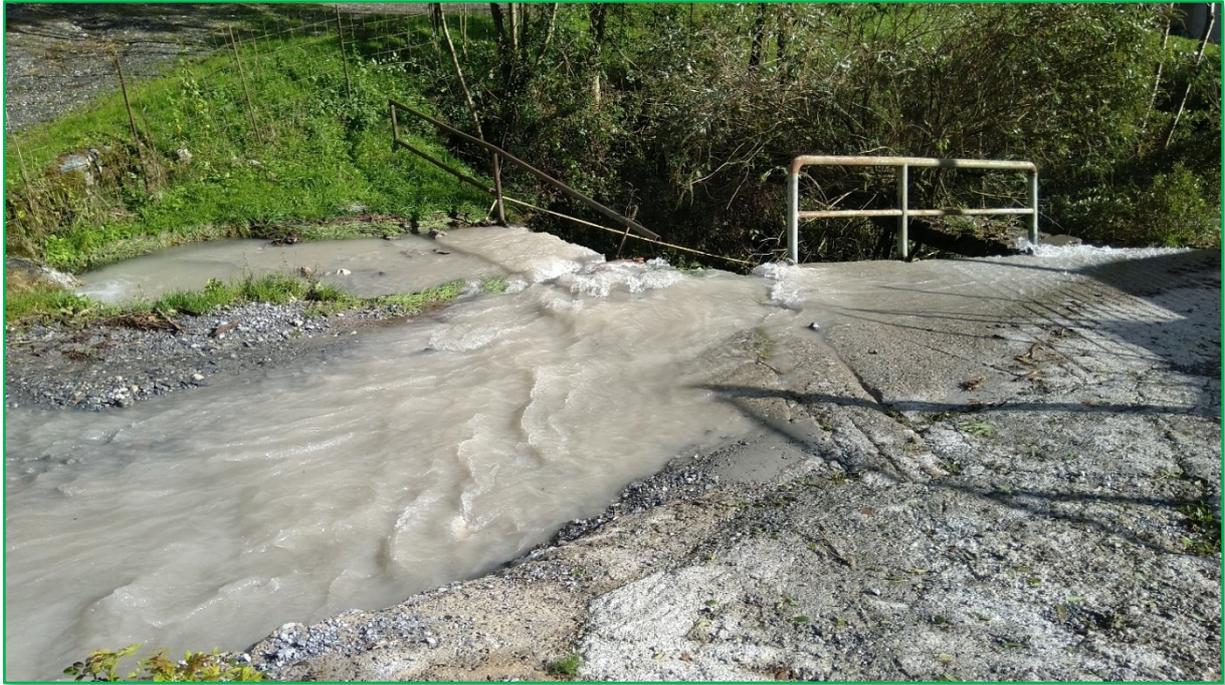
Figura 13 - Esondazione del Torrente Concozzola sulla strada in corrispondenza del guado a monte degli Opifici durante l'evento di piena di inizio ottobre 2020

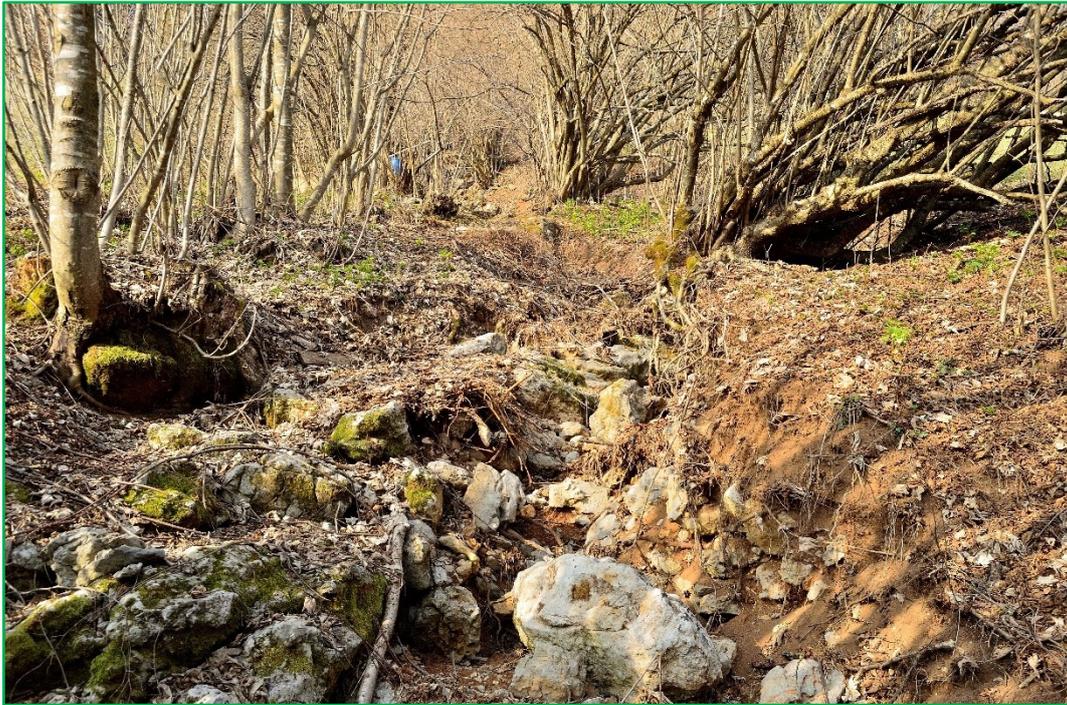
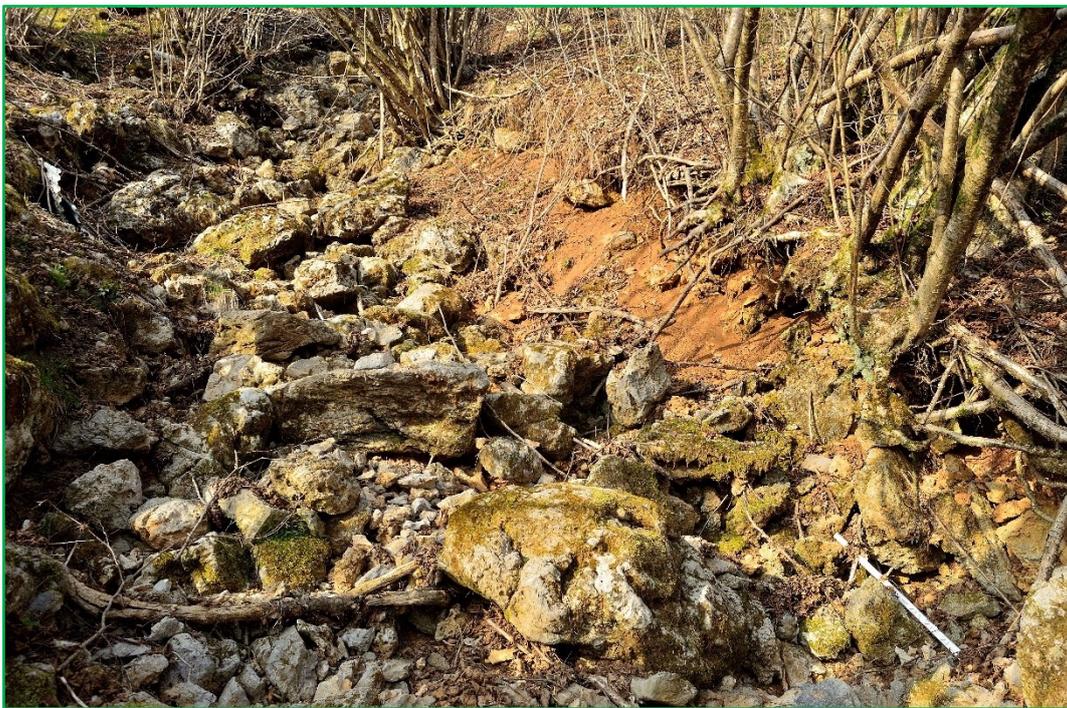
Figura 27 - Alveo della vallecola detta *Pagana 'Caci*
Da notare il notevole trasporto solido (abbastanza anomalo vista la brevità del corso d'acqua) e la forte propensione all'erosione spondale, che nell'insieme danno l'idea di un dinamismo piuttosto importante, seppur poco frequente

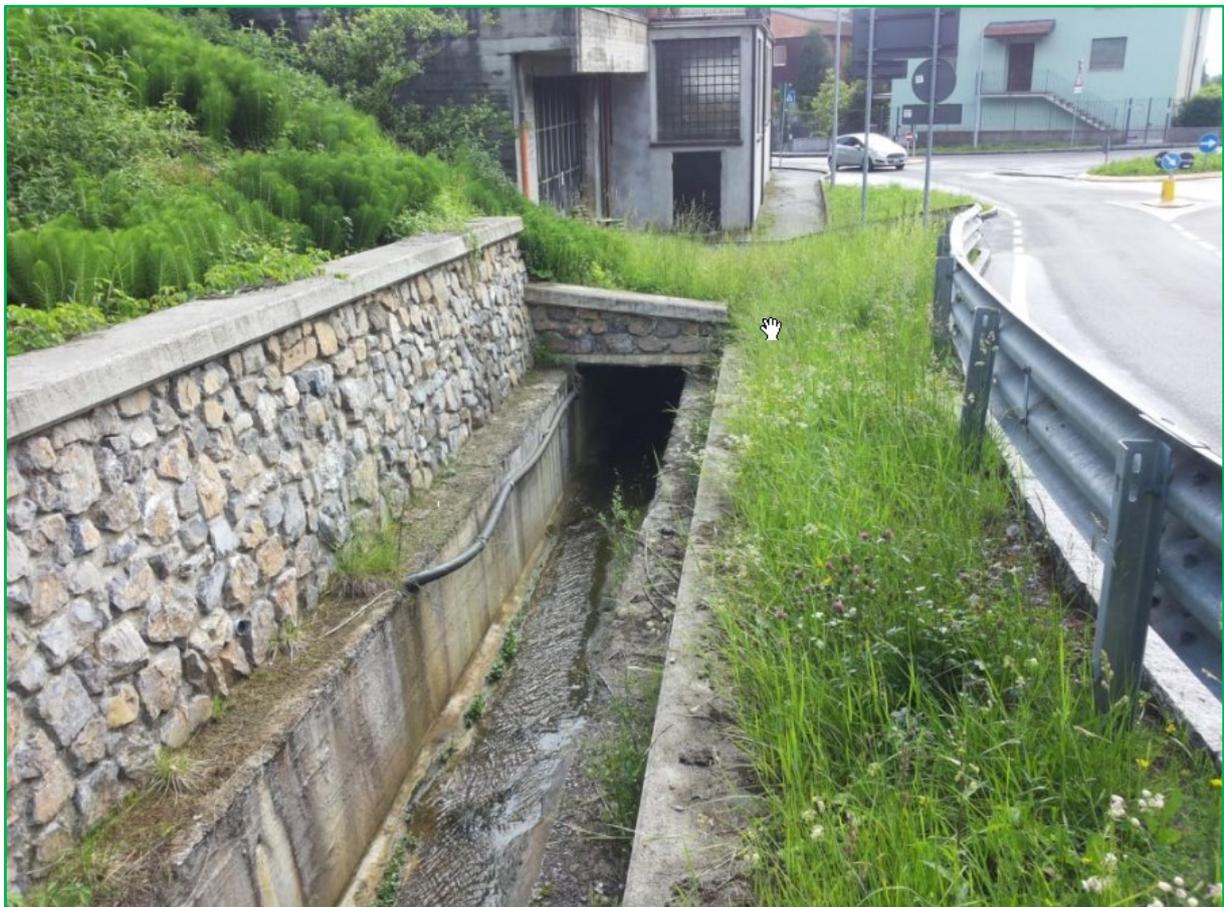
Figura 30 – Tombotto del T. Re in Via Milano, sede di possibile occlusione e conseguente esondazione

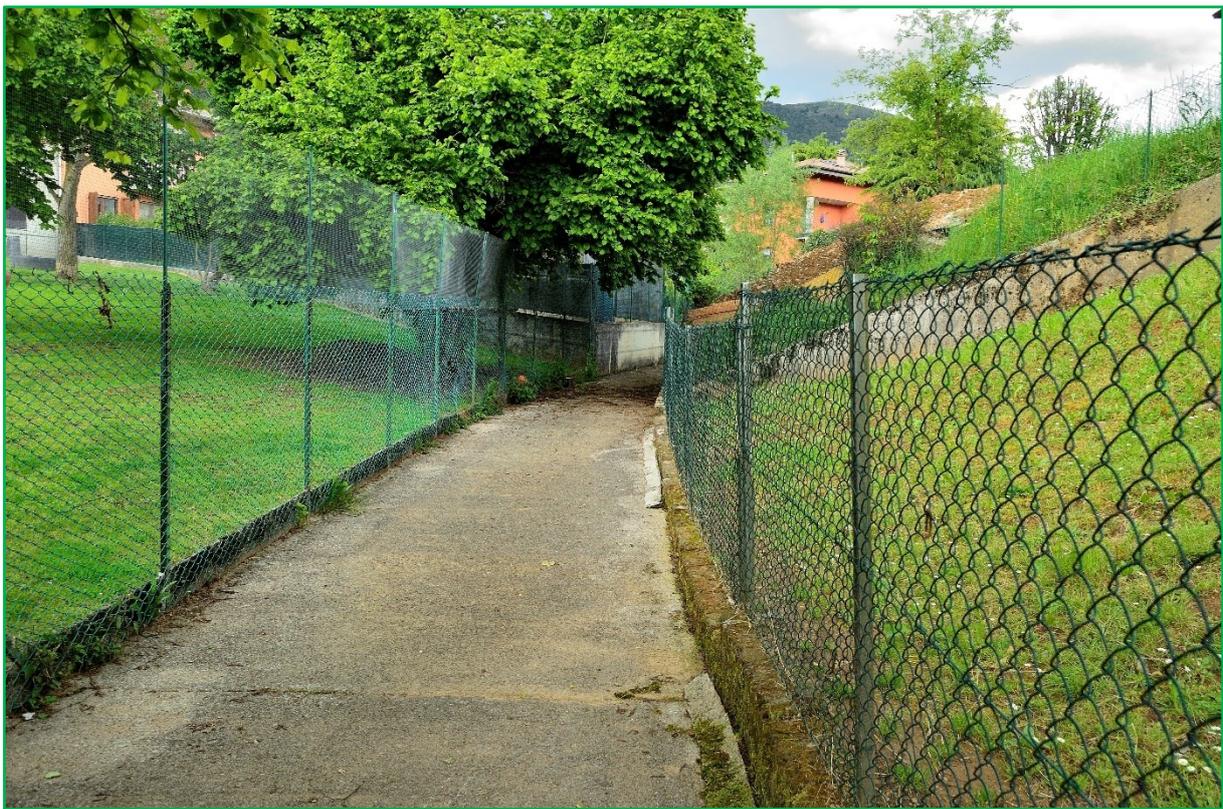
Figura 34 - Tratto tombinato di Torrente Re racchiuso fra proprietà private parallelo a Via A. Fantoni

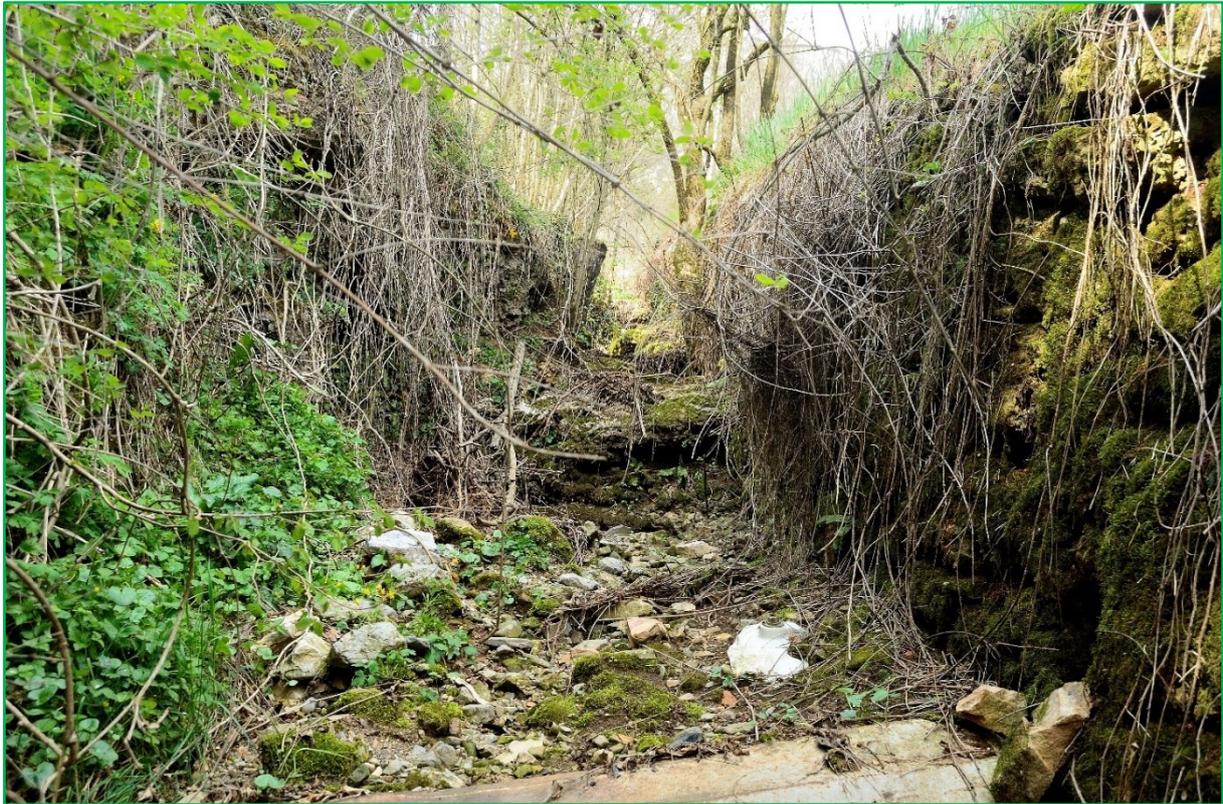
Figura 39 - Condizioni del Torrente Valeggia nell'ultimo tratto prima della confluenza nel Torrente Re

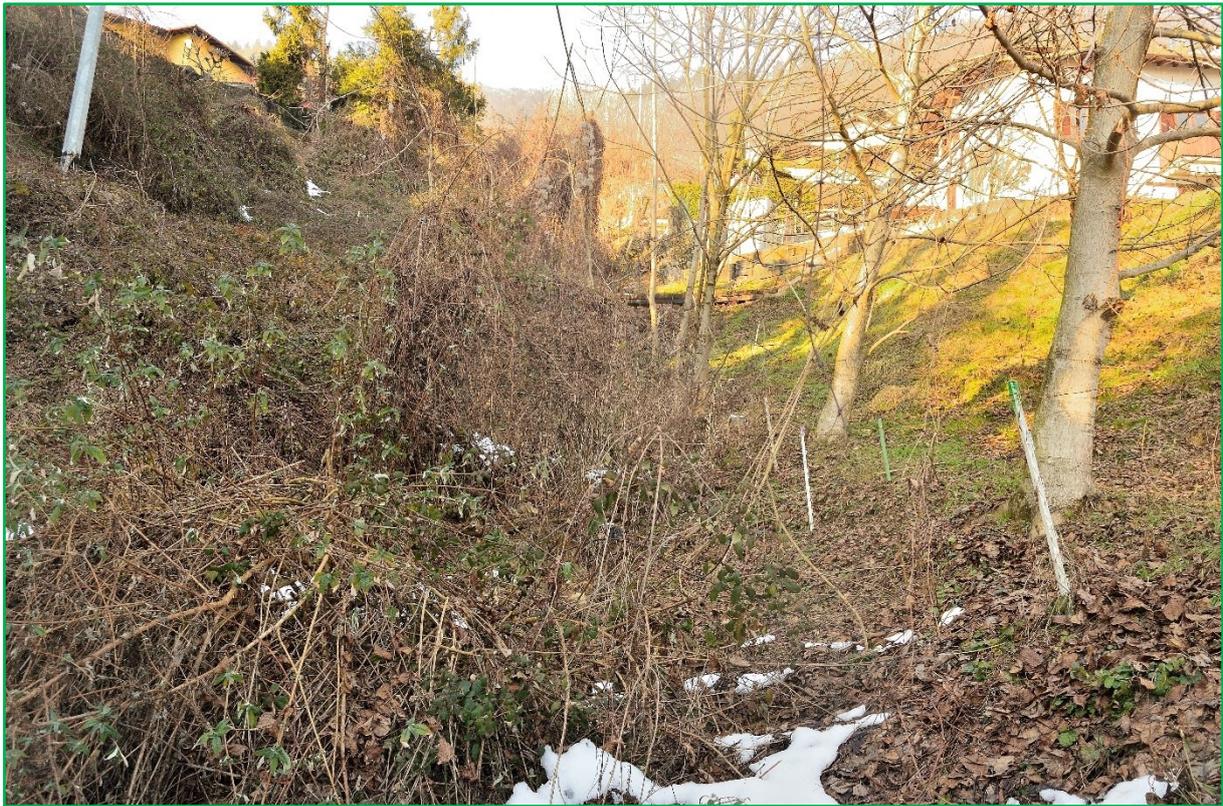
Un altro tratto abbastanza critico è posto lungo il reticolo BG123.03, nel tratto a cielo aperto compreso tra Via Pino di Sotto e Via Cervino. Qui, l'alveo è particolarmente degradato e disordinato, con vari manufatti interferenti, attraversamenti, rifiuti e vegetazione infestante. A partire dall'intersezione con il tratto pedonale di Via Cervino – Via Cà da Pi, il corso d'acqua viene tombottato per poi riemergere parzialmente più a valle, confluendo infine nel Torrente Re, in un contesto sempre fortemente antropizzato.

Figura 42 - Condizioni medie del tratto di BG123.03 compreso tra Via Pino di Sotto e Via Cervino

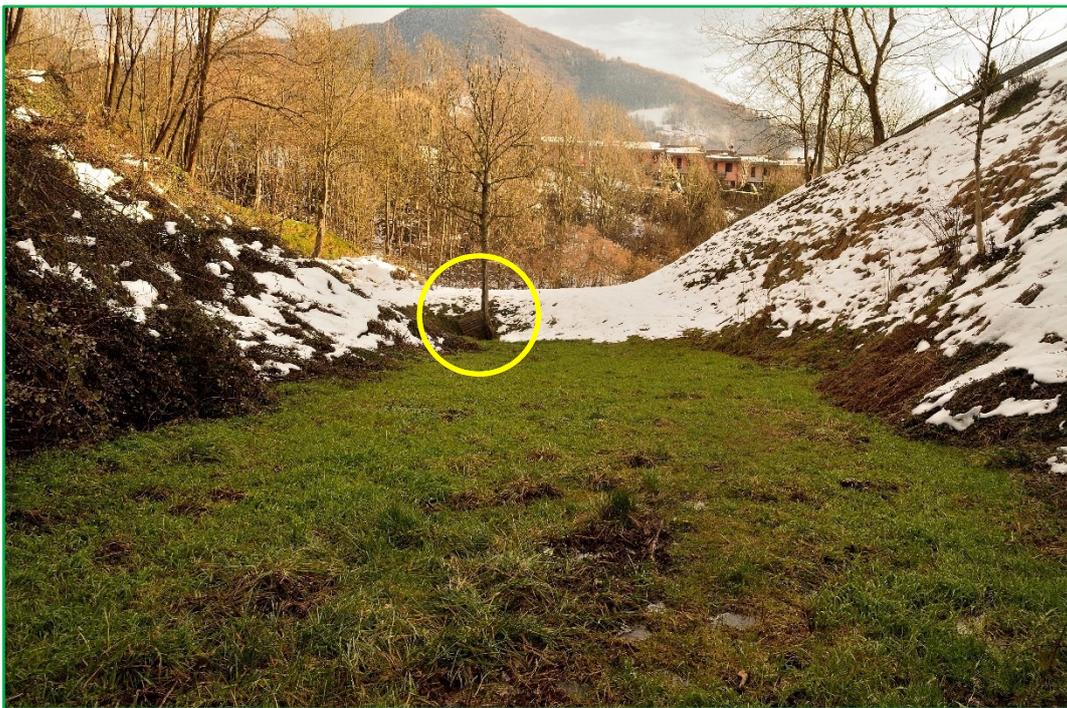
Figura 46 – Imbocco ostruito del tombotto finale presso la Cascina Campana

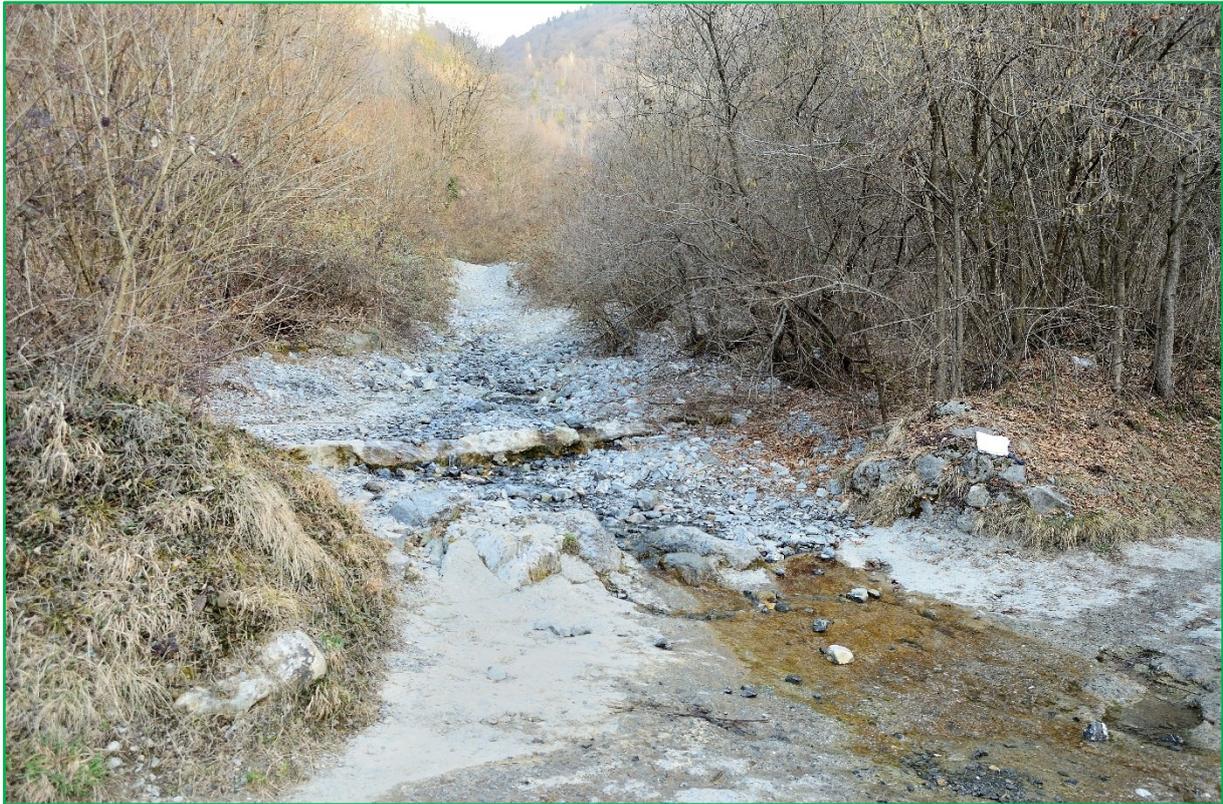
Figura 57 - La Val Groaro all'intersezione con la strada di Val d'Agro in località Groaro
Il guado, oltre ad essere ammalorato, è completamente esposto ad eventuali fenomeni di debris flow, oltre che meramente esondativi

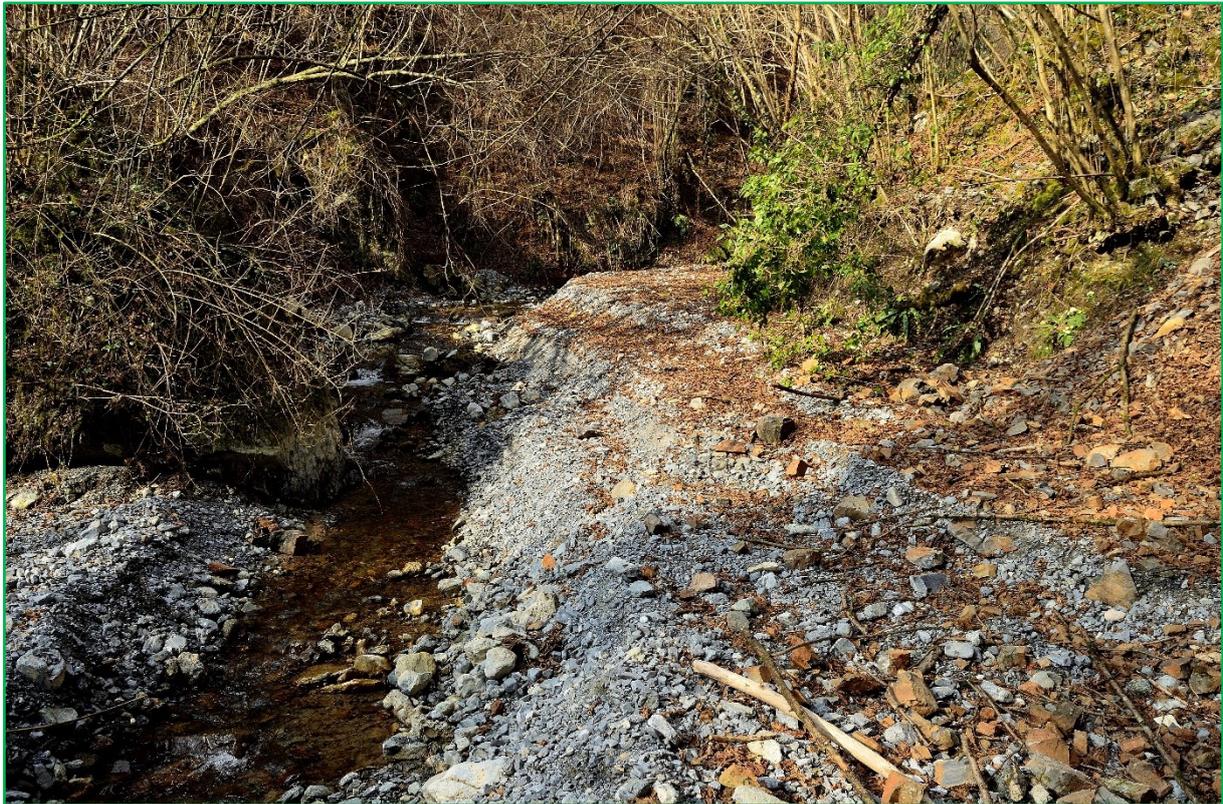
Figura 60 – Sovralluvionamenti nel tratto basso della Val Tinella, poco a monte degli Opifici, evidente segnale di trasporto solido ingente anche in occasione di eventi meteorici relativamente ordinari

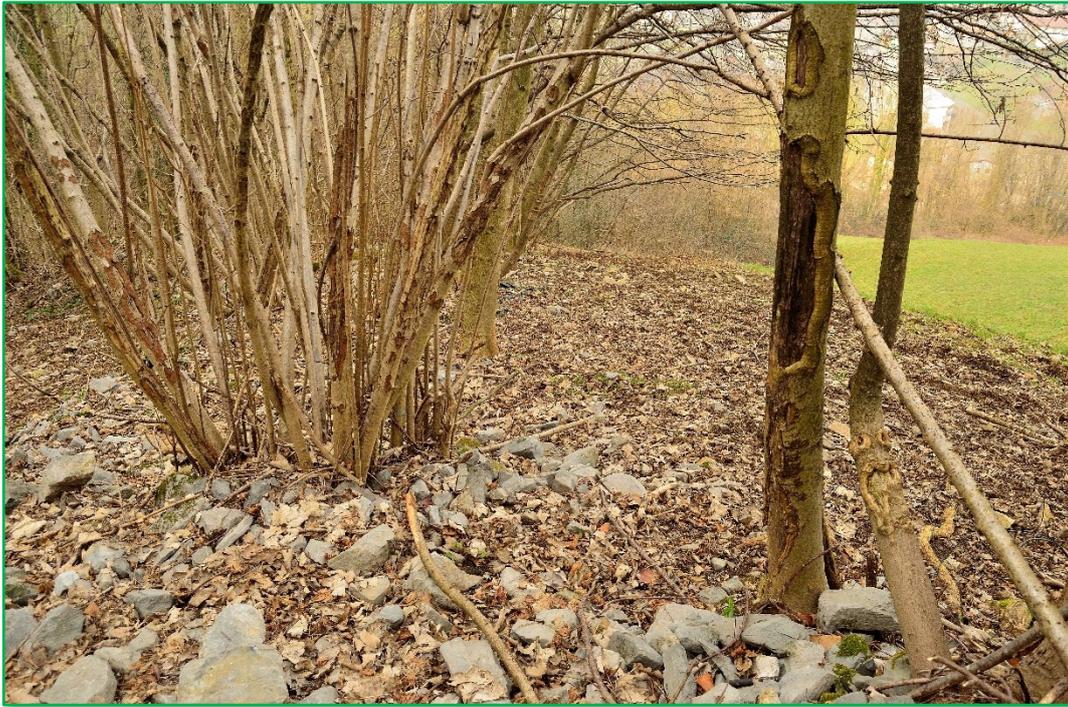
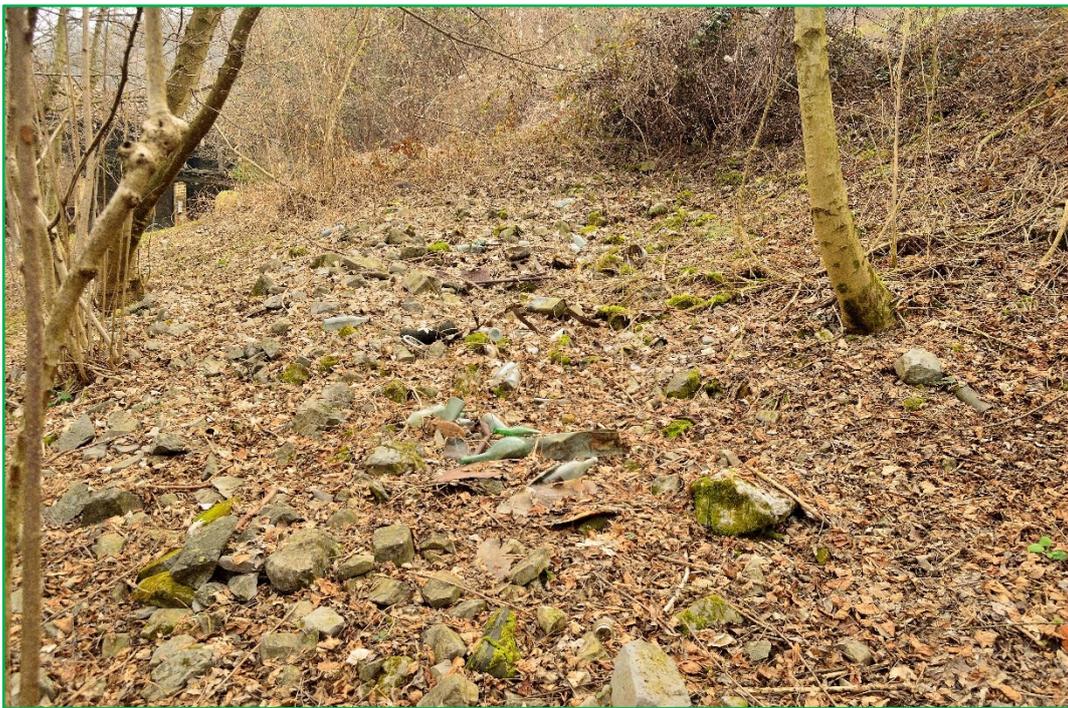
Figura 63 - Cospicui accumuli detritici nel tratto medio della valletta, in località Ruch, che indicano la forte propensione al trasporto solido e l'elevata disponibilità di materiale mobilizzabile fino al fondovalle
