**ALLEGATO 2 – MODULO DESCRIZIONE DELLE PROPOSTE DI AGGIORNAMENTO ALLA CARTOGRAFIA
DEI PIANI DI BACINO**

Comune: GANDINO

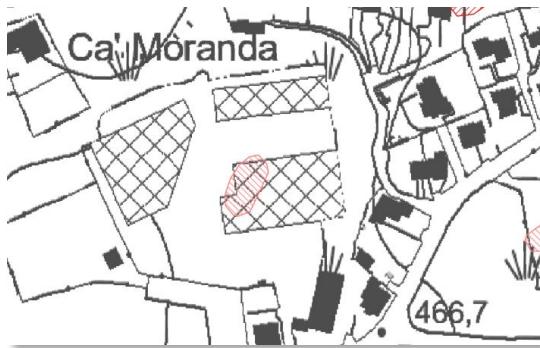
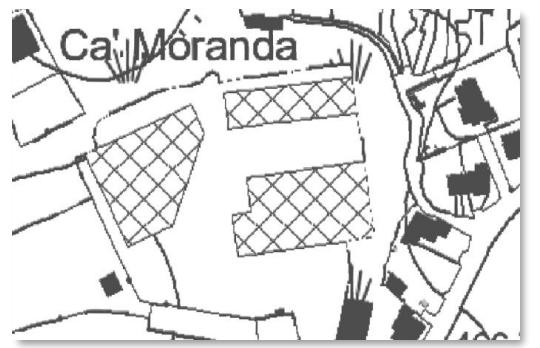
MODIFICA MD_001

Dissesto perimetralto per sola fotointerpretazione, senza ulteriori indicazioni e probabilmente non verificato sul terreno; partendo dal GeolIFFI, il dissesto è stato traslato nel Quadro P.A.I. attraverso lo studio geologico 2012, e analogamente inserito nel Piano di Emergenza Comunale, rimanendo così vigente sino ad oggi. L'area dove dovrebbe ubicarsi la frana quiescente è occupata da un capannone industriale attivo, in condizioni topografiche subpianeggianti e con completa urbanizzazione. Il fenomeno non ha alcun riscontro sul terreno e non ha nemmeno alcun senso morfologico. Si tratta di un palese errore materiale, dovuto all'introduzione della perimetrazione GeolIFFI (solo foto-interpretata) senza controverifica di terreno, o comunque ad un refuso di qualche tipo.

- Dissesto proveniente dal GeolIFFI, solo foto-interpretato, non trovato in altri strumenti o piani
- Nessun elemento sospetto nelle ortofoto dal 1954
- Totale assenza di riscontri in terreno
- Nessun riscontro storico
- **Rimozione completa della perimetrazione per evidente inesistenza del fenomeno**

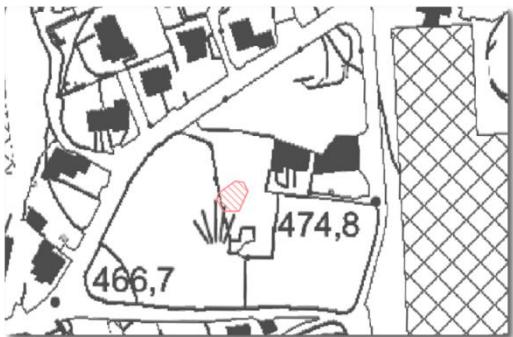
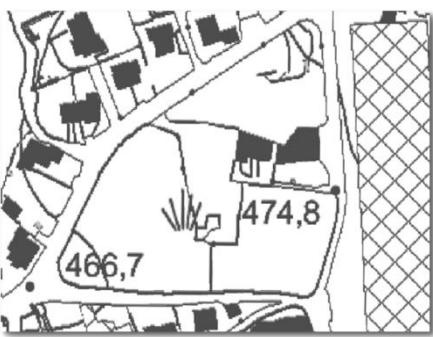
MODIFICA MD_002

Dissesto perimettrato per sola fotointerpretazione, senza ulteriori indicazioni e probabilmente non verificato sul terreno; partendo dal Geolffi, il dissesto è stato trascritto nel Quadro P.A.I. attraverso lo studio geologico 2012, e analogamente inserito nel Piano di Emergenza Comunale, rimanendo così vigente sino ad oggi. L'area dove dovrebbe ubicarsi la frana quiescente è un campo a vocazione agricola privo di qualsivoglia indizio di dissesto, in condizioni topografiche subpianeggianti o ad acclività molto debole, parzialmente antropizzato. Il fenomeno non ha alcun riscontro sul terreno. Si tratta di un palese errore materiale, dovuto all'introduzione della perimetrazione Geolffi (solo foto-interpretata) forse senza controverifica di terreno, o comunque ad un refuso di qualche tipo.

- Dissesto proveniente dal Geolffi, solo foto-interpretato, non trovato in altri strumenti o piani
- Nessun elemento sospetto nelle ortofoto dal 1954
- Totale assenza di riscontri in terreno
- Nessun riscontro storico
- **Rimozione completa della perimetrazione per evidente inesistenza del fenomeno**

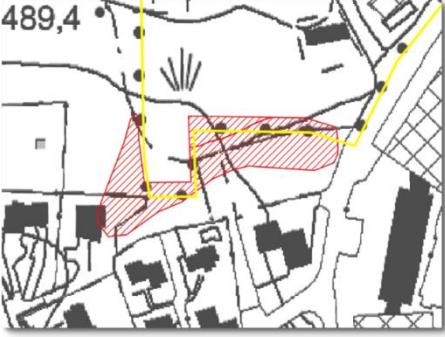
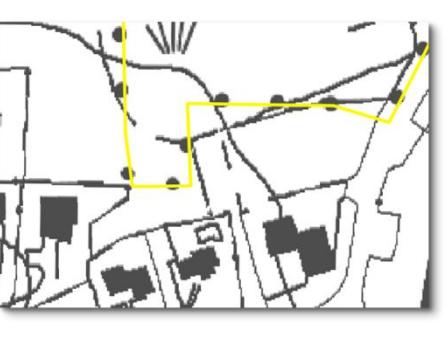
MODIFICA MD_003

Dissesto perimettrato per sola fotointerpretazione, senza ulteriori indicazioni e probabilmente non verificato sul terreno; partendo dal GeolIFFI, il dissesto è stato traslato nel Quadro P.A.I. attraverso lo studio geologico 2012, e analogamente inserito nel Piano di Emergenza Comunale, rimanendo così vigente sino ad oggi. L'area dove dovrebbe ubicarsi la frana è un campo a vocazione agricola privo di qualsivoglia indizio di dissesto, in condizioni topografiche di acclività molto debole, parzialmente antropizzato. Il fenomeno, per come perimettrato attualmente, non ha alcun riscontro sul terreno, né sussistono, di conseguenza, interferenze con gli edifici. Il vero dissesto è stato rilevato a nord, a breve distanza; è di dimensioni più contenute e consiste in una franosità superficiale su scarpata a media acclività. Il GeolIFFI ha probabilmente in origine confuso i due fenomeni; ciò, per qualsivoglia altro motivo, ha probabilmente condotto all'introduzione della perimetrazione non coerente, tralasciando, di contro, il fenomeno reale, che risulta invece esterno (seppur di poco) alla perimetrazione P.A.I.

- Dissesto proveniente dal GeolIFFI, solo foto-interpretato, non trovato in altri strumenti o piani
- Nessun elemento sospetto nelle ortofoto dal 1954
- Totale assenza di riscontri in terreno nella perimetrazione previgente
- Riscontro di dissesto in area adiacente a quella prospettata, quindi probabile confusione tra due fenomeni con conseguente errata collocazione
- **Riperimetrazione corretta del fenomeno**
- **Tuttavia, in questo specifico caso, poiché la perimetrazione corretta risulta di fatto esterna al territorio di Gandino (è in Cazzano Sant'Andrea), la modifica si configura come una rimozione**

Superficie in dissesto pre-modifica, distinta per categoria di dissesto (Ee, Eb, Em, Ca, Fa, area allagabile RSCM, RSP, ACL, ecc.) in mq Circa 2640 mq Immagine area in dissesto pre-modifica (per le modifiche localizzate)	Superficie in dissesto post-modifica, distinta per categoria di dissesto (Ee, Eb, Em, Ca, Fa, area allagabile RSCM, RSP, ACL, ecc.) in mq Stralciata Immagine area in dissesto post-modifica (per le modifiche localizzate)

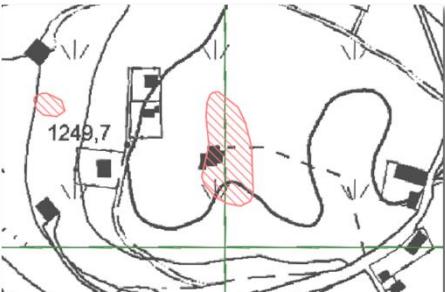
MODIFICA MD_004

Dissesto perimettrato per sola fotointerpretazione, senza ulteriori indicazioni e probabilmente non verificato sul terreno; partendo dal GeolFFI, il dissesto è stato trascritto nel Quadro P.A.I. attraverso lo studio geologico 2012, e analogamente inserito nel Piano di Emergenza Comunale, rimanendo così vigente sino ad oggi. L'area dove dovrebbe ubicarsi la frana è priva di qualsivoglia indizio di dissesto, in condizioni topografiche di acclività molto debole, nei pressi di una vecchia baita peraltro in condizioni integre. Il fenomeno non ha dunque alcun riscontro sul terreno. Il GeolFFI ha forse in origine confuso la blanda depressione carsica per un dissesto; ciò ha condotto, forse per errore materiale, diversa interpretazione o per qualsivoglia altro motivo, all'introduzione della perimetrazione non coerente nel Quadro P.A.I.

- Dissesto proveniente dal GeolFFI, solo foto-interpretato, non trovato in altri strumenti o piani
- Nessun elemento sospetto nelle ortofoto dal 1954
- Totale assenza di riscontri in terreno

Rimozione completa della perimetrazione per evidente inesistenza del fenomeno

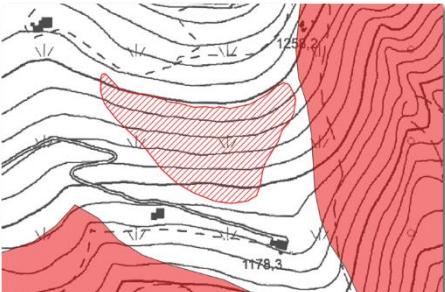
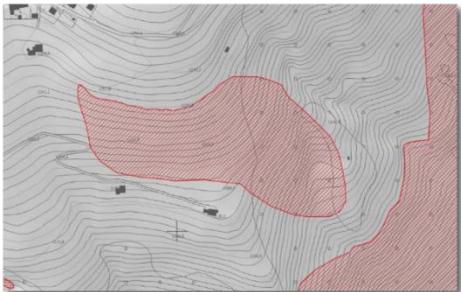
MODIFICA MD_005

Dissesto perimetralto per sola fotointerpretazione, senza ulteriori indicazioni e probabilmente non verificato sul terreno; partendo dal GeolFFI, il dissesto è stato traslato nel Quadro P.A.I. attraverso lo studio geologico 2012, e analogamente inserito nel Piano di Emergenza Comunale, rimanendo così vigente sino ad oggi. È, ad ogni modo, effettivamente esistente, seppure con perimetrazione lievemente diversa. Il fenomeno è identificato in modo sostanzialmente corretto, sebbene si possa disquisire sul grado di attività; per cautela si ritiene opportuno mantenerlo come attivo. Per qualche motivo, tuttavia, non ne è stata rilevata, a suo tempo, la corretta geometria.

- Dissesto proveniente dal GeolFFI, solo foto-interpretato, non trovato in altri strumenti o piani
- Effettivamente presente sul terreno, sebbene con perimetro leggermente diverso
- **Adeguamento della perimetrazione con estensione verso sud-ovest e verso est**

Superficie in dissesto pre-modifica, distinta per categoria di dissesto (Ee, Eb, Em, Ca, Fa, area allagabile RSCM, RSP, ACL, ecc.) in mq Circa 15800 mq Immagine area in dissesto pre-modifica (per le modifiche localizzate)	Superficie in dissesto post-modifica, distinta per categoria di dissesto (Ee, Eb, Em, Ca, Fa, area allagabile RSCM, RSP, ACL, ecc.) in mq Circa 49250 mq Immagine area in dissesto post-modifica (per le modifiche localizzate)

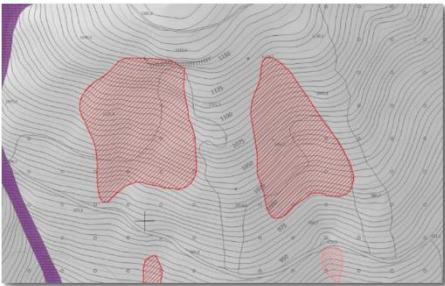
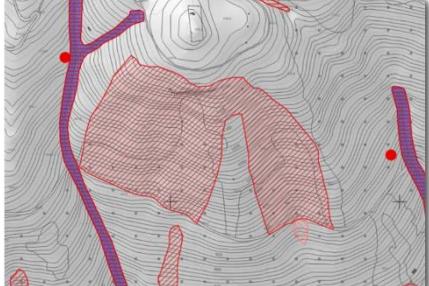
MODIFICA MD_006

Dissesto perimetralto per sola fotointerpretazione, senza ulteriori indicazioni e probabilmente non verificato sul terreno; partendo dal Geolffi, il dissesto è stato traslato nel Quadro P.A.I. attraverso lo studio geologico 2012, e analogamente inserito nel Piano di Emergenza Comunale, rimanendo così vigente sino ad oggi. È, ad ogni modo, effettivamente esistente, seppure con perimetrazione diversa. Il fenomeno è identificato in modo sostanzialmente corretto dal punto di vista della tipologia di fenomeno e della posizione generale, ma non dell'estensione effettiva, pertanto, ne è stata variata la geometria.

- Dissesto proveniente dal Geolffi, solo foto-interpretato, non trovato in altri strumenti o piani
- Effettivamente presente sul terreno, sebbene con perimetro diverso
- **Adeguamento della perimetrazione con estensione verso valle fino alla strada del Forno**

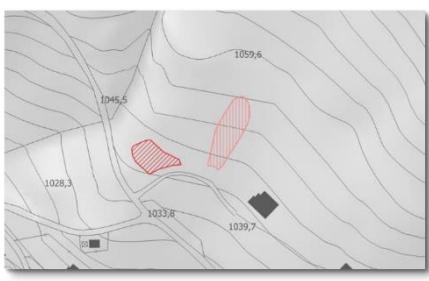
MODIFICA MD_007

Si rilevano, ben visibili dalla strada del Farno, un'area interessata da erosione attiva (forse parzialmente dovuta anche a pascolo), classificabile come frana attiva superficiale, ed una vecchia nicchia di paleofrana di modeste dimensioni, con roccia subaffiorante.

- Dissesti di nuova introduzione, non presenti nello studio precedente
- **Nuova introduzione**

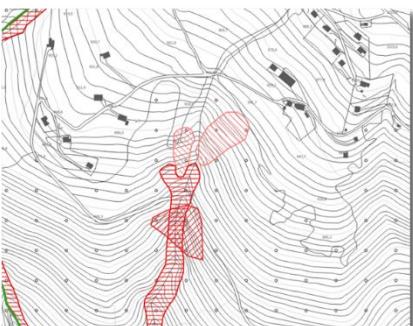
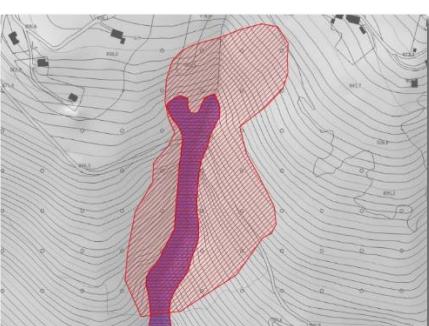
MODIFICA MD_008

Dissesti perimetritati per fotointerpretazione, e solo per i crolli per dato storico / archivio, senza ulteriori indicazioni e forse mai verificati sul terreno; partendo dal GeolFFI, i dissesti sono stati traslati nel Quadro P.A.I. attraverso lo studio geologico 2012, e analogamente inseriti nel Piano di Emergenza Comunale, rimanendo così vigenti sino ad oggi. L'area nel suo complesso è effettivamente in dissesto, ma con perimetrazioni differenti e più ampie. Il fenomeno è esistente, ma non è indicato correttamente nel GeolFFI; è stato poi successivamente traslato nel Quadro P.A.I.

- Dissesto proveniente dal GeolFFI e con alcuni riscontri parziali in altre cartografie (SITER)
- Effettivamente presente sul terreno, sebbene con perimetro e tipologia diversi
- **Accorpamento dei tre dissesti in uno unico, molto più ampio e interamente di crollo**

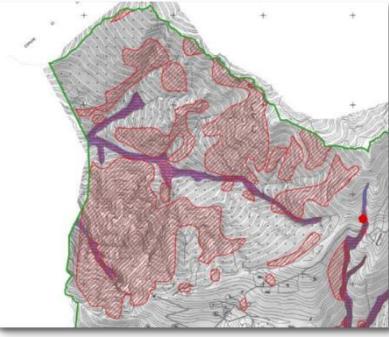
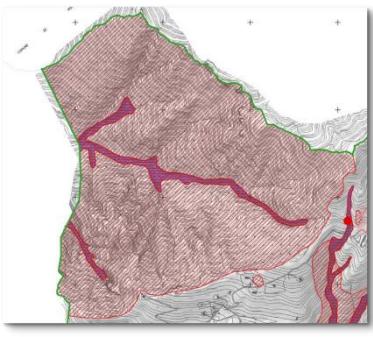
MODIFICA MD_009

Dissesti perimetritati da dato storico / archivio e per fotointerpretazione, senza ulteriori indicazioni e forse non verificati sul terreno; partendo dal GeolFFI, i dissesti sono stati traslati nel Quadro P.A.I. attraverso lo studio geologico 2012, e analogamente inseriti nel Piano di Emergenza Comunale, rimanendo così vigenti sino ad oggi. Conoscendo la topografia della zona (che è una vallata estremamente impervia sul versante nord rivolto verso la Val Seriana), le perimetrazioni di crollo appaiono poco coerenti dal punto di vista geometrico, frammentate in modo irregolare e molto meno ampie rispetto all'effettiva estensione del fenomeno, che in realtà nel sito è praticamente ubiquitario. Il fenomeno è esistente, ma non è indicato correttamente nel GeolFFI; tuttavia, a suo tempo è stato traslato nel Quadro P.A.I. Si propone pertanto di accorpore le singole aree di crollo (includendo anche il non meglio precisato dissesto "complesso", peraltro privo di un riscontro chiaro sul terreno) in un'unica grande area occupante l'intero bacino alto della Valle delle Valli. Ciò, oltre a semplificare notevolmente le perimetrazioni di dissesto e fattibilità nella zona, rappresenta molto meglio la realtà dei luoghi. Restano comunque inalterate le perimetrazioni valanghive e di erosione torrentizia sovrapposte a quelle di frana.

- Dissesto proveniente dal GeolFFI
- Effettivamente presente sul terreno, sebbene con perimetro e tipologia diversi
- **Accorpamento dei dissesti in uno unico, molto più ampio e interamente di crollo**

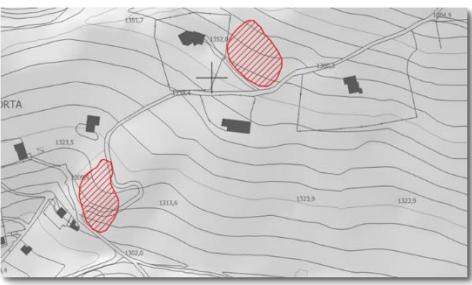
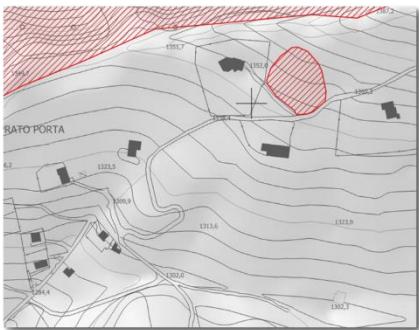
MODIFICA MD_010

Dissesti perimetritati per fotointerpretazione, senza ulteriori indicazioni e forse non verificati sul terreno; partendo dal GeolFFI, i dissesti sono stati traslati nel Quadro P.A.I. attraverso lo studio geologico 2012, e analogamente inseriti nel Piano di Emergenza Comunale, rimanendo così vigenti sino ad oggi. Soltanto una delle due aree è effettivamente in dissesto. Il fenomeno è esistente per la frana di nord-est, ma non è indicato del tutto correttamente nel GeolFFI, mentre non sussiste per la frana di sud-ovest, che non è una frana.

Superficie in dissesto pre-modifica, distinta per categoria di dissesto (Ee, Eb, Em, Ca, Fa, area allagabile RSCM, RSP, ACL, ecc.) in mq Circa 1830 mq + 2250 mq Immagine area in dissesto pre-modifica (per le modifiche localizzate)	Superficie in dissesto post-modifica, distinta per categoria di dissesto (Ee, Eb, Em, Ca, Fa, area allagabile RSCM, RSP, ACL, ecc.) in mq Circa 2680 mq Immagine area in dissesto post-modifica (per le modifiche localizzate)
