COMUNE DI PELLEZZANO
Provincia di Salerno

PIANO DI RECUPERO

Frazione Capriglia Schede d'intervento colori

Elaborato	Progettista arch. Giuseppe Braione	Firme
	Responsabile Ufficio di Gestione del Territorio arch. Giuseppe Braione Sindaco dott. Francesco Morra	
gennaio 2023

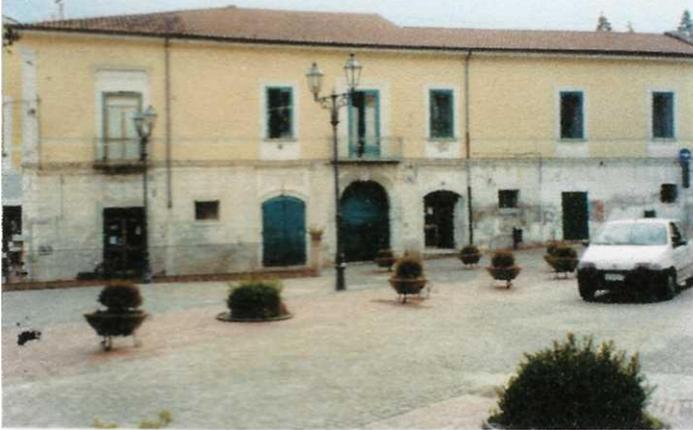
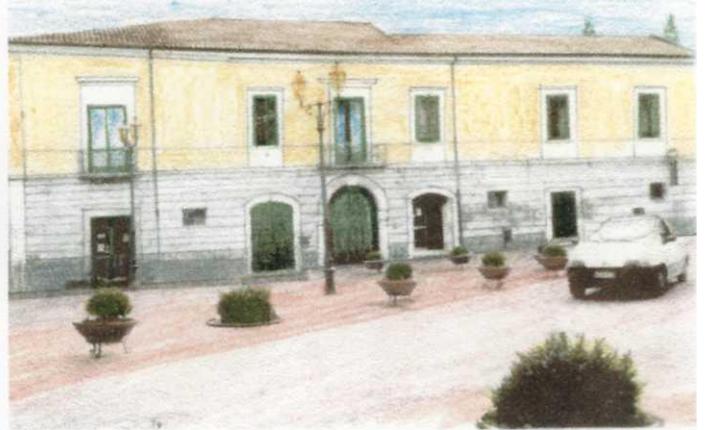
Scheda n. 1 - Palazzo Pastore in piazza Pastore

Stato di fatto: il fabbricato è sito in piazza Pastore ed è un immobile isolato, collegato solo per un lato ad un vecchio pastificio.

E' realizzato con struttura portante in muratura di tufo e pietrame misto ed è composto da due piani con copertura in tegole di argilla. Il manufatto è stato oggetto di un recente restauro, che in linea di massima ha già rispettato i criteri enunciati nel presente piano colore.

Progetto: l'intervento di restauro dovrà tendere a recuperare e a realizzare:

- tutti gli elementi architettonici, le modanature e le cornici anche riprogettandole;
- riprogettare il cornicione con l'inserimento di gronde e pluviali così come da norme tecniche.
- tutte le corniciature dei portoni e delle finestre in pietra;
- i portoni in legno;
- le opere in ferro, anche con la ricostruzione di parti mancanti;
- la copertura in tegole di argilla del tipo *coppo-embrice*;
- il bugnato a piano terra e la zoccolatura di protezione;
- i davanzali e le mensole di pietra.

Colore: la proposta consiste nel differenziare le cornici con una tinta chiara ed il fondo con una tinta più scura. La zoccolatura e il sovrastante bugnato si dovranno realizzare con tinte del grigio, mentre gli infissi in legno dovranno essere realizzati con le tinte verdi dell'abaco dei colori.

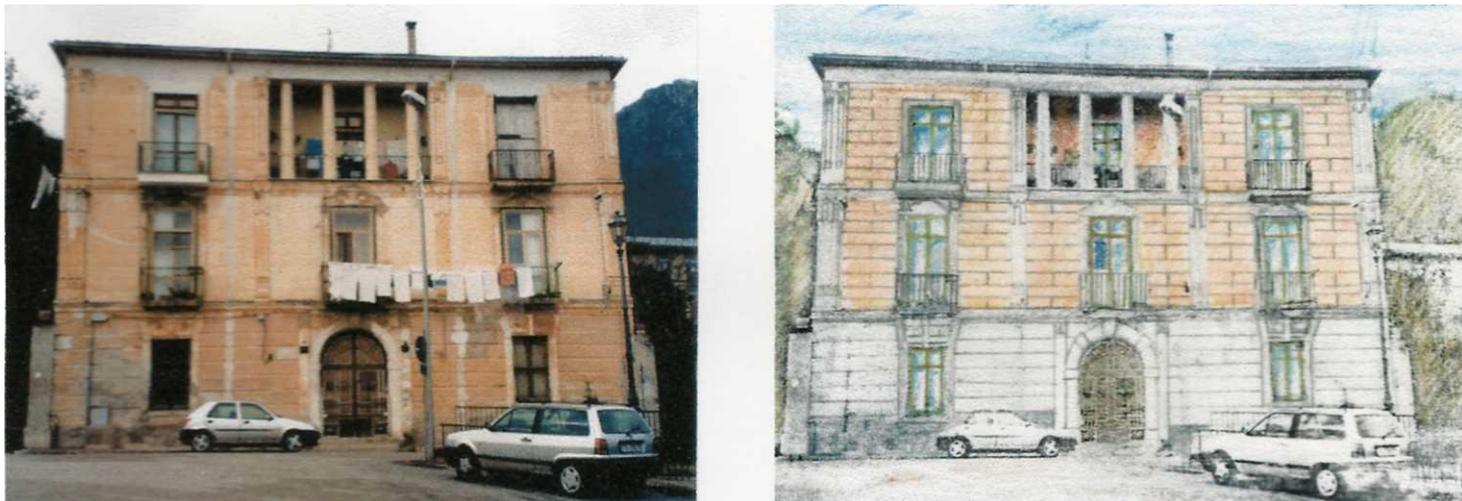
Scheda n. 3 – Palazzo Forte in via M. Pia Notari

Stato di fatto: il fabbricato è sito in via M. P. Notari all'ingresso del centro storico della frazione.

Il manufatto, completamente isolato dagli altri fabbricati versa in grave stato di degrado a causa del distacco e rigonfiamento degli intonaci ancora originali.

Esso è stato oggetto di un intervento di ristrutturazione statica ai solai e alle coperture, che ha causato l'eliminazione di molte cornici, decorazioni e la sostituzione di una mensola di balcone.

Progetto: l'intervento di restauro dovrà tendere al recupero e alla riprogettazione:

- di tutte le cornici, le modanature, i fregi, i stucchi, i cornicioni e i bugnati del fabbricato;
- di tutte le opere in pietra;
- di tutte le opere in ferro;
- di tutte opere in legno e dove mancanti o irrecuperabili si possono realizzare in legno con lo stesso disegno degli originali. Per quanto riguarda gli infissi in alluminio, si rimanda alle norme tecniche del piano;
- della copertura con tegole in argilla del tipo *coppo embrice*.

Colore: la proposta consiste nella conservazione dell'attuale colore e dove è possibile, dell'intonaco originale. Nell'impossibilità della conservazione dell'intonaco, si possono realizzare, con una tinta differente, le cornici e il piano terra.

Gli infissi possono essere realizzati sia con tinte del verde che del marrone.

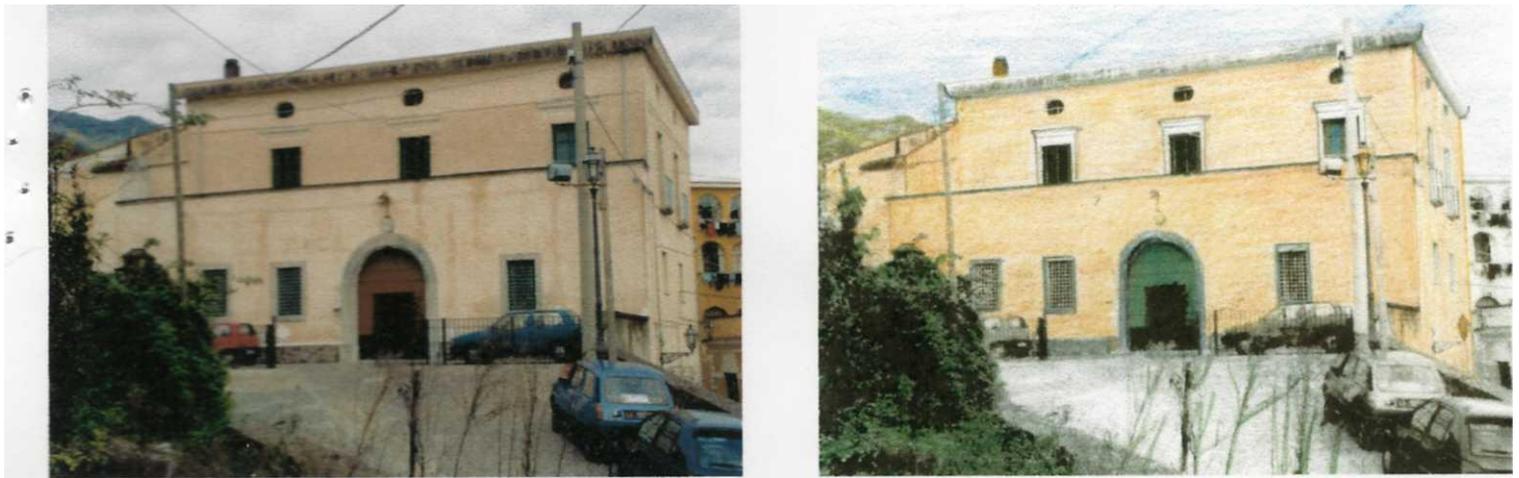
Scheda n°3 - Convento delle suore ex Palazzo Notari in via Macello

Stato di fatto: il fabbricato è sito in via Macello all'ingresso del centro storico della frazione ed è un'immobile isolato, collegato solo per un lato ad altri fabbricati.

Il manufatto, è realizzato con struttura portante in muratura di tufo grigio e pietrame misto, ed è composto da due piani con copertura a terrazzo. Esso è stato oggetto di un intervento di ristrutturazione statica ai solai e alle coperture, che ha causato l'eliminazione di molte cornici e decorazioni.

Progetto: l'intervento di restauro dovrà tendere a recuperare e a realizzare:

- di tutte le cornici, le modanature, i fregi, i stucchi, i cornicioni e i bugnati del fabbricato
- di tutte le opere in pietra;
- di tutte le opere in ferro.
- di tutte opere in legno e dove mancanti o irrecuperabili si possono realizzare in legno con lo stesso disegno degli originali. Per quanto riguarda gli infissi in alluminio, si rimanda alle norme tecniche del piano;
- della copertura con tegole in argilla del tipo *coppo embrice*;
- dei terrazzi con pavimentazione in cotto.

Colore: la proposta consiste nella conservazione dell'attuale colore, ovvero le variazioni che vanno dal giallo alla terra di Siena. L'attuale zoccolatura realizzata in pietra di porfido rosso, dovrà essere rimossa e realizzata con lastre di pietra grigia grezza o con ringrosso di intonaco grigio.

Gli infissi possono essere realizzati con tinte del verde.

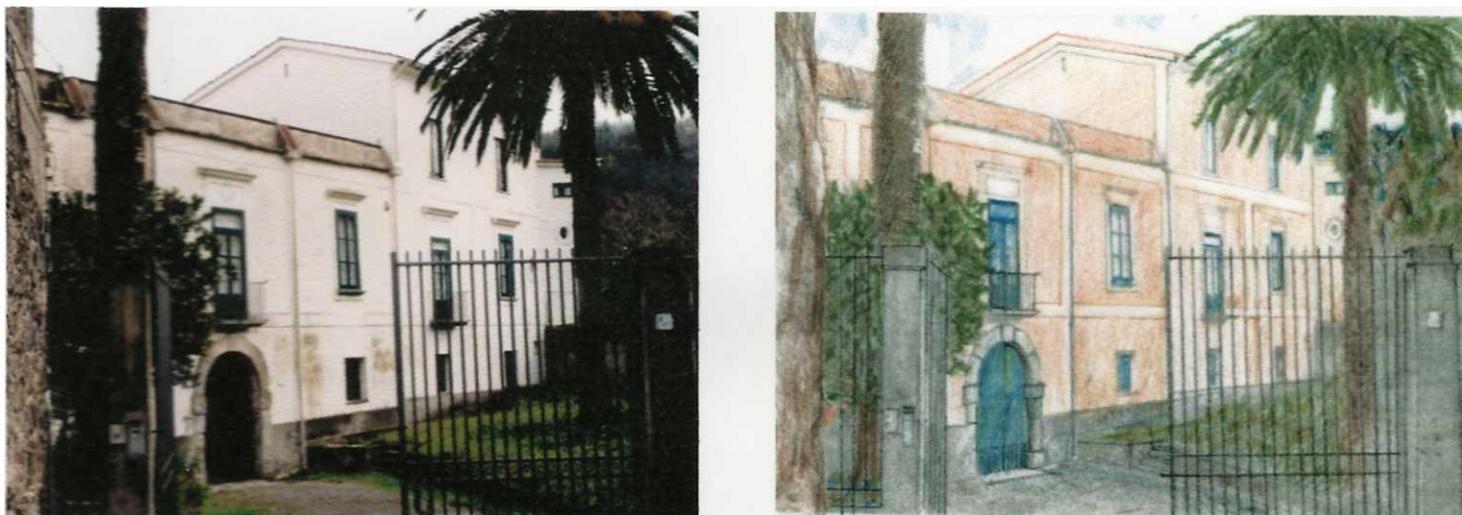
Scheda n. 4 - Palazzo Pagliara in via Casa Pagliara

Stato di fatto: il palazzo è sito in via Casa Pagliara ed è un immobile isolato da altri fabbricati.

Attualmente parte del manufatto è stato oggetto di una ristrutturazione esterna ed interna che ha tenuto conto delle caratteristiche principali della facciata, riproponendo tutte le partiture e gli elementi architettonici del prospetto dell'immobile.

E' realizzato con una struttura portante in muratura tufo grigio ed è composta in parte da tre piani con copertura a falda inclinata con tegole di argilla del tipo *coppo embrice* ed in parte da due piani con copertura a terrazzo. Con una vecchia ristrutturazione sono state eliminate tutte le coperture a falda inclinata, rendendo il fabbricato non rispettoso delle sue linee originali.

Progetto: l'intervento di restauro dovrà tendere a recuperare e a realizzare:

- tutti gli elementi architettonici, le cornici gli stucchi o la nuova realizzazione di nuove fasce di bordura alle forature delle facciate, così come da disegno
 - tutte le opere in pietra esistenti;
 - di tutti gli infissi in legno e dove mancanti o irrecuperabili, si possono realizzare in legno con lo stesso disegno degli originali.
- Per quanto riguarda gli infissi in alluminio, si rimanda alle norme tecniche del piano.
- la copertura in tegole di argilla del tipo *coppo-embrice*.

Colore: la proposta del colore consiste nel differenziare le cornici con una tinta chiara ed il fondo con una tinta più scura. La zoccolatura sarà di colore grigio turchese, mentre gli infissi in legno dovranno essere realizzati con le tinte del verde dell'abaco dei colori.

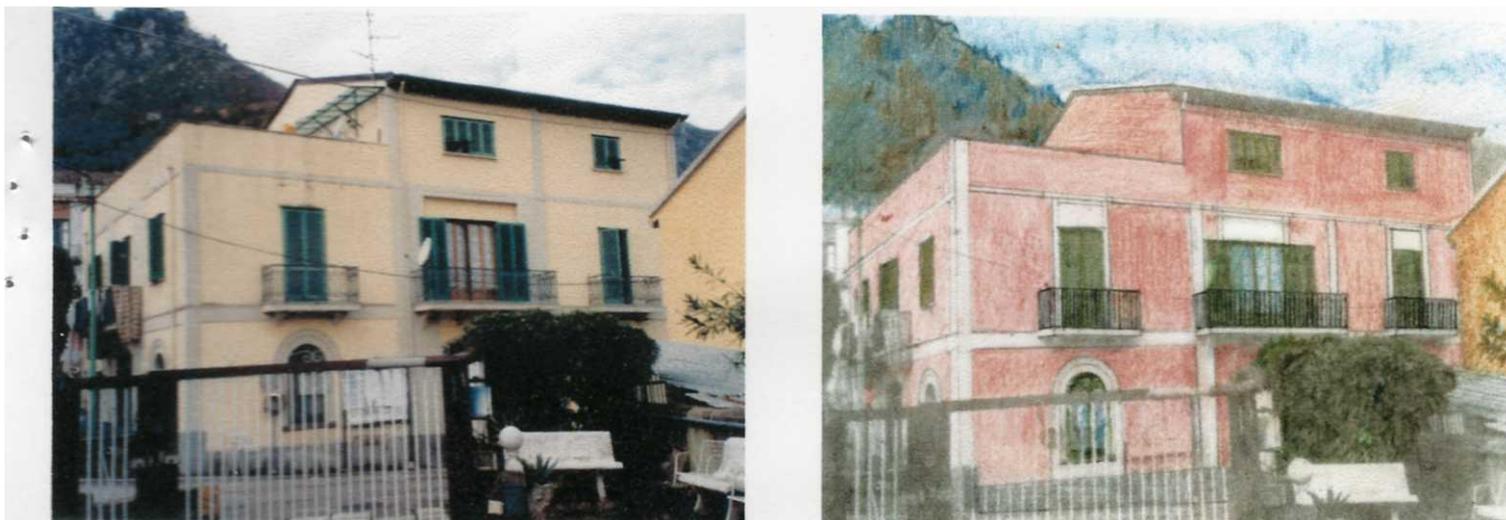
Scheda n.5 – palazzo E. Notari in via S. Amato

Stato di fatto: il palazzo è sito in via S. M. Amato ed è un immobile isolato da altri fabbricati.

Attualmente il manufatto è stato oggetto di una ristrutturazione esterna ed interna che ha cancellato le caratteristiche principali della facciata, riproponendo in modo molto schematico fasce e bordure non proprie al fabbricato.

E' realizzato con una struttura portante in muratura tufo grigio ed è composta da tre piani con copertura a falda inclinata con tegole di argilla del tipo *coppo embrice*.

Progetto: l'intervento di restauro dovrà tendere a recuperare e a realizzare:

- tutti gli elementi architettonici, le cornici gli stucchi o la nuova realizzazione di nuove fasce di bordura alle forature delle facciate, così come da disegno -tutte le opere in pietra esistenti;

- di tutti gli infissi in legno e dove mancanti o irrecuperabili, si possono realizzare in legno con lo stesso disegno degli originali.

- la copertura in tegole di argilla del tipo *coppo-embrice*.

Colore: la proposta del colore consiste nel differenziare le cornici con una tinta chiara ed il fondo con una tinta più scura. La zoccolatura sarà di colore grigio turchese, mentre gli infissi in legno dovranno essere realizzati con le tinte del verde dell'abaco dei colori.

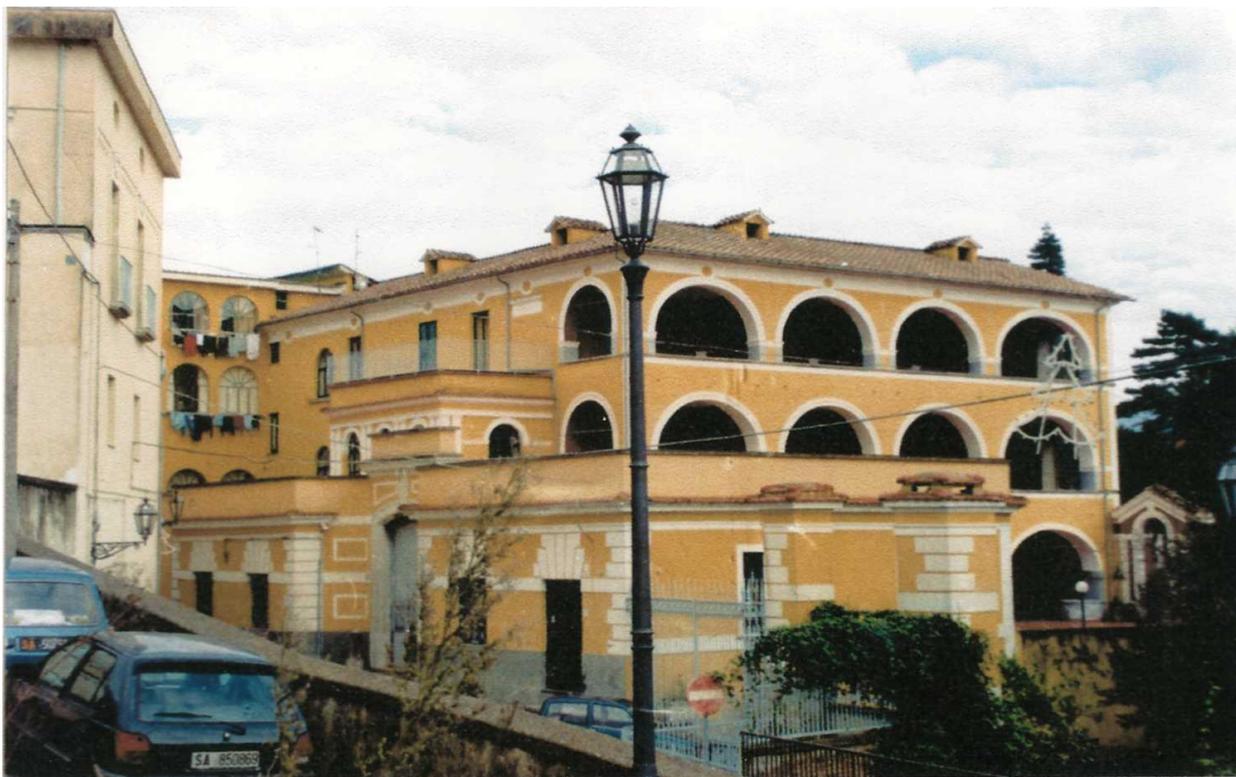
Scheda n. 6 - Palazzo Pastore in via M. Pia Notari

Stato di fatto: il palazzo è sito in via M. P. Notari ed è un immobile isolato da altri fabbricati.

Attualmente il fabbricato è stato oggetto di una ristrutturazione che ha tenuto conto del disegno originale delle facciate, rispettando cornici, marcapiani, fasce, cornicioni, bugnati, zoccolature e coperture.

E' realizzato con una struttura portante in muratura tufo grigio ed è composta da tre piani con copertura a falda inclinata con tegole di argilla del tipo *coppo embrice*.

Progetto: l'intervento di restauro dovrà tendere a recuperare e a realizzare: -tutti gli elementi architettonici, le cornici gli stucchi o la nuova realizzazione di nuove fasce di bordura alle forature delle facciate, così come da disegno

- tutte le opere in pietra esistenti;

- di tutti gli infissi in legno e dove mancanti o irrecuperabili, si possono realizzare in legno con lo stesso disegno degli originali.

- la copertura in tegole di argilla del tipo *coppo-embrice*.

Colore: attualmente l'intervento cromatico risulta rispondente alle prescrizioni del presente piano.

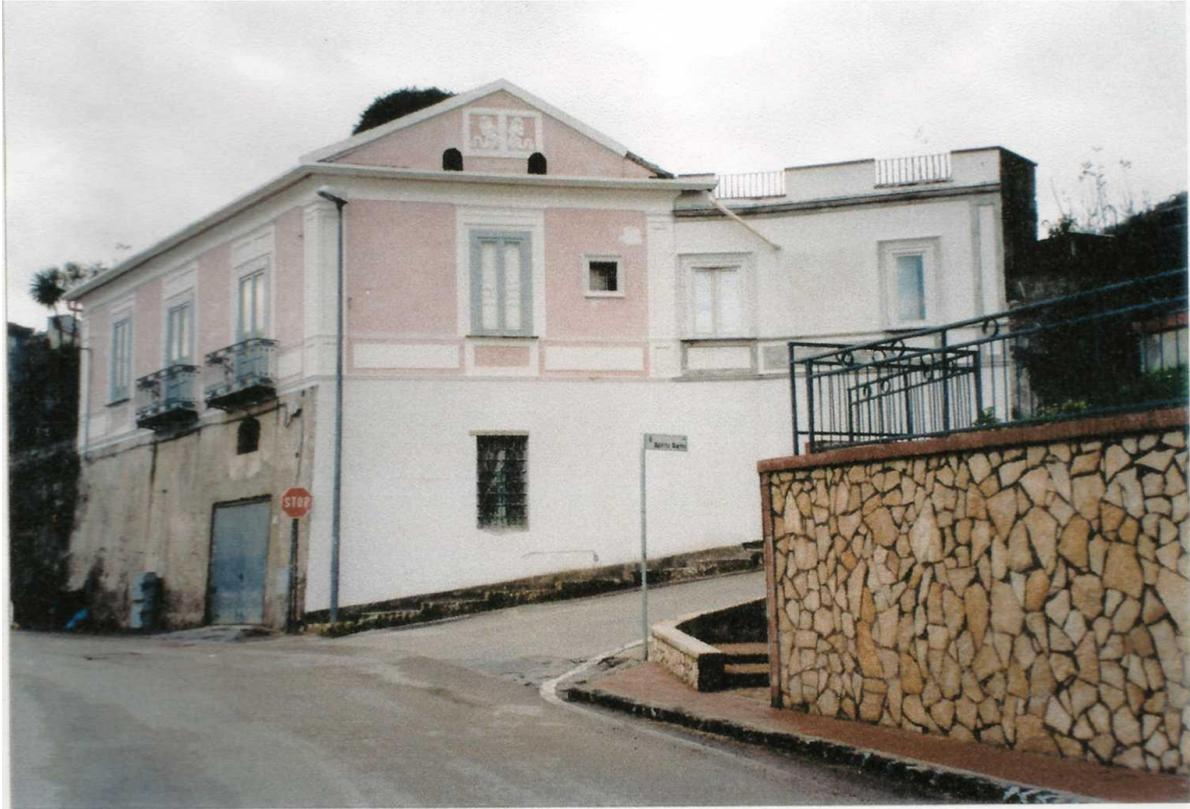
Scheda n.7 - Palazzo Barbarulo in via M. Pia Notari

Stato di fatto: il palazzo è sito in via M. P. Notari ed è un immobile isolato da altri fabbricati.

Attualmente il fabbricato è stato oggetto di una ristrutturazione che ha tenuto conto del disegno originale delle facciate, rispettando cornici, marcapiani, fasce, cornicioni, bugnati, zoccolature e coperture. E' realizzato con una struttura portante in muratura tufo grigio ed è composta da tre piani con copertura a falda inclinata con tegole di argilla del tipo *coppo embrice*.

Progetto: l'intervento di restauro dovrà tendere a recuperare e a realizzare: -tutti gli elementi architettonici, le cornici gli stucchi o la nuova realizzazione di nuove fasce di bordura alle forature delle facciate, così come da disegno

- tutte le opere in pietra esistenti;

- di tutti gli infissi in legno e dove mancanti o irrecuperabili, si possono realizzare in legno con lo stesso disegno degli originali.

- la copertura in tegole di argilla del tipo *coppo-embrice*.

Colore: attualmente l'intervento cromatico risulta rispondente alle prescrizioni del presente piano.

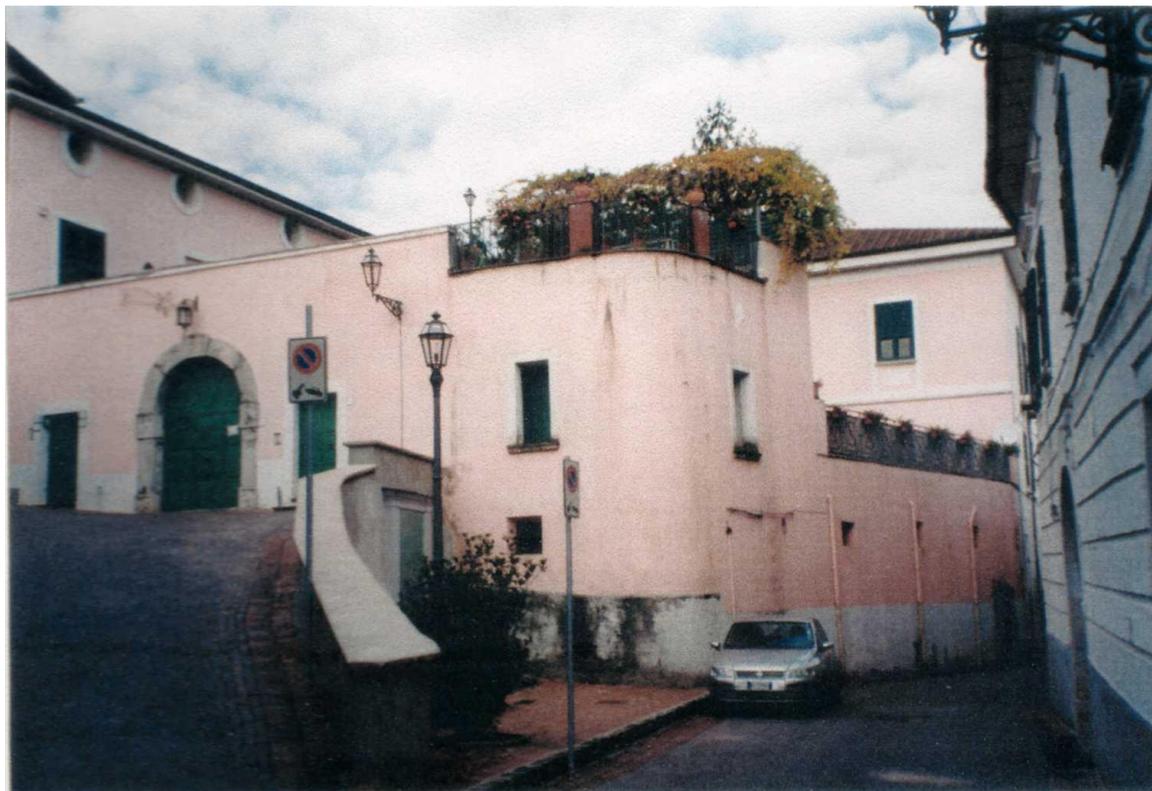
Scheda n°9 - Palazzo Forte in via M. Forte

Stato di fatto: il palazzo è sito in via M. Forte ed è un immobile isolato da altri fabbricati.

Attualmente il fabbricato è stato oggetto di una ristrutturazione che ha tenuto conto del disegno originale delle facciate, rispettando cornici, marcapiani, fasce, cornicioni, bugnati, zoccolature e coperture.

E' realizzato con una struttura portante in muratura tufo grigio ed è composta da tre piani con copertura a falda inclinata con tegole di argilla del tipo *coppo embrice*.

Progetto: l'intervento di restauro dovrà tendere a recuperare e a realizzare: -tutti gli elementi architettonici, le cornici gli stucchi o la nuova realizzazione di nuove fasce di bordura alle forature delle facciate, così come da disegno -tutte le opere in pietra esistenti;

- di tutti gli infissi in legno e dove mancanti o irrecuperabili, si possono realizzare in legno con lo stesso disegno degli originali.

- la copertura in tegole di argilla del tipo *coppo-embrice*.

Colore: attualmente l'intervento cromatico risulta rispondente alle prescrizioni del presente piano.

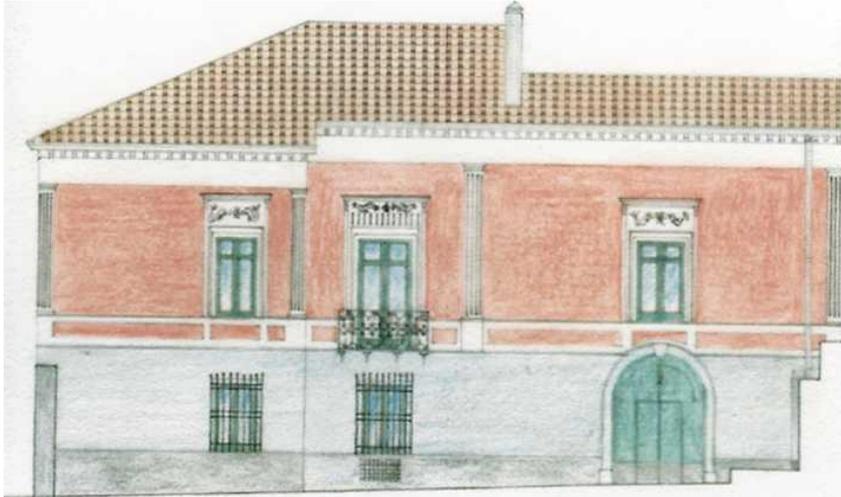
Scheda n. 10 Palazzo Tortorella in via Santamaria Amato

Stato di fatto: il fabbricato è sito in via S. Amato ed è un immobile isolato da altri fabbricati.

E' realizzato in muratura di tufo grigio ed è composto da due piani con copertura a spiovente con tegole di argilla del tipo *marsigliese*. Con una recente ristrutturazione, è stato spicconato l'intero intonaco con tutte le cornici, stucchi e le zoccolature di protezione.

Progetto: l'intervento di restauro dovrà tendere a recuperare e a realizzare: -tutti gli elementi architettonici, le cornici gli stucchi o la nuova realizzazione di nuove fasce di bordura alle forature delle facciate, così come da disegno

- tutte le opere in pietra esistenti;
- di tutti gli infissi in legno e dove mancanti o irrecuperabili, si possono realizzare in legno con lo stesso disegno degli originali.

- la copertura in tegole di argilla del tipo *coppo-embrice*.

Colore: la proposta del colore, in questo caso, consiste nella riproduzione delle tinte originali in quanto sono state ritrovate fotografie dell'originale facciata.

La zoccolatura sarà di colore grigio turchese.

Gli infissi saranno di colore verde scuro.

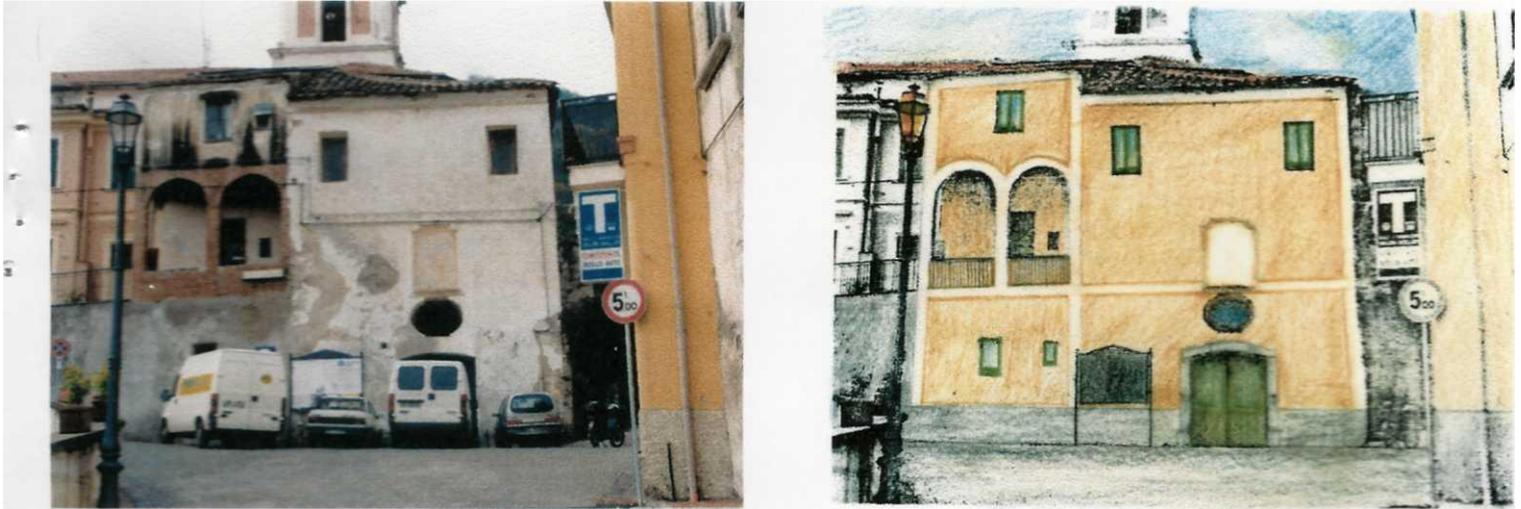
Scheda n°10 Canonica chiesa S. S. M. delle Grazie in via S. Amato

Stato di fatto: il fabbricato è sito in via S. Amato ed è un immobile collegato alla chiesa S. M. delle Grazie.

E' realizzata con una struttura portante in muratura tufo grigio ed è composta da tre piani con copertura a falda inclinata con vecchie tegole di argilla del tipo *coppo embrice*. Il manufatto è in grave stato di degrado perché non abitato.

Progetto: l'intervento di restauro dovrà tendere a recuperare e a realizzare: - tutti gli elementi architettonici, le cornici gli stucchi o la nuova realizzazione di nuove fasce di bordura alle forature delle facciate, così come da disegno

- tutte le opere in pietra esistenti;

- di tutti gli infissi in legno e dove mancanti o irrecuperabili, si possono realizzare in legno con lo stesso disegno degli originali.

- la copertura in tegole di argilla del tipo *coppo-embrice*.

Colore: la proposta del colore consiste nel differenziare le cornici con una tinta chiara ed il fondo con una tinta più scura. La zoccolatura sarà di colore grigio turchese, mentre gli infissi in legno dovranno essere realizzati con le tinte del verde dell'abaco dei colori.

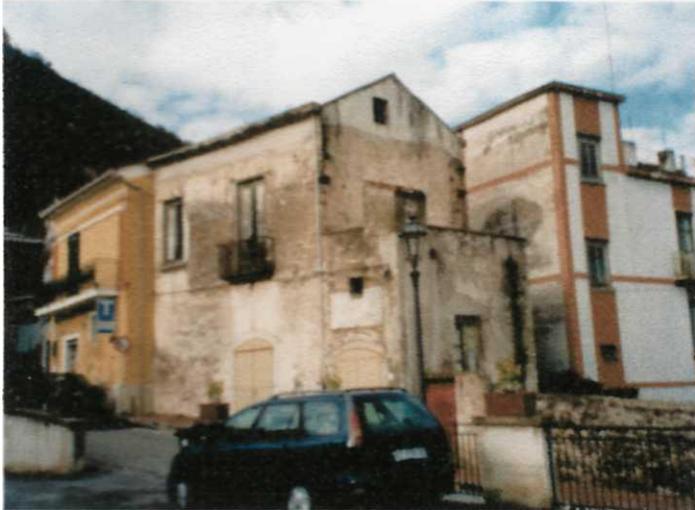
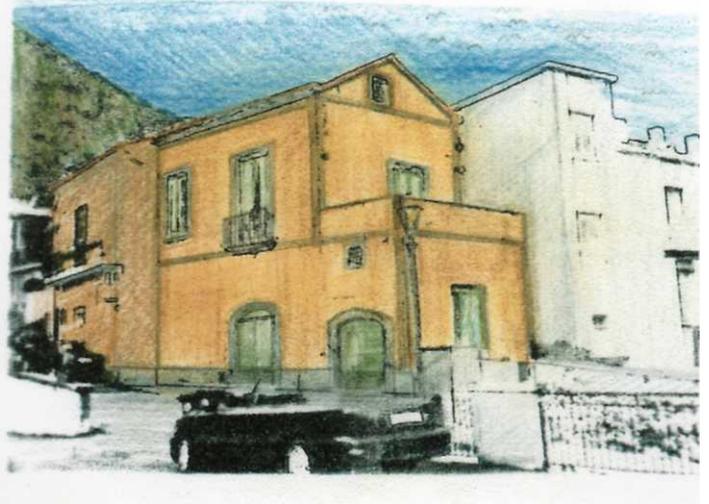
Stato di fatto: il comparto è sito in via S. Amato ed è un immobile collegato per un lato ad altri fabbricati.

Attualmente Il manufatto è in grave stato di degrado perché non abitato. E' realizzata con una struttura portante in muratura tufo grigio ed è composta da due piani con copertura a falda inclinata con vecchie tegole di argilla del tipo *coppo embrice*.

Progetto: l'intervento di restauro dovrà tendere a recuperare e a realizzare: - tutti gli elementi architettonici, le cornici gli stucchi o la nuova realizzazione di nuove fasce di bordura alle forature delle facciate, così come da disegno -tutte le opere in pietra esistenti;

- di tutti gli infissi in legno e dove mancanti o irrecuperabili, si possono realizzare in legno con lo stesso disegno degli originali.

- la copertura in tegole di argilla del tipo *coppo-embrice*.

Colore: la proposta del colore consiste nel differenziare le cornici con una tinta chiara ed il fondo con una tinta più scura. La zoccolatura sarà di colore grigio turchese, mentre gli infissi in legno dovranno essere realizzati con le tinte del verde dell'abaco dei colori.

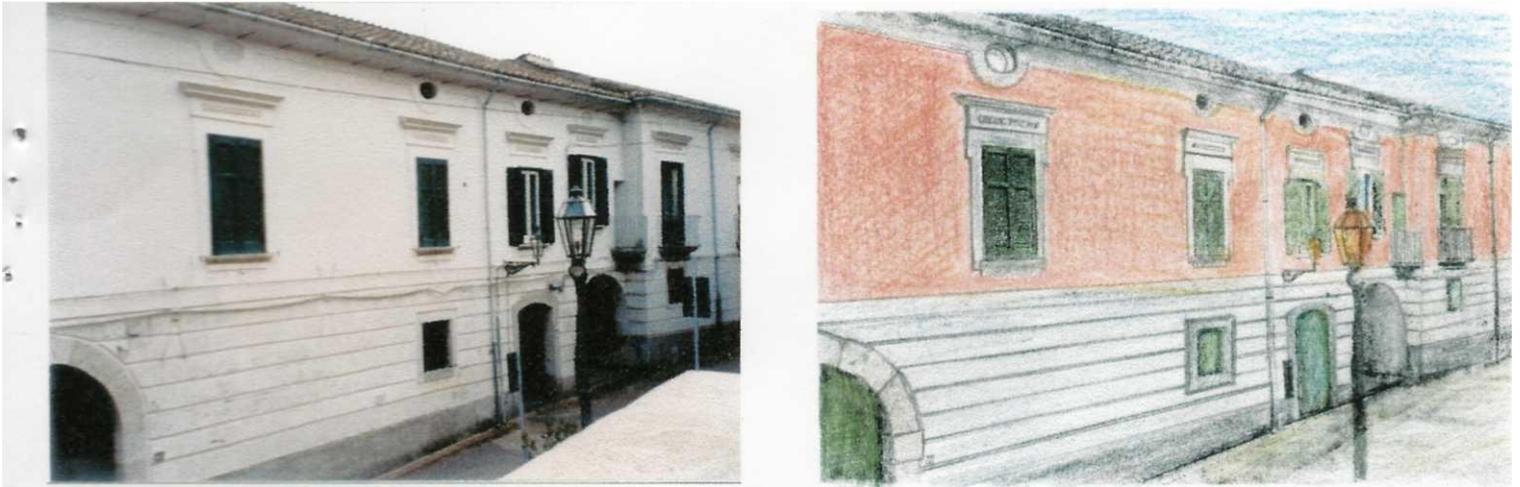
Scheda n. 12 Palazzo Notari in via Casa Forte

Stato di fatto: il palazzo è sito in via Casa Forte ed è un immobile collegato ad altri fabbricati.

Attualmente il manufatto è stato oggetto di ristrutturazione che ha mantenuto l'aspetto originale del fabbricato.

E' realizzato con una struttura portante in muratura tufo grigio ed è composta da due piani con copertura a falda inclinata con tegole di argilla \ del tipo *coppo embrice*.

j **Progetto:** l'intervento di restauro dovrà tendere a recuperare e a realizzare:

- tutti gli elementi architettonici, le cornici gli stucchi o la nuova realizzazione di nuove fasce di bordura alle forature delle facciate, così come da disegno
- tutte le opere in pietra esistenti;
- di tutti gli infissi in legno e dove mancanti o irrecuperabili, si possono realizzare in legno con lo stesso disegno degli originali.

- la copertura in tegole di argilla del tipo *coppo-embrice*.

Colore: la proposta del colore consiste nel differenziare le cornici con una tinta chiara ed il fondo con una tinta più scura. E' stata prevista la differenziazione tra il piano terra ed il piano nobile rispettivamente con il grigio ed il rosso pompeiano. La zoccolatura sarà di colore grigio turchese, mentre gli infissi in legno dovranno essere realizzati con le tinte del verde dell'abaco dei colori.

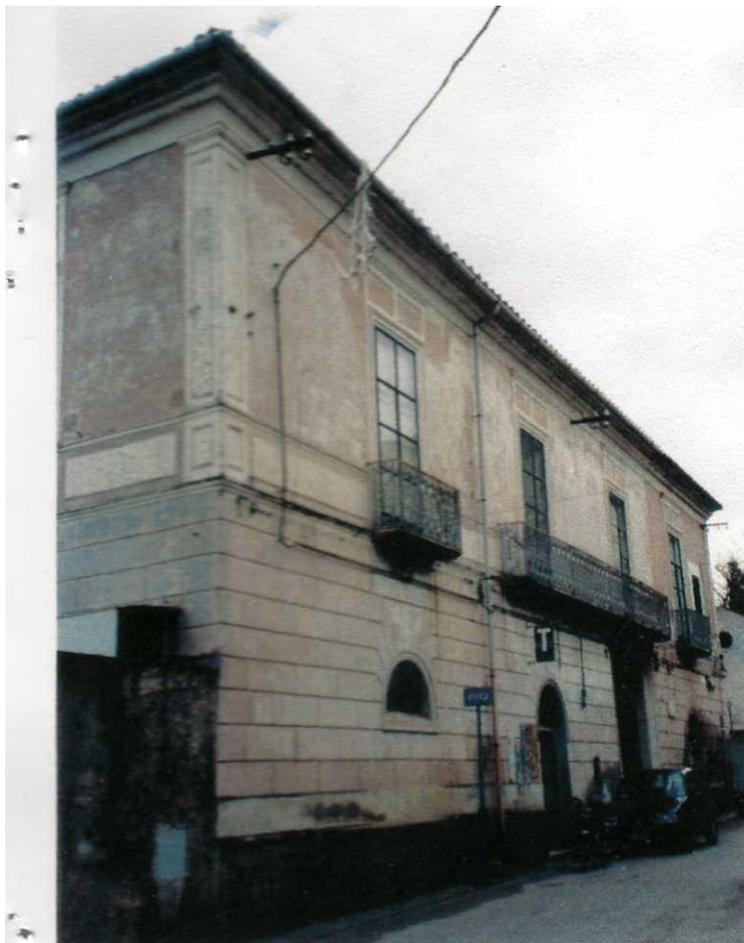
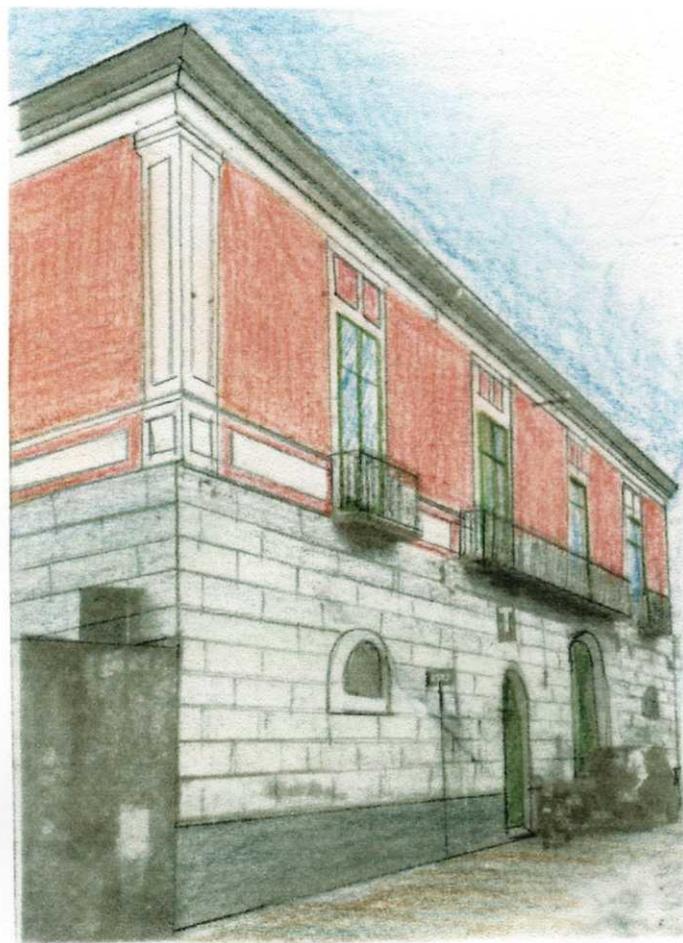
Scheda n. 13 Palazzo Barbarulo in via M. P. Notari

Sfatto di fatto: il palazzo è sito in via M. P. Notari ed è un immobile collegato per un lato ad altri fabbricati.

Attualmente il manufatto conserva ancora molte tracce degli intonaci e dei colori originali.

E' realizzato con una struttura portante in muratura tufo grigio ed è composta da due piani con copertura a falda inclinata con tegole di argilla del tipo *coppo embrice*.

Progetto: l'intervento di restauro dovrà tendere a recuperare e a realizzare: -tutti gli elementi architettonici, le cornici gli stucchi o la nuova realizzazione di nuove fasce di bordura alle forature delle facciate, così come da disegno -tutte le opere in pietra esistenti;

- di tutti gli infissi in legno e dove mancanti o irrecuperabili, si possono realizzare in legno con lo stesso disegno degli originali.

- la copertura in tegole di argilla del tipo *coppo-embrice*.

Colore: la proposta del colore consiste nel differenziare le cornici con una tinta chiara ed il fondo con una tinta più scura. **E'** stata prevista la differenziazione tra il piano terra ed il piano nobile rispettivamente con il grigio ed il rosso pompeiano rosso vinaccia. La zoccolatura sarà di colore grigio turchese, mentre gli infissi in legno dovranno essere realizzati con le tinte del verde dell'abaco dei colori.

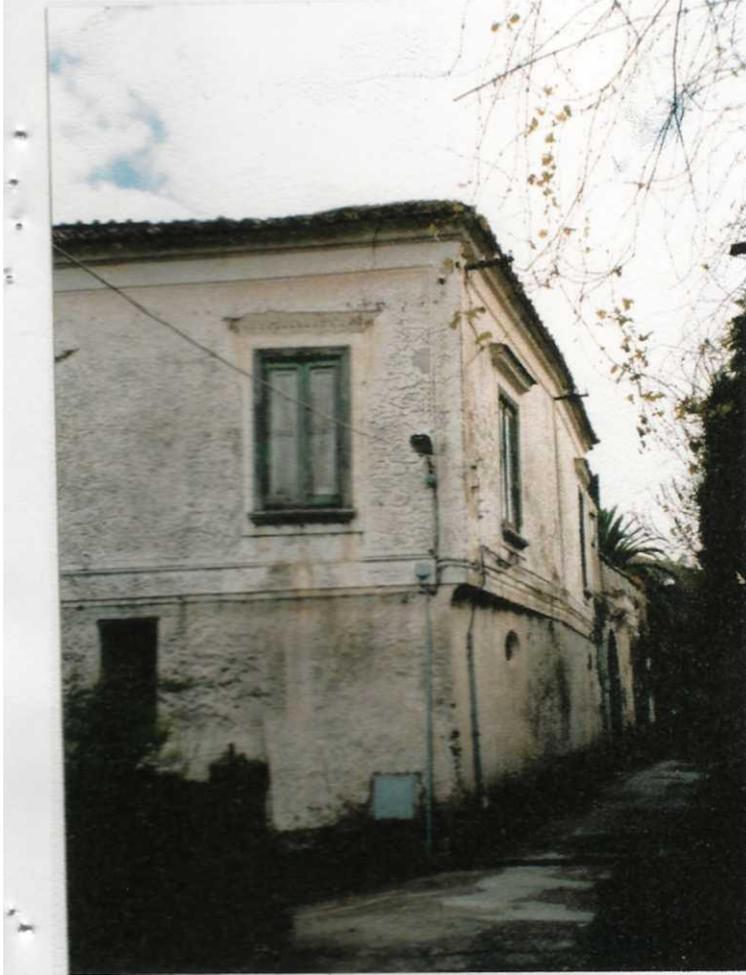
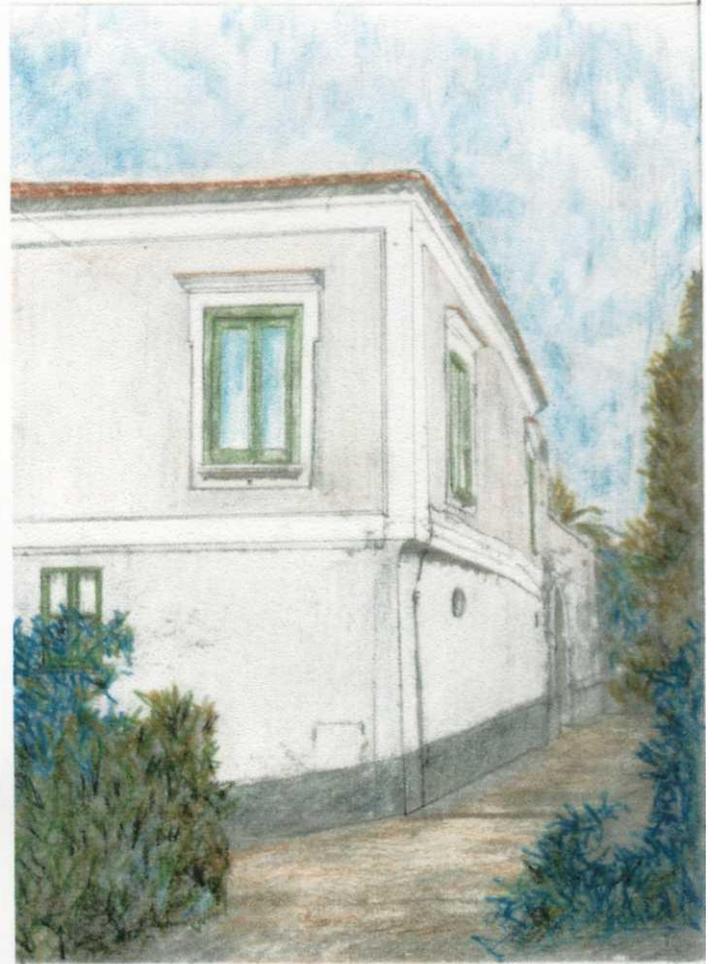
Scheda n°15 - Palazzo Mari in via Casa Pagliara

Stato di fatto: il palazzo è sito in via Casa Pagliara ed è un immobile isolato da altri fabbricati.

Attualmente il manufatto conserva ancora molte tracce degli intonaci e dei colori originali ed in grave stato di degrado.

E' realizzato con una struttura portante in muratura tufo grigio ed è composta da due piani con copertura a falda inclinata con tegole di argilla del tipo *coppo embrice*.

Progetto: l'intervento di restauro dovrà tendere a recuperare e a realizzare: -tutti gli elementi architettonici, le cornici gli stucchi o la nuova realizzazione di nuove fasce di bordura alle forature delle facciate, così come da disegno

- tutte le opere in pietra esistenti;
- di tutti gli infissi in legno e dove mancanti o irrecuperabili, si possono realizzare in legno con lo stesso disegno degli originali.

- la copertura in tegole di argilla del tipo *coppo-embrice*.

Colore: la proposta del colore consiste nel differenziare le cornici con una tinta chiara ed il fondo con una tinta più scura. Si è cercato di rispettare le tinte originali con un fondo di colore grigio chiaro con fasce e cornicioni di colore bianco. La zoccolatura sarà di colore grigio turchese, mentre gli infissi in legno dovranno essere realizzati con le tinte del verde dell'abaco dei colori.

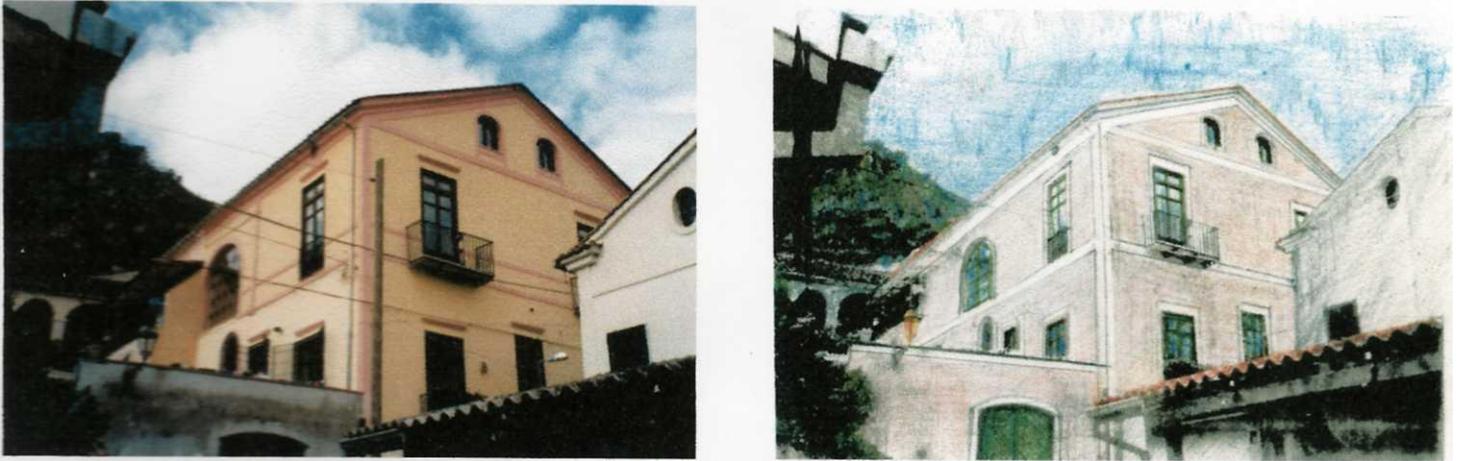
Stato di fatto: il comparto è sito in via Casa Forte ed è un immobile isolato da altri fabbricati.

Attualmente il fabbricato è stato oggetto di una ristrutturazione che ha cancellato il disegno originale delle facciate.

E' realizzato con una struttura portante in muratura tufo grigio ed è composta da due piani con copertura a falda inclinata con tegole di argilla del tipo *coppo embrice*.

Progetto: l'intervento di restauro dovrà tendere a recuperare e a realizzare: -tutti gli elementi architettonici, le cornici gli stucchi o la nuova realizzazione di nuove fasce di bordura alle forature delle facciate, così come da disegno -tutte le opere in pietra esistenti;

- di tutti gli infissi in legno e dove mancanti o irrecuperabili, si possono realizzare in legno con lo stesso disegno degli originali.

- la copertura in tegole di argilla del tipo *coppo-embrice*.

Colore: la proposta del colore consiste nel differenziare le cornici, anche riprogettate, con una tinta chiara ed il fondo con una tinta più scura.

La zoccolatura sarà di colore grigio turchese, mentre gli infissi in legno dovranno essere realizzati con le tinte del verde dell'abaco dei colori.

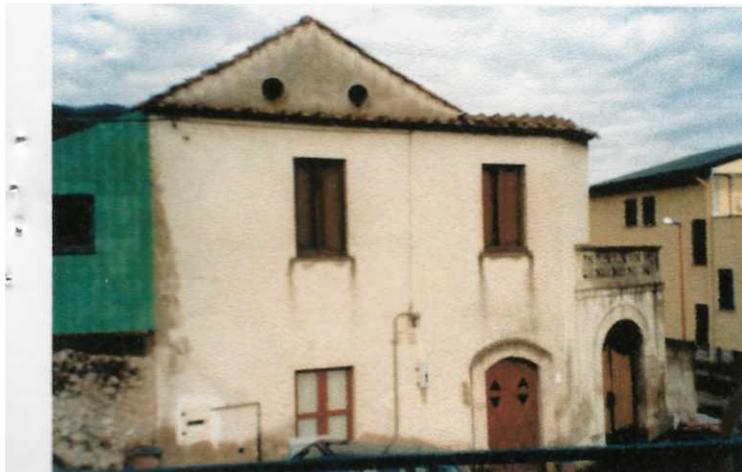
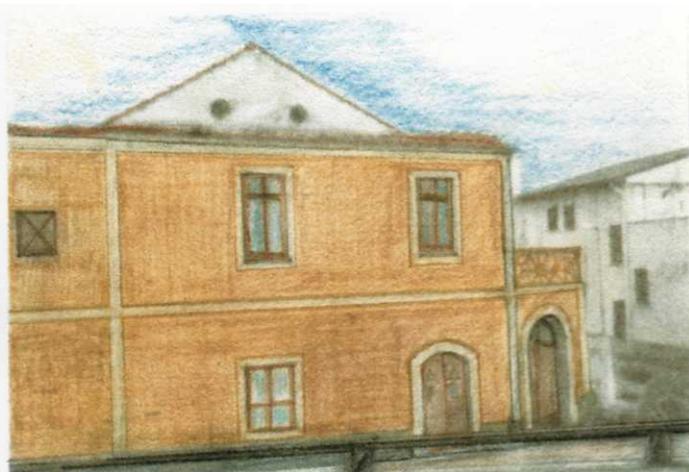
Stato di fatto: la struttura è sita in via S. M. Amato ed è un immobile isolato da altri fabbricati.

Originariamente era una fabbrica di lavorazione della lana oggi trasformata in residenza. Attualmente l'immobile è stato oggetto di una ristrutturazione che ha tenuto conto delle linee essenziali della fabbrica a meno di una realizzazione di un corpo rivestito a maioliche verdi adibito a servizio igienico.

E' realizzato con una struttura portante in muratura tufo grigio ed è composta da due piani con copertura a falda inclinata con tegole di argilla del tipo *coppo embrice*.

Progetto: l'intervento di restauro dovrà tendere a recuperare e a realizzare: -tutti gli elementi architettonici, le comici gli stucchi o la nuova realizzazione di nuove fasce di bordura alle forature delle facciate, così come da disegno -tutte le opere in pietra esistenti;

- di tutti gli infissi in legno e dove mancanti o irrecuperabili, si possono realizzare in legno con lo stesso disegno degli originali.

- la copertura in tegole di argilla del tipo *coppo-embrice*.
- alla eliminazione del rivestimento in piastrelle di ceramica vietrese.

Colore: la proposta del colore consiste nel differenziare le comici, anche riprogettate, con una tinta chiara ed il fondo con una tinta più scura.

La zoccolatura sarà di colore grigio turchese, mentre gli infissi in legno dovranno essere realizzati con le tinte del verde dell'abaco dei colori.

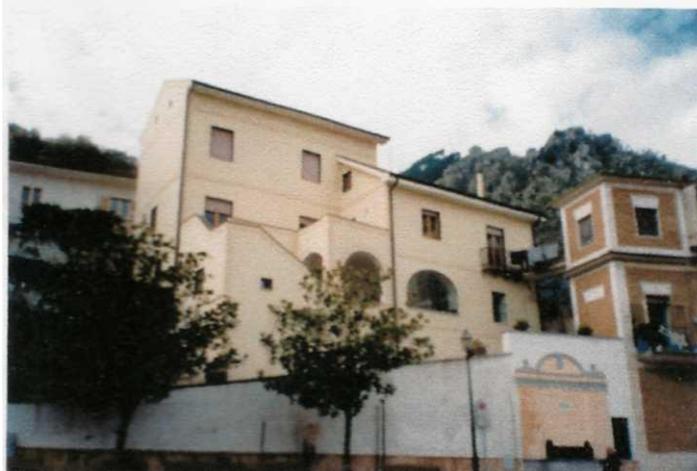
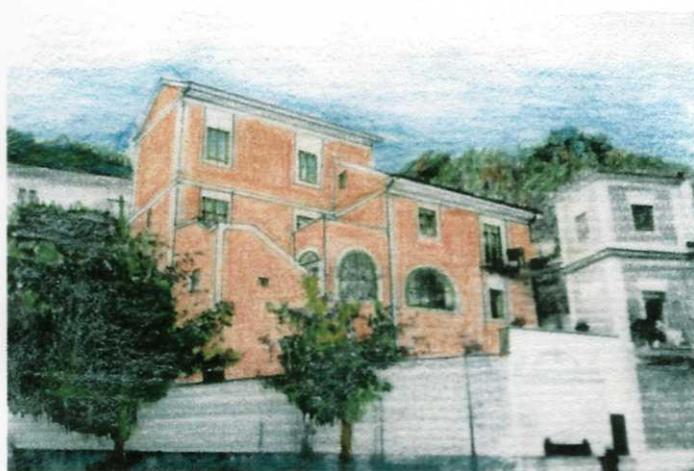
Stato di fatto: la struttura è sita in via Madonna della Pietà ed è un immobile collegato ad altri fabbricati.

Attualmente l'immobile è stato oggetto di una ristrutturazione che ha cancellato il disegno originale della facciata.

E' realizzato con una struttura portante in muratura tufo grigio ed è composta da tre piani con copertura a falda inclinata con tegole di argilla del tipo *coppo embrice*.

Progetto: l'intervento di restauro dovrà tendere a recuperare e a realizzare: -tutti gli elementi architettonici, le cornici gli stucchi o la nuova realizzazione di nuove fasce di bordura alle forature delle facciate, così come da disegno

- tutte le opere in pietra esistenti;
- di tutti gli infissi in legno e dove mancanti o irrecuperabili, si possono realizzare in legno con lo stesso disegno degli originali.

- la copertura in tegole di argilla del tipo *coppo-embrice*.
- alla eliminazione del rivestimento in piastrelle di ceramica vietrese.

Colore: la proposta del colore consiste nel differenziare le cornici, anche riprogettate, con una tinta chiara ed il fondo con una tinta più scura.

La zoccolatura sarà di colore grigio turchese, mentre gli infissi in legno dovranno essere realizzati con le tinte del verde dell'abaco dei colori.
