PROVINCIA DI CUNEO  
COMUNE DI ALBA

## PIANO REGOLATORE GENERALE COMUNALE

## RELAZIONE GEOLOGICO TECNICA

**4.1.1**

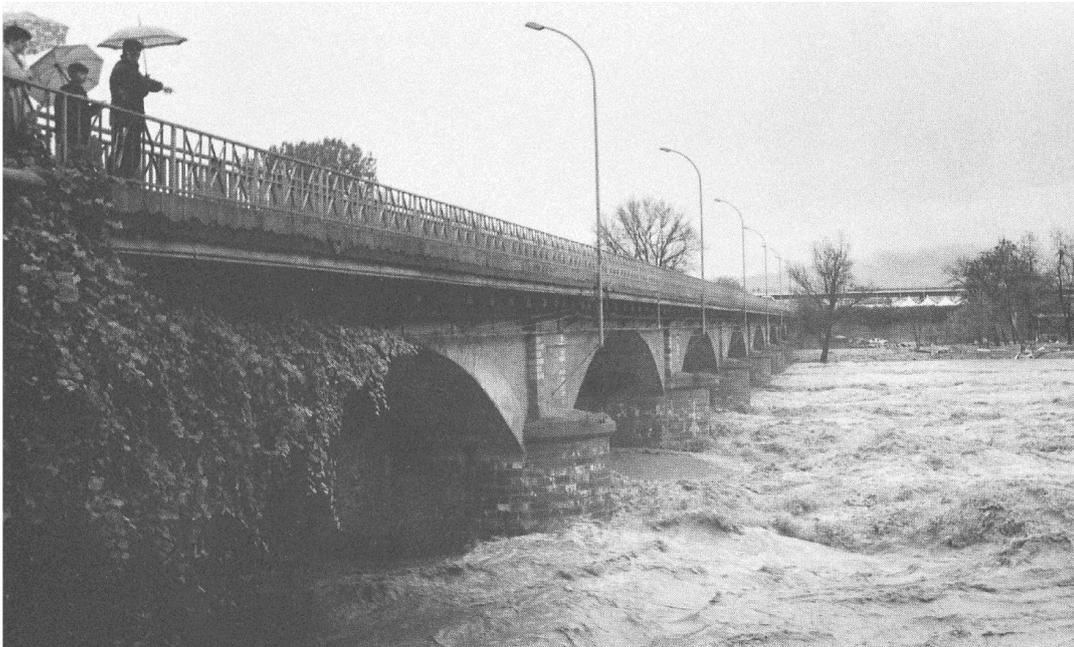
*Il Tanaro in piena, 5 novembre 1994, ore 9*

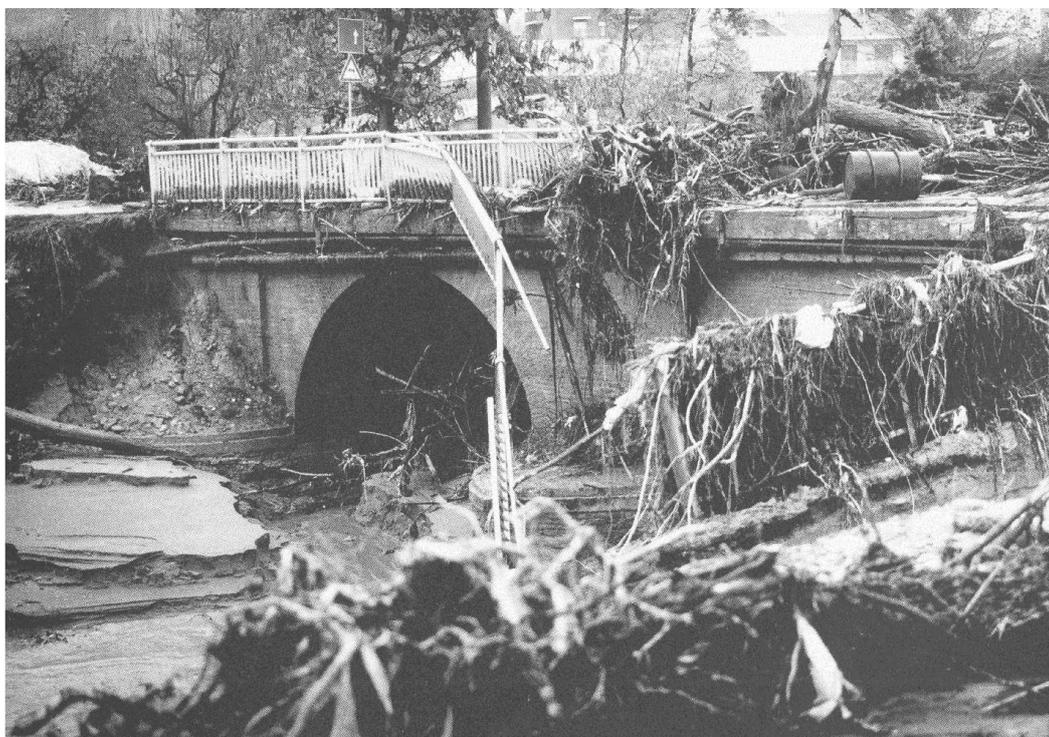
*Via Santa Margherita: il ponte sul T. Cherasca, 6 novembre 1994*

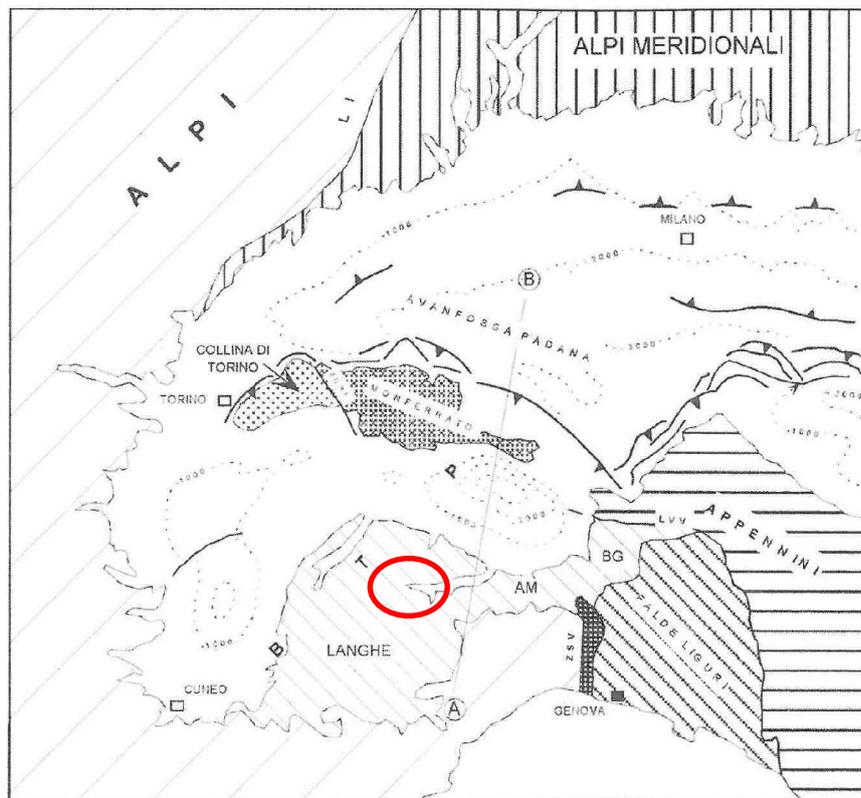
Da "Note illustrative alla carta geologica d'Italia F. 157 Trino - scala 1:50.000  
(Schema strutturale dei bacini terziari nella zona di giunzione tra Alpi e Appennino - Modificato da CNR )

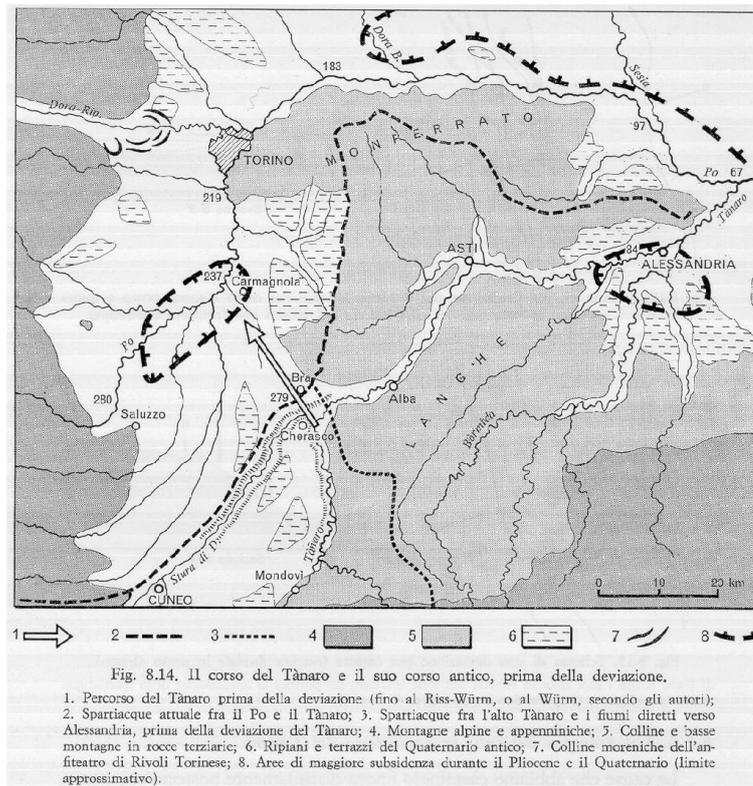
Immagine tratta da G.B. Castiglioni - Geomorfologia

All'inizio dell'era quaternaria (1,5 milioni di anni fa) il Tanaro, dopo aver imboccato la pianura del cuneese, proseguiva verso nord e si congiungeva con il Po presso Carmagnola.

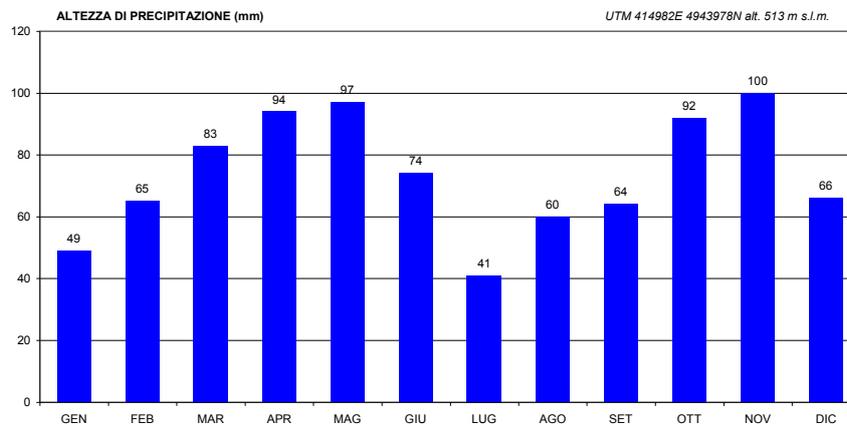
**PRECIPITAZIONI MEDIE MENSILI**  
STAZIONE PLUVIOMETRICA DI BRA  
PERIODO 1951 - 1986

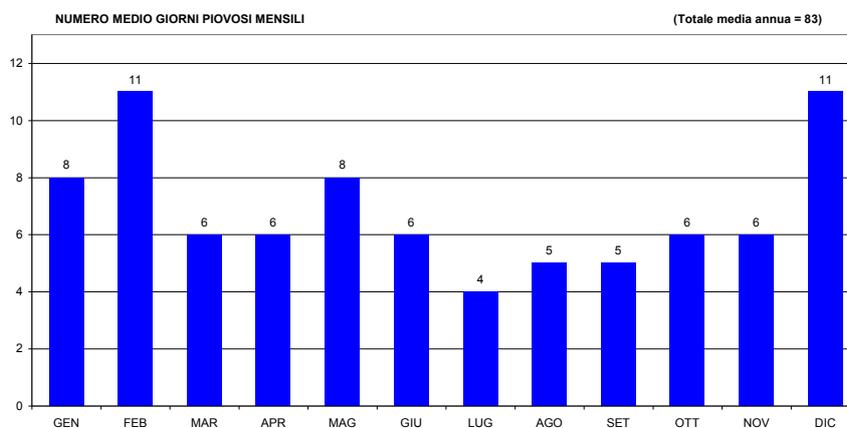
**NUMERO DI GIORNI PIOVOSI MENSILI**  
STAZIONE PLUVIOMETRICA DI LA MORRA  
PERIODO 1951 - 1986

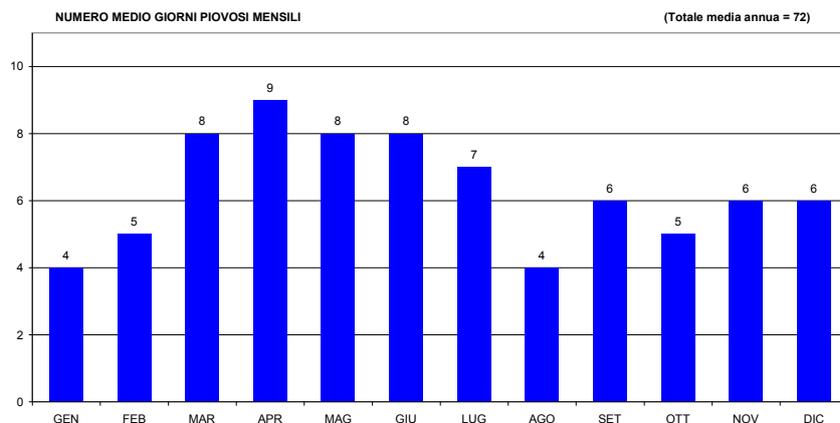
**NUMERO DI GIORNI PIOVOSI MENSILI**  
STAZIONE PLUVIOMETRICA DI BRA  
PERIODO 1951 - 1986

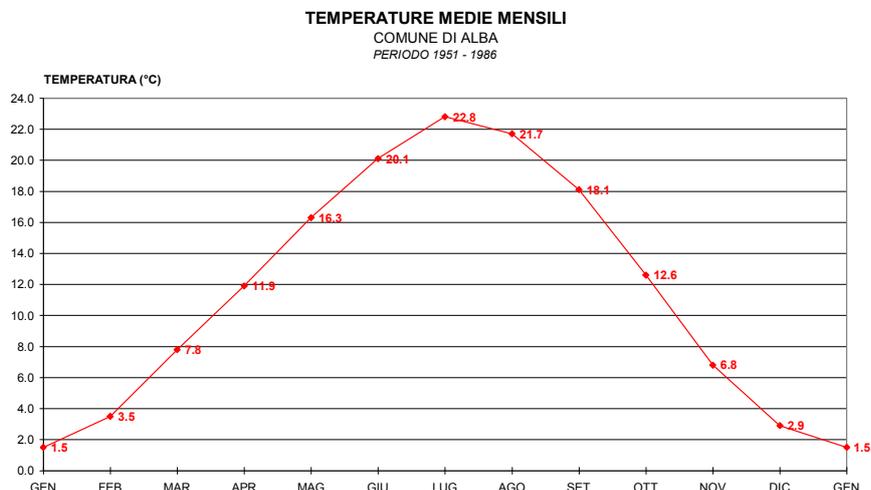
Le massime estive si verificano nel mese di luglio e agosto, con temperature medie rispettivamente di 22.8° e 21.7° C.

Le temperature minime si raggiungono nel mese di gennaio (1.5 °C). Il raccordo tra il minimo invernale ed il massimo estivo avviene secondo un andamento tipico a curva "gaussiana".

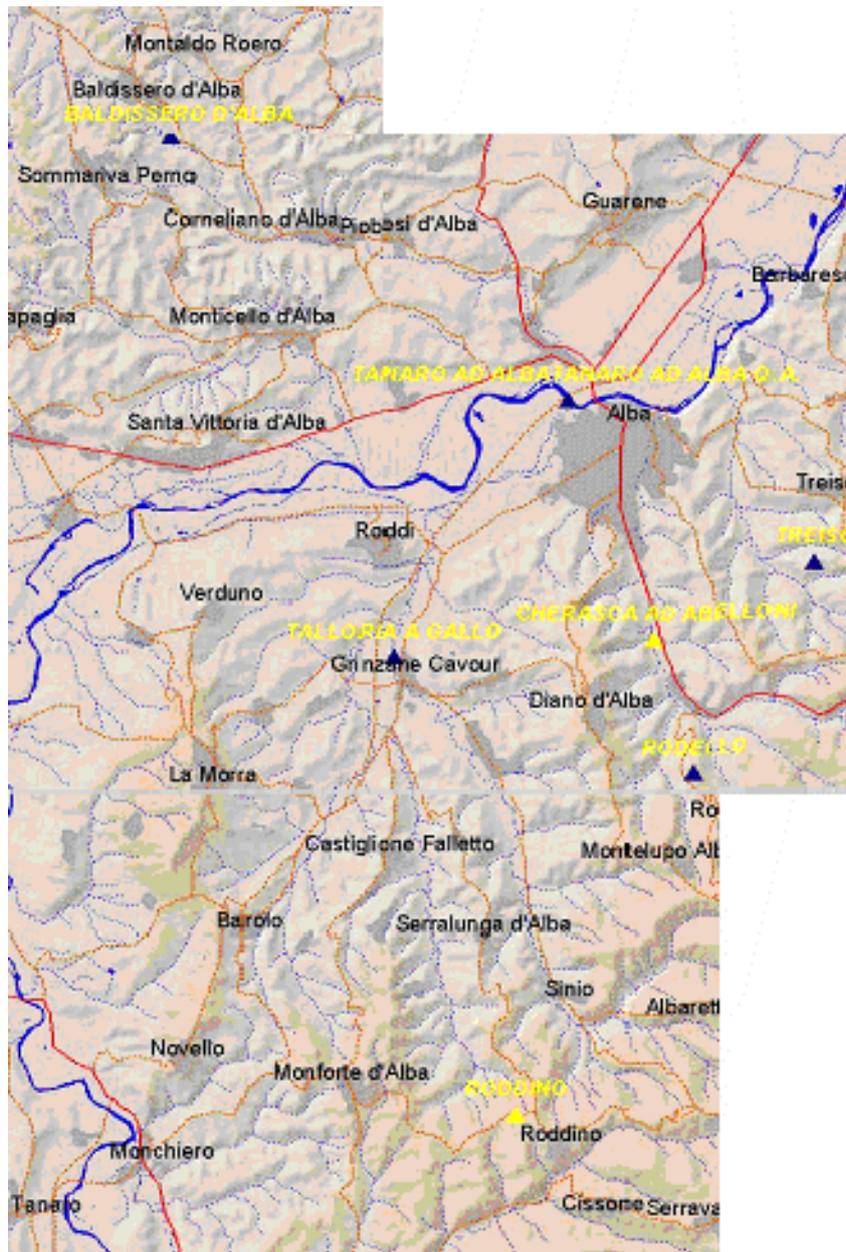
Fig. 5.1 Ubicazione stazioni meteorologiche del Settore Meteoidrografico e Reti di Monitoraggio - Regione Piemonte, dati dal 1990 al 2000 -

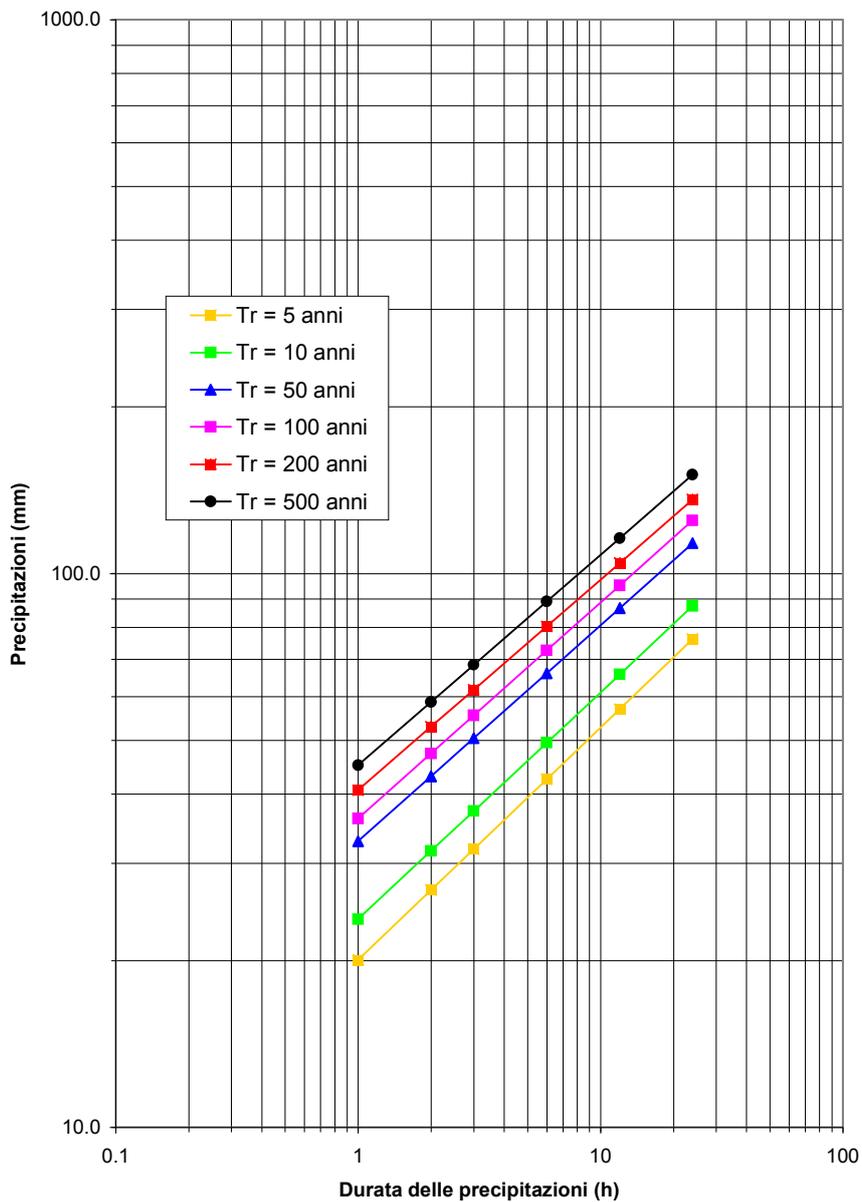
**CURVE DI PROBABILITA' PLUVIOMETRICA  
 MODELLO AUTORITA' BACINO FIUME PO  
 BACINO OMOGENEO N° 15**

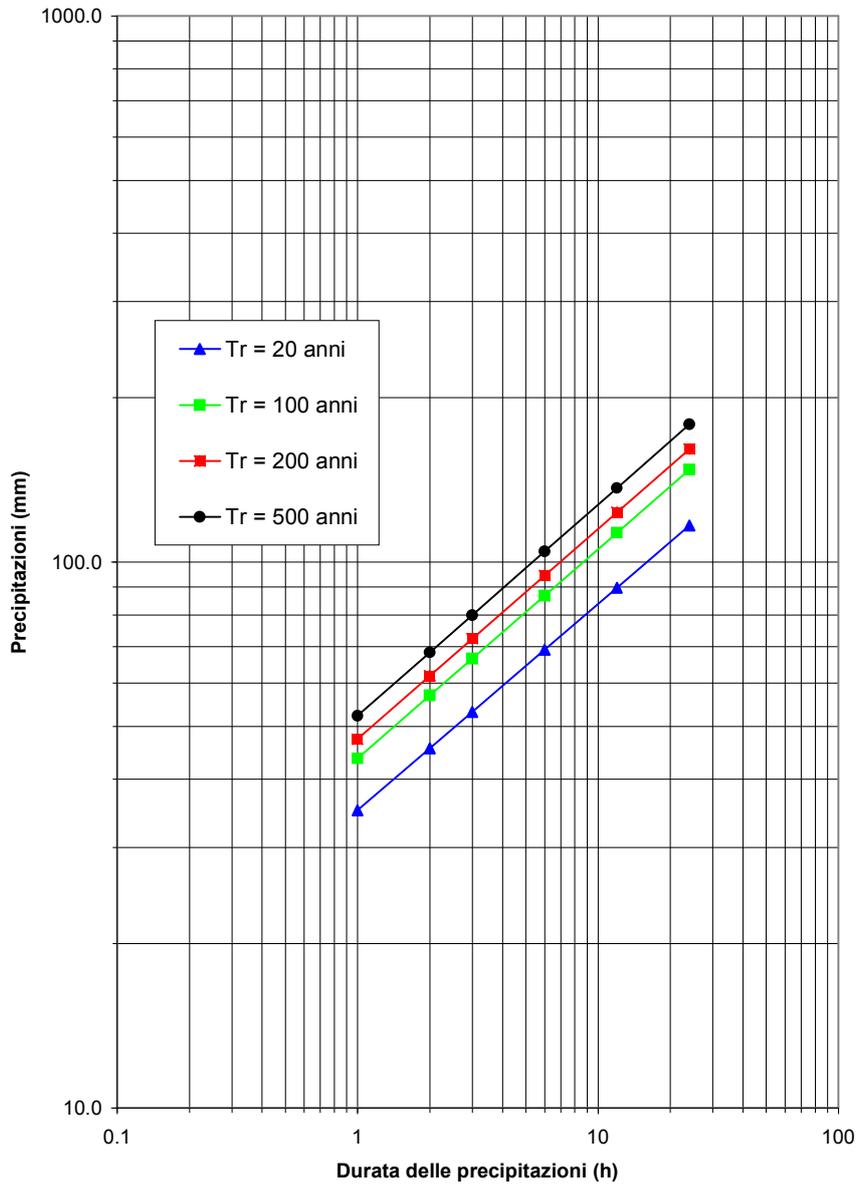
### CURVE DI PROBABILITA' PLUVIOMETRICA MODELLO AUTORITA' BACINO FIUME PO STAZIONE DI ALBA

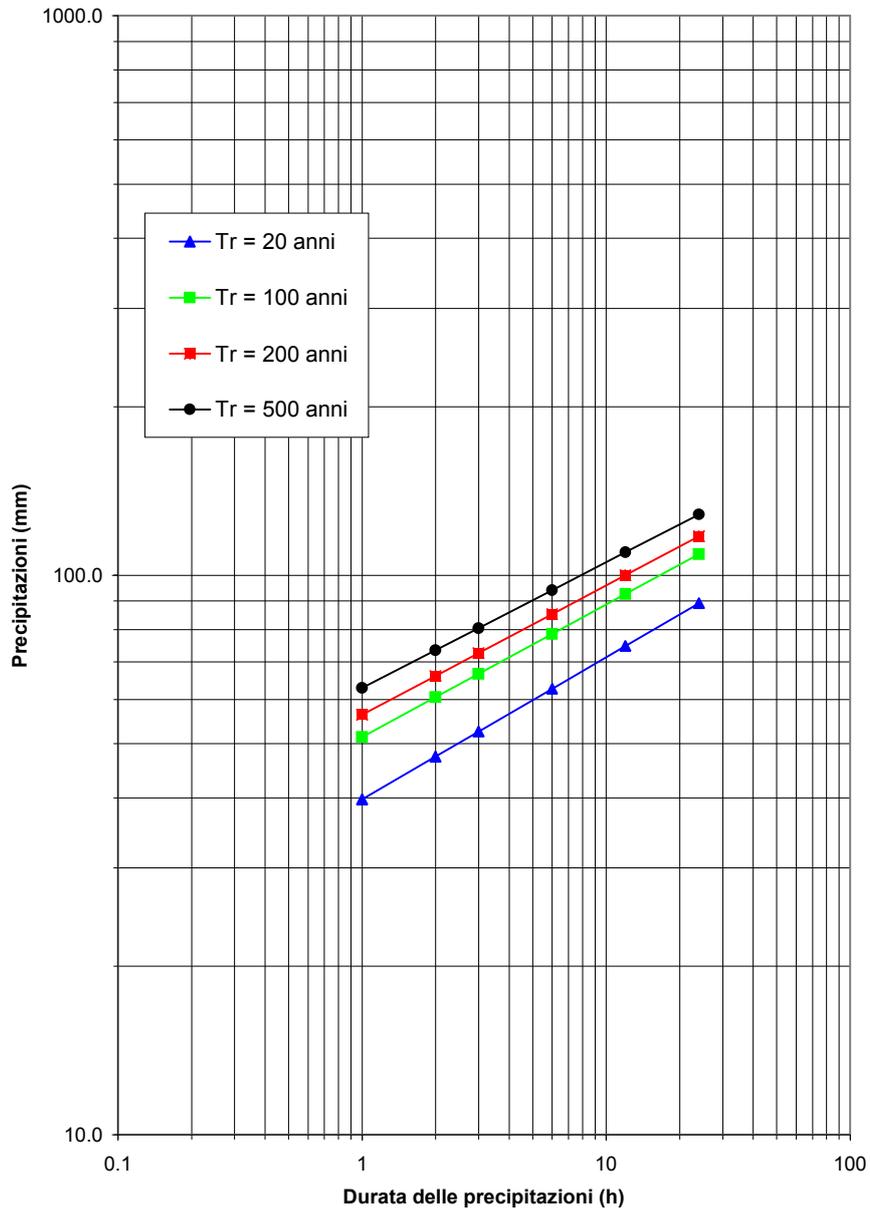
### CURVE DI PROBABILITA' PLUVIOMETRICA MODELLO AUTORITA' BACINO FIUME PO STAZIONE DI BRA

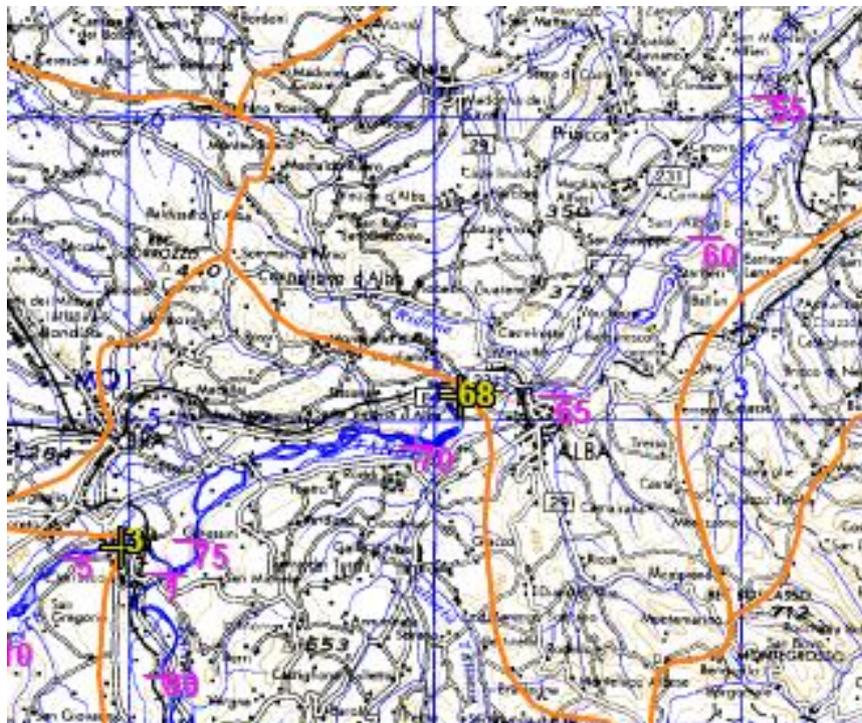
Di seguito si riporta uno stralcio della cartografia dell'archivio citato dove sono evidenziate in giallo le stazioni idrometriche di cui si ha un dato di altezza idrometrica e di portata, in rosa i punti di cui si ha solo il valore dell'idrometrica:

Fig. 6.2: Ubicazione sezioni idrometriche, dati A.I.Po

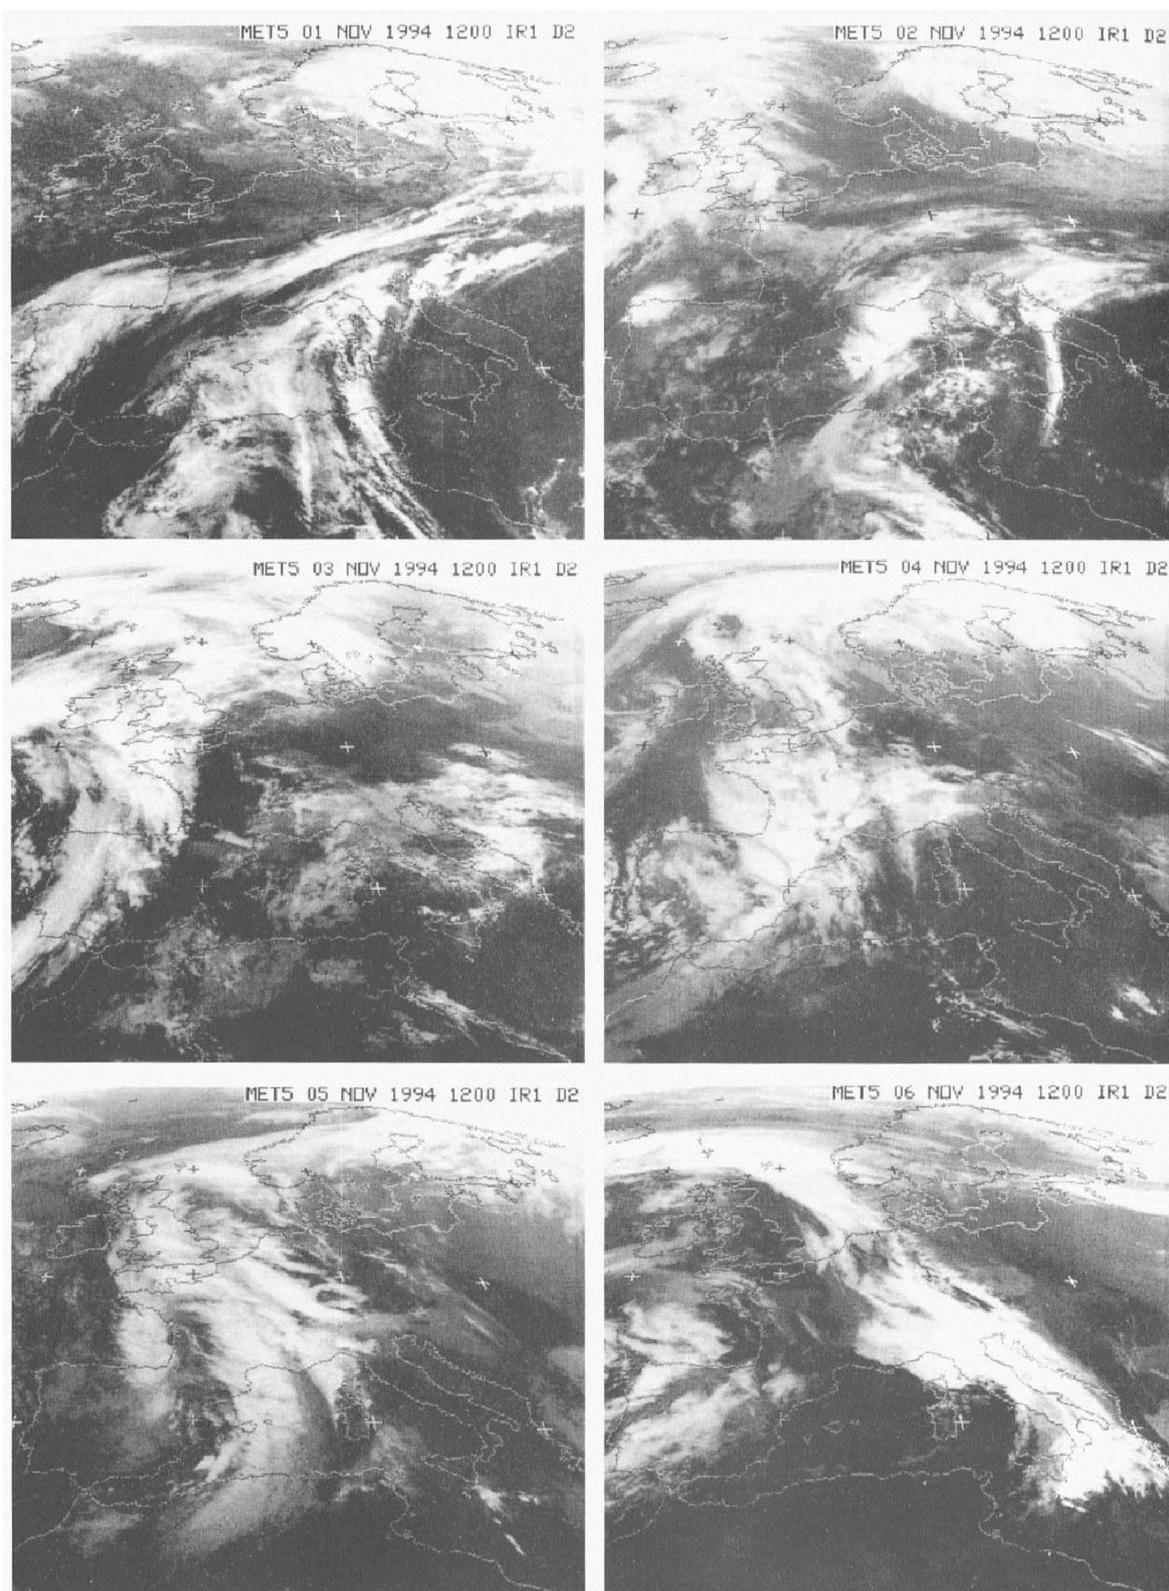
*Fig. 7.1: Immagini del satellite geostazionario nei giorni 1-6 novembre  
(da "Novembre 1994 l'alluvione – Le radici di una catastrofe", 1996)*

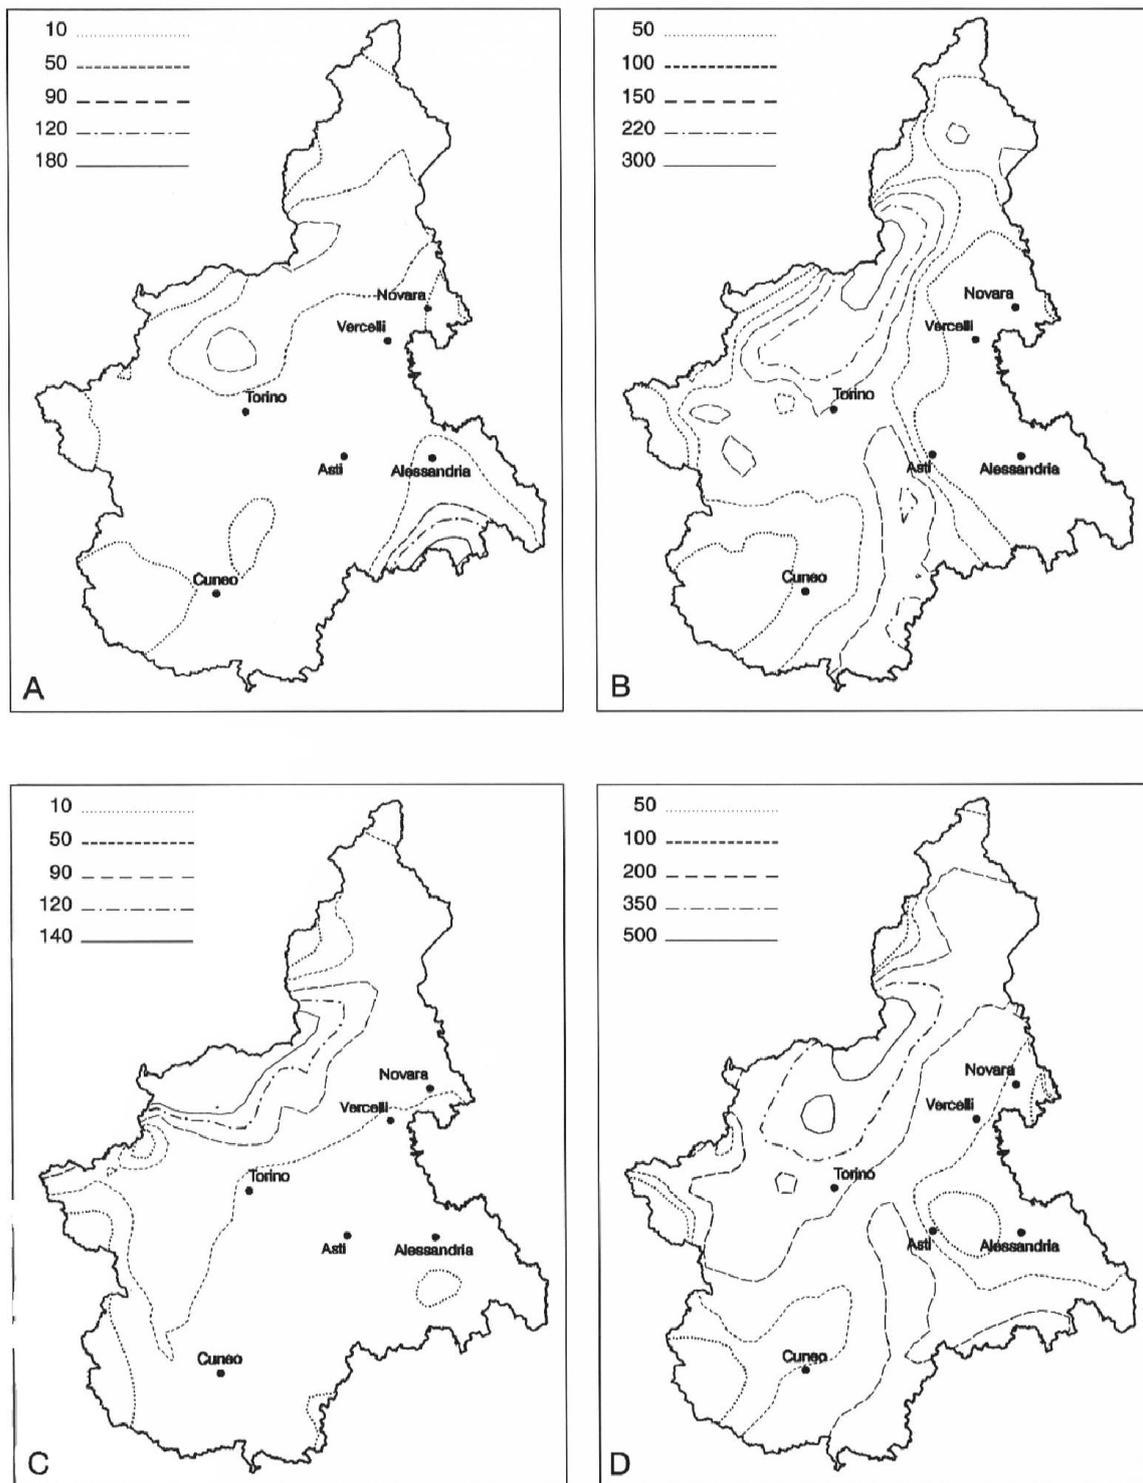
Fig. 7.2: Isoiete del Piemonte nei giorni 4-6 novembre; valori giornalieri (A, B, C) e cumulati (D)  
 (da "Novembre 1994 l'alluvione - Le radici di una catastrofe", 1996)

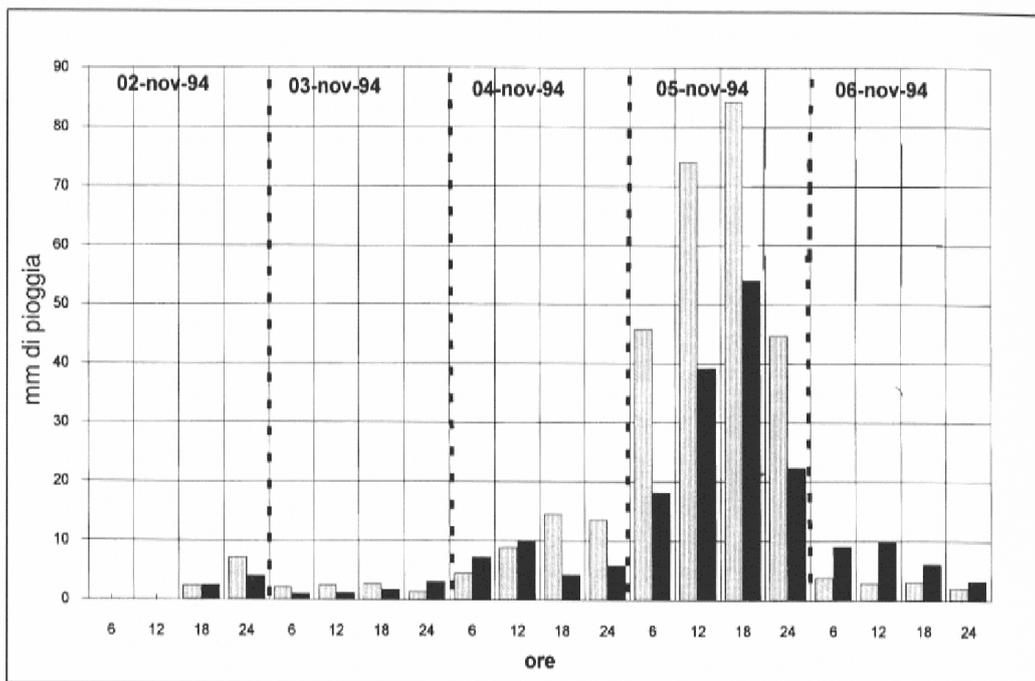
Fig. 7.3: Piovosità media rilevata ogni 6 ore in stazioni di sinistra (nero) e destra (grigio) Tanaro a monte di Neive dal 2 al 6 novembre 1994 (da "Novembre 1994 l'alluvione - Le radici di una catastrofe", 1996)

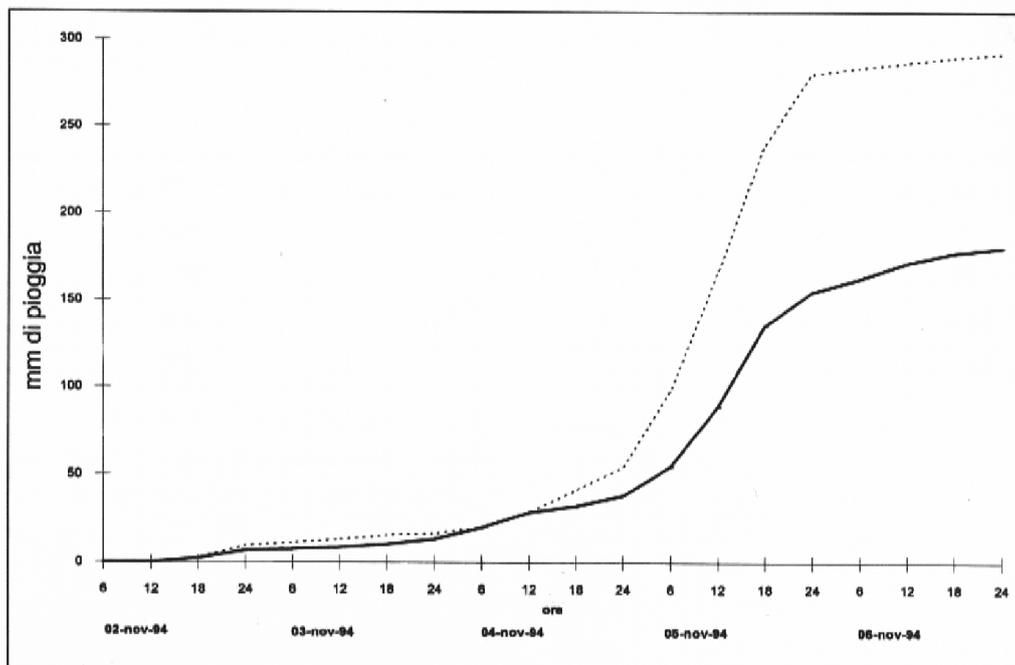
Fig. 7.4: Media cumulata della piovosità in stazioni di sinistra (—) e destra (...) Tanaro a monte di Neive dal 2 al 6 novembre 1994 (da "Novembre 1994 l'alluvione - Le radici di una catastrofe", 1996)

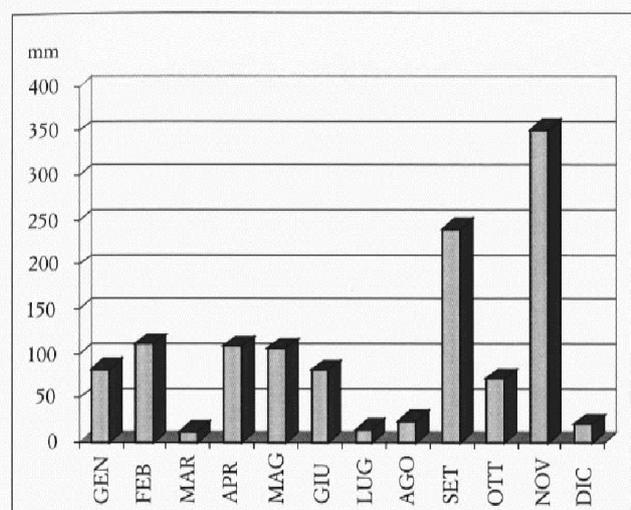
Fig. 7.5: Distr. mensile delle precipitazioni ad Alba (1994) (da "Novembre 1994 l'alluvione - Le radici di una catastrofe", 1996)

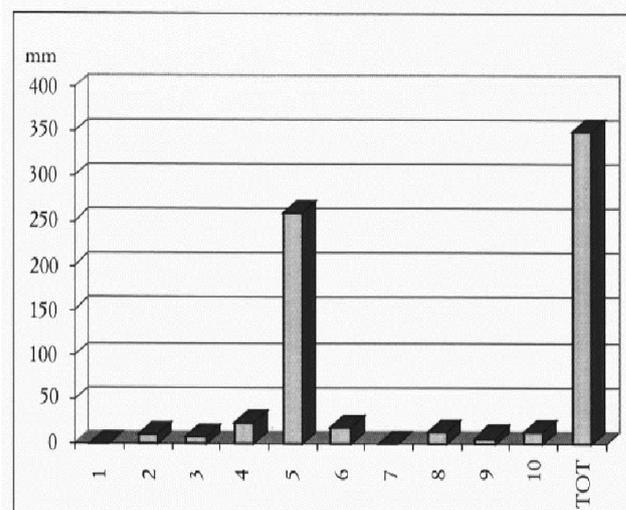
Fig. 7.6: Piovosità giornaliera e totale della prima decade novembre ad Alba (1994) (da "Novembre 1994 l'alluvione - Le radici di una catastrofe", 1996)

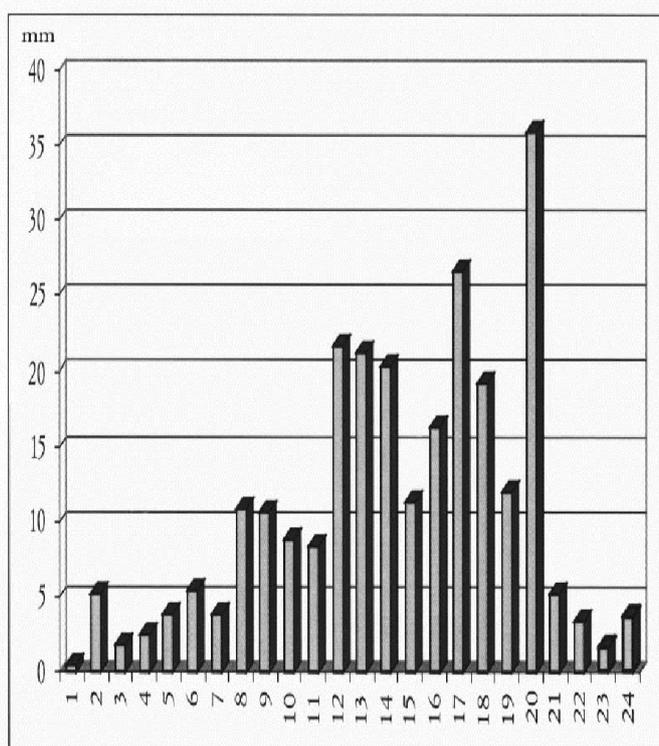
Fig. 7.7: Piovosità oraria del giorno 5 novembre 1994 ad Alba (da "Novembre 1994 l'alluvione - Le radici di una catastrofe". 1996)

In base ai dati raccolti dalla Regione Piemonte risulta che, nel solo giorno 5 novembre, ad Alba, cadono ben 259 mm di pioggia mentre nell'arco del periodo 4-6 novembre i mm diventano 300, pari a circa il 36% della media annuale.

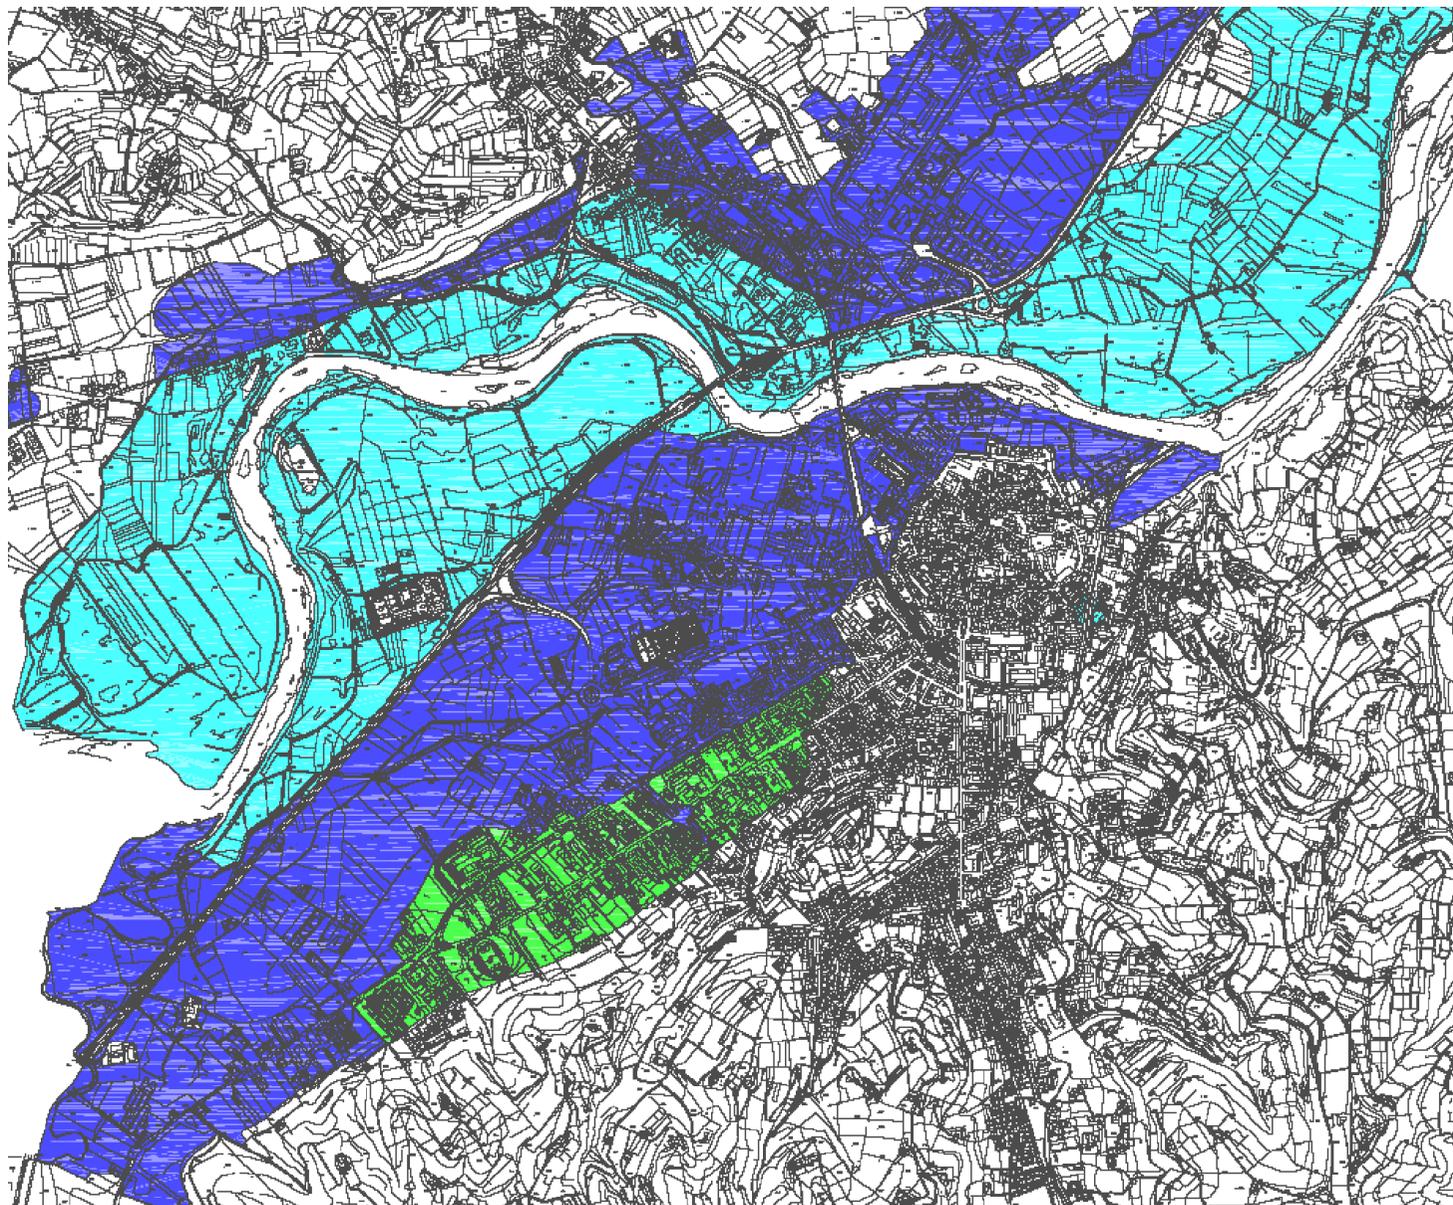
In fig. 6.8 sono riportate le aree soggette a esondazione del F. Tanaro e dei suoi affluenti nel territorio comunale di Alba (dati Regione Piemonte). In azzurro sono riportate le aree alluvionate dal F. Tanaro, in blu le aree alluvionate ad opere dei corsi d'acqua minori e in verde le aree allagate per rigurgito della rete sotterranea di smaltimento delle acque piovane.

Fig. 7.8: Effetti dell'esondazione del Tanaro e dei suoi affluenti in seguito ai fenomeni temporaleschi del novembre 1994 (dati Regione Piemonte)

Partendo dal limite comunale E e proseguendo verso valle, la zona di influenza del F. Tanaro si estende dalla S.S. S. Vittoria n. 231 alla S.P. n. 3 Alba – Gallo d'Alba (in alcuni tratti supera 1.5 km di estensione); l'ampia fascia di esondazione subisce un forte restringimento in prossimità del ponte antico di Alba (in questo punto si riscontrano i livelli idrometrici più elevati per una estensione di circa 300 m), per poi tornare ad ampliarsi in sponda sinistra fino alla S.S. S. Vittoria n. 231 (si raggiungono i 1200 m di ampiezza).
