Comune di Caronno Pertusella

CARATTERIZZAZIONE DELLE ALBERATURE ESISTENTI NELL'AREA DELLA VETRERIA RESTELLI E NUOVO PROGETTO DI IMPIANTO

**INDAGINE ESEGUITA AI SENSI DEL REGOLAMENTO
DI TUTELA ED UTILIZZO DEL PATRIMONIO VEGETAZIONALE
DEL COMUNE DI CARONNO PERTUSELLA**

Michele Cereda – Dottore forestale

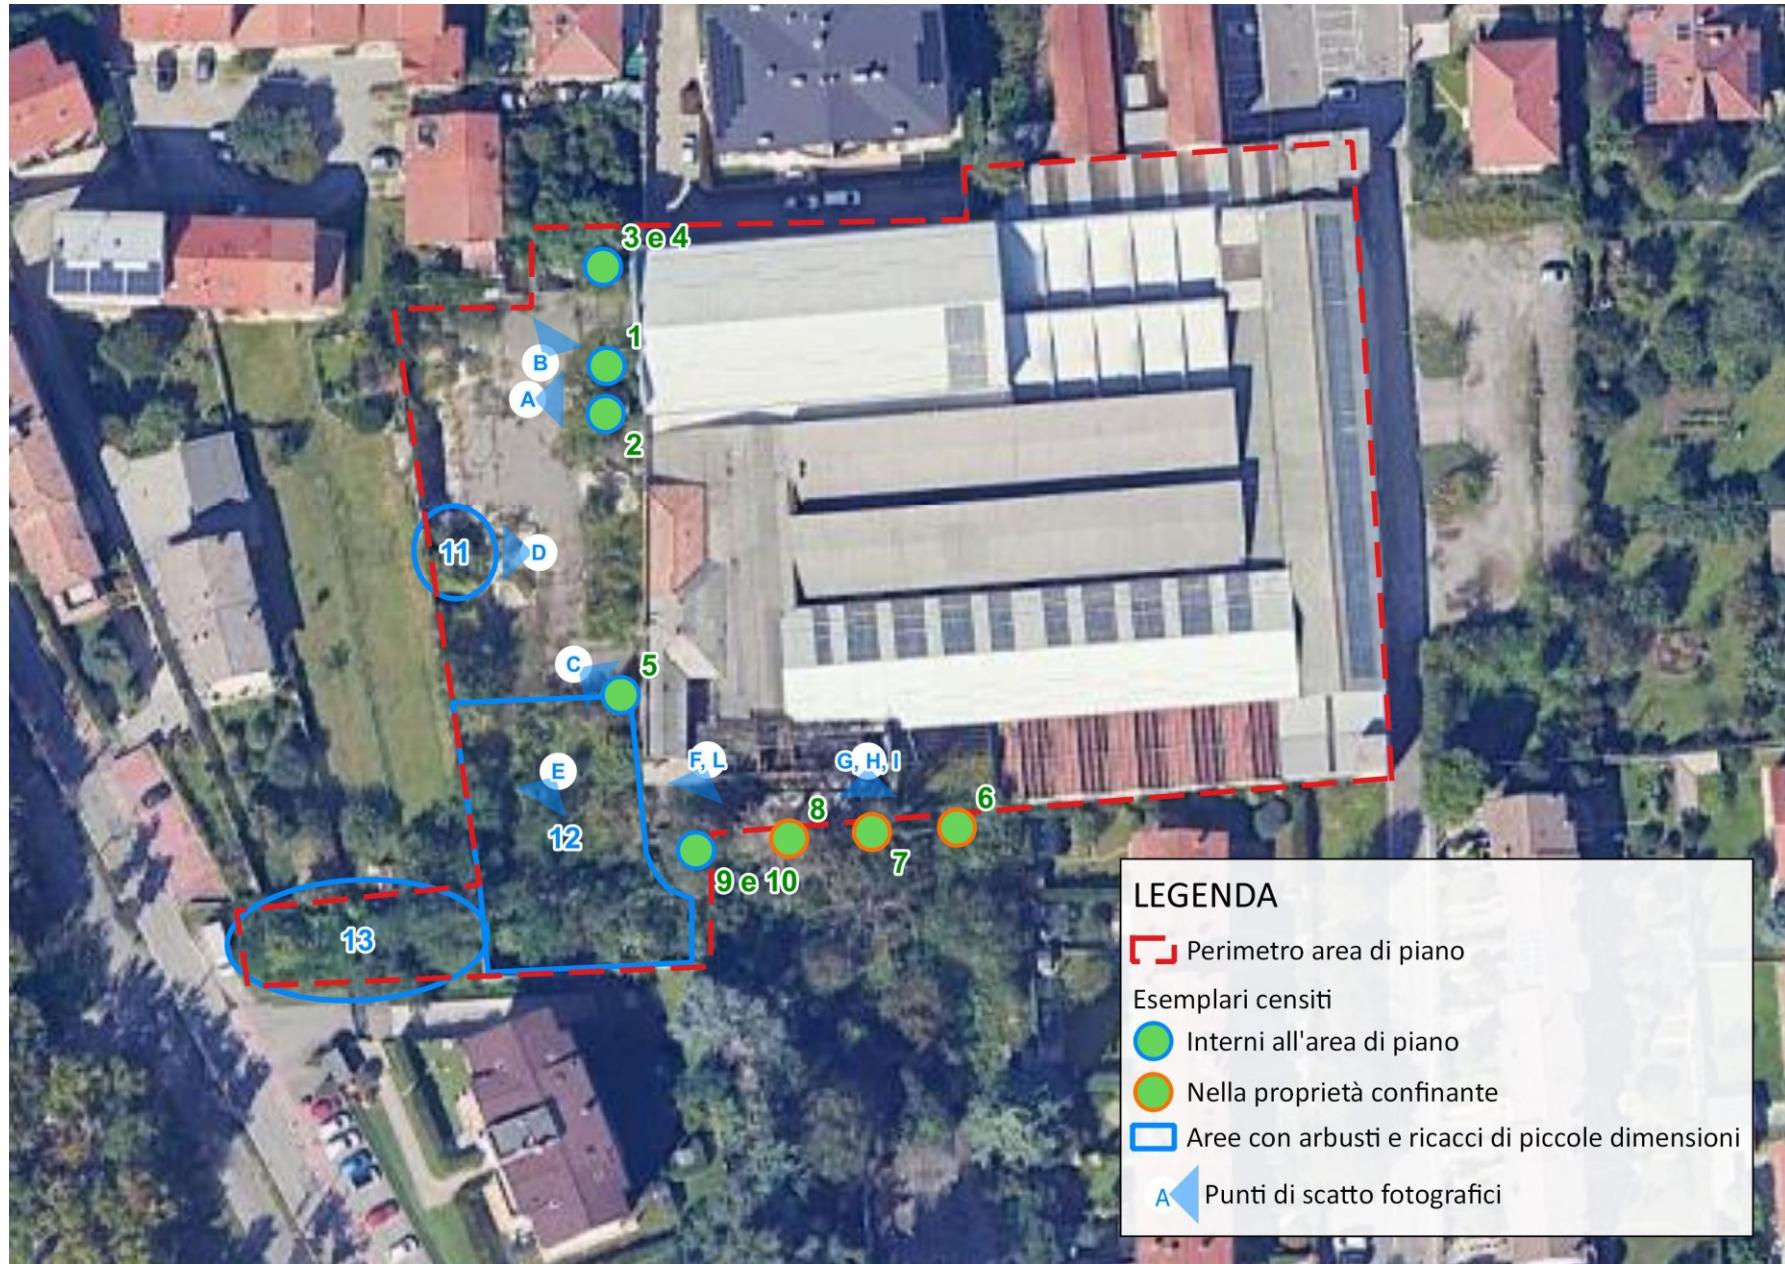
La tavola alla pagina seguente localizza nel dettaglio le piante censiti e le aree coperte da arbusti e ricacci d'invasione, delle quali si fornisce una descrizione qualitativa, non essendo possibile soffermarsi sui singoli esemplari che le compongono.

L'immagine è in scala 1:750.

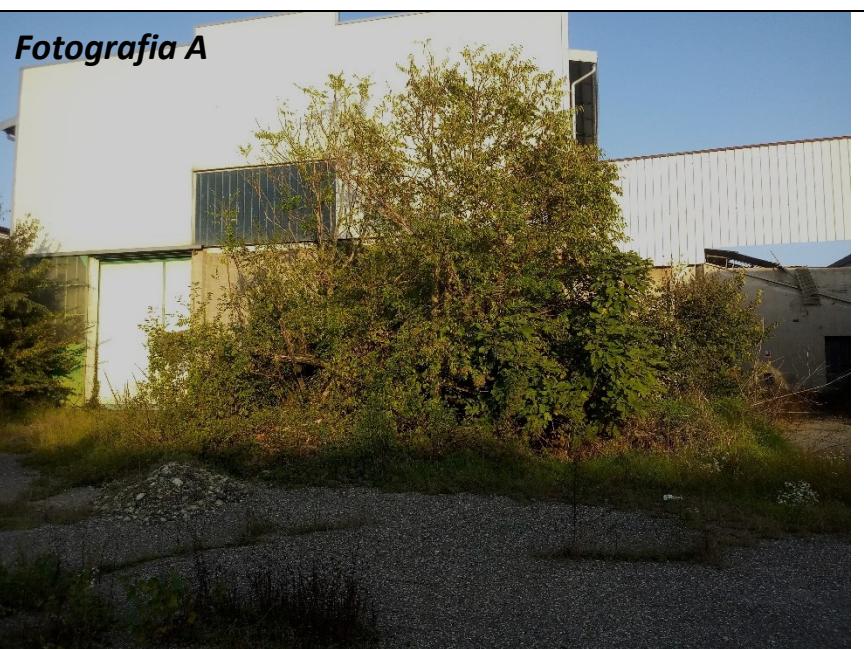
Id: 1 e 2	Fotografia A

Specie: Ailanto	
Nome scientifico: <i>Ailanthus altissima</i> (Mill.) Swingle	
Circonferenza del fusto: 35 cm	
Altezza: 7 m	
Note: Presenti arbusti e ricacci di robinia e di fico

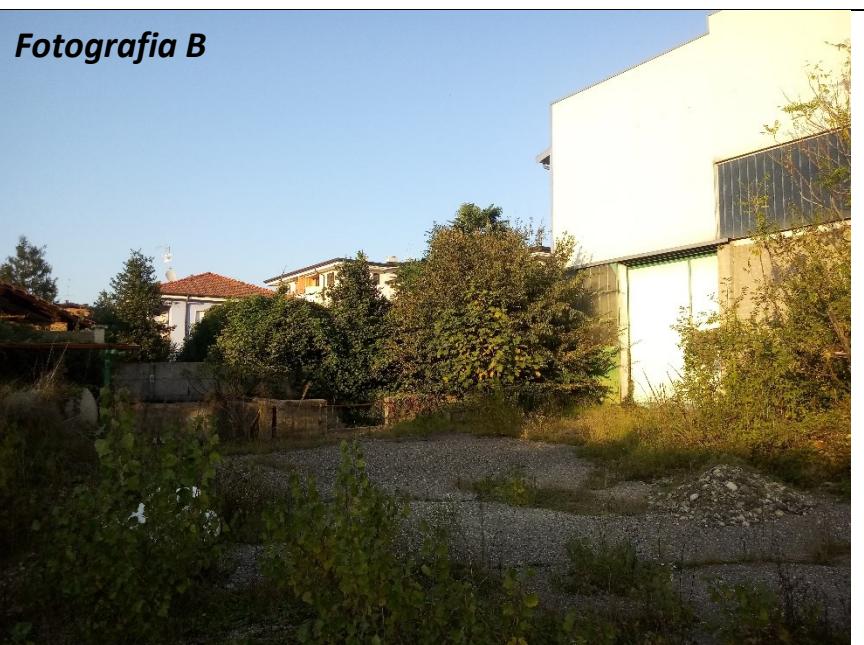
Id: 3 e 4	Fotografia B

Specie: Bagolaro	
Nome scientifico: <i>Celtis australis</i> L.	
Circonferenza del fusto: 30 cm	
Altezza: 5 m	
Note: Presenti vari arbusti e una giovane palma

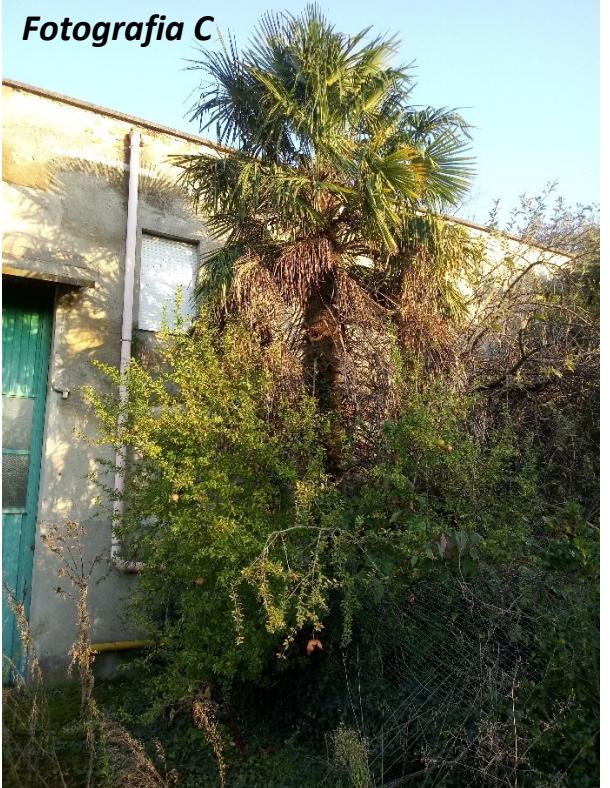
Id: 5	<p>Specie: Palma cinese</p> <p>Nome scientifico: <i>Trachycarpus fortunei</i> (Hook.) H. Wendl.</p> <p>Circonferenza del fusto: 35 cm</p> <p>Altezza: 6 m</p> <p>Note: Radicata all'interno di uno spazio occupato da numerosi arbusti (Area 12, descritta di seguito)</p>	Fotografia C

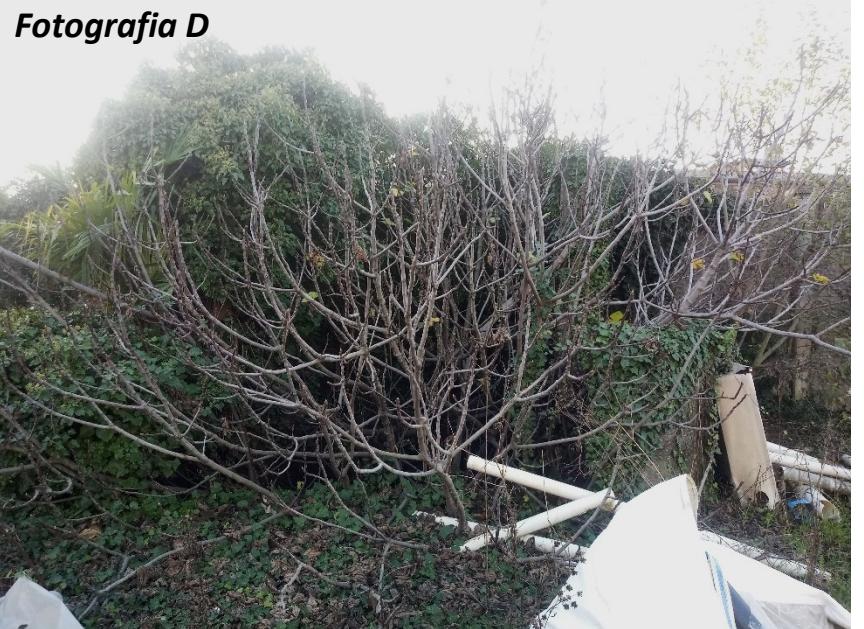
Id: Area 11	<p>Fotografia D</p>

Giovani polloni di ailanto di dimensioni contenute (circonferenza del fusto minore di 7 cm e altezza di circa 2,5 m), In parte coperti di edera.

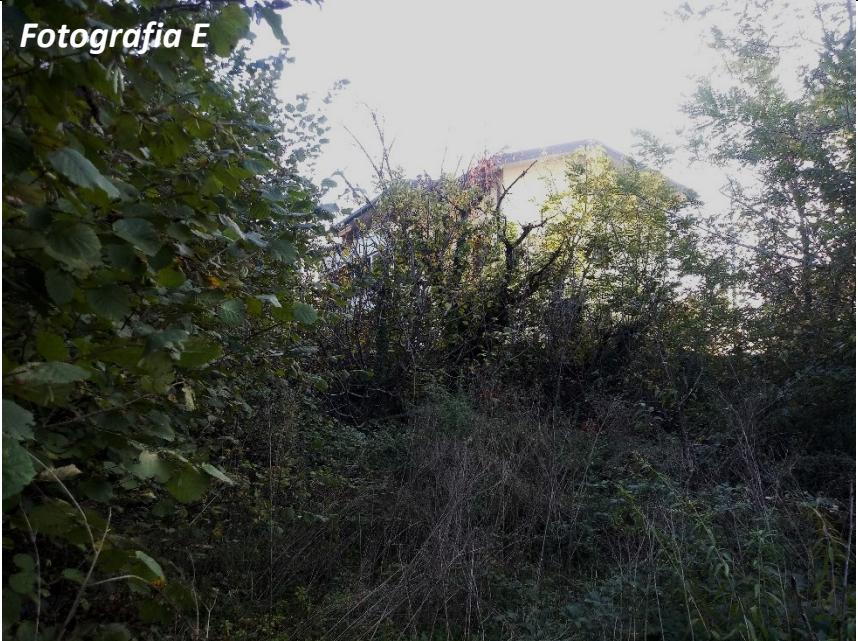
<p>Id: Area 12</p> <p>Area che probabilmente in passato era mantenuta come piccolo giardino, ma oggi del tutto incolta e invasa da arbusti di varie specie. Verso est si trovano diverse ceppaie di nocciolo (<i>Corylus avellana</i> L.) e una piccola magnolia policormica, mentre sul resto dello spazio prevalgono ricacci contorti e di altezza ridotta di fico, ailanto e robinia, oltre a varie sterpaglie.</p> <p>All'angolo nord ovest dell'area si trova l'esemplare 5 (palma, descritta in precedenza) ed un cespuglio di melograno.</p>	<p>Fotografia E</p>

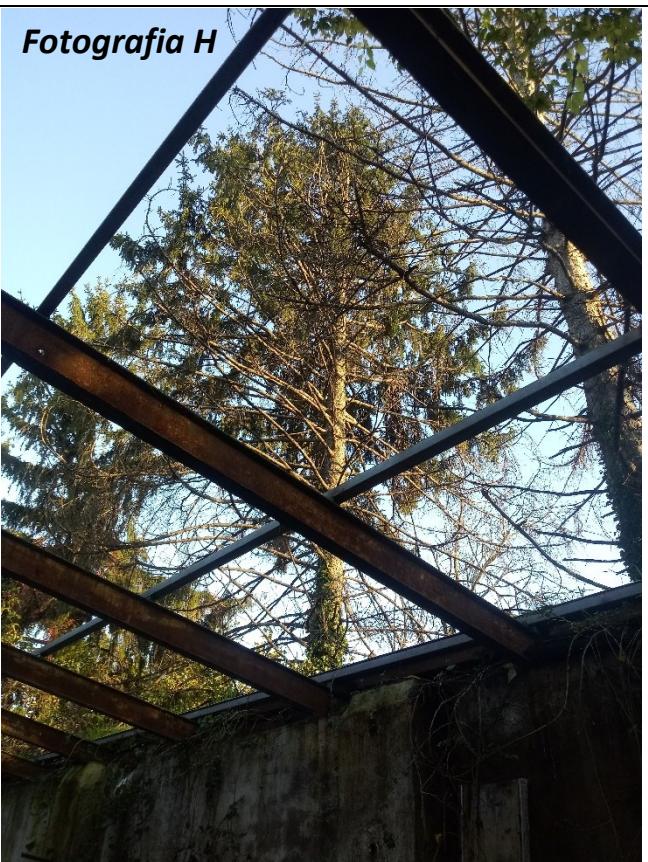
Id: 6	Fotografia G
Specie: Abete rosso	
Nome scientifico: <i>Picea abies</i> (L.) H. Karst.	
Circonferenza del fusto: 120 cm	
Altezza: 15 m

Id: 7
Specie: Abete rosso
Nome scientifico: <i>Picea abies</i> (L.) H. Karst.
Circonferenza del fusto: 120 cm
Altezza: 15 m

L'abete rosso non è una specie adatta al contesto ambientale della Pianura Padana, dove riesce a crescere ma in cui manifesta inevitabilmente segni di *stress* e disseccamenti in caso di annate calde e siccitose. Infatti, uno degli esemplari in questione è morto (probabilmente da alcuni anni) mentre gli altri sembrano mostrare uno stato fitosanitario più o meno precario.

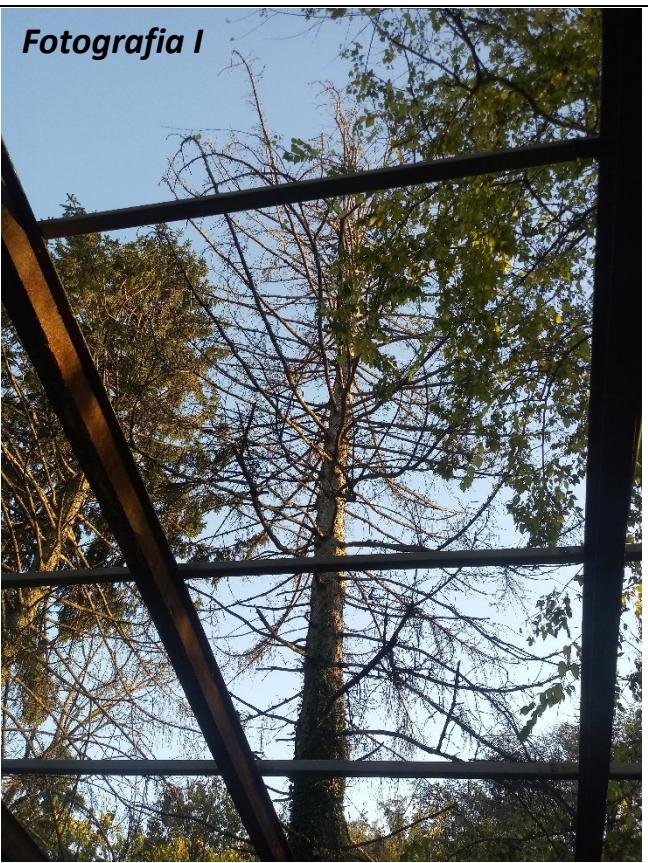
Id: 8
Specie: Abete rosso
Nome scientifico: <i>Picea abies</i> (L.) H. Karst.
Circonferenza del fusto: 120 cm
Altezza: 15 m
Note: Pianta morta

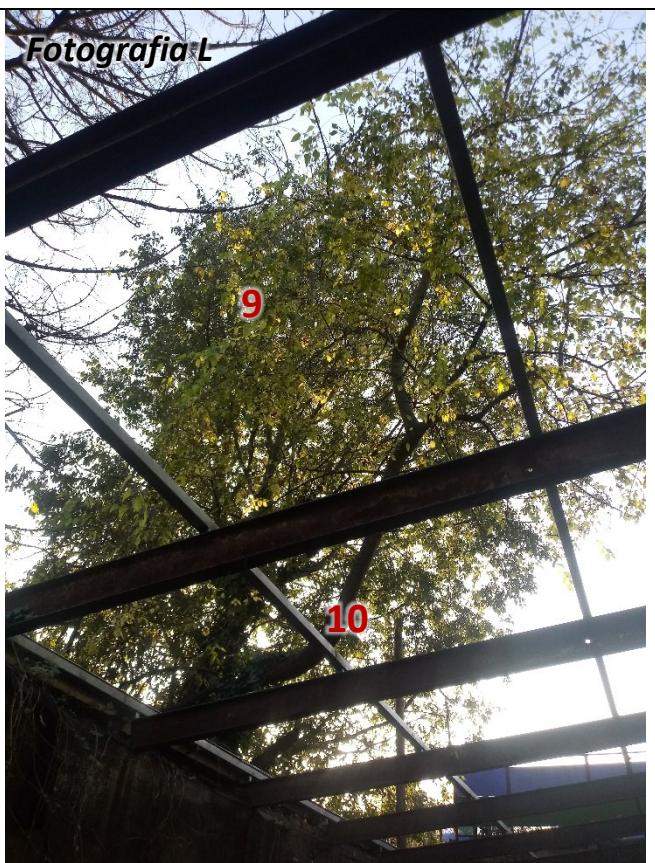
Id: 9
Specie: Bagolaro
Nome scientifico: <i>Celtis australis</i> L.
Circonferenza del fusto: 120 cm
Altezza: 12 m

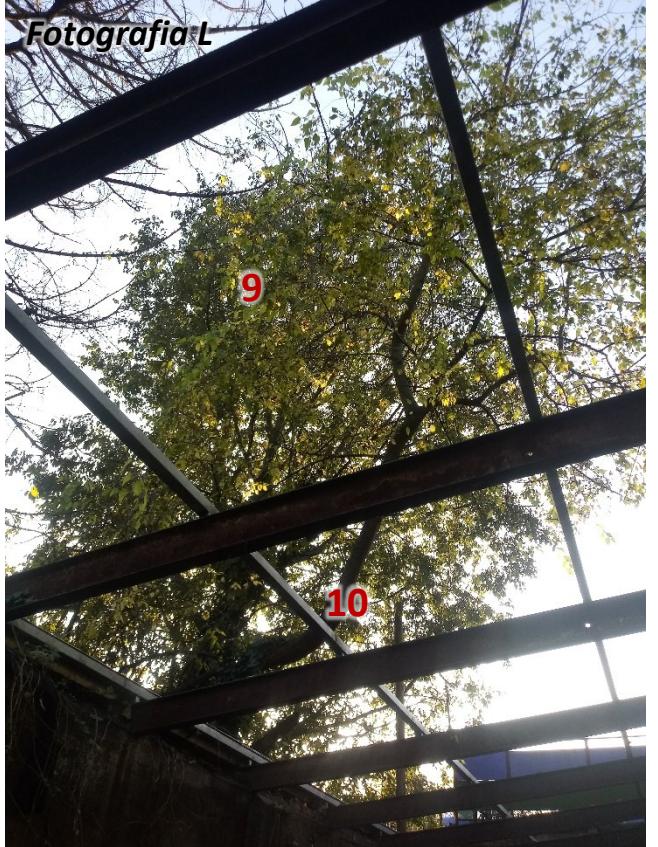
Id: 10	Fotografia L
Specie: Bagolaro	
Nome scientifico: <i>Celtis australis</i> L.	
Circonferenza del fusto: 60 cm	
Altezza: 9 m	
Note: Esemplare arcuato e dominato dal sovrastante esemplare 9

Più indicati i bagolari, di cui però l'esemplare 10 ha un portamento arcuato e sottomesso.

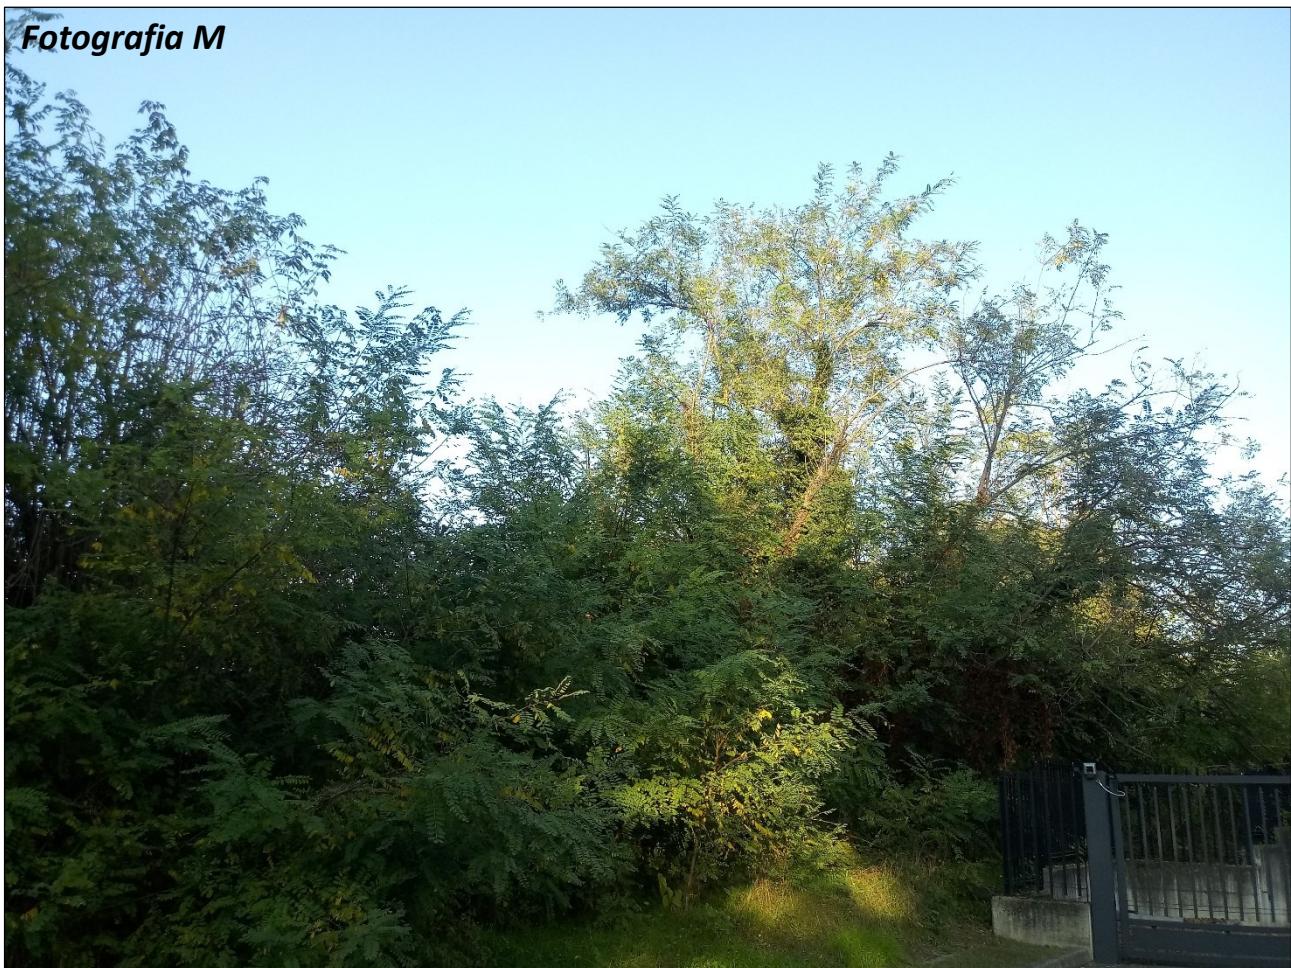
AREA 13 – ANGOLO SUD-OVEST ESTERNO ALLA VETRERIA

Infine, all'esterno del piazzale della vetreria, al suo angolo sud-est, si trova una piccola formazione di robinie, costituita unicamente da giovani ricacci con circonferenza media del fusto minore di 7 cm, e altezze generalmente non superiori ai 3 – 4 m.

Anche i pochi soggetti più grandi non hanno comunque rilevanza paesaggistica e contribuiscono piuttosto a fornire un aspetto “disordinato” all'area.

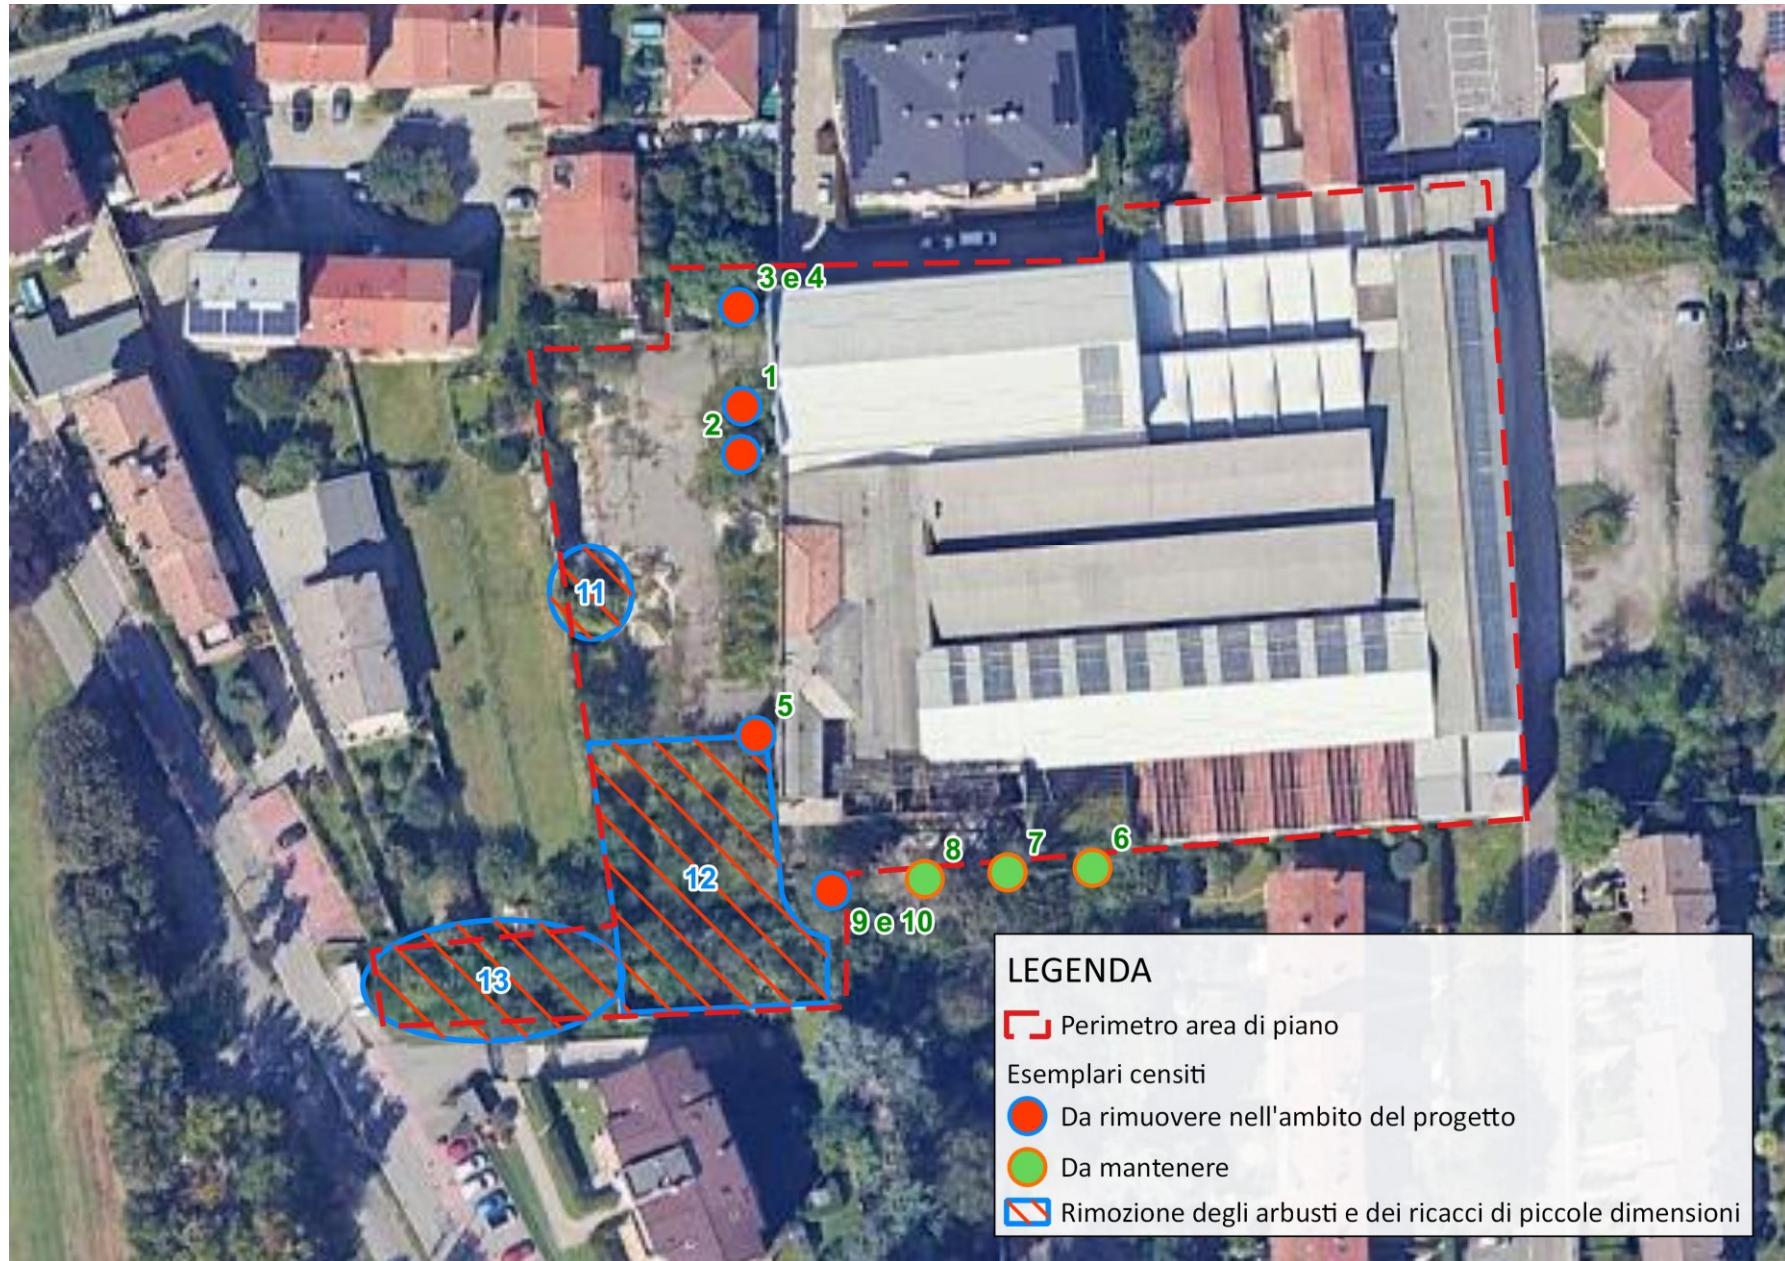
L'immagine seguente (in scala 1:750) mostra di nuovo le piante presenti nell'area in esame, indicando in rosso gli esemplari e le formazioni di arbusti e polloni da rimuovere.

Il progetto prevede la completa demolizione della vetreria dismessa e una radicale modifica dell'intera superficie. Tutte le componenti vegetali oggi presenti all'interno della proprietà interessata dal Piano di Lottizzazione verranno quindi inevitabilmente rimossi, mentre i tre abeti della proprietà confinante a sud non verranno interessati dai lavori.

Dato il modesto valore ambientale e paesaggistico degli esemplari, la loro eliminazione non comporterà una perdita significativa per il contesto circostante. Dal punto di vista ambientale, anzi, l'eradicazione degli ailanti nel piazzale contribuirà a contenere la diffusione di questa specie fortemente invasiva negli spazi verdi circostanti. Si sottolinea infine che il nuovo progetto prevede la messa a dimora di alberi in numero nettamente superiore rispetto a quelli da abbattere, e di pregio paesaggistico notevolmente più elevato.

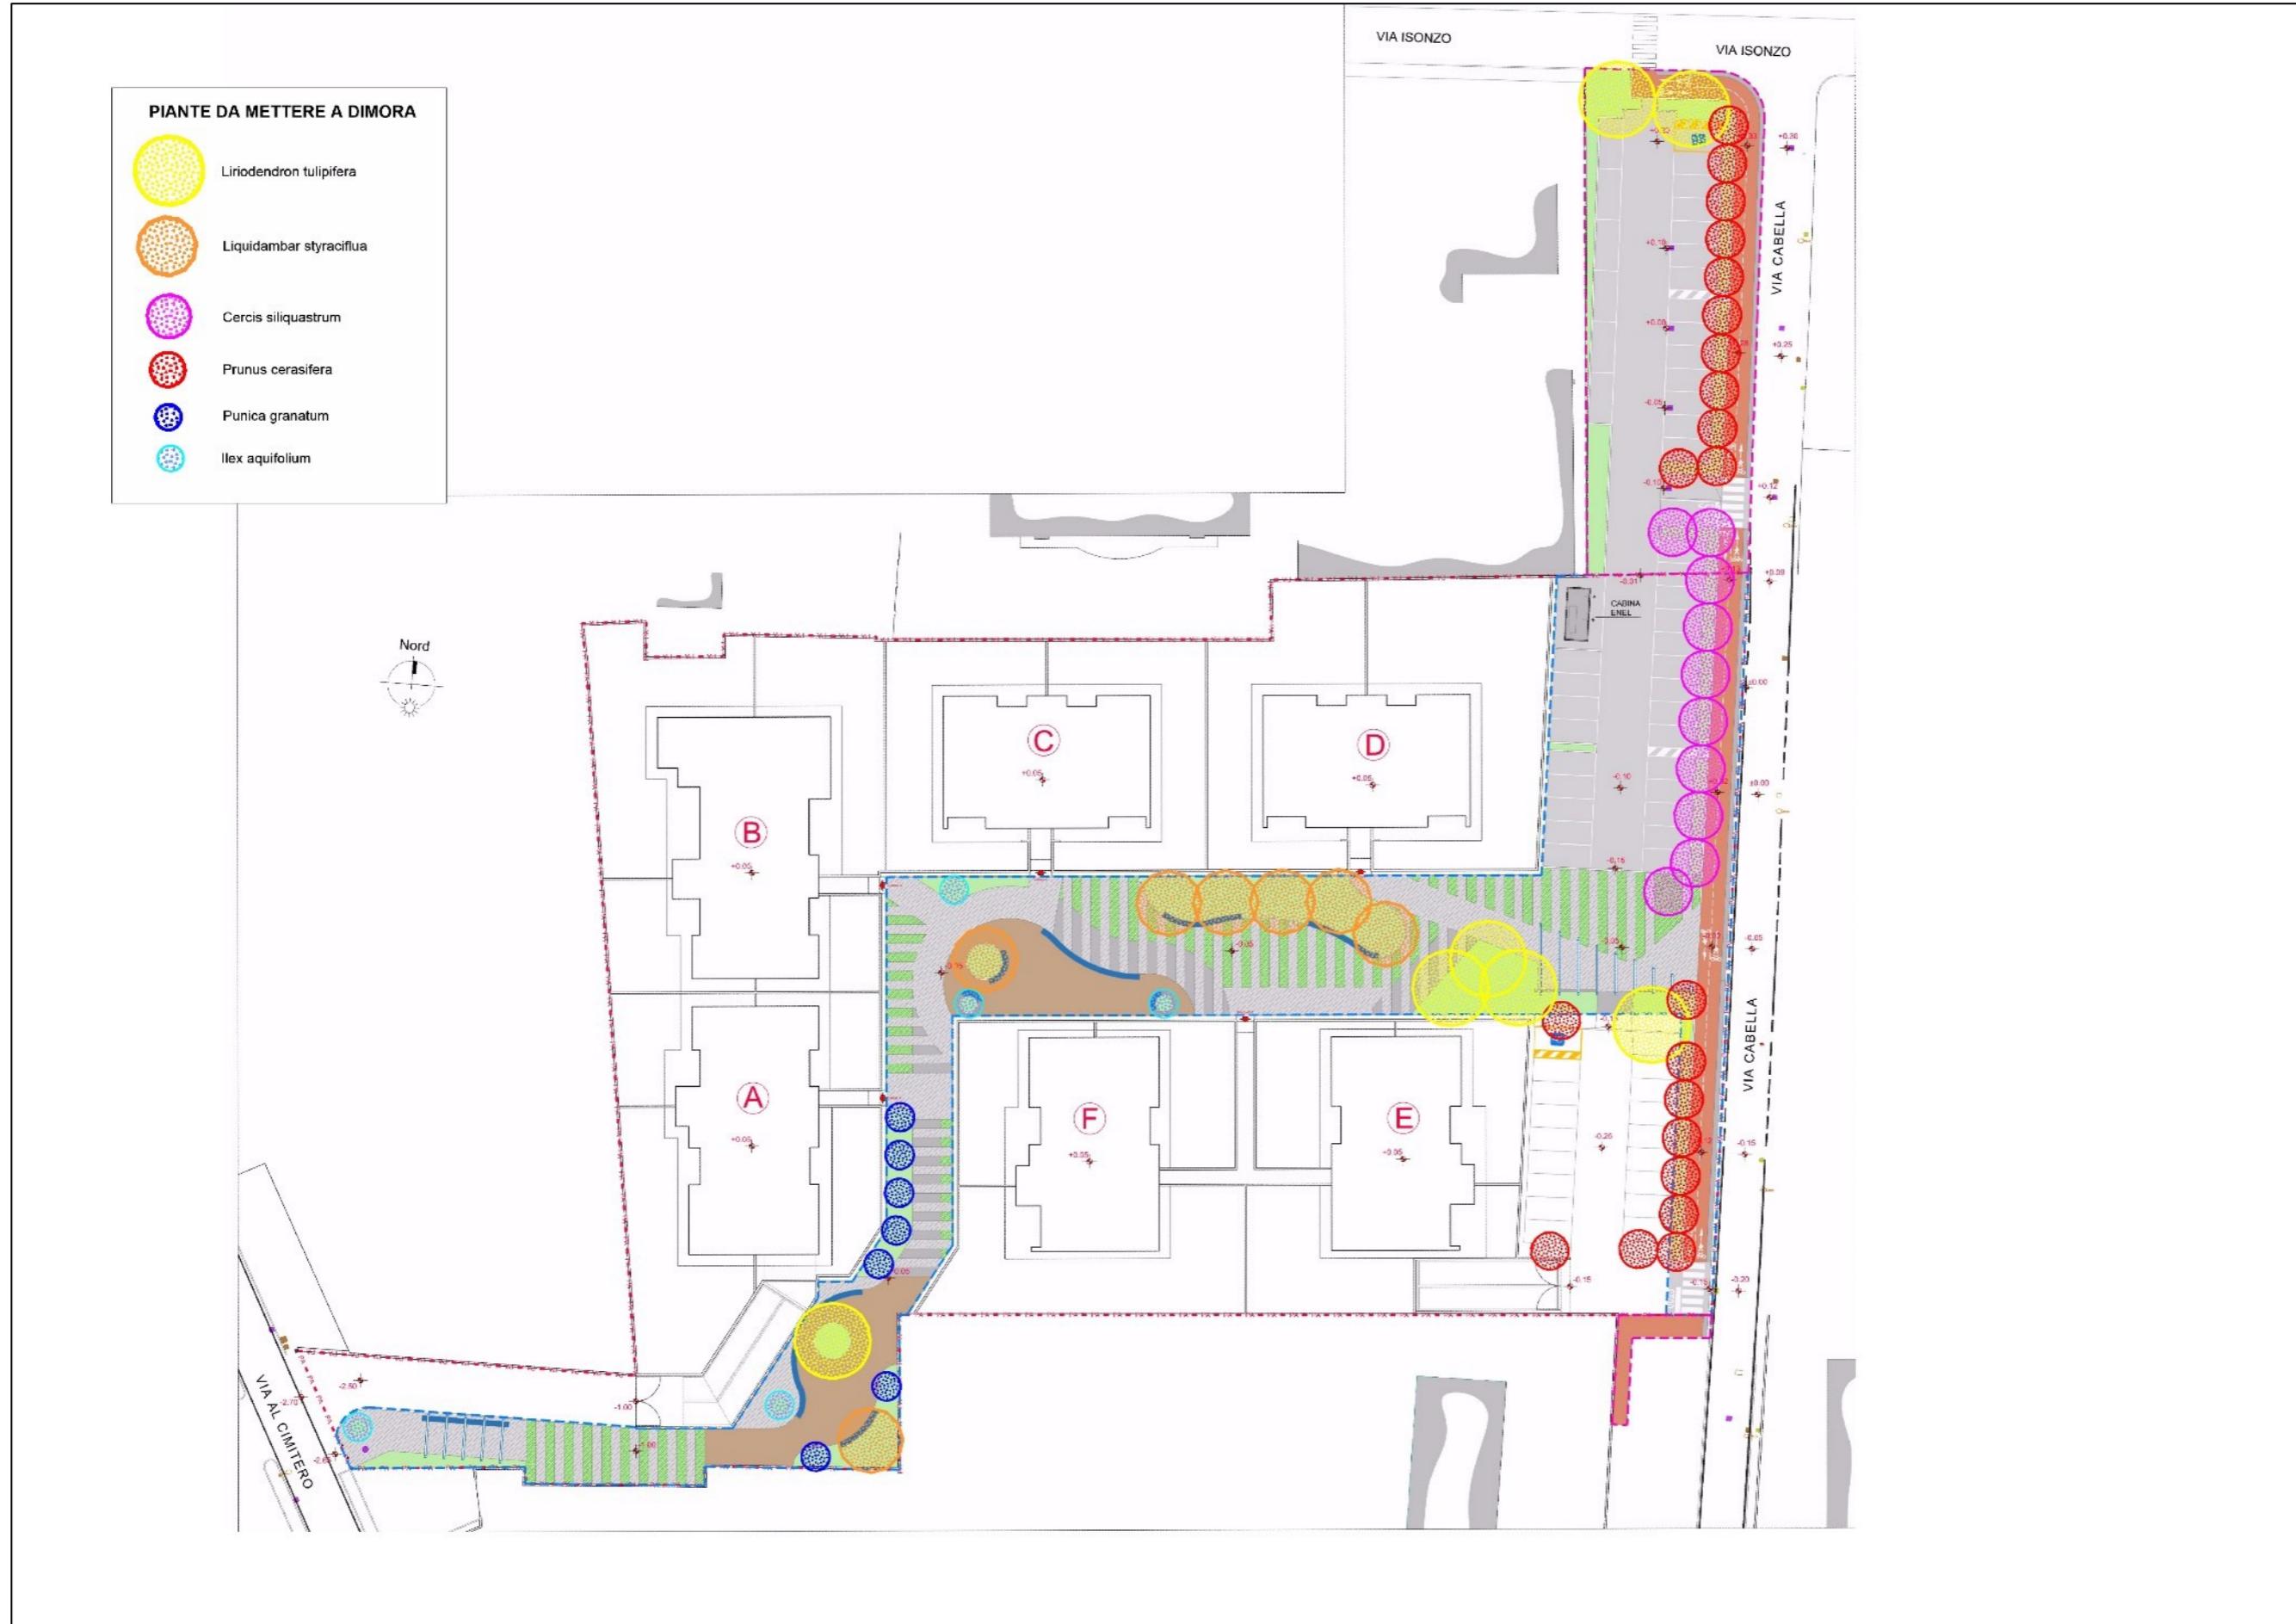
La dimensione della chioma rappresentata in planimetria corrisponde a quanto effettivamente ipotizzabile per le piante a maturità.

Per quanto riguarda la disposizione delle diverse specie nell'ambito di intervento, si è anzitutto tenuto presente che il Codice Civile non consente la collocazione di piante d'alto fusto entro una fascia larga 3 m lungo il perimetro della proprietà.

Inoltre, si è previsto di collocare le piante di maggiori dimensioni (liriodendro) solo dove le aiuole di impianto si collocano ad una distanza dagli edifici superiori a 10 m, in modo tale da prevenire gli effetti più gravi di eventuali schianti che dovessero verificarsi a causa di eventi metereologici di particolare intensità e violenza, considerando peraltro una situazione a maturità, quindi proiettata nel medio periodo (oltre i vent'anni).

Negli spazi più vicini agli edifici si è optato per il liquidambar, di dimensioni inferiori ma pur sempre rilevanti sotto il profilo paesaggistico.

Nei parcheggi invece verranno collocate le specie che a maturità raggiungeranno le dimensioni più contenute (mirabolano e albero di Giuda), dato che gli spazi a disposizione in quest'area sono piuttosto limitati. Specie arboree di maggiori dimensioni troverebbero notevoli limiti al proprio sviluppo, con conseguenze sulla vitalità e la stabilità degli esemplari.

Gli arbusti verranno messi a dimora nelle aiuole di dimensioni più ristrette, o nelle aree più vicine ai confini di proprietà (distanza inferiore ai 3 m).
