Regione Piemonte
Comune di Caselle T.se

**PROPOSTA DI INTEGRAZIONE DEL PIANO DI
CARATTERIZZAZIONE NELL'AMBITO
DELL' AGGIORNAMENTO DEL PROGETTO
OPERATIVO DI BONIFICA APPROVATO**

**STUDIO PRELIMINARE DI FATTIBILITA'
FINALIZZATO AD INDICARE GLI INTERVENTI DI
MESSA IN SICUREZZA PER IL RISANAMENTO
AMBIENTALE DEL SITO "EX METALCHIMICA"**

**- ex Stabilimento "Metalchimica" -
Codice Anagrafe Regionale Siti Contaminati n. 825
via Grangiotti, 64 Comune di Caselle (TO)**

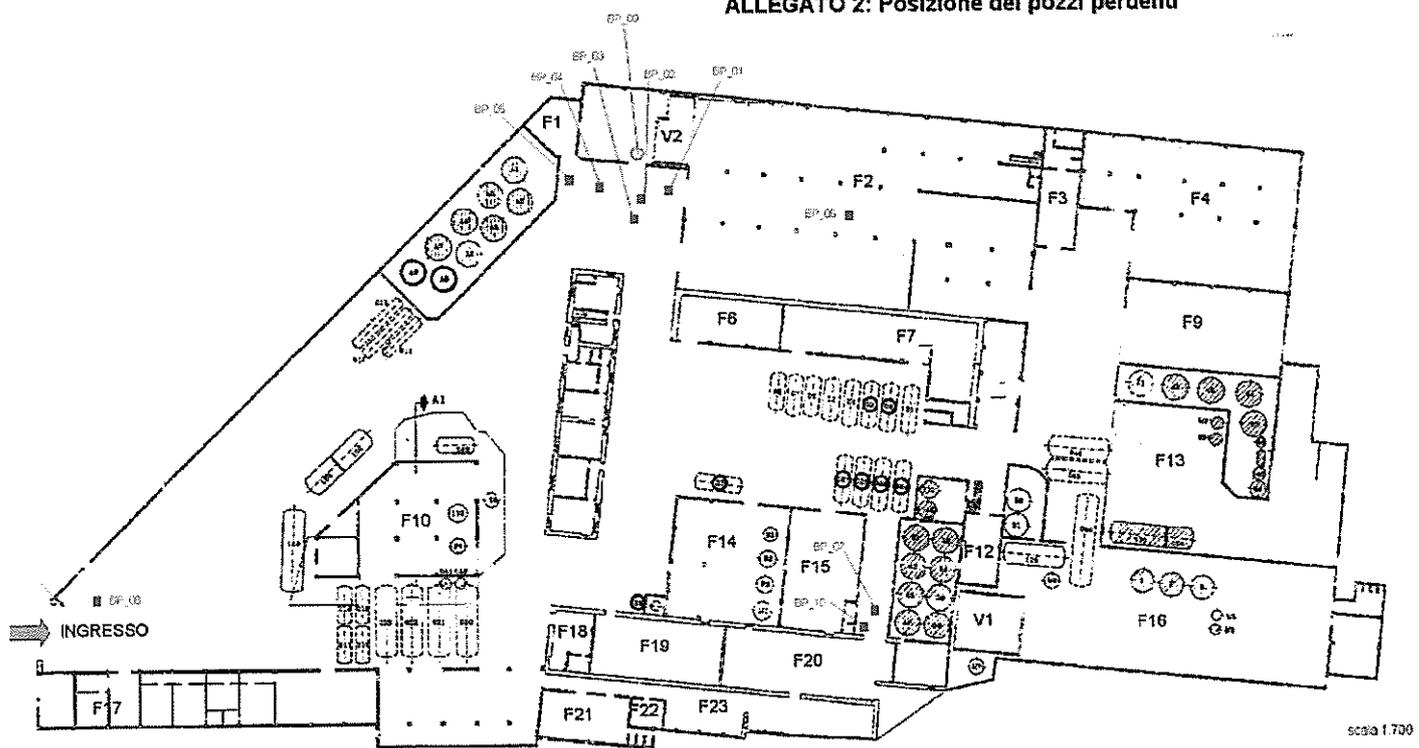
Figura 2: Estratto planimetrico del sito, con indicazione dell'ubicazione dei pozzi perdenti (BP_n) (da Progetto preliminare di bonifica SEA Ambiente, febbraio 2003).

Sono inoltre presenti n. 10 pozzi perdenti, indicati con la sigla "BP_n", di profondità variabili da 1,20 m a 3,50 m, che, come è emerso dalla caratterizzazione del sito, venivano usualmente utilizzati per l'eliminazione dei liquami prodotti dalle lavorazioni industriali.

L'ubicazione dei pozzi perdenti e dei serbatoi interrati è evidenziata nelle seguenti figure (Cfr.: Figura 2 e Figura 3).

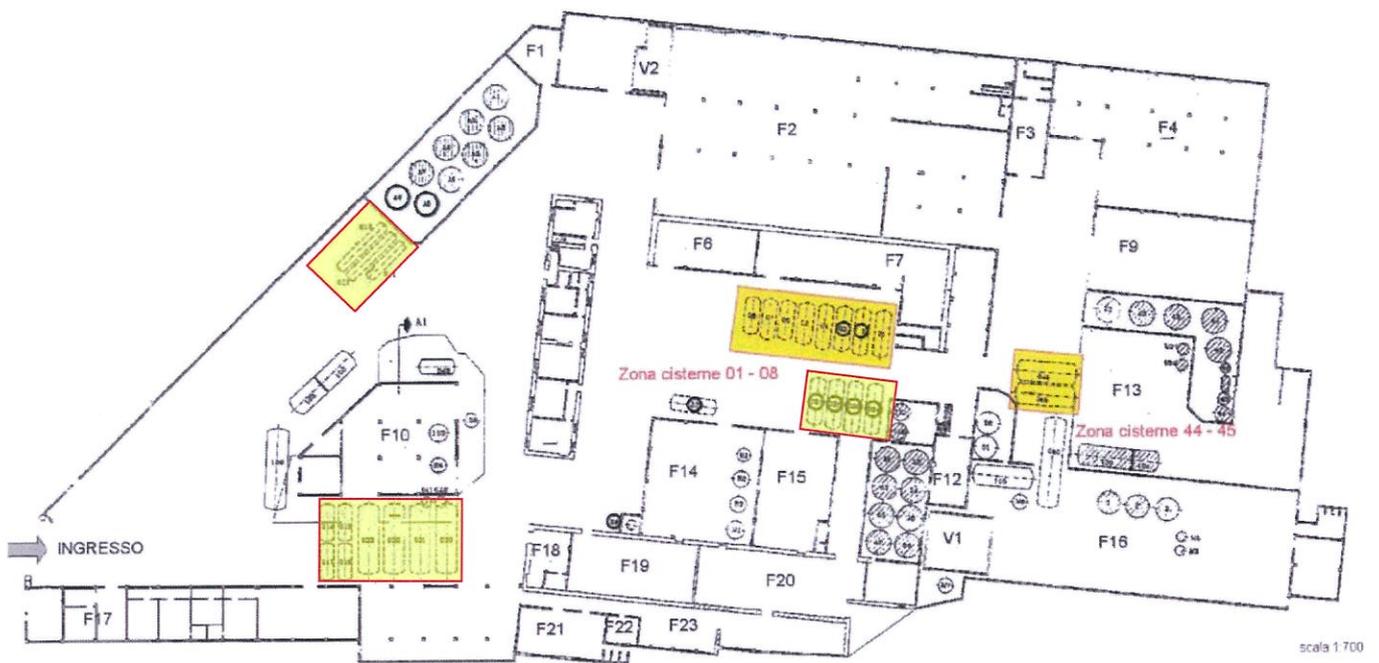
Figura 3: Estratto planimetrico del sito con indicazione dei serbatoi interrati (da Progetto preliminare di bonifica, SEA Ambiente, febbraio 2003).

All'interno del sito erano presenti diversi edifici (indicati nelle figure seguenti con la sigla "Fn"), oggi ammalorati, piattaforme in cls., due bacini di contenimento interrati in cls. (V1 e V2) e cisterne sia aeree (in numero pari a 38) che interrate (in numero pari a 27).

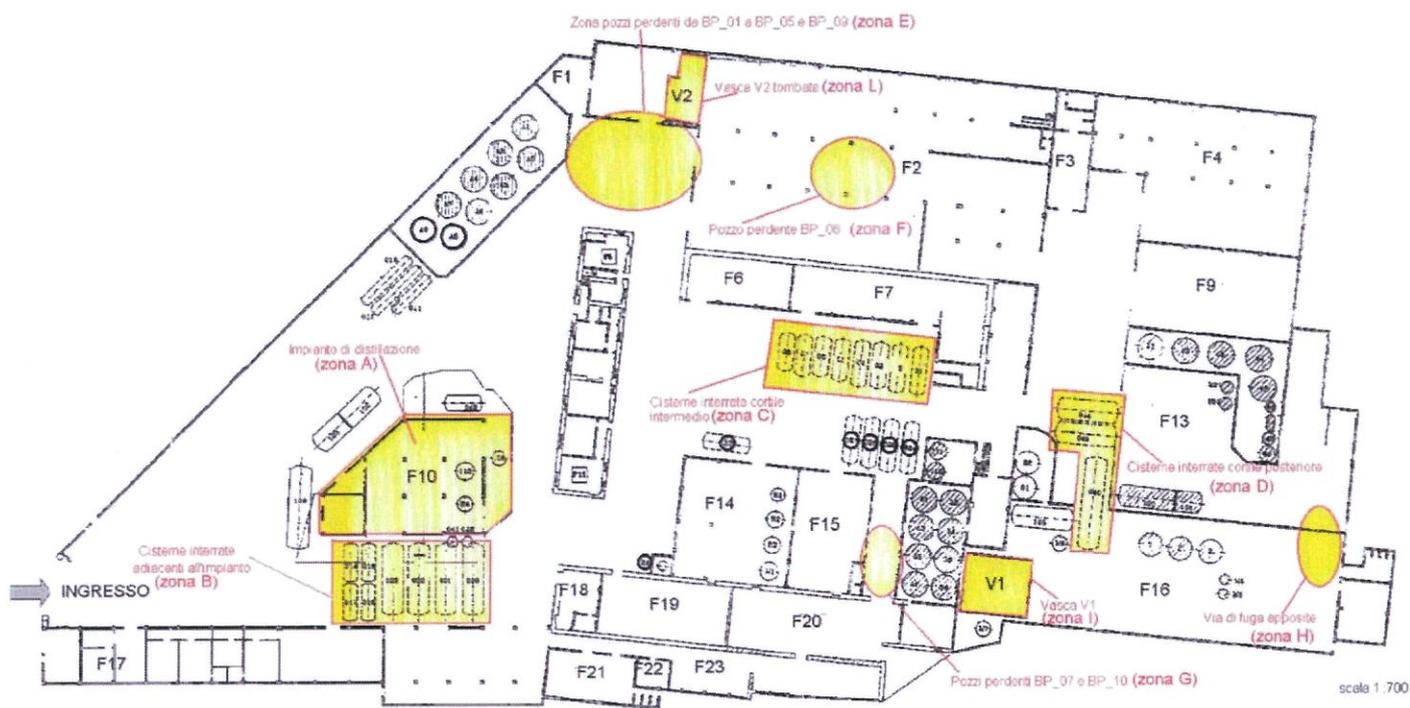
Figura 4: Estratto cartografico con indicazione dei focolai di contaminazione (da Progetto preliminare di bonifica, SEA Ambiente, febbraio 2003).

L'esecuzione del Piano di caratterizzazione approvato ha evidenziato la presenza di una contaminazione di tipo puntuale, circoscritta ad alcune aree (focolai di contaminazione), ed in particolare:

- impianto di distillazione, F10 (zona A);
- cisterne interratoe adiacenti all'impianto di distillazione (zona B);
- cisterne interratoe nella porzione centrale del cortile interno (zona C);
- cisterne interratoe nella porzione posteriore del cortile interno (zona D);
- pozzi perdenti (zona E, zona F e zona G);
- area con vie di fuga per liquami percolanti (zona H);
- vasche interratoe V1 (zona I) e V2 (zona L).

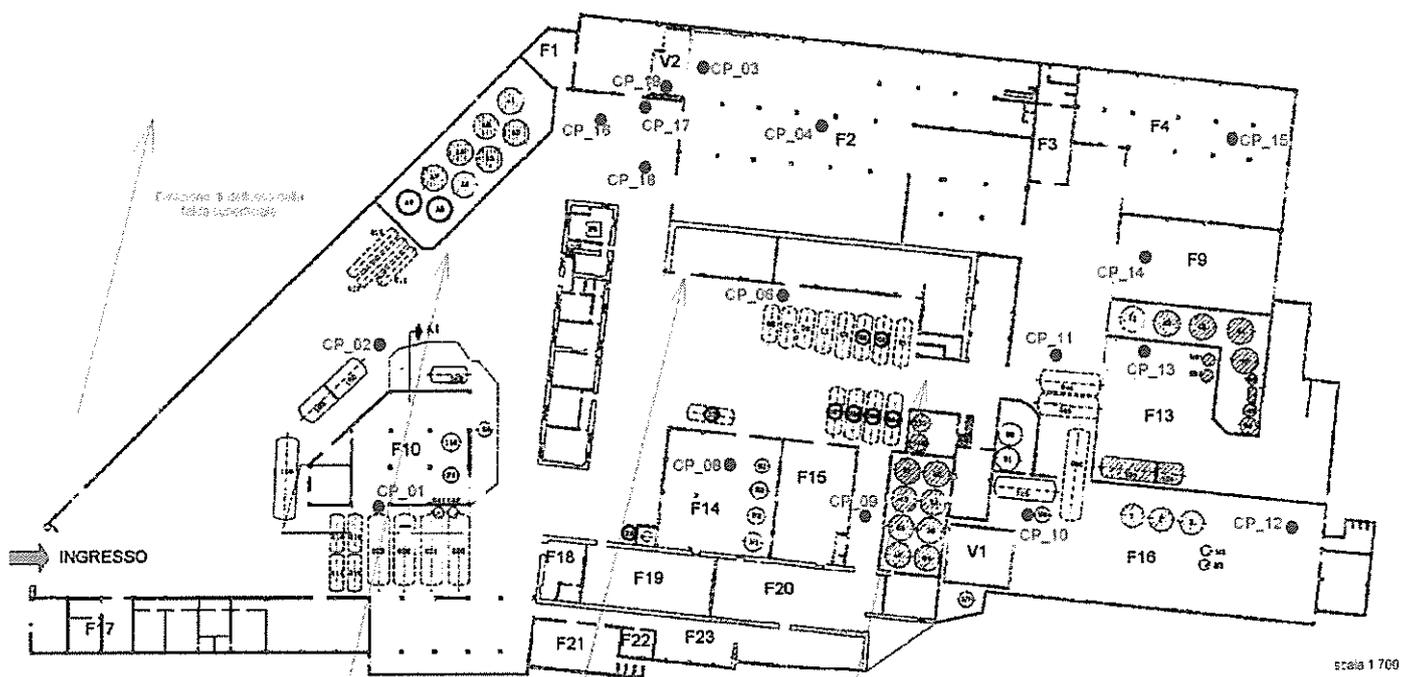
Figura 5: Estratto cartografico del sito con indicazione dei punti di campionamento ed analisi effettuati nell'ambito della caratterizzazione ambientale dell'area (da Progetto Preliminare di bonifica, SEA Ambiente, febbraio 2003).

Alle pagine seguenti si riporta, inoltre, un estratto cartografico con l'indicazione dell'ubicazione dei punti di campionamento relativi alle indagini ambientali effettuate nell'ambito dell'iter di bonifica conclusosi nel 2004 con l'approvazione del Progetto Operativo di bonifica (Figura 5) e la tabella riassuntiva con i risultati della analisi chimiche (Tabella 1).

I risultati delle analisi chimiche, effettuate ai sensi dell'allora vigente D.M. 471/99, evidenziavano alcuni superamenti rispetto alle concentrazioni limite fissate dalla normativa per i seguenti analiti (Rif.: Tabella 1): Cromo, Nichel, Stagno, Idrocarburi C<12, Idrocarburi C>12, Nonilfenolo, Glicole dietilenico, Glicole etilenico, Glicole propilenico, Glicoli, Naftaleni.

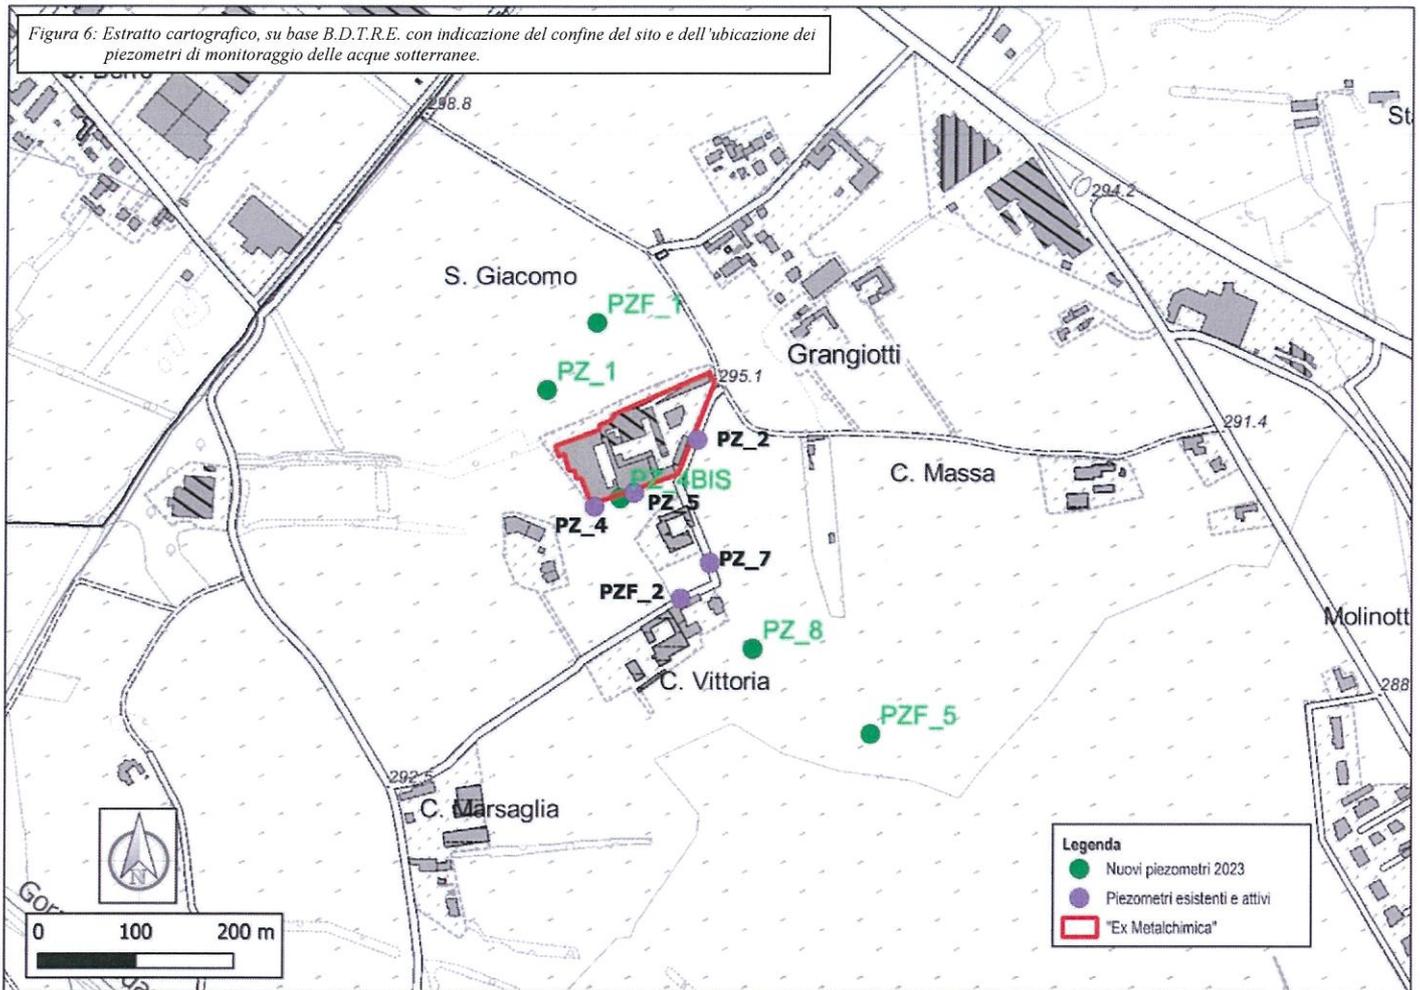
Figura 6: Estratto cartografico, su base B.D.T.R.E. con indicazione del confine del sito e dell'ubicazione dei piezometri di monitoraggio delle acque sotterranee.

Dall'ultima campagna di monitoraggio effettuata, risalente al mese di gennaio 2023, è emerso quanto riportato nel seguito:

- in tutti i campioni di acque sotterranee, ad eccezione del campione prelevato dal piezometro PZF_5, è stato riscontrato un superamento per il parametro Nichel; relativamente a tale parametro, se si fa riferimento al valore di fondo individuato da ARPA Piemonte (*“Verifica e aggiornamento dei Valori di Fondo Naturale definiti per Nichel e Cromo esavalente nelle acque sotterranee ai sensi della DQA”*, febbraio 2020) per la zona GWB-S3a-A, in cui ricade il sito in esame, approvato dalla Regione Piemonte e che va a sostituire, in tale corpo idrico sotterraneo, il rispettivo valore soglia nazionale, il superamento risulta pertanto limitato al solo piezometro PZ_8;

- nei piezometri PZ_2, PZ_7, PZ_8, PZF_5, ubicati a valle idrogeologica del sito, è stato riscontrato un superamento per il parametro Mn;
- in corrispondenza del solo piezometro PZ_2, ubicato a valle idrogeologica del sito, è stato riscontrato un superamento per il parametro Fe;

- in corrispondenza del piezometro PZF_5, ubicato a valle idrogeologica del sito, è stato riscontrato un superamento per il parametro Nitriti.

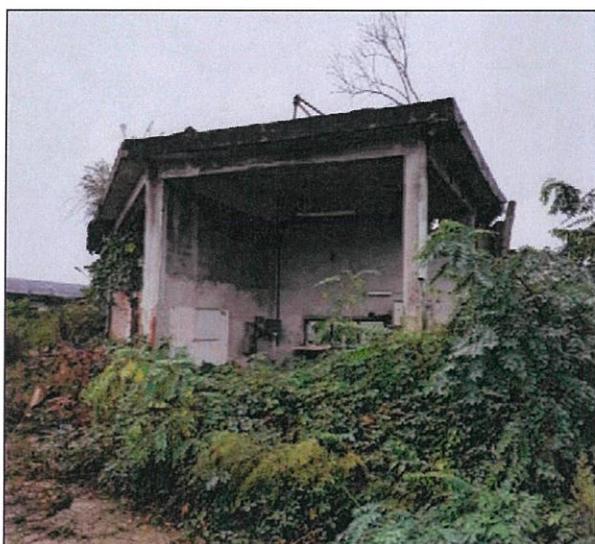
Il fabbricato F10, un tempo sede dell'impianto di distillazione ed individuato nel precedente progetto preliminare di bonifica quale potenziale focolaio di contaminazione, appare quasi totalmente demolito: in particolare, la porzione prospiciente l'ingresso risulta dotata di copertura e di pareti parzialmente integre, mentre i restanti lati (lato sud e lato ovest) risultano privi di pareti perimetrali e serramenti; la copertura, impermeabilizzata mediante guaina catramata, appare fortemente danneggiata. I solai presentano evidenti segni di sfondellamento in grado avanzato, con distacco completo dell'armatura dei travetti e delle pignatte. Il solaio stesso non è più in grado di reggere carichi accidentali; anche il peso proprio del solaio stesso potrebbe causare crolli localizzati.

Porzione prospiciente ingresso F10.

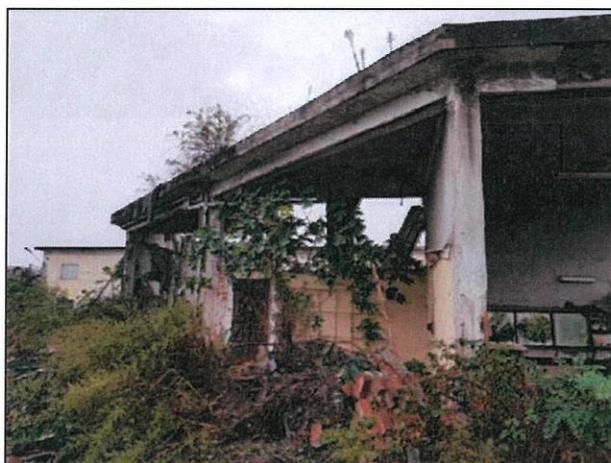
Porzione lato sud F10.

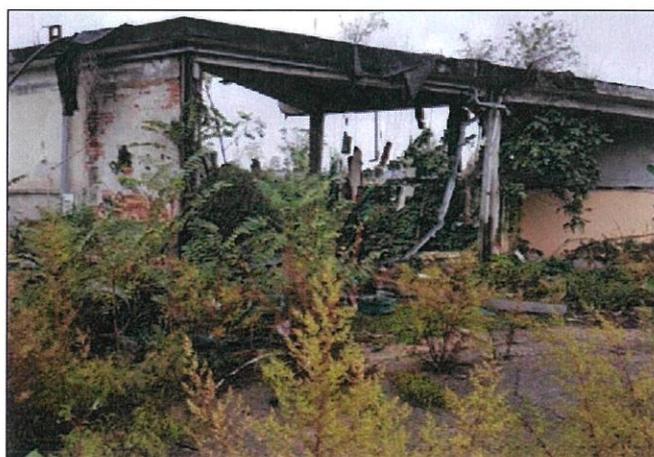
Porzione lato ovest F10.

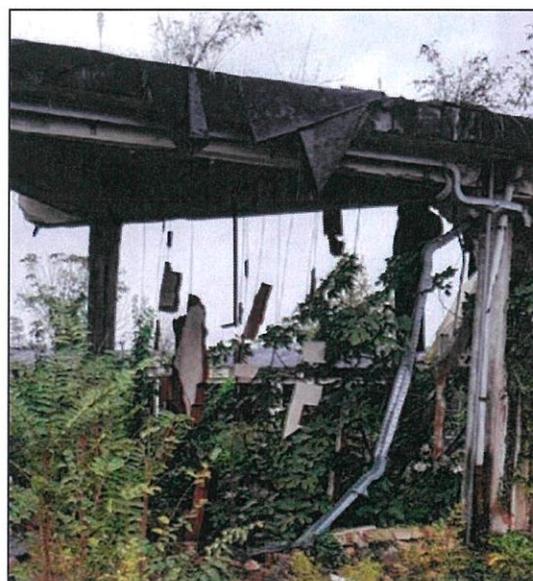
Particolare copertura F10.

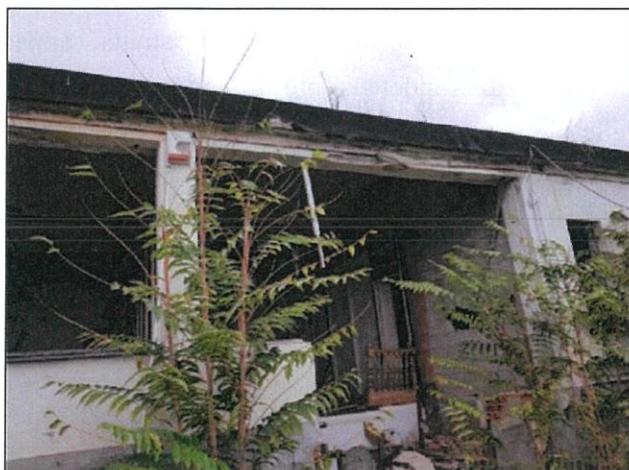
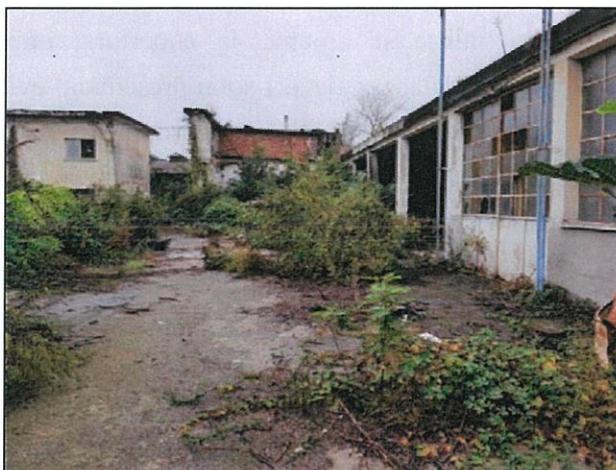
Il fabbricato F17, probabilmente un tempo adibito a locale accettazione ed archivio, risulta caratterizzato da una copertura impermeabilizzata mediante guaina catramata.

Una delle criticità di questo edificio deriva dalle infiltrazioni d'acqua provenienti dalla copertura, che hanno danneggiato gravemente il soffitto e le rimanenti pareti. Sono presenti alcuni serramenti con vetrate danneggiate.

F17 settore est.

F17 settore ovest.

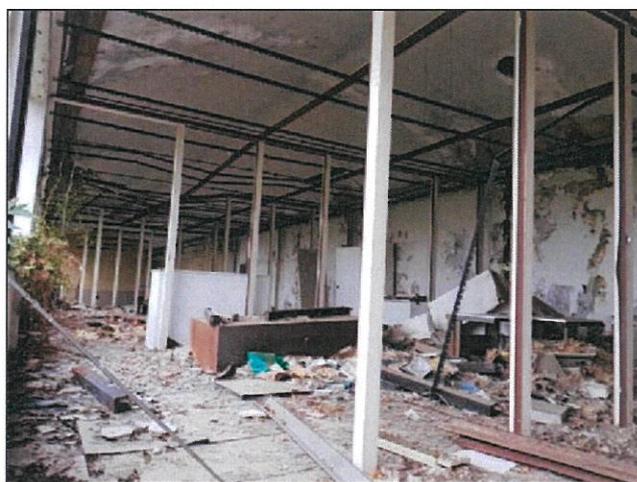
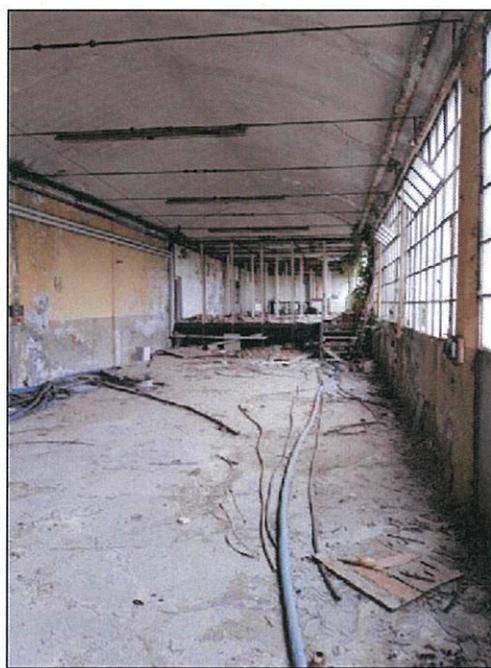
Particolare interno settore centrale (F17).

Particolare interno settore ovest (F17).

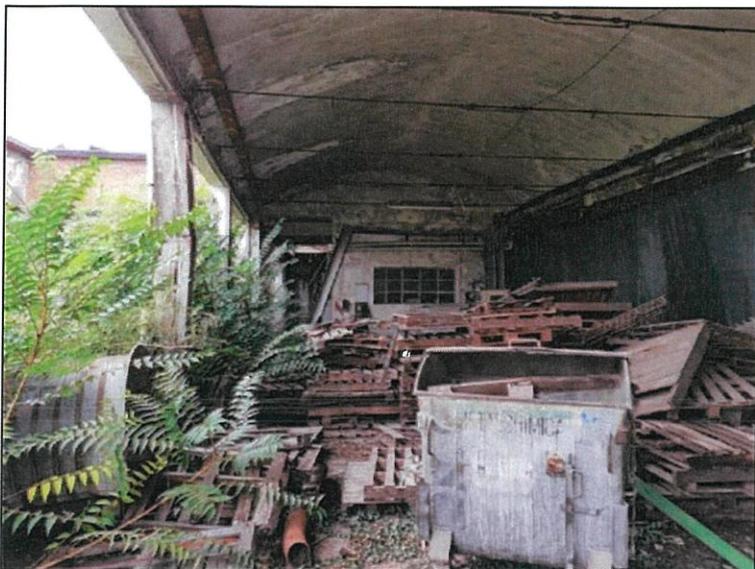
Procedendo in direzione ovest, in continuità con il fabbricato F17, è presente un fabbricato dotato di copertura a volta, impermeabilizzata con guaina catramata. Sulla parete sud sono presenti pilastri in condizioni di forte stato di ammaloramento; in particolare uno dei pilastri risulta fratturato nella sua parte centrale con dislocazione laterale dell'asse; in questo caso un eventuale crollo dello

stesso comporterebbe con tutta probabilità un dissesto rilevante sulla volta. All'interno del fabbricato sono presenti rifiuti costituiti da bancali in legno e macerie da demolizione.

Vista interna da est verso ovest.

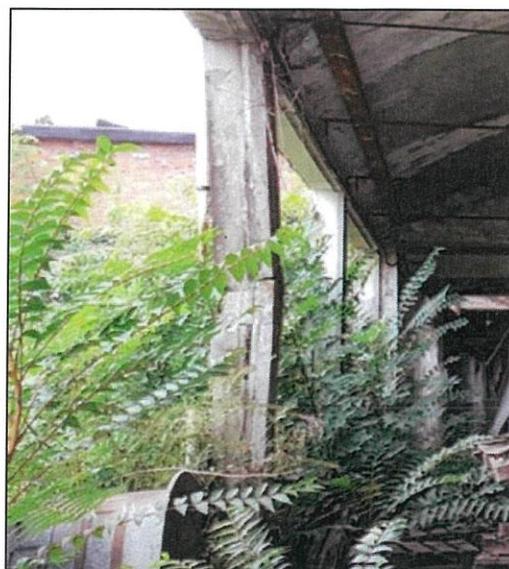
Particolare rottura pilastro.

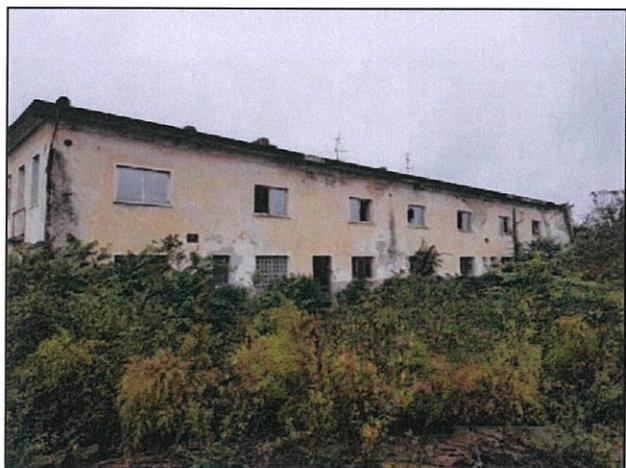
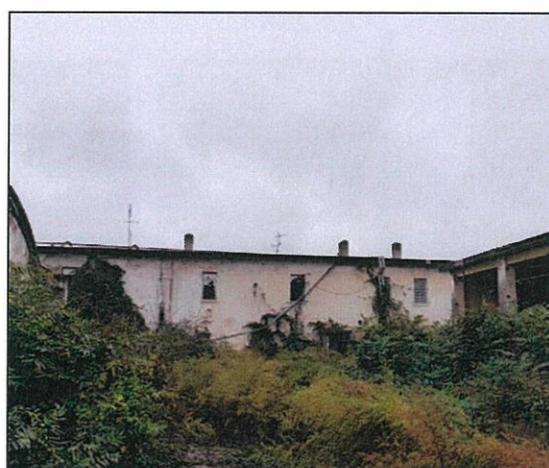
Per ciò che concerne il locale ad uso uffici (F11 ed F5), sebbene dall'esterno la struttura appaia integra, sono evidenti i segni di infiltrazioni di acque piovane dalla copertura che hanno ammalorato le pareti ed i soffitti rendendo inagibili i locali. Si segnala inoltre la presenza di serramenti con vetri rotti e, probabilmente, sigillati in gran parte mediante l'utilizzo di mastice contenente amianto.

Inoltre, sono presenti tre canne fumarie che, data l'epoca di costruzione dell'edificio, si presume possano essere in eternit.

Locale uffici: vista da est.

Locale uffici: vista da ovest.

Successivamente alle operazioni di pulizia preliminare si potrà procedere con le operazioni di demolizione dei fabbricati esistenti. Nell'ambito delle demolizioni dovranno essere censiti e smaltiti presso impianti autorizzati i rifiuti pericolosi generatisi, quali: guaina catramata con probabile presenza di amianto, vetrate sigillate con mastici con amianto, canne fumarie (n. 3) locale uffici (F11, F5) in eternit, tubazioni in eternit, etc...

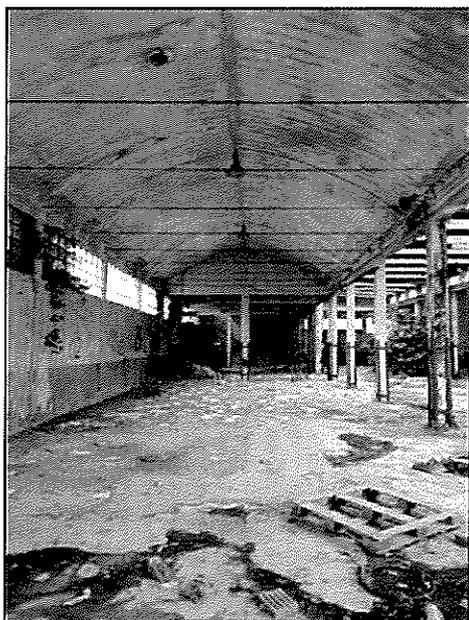
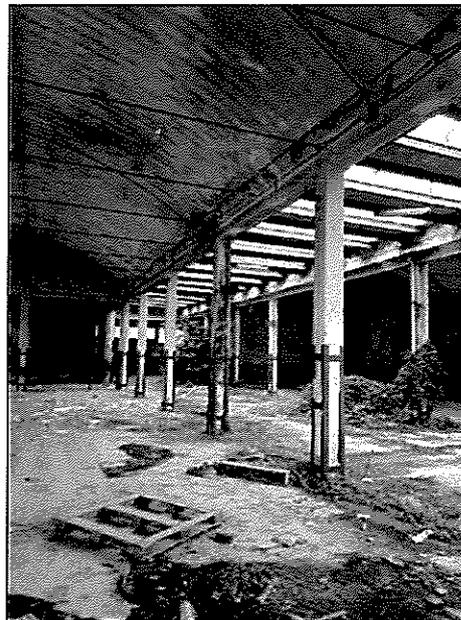
vista strutturale appare costituito da tre elementi, di cui i due laterali caratterizzati da una copertura in c.a. a volta, impermeabilizzata da guaina catramata, mentre la porzione centrale è costituita da pilastri, rinforzati alla base mediante elementi metallici, e travi trasversali in cemento armato con copertura di tipo industriale a shed. Tale edificio presenta segni di infiltrazioni di acque che hanno causato ammaloramenti degli elementi strutturali.

Vista interno fabbricato F2.

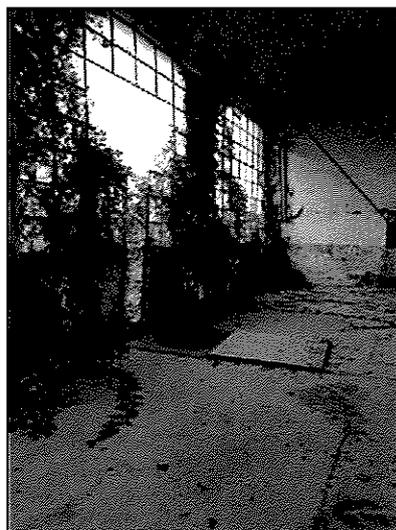
Nella porzione a sud è visibile una apertura nel pavimento, che fa ipotizzare la presenza di manufatti interrati.

F2: porzione sud, manufatto interrato.

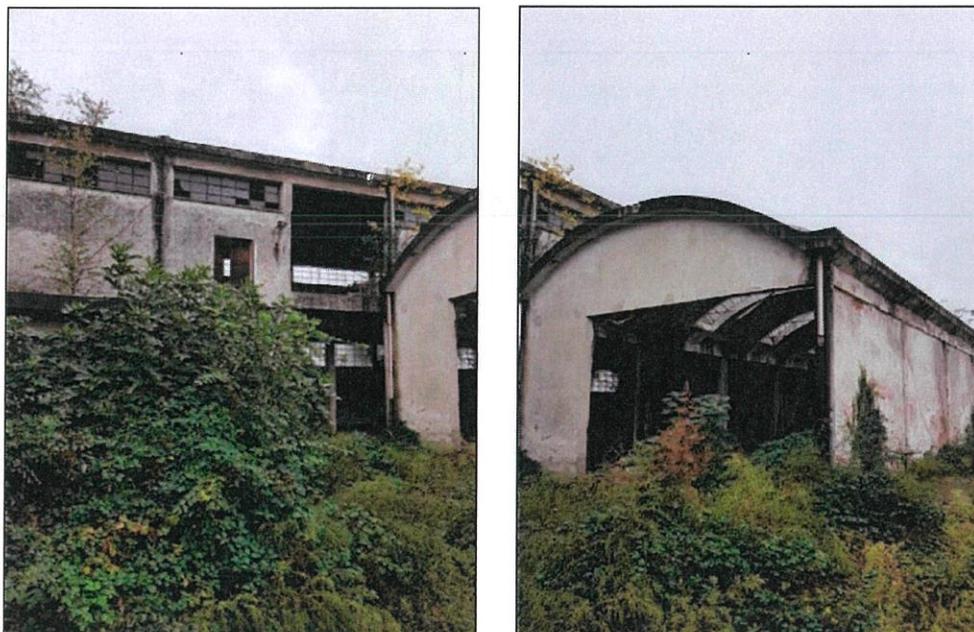
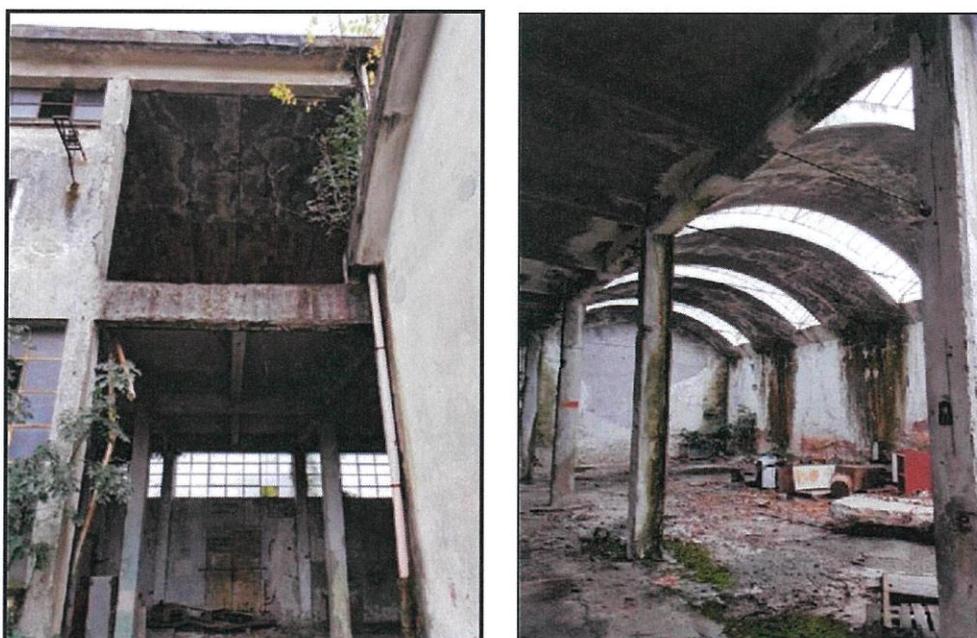
Il fabbricato F4 è su due piani, il secondo non ispezionabile; il piano terra è costituito da una struttura in c.a. con travi e pilastri, che presentano evidenti segni di ammaloramento e degrado; la porzione più a nord è costituita da un solo piano fuori terra, dotato di copertura a volta con vetrate. Dall'esterno è stato possibile osservare che al solaio di copertura sono presenti evidenti segni di sfondellamento e notevoli fenomeni di infiltrazione di acque meteoriche che hanno causato segni di carbonatazione delle travi in c.a. con esposizione dei ferri di armatura e distacco del copriferro.

F4: vista dall'esterno.

Particolare interno fabbricato F4.

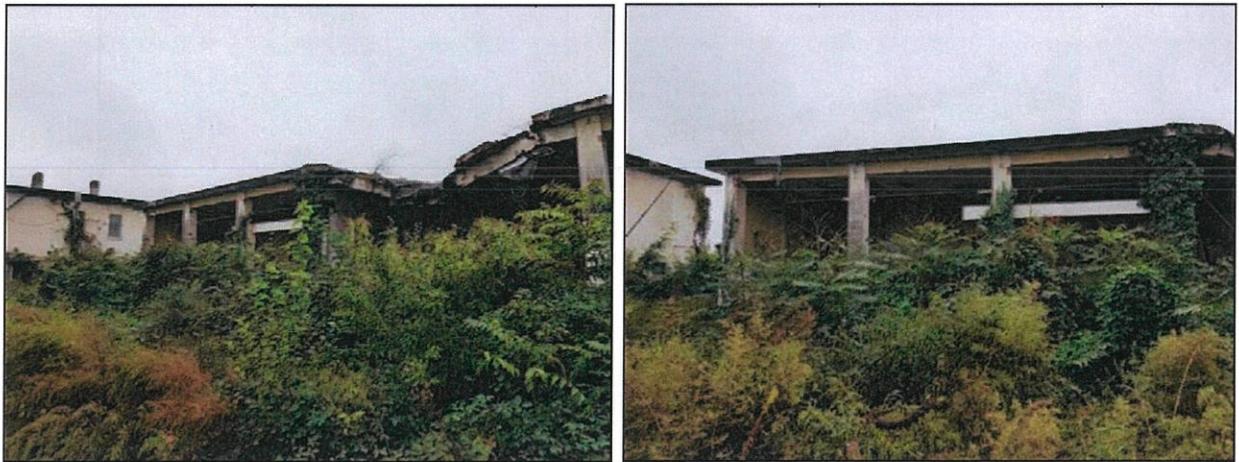
I fabbricati F6 ed F7 presentano grossi segni di ammaloramento delle strutture; in particolare il fabbricato F7 risulta caratterizzato da un collasso del tetto, causato con tutta probabilità dal crollo di un pilastro intermedio e dalla conseguente creazione di una cerniera plastica centrale nella trave ribassata di bordo. Le armature della trave non sono state in grado di reggere il peso proprio della copertura procurando il collasso della stessa.

Vista dell'esterno dei fabbricati F6 ed F7.

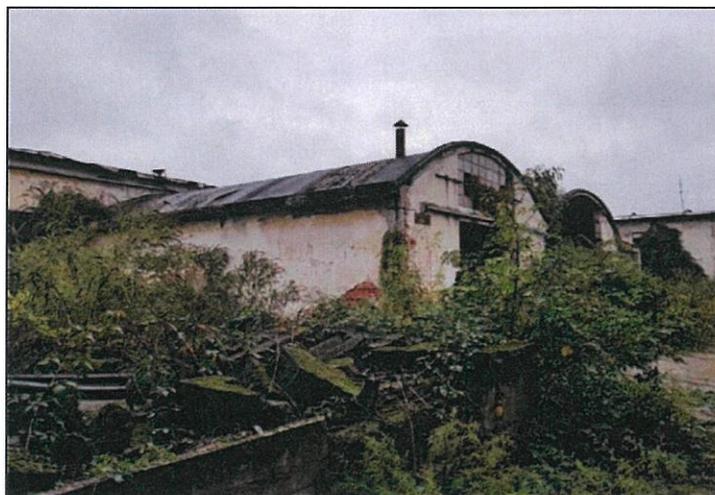
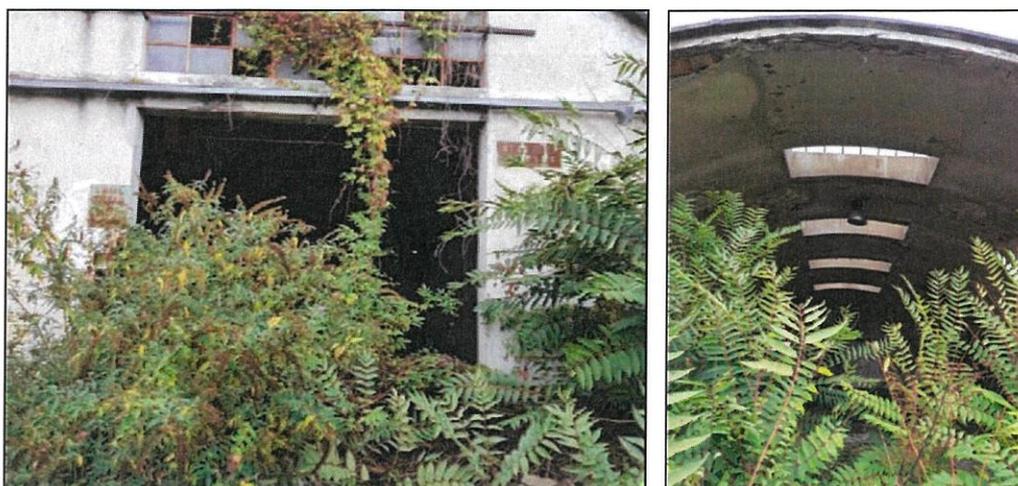
I fabbricati F14 ed F15, sebbene non risultino totalmente dissestati, presentano segni di degrado strutturale e segni di infiltrazioni; non è stato possibile accedere a causa della presenza di fitta vegetazione in corrispondenza degli ingressi.

Vista dall'esterno dei fabbricati F15 ed F14.

Vista frontale dei fabbricati F15 ed F14.

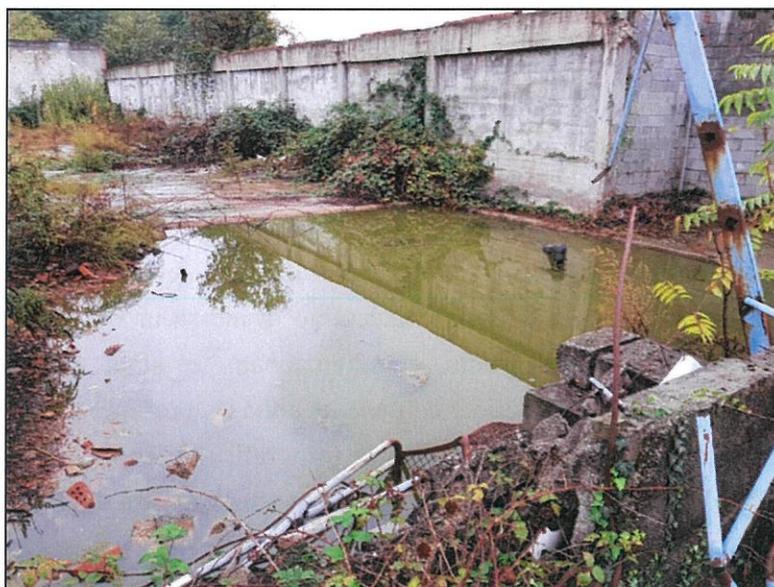
La vasca V1 è priva di copertura. Dalle informazioni ricevute dall'Amministrazione comunale la stessa in passato parrebbe essere stata svuotata e pertanto oggi risulta piena di acque derivanti dalle precipitazioni meteoriche. Non vi sono tuttavia evidenze documentali che ne attestino lo svuotamento: dall'analisi della documentazione di archivio emerge che il rifiuto in essa contenuto era stato classificato, nel 2004, con codice CER 160303* "Rifiuti inorganici contenenti sostanze pericolose", ma non è stata reperita alcuna copia dei formulari di trasporto.

Vasca V1.

Per ciò che concerne la vasca V1, attualmente piena di liquido fino al livello del piano campagna, verrà prelevato un campione delle acque contenute nella vasca V1 al fine di caratterizzare la tipologia di rifiuto ed individuare un impianto di smaltimento idoneo alla ricezione dello stesso.

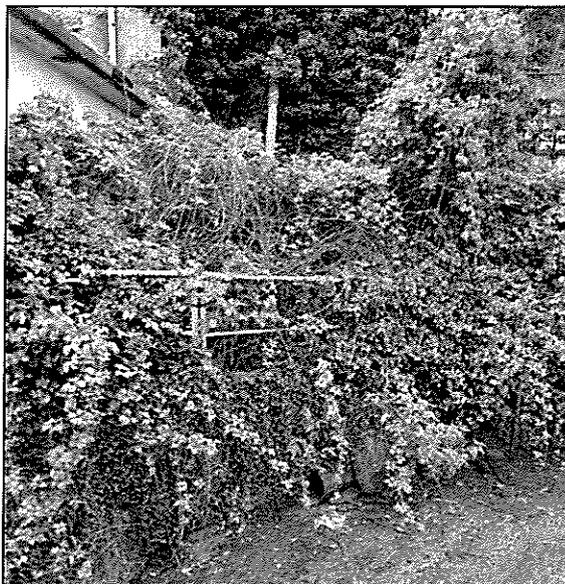
Si è inoltre provveduto a verificare dall'esterno, lungo il rio dei Mulini, se ci fosse qualche connessione tra la suddetta vasca ed il corpo idrico. Alla base del muro perimetrale, in corrispondenza del fondo del canale, è visibile una tubazione, di diametro pari a circa 30 cm, che, data la localizzazione, potrebbe far ipotizzare un eventuale collegamento con la base della vasca V1; tuttavia non si hanno evidenze né informazioni certe che ne attestino l'utilizzo.

Tubazione presente sul fondo del rio dei Mulini.

Si propone inoltre di prelevare n. 1 campione di terreno sul fondo del rio dei Mulini (C1), in corrispondenza del punto di sbocco della tubazione individuata durante il sopralluogo (cfr. par. 3.3), da sottoporre ad analisi chimica secondo le modalità descritte in precedenza.

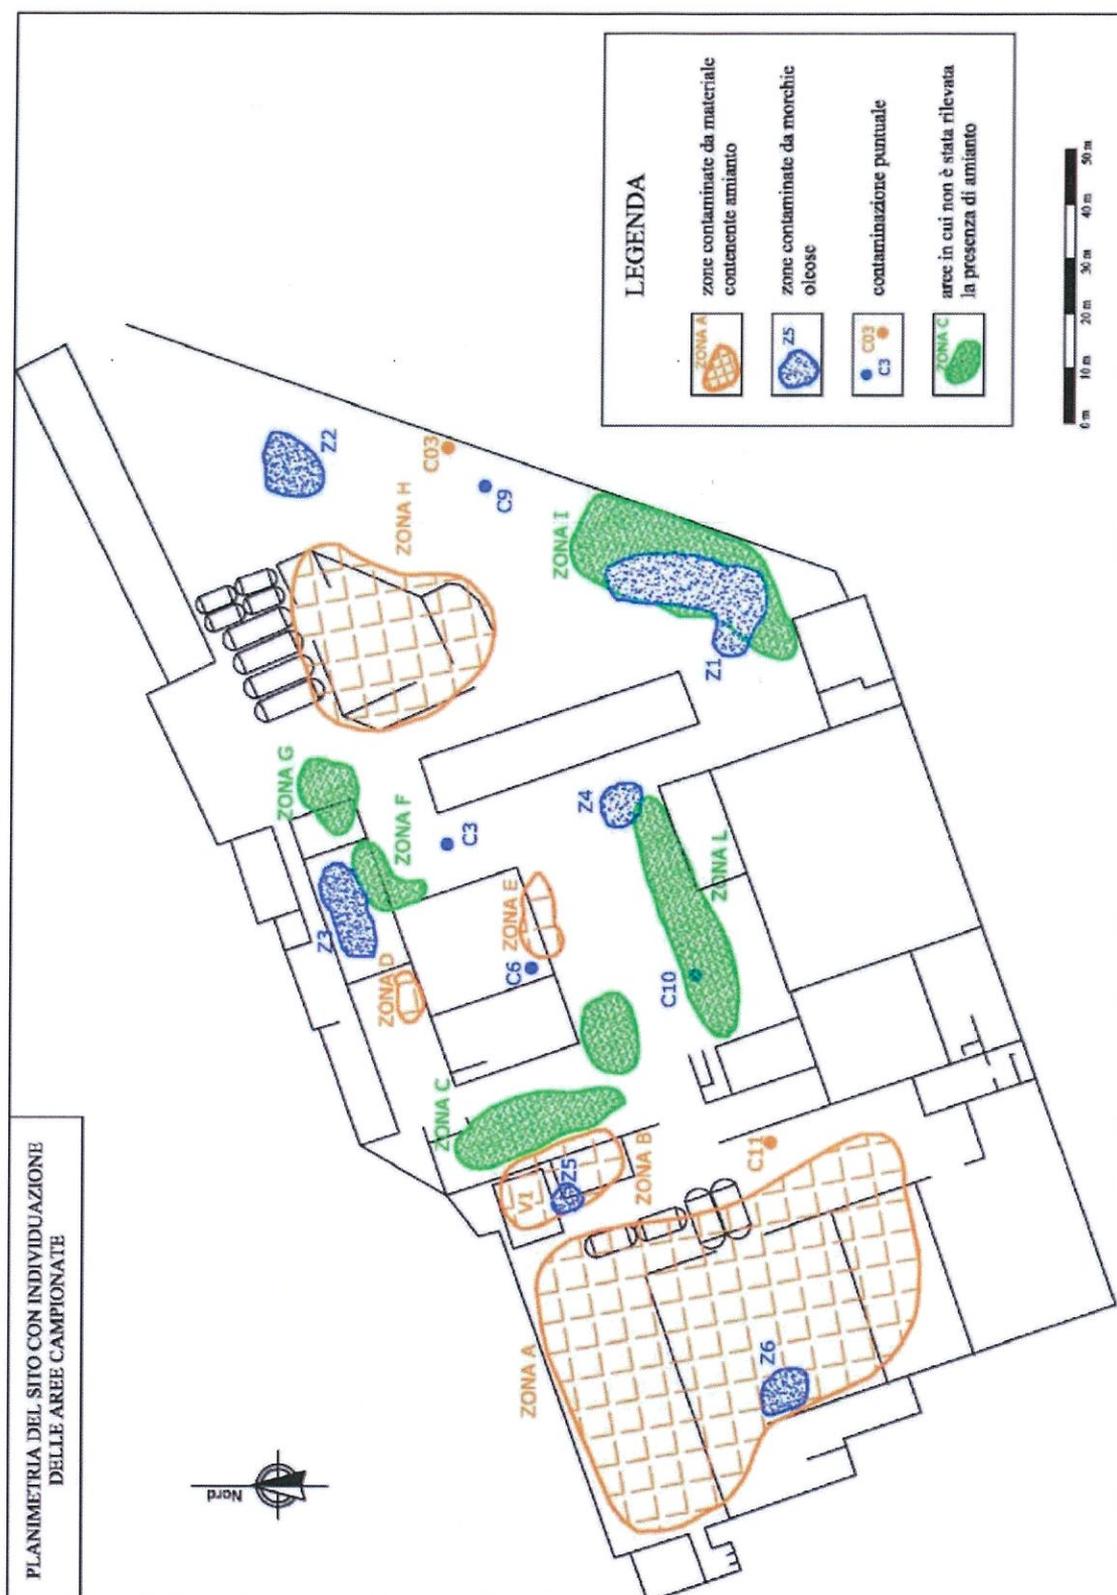
Figura 7: Estratto cartografico indicante le aree censite nel 2009 (Golder Associates, Dicembre 2009) con presenza di rifiuti (Progetto definitivo/esecutivo di messa in sicurezza, Geostudio 2012).

Nonostante nell'ambito del sopralluogo si sia potuto constatare come presso il sito siano ancora presenti cumuli di rifiuti quali macerie, bancali di legno e di carta/cartone, plastica, rifiuti misti, etc., si può attestare che i luoghi appaiono liberi dalla presenza di rifiuti contenente amianto (ad eccezione delle componenti in amianto costituenti gli elementi costruttivi dei fabbricati, quali tubazioni, mastici sigillanti delle vetrate, canne fumarie dei locali uffici, collante nelle guaine catramate, etc.).

Nel 2012, infatti, è stato approvato il progetto di messa in sicurezza di emergenza relativo all'asportazione dei rifiuti costituiti da morchie oleose e dei rifiuti contenenti amianto allora presenti presso il sito ("Progetto definitivo-esecutivo di messa in sicurezza di emergenza – primo lotto", Geostudio 2012). L'intervento summenzionato è stato completato nel 2016 con l'asportazione della totalità del materiale contenente amianto presente presso il sito e delle morchie oleose. Si riporta nel seguito la documentazione fotografica comprovante l'asportazione dei rifiuti summenzionati nell'ambito dell'esecuzione della messa in sicurezza di emergenza in parola.

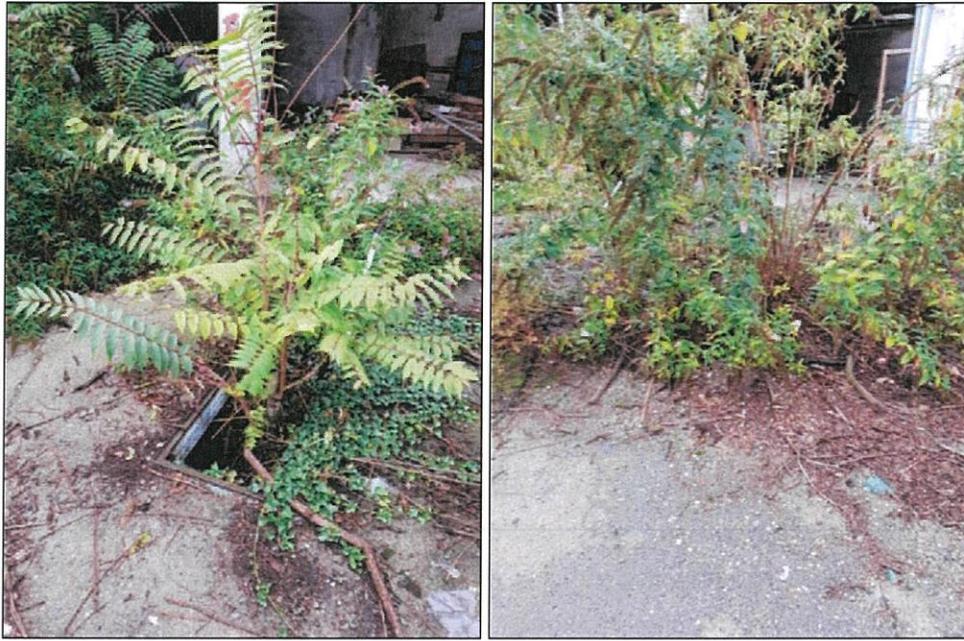
Gli unici serbatoi interrati di cui in fase di sopralluogo è stato possibile accertarne l'esistenza e la condizione, sono quelli relativi al gruppo della "zona B" (rif. Figura 4), in quanto in corrispondenza degli altri serbatoi evidenziati sulle planimetrie dei precedenti progetti, la presenza di vegetazione invasiva limita fortemente la percezione degli stessi.

Dai tombini dei serbatoi della zona B, invece, come dimostrato dalle foto di seguito riportate, è evidente la presenza di vegetazione arbustiva invasiva (*Ailanthus altissima*) che dimostra come tali serbatoi siano stati opportunamente svuotati dei liquidi industriali un tempo ivi stoccati e allo stato attuale risultano parzialmente riempiti di un substrato organico minerale che consente la crescita di esemplari vegetali di tipo arboreo-arbustivo.

Una volta individuata la localizzazione dei serbatoi interrati presenti presso il sito ed accertato che gli stessi siano stati svuotati durante le operazioni di messa in sicurezza realizzate negli anni passati, si dovrà procedere con la rimozione degli stessi (Figura 9).

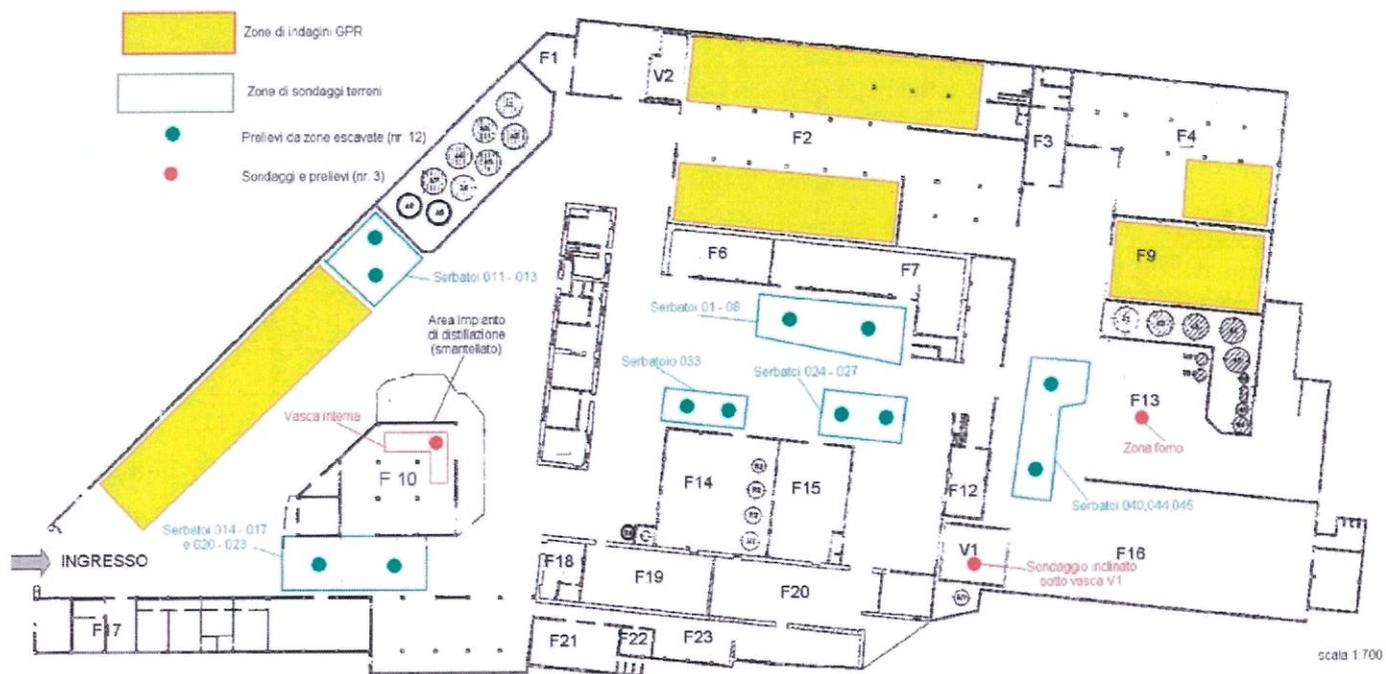
Figura 8: Estratto cartografico del sito con indicazione in giallo delle aree da indagare mediante tecnica Georadar (da Progetto Preliminare di bonifica, SEA Ambiente, febbraio 2003).

Come anticipato, alla luce delle considerazioni riportate nel Progetto Preliminare di bonifica approvato e di quanto riscontrato in sede di sopralluogo, appare necessario effettuare ulteriori indagini sull'eventuale presenza di manufatti interrati non presenti nelle planimetrie disponibili presso le aree non indagate in precedenza a causa della presenza di "ostacoli" (manufatti e/o impianti) esterni che ne impedivano l'accesso.

Le aree sulle quali effettuare le indagini del sottosuolo mediante tecnica Georadar sono indicate nell'estratto cartografico riportato alla pagina seguente (Figura 8).

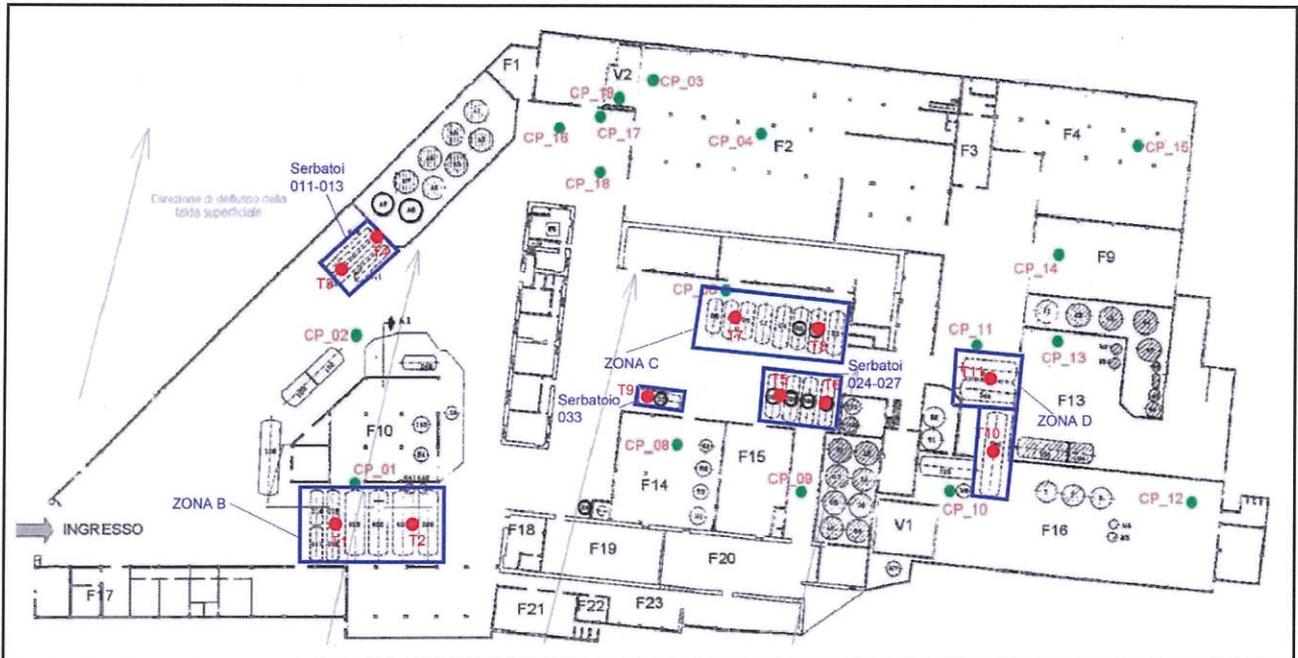
Dall'analisi di vecchie cartografie allegate ai precedenti progetti e da quanto riportato nella Relazione tecnica descrittiva allegata al Progetto di bonifica preliminare, SEAmbiente (febbraio 2003), sono state desunte le profondità, rispetto al piano campagna, alle quali si trovano i serbatoi interrati e pertanto le profondità di scavo.

Una volta verificata la conformità del terreno di fondo scavo e pareti delle aree interessate dalle operazioni di bonifica si potrà procedere al riempimento degli scavi mediante l'utilizzo di materiale idoneo.
