Scheda n° 3

AZIENDA AGRICOLA GIUDICI MARCO, via S.Alessandro,83

Scheda n° 4

AZIENDA AGRICOLA BECCARELLI GIOVANNI – VIA FLESC n°2

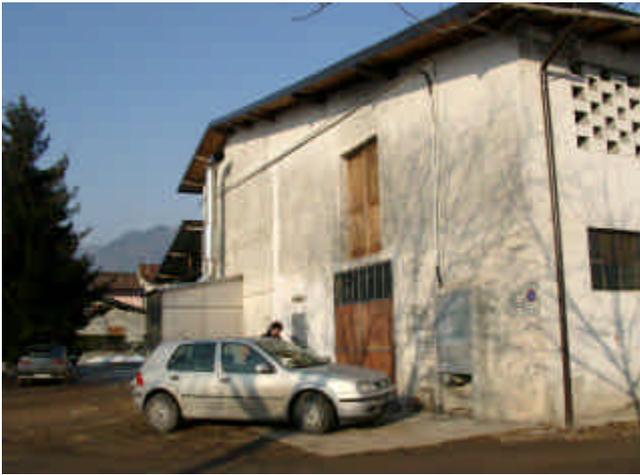
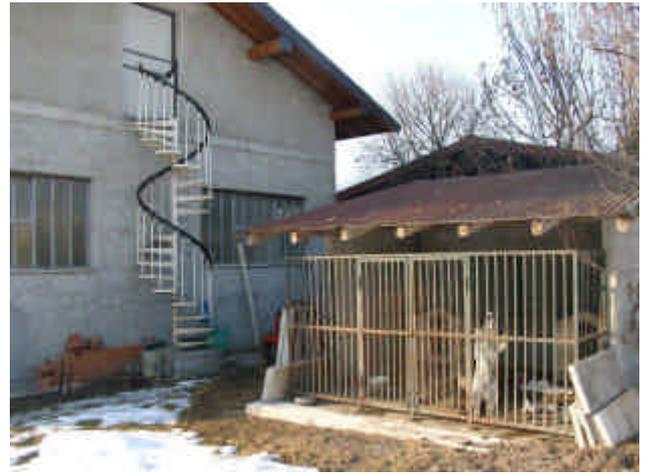
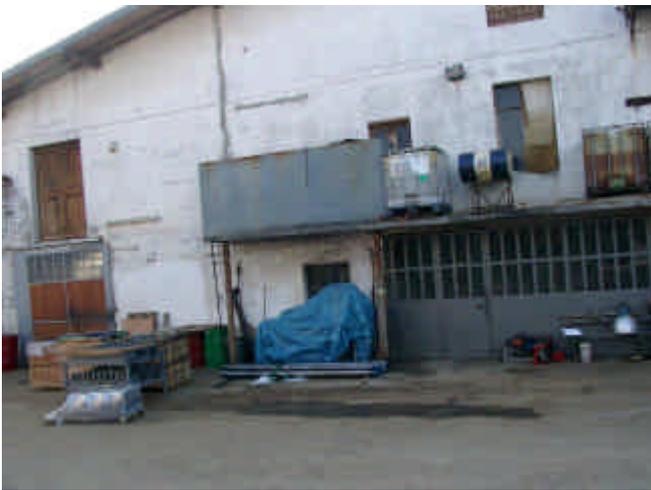
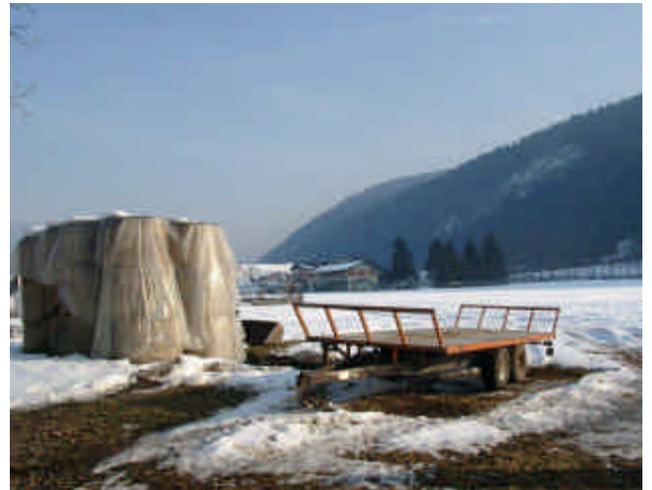
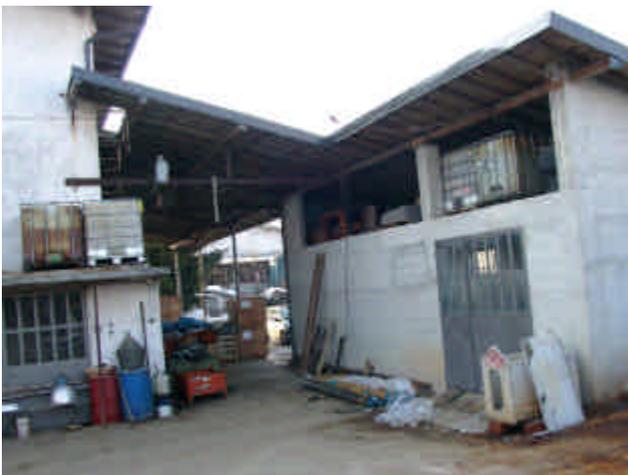
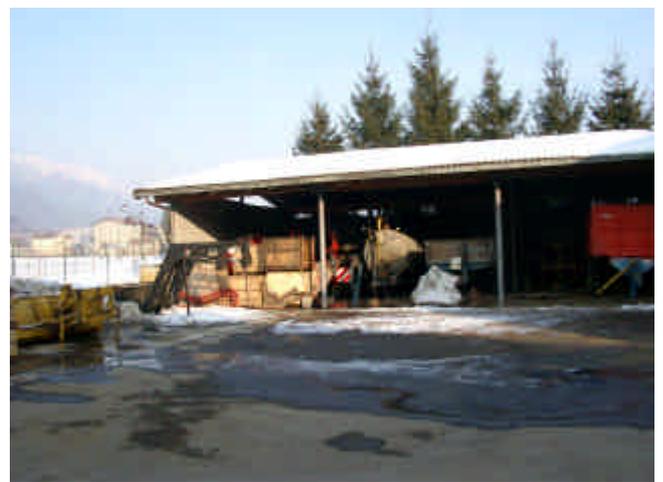
- Intorno e vicino al fabbricato principale sono sorti via via altri fabbricati, tutti caratterizzati da una concezione frammentaria e non unitaria dell'insieme: l'impostazione edilizia/costruttiva evidenzia un approccio puramente utilitaristico, senza alcun criterio formale, con forte tendenza all'utilizzo eterogeneo di materiali assortiti e di recupero e con una "vocazione" ripetuta al non finito soprattutto per quanto riguarda le facciate, che appaiono al rustico, rabberciate e rappezzate in più punti.

Importanza prioritaria dovrà essere attribuita ad un piano di riorganizzazione e sistemazione di tutta l'azienda, del complesso edificato e degli spazi aperti di pertinenza, finalizzato a conseguire, seppur per fasi compatibili con le disponibilità economiche, un generale miglioramento della situazione che appare particolarmente critica e trascurata.

Eventuali interventi di nuova edificazione, subordinati alla preventiva definizione complessiva di un programma di sistemazione/riorganizzazione dell'esistente, con eliminazione delle superfetazioni e recupero dei volumi già costruiti sottoutilizzati o utilizzati per scopi impropri rispetto all'attività agricola, potranno essere concepiti a completamento degli edifici esistenti e in un organico ridisegno della corte.

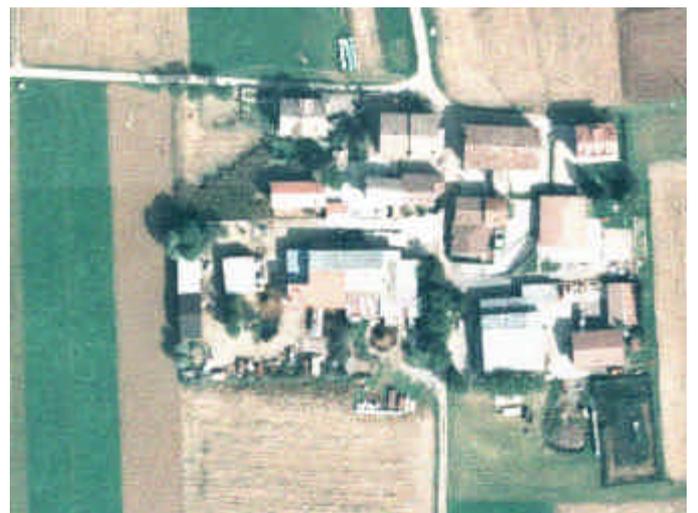
CARTA TECNICA COMUNALE NUMERICA

RIEVO AEROFOTOGRAMMETRICO ANNO 2003

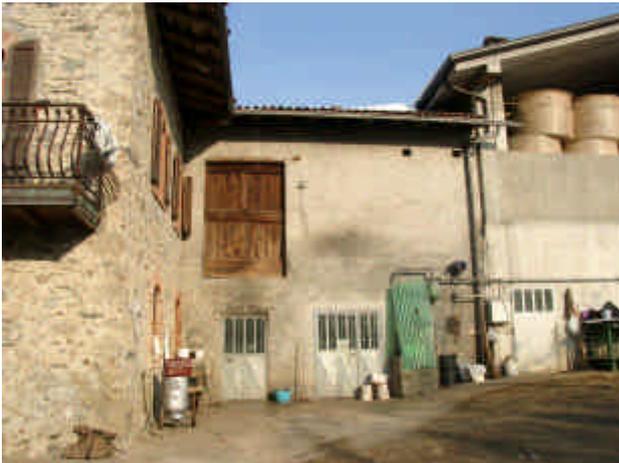
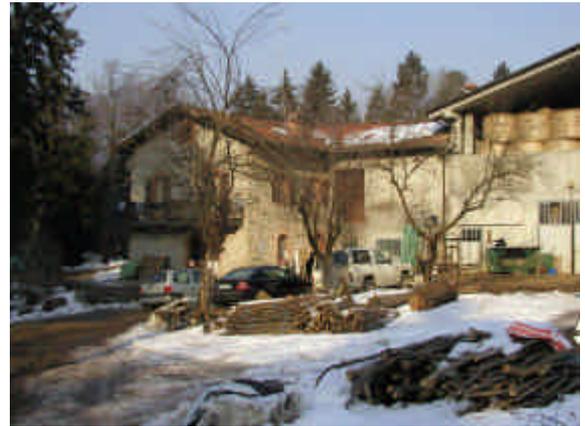
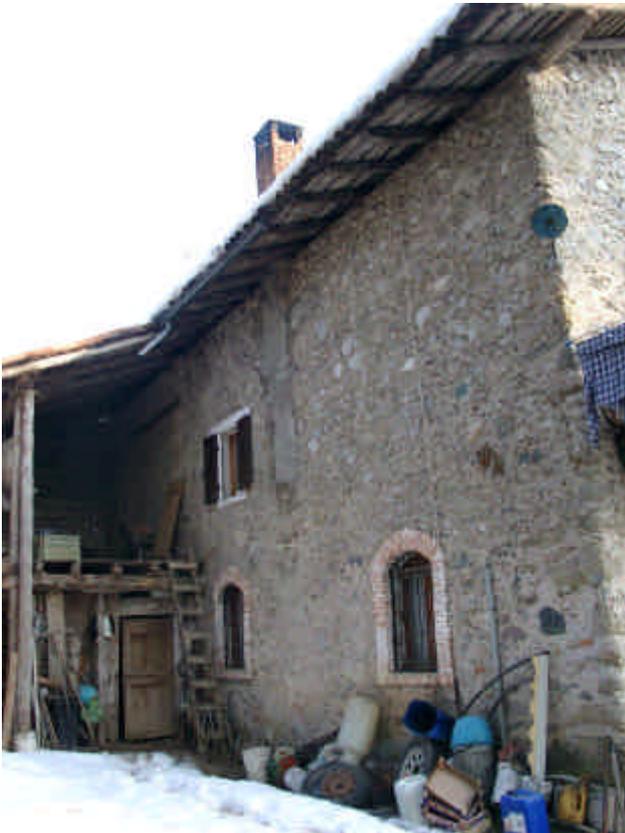
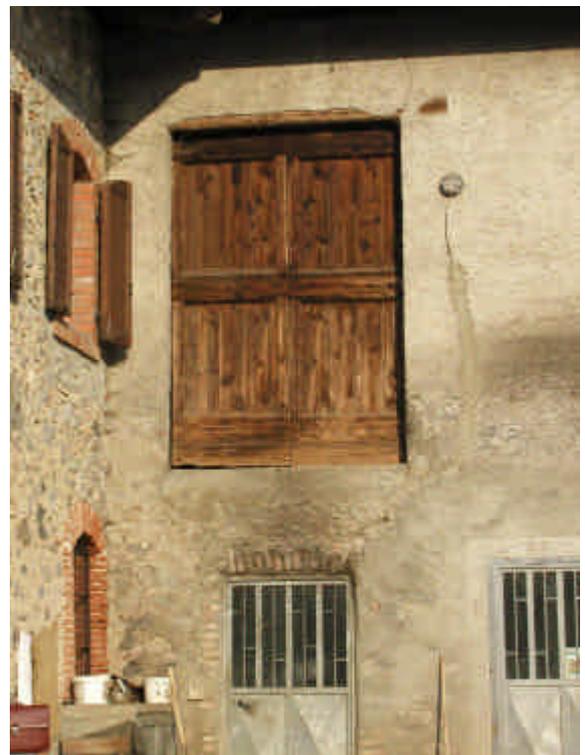
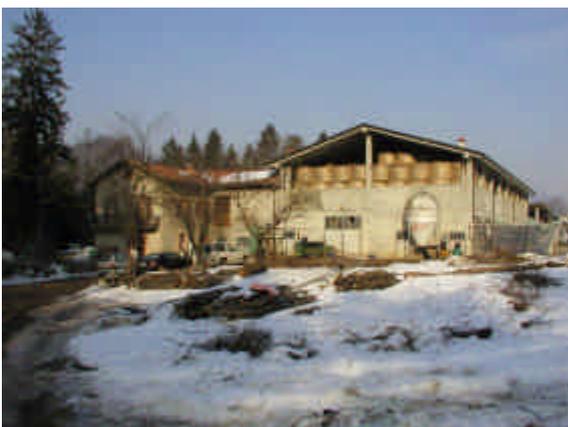
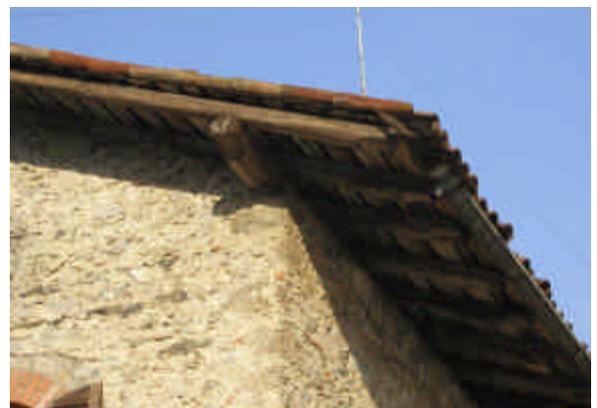
- Fabbricato originario in muratura a destinazione mista, abitativa e rurale **(A)** con pianta a L, di due piani + sottotetto, con pareti in muratura mista intonacata al rustico raso-sasso, tetto a falde con struttura di gronda a travetti lignei e manto in coppi; contorni di finestra in mattoni di recente fattura, terrazzo con struttura a travetti lignei e barriera in ferro bombata di recente realizzazione. Nel complesso l'edificio conserva i caratteri costitutivi propri della tradizione rurale di montagna, con le trasformazioni più recenti apportate alle aperture di facciata (introduzione di contorni

- Fabbricato recente a destinazione agricola **(B)**, con giacitura nord-est sud-ovest, perpendicolare alla porzione agricola del fabbricato sopra descritto, con stalla al piano inferiore e fienile al piano superiore, struttura in cemento armato realizzata in opera, tamponamenti murari pure in cemento armato a vista, tetto a doppia falda con manto in tegole di cemento, dimensioni notevoli sia in altezza, che nello sviluppo planimetrico. L'edificio è un tipico esempio di architettura recente, realizzata sulla base di criteri prettamente utilitaristici, dettati dalla necessità di far fronte ai bisogni produttivi e funzionali dell'attività aziendale.

Eventuali interventi di nuova edificazione, subordinati alla preventiva definizione complessiva di un programma di sistemazione/riorganizzazione dell'esistente, con eliminazione delle superfetazioni e recupero dei volumi già costruiti sottoutilizzati o utilizzati per scopi impropri rispetto all'attività agricola, potranno essere concepiti a completamento della parte nord-est del complesso, in continuità con la tettoia C destinata a deposito attrezzi.

Sono necessari e auspicabili interventi di riorganizzazione e riordino degli spazi aperti che appaiono ingombrati e disordinati.

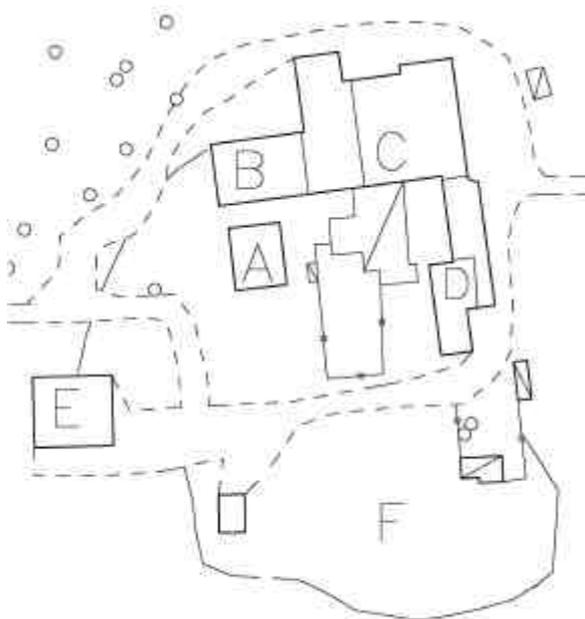
L'azienda è composta da un insieme di fabbricati disposti a formare una C intorno ad uno spazio aperto centrale nel quale sono stati disposti ed inseriti in modo casuale e piuttosto disordinato, depositi, un'area ad orto, alcune baracche in lamiera.

Il fabbricato maggiore (C) è disposto con una giacitura Est-Ovest e presenta la facciata a sud scandita da pilastri in muratura a tutt'altezza, con un caratteristico sistema di portico/ loggiato sovrapposti, di grande profondità , con strutture e parapetti in legno. In gran parte non utilizzato questo fabbricato ha una mole rilevante e si articola sugli altri lati con prospetti normalmente finestrati, senza particolari elementi di risalto architettonico, con la sobrietà e l'umiltà degli edifici rurali. A nord sono state apportate modifiche e aggiunte.

Il fabbricato (B) si innesta sul (C) e presenta le caratteristiche dell'edilizia abitativa, con alcune civetterie architettoniche, concentrate soprattutto sulla facciata principale rivolta a ovest, che funge da fuoco prospettico per chi percorre in salita la strada che conduce al complesso: contorni delle aperture dipinti e arabescati, cantonali in risalto, un' impostazione compositiva simmetrica rispetto all'asse centrale .

Simile è il fabbricato (A) che si sviluppa in posizione totalmente separata dagli altri e presenta le caratteristiche tipologiche ed architettoniche più del villino di vacanza che dell'edificio rurale in senso stretto.

Anche il fabbricato (E) costruito presumibilmente negli anni '70, è un villino residenziale costruito in posizione isolata a ovest del complesso ed attorniato da un giardino privato recintato.

Gli annessi rurali (D) , collocati sul lato orientale della corte, presentano uno stato di degrado avanzato e numerosi interventi di sostituzione e

rifacimento di componenti effettuati con materiali di recupero e variamente assortiti. Numerose sono le baracche e le strutture provvisorie, cresciute nel corso del tempo come depositi e ricoveri attrezzi.

I fabbricati (A) (B) (C) dovranno essere sostanzialmente conservati nell'identità attuale dal punto di vista volumetrico, tipologico e degli involucri esterni: potranno essere effettuati interventi di risanamento conservativo e manutenzione straordinaria, ma senza alterare il carattere paesaggistico esistente.

Sugli annessi rustici potranno essere fatti interventi di ristrutturazione più profonda con l'attenzione però di conservare sostanzialmente il rapporto tra edificato e spazi aperti e senza invadere in alcun modo altro terreno al di là dei limiti già definiti.

In generale dovranno essere effettuate operazioni di pulizia e riorganizzazione degli spazi aperti eliminando tutti gli ingombri e le superfetazioni che attualmente li invadono

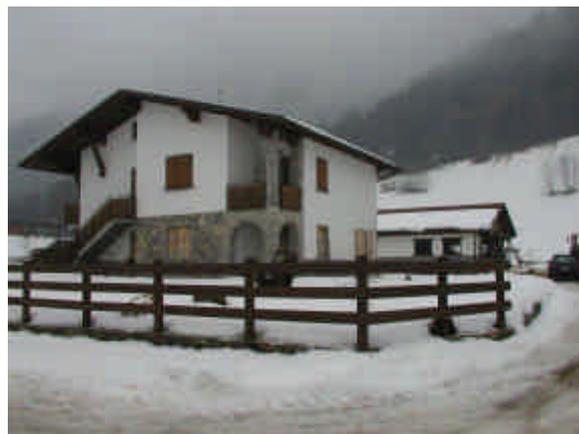
La costruzione, a due piani fuori terra e sottotetto, ha struttura mista in cemento armato e muratura, il tetto presenta orditura principale e secondaria in legno, la gronda è lignea con un forte aggetto, sostenuto da puntoni appoggiati in facciata.

Il fronte verso strada presenta, per tutta l'altezza del piano terra, una zoccolatura in pietra squadrata; il resto delle facciate è intonacato.

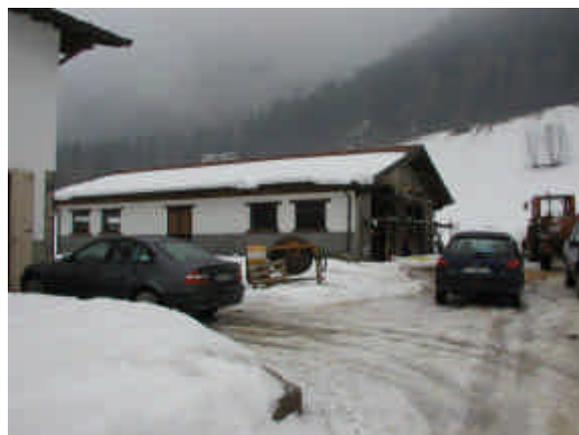
Il capannone, a due falde, è realizzato in muratura tradizionale intonacata, con zoccolatura in pietra, manto di copertura in coppi. I serramenti sono in legno.

Per soddisfare le esigenze dell'attività agricola, gli eventuali nuovi volumi dovranno essere accorpatis con il capannone esistente evitando collocazioni casuali che ripropongano spazi di risulta.

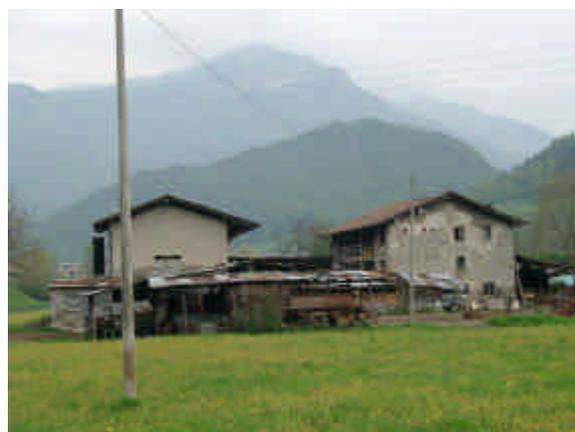
Tutt'intorno l'impianto principale dei fabbricati sopra descritti è stato letteralmente "aggredito" da un enorme quantità di "annessi di fortuna" molto disordinati e privi di qualsiasi qualità non solo estetica ma anche funzionale: si tratta di baracche, tettoie, depositi, accumuli, rottami che, nel complesso accentuano fortemente la situazione di degrado avanzato riscontrabili anche negli edifici principali.

L'azienda agricola svolge un ruolo paesaggistico molto importante: rispetto alla situazione appare prioritario un intervento di razionalizzazione dell'esistente che si trova in stato di degrado e di disordine particolarmente rilevanti.

La necessità di riordino e riorganizzazione riguardano sia gli edifici che gli spazi aperti: vista la collocazione della struttura lungo la Via Ger e cioè lungo un tracciato che il nuovo PRG individua come percorso di rilevanza turistico-ricreativa si ritiene che la struttura potrebbe significativamente essere utilizzata come agriturismo.

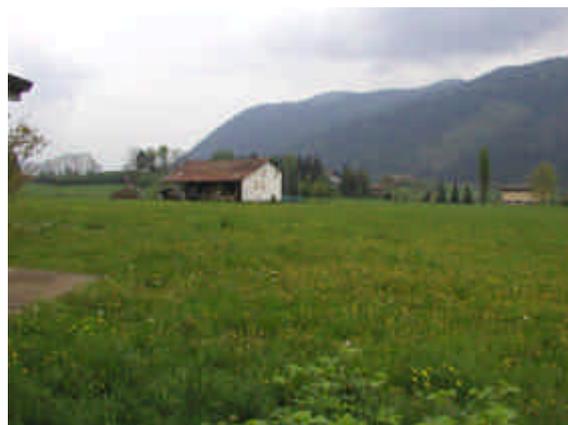
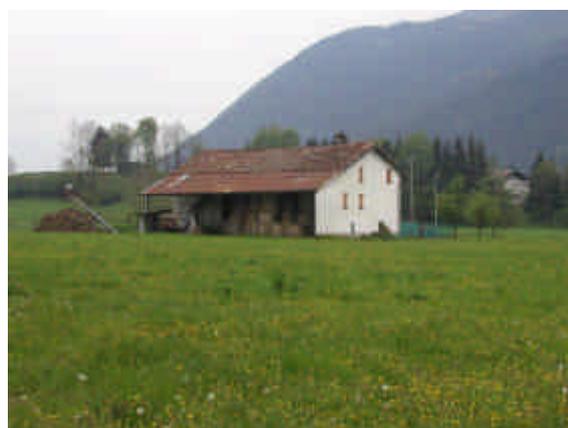
Le pareti sono in muratura intonacata con aperture proporzionali alla masa muraria.

La copertura è a due falde con manto in coppi. Per il prolungamento della falda del tetto sono state utilizzate lastre ondulate.

In caso di intervento sull'edificio sono da sostituire le attuali coperture in lastre ondulate con materiali uguali a quelli esistenti sul fabbricato di vecchio impianto (coppi).

E' altresì auspicabile che in caso di chiusura della tettoia sul lato est, nel caso il volume sia stato regolarmente autorizzato, si possano ancora leggere le attuali partizioni scandite dai pilastri.

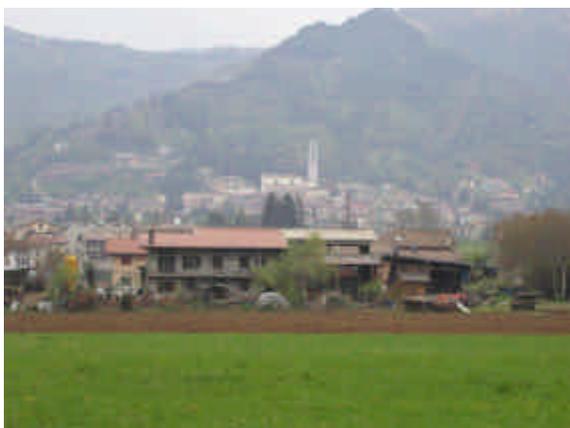
Il complesso edilizio che fa capo all'azienda agricola "Balduzzi" rappresenta l'esempio di come non debba essere interpretata l'edificazione all'interno delle aree agricole anche in quelle, e non è il nostro caso, che non presentano particolari valenze paesistiche.

E' l'immagine della precarietà assunta a modello di sviluppo: aggregazioni nate in modo provvisorio che, consolidatesi stabilmente nel tempo, costituiscono elemento di forte deterioramento delle visuali del paesaggio.

Immagine di sciattezza e al tempo stesso di irriverenza nei confronti dell'alta qualità ambientale e paesaggistica che caratterizza il contesto della piana di Clusone.

Gli interventi dovranno essere finalizzati alla sola riqualificazione dell'esistente mediante un sostanziale intervento di recupero, riorganizzazione e recupero sia degli spazi edificati sia degli spazi aperti.

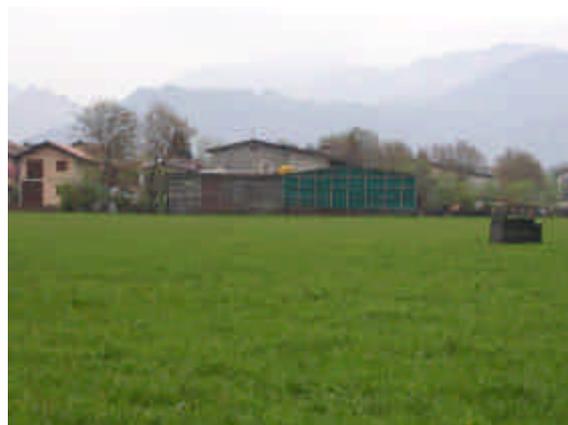
E' un campionario di tipologie e di materiali: murature tradizionali, calcestruzzo a vista, legno per le strutture delle tettoie, coppi, lamiera ondulata e per finire teloni impermeabili.

Intorno ad un edificio di vecchio impianto sono state aggregate tutta una serie di costruzioni che ne hanno determinato l'attuale configurazione.

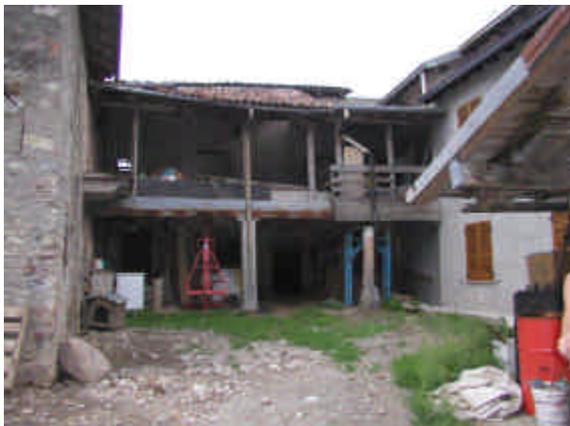
Il fabbricato C, in pessime condizioni statiche, rappresenta un buon esempio di architettura rurale. E' un edificio porticato con loggiato superiore che prospetta sulla piccola corte.

Il necessario intervento sui fabbricati C e B dovrà essere finalizzato al mantenimento dei caratteri stilistici delle due costruzioni. In particolare per conservare il valore unitario della corte e delle costruzioni che vi prospettano è indispensabile mantenere il rapporto dei pieni e dei vuoti delle facciate del fabbricato C ed A. Si dovrà quindi conservare il porticato al piano terra e una eventuale chiusura del loggiato superiore deve consentire la massima trasparenza e la lettura delle esistenti partizioni. Nell'edificio adiacente (fabbricato B), al contrario, dovrà prevalere la masa muraria con le poche aperture ora esistenti.

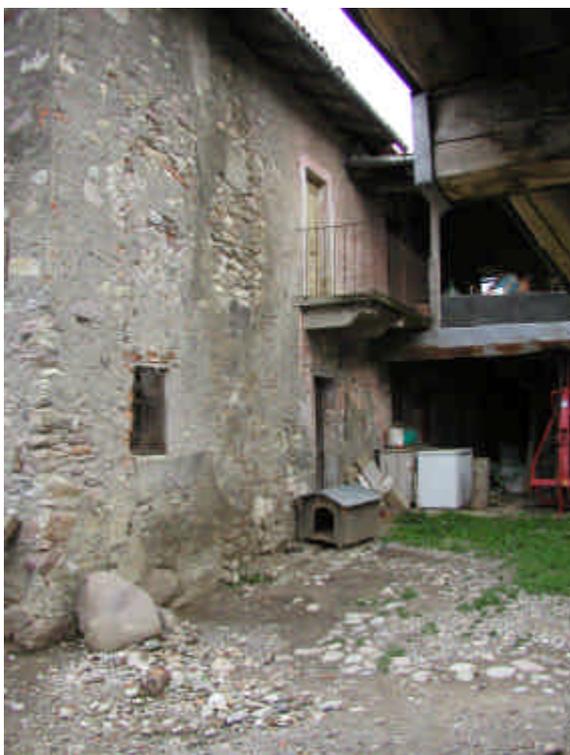
Anche l'edificio B, che chiude l'altro lato della corte, versa in pessime condizioni di manutenzione. E' un edificio dalla composizione molto semplice, ma è proprio la sua semplicità che gli conferisce una propria identità.

E' di notevole interesse il rapporto che si instaura, all'interno della corte, tra le facciate

dell'edificio B e quella dell'edificio C: l'una totalmente aperta, l'altra compatta e chiusa.

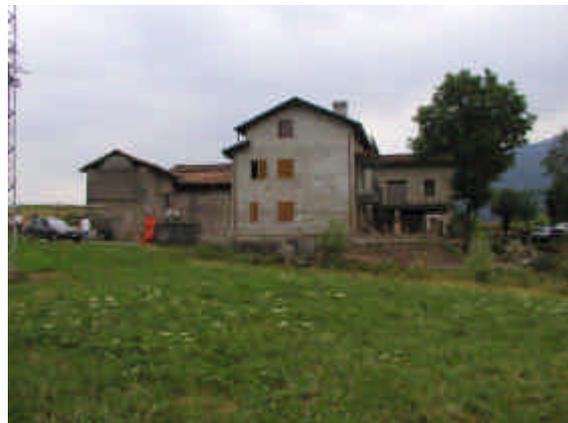
rimozione delle addizioni non compatibili quali ad esempio la tettoia addossata alla parete posteriore dell'edificio B.

Come previsto nella scheda dei caratteri generali, anche in questo caso si dovrà procedere alla
