PGTU – Piano Generale del Traffico Urbano Comune di Morbegno

Proposte di intervento

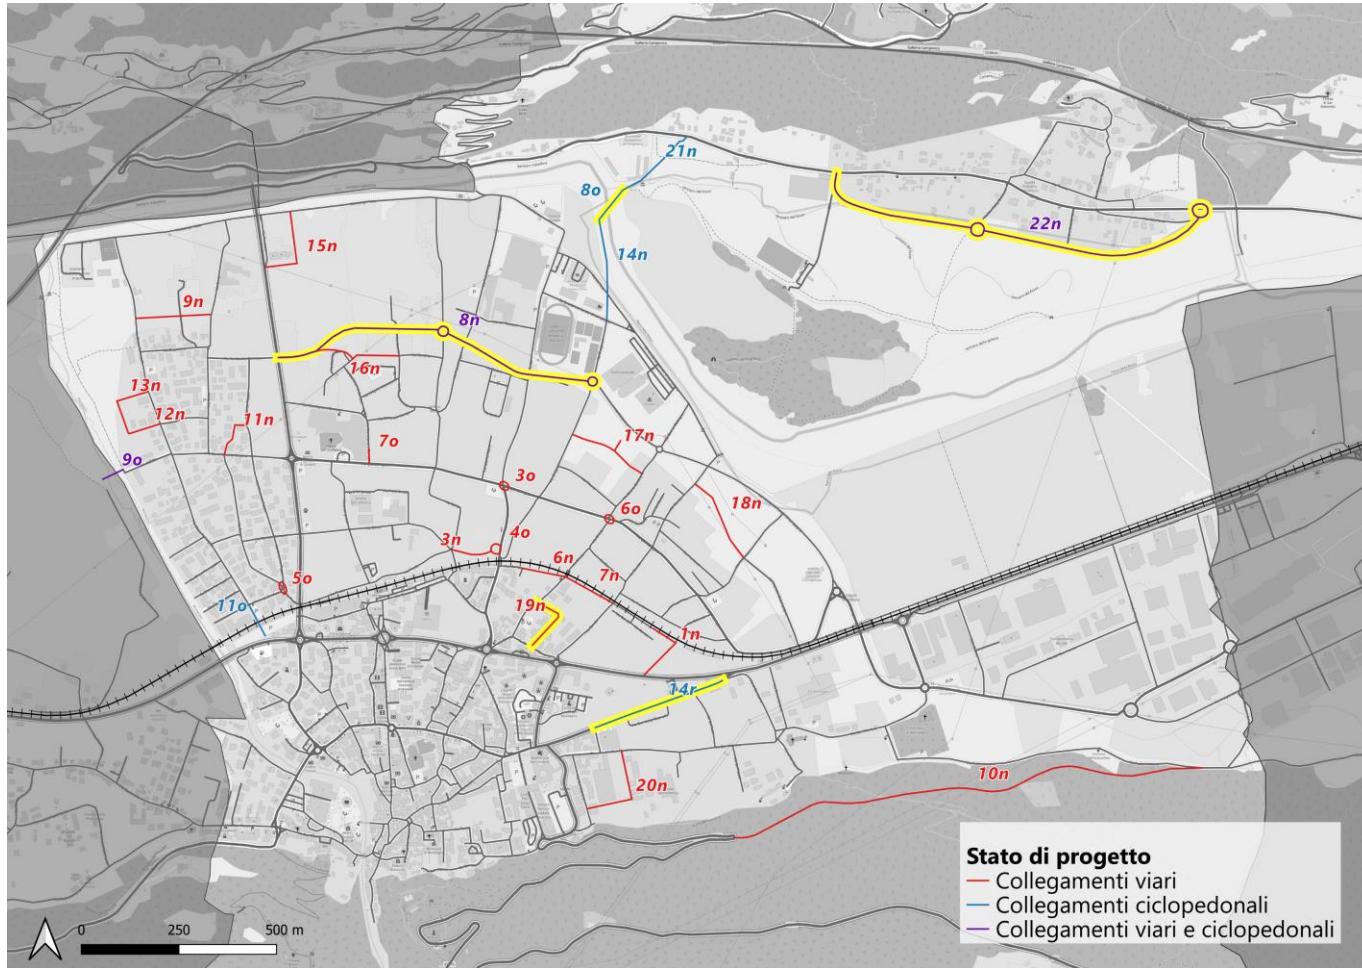
Strade di nuova previsione (PGT)

Interventi infrastrutturali previsti dal PGT di interesse per il PGTU

- 8n
- 80
- 22n
- 19n
- 14r

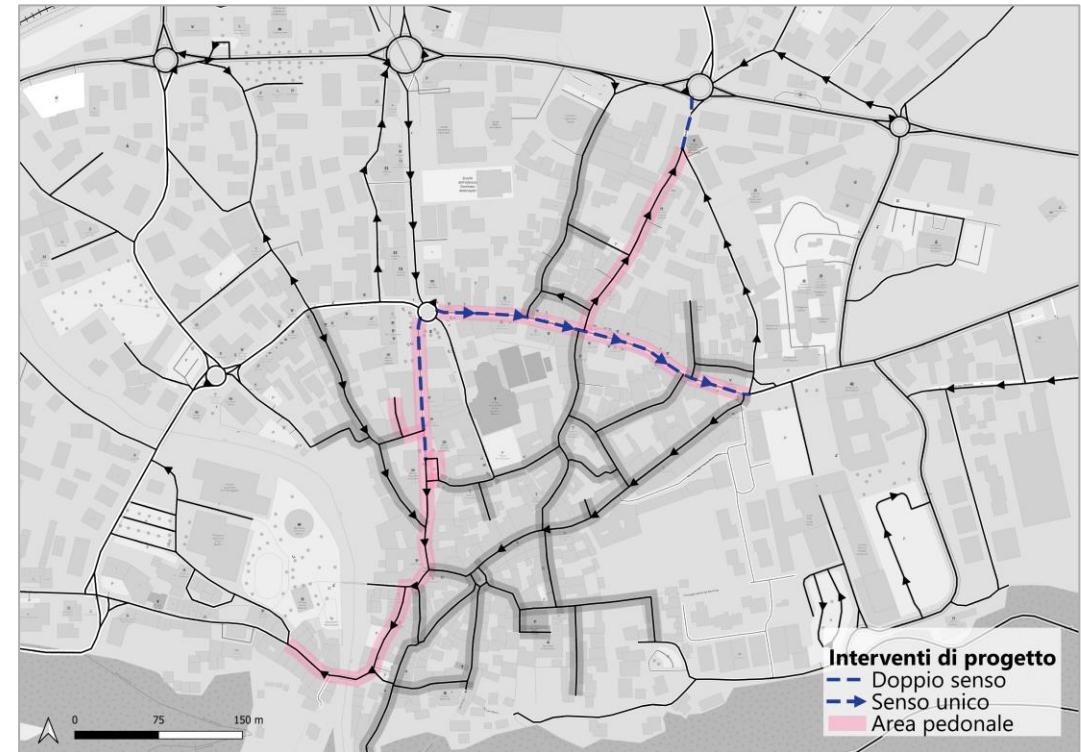
Stato di progetto

La realizzazione di un'area a prevalenza pedonale in via Vanoni e in via Nani si estenderebbe ad alte vie del centro storico poiché resterebbero inaccessibili agli utenti non autorizzati.

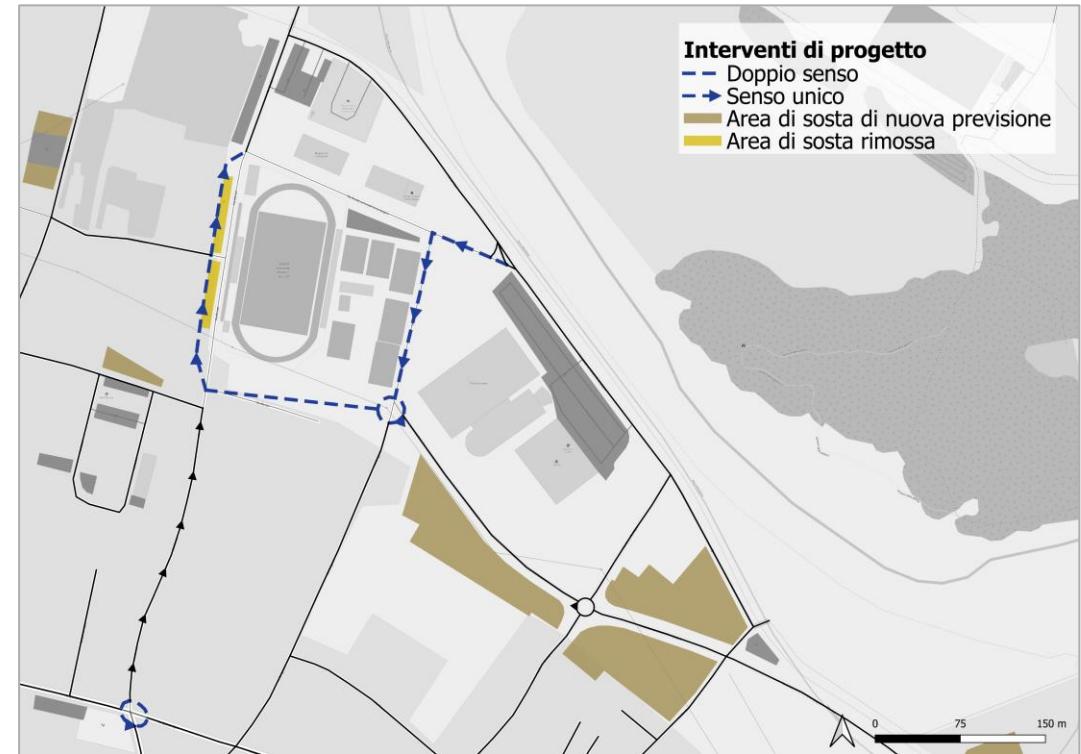
Stato di progetto

La riqualificazione dello stadio Toccalli e la realizzazione di interventi ciclabili proposti nell'area tra il polo sportivo e il polo fieristico hanno ricadute sulla viabilità.

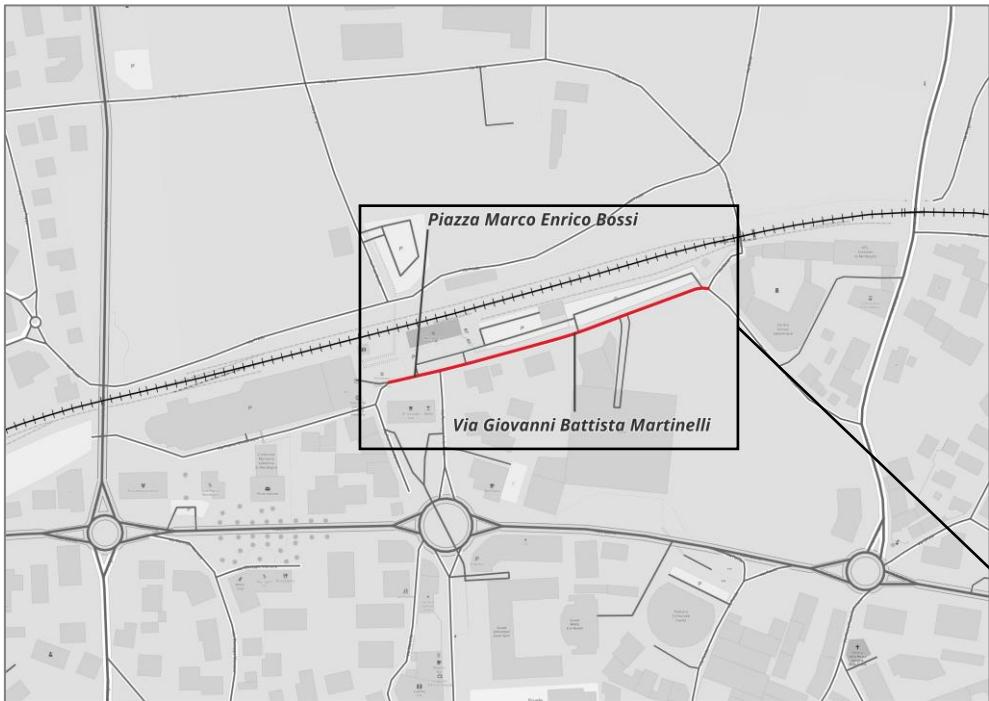
Nuova corsia riservata in via Martinelli

- Mantenimento del **doppio senso di marcia** per una piena accessibilità alla stazione
- **Corsia riservata in direzione ovest** da area carico/scarico a piazza Bossi

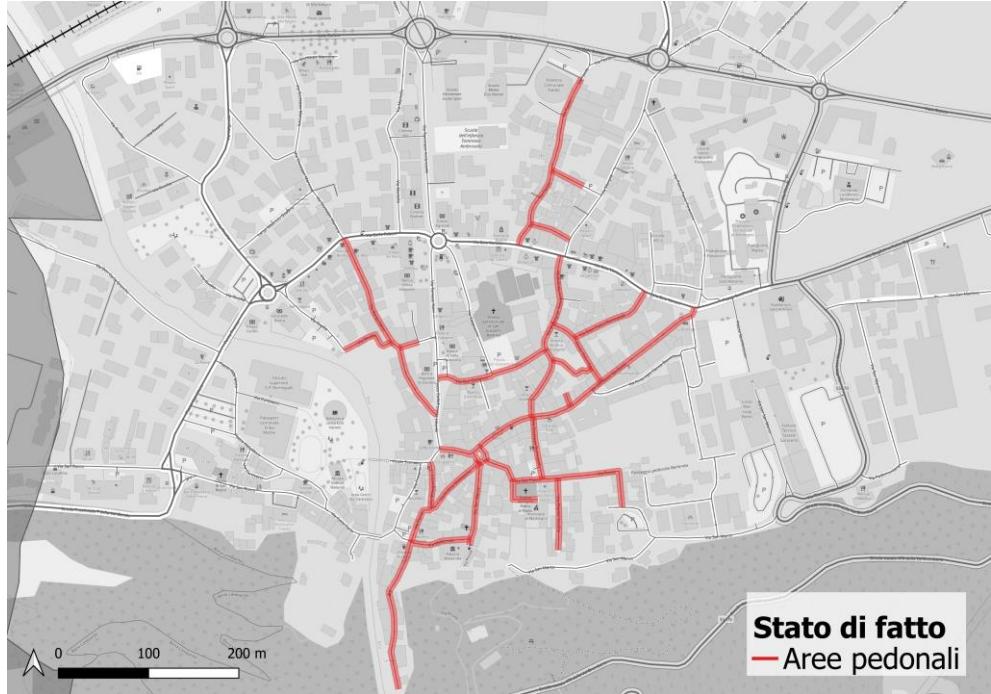
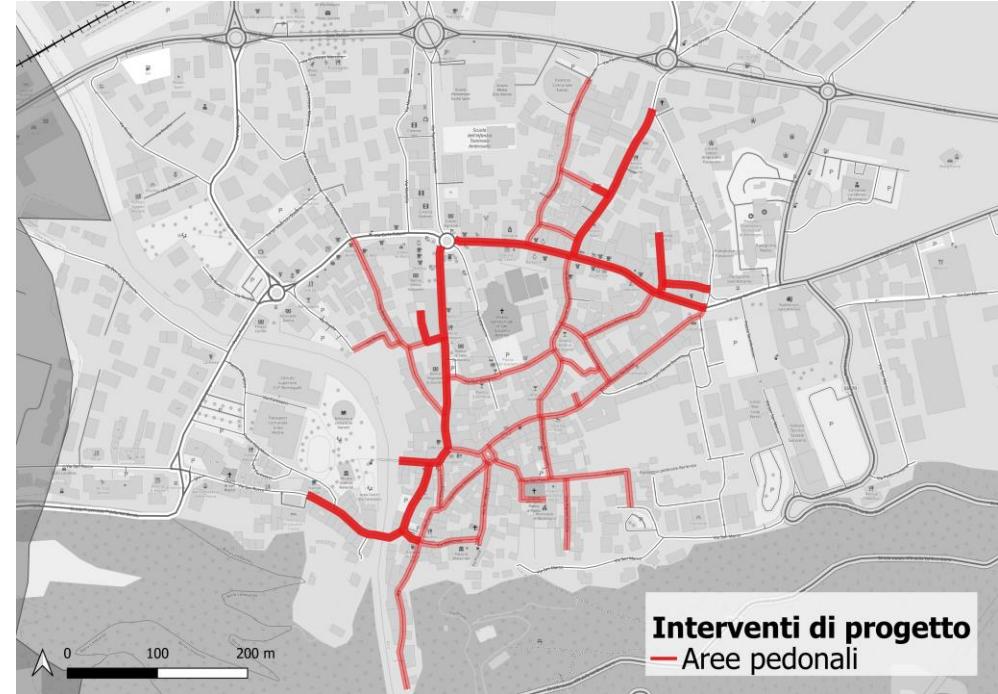
L'area pedonale e l'interruzione di un senso di marcia in via Vanoni consente di:

- recuperare spazio stradale da destinare alla **riqualificazione dell'ambito urbano centrale**, in continuità con l'azione di pedonalizzazione già avviata
- ospitare una **nuova pista ciclabile** che:
 - **amplia l'offerta di mobilità sostenibile** cittadina
 - **serve direttamente i poli attrattori centrali**
 - unitamente ad una nuova tratta su via Damiani, si collega alla pista esistente sulla tratta est di viale Stelvio, offrendo **continuità alla rete ciclabile esistente**

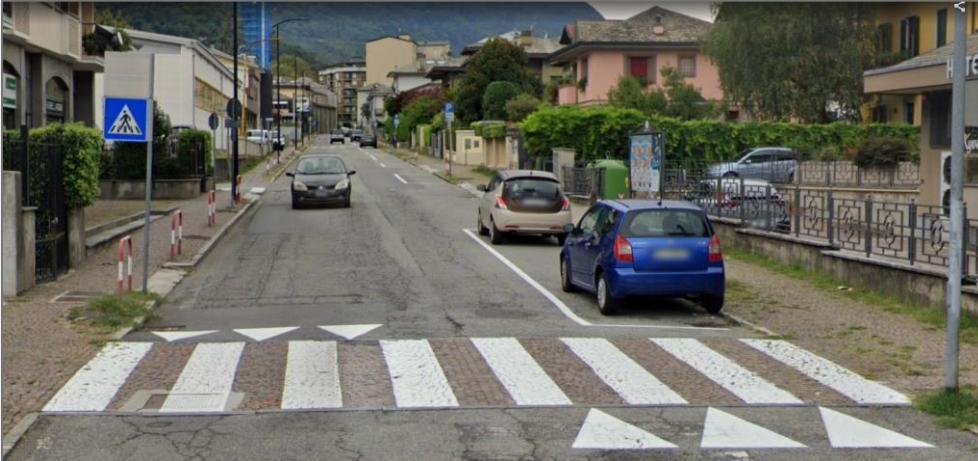
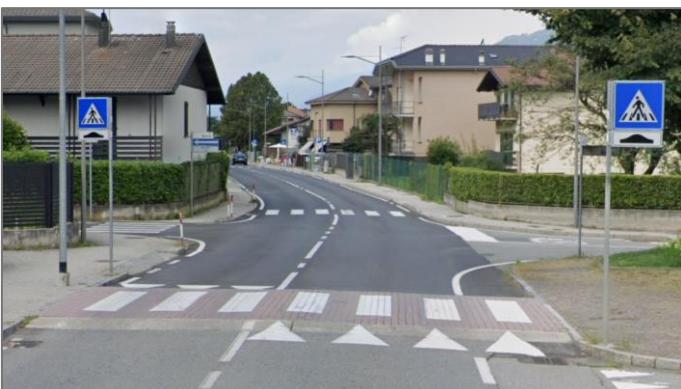
Via Damiani

Frecce di precedenza in via Quinto Alpini

Criticità

- 1) Stalli di sosta ravvicinati ai passaggi pedonali**
I veicoli in sosta in prossimità degli attraversamenti riducono la visibilità del veicolo.
- 2) Frecce di precedenza rivolte nel senso opposto**
La striscia trasversale di dare precedenza è formata da triangoli con la punta rivolta verso i conducenti in arrivo. Il segnale di DARE PRECEDENZA è destinato alle intersezioni stradali e viene utilizzato per regolare la priorità di transito tra veicoli.
- 3) Stalli di sosta invadono uno dei due sensi di marcia**

Soluzione

1) Allontanamento della sosta dall'attraversamento pedonale

2) Rimozione del segnale DARE PRECEDENZA*

3) Restringimento dei due sensi di marcia oppure eliminazione degli stalli di sosta

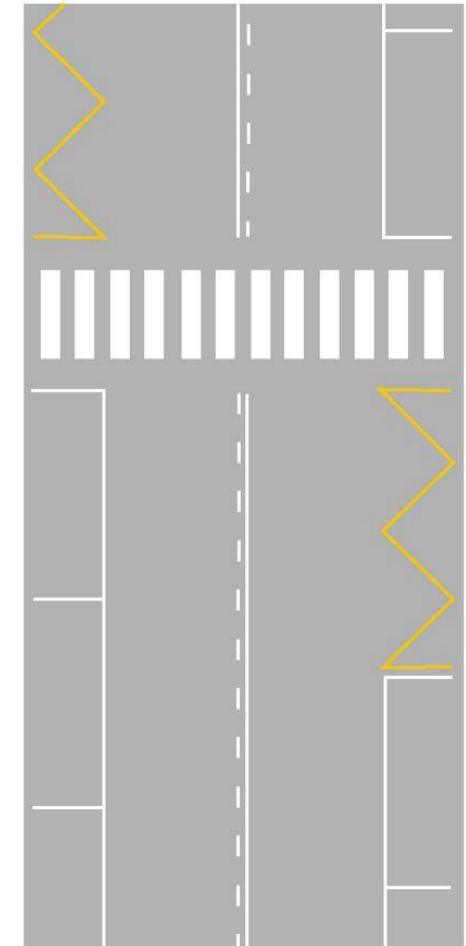
Una striscia gialla a zig-zag che precede, nel verso e lato di marcia dei veicoli, un attraversamento pedonale, presegnala ai conducenti la presenza delle strisce zebrate e consente una migliore visibilità reciproca tra pedoni e veicoli ai fini della sicurezza. Su tale striscia è vietata la sosta. (Art. 145 del Regolamento di esecuzione e di attuazione del nuovo codice della strada)

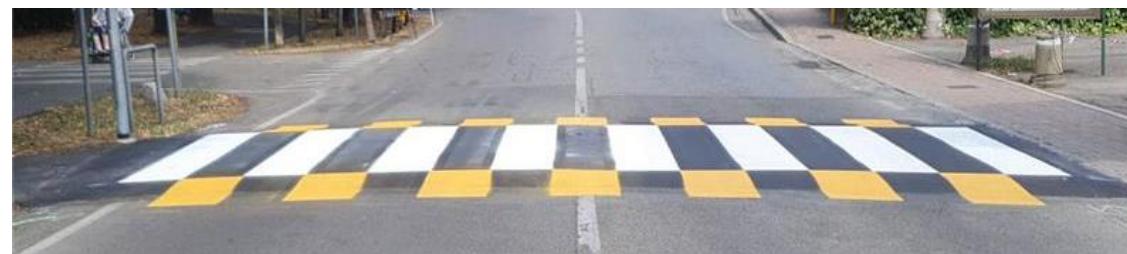
*Il Codice della Strada non indica segnaletica specifica per un attraversamento pedonale rialzato. In figura una soluzione comune

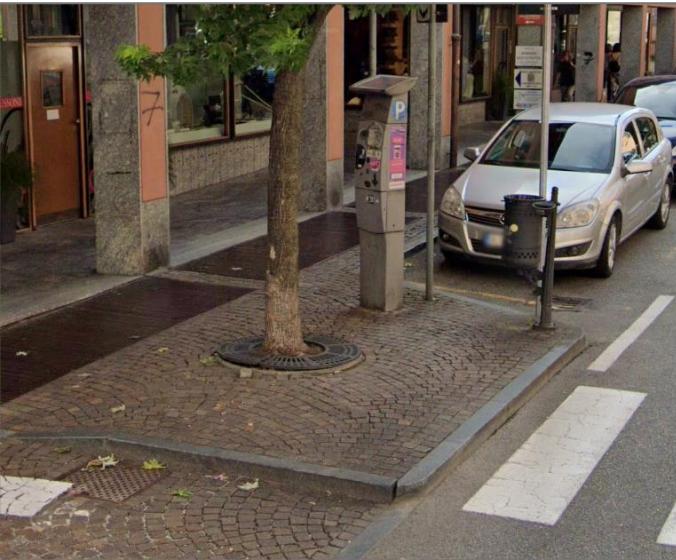
Via Vanoni

Criticità

- L'assenza di rampe costituisce una barriera architettonica

Soluzione

- Le intersezioni tra marciapiedi e attraversamenti devono essere dotate di rampe.
- Permettono a persone con mobilità ridotta, in carrozzina o con passeggino di accedere in sicurezza al passaggio pedonale.

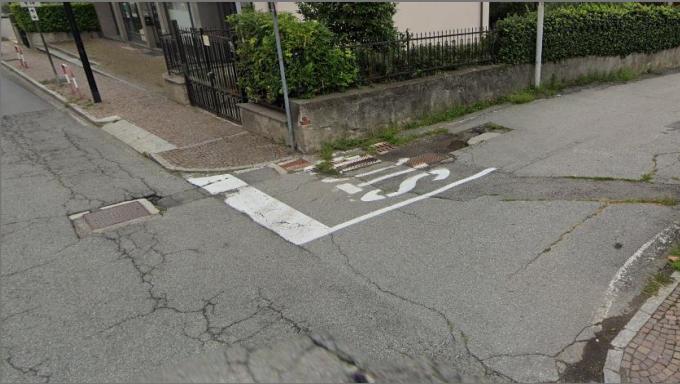
Via Damiani

Criticità

- 1) Segnaletica orizzontale poco leggibile e pavimentazione dissestata
- 2) Mancanza di continuità del percorso pedonale

Soluzione

- 1) Intervento di ripristino della regolarità della pavimentazione e conseguente rifacimento della segnaletica orizzontale (prevedendo lo spazio per incanalare i pedoni verso l'attraversamento pedonale)
- 2) Inserimento di un attraversamento pedonale arretrato
L'attraversamento deve essere tracciato a monte della linea di arresto, lasciando uno spazio libero di almeno 5 m (Art. 145 del Regolamento di esecuzione e di attuazione del nuovo codice della strada)

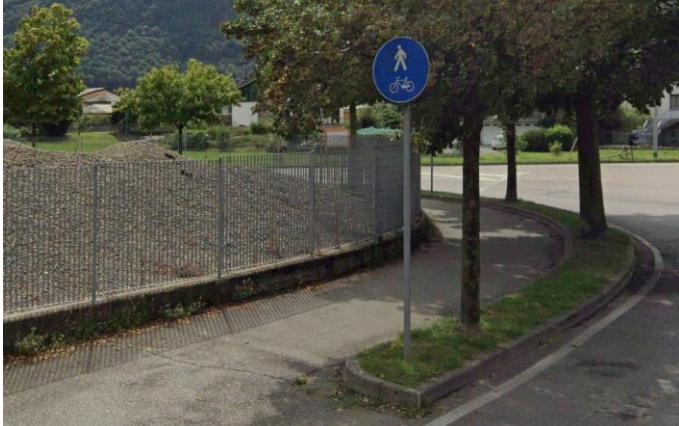
via Bruno Castagna

Criticità

L'unica segnaletica presente sull'intero percorso ciclopedonale che si sviluppa su via Strada Comunale di Campagna è mostrata in figura

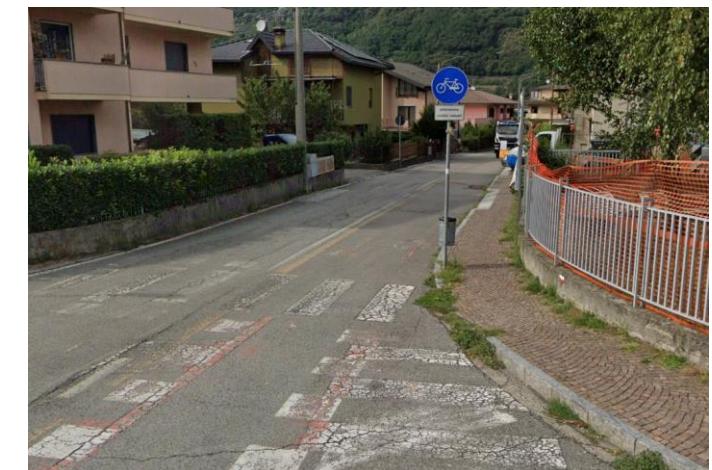
via Prati Grassi

- Criticità**
- Segnaletica orizzontale consumata

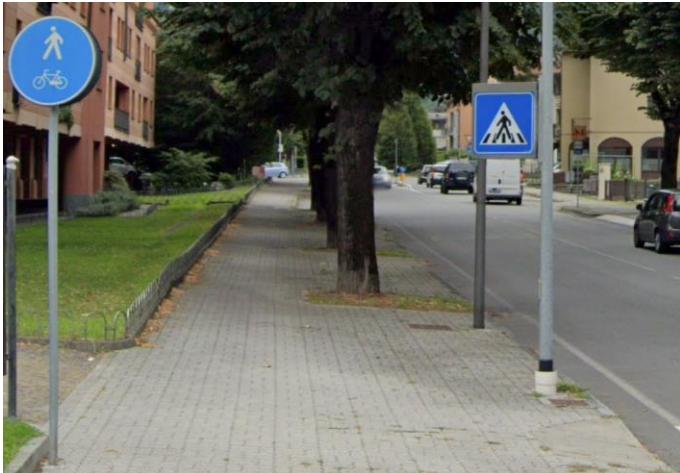
via Forestale

Criticità

- Segnaletica orizzontale assente
- Spazi e infrastruttura non compatibili per la condivisione degli spazi con la mobilità ciclabile

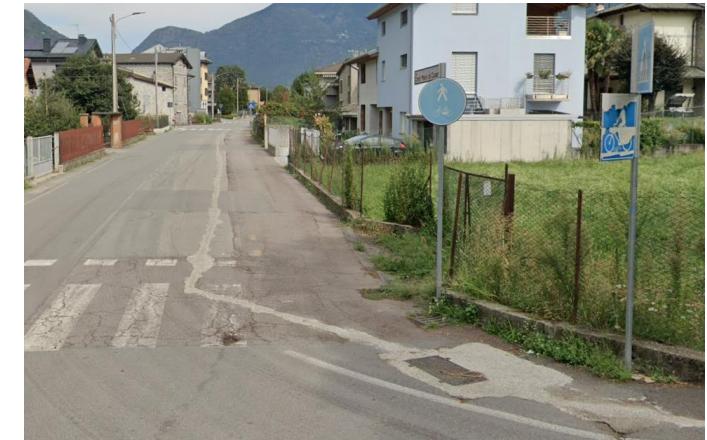
via Conti Melzi di Cusano

Criticità

- Percorso a ovest di via Forestale illeggibile

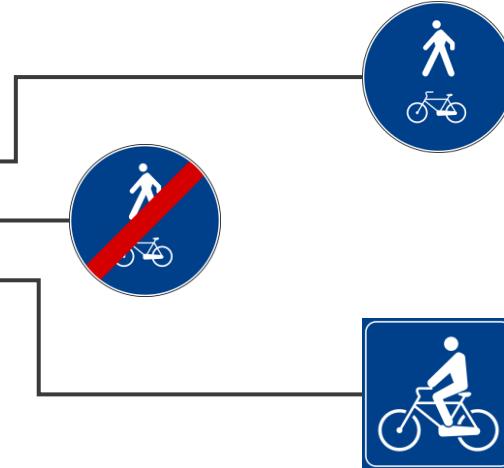
Segnaletica verticale

- *Segnali di obbligo: PERCORSO PEDONALE E CICLABILE*
 - *Segnale di inizio* _____
 - *Segnale di fine* _____
- *Segnali di indicazione: ATTRAVERSAMENTO CICLABILE*

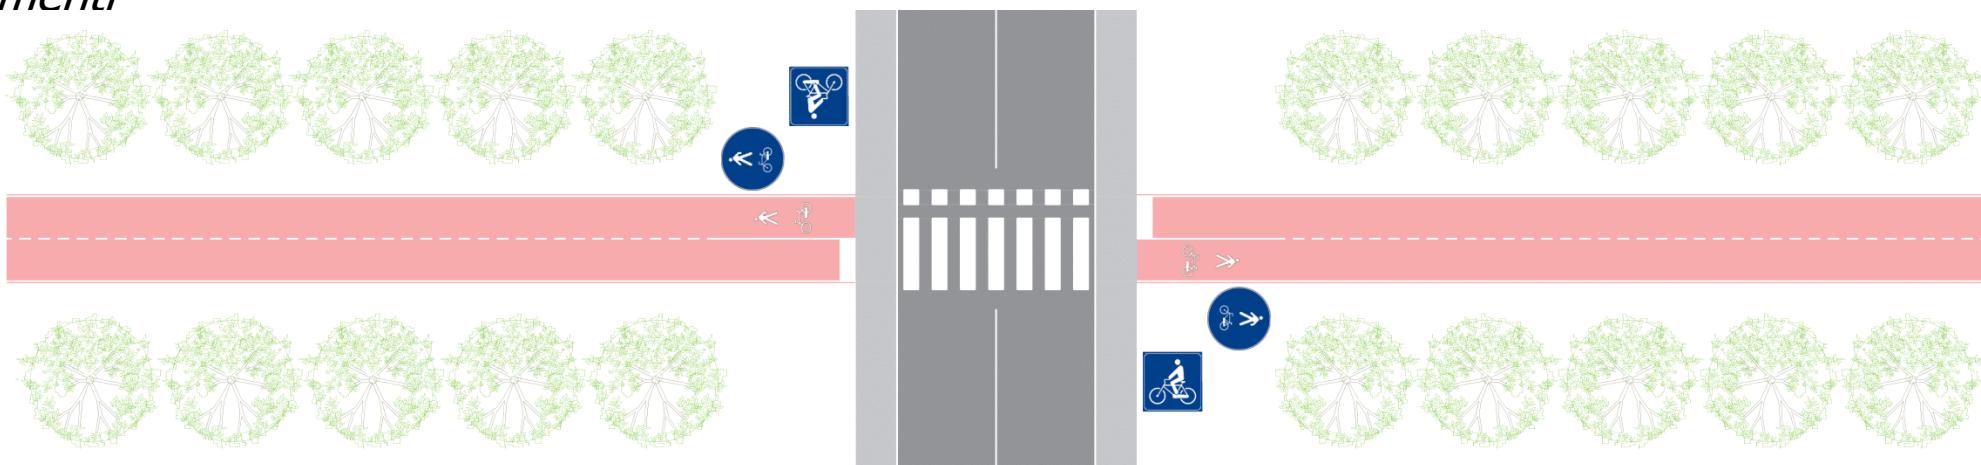
Segnaletica orizzontale

- *Linee di margine*
- *Simboli*
- *Attraversamenti*

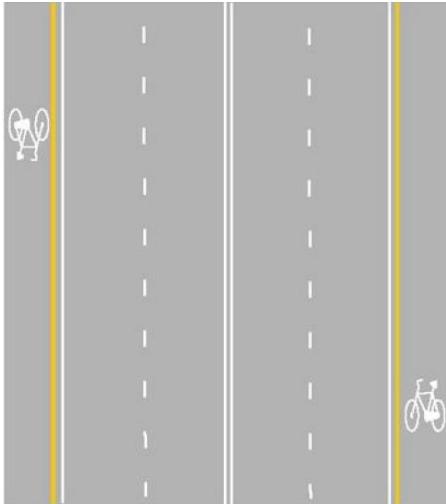
Le piste ciclabili sono delimitate da una striscia gialla di spessore maggiorato, affiancata ad una bianca, ambedue continue e longitudinali, nonché dai simboli della bicicletta in bianco ripetuto periodicamente lungo la pista.

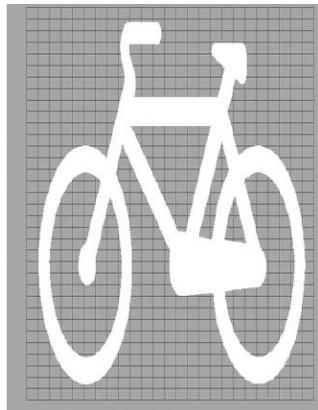
Simbolo di pista ciclabile da tracciare sulle piste e sugli attraversamenti ciclabili. Su questi ultimi il simbolo è rivolto verso la direzione di provenienza dei veicoli

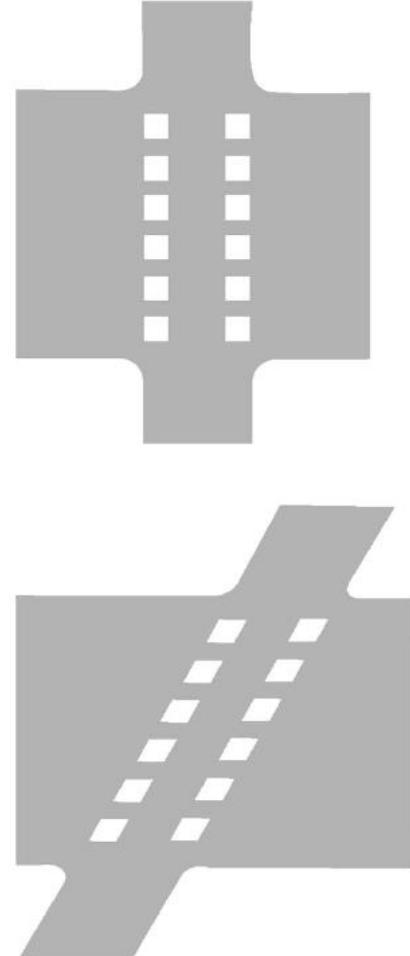
Gli attraversamenti ciclabili servono a garantire la continuità delle piste ciclabili nelle aree di intersezione e sono evidenziati sulla carreggiata mediante due strisce bianche discontinue trasversali o oblique.

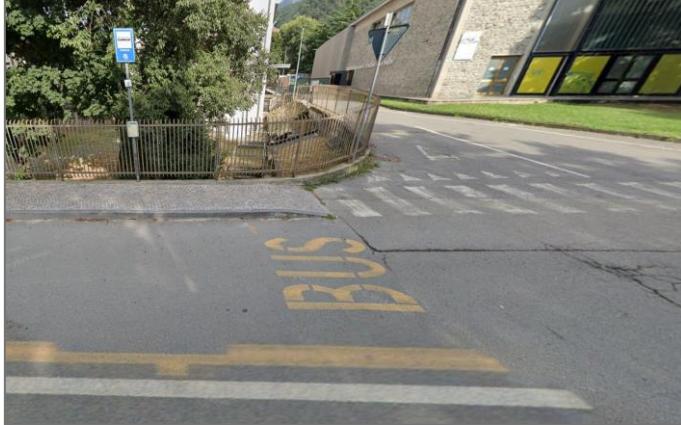
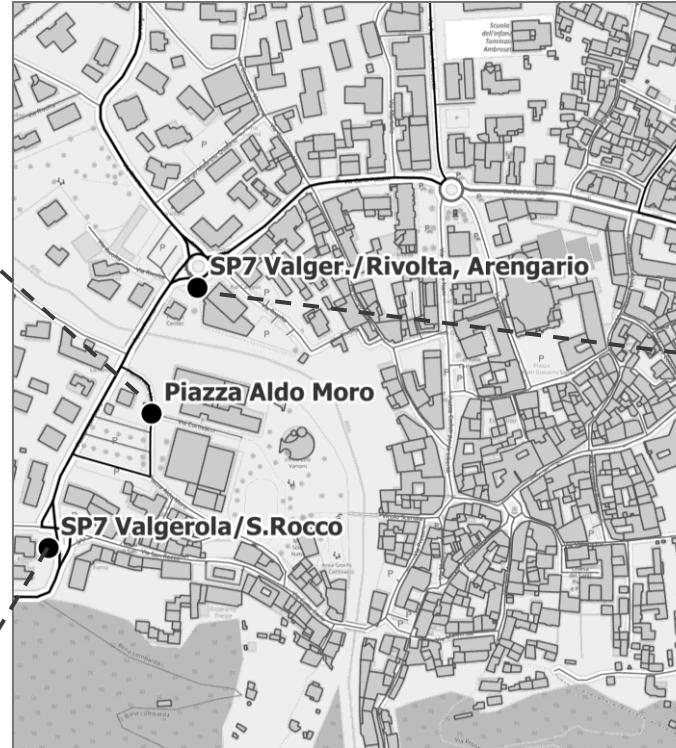
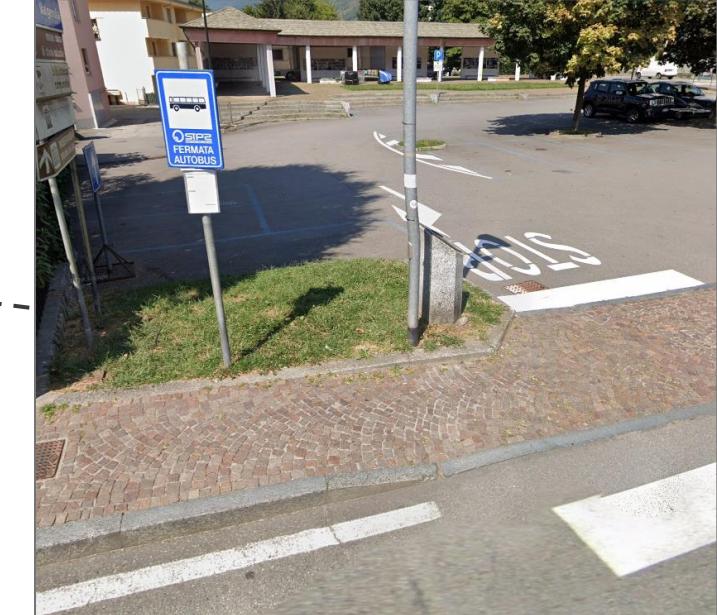
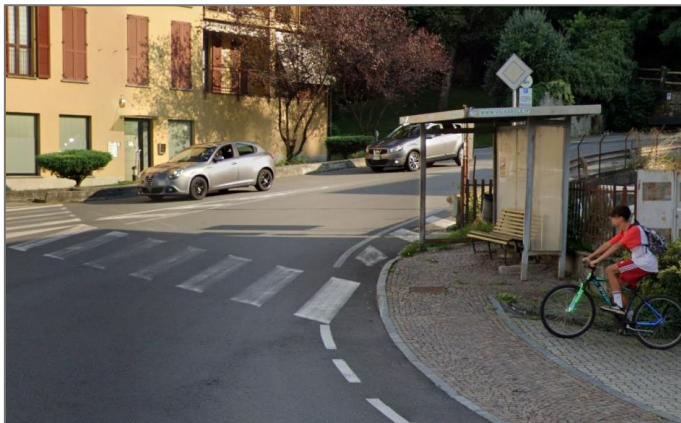
Criticità

- Assenza di strisce di delimitazione della fermata
- Assenza delle zone necessarie per l'effettuazione delle manovre di accostamento al marciapiede e di reinserimento nel flusso di traffico da parte del veicolo
- Assenza della distanza minima dalle zone di intersezione

- Le aree riservate alla fermata del TPL devono essere ubicate a una distanza minima di 20 m da eventuali zone di intersezione (Art. 352 *del Regolamento di esecuzione e di attuazione del nuovo codice della strada*)
- In relazione alla dimensione della sezione trasversale stradale, possono essere studiate soluzioni diverse. In generale sono da preferire quelle soluzioni che favoriscono la sicurezza degli utenti del TPL e che permettono di effettuare le operazioni di fermata in sede separata rispetto a quella di scorrimento dei veicoli.
- Alcune possibili soluzioni progettuali sono riportate negli schemi sottostanti:

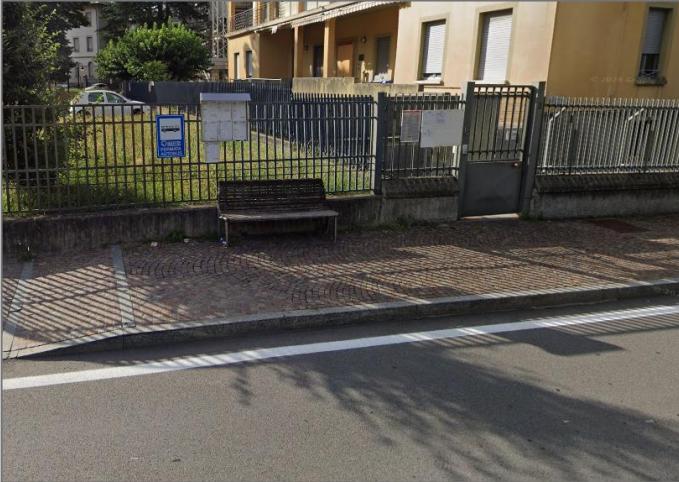
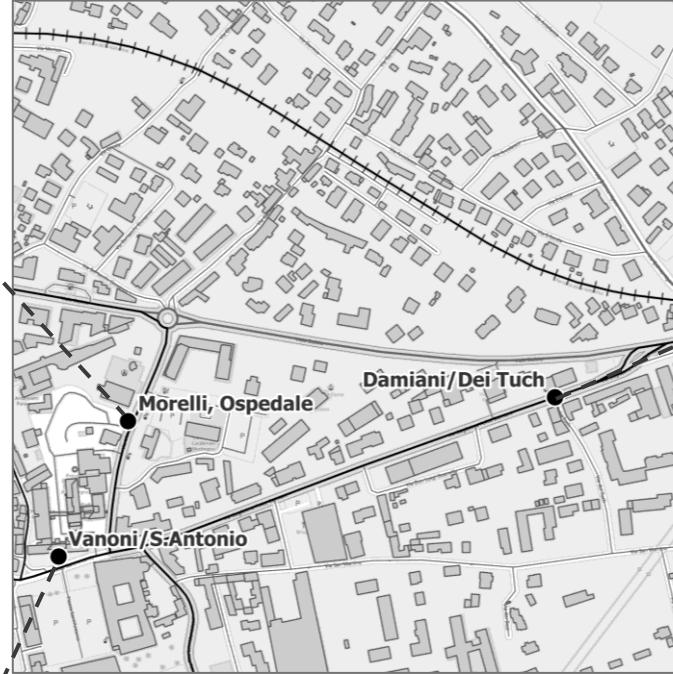
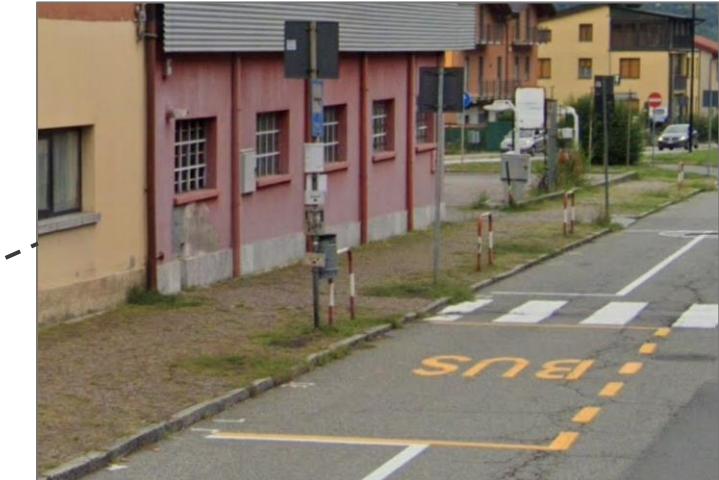
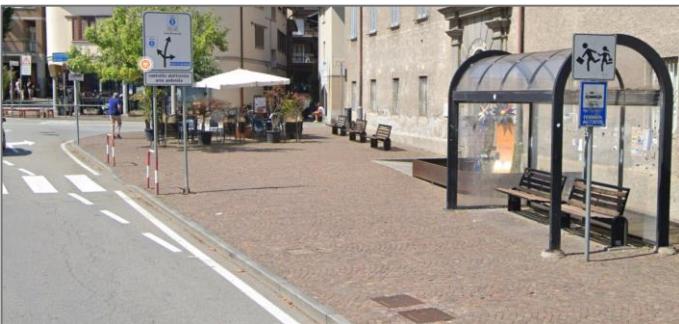
Criticità

- Assenza di strisce di delimitazione della fermata
- Assenza delle zone necessarie per l'effettuazione delle manovre di accostamento al marciapiede e di reinserimento nel flusso di traffico da parte del veicolo
- Assenza della distanza minima dalle zone di intersezione

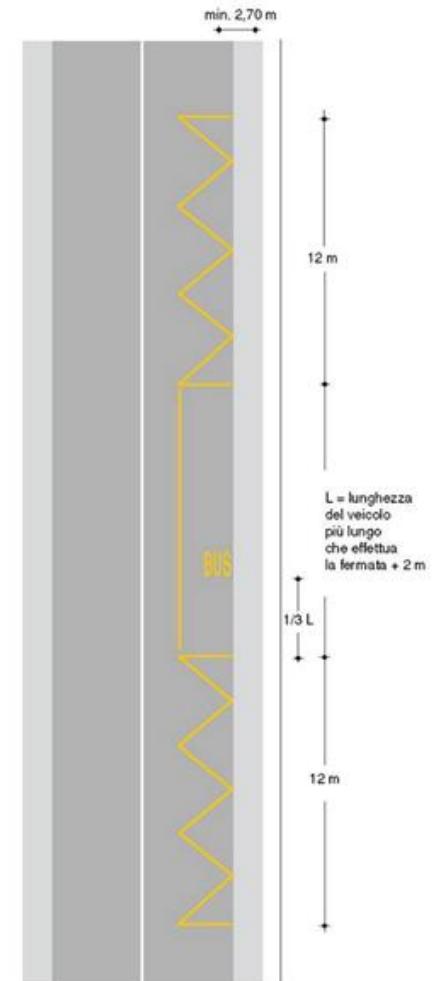
Golfo di fermata per Bus

Fermata sotto circolazione

Fermata sottocircolazione con banchina sporgente

Misure da Art. 151. del Regolamento di esecuzione e di attuazione del nuovo codice della strada
