COMUNE DI
CERVESINA
PROVINCIA DI PAVIA

PIANO DI GOVERNO DEL TERRITORIO

DOCUMENTO DI PIANO

TITOLO NUCLEI RURALI

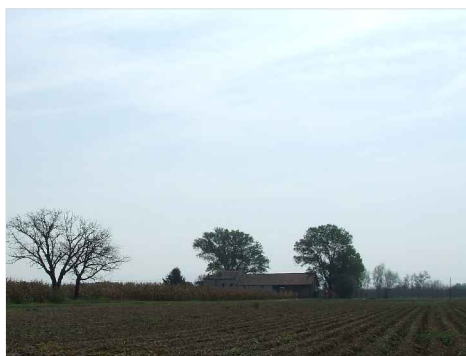
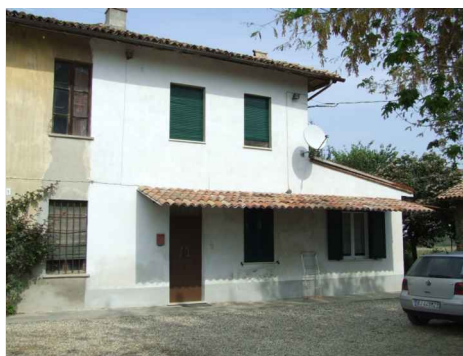
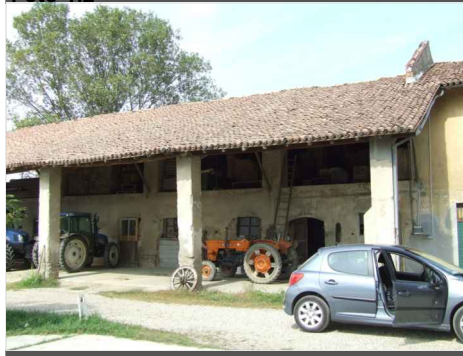
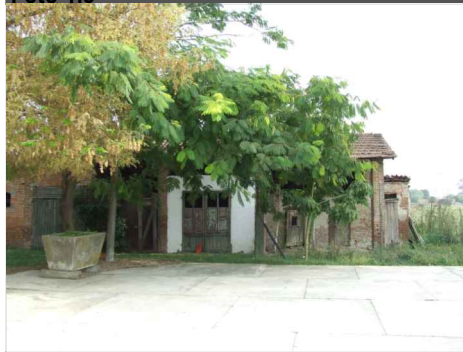
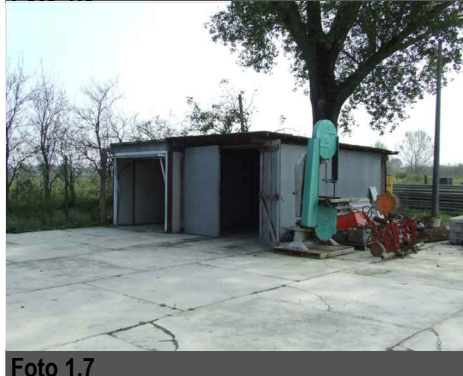
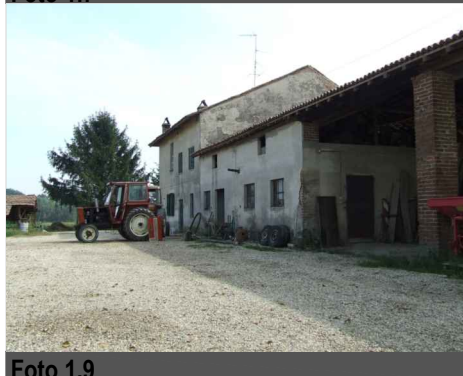
Non sono stati rilevati elementi stilistici di particolare rilievo all'interno del complesso.

- ☐ Buono
- ☒ Discreto
- ☐ Scadente

Gli edifici che compongono l'insediamento hanno mantenuto intatti nel tempo i caratteri tipologici senza compromettere l'assetto originario. Si rileva la presenza di una tettoia-box non coerente con l'impianto storico-architettonico e tipologico.

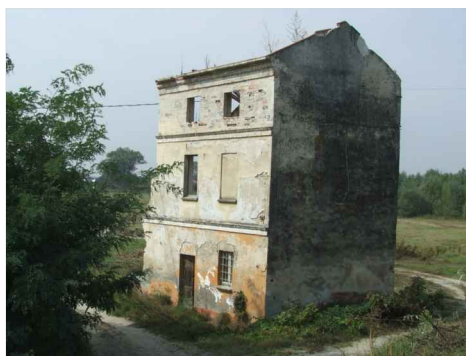
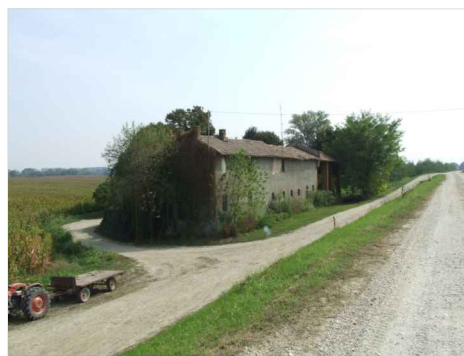
- ☐ Buono
- ☐ Discreto
- ☒ Scadente

Gli edifici che compongono l'insediamento hanno mantenuto intatti nel tempo i caratteri tipologici senza compromettere l'assetto originario. Il complesso risulta in parte in stato di abbandono.

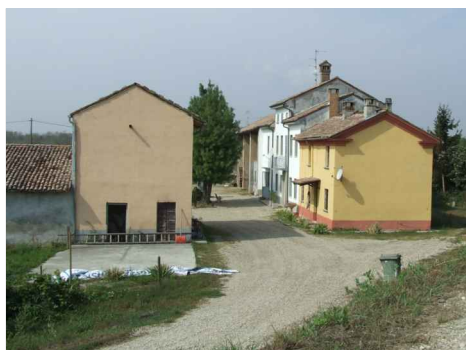
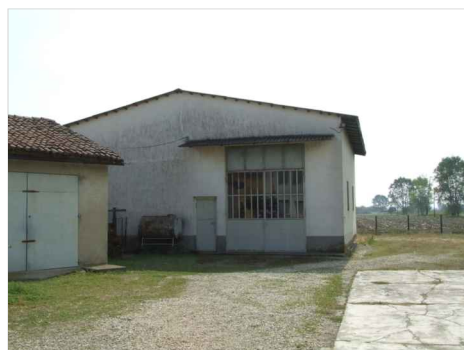
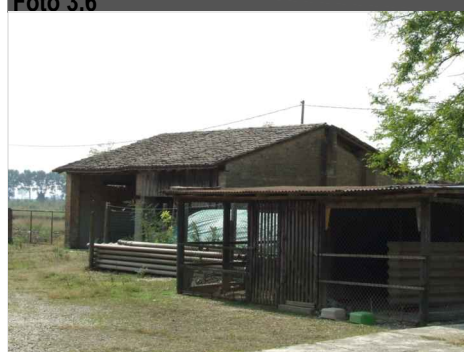
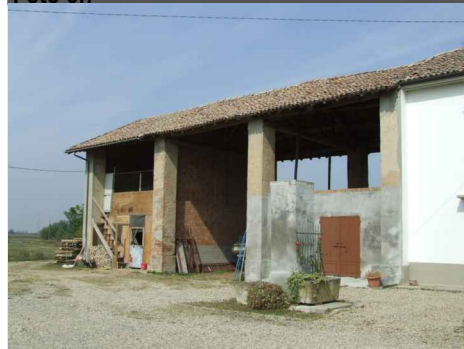
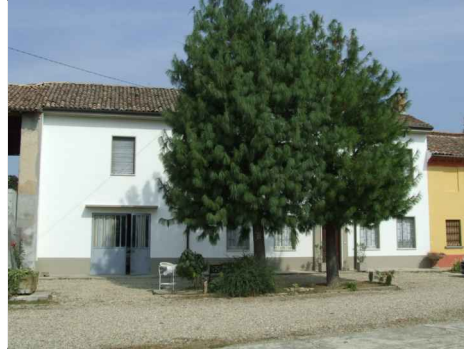
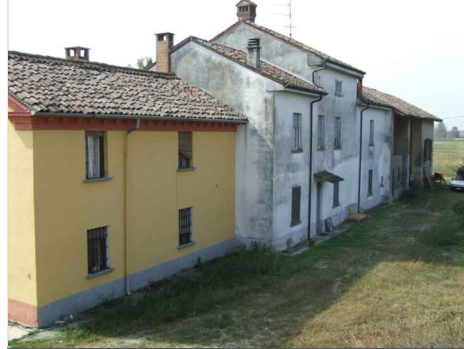
- ☒ Buono
- ☐ Discreto
- ☐ Scadente

Gli edifici che compongono l'insediamento hanno mantenuto intatti nel tempo i caratteri tipologici senza compromettere l'assetto originario.

Si rileva la presenza di un edificio produttivo non coerente con l'impianto storico-tipologico della cascina.

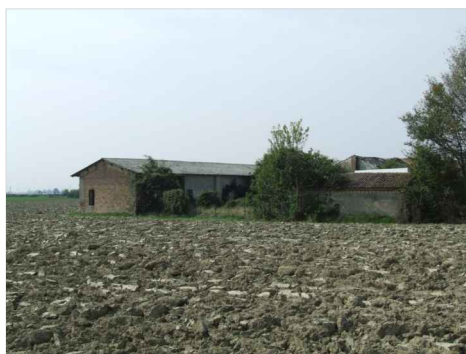
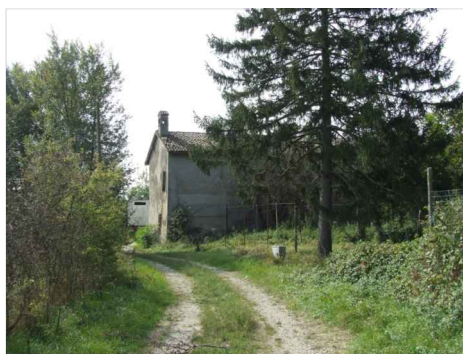
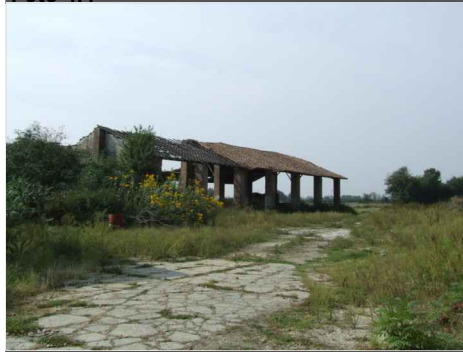
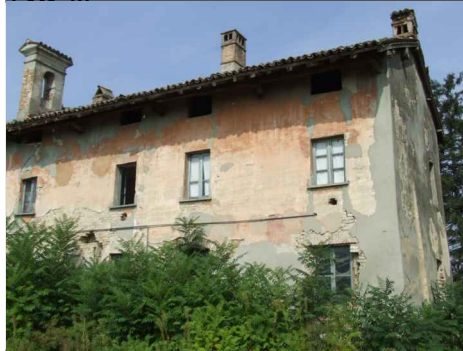
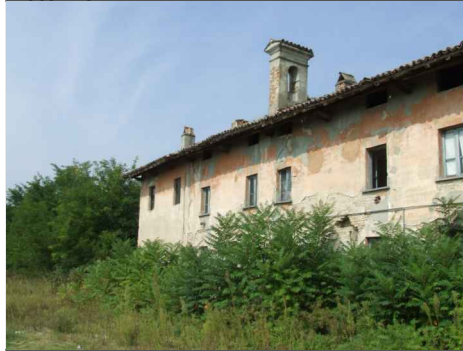
- ☐ Buono
- ☐ Discreto
- ☒ Scadente

Alcuni degli edifici che compongono l'insediamento sono stati nel tempo rimaneggiati, senza che l'impianto originario sia stato compromesso.

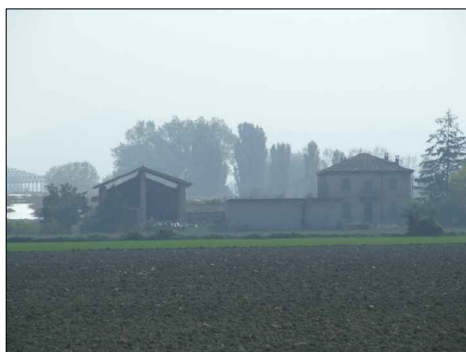
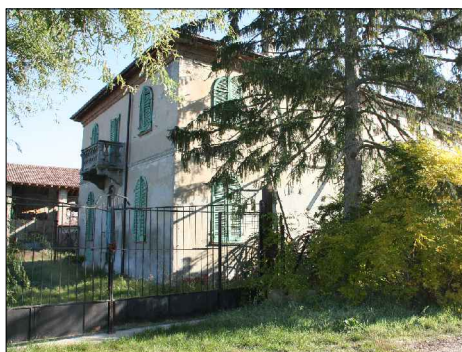
- ☐ Buono
- ☒ Discreto
- ☐ Scadente

Gli edifici che compongono l'insediamento hanno mantenuto intatti nel tempo i caratteri tipologici senza compromettere l'assetto originario. Si rileva la presenza di un ampliamento della parte agricola non coerente con l'impianto storico-architettonico e tipologico.

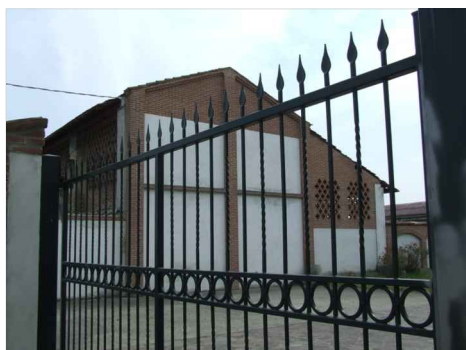
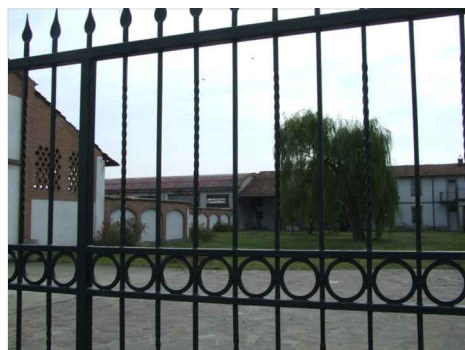
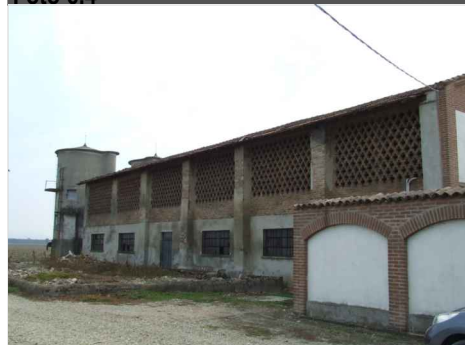
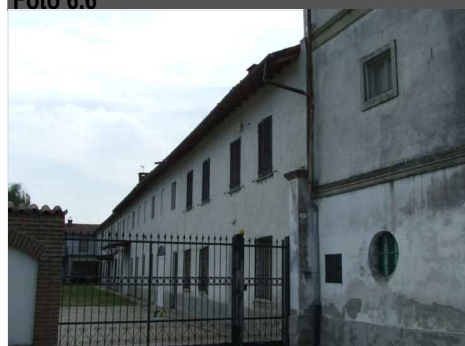
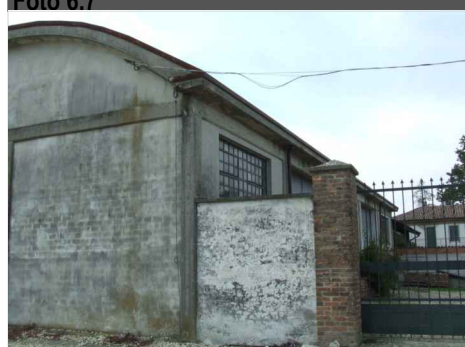
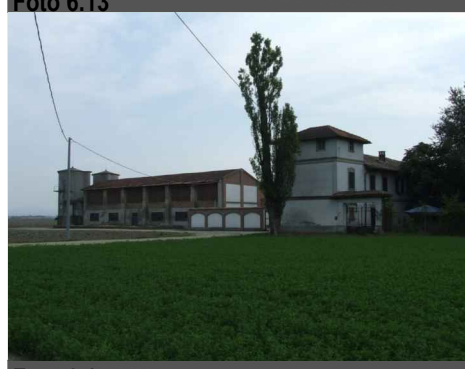
Sono stati rilevati come elementi stilistici di particolare rilievo i due ingressi alla casa padronale, un pozzo presente nel giardino, le torrette della casa padronale e la chiesetta sconsacrata. Lungo parte del perimetro della cascina sono ancora riconoscibili le antiche mura di cinta.

Gli edifici che compongono l'insediamento hanno mantenuto intatti nel tempo i caratteri tipologici senza compromettere l'assetto originario. Si rileva la presenza di un edificio residenziale non coerente con l'impianto storico-tipologico della cascina.

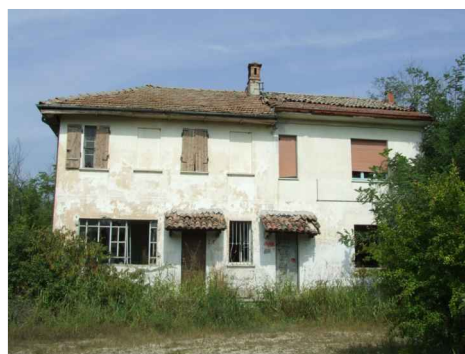
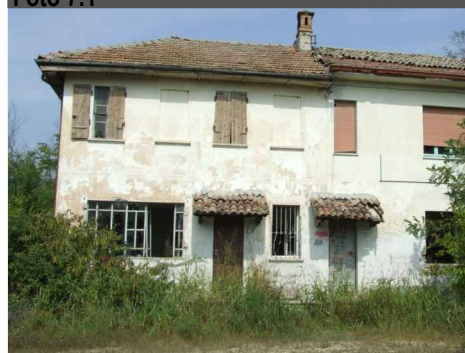
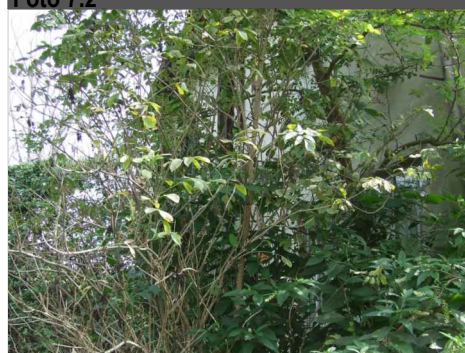
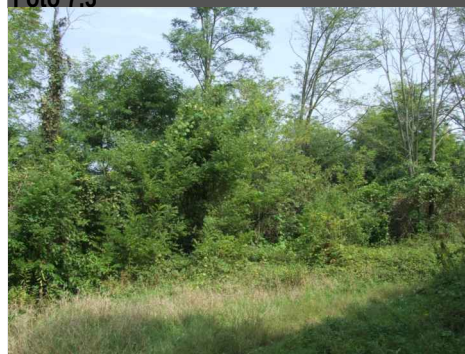
- ☐ Buono
- ☐ Discreto
- ☒ Scadente

L'edificio ancora esistente dell'impianto originario ha mantenuto intatti nel tempo i caratteri tipologici.

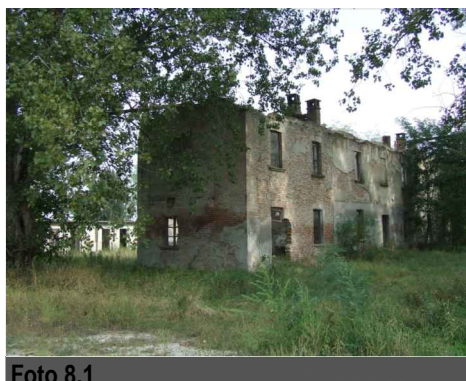
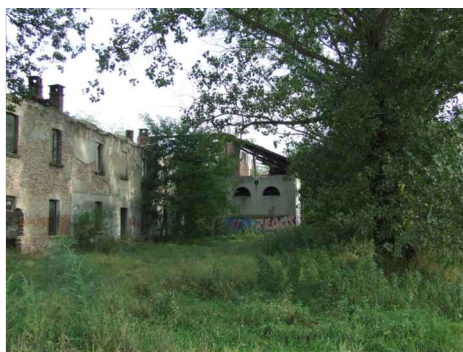
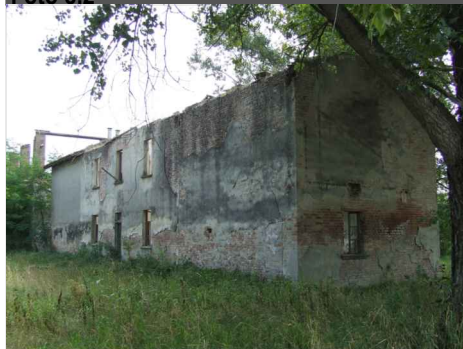
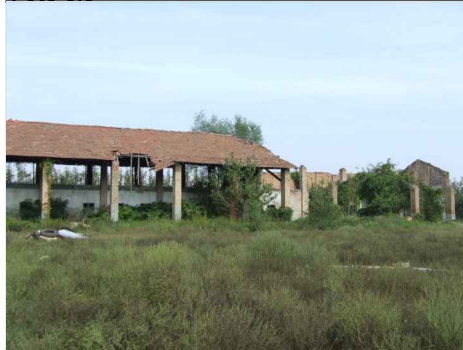
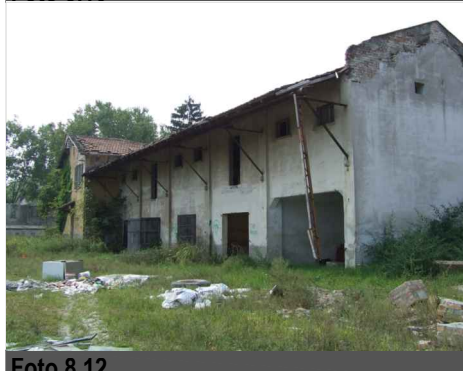
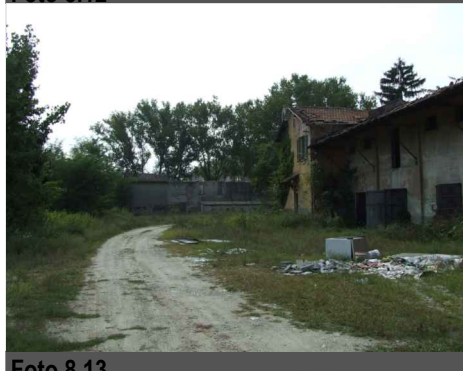
- ☐ Buono
- ☐ Discreto
- ☒ Scadente

Alcuni edifici che compongono l'insediamento hanno subito interventi non coerenti con il contesto storico-ambientale, senza compromettere l'impianto originario. Il complesso risulta in stato di abbandono.

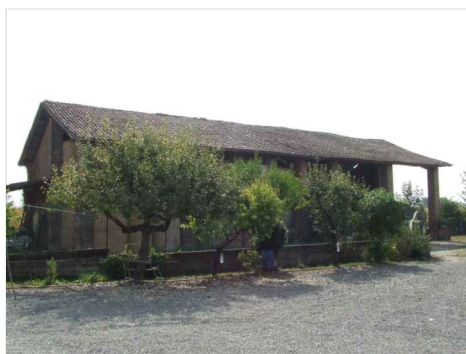
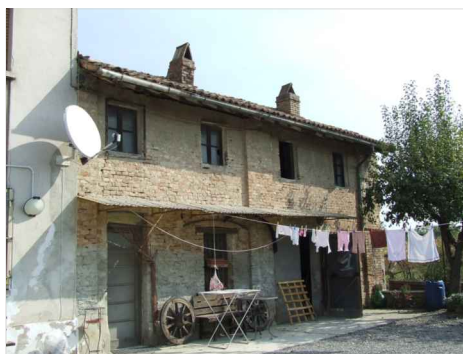
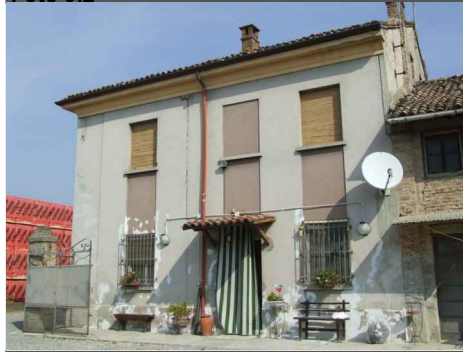
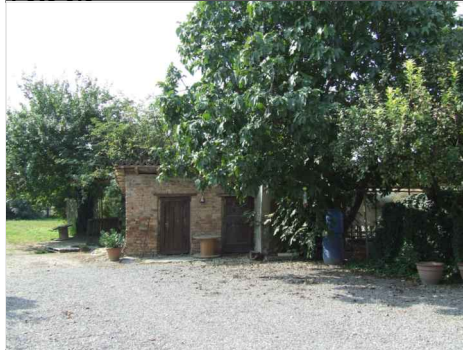
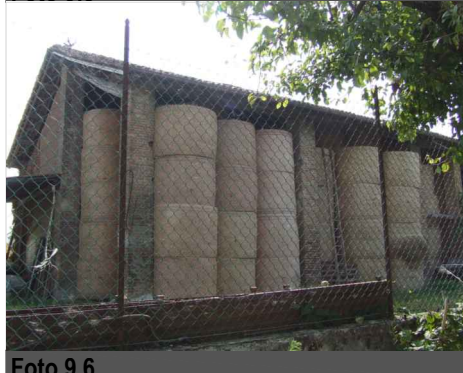
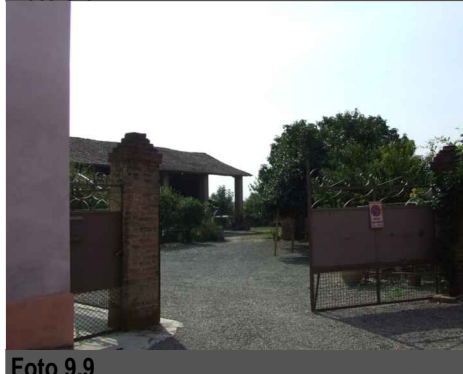
- ☐ Buono
- ☒ Discreto
- ☐ Scadente

Gli edifici che compongono l'insediamento hanno mantenuto intatti nel tempo i caratteri tipologici senza compromettere l'assetto originario.

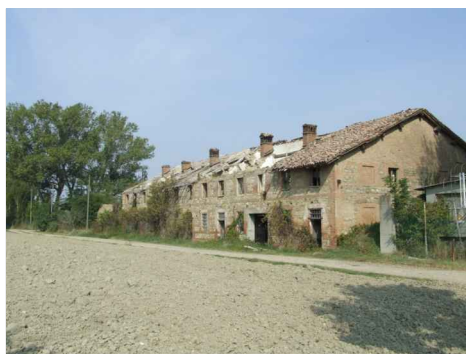
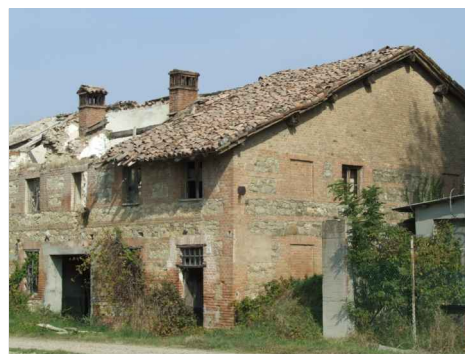
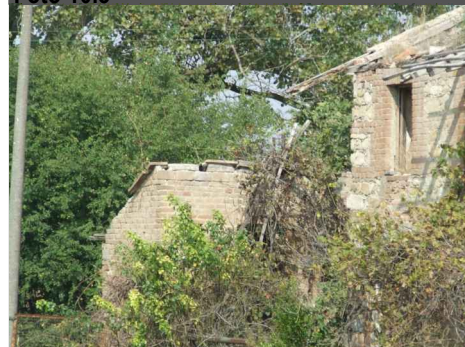
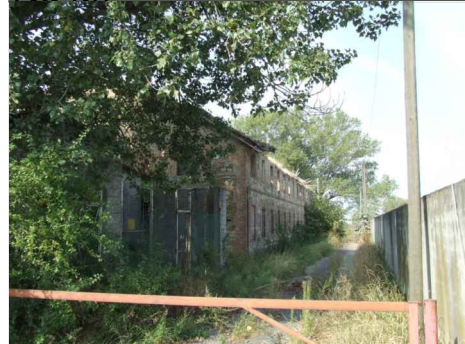
Sono stati rilevati come elementi stilistici di particolare rilievo i due ingressi alla casa padronale, un pozzo presente nel giardino, le torrette della casa padronale e la chiesetta sconsacrata. Lungo parte del perimetro della cascina sono ancora riconoscibili le antiche mura di cinta.

- ☐ Buono
- ☐ Discreto
- ☒ Scadente

Nell'area adiacente il prospetto su strada dell'edificio è situata una cabina elettrica che costituisce un elemento non coerente con l'impianto storico-architettonico e tipologico.
