# DIAGNOSI ENERGETICA

## Liceo Artistico Felice Casorati Sede distaccata Collegio Curioni

Piazza XVI marzo, 1 - Romagnano Sesia (NO)

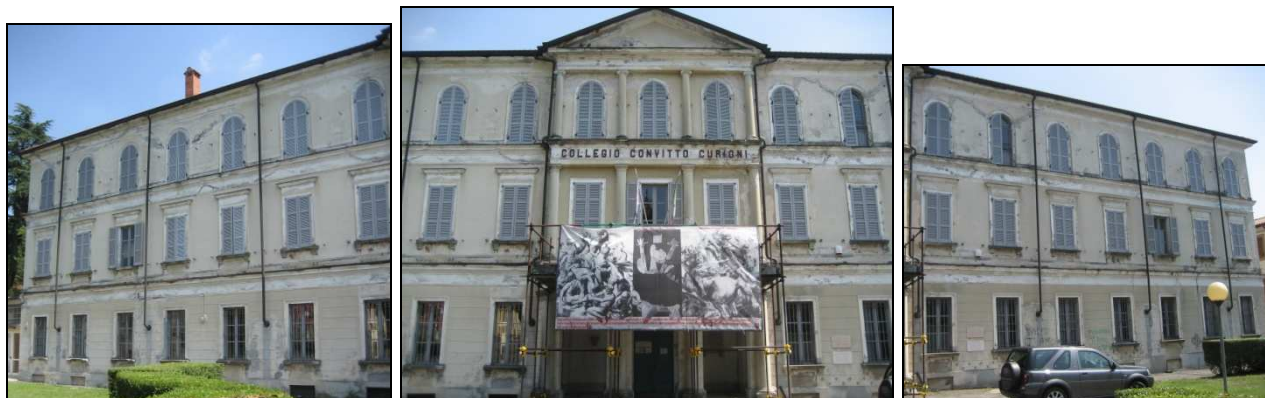
*Figura 1- Vista esterna Liceo Casorati*

L'edificio oggetto dell'analisi ospita la sede distaccata del liceo artistico Felice Casorati in Romagnano Sesia (NO). La costruzione dell'edificio risale al 1865, si sviluppa planimetricamente su una superficie di 880 m<sup>2</sup> ed in elevazione per circa 15 m dal livello stradale per un totale di 3 piani fuori terra. La struttura ha una pianta a U e presenta 18 aule e una serie di locali accessori come sala professori, segreteria, locali per il personale non docente, depositi e servizi igienici su ogni piano. Dalla presente diagnosi energetica sono esclusi i locali adibiti a biblioteca sita al secondo piano.

La facciata esterna del fabbricato si trova ora in fase di restauro, mirato al recupero causato dal degrado del tempo e degli agenti atmosferici, ma non finalizzato ad un miglioramento delle prestazioni energetiche dell'edificio.

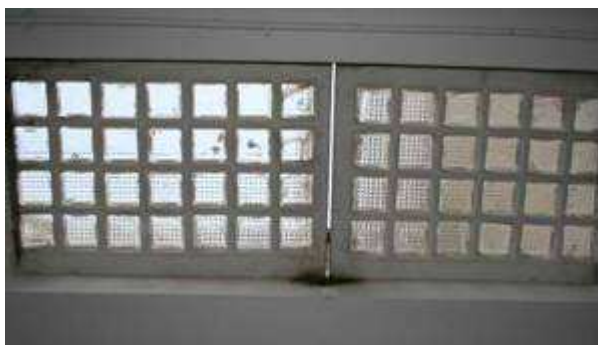
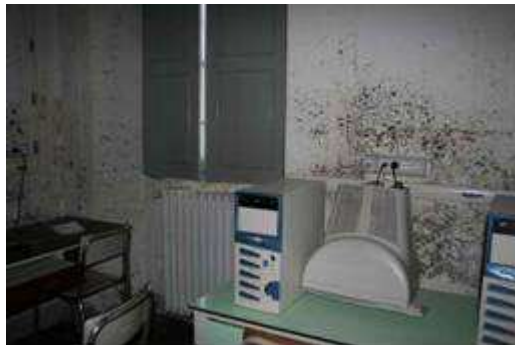
- l'aula computer (A), risulta inagibile, poiché ha subito un allagamento e presenta muffa e degrado diffuso su tutte le pareti;
- nel corridoio di distribuzione dei laboratori (B) a soffitto sono presenti degli inserti in vetrocemento i cui blocchi non sono stati giuntati e permettono all'acqua di piovere all'interno della struttura;
- nel laboratorio a Sud (C) non è possibile spegnere la luce se non spegnendo l'interruttore generale

*Figura 4 - Immagini di alcune anomalie riscontrate*

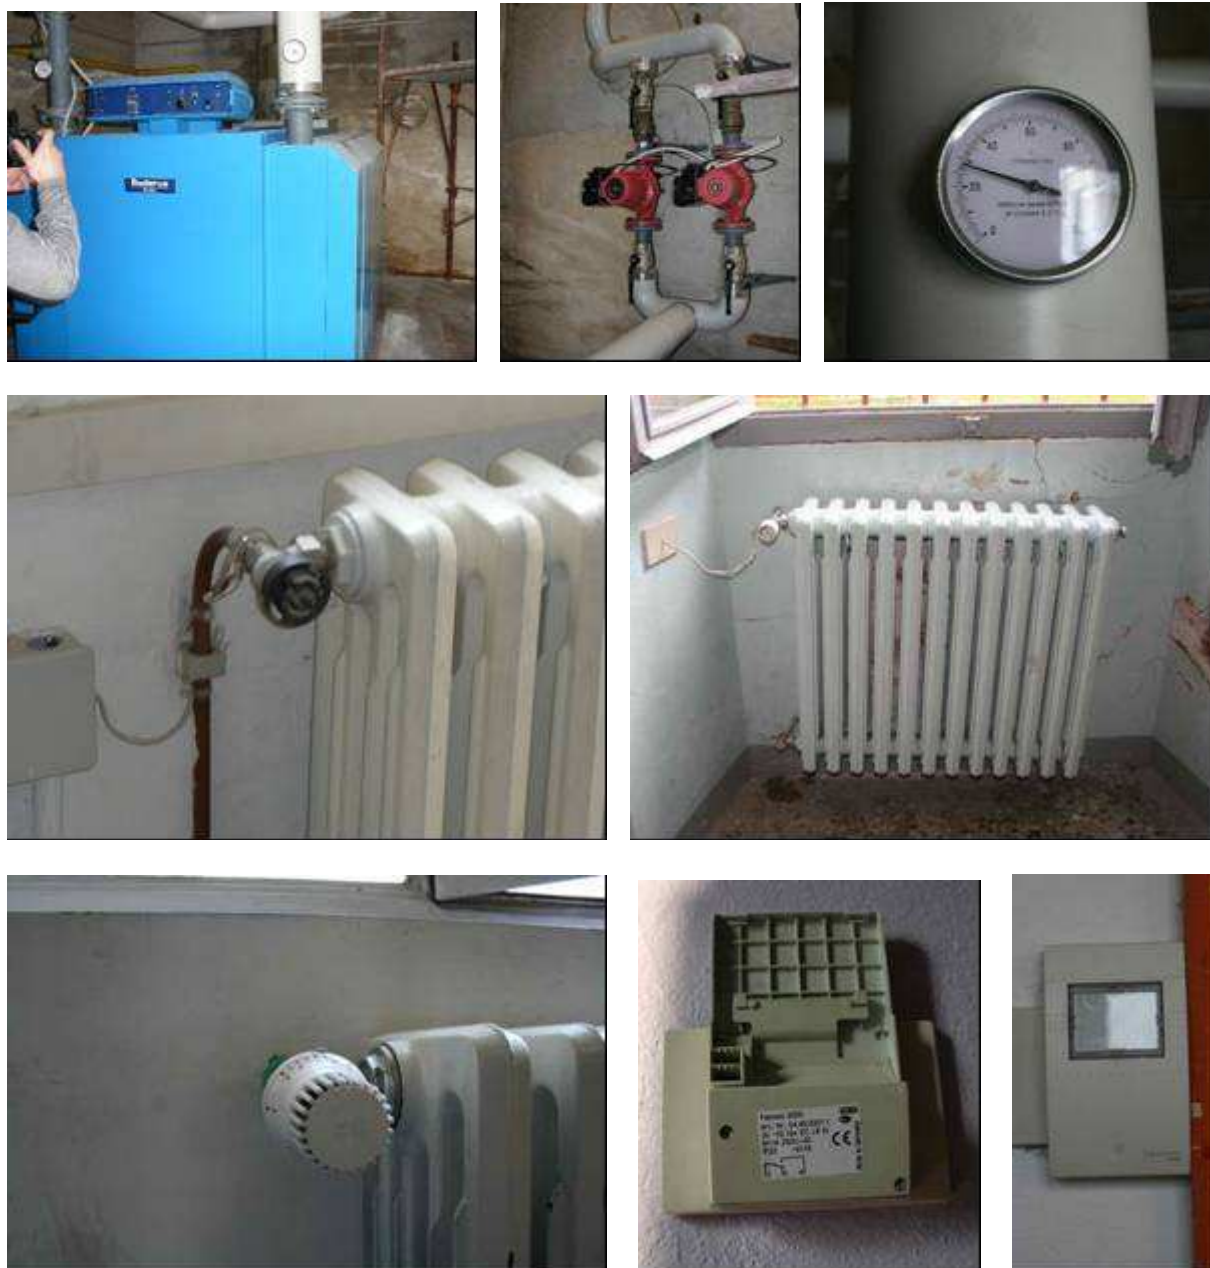
L'impianto di climatizzazione è costituito da una caldaia ( $P_u$  350 kW complessivi), alimentata a gas metano, che provvede al riscaldamento sia della scuola che della biblioteca. L'impianto in centrale è di recente installazione, la caldaia è stata sostituita circa undici anni fa, la distribuzione avviene attraverso montanti che corrono nell'intercapedine esistente nella muratura.

*Figura 8 - Impianto di climatizzazione*

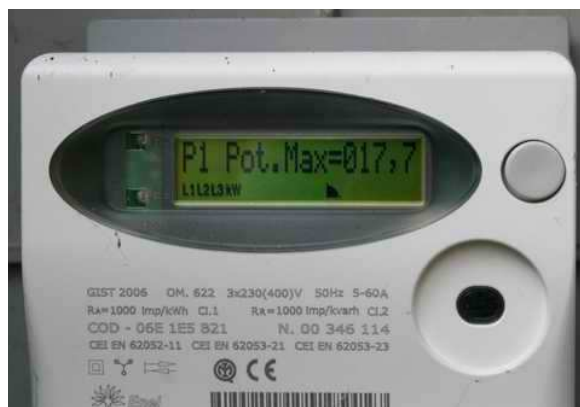
L'impianto elettrico principale è distribuito unicamente in bassa tensione (BT) a 210-220 V. La potenza contrattuale disponibile è pari a 17,7 kW.

*Figura 9 - Contabilizzatore*

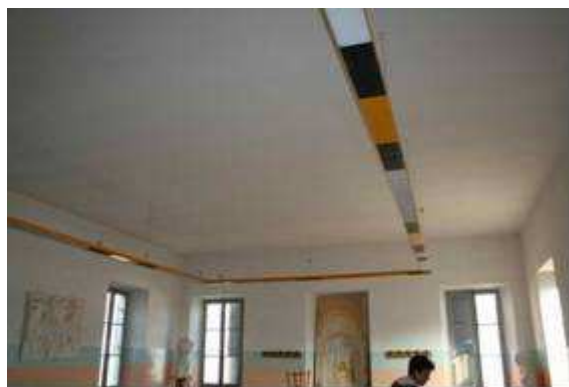
L'impianto di illuminazione presente in tutto l'edificio è un impianto obsoleto, le lampade utilizzate per l'illuminazione sono lampade fluorescenti che consumano circa 36 - 40 W, lontani dalle prestazioni garantite da lampadine a basso consumo energetico che consumano circa la metà.

*Figura 10 - Illuminazione aule*

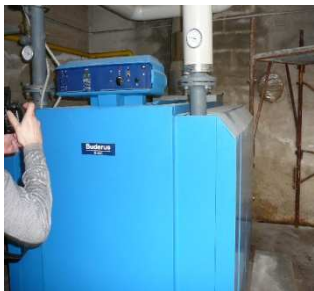
Impianto termico

<p>La caldaia evidenzia rendimenti abbastanza buoni, con il 92,8%.</p> <p>L'aggiunta di una regolazione attraverso un termostato e delle valvole di regolazione funzionanti, permetterebbe di evitare i problemi di surriscaldamento degli ambienti e di dover aprire le finestre anche in inverno.</p>
Regolazione
