COMUNE DI DALMINE
(Provincia di Bergamo)

DOCUMENTO COMUNALE DI POLIZIA IDRAULICA (RIM)
(ai sensi D.G.R.L. n°XII/3668 del 16/12/2024)

INDIVIDUAZIONE DEL RETICOLO IDRICO MINORE
A - RELAZIONE TECNICA ILLUSTRATIVA -

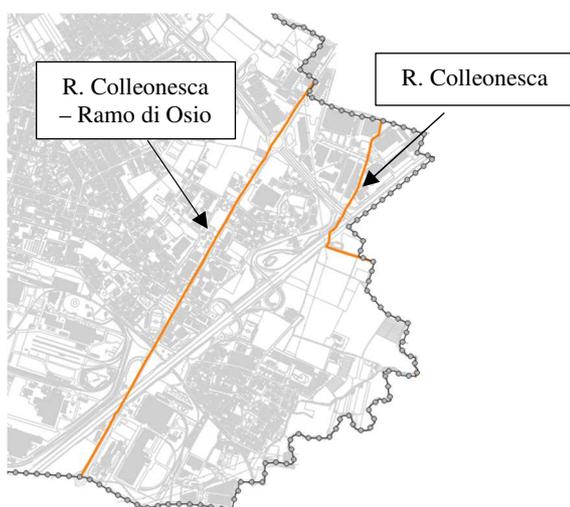
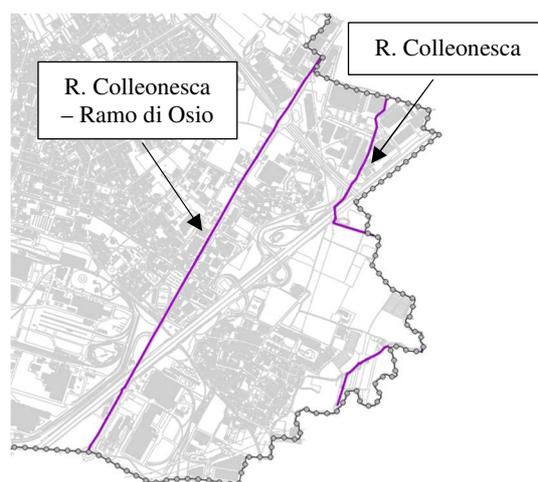
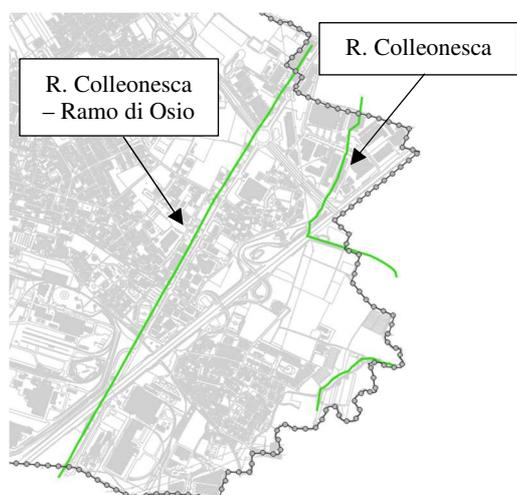
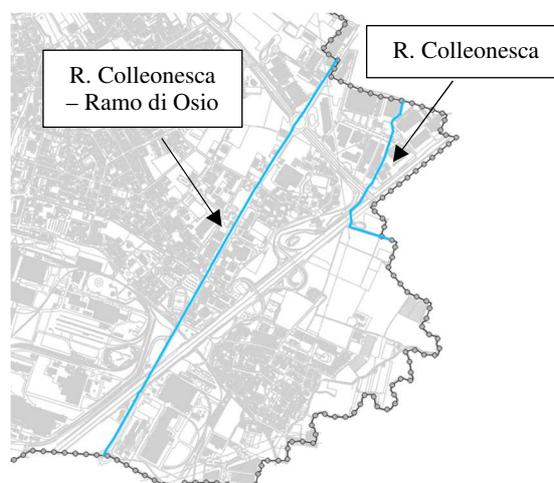
a) – Roggia Colleonesca da R.I.R.U.

b) – Roggia Colleonesca da CBMPB

c) – Roggia Colleonesca da RIM vigente

d) – Roggia Colleonesca confermata

In generale, non si osservano sostanziali differenze tra le diverse cartografie (Consorzio della Media Pianura Bergamasca, R.I.R.U. di Regione Lombardia e dal Reticolo vigente).

La Roggia Colleonesca – Ramo di Osio (03016091_0001) e la Roggia Colleonesca (03016091_0002) provengono dal Comune di Lallio e presentano un andamento NE – SW. Le rogge proseguono il loro corso nel Comune di Stezzano.

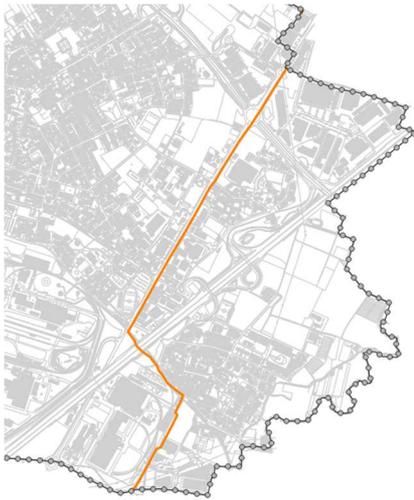
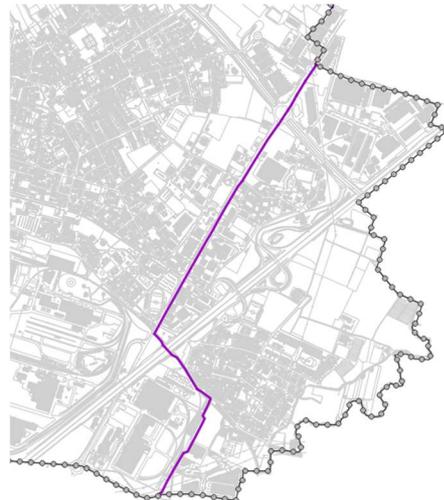
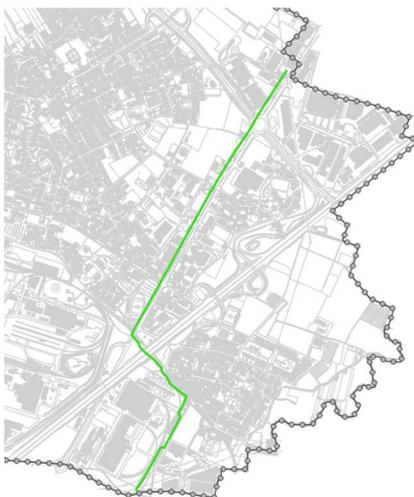
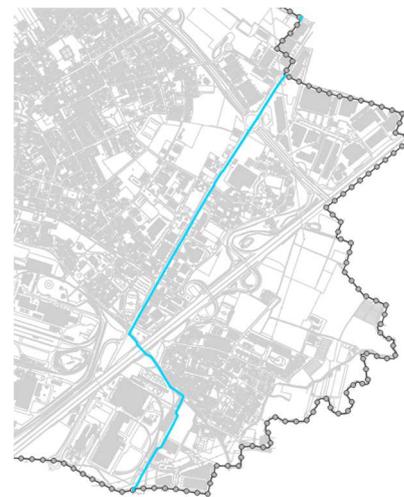
a) – Roggia Verdellina da R.I.R.U.

b) – Roggia Verdellina da CBMPB

c) – Roggia Verdellina da RIM vigente

d) – Roggia Verdellina confermata

Il tracciato adottato corrisponde sostanzialmente a quello fornito dal Consorzio della Media Pianura Bergamasca; non si osservano peraltro differenze significative rispetto né al Reticolo R.I.R.U. di Regione Lombardia, né al Reticolo vigente.

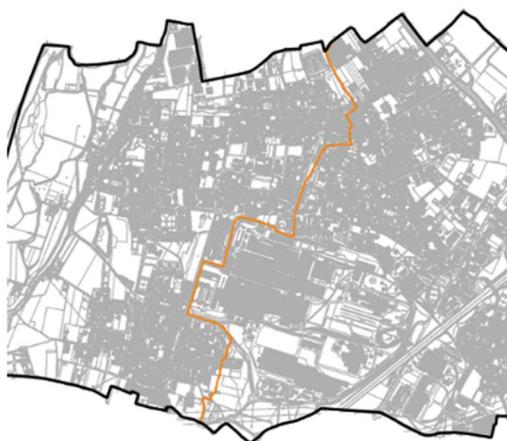
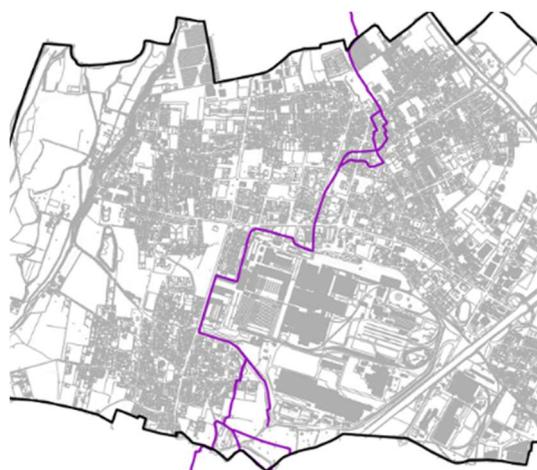
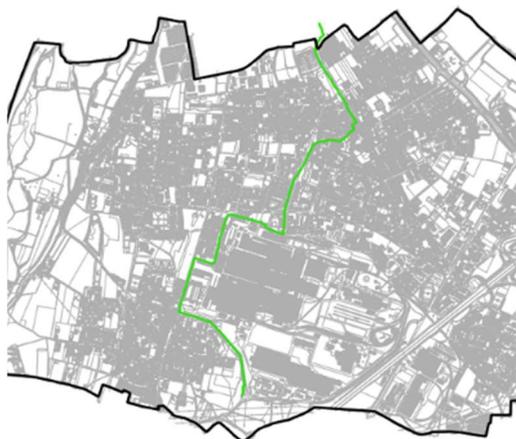
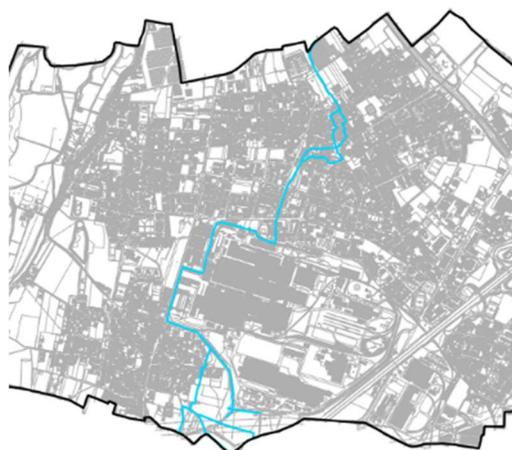
a) – Roggia Serio Piccolo da R.I.R.U.

b) – Roggia Serio Piccolo da CBMPB

c) – Roggia Serio Piccolo da RIM vigente

d) – Roggia Serio Piccolo confermata

Osservando la figura si evince che il tracciato del “Reticolo adottato” è molto simile a quello fornito dal Consorzio della Media Pianura Bergamasca. Rispetto al tracciato di Regione Lombardia (R.I.R.U.) ed a quello vigente si osserva la presenza di un maggior numero di rami nelle porzioni settentrionale e meridionale.

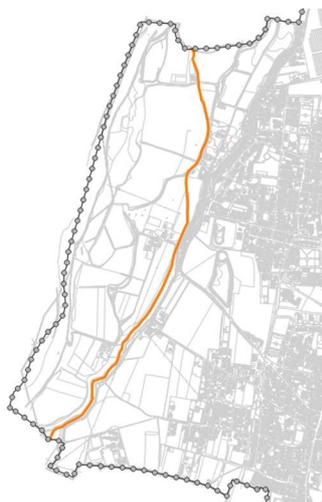
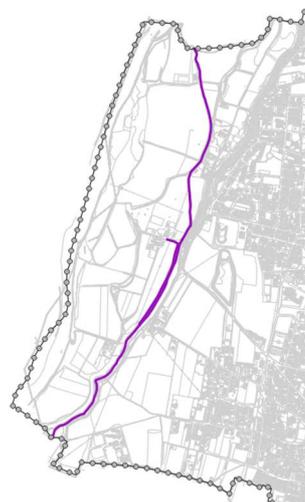
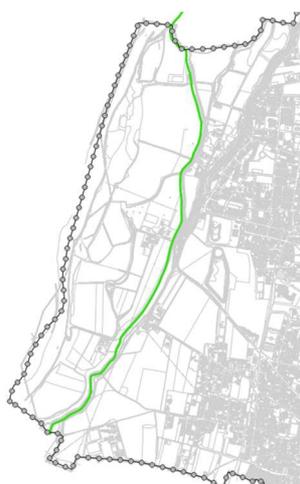
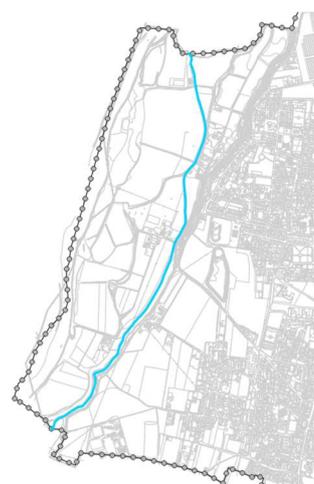
a) – Roggia Brembilla – ramo sotteso da R.I.R.U.

b) – Roggia Brembilla – ramo sotteso da CBMPB

c) – Roggia Brembilla – ramo sotteso da RIM
vigente

d) – Roggia Brembilla – ramo sotteso confermata
vigente

Il tracciato adottato corrisponde sostanzialmente a quello fornito dal Consorzio della Media Pianura Bergamasca; non si osservano peraltro differenze significative rispetto né al Reticolo R.I.R.U. di Regione Lombardia, né al Reticolo vigente.

La Roggia Brembilla – Ramo (03016091_0009) sotteso proviene dal Comune di Treviolo e ha un andamento N – S. La roggia prosegue il loro corso nel Comune di Osio sopra.

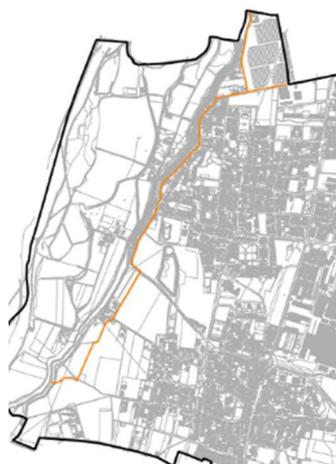
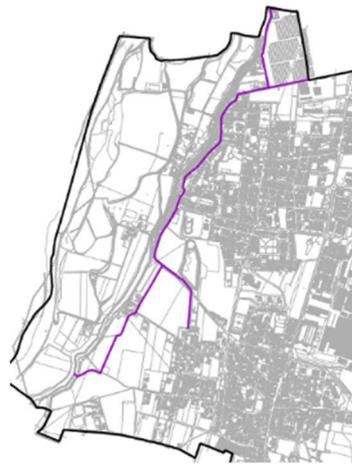
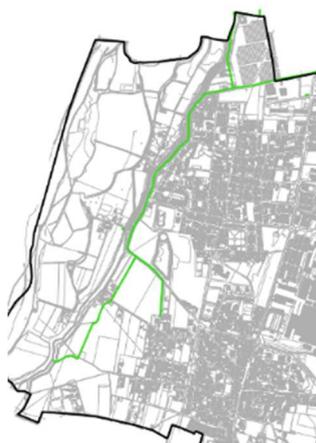
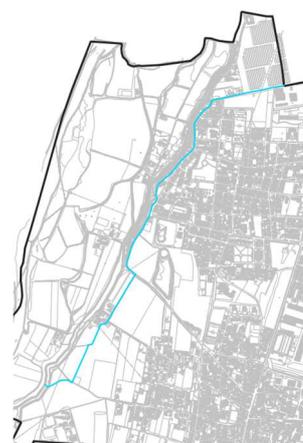
a) – Roggia Coda di Serio da R.I.R.U.

b) – Roggia Coda di Serio da CBMPB

c)– Roggia Coda di Serio da RIM vigente

d) – Roggia Coda di Serio confermata

Il Reticolo che viene confermato è simile a quello fornito dal Consorzio della Media Pianura Bergamasca, mentre a differenza del R.I.R.U. di Regione Lombardia, dove nel reticolo confermato si nota la presenza di più rami.

La Roggia Coda di Serio–Ramo ovest (03016091_0010), si sviluppa nella porzione occidentale del Comune di Dalmine e ha uno sviluppo N-S.

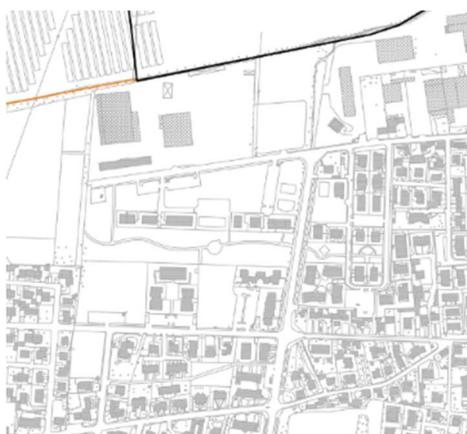
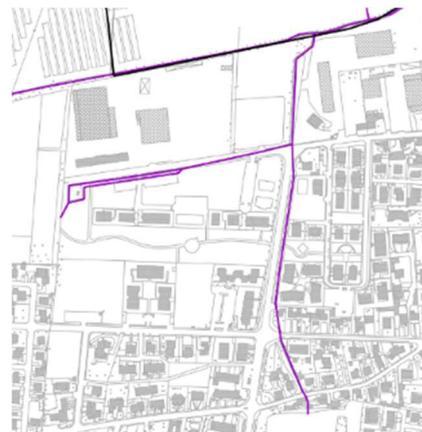
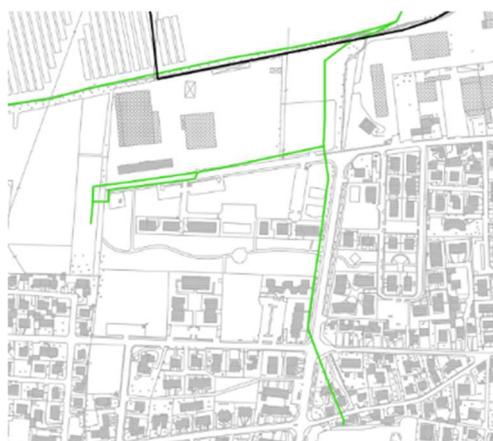
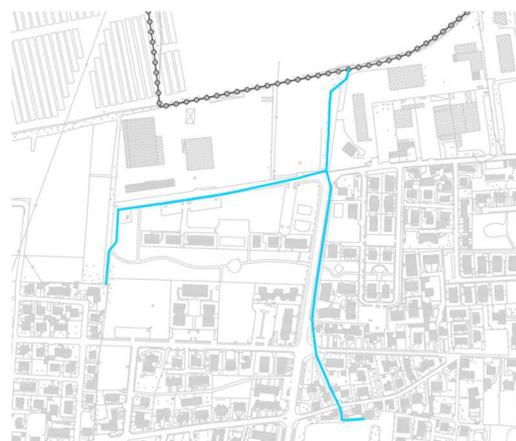
a) – Roggia Coda di Serio da R.I.R.U.

b) – Roggia Coda di Serio da CBMPB

c) – Roggia Coda di Serio da RIM vigente

d) – Roggia Coda di Serio confermata

Il tracciato che viene confermato è simile a quello fornito dal Consorzio della Media Pianura Bergamasca, mentre il R.I.R.U. di Regione Lombardia non prevede nessun ramo in quest'area del Comune di Dalmine.

Questo ramo, che si sviluppa nella porzione centrale del Comune di Dalmine, presenta un andamento prevalente N-S. È presente anche un ramo secondario disposto E-W.

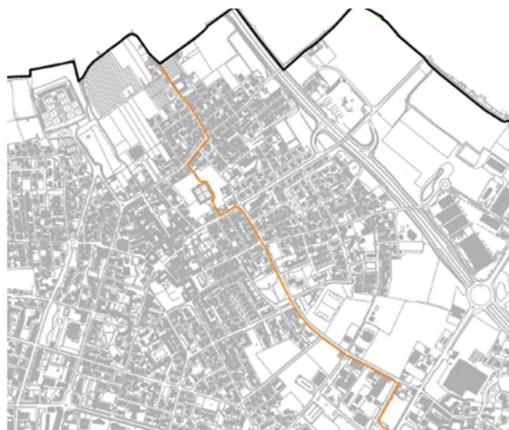
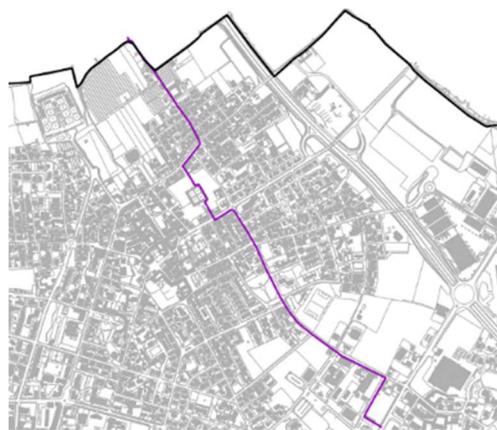
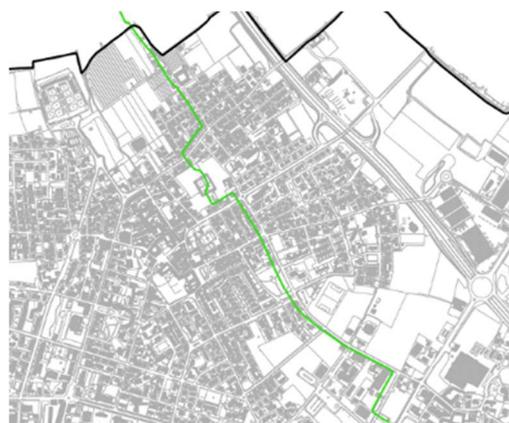
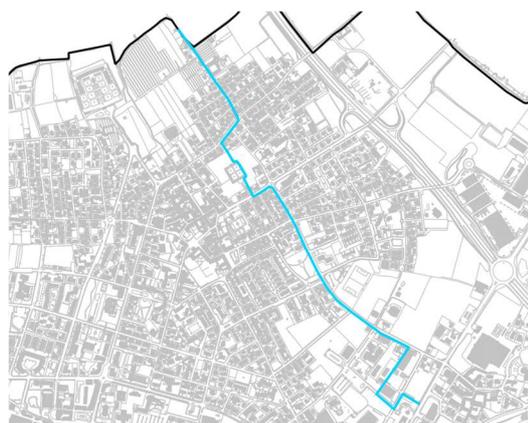
a) – Roggia Coda di Serio da R.I.R.U.

b) – Roggia Coda di Serio da CBMPB

c) – Roggia Coda di Serio da RIM vigente

d) – Roggia Coda di Serio confermata

In questo caso non si osservano forti differenze tra le diverse cartografie (Consorzio della Media Pianura Bergamasca, R.I.R.U. di Regione Lombardia e dal Reticolo vigente).

Questo ramo della Roggia Coda di Serio (03016091_0011) proviene dal Comune di Treviolo ed attraversa in direzione NW–SE l’abitato di Dalmine, immettendosi poi nella Roggia Colleonesca – Ramo di Osio.

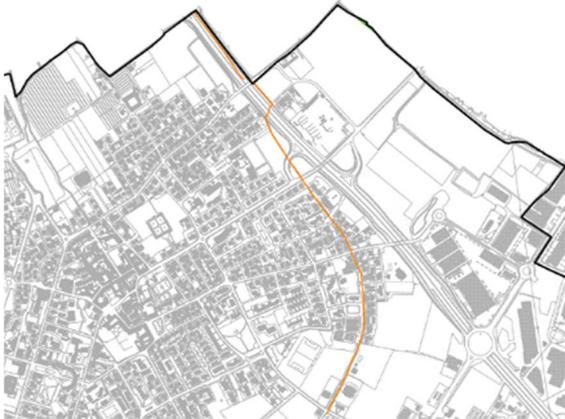
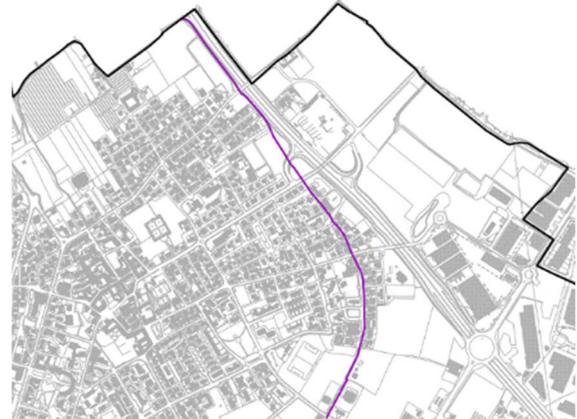
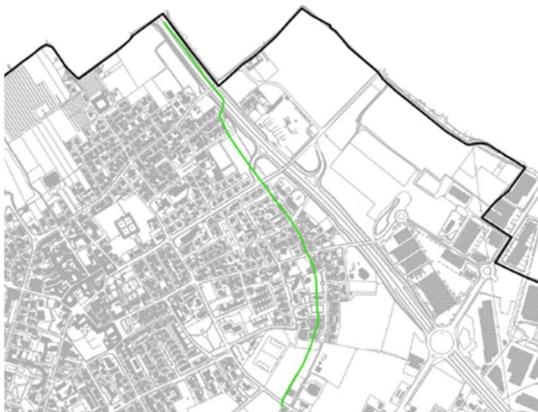
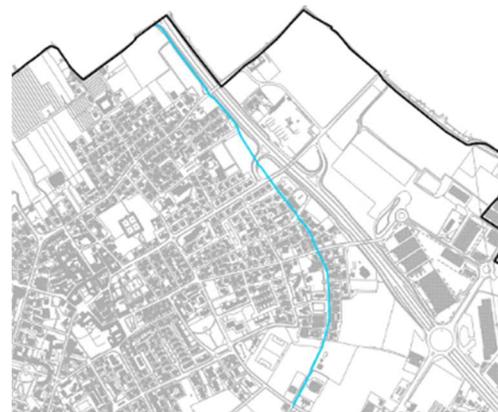
a) – Roggia Coda di Serio da R.I.R.U.

b) – Roggia Coda di Serio da CBMPB

c) – Roggia Coda di Serio da RIM vigente

d) – Roggia Coda di Serio confermata

Non si osservano forti differenze tra le diverse cartografie (Consorzio della Media Pianura Bergamasca, R.I.R.U. di Regione Lombardia e dal Reticolo vigente).

Anche questo tratto di roggia, identificata con il codice cod. 03016091_0012, proviene dal Comune di Treviolo e ha un andamento NW – SW. La roggia termina il suo corso sfociando nella Roggia Coda di Serio in Via Guzzanica.

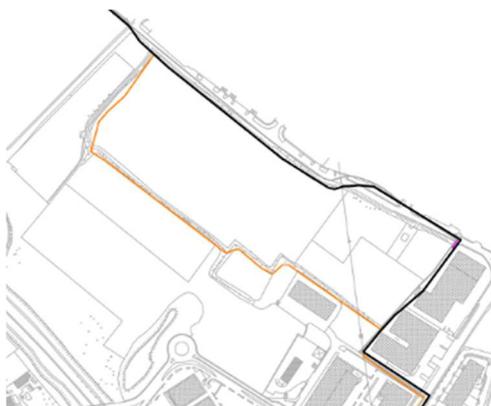
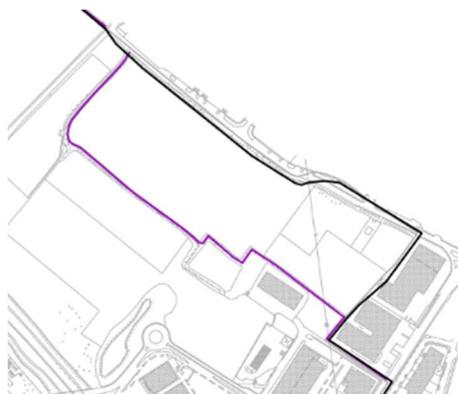
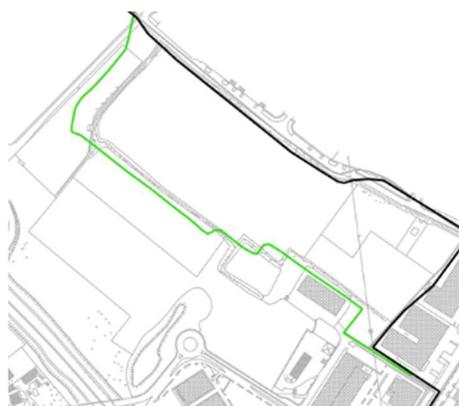
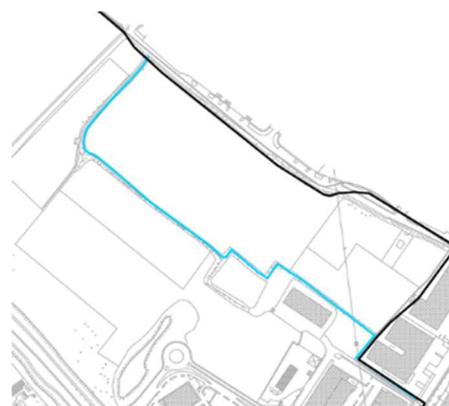
a) – Roggia Coda di Serio da R.I.R.U.

b) – Roggia Coda di Serio da CBMPB

c)– Roggia Coda di Serio da RIM vigente

d) – Roggia Coda di Serio confermata

Come si può notare dagli stralci planimetrici sopra riportati, a meno di piccole difformità legate alla base cartografica utilizzata, non si osservano differenze sostanziali tra le diverse cartografie messe a confronto (Consorzio della Media Pianura Bergamasca, R.I.R.U. di Regione Lombardia e dal Reticolo vigente).

Il ramo, identificato con il codice 03016091_0013, proviene dal Comune di Treviolo e ha un andamento NE – SE.

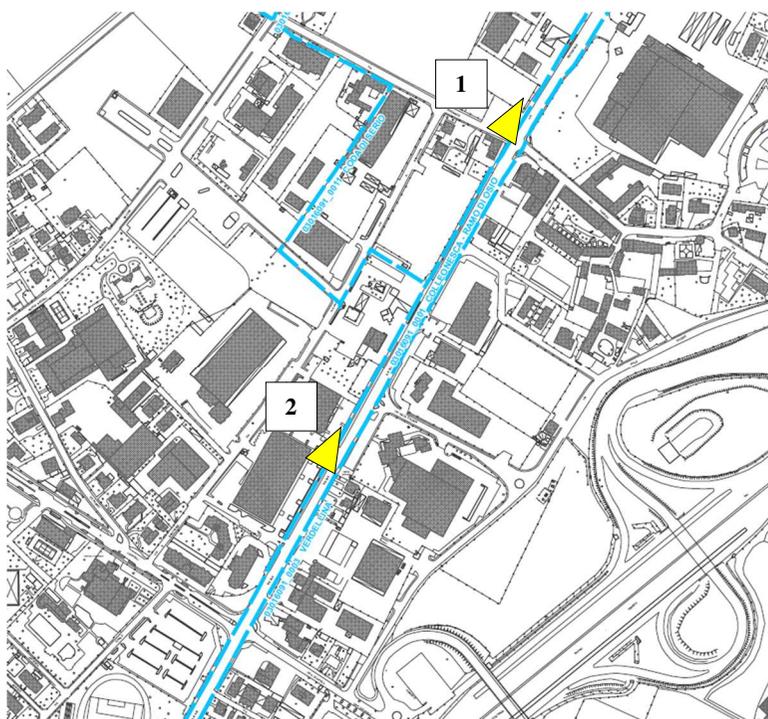
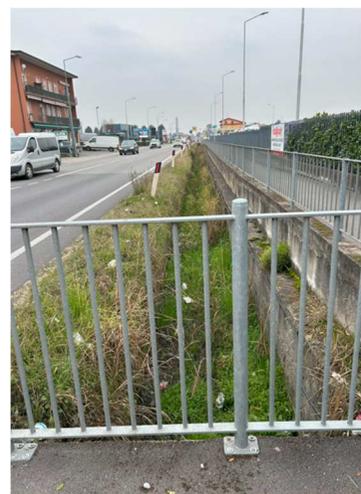
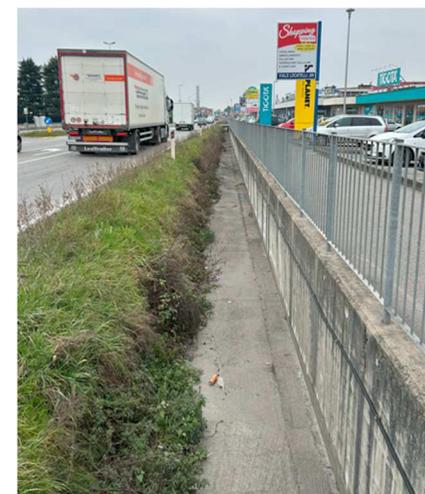
Il ramo presente lungo Via Provinciale - SP525 (cod. 03016091_0001) anche se attualmente si presenta a cielo aperto per buona parte del suo percorso (vedi foto a lato), verrà a breve tombinato per consentire la realizzazione del tram leggero.

In accordo con gli enti competenti si è quindi deciso di classificarlo come “intubato” (vedi stralcio sotto riportato).

Foto 9.1/ 1 – Tratti a cielo aperto della Roggia Colleonesca che verranno intubati per il passaggio del tram leggero (1)

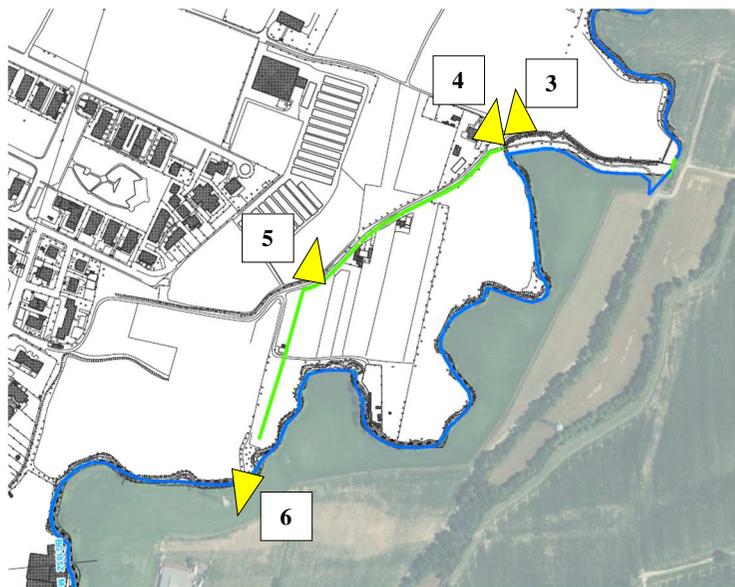
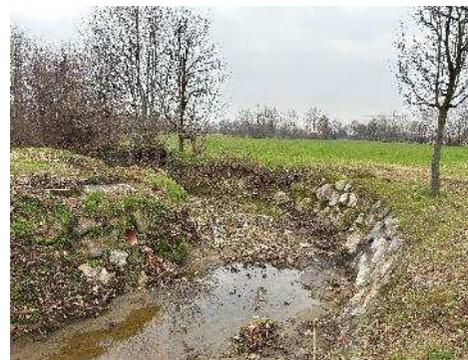
Dai sopralluoghi effettuati è risultato che il ramo che si separa dal T. Morletta all'incrocio di via Seritti e via dei Morti (foto 9.1/2-9.1/3) ha solo funzione irrigua, in quanto manca il collegamento con lo stesso Morletta più a valle (vedi foto 9.1/5).

Foto 9.1/3 – Punto di attraversamento della Roggia Colleonesca con il Torrente Morletta

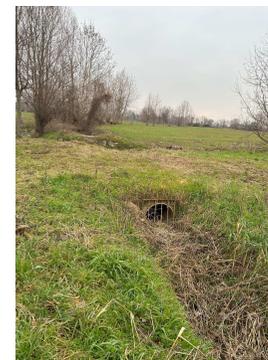
Foto 9.1/4 – Inizio tracciato a cielo aperto immediatamente a valle del Torrente Morletta

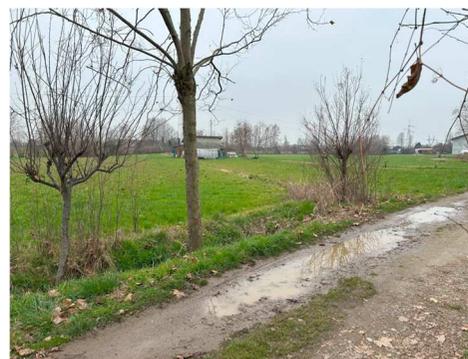
Foto 9.1/4 – Tracciato della Roggia Colleonesca verso il Torrente Morletta

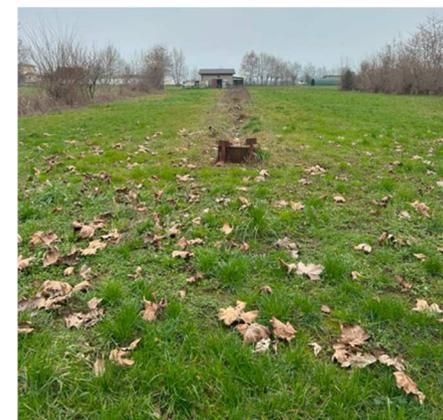
Foto 9.1/6 – Fine tracciato a spaglio della Roggia Colleonesca appena a monte del Torrente Morletta

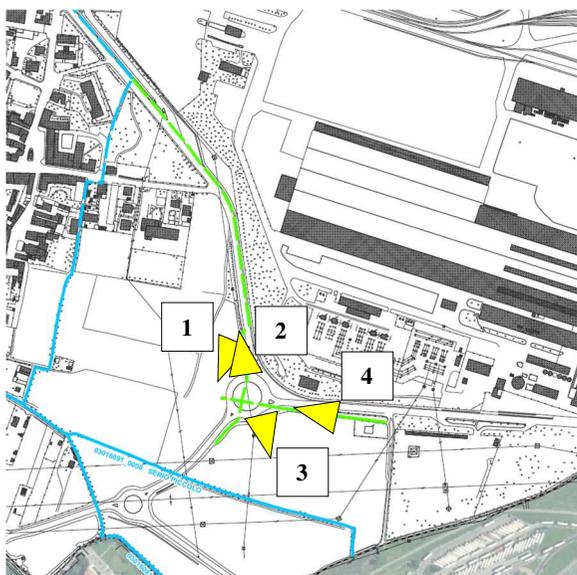
Le modifiche apportate sulla base dei sopralluoghi effettuati e condivisi con i tecnici del Consorzio della Media Pianura Bergamasca, riguardano la porzione più meridionale compresa tra Viale Lombardia, Via Marche e Via Emilia (vedi figura seguente).

- una porzione del ramo che da viale Lombardia arriva alla rotatoria stradale;
- il tratto che dalla rotatoria prosegue in direzione O-E verso Viale Lombardia.

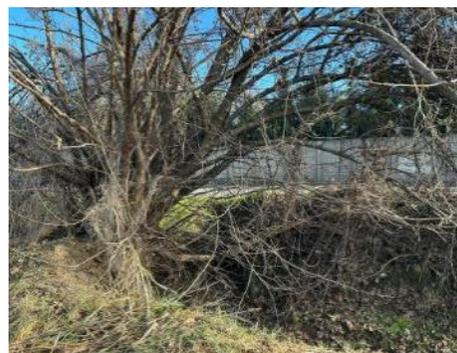
Foto 9.2/ 1 – Inizio tratto irriguo a cielo aperto a valle di Viale Lombardia (1)

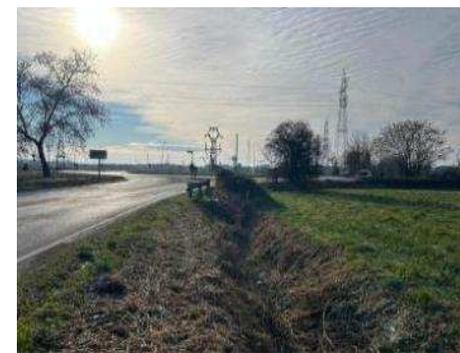
Foto9.2/ 2 – Prosecuzione tratto irriguo a cielo aperto verso rotatoria (2)

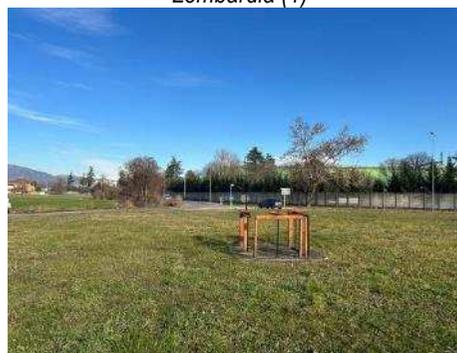
Foto 9.2/ 3 – Paratoie presenti sulla rotatoria (3)

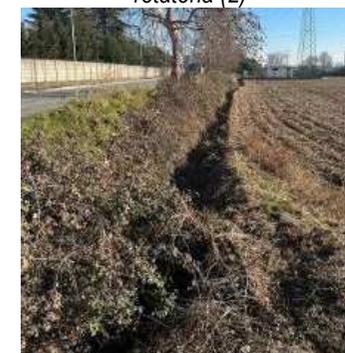
Foto 9.2/ 4 – Tratto irriguo dalla rotatoria con direzione O-E (4)

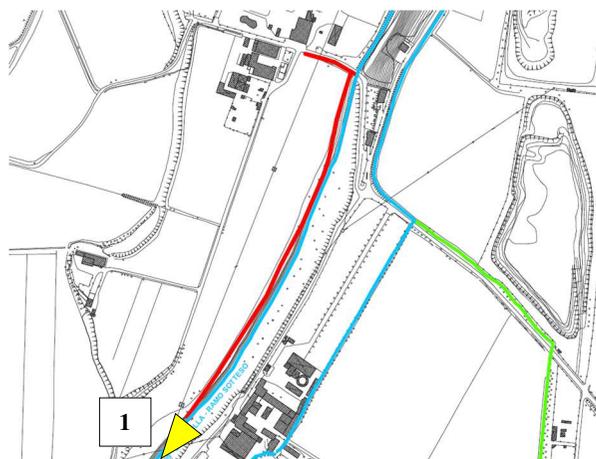
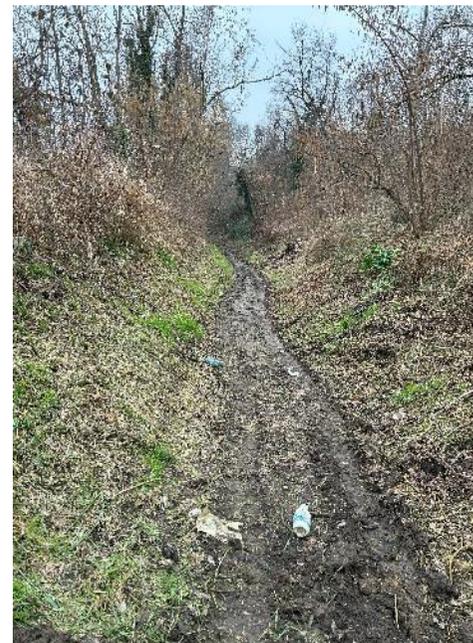
Dai sopralluoghi di terreno è risultato interrotto il collegamento tra il tratto principale della Roggia Brembilla (cod. 03016091_0009) ed il ramo secondario presente alla base della scarpata fluviale, poco a monte del depuratore. Il tracciato, anche se ben evidente sul terreno, risulta privo di collegamento verso monte ed è quindi stato eliminato (vedi tratto rosso nella figura seguente).

Foto 9.3/ 1 – Roggia Brembilla – Ramo sotteso mancanza di collegamento col ramo secondario

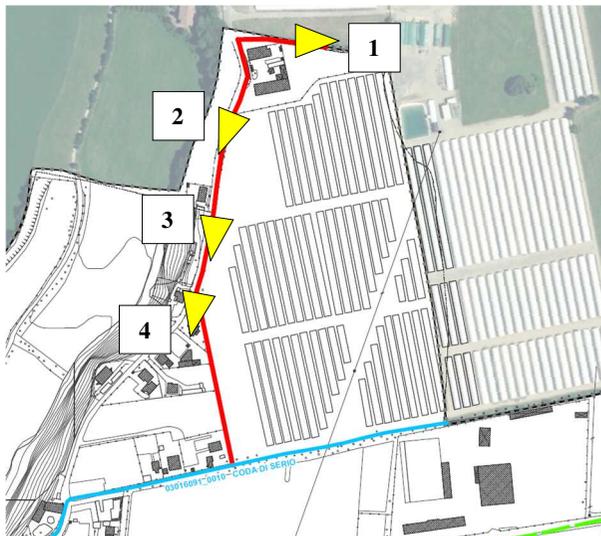
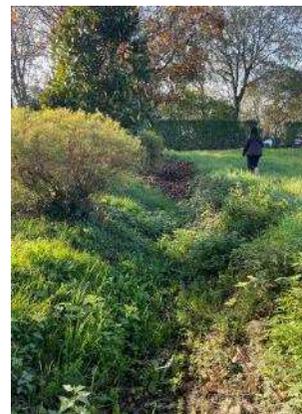
Il tratto più settentrionale, al confine con il Comune di Treviolo, è stato eliminato perché, dai rilievi in sito, si è evidenziata la mancanza di continuità idraulica.

Foto 9.4/ 1 – Vista della Roggia al confine con il Comune di Treviolo

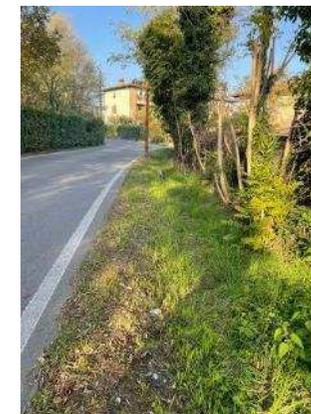
Foto 9.4/ 2- Vista della Roggia che scorre verso sud a lato di Via Pesenti

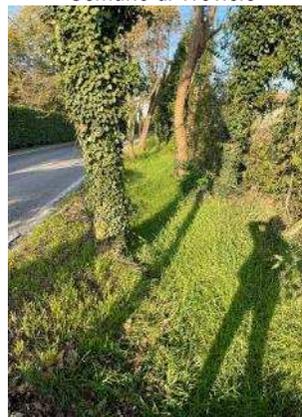
Foto 9.4/ 3– Vista della Roggia che scorre verso sud a lato di Via Pesenti

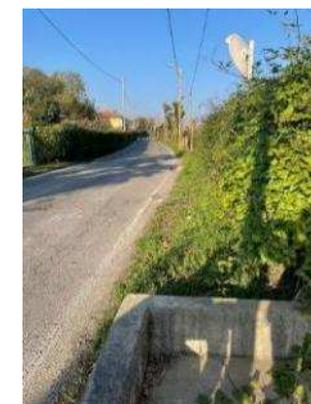
Foto 9.4/ 4– Vista della Roggia che scorre verso sud a lato di Via

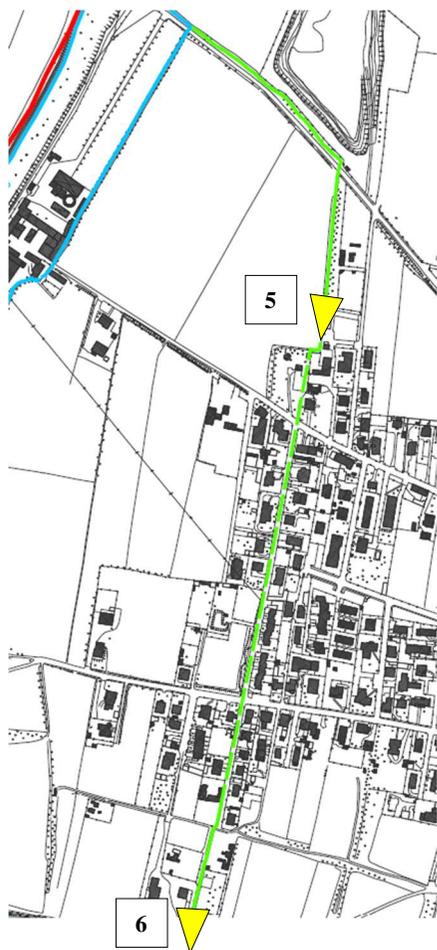
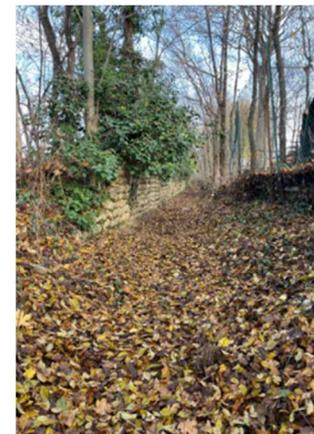
Dai sopralluoghi effettuati è risultato che il tratto parallelo a Via Cave e che prosegue poi in direzione di Via Vasco de Gama, è privo ormai di continuità idraulica, in quanto in prossimità della Cascina a nord di Via Raspalupo, spaglia nei campi limitrofi; ad esso è stata quindi attribuita la semplice funzione irrigua. Inoltre, rispetto al tracciato indicato nella cartografia vigente, il tratto è stato proseguito verso sud, fino quasi a raggiungere il confine con il Comune di Osio Sopra.

Foto 9.4/ 5 – Inizio del tratto irriguo a cielo aperto

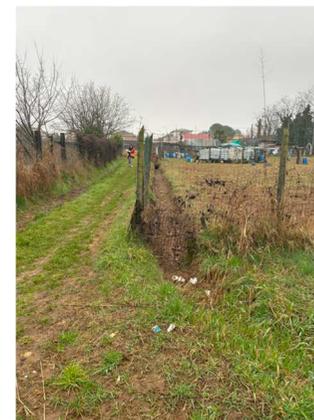
Foto 9.4/ 6 – Tratto irriguo terminale a spaglio

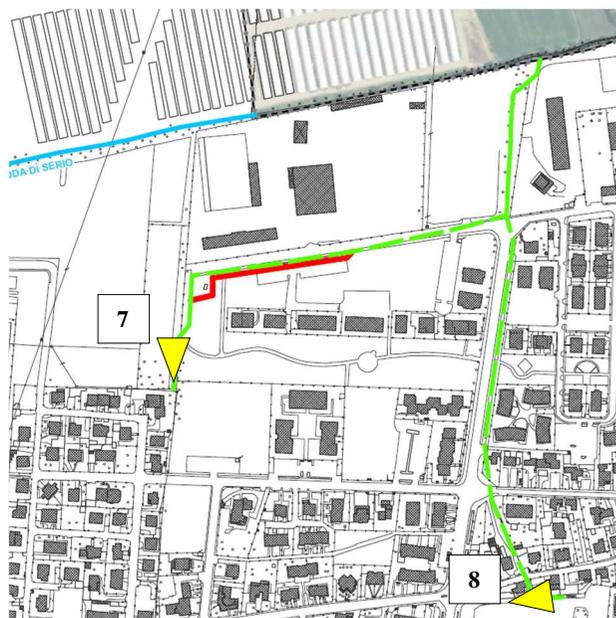
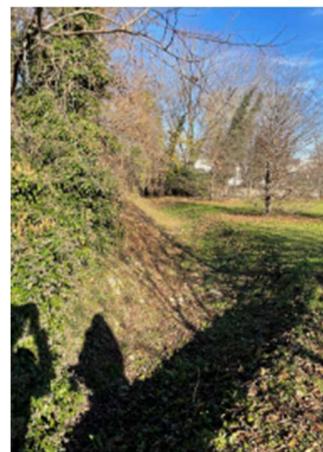
- il ramo derivato dalla Roggia Coda di Serio (E) assume una semplice funzione irrigua in quanto manca la continuità idraulica; infatti il tratto più occidentale tende a spagliare nei campi a monte di Via Pizzo della Presolana, mentre il tratto più orientale termina a spaglio nell'area prativa a valle di Via XXV Aprile;
- il tratto presente sul lato meridionale di Via Bastone, che termina in prossimità del pozzo comunale (indicato in figura in colore rosso), è stato eliminato per l'assenza di evidenza sul terreno.

Foto 9.4/ 7 – Tratto irriguo a cielo aperto immediatamente a monte della zona di spaglio

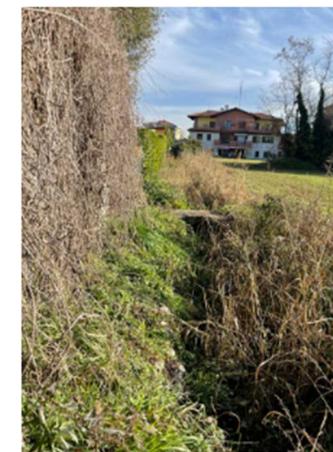
Foto 9.4/ 8 – Tratto irriguo a cielo aperto nel punto di spaglio

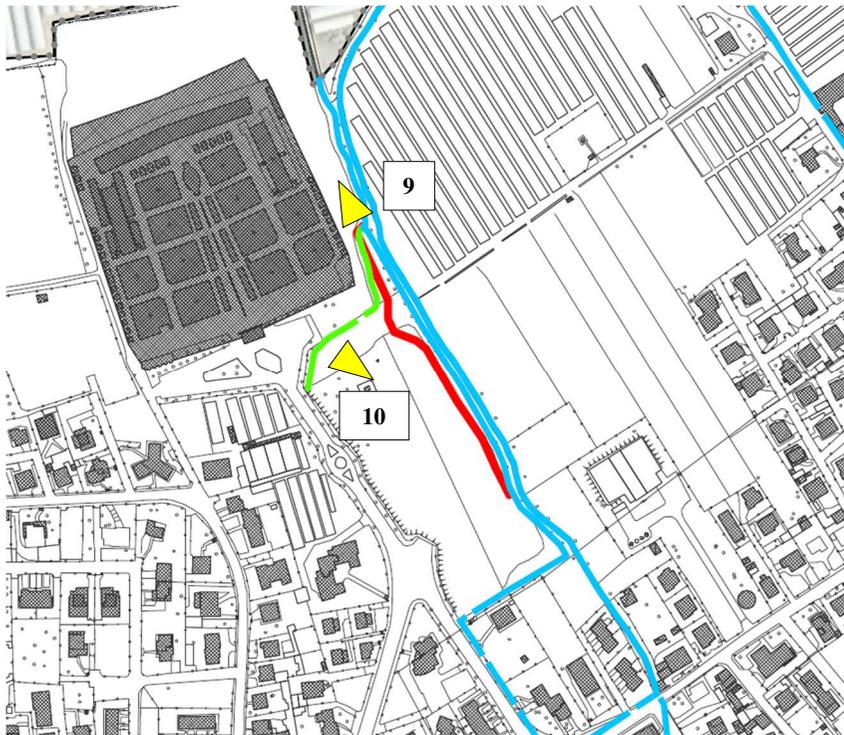
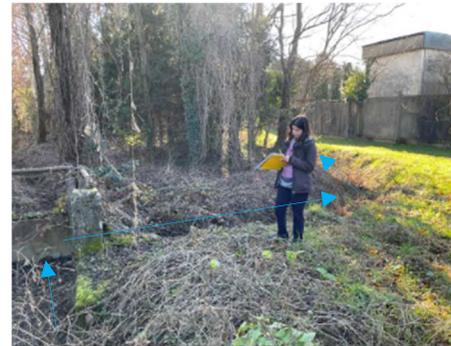
- il ramo secondario presente sul lato sud orientale del cimitero ha funzione esclusivamente irrigua, in quanto non presenta continuità idraulica e tende a spagliare nell'area prativa presente sul lato orientale di viale Rimembranze;
- non ci sono evidenze sul terreno del breve tratto indicato in figura in colore rosso, che quindi è stato eliminato.

Foto 9.4/ 9– Vista della Roggia Coda di Serio, del ramo che finisce a spaglio

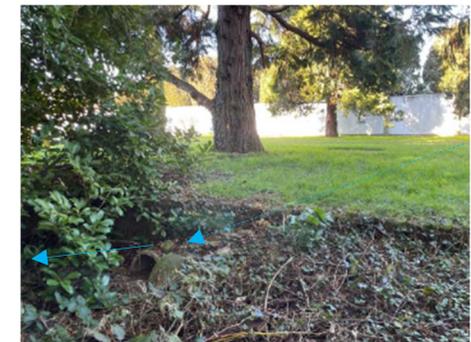
Foto 9.4/ 10– Vista della Roggia Coda di Serio che fuoriesce dopo tratto intubato e finisce a spaglio

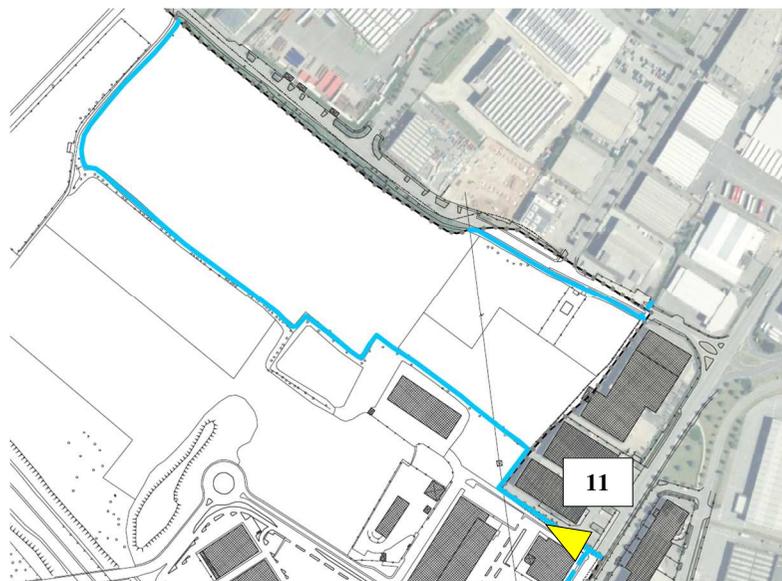
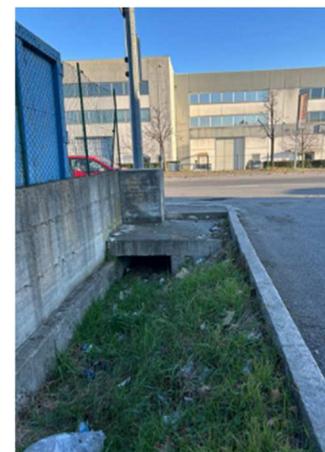
Da indicazioni fornite dal gestore della Roggia Coda di Serio, il tratto parallelo a Via Morlana si immette nella Roggia Verdellina, anziché nella Roggia Colleonesca, come indicato nella cartografia del Consorzio della Media Pianura Bergamasca.

Foto 9.4/ 11 – Tratto della Roggia Coda di Serio prima dell'immissione nella Roggia Verdellina
