## RELAZIONE DI VERIFICA DELL'INTERESSE CULTURALE

**OGGETTO:** immobile denominato "Ex cappella di San Vincenzo", sito in Via Malherbes nn. 21, 23 e 25, del Comune di Aosta.  
(prot. Ente richiedente n. 419 del 11/01/2017)

**ALLEGATO 1: scheda descrittiva, fotografica e cartografica del bene immobile**

IMMOBILE DENOMINATO "EX CAPPELLA DI SAN VINCENZO", SITO IN VIA MALHERBES NN. 21, 23 e 25, DEL COMUNE DI AOSTA.

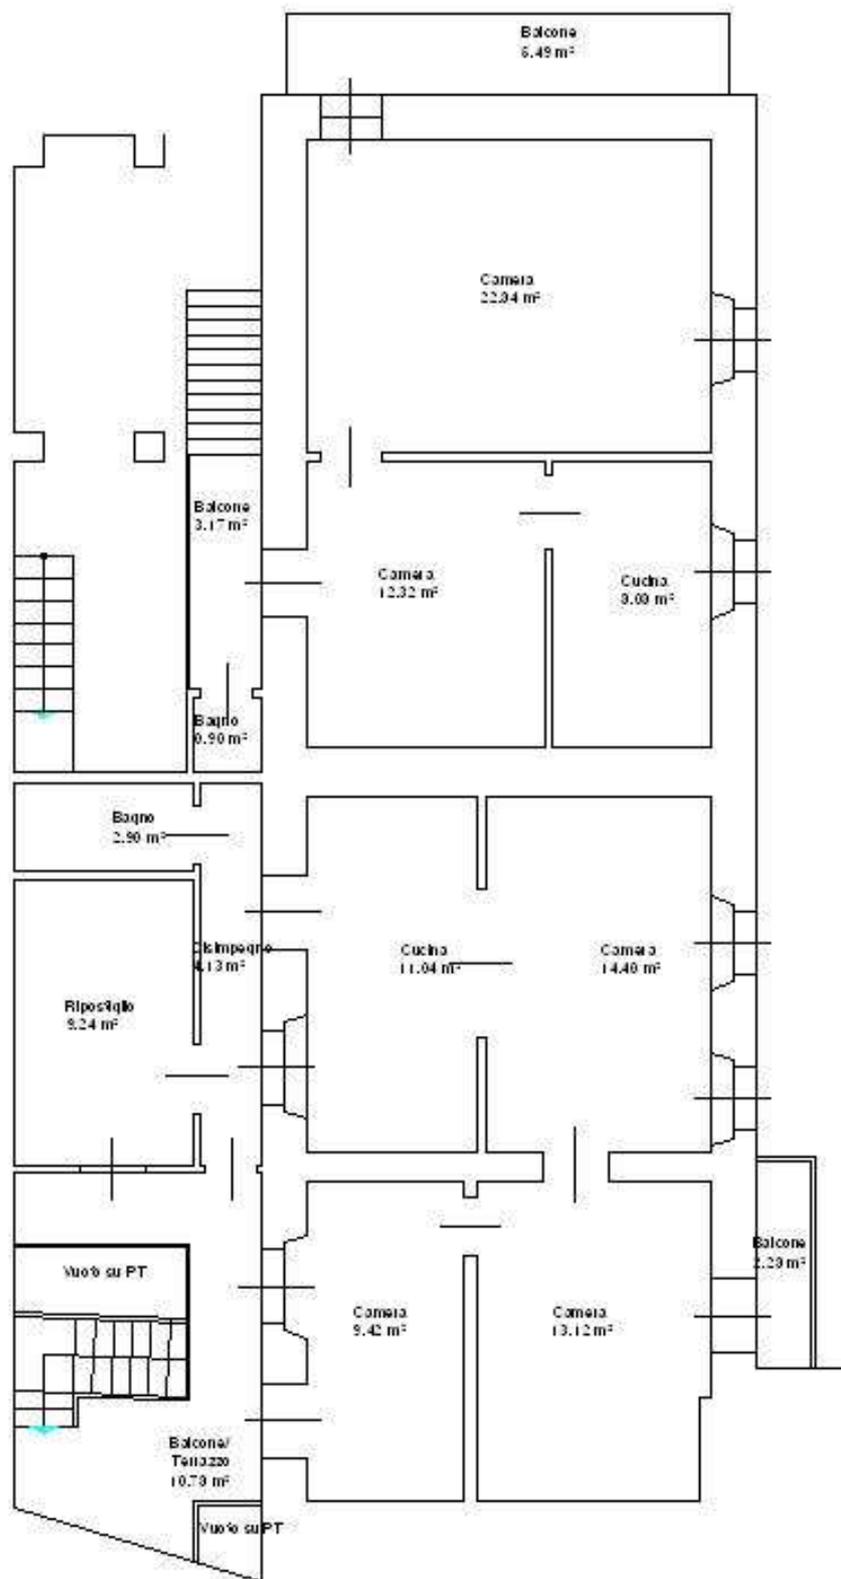
PIANTA PIANO PRIMO

Il primo piano è composto da tre vani che occupano sia la parte centrale, sia la parte più a ovest del fabbricato, in particolare in corrispondenza della facciata ovest è presente una porta che dà accesso al balcone ovest.

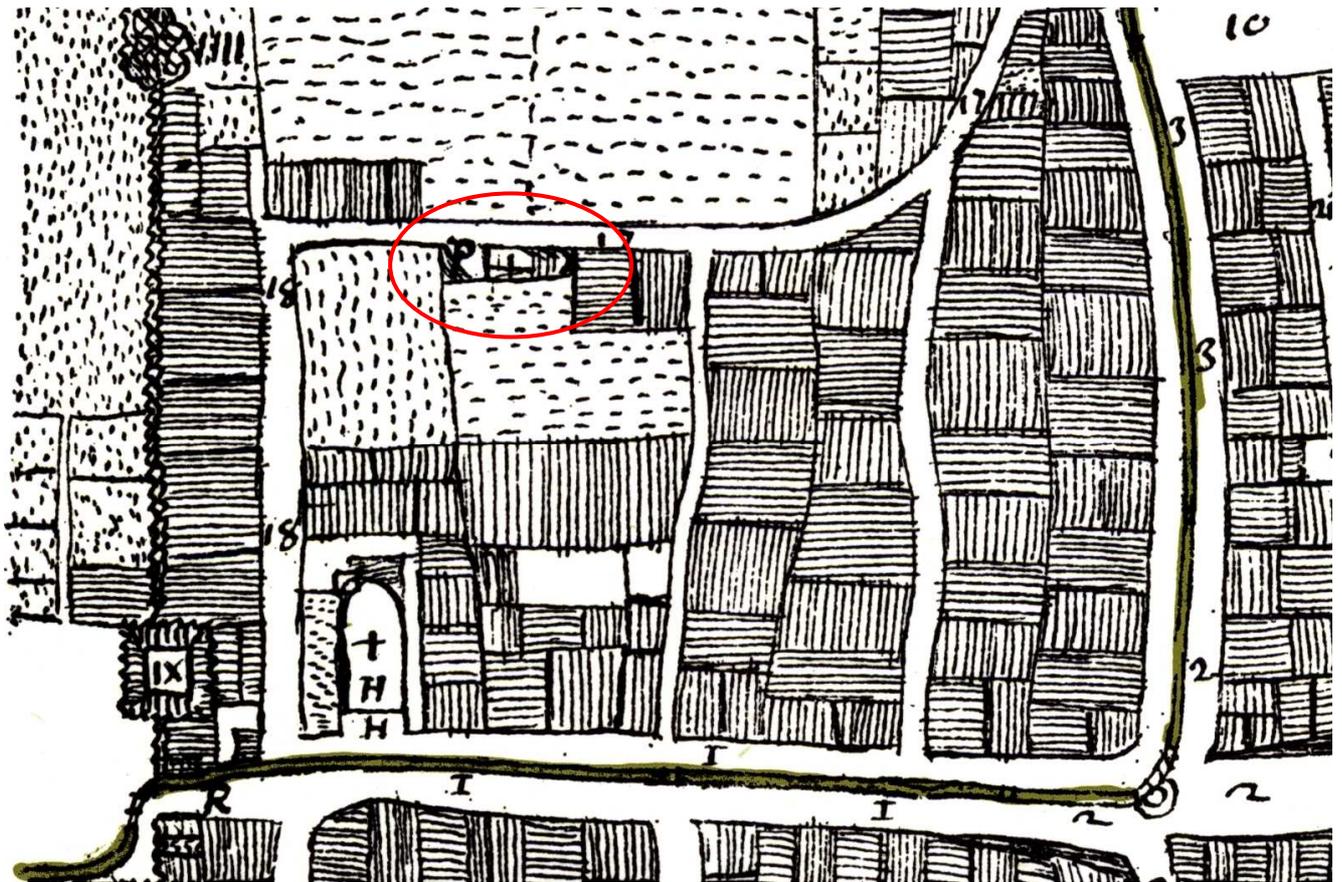
Estratto du "Plan de la cité d'Aoste" di J.B. De Tillier del 1740, nel quale la chiesa viene riportata, sembrerebbe, con l'abside posta a est e l'ingresso a ovest.

Successivamente, nel "Plan de la cité d'Aoste" di J.B. De Tillier del 1740, viene riportata, sembrerebbe con l'abside posta a est e l'ingresso a ovest.

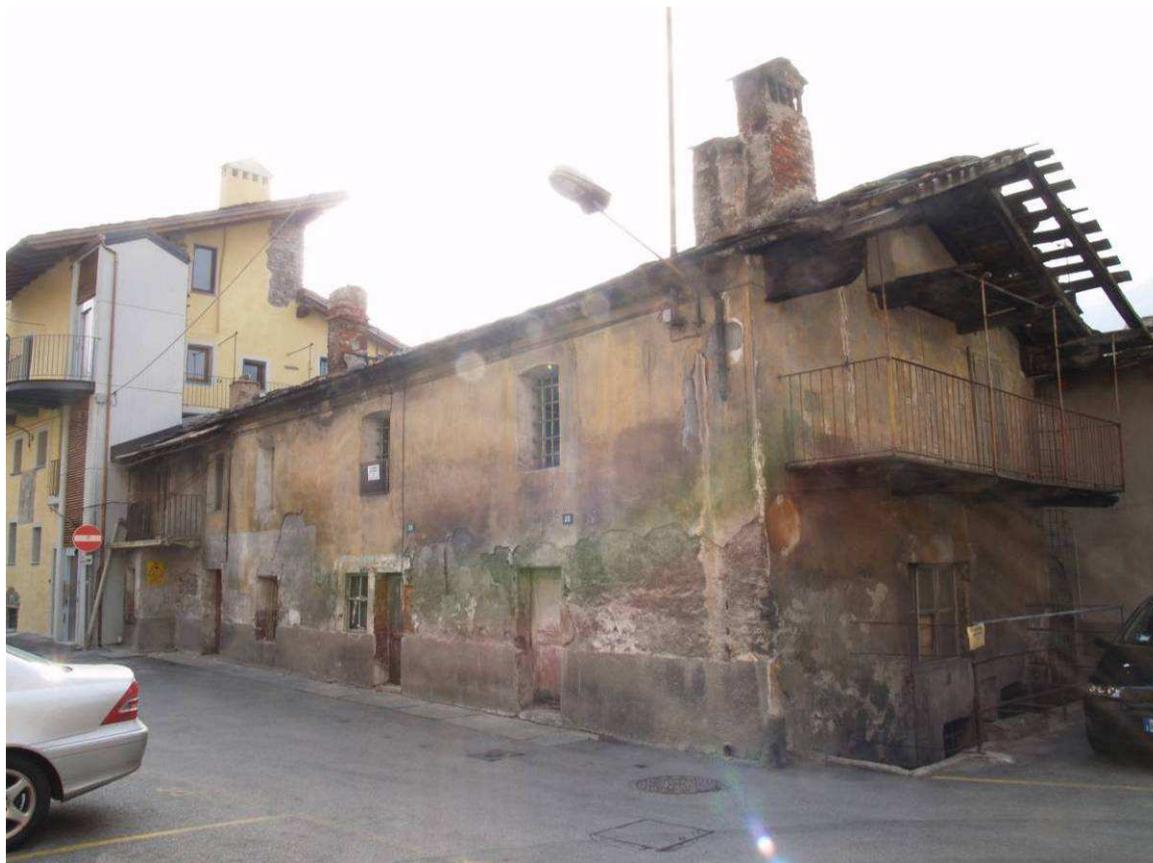
Vista angolo nord-ovest dell'edificio prima degli interventi di messa in sicurezza.

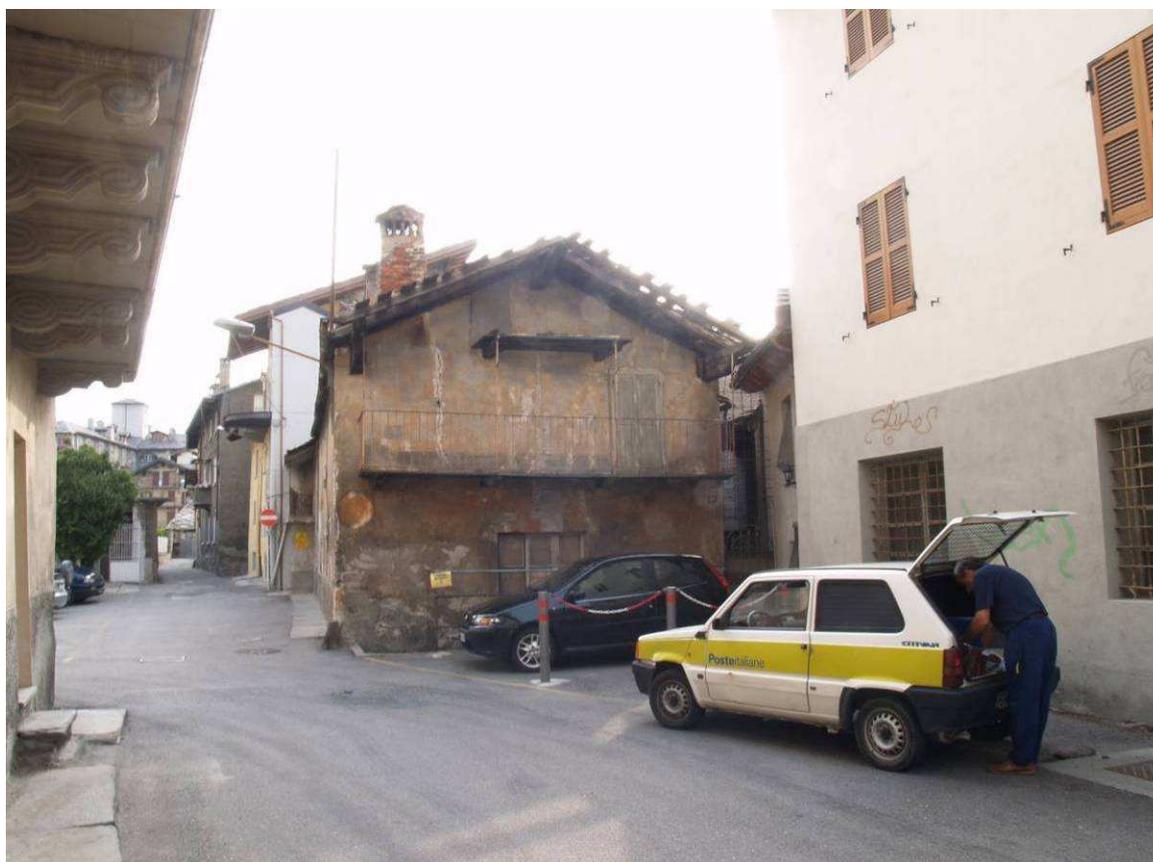
Vista lato ovest dell'edificio prima degli interventi di messa in sicurezza.

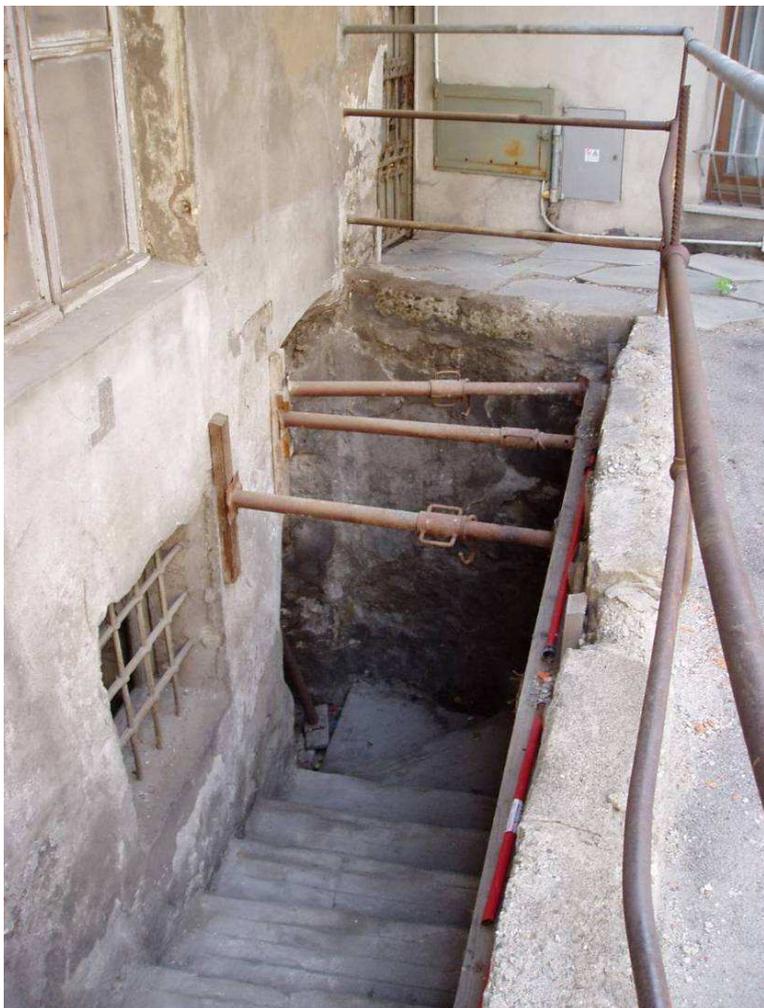
Vista lato ovest della scala di accesso al piano interrato.

Il piano terra e il piano interrato della porzione ovest, i cui ingressi si trovano nella piccola corte interna e sul prospetto ovest, dopo una scala in linea a scendere, hanno ad oggi tutte le aperture murate e non sono accessibili.

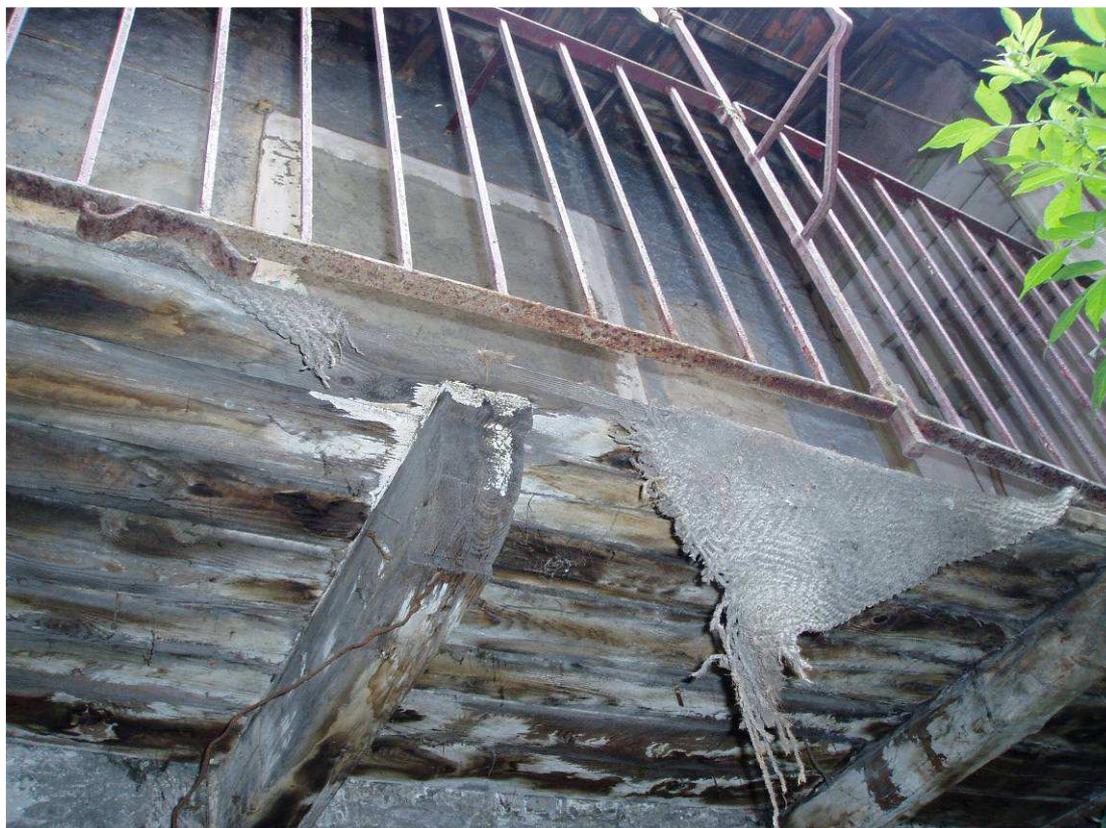
Particolare del solaio ligneo del balcone del primo piano.

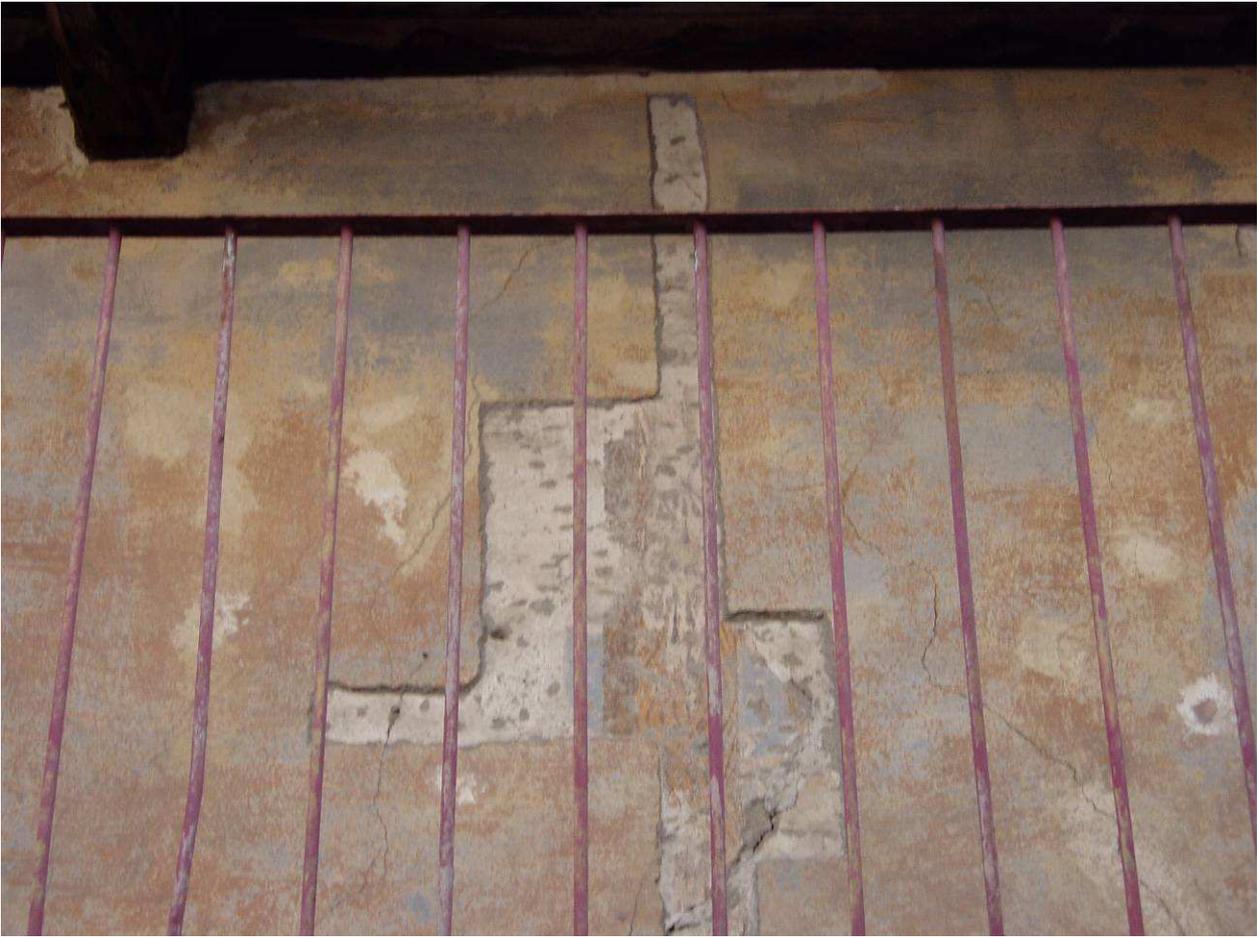
- sopra il balcone, la presenza di una decorazione murale raffigurante probabilmente una Crocifissione o un Calvario
- a circa due metri dal piano stradale, sopra un'apertura (presumibilmente in corrispondenza del portone di accesso all'antico edificio sacro), il trigramma di San Bernardino.

Particolare dell'affresco rinvenuto sul fronte ovest dell'edificio.

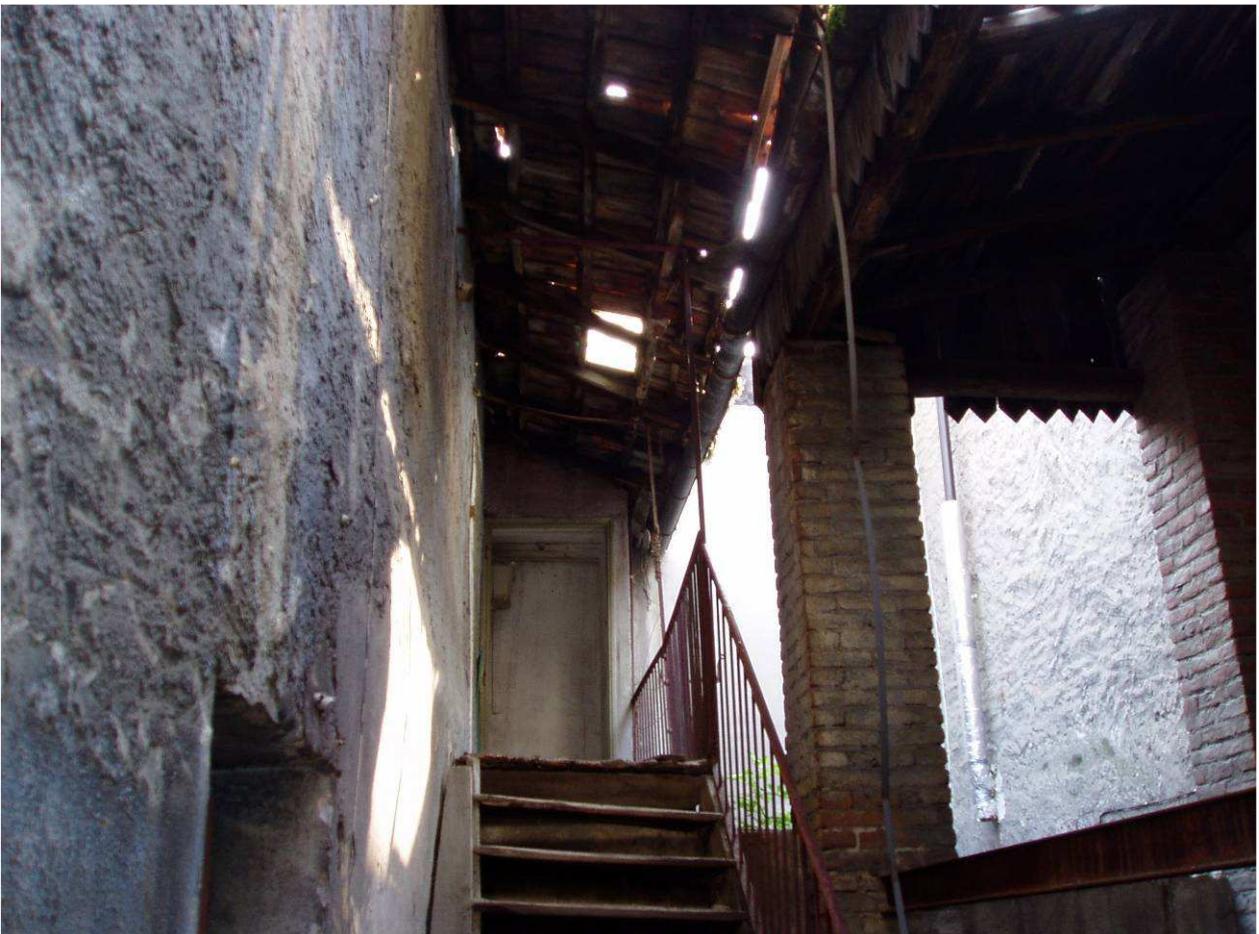
Oggi la scala in pietra è presente solo fino ad una quota di circa 150 centimetri e il ballatoio di accesso al piano superiore è raggiungibile con una scala a pioli provvisoria.

Vista della corte interna posta a sud dell'edificio e della scala di accesso al piano primo.

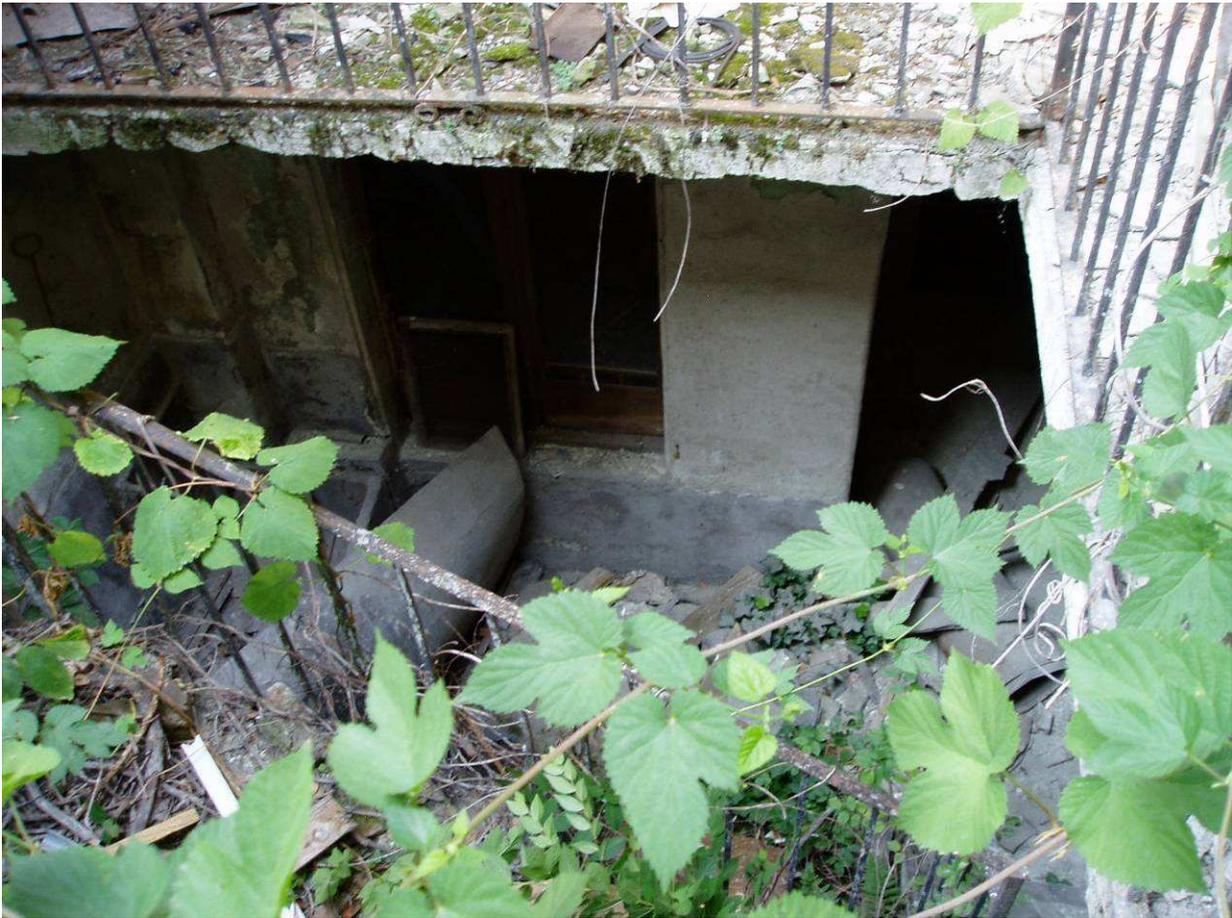
Tutto l'edificio è in stato precario: gli orizzontamenti sono stati interamente puntellati, le due corti interne sono invase da piante, le scale di accesso ai livelli sono estremamente danneggiate e in parte crollate.

Vista della corte interna posta a sud dell'edificio.

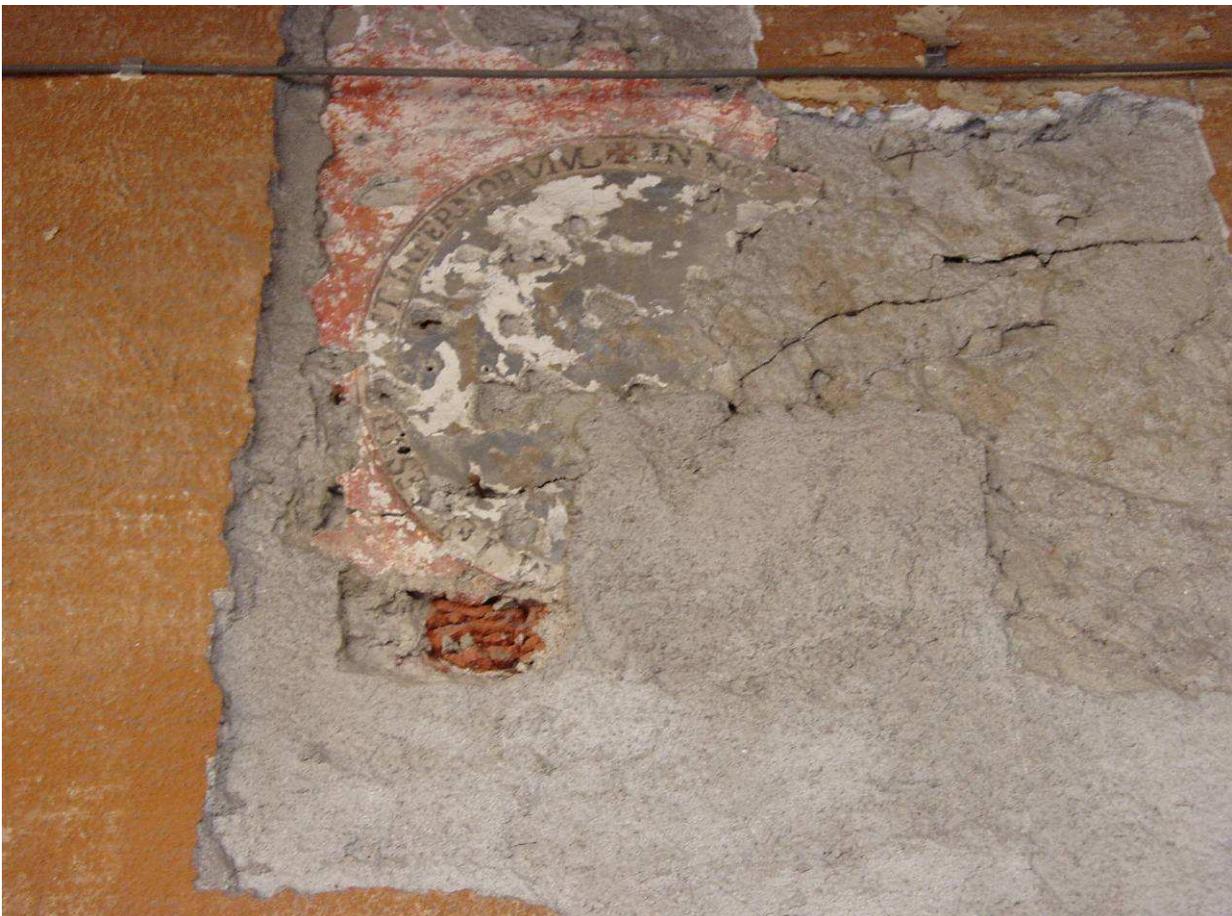
Particolare del Trigramma Bernardiniano .

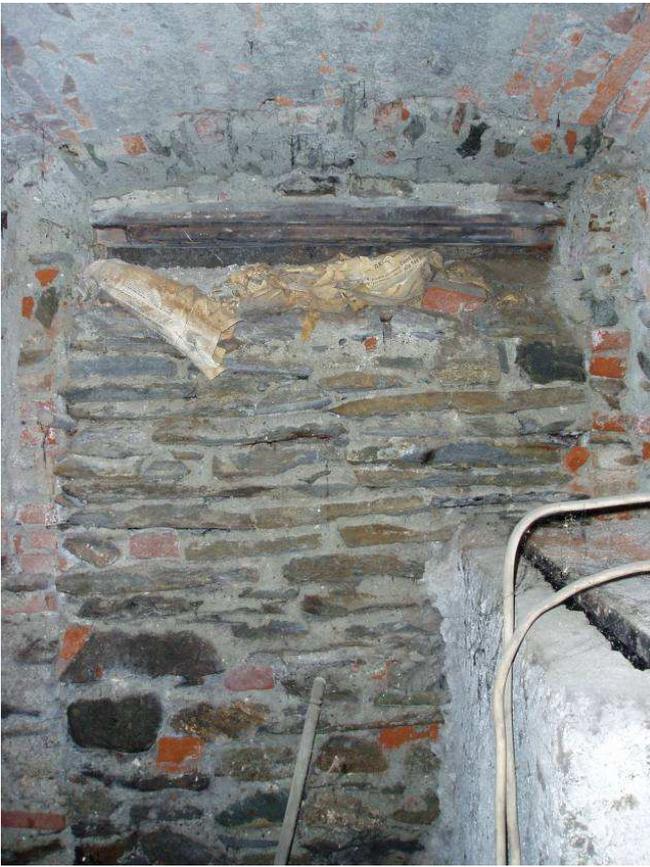
Gli orizzontamenti sono costituiti da solai voltati tra le cantine e il piano terreno e da travi portanti con tamponamento in listelli lignei intonacati.

Particolare della muratura e del solaio del piano interrato.

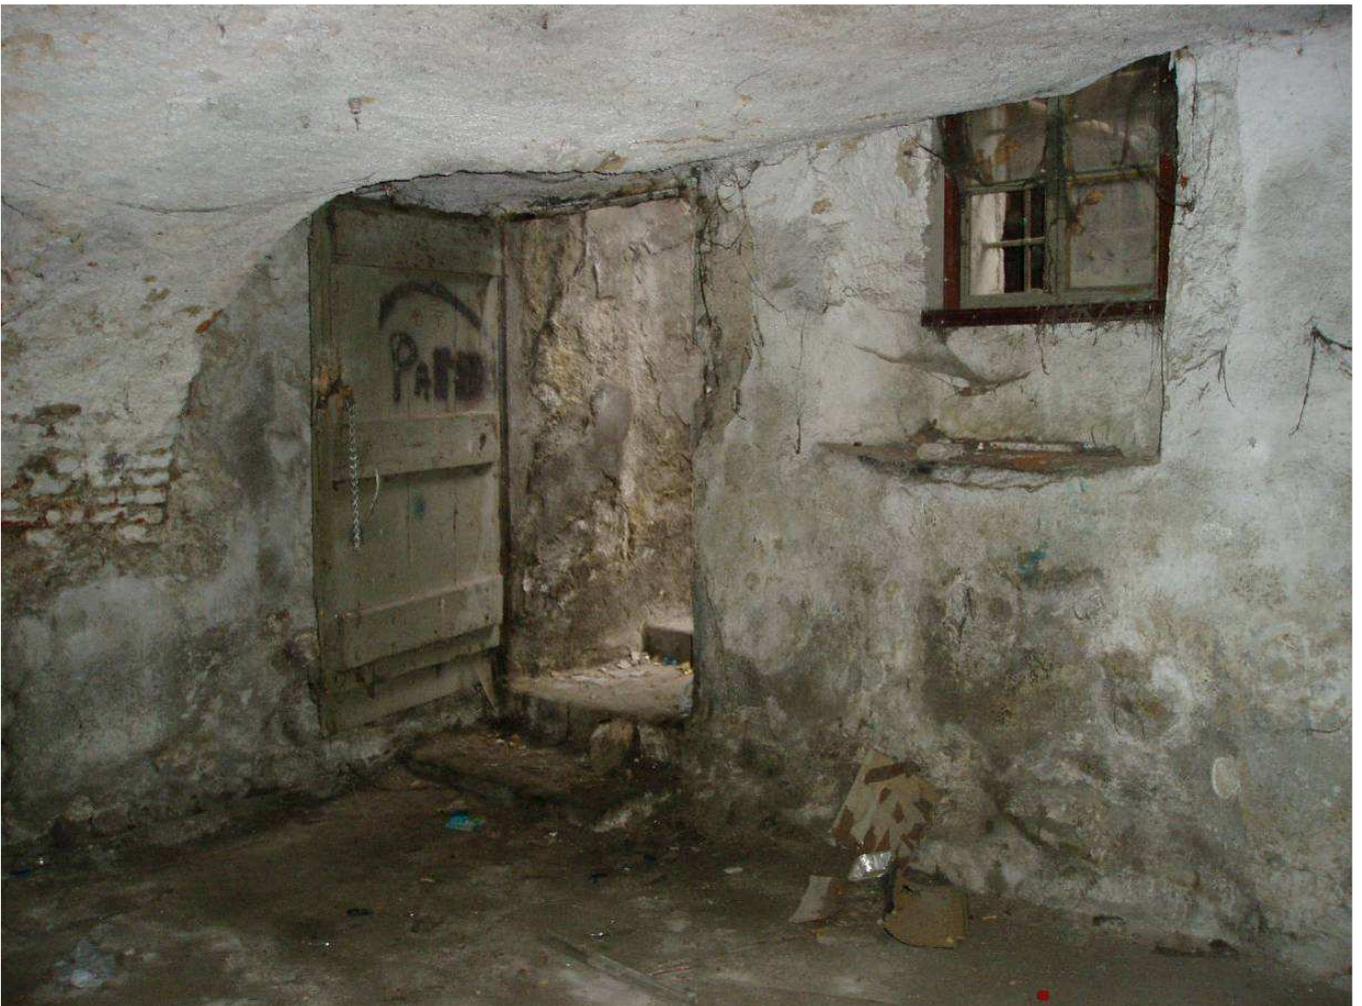
Le cantine, pur visionate nel corso del sopralluogo, non appaiono foriere di nuove considerazioni. La presenza di apparati moderni, macerie, pattume rende difficile esprimersi, ma si notano comunque indizi di una storia complessa, che solo un'attenta pulizia degli ambienti e un'accurata valutazione delle murature con adeguata illuminazione potrebbero chiarire. Inoltre la stessa presenza di piani cantinati più bassi del sedime stradale attuale impone cautela.

Vista di uno dei locali interrati.

- Inoltre, previa autorizzazione della struttura regionale competente in materia di tutela dei beni archeologici, si dovrà provvedere alla pulizia preliminare delle cantine, alla documentazione di queste una volta svuotate e pulite, nonché allo scavo preliminare delle stesse mediante specifici sondaggi di approfondimento e verifica. Nei piani terreno e primo dovrà essere svolta un'analisi approfondita di tutte le pareti, che potrebbero conservare tracce anche molto estese di decorazione, il cui recupero sarebbe da considerare necessario. La compartimentazione interna, successiva alla seconda metà del XVIII secolo, non sembra presentare interesse, ma la sua demolizione metterebbe sicuramente in evidenza tracce del corpo di fabbrica antico, o di eventuali volumi ancora precedenti riutilizzati in quello attuale. Ad esempio le finestre sul fronte ovest, di sicura antichità, andrebbero sicuramente riaperte e valorizzate. Si vuole ancora sottolineare come l'antichità della notizia storica in merito all'esistenza del complesso, unitamente alla posizione

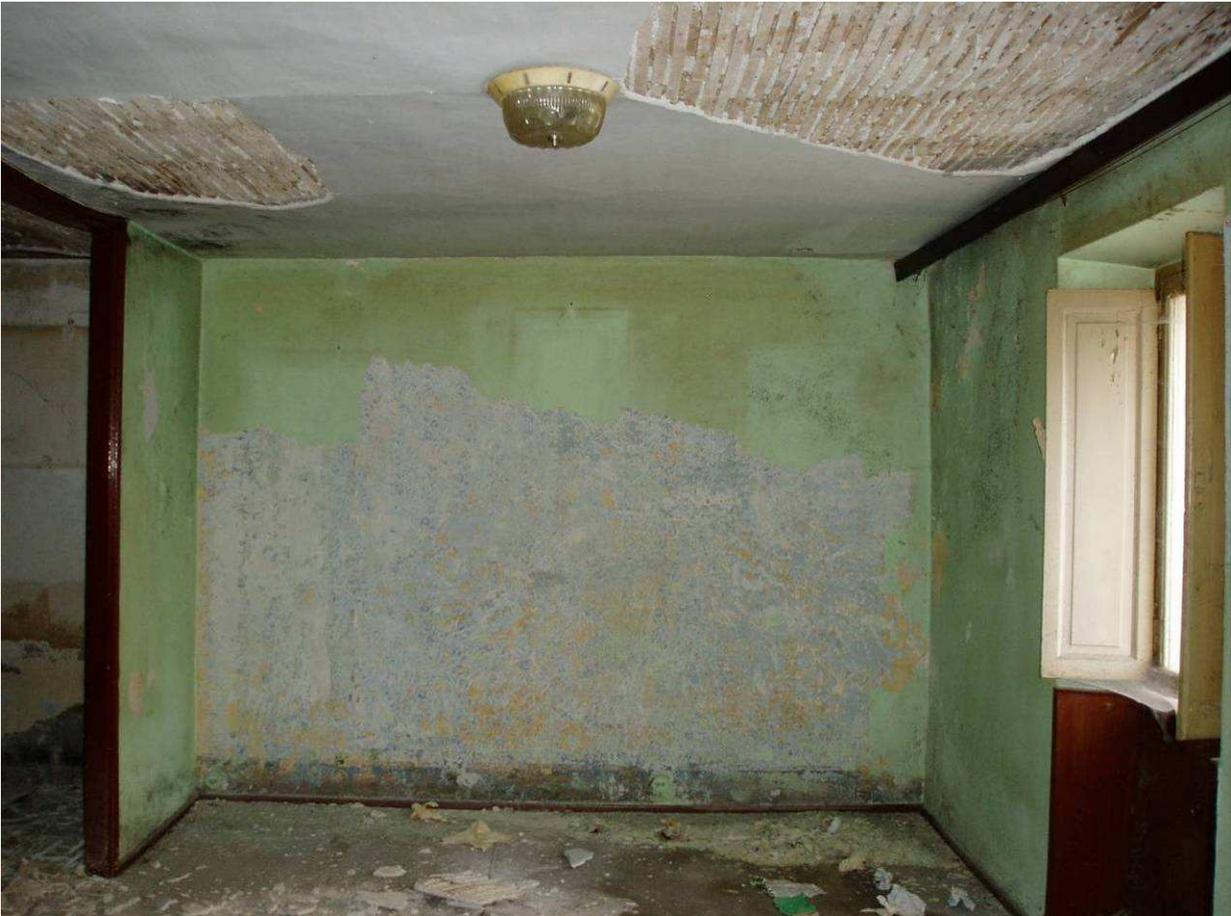
Vista di uno dei locali interni con in evidenza il solaio in listelli e intonaco.

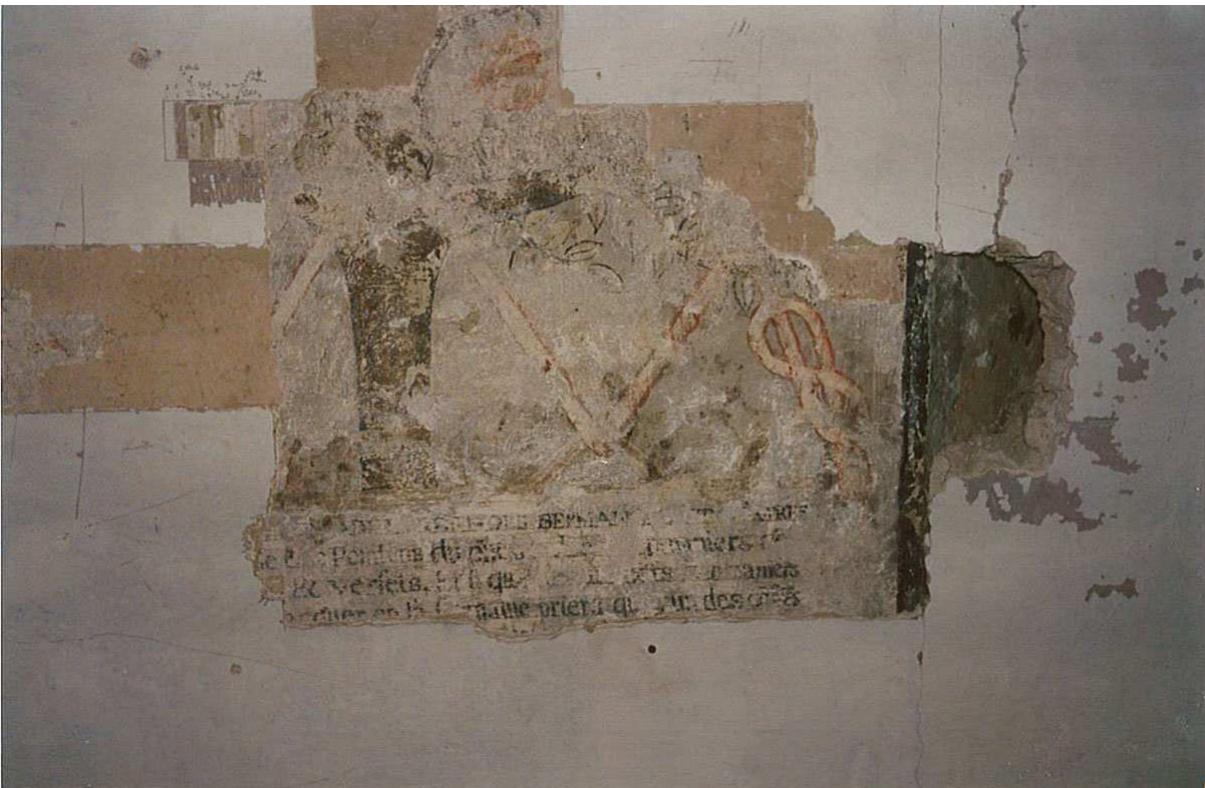
Discorso diverso per il volume occidentale, dove i precedenti sondaggi eseguiti sulle murature hanno messo in evidenza la presenza di pitture parietali sia all'interno del secondo livello che in facciata che ne indicano un'antichità maggiore, almeno al XVI-XVII secolo (difficile retrodatare ulteriormente sulla base degli indizi disponibili). Un indizio più interessante in merito alla probabile datazione delle pitture, e quindi un termine ante quem per la fabbrica, scaturisce dalla parziale lettura (cit. Dott. R. Bertolin - Archivio storico regionale) del testo di un cartiglio conservato in un frammento di affresco posto all'interno del secondo livello fuori terra, lato ovest.

Parte dell'affresco rinvenuto all'interno della cappella.

- In particolare, le modalità di svolgimento di eventuali ulteriori indagini finalizzate all'acquisizione di elementi utili a completare il quadro conoscitivo, di interventi recupero e di fruizione dei dipinti rinvenuti, dovranno essere concordati con la struttura regionale competente in materia di tutela dei beni storico-artistici che provvederà al rilascio delle autorizzazioni di legge, tenendo conto della destinazione d'uso dell'edificio, in modo da contemperare le necessarie esigenze conservative con la funzionalizzazione del fabbricato, che risulterà senz'altro valorizzato dalla presenza di una decorazione pittorica di pregio.

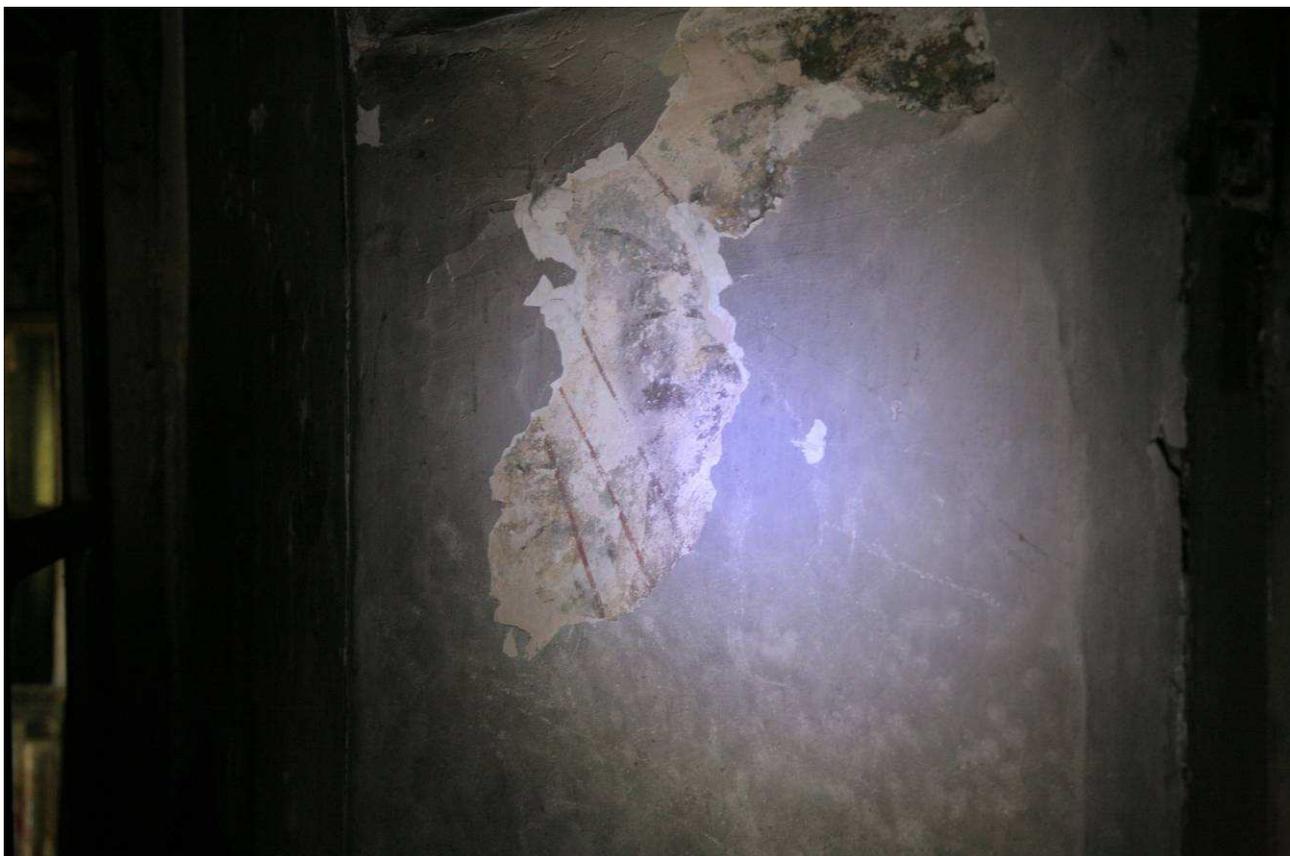
Parte di affresco rinvenuto internamente all'edificio.

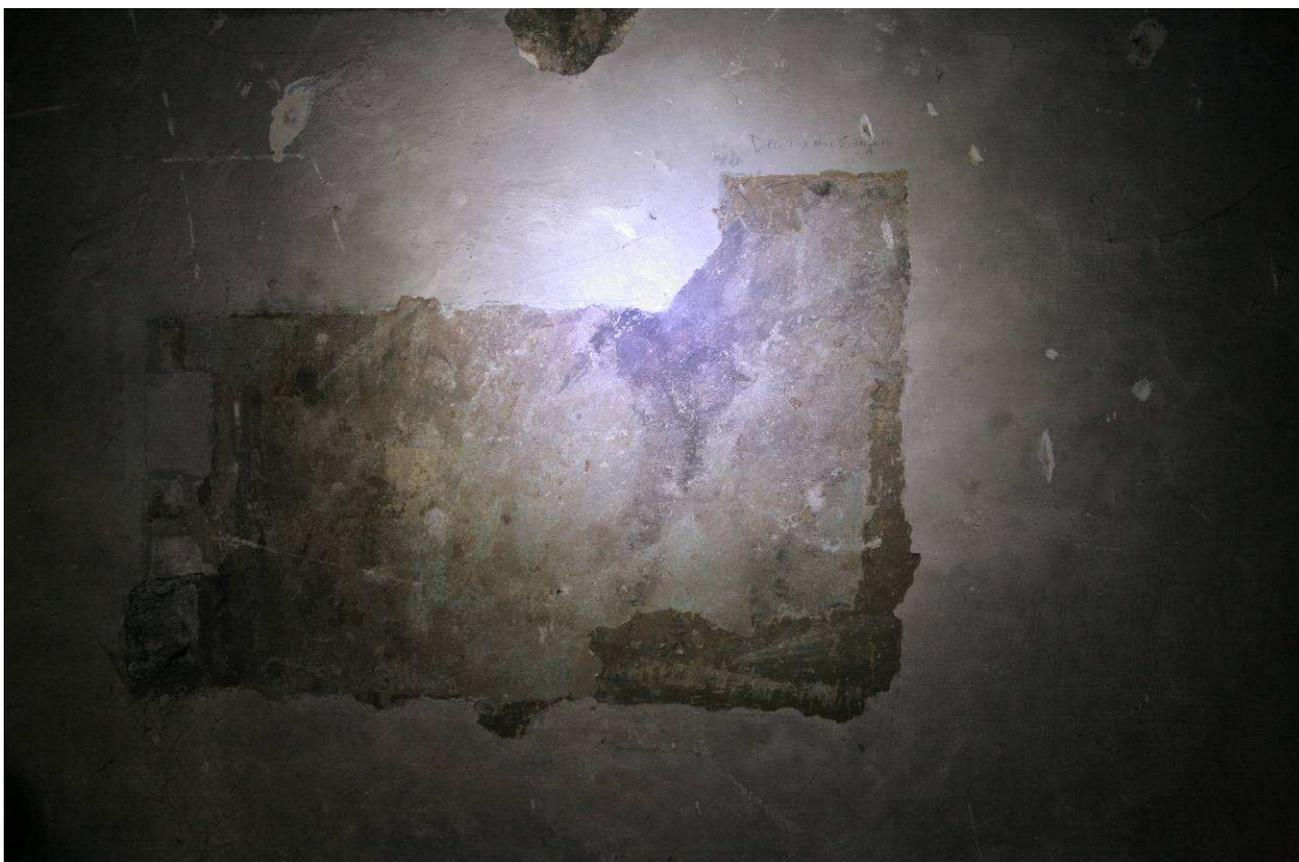
Altra parte di affresco rinvenuto all'interno dell'edificio.

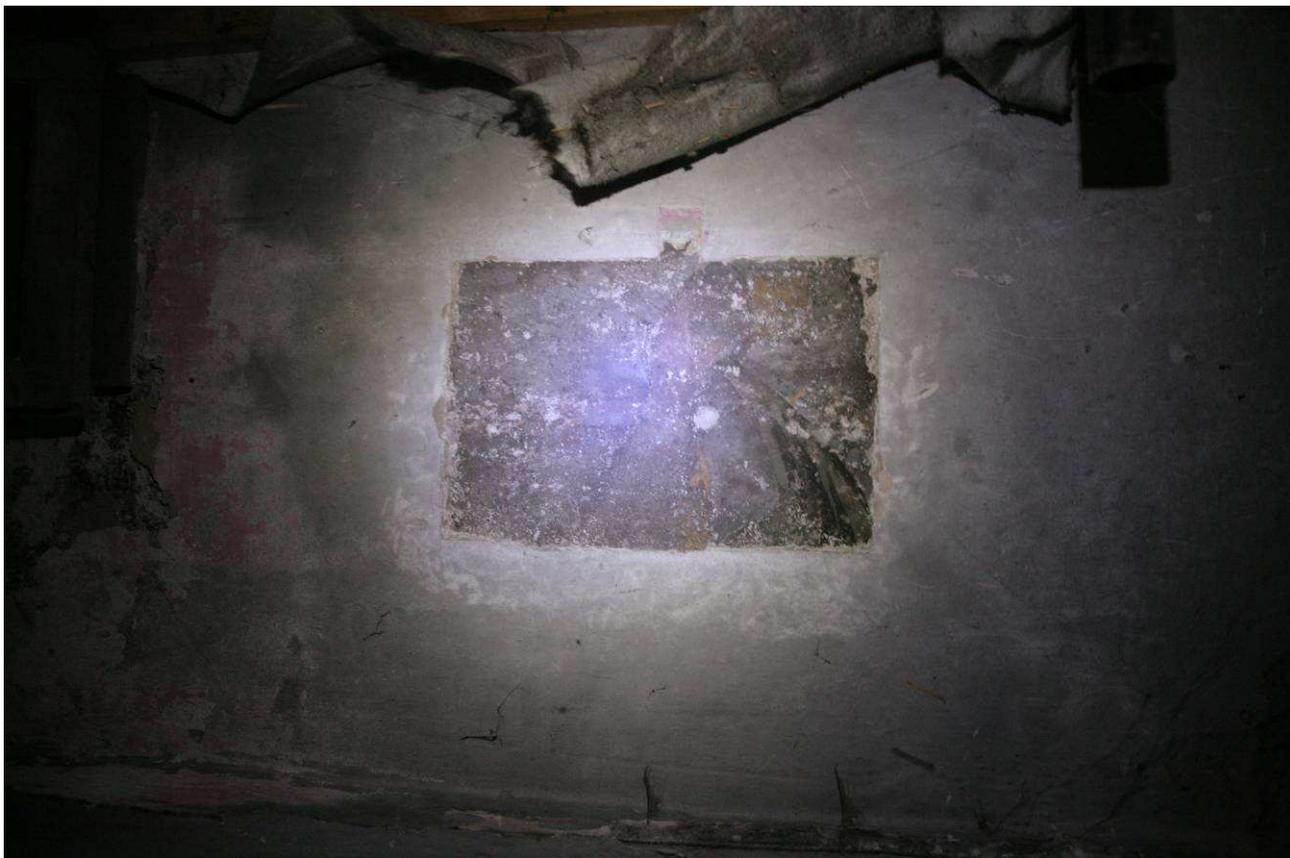
Altra porzione di affresco rinvenuto internamente.

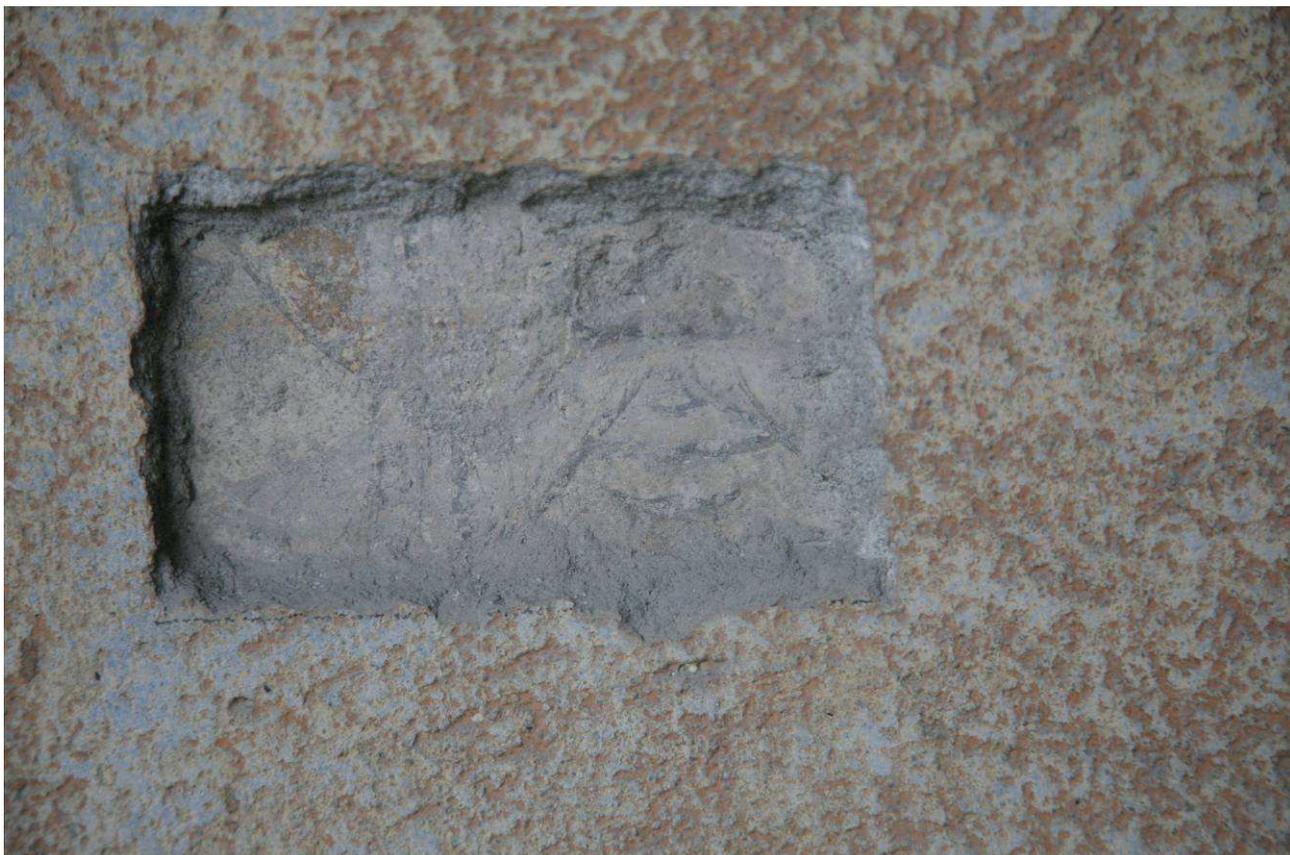
Sondaggio esterno che ha evidenziato la presenza di un affresco.
