Oggetto: messa in sicurezza intersezione Via Cervese con Via Bastia, Fraz. Pievequinta, Forlì.

Oggetto: dissesti in Via Serachieda, Fraz. Casemurate, Forlì.

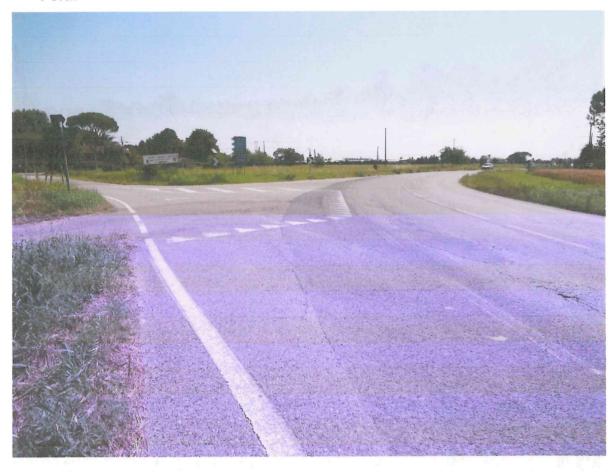
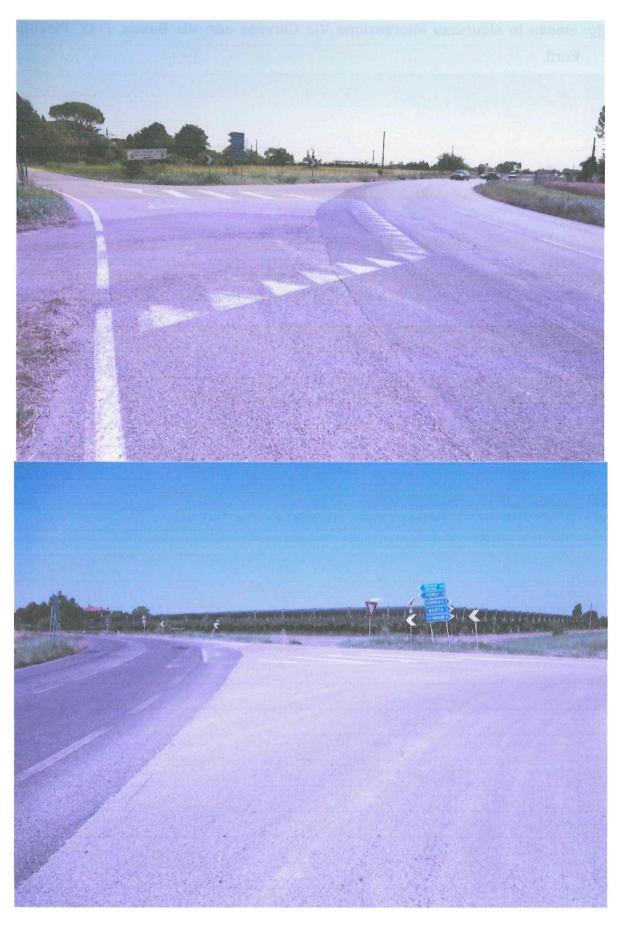
Segnaliamo l'opportunità di realizzare un'isola spartitraffico in rilevato, per invitare a procedere

con particolare prudenza e moderare la velocità nell'incrocio in curva.

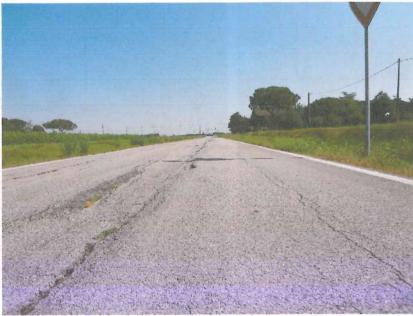
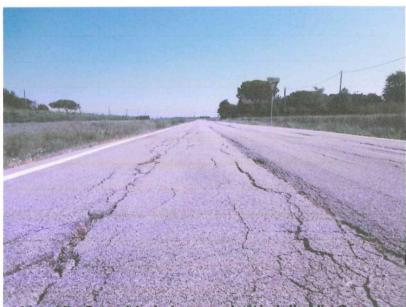
porzione Via Serachieda in prossimità della Via Cervese

Segnaliamo che ci sono pericolosi avvallamenti nella strada di cui all'oggetto.

Profonde crepe e cedimenti strutturali fanno inesorabilmente scivolare il manto stradale verso lo scolo consorziale con pericolosi avvallamenti di decine di cm, mettendo in pericolo la circolazione dei veicoli, soprattutto di chi utilizza le due ruote per i propri spostamenti.
