Comune di Gandino

pgt 2024

**REVISIONE  
GENERALE**

## Schede servizi esistenti

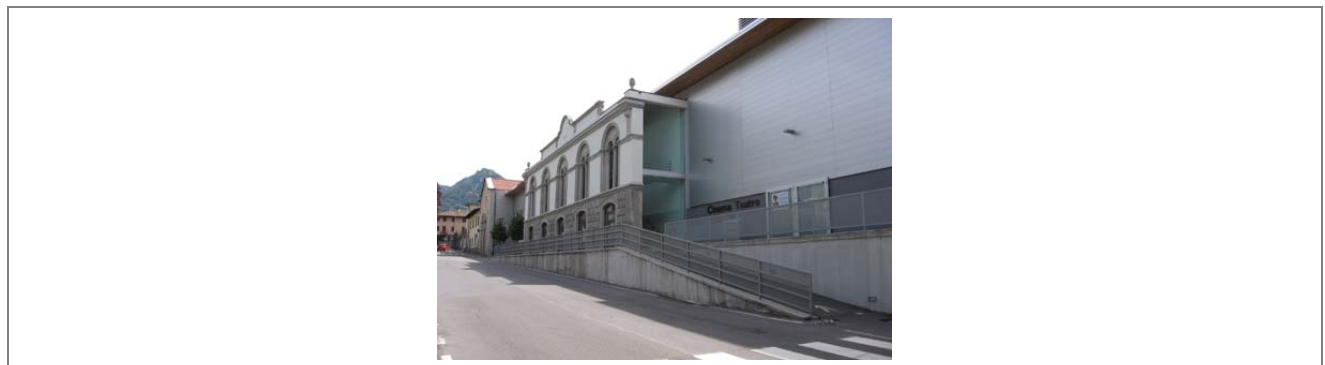
AR1

CARATTERISTICHE	Stato di conservazione	buono / ottimo
	Tipologia edificio	complesso edilizio composto da edifici distinti
	Piani fuori terra	3
	Piani seminterrati / interrati	1 (magazzino)
	Piani occupati	tutti
	Superficie fondiaria (mq)	7.089,11
	Superficie lorda (mq)	5.187,49

Anno/epoca di costruzione	ristrutturazione nel 2007 di una parte		
Adeguamento a normative vigenti	barriere architettoniche	accessibile	
	misure di risparmio energetico	sì: doppi vetri	
	impianto di illuminazione/ messa a terra	sì / sì	
	impianto di riscaldamento	sì: caldaia a metano - ventilazione	
	prevenzione incendi	sì	
		Dotazione	Stato
Condizioni	area di pertinenza	cortile	buono
	finiture	sì	ottimo
	servizi igienici	sì	ottimo
	struttura portante	pilastrini	ottimo
Manutenzione	Manutenzione a carico di	parrocchia S.Maria Assunta	
Ulteriori note tecniche			
Servizi e spazi accessori	campo da beach volley e campo da calcio in erba sintetica in ottimo stato

QUALITÀ	Criticità	La copertura della palestra è in cemento amianto.
	Valenze	Complesso edilizio in posizione ben servita. Ottimo inserimento di un nuovo corpo tra le preesistenze.

NOTE	Provenienza dati	rilievo / curato
	Il complesso edilizio è composto dal nuovo oratorio, da un edificio che ospita ancora l'oratorio e la casa del curato, dalla chiesa e dalla palestra.

INTERVENTI MIGLIORATIVI	Rimuovere e sostituire la copertura in cemento amianto della palestra. Adeguare tutti gli edifici alla normativa per il risparmio energetico (serramenti, impianto fotovoltaico/termico, ecc.).
-------------------------	---

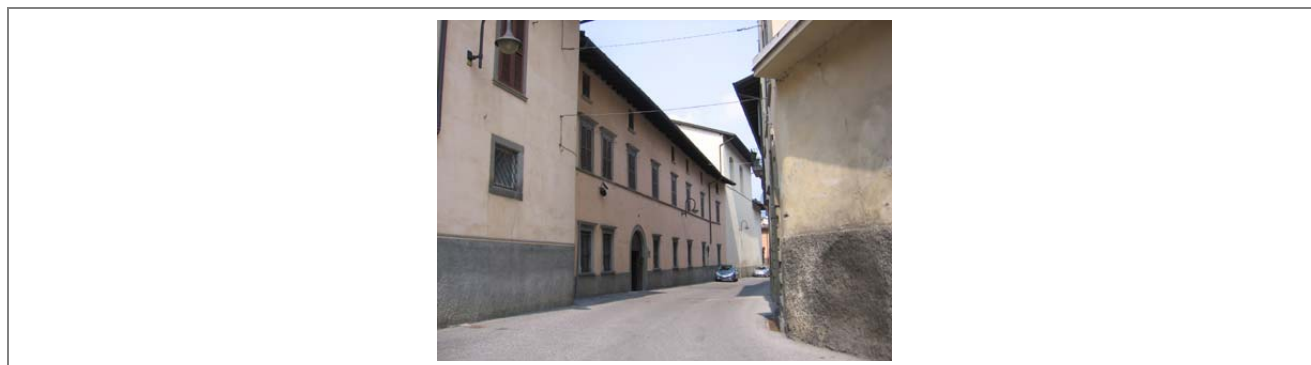
Rilievo fotografico	14/07/2009
---------------------	------------

CARATTERISTICHE	Stato di conservazione	buono
	Tipologia edificio	complesso edilizio composto da edifici diversi
	Piani fuori terra	3
	Piani seminterrati / interrati	1
	Piani occupati	tutti
	Superficie fondiaria (mq)	9970,44
	Superficie lorda (mq)	8.948,25

QUALITÀ	Criticità	
	Valenze	Pregevole complesso edilizio storico.

NOTE	Provenienza dati	rilievo / madre superiora
	Il salone/teatro ospita incontri parrocchiali ed ha anche un accesso dedicato dal sagrato della chiesa. Il convento è ora Casa madre con casa di riposo per le suore anziane. Scuola di lavoro per bambine (cucito, ricamo ecc.) ex oratorio femminile. In allestimento il museo dell'Istituto.

INTERVENTI MIGLIORATIVI	Adeguare tutti gli edifici alla normativa per il risparmio energetico (serramenti, impianto fotovoltaico/termico, ecc.).
-------------------------	--

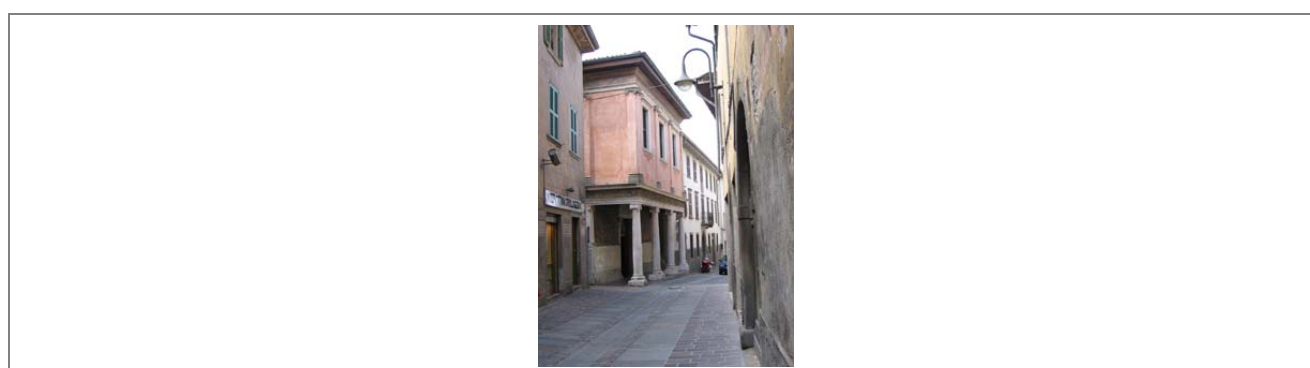
AR3

CARATTERISTICHE	Stato di conservazione	buono
	Tipologia edificio	chiesa a navata unica con oratorio
	Piani fuori terra	1
	Piani seminterrati / interrati	no
	Piani occupati	tutto
	Superficie fondiaria (mq)	293,87
	Superficie lorda (mq)	293,87

Anno/epoca di costruzione	sec. XVI - XVII		
Adeguamento a normative vigenti	barriere architettoniche	accessibile	
	misure di risparmio energetico	no	
	impianto di illuminazione/ messa a terra	sì	
	impianto di riscaldamento	no	
	prevenzione incendi	no	
		Dotazione	Stato
Condizioni	area di pertinenza	no	
	finiture	sì	buono
	servizi igienici	no	
	struttura portante	muratura	buono
Manutenzione	Manutenzione a carico di	parrocchia S.Maria Assunta	
Ulteriori note tecniche			
Servizi e spazi accessori	no

QUALITÀ	Criticità	
	Valenze	Pregevole edificio storico.

INTERVENTI MIGLIORATIVI	Adeguare gli impianti.
-------------------------	------------------------

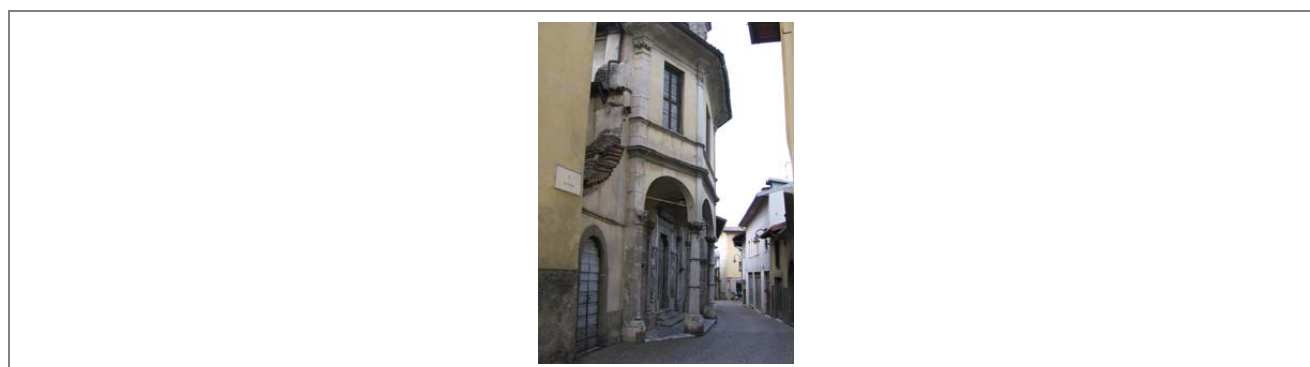
ACCESSIBILITÀ			Interni	Esterni
	Parcheggi biciclette	Dimensioni		
		Tipologia		
		Distanza		
	Parcheggi automobili	Dimensioni		P23
		Tipologia		disco orario vario
		Distanza		25 m.
	Trasporto pubblico	presenza di fermate a meno di 200 m.		no
	Barriere architettoniche	non accessibile		
	Modalità e regole di accesso al servizio	regolamentato con orario: tutti i giorni 8.30-12.00

INTERVENTI MIGLIORATIVI	Rendere l'edificio accessibile ai disabili. Adeguare gli impianti.
-------------------------	--

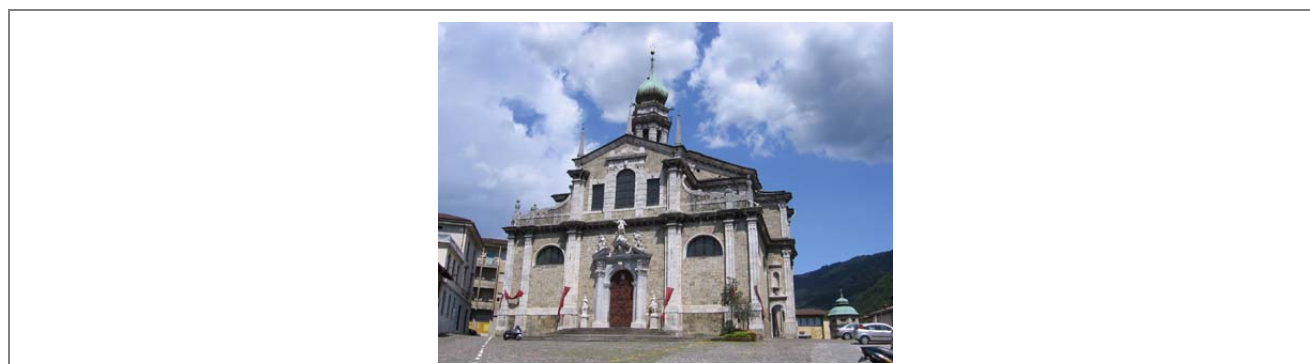
Rilievo fotografico	08/07/2009
---------------------	------------

CARATTERISTICHE	Stato di conservazione	ottimo
	Tipologia edificio	chiesa a tre navate
	Piani fuori terra	1
	Piani seminterrati / interrati	no
	Piani occupati	tutto
	Superficie fondiaria (mq)	2.904,71
	Superficie lorda (mq)	1.416,56

QUALITÀ	Criticità	
	Valenze	Pregevole edificio storico, caratterizzato dalla presenza del campanile e da diverse opere notevoli.

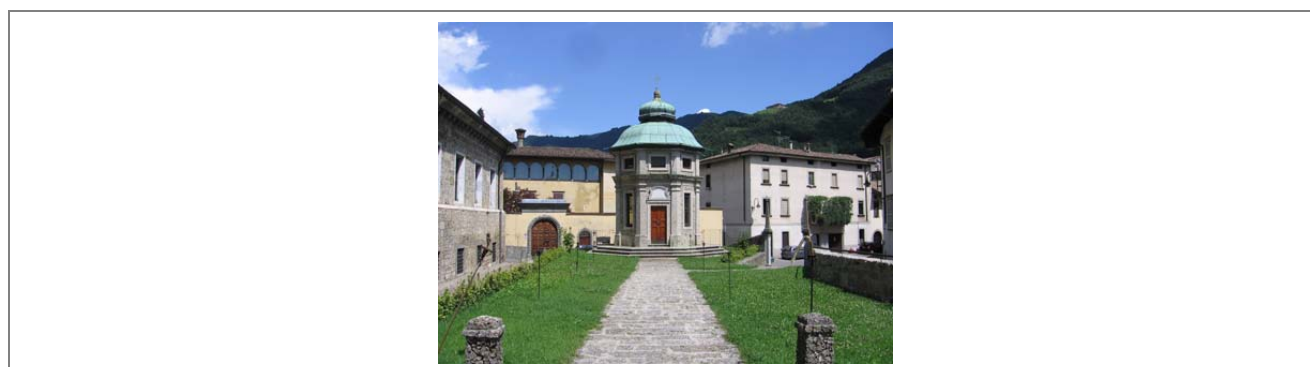
QUALITÀ	Criticità	
	Valenze	Pregevole edificio storico.

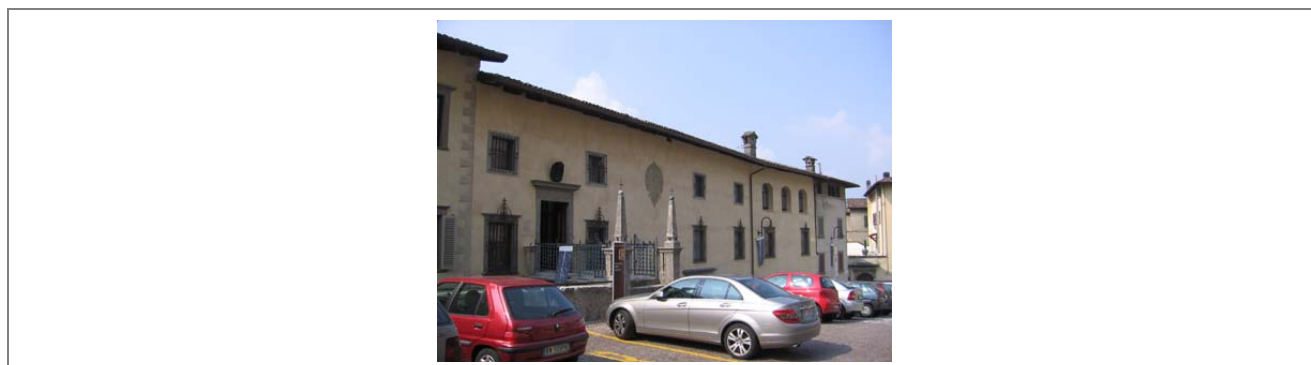
Rilievo fotografico	14/07/2009
---------------------	------------

CARATTERISTICHE	Stato di conservazione	ottimo
	Tipologia edificio	in linea
	Piani fuori terra	3
	Piani seminterrati / interrati	no
	Piani occupati	tutti
	Superficie fondiaria (mq)	951,11
	Superficie lorda (mq)	666,57

QUALITÀ	Criticità	
	Valenze	Buon edificio storico.

INTERVENTI MIGLIORATIVI	<p>Rendere l'edificio accessibile ai disabili. Adeguare l'edificio alla normativa per il risparmio energetico (serramenti, impianto fotovoltaico/termico, ecc.). Adeguare gli impianti.</p>
-------------------------	---

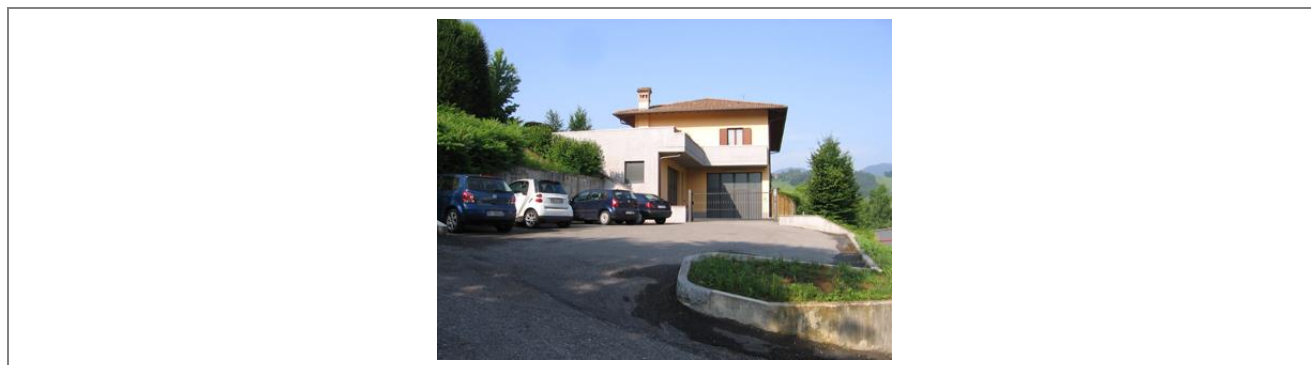
Rilievo fotografico	01/07/2009
---------------------	------------

QUALITÀ	Criticità	Mancanza di segnaletica orizzontale e verticale.	
	Valenze

INTERVENTI MIGLIORATIVI	<p>Sistemare la segnaletica orizzontale e inserire quella verticale, creando il posto per i disabili. Migliorare l'inserimento paesistico grazie all'impianto di alberi e arbusti.</p>		
-------------------------	--	--	--

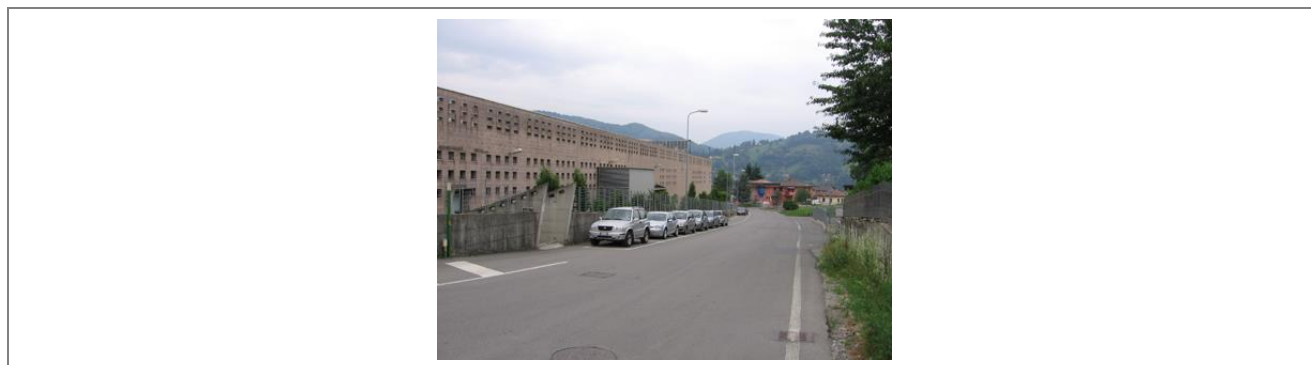
Rilievo fotografico	17/06/2009
---------------------	------------

QUALITÀ	Criticità	Mancanza del marciapiede e della segnaletica verticale.	
	Valenze

INTERVENTI MIGLIORATIVI	Dotare della segnaletica verticale, creando anche il posto disabili e il marciapiede.		
-------------------------	---	--	--

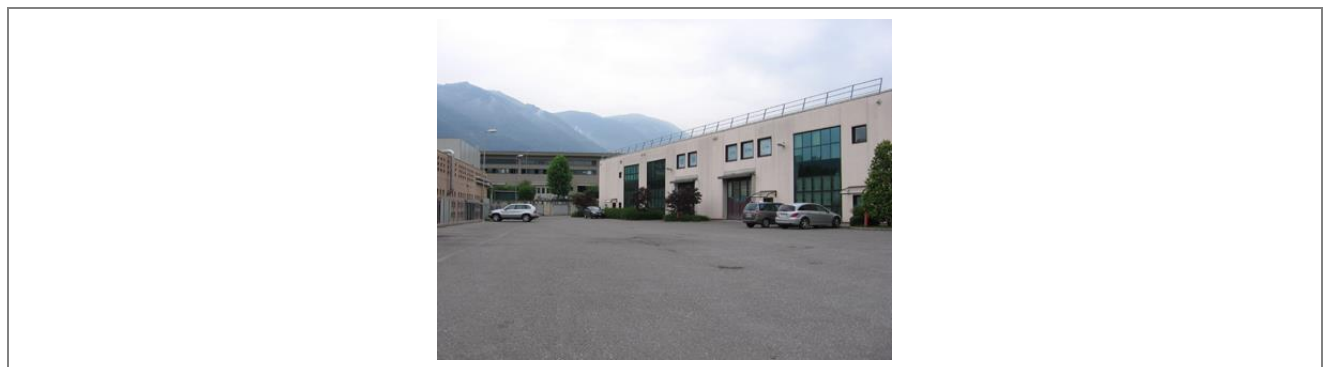
Rilievo fotografico	17/06/2009
---------------------	------------

QUALITÀ	Criticità	Mancanza della segnaletica verticale.	
	Valenze

INTERVENTI MIGLIORATIVI	<p>Apporre la segnaletica verticale, creando il posto disabili. Inserire un'opportuna dotazione vegetale dove non c'è.</p>		
-------------------------	--	--	--

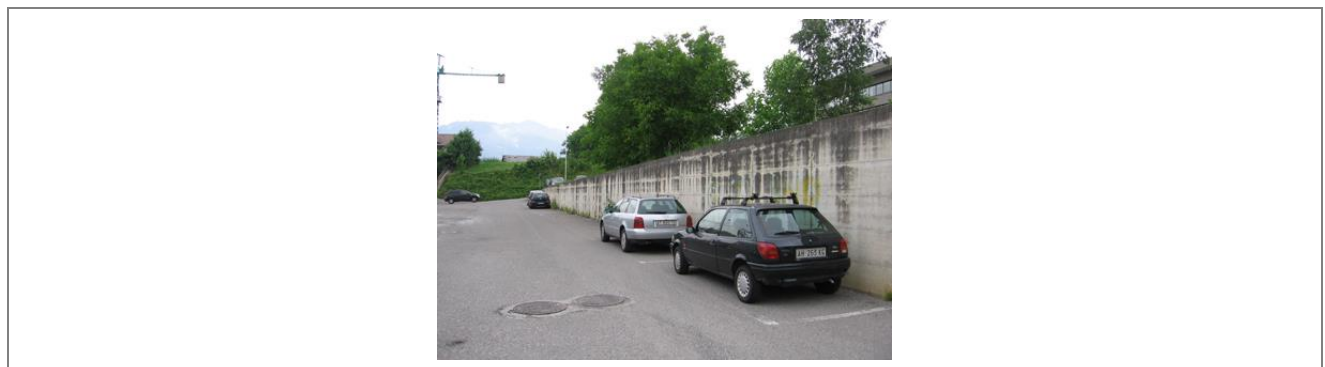
Rilievo fotografico	17/06/2009
---------------------	------------

QUALITÀ	Criticità	Mancanza della segnaletica verticale.	
	Valenze

INTERVENTI MIGLIORATIVI	<p>Apporre la segnaletica verticale e creare il posto disabili.</p>		
-------------------------	---	--	--

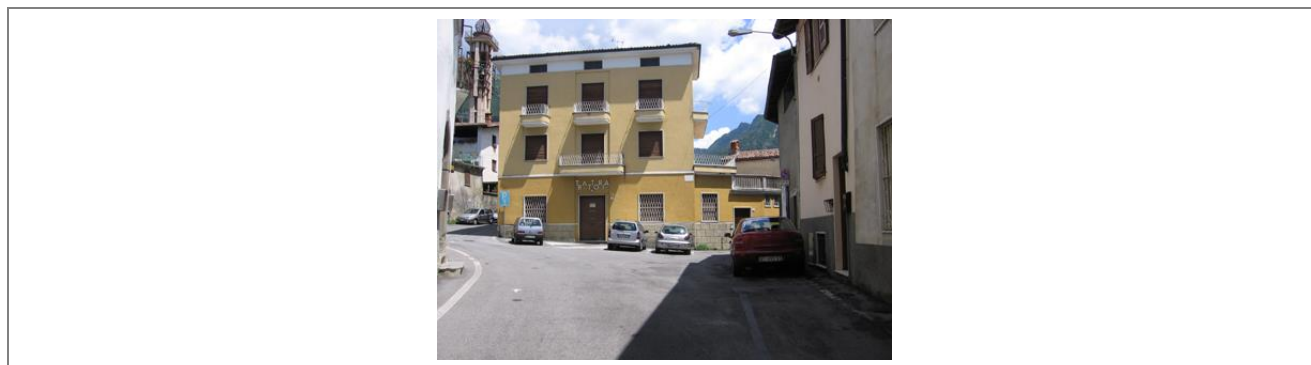
Rilievo fotografico	08/07/2009
---------------------	------------

CARATTERISTICHE DI FRUIBILITÀ	Dotazione		Stato
	Adeguamento a normative vigenti	barriere architettoniche	accessibile, ma non c'è posto auto disabili
		impianto di illuminazione/ messa a terra	no
		prevenzione incendi	non necessario
	Attrezzature	pavimentazione / materiale	sì: asfalto
		illuminazione	sì: pali illuminazione pubblica
		schermature	no
		dotazioni vegetazionali	no
		perimetrazione	sì: edifici
	Manutenzione	Manutenzione a carico di	comune - appalti esterni

ACCESSIBILITÀ	Trasporto pubblico	presenza di fermate a meno di 200 m.	no
	Barriere architettoniche	accessibile, ma non c'è posto auto disabili	
	Modalità e regole di accesso al servizio	libero

QUALITÀ	Criticità	Il parcheggio occupa l'unico spazio pubblico nel centro storico di Cirano che potrebbe diventare una piazza.	
	Valenze

INTERVENTI MIGLIORATIVI	<p>Valutare se eliminare il parcheggio per convertire lo spazio pubblico in una piazza a servizio del centro storico di Cirano.</p>		
-------------------------	---	--	--

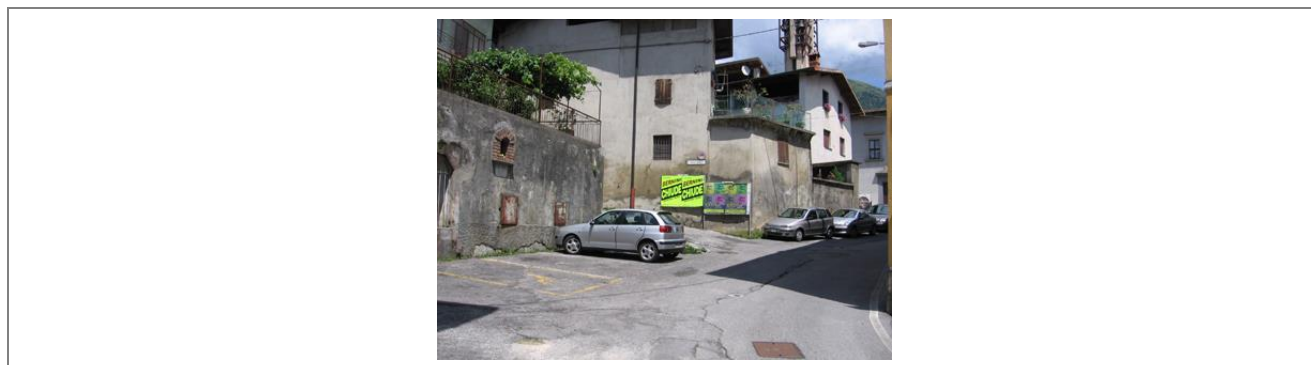
Rilievo fotografico	08/07/2009
---------------------	------------

CARATTERISTICHE DI FRUIBILITÀ			Dotazione	Stato
	Adeguamento a normative vigenti	barriere architettoniche	accessibile	
		impianto di illuminazione/ messa a terra	no	
		prevenzione incendi	non necessario	
	Attrezzature	pavimentazione / materiale	sì: asfalto	discreto
		illuminazione	sì: pali illuminazione pubblica	discreto
		schermature	no	
		dotazioni vegetazionali	no	
		perimetrazione	sì: edifici	discreto
	Manutenzione	Manutenzione a carico di	comune - appalti esterni

ACCESSIBILITÀ	Trasporto pubblico	presenza di fermate a meno di 200 m.	no
	Barriere architettoniche	accessibile	
	Modalità e regole di accesso al servizio	libero

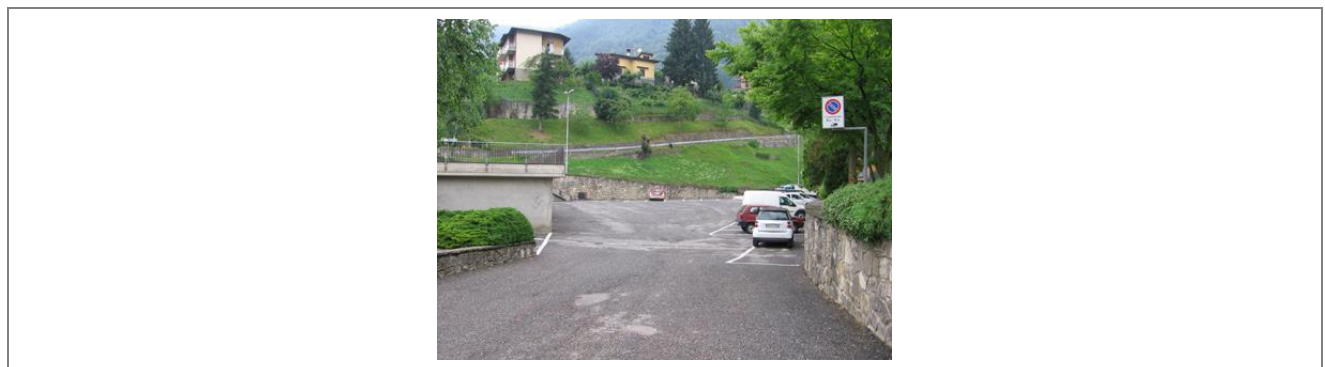
Rilievo fotografico	17/06/2009
---------------------	------------

ACCESSIBILITÀ	Trasporto pubblico	presenza di fermate a meno di 200 m.	si: fermata autobus della scuola primaria e secondaria
	Barriere architettoniche	accessibile, ma non c'è posto auto disabili	
	Modalità e regole di accesso al servizio	libero

QUALITÀ	Criticità	Non completamente adeguato al contesto.	
	Valenze	Parcheggio di notevole dimensione.

NOTE	Provenienza dati	rilievo
	Sul parcheggio si affaccia il servizio Pc3: 9 autorimesse di proprietà comunale in concessione.

INTERVENTI MIGLIORATIVI	<p>Ridistribuire i parcheggi anche in funzione della piazzetta con la fontana e creare il posto per disabili; aggiungere altre dotazioni vegetali, in particolare lungo le strade. Attrezzare la copertura delle autorimesse.</p>		
-------------------------	---	--	--
