LOCALITA' "GHISALBA"

Planimetria Unità Organica

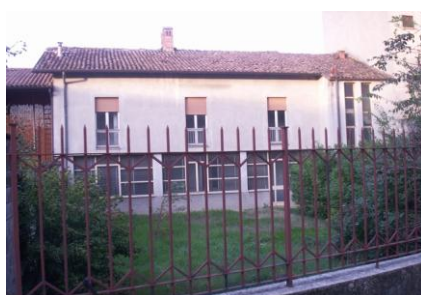
n. 2

**n. 2** per la tipica architettura di primo Novecento e in particolare per l'integrità e omogeneità del fronte su via Ghidini.

**I 2:-** mantenimento/recupero conservativo dello stato di fatto con salvaguardia dell'edificio negli elementi e/o nelle porzioni di strutture, materiali e finiture di interesse storico e architettonico;  
- correzione dei segni architettonici, ambientali e degli elementi che interferiscono con il contesto storico e urbano in cui è inserito  
- ripristino dell'originale unitarietà architettonica ancora leggibile di complessi e di prospetti successivamente frazionati e differenziati nelle finiture e negli elementi architettonici aggiunti;  
- l'inserimento di nuovi segni e di manufatti, anche se espressione del gusto contemporaneo, si deve armonizzare architettonicamente e volumetricamente senza prevalere sul contesto attraverso un attento uso di materiali e di colori; evitare ricostruzioni "in stile", in caso contrario debbono essere simili ma riconoscibili dagli originali;

**R 2,3:-** conservazione di strutture (murature, volte, ecc.), elementi architettonici e i manufatti d'interesse storico architettonico anche in presenza di usure del tempo (portici, contorni in pietra/cotto di aperture, pavimenti, camini, cornici, porte interne, scale, basi, capitelli, ecc.); in caso di già avvenuta alterazione, per inserimenti successivi diversificati e aggiunte recenti, recuperare e correggere/attenuare se possibile quelli che sono incongruenti con il disegno architettonico. Concordare preliminarmente, in caso di frazionamenti di un complesso omogeneo, soluzioni architettoniche e di finitura che nel tempo recuperino il carattere unitario del complesso architettonico.  
Nel caso di inevitabili nuove aperture sulle strutture storiche, privilegiare le parti meno significative, già compromesse da interventi precedenti o di recente costruzione, eventualmente riaprire antichi vuoti aventi tamponature posteriori.

- nella demolizione di intonaci cementizi o deteriorati, conservare gli strati sottostanti di valore storico;  
- mantenere nella collocazione originaria decorazione e affreschi figurativi, salvo grave rischio di perdita dell'apparato murario.  
Facciate: conservare la composizione e gli elementi architettonici di interesse storico evitando la sostituzione degli stessi. Utilizzare colori adeguati all'architettura e al contesto evitando tinte forti.

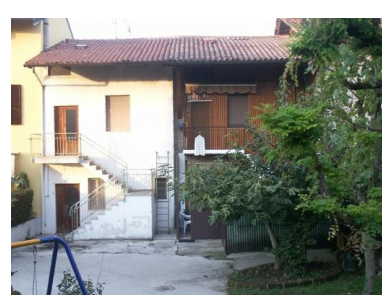
n. 3

**n. 3** per presenza almeno parziale di strutture di interesse storiche;

**P 2,3:-** predisporre rilievo geometrico recante la proiezione delle volte esistenti con individuazione di parti e degli elementi architettonici, strutturali e di finitura (intonaci, tinte, rivestimenti) storicamente originali ancora esistenti;  
- predisporre documentazione fotografica dell'immobile;  
- predisporre una valutazione delle relazioni planivolumetriche e paesistiche del contesto storico e urbano in cui è collocato;
