P.Z.E.V.

Piano delle Zone Esposte a Valanga

# CARATTERIZZAZIONE DEI SITI VALANGHIVI – ZONA CENTRALE DI LIVIGNO

Relazione descrittiva

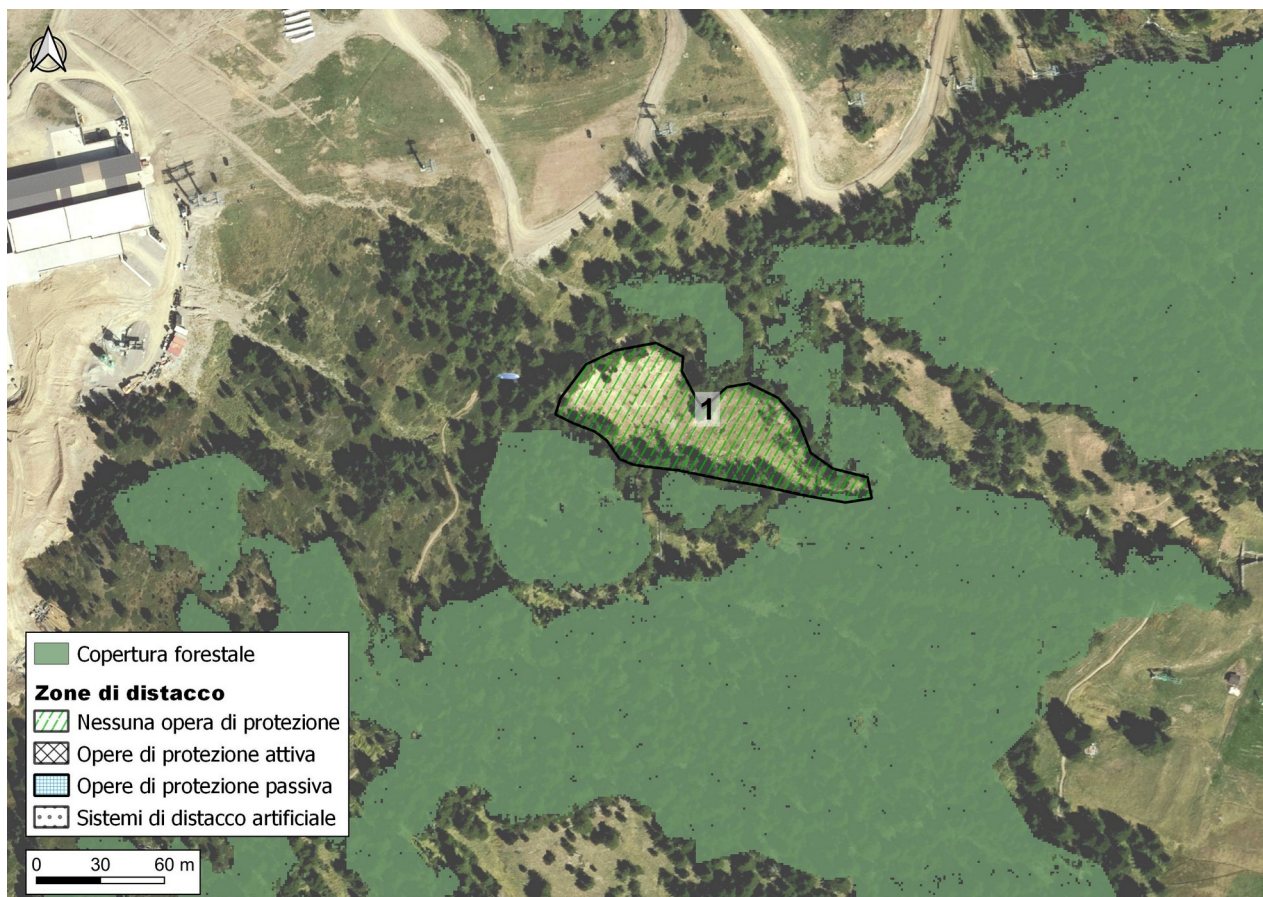
Come si evince dalla Figura 15, lungo il sito valanghivo la copertura forestale è elevata e perimetra interamente l'area di distacco. Attualmente, è ancora possibile che si formino delle valanghe da tale zona, tuttavia con la crescente copertura boschiva, anche se rallentata dai fenomeni di dissesto, si ritiene che nei prossimi anni si avrà un'ulteriore riduzione dell'estensione areale della zona di distacco. Questo aspetto si è osservato in modo evidente confrontando le ortofoto storiche con quelle più recenti. Non sono presenti opere di protezione.

Figura 15: rappresentazione dell'area di distacco, suddivisa in funzione delle opere di protezione.

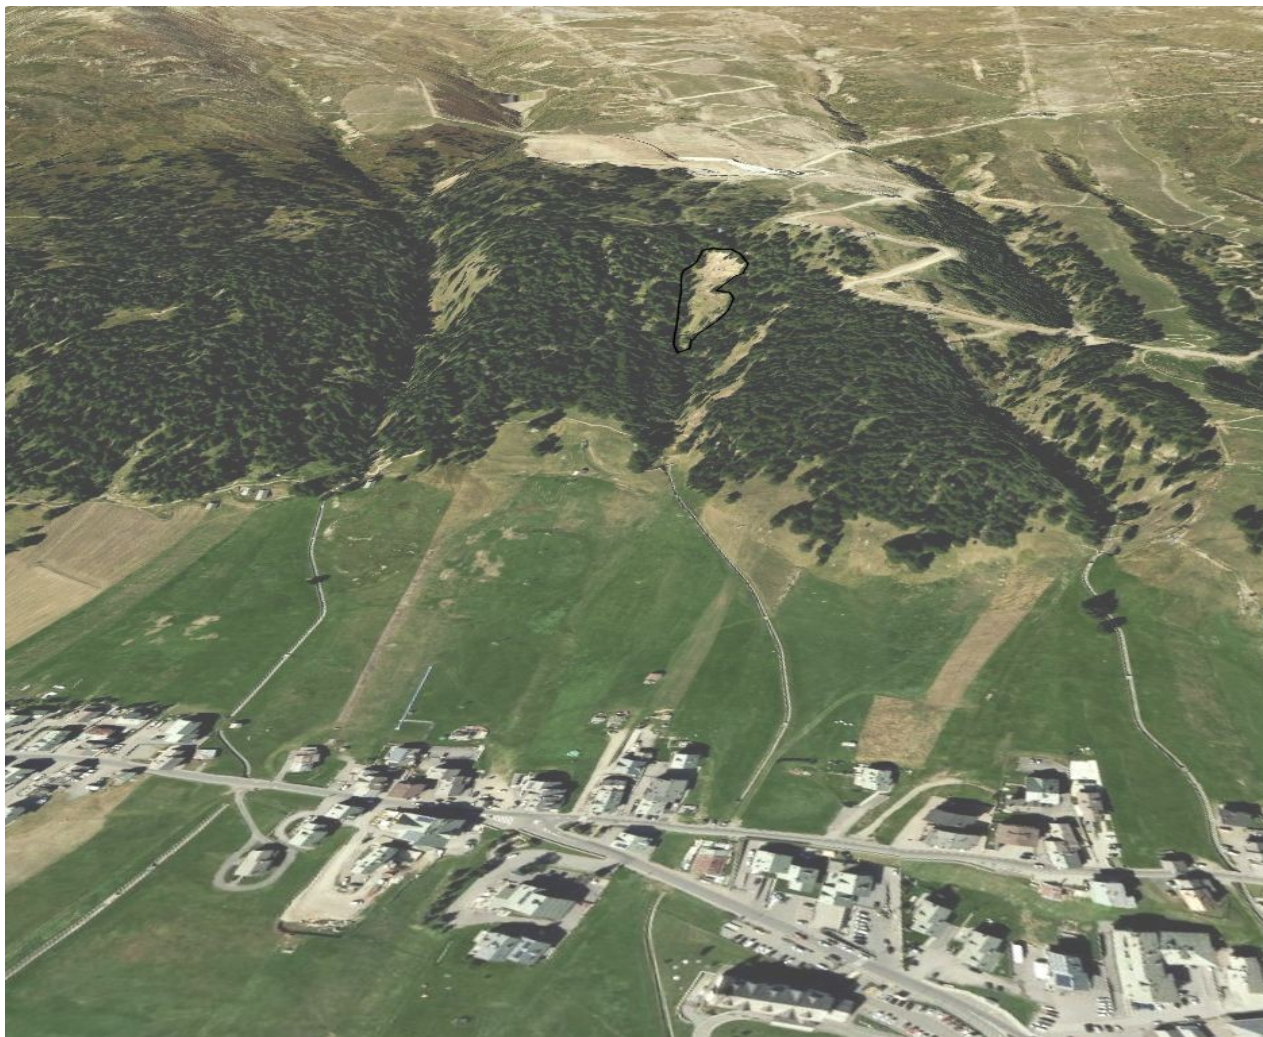
Infine, la Figura 16 mostra, tramite una rappresentazione 3D, il sito valanghivo nel suo complesso, con le zone potenziali di distacco presenti e le eventuali opere di protezione.

*Figura 16: vista in 3D del sito valanghivo con evidenziate le zone potenziali di distacco e le eventuali opere di protezione, come base cartografica è stata utilizzata l'ortofoto della Regione Lombardia del 2018.*

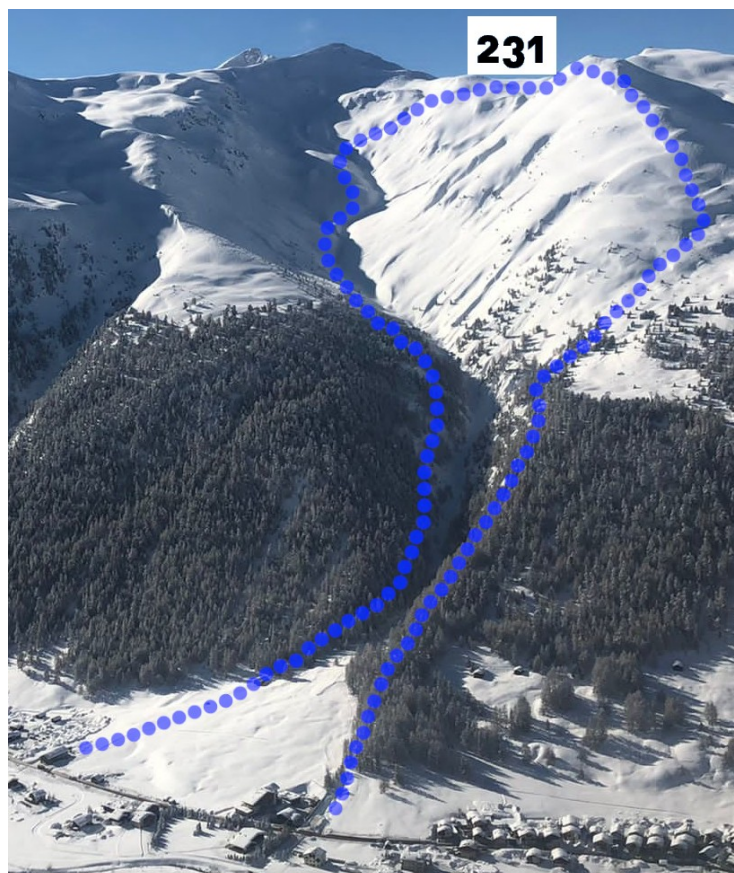
L'area in valanga (tratteggiato in blu di Figura 17) comprende una serie di ampi pendii, la maggior parte esposti a Sud-Est, che dal Monte Morteir digradano verso la valle del Canton e si immettono nel Rin della Roina. La prima parte del flusso valanghivo avviene lungo versanti aperti o lungo impluvi poco incisi; dai 2200 m di quota sin verso i 1910 m il percorso è incanalato; quindi, lungo la parte terminale, il pendio si apre e il flusso termina in corrispondenza dei prati del fondovalle principale di Livigno. Le zone di distacco sono caratterizzate da vegetazione rada, cespuglieti e praterie naturali; la zona di scorrimento, incanalata, avviene lungo il Rin della Roina; infine, lungo le zone di accumulo sono presenti prati permanenti. Sia lungo le zone di distacco sia lungo le zone di scorrimento non si osserva una copertura boschiva significativa, se non perimetralmente al canale. Il sito valanghivo termina dopo aver attraversato la strada per la Forcola di Livigno in corrispondenza di un piccolo nucleo di abitazioni.

*Figura 17: fotografia del sito valanghivo.*

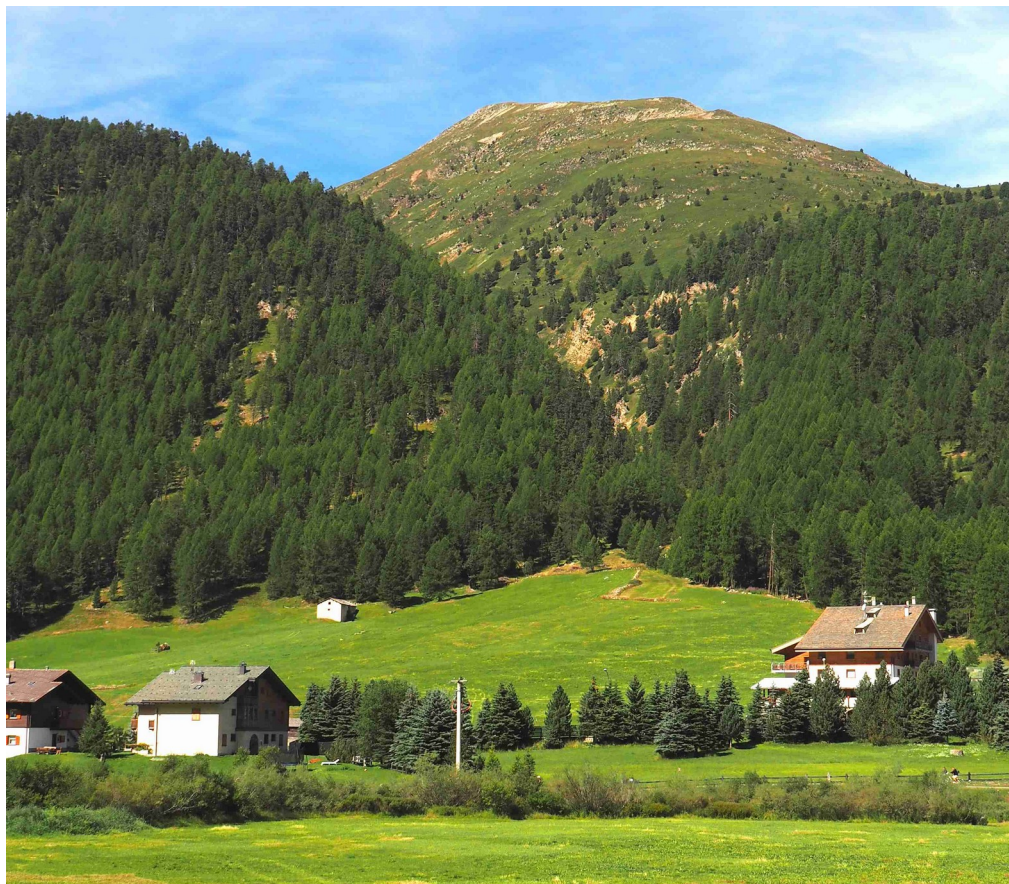
La Figura 18 mostra una vista frontale del sito ripreso dalla parte terminale della zona di accumulo.

Figura 18: dettaglio della parte terminale del sito valanghivo.

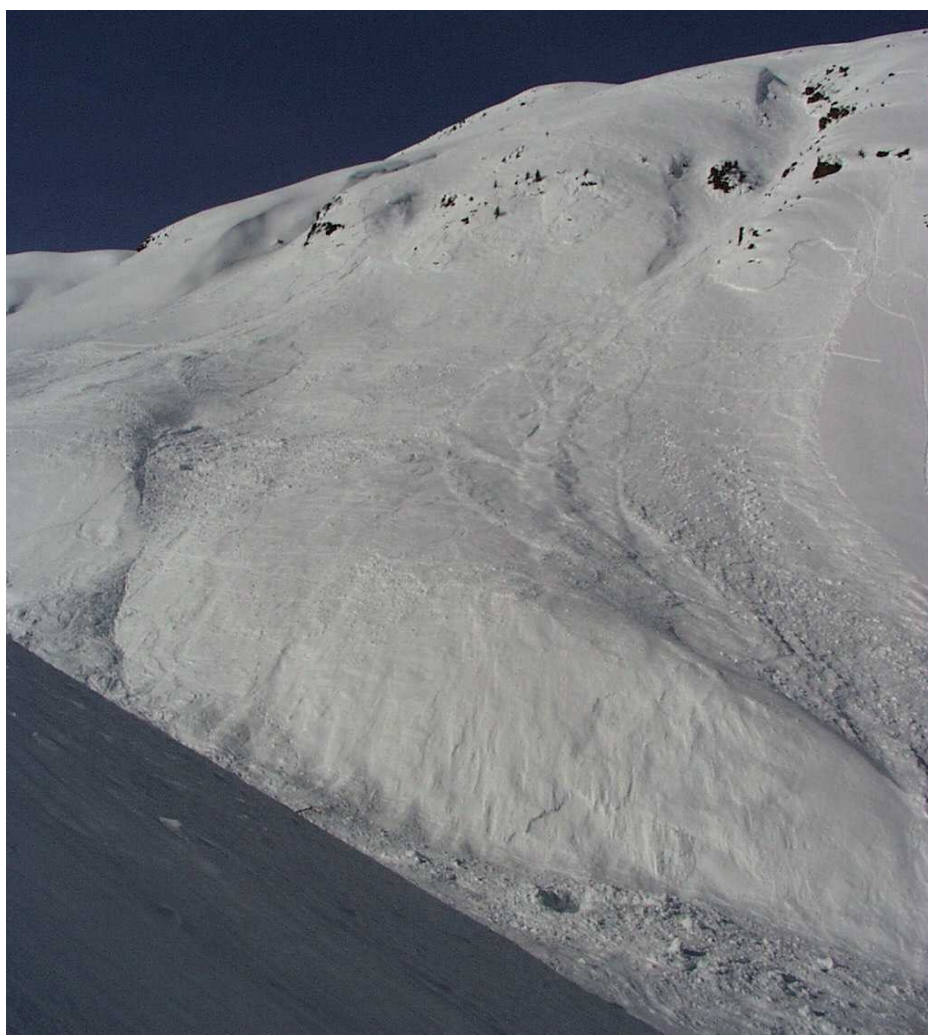
nota è riconducibile alla valanga scesa nel gennaio 1983; in quell'occasione il flusso valanghivo aveva distrutto lo skilift Palipert che allora si trovava in prossimità del Rin de la Roina ed, in seguito all'evento, è stato riposizionato nella posizione attuale. Dalle testimonianze consultate si evince che in un paio di occasioni (1937 o 1938 e 1951) la valanga si sia congiunta con la valanga proveniente dal sito valanghivo 466 - Valle di Clus che discende dal lato opposto della valle di Livigno. Inoltre, i testimoni riportano di eventi in grado di dirigersi maggiormente in destra orografica verso l'edificio situato a monte della strada statale, poco prima del campeggio Aquafresca. In Figura 19 sono riportate le zone di distacco dell'evento valanghivo del febbraio 2001.

*Figura 19: area di distacco della valanga del febbraio 2001.*

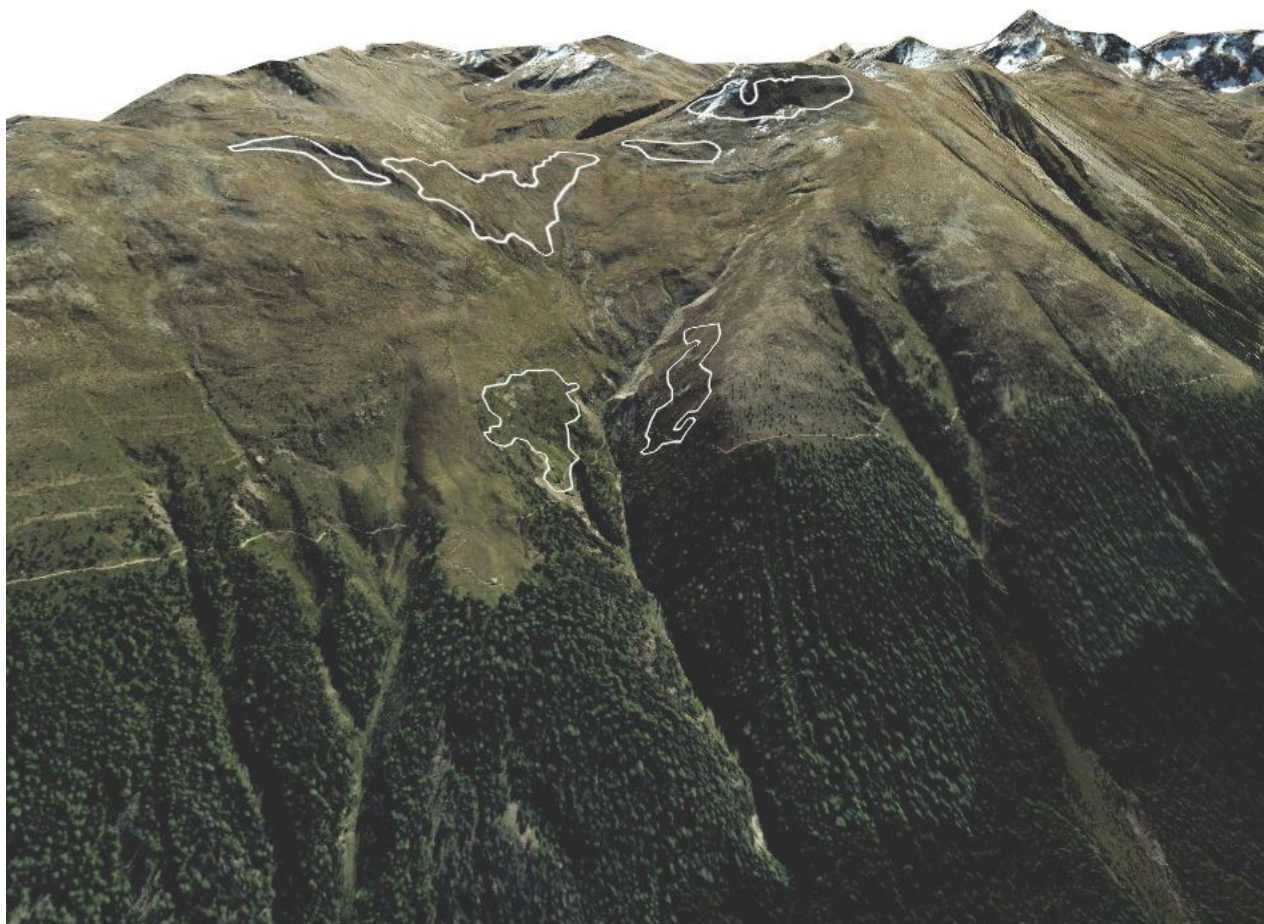
*Figura 45: vista in 3D del sito valanghivo con evidenziate le zone potenziali di distacco e le eventuali opere di protezione, come base cartografica è stata utilizzata l'ortofoto della Regione Lombardia del 2018.*

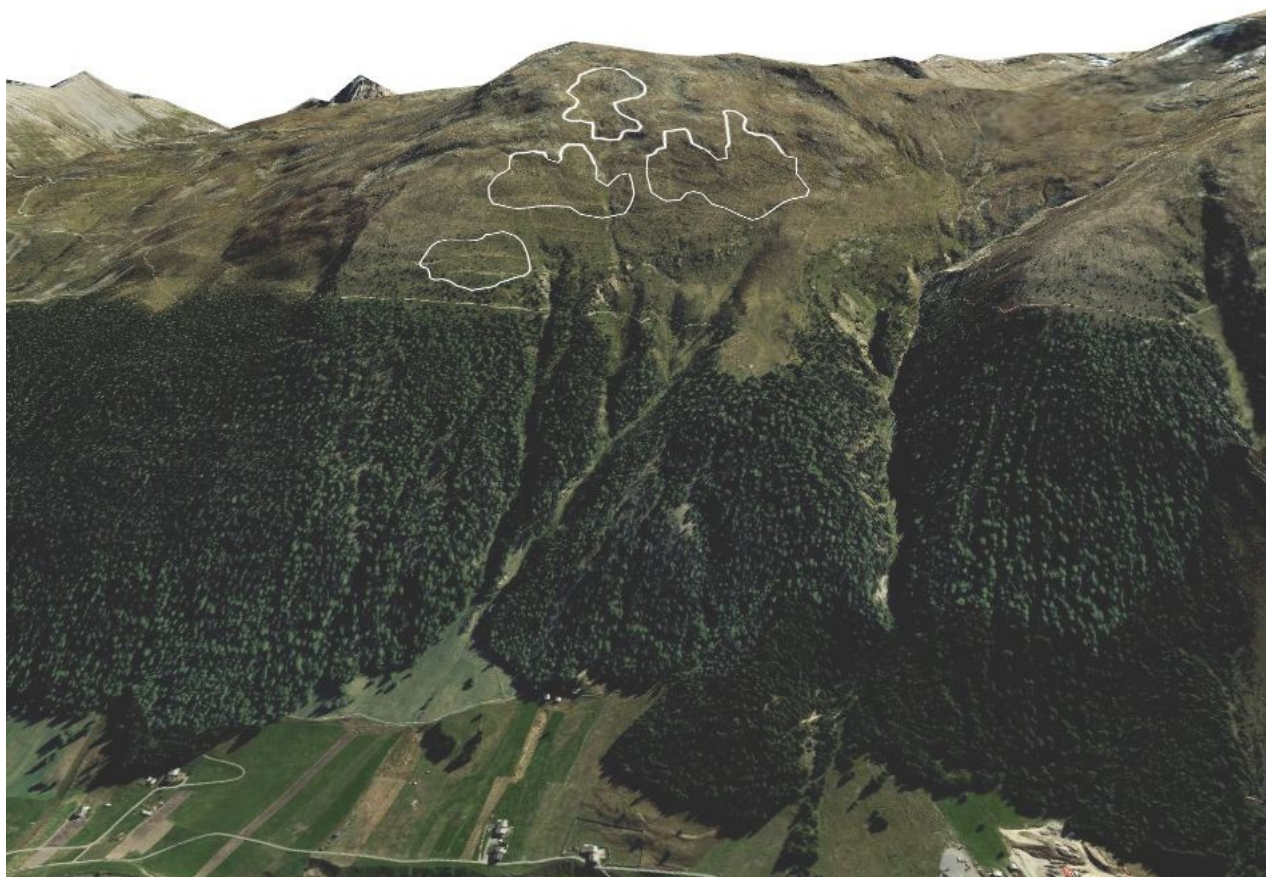
*Figura 53: vista in 3D del sito valanghivo con evidenziate le zone potenziali di distacco e le eventuali opere di protezione, come base cartografica è stata utilizzata l'ortofoto della Regione Lombardia del 2018.*

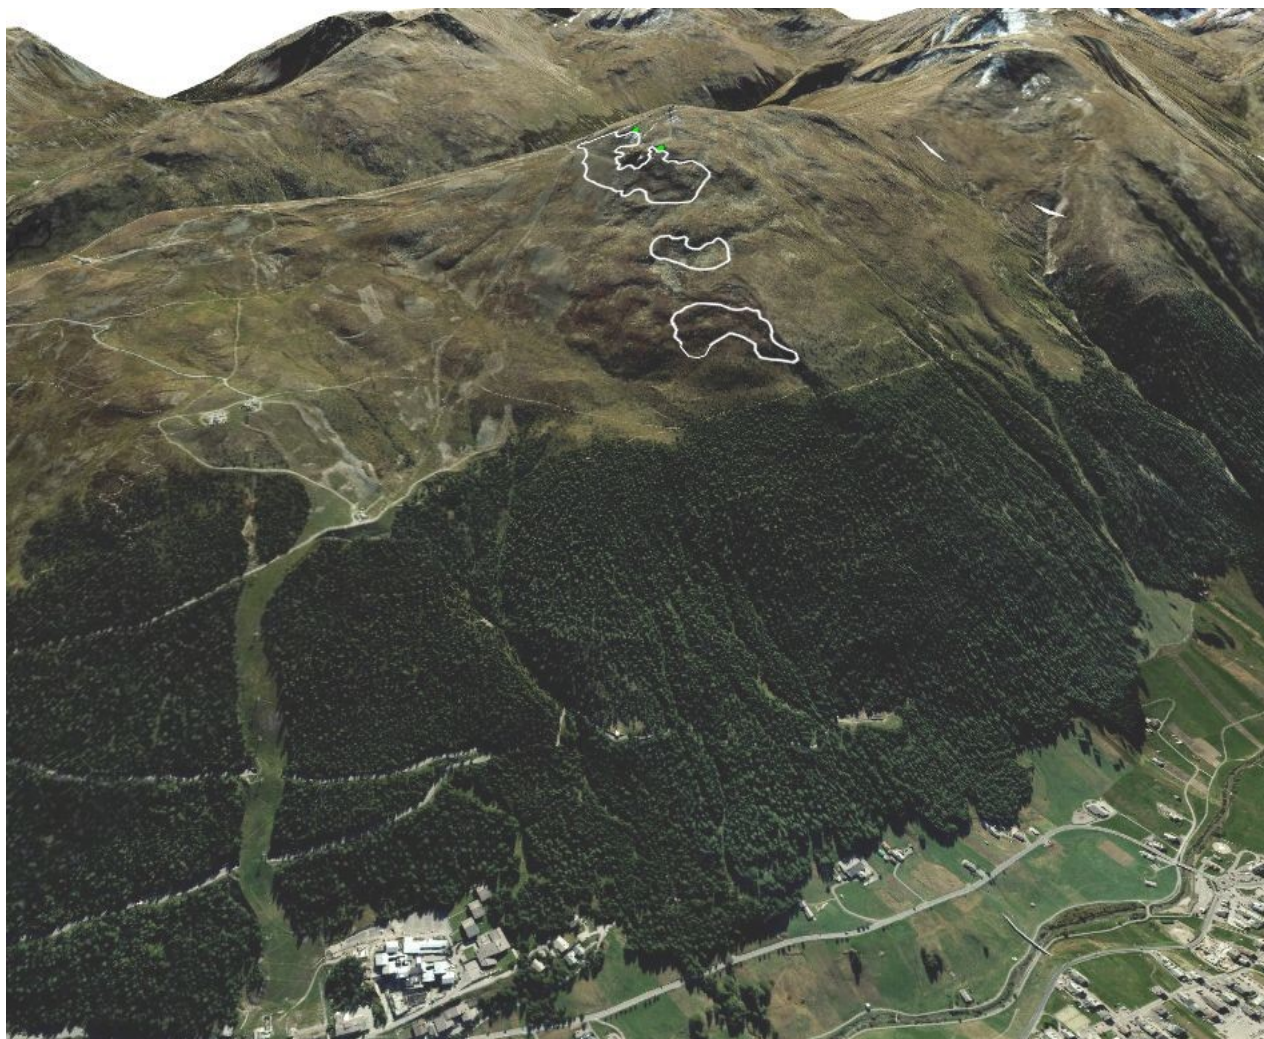
*Figura 61: vista in 3D del sito valanghivo con evidenziate le zone potenziali di distacco e le eventuali opere di protezione, come base cartografica è stata utilizzata l'ortofoto della Regione Lombardia del 2018.*
