# P.Z.E.V.

Piano delle Zone Esposte a Valanga

## CARATTERIZZAZIONE DEI SITI VALANGHIVI – ZONA MERIDIONALE DI LIVIGNO

R03\_4

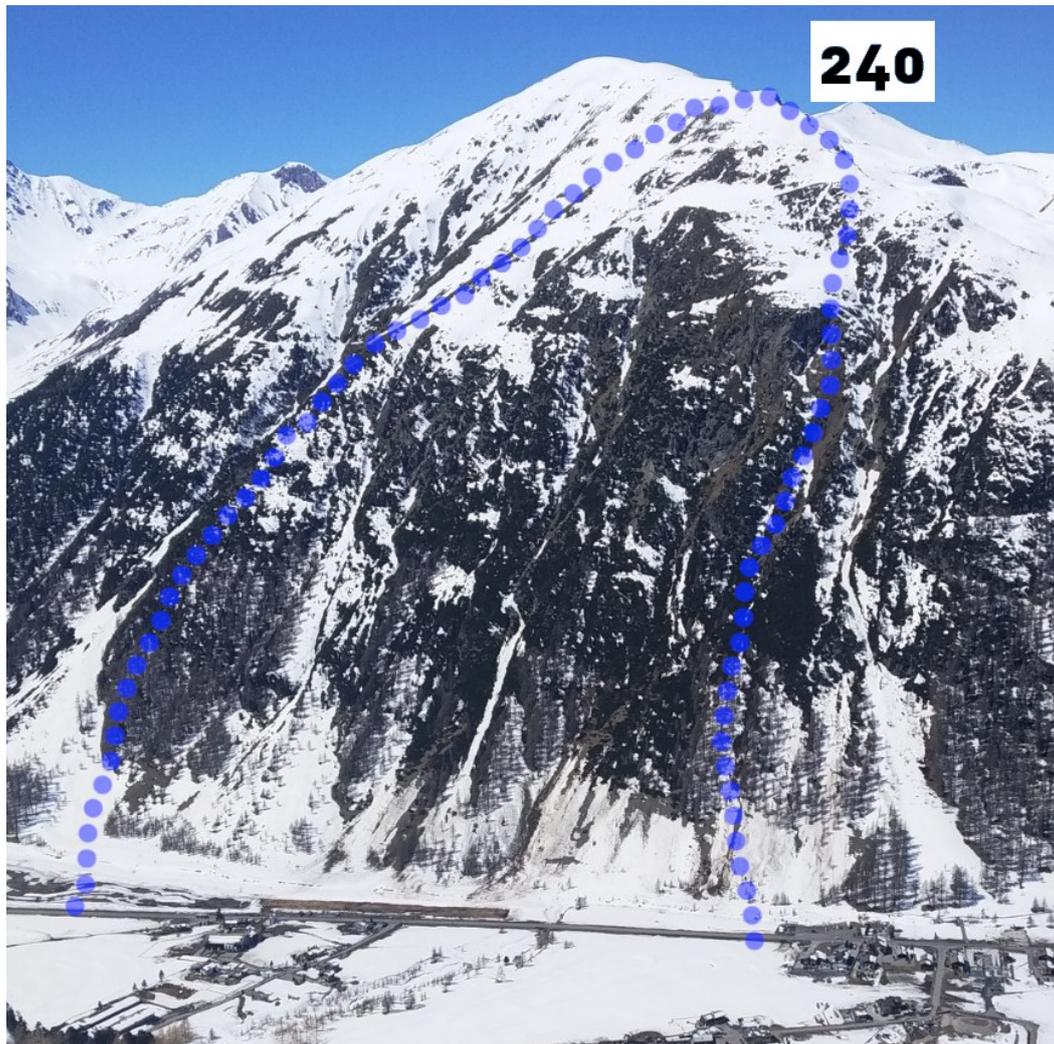
*Figura 1: fotografia del sito valanghivo.*

In Figura 1 è rappresentato il sito valanghivo, mentre la Figura 2 mostra una vista frontale del sito, ripreso dalla strada che porta alla Forcola di Livigno.

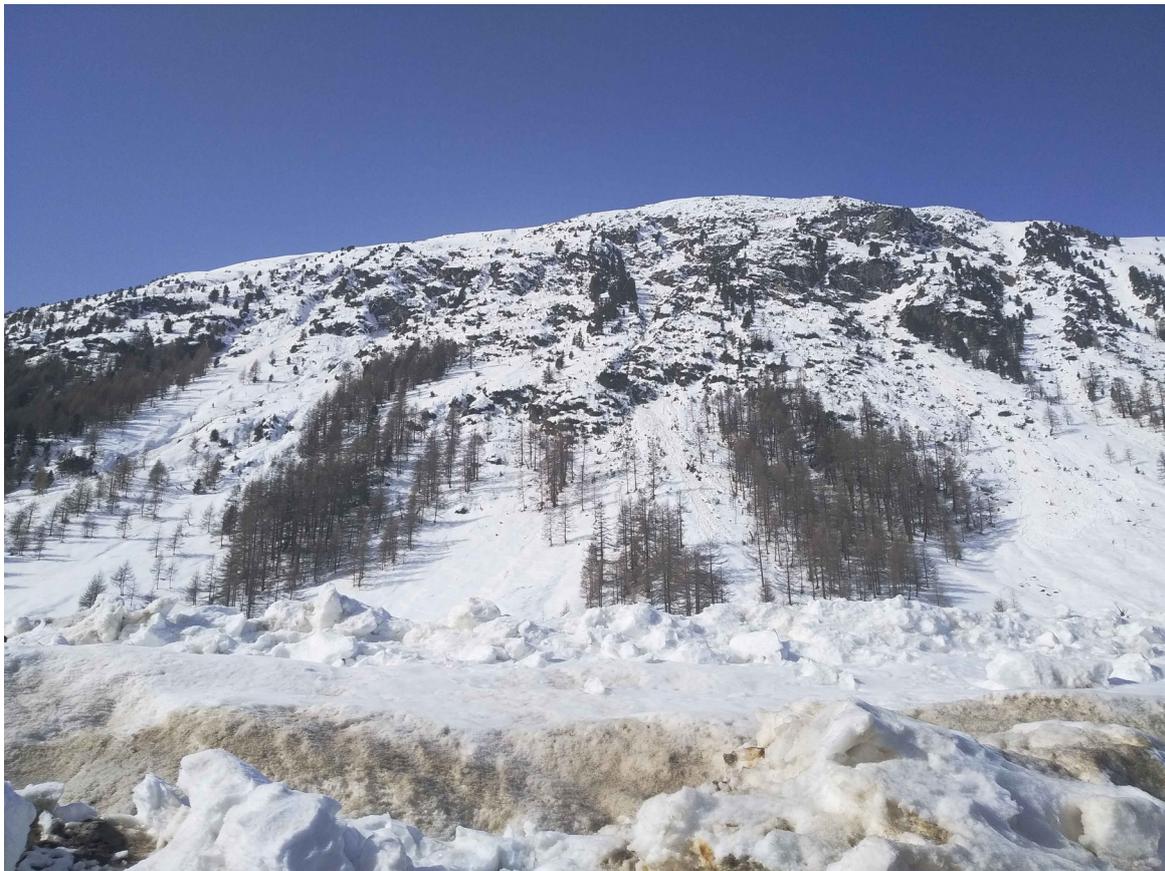
Figura 2: vista frontale del sito valanghivo, ripreso dalla strada per la Forcola di Livigno.

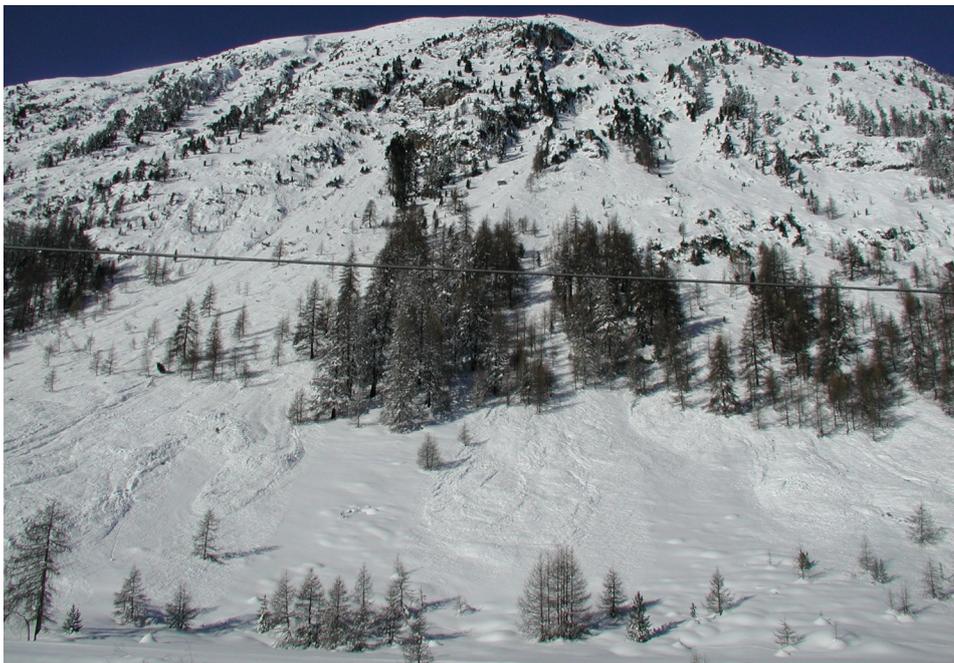
*Figura 3: fotografia dell'evento del 22 gennaio 2009.*

La Figura 3 e la Figura 4 mostrano due eventi valanghivi che hanno interessato il sito, rispettivamente il 22 gennaio del 2009 con una valanga di neve asciutta e il 15 aprile 2009 con una valanga di neve bagnata.

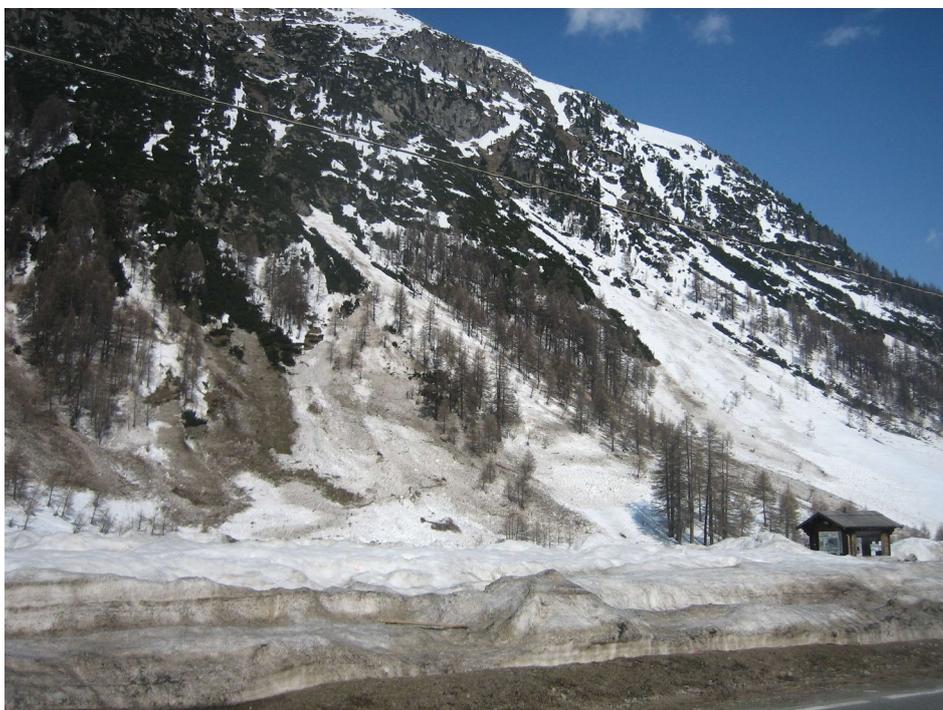
*Figura 4: fotografia dell'evento del 15 aprile 2009.*

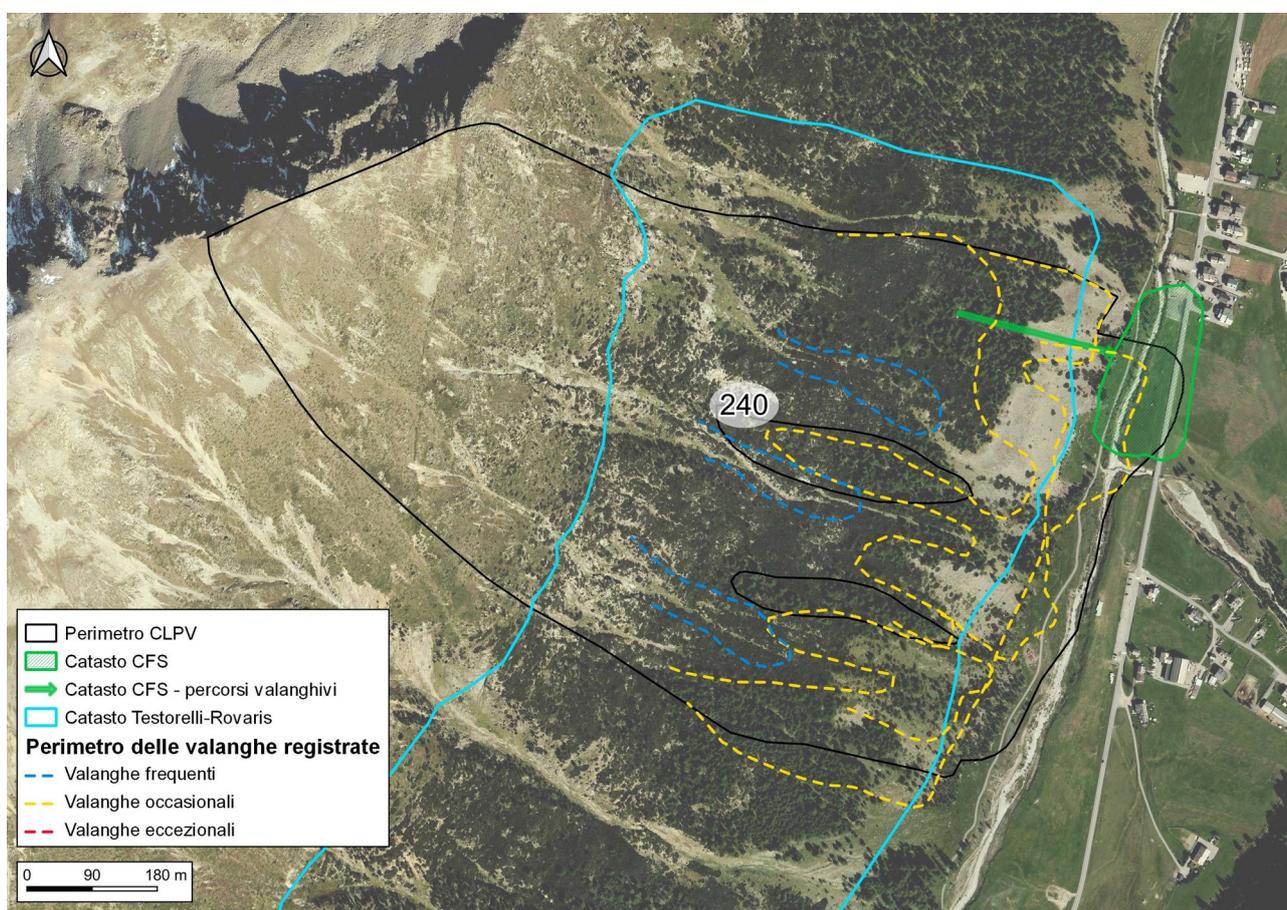
Figura 5: percorsi valanghivi principali, suddivisi in funzione dell'origine del dato storico. In verde sono indicate le informazioni del Catasto Forestale, in azzurro le informazioni provenienti dal Catasto creato da Testorelli-Rovaris, in nero il perimetro della CLPV. In aggiunta, si riportano le valanghe osservate negli anni: in blu gli eventi frequenti, in giallo gli eventi occasionali e in rosso gli eventi eccezionali.

La Figura 5 mostra i percorsi principali delle valanghe registrate e descritte negli archivi storici; in aggiunta, sono perimetrati anche gli eventi valanghivi osservati a partire dal 2013, nell'ambito

dell'attività di monitoraggio inerente al servizio di previsione valanghe locale. Si osserva la presenza di una discreta quantità di valanghe in grado di arrivare in prossimità del corso d'acqua e, occasionalmente, anche di superarlo. Non sono state raccolte informazioni utili per definire con precisione quale fosse la zona del sito con la maggior probabilità di eventi in grado di raggiungere la strada statale. In merito a questo aspetto, è importante sottolineare che l'attuale tracciato della strada statale è differente rispetto al passato, per cui anche i riferimenti con gli eventi accaduti prima degli anni '60/'70 sono difficili da interpretare. Inoltre, è importante sottolineare che, in passato, la strada non era mantenuta percorribile durante l'inverno; per questo motivo, le testimonianze di eventi accaduti prima degli anni '60 sono ancor meno precise.

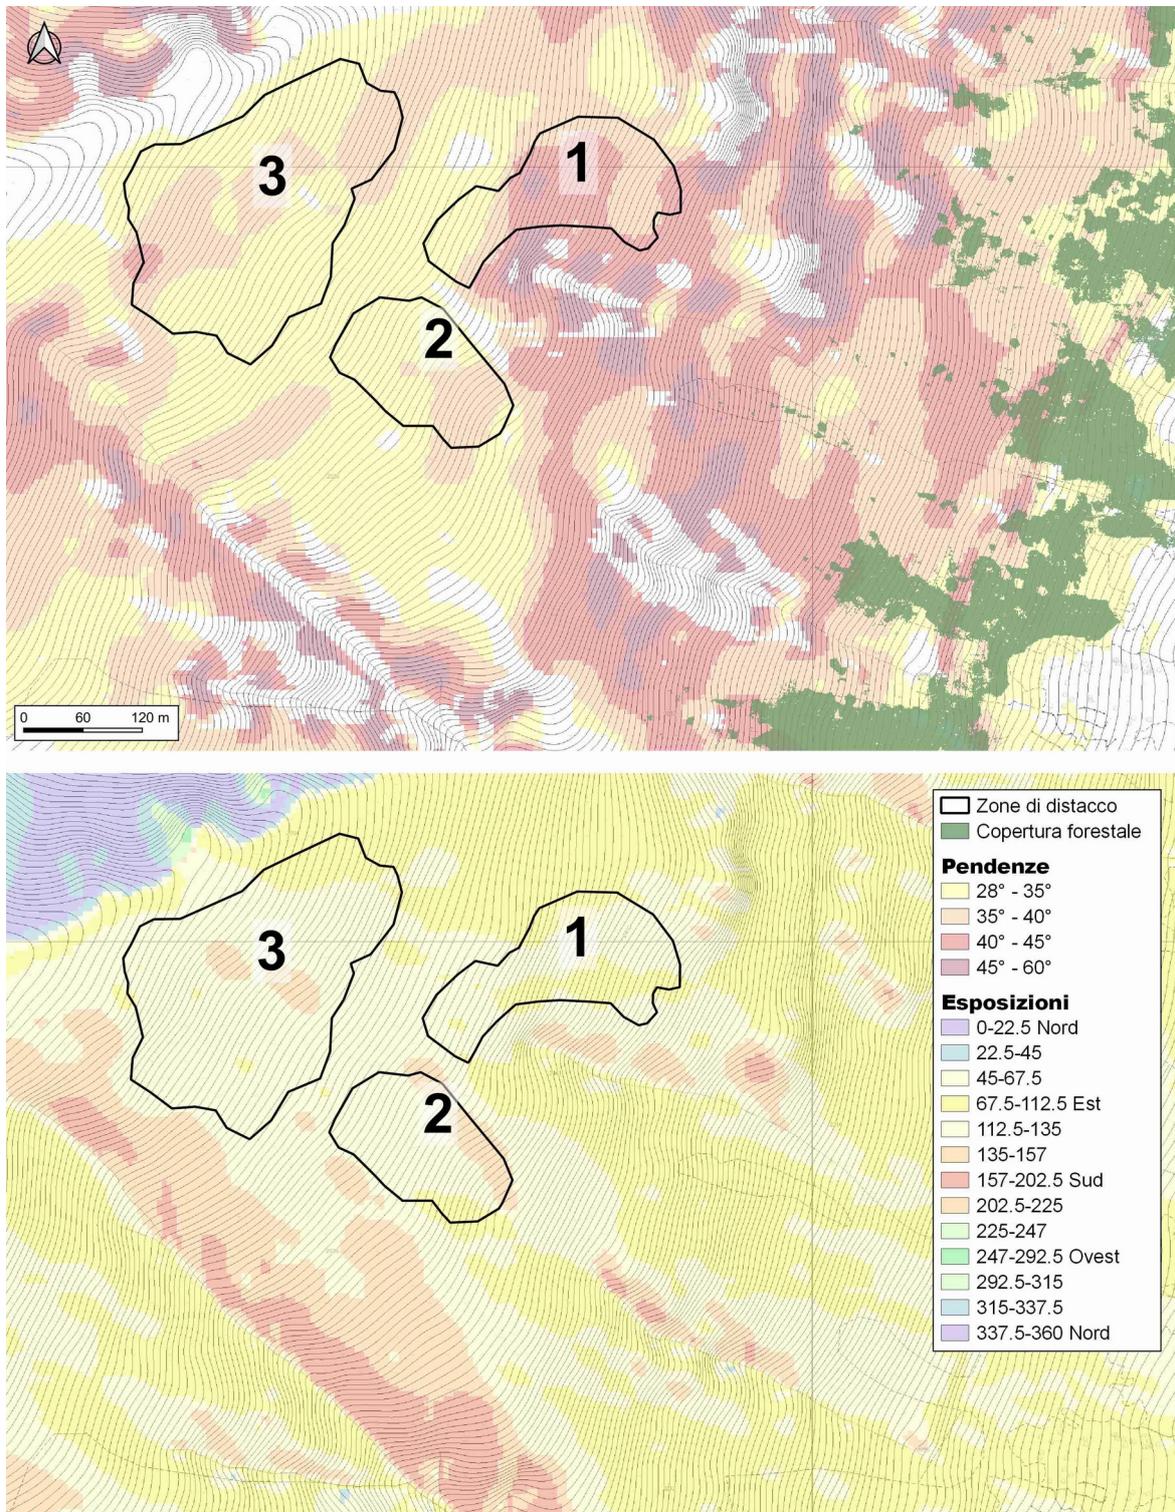
Figura 6: rappresentazione delle aree di distacco con il layer delle pendenze sovrapposto alla copertura forestale e, nella seconda immagine, il layer delle esposizioni.

In Figura 6, Figura 7, Figura 8 e Figura 9 sono rappresentate le aree di distacco individuate dalle analisi morfologiche; sono illustrate, rispettivamente: le pendenze e le esposizioni, gli istogrammi delle quote, pendenze ed esposizioni per ogni area, gli output morfologici utili per la delimitazione delle singole aree e i raster con le potenziali aree di distacco definite tramite il metodo di Veitinger (descritto all'interno della Relazione descrittiva R03 – Caratterizzazione dei siti valanghivi) per i tre scenari: vento da Nord, vento da Sud-Ovest e senza vento predominante.

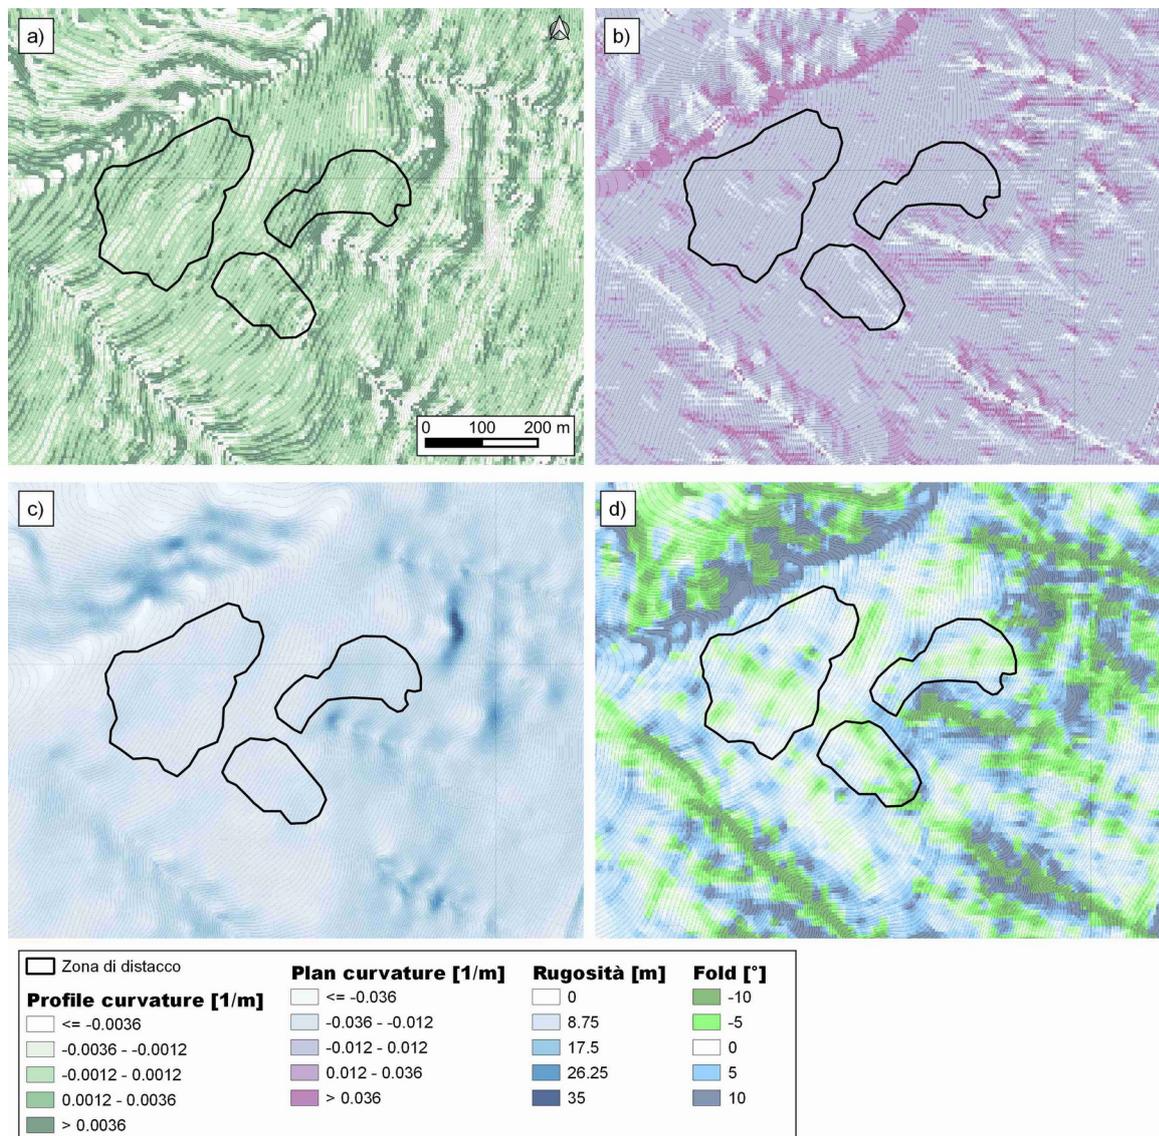
Figura 8: analisi morfologica dei versanti per l'individuazione delle aree di distacco: a) profile curvatures, b) plan curvatures, c) rugosità e d) fold.

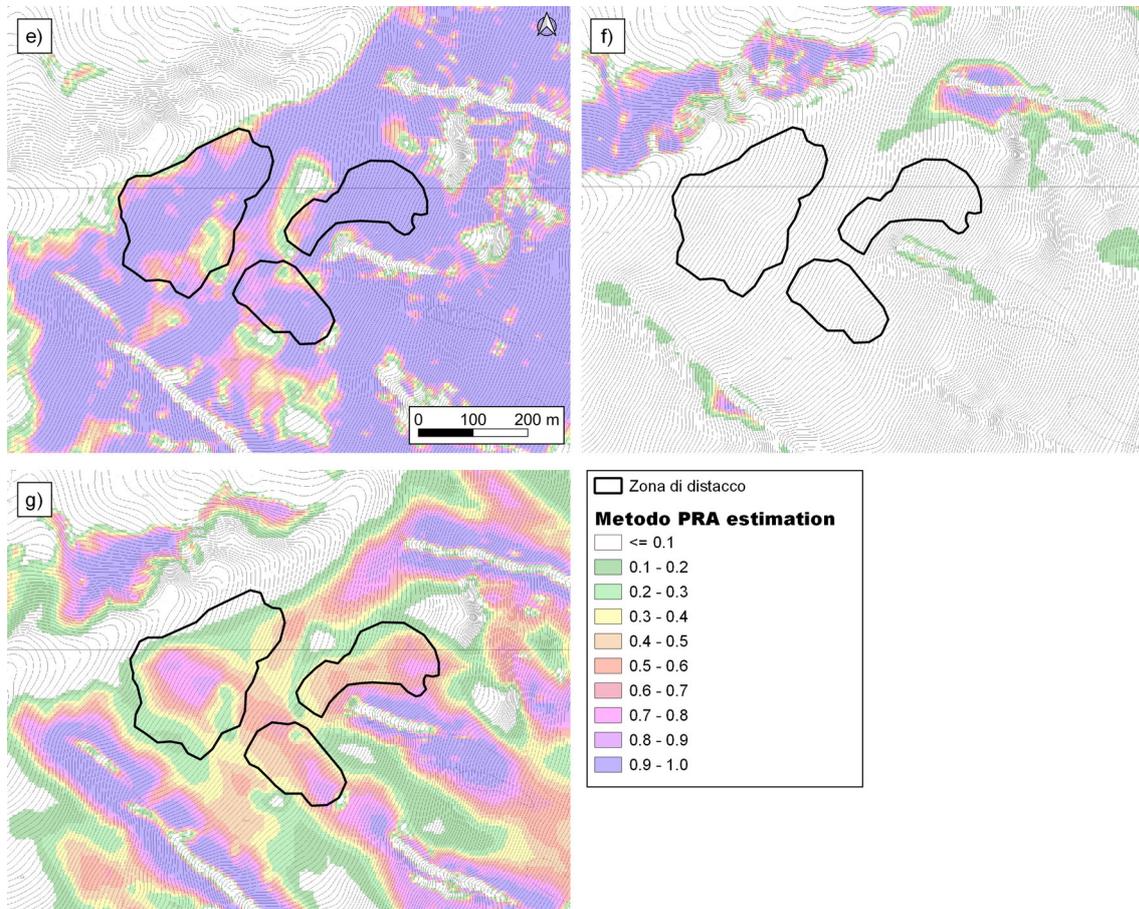
Figura 9: rappresentazione dei layer con le Potential Release Areas, secondo il metodo Veitinger; e) scenario con vento da Nord, f) scenario con vento da Sud-Ovest e h) scenario neutro, senza vento predominante.

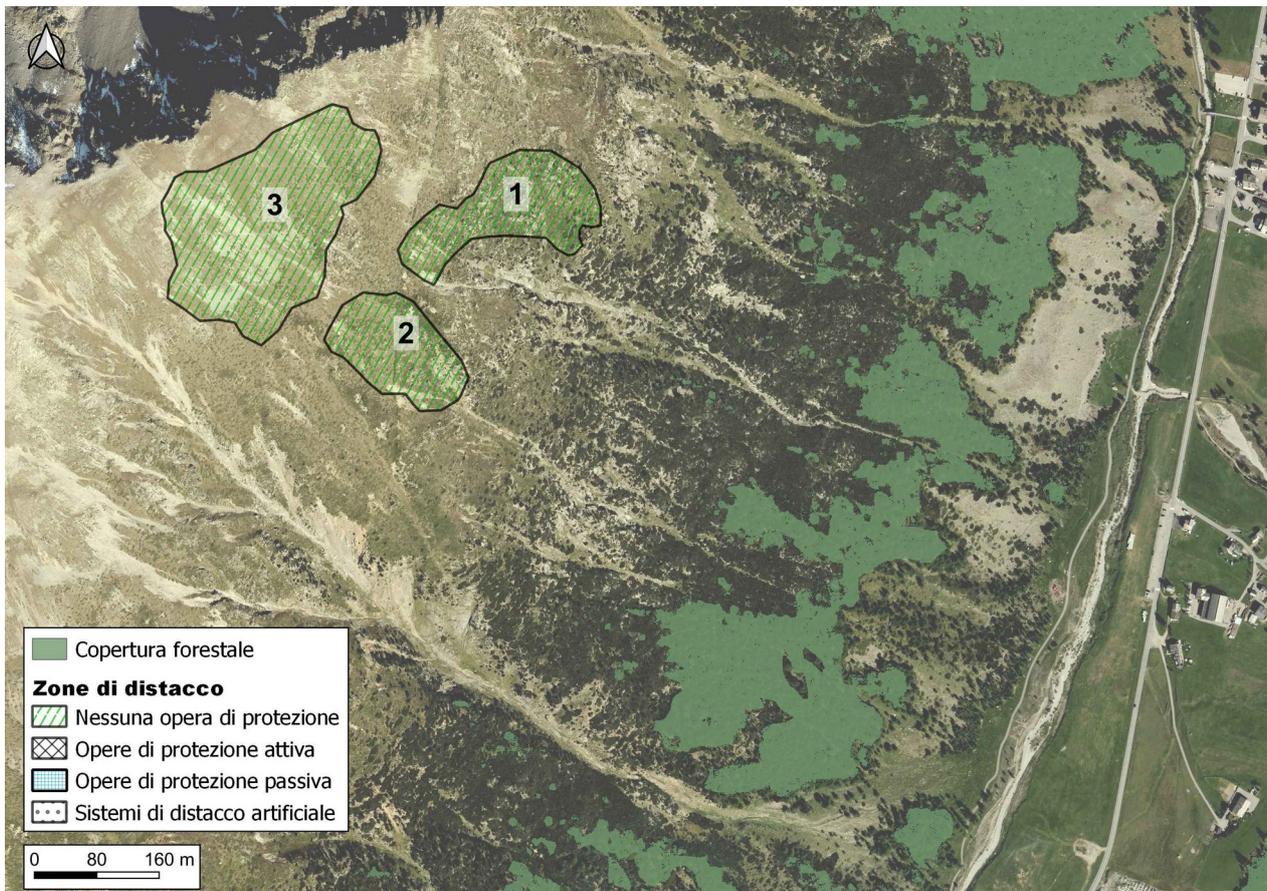
Figura 10: rappresentazione delle aree di distacco, suddivise in funzione delle opere di protezione.

Il sito, come si osserva in Figura 10, non ha alcuna copertura boschiva significativa ad esclusione della zona di scorrimento, ove sono presenti mughete e cespugli radi. Solo lungo la zona terminale del sito, verso la parte di accumulo, si osservano boschi di conifere con densità media e alta. Queste coprono solamente le aree percorse con meno frequenza dalle valanghe. Lungo le zone lungo ad elevata frequenza valanghiva sono unicamente presenti alberi isolati, per la maggior parte larici, e, in alcuni tratti, mughi radi.

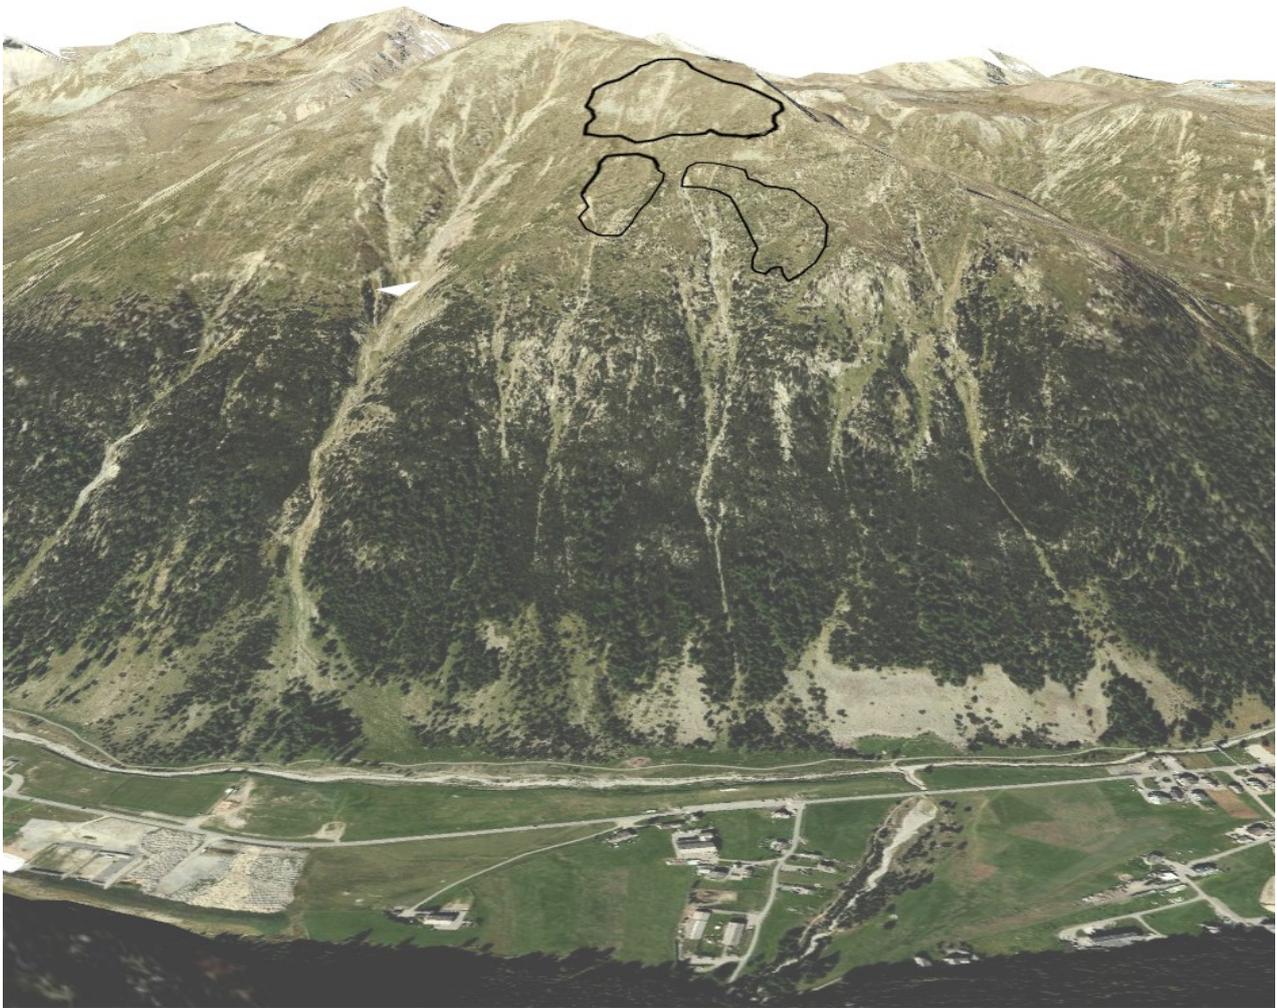
*Figura 11: vista in 3D del sito valanghivo con evidenziate le zone potenziali di distacco e le eventuali opere di protezione, come base cartografica si è utilizzata l'ortofoto della Regione Lombardia del 2018.*

Infine, la Figura 11 mostra, tramite una rappresentazione 3D, il sito valanghivo nel suo complesso, con le zone potenziali di distacco e le eventuali opere di protezione.

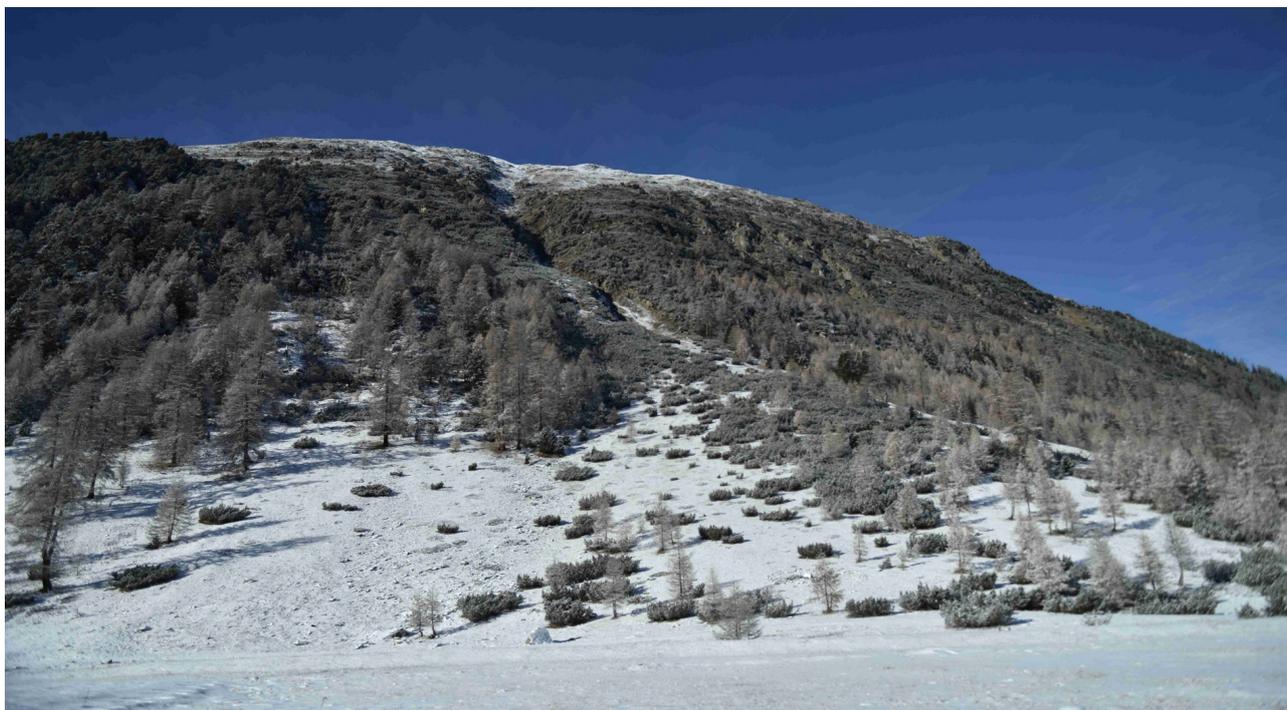
Figura 13: vista frontale del bacino valanghivo, ripreso dalla zona di accumulo in destra orografica.

In Figura 12 è rappresentato il bacino valanghivo, mentre la Figura 13 mostra una vista frontale del sito ripreso dalla zona di accumulo, in destra orografica.

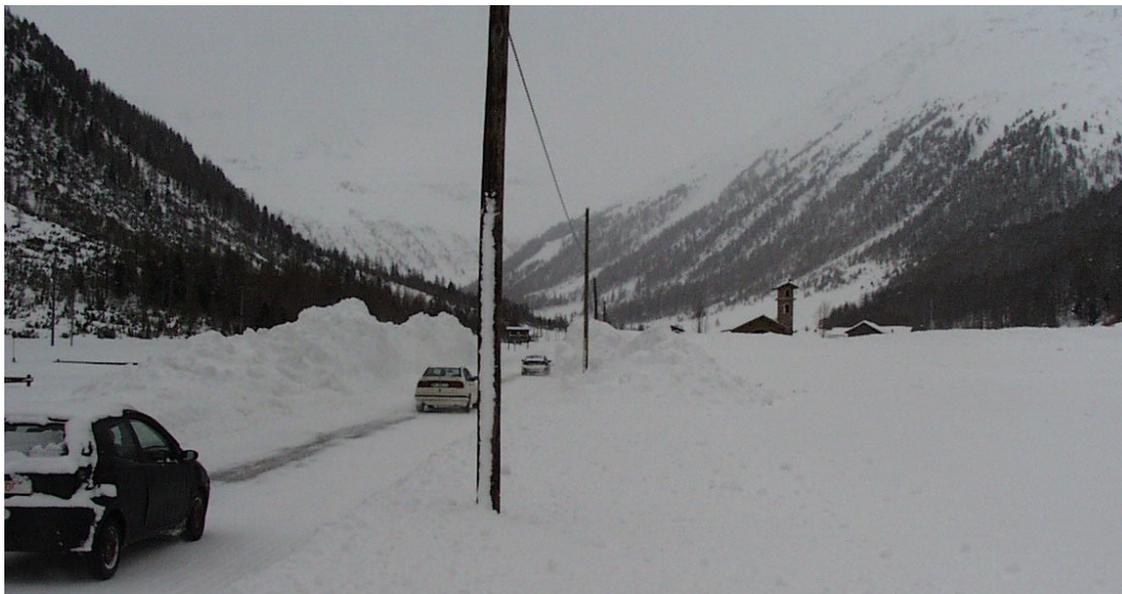
*Figura 14: fotografia della valanga del febbraio 1999 che era stata in grado di raggiungere la strada per la Forcola di Livigno.*

La Figura 14 mostra l'evento che aveva raggiunto la strada statale nel febbraio del 1999, mentre la Figura 15 è la fotografia della valanga osservata nel novembre del 2002; in questa occasione il percorso valanghivo aveva seguito una direzione più spostata verso la sinistra orografica.

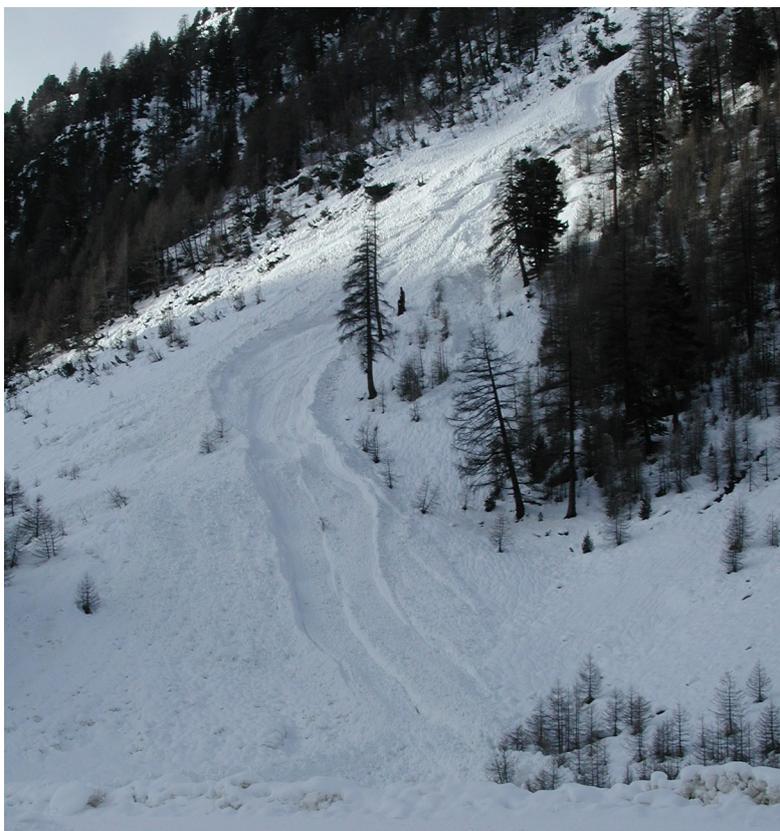
*Figura 15: fotografia della valanga osservata nel novembre del 2002.*

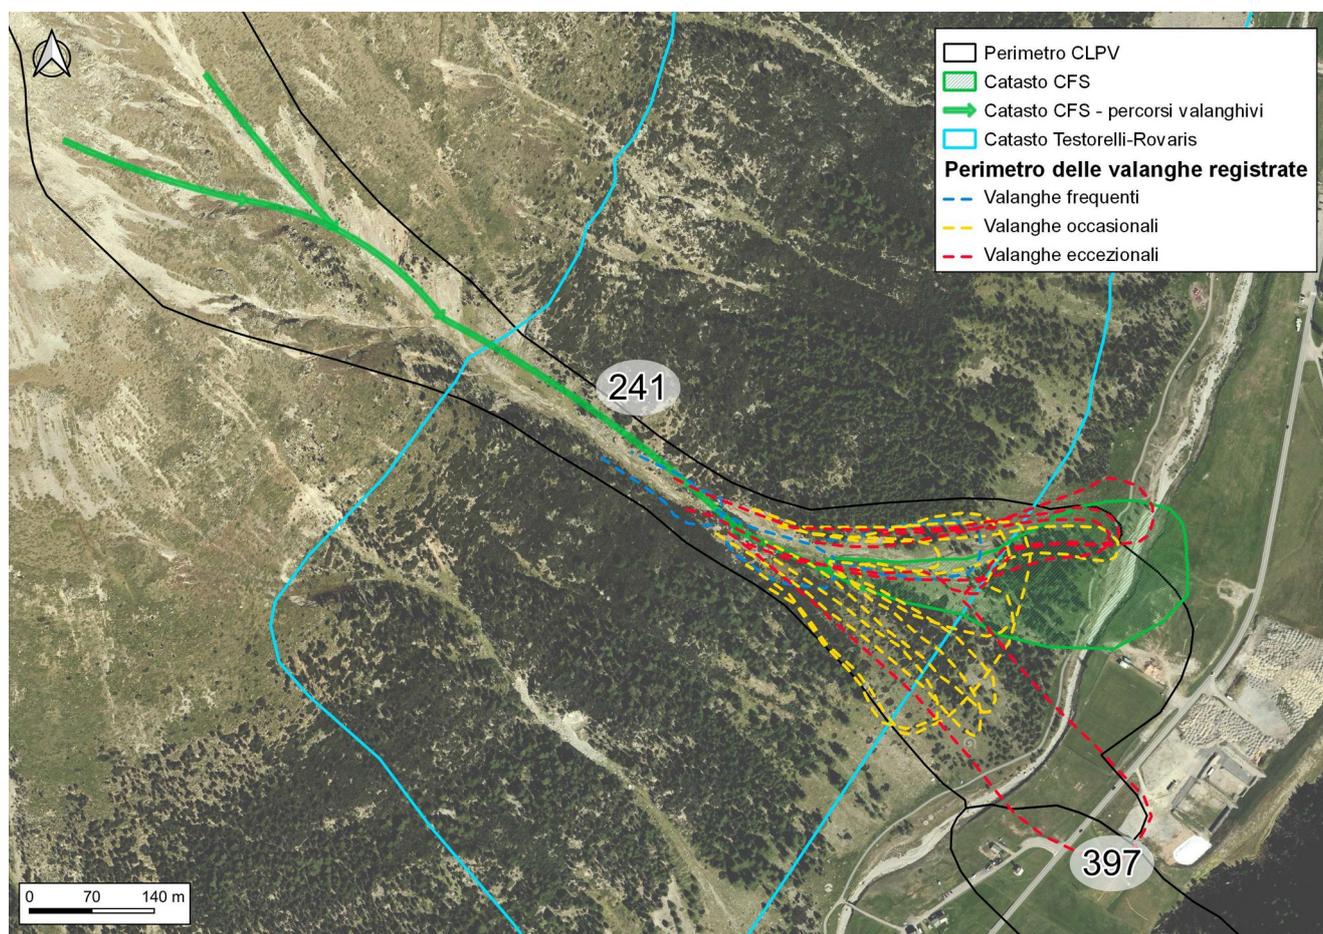
Figura 16: percorsi valanghivi principali, suddivisi in funzione dell'origine del dato storico. In verde sono le informazioni del Catasto Forestale, in azzurro le informazioni provenienti dal Catasto creato da Testorelli-Rovaris, in nero il perimetro della CLPV. In aggiunta si riportano le valanghe osservate negli anni, in blu gli eventi frequenti, in giallo gli eventi occasionali e in rosso gli eventi eccezionali.

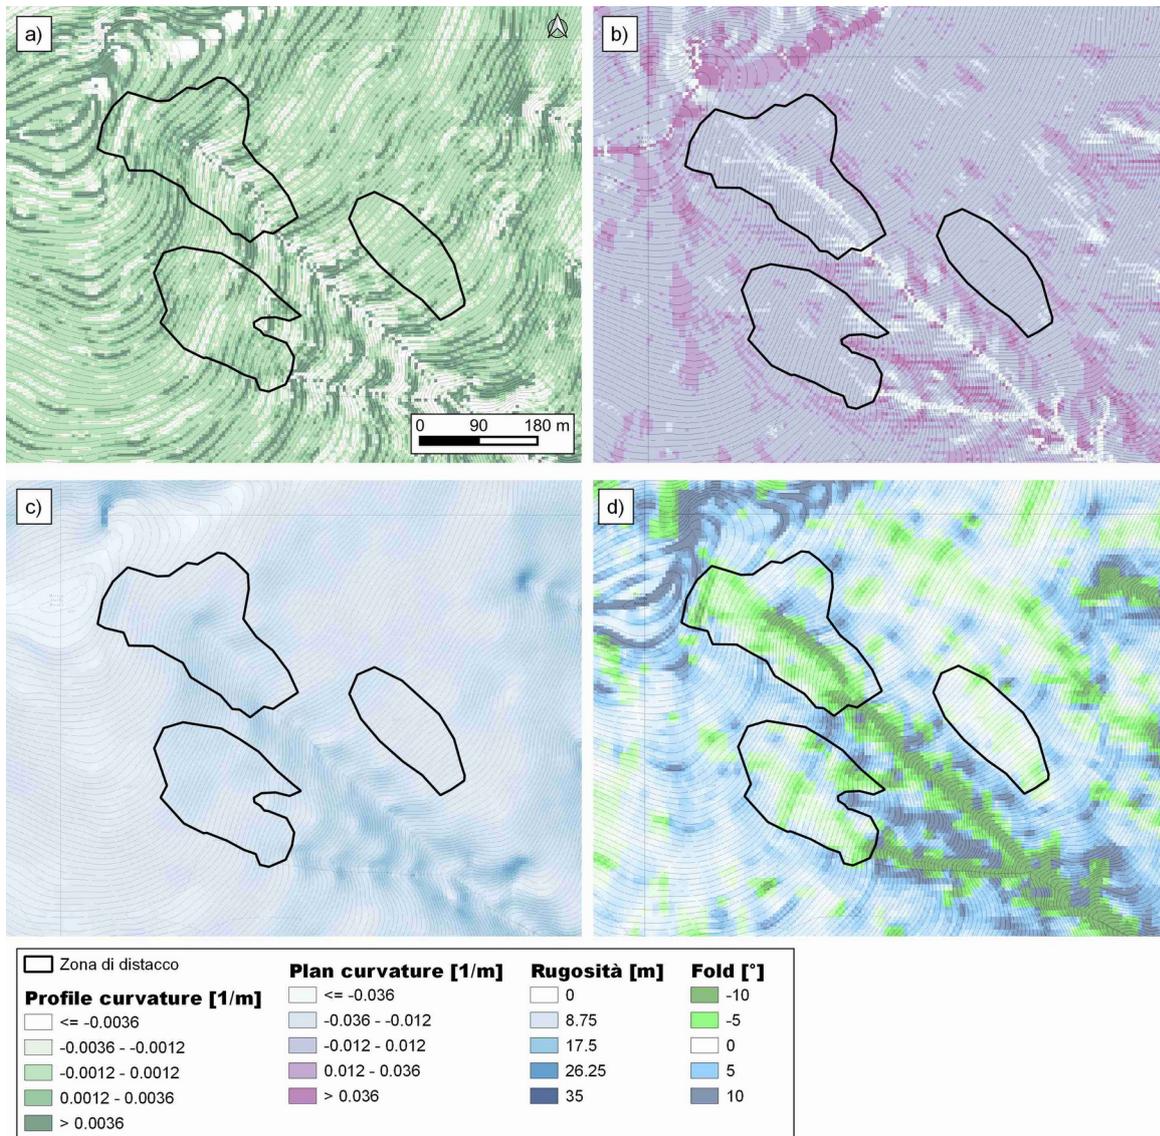
Figura 19: analisi morfologica dei versanti per l'individuazione delle aree di distacco: a) profile curvature, b) plan curvature, c) rugosità e d) fold.

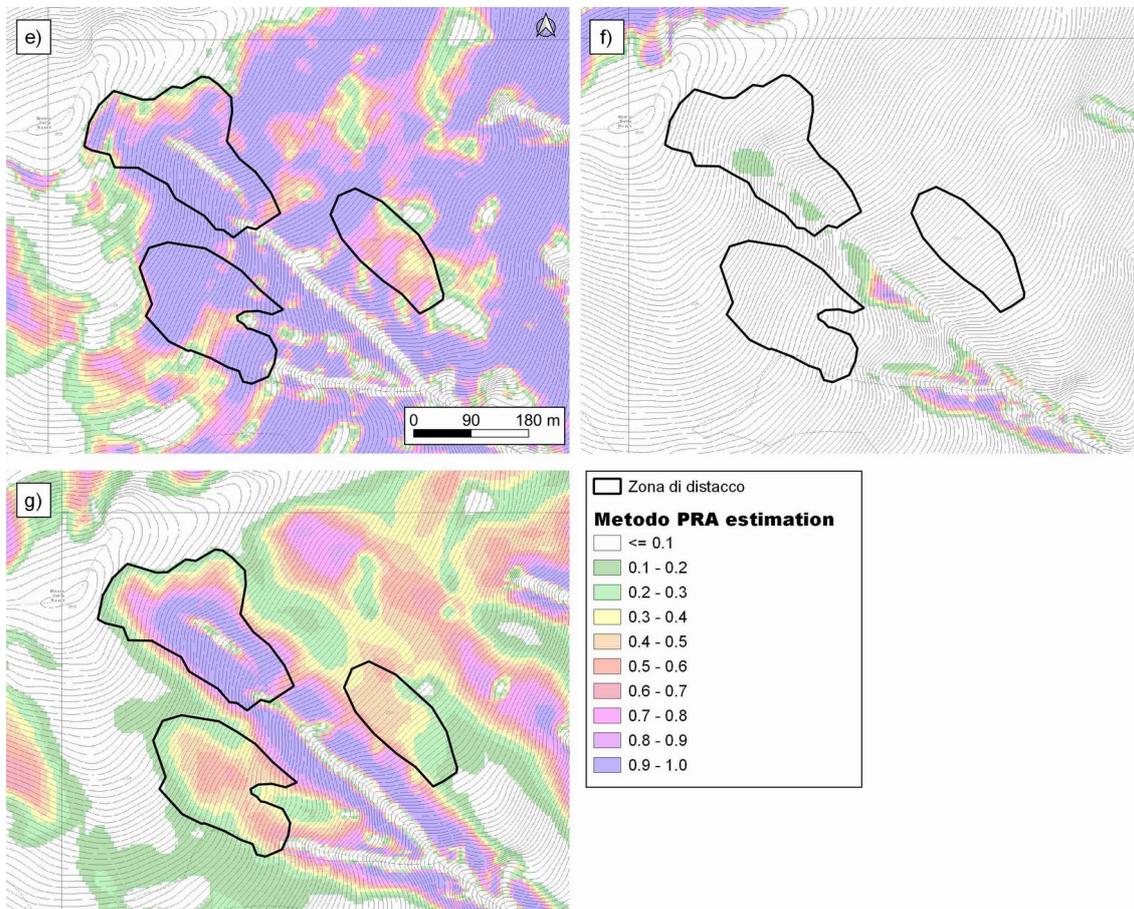
Figura 20: rappresentazione dei layer con le Potential Release Areas, secondo il metodo Veitinger; e) scenario con vento da Nord, f) scenario con vento da Sud-Ovest e h) scenario neutro, senza vento predominante.

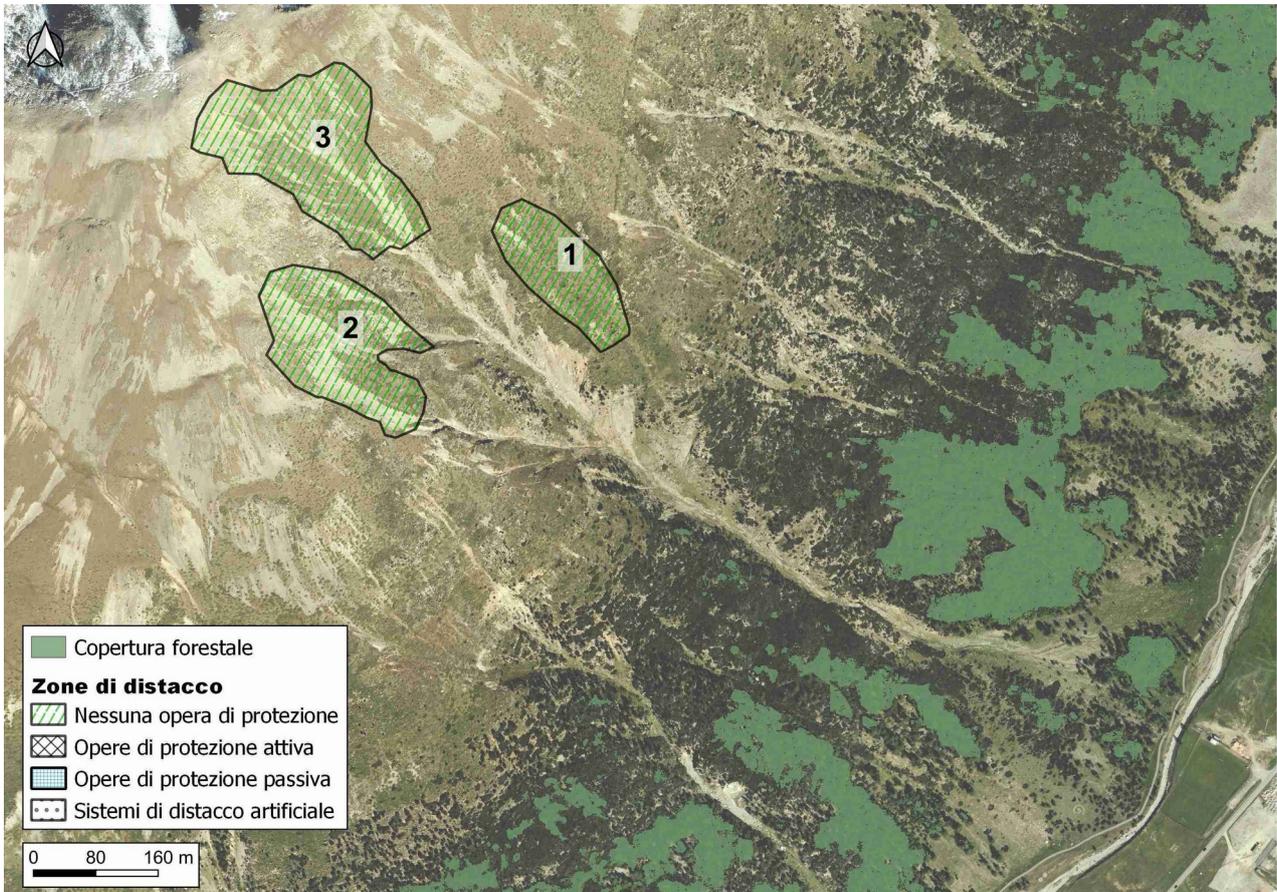
Figura 21: rappresentazione delle aree di distacco, suddivise in funzione delle opere di protezione.

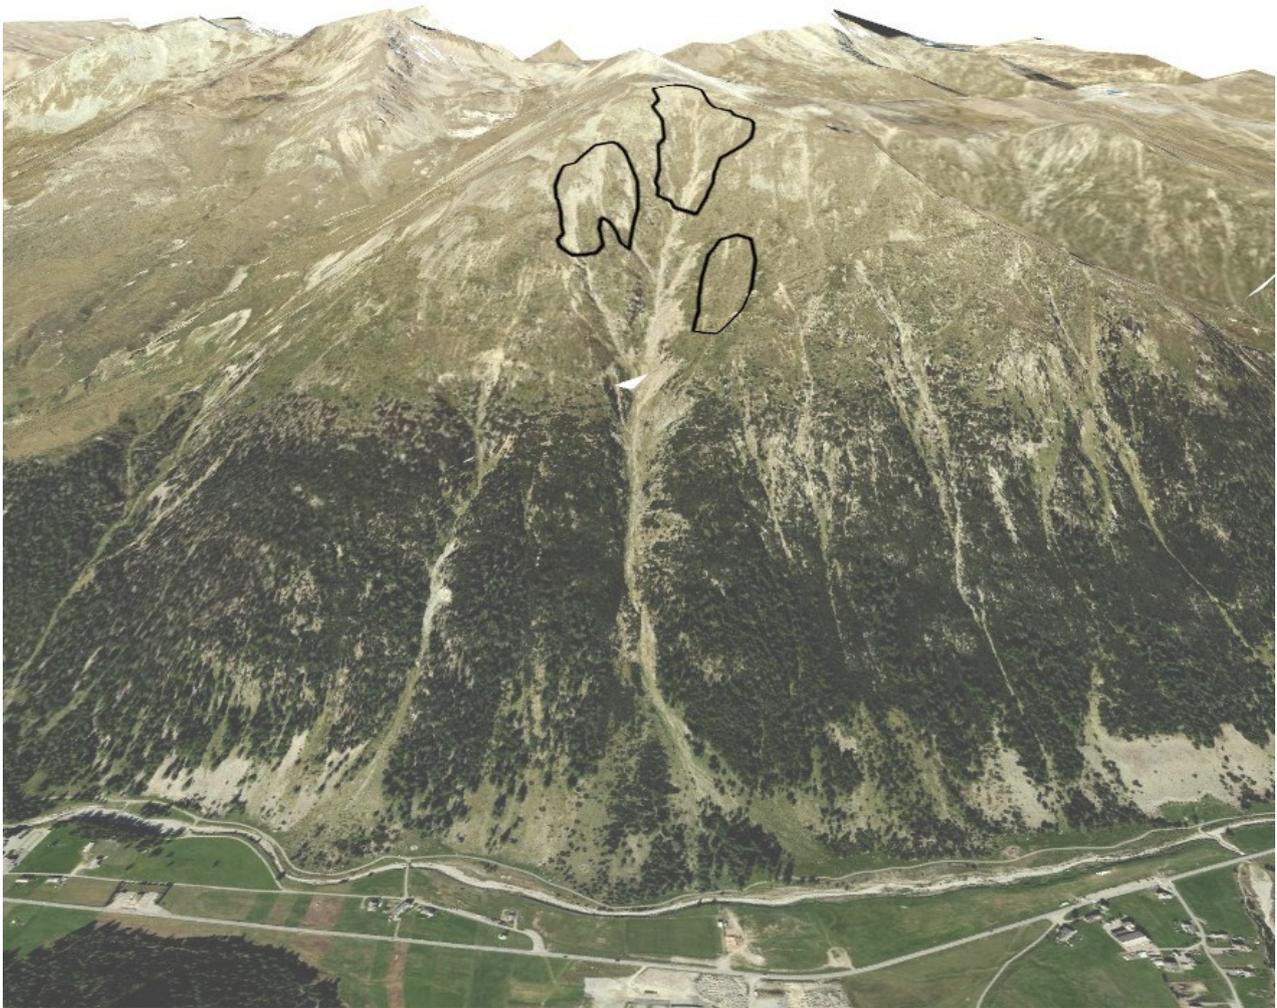
*Figura 22: vista in 3D del sito valanghivo con evidenziate le zone potenziali di distacco e le eventuali opere di protezione, come base cartografica si è utilizzata l'ortofoto della Regione Lombardia del 2018.*

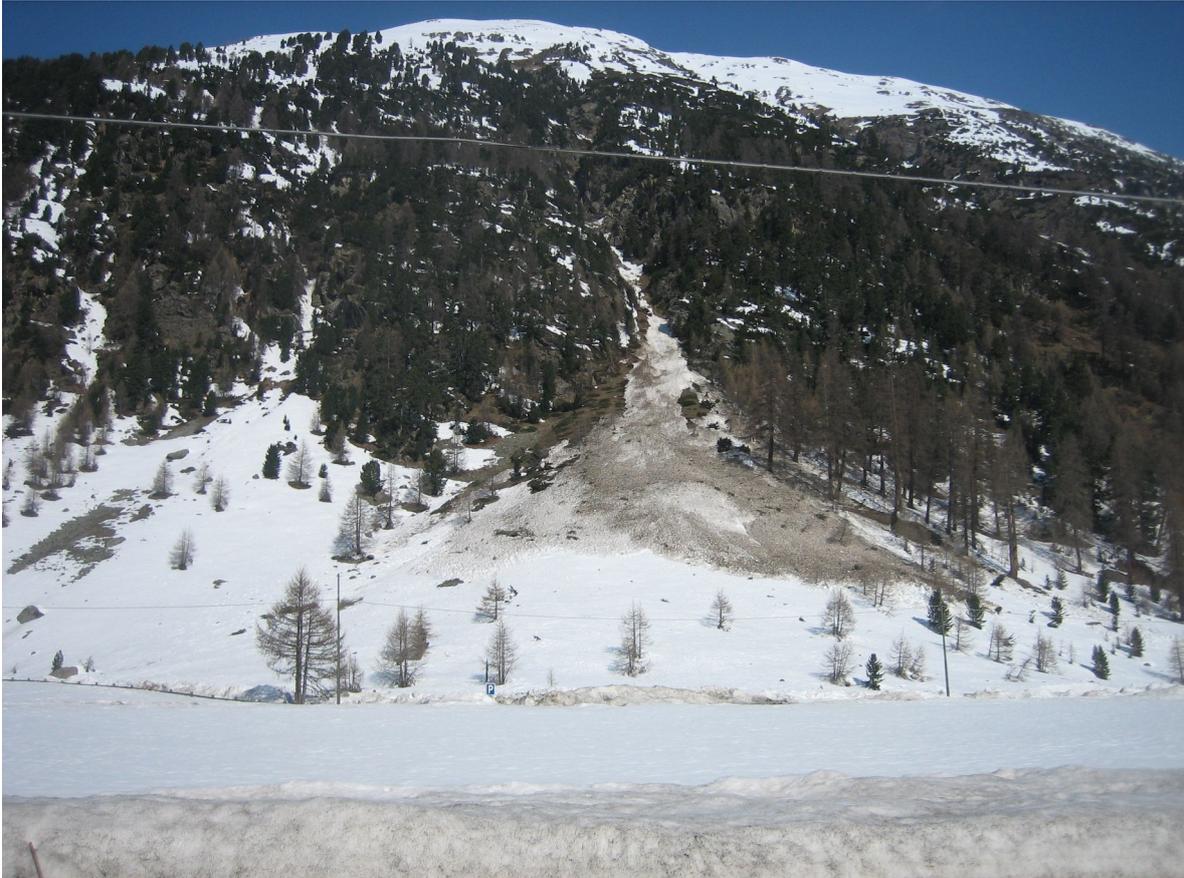
*Figura 24: fotografia della valanghe osservata nell'aprile 2009.*
