# P.Z.E.V.

Piano delle Zone Esposte a Valanga

## CARATTERIZZAZIONE DEI SITI VALANGHIVI – ZONA MERIDIONALE DI LIVIGNO

R03\_4

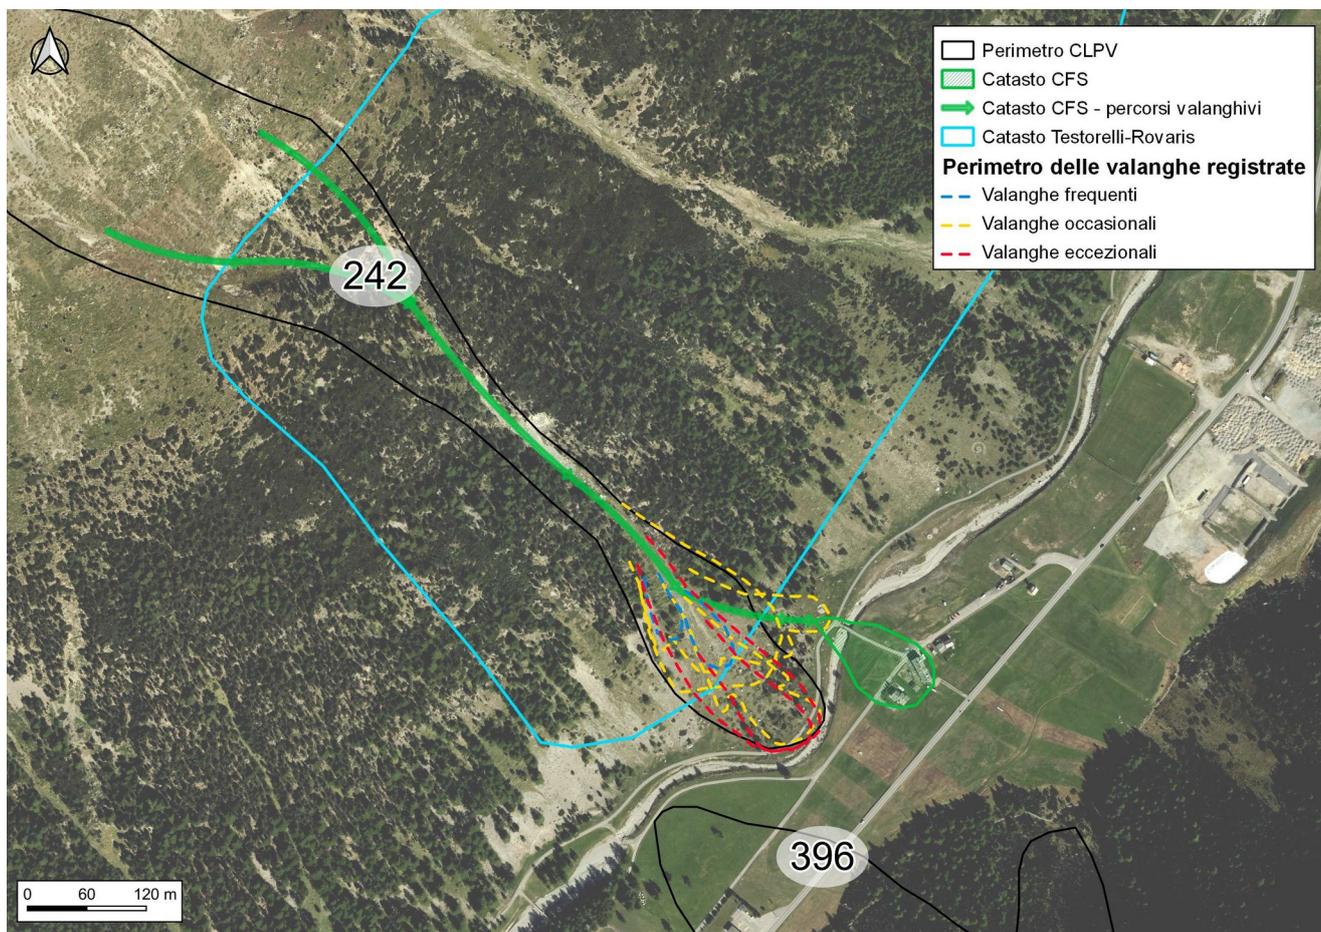
Figura 25: percorsi valanghivi principali, suddivisi in funzione dell'origine del dato storico. In verde sono le informazioni del Catasto Forestale, in azzurro le informazioni provenienti dal Catasto creato da Testorelli-Rovaris, in nero il perimetro della CLPV. In aggiunta si riportano le valanghe osservate negli anni, in blu gli eventi frequenti, in giallo gli eventi occasionali e in rosso gli eventi eccezionali.

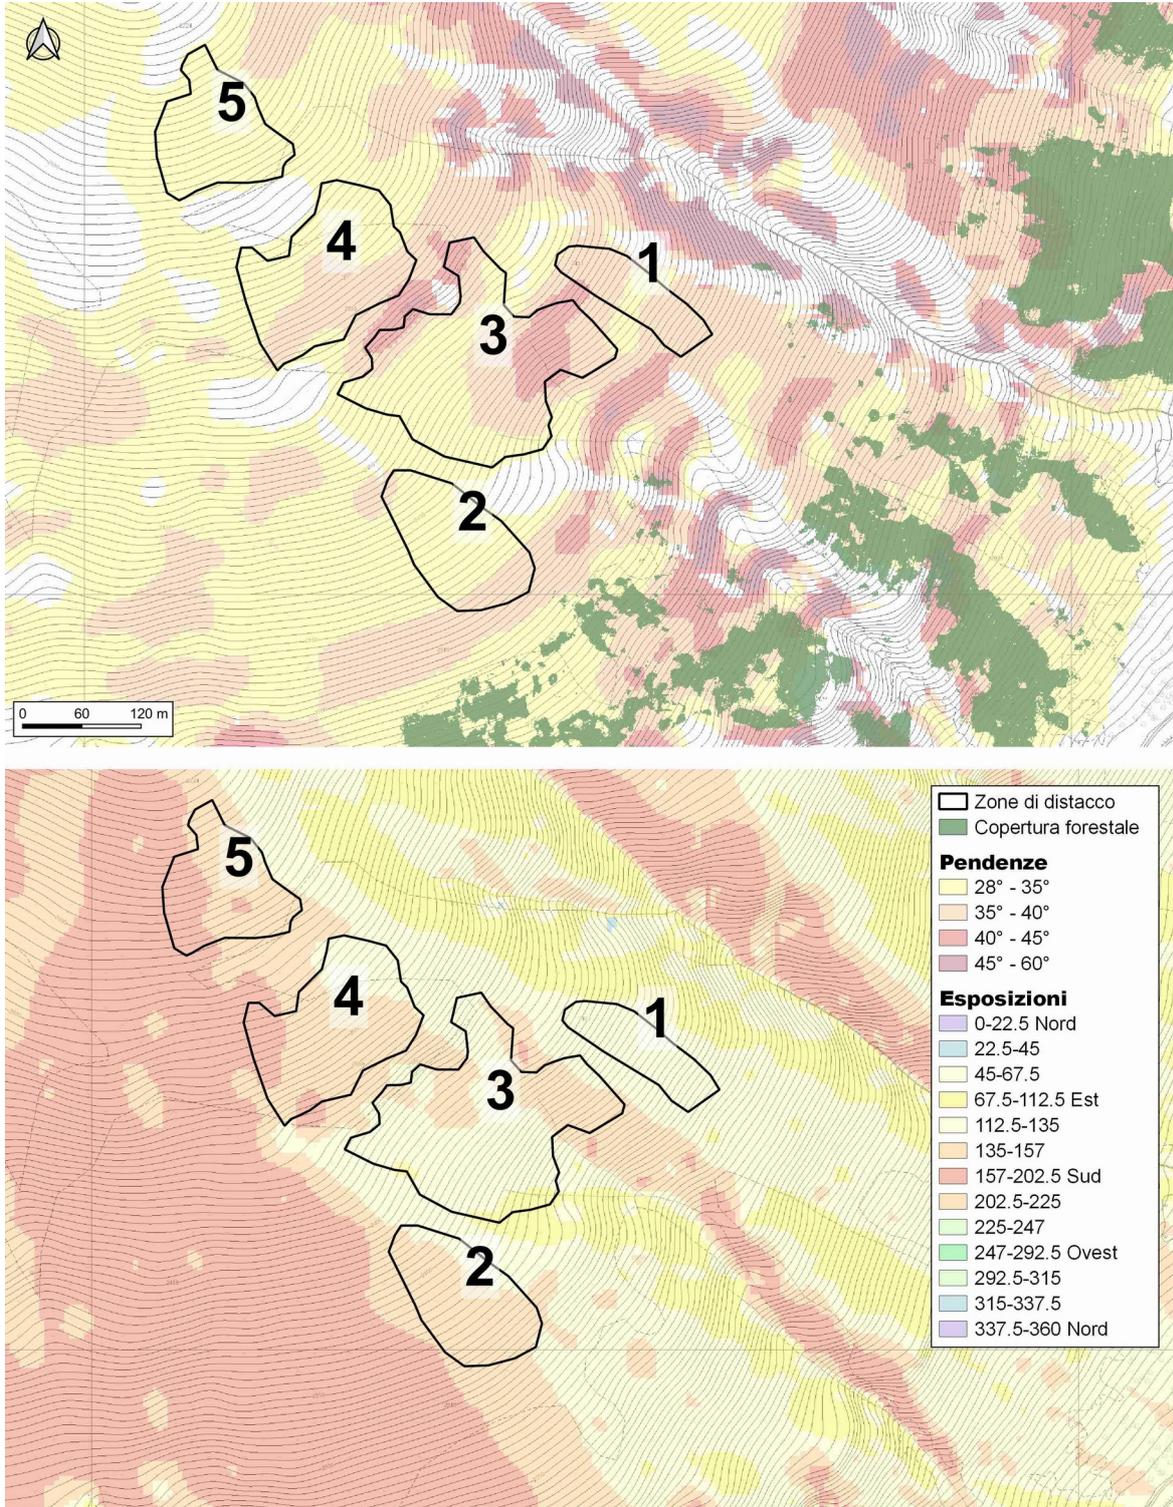
Figura 26: rappresentazione delle aree di distacco con il layer delle pendenze sovrapposto alla copertura forestale e, nella seconda immagine, il layer delle esposizioni.

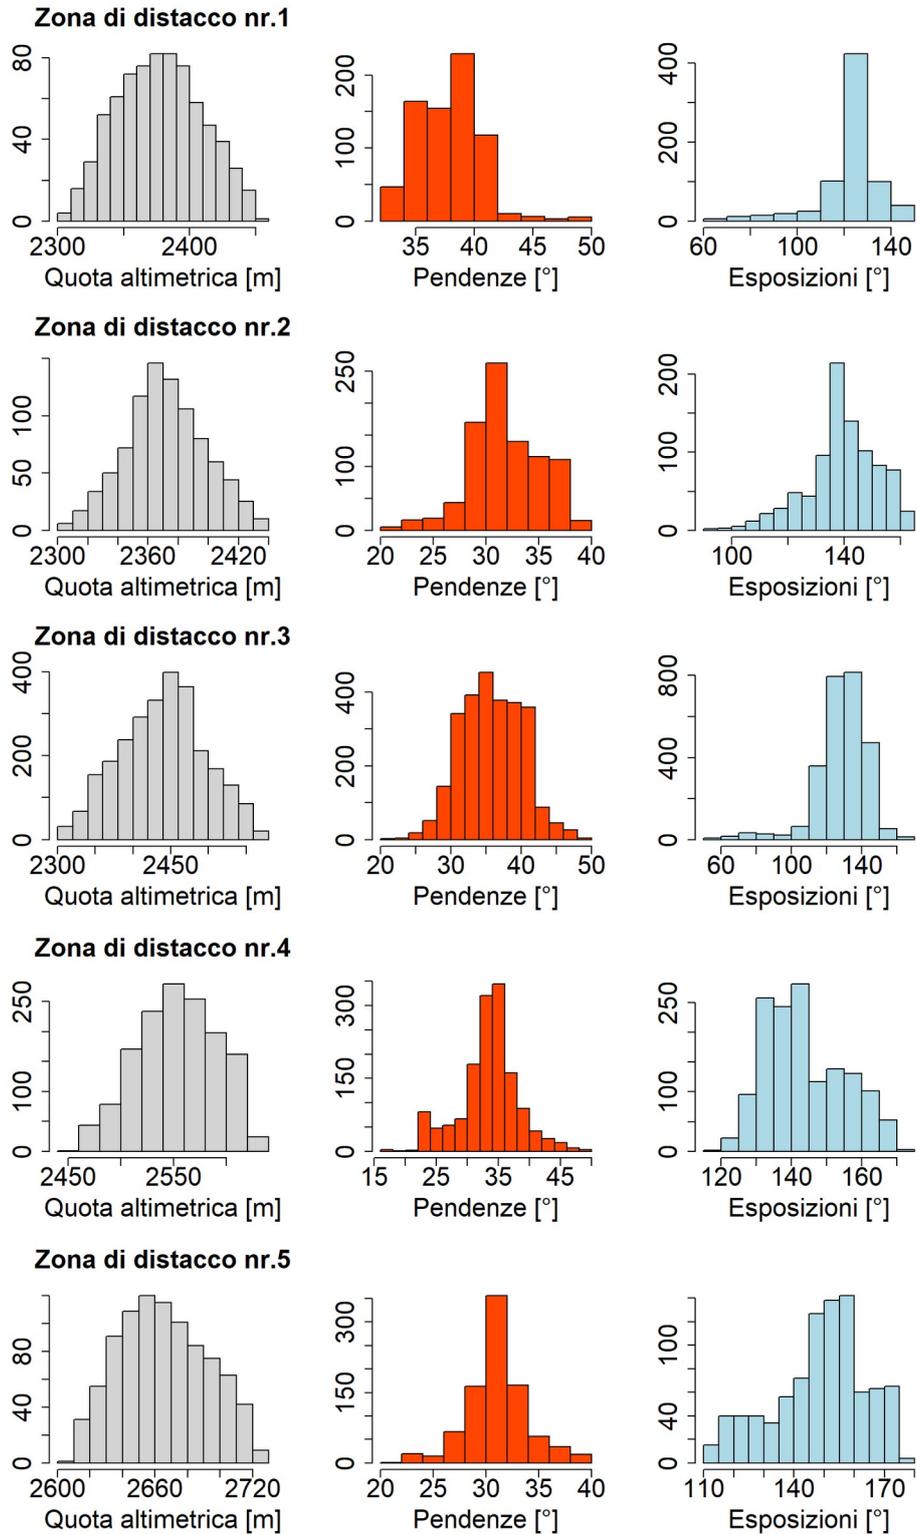
Figura 27: istogrammi delle quote altimetriche, pendenze ed esposizioni delle aree di distacco.

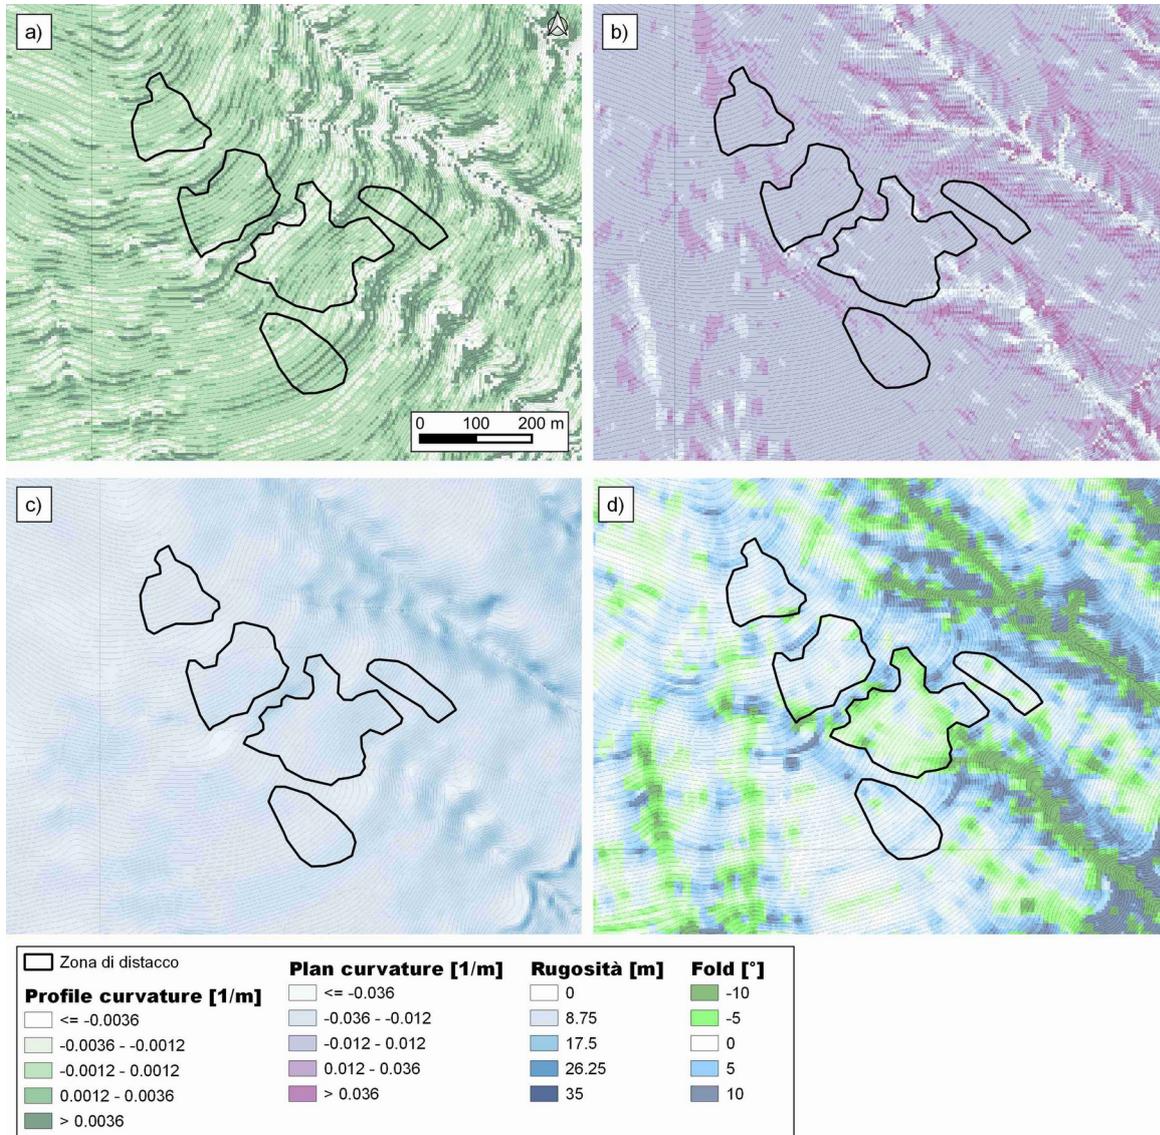
Figura 28: analisi morfologica dei versanti per l'individuazione delle aree di distacco: a) profile curvatures, b) plan curvatures, c) rugosità e d) fold.

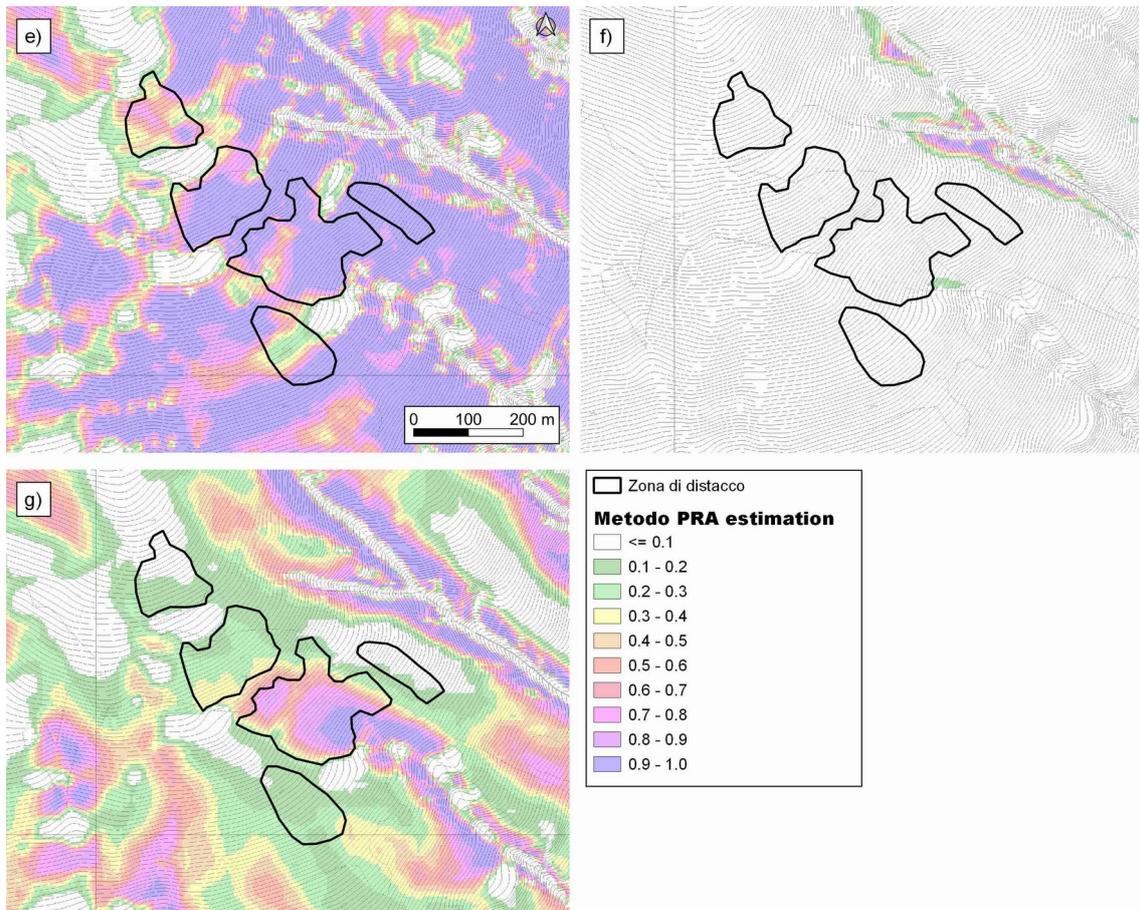
Figura 29: rappresentazione dei layer con le Potential Release Areas, secondo il metodo Veitinger; e) scenario con vento da Nord, f) scenario con vento da Sud-Ovest e h) scenario neutro, senza vento predominante.

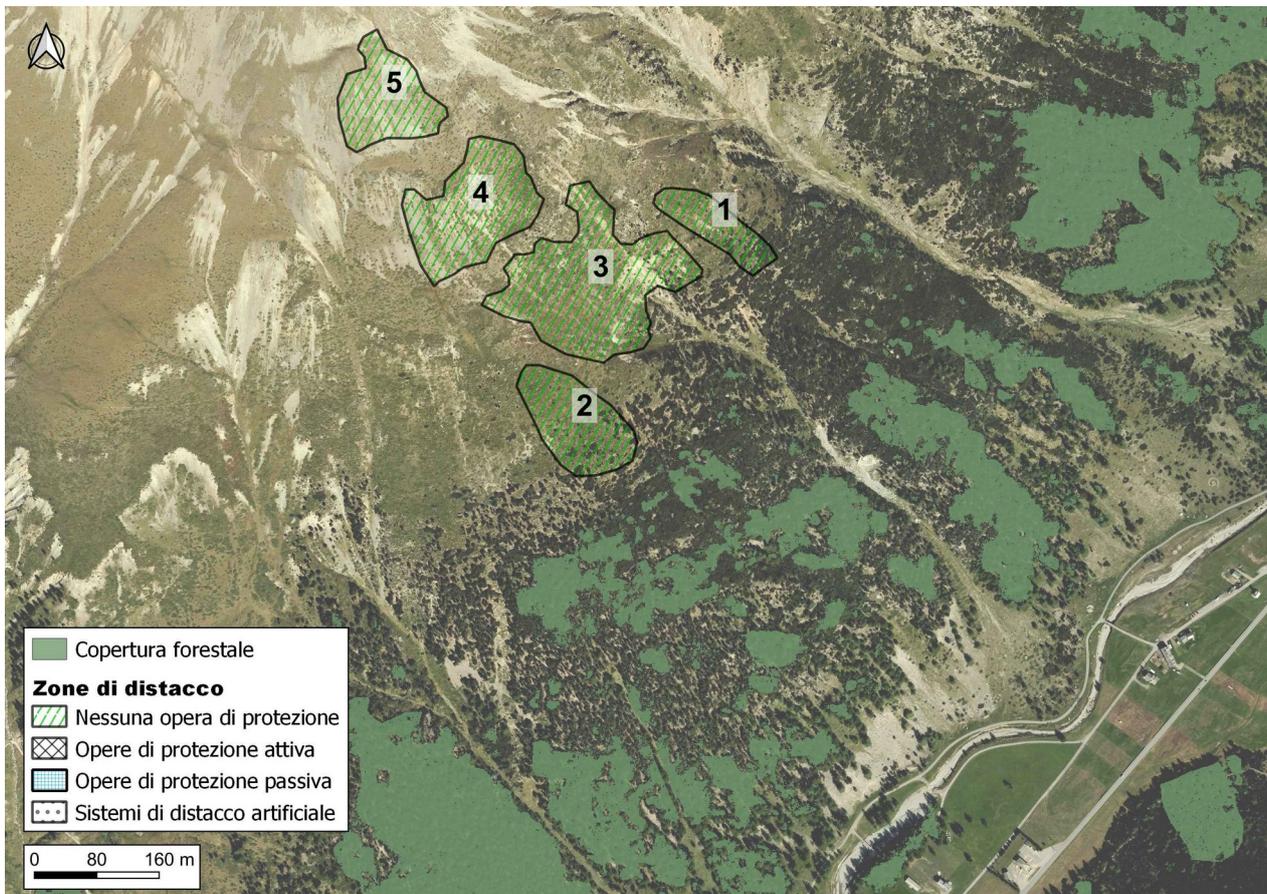
Figura 30: rappresentazione delle aree di distacco, suddivise in funzione delle opere di protezione.

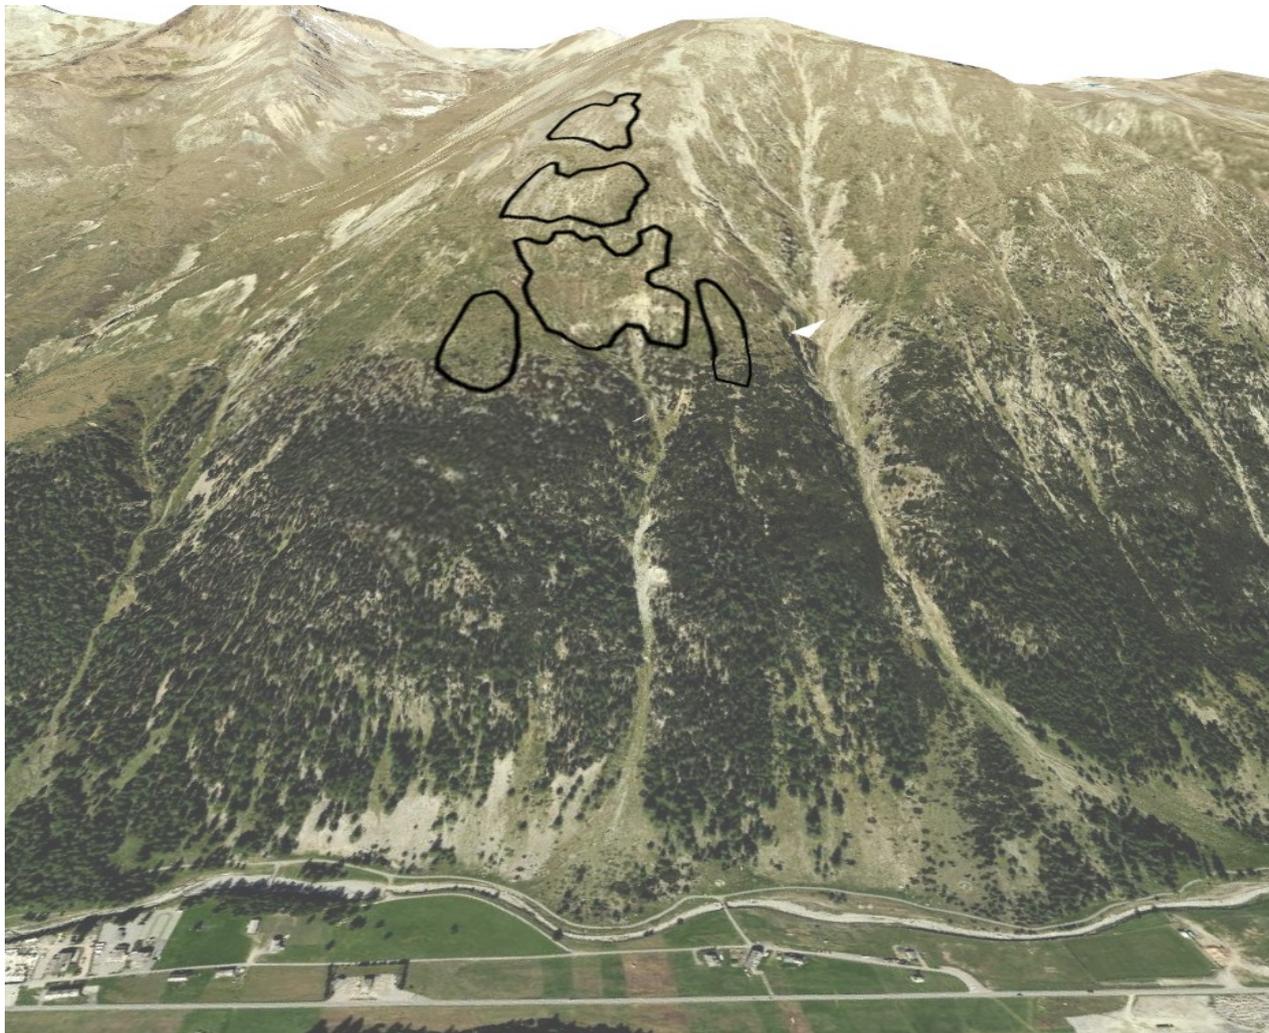
*Figura 31: vista in 3D del sito valanghivo con evidenziate le zone potenziali di distacco e le eventuali opere di protezione, come base cartografica si è utilizzata l'ortofoto della Regione Lombardia del 2018.*

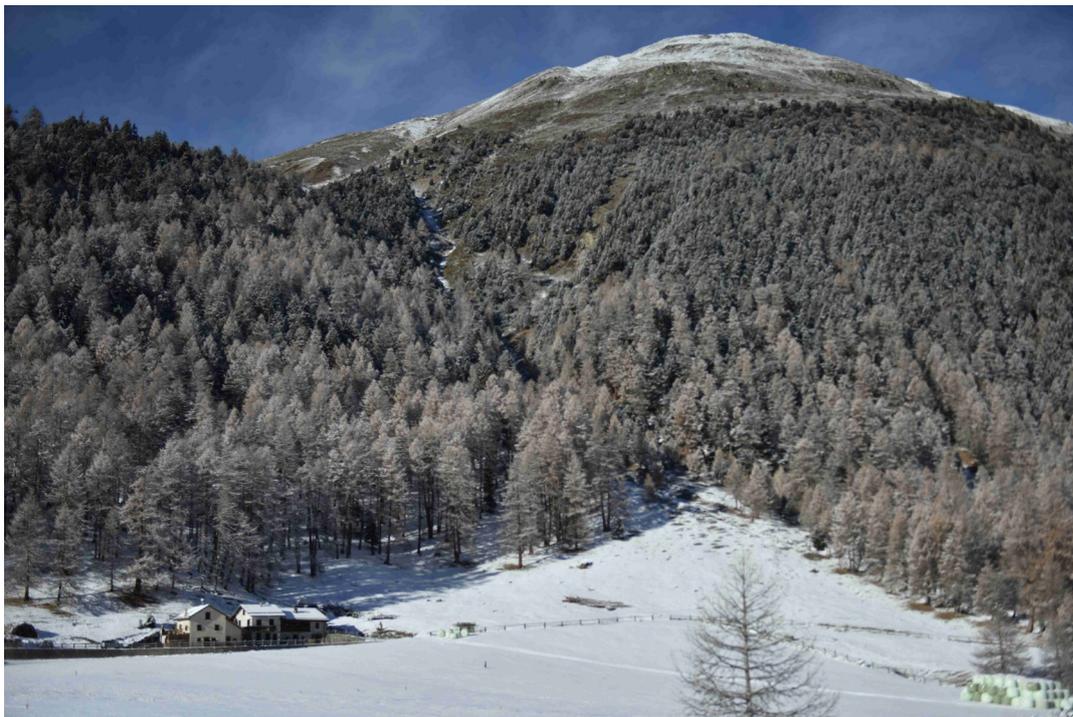
Figura 33: vista del sito ripreso dalla zona di accumulo in destra orografica.

In Figura 32 è rappresentato il sito valanghivo, mentre la Figura 33 mostra una vista frontale del sito ripreso dalla zona di accumulo in destra orografica.

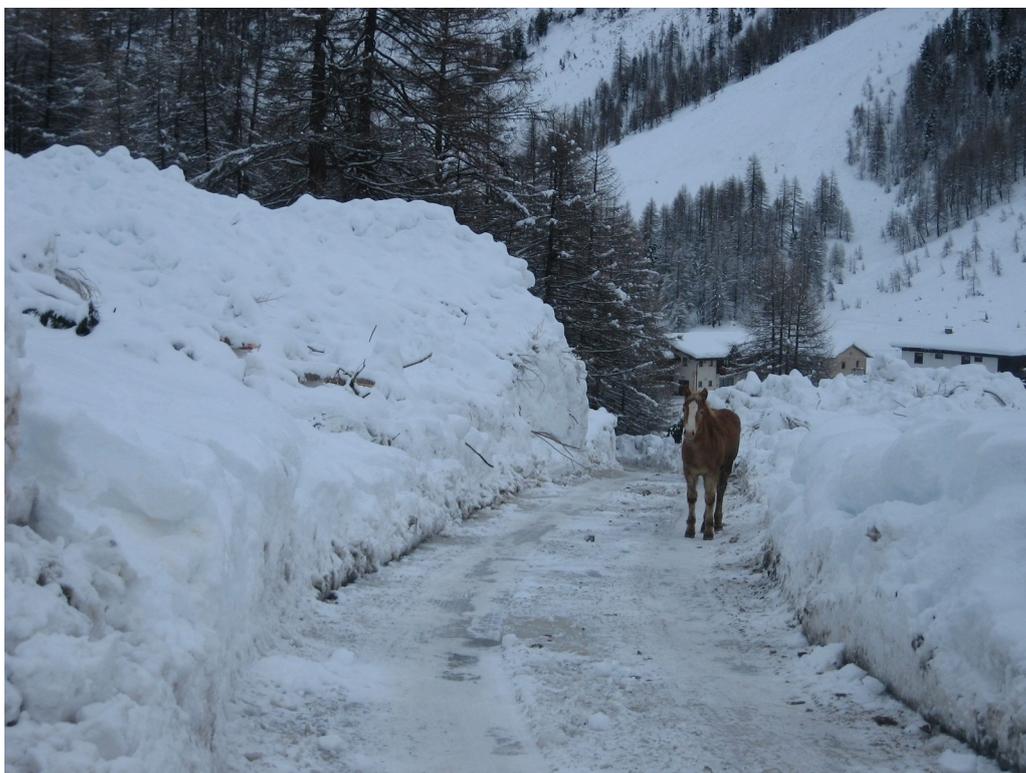
Figura 34: fotografia lungo la zona di accumulo (strada di via Steblina), valanga del dicembre 2009.

La Figura 34 mostra l'evento che aveva raggiunto la strada di via Steblina nel dicembre del 2009, con un accumulo lungo la carreggiata alto circa 3 m.

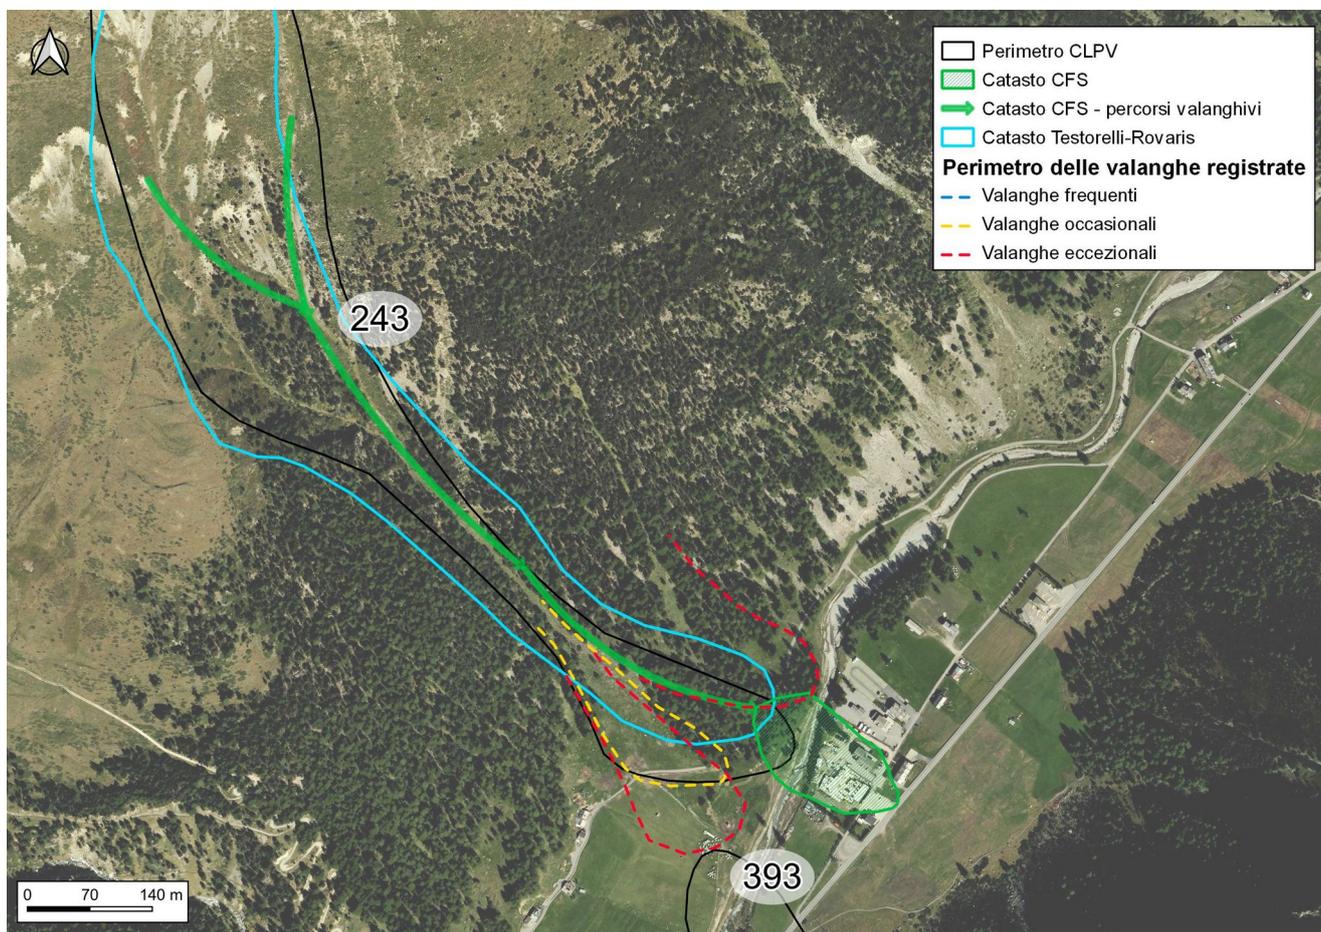
Figura 35: percorsi valanghivi principali, suddivisi in funzione dell'origine del dato storico. In verde sono le informazioni del Catasto Forestale, in azzurro le informazioni provenienti dal Catasto creato da Testorelli-Rovaris, in nero il perimetro della CLPV. In aggiunta si riportano le valanghe osservate negli anni, in blu gli eventi frequenti, in giallo gli eventi occasionali e in rosso gli eventi eccezionali.

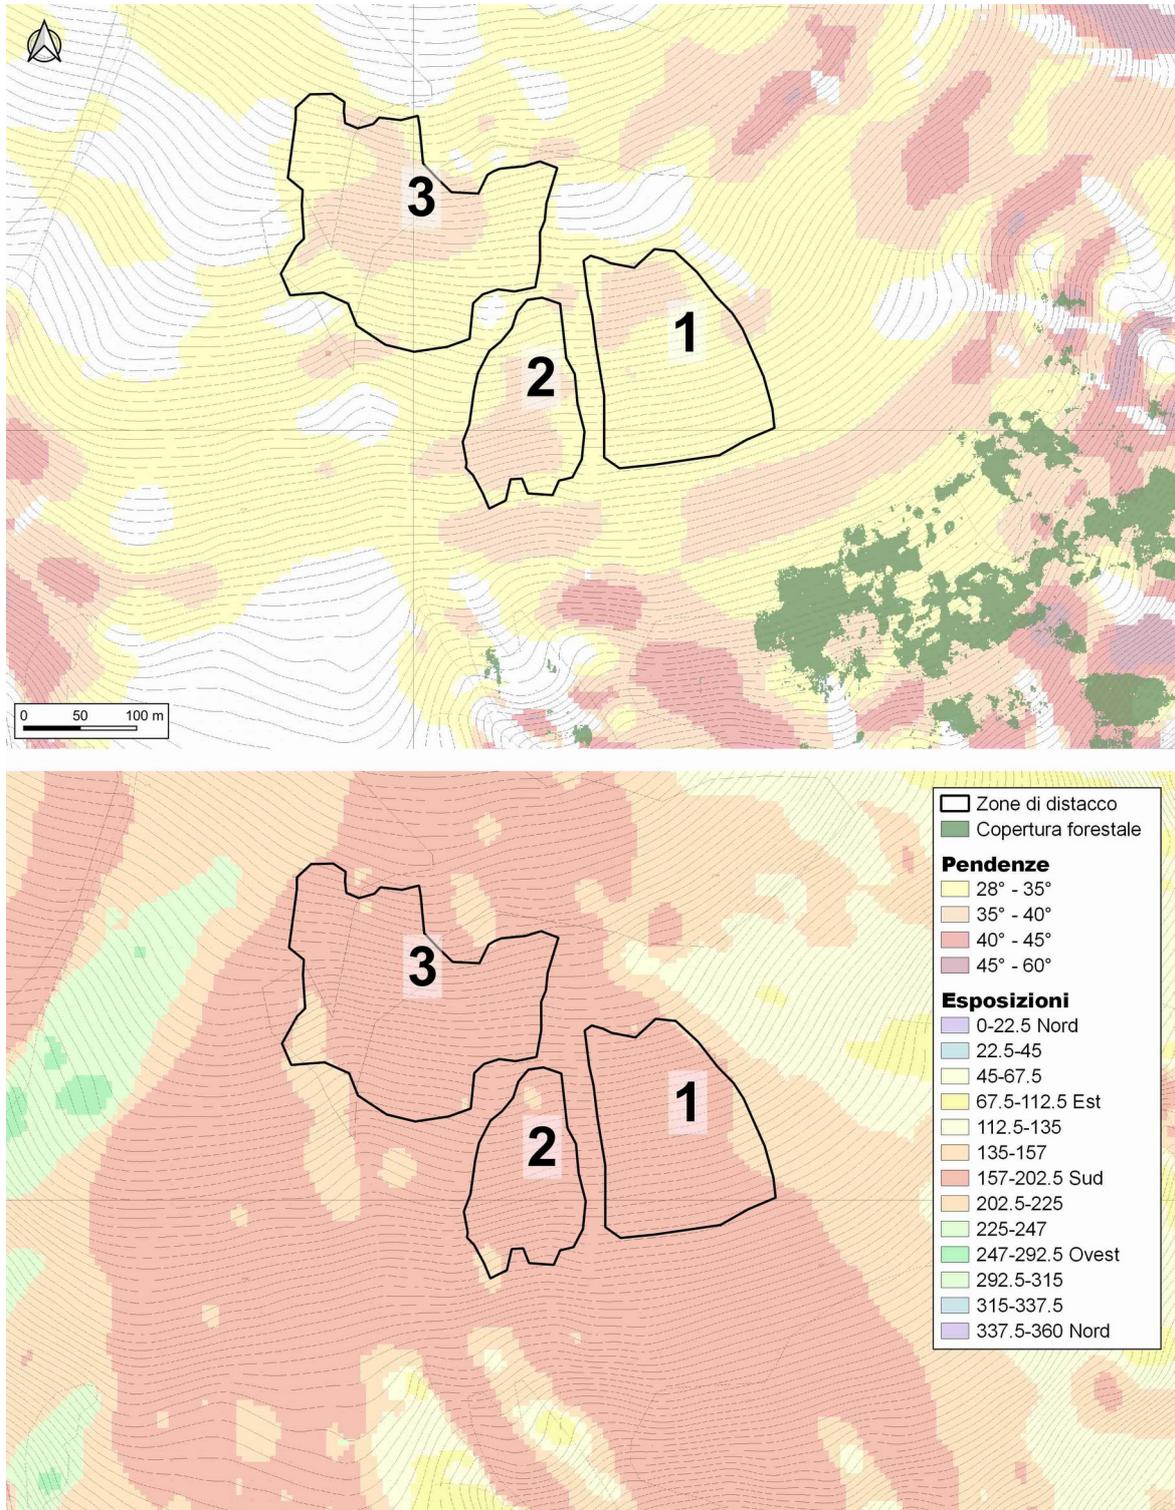
Figura 36: rappresentazione delle aree di distacco con il layer delle pendenze sovrapposto alla copertura forestale e, nella seconda immagine, il layer delle esposizioni.

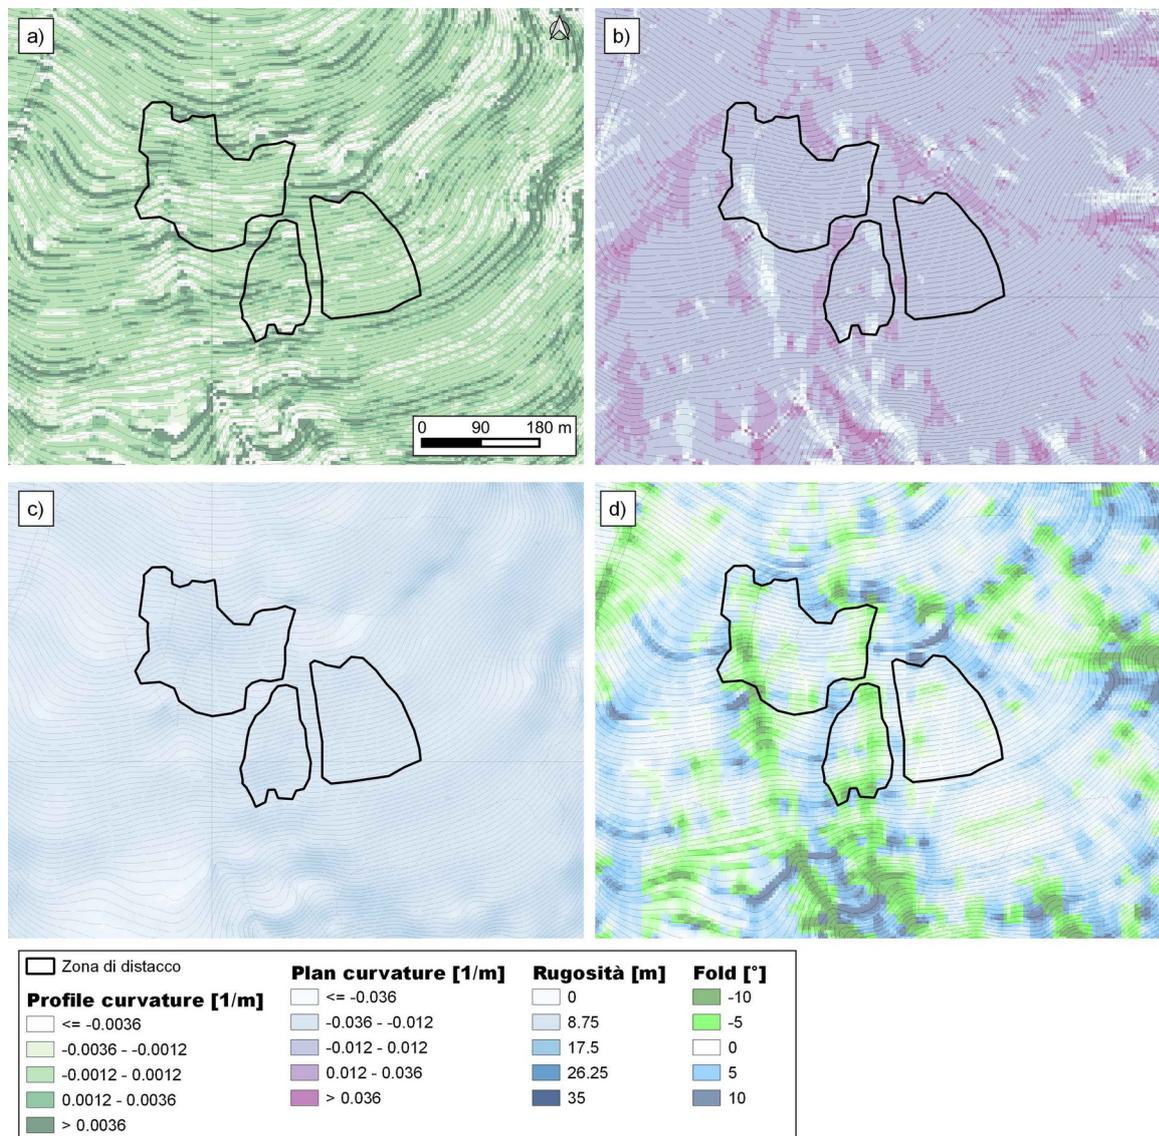
Figura 38: analisi morfologica dei versanti per l'individuazione delle aree di distacco: a) profile curvature, b) plan curvature, c) rugosità e d) fold.

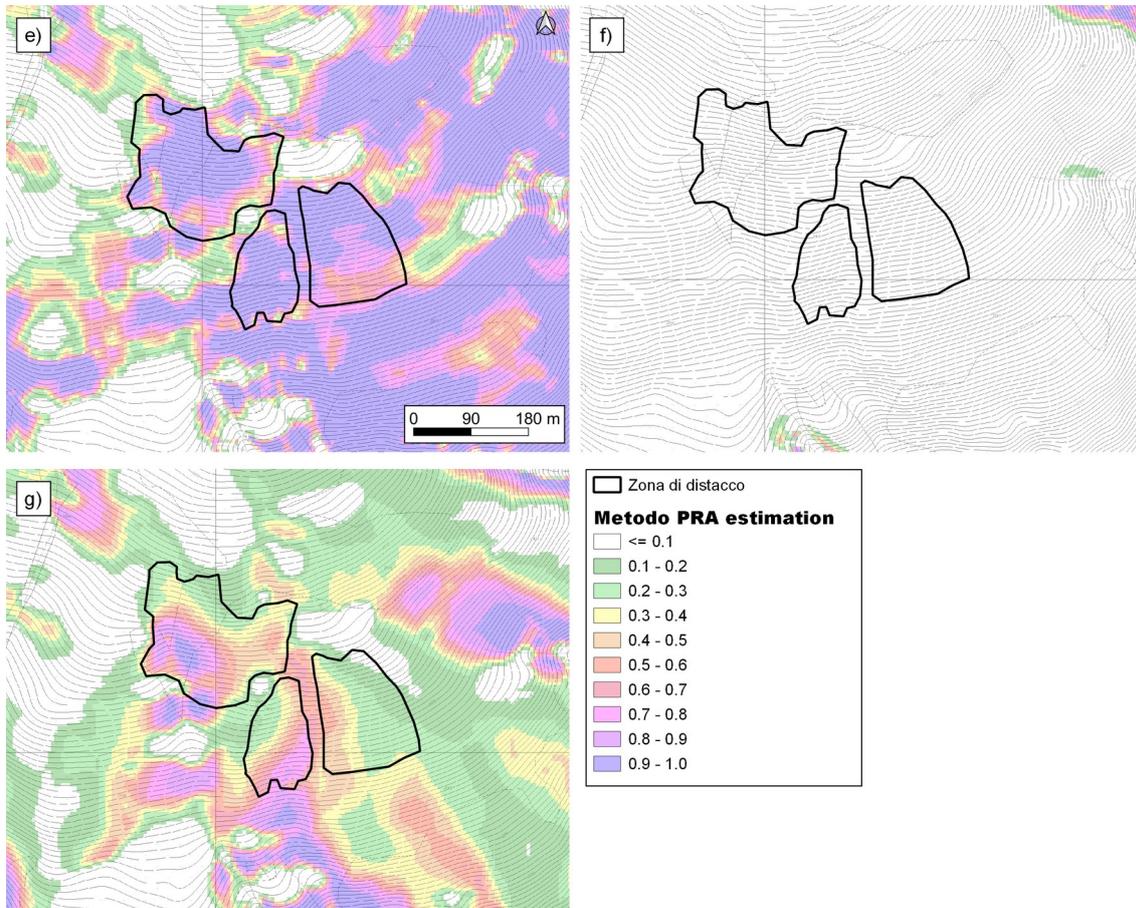
Figura 39: rappresentazione dei layer con le Potential Release Areas, secondo il metodo Veitinger; e) scenario con vento da Nord, f) scenario con vento da Sud-Ovest e h) scenario neutro, senza vento predominante.

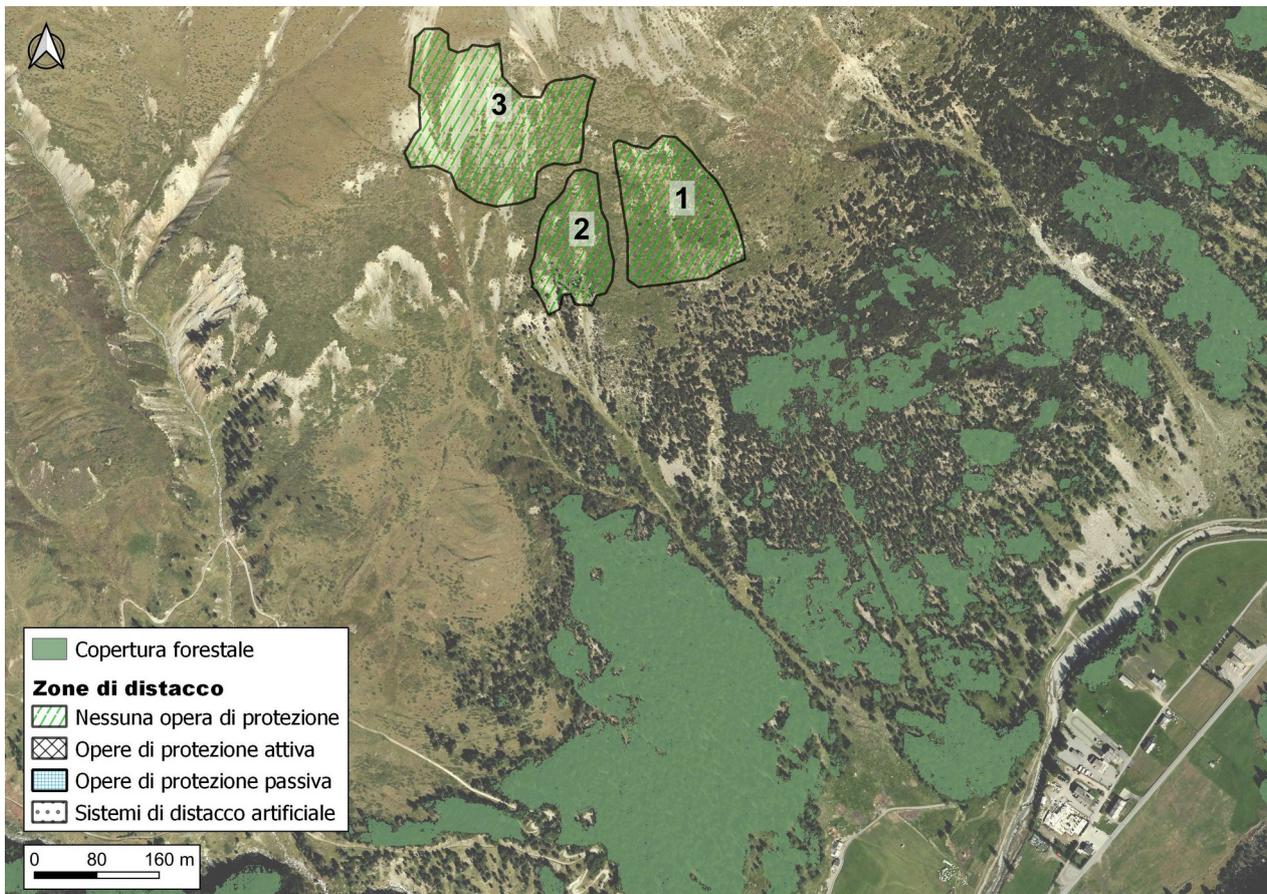
Figura 40: rappresentazione delle aree di distacco, suddivise in funzione delle opere di protezione.

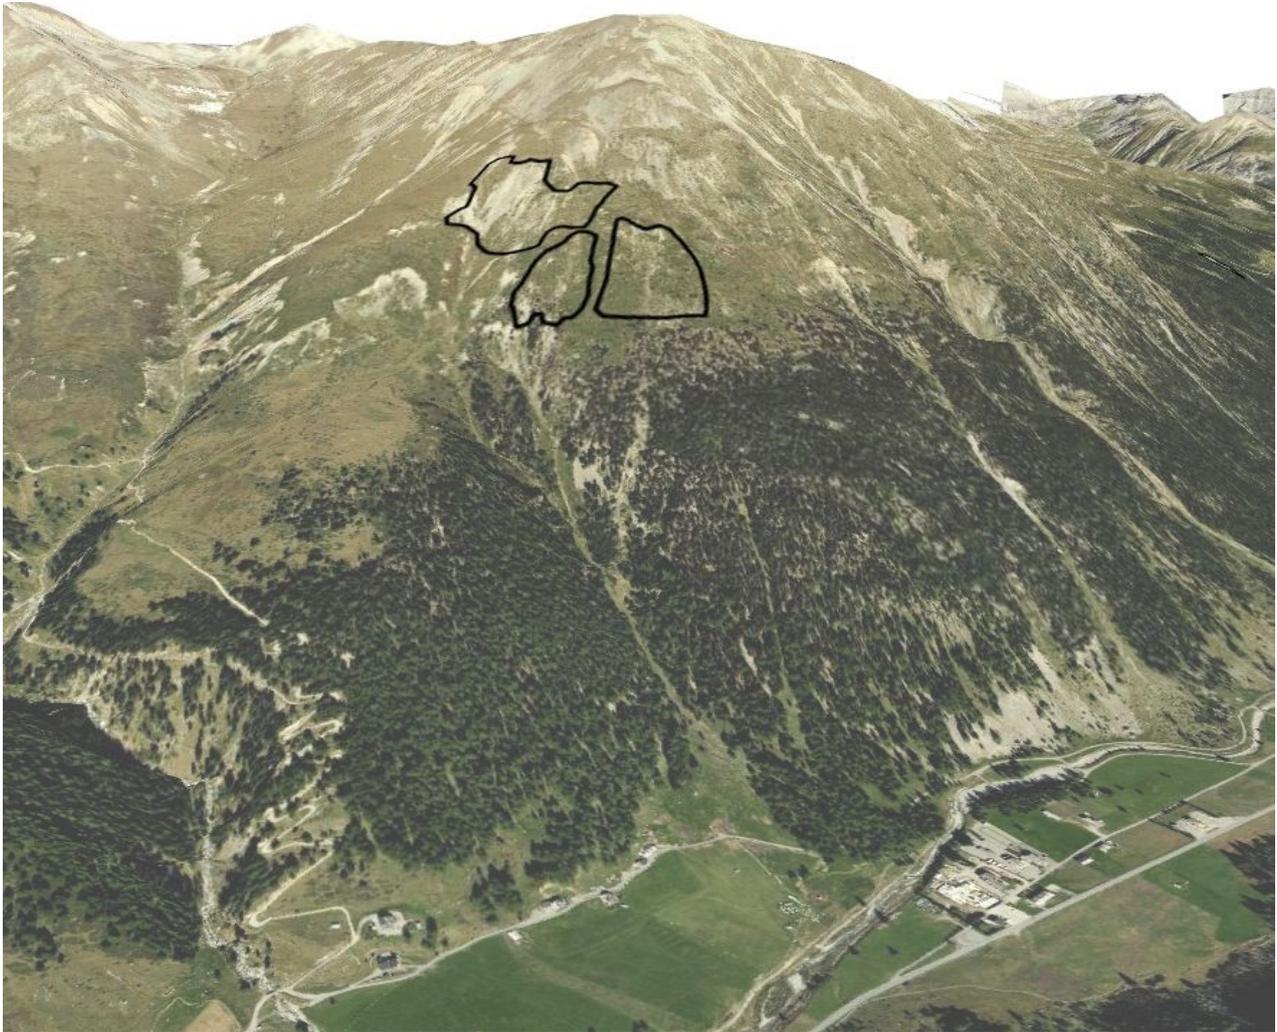
*Figura 41: vista in 3D del sito valanghivo con evidenziate le zone potenziali di distacco e le eventuali opere di protezione, come base cartografica si è utilizzata l'ortofoto della Regione Lombardia del 2018.*

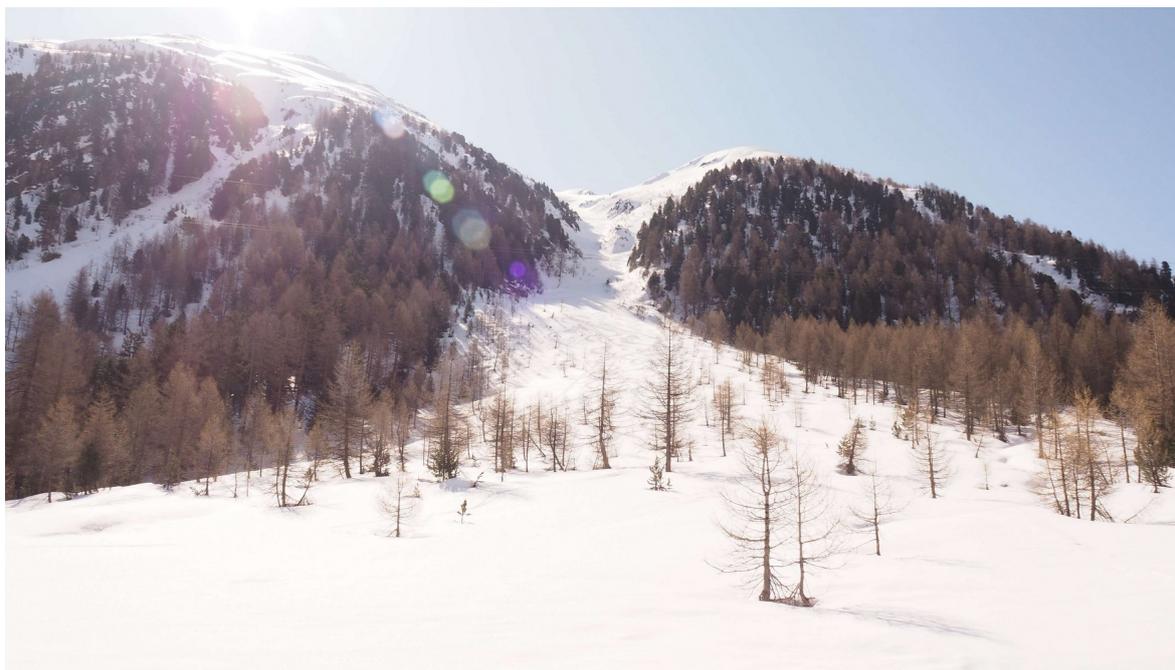
Figura 43: fotografia del sito valanghivo dalla parte terminale della zona di scorrimento.

In Figura 42 è rappresentato il bacino valanghivo (immagine recuperata da google maps), mentre la Figura 43 mostra una vista frontale del sito, fotografato dalla zona terminale di scorrimento.

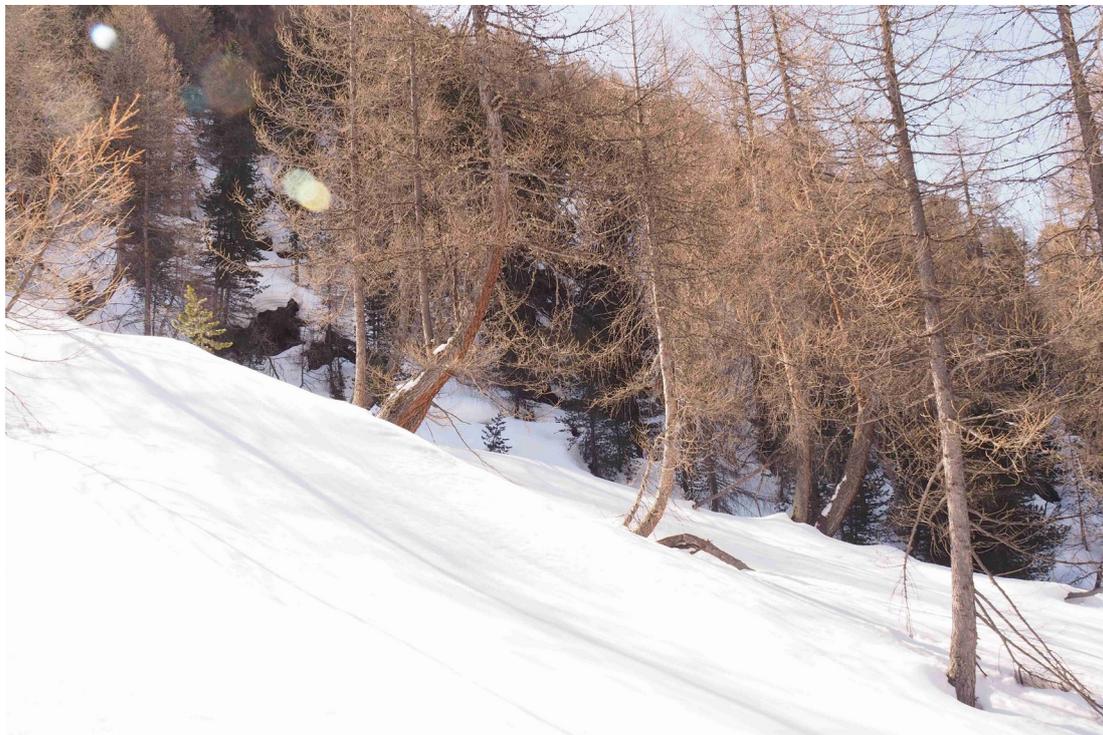
*Figura 44: evidenze degli effetti sulle piante di valanghe che hanno interessato la conoide in sinistra orografica.*

Il sito ha una frequenza valanghiva medio/alta, tuttavia le informazioni relative alle distanze di arresto non sono molte e sono limitate agli eventi più significativi. A seconda della tipologia di valanga, il flusso prende direzioni differenti. Nello specifico, con scenari di valanghe di neve asciutta, il flusso è più rettilineo e diretto verso la piana di valle, mentre in caso di valanghe di neve bagnata, il flusso può curvare in sinistra o in destra orografica. Le informazioni storiche non hanno evidenziato valanghe in grado di ruotare verso la sinistra del canale, tuttavia la morfologia locale e i molti indizi lasciati sulla vegetazione (Figura 44) fanno pensare che in passato vi siano stati eventi in grado di seguire questa direzione.

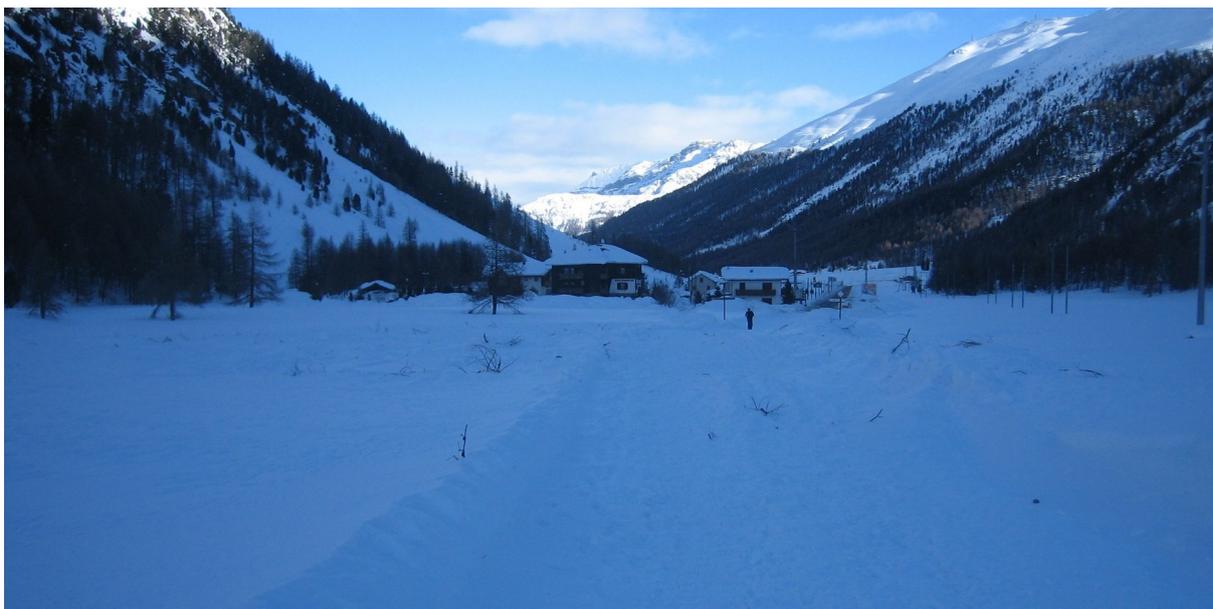
*Figura 45: fotografia dell'evento del dicembre 2008 che aveva raggiunto la piana in corrispondenza della pista pedonale e della pista da fondo.*

Infine in Figura 45 si riporta la fotografia lungo la zona di accumulo dell'evento registrato nel dicembre 2008.
