# P.Z.E.V.

Piano delle Zone Esposte a Valanga

## CARATTERIZZAZIONE DEI SITI VALANGHIVI – ZONA MERIDIONALE DI LIVIGNO

R03\_4

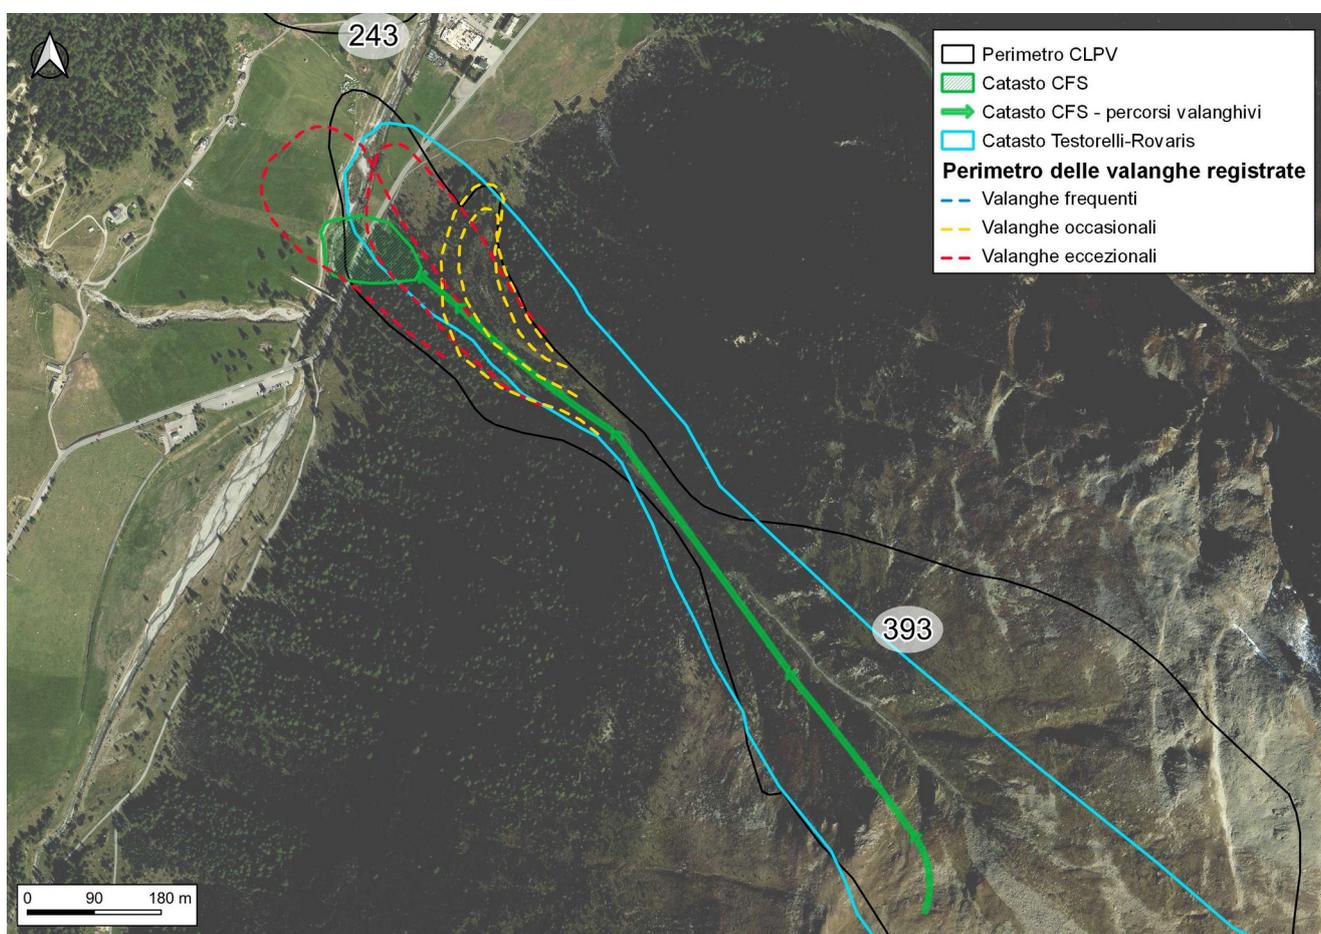
Figura 46: percorsi valanghivi principali, suddivisi in funzione dell'origine del dato storico. In verde sono le informazioni del Catasto Forestale, in azzurro le informazioni provenienti dal Catasto creato da Testorelli-Rovaris, in nero il perimetro della CLPV. In aggiunta si riportano le valanghe osservate negli anni, in blu gli eventi frequenti, in giallo gli eventi occasionali e in rosso gli eventi eccezionali.

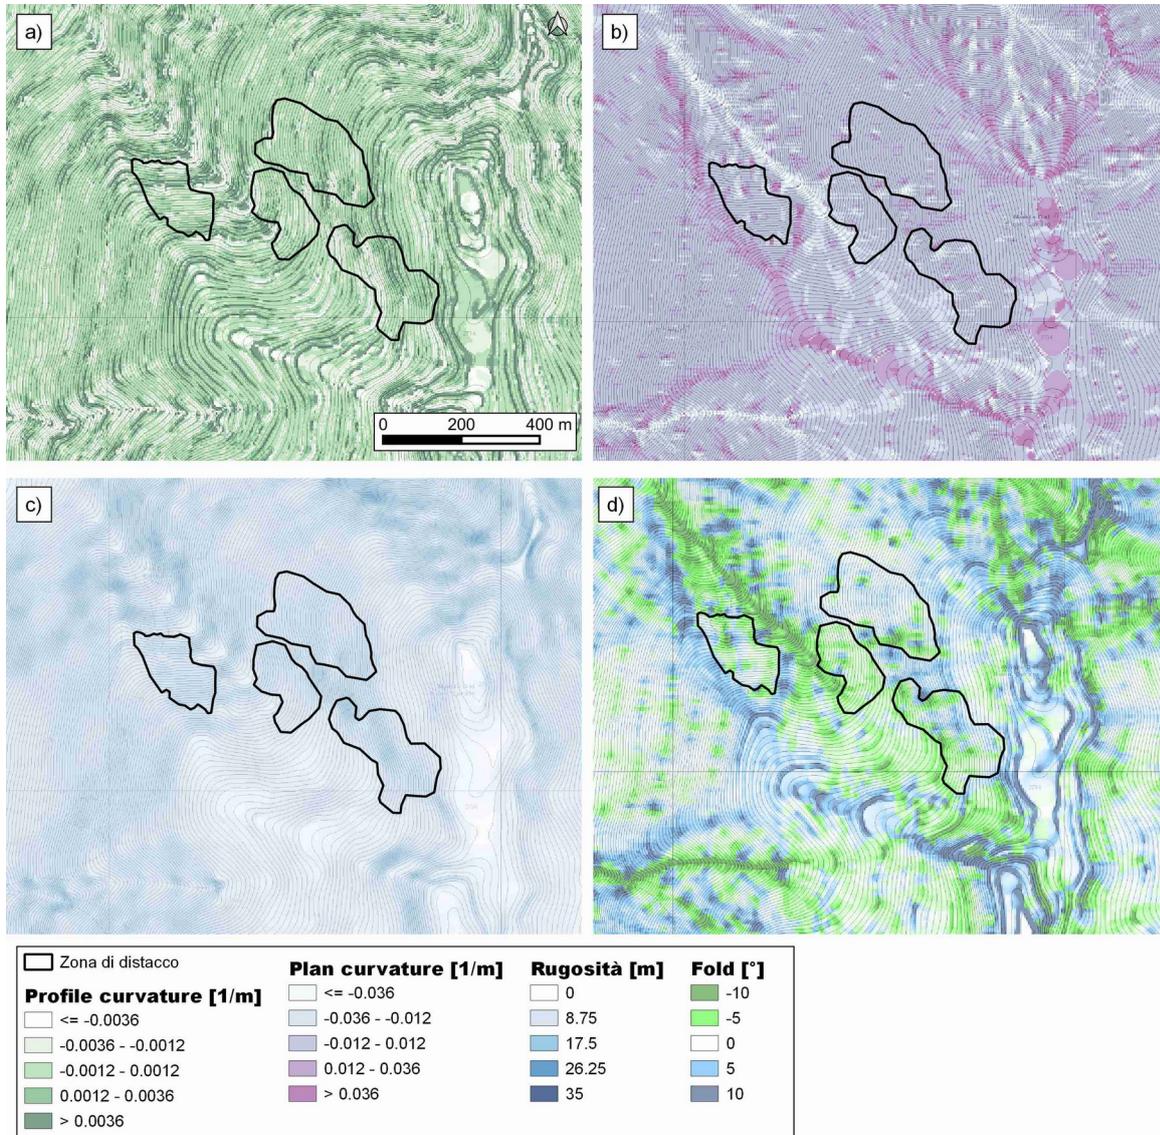
Figura 49: analisi morfologica dei versanti per l'individuazione delle aree di distacco: a) profile curvatures, b) plan curvatures, c) rugosità e d) fold.

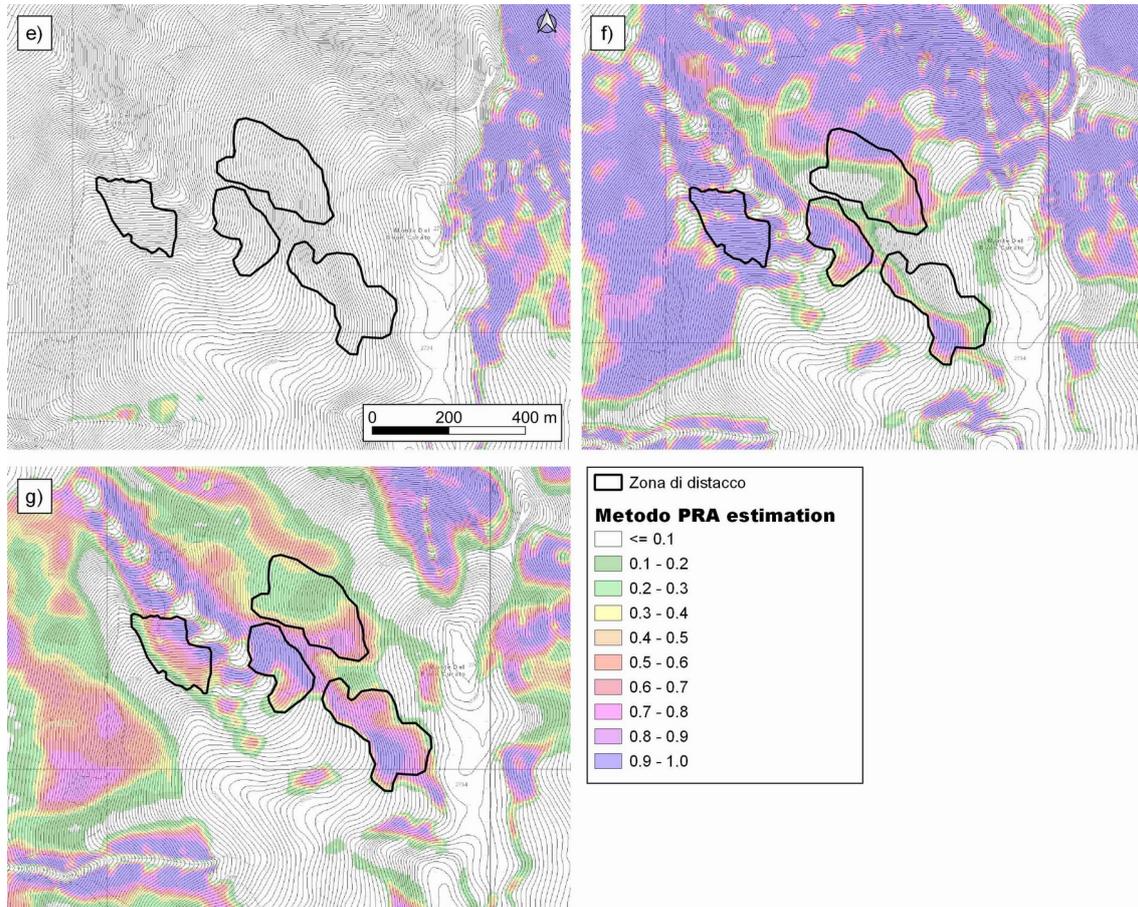
Figura 50: rappresentazione dei layer con le Potential Release Areas, secondo il metodo Veitinger; e) scenario con vento da Nord, f) scenario con vento da Sud-Ovest e h) scenario neutro, senza vento predominante.

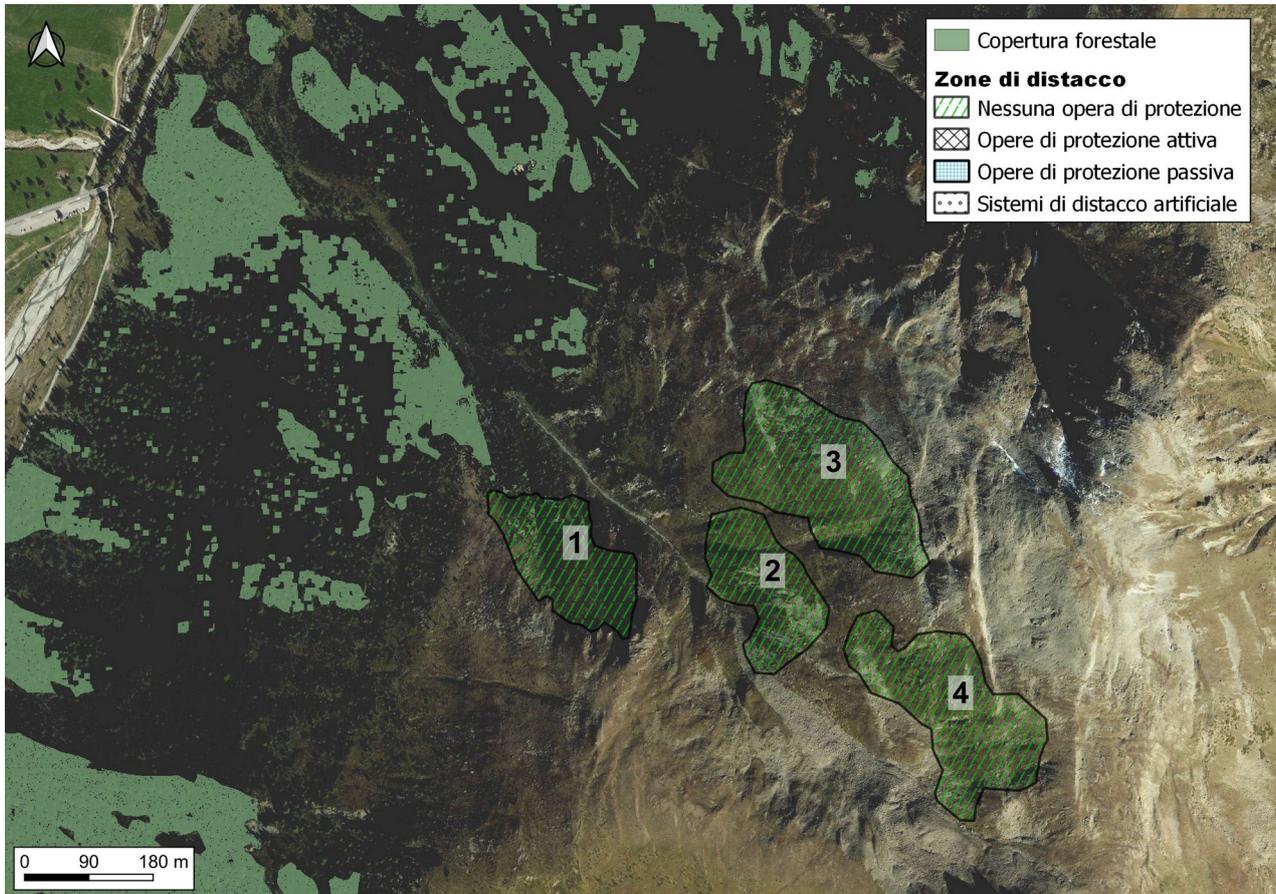
Figura 51: rappresentazione delle aree di distacco, suddivise in funzione delle opere di protezione.

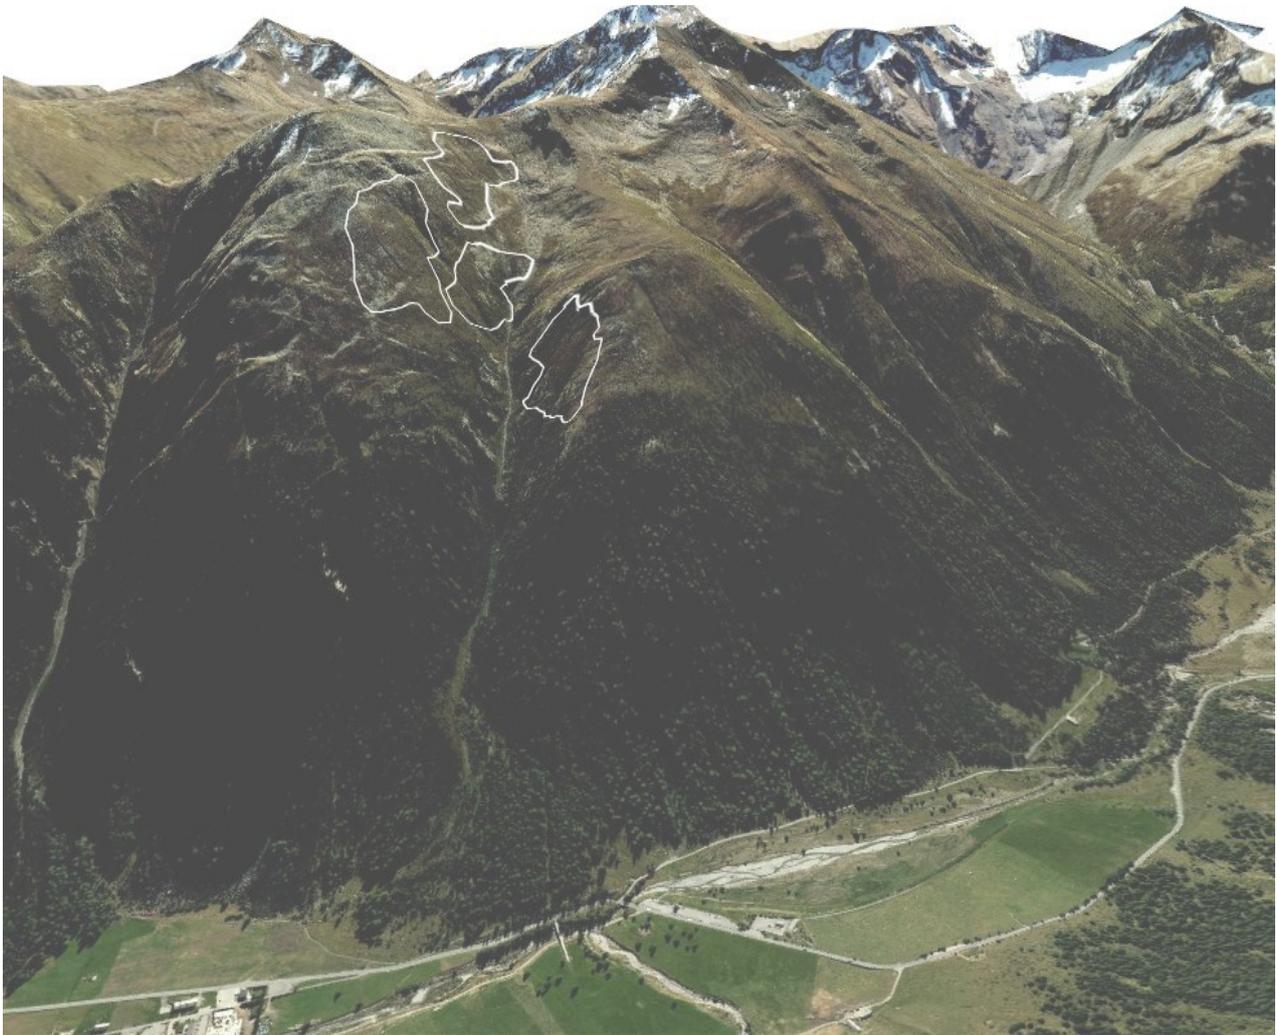
*Figura 52: vista in 3D del sito valanghivo con evidenziate le zone potenziali di distacco e le eventuali opere di protezione, come base cartografica si è utilizzata l'ortofoto della Regione Lombardia del 2018.*

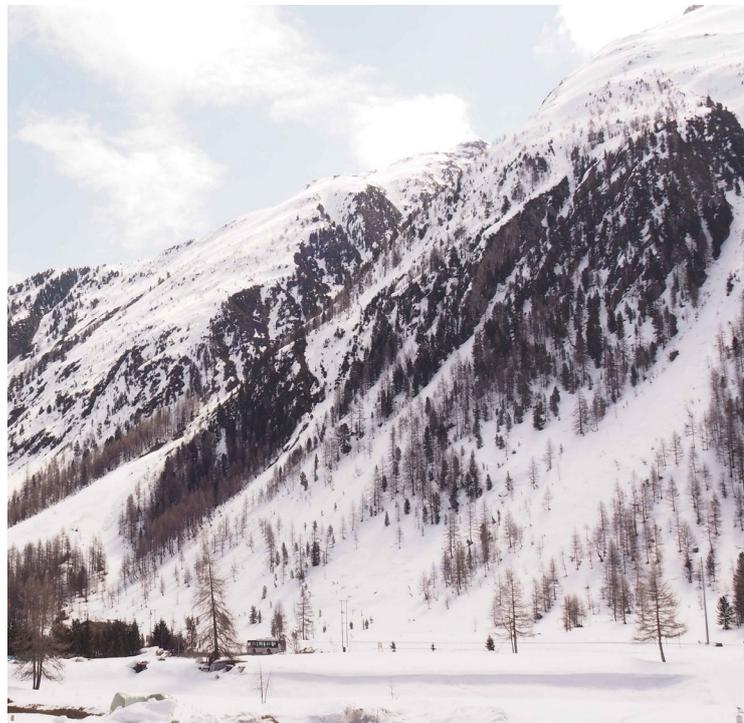
*Figura 54: vista laterale del sito, ripreso dalla zona di accumulo del sito 243.*

In Figura 58 è rappresentato il bacino valanghivo, mentre la Figura 54 mostra una vista laterale del sito ripreso dalla zona terminale del sito 243.

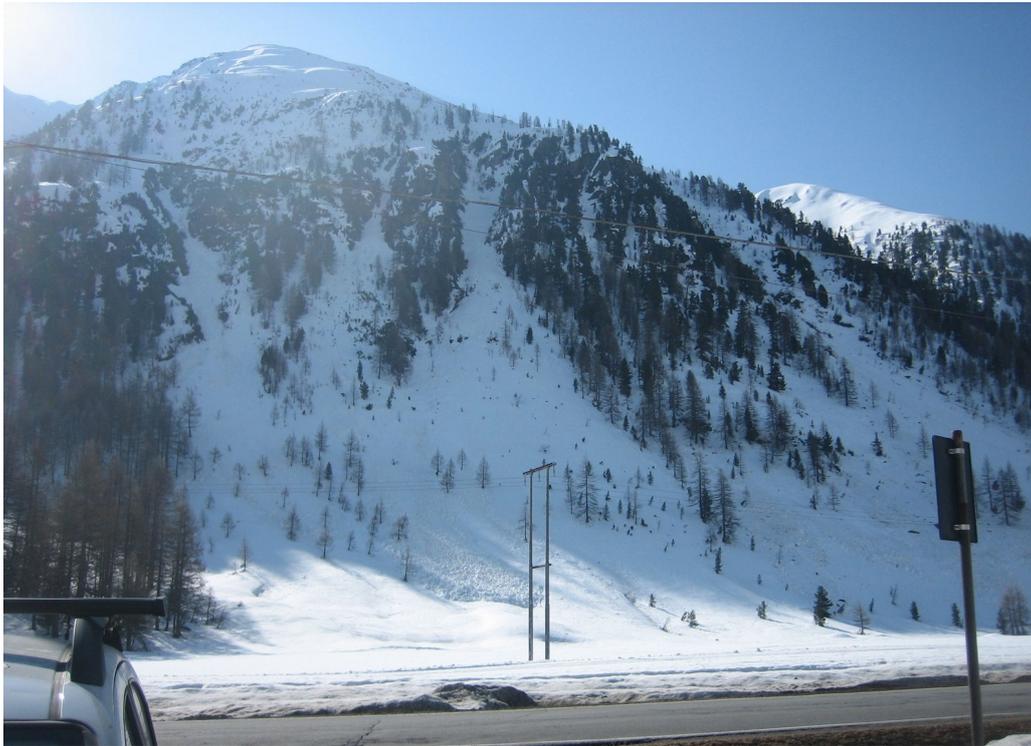
*Figura 55: fotografia scattata dalla strada per la Forcola di Livigno delle valanghe osservate nell'aprile del 2009.*

La Figura 55 mostra un esempio delle valanghe che generalmente interessano il sito valanghivo; nello specifico, la valanga distaccatasi nell'aprile del 2009.

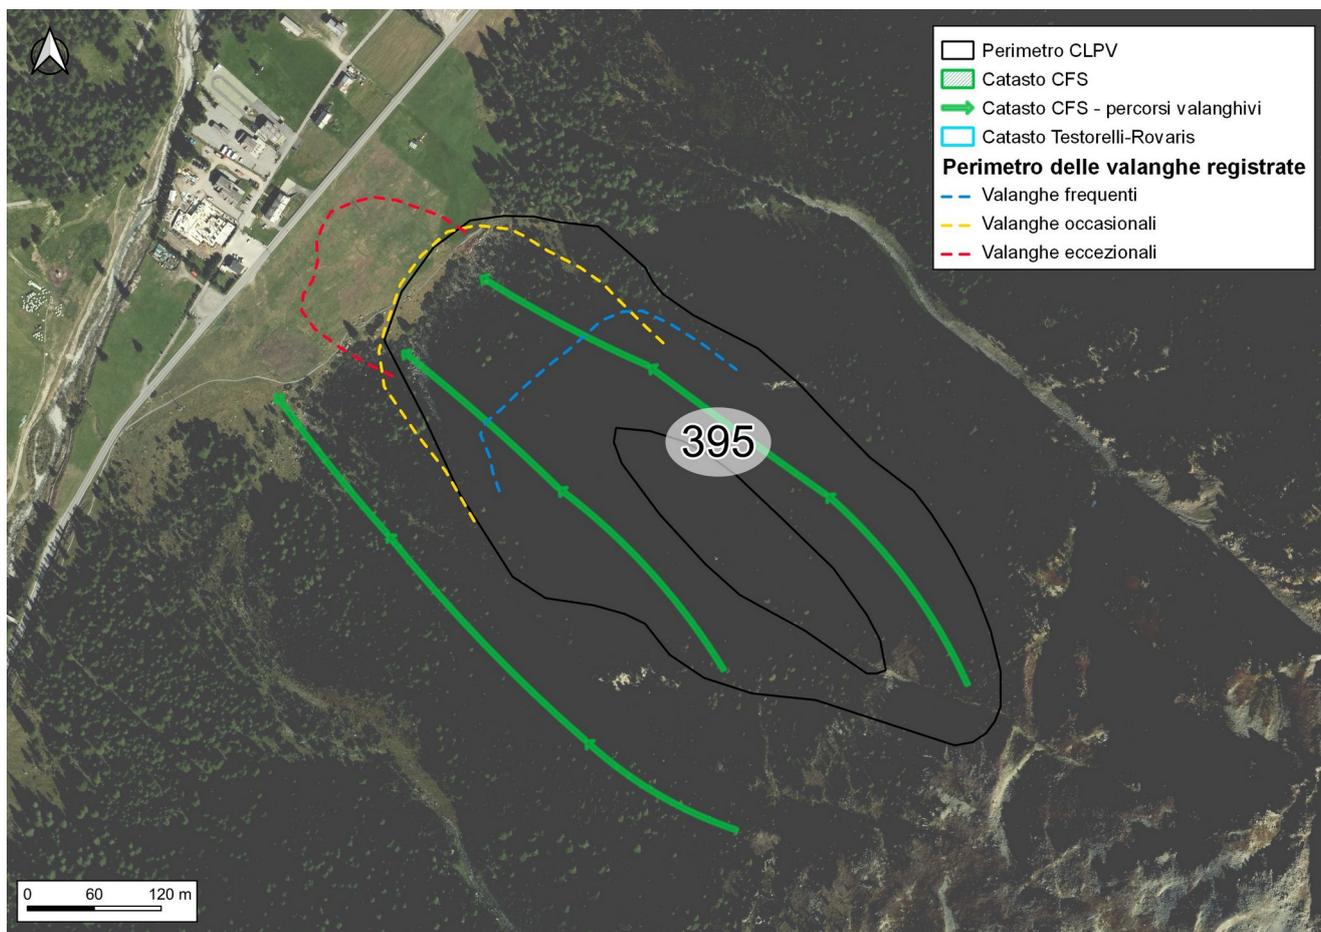
Figura 56: percorsi valanghivi principali, suddivisi in funzione dell'origine del dato storico. In verde sono le informazioni del Catasto Forestale, in azzurro le informazioni provenienti dal Catasto creato da Testorelli-Rovaris, in nero il perimetro della CLPV. In aggiunta si riportano le valanghe osservate negli anni, in blu gli eventi frequenti, in giallo gli eventi occasionali e in rosso gli eventi eccezionali.

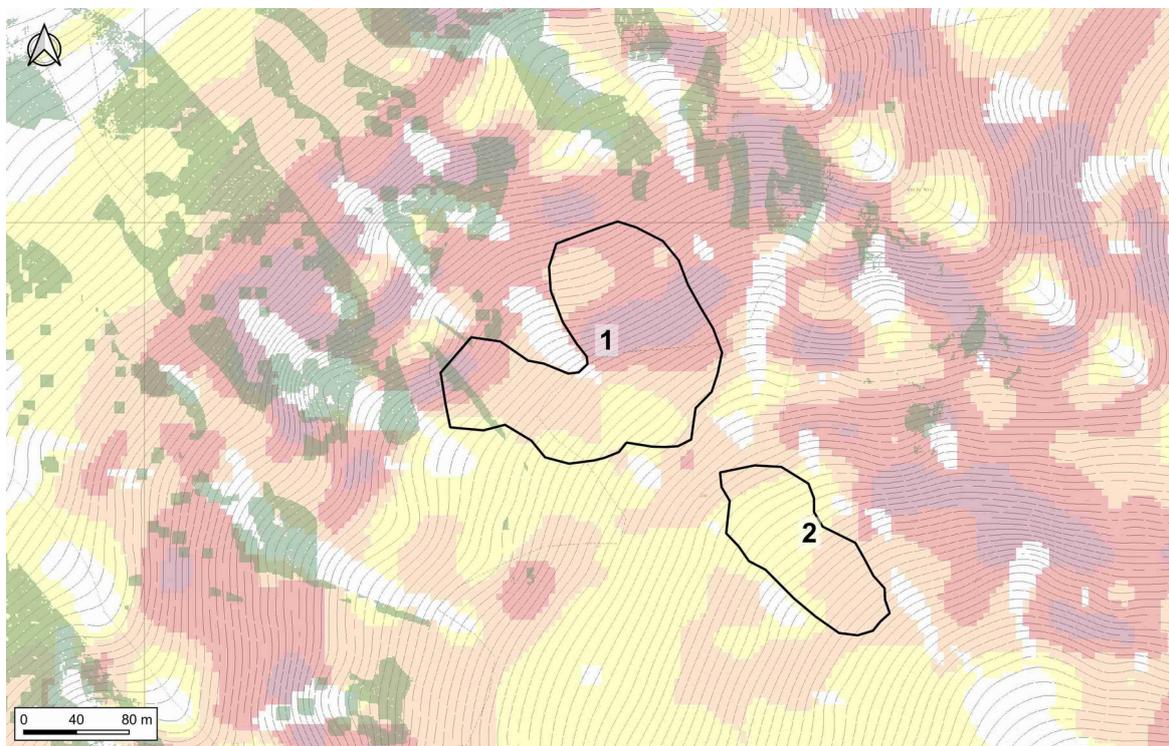
Figura 57: rappresentazione delle aree di distacco con il layer delle pendenze sovrapposto alla copertura forestale e, nella seconda immagine, il layer delle esposizioni.

In Figura 57, Figura 58, Figura 59 e Figura 60 sono rappresentate le aree di distacco individuate dalle analisi morfologiche; sono illustrate, rispettivamente: le pendenze e le esposizioni, gli istogrammi delle quote, pendenze ed esposizioni per ogni area, gli output morfologici utili per la delimitazione delle singole aree e i raster con le potenziali aree di distacco definite tramite il metodo di Veitinger (descritto all'interno della Relazione descrittiva R03 – Caratterizzazione dei siti valanghivi) per i tre scenari: vento da Nord, vento da Sud-Ovest e senza vento predominante.

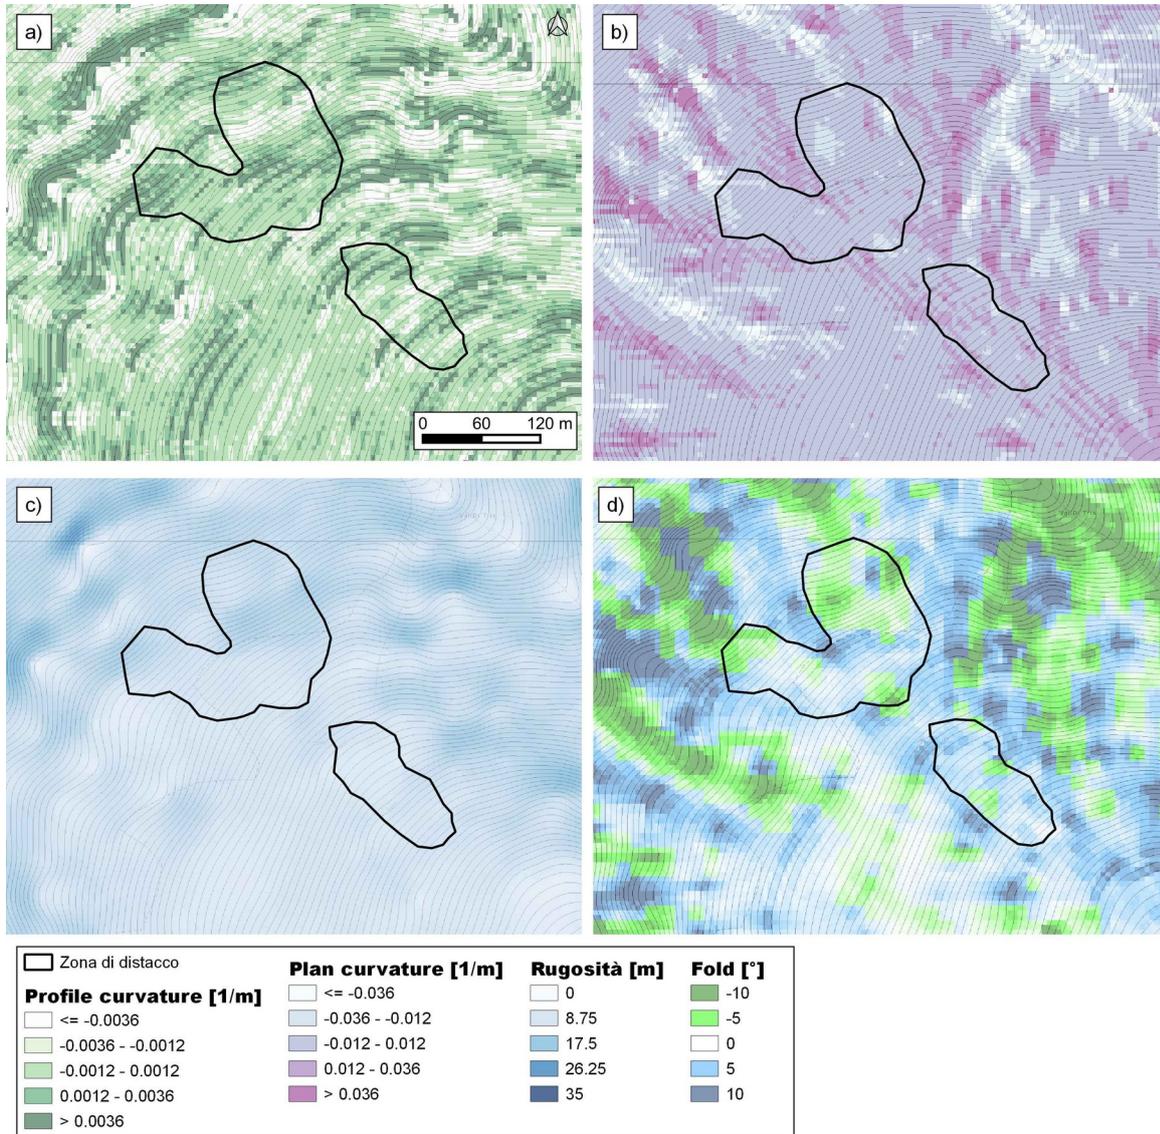
Figura 59: analisi morfologica dei versanti per l'individuazione delle aree di distacco: a) profile curvature, b) plan curvature, c) rugosità e d) fold.

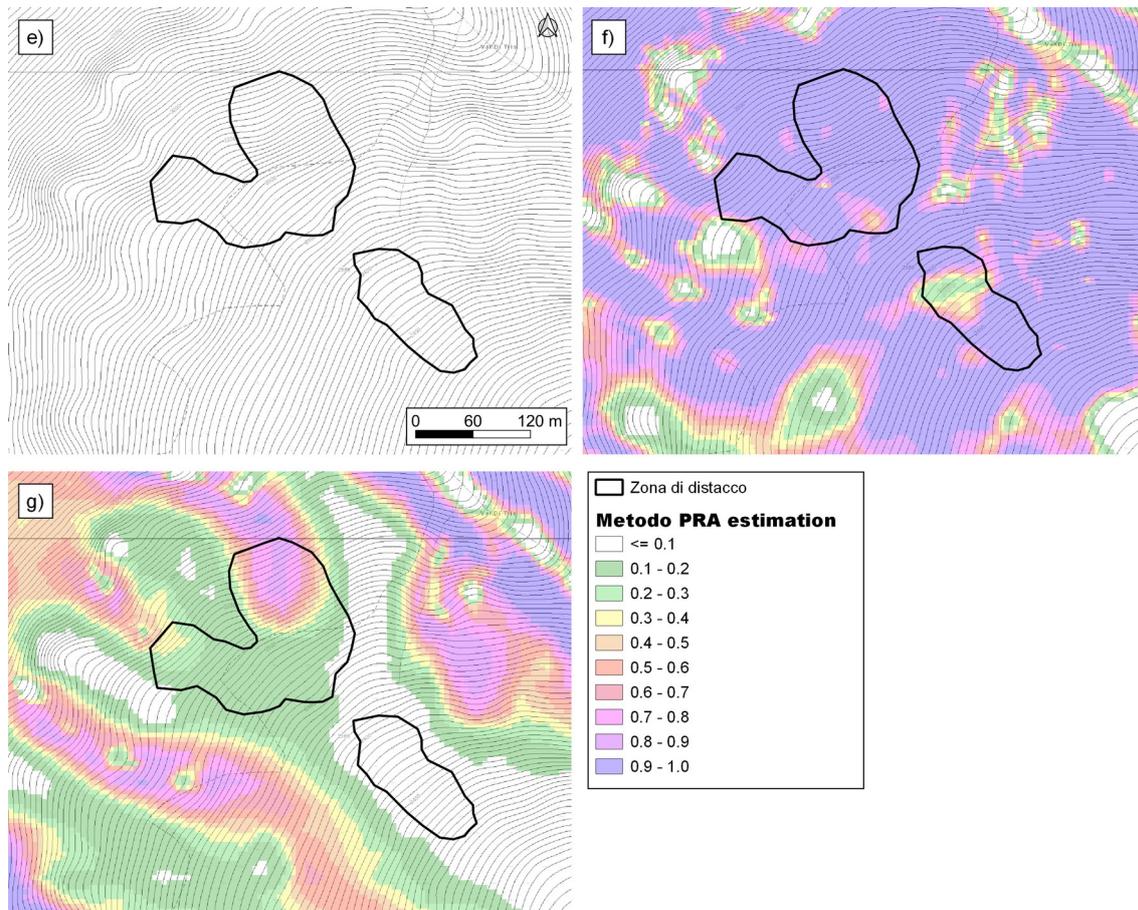
Figura 60: rappresentazione dei layer con le Potential Release Areas, secondo il metodo Veitinger; e) scenario con vento da Nord, f) scenario con vento da Sud-Ovest e h) scenario neutro, senza vento predominante.

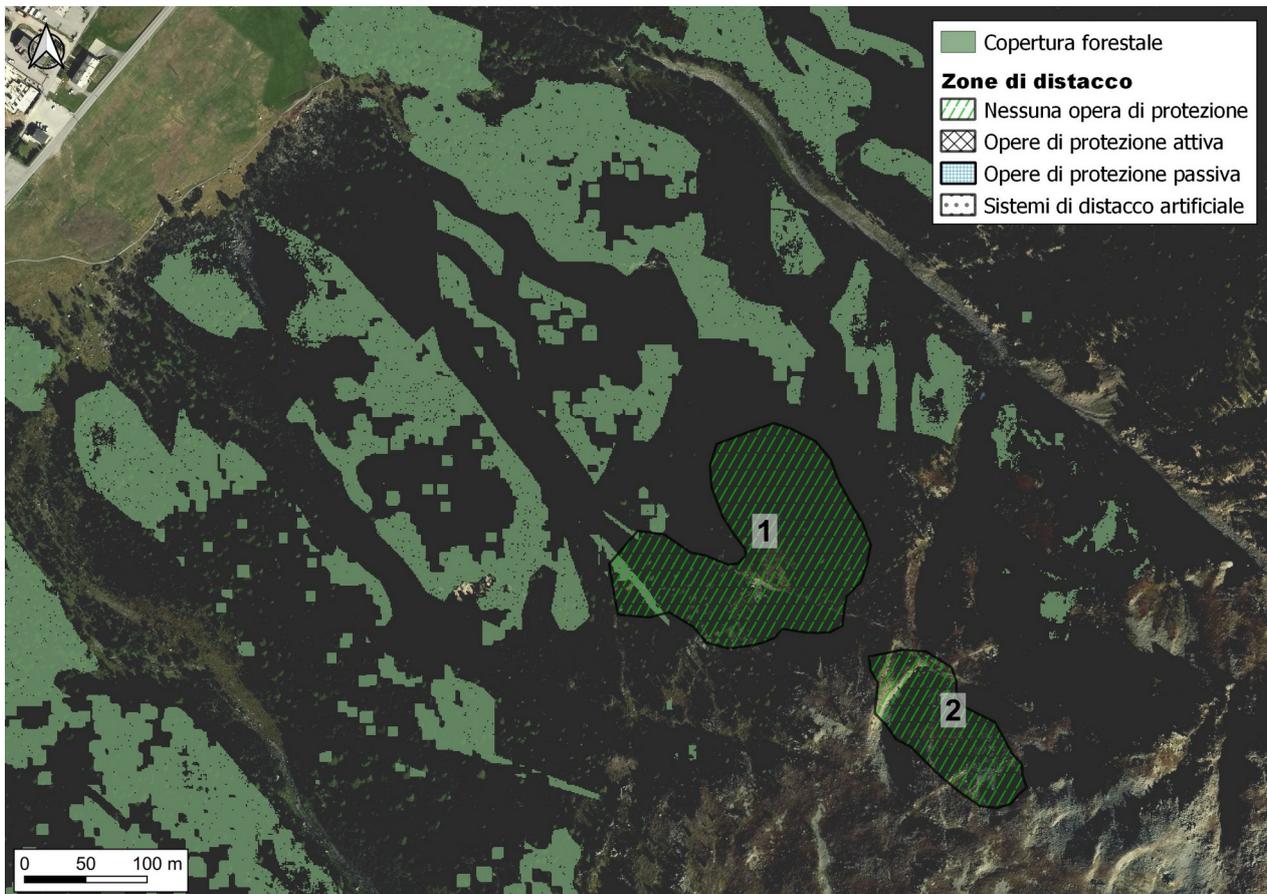
Figura 61: rappresentazione delle aree di distacco, suddivise in funzione delle opere di protezione.

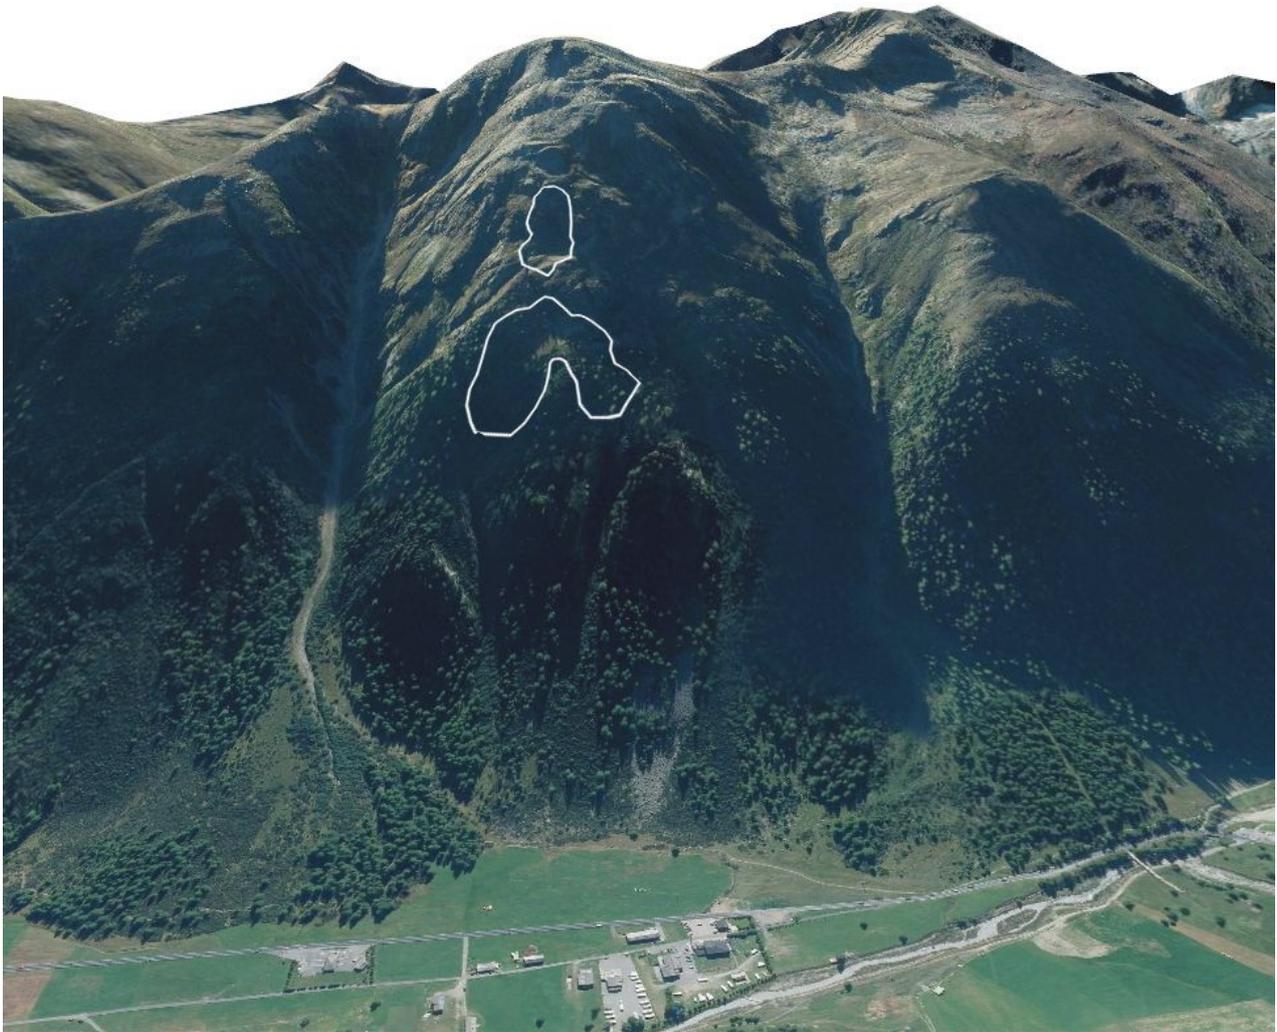
*Figura 62: vista in 3D del sito valanghivo con evidenziate le zone potenziali di distacco e le eventuali opere di protezione, come base cartografica è stata utilizzata l'ortofoto della Regione Lombardia del 2015.*

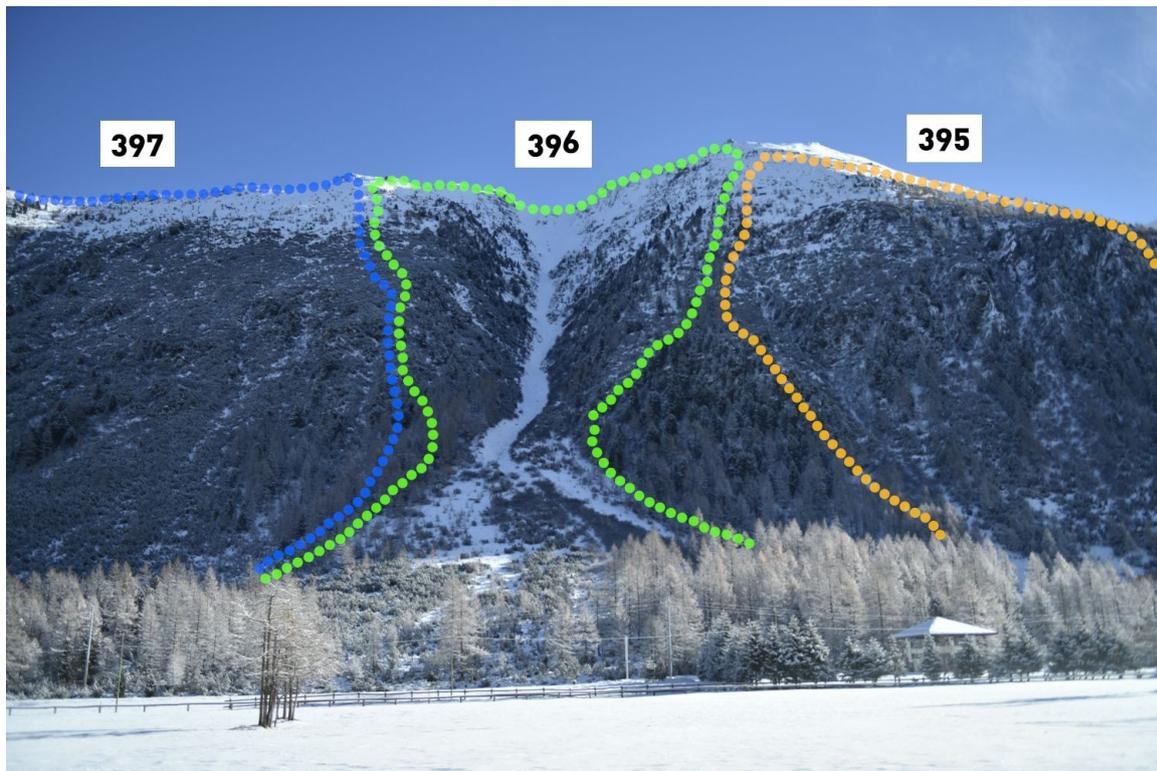
*Figura 63: fotografia del bacino valanghivo (tratteggio in verde). Perimetralmente si osservano i due siti valanghivi adiacenti: in giallo il sito 395 e in blu il sito 397.*

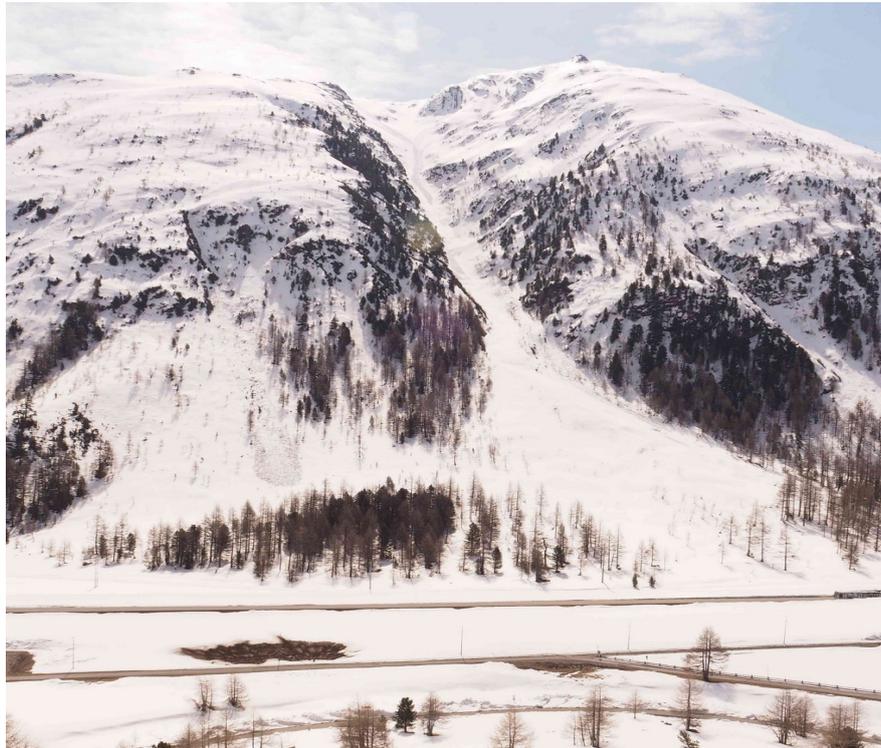
Figura 64: fotografia del sito valanghivo ripreso dal versante opposto.

In Figura 63 è rappresentato il bacino valanghivo, mentre la Figura 64 mostra un'altra fotografia del sito valanghivo ripreso dal versante opposto, in corrispondenza del sito valanghivo 242 – Campacciolo di Sotto.

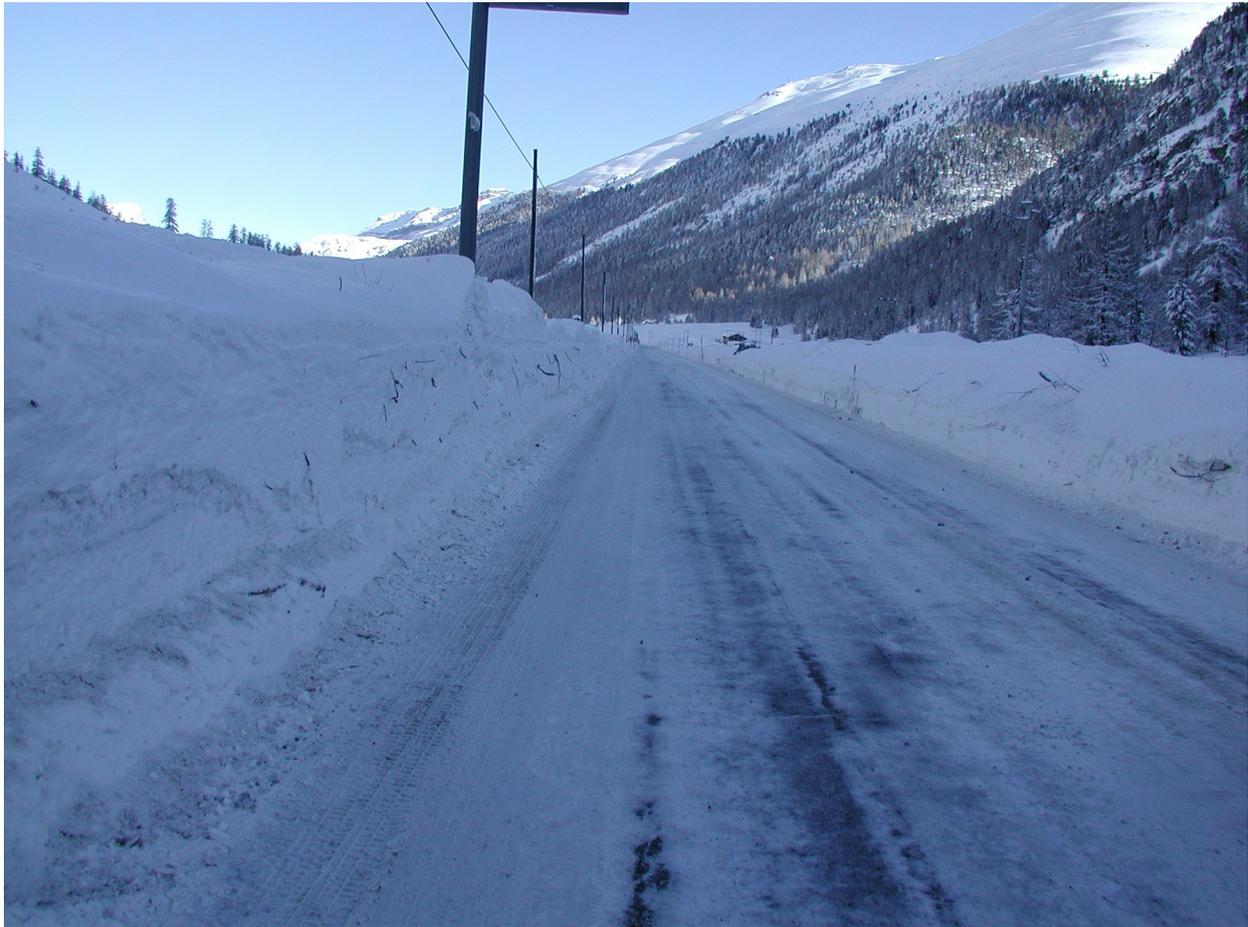
*Figura 65: fotografia della zona di accumulo lungo la strada per la Forcola di Livigno, relativamente alla valanga del dicembre 2009.*

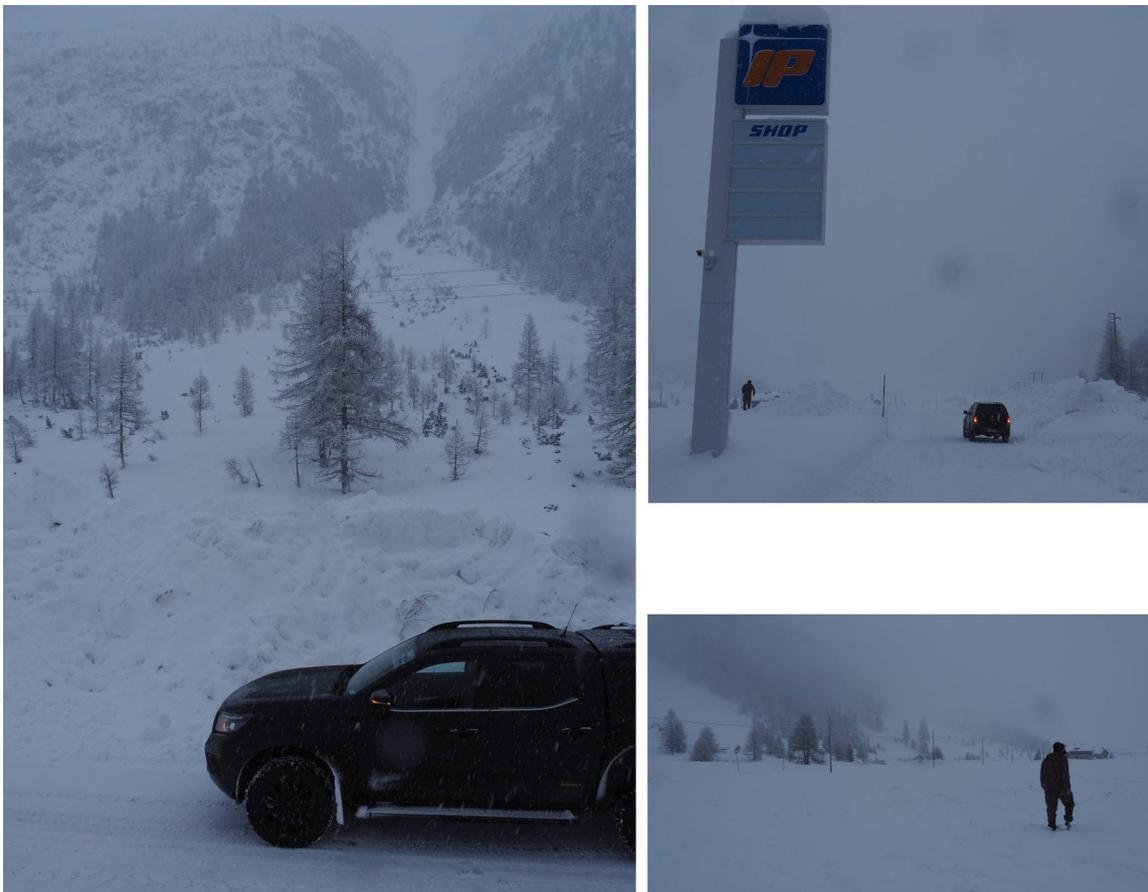
*Figura 66: fotografia della zona di accumulo lungo la strada per la Forcola di Livigno, relativamente alla valanga del 6 dicembre del 2020.*

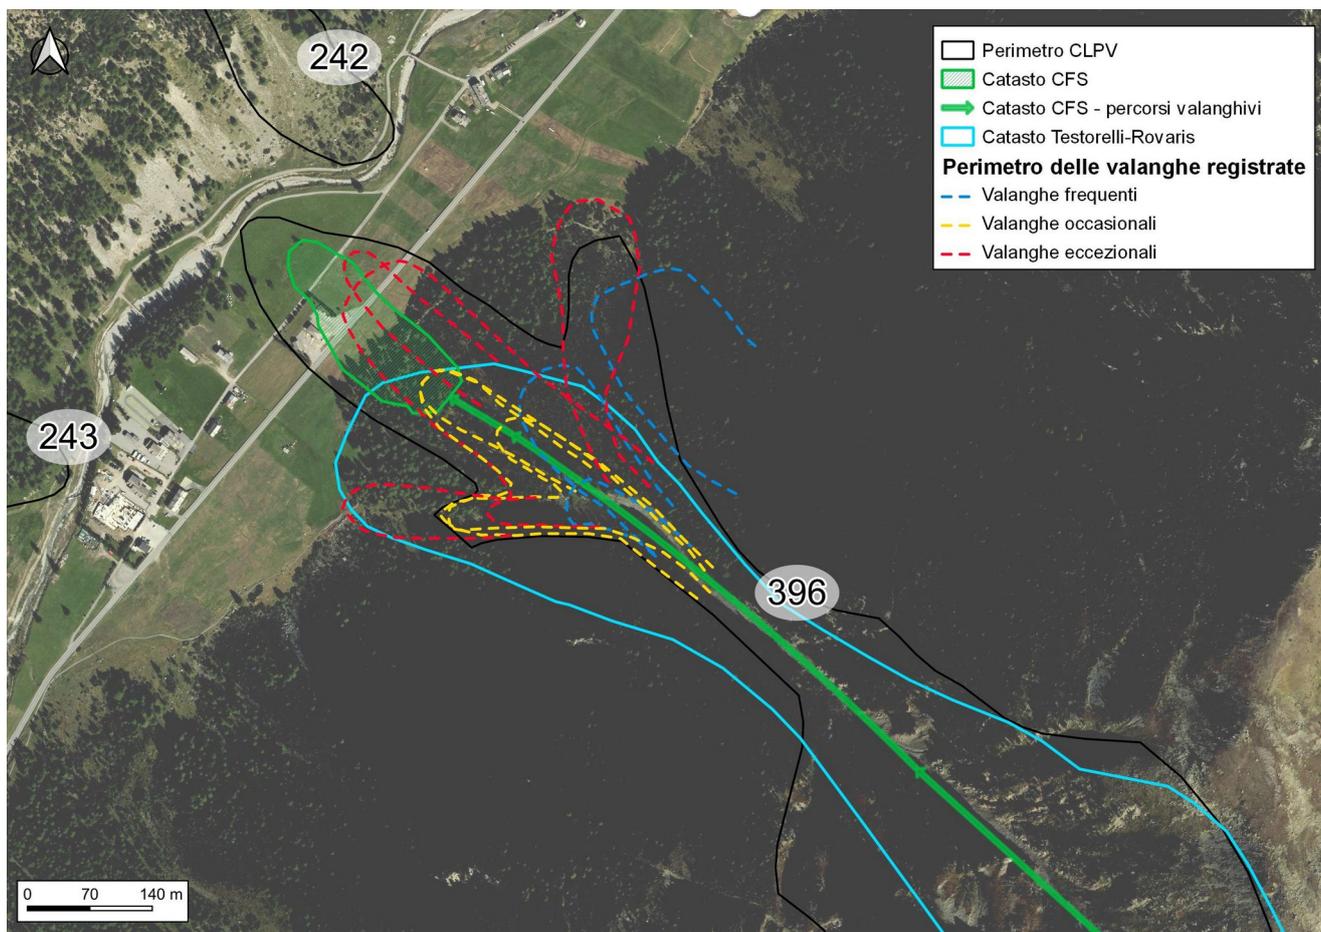
Figura 67: percorsi valanghivi principali, suddivisi in funzione dell'origine del dato storico. In verde sono le informazioni del Catasto Forestale, in azzurro le informazioni provenienti dal Catasto creato da Testorelli-Rovaris, in nero il perimetro della CLPV. In aggiunta si riportano le valanghe osservate negli anni, in blu gli eventi frequenti, in giallo gli eventi occasionali e in rosso gli eventi eccezionali.

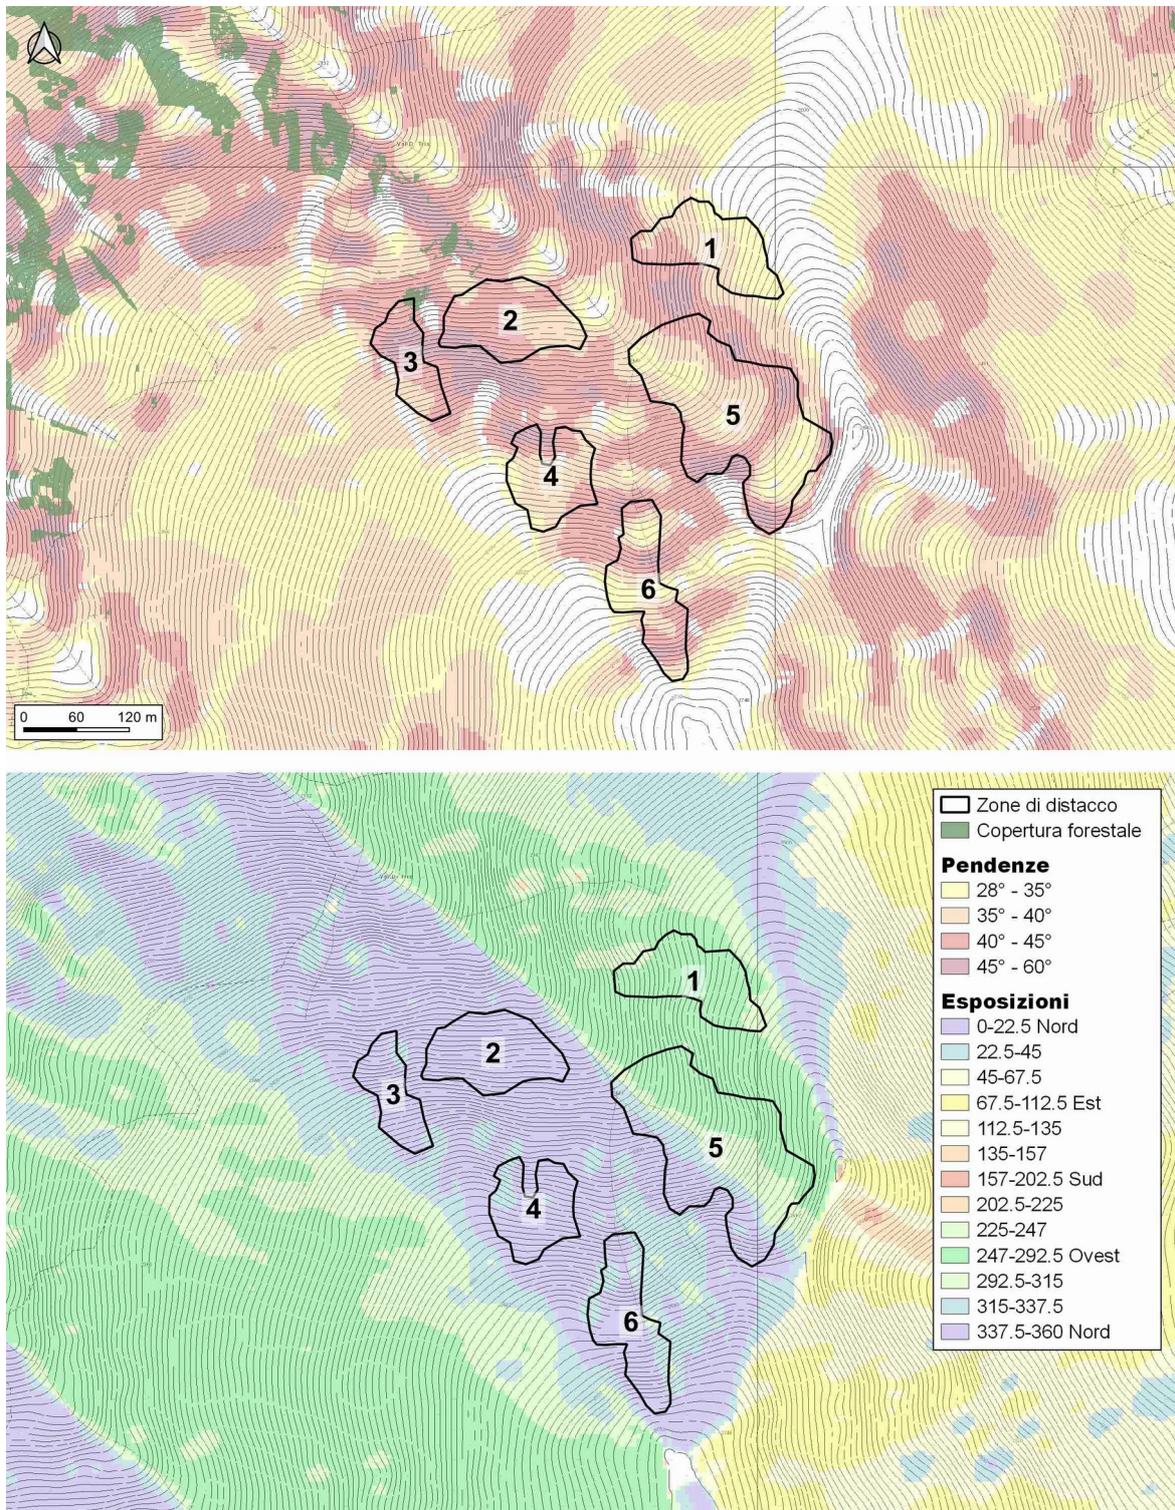
Figura 68: rappresentazione delle aree di distacco con il layer delle pendenze sovrapposto alla copertura forestale e, nella seconda immagine, il layer delle esposizioni.
