# P.Z.E.V.

Piano delle Zone Esposte a Valanga

## CARATTERIZZAZIONE DEI SITI VALANGHIVI – ZONA MERIDIONALE DI LIVIGNO

R03\_4

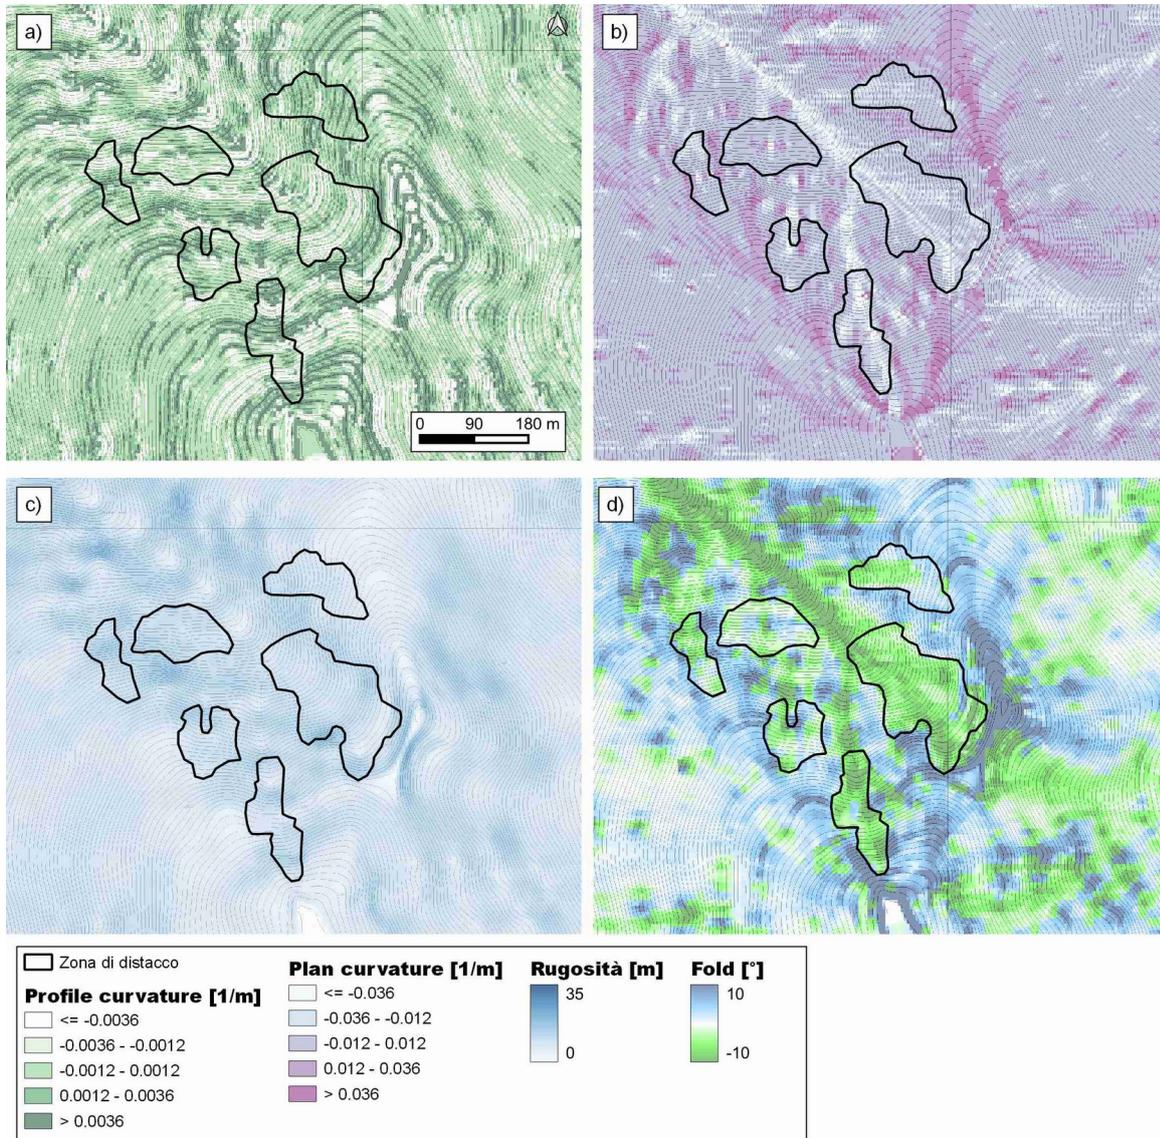
Figura 71: analisi morfologica dei versanti per l'individuazione delle aree di distacco: a) profile curvatures, b) plan curvatures, c) rugosità e d) fold.

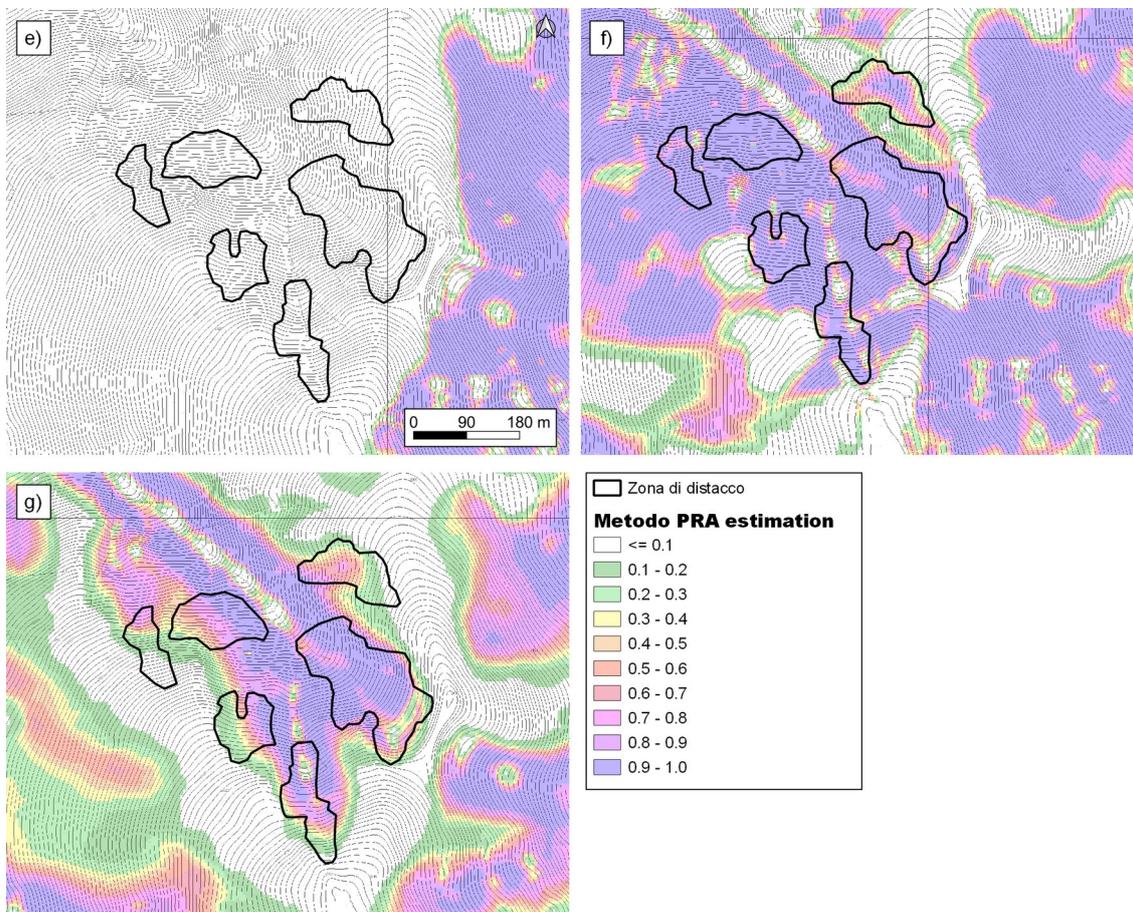
Figura 72: rappresentazione dei layer con le Potential Release Areas, secondo il metodo Veitinger; e) scenario con vento da Nord, f) scenario con vento da Sud-Ovest e h) scenario neutro, senza vento predominante.

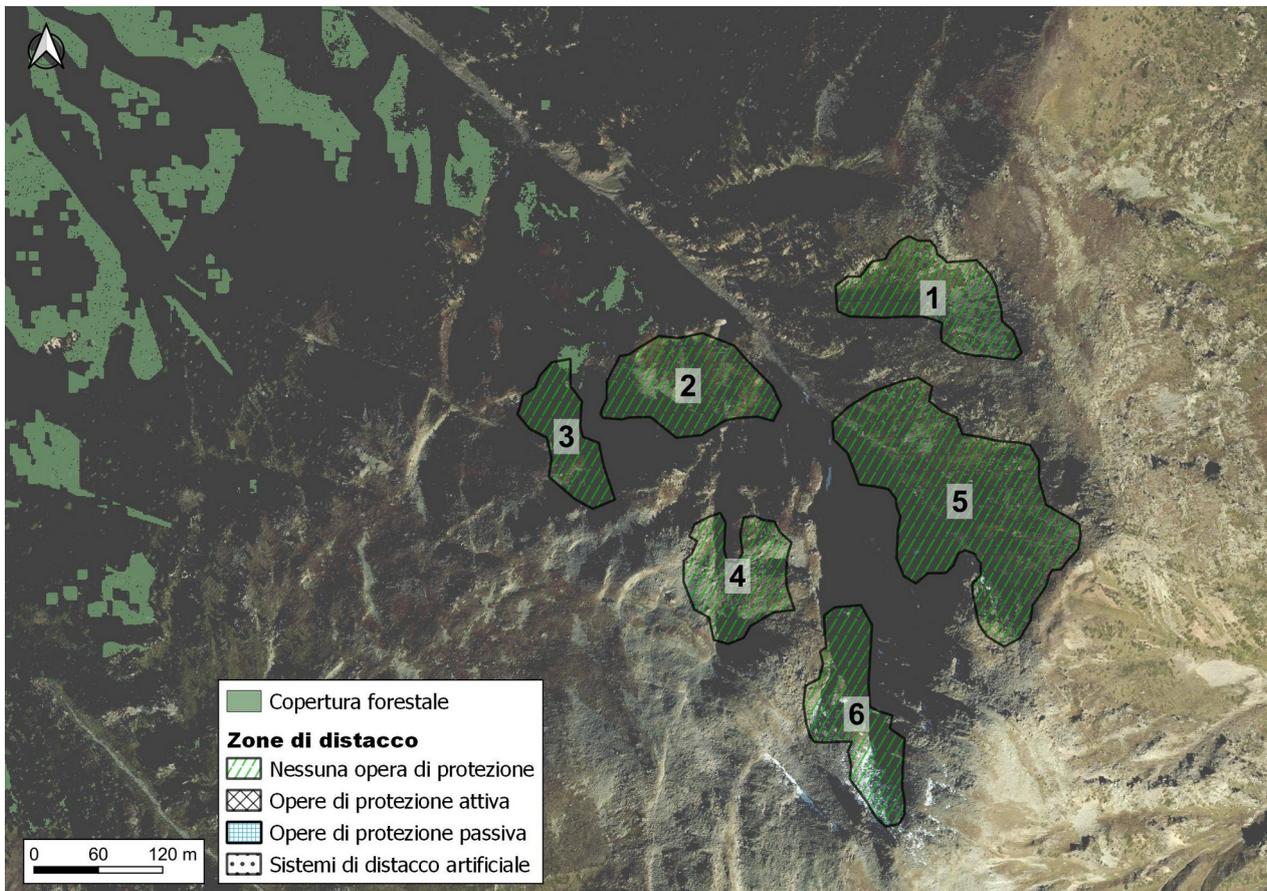
Figura 73: rappresentazione delle aree di distacco, suddivise in funzione delle opere di protezione.

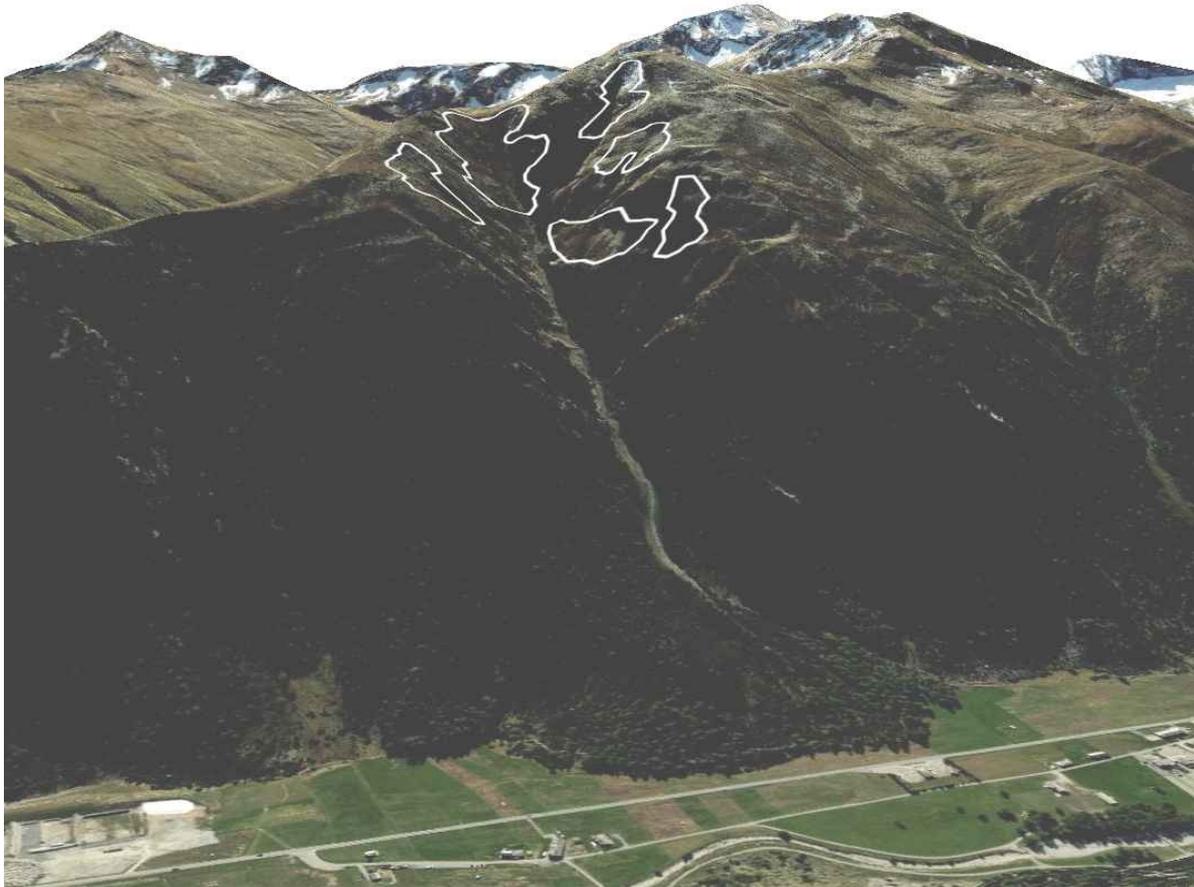
*Figura 74: vista in 3D del sito valanghivo con evidenziate le zone potenziali di distacco e le eventuali opere di protezione, come base cartografica è stata utilizzata l'ortofoto della Regione Lombardia del 2018.*

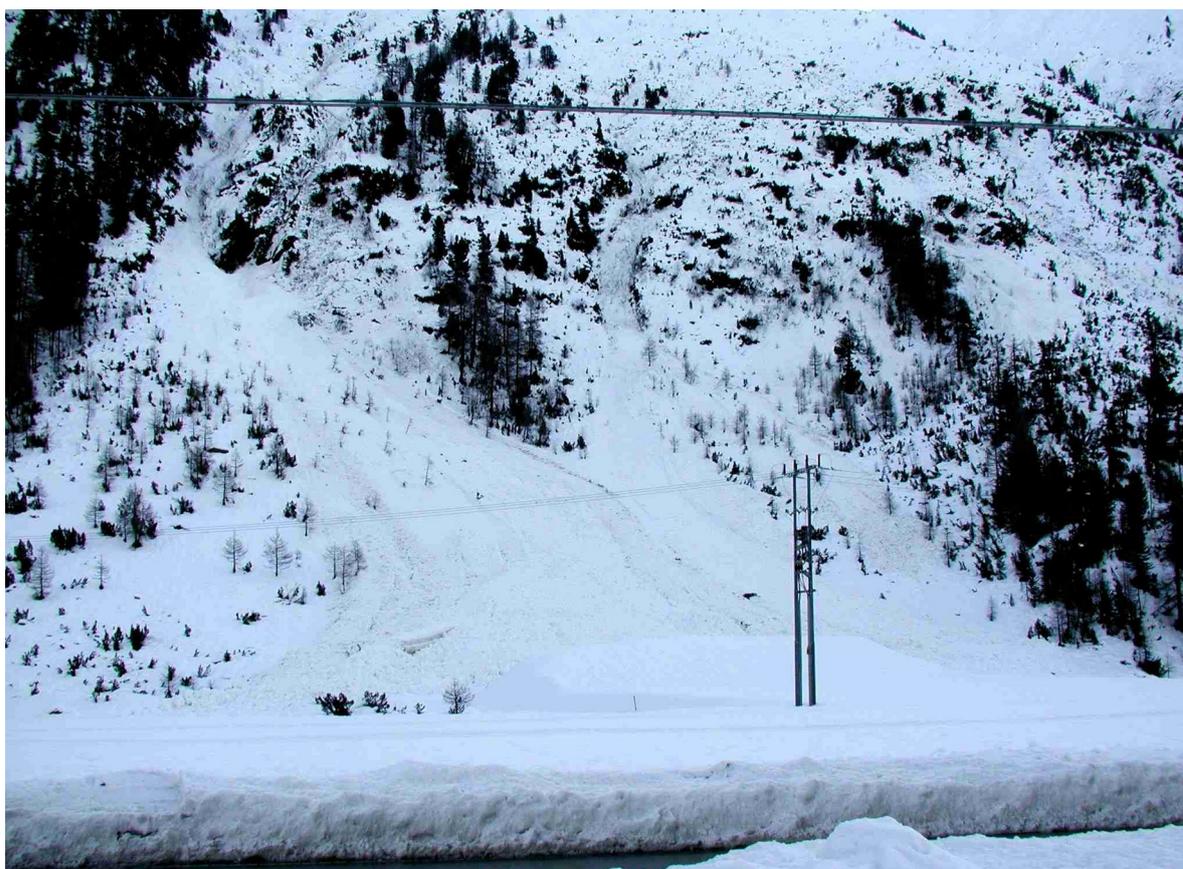
Figura 76: la fotografia mostra la valanga registrata a fine novembre del 2002. Si può vedere il vallo presente lungo la zona terminale, l'opera copre solo parzialmente il sito e negli anni è stata estesa in direzione dei bacini valanghivi 398 e 399, a protezione della struttura per il biathlon.

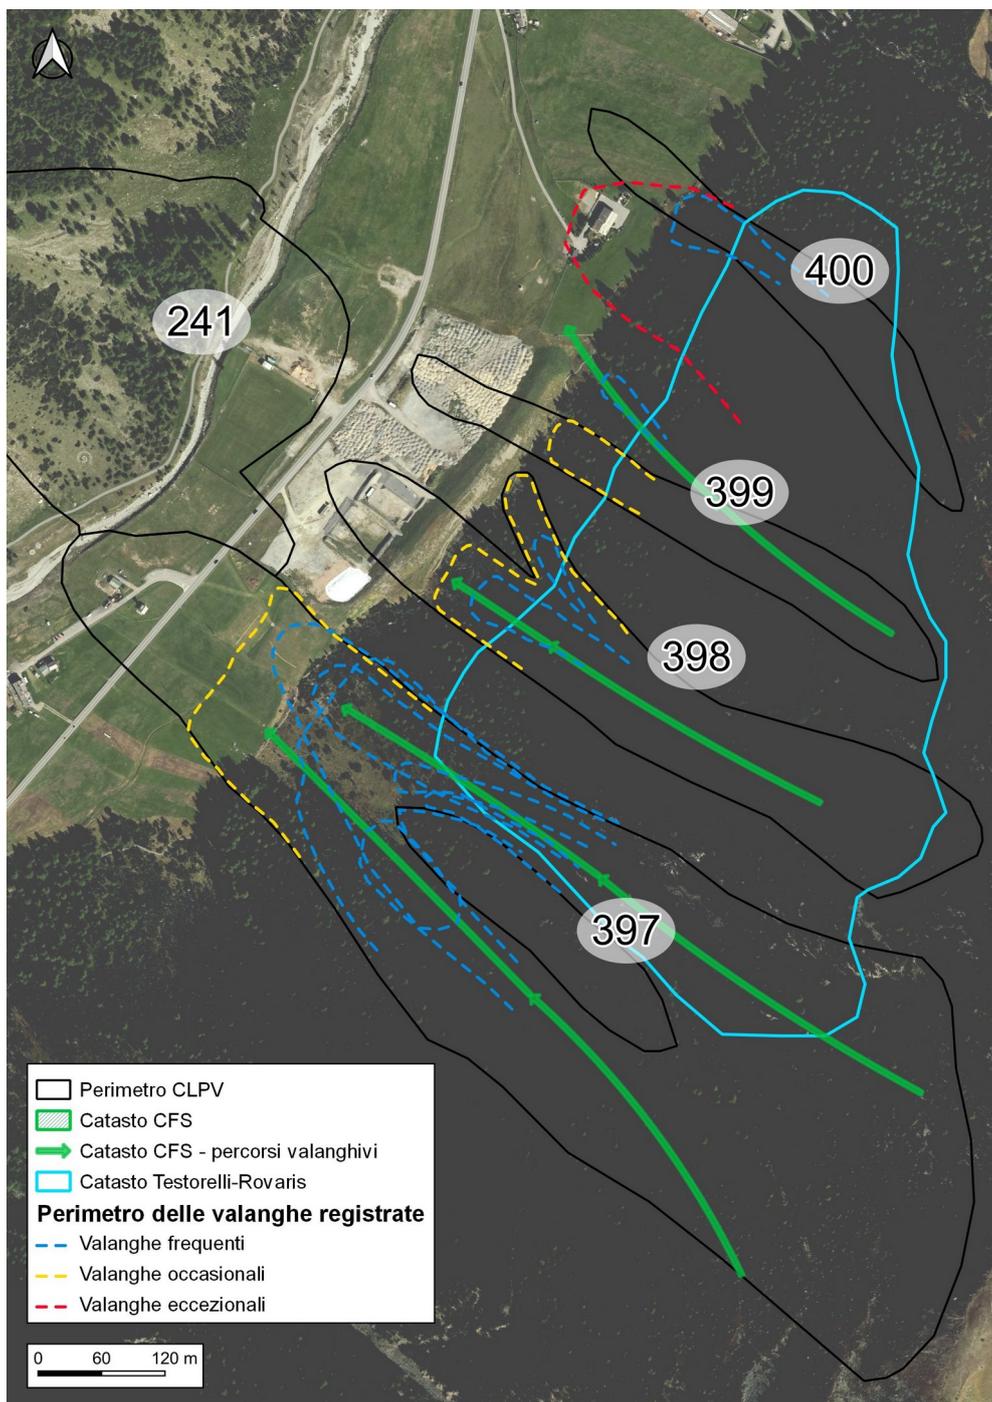
Figura 77: percorsi valanghivi principali, suddivisi in funzione dell'origine del dato storico. In verde sono le informazioni del Catasto Forestale, in azzurro le informazioni provenienti dal Catasto creato da Testorelli-Rovaris, in nero il perimetro della CLPV. In aggiunta si riportano le valanghe osservate negli anni, in blu gli eventi frequenti, in giallo gli eventi occasionali e in rosso gli eventi eccezionali. Sono rappresentati anche i percorsi relativi agli altri tre siti situati a monte e denominati 398 / 399 – Bosco Tresenda e 400 – Tresenda.

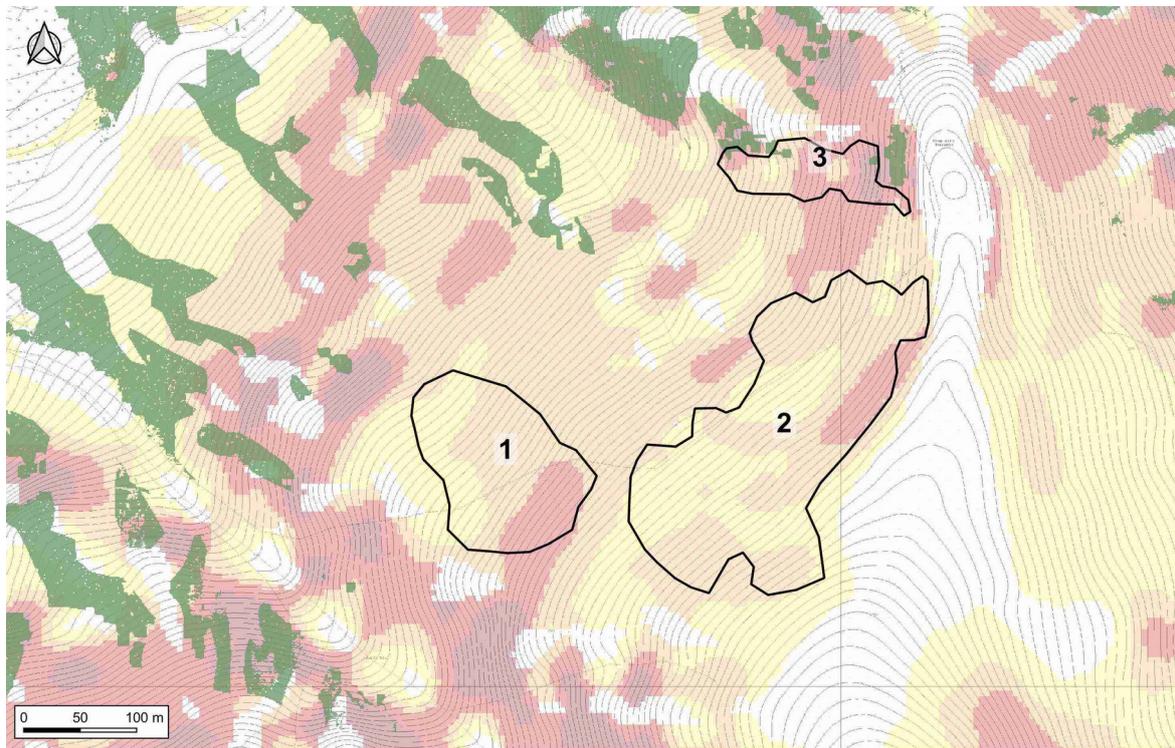
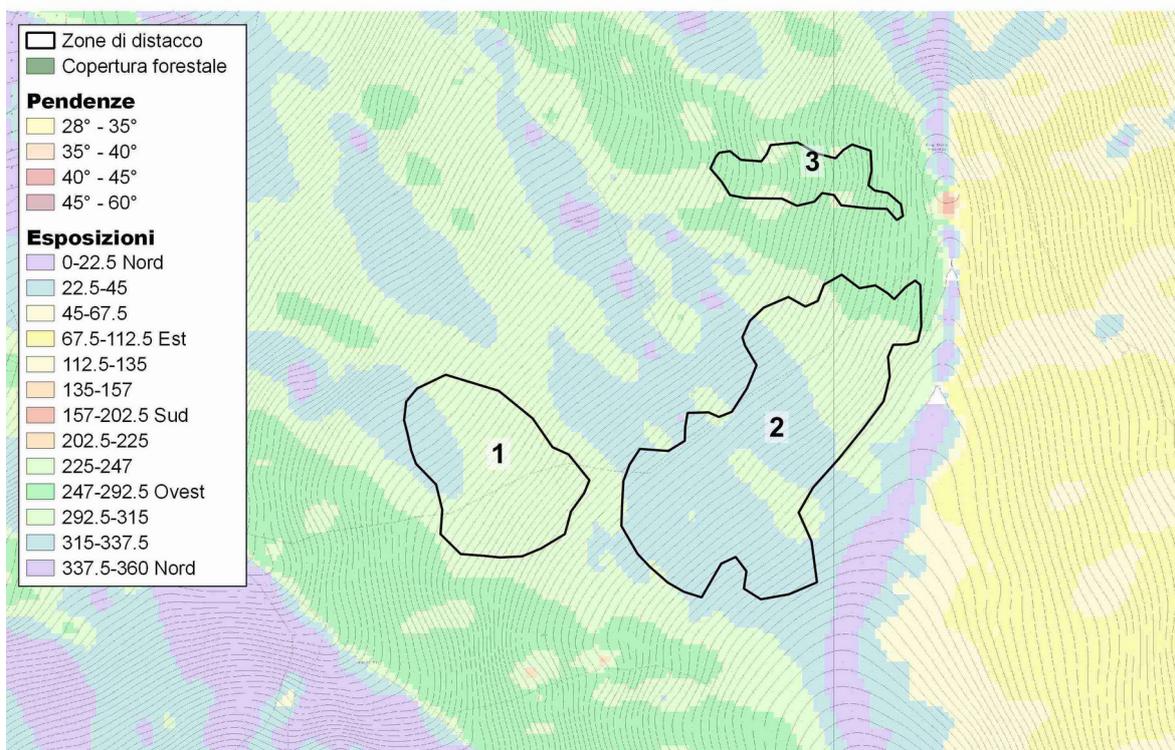
Figura 78: rappresentazione delle aree di distacco con il layer delle pendenze sovrapposto alla copertura forestale e, nella seconda immagine, il layer delle esposizioni.

In Figura 78, Figura 79, Figura 80 e Figura 81 sono rappresentate le aree di distacco individuate dalle analisi morfologiche; sono illustrate, rispettivamente: le pendenze e le esposizioni, gli istogrammi delle quote, pendenze ed esposizioni per ogni area, gli output morfologici utili per la delimitazione delle singole aree e i raster con le aree di distacco potenziali definite tramite il metodo di Veitinger (descritto all'interno della Relazione descrittiva R03 – Caratterizzazione dei siti valanghivi) per i tre scenari: vento da Nord, vento da Sud-Ovest e senza vento predominante.

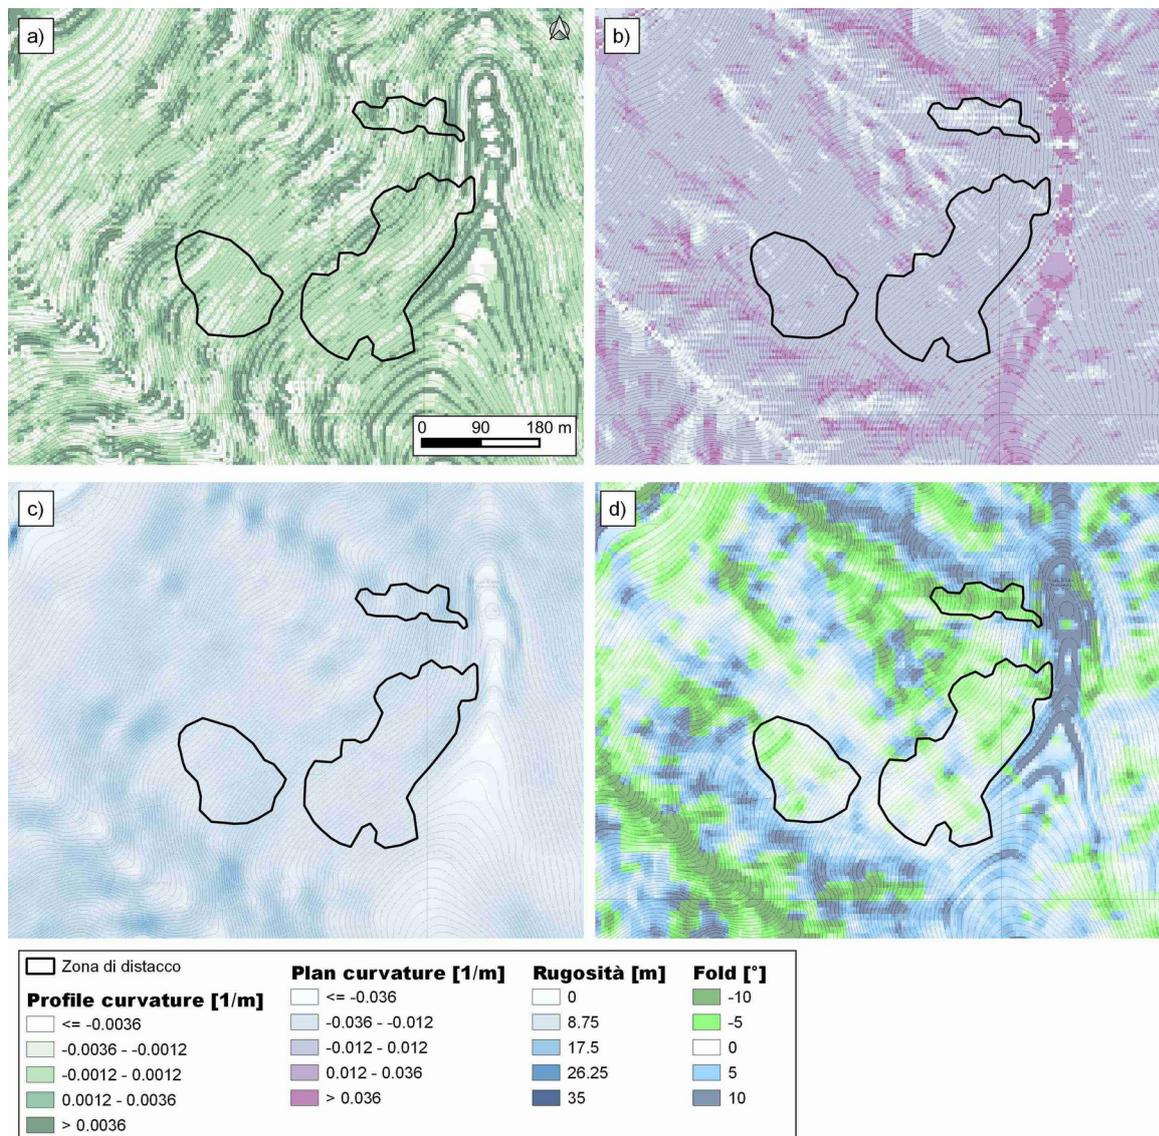
Figura 80: analisi morfologica dei versanti per l'individuazione delle aree di distacco: a) profile curvatures, b) plan curvatures, c) rugosità e d) fold.

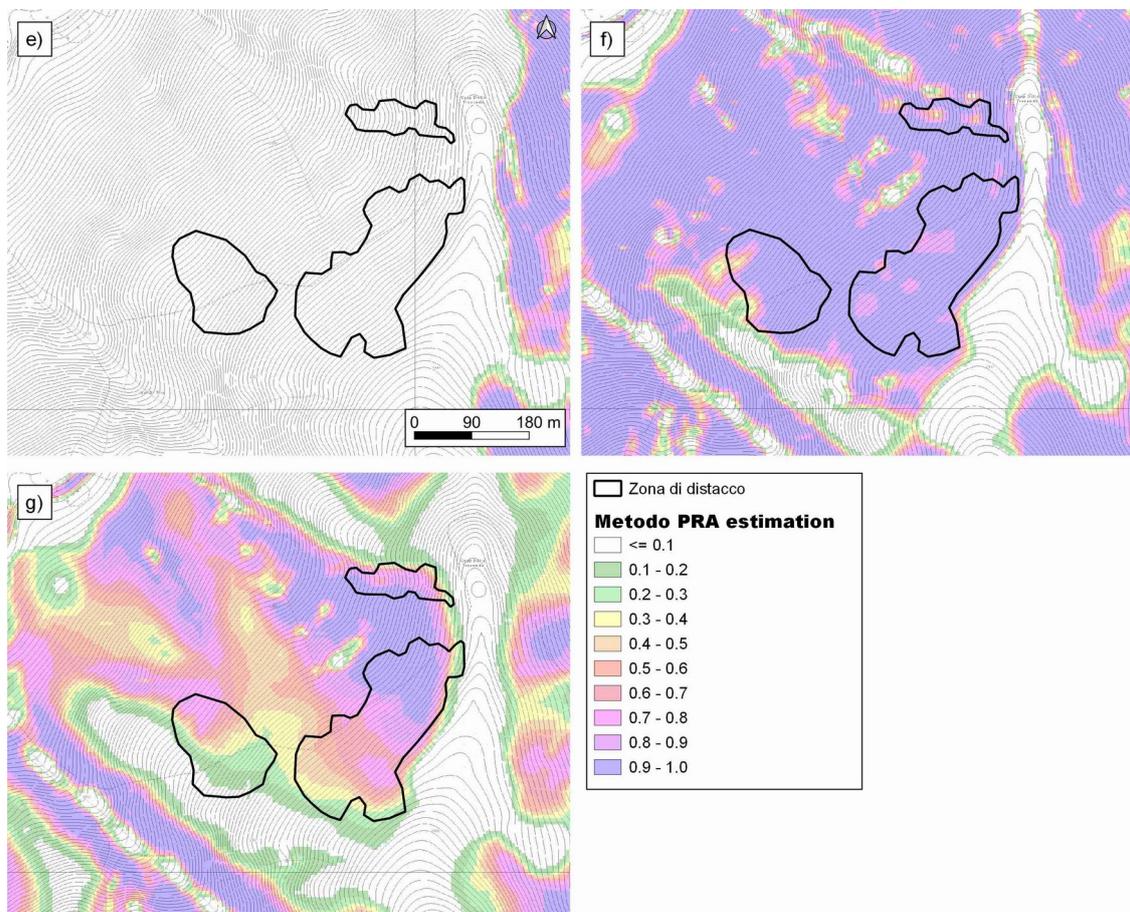
Figura 81: rappresentazione dei layer con le Potential Release Areas, secondo il metodo Veitinger; e) scenario con vento da Nord, f) scenario con vento da Sud-Ovest e h) scenario neutro, senza vento predominante.

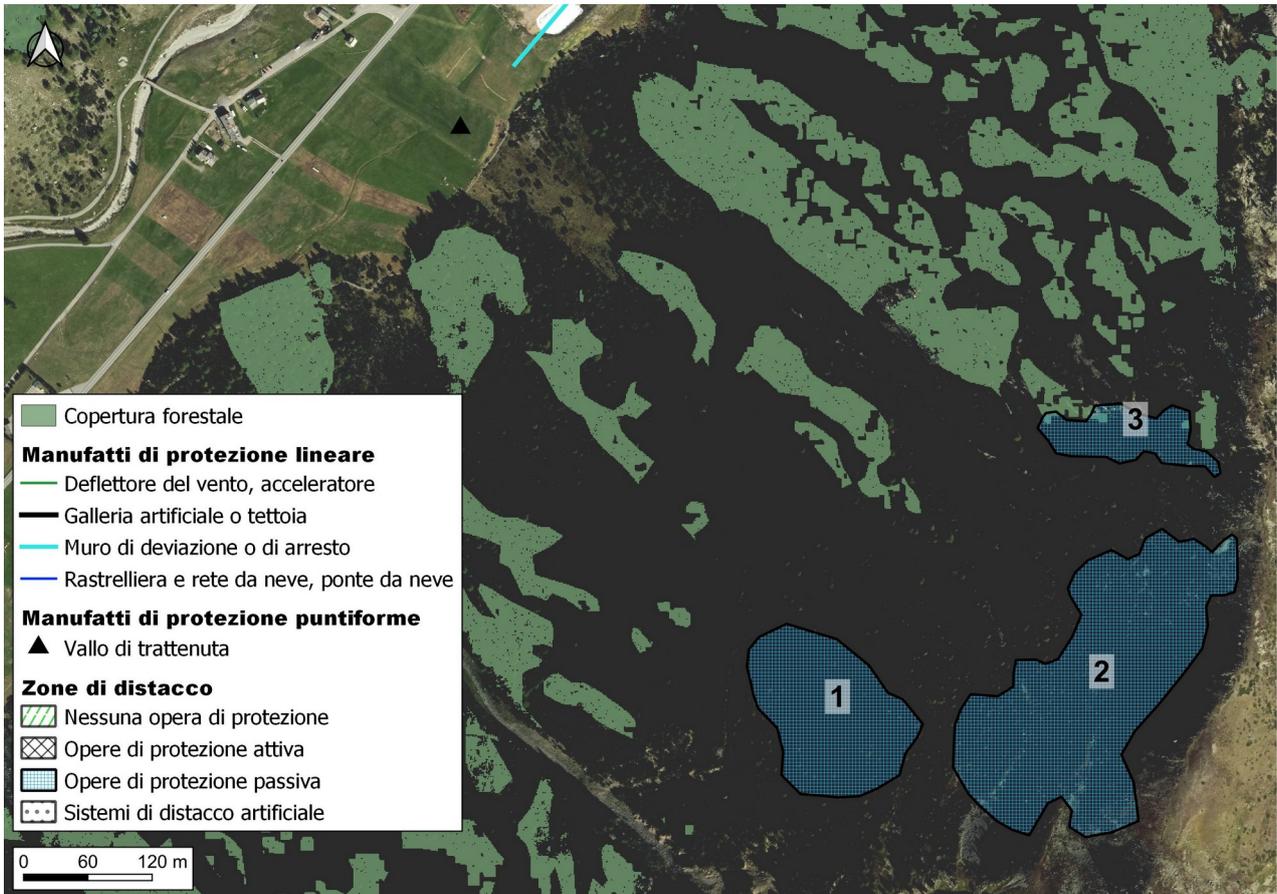
Figura 82: rappresentazione delle aree di distacco, suddivise in funzione delle opere di protezione.

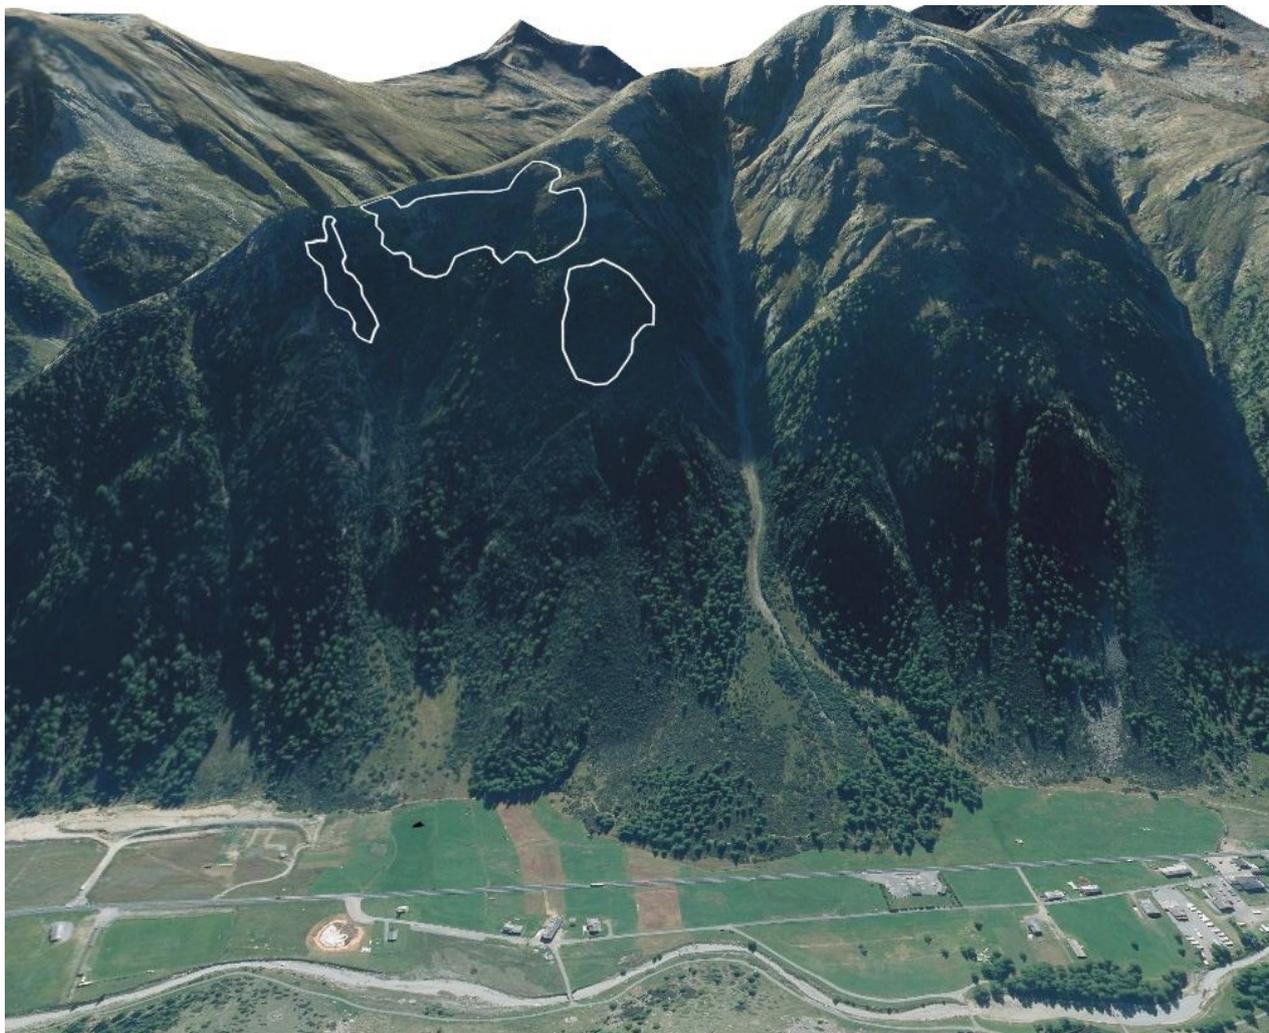
*Figura 83: vista in 3D del sito valanghivo con evidenziate le zone potenziali di distacco e le eventuali opere di protezione, come base cartografica si è utilizzata l'ortofoto della Regione Lombardia del 2015.*

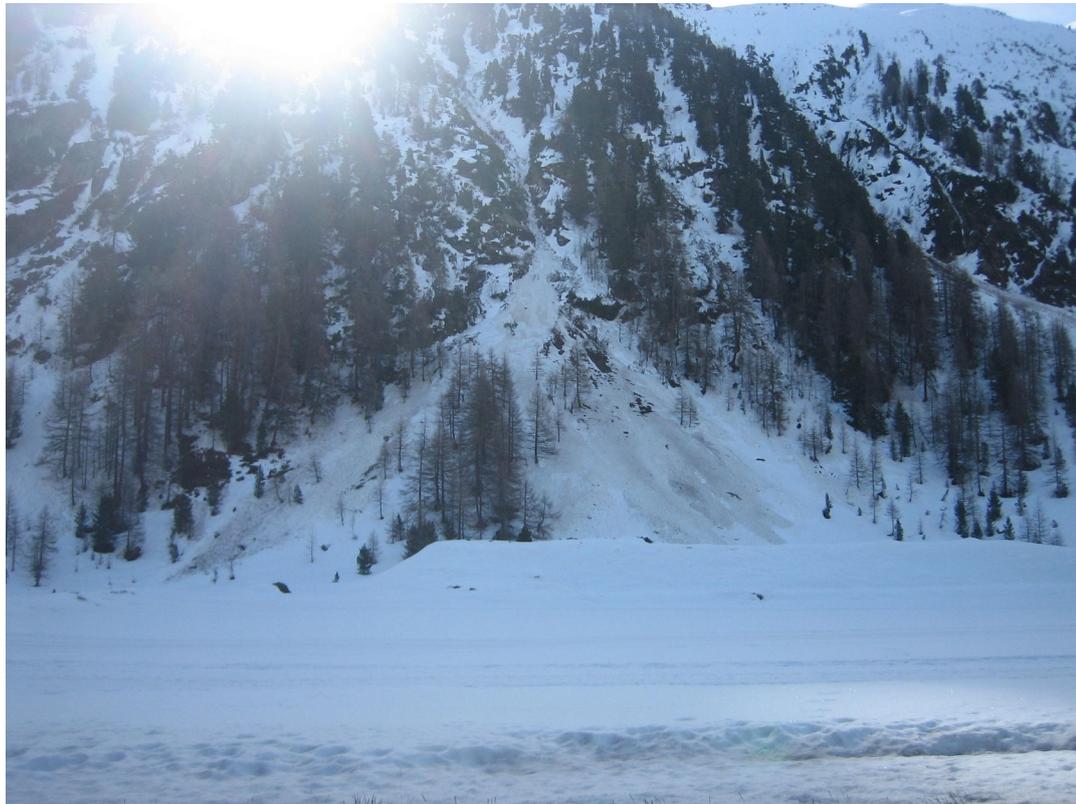
*Figura 86: fotografia dell'evento valanghivo che ha interessato i due siti valanghivi 398 e 399, nell'aprile 2011.*

La Figura 86 mostra l'evento registrato nell'aprile del 2011.

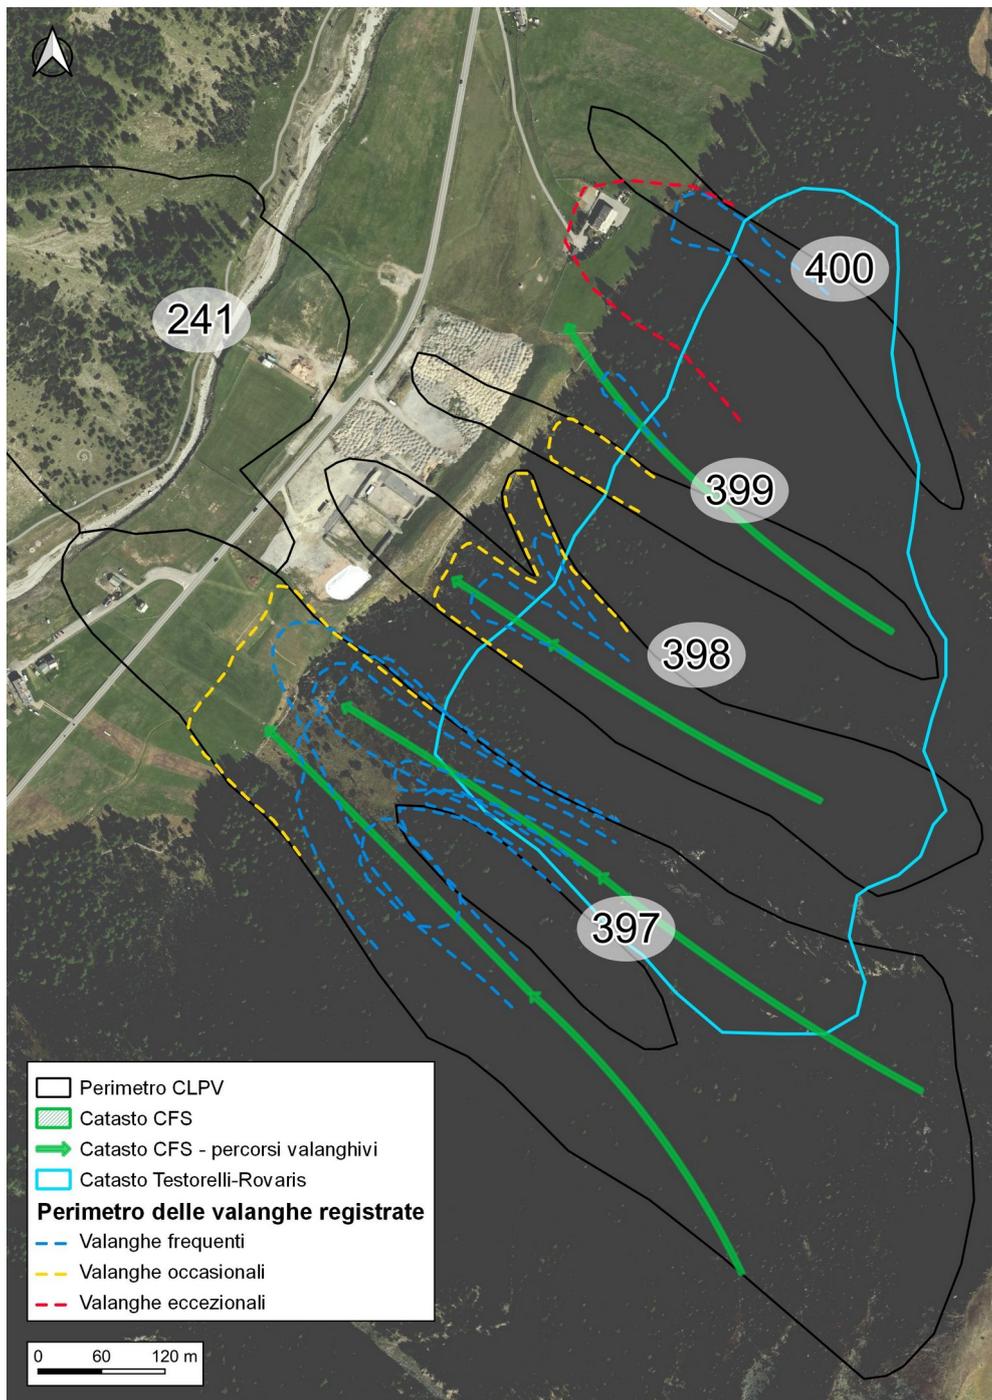
Figura 87: percorsi valanghivi principali, suddivisi in funzione dell'origine del dato storico. In verde sono le informazioni del Catasto Forestale, in azzurro le informazioni provenienti dal Catasto creato da Testorelli-Rovaris, in nero il perimetro della CLPV. In aggiunta si riportano le valanghe osservate negli anni, in blu gli eventi frequenti, in giallo gli eventi occasionali e in rosso gli eventi eccezionali.

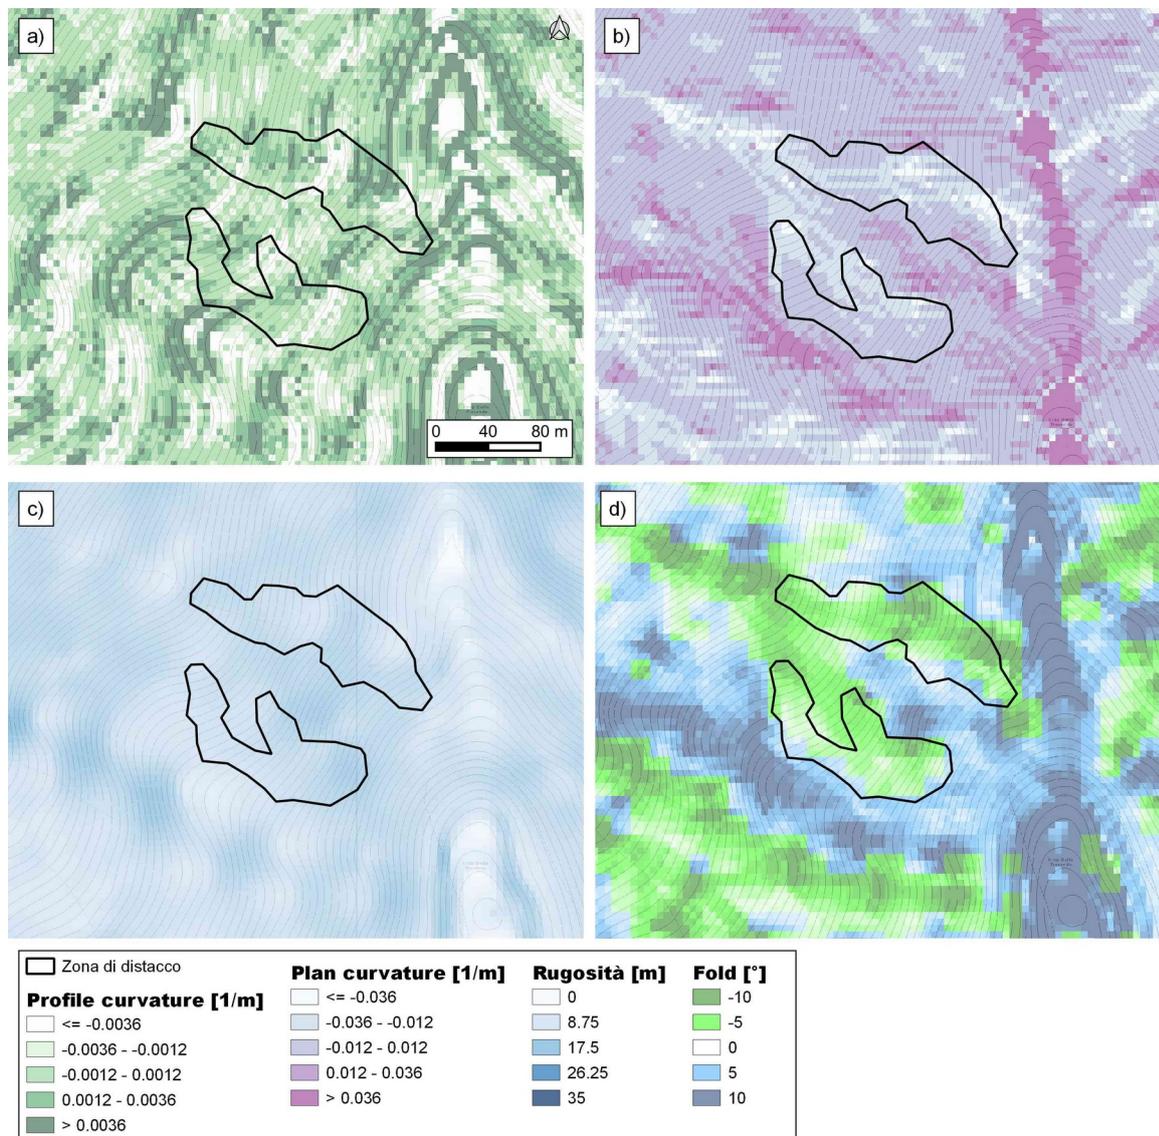
Figura 90: analisi morfologica dei versanti per l'individuazione delle aree di distacco: a) profile curvature, b) plan curvature, c) rugosità e d) fold.

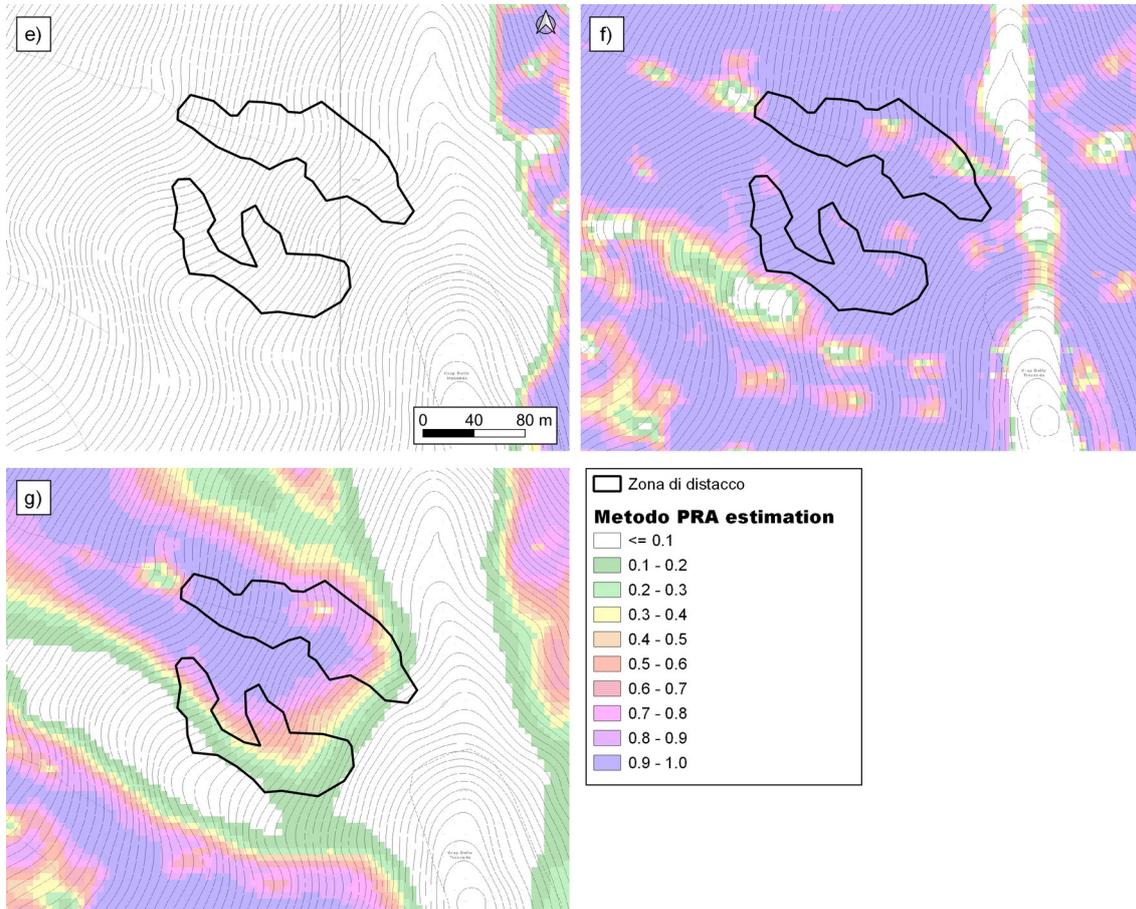
Figura 91: rappresentazione dei layer con le Potential Release Areas, secondo il metodo Veitinger; e) scenario con vento da Nord, f) scenario con vento da Sud-Ovest e h) scenario neutro, senza vento predominante.

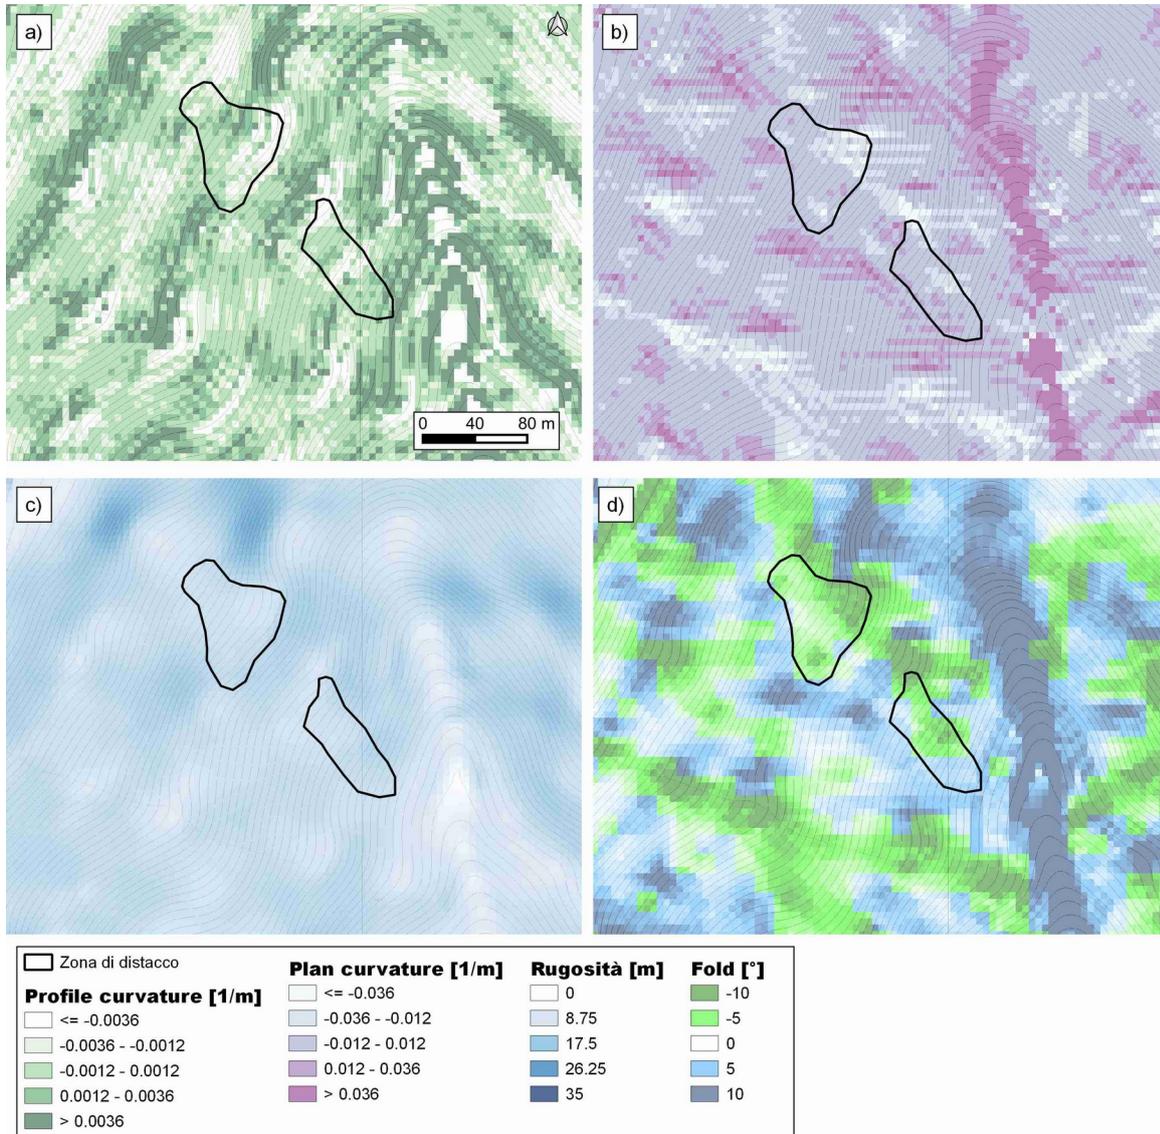
Figura 94: analisi morfologica dei versanti per l'individuazione delle aree di distacco: a) profile curvatures, b) plan curvatures, c) rugosità e d) fold.

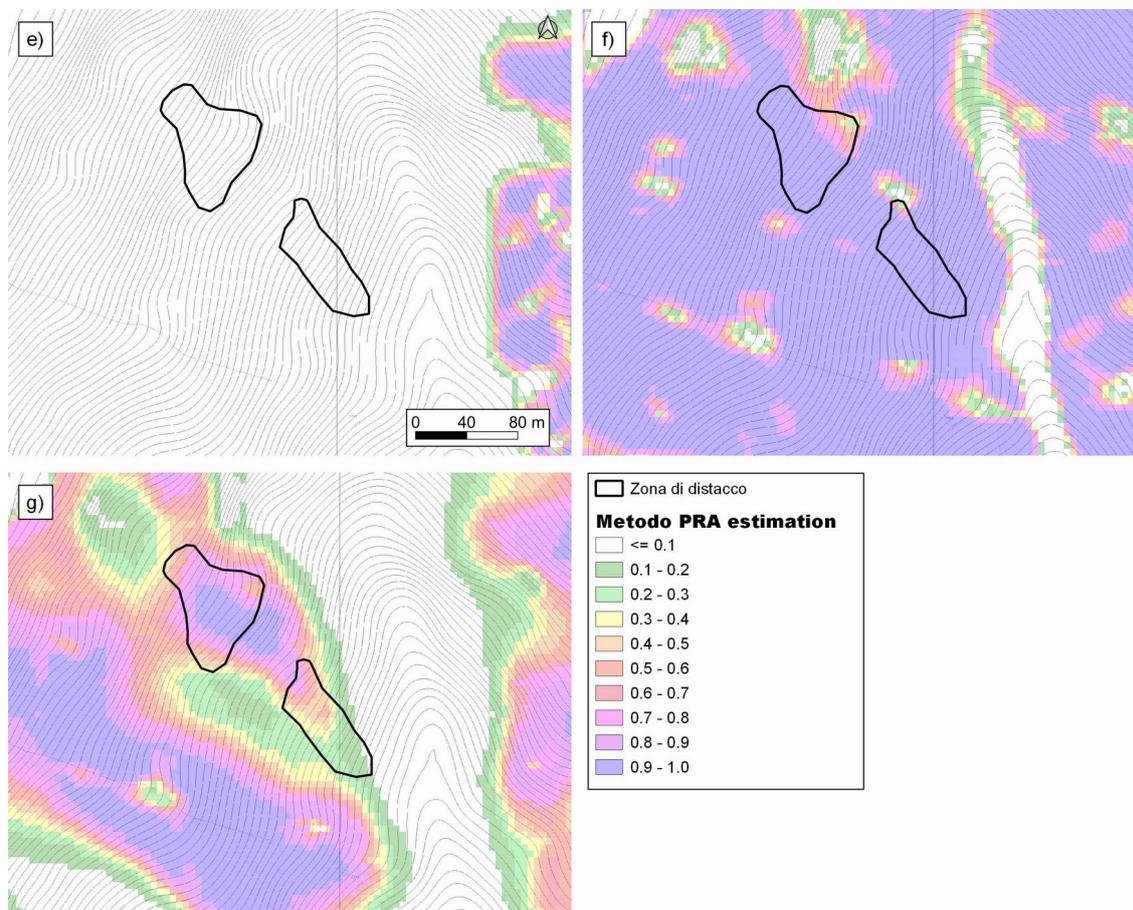
Figura 95: rappresentazione dei layer con le Potential Release Areas, secondo il metodo Veitinger; e) scenario con vento da Nord, f) scenario con vento da Sud-Ovest e h) scenario neutro, senza vento predominante.

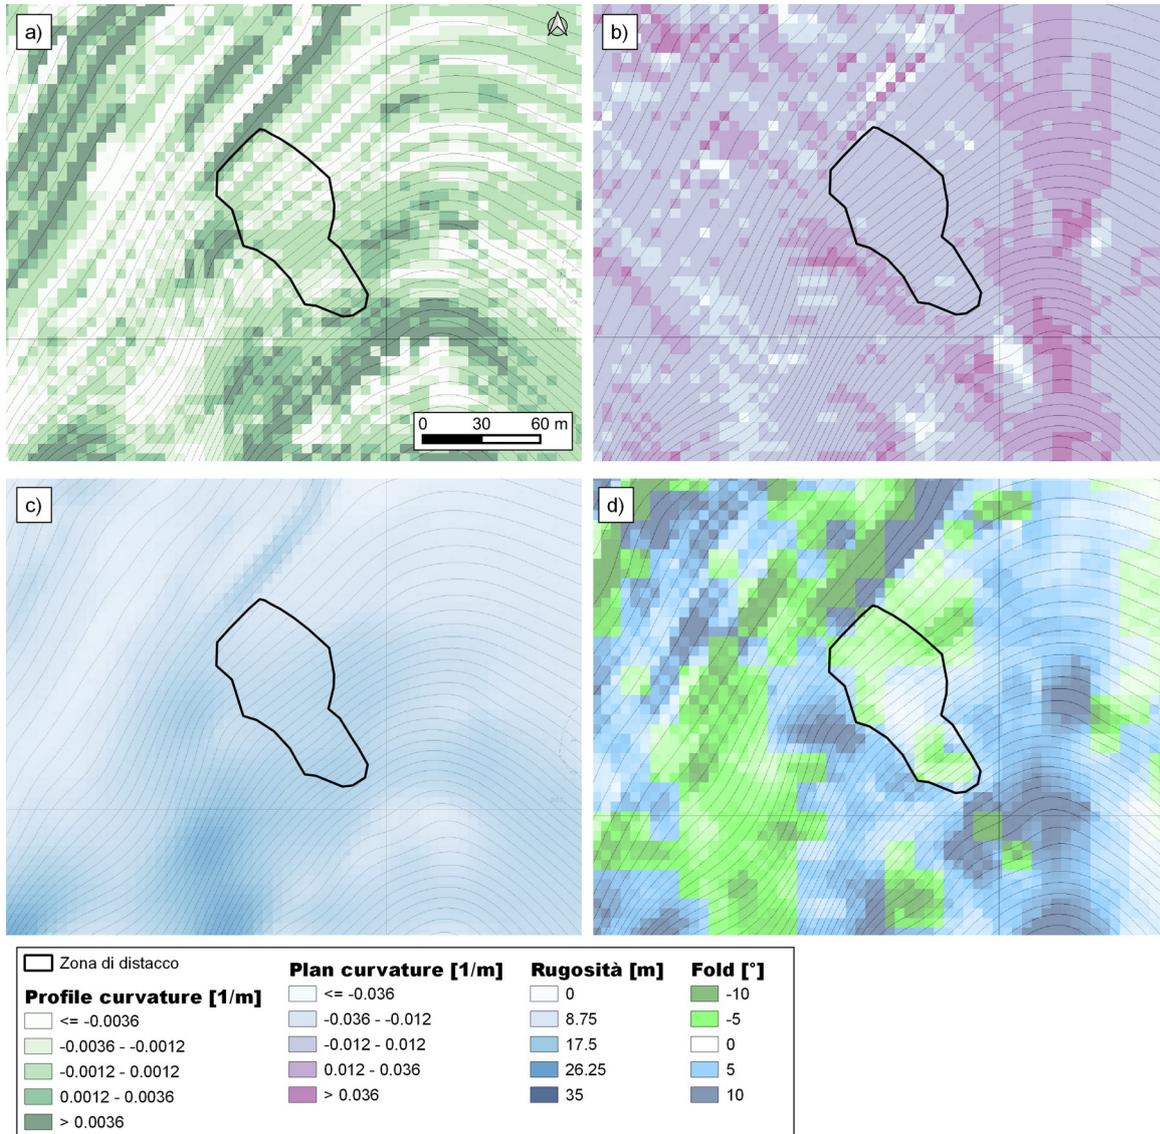
Figura 98: analisi morfologica dei versanti per l'individuazione delle aree di distacco: a) profile curvature, b) plan curvature, c) rugosità e d) fold.
