# P.Z.E.V.

Piano delle Zone Esposte a Valanga

## CARATTERIZZAZIONE DEI SITI VALANGHIVI – ZONA MERIDIONALE DI LIVIGNO

R03\_4

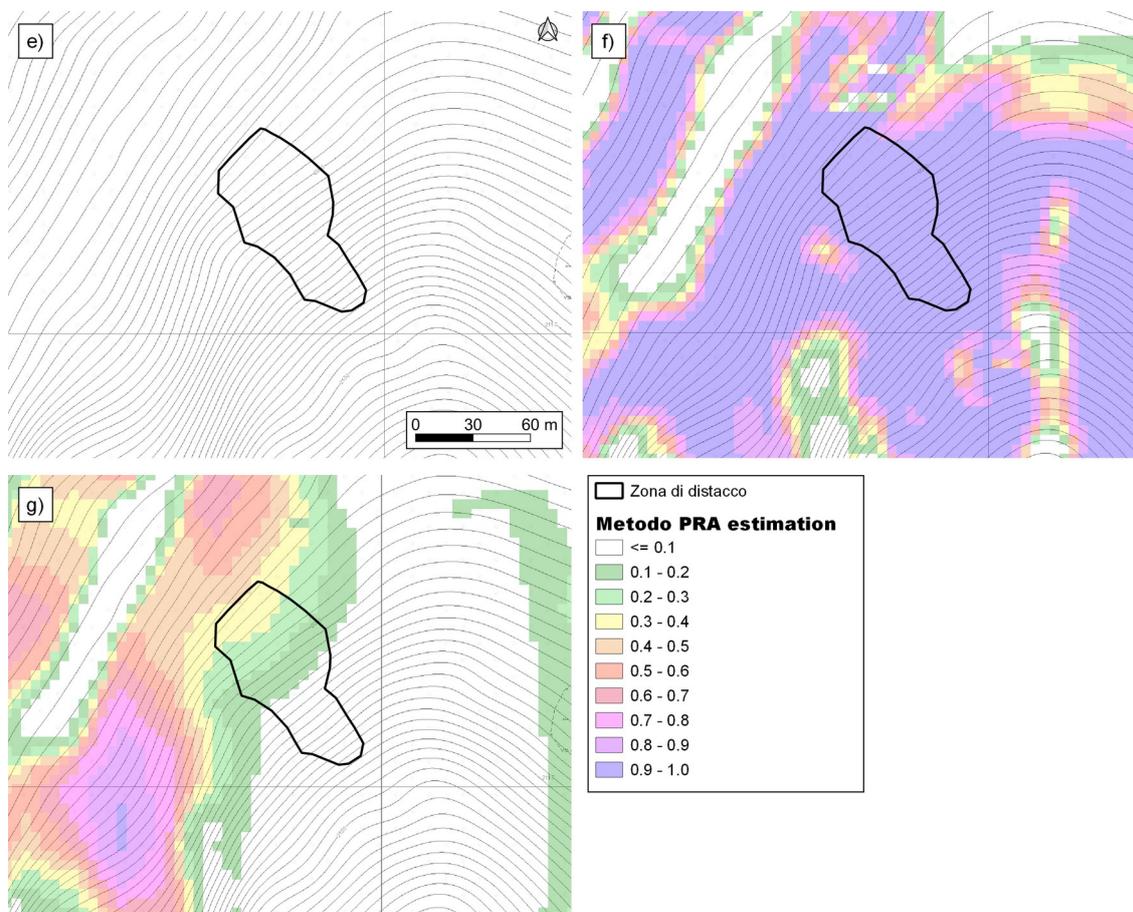
Figura 99: rappresentazione dei layer con le Potential Release Areas, secondo il metodo Veitinger; e) scenario con vento da Nord, f) scenario con vento da Sud-Ovest e h) scenario neutro, senza vento predominante.

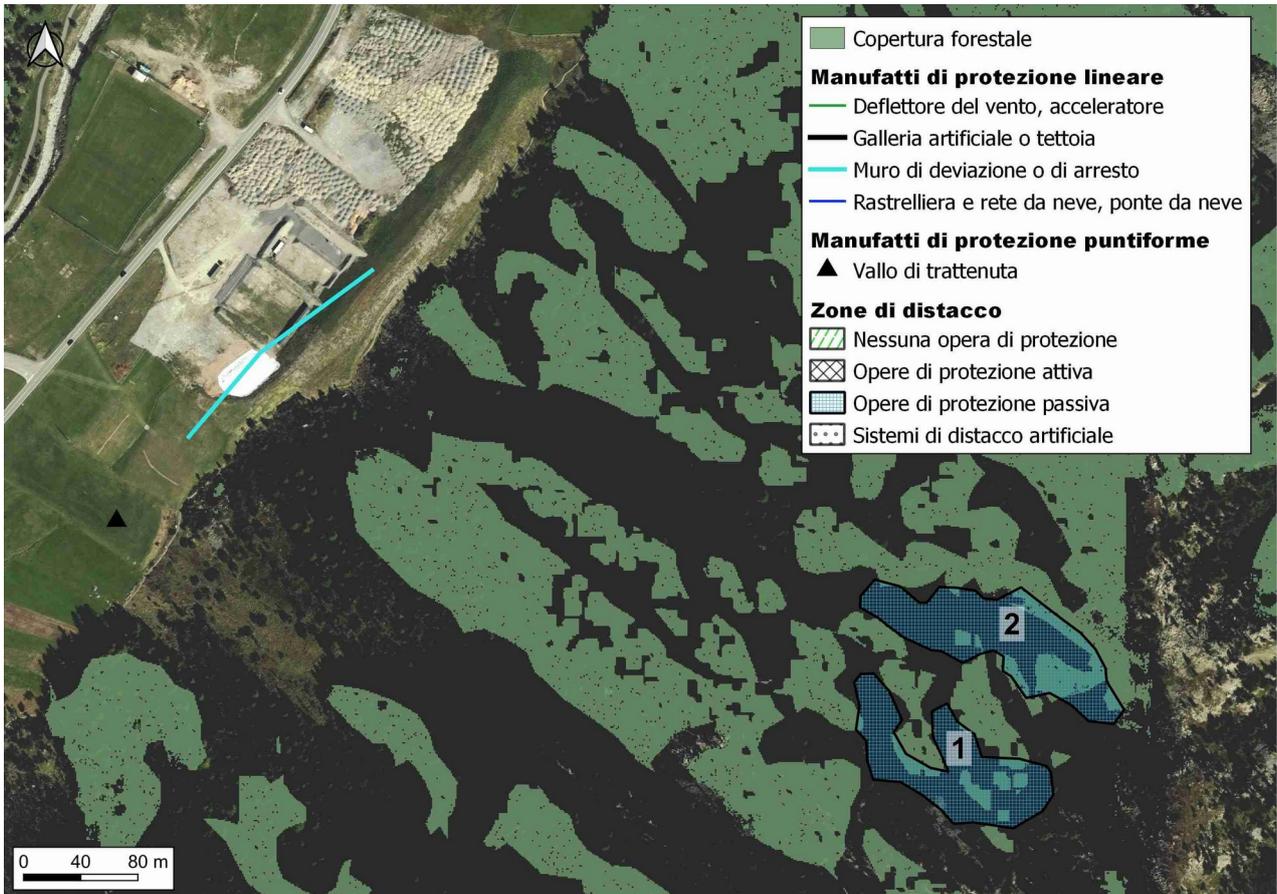
Figura 100: rappresentazione delle aree di distacco, suddivise in funzione delle opere di protezione, sito 398.

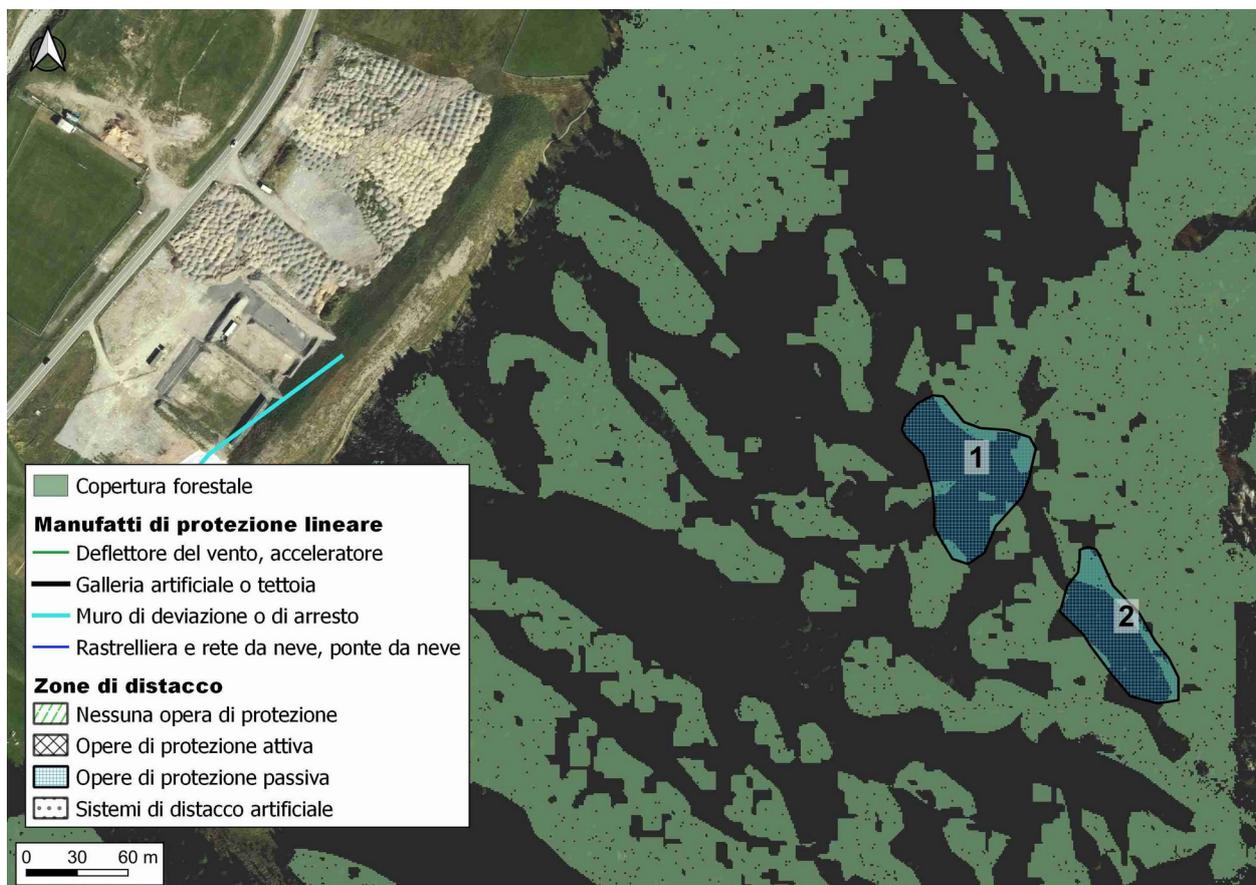
Figura 101: rappresentazione delle aree di distacco, suddivise in funzione delle opere di protezione, sito 399.
