Piano delle Zone Esposte a Valanga

CARATTERIZZAZIONE DEI SITI VALANGHIVI - ZONA DI TREPALLE

R03_5

Relazione descrittiva

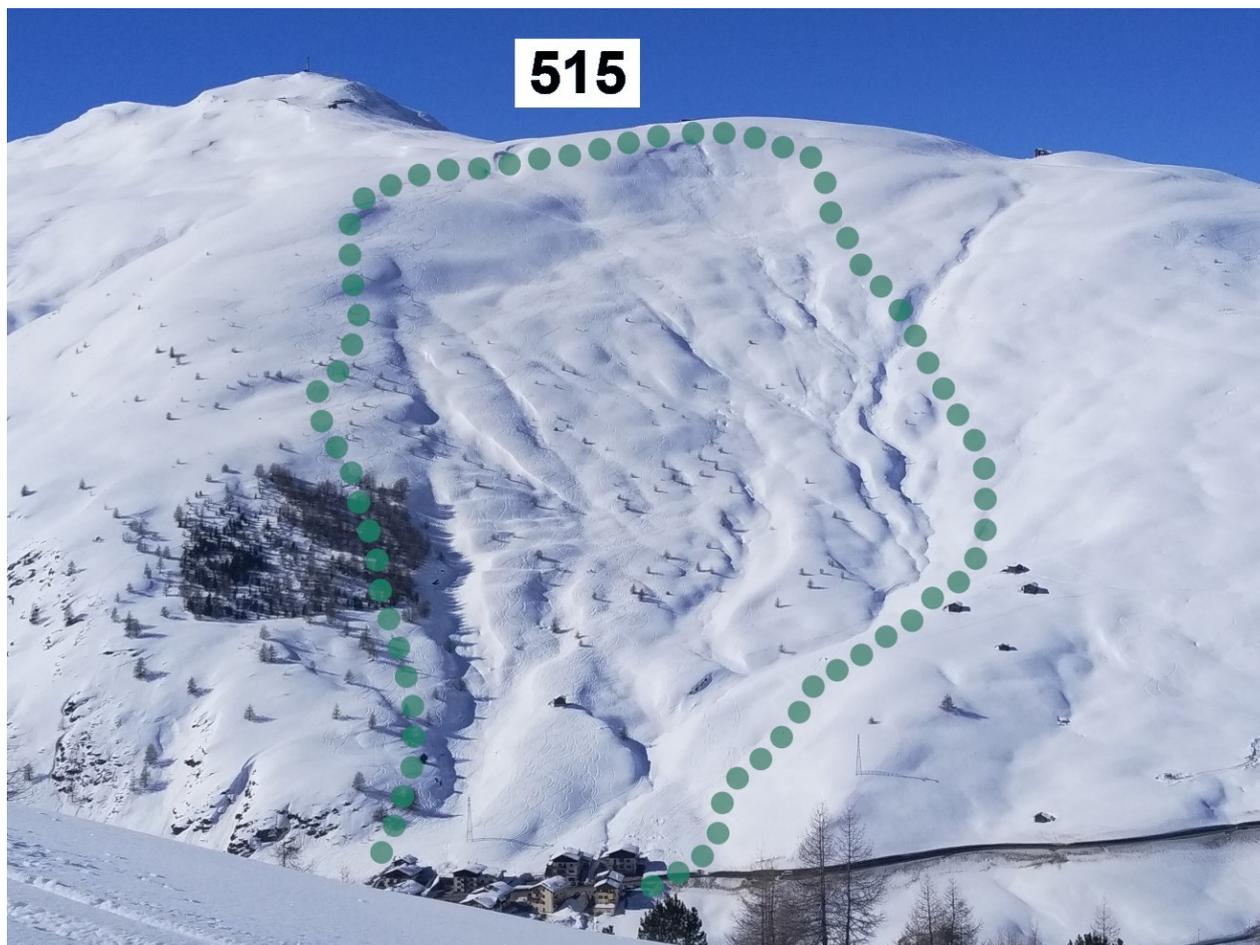
Figura 1: fotografia del bacino valanghivo.

L'area in valanga comprende un pendio aperto che, a valle del Monte Sponda, digrada verso la strada statale che porta al Passo del Foscagno. I pendii in valanga sono ampi e, con pendenze dolci, confluiscono verso valle in differenti impluvi. Lungo la parte terminale della zona di scorrimento, il sito interessa sia la strada statale che porta al Foscagno, sia un nucleo di edifici adibiti ad abitazione e negozi. Sia le aree di distacco sia le zone di scorrimento e di accumulo sono caratterizzate da praterie naturali e permanenti. Lungo l'intero sito valanghivo non si osserva una copertura boschiva significativa.

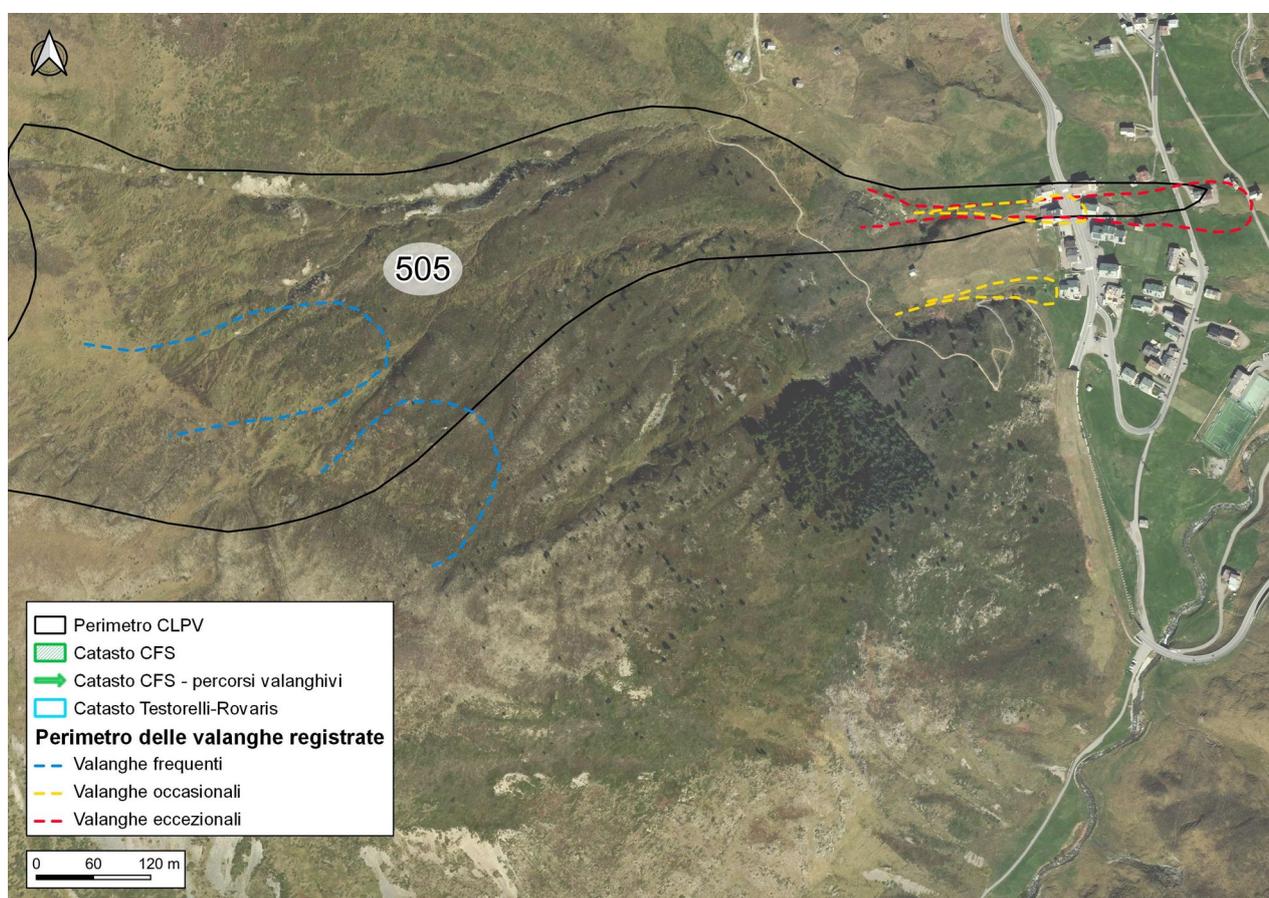
Figura 2: percorsi valanghivi principali, suddivisi in funzione dell'origine del dato storico. In verde sono le informazioni del Catasto Forestale, in azzurro le informazioni provenienti dal Catasto creato da Testorelli-Rovaris, in nero il perimetro della CLPV. In aggiunta si riportano le valanghe osservate negli anni, in blu gli eventi frequenti, in giallo gli eventi occasionali e in rosso (valanga del 1886) gli eventi eccezionali.

La Figura 2 mostra i principali percorsi delle valanghe registrate e descritte negli archivi storici; in aggiunta, sono perimetrati anche gli eventi valanghivi osservati a partire dal 2013, nell'ambito dell'attività di monitoraggio inerente al servizio di previsione valanghe locale. In rosso è indicata la valanga che nel 1886 si è arrestata in prossimità della chiesetta del Soccorso di Trepalle. Gli eventi significativi più recenti hanno raggiunto la strada statale SS301 e le abitazioni presenti a monte della stessa.

Lungo il sito valanghivo si registrano sia valanghe radenti di tipo invernale, sia valanghe primaverili, caratterizzate da neve bagnata.

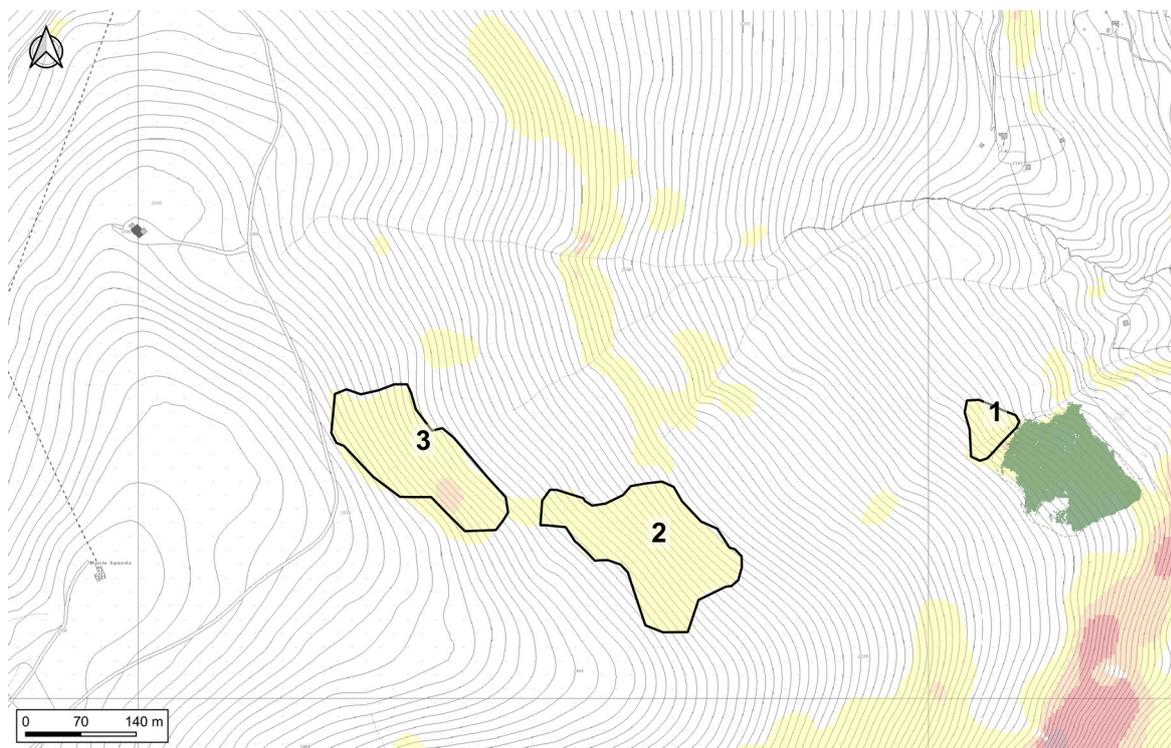
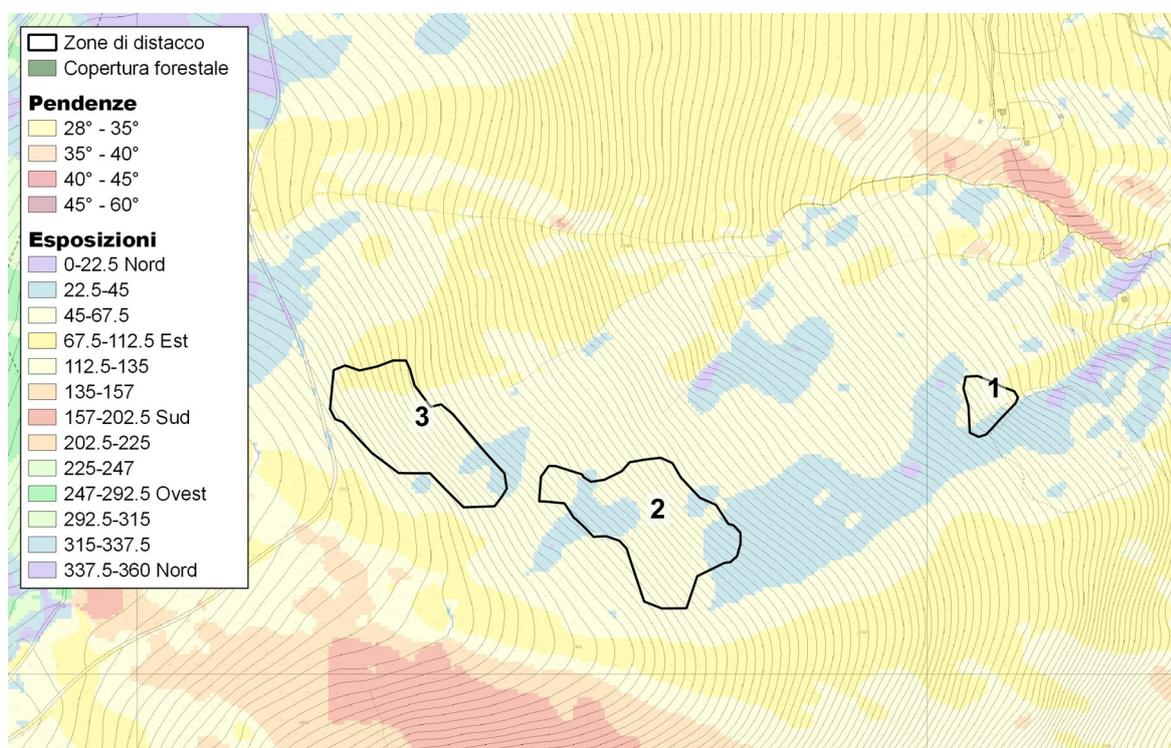
Figura 3: rappresentazione delle aree di distacco con il layer delle pendenze sovrapposto alla copertura forestale e, nella seconda immagine, il layer delle esposizioni.

In Figura 3, Figura 4, Figura 5 e Figura 6 sono rappresentate le aree di distacco individuate dalle analisi morfologiche; sono illustrate, rispettivamente: le pendenze e le esposizioni, gli istogrammi delle quote, pendenze ed esposizioni per ogni area, gli output morfologici utili per la delimitazione delle singole aree e i raster con le aree potenziali di distacco definite tramite il metodo di Veitinger (descritto all'interno della Relazione descrittiva R03 – Caratterizzazione dei siti valanghivi) per i tre scenari: vento da Nord, vento da Sud-Ovest e senza vento predominante.

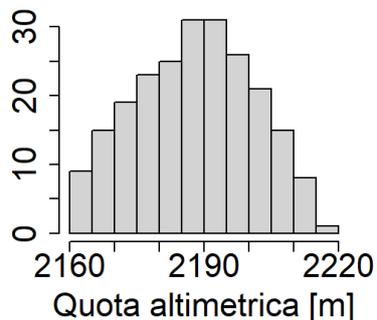
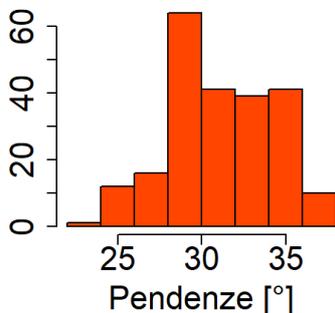
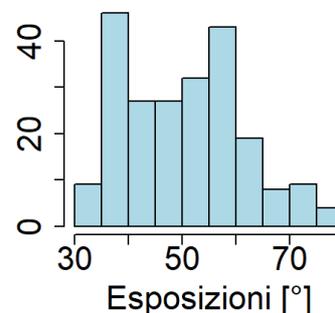
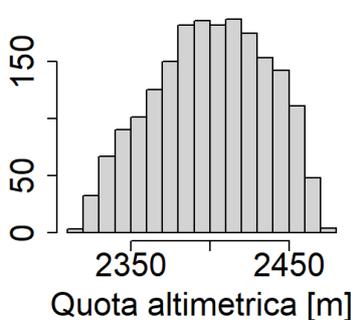
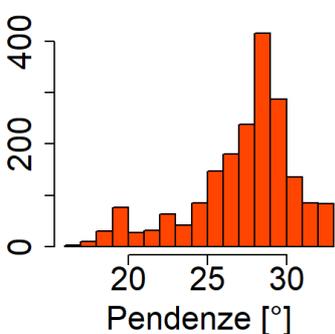
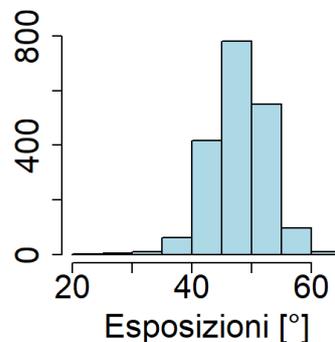
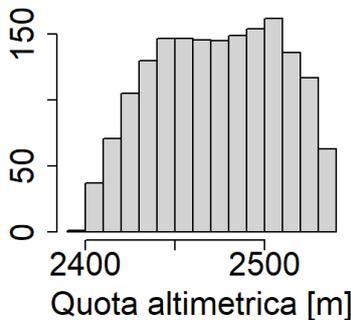
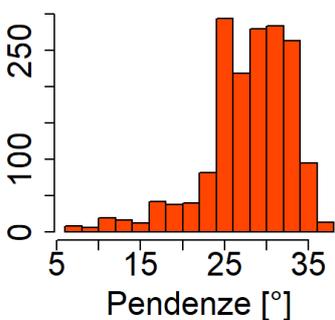
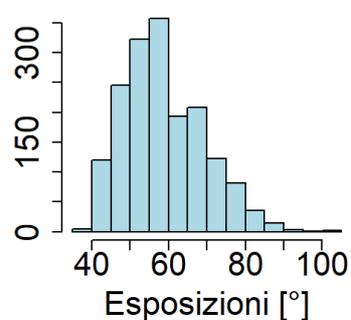
Figura 4: istogrammi delle quote altimetriche, pendenze ed esposizioni delle aree di distacco.

La Tabella 4 riporta le caratteristiche principali delle zone di distacco, in termini di: pendenza, quota ed estensione. Lungo il sito valanghivo sono presenti tre zone di distacco. Le principali sono la [2] e la [3]. Queste sono situate a valle della pista da sci, lungo il versante Sud-Ovest del Monte Sponda e sono costituite da due ampi pendii regolari e senza conformazioni morfologiche significative. L'area [1] ha un'estensione decisamente inferiore ed è a meno di 100 m di dislivello sopra la strada statale, a monte di un impluvio secondario.

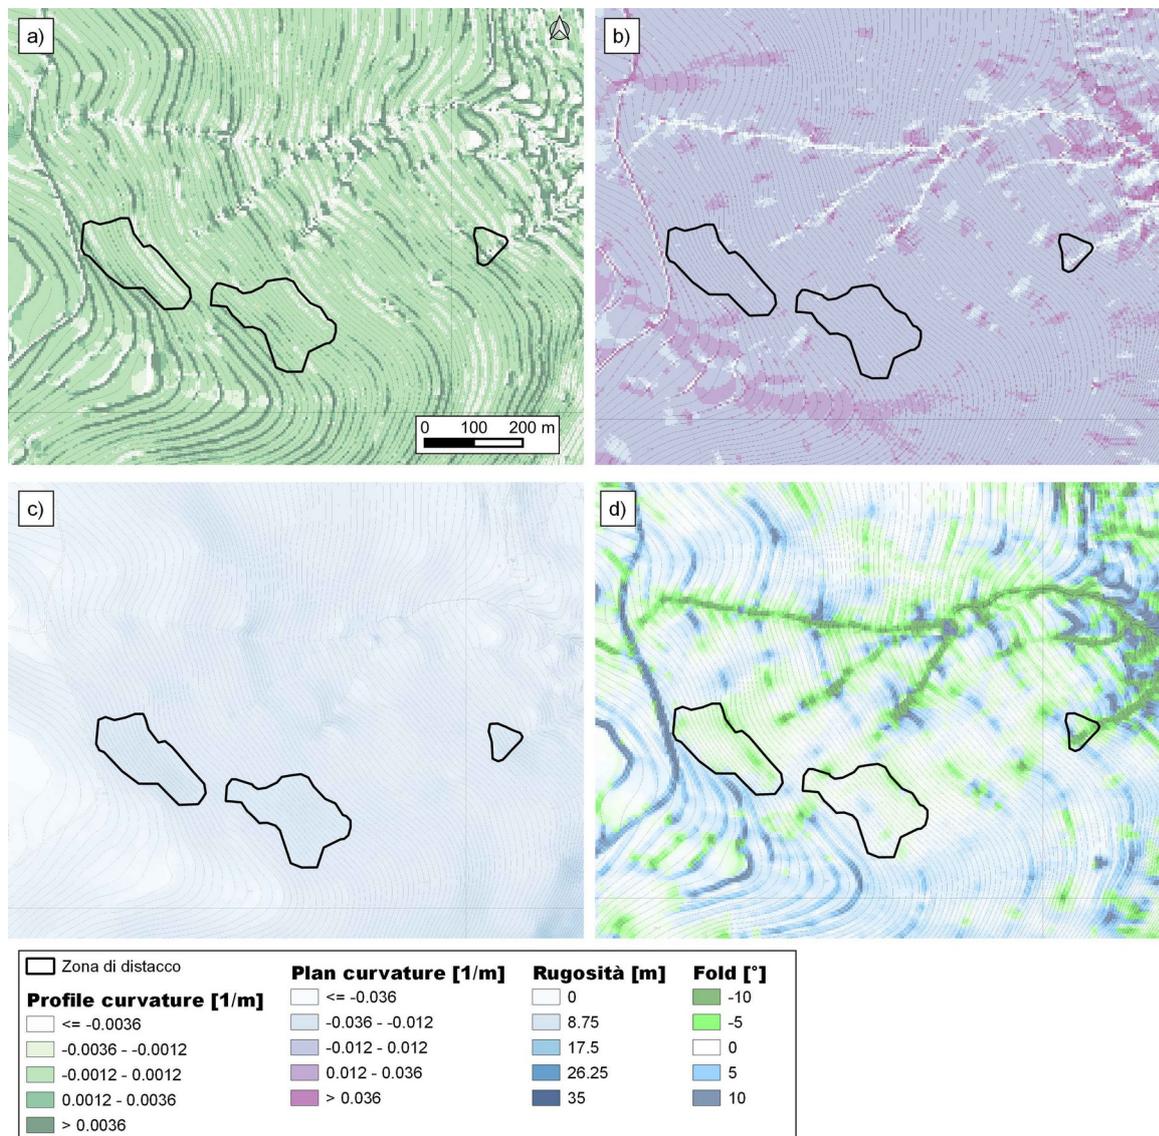
Figura 5: analisi morfologica dei versanti per l'individuazione delle aree di distacco: a) profile curvature, b) plan curvature, c) rugosità e d) fold.

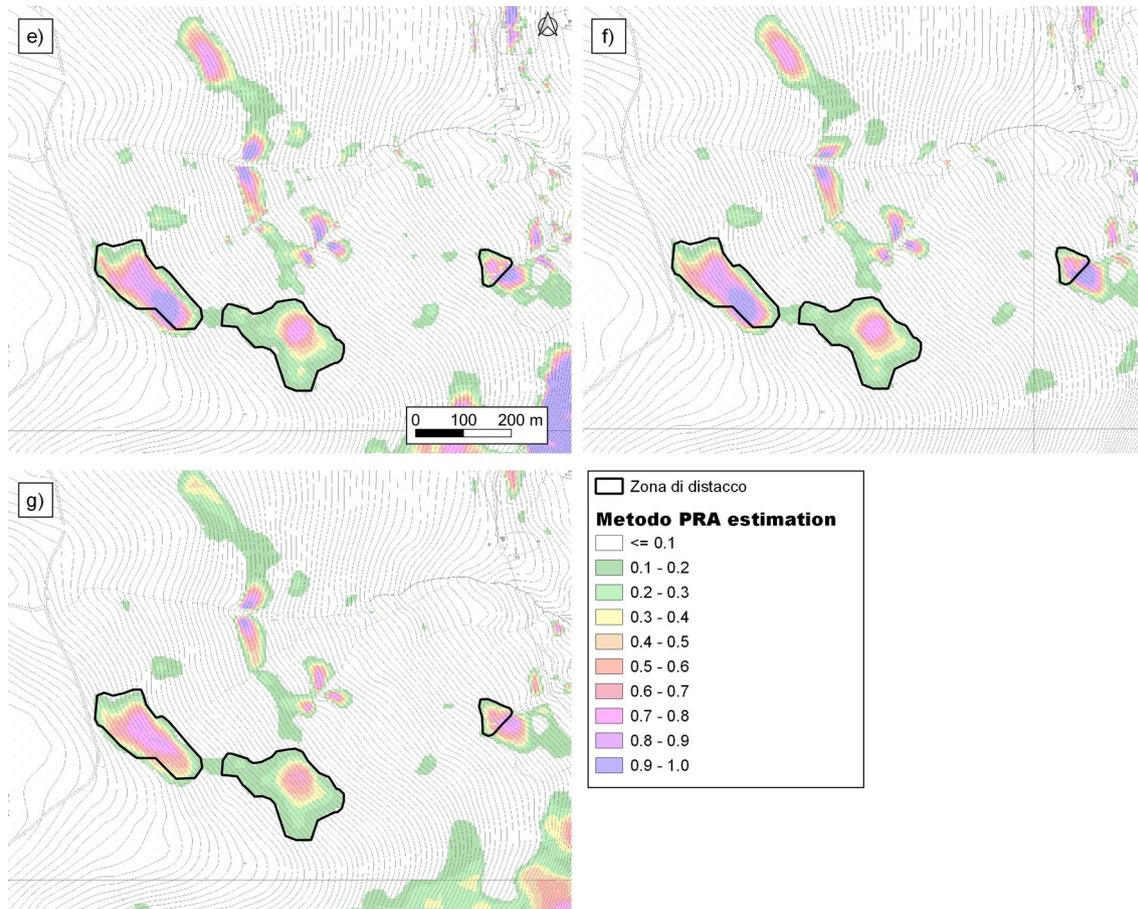
Figura 6: rappresentazione dei layer con le Potential Release Areas, secondo il metodo Veitinger; e) scenario con vento da Nord, f) scenario con vento da Sud-Ovest e h) scenario neutro, senza vento predominante.

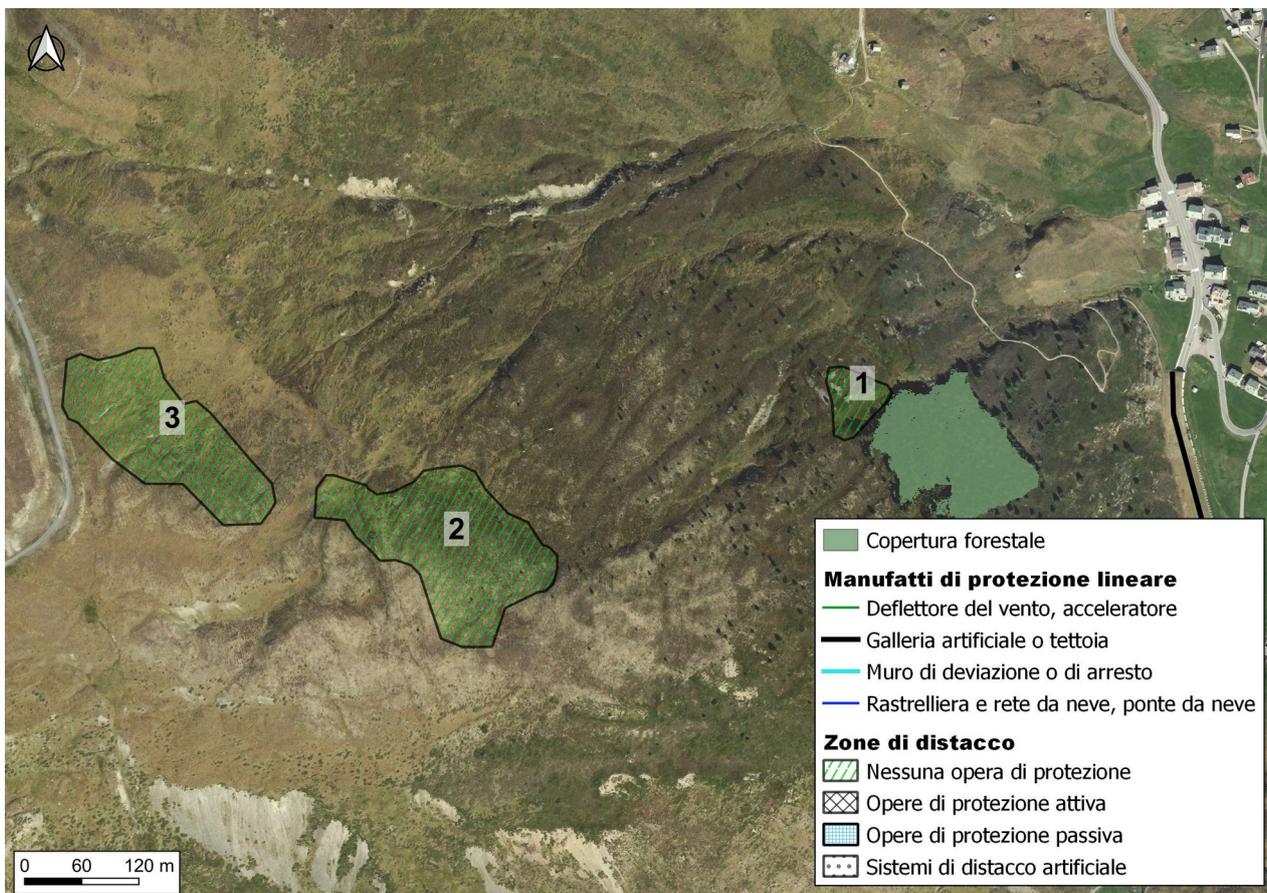
Figura 7: rappresentazione delle aree di distacco, suddivise in funzione delle opere di protezione.

Il sito, come si evince dalla Figura 7, non ha alcuna copertura boschiva, è presente esclusivamente un'area forestata, in corrispondenza della zona di distacco [1], che ne riduce l'estensione verso Sud-Est. Non sono presenti opere di protezione. La galleria paravalanghe (linea nera in Figura 7), presente lungo la strada statale, è esterna alla pertinenza del sito.

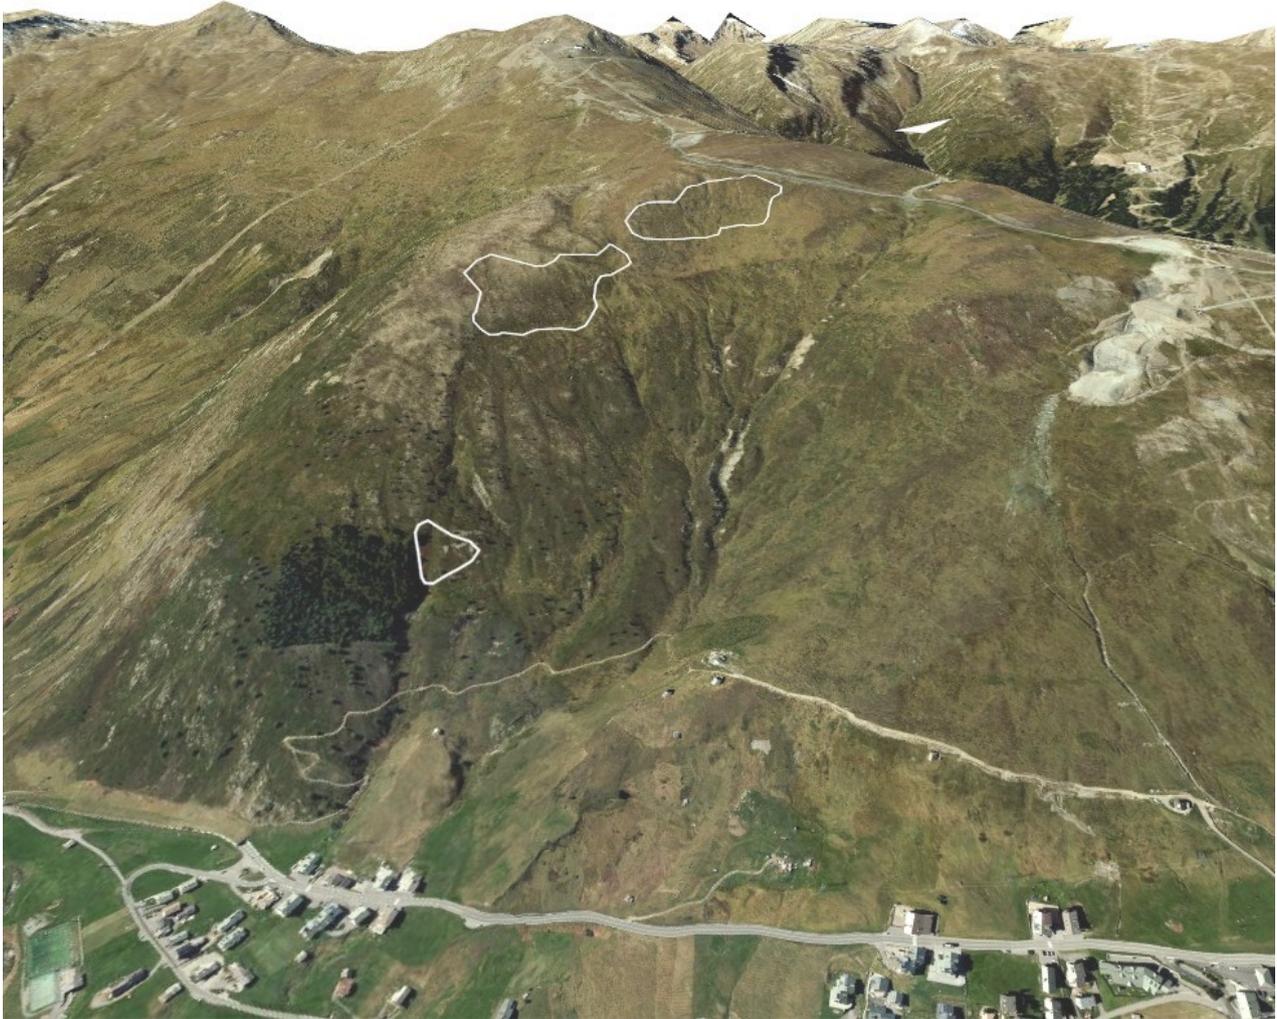
Figura 8: vista in 3D del sito valanghivo con evidenziate le zone potenziali di distacco e le eventuali opere di protezione, come base cartografica si è utilizzata l'ortofoto della Regione Lombardia del 2018.

Infine, la Figura 8 mostra, tramite una rappresentazione 3D, il sito valanghivo nel suo complesso con le zone potenziali di distacco e le eventuali opere di protezione presenti.

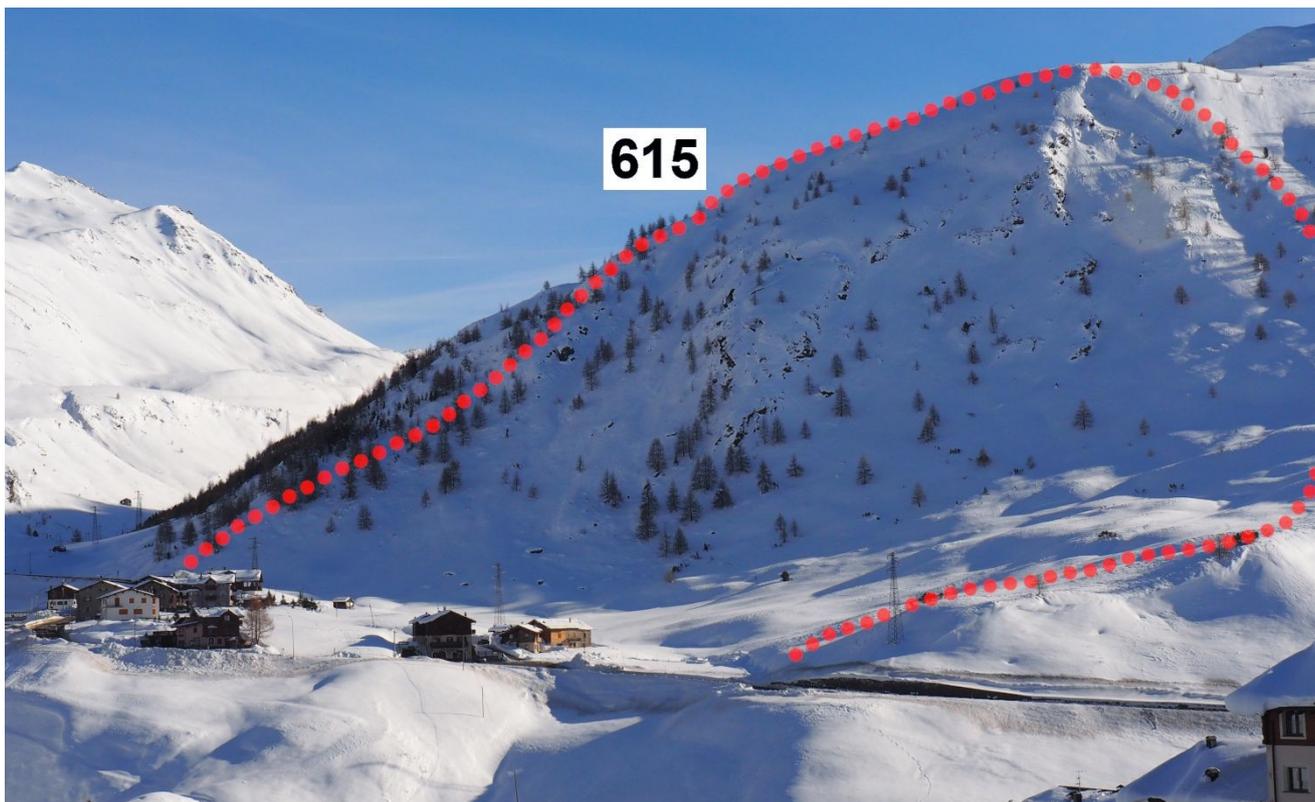
Figura 9: fotografia del sito valanghivo.

L'area in valanga comprende gli ultimi pendii della parte bassa del Monte Castelletto che digradano verso il nucleo di abitazioni appena a monte della strada per il Foscagno. Lungo le aree di distacco e di scorrimento si alternano qualche affioramento roccioso, singole piante di conifere e praterie naturali. Lungo la zona terminale di scorrimento e di accumulo si osservano principalmente praterie naturali.

In Figura 9 è rappresentato il bacino valanghivo, visto frontalmente, mentre la Figura 10 mostra il sito dall'alto.

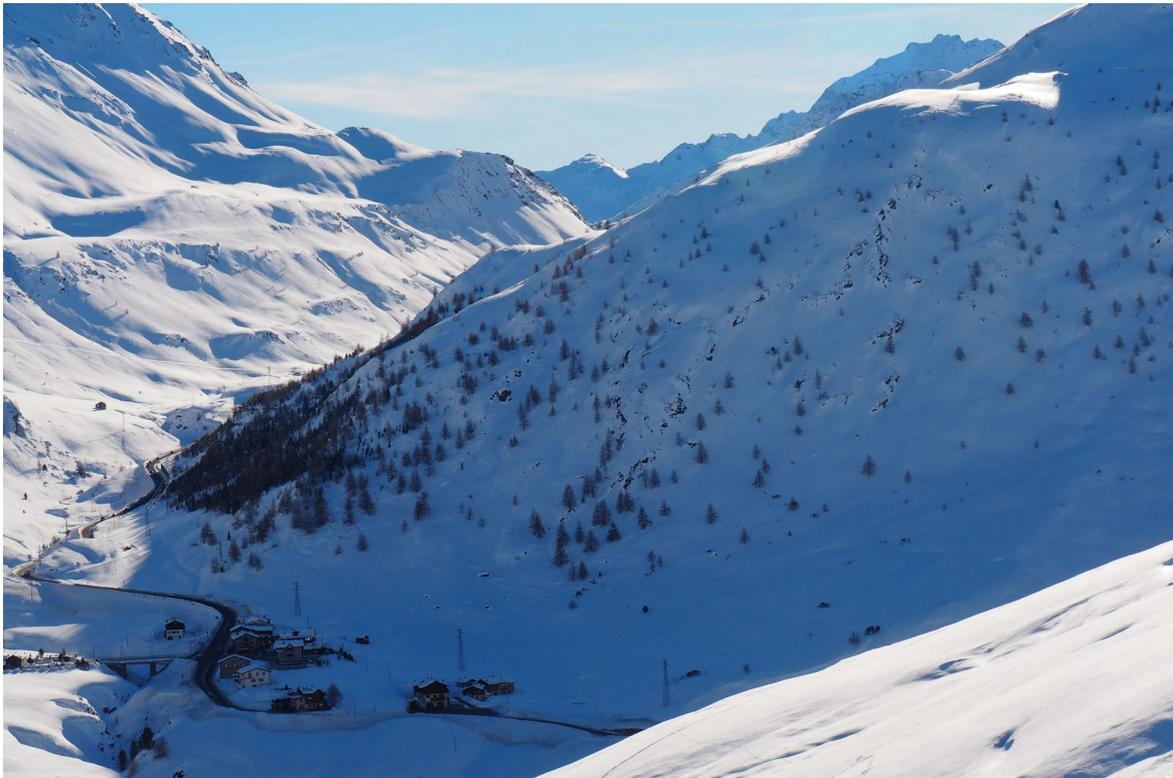
Figura 10: vista dall'alto del sito valanghivo.

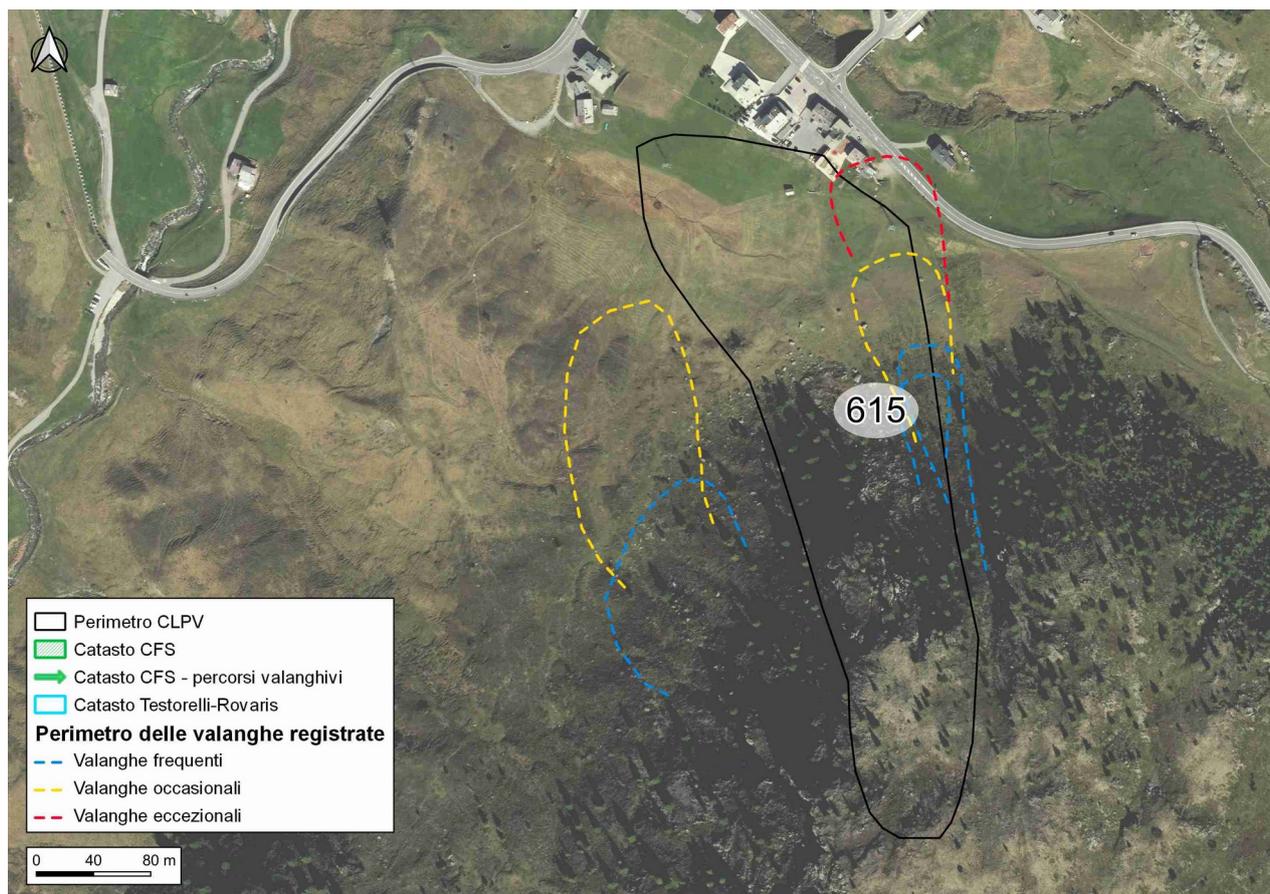
Figura 11: percorsi valanghivi principali, suddivisi in funzione dell'origine del dato storico. In verde sono le informazioni del Catasto Forestale, in azzurro le informazioni provenienti dal Catasto creato da Testorelli-Rovaris, in nero il perimetro della CLPV. In aggiunta si riportano le valanghe osservate negli anni, in blu gli eventi frequenti, in giallo gli eventi occasionali e in rosso gli eventi eccezionali.

La Figura 11 mostra i principali percorsi delle valanghe registrate e descritte negli archivi storici, in aggiunta, sono perimetrati anche gli eventi valanghivi osservati a partire dal 2013, nell'ambito dell'attività di monitoraggio inerente al servizio di previsione valanghe locale. La maggior parte delle

valanghe si arrestano alla fine della zona più acclive del versante e solo occasionalmente la zona di accumulo è in grado di raggiungere gli edifici.

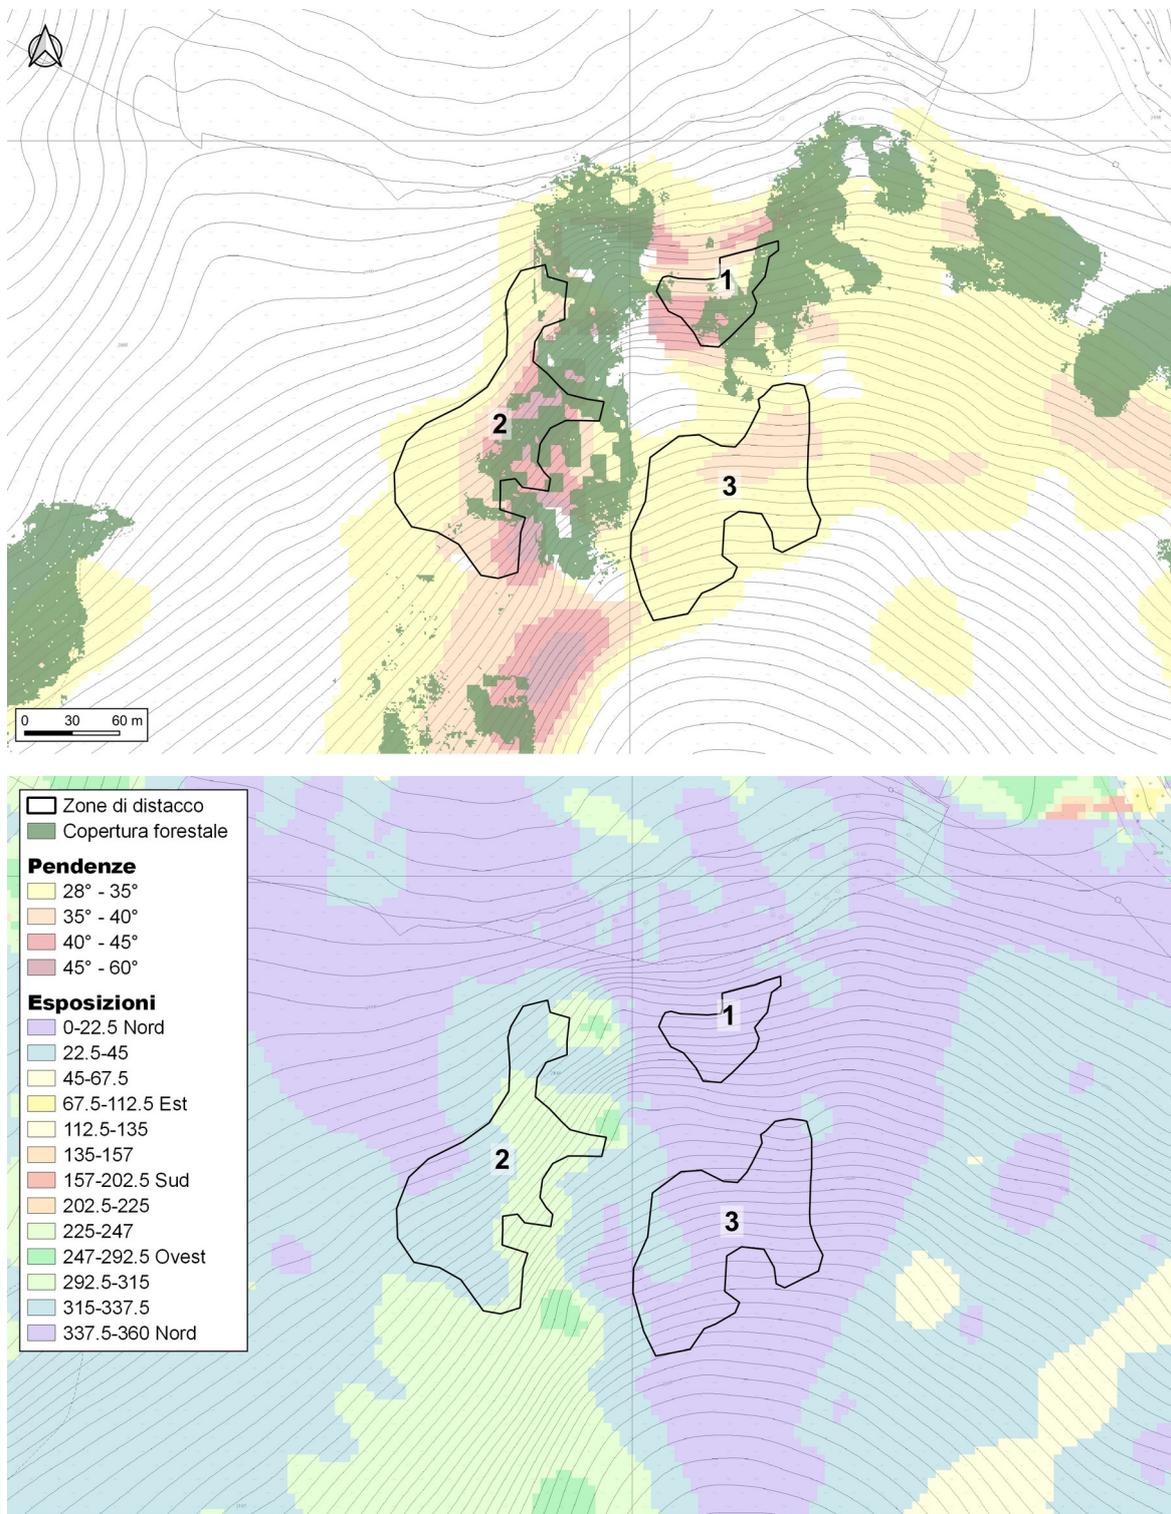
Figura 12: rappresentazione delle aree di distacco con il layer delle pendenze sovrapposto alla copertura forestale e, nella seconda immagine, il layer delle esposizioni.

In Figura 12, Figura 13, Figura 14 e Figura 15 sono rappresentate le aree di distacco individuate dalle analisi morfologiche; sono illustrate, rispettivamente: le pendenze e le esposizioni, gli istogrammi delle quote, pendenze ed esposizioni per ogni area, gli output morfologici utili per la delimitazione delle singole aree e i raster con le aree potenziali di distacco definite tramite il metodo di Veitinger (descritto all'interno della Relazione descrittiva R03 – Caratterizzazione dei siti valanghivi) per i tre scenari: vento da Nord, vento da Sud-Ovest e senza vento predominante.

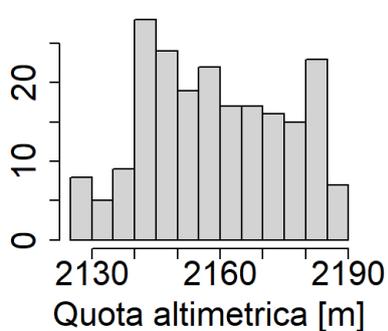
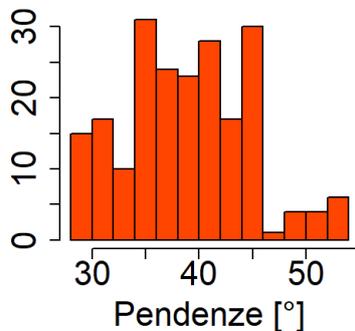
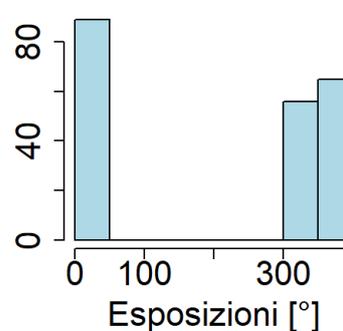
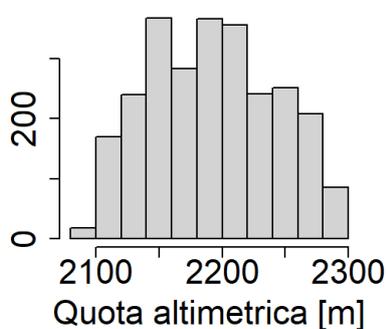
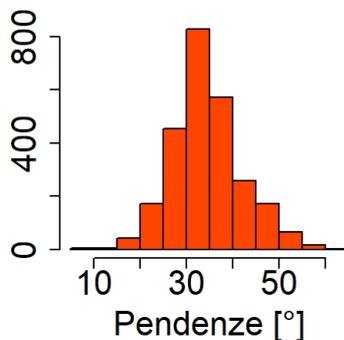
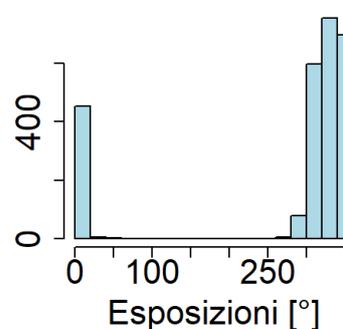
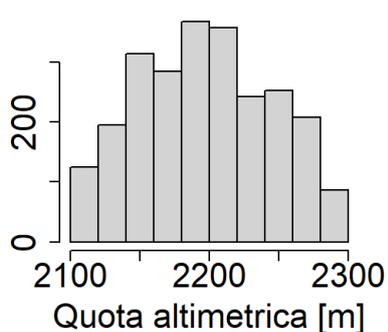
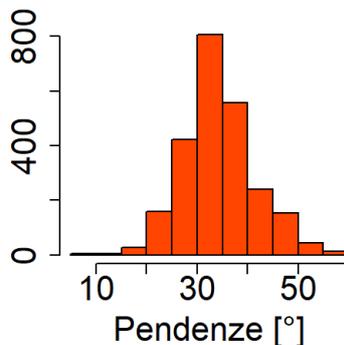
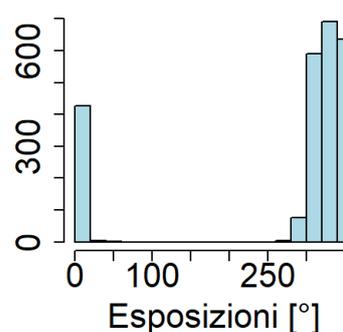
Figura 13: istogrammi delle quote altimetriche, pendenze ed esposizioni delle aree di distacco.

La Tabella 6 riporta le caratteristiche principali delle zone di distacco, in termini di: pendenza, quota ed estensione. Lungo il sito valanghivo sono presenti tre zone di distacco; la [1] e la [3] sono lungo il versante con esposizione settentrionale e le rispettive linee di flusso sono dirette verso gli edifici e la strada per il Foscagno, la zona [2], invece, occupa una posizione più marginale (denominata nelle

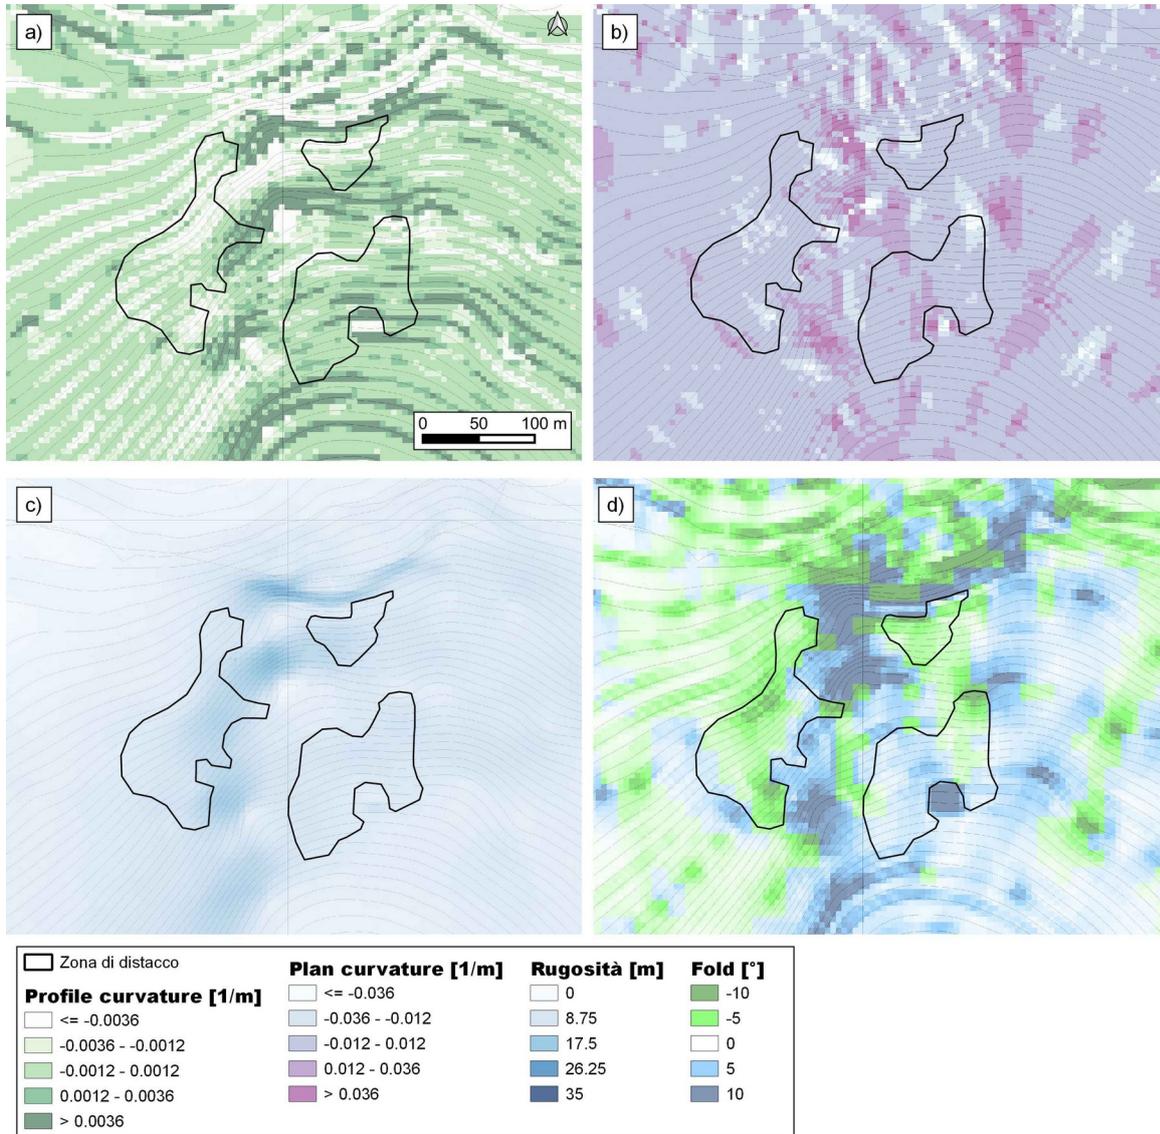
Figura 14: analisi morfologica dei versanti per l'individuazione delle aree di distacco: a) profile curvature, b) plan curvature, c) rugosità e d) fold.

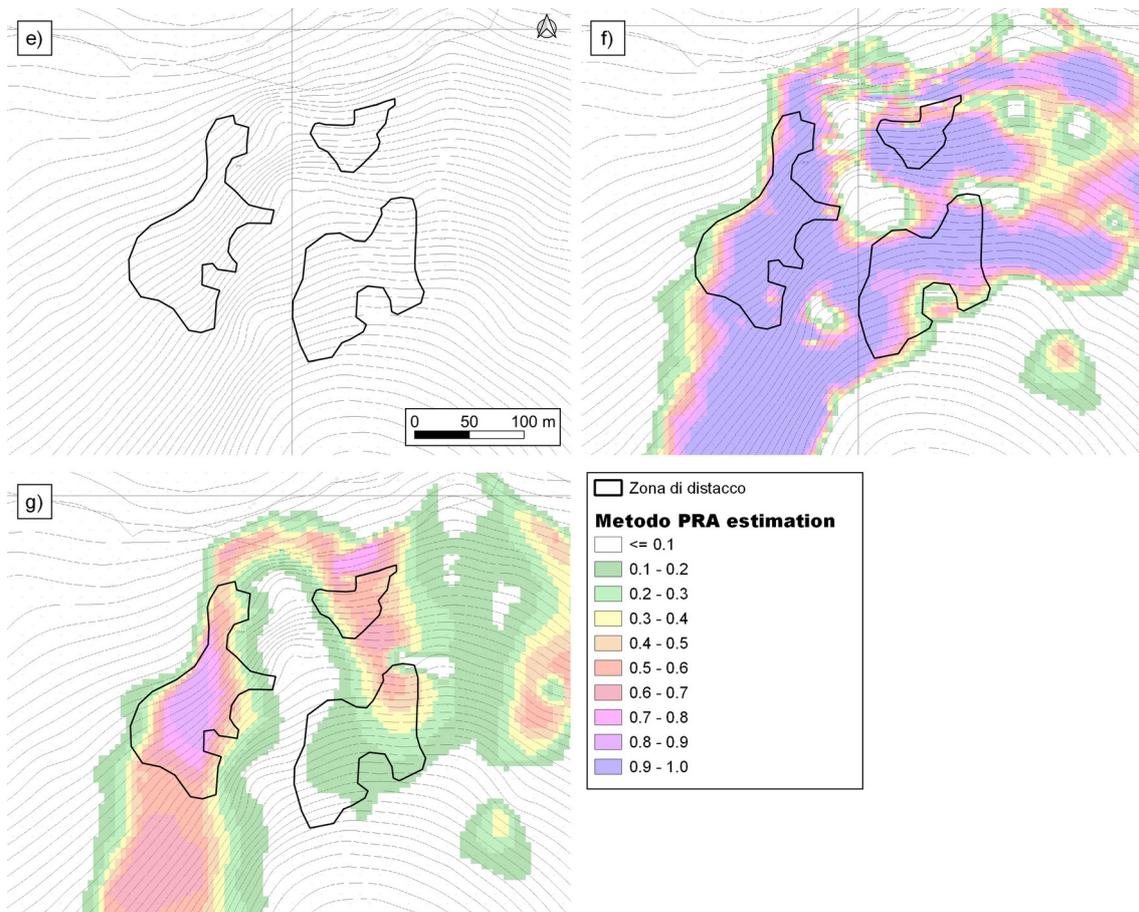
Figura 15: rappresentazione dei layer con le Potential Release Areas, secondo il metodo Veitinger; e) scenario con vento da Nord, f) scenario con vento da Sud-Ovest e h) scenario neutro, senza vento predominante.

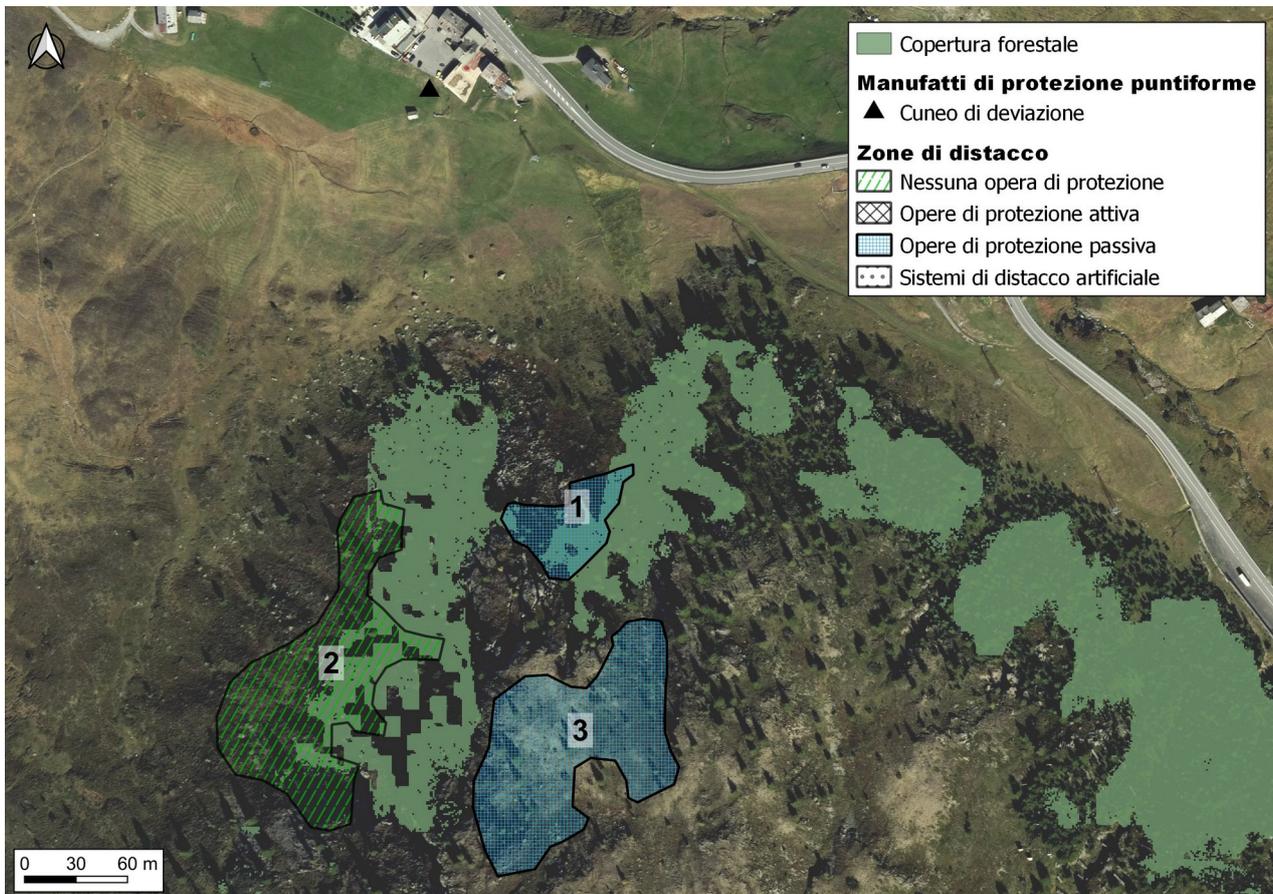
Figura 16: rappresentazione delle aree di distacco, suddivise in funzione delle opere di protezione.

Lungo il sito valanghivo la copertura boschiva è ridotta e comprende vegetazione rada con larici ancora di piccole dimensioni e tali da non fornire un'azione protettiva né per le zone di distacco né per le zone di scorrimento. A monte della casa, situata a valle delle zone di distacco [1] e [3], è presente un piccolo cuneo deviatore a protezione dell'abitazione stessa.

La Figura 16 mostra la posizione delle opere di difesa eventualmente presenti e la copertura boschiva lungo il sito. Il triangolo nero della figura indica la posizione indicativa del cuneo di deviazione presente.

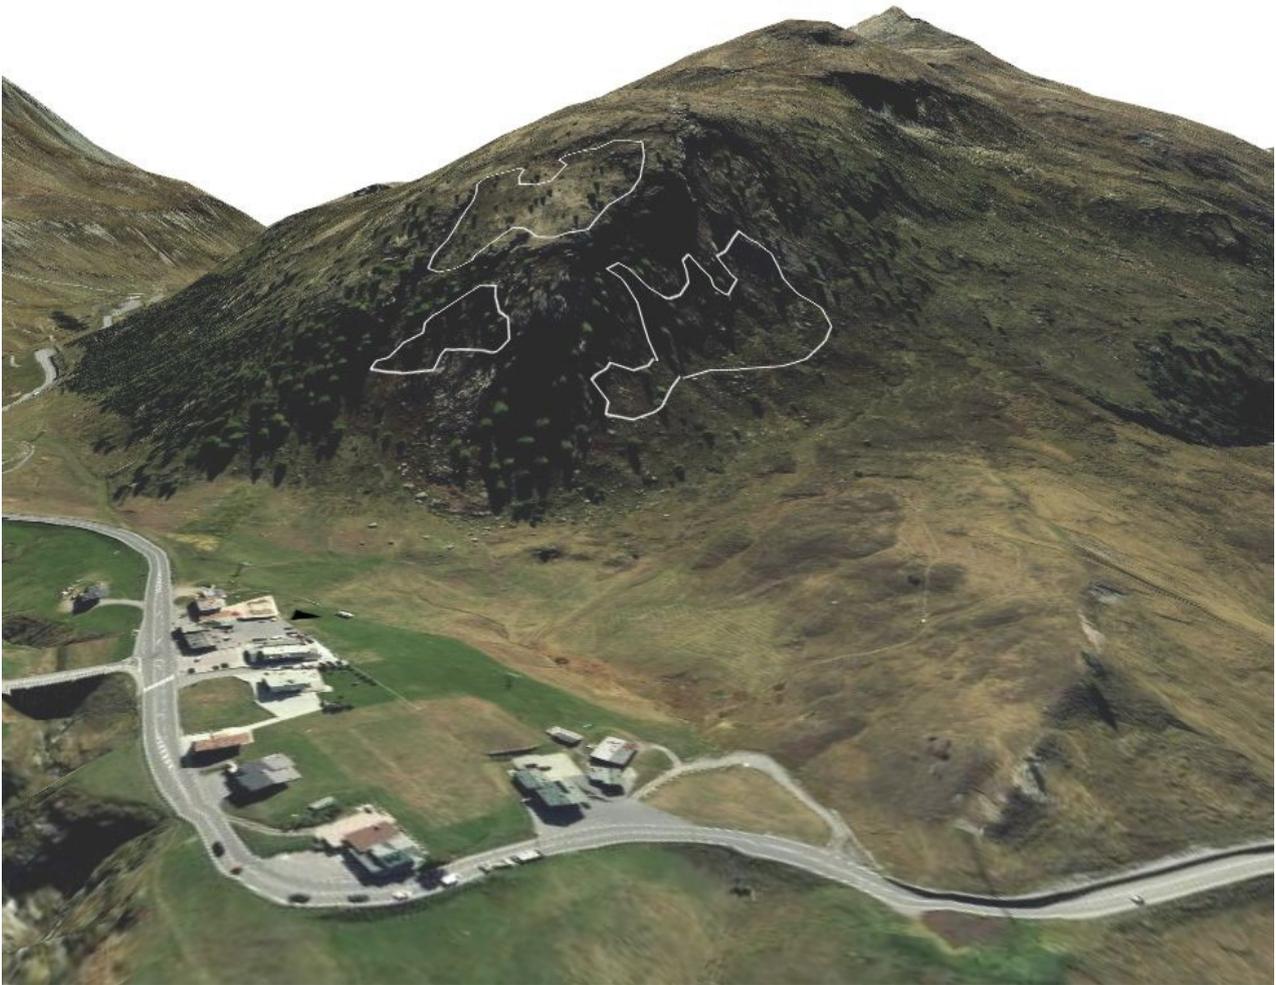
Figura 17: vista in 3D del sito valanghivo con evidenziate le zone potenziali di distacco e le eventuali opere di protezione, come base cartografica si è utilizzata l'ortofoto della Regione Lombardia del 2018.

Infine, la Figura 17 mostra, tramite una rappresentazione 3D, il sito valanghivo nel suo complesso con le zone potenziali di distacco e le eventuali opere di protezione presenti.
