CENTRI STORICI DEL CAPOLUOGO E DI VALDAME ALTE, IN COMUNE DI MONTORSO VICENTINO (VI), PIANO PARTICOLAREGGIATO	Urbanista dott. arch. Bruno Gabbiani	Committente Comune di Montorso Vicentino Il Sindaco dott. Luigi Pegoraro				
Adottato con delibera consiliare n. 28 in data 15 aprile 1999 Approvato con delibera consiliare n. 32 in data 28 luglio 2000	Collaboratori dott. arch. Monica Berlato dott. arch. Monica Trevisan Red.: dott. arch. Monica Berlato Contr.: dott. arch. Monica Berlato	P 589/96.0 OTT 00 NPI 1992 FILE 6032 ? El. N. 73 del 27.10.00 Sost. 36 del 22.1.99 Agg. N. 27.10.00 ELABORATO NUMERO <table border="1" style="width: 100%;"> <tr> <td style="text-align: center; vertical-align: middle;">6</td> <td style="text-align: center; vertical-align: middle;">6</td> </tr> <tr> <td style="text-align: center; vertical-align: middle;">A</td> <td style="text-align: center; vertical-align: middle;">2</td> </tr> </table>	6	6	A	2
6	6					
A	2

SCHEDA DI DESCRIZIONE DELLO STATO DI FATTO E DI DEFINIZIONE DELLE PRESCRIZIONI DEGLI INTERVENTI

NUCLEO STORICO DI MONTORSO		DATA DI REDAZIONE DELLA SCHEDA: 25 giugno 97	1
SCHEDA DI DESCRIZIONE DELLO STATO DI FATTO E DI DEFINIZIONE DELLE PRESCRIZIONI D

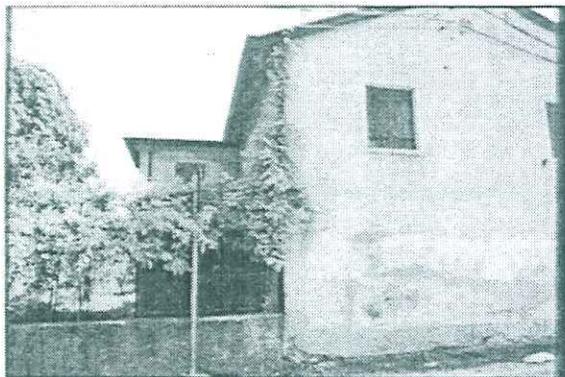
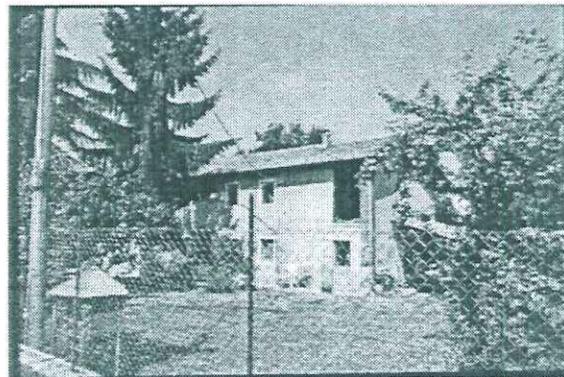
DOCUMENTAZIONE FOTOGRAFICA DELLO STATO ATTUALE

RICONOSCIBILITA' DELL'ASSETTO ATTUALE NEL SEDIME DOCUMENTATO NEI CATASTI STORICI L'edificio risulta parzialmente trasformato; mantiene tuttavia i caratteri pre-ottocenteschi che permettono la lettura dell'assetto registrato dal Catasto Napoleonico. L'annesso rustico compare per la prima volta nella mappa dell'attuale Catasto Terreni, l'ampliamento sul retro non risulta registrato neppure dal Catasto attuale.		LIMITAZIONI PRESCRITTIVE PER L'INTERVENTO: In ciascuna U.M.I. sono prescritte le seguenti specificazioni e limitazioni: U.M.I. 1.1: Nel corpo principale sono concessi ristrutturazione edilizia e la realizzazione di due ampliamenti in corrispondenza del fronte settentrionale del fabbricato e dell'autorimessa esistente, utilizzando la trasposizione del volume esistente, previa demolizione del piccolo ampliamento sul retro, nel rispetto degli allineamenti attualmente rilevati e dei limiti indicati nella Tav. 5. I parametri edilizi prescritti sono i seguenti: 1. Destinazione d'uso ammessa: quelle consentite dall'art. 32 del R.E.; 2. Tipologia edilizia: l'edificazione deve effettuarsi con sequenzialmente alla tipologia prevalente del Centro Storico; 3. Superficie coperta massima dell'ampliamento sul fronte settentrionale: 50 mq; Superficie coperta massima dell'ampliamento dell'autorimessa: 9,0 mq; 4. Altezza massima dell'ampliamento sul fronte settentrionale: 3,50 ml; Altezza massima dell'ampliamento dell'autorimessa: 4,00 ml; 5. Numero massimo dei piani: 1 fuori terra. Sono prescritte inoltre le seguenti specificazioni e limitazioni: - mantenimento degli allineamenti attualmente rilevati; - sono prescritte la destinazione d'uso residenziale e quelle con essa compatibili; - è concesso, a causa della depressione del terreno su cui sorge l'edificio, rispetto ai piani circostanti, l'innalzamento del piano di imposta del cortile e del fabbricato, sino alla quota di via Luigi da Porto; - è consentito il riordino delle forature attualmente esistenti, mantenendo forme, dimensioni e finiture consone alla tipologia del Centro Storico.

CARATTERISTICHE VISIBILI DELL'EDIFICIO TETTO: a capanna con manto in coppi ed orditura secondaria in legno con tavelle di cotto PROSPETTI: in muratura tradizionale, intonacato FORATURE ESTERNE: con dimensioni e disposizioni regolari. Le finestre hanno cornici in pietra.		U.M.I. 1.2: - è concessa la realizzazione di un fabbricato, come indicato nella Tav. 5. I parametri edilizi prescritti sono i seguenti: 1. Destinazione d'uso ammessa: capitelto; 2. Tipologia edilizia: l'edificazione deve effettuarsi con sequenzialmente alla tipologia prevalente del Centro Storico. Il tetto dovrà essere a due falde; 3. Superficie coperta massima dell'ampliamento: 18 mq; 4. Altezza massima: 3 ml, la copertura dovrà essere realizzata a due falde; 5. Numero massimo dei piani: 1 fuori terra.	
ALTRI ELEMENTI CONNOTATI: STATO DI CONSERVAZIONE COMPLESSIVO DELL'EDIFICIO E DELLE SUE PARTI L'edificio si presenta in soddisfacente stato di conservazione.		DOCUMENTAZIONE INTEGRATIVA ALL'ART. 1.3.0 DELLE N.T.A. In sede di presentazione delle istanze è prescritta ulteriore ed idonea documentazione fotografica dell'intero edificio e delle sue pertinenze. Nel caso di interventi che riguardino una sola U.M.I., al momento della presentazione dell'istanza, è prescritta la presentazione di idonea documentazione fotografica e del rilievo dello stato di fatto dell'altra U.M.I. di cui è composto l'edificio e delle relative aree di pertinenza.

AREE SCOPERTE DI PERTINENZA E LORO DESTINAZIONI FUNZIONALI IN ATTO Il cortile in ghiaio è posto di fronte al lato sud dell'edificio; è presente un giardino lungo il lato nord dell'edificio; sono presenti un vigneto e un frutteto lungo il corso d'acqua		INTERVENTI AMMESSI PER LE AREE SCOPERTE - è prescritto il mantenimento delle attuali configurazioni e destinazioni d'uso del cortile pavimentato in ghiaio con accesso connotato da pilastri e cancello in ferro battuto; - è prescritto il mantenimento delle attuali configurazioni a destinazione funzionale dell'appezzamento di terreno prospiciente l'edificio (con esclusione dell'area dove è prevista la nuova costruzione della quale è segnato l'involuppo massimo nella Tav. 5); - contestualmente alla costruzione del nuovo edificio di cui alla U.M.I. 1.2, deve essere arretrato il muro di contenimento esistente lungo Via L. da Porto, e ceduta al Comune una fascia di terreno della larghezza di 1,50 ml, come indicato nella Tav. 5.

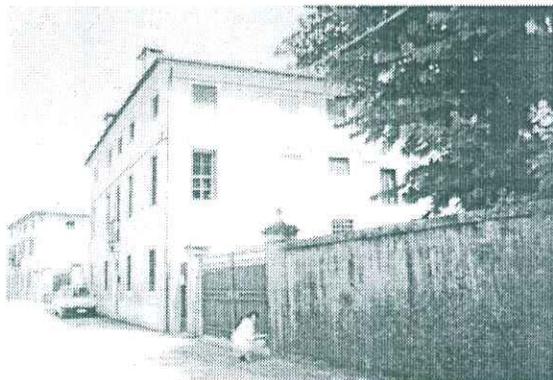
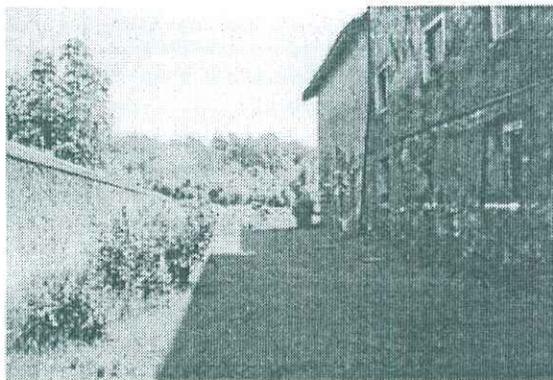
DOCUMENTAZIONE FOTOGRAFICA DELLO STATO ATTUALE

Edificio a blocco sviluppato su due piani fuori terra più sottotetto, con annesso rustico affiancato.
L'edificio principale mantiene sia la conformazione che numerosi elementi appartenenti all'impianto originario.

TETTO: a quattro falde con manto in coppi ed orditura secondaria in legno con tavelle di cotto.
Il cornicione lungo gli alzati del blocco adibito a residenza è modanato, in pietra .

PROSPETTI: in muratura tradizionale, intonacati.

FORATURE ESTERNE: con dimensioni e disposizione regolari, sono ad arco il portone d'accesso e la porta-finestra al primo piano;
le forature sono dotate di cornici in pietra.

ALTRI ELEMENTI CONNOTATI: il balcone della porta-finestra del primo piano è in pietra .

La parte adibita a residenza si presenta in discreto stato di conservazione.

- mantenimento delle forature esterne attualmente rilevate;
- mantenimento degli elementi connotati rilevati, del cornicione e delle cornici delle forature in pietra;
- mantenimento dei caratteri superstiti, documentati o meno, che rendono riconducibile il fabbricato all' assetto originario.

- mantenimento della sagoma dell'edificio e delle altezze attualmente rilevate;
- sono prescritte la destinazione d' uso residenziale e quelle ad essa compatibili.

- è prescritto il mantenimento delle attuali configurazioni e destinazioni funzionali delle aree scoperte.

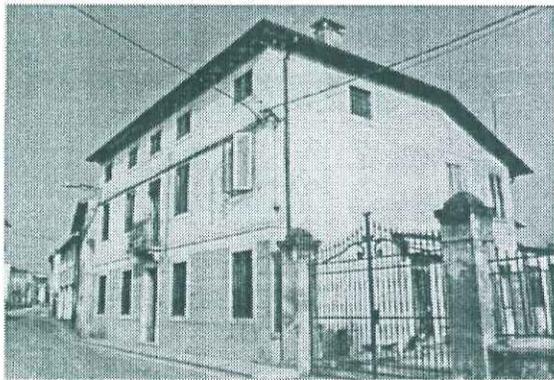
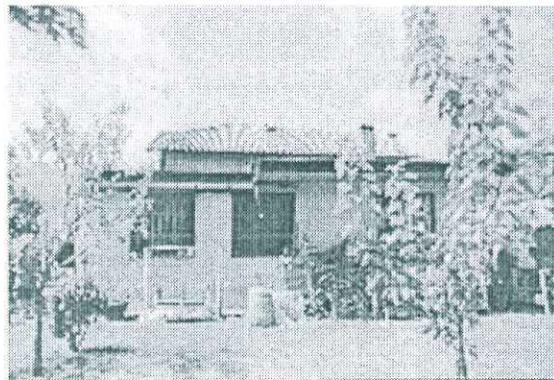
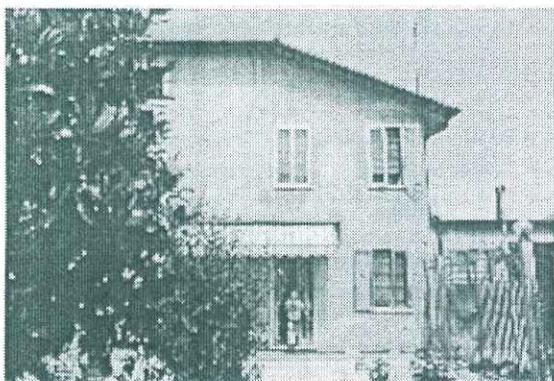
DOCUMENTAZIONE FOTOGRAFICA DELLO STATO ATTUALE

Edificio a blocco sviluppato su due piani fuori terra più sottotetto, adibito a residenza ed ampliato ad est con una porzione a due piani anch'essa adibita a residenza.

Ulteriormente affiancato ad est si rileva un corpo di fabbrica ad un piano di recente costruzione adibito originariamente ad autorimessa, attualmente adibito anche ad uso residenziale.

TETTO: l'edificio principale ha il tetto a quattro falde con manto di copertura in coppi, l'ampliamento ha il tetto a falda unica, sempre con manto in coppi, l' autorimessa ha il tetto piano. L' alzato su strada ha il cornicione in pietra.

PROSPETTI: in muratura tradizionale, intonacati. Il fronte su strada ha la parte inferiore con finitura a bugnato.

FORATURE ESTERNE: con dimensioni e distribuzione regolare le forature del corpo principale; le medesime forature sono dotate anche le cornici in pietra.

L' edificio principale si presenta in buono stato di conservazione; le altre parti, di recente realizzazione, hanno finiture piuttosto modeste e non in coerenza con quelle dell'edificio principale.

- mantenimento delle forature esterne attualmente rilevate;
- mantenimento del cornicione e delle cornici delle finestre in pietra;
- mantenimento dei caratteri superstiti, documentati o meno, che rendono riconducibile il fabbricato all' assetto originario.

- mantenimento del volume attualmente rilevato;
- sono prescritte la destinazione d' uso residenziale e quelle ad essa compatibili.

- è prescritto il mantenimento delle destinazioni funzionali in atto.
