NUCLEO STORICO DI MONTORSO

101

SCHEDA DI DESCRIZIONE DELLO STATO DI FATTO E DI DEFINIZIONE DELLE PRESCRIZIONI DEGLI INTERVENTI

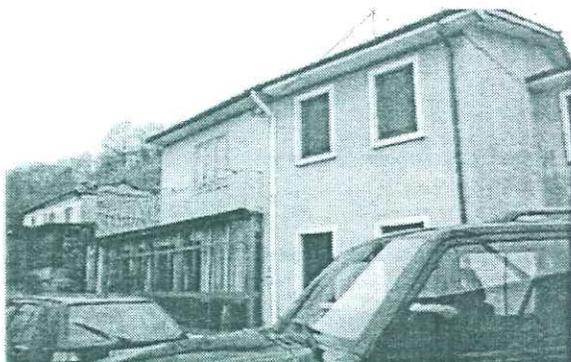
Edificio sviluppato su due piani fuori terra, parte di un complesso in linea di antica formazione lungo Via dei Tovi; l'edificio è sviluppato su pianta ad "L" a cui è stata aggiunta una veranda con soprastante terrazza.
E' presente inoltre un manufatto adibito ad autorimessa.

TETTO: a falde con manto di copertura in coppi; la veranda ha struttura in cemento, sopra la quale è stata ricavata una terrazza.
L' annesso adibito ad autorimessa ha copertura in onduline.

PROSPETTI: in muratura tradizionale, intonacati.

FORATURE ESTERNE: hanno disposizione regolare.

L' edificio si presenta in stato di conservazione discreto.

E' presente una piccola corte pavimentata in betonelle con servitù di passaggio.

Ristrutturazione edilizia ; Demolizione scon trasposizione di volume come indicato nella Tav. 5.

- mantenimento del volume e dell' altezza attualmente rilevati;
- mantenimento dei fronti su via Tovi e sulla corte interna;
- mantenimento dell' allineamento lungo via Tovi;
- sono prescritte la destinazione d' uso residenziale e quelle ad essa compatibili.

- è concessa la realizzazione di un fabbricato adibito ad autorimessa , come indicato nella Tav. 5, previa demolizione dell' attuale manufatto adibito ad autorimessa; la costruzione di detto fabbricato dovrà avvenire nel contempo, con le medesime caratteristiche dimensionali, costruttive e di finitura , alla costruzione accessoria concessa alla scheda n° 100;

1. Destinazione d' uso ammessa: autorimessa ;
2. Superficie coperta massima (Sc): 37 mq;
3. Altezza massima: 2,5 m.;
4. Numero massimo dei piani: 1 fuori terra;
5. Distanza minima dai confini, distanza minima dai fabbricati: tali distanze sono determinate dalla posizione degli edifici, precisamente individuata nella Tav. 5.

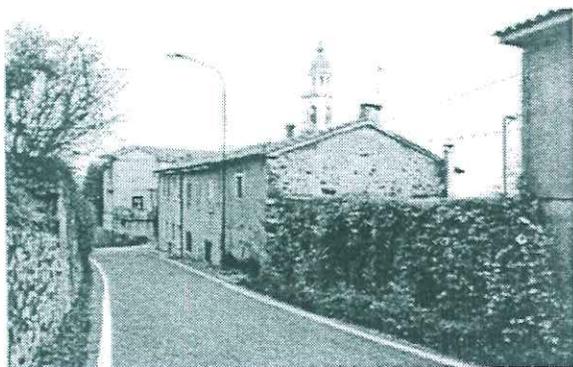
102

Edificio sviluppato su due piani fuori terra, parte di un complesso in linea di antica formazione lungo Via dei Tovi.

TETTO: a due falde con manto di copertura in coppi.

PROSPETTI: in muratura di pietra e sasso, parzialmente intonacati.

FORATURE ESTERNE: sono presenti poche finestre, in particolar modo sul retro; tutte le forature sono dotate di cornici di pietra.

ALTRI ELEMENTI CONNOTATI: cornice del tetto in spaccatelli di pietra bianca.

L' edificio, attualmente abbandonato, si presenta in stato di conservazione mediocre.

Sono presenti: una piccola corte di pertinenza pavimentata in cotto e una stradina privata, ad essa prospiciente, con servitù di passaggio.

Restauro e risanamento conservativo.

- è prescritto il mantenimento della muratura in pietra e sasso;
- è prescritto il mantenimento delle forature esistenti e delle relative cornici; è concesso realizzare nuove finestre, esclusivamente sul fronte nord-ovest, lungo via dei Tovi, aventi le medesime caratteristiche costruttive delle esistenti e ad esse allineate;
- è prescritto il mantenimento della cornice del tetto in pietra;
- è prescritto mantenimento dei caratteri superstiti, documentati o meno, che rendono riconducibile il fabbricato all' assetto originario.

- è prescritto il mantenimento delle attuali configurazioni, destinazioni d' uso e pavimentazione della piccola corte.

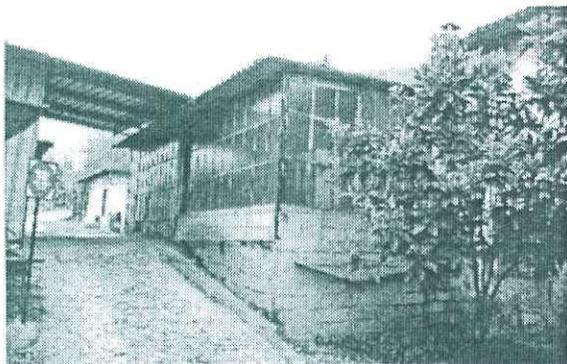
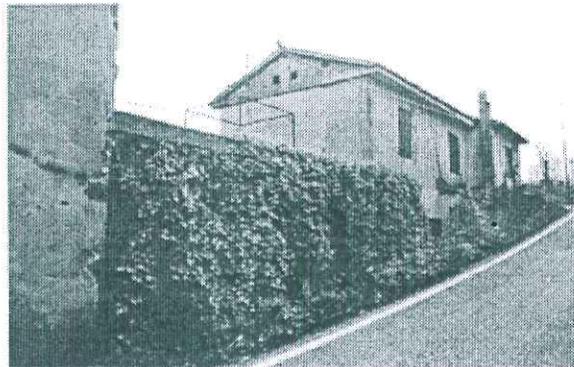
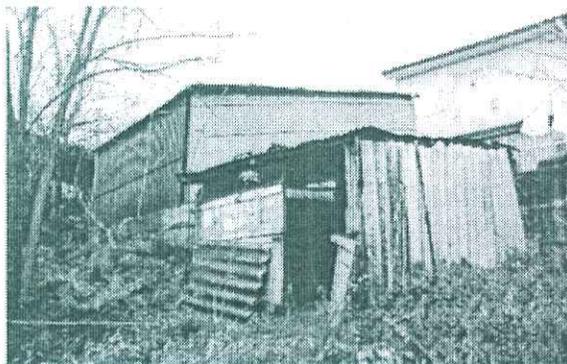
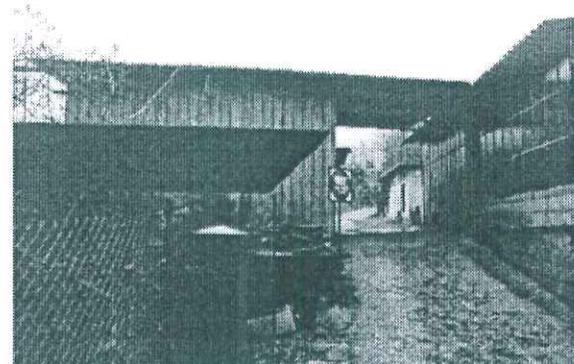
103

Edificio composto di un aggregato di manufatti precari adibiti a deposito, realizzati recentemente all' interno di in un complesso in linea di antica formazione.

TETTO: in lamiera ondulata.

PROSPETTI: con murature in lamiera, blocchi di cemento e materiali di risulta.

FORATURE ESTERNE: hanno disposizione e forma irregolare.

L' edificio si presenta in stato di estremo degrado.

Demolizione con trasposizione di volume come indicato nella Tav.5.

- è concessa, previa demolizione dell' esistente, la realizzazione di un nuovo fabbricato adibito a residenza, avente il fronte strada allineato, lungo via dei Tovi, a quello dell' edificio censito alla scheda n° 104, nel rispetto delle altezze, del perimetro e della superficie coperta indicati nella Tav. 5.

La copertura del nuovo fabbricato dovrà essere a due falde ed avere la medesima pendenza della copertura dell' edificio censito alla scheda n° 102.

- è concessa, previa demolizione dell' esistente, la realizzazione di un nuovo fabbricato adibito ad autorimessa nella posizione e nel rispetto delle altezze, del perimetro e delle superficie coperta indicati nella Tav. 5.

La costruzione di detto fabbricato dovrà avvenire nel contempo, con le medesime caratteristiche dimensionali, costruttive e di finitura, alla costruzione accessoria concessa alla scheda n° 104.

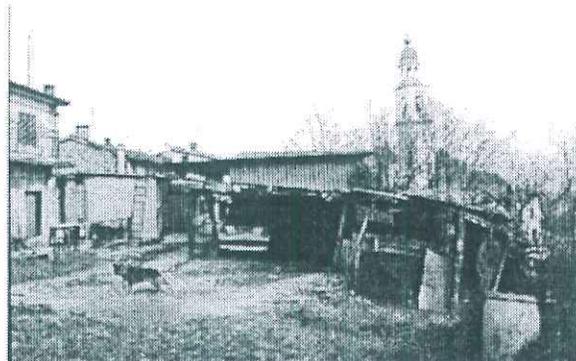
104

L' edificio è composto di un fabbricato sviluppato su due piani fuori terra con una porzione addossata a sud-est ad un piano con terrazza soprastante. Detto fabbricato, di recente realizzazione, completa una cortina su strada di antica formazione.
 Prospiciente il fabbricato, dalla parte opposta del cortile, sono presenti degli annessi adibiti a deposito ed autorimessa.
 A lato del fabbricato, verso sud, è presente un ulteriore annesso adibito a ripostiglio.

TETTO: a due falde con manto di copertura in coppi; gli annessi hanno copertura realizzata con materiale di risulta.

PROSPETTI: il fabbricato adibito a residenza ha murature intonacate, gli annessi si presentano realizzati con materiale di risulta e blocchi cementizi.

FORATURE ESTERNE: hanno disposizione regolare le forature del corpo adibito a residenza.

L' edificio si presenta in stato di conservazione mediocre.

Sono presenti: un cortile in ghiaio e terra battuta con servitù di passaggio, un altro cortiletto cinto da una recinzione; un boschetto e del terreno incolto verso valle.

Ristrutturazione edilizia del fabbricato adibito a residenza ;
 Demolizione con trasposizione di volume dei manufatti annessi, come indicato nella Tav. 5.

- mantenimento del volume e dell' altezza attualmente rilevati;
- mantenimento dell' allineamento lungo via Tovi;
- sono prescritte la destinazione d' uso residenziale e quelle ad essa compatibili.

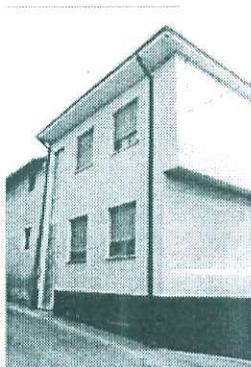
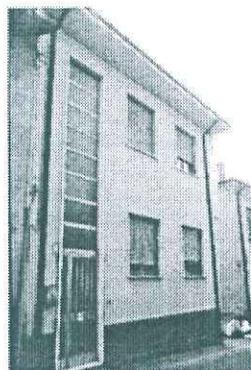
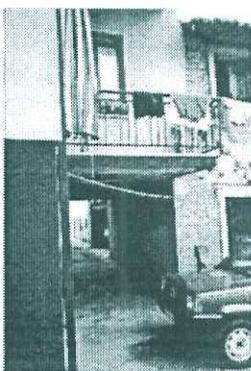
DOCUMENTAZIONE FOTOGRAFICA DELLO STATO ATTUALE

CARATTERISTICHE VISIBILI DELL' EDIFICIO TETTO: a più falde con manto di copertura in coppi. PROSPETTI: in muratura tradizionale, intonacati. FORATURE ESTERNE: hanno disposizione regolare. ALTRI ELEMENTI CONNOTATI: STATO DI CONSERVAZIONE COMPLESSIVO DELL' EDIFICIO E DELLE SUE PARTI Il fabbricato residenziale si presenta in stato di conservazione discreto.		DOCUMENTAZIONE INTEGRATIVA ALL' ART 1.3.0 DELLE N.T.A. In sede di presentazione delle istanze è prescritta ulteriore ed idonea documentazione fotografica dell' intero edificio e delle sue pertinenze.	
AREE SCOPERTE DI PERTINENZA E LORO DESTINAZIONI FUNZIONALI IN ATTO E' presente una piccola corte lastricata in cemento con servitù di passaggio.		INTERVENTI AMMESSI PER LE AREE SCOPERTE - è prescritto il mantenimento delle attuali configurazioni e destinazioni funzionali delle aree scoperte.

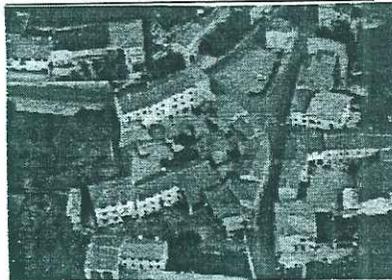
DOCUMENTAZIONE FOTOGRAFICA DELLO STATO ATTUALE

Le condizioni di conservazione dell'edificio appaiono discrete.
Il pozzo versa in condizioni di degrado, soprattutto a causa delle superfetazioni che attualmente lo circondano.

E' concesso restauro e risanamento conservativo con le seguenti specificazioni:
- demolizione di tutte le superfetazioni che attualmente circondano il pozzo;
- mantenimento a vista della vera in laterizio e dell'anello in pietra;
- è prescritto il mantenimento dei caratteri superstiti, documentati o meno, che rendono riconducibili il pozzo all'assetto originario;
