UBICAZIONE:

**NUCLEO STORICO DI MONTORSO**DATA DI REDAZIONE DELLA SCHEDA: 26 maggio 98  
DATA DI AGGIORNAMENTO DELLA SCHEDA: 17 luglio 2006  
DATA DI SECONDO AGGIORNAMENTO: 09 febbraio 09  
UNITA' MINIMA DI PROGETTAZIONE N°:**51****SCHEDA DI DESCRIZIONE DELLO STATO DI FATTO E DI DEFINIZIONE DELLE PRESCRIZIONI DEGLI INTERVENTI****ANALISI STORICA E DELLO STATO DI FATTO****DESCRIZIONE DELL'EDIFICIO**

**NUCLEO STORICO DI MONTORSO**

SCHEDA DI DESCRIZIONE DELLO STATO DI FATTO E DI DEFINIZIONE DELLE PRESCRIZIONI DEGLI INTERVENTI

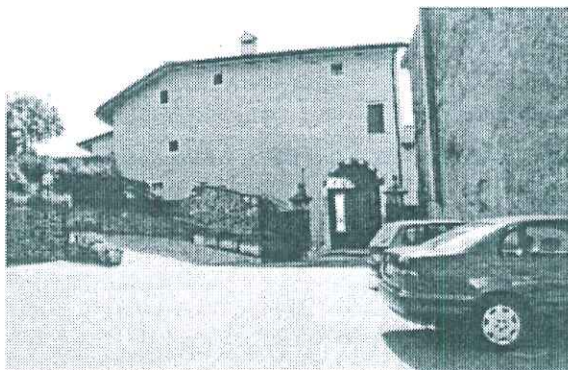
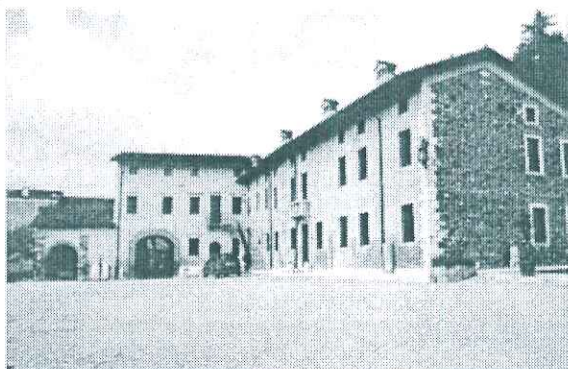
DOCUMENTAZIONE FOTOGRAFICA DELLO STATO ATTUALE

Ampio edificio di antica origine, per molto tempo adibito a casa canonica, attualmente trasformato in residenza. Forse è da indicarsi con la "casa quattrocentesca dei Nogarola" o con la sede del vecchio ospedale, segnalato dal Maccà in base a un testamento del 17 luglio 1418.  
L'edificio si sviluppa su due piani fuori terra più sottotetto, su pianta ad "L".  
È presente inoltre una costruzione accessoria porticata di recente fattura.

L'edificio si sviluppa su pianta ad "L".

TETTO: a due falde con manto di copertura in coppi e sottanto in struttura lignea.

PROSPETTI: in muratura tradizionale, intonacati; il fronte est presenta una muratura a vista.

FORATURE ESTERNE: Hanno disposizione regolare, tutte le forature sono dotate di cornici in pietra.

ALTRI ELEMENTI CONNOTATI: Cornice in pietra del portale di accesso. Nei testi storici vengono citate: una formella dipinta di origine "rinascimentale", una scaletta esterna e le "sagome delle aperture nei due piani".

L'edificio si presenta in buono stato di conservazione.

Restauro e risanamento conservativo, Ristrutturazione edilizia e Nuova Costruzione di due manufatti accessori, come indicato nella Tav. 5.

Restauro e risanamento conservativo con le seguenti specificazioni e limitazioni:  
- è prescritto il mantenimento degli elementi connotati;  
- è prescritto il mantenimento delle forature attualmente rilevate e delle cornici in pietra;

- è prescritto il mantenimento degli elementi connotati, documentati o meno, che rendono riconducibile il fabbricato all'assetto originario.  
Ristrutturazione edilizia con le seguenti specificazioni e limitazioni:

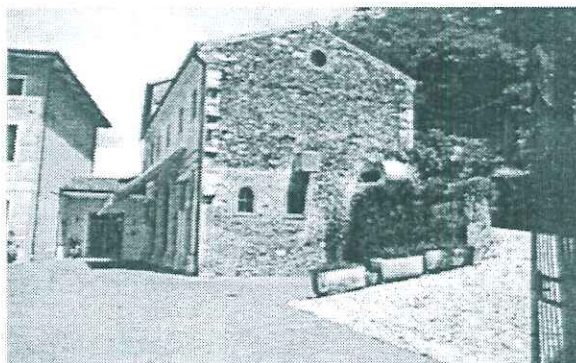
**DOCUMENTAZIONE FOTOGRAFICA DELLO STATO ATTUALE**

Edificio composto di tre fabbricati disposti sui lati di una corte. Sono presenti: un palazzetto sviluppato su due piani più sottotetto adibito a ristorante ed albergo, una barchessa disposta a lato sviluppata su due piani adibita anch' essa ad albergo e un manufatto sul retro adibito a deposito con vani tecnici e accessori.

TETTO: a padiglione con manto di copertura in coppi, quello del fabbricato principale;  
a due falde con manto di copertura in coppi, quello della barchessa.

PROSPETTI: in muratura tradizionale, rivestiti con intonaco cementizio, privi di tinteggiatura, con marcapiano quelli dell' edificio principale;  
in muratura di pietra e sasso parzialmente intonacati quelli della barchessa.

FORATURE ESTERNE: hanno disposizione regolare e sono dotate di cornice in pietra; alcune finestre della barchessa poste sui fronti in muratura a vista hanno cornice in laterizio.

L' edificio si presenta in discrete condizioni di conservazione, il palazzetto principale è parzialmente privo di tinteggiatura.

U.M.I. 52.1 - U.M.I. 52.2: Restauro e risanamento conservativo;  
U.M.I. 52.3: Ristrutturazione edilizia.

- è prescritto il mantenimento degli elementi connotati;
- è prescritto il mantenimento delle forature attualmente rilevate, delle cornici in pietra e delle murature in pietra e sasso;
- è prescritto il mantenimento dei caratteri supertiti, documentati o meno, che rendono riconducibile il fabbricato all' assetto originario.

- mantenimento del volume e dell' altezza dell'edificio attualmente rilevati;
- è prescritta la destinazione d' uso alberghiera.

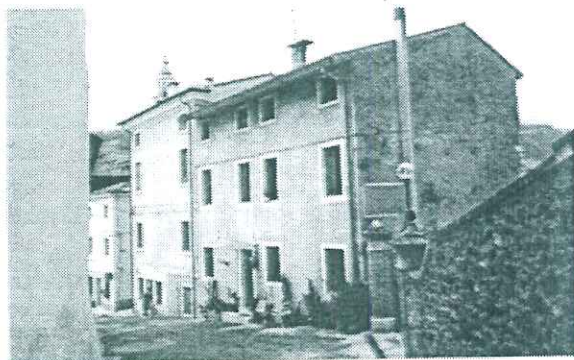
## DOCUMENTAZIONE FOTOGRAFICA DELLO STATO ATTUALE

<b>CARATTERISTICHE VISIBILI DELL' EDIFICIO</b> <b>TETTO:</b> a due falde con manto di copertura in coppi; il rustico ha copertura ad una sola falda con manto in coppi.  <b>PROSPETTI:</b> In muratura tradizionale, rivestiti con intonaco cementizio, privi di tinteggiatura; l' annesso rustico ha murature in sasso e pietrame a vista.  <b>FORATURE ESTERNE:</b> hanno disposizione regolare, le finestre sono provviste di cornici in pietra.  <b>ALTRI ELEMENTI CONNOTATI:</b>  <b>STATO DI CONSERVAZIONE COMPLESSIVO DELL' EDIFICIO E DELLE SUE PARTI</b> L' edificio si presenta in condizioni di conservazione discrete, è privo di tinteggiatura esterna.		<b>DOCUMENTAZIONE INTEGRATIVA ALL' ART 1.3.0 DELLE N.T.A.</b> In sede di presentazione delle istanze è prescritta ulteriore ed idonea documentazione fotografica dell' intero edificio e delle sue pertinenze. Nel caso di interventi che riguardino una sola U.M.I., al momento della presentazione dell' istanza, è prescritta la presentazione di idonea documentazione fotografica e del rilievo dello stato di fatto delle altre U.M.I. di cui è composto l'edificio e delle relative aree di pertinenza.

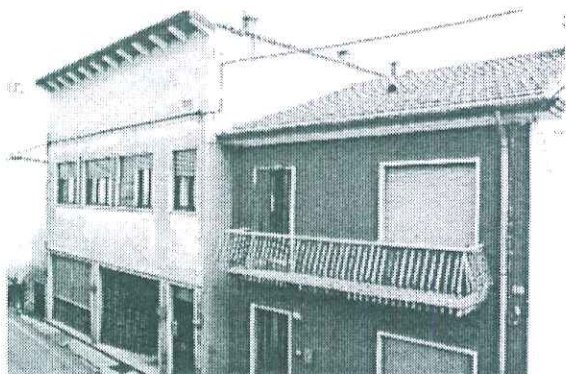
**DOCUMENTAZIONE FOTOGRAFICA DELLO STATO ATTUALE**

Edificio composto di un fabbricato sviluppato su due piani fuori terra con pianta ad "L" e di un' autorimessa in lamiera realizzata in adiacenza all' edificio censito alla scheda n° 73.

**TETTO:** ad una falda con manto di copertura in coppi;  
l' autorimessa ha copertura ad una falda con copertura in onduline.

**PROSPETTI** probabilmente in muratura tradizionale, intonacati;  
l' autorimessa è realizzata completamente in lamiera metallica.

**FORATURE ESTERNE:** presentano una disposizione non consona a quella della tipologia tradizionale; al piano terreno del fronte lungo la strada sono presenti delle ampie vetrine.

L' edificio si presenta in mediocri condizioni di conservazione.

Si definiscono due Unità Minime di Intervento (U.M.I. 72.1 e U.M.I. 72.2), così come indicate nella Tav. 5

**U.M.I. 72.1:** Ristrutturazione edilizia;

**U.M.I. 72.2:** Demolizione con trasposizione di volume come indicato nella Tav. 5.
