Relazione Geologica

STUDI GEOLOGICI Dott. Geol. Gaddo Mannori

COMUNE DI SAMBUCA PISTOIESE

RELAZIONE GEOLOGICA

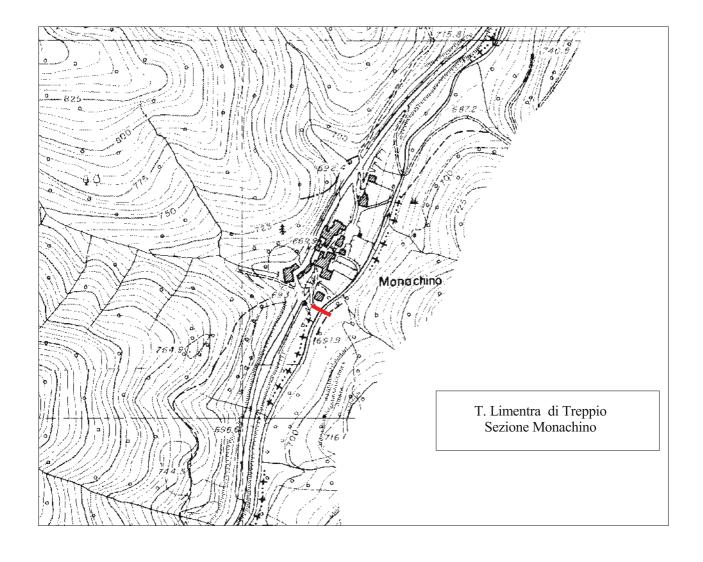
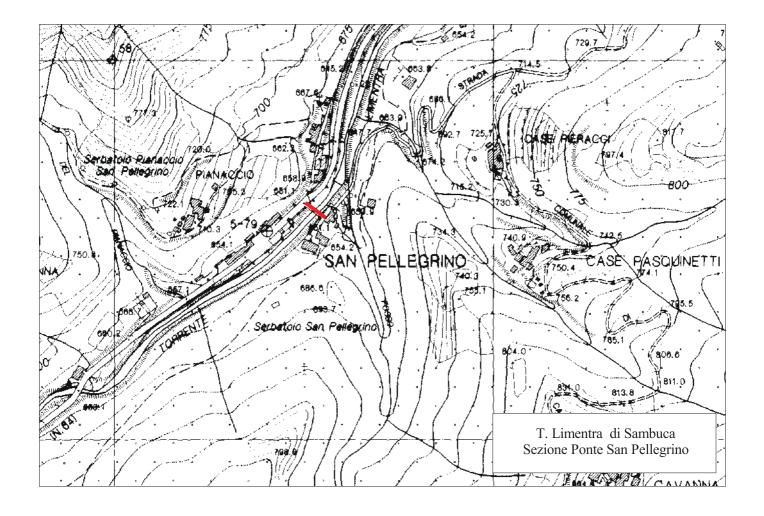
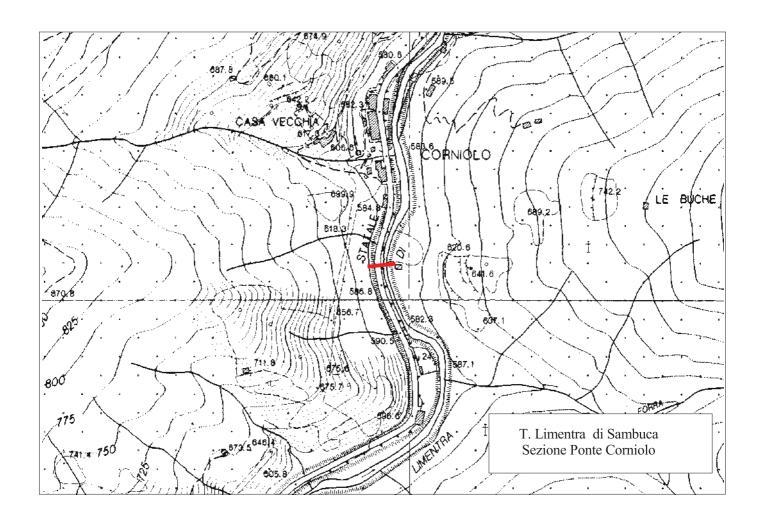
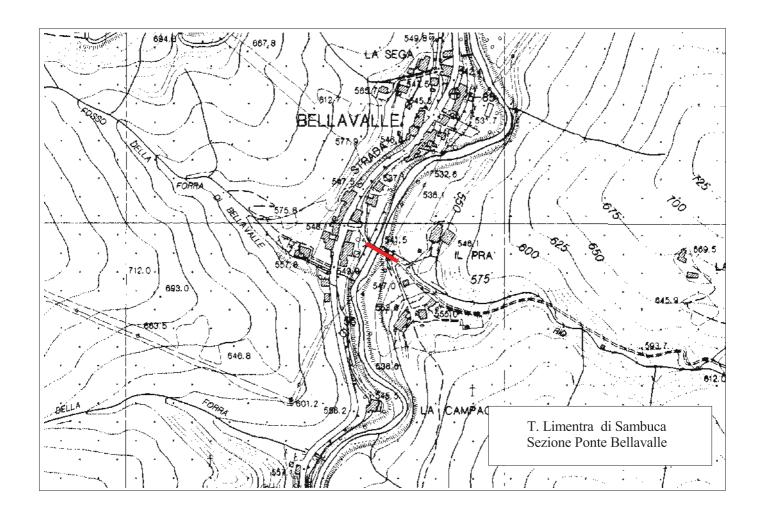
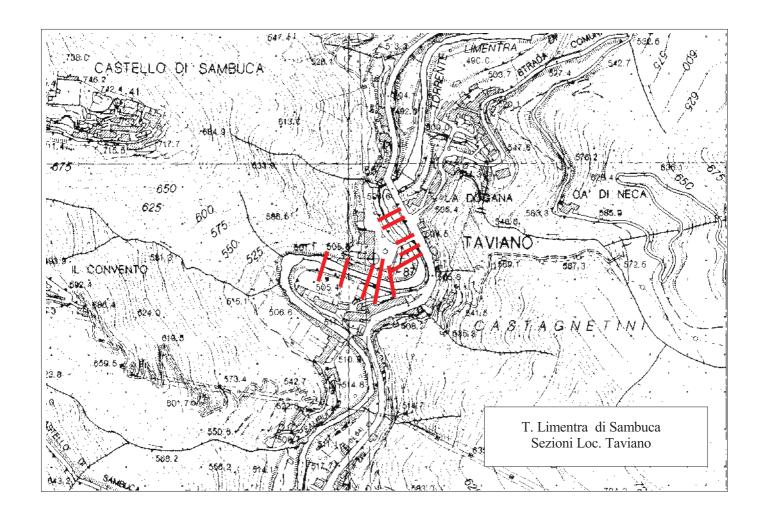
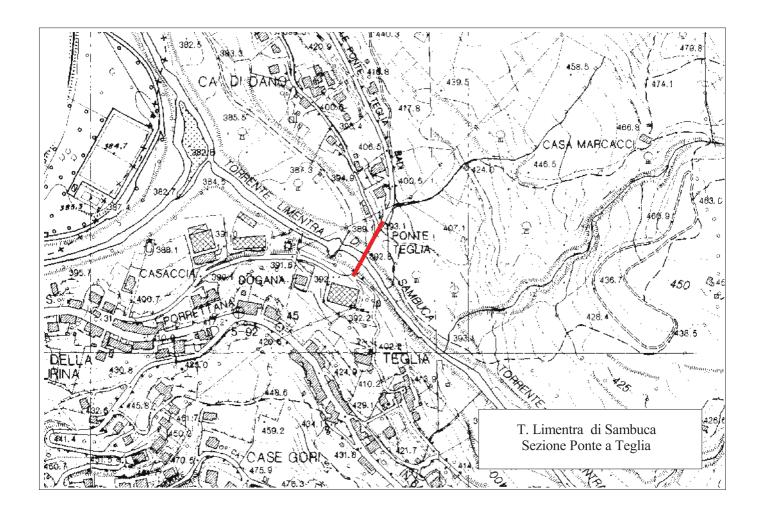
Sezioni analizzate

- T. Limentra di Sambuca: Ponte San Pellegrino
- T. Limentra di Sambuca: Ponte Bellavalle
- T. Limentra di Sambuca: Ponte a Teglia
