COMUNE DI SAN GIORGIO DI MANTOVA

PIANO DELLE REGOLE

MODALITÀ DI INTERVENTO SUI BENI
CULTURALI SOGGETTI A TUTELA

PR09.P

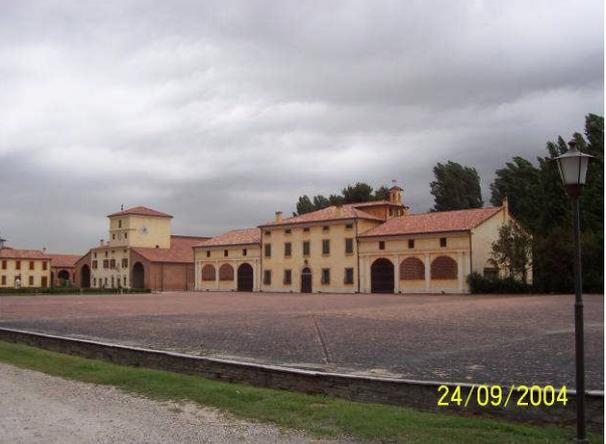
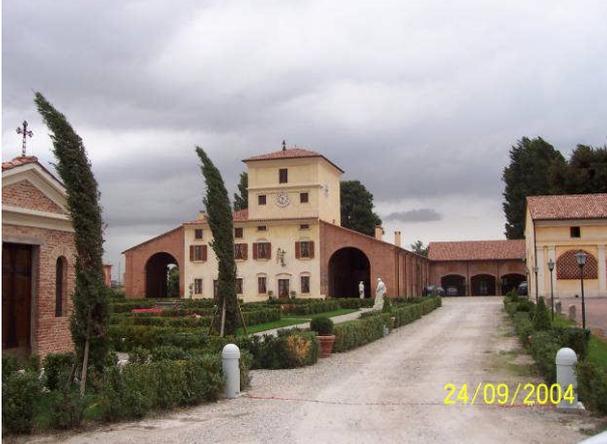
IMMAGINI	
IMMAGINI 3D	
N.D.	
FOTOGRAFIE (2004)

Corte aperta, delimitata da fossato. L'insieme degli edifici principali è disposto su uno stesso allineamento. Sul davanti vi è una grande aia. Alla sinistra dell'ingresso si riconoscono altri edifici abitativi, rustici, l'oratorio e, più arretrate, le stalle. Dietro alla casa padronale si estende il giardino con presenza di serre. La casa padronale è di impronta cinquecentesca: in essa si conservano soffitti lignei decorati, fregi affrescati ed ornamentazioni a tempera sulle pareti. In due stanze del piano terra si trovano due camini. Un andito passante caratterizza la distribuzione delle stanze e della scala per l'accesso al piano superiore ed al granaio. E' da segnalare sulla facciata posteriore, verso il giardino, un portale in marmo finemente decorato, di gusto rinascimentale; forse un recupero dell'ambiente urbano. La casa è compresa fra due ali di porticato a tre occhi per parte. Nel quadrilatero su cui si estende la corte, il corpo più emergente è costituito dal massiccio costruito comprendente la torre colombaia, la residenza del fattore e la stalla.

Recentemente ristrutturata. Gli edifici componenti sono in buon stato di conservazione con medio livello di alterazione specie dal punto di vista materico.

Come da planimetria. Gli edifici sono soggetti a risanamento conservativo con una parte in appoggio di demolizione senza ricostruzione. Salvaguardate con inedificabilità aia e viabilità interna di connessione tra i fabbricati e vincolo a parco per la zona verde indicata.

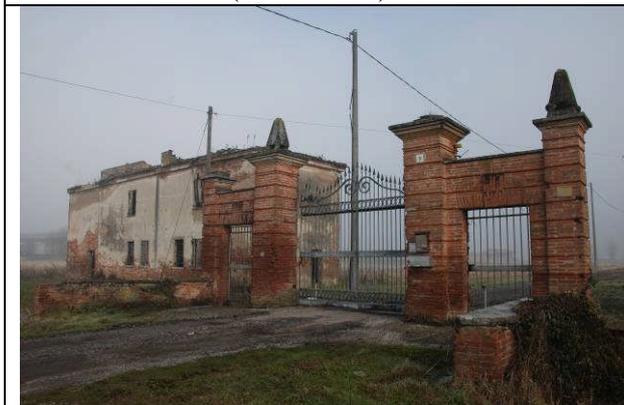
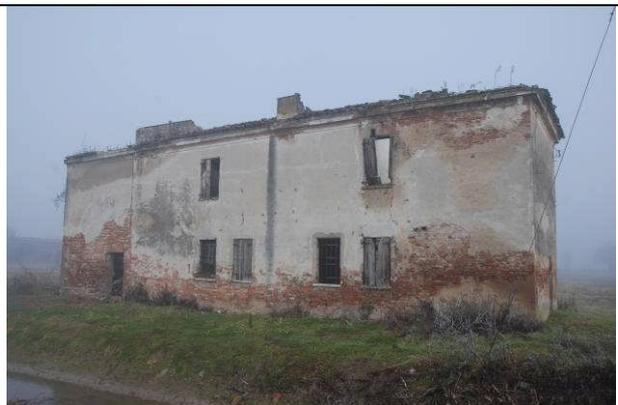
IMMAGINI
IMMAGINI 3D
N.D.
FOTOGRAFIE (2004-2011)

L'insieme degli edifici che compongono la corte, presenta una disposizione sparsa in relazione alle esigenze funzionali della stessa. Si intuisce una struttura simile a quella delle corti chiuse, resa evidente dalla roggia che circonda il territorio cortivo. L'ingresso alla corte è delimitato da due pilastri con cancello in ferro. Di fronte alla grande aia si svolgono su uno stesso allineamento gli edifici destinati ad abitazione; adiacente si articola il lungo porticato costituito da dieci arcate, alcune tamponate. Questo costruito presenta una struttura architettonica lineare delimitata nella parte superiore da trabeazioni con aperture; le arcate sono scandite da semicolonne in cotto di ordine dorico. Al centro di tale barchessa, al di là del colmo della copertura del porticato, emerge la torre colombaia. A destra dell'ingresso della corte e sul davanti della grande ala sorgono in posizione sparsa diversi fabbricati rustici: stalla con porticato, abitazioni dei contadini, pollai, porcili, barchesse. Nell'angolo estremo di questa zona della corte sorge il tumulo della ghiacciaia. Gli edifici della corte evidenziano un diverso spicco volumetrico in rispondenza alla gradualità gerarchica relativa alla destinazione d'uso. Va rilevata al termine del prospetto del lungo porticato, la presenza di un oratorio dalle linee neoclassiche, con alta facciata timpanata e con campanile.

Gli edifici principali si trovano in cattivo stato di conservazione mentre gli edifici dei salariati a ridosso dell'ingresso sono in pessimo stato di conservazione.

Come da planimetria. L'edificio principale è soggetto a restauro conservativo i restanti edifici a ristrutturazione conservativa. Per alcuni volumi è prevista la demolizione senza ricostruzione. Da salvaguardare con tecniche conservative anche il portale in laterizio con cancellate in ferro.

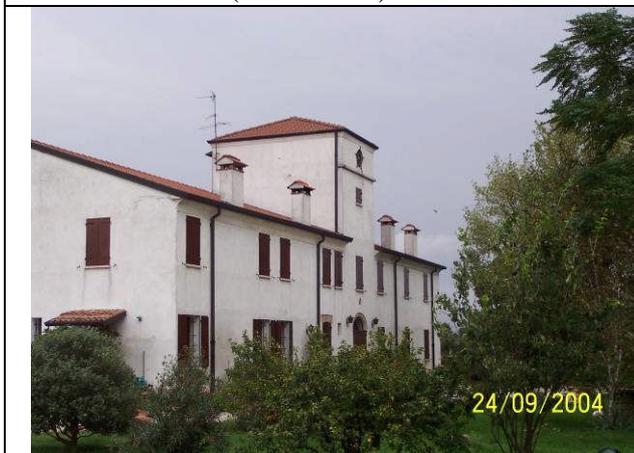
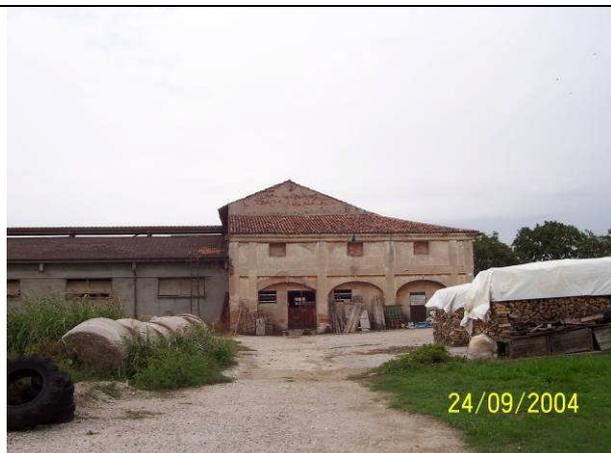
IMMAGINI
IMMAGINI 3D
N.D.
FOTOGRAFIE (2004-2011)

La corte è costituita da pochi e semplici organismi, relazionati nella loro reciproca funzionalità. Il corpo principale è costituito da un basso e lungo fabbricato che incorpora al centro un costruito emergente a mo' di torre. Al piano inferiore della stessa si apre l'ingresso principale dell'abitazione di forme arcuate. Non si rilevano dettagli di particolare valore architettonico tuttavia l'insieme si connota nella tipologia rurale forse di ascendenza cinquecentesca, abbastanza comune nel territorio di San Giorgio. Si può notare un riscontro della influenza dell'edilizia urbana nella cornice a guscio sotto la gronda e nella disposizione delle aperture secondo lo schema 1-2-2-1. Sul lato sinistro, staccata dalle abitazioni, è la stalla porticata.

L'edificio padronale ha subito pesanti rimaneggiamenti mentre la stalla – in mediocre stato di conservazione – non presenta alterazioni evidenti. In appoggio all'edificio storico è stata costruita una stalla prefabbricata.

Le modalità di intervento – rappresentate in planimetria – identificano intervento di ristrutturazione conservativa sull'edificio padronale già rimaneggiato e intervento di risanamento conservativo sull'edificio agricolo storico.

Per il volume della stalla prefabbricata si prevede demolizione con ricostruzione. In tale ricostruzione – preferibilmente da attuarsi all'esterno della zona AF - è d'obbligo lo spostamento di almeno 15 m dai fabbricati esistenti all'interno della zona AF e la posizione non antistante agli edifici esistenti. A tal fine si può ricostruire il volume anche in area Agri 1 o Agri 3 anche in deroga agli indici di zona.

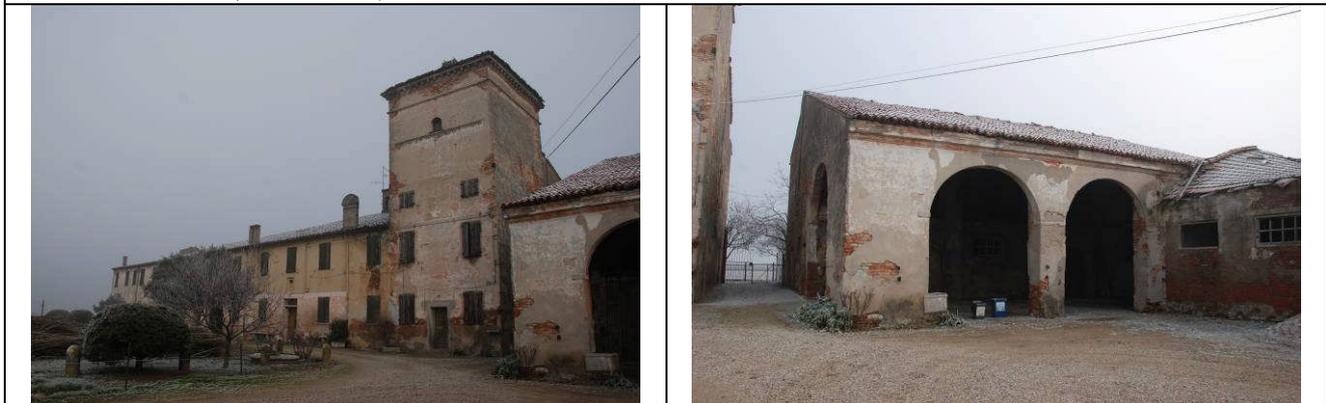
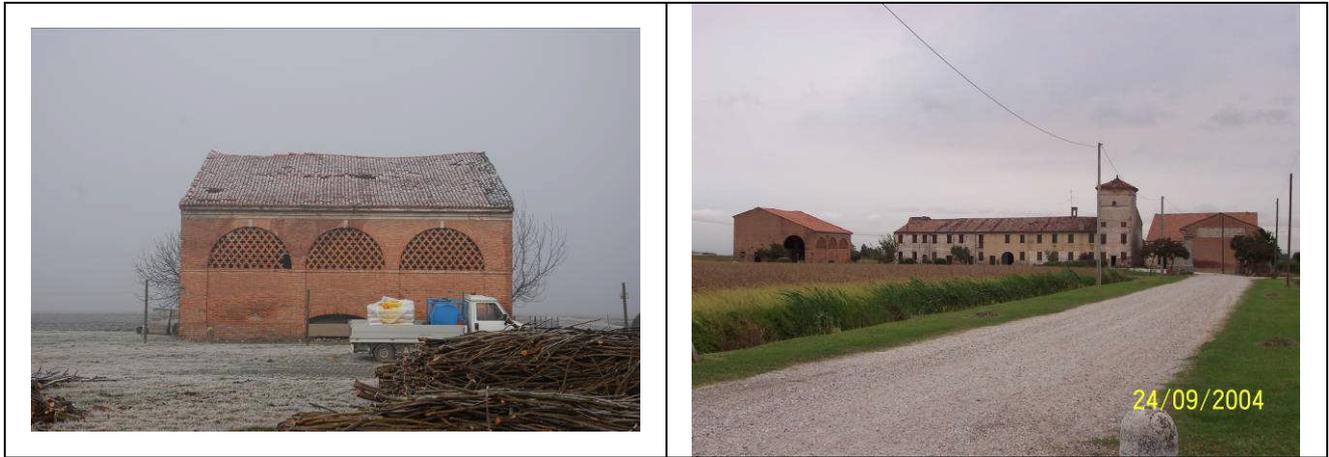
Gli edifici non presentano alterazioni evidenti. La mancanza di uso e di interventi di manutenzione ha portato alcune parti della corte ad un mediocre stato di conservazione con cedimenti statici delle coperture e perdite materiche.

Le modalità di intervento – rappresentate in planimetria – identificano prevalentemente interventi di risanamento conservativo e una parte di demolizione senza ricostruzione. Vengono altresì identificate area inedificabile e area a verde privato.

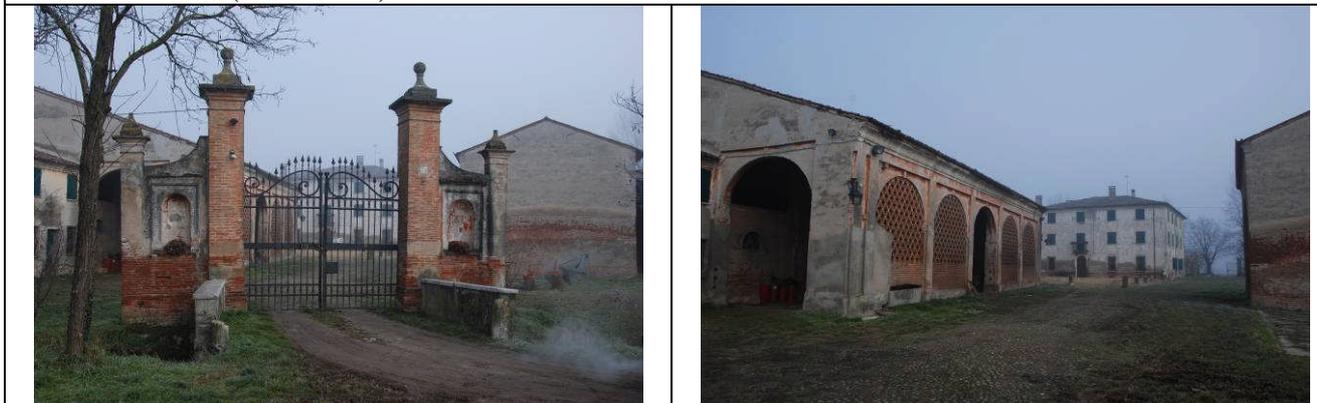
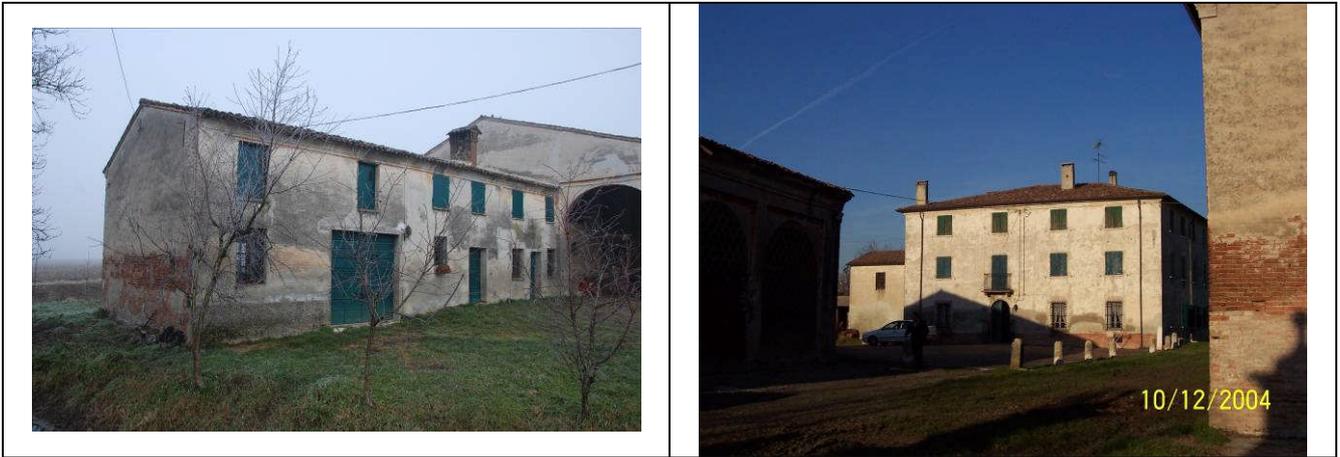
FOTOGRAFIE (2004-2011)

Il portale d'ingresso, al di là del ponte sul fosso, è scandito da due pilastri a bugnato liscio per parte e congiunti da una struttura a nicchia; il cancello è in ferro. La corte è costituita da pochi edifici, ma polifunzionali. Alla sinistra dell'ingresso si trova la casa colonica con annessa stalla porticata, aggettante rispetto alle linee della casa stessa, con cinque occhi di cui quattro chiusi. Sulla destra dell'ingresso è una piccola barchessa a due aperture. Nella disposizione allungata degli edifici, superata l'aia, si presenta la casa padronale con tre piani fuori terra di regolare proporzione volumetrica. Sul lato sinistro in adiacenza sorgono bassi rustici con portichetto antistante il porcile e cantina. Sul retro della casa, delimitato da un muretto con ingresso laterale, è il giardino. All'interno della corte, sulla spalla del ponticello è infisso uno stemma in marmo.

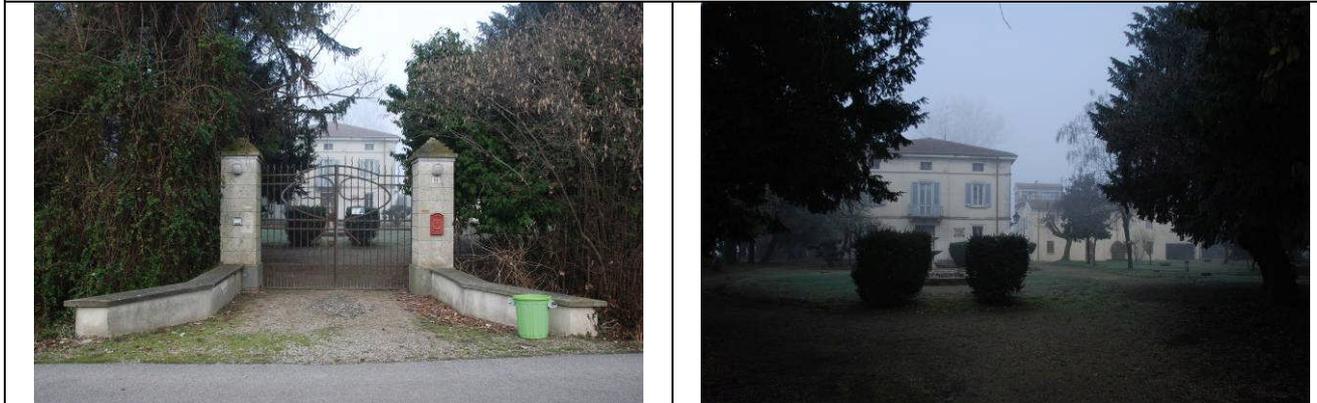
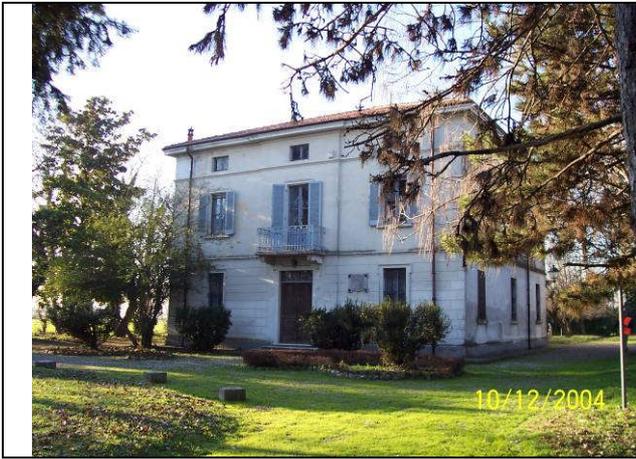
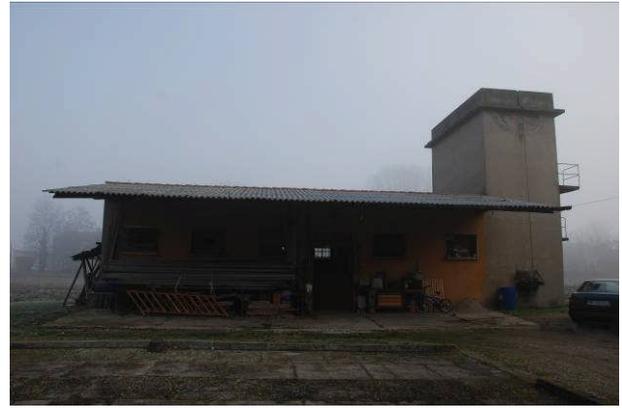
FOTOGRAFIE (2004-2011)

Trattasi di villa padronale con antistante giardino ricco di pregevoli essenze arboree. L'ingresso ha un cancello in ferro battuto lavorato secondo il gusto liberty del primo novecento. Nel giardino si trova, in forma inusitata, una piscina sopraelevata in muratura sempre rispondente alle forme liberty. A destra del complesso dominicale, sul retro, alcuni edifici del primo novecento costituiscono l'insieme della corte.

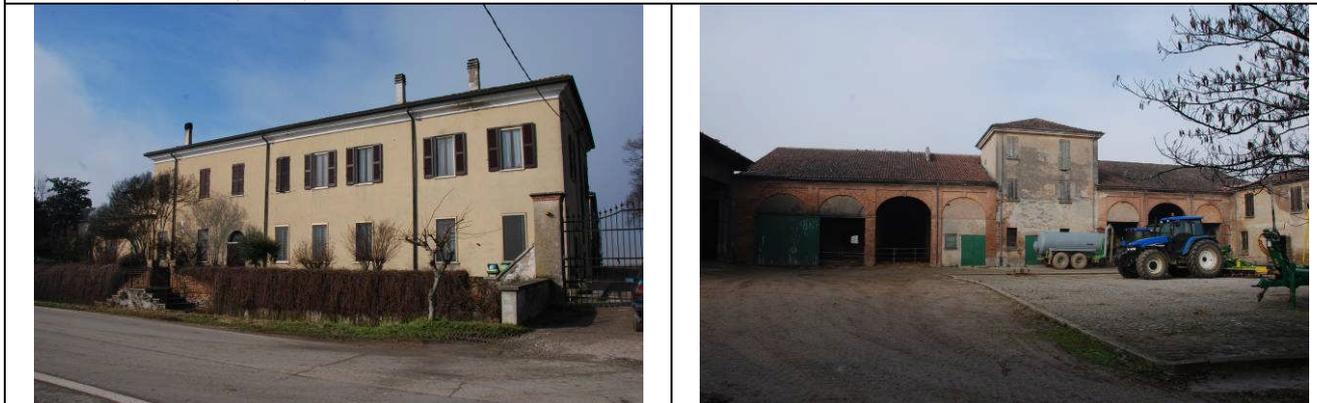
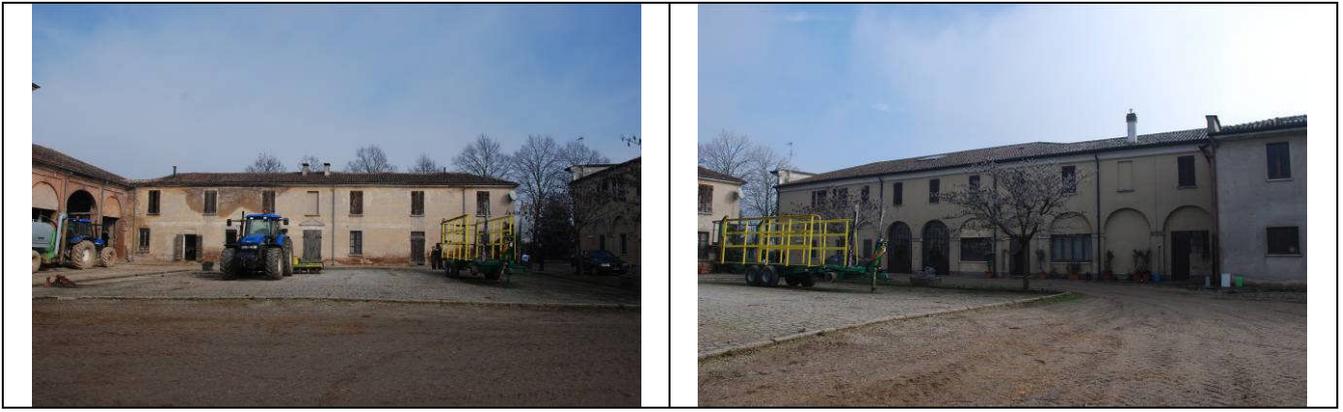
FOTOGRAFIE (2011)

L'accesso alla corte è indicato da un ponticello e da due pilastri con cancello in ferro. E' interessante la struttura generale in quanto gli edifici si articolano intorno ad un vasto cortile posto dietro la casa così da indicare una forma pressoché chiusa. Al centro è l'aia. La casa padronale, in fregio al fossato e con una striscia di giardino intermedio, presenta verso il cortile un porticato parzialmente tamponato; all'interno sono da segnalare soffitti in legno. Sul lato opposto dell'aia, di fronte alla casa padronale tra le stalle, è incorporata al una casa torre. Gli altri due lati della corte sono occupati da edifici con casa per i salariati, rustici e stalle.

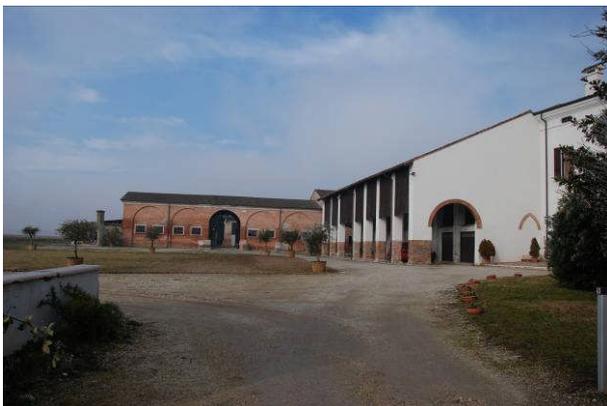
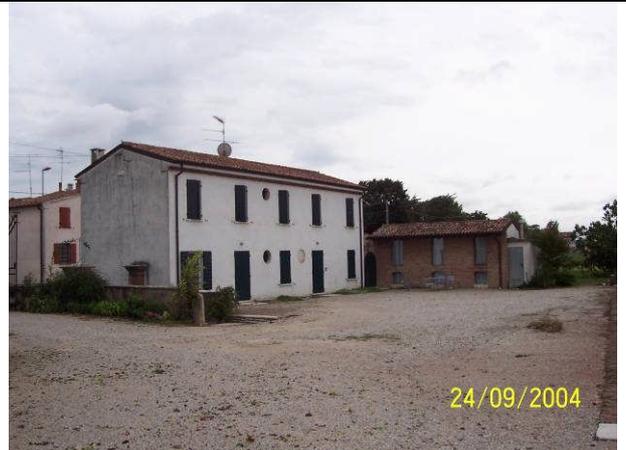
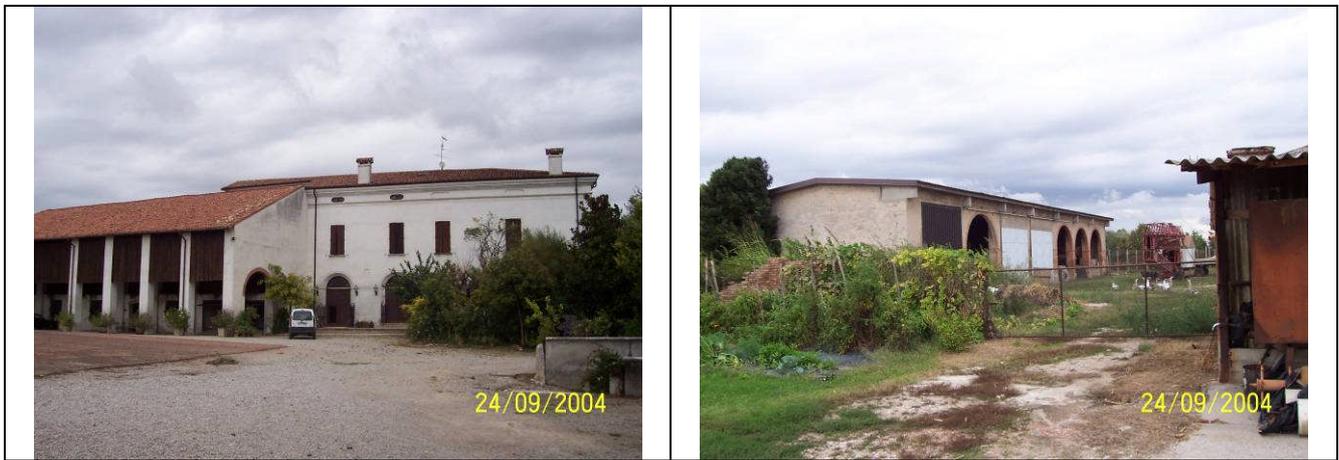
FOTOGRAFIE (2004-2011)

Due pilastri con cancello in ferro delimitano l'ingresso alla corte al di là del ponticello posto sul canale. Si distingue la casa dominicale per la possente struttura volumetrica riferibile a nodi costruttivi del sec. XVI. Sotto la cornice di gronda si svolge una trabeazione lineare; le partiture all'esterno sono semplici ed essenziali. L'interno merita particolare attenzione anche per il sospetto di possibili decorazioni a fresco sotto l'intonaco attuale; a piano terra esiste una cappella di impronta settecentesca. Adiacente alla casa, ma su una linea aggettante è la stalla porticata con pilastri a tutta altezza. Perpendicolare e staccata da questa è un'altra stalla con apertura arcuata di cui è aperta solo quella centrale. Sulla sinistra dell'ingresso sorge una casa colonica con annessi piccoli rustici. Sul retro della casa padronale si trova un giardinetto cintato da muro con due pilastri a bugnato liscio con copertura in marmo lavorato. Una seconda parte dell'insediamento – attualmente con accesso separato un poco a nord del precedente ma facente parte dello stesso complesso – è formata dalla casa colonica e da due edifici ad uso agricolo (porcilaia e stalla/deposito) sul retro della stessa.

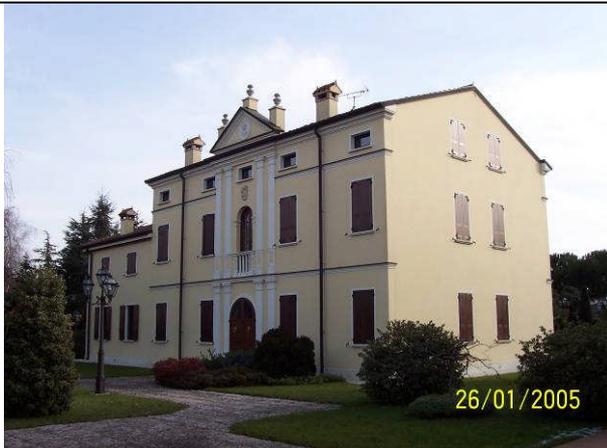
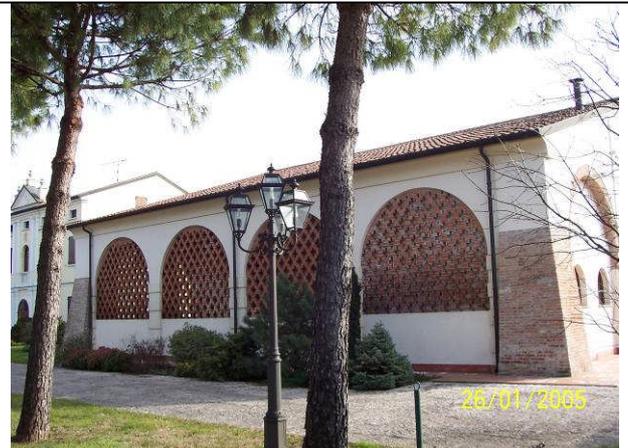
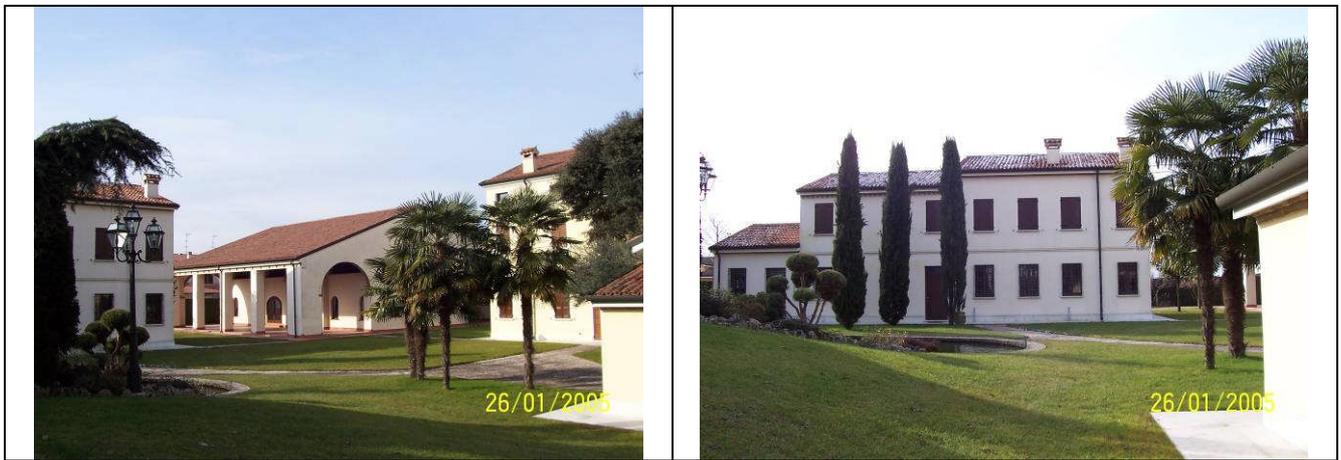
FOTOGRAFIE (2004)

E' una corte ad elementi separati cui si perviene attraverso un viale d'ingresso introdotto da una struttura a pilastri, a bugnato liscio, collegati da struttura con nicchia. L'aia è davanti alla casa padronale cui è congiunta sulla stessa linea l'abitazione dei salariati. L'edificio di abitazione principale si caratterizza per l'inserimento nel centro della facciata di un alto elemento decorativo, timpanato, di chiara ripresa neoclassica. Da segnalare due elementi di ornamentazione, fra cui uno stemma. Staccata, sulla destra della casa, è la stalla cui si accede attraverso due alte aperture arquate rivolte verso la casa. E' caratterizzata da pilastri a bugnato liscio. Sullo stesso allineamento della stalla, ma ormai sul retro della casa, c'è la casa dei coloni. I rustici sono congiunti al retro della casa padronale, disposti a squadra rispetto alla stessa; la parte inferiore dei bassi rustici presenta un portichetto a due aperture con colonna in marmo al centro. Si distinguono scuderia, porcile, pollaio e forno.

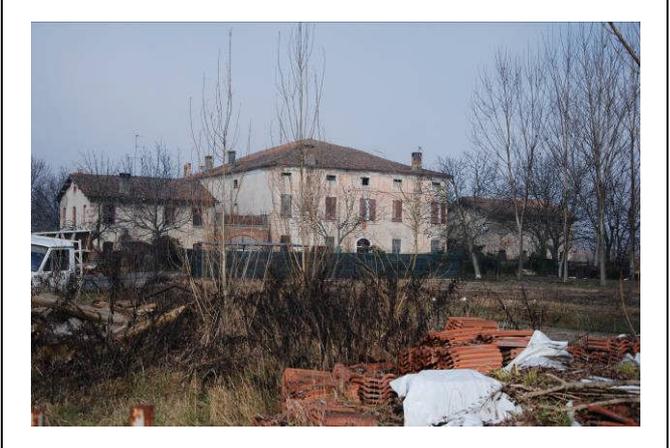
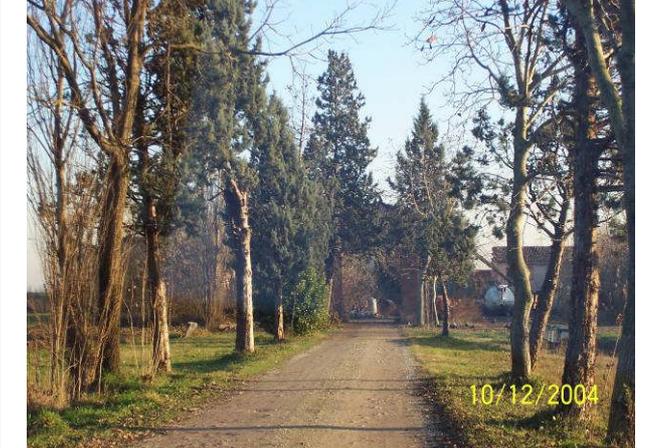
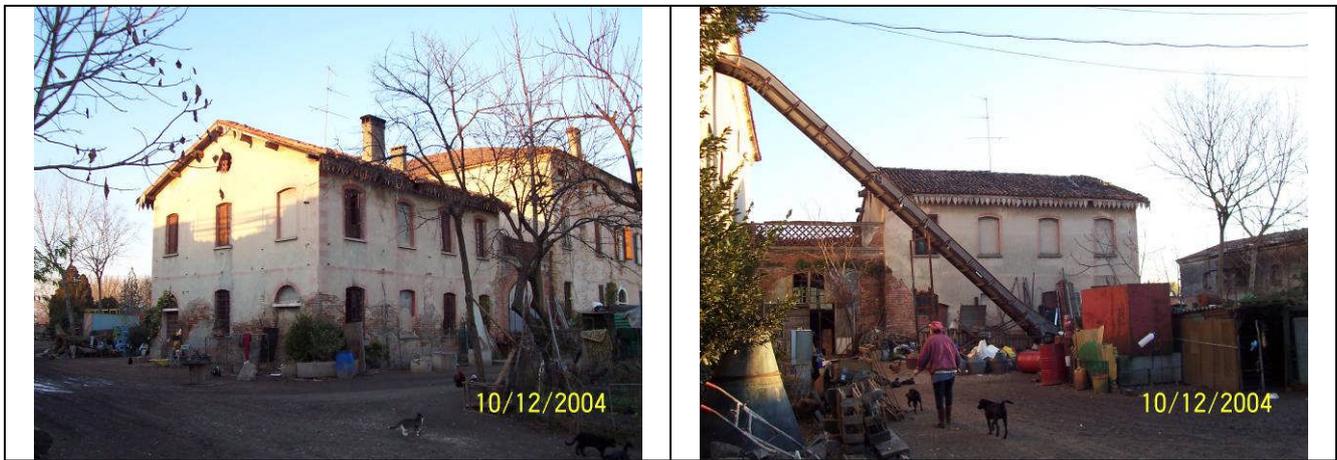
FOTOGRAFIE (2004-2011)

L'ingresso principale alla corte è delimitato, dalla strada comunale, per mezzo di due pilastri. Dopo il viale di accesso si impone una distribuzione abbastanza raccolta di edifici gerarchicamente distinguibili intorno all'aia. Gli edifici rustici, stalla, stalla con portichetto, pollai, porcili, abitazioni coloniche si presentano nel rifacimento ottocentesco di gusto neogotico. Di armonica volumetria è la casa padronale, massiccia nell'impianto strutturale originario, con però gravi (ma non del tutto compromettenti) manomissioni all'interno, così che pare possibile ricostruirne l'andamento con opportuno restauro; infatti le superfetazioni non dovrebbero aver intaccato la strutture interne originarie. In epoca imprecisata devono essere state congiunte alla casa due ali di fabbricato per abitazione. Sulle due facciate sopra i portali arcuati sono conservati due stemmi in cotto della famiglia Cavriani; su uno spigolo dell'edificio, verso l'aia, è incorporata una testa in marmo di antica fattura.

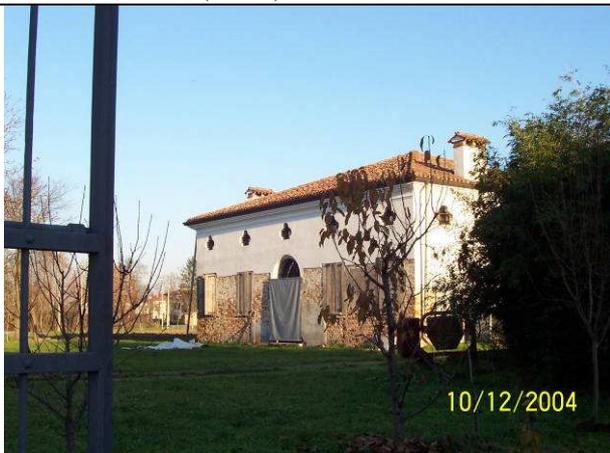
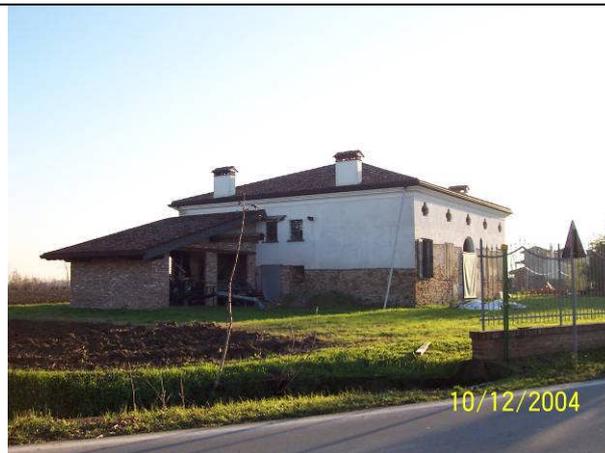
FOTOGRAFIE (2004)

Attualmente è isolato come costruito, ma abbastanza vicino a corpi di fabbrica non ben relazionabili per lo stato attuale di ammodernamento in cui si presentano. Il fabbricato è interessante: in posizione sopraelevata dal terreno evidenzia una volumetria regolare cinquecentesca insolita nell'ambiente rurale del comune di San Giorgio. A forma pressoché quadrangolare, ha un ingresso rettangolare verso strada ed uno arcuato verso l'aia. La disposizione delle stanze all'interno risponde alla tipologia delle case rurali con andito passante. Al piano superiore è il granaio, con aperture trilobate.

Recente restauro con alterazione materica e di alcuni caratteri originari mantiene comunque una certa unitarietà. Aggiunta incongrua sul lato per ricavare una tettoia.

Come da planimetria. La casa padronale soggetta a restauro conservativo. Prevista la demolizione senza ricostruzione della tettoia. Da mantenere inedificate l'area antistante la corte e il lato verso campagna.

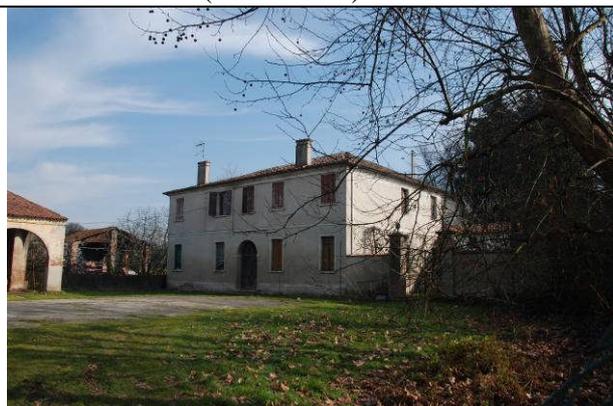
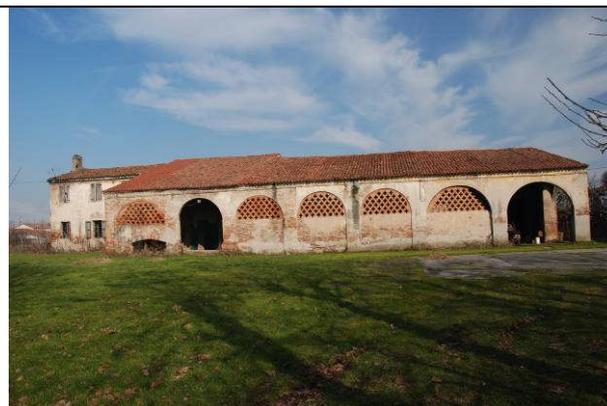
FOTOGRAFIE (2004-2011)

La corte presenta una parte a elementi congiunti (casa, portichetto, cortile e oratorio) cui si aggiunge un secondo edificio formato da una piccola casa colonica congiunta ad un lungo fienile a sette arcate di cui cinque chiuse con muratura e gelosie. Due pilastri per parte, con finto riquadro d'ingresso, delimitano l'ingresso alla corte. All'oratorio si accede direttamente dalla strada: è di struttura settecentesca con paraste che delimitano la facciata e alto fastigio soprastante. Dall'oratorio si passa ad un piccolo portichetto che guarda verso un cortile chiuso da mura con pilastri e cancello d'ingresso. Sullo stesso allineamento del muretto sorge la casa di abitazione con finestre ravvicinate al centro, in corrispondenza dell'ingresso. All'interno è da segnalare la presenza di fregi affrescati, anche sovrapposti su due strati; quanto è visibile denuncia la ripresa di motivi tipici nelle abitazioni di città e può essere riferito per una parte al secolo XVI, per l'altra al secolo XVII; non è escluso che ulteriori indagini possano portare alla luce altre testimonianze decorative. Sulla stessa linea della casa, ma staccata, vi è una piccola barchessa aperta scandita da pilastri.

Mediocre in alcune parti in specie per gli intonaci degradati dall'umidità e per l'assenza di manutenzione. Oratorio restaurato di recente.

Come da planimetria. Il nucleo principale della cascina ed il lungo fienile con la casa colonica sono soggetti a risanamento conservativo ed il resto a ristrutturazione conservativa. Da mantenere inedita l'area della corte che stabilisce i legami visuali e funzionali tra gli edifici e da mantenere a parco la zona verde alberata ad ovest della casa. Il resto dell'area è a verde privato.

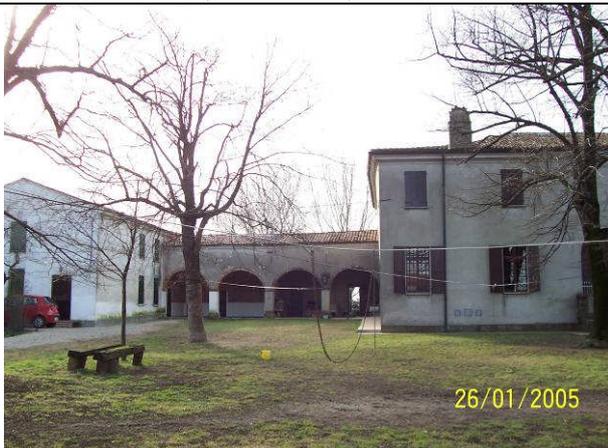
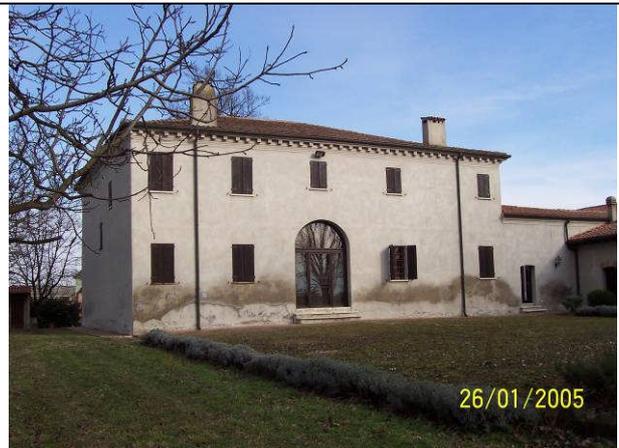
FOTOGRAFIE (2004-2011)

La casa padronale è di regolare volumetria e di impianto costruttivo vicino ai modi rinascimentali; una scalinata ammette al piano rialzato. Sotto la cornice di gronda, la trabeazione di facciata è lineare, sui lati è invece a dadi. Dalla villa padronale si diparte un portichetto con colonne in cotto che congiunge con un'altra casa di abitazione, più modesta e non allineata con quella padronale. Separati, sorgono altri edifici di servizio: pollai e porcili, quindi la stalla porticata con adiacente cantina, più bassa. E' stato mantenuto l'antico ingresso costituito da due pilastri con cancello in ferro.

Buono per la casa padronale discreto per gli altri edifici con alterazioni dovute alla sostituzione di componenti architettonici e materici.

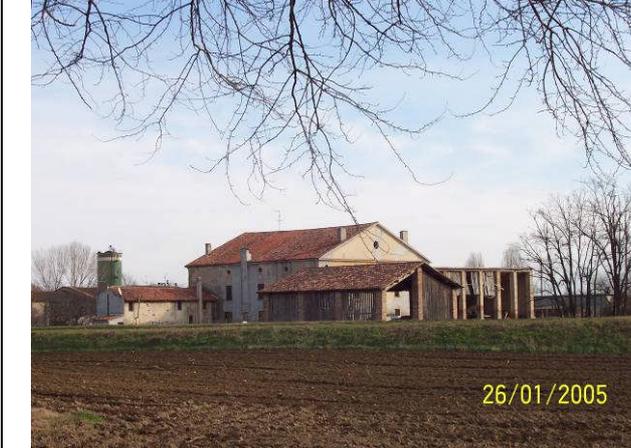
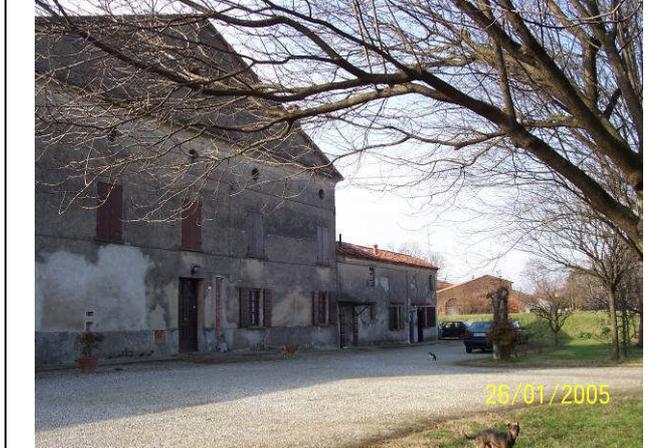
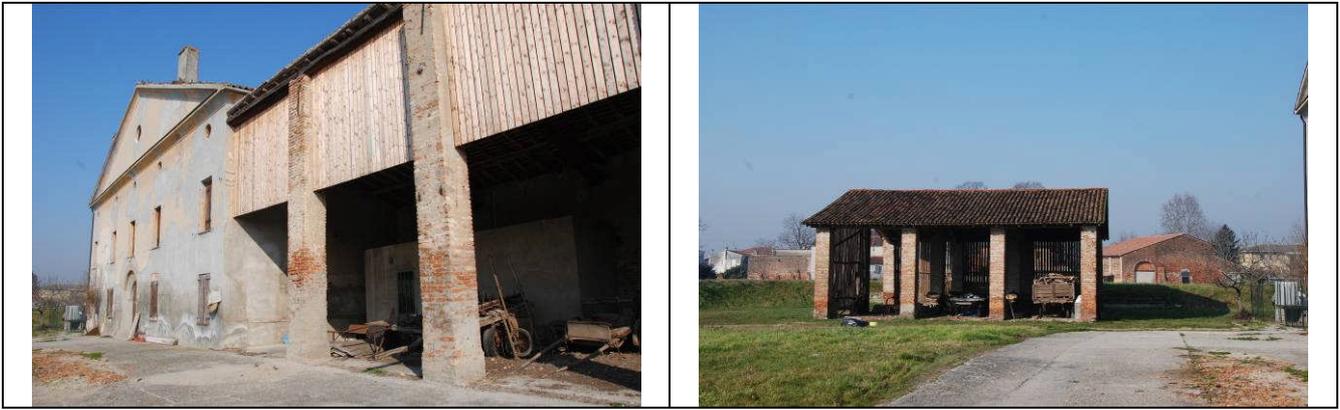
FOTOGRAFIE (2004-2011)

Due pilastri d'ingresso con capitelli in marmo e cancello in ferro indicano l'ingresso alla corte, costituita da elementi congiunti e da elementi separati. Si impone il costruito della grande casa padronale, caratterizzato da un alto timpano di coronamento che si ripete poi sul retro. Elemento distintivo è la presenza delle muratura di una colonna in cotto, riportata in luce ai lati della porta d'ingresso; doveva esserne un'altra, sull'altro lato ma ne è emersa solo una parte. Da segnalare la cornice a guscio e gli oculi che danno luce al granaio. All'interno è presente un atrio passante con la pavimentazione in cotto mantenuta solo nella parte retrostante. Al corpo della casa si appoggiano due ali laterali, più basse, con funzione abitativa; l'ala sinistra si distacca ad un certo punto dell'allineamento per diventare aggettante rispetto allo stesso. Sul retro della casa c'è l'aia; sulla sinistra è costituita una piccola barchessa a pilastri a tutt'altezza ed aperta. La parte posteriore della casa continua con una barchessa allineata, a pilastri a tutt'altezza che delimitano sei aperture. Sono ancora da menzionare, a sinistra dell'ingresso alla corte una grossa stalla con doppio porticato interno cui si accede da una alta apertura arcuata che immette nel passaggio divisorio e, staccata, un'altra stalla più piccola con annessa casa colonica.

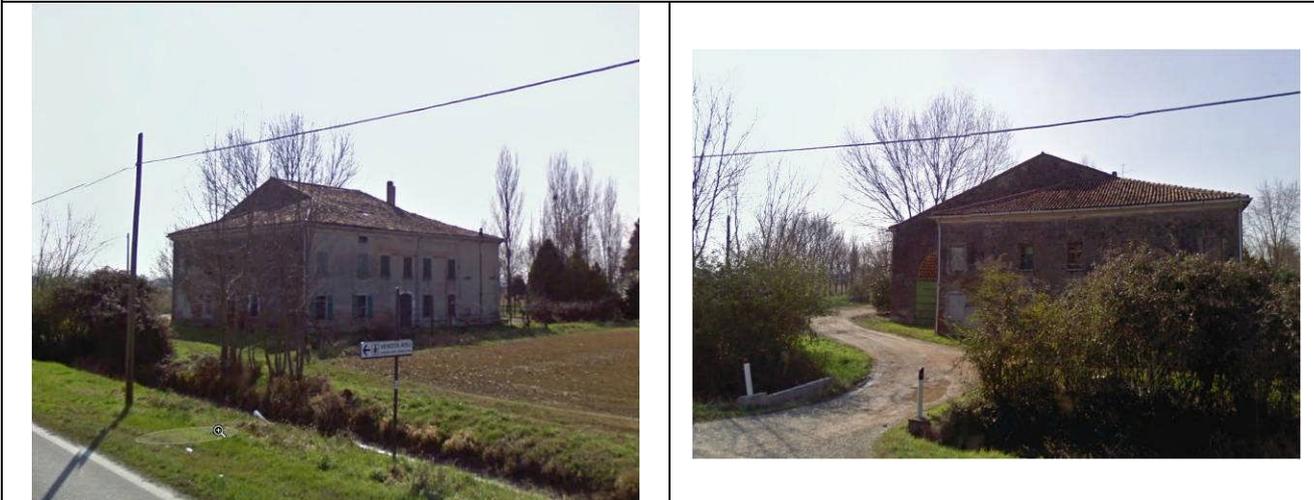
FOTOGRAFIE (ca 2011)

Corte Tombala – è un edificio agricolo a nord di Villanova De' Bellis a sud della strada verso Cadè. Si tratta di edificio particolare in quanto sulla casa padronale di abitazione – a due piani con tipico ingresso centrale – si incastra l'edificio agricolo stalla fienile con due arcate a tutto sesto.

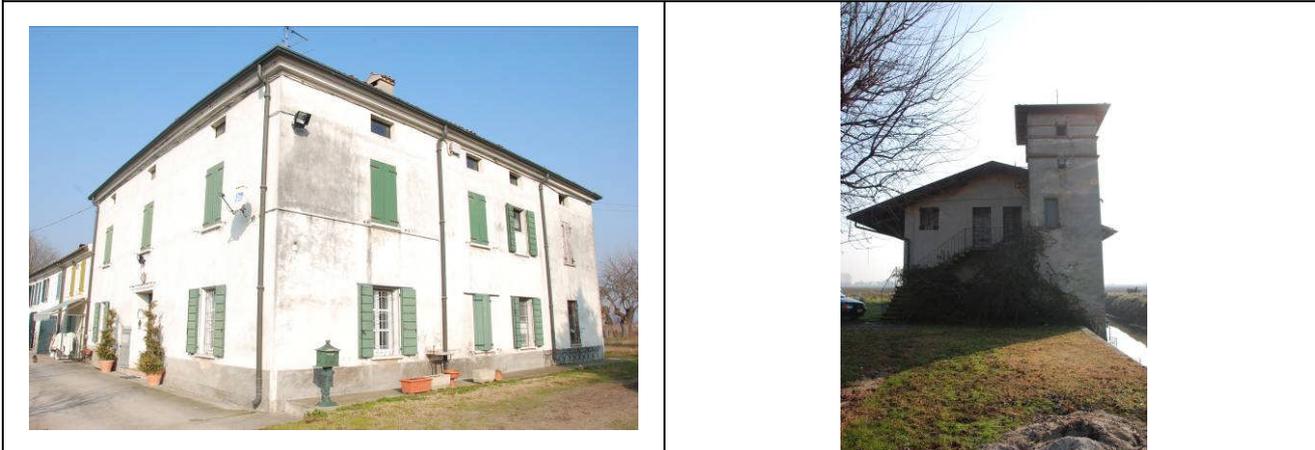
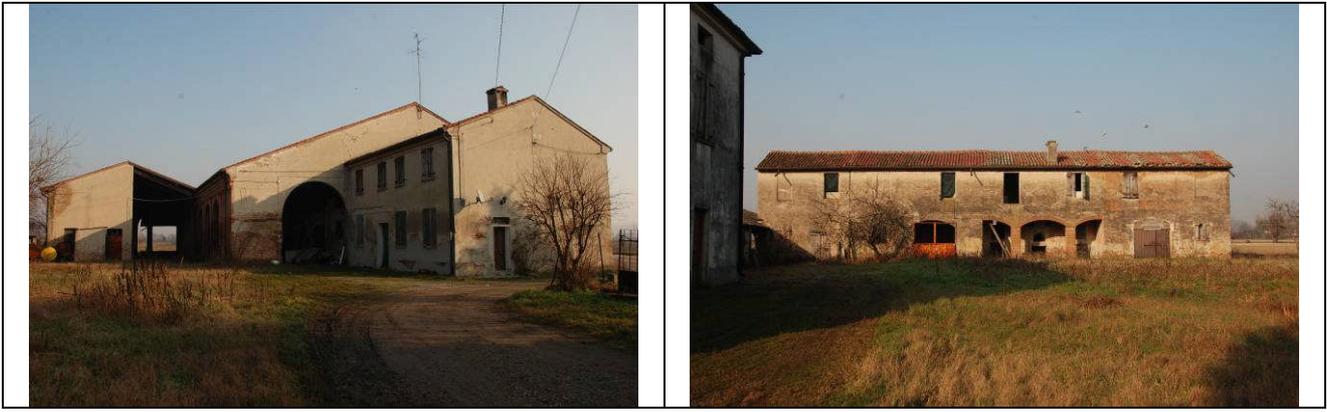
FOTOGRAFIE (2004-2011)

Corte Gregoria – conosciuta anche come Palazzo Benedini – è un cascinaie ad elementi separati che si trova a nord di Villanova De' Bellis a sud della strada verso Cadè. Gli edifici componenti sono una casa padronale connessa ad un edificio più basso per le abitazioni degli affittuari, un edificio agricolo a due piani con abitazioni e ricovero agricolo, un loghino con abitazione e stalla-fienile collegati, un altro piccolo edificio a rimessa ed un edificio produttivo con torretta sulla riva del canale. Da scheda regionale il sito è datato al XV° secolo. Presenti tettoie in eternit come coperture di collegamento tra gli edifici.
