## PIANO ELIMINAZIONE BARRIERE ARCHITETTONICHE (PEBA)

### 04 AMBITO URBANO SCHEDE DELLE CRITICITÀ con mappatura della criticità

Indirizzo  
**Piazza Frangipane - Tarcento (Udine)**

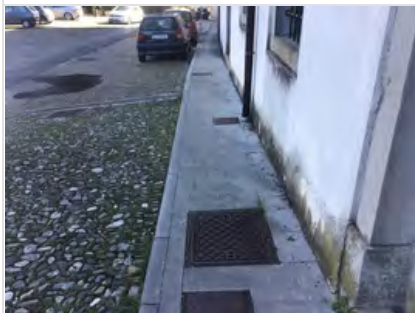
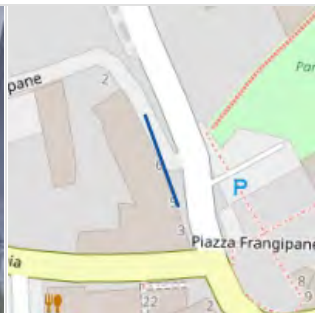
ID Scheda  
**E 00FFL-00688**

| Pendenza longitudinale | 5 | ≤ 5% – ammessa fino a ≤12% in caso di adeguamento | |
| Dimensioni | X 95,00 cm | Y 2300,00 cm | |

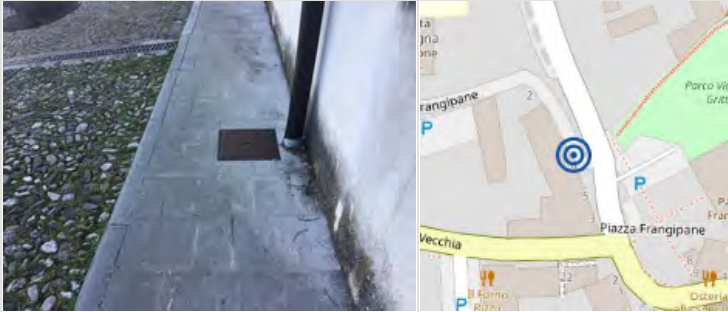
ID Scheda  
**E 00FFL-00691**

| Larghezza | 84 | ≥ 90cm |

**PS0693 (modificato)**  
**Allargamento puntuale del marciapiedi (per restringimento puntuale)**

Allargamento puntuale del marciapiedi da realizzarsi in corrispondenza dell'area esterna alla corsia di marcia (parcheggio o isola), in materiale analogo all'esistente, da raccordare a raso e senza discontinuità alle pavimentazioni adiacenti, e delimitato da cordolo a contrasto cromatico, incluse demolizioni e ripristini.

La criticità viene risolta con l'attuazione della scheda 912; in alternativa, applicare la soluzione rappresentata.  
Criticità da risolvere in sinergia con PIANI URBANI DELLA MOBILITA' o DEL TRAFFICO.

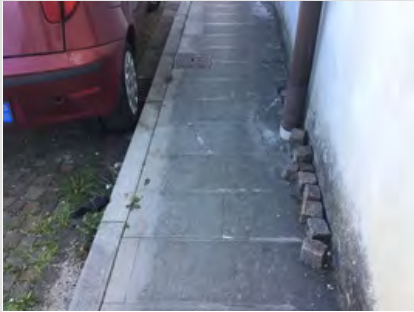
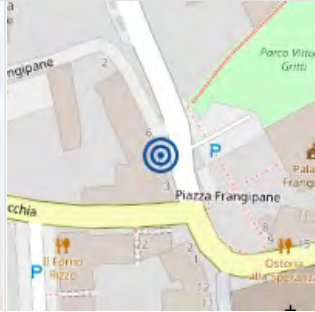
**E 00FFL-00692**

| | | Larghezza | 86 $\geq 90\text{cm}$ |

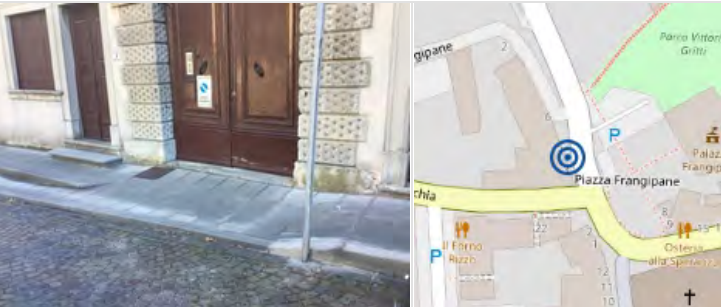
ID Scheda  
**E 00FFL-00694**

| Pendenza trasversale | 11.5 | ≤ 1% |
| Dimensioni | X 150,00 cm | Y 350,00 cm |
| Note relative al rilievo<br><b>Per passo carrabile. Anche rampa di raccordo con pendenza longitudinale 22,4%</b> | | |

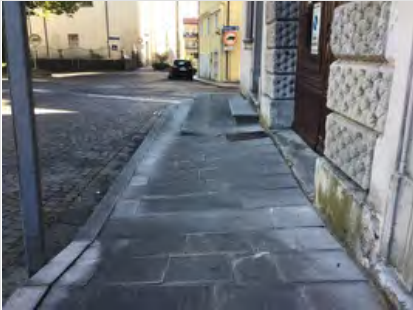
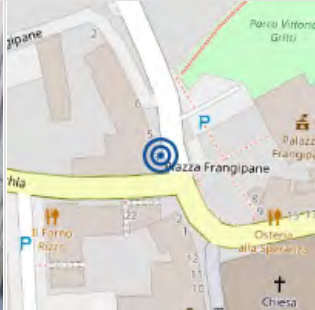
| | | Larghezza | 0 ≥ 90cm |
| | | Note relative al rilievo<br>Scalinata antistante il civico tre. | |

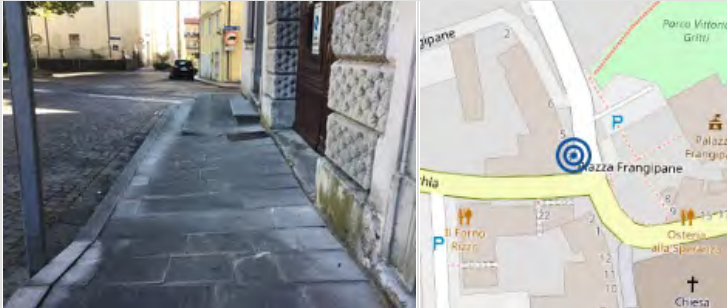
| Assenza | Si | |

Note relative al rilievo  
 Scalinata antistante il civico tre. Superata la scalinata, il marciapiede prosegue su via Pretura Vecchia per un breve tratto fino a scomparire.

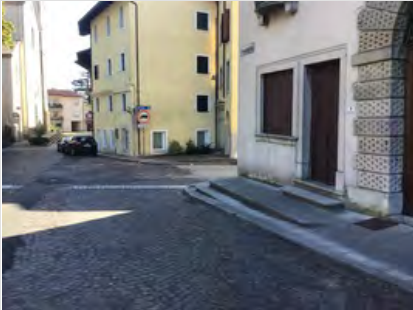
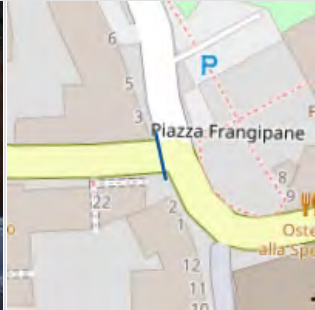
| | | Assenza | Si |

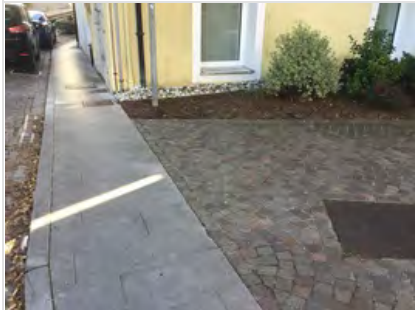
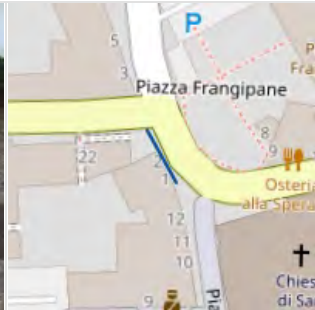
| | | Pendenza longitudinale | 5.5 | ≤ 5% – ammessa fino a ≤12% in caso di adeguamento |
| | | Dimensioni | X 97,00 cm | Y 900,00 cm |

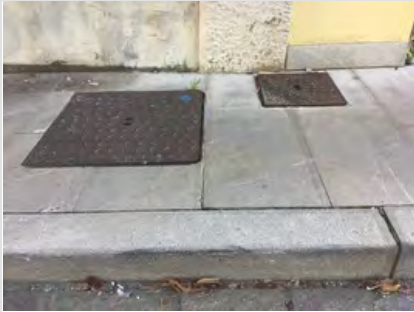
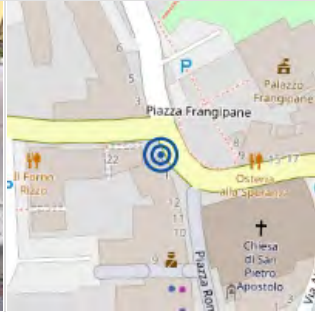
| Risalti/incasso | Si | |

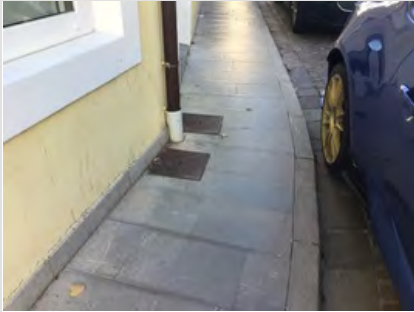
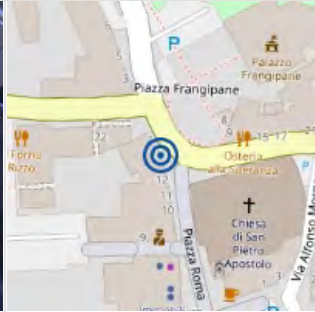
| Larghezza | 80 | ≥ 90cm |

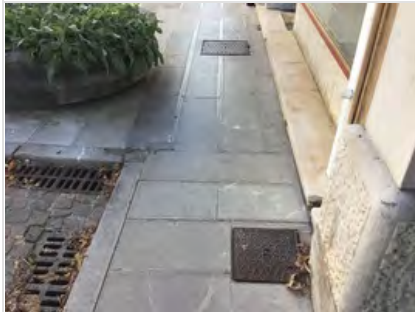
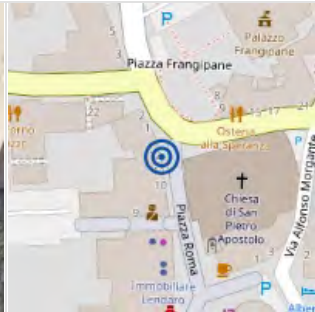
<table><tr><td>Risalti/incasso</td><td colspan="2">Si</td></tr></table>

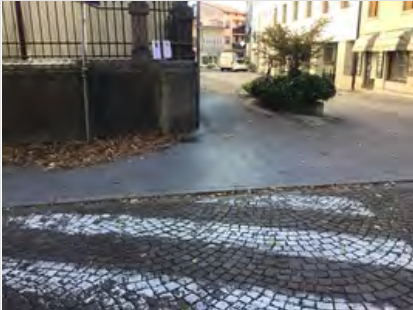
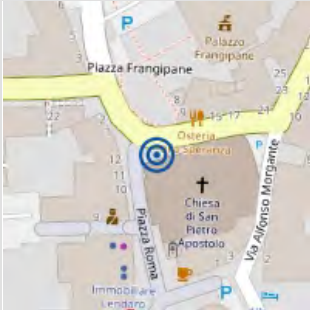
| | Altezza | 4 | ≤ 2,5 cm |

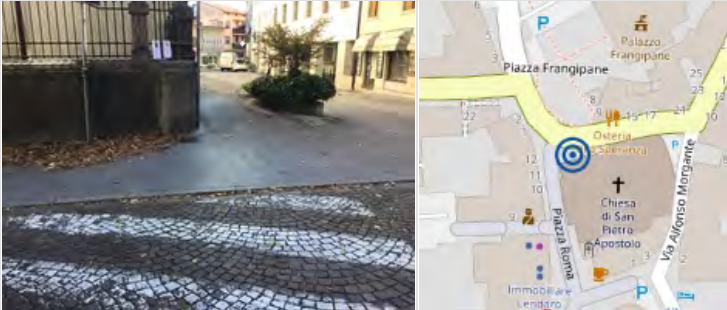
| | Assenza | Si | |

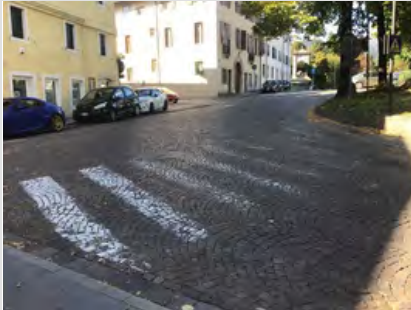
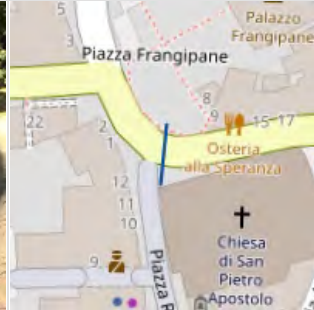
Assenza contrasto  
cromatico**Si**

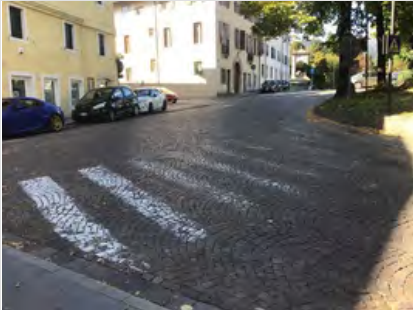
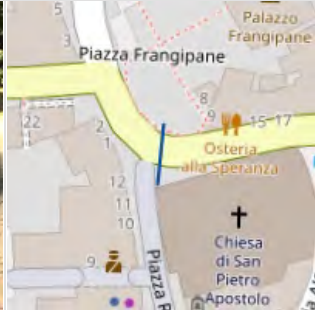
| | | Pendenza trasversale | 4.7 ≤ 1% |
| | | Dimensioni | X 300,00 cm Y 900,00 cm |

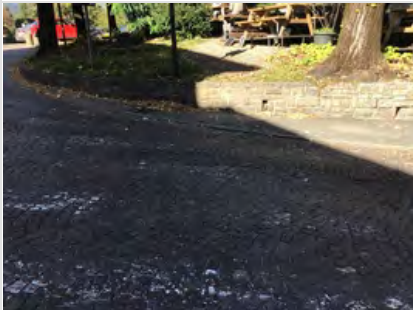
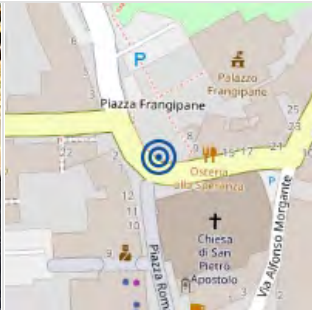
| Rilevatore <b>0034</b><br>Data Rilievo <b>02 Ottobre 2025</b><br>Ultimo aggiornamento scheda: 27 Dicembre 2025 | Indirizzo<br><b>Via Alfonso Morgante 13, 33017 Tarcento</b> | LIV.<br>di priorità<br><b>1</b> | ID Scheda<br><b>E 00FFL-00711</b> |

ATTRAVERSAMENTO PEDONALE

AREA PER CAMBIO DIREZIONE

| Pendenza trasversale | 4.8 | ≤ 1% |
| Dimensioni | X 120,00 cm | Y -- |
| Note relative al rilievo<br>Anche con pianta arrotondata | | |

| | <b>(modificato)</b><br><b>Eliminazione dell'attraversamento (solo segnaletica)</b><br><br>Considerate le caratteristiche del contesto, si ritiene di eliminare l'attraversamento.<br>La continuità del percorso protetto è garantita dal nuovo attraversamento previsto alla Scheda 936. |
| | STIMA DEL COSTO<br>Computata in 710 <div>0 €</div> |

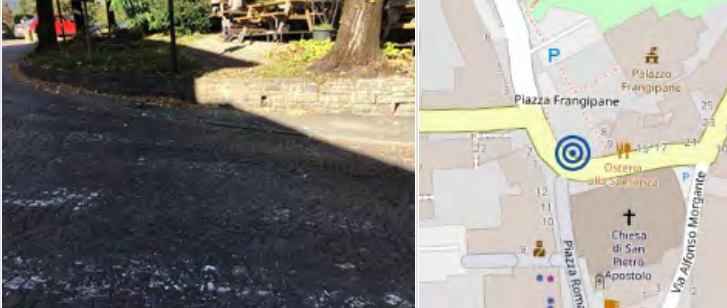
| Rilevatore <b>0034</b><br>Data Rilievo <b>02 Ottobre 2025</b><br>Ultimo aggiornamento scheda: 27 Dicembre 2025 | Indirizzo<br><b>Via Alfonso Morgante 13, 33017 Tarcento</b> | LIV.<br>di priorità<br><b>1</b> | ID Scheda<br><b>E 00FFL-00712</b> |

| <div>ITINERARIO PEDONALE</div> <div>ATTRAVERSAMENTO PEDONALE</div> <div>DISLIVELLO</div> | | | |
| | Altezza | 4 | ≤ 2,5 cm |
| | Dimensioni | X 120,00 cm | Y -- |

| | (modificato)<br><b>Eliminazione dell'attraversamento (solo segnaletica)</b> |
| | Considerate le caratteristiche del contesto, si ritiene di eliminare l'attraversamento.<br>La continuità del percorso protetto è garantita dal nuovo attraversamento previsto alla Scheda 936. |

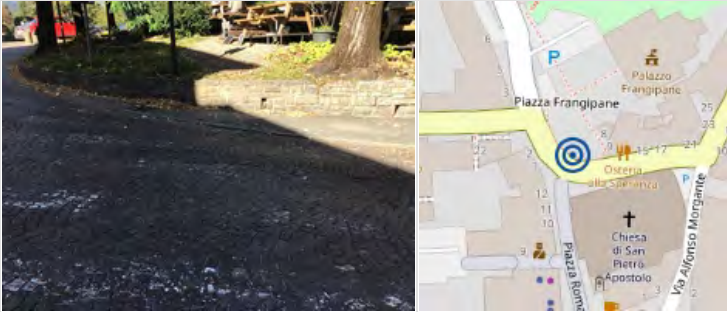
| Rilevatore <b>0034</b><br>Data Rilievo <b>02 Ottobre 2025</b><br>Ultimo aggiornamento scheda: 27 Dicembre 2025 | Indirizzo<br><b>Via Alfonso Morgante 13, 33017 Tarcento</b> | LIV.<br>di priorità<br><b>1</b> | ID Scheda<br><b>E 00FFL-00713</b> |

| | | | | | | | | | |
|---|---|---|---|---|---|---|---|---|---|
| <div> <div>ITINERARIO PEDONALE</div> <div>ATTRAVERSAMENTO PEDONALE</div> <div>SEGNALETICA TATTILO PLANTARE</div> </div> | | | | | | | | | |
|

<table><tr> <td>Assenza</td><td>Si</td></tr><tr> <td>Dimensioni</td><td>X 120,00 cm    Y --</td></tr></table>

| | <b>PS2182 (modificato)</b><br><b>Attraversamento da non adeguare</b><br><br>L'impossibilità di realizzare un percorso protetto lungo uno dei lati dell'attraversamento implica che l'attraversamento non venga utilizzato da parte di persone con disabilità motorie, visive e intellettive.<br>Il nuovo attraversamento è previsto alla scheda 936. |

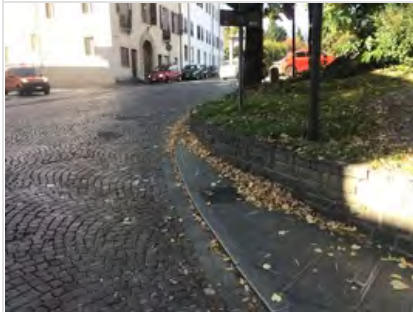
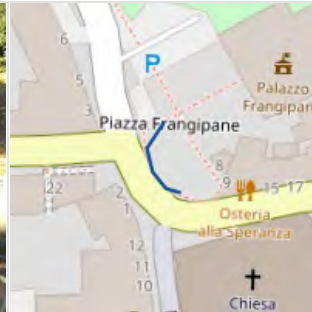
PERCORSO PEDONALE

PROTEZIONE

| Assenza | Si | |
| Dimensioni | X -- | Y 1700,00 cm |

(modificato)

**Criticità non risolvibile - Percorso alternativo**

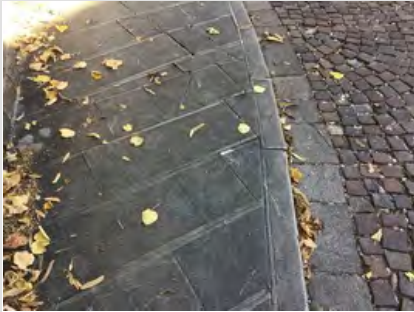
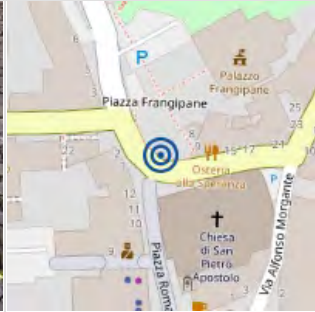
AREA PER CAMBIO DIREZIONE

PAVIMENTAZIONE

| Sconnessioni | Si | |
| Dimensioni | X 120,00 cm | Y -- |

ripristino della continuità della pavimentazione (ammessi risalti < 2 mm)

**PS2342 (modificato)**  
**Riparazione della pavimentazione in pietra**

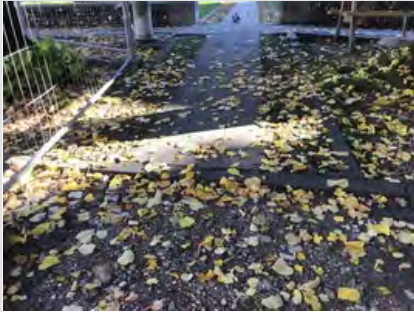
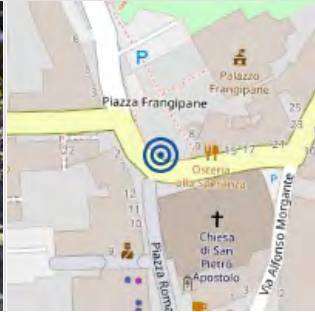
PERCORSO PEDONALE

PAVIMENTAZIONE

| Sconnessioni | Si | |
| Dimensioni | X 120,00 cm | Y 200,00 cm |

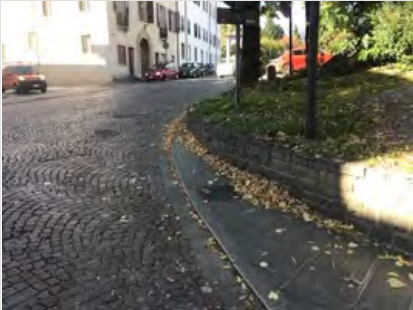
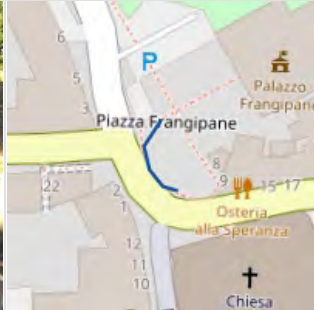
| <div>ITINERARIO PEDONALE</div> <div>PERCORSO PEDONALE</div> | | | |
| | Pendenza longitudinale | | 7.8 |

| | <b>PS1837 (modificato)</b><br><b>Criticità non risolvibile</b><br><br>Criticità non risolvibile a causa delle caratteristiche del contesto.<br>Il percorso alternativo è previsto alla Scheda 694. |

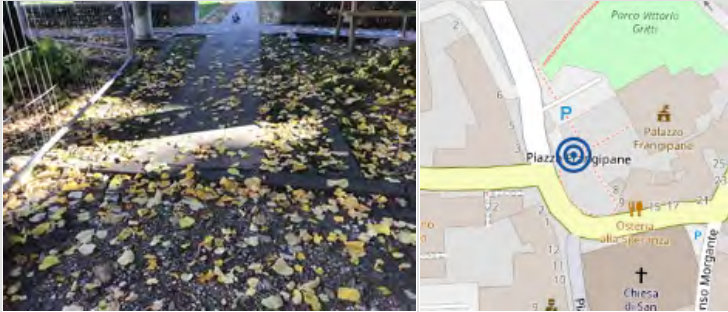
| <div>ITINERARIO PEDONALE</div> <div>PERCORSO PEDONALE</div> <div>DISLIVELLO</div> | | |
| | Altezza | 4 ≤ 2,5 cm |
| | Dimensioni | X 90,00 cm Y -- |

| <p>*misura indicativa</p> | <p><b>PS0319 (modificato)</b><br/><b>Realizzazione di raccordo tra le pavimentazioni (dislivello tra 2,5 cm e 5 cm)</b></p> <p>Realizzazione di raccordo tra le pavimentazioni mediante rifacimento, in pietra, della fascia di contatto per collegare a raso e senza discontinuità le pavimentazioni adiacenti, incluse demolizioni e ripristini. Lunghezza come intera fascia di contatto, larghezza min 40 cm o secondo le caratteristiche del contesto, privo di p. trasversale.</p> <p>Si considera l'intera larghezza del percorso (120 cm)</p> |
| | <div>STIMA DEL COSTO</div> <div>215 €</div> |

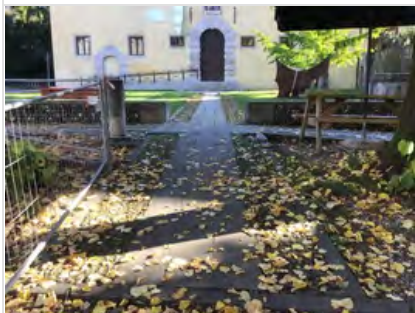
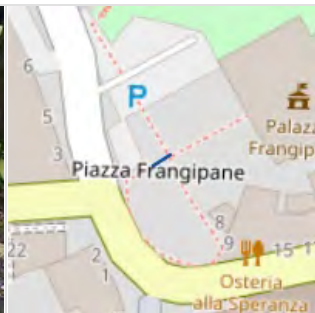
| ITINERARIO PEDONALE | | PERCORSO PEDONALE | | |
| | | Pendenza longitudinale | 7.4 | ≤ 5% – ammessa fino a ≤12% in caso di adeguamento |
| | | Dimensioni | X 90,00 cm | Y 500,00 cm |

| | <b>PS1837 (modificato)</b><br><b>Criticità non risolvibile</b><br><br>Criticità non risolvibile a causa delle caratteristiche del contesto. Le aree di interesse pubblico raggiungibili attraverso il percorso oggetto della scheda devono essere dotate di stallo riservato ai veicoli con contrassegno.<br><br>Il percorso può essere affrontato da persona su sedia a ruote motorizzata o con propulsore elettrico: si suggerisce la redazione di una mappa dei percorsi percorribili con tali modalità. |

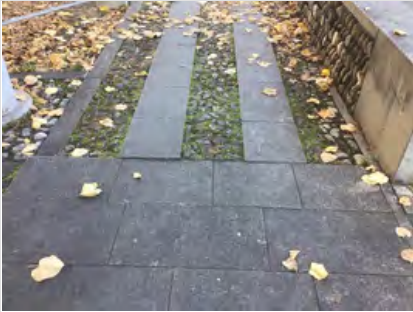
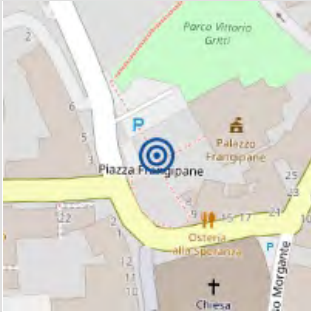
| <div> ITINERARIO PEDONALE PERCORSO PEDONALE DISLIVELLO </div> | | | |
| | | Altezza | 2 ≤ 2,5 cm |

| | (modificato)<br><b>Riparazione della pavimentazione in pietra</b><br><br>Riparazione della pavimentazione in pietra mediante sostituzione delle lastre non integre e/o riposizionamento di quelle non a raso, con piano di posa in cls, per ripristinare la planarità e la continuità del piano di calpestio, da raccordare a raso e senza discontinuità alle pavimentazioni adiacenti, incluse demolizioni e ripristini. |
| | STIMA DEL COSTO 180 € |

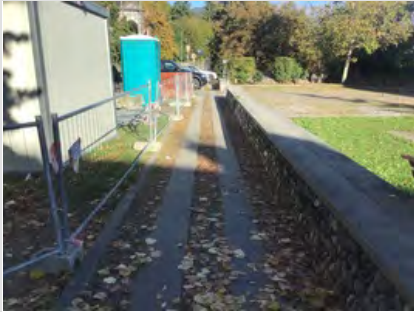
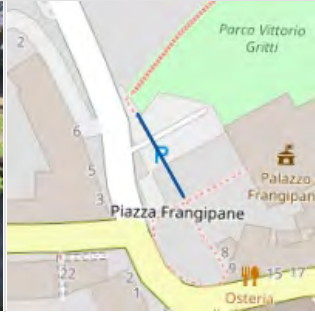
PERCORSO PEDONALE

AREA PER CAMBIO DIREZIONE

| Assenza | Si | |
| Dimensioni | X -- | Y 2800,00 cm |

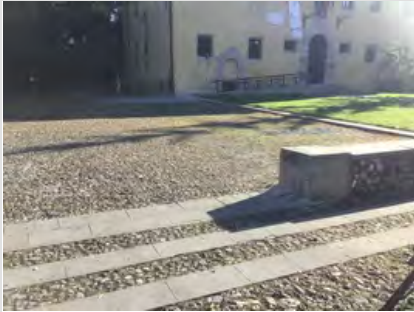
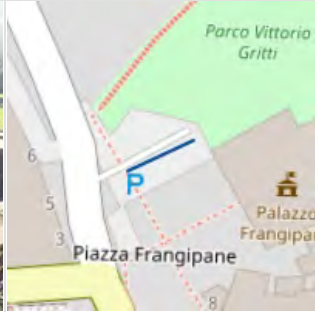
PERCORSO PEDONALE

PAVIMENTAZIONE

| Risalti | Si | |
| Dimensioni | X -- | Y 1800,00 cm |

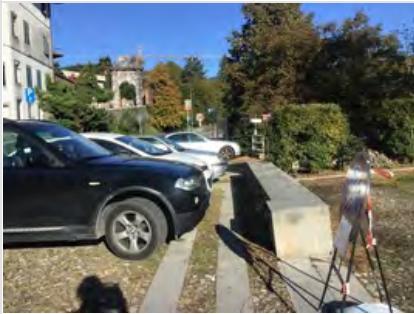
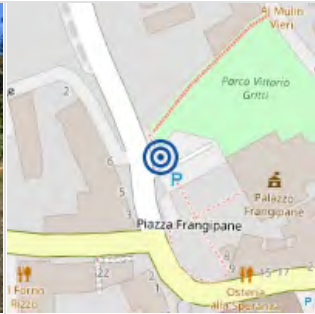
PERCORSO PEDONALE

OSTACOLO VERTICALE

| Sosta non regolamentare | Si | |

PS0301 (modificato)  
Posa di delimitatore a protezione del percorso pedonale (delimitatore in gomma)

Posa di delimitatori di parcheggio in gomma per evitare l'occupazione del percorso pedonale da parte dei veicoli in sosta.

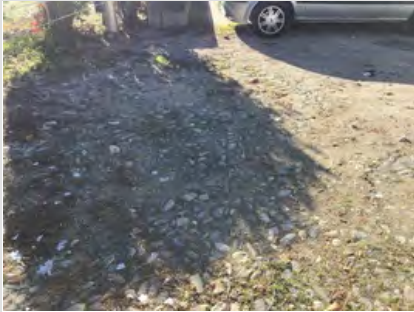
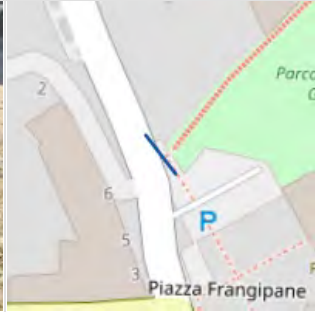
PERCORSO PEDONALE

PAVIMENTAZIONE

| Sconnessioni | Si | |
| Dimensioni | X 600,00 cm | Y 900,00 cm |

**PS0218 (modificato)**  
**Demolizione della pavimentazione e sua ricostruzione in lastre di pietra**

Demolizione della pavimentazione e sua ricostruzione in lastre di pietra per ripristinare la planarità e la continuità del piano di calpestio, da raccordare a raso e senza discontinuità alle pavimentazioni adiacenti, incluse demolizioni e ripristini.  
P. trasversale max 1,5%.

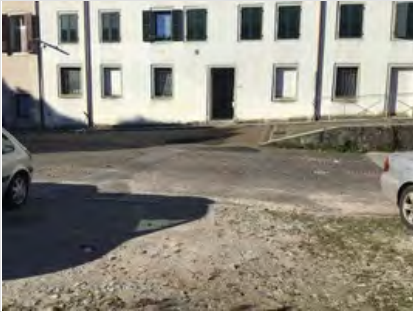
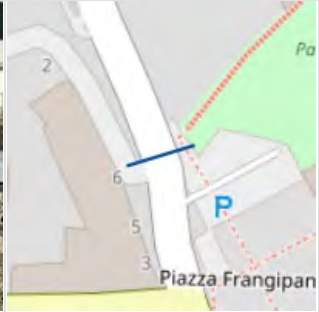
| ITINERARIO PEDONALE | | ATTRAVERSAMENTO PEDONALE | |
| | | Assenza | Si |

| | <b>PS0680 (modificato)</b><br><b>Realizzazione di attraversamento pedonale a raso (svolta 90°)</b> | | |
| | Realizzazione di attraversamento pedonale a raso composto da area in piano per cambio di direzione in cls da raccordare a raso e senza discontinuità alle pavimentazioni adiacenti, segnaletica tattilo-plantare conforme all'Abaco e segnaletica verticale ed orizzontale conformi al Codice della Strada ed al suo Regolamento, incluse demolizioni e ripristini. | | |
| | Considerato il contesto, si ritiene di non prevedere un ulteriore attraversamento ma di utilizzare il nuovo attraversamento previsto alla Scheda 936. | | |

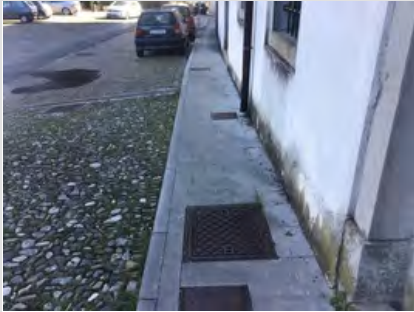
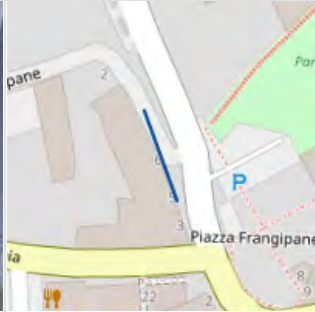
AREA PER CAMBIO DIREZIONE

| Assenza | Si | |
| Dimensioni | X 95,00 cm | Y 2300,00 cm |

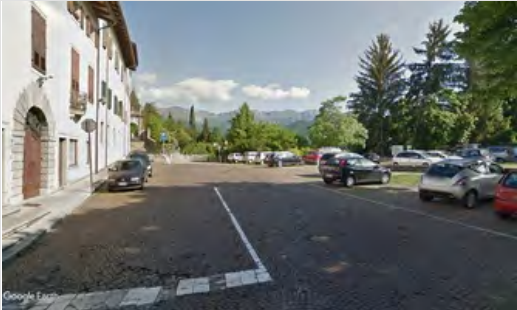
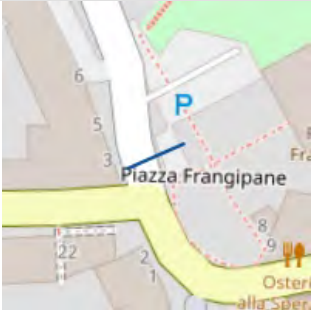
| | | Assenza | Si |
| | | Note relative al rilievo<br><b>La necessità del nuovo attraversamento deriva dall'impossibilità di realizzare un percorso protetto collegato all'attraversamento esistente (Scheda 710).</b> | |

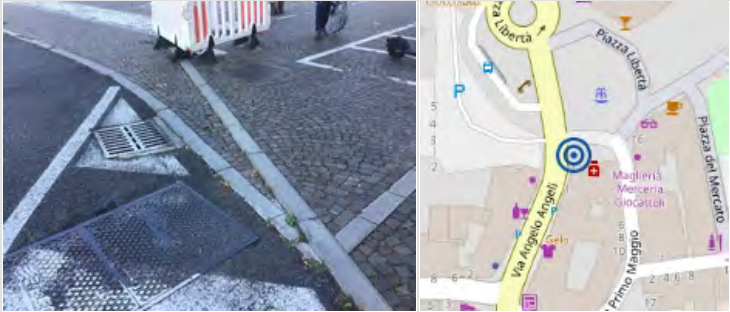
| | Altezza | 4 ≤ 2,5 cm |
| | Dimensioni | X 100,00 cm Y 400,00 cm |
| | Note relative al rilievo<br>Dislivello longitudinale al percorso. | |

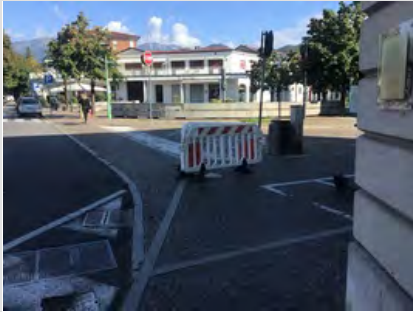
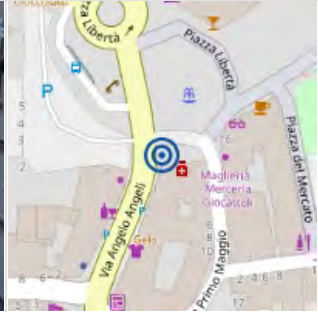
PROTEZIONE

| Assenza | Si | |

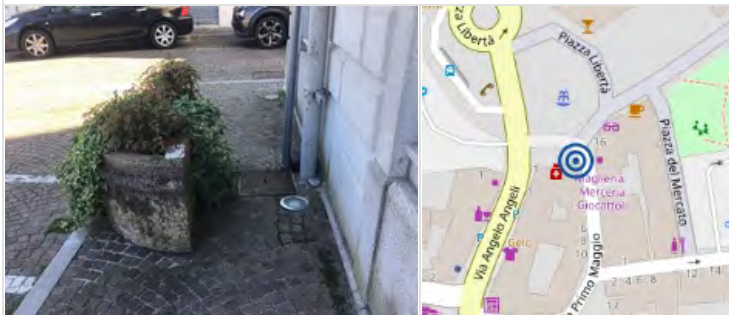
PERCORSO PEDONALE

| Larghezza | 63 | ≥ 90cm |

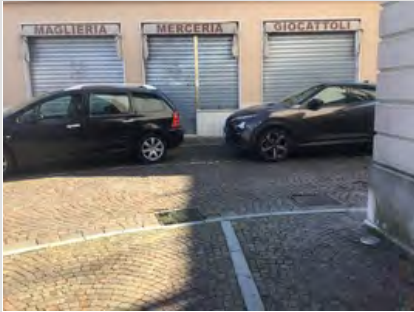
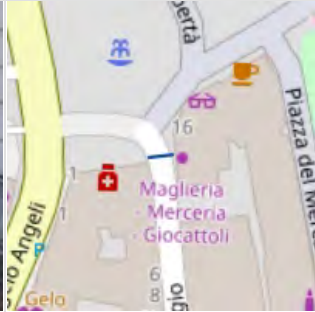
ATTRAVERSAMENTO PEDONALE

| Assenza | Si | |

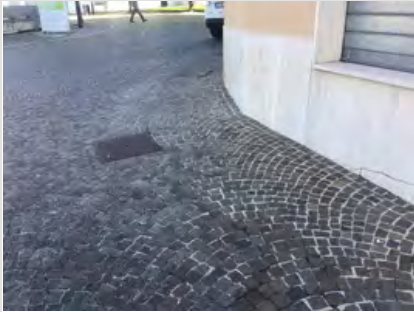
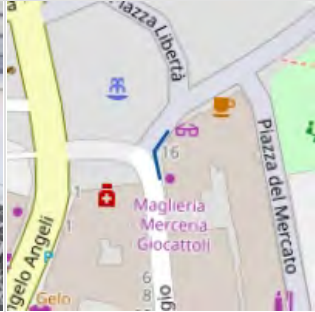
PAVIMENTAZIONE

| Sconnessioni | Si | |
| Dimensioni | X -- | Y 1500,00 cm |

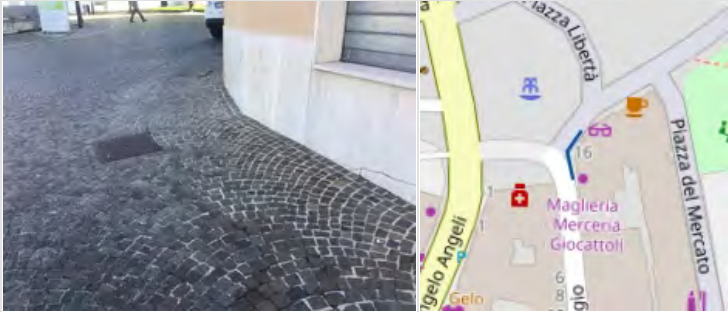
| | Pendenza trasversale | 6.5 | ≤ 1% |
| | Dimensioni | X -- | Y 1500,00 cm |

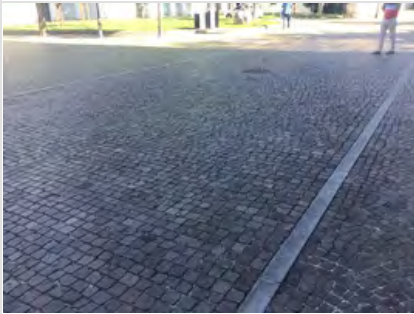
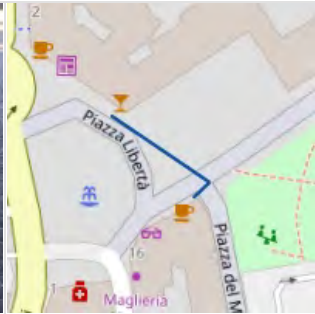
SEGNALETICA TATTOLO PLANTARE

| Assenza | Si | |
| Dimensioni | X -- | Y 40000,00 cm |

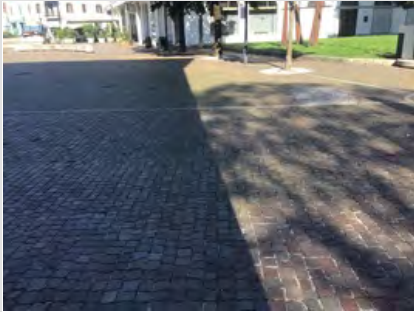
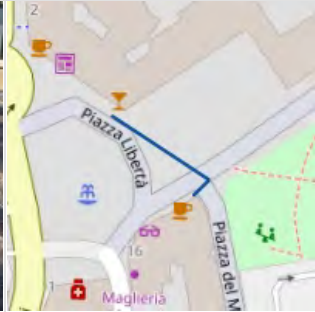
PAVIMENTAZIONE

| Sconnessioni | Si | |
| Dimensioni | X -- | Y 40000,00 cm |

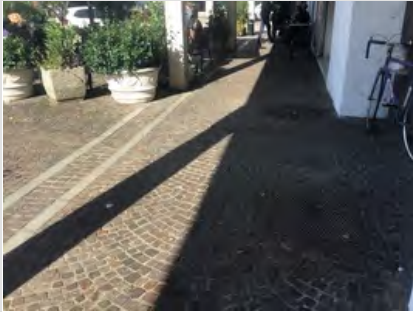
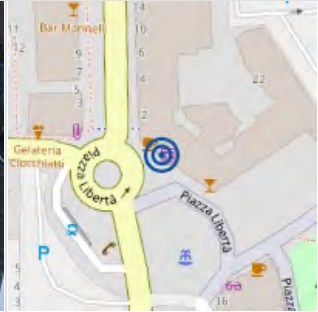
OSTACOLO VERTICALE

| Arredo attività commerciale | Si | |

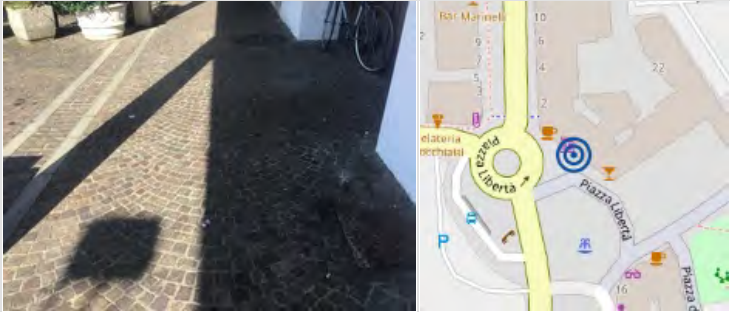
| | Sconnessioni | Si |

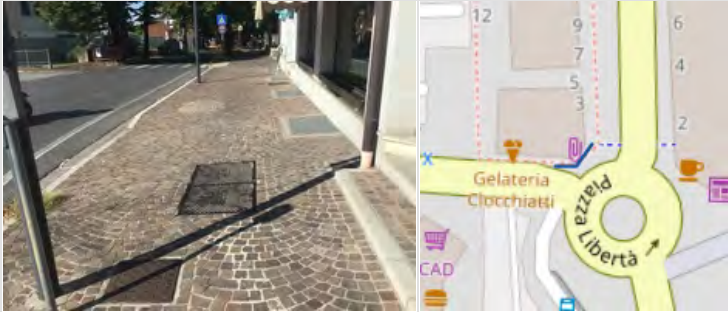
PERCORSO PEDONALE

| Pendenza trasversale | 7.8 | ≤ 1% |
| Dimensioni | X 370,00 cm | Y 700,00 cm |

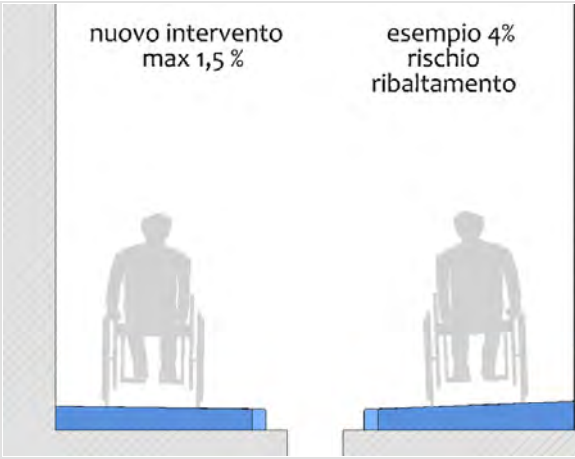
nuovo intervento  
max 1,5 %

esempio 4%  
rischio  
ribaltamento

PS0223 (modificato)

Demolizione del marciapiedi e sua ricostruzione con riduzione della pendenza trasversale

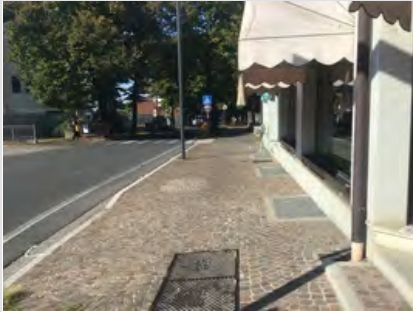
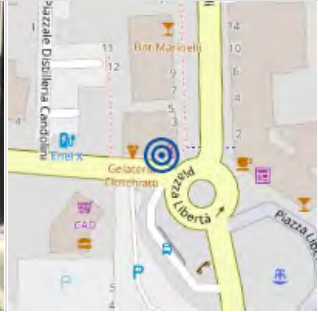
OSTACOLO VERTICALE

| Altro | Si | |

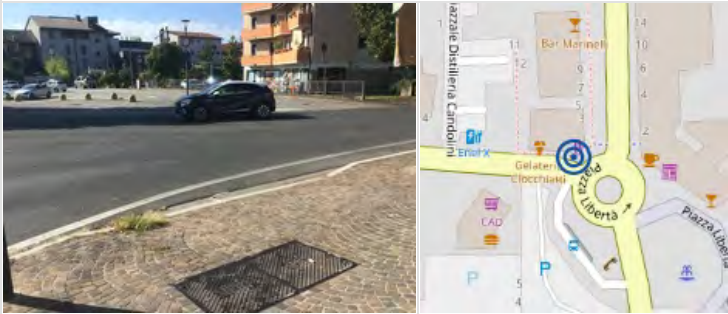
| | Assenza | Si | |

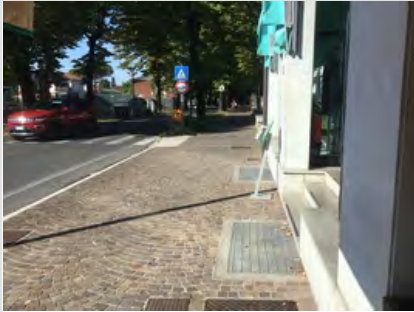
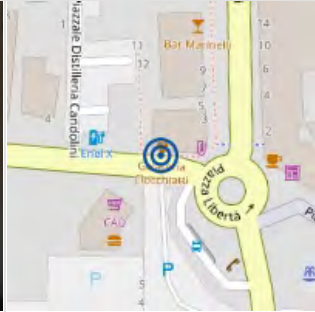
OSTACOLO VERTICALE

| Arredo attività commerciale | Si | |

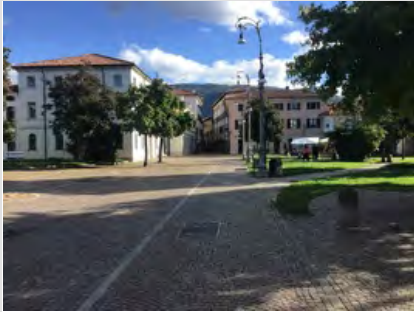
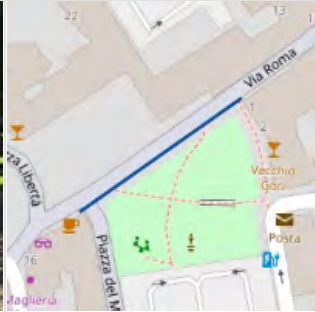
PAVIMENTAZIONE

| Sconnessioni | Si | |
| Dimensioni | X 240,00 cm | Y 6500,00 cm |

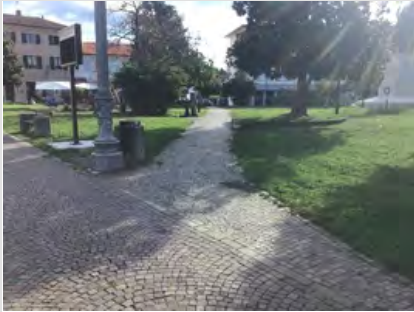
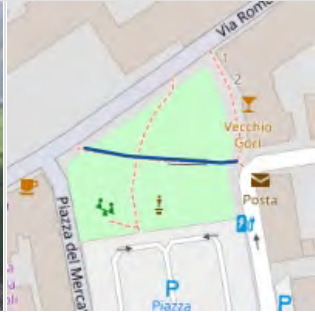
SEGNALETICA TATTOLO PLANTARE

| Assenza | Si | |
| Dimensioni | X -- | Y 5000,00 cm |

PS0261 (modificato)  
Realizzazione di guida artificiale (segnaletica tattilo-plantare - rettilinea)

Posa di moduli tattilo-plantari codice "direzione rettilinea" e, se richiesto dal contesto, "incrocio" o "svolta obbligata", in cls ed a contrasto cromatico rispetto alla pavimentazione, posati a raso e senza discontinuità rispetto alle pavimentazioni adiacenti, incluse demolizioni e ripristini. Larghezza moduli 60 cm, prolungamento di 2 moduli paralleli alla guida naturale.

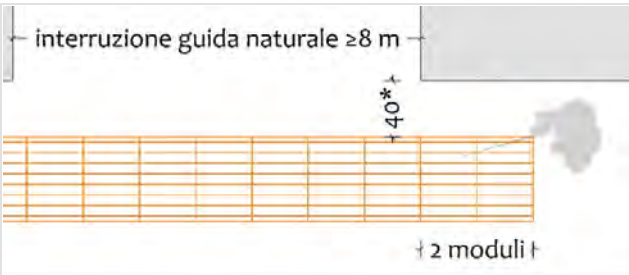
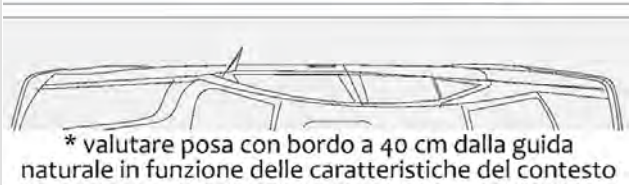
interruzione guida naturale ≥8 m

\* valutare posa con bordo a 40 cm dalla guida naturale in funzione delle caratteristiche del contesto

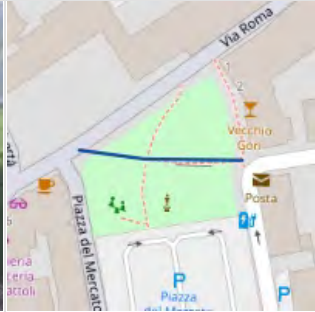
PAVIMENTAZIONE

| Sconnessioni | Si | |
| Dimensioni | X 200,00 cm | Y 5000,00 cm |

**PS0219 (modificato)**  
**Demolizione della pavimentazione e sua ricostruzione in cls**

Demolizione della pavimentazione e sua ricostruzione in cls architettonico per ripristinare la planarità e la continuità del piano di calpestio, da raccordare a raso e senza discontinuità alle pavimentazioni adiacenti, incluse demolizioni e ripristini.  
P. trasversale max 1,5%.

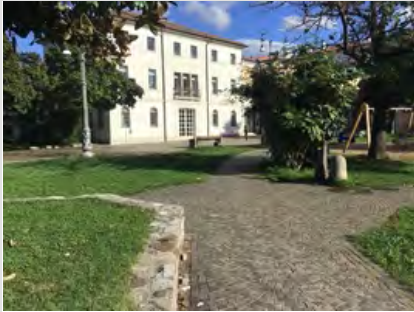
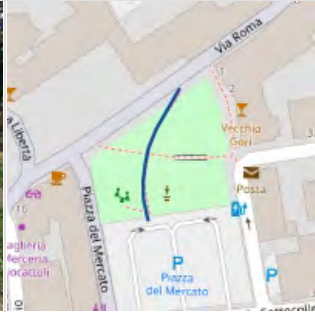
SEGNALETICA TATTILO PLANTARE

| Assenza | Si | |
| Dimensioni | X -- | Y 5200,00 cm |

PS0261 (modificato)  
Realizzazione di guida artificiale (segnaletica tattilo-plantare - rettilinea)

Posa di moduli tattilo-plantari codice "direzione rettilinea" e, se richiesto dal contesto, "incrocio" o "svolta obbligatoria", in cls ed a contrasto cromatico rispetto alla pavimentazione, posati a raso e senza discontinuità rispetto alle pavimentazioni adiacenti, incluse demolizioni e ripristini. Larghezza moduli 60 cm, prolungamento di 2 moduli paralleli alla guida naturale.

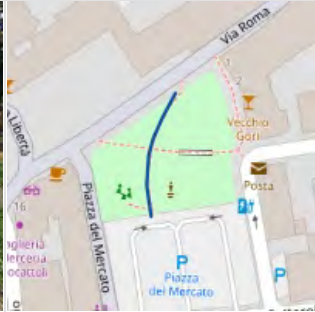
PAVIMENTAZIONE

| Sconnessioni | Si | |
| Dimensioni | X 200,00 cm | Y 5200,00 cm |

**PS0219 (modificato)**  
**Demolizione della pavimentazione e sua ricostruzione in cls**

Demolizione della pavimentazione e sua ricostruzione in cls per ripristinare la planarità e la continuità del piano di calpestio, da raccordare a raso e senza discontinuità alle pavimentazioni adiacenti, incluse demolizioni e ripristini.  
P. trasversale max 1,5%.

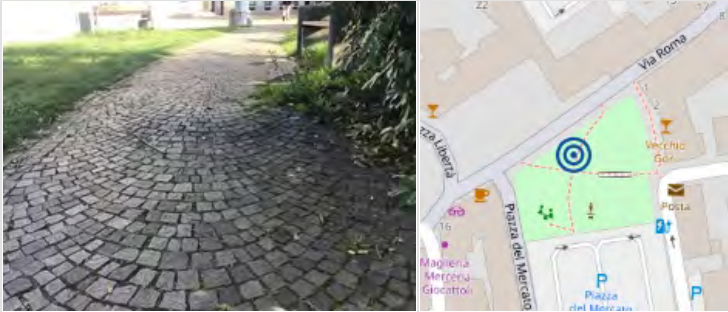
| | Sconnessioni | Si |
| | Note relative al rilievo<br>Per radici affioranti | |

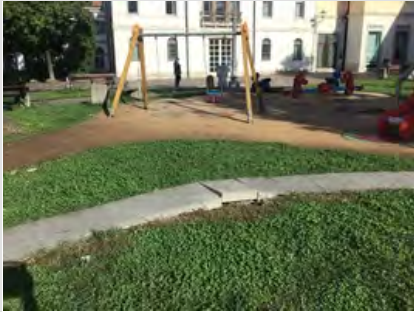
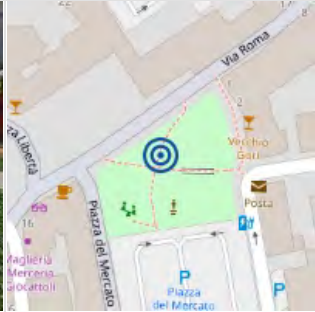
PAVIMENTAZIONE

| Sconnessioni | Si | |

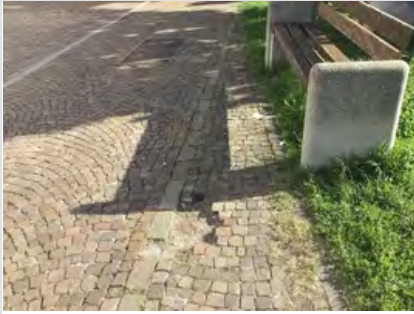
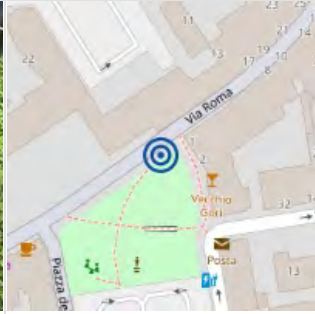
PAVIMENTAZIONE

| Sconnessioni | Si | |

ripristino della continuità della pavimentazione (ammessi risalti < 2 mm)

PS0213 (modificato)  
Riparazione puntuale della pavimentazione

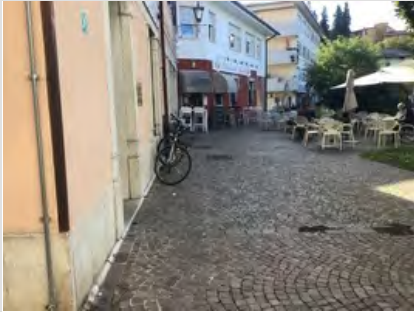
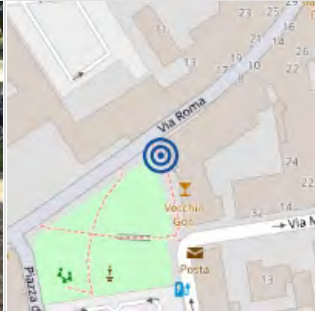
OSTACOLO VERTICALE

| Sosta non regolamentare | Si | |

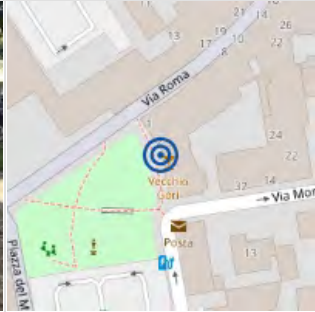
| | Arredo attività commerciale | Si |

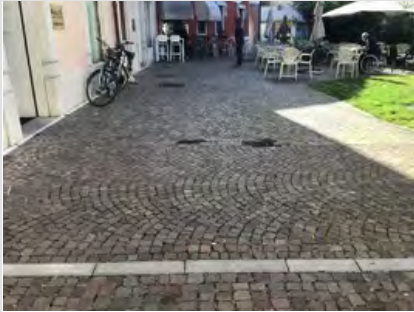
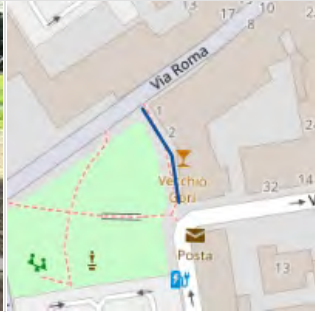
PAVIMENTAZIONE

| Sconnessioni | Si | |
| Dimensioni | X -- | Y 3100,00 cm |

**PS2345 (modificato)**  
**Demolizione della pavimentazione e sua ricostruzione in lastre di pietra - piazza**

Demolizione della pavimentazione e sua ricostruzione in lastre di pietra per ripristinare la planarità e la continuità del piano di calpestio, da raccordare a raso e senza discontinuità alle pavimentazioni adiacenti, incluse demolizioni e ripristini. P. trasversale max 1,5%.

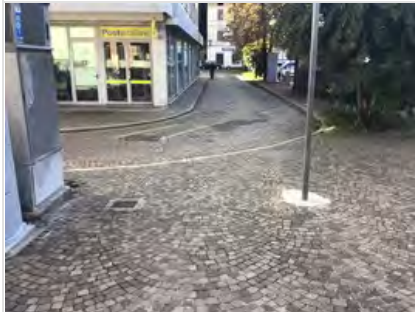
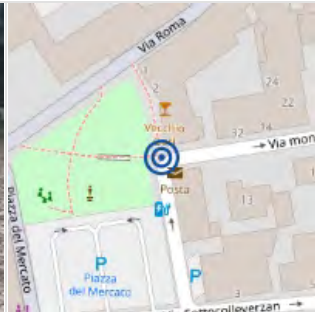
PROTEZIONE

| Assenza | Si | |

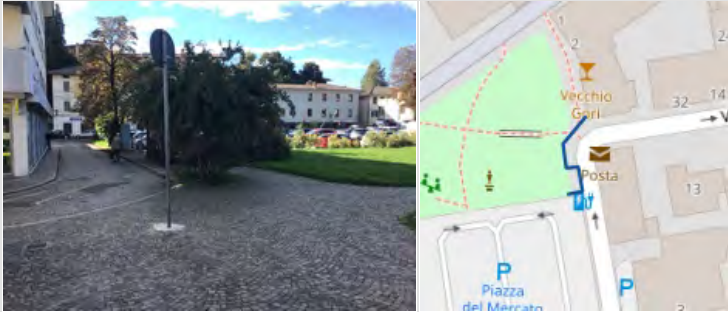
| | Assenza | Si |
| | Dimensioni | X -- Y 3500,00 cm |

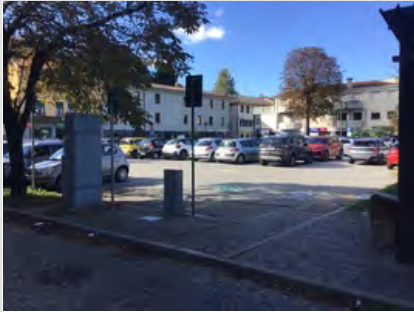
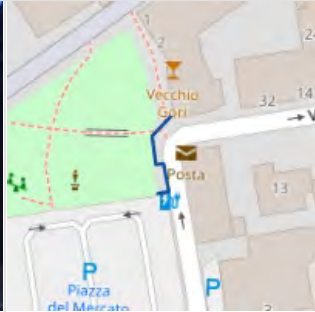
PAVIMENTAZIONE

| Sconnessioni | Si | |
| Dimensioni | X -- | Y 3500,00 cm |

**PS0219 (modificato)**  
**Demolizione della pavimentazione e sua ricostruzione in cls architettonico**

Demolizione della pavimentazione e sua ricostruzione in cls architettonico per ripristinare la planarità e la continuità del piano di calpestio, da raccordare a raso e senza discontinuità alle pavimentazioni adiacenti, incluse demolizioni e ripristini. P. trasversale max 1,5%.

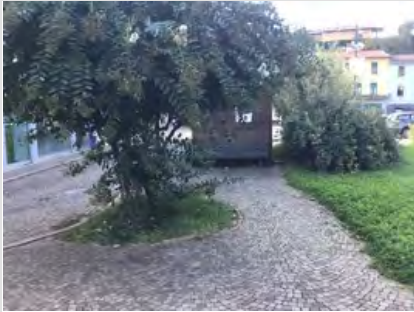
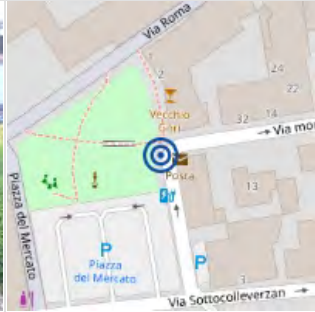
OSTACOLO VERTICALE

| Vegetazione | Si | |

**PS0274 (modificato)**  
**Potatura della vegetazione**

Potatura delle fronde che invadono il percorso pedonale riducendone la larghezza e/o impediscono l'uso della guida naturale.

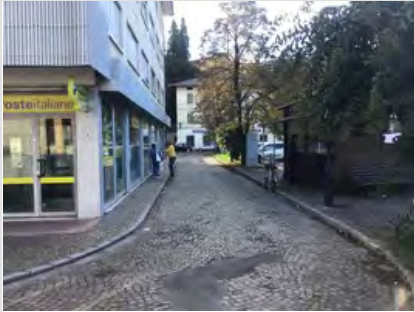
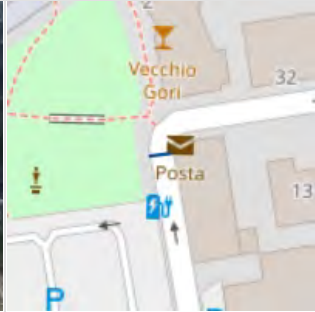
ATTRAVERSAMENTO PEDONALE

| Assenza | Si | |

**PS2349 (modificato)**  
**Rialzo della carreggiata e realizzazione di attraversamento pedonale**

Rialzo della carreggiata, in calcestruzzo architettonico, per realizzare una superficie complanare ai marciapiedi adiacenti, da raccordare a raso, e realizzazione di attraversamento/i pedonali, incluse demolizioni e ripristini. Compresa segnaletica orizzontale, segnaletica tattilo-plantare ed eventuali elementi di protezione per definire le aree pedonali. Rampe carrabili con p. <7% (se possibile).  
Compresa realizzazione di impianto di illuminazione per la sicurezza dell'attraversamento pedonale.

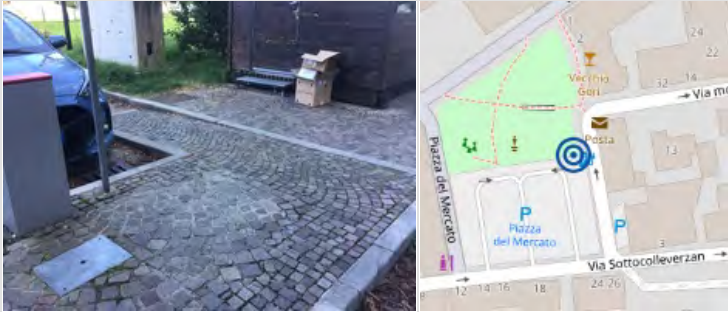
| | Assenza | Si |

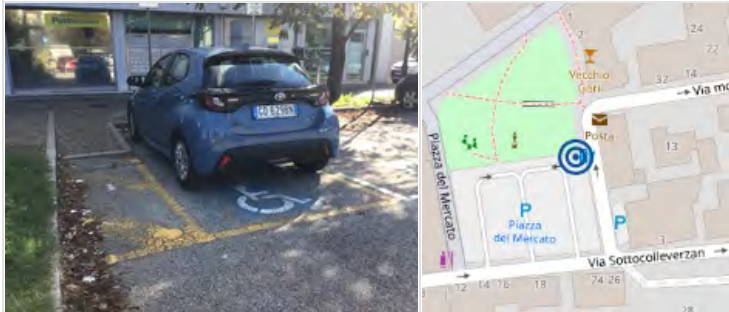
STALLO RISERVATO

| Larghezza | 295 | cm |

| | <b>PS0362 (modificato)</b><br><b>Modifica alla segnaletica orizzontale (stallo a pettine)</b><br><br>Modifica alla segnaletica orizzontale al fine di delimitare uno stallone a pettine con dimensioni non inferiori a 320x500 cm, inclusa cancellazione della segnaletica orizzontale esistente.<br><br>Realizzare l'area con zebra con larghezza pari alla rampa prevista alla Scheda 554. |

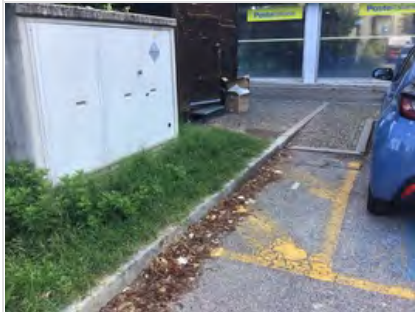
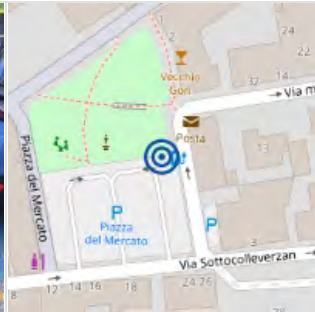
| ITINERARIO PEDONALE | | PERCORSO PEDONALE | | RAMPA BREVE DI RACCORDO | | PAVIMENTAZIONE | |
| Sconnessioni | | Si | | | | | |
| Dimensioni | | X 100,00 cm | | Y 190,00 cm | | | |
| Note relative al rilievo<br>Dislivello 13 cm. Anche dislivello tra rampa e area antistante | | | | | | | |

| <p>PS2348 (modificato)<br/><b>Rifacimento della rampa breve di raccordo</b></p> <p>Rifacimento della rampa breve di raccordo, in pietra, con riduzione della p. longitudinale in base alle caratteristiche del contesto, da collegare a raso e senza discontinuità alle pavimentazioni adiacenti, con cordolo laterale a contrasto cromatico rispetto all'area a quota inferiore, incluse demolizioni e ripristini.<br/>P. longitudinale max 5% (8% in caso di impossibilità), priva di p. trasversale.</p> <p>Incrementare la larghezza della rampa a 150 cm.</p> | |

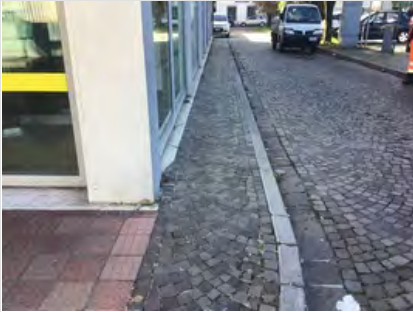
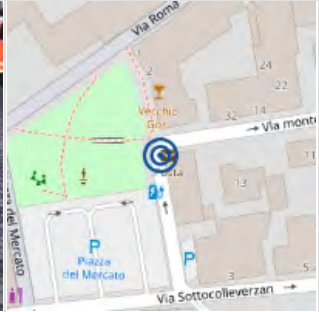
| ITINERARIO PEDONALE | | PERCORSO PEDONALE | AREA PER CAMBIO DIREZIONE |
| | | Larghezza | 93 cm |

| | <b>PS0244 (modificato)</b><br><b>Realizzazione di area per cambio direzione - 90°</b><br><br>Rifacimento ed eventuale allargamento del marciapiedi, in cls architettonico, al fine di realizzare, in corrispondenza del punto di svolta ortogonale al verso di marcia, un'area in piano con dimensioni min 150x170 cm dal vertice più esterno, da raccordare a raso e senza discontinuità alle pavimentazioni adiacenti, incluse demolizioni e ripristini. |

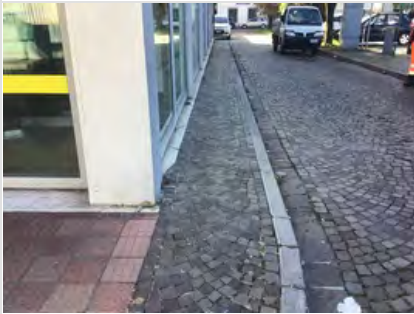
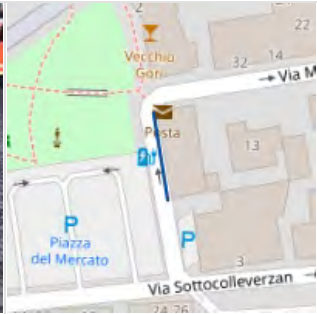
| <div>ITINERARIO PEDONALE</div> <div>PERCORSO PEDONALE</div> <div>PAVIMENTAZIONE</div> | | |
| | Sconnessioni | Si |
| | Dimensioni | X 89,00 cm Y 2500,00 cm |

| | <b>PS0215 (modificato)</b><br><b>Demolizione del marciapiedi e sua ricostruzione in cls</b><br><br>Demolizione del marciapiedi e sua ricostruzione in cls architettonico con superficie piana e continua, delimitato lungo la carreggiata da cordolo a contrasto cromatico, incluse demolizioni e ripristini.<br>Larghezza min 150 cm, p. trasversale max 1,5%. |

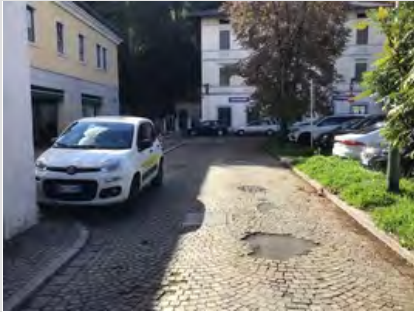
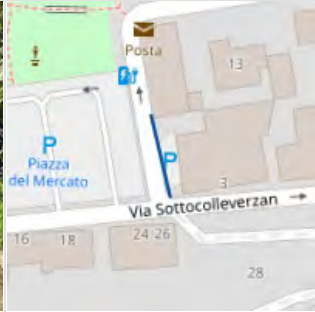
PERCORSO PEDONALE

PROTEZIONE

| Assenza | Si | |

**PS1586 (modificato)**  
**Realizzazione di percorso in area esterna alla carreggiata**

Realizzazione di percorso pedonale in area esterna alla carreggiata mediante tracciamento di segnaletica orizzontale (linee di margine e simboli).

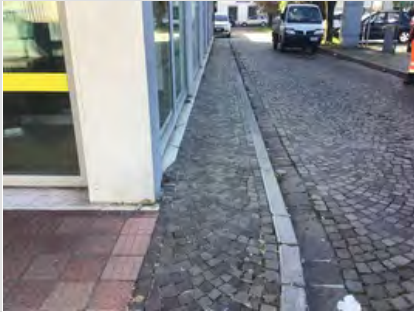
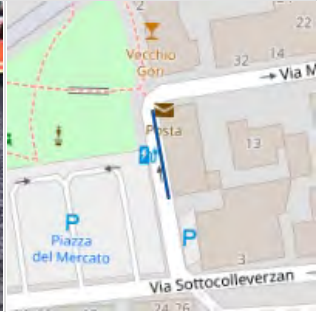
| ITINERARIO PEDONALE | | PERCORSO PEDONALE | |
| | | Larghezza | 89 <span>≥ 90cm</span> |
| | | Dimensioni | X 89,00 cm Y 2500,00 cm |

| | <b>PS1211 (modificato)</b><br><b>Allargamento del marciapiedi</b><br><br>Allargamento del marciapiedi da raccordare a raso e senza discontinuità alle pavimentazioni adiacenti, incluse demolizioni e ripristini.<br>Larghezza min 150 cm, p. trasversale max 1,5%.<br>Criticità da risolvere in sinergia con PIANI URBANI DELLA MOBILITA' o DEL TRAFFICO. |

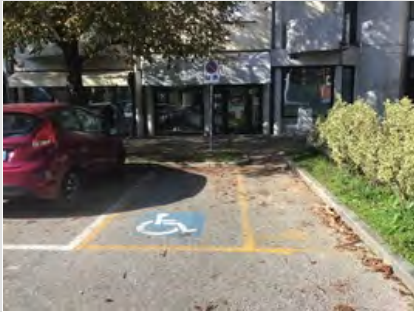
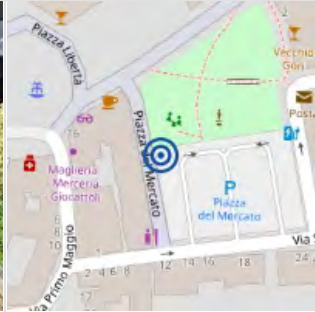
STALLO RISERVATO

| Larghezza | 295 | cm |

**PS0362 (modificato)**  
**Modifica alla segnaletica orizzontale (stallo a pettine)**

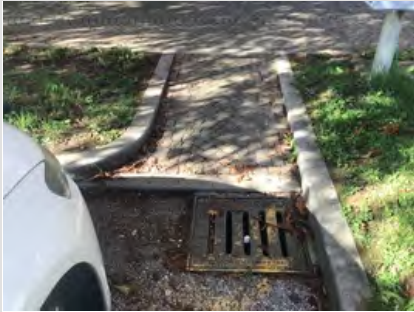
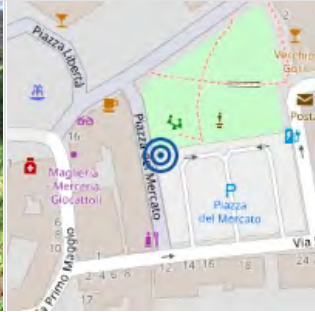
OSTACOLO ORIZZONTALE

| Maglia attraversabile da sfera di 2 cm | Si | |

**PS0229 (modificato)**  
**Sostituzione della caditoia o della griglia**

Sostituzione della caditoia o della griglia con altra avente superficie piana, fori non attraversabili da una sfera di diametro di 2 cm e posti trasversalmente al senso di marcia.

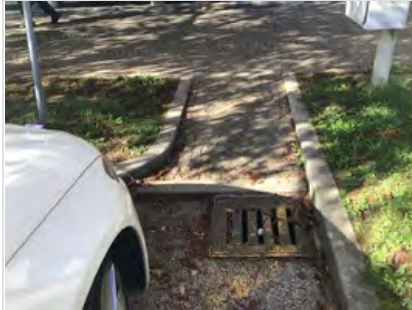
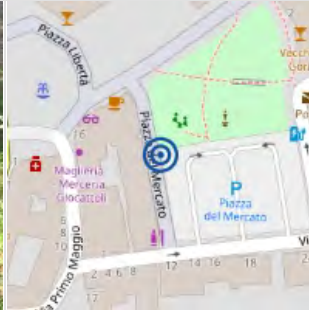
RAMPA BREVE DI RACCORDO

PAVIMENTAZIONE

Sconnessioni

Si

PS2348 (modificato)

**Rifacimento della rampa breve di raccordo**

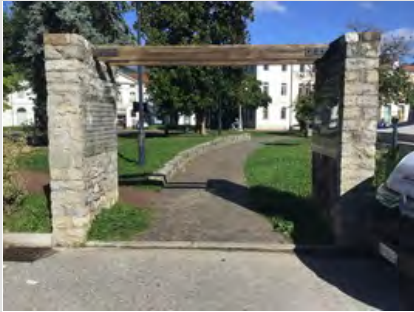
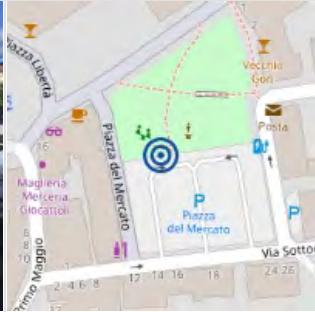
DISLIVELLO

| Altezza | 3 | ≤ 2,5 cm |

**PS0319 (modificato)**  
**Realizzazione di raccordo tra le pavimentazioni (dislivello tra 2,5 cm e 5 cm)**

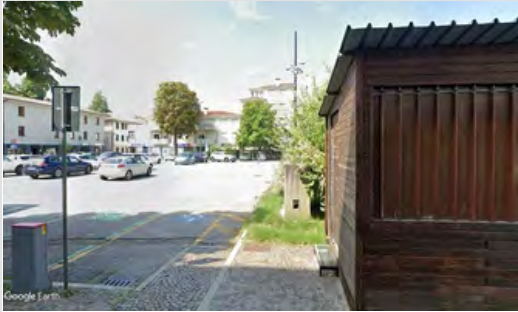
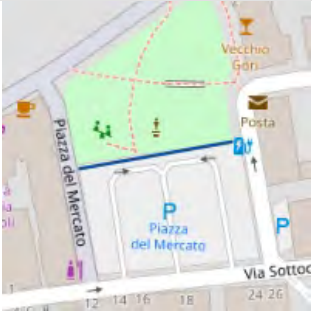
PROTEZIONE

| Assenza | Si |
| Dimensioni | X -- Y<br>5000,00 cm |

**PS1872 (modificato)**  
**Realizzazione di percorso a raso - Segnaletica orizzontale**

Realizzazione di percorso a raso mediante segnaletica orizzontale (linee di margine, simboli, campiture piene intero percorso).  
Larghezza min 150 cm. Simboli alle estremità ed almeno ogni 20 m di percorso.  
Rif. anche scheda 559.

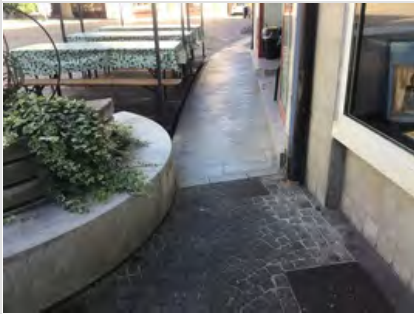
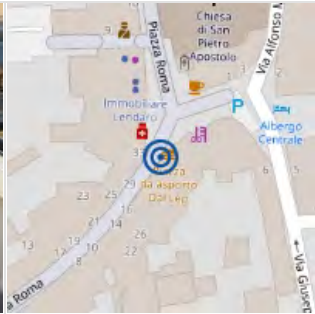
PERCORSO PEDONALE

| Larghezza | 83 | ≥ 90cm |

**PS2363 (modificato)**  
**Spostamento dell'elemento di arredo**

Spostamento dell'elemento di arredo che restringe il percorso e suo riposizionamento in luogo idoneo al raggiungimento e all'uso, in posizione tale da consentire una larghezza libera di passaggio non inferiore a 150 cm (riducibile fino a 120 in caso di necessità) e non costituire ostacolo lungo la guida naturale per le persone con disabilità visive.
