## PIANO ELIMINAZIONE BARRIERE ARCHITETTONICHE (PEBA)

### 04 AMBITO URBANO SCHEDE DELLE CRITICITÀ con mappatura della criticità

Indirizzo  
**Piazza Frangipane - Tarcento (Udine)**

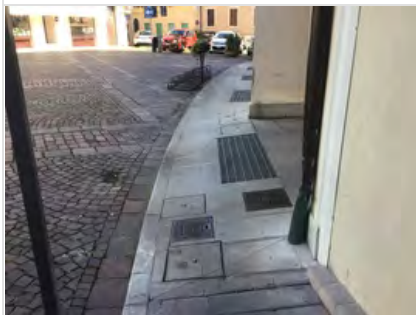
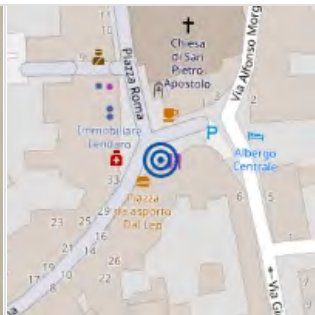
PERCORSO PEDONALE

| Pendenza trasversale | 14 | ≤ 1% |
| Dimensioni | X 110,00 cm | Y 400,00 cm |

| | <b>PS0233 (modificato)</b><br><b>Passo carraio - Demolizione del marciapiedi e sua ricostruzione (rampa car. lungo la carreggiata - 2)</b><br><br>Demolizione del tratto di percorso con pendenze dovute al passo carraio e realizzazione, in lastre di pietra, di marciapiedi in continuità con i tratti adiacenti e, lungo la carreggiata, di rampa carrabile con larghezza max 30 cm, incluse demolizioni e ripristini.<br>Larghezza percorso min 120 cm, p. trasversale max 1,5%. | |

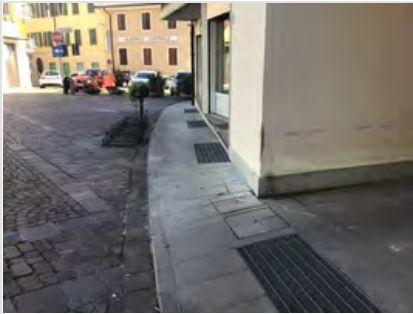
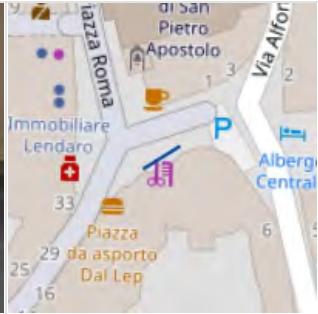
PAVIMENTAZIONE

| Sdruciolevole | Si | |

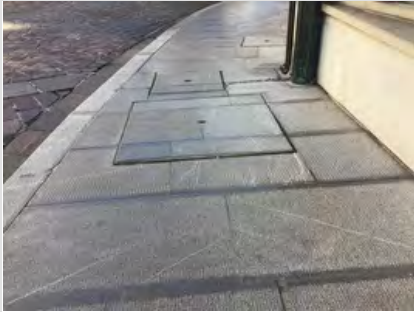
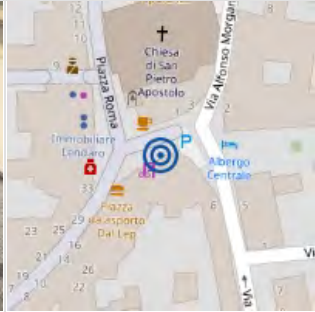
OSTACOLO ORIZZONTALE

| Risalti/incasso | Si | |

**PS0228 (modificato)**  
**Riposizionamento a raso**

Modifica al pozzetto o ad altro manufatto di supporto al fine di riposizionare chiuso, caditoia o griglia a raso rispetto alla quota della pavimentazione, incluso, quando necesario, il rifacimento della superficie circostante per il raccordo a raso e senza discontinuità alle pavimentazioni adiacenti.

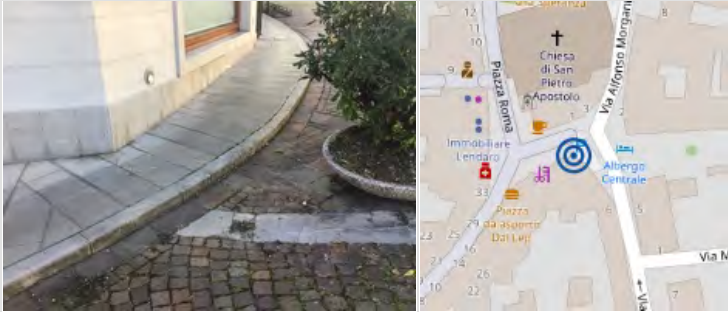
ID Scheda  
**E 00FFL-00601**

| ITINERARIO PEDONALE | | PERCORSO PEDONALE | |
| | Larghezza | 87 | ≥ 90cm |

| | <b>PS1589 (modificato)</b><br><b>Allargamento del marciapiedi (area per cambio direzione - 90°)</b><br><br>Allargamento del marciapiedi, in materiale analogo all'esistente, da raccordare a raso e senza discontinuità alle pavimentazioni adiacenti, incluse demolizioni e ripristini.<br>Larghezza min 150 cm, priva di p. trasversale<br><br>Si stima l'allargamento del percorso in un tratto di circa 8 m.<br>Criticità da risolvere in sinergia con PIANI URBANI DELLA MOBILITA' o DEL TRAFFICO |

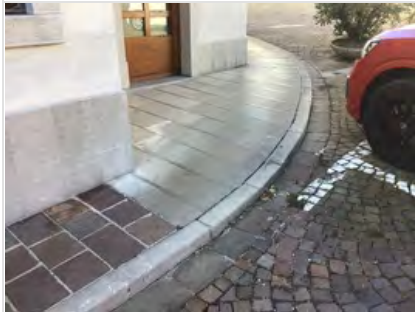
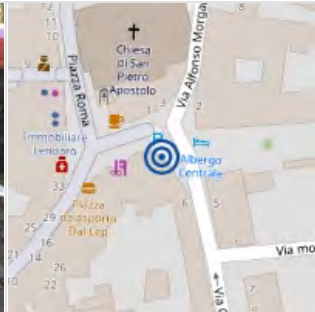
ID Scheda  
**E 00FFL-00603**

PERCORSO PEDONALE

| Larghezza | 88 | ≥ 90cm |

| | <p><b>PS1589 (modificato)</b><br/><b>Allargamento del marciapiedi (area per cambio direzione - 90°)</b></p> <p>Allargamento del marciapiedi, in materiale analogo all'esistente, da raccordare a raso e senza discontinuità alle pavimentazioni adiacenti, incluse demolizioni e ripristini.</p> <p>Larghezza min 150 cm, priva di p. trasversale</p> <p>Criticità da risolvere in sinergia con PIANI URBANI DELLA MOBILITA' o DEL TRAFFICO</p> |

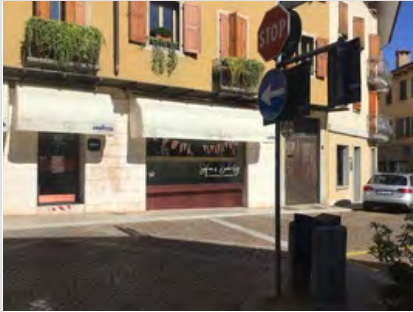
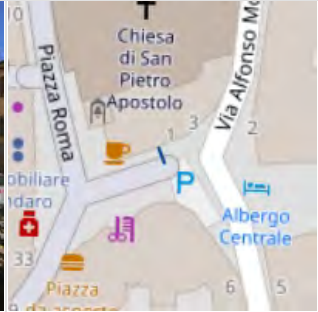
ID Scheda  
**E 00FFL-00604**

ATTRAVERSAMENTO PEDONALE

| Assenza | Si | |

**PS0619 (modificato)**  
**Realizzazione di attraversamento rialzato (svolta 90°)**

Realizzazione di attraversamento pedonale rialzato, in lastre di pietra, raccordato a raso ai marciapiedi esistenti, incluse demolizioni e ripristini. Rampe carrabili con p. <7% (se possibile). Compresa segnaletica orizzontale e segnaletica tattilo-plantare. Compresa realizzazione di impianto di illuminazione per la sicurezza dell'attraversamento pedonale.

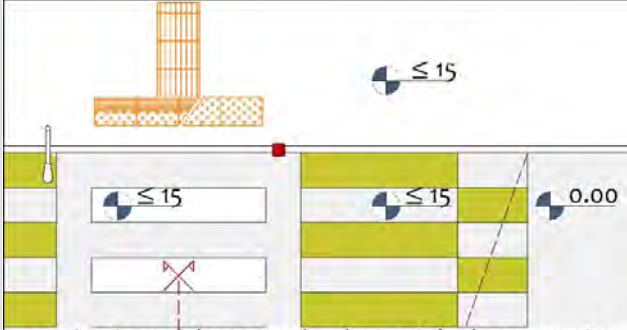
■ raccordo a raso

area in piano rialzata con larghezza tale da consentire il completo stazionamento del mezzo (CdS) o con altezza ≤ 7 cm

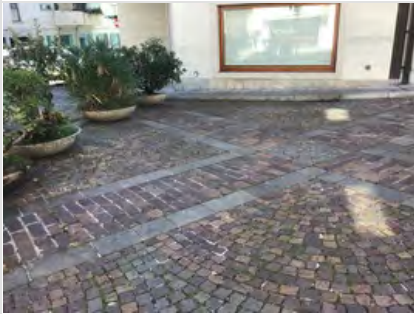
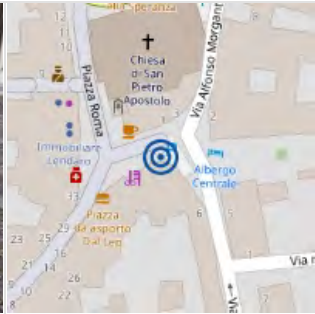
DISLIVELLO

| Altezza | 8 | ≤ 2,5 cm |

**PS0494 (modificato)**  
**Raccordo del marciapiedi interrotto**

Raccordo del marciapiedi interrotto mediante realizzazione di tratto di collegamento, in lastre di pietra a contrasto cromatico rispetto alla pavimentazioni adiacenti, posto alla medesima quota, ed eventuale realizzazione di rampe carrabili di raccordo alla sede stradale laterali al percorso con pendenza in salita e/o in discesa in funzione dalla caratteristiche del contesto, incluse demolizioni e ripristini.

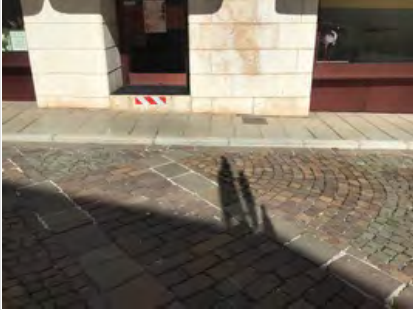
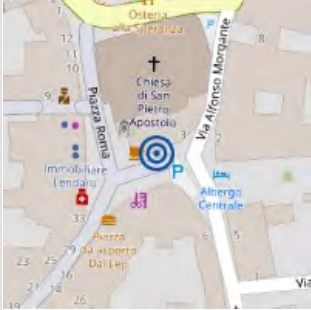
| <div>ITINERARIO PEDONALE</div> <div>PERCORSO PEDONALE</div> <div>DISLIVELLO</div> | | | |
| | | | Altezza <b>7</b> <span>≤ 2,5 cm</span> |

| | <b>PS0494 (modificato)</b><br><b>Raccordo del marciapiedi interrotto</b><br>Raccordo del marciapiedi interrotto mediante realizzazione di tratto di collegamento, in lastre di pietra a contrasto cromatico rispetto alla pavimentazioni adiacenti, posto alla medesima quota, ed eventuale realizzazione di rampe carrabili di raccordo alla sede stradale laterali al percorso con pendenza in salita e/o in discesa in funzione dalla caratteristiche del contesto, incluse demolizioni e ripristini.<br><br>Larghezza min 150 cm, p. trasversale max 1,5%. |

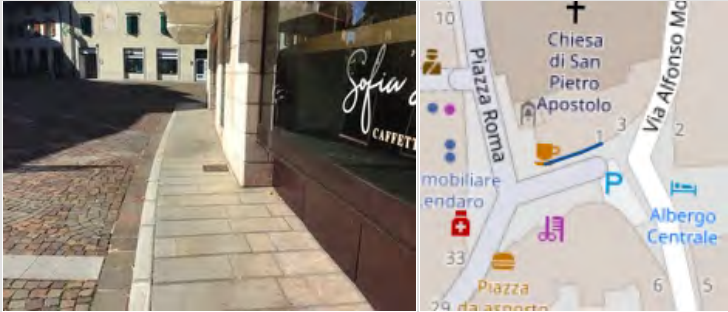
PERCORSO PEDONALE

| Pendenza trasversale | 4 | ≤ 1% |

PS0223 (modificato)  
Demolizione del marciapiedi e sua ricostruzione con riduzione della pendenza trasversale

Demolizione del marciapiedi o del percorso a raso e sua ricostruzione con riduzione della pendenza trasversale, con superficie piana e continua, da raccordare a raso e senza discontinuità alle pavimentazioni adiacenti, incluse demolizioni e ripristini. Larghezza min 150 cm, p. trasversale max 1,5%.

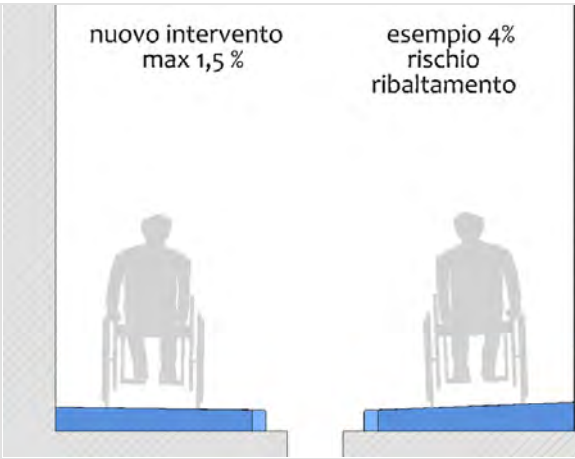
nuovo intervento  
max 1,5 %

esempio 4%  
rischio  
ribaltamento

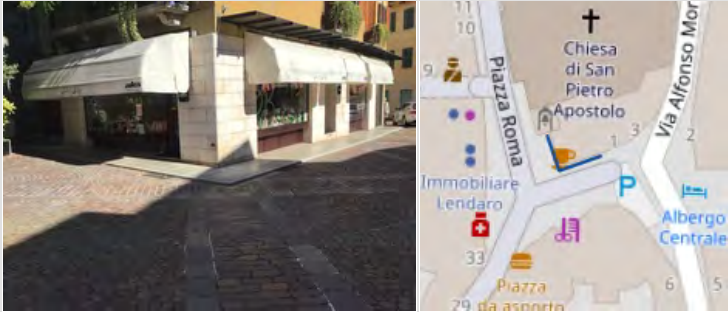
DISLIVELLO

| Altezza | 5 | ≤ 2,5 cm |

**PS1201 (modificato)**  
**Demolizione del marciapiedi e realizzazione di percorso a raso**

Demolizione del marciapiedi e realizzazione di percorso a raso con pavimentazione in latre di pietra a contrasto cromatico rispetto all'area carrabile, da raccordare a raso e senza discontinuità alle pavimentazioni adiacenti, incluse demolizioni e ripristini, ed eventuale posa di elementi di protezione. Larghezza min 150 cm, p. trasversale max 1,5%.

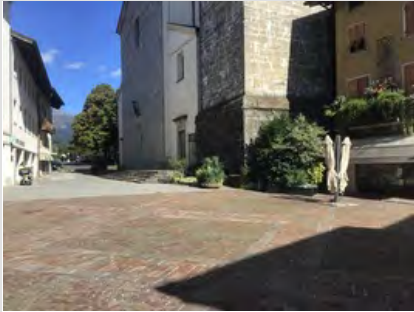
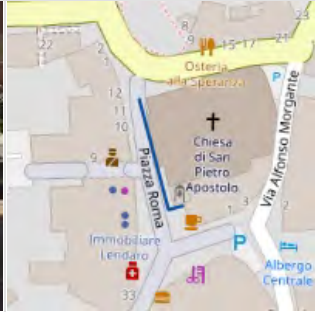
PROTEZIONE

| Assenza | Si | |

**PS2350 (modificato)**  
**Riconfigurazione dell'area**

Riconfigurazione dell'area da realizzarsi a seguito di una progettazione di dettaglio estesa all'intera area per collegare tra loro percorsi ed attrattori e garantire la continuità, la riconoscibilità e la sicurezza dei percorsi pedonali.

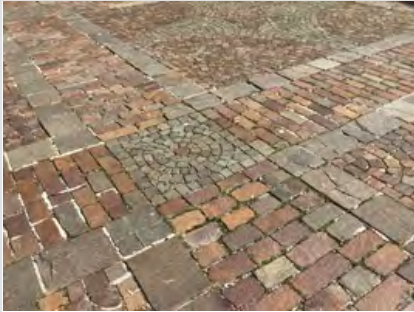
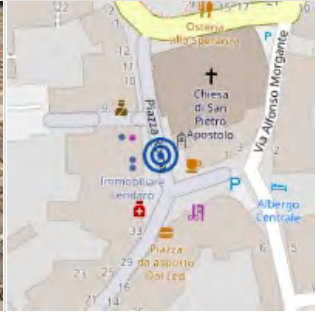
PAVIMENTAZIONE

| Sconnessioni | Si | |

Note relative al rilievo  
L'intera piazza è area pedonale e carrabile. La pavimentazione in porfido presenta sconnessioni e deformazioni diffuse e giunti privi di fugatura

**PS1193 (modificato)**  
**Riparazione della pavimentazione in pietra**

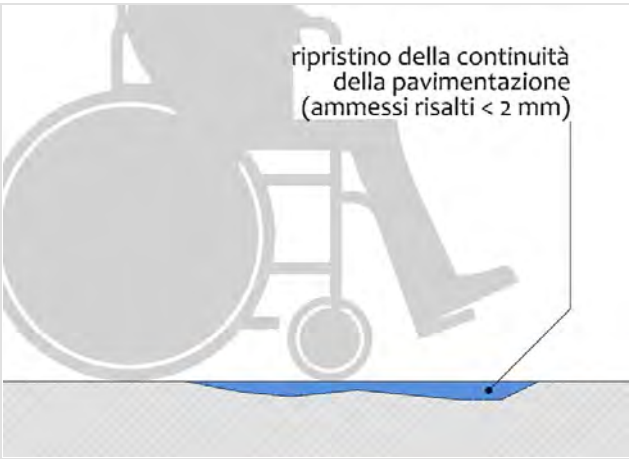
ripristino della continuità  
della pavimentazione  
(ammessi risalti < 2 mm)

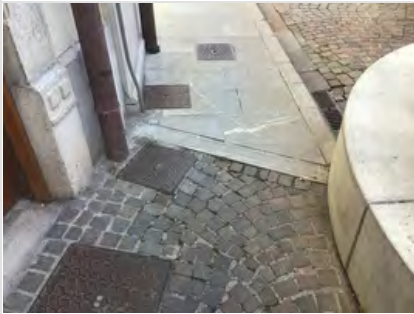
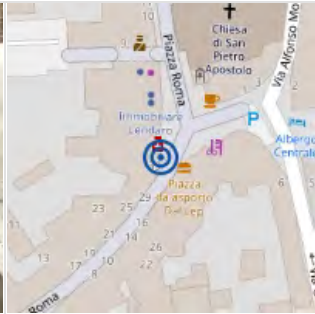
PAVIMENTAZIONE

| Sconnessioni | Si | |

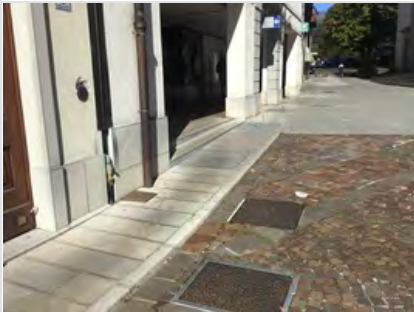
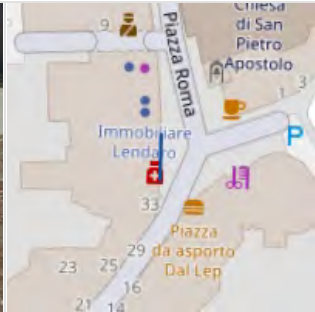
| <div>ITINERARIO PEDONALE</div> <div>PERCORSO PEDONALE</div> | | | |
| | | Pendenza longitudinale | <div>5</div> <div>≤ 5% – ammessa fino a ≤12% in caso di adeguamento</div> |

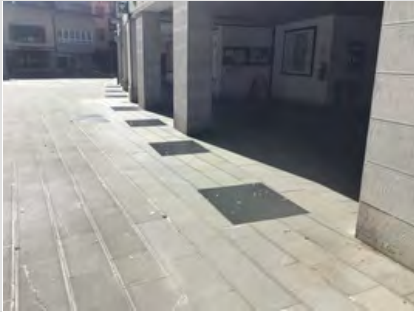
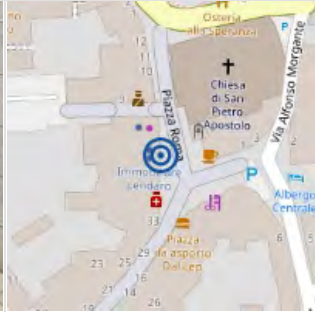
PAVIMENTAZIONE

| Sdrucchiolevole | Si | |

**PS0685 (modificato)**  
**Sostituzione della griglia**

Sostituzione della griglia metallica con altra non sdrucchiolevole; il requisito deve essere verificato anche in caso di superficie bagnata o di posa lungo una rampa.

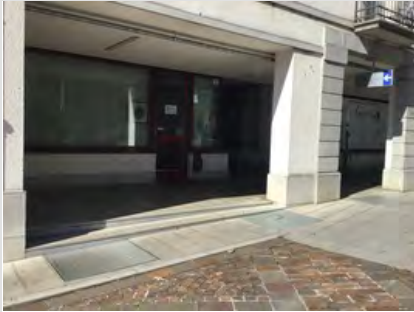
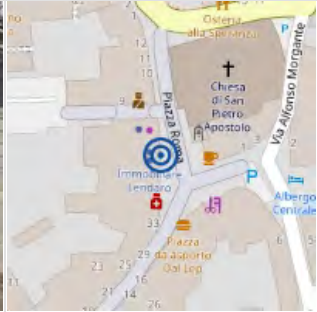
| ITINERARIO PEDONALE | | PERCORSO PEDONALE | PROTEZIONE |
| | | Assenza | Si |

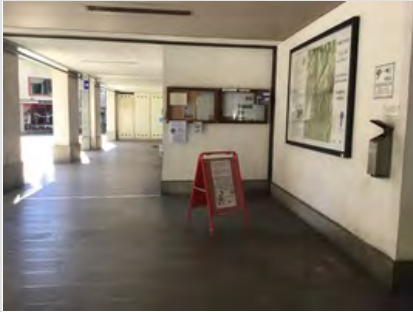
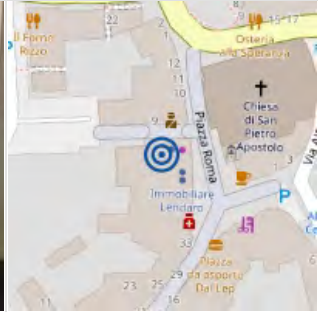
OSTACOLO VERTICALE

| Arredo attività commerciale | Si | |

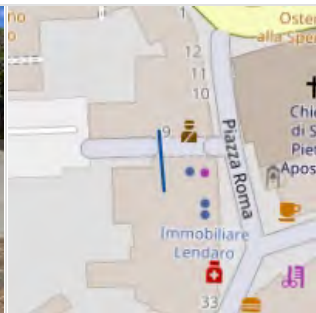
**E 00FFL-00629**

In fase progettuale definire la direzione dei percorsi protetti e scegliere se realizzare la guida lungo gli edifici o seguendo il percorso coperto a sinistra nella foto.

| | <p><b>PS0264 (modificato)</b></p> <p><b>Realizzazione di guida naturale (inserto nella pavimentazione)</b></p> <p>Realizzazione di inserto nella pavimentazione con larghezza 60 cm con funzione di guida per le persone non vedenti o ipovedenti mediante impiego di materiale a contrasto materico percepibile con il senso cinestetico ed esteticamente idoneo al contesto, da raccordare a raso e senza discontinuità alle pavimentazioni adiacenti, incluse demolizioni e ripristini.</p> |

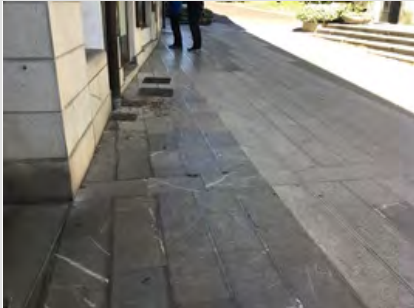
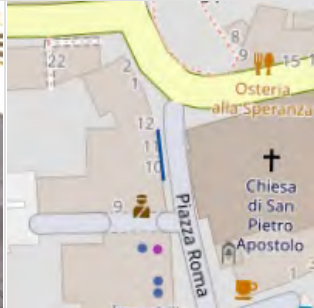
| Assenza | Si | |
| Dimensioni | X -- | Y 1600,00 cm |
| Note relative al rilievo<br>Individuazione del percorso pedonale protetto | | |

| | <b>PS2350</b><br><b>Riconfigurazione dell'area</b><br><br>Riconfigurazione dell'area da realizzarsi a seguito di una progettazione di dettaglio estesa all'intera area per collegare tra loro percorsi ed attrattori e garantire la continuità, la riconoscibilità e la sicurezza dei percorsi pedonali. |

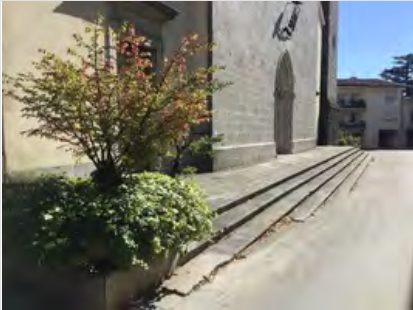
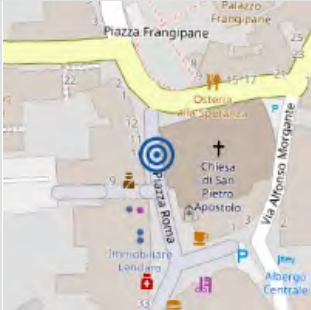
| Rilevatore <b>0034</b><br>Data Rilievo <b>02 Ottobre 2025</b><br>Ultimo aggiornamento scheda: 20 Novembre 2025 | Indirizzo<br><b>Piazza Roma 43, 33017 Tarcento</b> | LIV.<br>di priorità<br><b>2</b> | ID Scheda<br><b>E 00FFL-00681</b> |

| | Assenza | Si | |

| | <b>PS2350 (modificato)</b><br><b>Riconfigurazione dell'area</b> | |
| | <p>Riconfigurazione dell'area da realizzarsi a seguito di una progettazione di dettaglio estesa all'intera area per collegare tra loro percorsi ed attrattori e garantire la continuità, la riconoscibilità e la sicurezza dei percorsi pedonali.</p> <p>Delimitare il lato dei gradini con alzata a quota del percorso pedonale per evitare che il gradino possa essere interpretato come guida naturale o che la scala possa essere percorsa in direzione non longitudinale.</p> | |

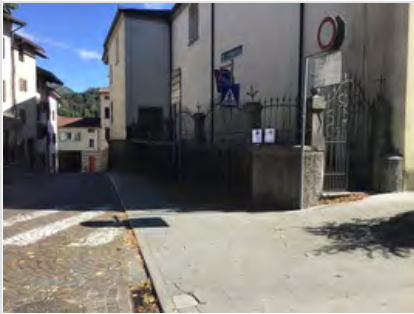
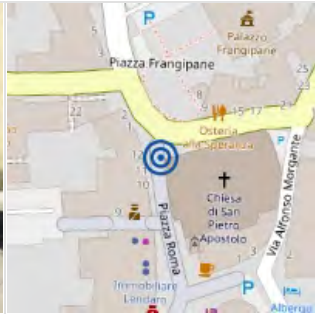
ID Scheda  
**E 00FFL-00682**

| Assenza | Si | |

Il percorso prosegue con l'attraversamento pedonale visibile a sinistra nella foto. Il tratto pavimentato in pietra termina in corrispondenza del contrafforte visibile in secondo piano nella foto.

**PS1255 (modificato)**  
**Posa di elemento invalicabile**

Posa di transenna, fioriera od altro elemento invalicabile per segnalare l'interruzione del percorso pedonale, compresa segnaletica verticale, incluse demolizioni e ripristini.

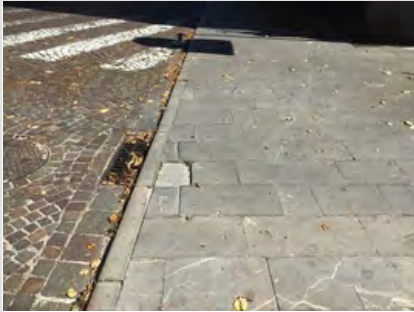
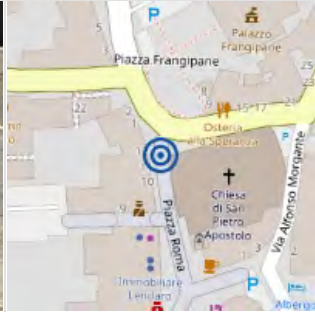
ID Scheda  
**E 00FFL-00683**

| Sconnessioni | Si | |

**PS0220 (modificato)**  
**Riparazione della pavimentazione in pietra**

Riparazione della pavimentazione in pietra mediante sostituzione delle lastre non integre e/o riposizionamento di quelle non a raso, con piano di posa in cls ed eventuale riduzione della p.trasversale a 1,5%, per ripristinare la planarità e la continuità del piano di calpestio, da raccordare a raso e senza discontinuità alle pavimentazioni adiacenti, incluse demolizioni e ripristini.

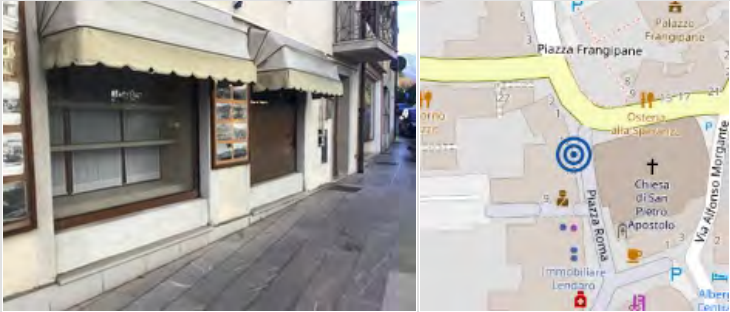
ID Scheda  
**E 00FFL-00704**

| Altro | Si | |
| Note relative al rilievo<br><b>Tende ad altezza tra 190 e 180 cm</b> | | |

**PS2346 (modificato)**  
**Attivazione di procedura di informazione al proprietario dell'arredo**

Attivazione di una procedura di informazione al proprietario dell'arredo per sollecitare la rimozione dell'elemento che limita l'uso e/o la sicurezza dello spazio pubblico e il suo riposizionamento ad altezza non inferiore a 210 cm.

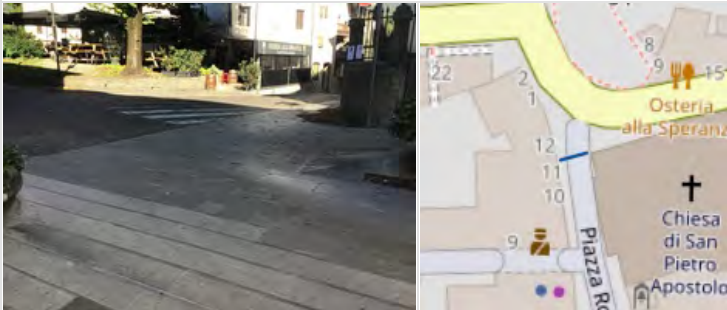
| Assenza | Si | |

| | <b>PS0261 (modificato)</b><br><b>Realizzazione di guida artificiale (segnaletica tattilo-plantare - rettilinea)</b><br><br>Posa di moduli tattilo-plantari codice "direzione rettilinea" e, se richiesto dal contesto, "incrocio" o "svolta obbligata", in cls ed a contrasto cromatico rispetto alla pavimentazione, posati a raso e senza discontinuità rispetto alle pavimentazioni adiacenti, incluse demolizioni e ripristini. Larghezza moduli 60 cm, prolungamento di 2 moduli paralleli alla guida naturale.<br><br>Progettare il percorso tattilo plantare integrando l'intercettazione dell'attraversamento (rif. Scheda 707). |

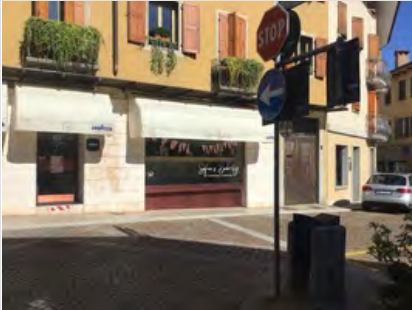
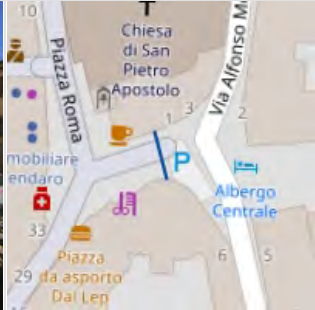
| Rilevatore <b>0034</b><br>Data Rilievo <b>07 Novembre 2025</b><br>Ultimo aggiornamento scheda: 31 Dicembre 2025 | Indirizzo<br><b>Piazza Roma - Tarcento (Udine)</b> | LIV.<br>di priorità<br><b>1</b> | ID Scheda<br><b>E 00FFL-00914</b> |

| ITINERARIO PEDONALE PERCORSO PEDONALE PROTEZIONE | | Assenza <b>Si</b><br>Dimensioni <b>X -- Y 1200,00 cm</b><br>Materiale <b>--</b><br>Note relative al rilievo<br><b>Non è presente un percorso per collegare i percorsi pedonali sui lati opposti della piazza.</b> |

| | <b>PS1954 (modificato)</b><br><b>Raccordo del marciapiedi interrotto</b><br><p>Raccordo del marciapiedi interrotto mediante realizzazione di tratto di collegamento, in lastre di pietra a contrasto cromatico rispetto alla pavimentazioni adiacenti, posto alla medesima quota, ed eventuale realizzazione di rampe carrabili di raccordo alla sede stradale laterali al percorso con pendenza in salita e/o in discesa in funzione dalla caratteristiche del contesto, incluse demolizioni e ripristini. Larghezza min 150 cm, p. trasversale max 1,5%.</p> <p>In caso di riqualificazione dell'intera piazza Roma, la soluzione delle criticità rilevate deve essere integrata nel progetto anche con scelte progettuali diverse rispetto a quelle suggerite dal PEBA (es. rialzo dell'intera piazza per eliminare tutti i dislivelli tra percorsi pedonali ed area centrale).</p> <p>Criticità da risolvere in sinergia con PIANI URBANI DELLA MOBILITA' o DEL TRAFFICO.</p> |

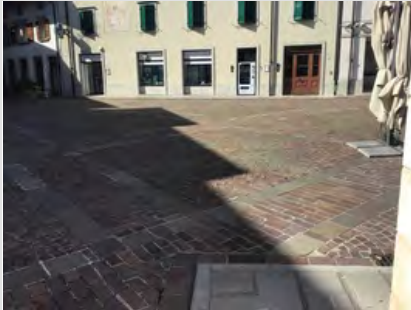
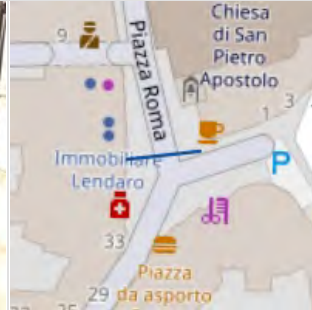
| Assenza | Si | |

PS2350 (modificato)

Riconfigurazione dell'area

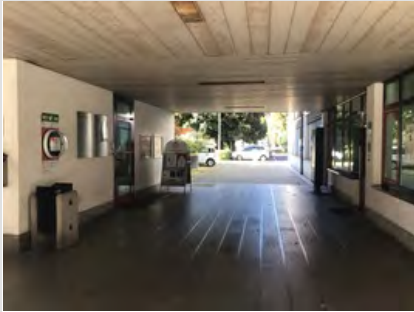
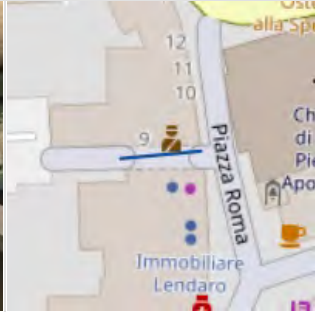
| Altro | Si | |

(modificato)  
**Realizzazione di guida artificiale (segnaletica tattilo-plantare - svolta)**

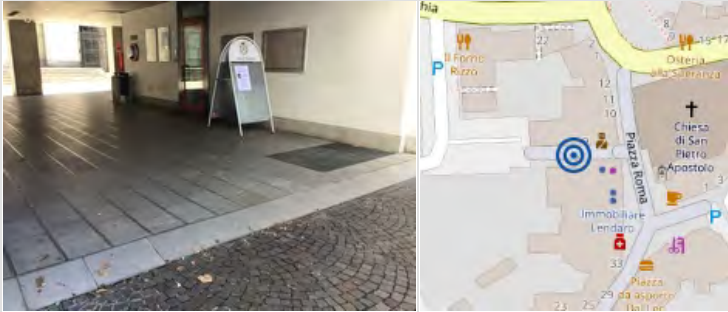
| Pendenza longitudinale | 25.5 | ≤ 15% |

**PS0313 (modificato)**  
**Rifacimento della rampa breve di raccordo**

Rifacimento della rampa breve di raccordo, in lastre di pietra a contrasto cromatico, con riduzione della p. longitudinale in base alle caratteristiche del contesto, da collegare a raso e senza discontinuità alle pavimentazioni adiacenti, con cordolo laterale a contrasto cromatico rispetto all'area a quota inferiore, incluse demolizioni e ripristini.  
P. longitudinale max 5% (8% in caso di impossibilità), priva di p. trasversale.

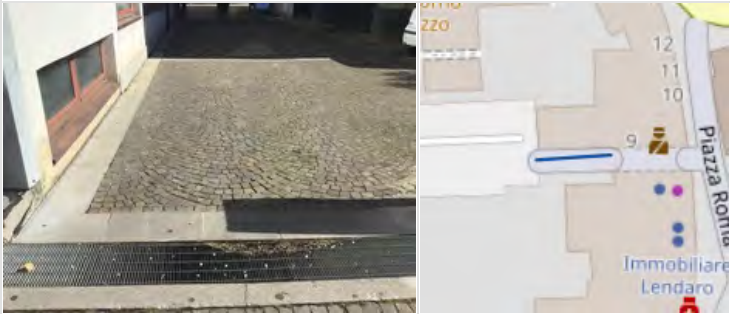
| | Sconnessioni | Si |
| | Dimensioni | X -- Y 1800,00 cm |

| | <b>PS2345 (modificato)</b><br><b>Demolizione della pavimentazione e sua ricostruzione in lastre di pietra - piazza</b><br><br>Demolizione della pavimentazione e sua ricostruzione in lastre di pietra per ripristinare la planarità e la continuità del piano di calpestio, da raccordare a raso e senza discontinuità alle pavimentazioni adiacenti, incluse demolizioni e ripristini. P. trasversale max 1,5%.<br><br>Se area pedonale e carrabile: progettare la stratigrafia considerando il transito dei veicoli.<br><br>Considerato il contesto, si stima il rifacimento della sola parte di pavimentazione adiacente la guida naturale e per una larghezza di 150 cm, da realizzarsi in continuità con la rampa prevista alla Scheda 633. |

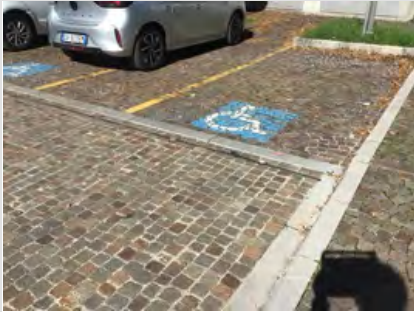
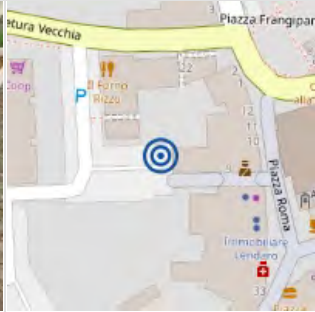
| | Assenza contrasto cromatico | Si |

| | PS0374 (modificato)<br>Realizzazione o rifacimento di segnaletica orizzontale (stallo a pettine) |
| | Realizzazione o rifacimento di segnaletica orizzontale (linee di margine, zebraure, simboli) per la definizione degli spazi del parcheggio riservato nel rispetto delle prescrizioni del Codice della Strada e del suo Regolamento. |

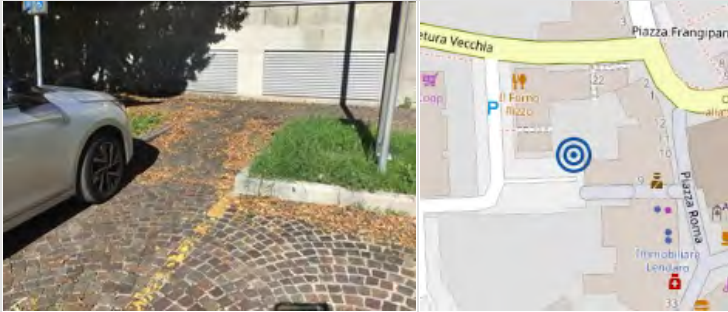
| Pendenza longitudinale | 8.2 | ≤ 15% |

**PS2374**  
**Mantenimento stato di fatto**

Considerando le condizioni di contesto o di uso si ritiene di non prescrivere, in sede di PEBA, l'intervento di eliminazione.

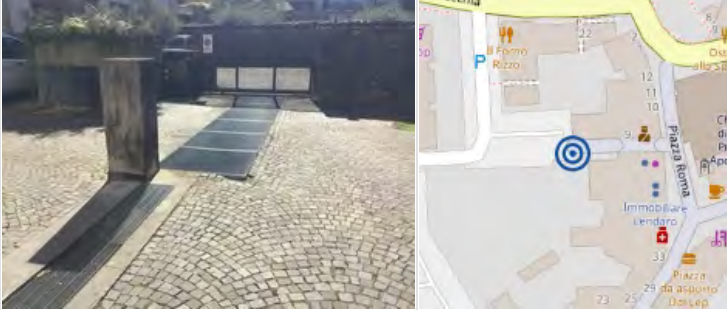
| | Sconnessioni | Si | |

| | <b>PS0214 (modificato)</b><br><b>Demolizione del marciapiedi e sua ricostruzione in cls architettonico</b><br><br>Demolizione del marciapiedi e sua ricostruzione in cls architettonico con superficie piana e continua, delimitato lungo la carreggiata da cordolo a contrasto cromatico, incluse demolizioni e ripristini.<br>P. trasversale max 1,5%. |

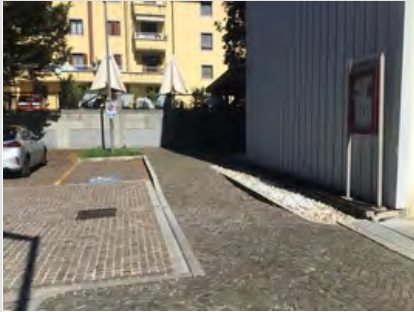
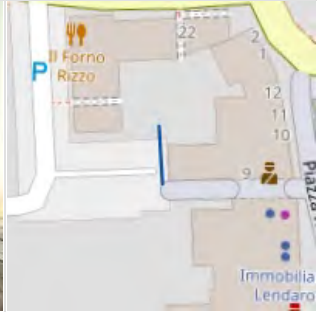
| Assenza | Si | |
| Dimensioni | X 1800,00 cm | Y -- |

interruzione guida naturale ≥8 m

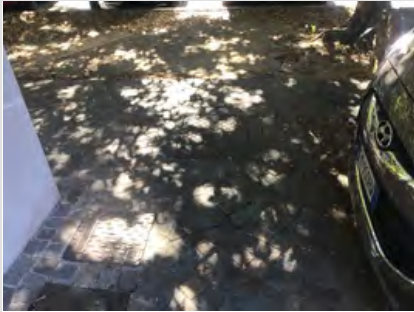
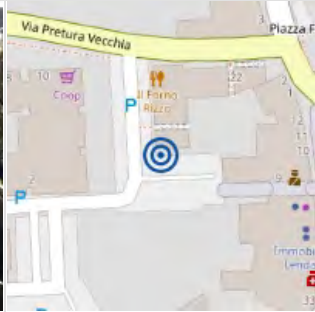
PROTEZIONE

| Assenza | Si | |

Note relative al rilievo  
Dislivello tra la pavimentazione e l'aiuola. L'ombreggiatura rende impercettibile il gradino.

PS0487 (modificato)  
Posa di transenna o altro elemento (dislivello)

Protezione dal dislivello mediante posa di transenna od altro elemento con parte inferiore ad alta visibilità.

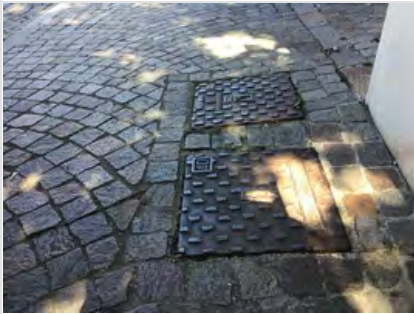
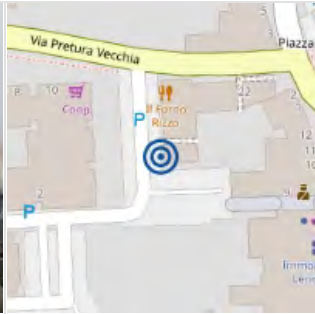
OSTACOLO ORIZZONTALE

| Risalti/incasso | Si | |
| Note relative al rilievo | Chiusino non a raso | |

**PS0228 (modificato)**  
**Riposizionamento a raso**

Modifica al pozzetto o ad altro manufatto di supporto al fine di riposizionare chiusino, caditoia o griglia a raso rispetto alla quota della pavimentazione, incluso, quando necesario, il rifacimento della superficie circostante per il raccordo a raso e senza discontinuità alle pavimentazioni adiacenti.

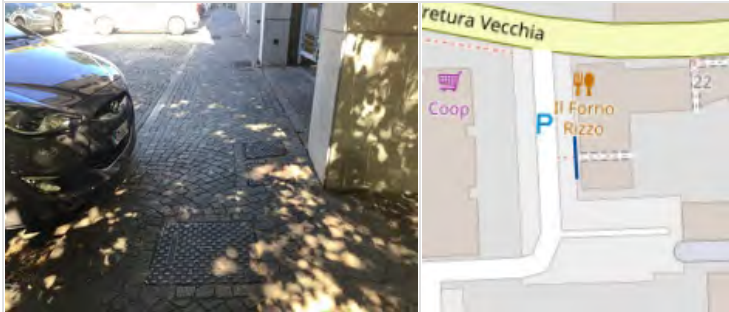
| | Pendenza trasversale | 8 | ≤ 1% |
| | Dimensioni | X 160,00 cm | Y 1000,00 cm |
| | Note relative al rilievo<br>Due passi carrabili in successione. | | |

| | <b>PS0233 (modificato)</b><br><b>Passo carraio - Demolizione del marciapiedi e sua ricostruzione (rampa car. lungo la carreggiata - 2)</b><br><br>Demolizione del tratto di percorso con pendenze dovute al passo carraio e realizzazione, in cls architettonico, di marciapiedi in continuità con i tratti adiacenti e, lungo la carreggiata, di rampa carrabile in cls con larghezza max 30 cm, incluse demolizioni e ripristini.<br>P. trasversale max 1,5%. | |

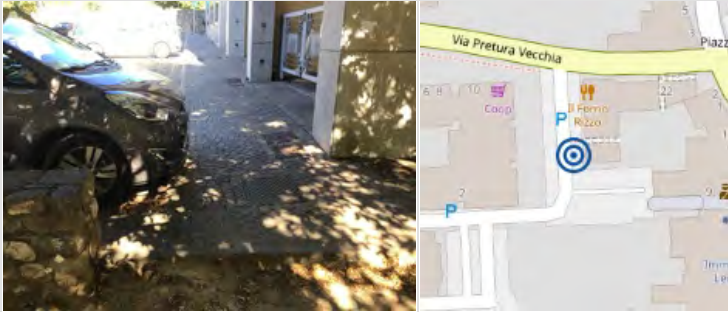
| <div>ITINERARIO PEDONALE</div> <div>PERCORSO PEDONALE</div> <div>OSTACOLO VERTICALE</div> | | |
| | Sosta non regolamentare | Si |
| | Note relative al rilievo<br>Impedire che le auto in sosta possano occupare l'area per cambio di direzione | |

| | PS0301 (modificato)<br>Posa di delimitatore a protezione del percorso pedonale (delimitatore in gomma)<br><br>Posa di delimitatori di parcheggio in gomma per evitare l'occupazione del percorso pedonale da parte dei veicoli in sosta. |

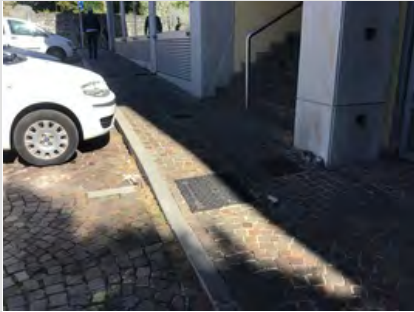
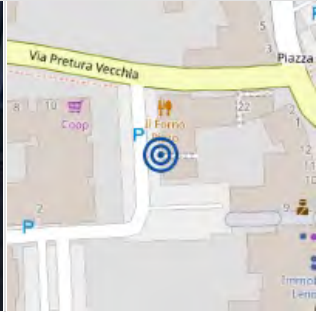
RAMPA BREVE DI RACCORDO

| Pendenza longitudinale | 15 | ≤ 15% |
| Note relative al rilievo<br>L'area antistante la scala privata non è in piano | | |

**PS0313 (modificato)**  
**Rifacimento della rampa breve di raccordo**

Rifacimento della rampa breve di raccordo, in cls architettonico, con riduzione della p. longitudinale in base alle caratteristiche del contesto, da collegare a raso e senza discontinuità alle pavimentazioni adiacenti, con cordolo laterale a contrasto cromatico rispetto all'area a quota inferiore, incluse demolizioni e ripristini.

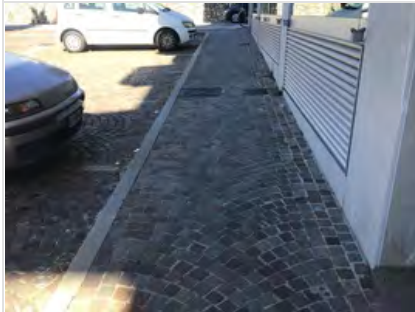
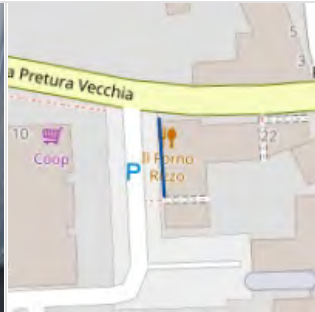
| | Pendenza longitudinale | 4.7 | ≤ 5% – ammessa fino a ≤12% in caso di adeguamento |
| | Dimensioni | X 160,00 cm | Y 1800,00 cm |

| | PS1837 (modificato)<br>Criticità non risolvibile<br><br>Criticità non risolvibile a causa delle caratteristiche del contesto. |

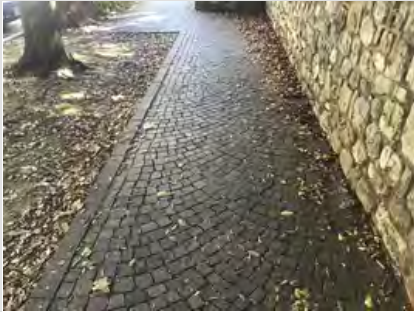
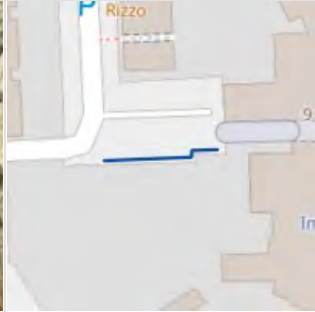
PAVIMENTAZIONE

| Sconnessioni | Si | |
| Dimensioni | X 150,00 cm | Y 3000,00 cm |

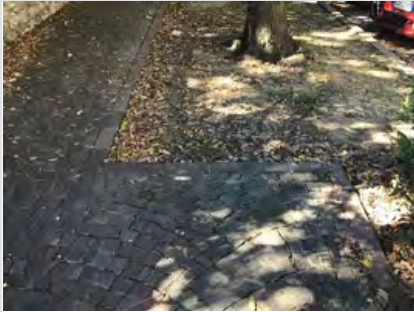
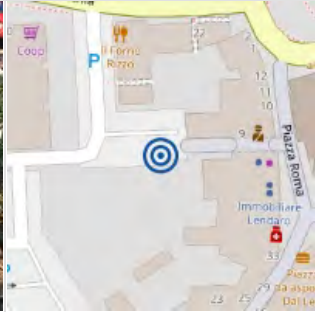
PROTEZIONE

| Assenza | Si |
| Dimensioni | X 150,00 cm    Y -- |

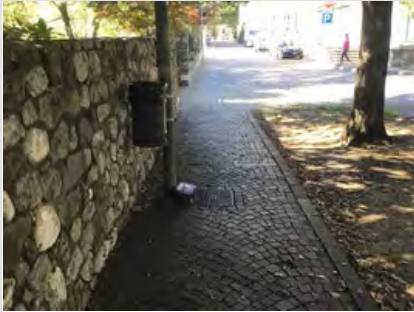
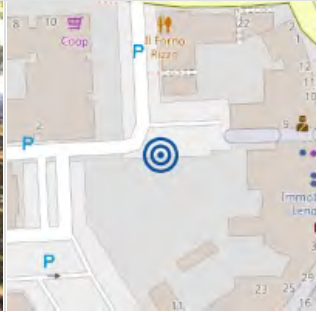
OSTACOLO VERTICALE

| Cestino/cassonetto | Si | |

**PS0212 (modificato)**  
**Spostamento del cestino**

Spostamento del cestino in area esterna al percorso in modo da non provocare restringimenti e non costituire ostacolo lungo la guida naturale per le persone con disabilità visive.

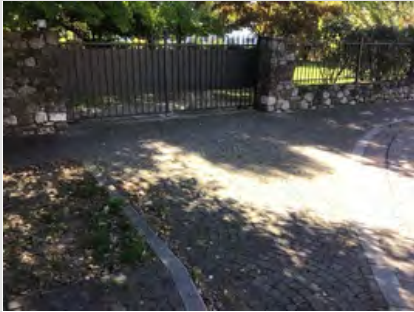
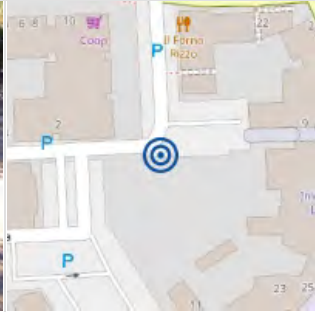
RAMPA BREVE DI RACCORDO

| Pendenza trasversale | 4.3 | 0% |
| Dimensioni | X 160,00 cm | Y 800,00 cm |

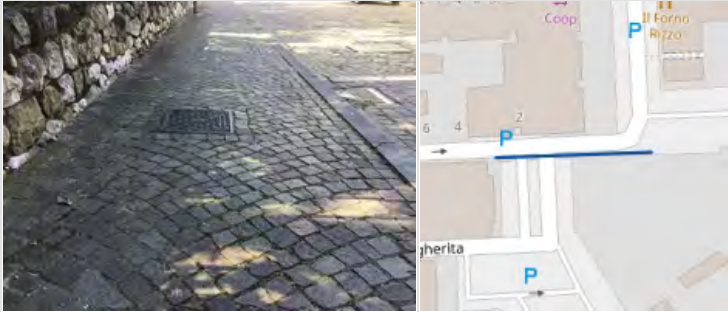
| <div>ITINERARIO PEDONALE</div> <div>PERCORSO PEDONALE</div> <div>PAVIMENTAZIONE</div> | | |
| | Sconnessioni | Si |
| | Dimensioni | X 150,00 cm Y 5000,00 cm |

| | <b>PS0214 (modificato)</b><br><b>Demolizione del marciapiedi e sua ricostruzione in cls architettonico</b><br><br>Demolizione del marciapiedi e sua ricostruzione in cls architettonico con superficie piana e continua, delimitato lungo la carreggiata da cordolo a contrasto cromatico, incluse demolizioni e ripristini. Larghezza min 150 cm, p. trasversale max 1,5%.<br>Eventuali rampe di raccordo per passo carraio o attraversamento conformi alle prescrizioni dell'Abaco. |

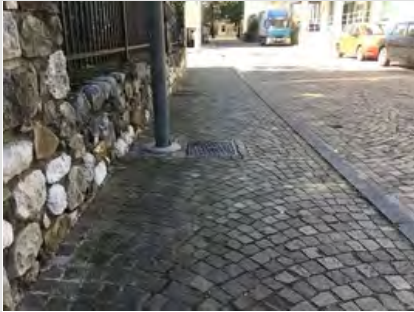
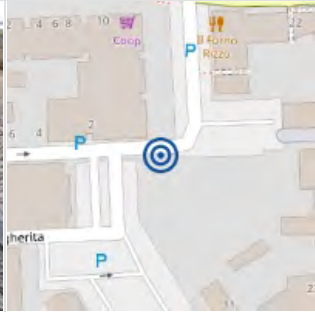
OSTACOLO VERTICALE

| Palo luce | Si | |

**PS0289 (modificato)**  
**Presegnalazione del palo (collare)**

Realizzazione di collare alla base del palo per aumentarne la percezione e colmare il vuoto verso la guida naturale.  
Collare con altezza 15 cm e tinteggiato in colore ad alta visibilità, larghezza libera di passaggio min 120 cm.

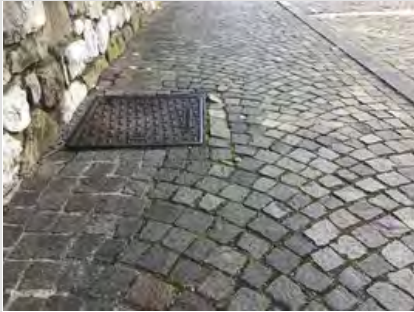
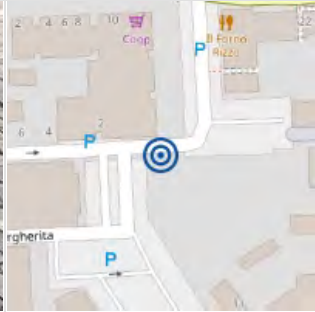
OSTACOLO ORIZZONTALE

| Risalti/incasso | Si | |

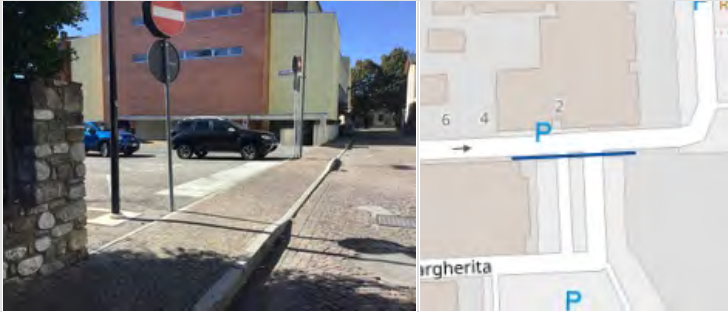
SEGNALETICA TATTILO PLANTARE

| Assenza | Si |
| Dimensioni | X -- Y 2500,00 cm |

**PS0261 (modificato)**  
**Realizzazione di guida artificiale (segnaletica tattilo-plantare - rettilinea)**

Posa di moduli tattilo-plantari codice "direzione rettilinea" e, se richiesto dal contesto, "incrocio" o "svolta obbligata", in cls ed a contrasto cromatico rispetto alla pavimentazione, posati a raso e senza discontinuità rispetto alle pavimentazioni adiacenti, incluse demolizioni e ripristini. Larghezza moduli 60 cm, prolungamento di 2 moduli paralleli alla guida naturale.

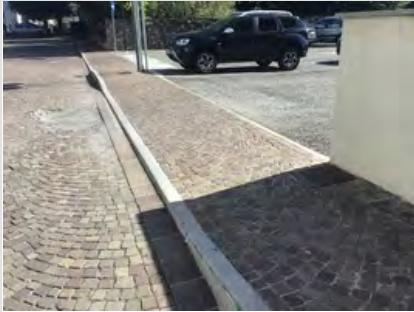
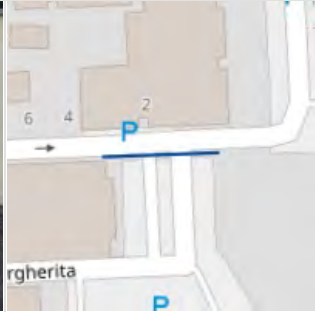
PERCORSO PEDONALE

| Pendenza trasversale | 12.6 | ≤ 1% |

**PS0233 (modificato)**  
**Passo carraio - Demolizione del marciapiedi e sua ricostruzione (rampa car. lungo la carreggiata - 2)**

Demolizione del tratto di percorso con pendenze dovute al passo carraio e realizzazione, in cls architettonico, di marciapiedi in continuità con i tratti adiacenti e, lungo la carreggiata, di rampa carrabile in cls con larghezza max 30 cm, incluse demolizioni e ripristini.  
P. trasversale max 1,5%.

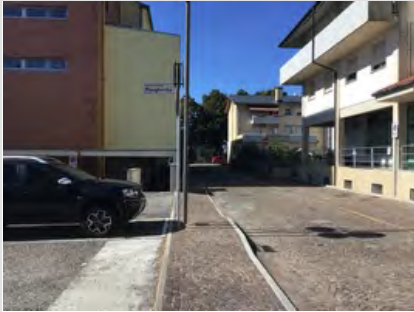
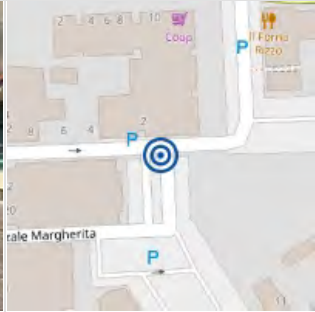
OSTACOLO VERTICALE

| Palo luce | Si | |

**PS0287 (modificato)**  
**Spostamento del palo della pubblica illuminazione**

Rimozione del palo e suo riposizionamento in area esterna ai percorsi pedonali, nel rispetto delle prescrizioni del Codice della Strada e del suo Regolamento, inclusa eliminazione e rifacimento del plinto interrato ed adeguamenti alla rete.

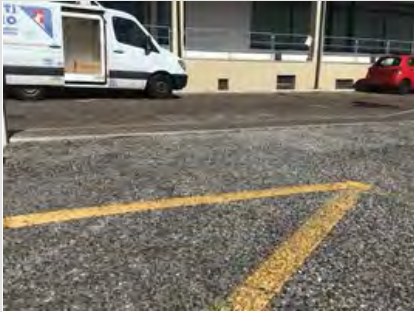
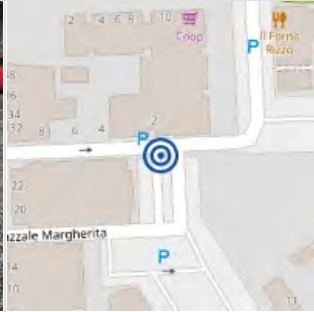
DISLIVELLO

| Altezza | 3 | ≤ 2,5 cm |

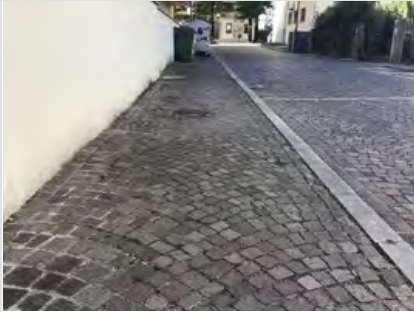
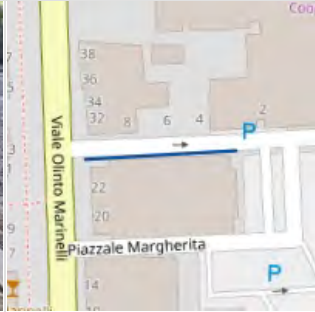
PAVIMENTAZIONE

| Sconnessioni | Si | |
| Dimensioni | X 150,00 cm | Y 5000,00 cm |

**PS0214 (modificato)**  
**Demolizione del marciapiedi e sua ricostruzione in cls architettonico**

Demolizione del marciapiedi e sua ricostruzione in cls architettonico con superficie piana e continua, delimitato lungo la carreggiata da cordolo a contrasto cromatico, incluse demolizioni e ripristini.  
Larghezza min 150 cm, p. trasversale max 1,5% m.  
Eventuali rampe di raccordo per passo carraio o attraversamento conformi alle prescrizioni dell'Abaco.

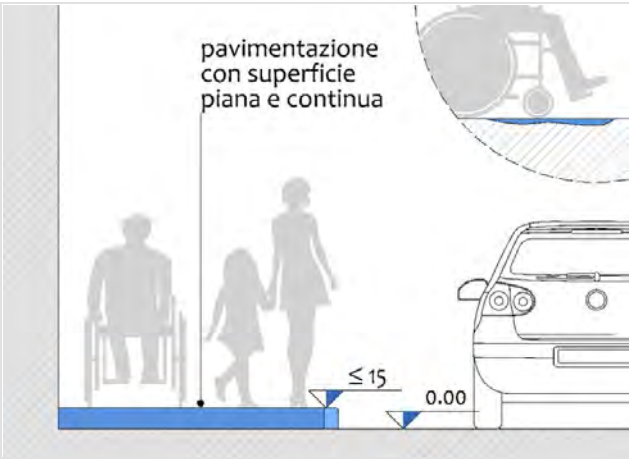
pavimentazione con superficie piana e continua

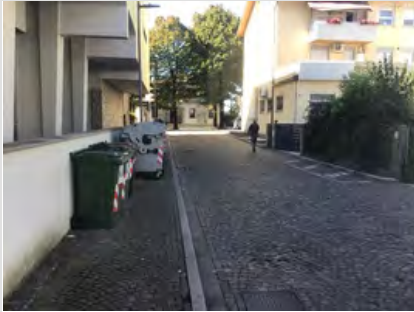
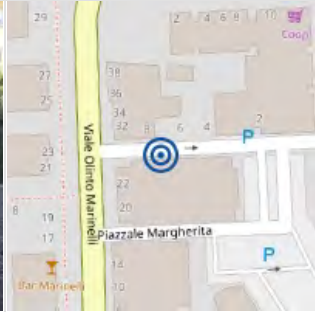
ID Scheda  
**E 00FFL-00674**

PERCORSO PEDONALE

| Larghezza | 0 | ≥ 90cm |

(modificato)  
**Spostamento del cassonetto**

Spostamento del cassonetto o del gruppo di cassonetti in posizione esterna ai percorsi pedonali e tale da garantire il conferimento dei rifiuti in modo agevole e sicuro, da identificarsi a cura degli uffici preposti.

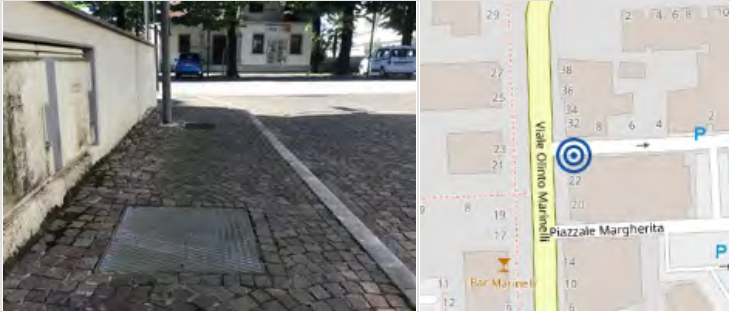
ID Scheda  
**E 00FFL-00676**

OSTACOLO VERTICALE

| Palo luce | Si |

**PS0289 (modificato)**  
**Presegnalazione del palo (collare)**

Realizzazione di collare alla base del palo per aumentarne la percezione e colmare il vuoto verso la guida naturale. Collare con altezza 15 cm e tinteggiato in colore ad alta visibilità, larghezza libera di passaggio min 120 cm.

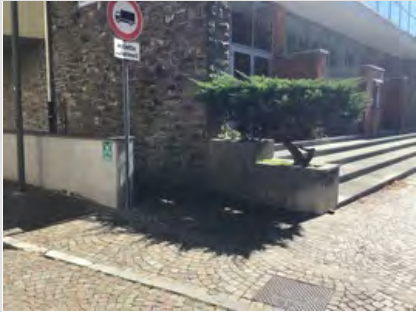
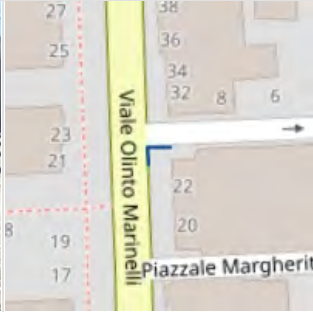
ID Scheda  
**E 00FFL-00677**

SEGNALETICA TATTILO PLANTARE

| Assenza | Si | |
| Note relative al rilievo<br>Per raccordare la guida naturale costituita dal muro di recinzione fino al percorso su via Matteotti | | |

PS0261 (modificato)  
Realizzazione di guida artificiale (segnaletica tattilo-plantare - rettilinea)

Posa di moduli tattilo-plantari codice "direzione rettilinea" e, se richiesto dal contesto, "incrocio" o "svolta obbligata", in cls ed a contrasto cromatico rispetto alla pavimentazione, posati a raso e senza discontinuità rispetto alle pavimentazioni adiacenti, incluse demolizioni e ripristini. Larghezza moduli 60 cm, prolungamento di 2 moduli paralleli alla guida naturale.

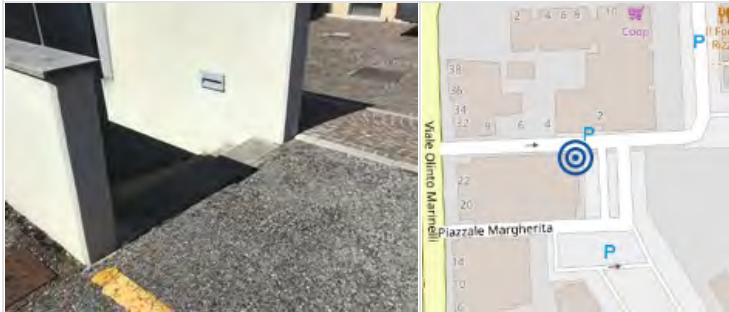
ID Scheda  
**E 00FFL-00679**

| <div>ITINERARIO PEDONALE</div> <div>PERCORSO PEDONALE</div> <div>PROTEZIONE</div> | | |
| | Assenza | Si |
| | Dimensioni | X 170,00 cm    Y -- |

| | <b>PS1212 (modificato)</b><br><b>Posa di cancello</b><br><br>Protezione del percorso mediante posa di cancello in acciaio verniciato a polvere, con altezza non inferiore a 100 cm e spazi vuoti tra gli elementi inattraversabili da sfera con diametro 10 cm, incluse opere murarie, demolizioni e ripristini. |

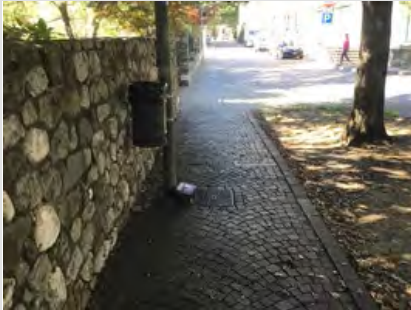
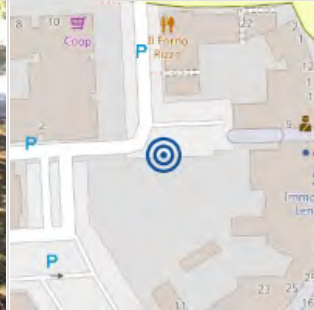
**E 00FFL-00916**

OSTACOLO VERTICALE

Palo luce

PS0287 (modificato)

**Spostamento del palo della pubblica illuminazione**

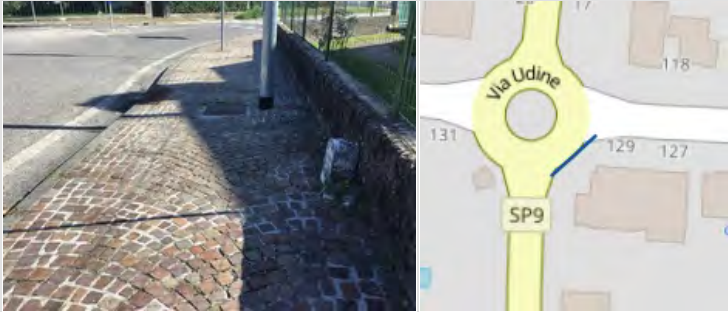
| <div>ITINERARIO PEDONALE</div> <div>PERCORSO PEDONALE</div> <div>PAVIMENTAZIONE</div> | | |
| | Sconnessioni | Si |
| | Dimensioni | X 190,00 cm Y 1500,00 cm |

| | <p><b>PS0215 (modificato)</b><br/><b>Demolizione del marciapiedi e sua ricostruzione in cls</b></p> <p>Demolizione del marciapiedi e sua ricostruzione in cls con superficie piana e continua, delimitato lungo la carreggiata da cordolo a contrasto cromatico, incluse demolizioni e ripristini.</p> <p>P. trasversale max 1,5%, dislivello da sede stradale max 10 cm.</p> |

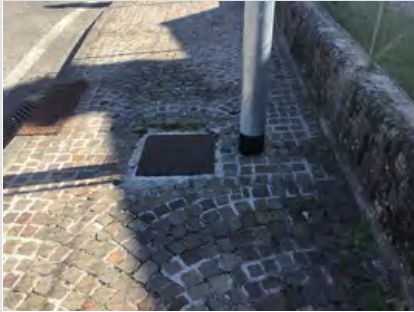
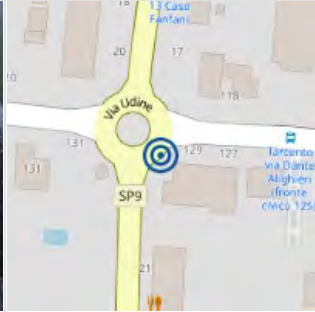
OSTACOLO VERTICALE

| Palo luce | Si | |

**PS0287 (modificato)**  
**Spostamento del palo della pubblica illuminazione**

Rimozione del palo e suo riposizionamento in area esterna ai percorsi pedonali, nel rispetto delle prescrizioni del Codice della Strada e del suo Regolamento, inclusa eliminazione e rifacimento del plinto interrato ed adeguamenti alla rete.

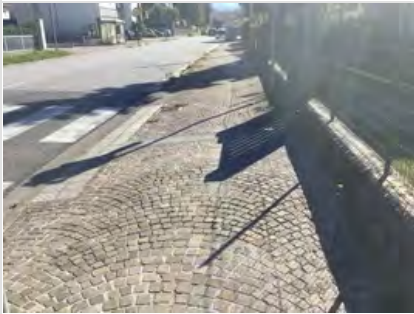
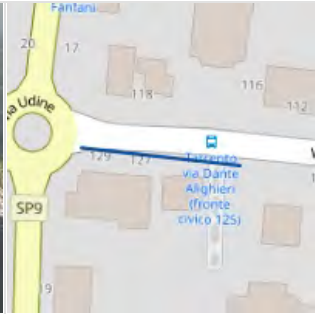
PAVIMENTAZIONE

| Sconnessioni | Si | |
| Dimensioni | X 290,00 cm | Y 5000,00 cm |
| Note relative al rilievo<br>Sconnessioni e deformazioni diffuse, anche giunti privi di fugatura. | | |

**PS0215 (modificato)**  
**Demolizione del marciapiedi e sua ricostruzione in cls**

Demolizione del marciapiedi e sua ricostruzione in cls con superficie piana e continua, delimitato lungo la carreggiata da cordolo a contrasto cromatico, incluse demolizioni e ripristini.  
P. trasversale max 1,5%, dislivello da sede stradale max 10 cm.  
Eventuali rampe di raccordo per passo carraio o attraversamento conformi alle prescrizioni dell'Abaco.

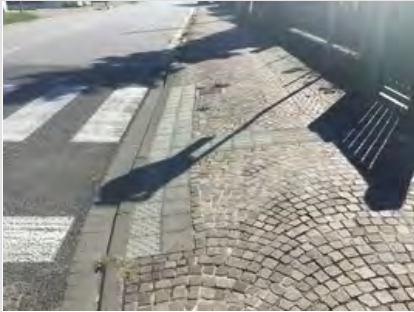
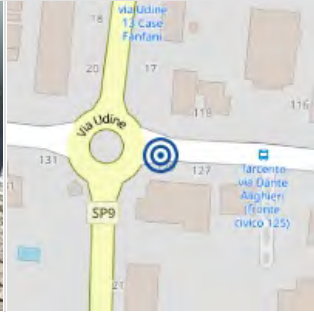
RAMPA BREVE DI RACCORDO

| Pendenza longitudinale | 10.2 | ≤ 15% |

**PS0488 (modificato)**  
**Realizzazione di attraversamento rialzato (svolta 90°)**

Demolizione dell'area con pendenze e realizzazione di attraversamento pedonale rialzato, in asfalto, e ricostruzione, in cls, del marciapiedi con margine allineato all'attraversamento, raccordato a raso, incluse demolizioni e ripristini. Rampe carrabili con p. <7% (se possibile). Compreso rifacimento della segnaletica orizzontale e dell'eventuale segnaletica tattilo-plantare.

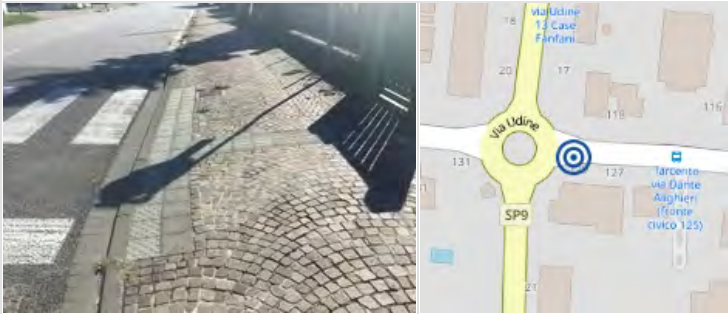
| <div>ITINERARIO PEDONALE</div> <div>ATTRAVERSAMENTO PEDONALE</div> <div>DISLIVELLO</div> | | |
| | Altezza | 2.5 ≤ 2,5 cm |

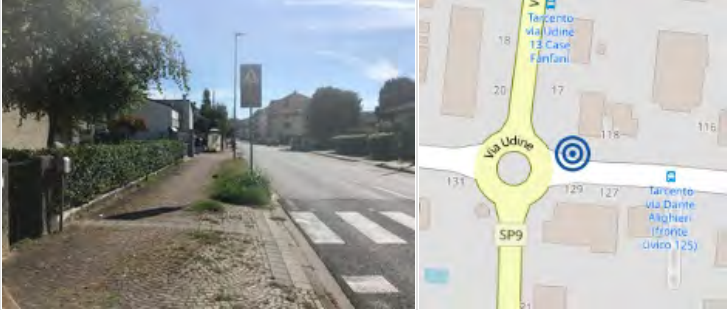
| ITINERARIO PEDONALE | | ATTRAVERSAMENTO PEDONALE | RAMPA BREVE DI RACCORDO |
| | Pendenza longitudinale | 10 | ≤ 15% |

| | <b>PS0488 (modificato)</b><br><b>Realizzazione di attraversamento rialzato (svolta 90°)</b><br><br>Demolizione dell'area con pendenze e realizzazione di attraversamento pedonale rialzato, in asfalto, e ricostruzione, in cls, del marciapiedi con margine allineato all'attraversamento, raccordato a raso, incluse demolizioni e ripristini. Rampe carrabili con p. <7% (se possibile). Compreso rifacimento della segnaletica orizzontale e dell'eventuale segnaletica tattilo-plantare.<br><br>Criticità da risolvere in sinergia con PIANI URBANI DELLA MOBILITA' o DEL TRAFFICO. | |

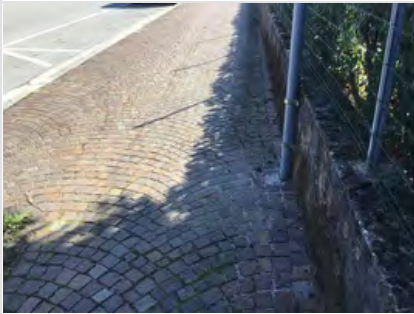
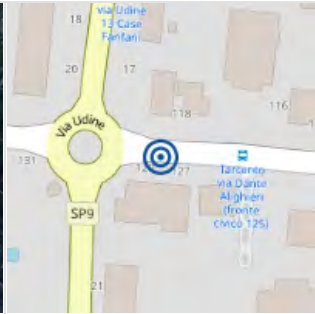
OSTACOLO VERTICALE

| Palo segnaletica | Si | |

**PS0275 (modificato)**  
**Spostamento del palo**
