## PIANO ELIMINAZIONE BARRIERE ARCHITETTONICHE (PEBA)

### 04 AMBITO URBANO SCHEDE DELLE CRITICITÀ con mappatura della criticità

Indirizzo  
**Piazza Frangipane - Tarcento (Udine)**

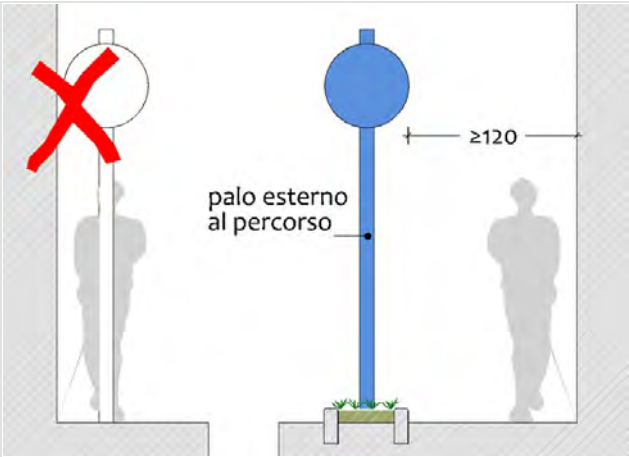
palo esterno al percorso

**PS0275 (modificato)**  
**Spostamento del palo**

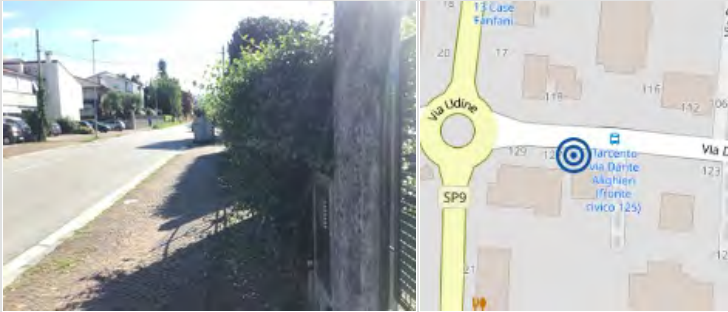
OSTACOLO VERTICALE

| Vegetazione | Si | |

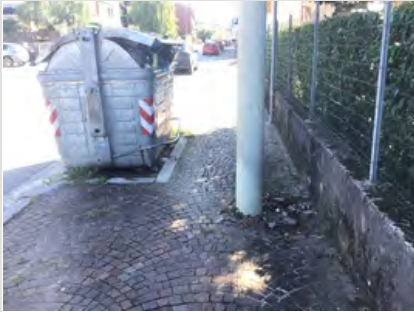
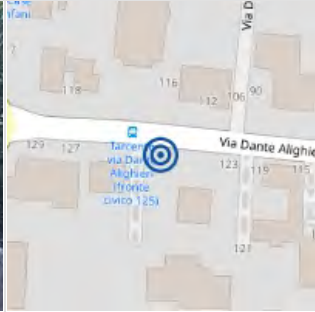
OSTACOLO VERTICALE

| Palo | Si | |

**PS0589 (modificato)**  
**Spostamento del palo della rete tecnologica**

Rimozione del palo e suo riposizionamento in area esterna ai percorsi pedonali, nel rispetto delle prescrizioni del Codice della Strada e del suo Regolamento, inclusa eliminazione e rifacimento del plinto interrato ed adeguamenti alla rete. Quando pertinente, si consiglia di verificare con l'ente proprietario e/o con il gestore l'eliminazione del palo previo interrimento della linea.

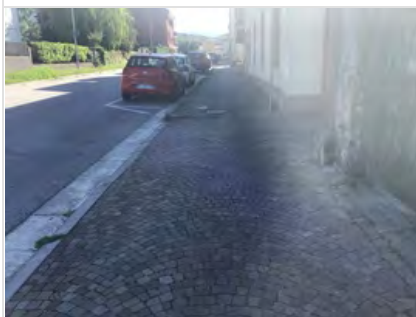
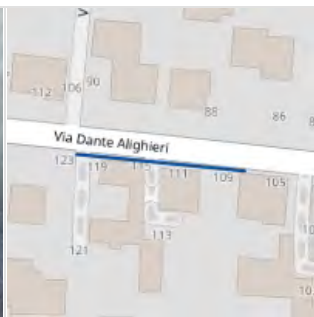
PAVIMENTAZIONE

| Sconnessioni | Si | |
| Dimensioni | X 290,00 cm | Y 5800,00 cm |
| Note relative al rilievo<br><b>Sconnessioni e deformazioni diffuse, anche giunti privi di fugatura.</b> | | |

| <b>PS0215 (modificato)</b><br><b>Demolizione del marciapiedi e sua ricostruzione in cls</b><br><br>Demolizione del marciapiedi e sua ricostruzione in cls con superficie piana e continua, delimitato lungo la carreggiata da cordolo a contrasto cromatico, incluse demolizioni e ripristini.<br>P. trasversale max 1,5%, dislivello da sede stradale max 10 cm.<br>Eventuali rampe di raccordo per passo carraio o attraversamento conformi alle prescrizioni dell'Abaco. | |
| | <table><tr><td>STIMA DEL COSTO<br/>Comprende 61, 64, 67, 69</td><td><b>23.211 €</b></td></tr></table> | STIMA DEL COSTO<br>Comprende 61, 64, 67, 69 |
| STIMA DEL COSTO<br>Comprende 61, 64, 67, 69 | <b>23.211 €</b> | |

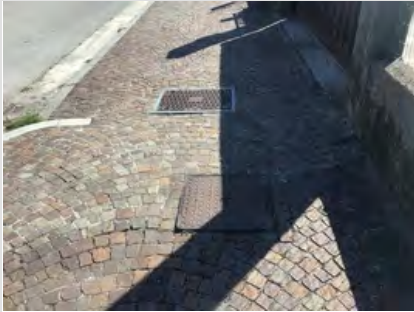
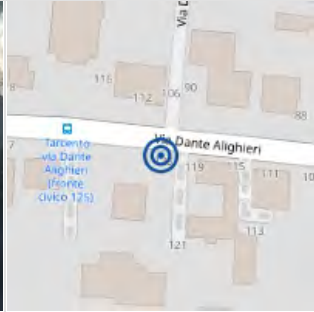
OSTACOLO ORIZZONTALE

| Risalti/incasso | Si | |
| Note relative al rilievo | Due chiusini non a raso | |

**PS0228 (modificato)**  
**Riposizionamento a raso**

Modifica al pozzetto o ad altro manufatto di supporto al fine di riposizionare chiusoino, caditoia o griglia a raso rispetto alla quota della pavimentazione, incluso, quando necesario, il rifacimento della superficie circostante per il raccordo a raso e senza discontinuità alle pavimentazioni adiacenti.

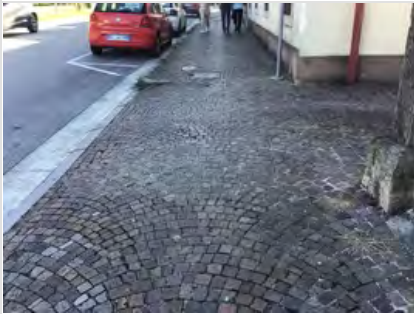
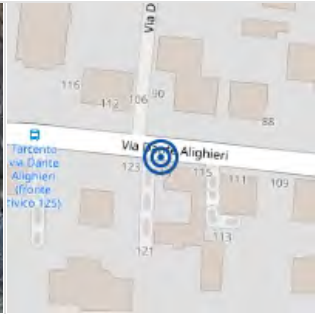
| | | Pendenza trasversale | 3 ≤ 1% |
| | | Note relative al rilievo<br>Per passo carrabile | |

| | <b>PS0233 (modificato)</b><br><b>Passo carraio - Demolizione del marciapiedi e sua ricostruzione (rampa car. lungo la carreggiata - 2)</b> |
| | Demolizione del tratto di percorso con pendenze dovute al passo carraio e realizzazione, in cls, di marciapiedi in continuità con i tratti adiacenti e, lungo la carreggiata, di rampa carrabile in cls con larghezza max 30 cm, incluse demolizioni e ripristini.<br>P. trasversale max 1,5%. |

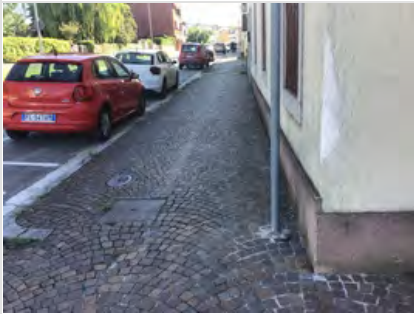
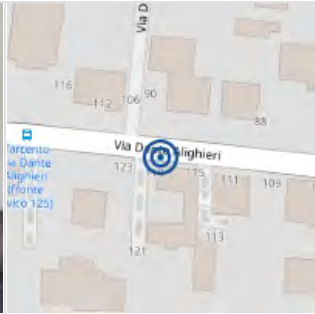
| <div>ITINERARIO PEDONALE</div> <div>PERCORSO PEDONALE</div> <div>OSTACOLO VERTICALE</div> | | |
| | Palo segnaletica | Si |

| | <p><b>PS0275 (modificato)</b><br/><b>Spostamento del palo</b></p> <p>Spostamento del palo di segnaletica verticale in area esterna ai percorsi pedonali, nel rispetto delle prescrizioni del Codice della Strada e del suo Regolamento, inclusa eliminazione e rifacimento del plinto interrato.</p> <p>Quando non possibile, valutare il riposizionamento del palo in aderenza alla guida naturale (es. recinzione).</p> |

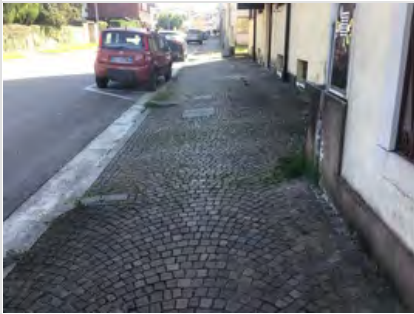
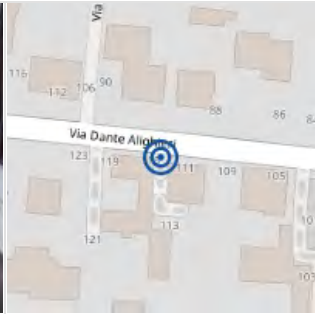
| | | Pendenza trasversale | 7.8 ≤ 1% |
| | | Dimensioni | X 335,00 cm Y 500,00 cm |
| | | Note relative al rilievo<br>Per passo carrabile | |

| | <b>PS0233 (modificato)</b><br><b>Passo carraio - Demolizione del marciapiedi e sua ricostruzione (rampa car. lungo la carreggiata - 2)</b><br><br>Demolizione del tratto di percorso con pendenze dovute al passo carraio e realizzazione, in cls, di marciapiedi in continuità con i tratti adiacenti e, lungo la carreggiata, di rampa carrabile in cls con larghezza max 30 cm, incluse demolizioni e ripristini.<br>P. trasversale max 1,5%. |

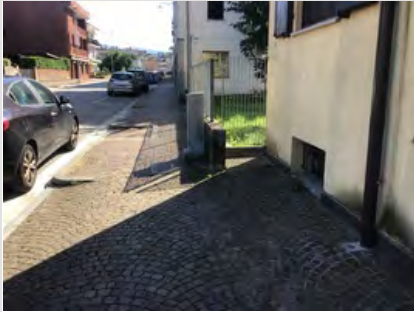
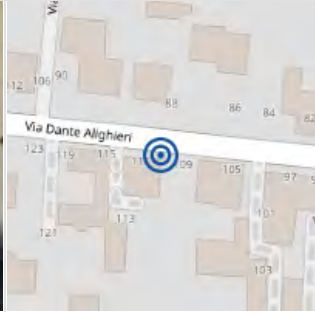
SEGNALETICA TATTILO PLANTARE

| Assenza | Si | |

Note relative al rilievo  
Per mantenere la direzione del percorso evitando il muro di recinzione sporgente.

\* valutare posa con bordo a 40 cm dalla guida naturale in funzione delle caratteristiche del contesto

**PS0262 (modificato)**  
**Realizzazione di guida artificiale (segnaletica tattilo-plantare - svolta)**

Progettare il percorso tattilo plantare in relazione alle caratteristiche del contesto (ostacoli, servizi, attraversamenti, ecc.).

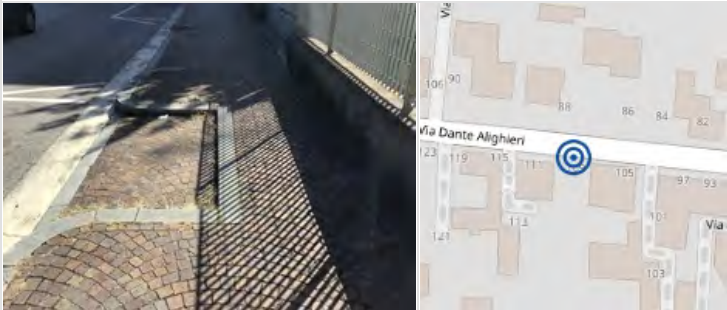
| <div>ITINERARIO PEDONALE</div> <div>PERCORSO PEDONALE</div> <div>PROTEZIONE</div> | | |
| | Assenza | Si |
| | Dimensioni | X 130,00 cm    Y 220,00 cm |

| | (modificato)<br><b>Allargamento del marciapiedi</b><br><br>Allargamento del marciapiedi per ripristinare la continuità del piano di calpestio per l'intera larghezza disponibile, da raccordare a raso e senza discontinuità alle pavimentazioni adiacenti, incluse demolizioni e ripristini. |

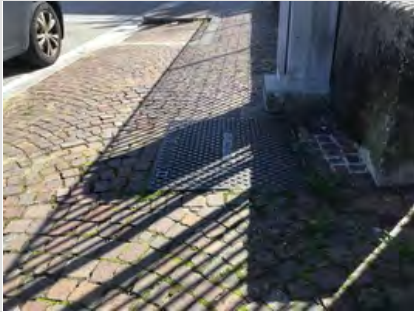
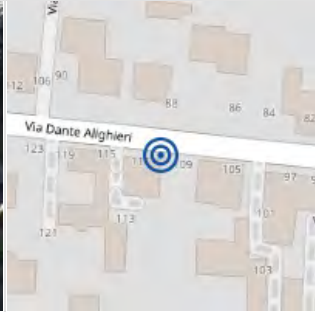
OSTACOLO ORIZZONTALE

| Risalti/incasso | Si | |

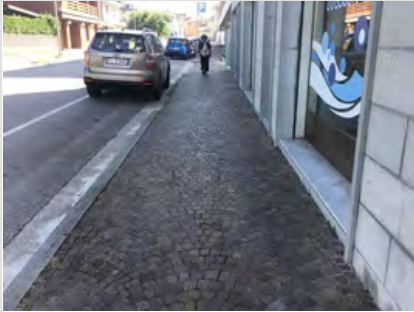
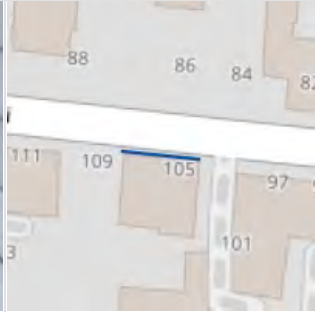
| <div>ITINERARIO PEDONALE</div> <div>PERCORSO PEDONALE</div> <div>PAVIMENTAZIONE</div> | | |
| | Sconnessioni | Si |
| | Dimensioni | X 220,00 cm Y 1700,00 cm |

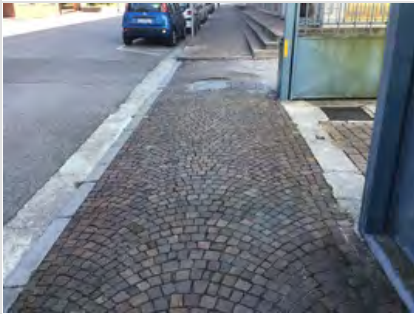
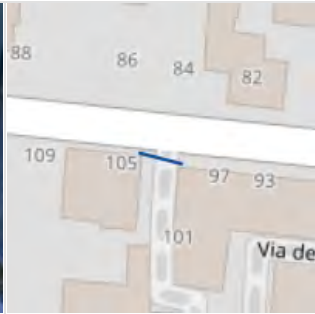
PAVIMENTAZIONE

| Sconnessioni | Si | |
| Dimensioni | X 200,00 cm | Y 850,00 cm |

accesso carraio tra parcheggi

(modificato)  
**Passo carraio - Demolizione del marciapiedi e sua ricostruzione (rampa car. lungo la carreggiata - 2)**

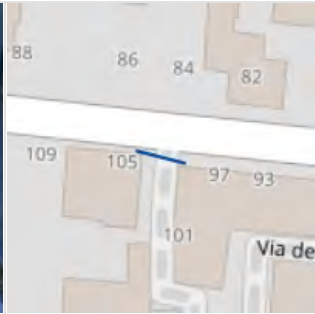
SEGNALETICA TATTILO PLANTARE

| Assenza | Si | |
| Dimensioni | X 1300,00 cm | Y -- |

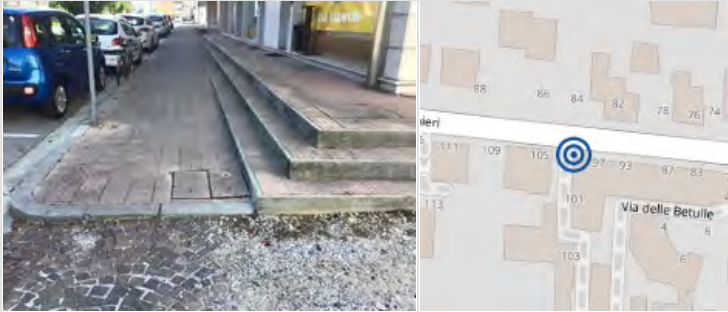
DISLIVELLO

| Altezza | 5 | ≤ 2,5 cm |
| Dimensioni | X 190,00 cm | Y -- |

**PS0320 (modificato)**  
**Realizzazione di raccordo tra le pavimentazioni**

Realizzazione di raccordo tra le pavimentazioni mediante rifacimento della fascia di contatto per collegare a raso e senza discontinuità le pavimentazioni adiacenti, incluse demolizioni e ripristini.

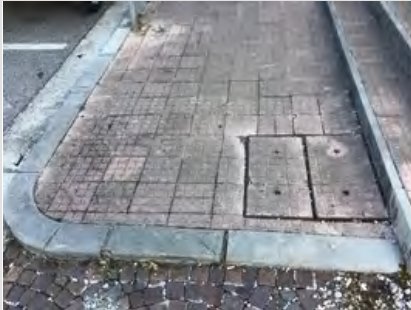
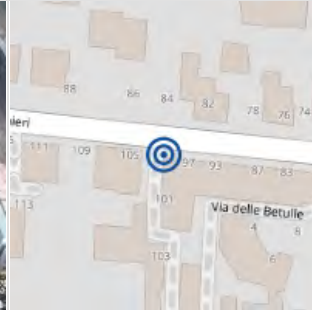
PAVIMENTAZIONE

Sconnessioni

Si

PS0213 (modificato)

**Riparazione puntuale della pavimentazione**

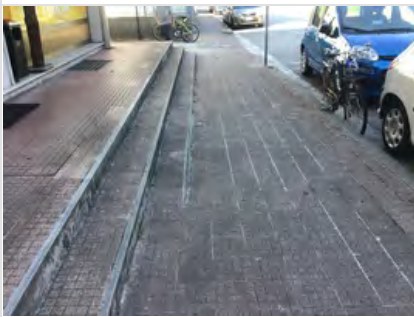
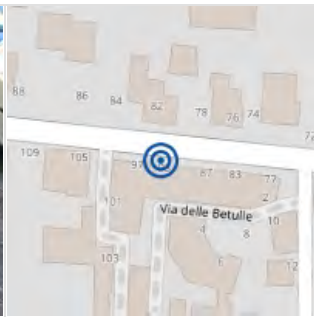
| ITINERARIO PEDONALE | PERCORSO PEDONALE | PROTEZIONE |
| Assenza | | Si |

| | <b>PS2375 (modificato)</b><br><b>Posa di transenna o altro elemento (scala)</b><br><br>Protezione dal dislivello mediante posa di transenna od altro elemento con parte inferiore ad alta visibilità per delimitare il lato dei gradini con alzata a quota del percorso pedonale per evitare che il gradino possa essere interpretato come guida naturale o che la scala possa essere percorsa in direzione non longitudinale.<br><br>Cinque gradini inseriti nella pavimentazione posti in successione. |
| | STIMA DEL COSTO<br>Comprende 85, 86, 87, 89<br><br><b>2.250 €</b> |

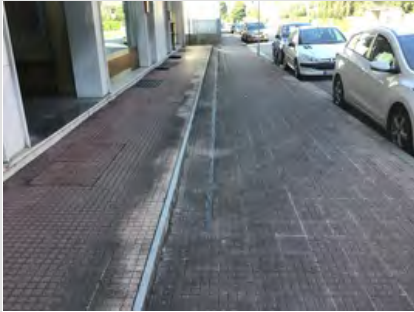
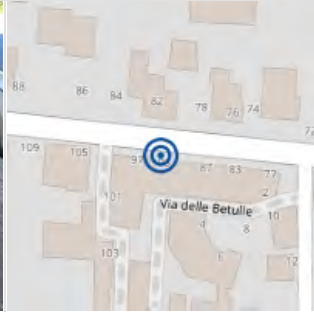
PROTEZIONE

| Assenza | Si | |

**PS2375 (modificato)**  
**Posa di transenna o altro elemento (scala)**

Protezione dal dislivello mediante posa di transenna od altro elemento con parte inferiore ad alta visibilità per delimitare il lato dei gradini con alzata a quota del percorso pedonale per evitare che il gradino possa essere interpretato come guida naturale o che la scala possa essere percorsa in direzione non longitudinale.

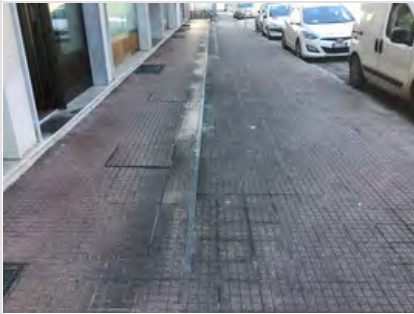
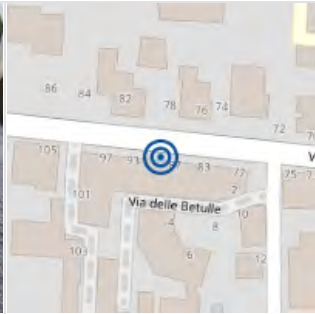
| ITINERARIO PEDONALE | PERCORSO PEDONALE | PROTEZIONE |
| Assenza | | Si |

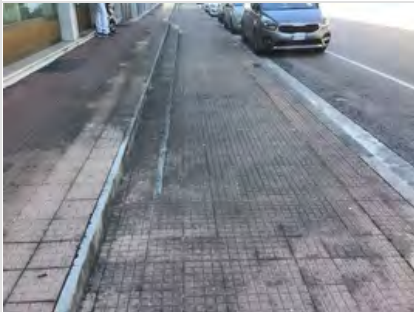
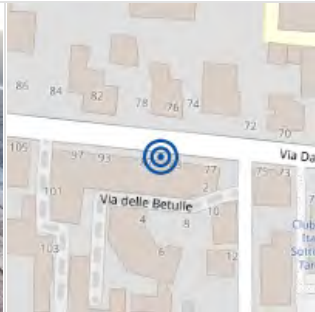
PROTEZIONE

| Assenza | Si | |
| Note relative al rilievo<br><b>Probabile proprietà privata.</b> | | |

| | <b>PS2375 (modificato)</b><br><b>Posa di transenna o altro elemento (scala)</b><br><br>Protezione dal dislivello mediante posa di transenna od altro elemento con parte inferiore ad alta visibilità per delimitare il lato dei gradini con alzata a quota del percorso pedonale per evitare che il gradino possa essere interpretato come guida naturale o che la scala possa essere percorsa in direzione non longitudinale. |

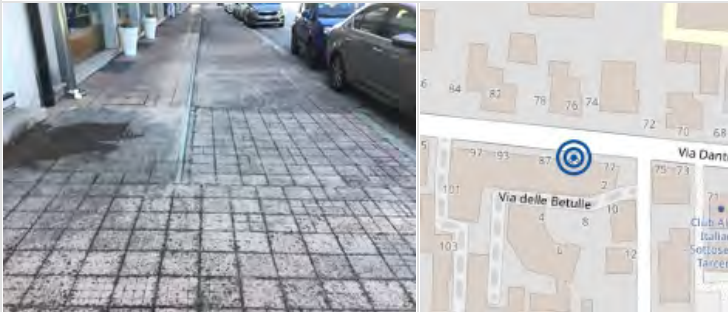
PROTEZIONE

| Assenza | Si | |
| Note relative al rilievo<br>Probabile proprietà privata. | | |

| | <b>PS2375 (modificato)</b><br><b>Posa di transenna o altro elemento (scala)</b><br><br>Protezione dal dislivello mediante posa di transenna od altro elemento con parte inferiore ad alta visibilità per delimitare il lato dei gradini con alzata a quota del percorso pedonale per evitare che il gradino possa essere interpretato come guida naturale o che la scala possa essere percorsa in direzione non longitudinale. |

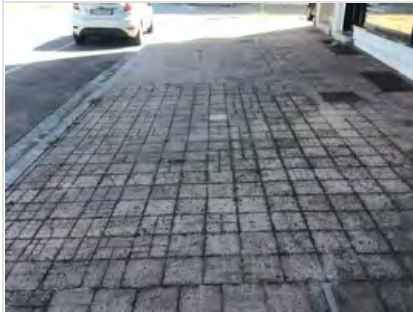
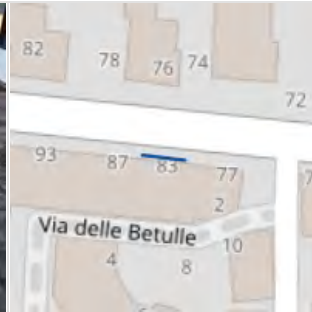
PAVIMENTAZIONE

Sconnessioni

Alcune piastrelle sono staccate.

ripristino della continuità  
della pavimentazione  
(ammessi risalti < 2 mm)

Riparazione puntuale della pavimentazione

Riparazione puntuale della pavimentazione mediante demolizione e ricostruzione in materiale analogo all'esistente per ripristinare la planarità e la continuità del piano di calpestio, da raccordare a raso e senza discontinuità alle pavimentazioni adiacenti.

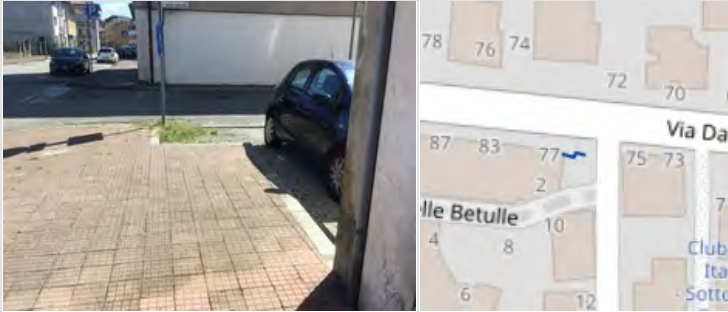
| | Assenza | Si |
| | Dimensioni | X 700,00 cm    Y -- |
| | Note relative al rilievo<br>Disivello fino a 14 cm. Verificare se è proprietà privata. | |

| | <b>PS0487 (modificato)</b><br><b>Posa di transenna o altro elemento (dislivello)</b><br><br>Protezione dal dislivello mediante posa di transenna od altro elemento con parte inferiore ad alta visibilità. |

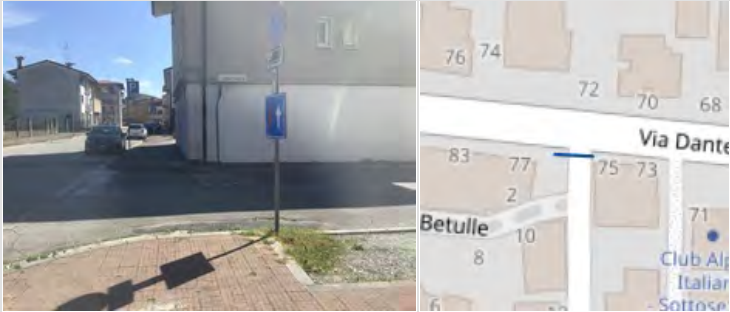
ATTRAVERSAMENTO PEDONALE

| Assenza | Si | |
| Note relative al rilievo<br>Attraversamento su via delle Betulle. Larghezza strada escluso marciapiede circa 7 m. Dislivello 10 cm. | | |

**PS1646 (modificato)**  
**Realizzazione di attraversamento rialzato (allineato - 2)**

Realizzazione di attraversamento pedonale rialzato, in asfalto, allineato al percorso pedonale e raccordato a raso ai marciapiedi esistenti, incluse demolizioni e ripristini.

Rampe carrabili con p. <7% (se possibile).

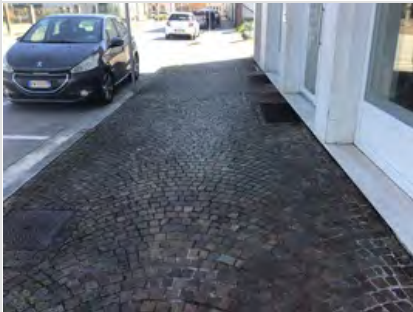
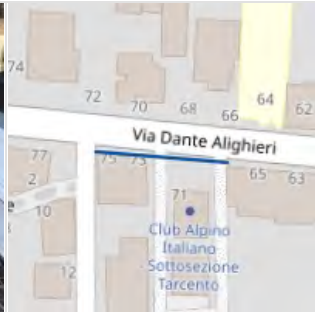
PAVIMENTAZIONE

| Sconnessioni | Si | |
| Dimensioni | X 285,00 cm | Y 3600,00 cm |
| Note relative al rilievo<br><b>Priorità media nei tratti solo pedonali</b> | | |

| | <b>PS0215 (modificato)</b><br><b>Demolizione del marciapiedi e sua ricostruzione in cls</b><br><br>Demolizione del marciapiedi e sua ricostruzione in cls con superficie piana e continua, delimitato lungo la carreggiata da cordolo a contrasto cromatico, incluse demolizioni e ripristini.<br>P. trasversale max 1,5%, dislivello da sede stradale max 10 cm. |

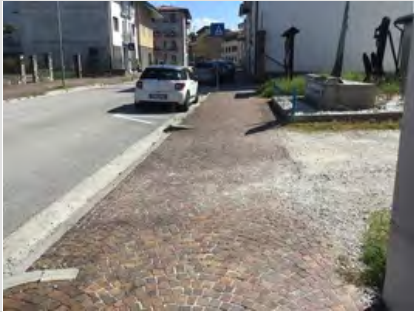
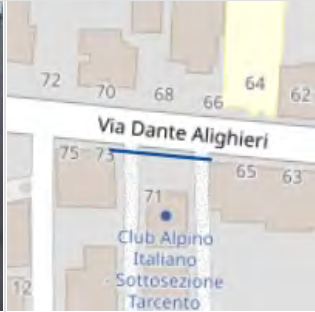
SEGNALETICA TATTILO PLANTARE

| Assenza | Si | |
| Dimensioni | X -- | Y 2500,00 cm |

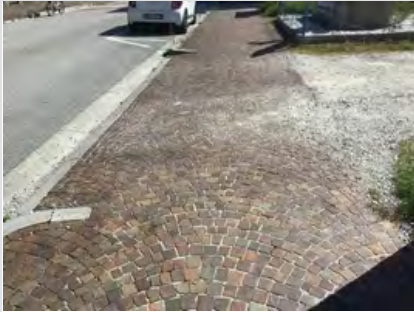
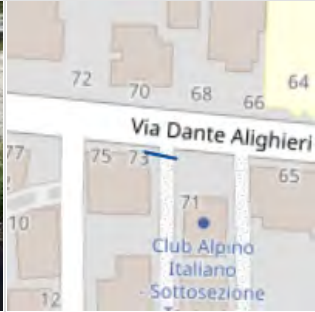
| Pendenza trasversale | 4.6 | ≤ 1% |
| Dimensioni | X 265,00 cm | Y 600,00 cm |

**PS0233 (modificato)**  
**Passo carraio - Demolizione del marciapiedi e sua ricostruzione (rampa car. lungo la carreggiata - 2)**

Demolizione del tratto di percorso con pendenze dovute al passo carraio e realizzazione, in cls, di marciapiedi in continuità con i tratti adiacenti e, lungo la carreggiata, di rampa carrabile in cls con larghezza max 30 cm, incluse demolizioni e ripristini.  
P. trasversale max 1,5%.

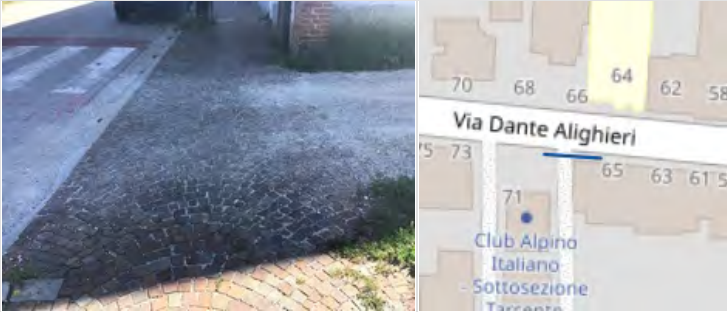
| | Pendenza trasversale | | 9.7 ≤ 1% |
| | Dimensioni | | X 285,00 cm Y 1100,00 cm |

| | <b>PS0233 (modificato)</b><br><b>Passo carraio - Demolizione del marciapiedi e sua ricostruzione (rampa car. lungo la carreggiata - 2)</b><br><br>Demolizione del tratto di percorso con pendenze dovute al passo carraio e realizzazione, in cls, di marciapiedi in continuità con i tratti adiacenti e, lungo la carreggiata, di rampa carrabile in cls con larghezza max 30 cm, incluse demolizioni e ripristini.<br>P. trasversale max 1,5%. |

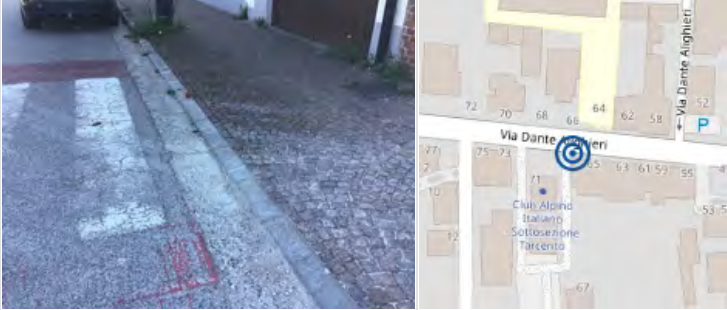
| <div>ITINERARIO PEDONALE</div> <div>ATTRAVERSAMENTO PEDONALE</div> <div>RAMPA BREVE DI RACCORDO</div> | | | |
| | Pendenza longitudinale | 17.5 | ≤ 15% |

| | <b>PS0424 (modificato)</b><br><b>Realizzazione di attraversamento rialzato (svolta 90°, parcheggi)</b> |
| | Demolizione della rampa, realizzazione di attraversamento pedonale rialzato, in asfalto, e ricostruzione, in cls, del marciapiedi con margine allineato all'attraversamento, raccordato a raso, incluse demolizioni e ripristini.<br>Rampe carrabili con p. <7% (se possibile).<br>Compreso rifacimento della segnaletica orizzontale e dell'eventuale segnaletica tattilo-plantare.<br>Compreso ampliamento dell'area pedonale antistante l'attraversamento e delimitata lateralmente da parcheggi. |
| | Valutare l'adeguamento della posizione dell'attraversamento per realizzare correttamente le rampe carrabili ed evitare interferenze con i passi carrabili (privati e accesso al parcheggio pubblico).<br><br>Criticità da risolvere in sinergia con PIANI URBANI DELLA MOBILITA' o DEL TRAFFICO. |

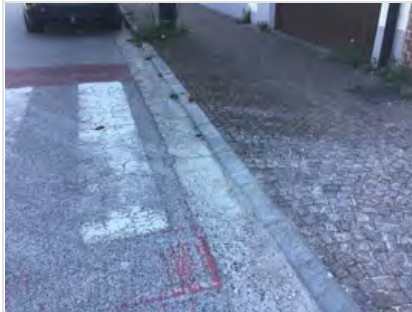
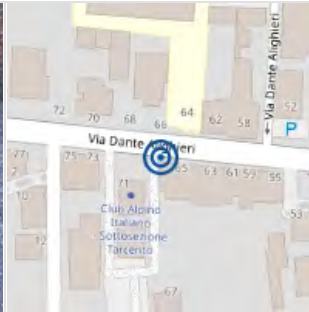
SEGNALETICA TATTILO PLANTARE

| Assenza | Si |
| Dimensioni | X 700,00 cm Y -- |

PS0416 (modificato)

Posa segnaletica tattilo-plantare su attraversamento (con stallo laterale)

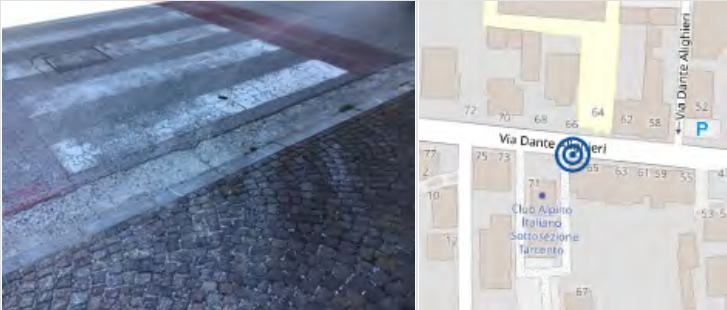
| <div> ITINERARIO PEDONALE ATTRAVERSAMENTO PEDONALE PAVIMENTAZIONE </div> | | | |
| | Sconnessioni | Si | |
| | Dimensioni | X -- | Y 700,00 cm |

| | <p><b>ripristino della continuità<br/>della pavimentazione<br/>(ammessi risalti &lt; 2 mm)</b></p> |
| | <p><b>PS0221 (modificato)</b><br/><b>Rifacimento del manto di usura dell'attraversamento</b></p> <p>Rifacimento del manto di usura dell'attraversamento in conglomerato bituminoso, previa fresatura, per ripristinare la planarità e la continuità del piano di calpestio compromesse anche dalla chiusura di tracce, da raccordare a raso e senza discontinuità alle pavimentazioni adiacenti, incluse demolizioni e ripristini.</p> <p>Per garantire la continuità della pavimentazione si considera l'intero attraversamento. Compreso rifacimento della segnaletica orizzontale.</p> |

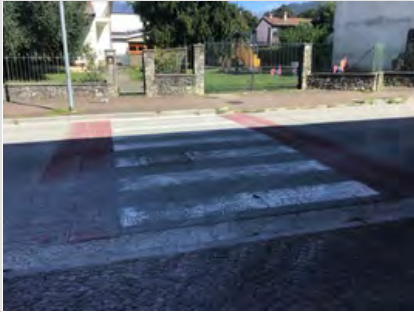
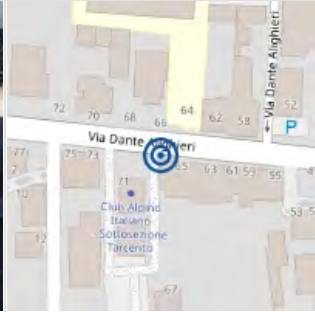
| ITINERARIO PEDONALE | ATTRAVERSAMENTO PEDONALE | SEGNALETICA ORIZZONTALE |
| Assenza contrasto cromatico | Si | |
| Dimensioni | X 300,00 cm | Y 700,00 cm |

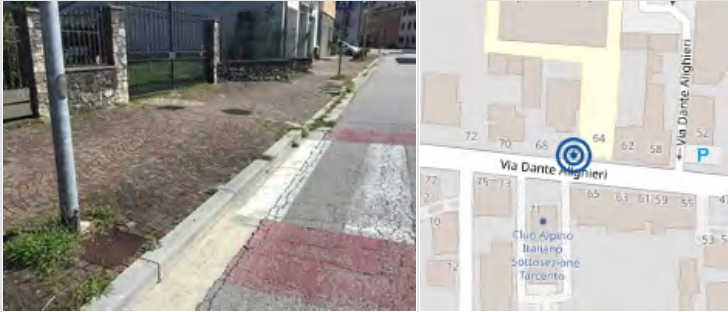
DISLIVELLO

| Altezza | 13 | ≤ 2,5 cm |

PS0429 (modificato)  
Realizzazione di attraversamento rialzato (svolta 90°)

Realizzazione di attraversamento pedonale rialzato, in asfalto, raccordato a raso al marciapiede, incluse demolizioni e ripristini.  
Rampe carrabili con p. <7% (se possibile).  
Compreso rifacimento della segnaletica orizzontale e dell'eventuale segnaletica tattilo-plantare.

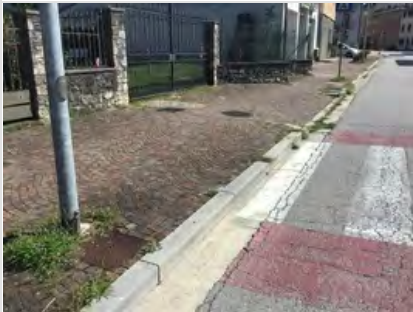
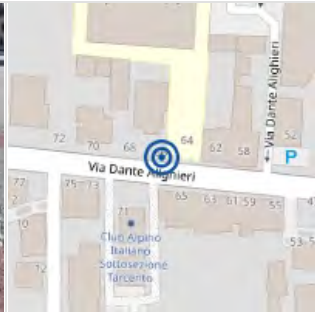
| ITINERARIO PEDONALE | | ATTRAVERSAMENTO PEDONALE | | SEGNALETICA TATTILO PLANTARE | |
| | | Assenza | | Si | |
| | | Dimensioni | | X 700,00 cm    Y -- | |

| | <b>PS1755 (modificato)</b><br><b>Posa segnaletica tattilo-plantare su attraversamento</b><br><br>Posa di moduli tattilo-plantari codice "direzione rettilinea" e "pericolo valicabile" (o "arresto pericolo" se concordato con le Associazioni Locali di riferimento) in cls ed a contrasto cromatico rispetto alla pavimentazione, posati a raso e senza discontinuità rispetto alle pavimentazioni adiacenti, incluse demolizioni e ripristini.<br>Larghezza moduli 60/40 cm. |

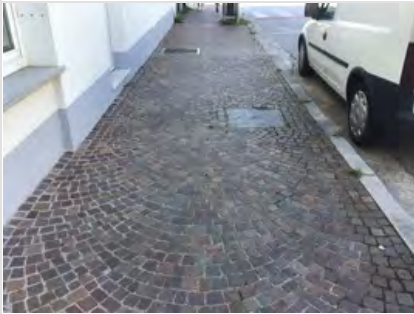
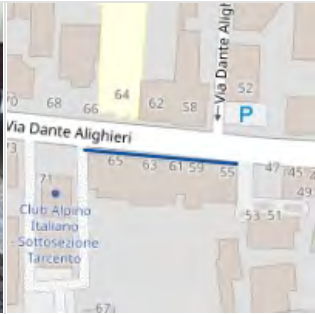
| <div>ITINERARIO PEDONALE</div> <div>PERCORSO PEDONALE</div> <div>PAVIMENTAZIONE</div> | | |
| | Sconnessioni | Si |
| | Dimensioni | X 230,00 cm Y 5500,00 cm |

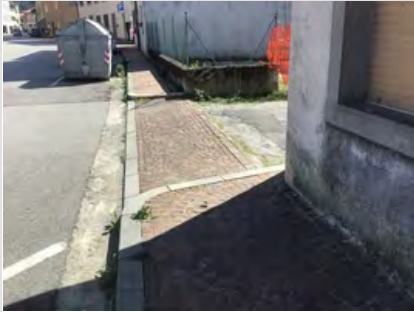
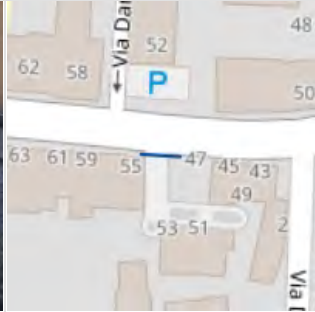
DISLIVELLO

| Altezza | 7 | ≤ 2,5 cm |
| Dimensioni | X 150,00 cm | Y 600,00 cm |

**PS2394 (modificato)**  
**Passo carraio - Demolizione dei gradini e ricostruzione del marciapiede (rampa car. lungo la carreggiata - 3)**

Demolizione del tratto di percorso con dislivelli e pendenze dovute al passo carraio e realizzazione, in cls, di marciapiedi in continuità con i tratti adiacenti e, lungo la carreggiata e in area privata, due rampe carrabili in cls con larghezza max 30 cm, incluse demolizioni e ripristini.  
P. trasversale max 1,5%.

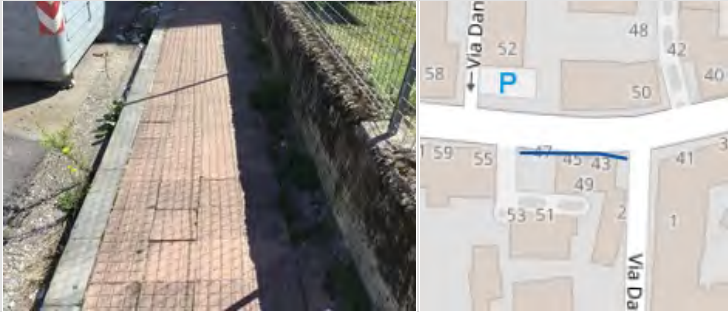
| | Sconnessioni | Si |
| | Note relative al rilievo<br>Diverse piastrelle sconnesse | |

| | <p><b>PS0215 (modificato)</b><br/><b>Demolizione del marciapiedi e sua ricostruzione in cls</b></p> <p>Demolizione del marciapiedi e sua ricostruzione in cls con superficie piana e continua, delimitato lungo la carreggiata da cordolo a contrasto cromatico, incluse demolizioni e ripristini.<br/>Larghezza min 150 cm, p. trasversale max 1,5%, dislivello da sede stradale max 10 cm.</p> |

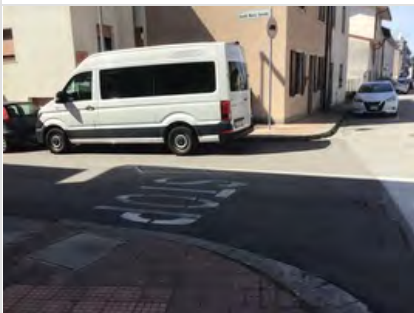
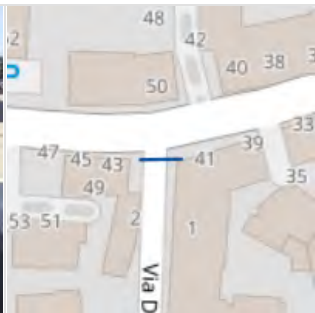
| Assenza | Si | |

Note relative al rilievo  
Attraversamento su via Turoldo. Dislivello 15 cm. Strada con pendenza longitudinale 5,4%. Larghezza strada esclusi i marciapiedi circa 7 m.

PS0735 (modificato)  
Realizzazione di attraversamento rialzato (allineato)

Realizzazione di attraversamento pedonale rialzato, in asfalto, raccordato a raso ai marciapiedi esistenti, incluse demolizioni e ripristini.  
Rampe carrabili con p. <7% (se possibile).  
Comprese segnaletica tattilo-plantare e segnaletica verticale ed orizzontale conformi al Codice della Strada ed al suo Regolamento, previa eliminazione dell'eventuale margine arrotondato, incluse demolizioni e ripristini.  
Compresa realizzazione di impianto di illuminazione per la sicurezza dell'attraversamento pedonale.

La pendenza longitudinale di via Turoldo favorisce il rialzo dell'attraversamento.  
Criticità da risolvere in sinergia con PIANI URBANI DELLA MOBILITA' o DEL TRAFFICO.

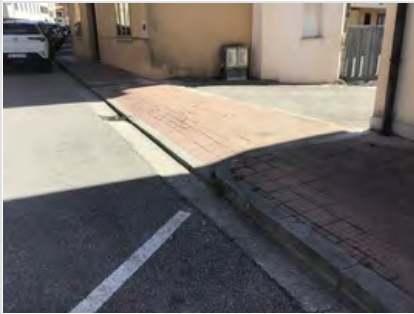
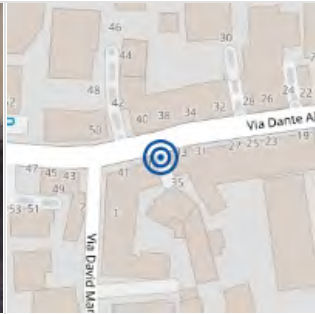
| Altezza | 3 | ≤ 2,5 cm |
| Note relative al rilievo<br>Due gradini per passo carrabile. Anche sconnessioni. | | |

PS2394 (modificato)  
Passo carraio - Demolizione dei gradini e ricostruzione del marciapiede (rampa car. lungo la carreggiata - 3)

Demolizione del tratto di percorso con dislivelli e pendenze dovute al passo carraio e realizzazione, in cls, di marciapiedi in continuità con i tratti adiacenti e, lungo la carreggiata e in area privata, due rampe carrabili in cls con larghezza max 30 cm, incluse demolizioni e ripristini.  
P. trasversale max 1,5%.

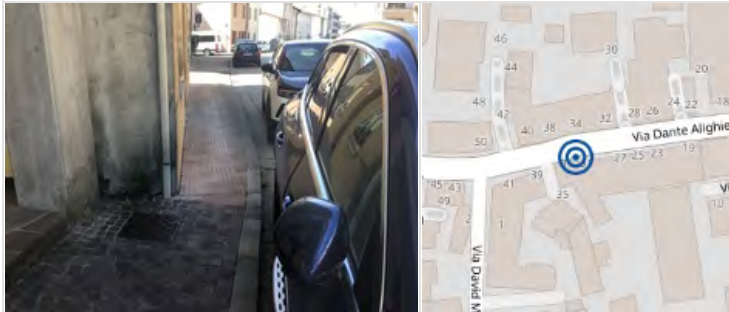
| Larghezza | 80 | ≥ 90cm |

| | <p><b>PS0667 (modificato)</b><br/><b>Allargamento del marciapiedi (per restringimento puntuale)</b></p> <p>Allargamento del marciapiedi, da raccordare a raso e senza discontinuità alle pavimentazioni adiacenti, incluse demolizioni e ripristini.<br/>Larghezza min 120 cm.</p> <p>Soluzione preferibile all'allargamento puntuale in corrispondenza del restringimento.<br/>Contabilizzato allargamento progressivo per circa 10 m.<br/>Criticità da risolvere in sinergia con PIANI URBANI DELLA MOBILITA' o DEL TRAFFICO.</p> |

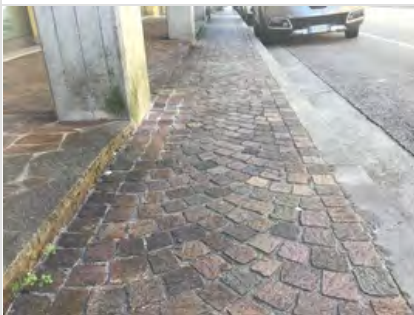
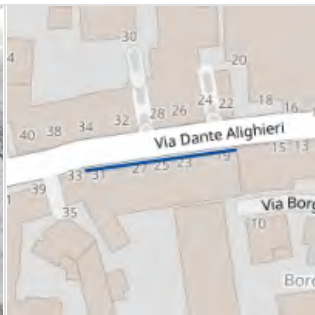
| Pendenza trasversale | 3.8 | ≤ 1% |
| Note relative al rilievo<br>Anche per deformazioni diffuse. | | |

**PS0223 (modificato)**  
**Demolizione del marciapiedi e sua ricostruzione con riduzione della pendenza trasversale**

Demolizione del marciapiedi e sua ricostruzione con riduzione della pendenza trasversale, in cls architettonico a contrasto cromatico rispetto all'area pedonale adiacente posta a quota diversa, con superficie piana e continua, incluse demolizioni e ripristini.  
P. trasversale max 1,5%.

In fase di progettazione e previo rilievo, valutare la possibilità di realizzare il marciapiedi con tratti con pendenza longitudinale fino a 5% e privi di p. trasversale, per raccordare il piano di calpestio a quello del percorso privato (rif. anche Scheda 129).

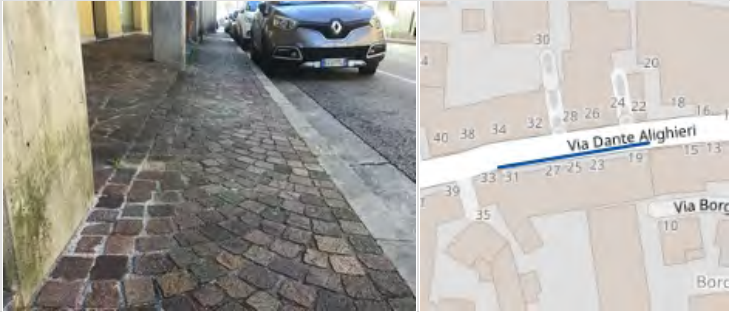
| | Assenza | Si |
| | Note relative al rilievo<br>Campate verso la proprietà privata aperta al pubblico con dislivello variabile verso il marciapiede e uniformità cromatica. | |

| | <b>PS0487 (modificato)</b><br><b>Posa di fioriera o altro elemento (dislivello)</b><br><br>Protezione dal dislivello mediante posa di fioriera od altro elemento con parte inferiore ad alta visibilità.<br><br>Attuare la soluzione nei tratti ove non è possibile raccordare le quote dei due percorsi adiacenti o dove il dislivello risulti troppo modesto e quindi non chiaramente riconoscibile anche a seguito dell'attuazione della Scheda 127 (pavimentazione a contrasto cromatico). |

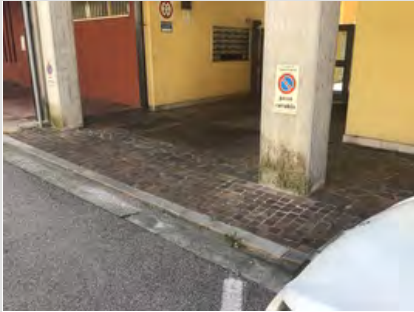
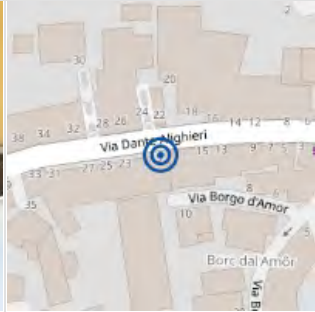
| | | Pendenza trasversale | 9.2 ≤ 1% |
| | | Note relative al rilievo<br>Per passo carrabile. Lungo la strada sono presenti i parcheggi in linea. | |

| | <p><b>PS0233 (modificato)</b></p> <p><b>Passo carraio - Demolizione del marciapiedi e sua ricostruzione (rampa car. lungo la carreggiata - 2)</b></p> <p>Demolizione del tratto di percorso con pendenze dovute al passo carraio e realizzazione, in cls architettonico, di marciapiedi in continuità con i tratti adiacenti e, lungo la carreggiata, di rampa carrabile in cls con larghezza max 30 cm, incluse demolizioni e ripristini.</p> <p>P. trasversale max 1,5%.</p> |

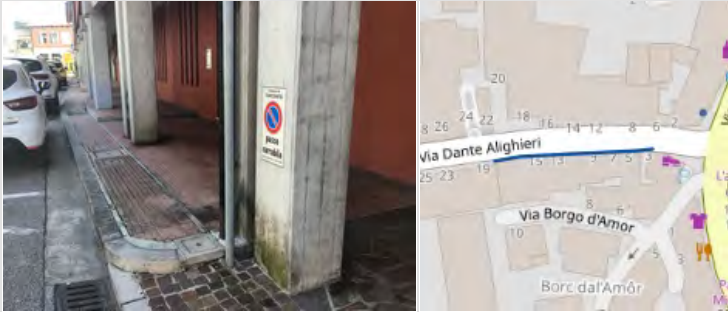
| | Larghezza | 70 | ≥ 90cm |

| | <b>PS1272 (modificato)</b><br><b>Interruzione del percorso protetto e accessibile</b><br><br>Le condizioni di contesto non permettono l'allargamento del percorso per ottenere i requisiti minimi di accessibilità e sicurezza.<br><br>Posa di transenna con segnaletica per indicare l'interruzione del percorso, che prosegue nell'area privata aperta al pubblico adiacente (rif. Scheda 138).<br><br>Computati due elementi da porte agli estemi del percorso (posizione idnicata dalla foto e presso il civico 5)<br><br>Criticità da risolvere in sinergia con PIANI URBANI DELLA MOBILITA' o DEL TRAFFICO. |

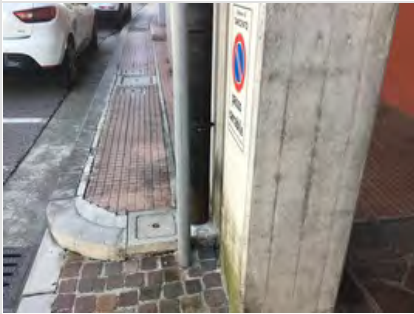
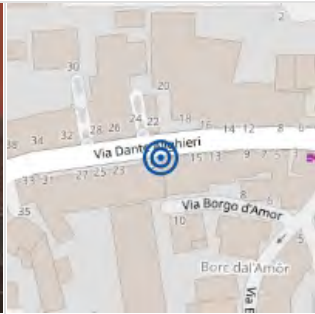
| Altezza | 8 | ≤ 2,5 cm |

(modificato)  
**Interruzione del percorso protetto e accessibile**

Le condizioni di contesto non permettono l'allargamento del percorso per ottenere i requisiti minimi di accessibilità e sicurezza.

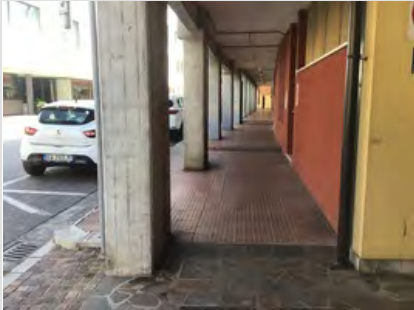
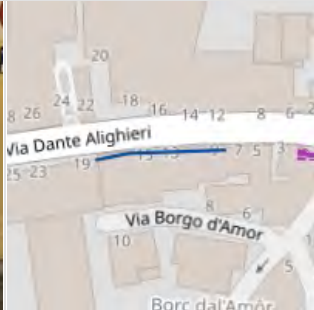
| | | Pendenza longitudinale | 48.2 ≤ 15% |
| | | Note relative al rilievo<br>Proprietà privata ad uso pubblico. In secondo piano sono visibili anche 2 gradini con dislivello da 12 cm ciascuno; dislivelli sono presenti anche presso le porte. La segnaletica adevisa posta sul gradino è deteriorata. Cittadini segnalano che i gradini sono causa di cadute frequenti soprattutto di persone anziane. | |

| | PS0313 (modificato)<br>Rifacimento della rampa breve di raccordo |
| | Rifacimento della rampa breve di raccordo visibile in primo piano nella foto e realizzazione di ulteriori 2 rampe di raccordo per eliminare i dislivelli lungo il percorso, in calcestruzzo architettonico, incluse demolizioni e ripristini.<br>P. longitudinale max 5% (8% in caso di impossibilità), priva di p. trasversale. |

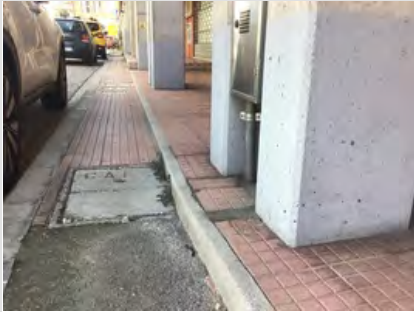
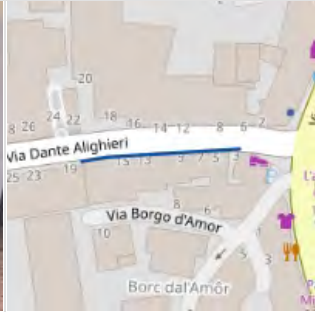
| Assenza | Si | |

**PS1254 (modificato)**  
**Rifacimento della pavimentazione con modifica della quota**

Rifacimento della pavimentazione del percorso, in cls architettonico, alla medesima quota dell'area adiacente per eliminare il dislivello longitudinale, da raccordare a raso e senza discontinuità, incluse demolizioni e ripristini.

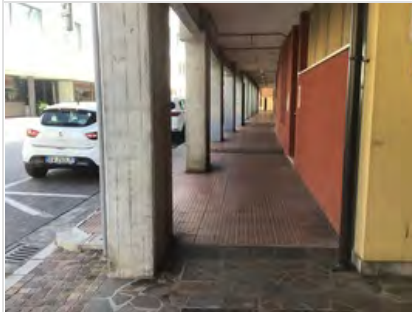
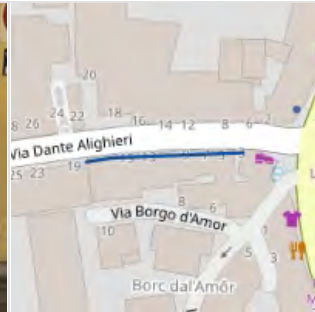
| Sconnessioni | Si | |

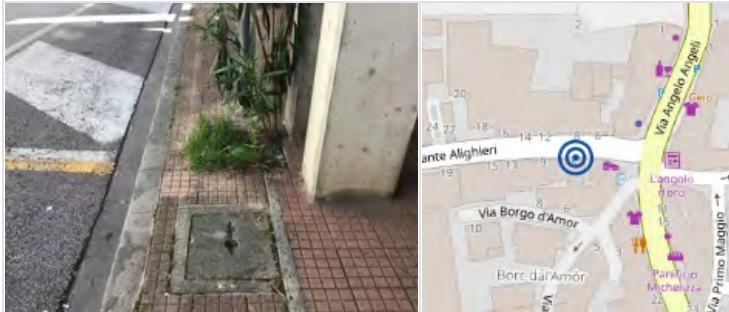
| Sconnessioni | Si | |

| | | <b>PS0214 (modificato)</b><br><b>Demolizione del marciapiedi e sua ricostruzione in cls architettonico</b><br><br>Demolizione del marciapiedi e sua ricostruzione in cls architettonico con superficie piana e continua, delimitato lungo la carreggiata da cordolo a contrasto cromatico, incluse demolizioni e ripristini. |

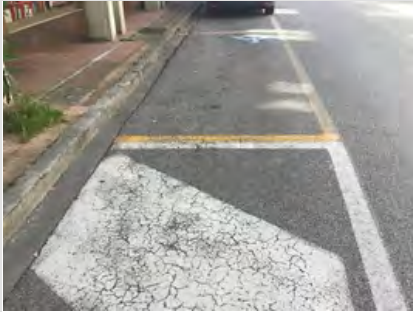
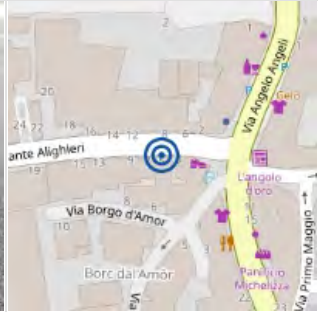
| Lunghezza | 520 | cm |

**PS0365 (modificato)**  
**Modifica alla segnaletica orizzontale (stallo in linea)**

Modifica alla segnaletica orizzontale al fine di delimitare uno stallone in linea con dimensioni non inferiori a 200x600 cm, inclusa cancellazione della segnaletica orizzontale esistente.

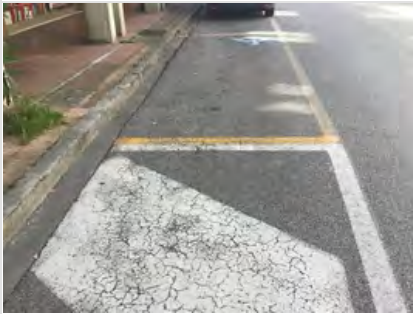
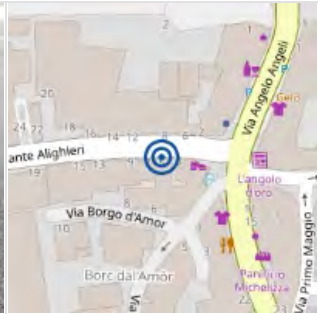
| Assenza di collegamento al percorso pedonale | Si | |

**PS0425 (modificato)**  
**Spostamento dello stallo in linea**

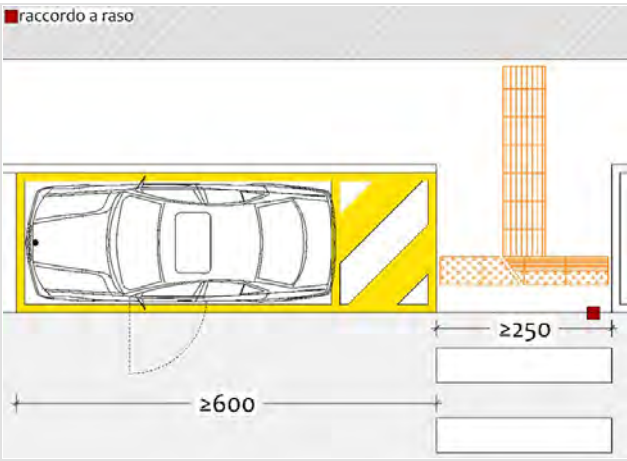
■ raccordo a raso

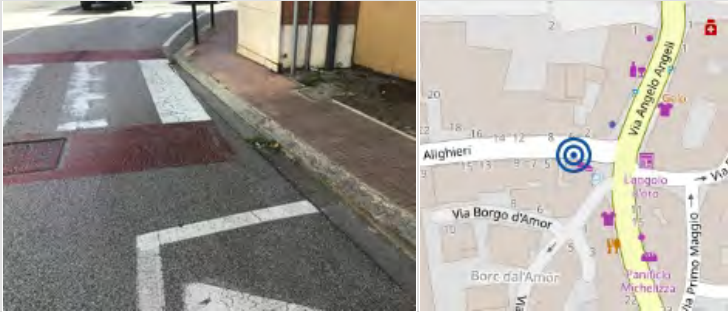
| | Altezza | 9 | ≤ 2,5 cm |

| | <b>PS0428 (modificato)</b><br><b>Realizzazione di attraversamento rialzato (svolta 90°, parcheggi)</b> |
| | Realizzazione di attraversamento pedonale rialzato, in asfalto, raccordato a raso al marciapiede, incluse demolizioni e ripristini.<br>Rampe carrabili con p. <7% (se possibile).<br>Compreso rifacimento della segnaletica orizzontale e dell'eventuale segnaletica tattilo-plantare. Compreso ampliamento dell'area pedonale antistante l'attraversamento e delimitata lateralmente da parcheggi. |
| | Valutare l'adeguamento della posizione dell'attraversamento per realizzare correttamente le rampe carrabili ed evitare interferenze con il passo carrabile. |

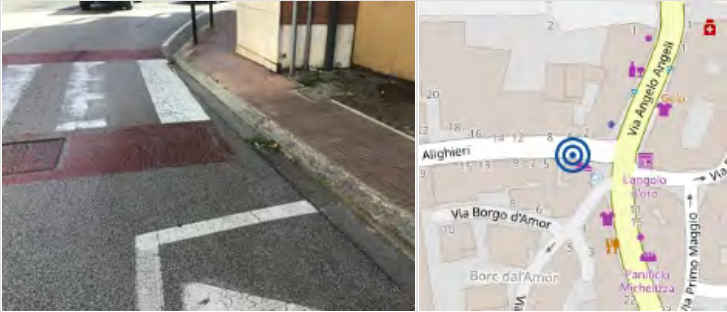
| | Assenza | Si | |

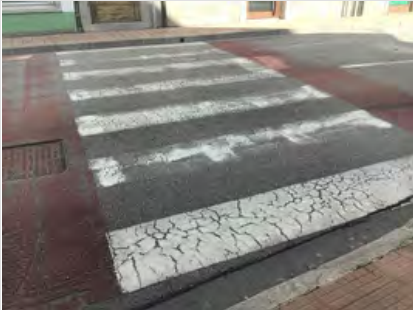
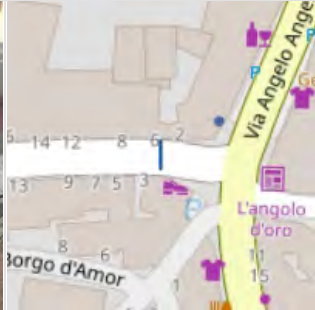
| <div> ITINERARIO PEDONALE ATTRAVERSAMENTO PEDONALE SEGNALETICA ORIZZONTALE </div> | | | |
| | Assenza contrasto cromatico | Si | |
| | Dimensioni | X 300,00 cm | Y 700,00 cm |

| | <b>PS0401 (modificato)</b><br><b>Rifacimento di segnaletica orizzontale</b><br><br>Rifacimento di segnaletica orizzontale (zebratura) nel rispetto delle prescrizioni del Codice della Strada e del suo Regolamento. |

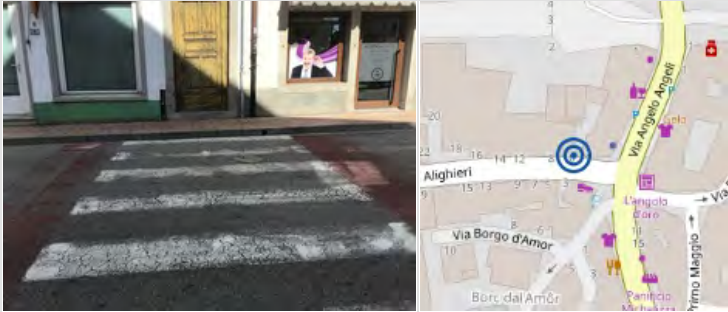
| ITINERARIO PEDONALE | ATTRAVERSAMENTO PEDONALE | DISLIVELLO |
| Altezza | 14 | ≤ 2,5 cm |

| | <b>PS0429 (modificato)</b><br><b>Realizzazione di attraversamento rialzato (svolta 90°)</b> |
| | Realizzazione di attraversamento pedonale rialzato, in asfalto, raccordato a raso al marciapiede, incluse demolizioni e ripristini.<br>Rampe carrabili con p. <7% (se possibile).<br>Compreso rifacimento della segnaletica orizzontale e dell'eventuale segnaletica tattilo-plantare. |

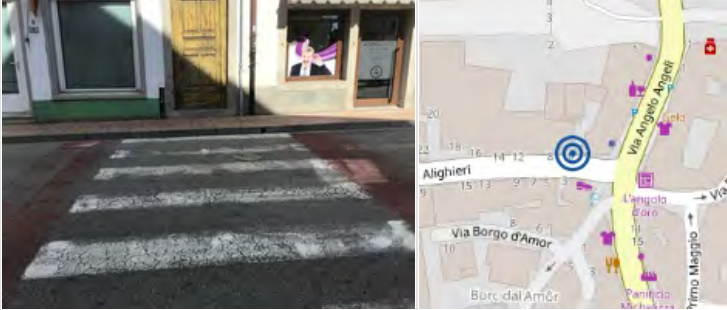
| <div> <div>ITINERARIO PEDONALE</div> <div>ATTRAVERSAMENTO PEDONALE</div> <div>SEGNALETICA TATTILO PLANTARE</div> </div> | | | |
| | Assenza | Si | |

| <p>area in piano rialzata con larghezza tale da consentire il completo stazionamento del mezzo (CdS) o con altezza <math>\leq 7</math> cm</p> | <p><b>PS1755 (modificato)</b><br/>Posa segnaletica tattilo-plantare su attraversamento</p> <p>Posa di moduli tattilo-plantari codice "direzione rettilinea" e "pericolo valicabile" (o "arresto pericolo" se concordato con le Associazioni Locali di riferimento) in cls ed a contrasto cromatico rispetto alla pavimentazione, posati a raso e senza discontinuità rispetto alle pavimentazioni adiacenti, incluse demolizioni e ripristini.<br/>Larghezza moduli 60/40 cm.</p> |

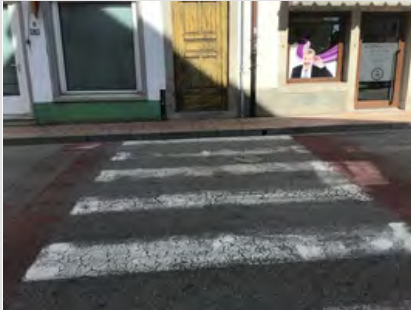
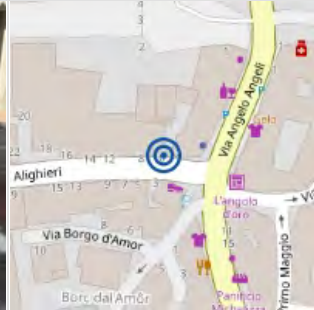
AREA PER CAMBIO DIREZIONE

Larghezza **120** cm

PS0646 (modificato)

Realizzazione di attraversamento rialzato (svolta 90°)

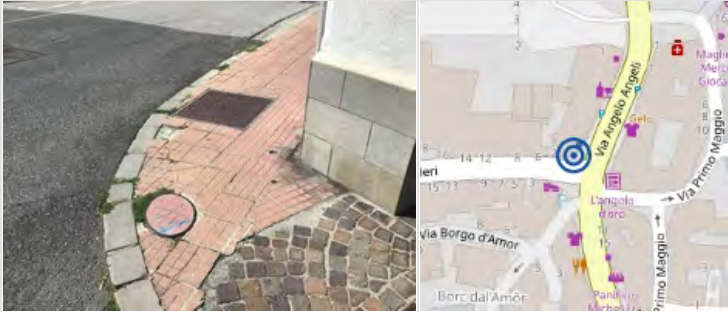
| ITINERARIO PEDONALE | PERCORSO PEDONALE | PAVIMENTAZIONE |
| Sconnessioni | Si | |
| Dimensioni | X 120,00 cm | Y 400,00 cm |

| | <b>PS2395 (modificato)</b><br><b>Demolizione della pavimentazione e sua ricostruzione in cls architettonico</b><br><br>Demolizione della pavimentazione e sua ricostruzione in cls architettonico per ripristinare la planarità e la continuità del piano di calpestio, da raccordare a raso e senza discontinuità alle pavimentazioni adiacenti, incluse demolizioni e ripristini. P. trasversale max 1,5%.<br><br>Compreso allargamento dell'area per cambio direzione e posa di transenne di protezione. |

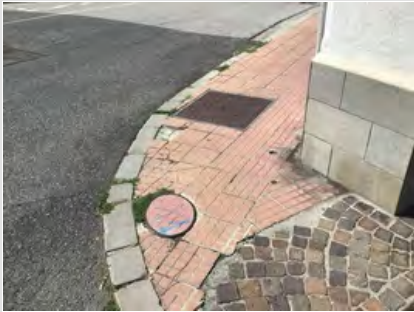
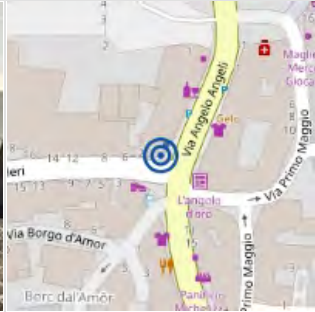
| ITINERARIO PEDONALE | PERCORSO PEDONALE | PROTEZIONE |
| Assenza | Si | |

| | | <b>PS0430 (modificato)</b><br><b>Posa di transenna</b><br><br>Posa di transenna per separare senza soluzione di continuità il percorso pedonale dalla carreggiata, incluse demolizioni e ripristini. Transenna con elemento inferiore ad altezza 30 cm, verniciatura in colore ad alta visibilità. |

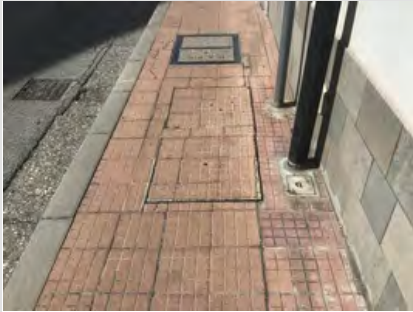
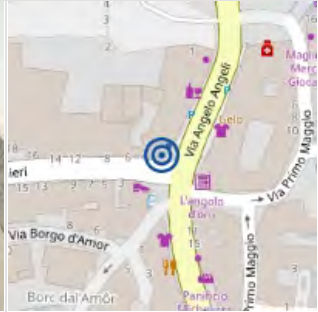
OSTACOLO ORIZZONTALE

| Risalti/incasso | Si | |

**PS0228 (modificato)**  
**Riposizionamento a raso**

Modifica al pozzetto o ad altro manufatto di supporto al fine di riposizionare chiusoino, caditoia o griglia a raso rispetto alla quota della pavimentazione, incluso, quando necessario, il rifacimento della superficie circostante per il raccordo a raso e senza discontinuità alle pavimentazioni adiacenti.

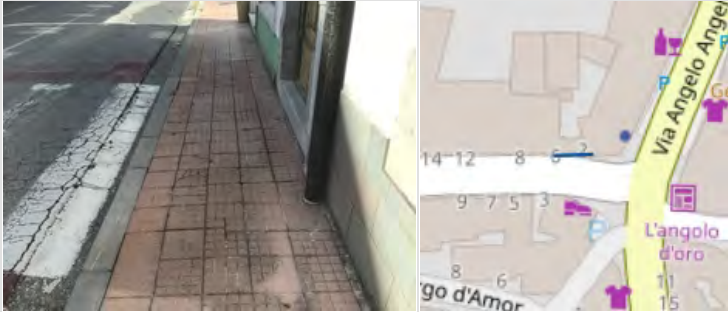
PAVIMENTAZIONE

| Sconnessioni | Si | |
| Dimensioni | X 120,00 cm | Y 1200,00 cm |

PS0214 (modificato)  
**Demolizione del marciapiedi e sua ricostruzione in cls architettonico**

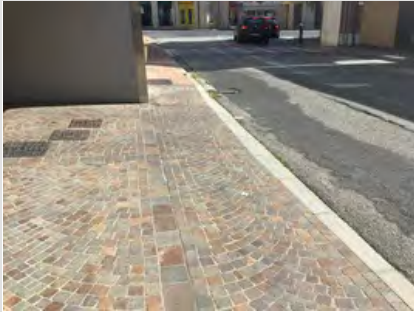
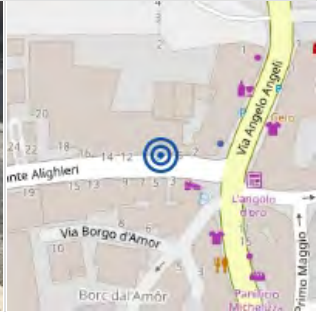
| | | Pendenza trasversale | 3.7 ≤ 1% |
| | | Dimensioni | X 120,00 cm Y 500,00 cm |

| | <b>PS0232 (modificato)</b><br><b>Passo carraio - Demolizione del marciapiedi e sua ricostruzione (rampa car. lungo la carreggiata - 1)</b> |
| | Demolizione del tratto di percorso con pendenze dovute al passo carraio e realizzazione, in cls architettonico, di marciapiedi in continuità con i tratti adiacenti e, lungo la carreggiata, di rampa carrabile in cls con larghezza max 30 cm, incluse demolizioni e ripristini. Larghezza percorso min 120 cm, p. trasversale max 1,5%. |
| | Considerata la ridotta larghezza del marciapiede e la sua continuità con l'area (presumibilmente) privata, è ammessa la riduzione della larghezza del percorso in piano a 100 cm.<br>Ridurre la rampa carrabile alla lunghezza sufficiente al passaggio dei veicoli. |

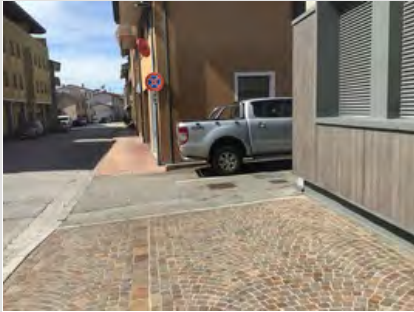
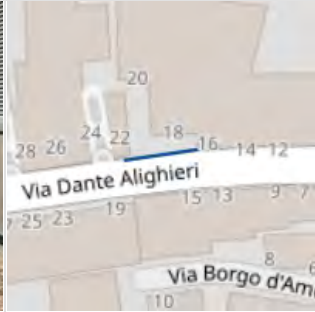
SEGNALETICA TATTILO PLANTARE

| Assenza | Si | |
| Dimensioni | X -- | Y 1300,00 cm |
