## PIANO ELIMINAZIONE BARRIERE ARCHITETTONICHE (PEBA)

### 04 AMBITO URBANO SCHEDE DELLE CRITICITÀ con mappatura della criticità

Indirizzo  
**Piazza Frangipane - Tarcento (Udine)**

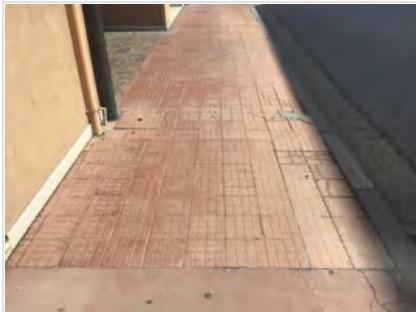
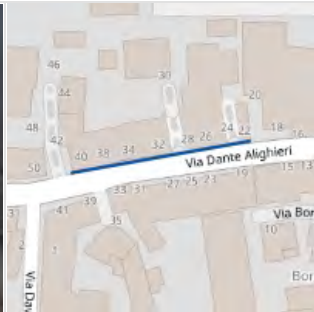
PAVIMENTAZIONE

| Sdruciolevole | Si | |
| Dimensioni | X -- | Y 6500,00 cm |

| | <b>PS2397 (modificato)</b><br><b>Demolizione del marciapiedi e sua ricostruzione in cls architettonico</b><br><br>Demolizione del marciapiedi e sua ricostruzione in cls architettonico con superficie piana, continua e non sdruciolevole, delimitato lungo la carreggiata da cordolo a contrasto cromatico, incluse demolizioni e ripristini.<br>P. trasversale max 1,5%. |

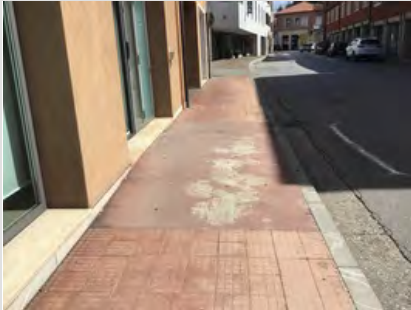
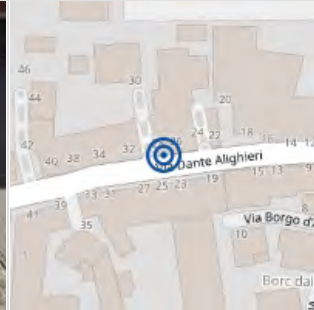
PERCORSO PEDONALE

| Pendenza trasversale | 8.5 | ≤ 1% |
| Dimensioni | X 200,00 cm | Y 450,00 cm |

PS2398 (modificato)

Accesso pedonale - Demolizione del marciapiedi e sua ricostruzione (2 rampe laterali)

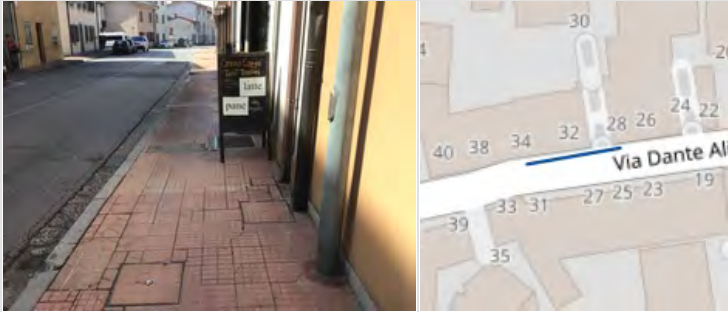
| | Pendenza trasversale | 3.7 | ≤ 1% |
| | Dimensioni | X 185,00 cm | Y 1800,00 cm |

| | <b>nuovo intervento<br/>max 1,5 %</b> | <b>esempio 4%<br/>rischio<br/>ribaltamento</b> |
| | <p><b>PS0223 (modificato)</b><br/><b>Demolizione del marciapiedi e sua ricostruzione con riduzione della pendenza trasversale</b></p> <p>Demolizione del marciapiedi e sua ricostruzione, in cls architettonico, con riduzione della pendenza trasversale, con superficie piana e continua, da raccordare a raso e senza discontinuità alle pavimentazioni adiacenti, incluse demolizioni e ripristini.<br/>P. trasversale max 1,5%,</p> <p><b>STIMA DEL COSTO</b><br/>Computata in 167</p> <p><b>0 €</b></p> | |

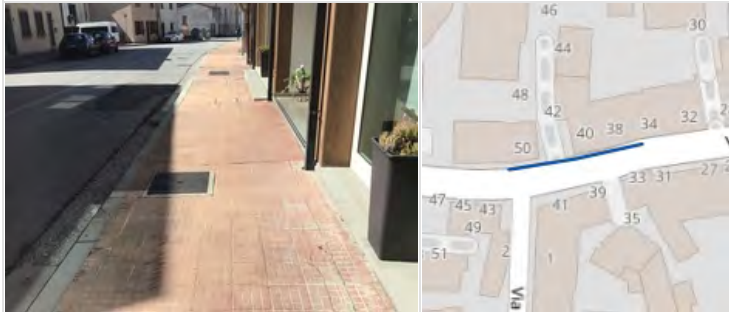
**E** 00FFL-00176

| ITINERARIO PEDONALE | PERCORSO PEDONALE | PAVIMENTAZIONE |
| Sconnessioni | Si | |
| Dimensioni | X -- | Y -- |
| Note relative al rilievo<br>Tratti con deformazioni, sconnessioni e pendenza trasversale. | | |

| | | <b>PS0214 (modificato)</b><br><b>Demolizione del marciapiedi e sua ricostruzione in cls architettonico</b><br><br>Demolizione del marciapiedi e sua ricostruzione in cls architettonico con superficie piana e continua, delimitato lungo la carreggiata da cordolo a contrasto cromatico, incluse demolizioni e ripristini. P. trasversale max 1,5%,<br><br><b>STIMA DEL COSTO</b><br>Computata in 167 | <b>0 €</b> |

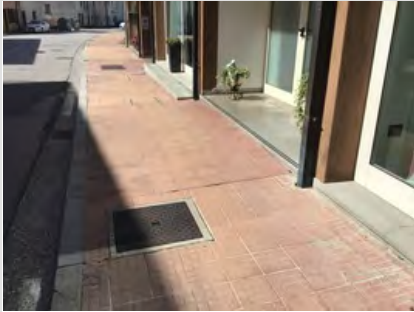
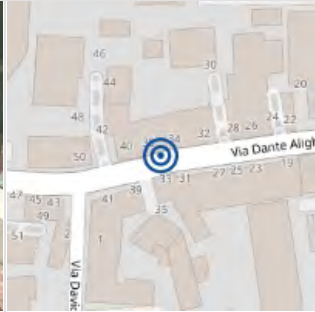
**E 00FFL-00178**

| ITINERARIO PEDONALE | | PERCORSO PEDONALE | |
| | | Pendenza trasversale | 8.1 ≤ 1% |
| | | Dimensioni | X 190,00 cm Y 300,00 cm |
| | | Note relative al rilievo<br>Per raccordo all'ingresso della proprietà privata. | |

| | <b>PS2398 (modificato)</b><br><b>Accesso pedonale - Demolizione del marciapiedi e sua ricostruzione (2 rampe laterali)</b> |
| | Demolizione del tratto di percorso con pendenze e realizzazione, in cls architettonico, di area in piano posta alla quota dell'accesso pedonale di 2 rampe laterali, da raccordare a raso e senza discontinuità alle pavimentazioni adiacenti, incluse demolizioni e ripristini.<br>Rampe con p. long. max 5% (8% in caso di impossibilità), prive di p. trasversale. |
| | Compreso parapetto con corrimano per la protezione del percorso rialzato verso la sede stradale. |
| | Valutare in fase di progettazione, previo rilievo, l'opportunità di rialzare tratti più estesi del percorso per eliminare i dislivelli presso gli accessi privati. |

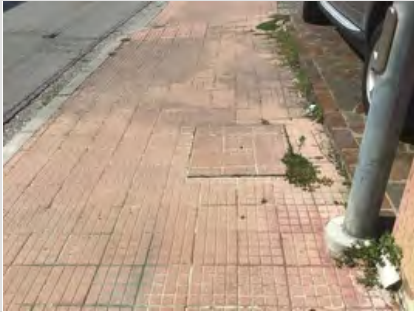
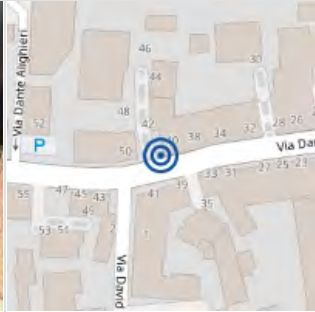
ID Scheda  
**E 00FFL-00180**

OSTACOLO ORIZZONTALE

| Risalti/incasso | Si | |
| Note relative al rilievo | Chiusino non a raso | |

**PS0228 (modificato)**  
**Riposizionamento a raso**

Modifica al pozzetto o ad altro manufatto di supporto al fine di riposizionare chiusino, caditoia o griglia a raso rispetto alla quota della pavimentazione, incluso, quando necesario, il rifacimento della superficie circostante per il raccordo a raso e senza discontinuità alle pavimentazioni adiacenti.

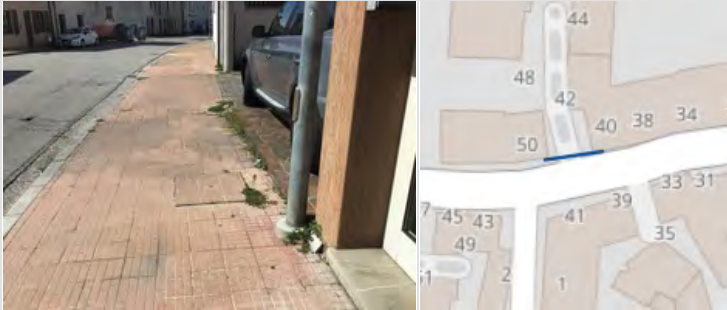
| <div>ITINERARIO PEDONALE</div> <div>PERCORSO PEDONALE</div> <div>SEGNALETICA TATTILO PLANTARE</div> | | | |
| | Assenza | Si | |
| | Dimensioni | X -- | Y 1500,00 cm |
| | Note relative al rilievo<br>Per orientamento | | |

| | <b>PS0261 (modificato)</b><br><b>Realizzazione di guida artificiale (segnaletica tattilo-plantare - rettilinea)</b><br><br>Posa di moduli tattilo-plantari codice "direzione rettilinea" e, se richiesto dal contesto, "incrocio" o "svolta obbligata", in cls ed a contrasto cromatico rispetto alla pavimentazione, posati a raso e senza discontinuità rispetto alle pavimentazioni adiacenti, incluse demolizioni e ripristini. Larghezza moduli 60 cm, prolungamento di 2 moduli paralleli alla guida naturale. |

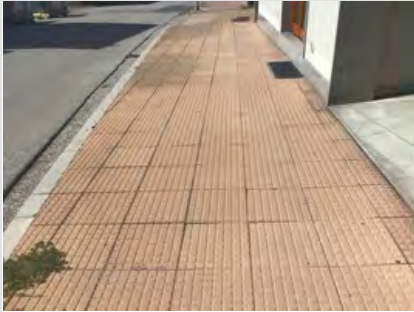
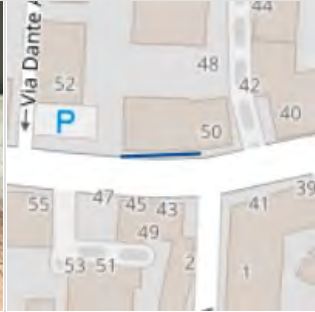
| <div>ITINERARIO PEDONALE</div> <div>PERCORSO PEDONALE</div> <div>PAVIMENTAZIONE</div> | | | |
| | | Giunture | Si |
| | | Dimensioni | X 250,00 cm Y 2700,00 cm |

| | <b>PS1221 (modificato)</b><br><b>Demolizione del marciapiedi e sua ricostruzione in cls architettonico</b><br><br>Demolizione del marciapiedi e sua ricostruzione in cls architettonico con superficie piana e continua, delimitato lungo la carreggiata da cordolo a contrasto cromatico, incluse demolizioni e ripristini.<br>P. trasversale max 1,5%. |

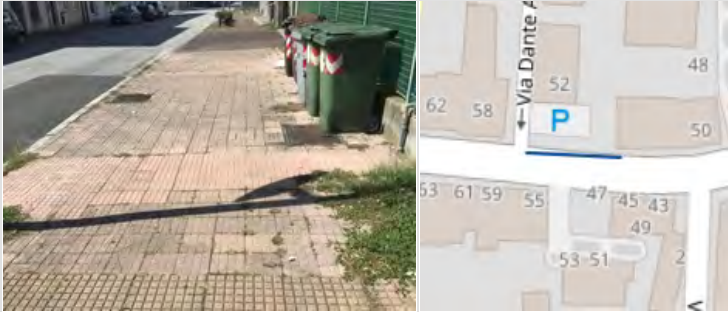
| ITINERARIO PEDONALE | PERCORSO PEDONALE | PAVIMENTAZIONE |
| Sconnessioni | Si | |
| Dimensioni | X 380,00 cm | Y 1100,00 cm |

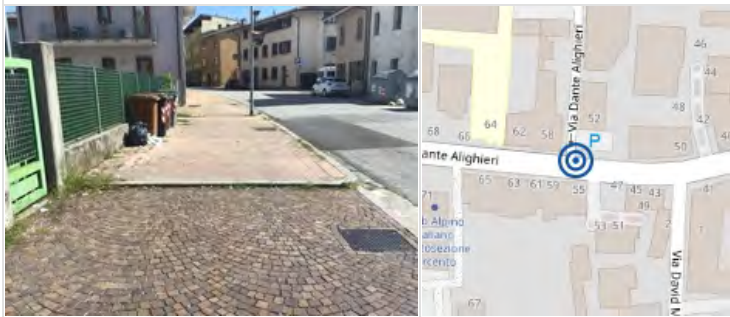
| <div>ITINERARIO PEDONALE</div> <div>PERCORSO PEDONALE</div> <div>DISLIVELLO</div> | | |
| | Altezza | 6 ≤ 2,5 cm |

| | <b>PS0318 (modificato)</b><br><b>Realizzazione di rampa breve di raccordo</b> |
| | <p>Demolizione di parte del marciapiedi e realizzazione di rampa breve di raccordo, in cls architettonico, da collegare a raso e senza discontinuità alle pavimentazioni adiacenti, con cordolo laterale a contrasto cromatico rispetto all'area a quota inferiore, incluse demolizioni e ripristini. P. longitudinale max 5% (8% in caso di impossibilità), priva di p. trasversale.</p> <p>Realizzare la rampa di raccordo con larghezza pari a quella del marciapiede.</p> <p>STIMA DEL COSTO<br/>Computata in 167</p> <p><b>0 €</b></p> |

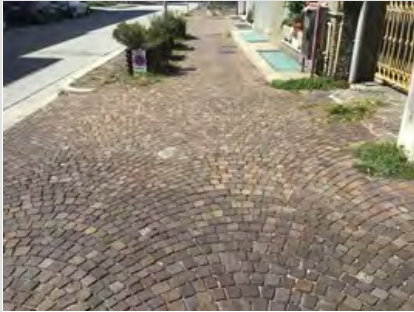
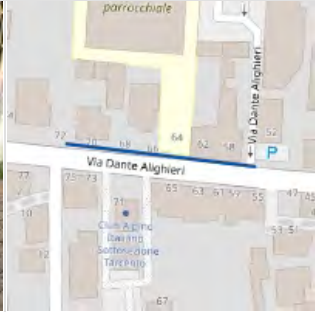
| <div>ITINERARIO PEDONALE</div> <div>PERCORSO PEDONALE</div> <div>PAVIMENTAZIONE</div> | | |
| | Sconnessioni | Si |
| | Dimensioni | X 400,00 cm Y 8000,00 cm |
| Note relative al rilievo<br>Deformazioni e sconnessioni diffuse. Anche fugatura deteriorata. | | |

| | <b>PS0214 (modificato)</b><br><b>Demolizione del marciapiedi e sua ricostruzione in cls architettonico</b><br><br>Demolizione del marciapiedi e sua ricostruzione in cls architettonico con superficie piana e continua, delimitato lungo la carreggiata da cordolo a contrasto cromatico, incluse demolizioni e ripristini.<br>P. trasversale max 1,5%.<br><br>Computata lunghezza intero tratto di circa 310 m. |

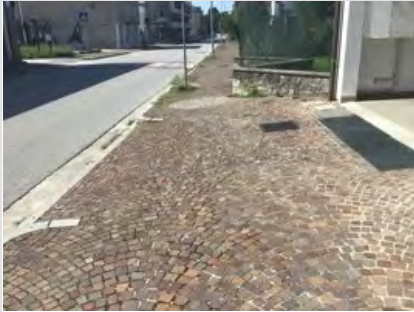
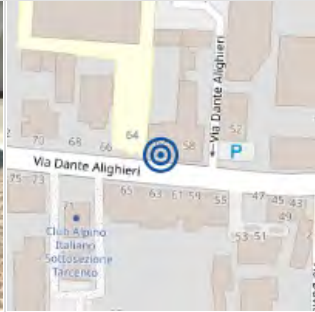
| <div>ITINERARIO PEDONALE</div> <div>PERCORSO PEDONALE</div> | | | |
| | | Pendenza trasversale | 8.5 ≤ 1% |

| | <b>PS0237 (modificato)</b><br><b>Passo carraio - Demolizione del marciapiedi e sua ricostruzione (2 rampe carr - 2)</b> |
| | Demolizione del tratto di percorso con pendenze dovute al passo carraio e realizzazione, in cls architettonico, di marciapiedi in continuità con i tratti adiacenti e, lungo la carreggiata ed in adiacenza all'ingresso carraio, di 2 rampe carrabili con larghezza max 30 cm, incluse demolizioni e ripristini. Compresa posa di transenne parapetonali per delimitare le rampe carrabili. Larghezza percorso min 120 cm, p. trasversale max 1,5%. Rispetto allo schema grafico, il contesto implica che la rampa posta verso la proprietà privata salga rispetto al marciapiede. |

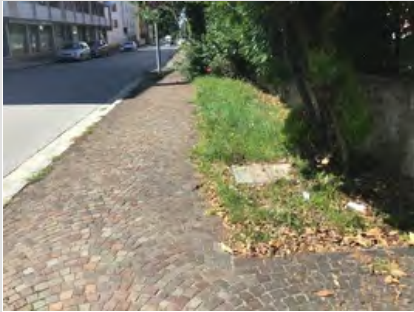
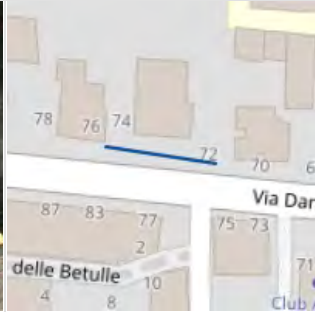
PROTEZIONE

| Assenza | Si | |
| Dimensioni | X -- | Y 2300,00 cm |

**PS0431 (modificato)**  
**Realizzazione di guida naturale (cordolo)**

Posa di cordolo in pietra con funzione di delimitazione fisica e percettiva del margine del percorso, a contrasto cromatico rispetto alla pavimentazione, incluse demolizioni e ripristini. Altezza 10 cm dalla quota della pavimentazione.

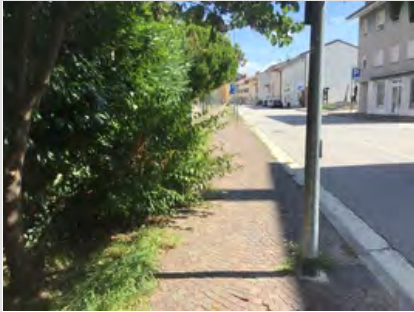
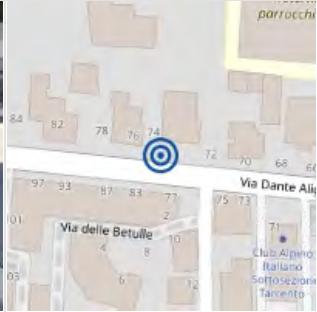
OSTACOLO VERTICALE

| Vegetazione | Si | |

**PS0274 (modificato)**  
**Potatura della vegetazione**

Potatura delle fronde che invadono il percorso pedonale riducendone la larghezza e/o impediscono l'uso della guida naturale.  
Se vegetazione posta in area privata: si suggerisce l'attivazione di una procedura di monitoraggio periodico con comunicazione al proprietario per sollecitare l'esecuzione dell'intervento.  
Se vegetazione posta in area pubblica: segnalare all'ufficio competente la necessità di intensificare gli interventi di manutenzione.

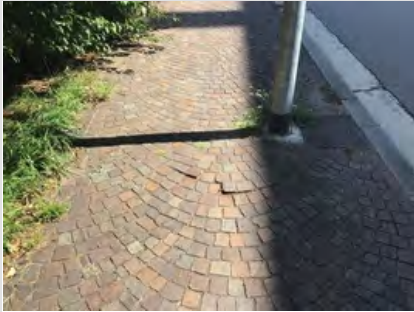
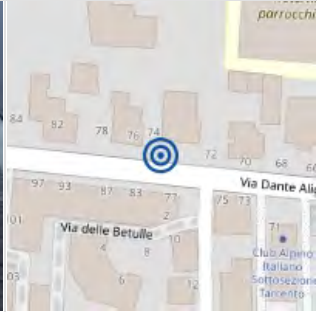
PAVIMENTAZIONE

| Sconnessioni | Si | |

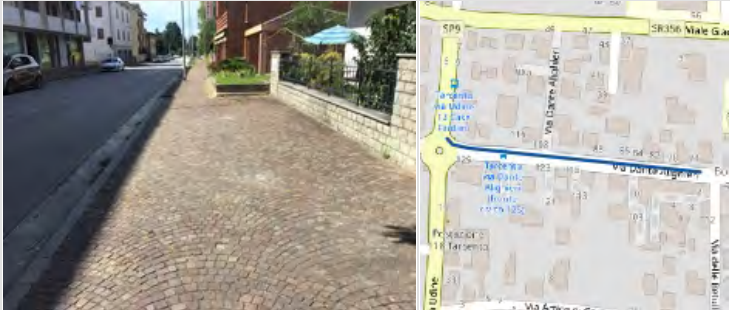
| <div>ITINERARIO PEDONALE</div> <div>PERCORSO PEDONALE</div> <div>PAVIMENTAZIONE</div> | | |
| | Sconnessioni | Si |
| | Dimensioni | X 200,00 cm Y 23000,00 cm |

| | <p><b>PS0214 (modificato)</b></p> <p><b>Demolizione del marciapiedi e sua ricostruzione in cls architettonico</b></p> <p>Demolizione del marciapiedi e sua ricostruzione in cls architettonico con superficie piana e continua, delimitato lungo la carreggiata da cordolo a contrasto cromatico, incluse demolizioni e ripristini.</p> <p>P. trasversale max 1,5%.</p> |

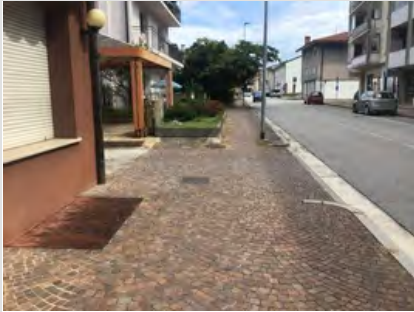
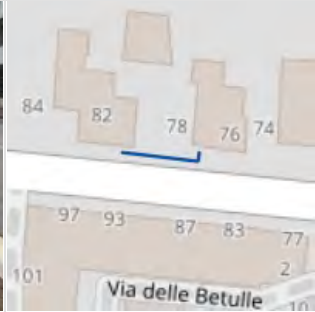
SEGNALETICA TATTILO PLANTARE

| Assenza | Si | |
| Dimensioni | X -- | Y 1600,00 cm |

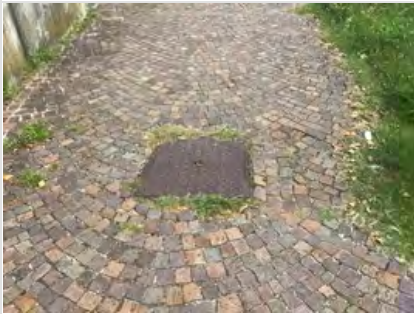
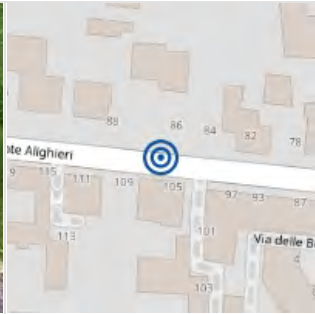
| <div><div>ITINERARIO PEDONALE</div><div>PERCORSO PEDONALE</div><div>OSTACOLO ORIZZONTALE</div></div> | | | |
| | | Risalti/incasso | Si |

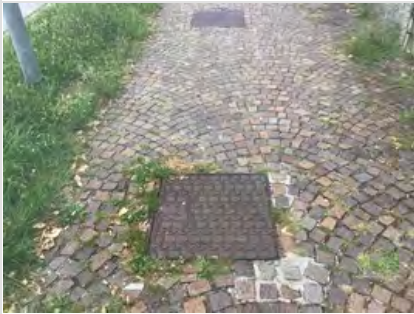
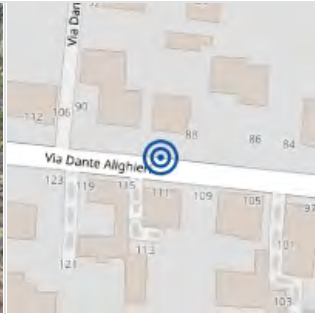
OSTACOLO ORIZZONTALE

| Risalti/incasso | Si | |

**PS0228 (modificato)**  
**Riposizionamento a raso**

Modifica al pozzetto o ad altro manufatto di supporto al fine di riposizionare chiusino, caditoia o griglia a raso rispetto alla quota della pavimentazione, incluso, quando necesario, il rifacimento della superficie circostante per il raccordo a raso e senza discontinuità alle pavimentazioni adiacenti.

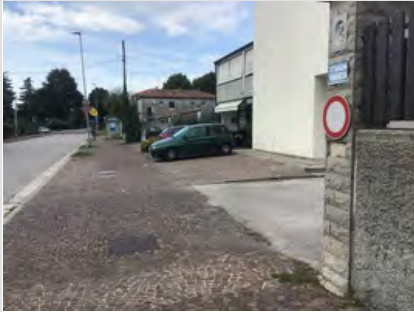
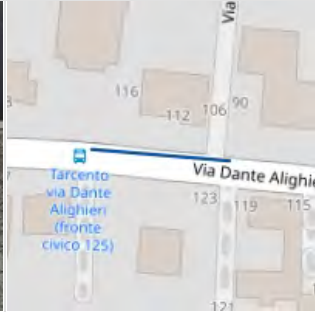
| <div>ITINERARIO PEDONALE</div> <div>PERCORSO PEDONALE</div> <div>SEGNALETICA TATTILO PLANTARE</div> | | |
| | Assenza | Si |
| | Dimensioni | X -- Y 4600,00 cm |
| | Note relative al rilievo<br>Per orientamento | |

| | <p>PS0261 (modificato)<br/>Realizzazione di guida artificiale (segnaletica tattilo-plantare - rettilinea)</p> <p>Posa di moduli tattilo-plantari codice "direzione rettilinea" e, se richiesto dal contesto, "incrocio" o "svolta obbligata", in cls ed a contrasto cromatico rispetto alla pavimentazione, posati a raso e senza discontinuità rispetto alle pavimentazioni adiacenti, incluse demolizioni e ripristini. Larghezza moduli 60 cm, prolungamento di 2 moduli paralleli alla guida naturale.</p> |
| | <div>STIMA DEL COSTO</div> <div>5.060 €</div> |

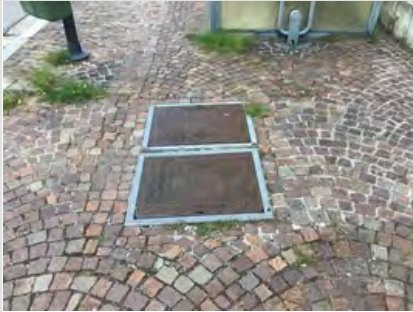
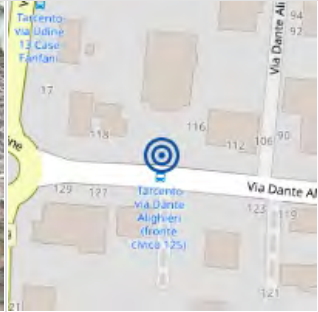
ID Scheda  
**E 00FFL-00204**

OSTACOLO ORIZZONTALE

| Risalti/incasso | Si | |
| Note relative al rilievo | Chiusino in primo piano non a raso | |

**PS0228 (modificato)**  
**Riposizionamento a raso**

Modifica al pozzetto o ad altro manufatto di supporto al fine di riposizionare chiuso, caditoia o griglia a raso rispetto alla quota della pavimentazione, incluso, quando necesario, il rifacimento della superficie circostante per il raccordo a raso e senza discontinuità alle pavimentazioni adiacenti.

125 €

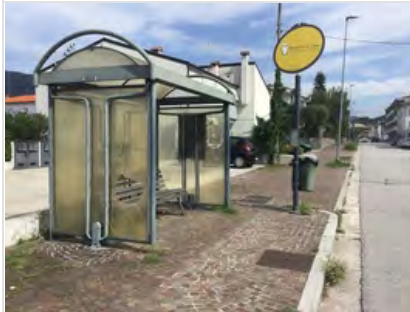
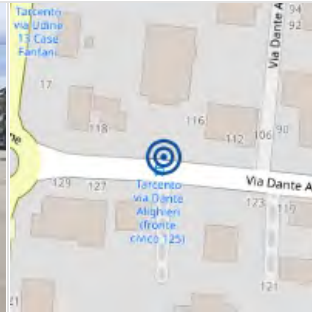
**E 00FFL-00205**

SEGNALETICA TATTOLO PLANTARE

| Assenza | Si | |

Note relative al rilievo  
**Banchina con larghezza 380 cm, dislivello 13 cm**

PS0381 (modificato)

Posa di segnaletica tattilo plantare

Adeguamento della banchina mediante posa di segnaletica tattilo-plantare per permettere l'individuazione della fermata.  
Valutare con le Associazioni locali di riferimento l'installazione di dispositivi per la mobilità autonoma di persone con disabilità visiva e/o intellettiva (non computati).

**550 €**

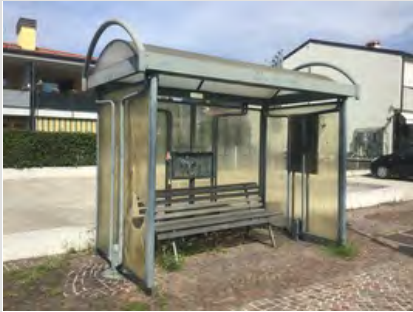
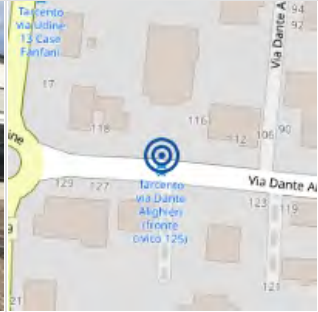
ID Scheda  
**E 00FFL-00207**

ARREDO URBANO

| Inadeguato | Si | |
| Note relative al rilievo<br>La panchina occupa l'intera larghezza della pensilina senza prevedere uno spazio di sosta per passeggiatori o sedia a ruote | | |

**PS2399 (modificato)**  
**Sostituzione della panchina**

Sostituzione della panchina con altra con dimensioni tali da consentire l'uso dello spazio coperto anche a persone in sedia a ruote.  
Si consiglia una panchina con seduta ergonomica, schienale e braccioli.

750 €

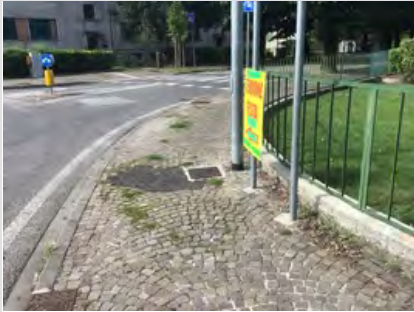
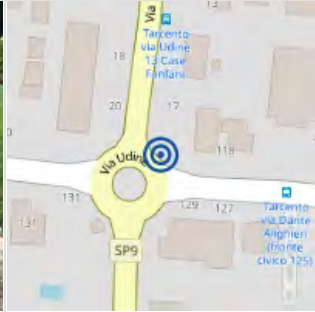
ID Scheda  
**E 00FFL-00258**

OSTACOLO VERTICALE

| Palo segnaletica | Si | |
| Note relative al rilievo | Due pali | |

**PS0275 (modificato)**  
**Spostamento del palo**

Spostamento del palo di segnaletica verticale in area esterna ai percorsi pedonali, nel rispetto delle prescrizioni del Codice della Strada e del suo Regolamento, inclusa eliminazione e rifacimento del plinto interrato.

Quando non possibile, valutare il riposizionamento del palo in aderenza alla guida naturale (es. recinzione).

300 €

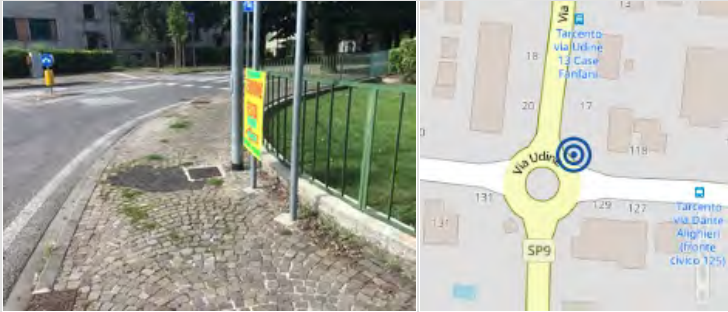
ID Scheda  
**E 00FFL-00260**

| <div>ITINERARIO PEDONALE</div> <div>PERCORSO PEDONALE</div> <div>OSTACOLO VERTICALE</div> | | |
| | Palo luce | Si |

| | <p><b>PS0289 (modificato)</b><br/><b>Presegnalazione del palo (collare)</b></p> <p>Realizzazione di collare alla base del palo per aumentarne la percezione e colmare il vuoto verso la guida naturale. Collare con altezza 15 cm e tinteggiato in colore ad alta visibilità, larghezza libera di passaggio min 120 cm.</p> |
| | <div>STIMA DEL COSTO</div> <div>250 €</div> |

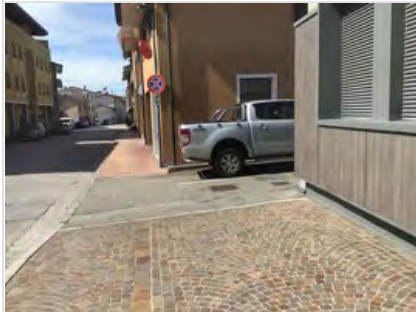
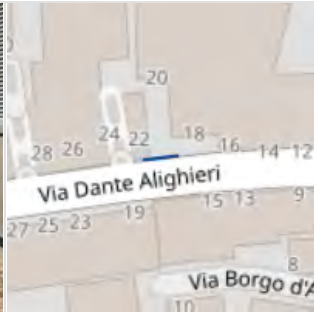
ID Scheda  
**E 00FFL-00917**

| Pendenza trasversale | 4 | ≤ 1% |
| Dimensioni | X -- | Y 800,00 cm |

| | <p><b>PS0232 (modificato)</b><br/><b>Passo carraio - Demolizione del marciapiedi e sua ricostruzione (rampa car. lungo la carreggiata - 1)</b></p> <p>Demolizione del tratto di percorso con pendenze dovute al passo carraio e realizzazione, in cls architettonico, di marciapiedi in continuità con i tratti adiacenti e, lungo la carreggiata, di rampa carrabile in cls con larghezza max 30 cm, incluse demolizioni e ripristini.</p> <p>Larghezza percorso min 120 cm, p. trasversale max 1,5%.</p> <p>Ridurre la rampa carrabile alla lunghezza sufficiente al passaggio dei veicoli.</p> |
| | <div>STIMA DEL COSTO</div> <div>1.956 €</div> |

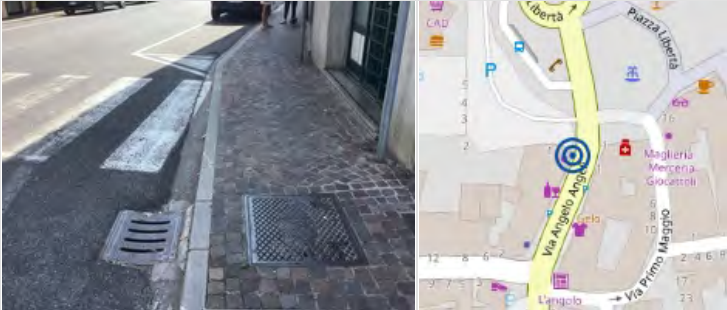
| <div>ITINERARIO PEDONALE</div> <div>ATTRAVERSAMENTO PEDONALE</div> <div>AREA PER CAMBIO DIREZIONE</div> | | | |
| | Pendenza trasversale | 6.2 | ≤ 1% |
| | Dimensioni | X 150,00 cm | Y -- |

| | <b>PS0260 (modificato)</b><br><b>Realizzazione di attraversamento rialzato (svolta 90°)</b> |
| | Demolizione della rampa, realizzazione di attraversamento pedonale rialzato, in asfalto, e ricostruzione, in cls architettonico, del marciapiedi con margine allineato all'attraversamento, previa eliminazione dell'eventuale margine arrotondato o obliquo, raccordato a raso, incluse demolizioni e ripristini.<br>Rampe carrabili con p. <7% (se possibile). |
| | Compreso rifacimento della segnaletica orizzontale e dell'eventuale segnaletica tattilo-plantare.<br>Adegua la posizione dell'attraversamento per garantire la planarità della pavimentazione dello stallò riservato sul lato opposto (rif. Schede 221 e 368). |

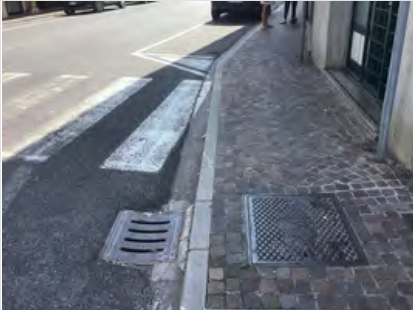
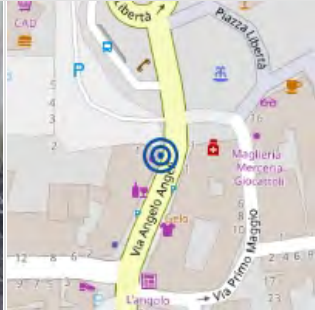
| | | | | | | | | | |
|---|---|---|---|---|---|---|---|---|--|
| <div> <div>ITINERARIO PEDONALE</div> <div>ATTRAVERSAMENTO PEDONALE</div> <div>SEGNALETICA TATTILO PLANTARE</div> </div> | | | | | | | | | |
|

<table><tr> <td>Assenza</td><td>Si</td></tr></table>

| <p>area in piano rialzata con larghezza tale da consentire il completo stazionamento del mezzo (CdS) o con altezza ≤ 7 cm</p> | <b>PS1755 (modificato)</b><br><b>Posa segnaletica tattilo-plantare su attraversamento</b><br><br>Posa di moduli tattilo-plantari codice "direzione rettilinea" e "pericolo valicabile" (o "arresto pericolo" se concordato con le Associazioni Locali di riferimento) in cls ed a contrasto cromatico rispetto alla pavimentazione, posati a raso e senza discontinuità rispetto alle pavimentazioni adiacenti, incluse demolizioni e ripristini.<br>Larghezza moduli 60/40 cm.<br><br>Compresa la demolizione del margine obliquo e la sua ricostruzione con lati tra loro ortogonali, da dettagliare secondo le caratteristiche del contesto. |

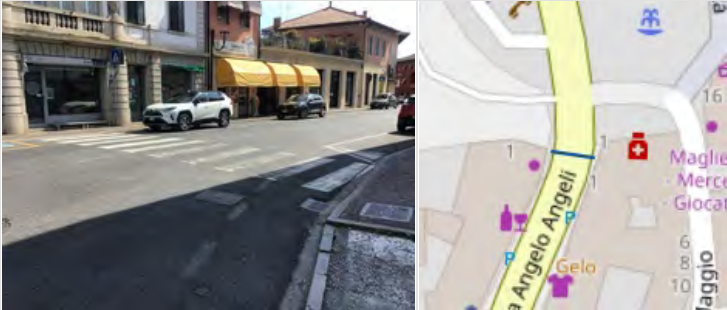
| ITINERARIO PEDONALE | | ATTRAVERSAMENTO PEDONALE | |
| | Lunghezza | 950 | ≤ 8 m |

| | <b>PS0412 (modificato)</b><br><b>Prolungamento dell'area pedonale antistante l'attraversamento (a raso, stallo in linea)</b> |
| | Prolungamento dell'area pedonale antistante l'attraversamento, in calcestruzzo architettonico, e realizzazione di delimitazioni dei parcheggi laterali o dell'area laterale non carrabile mediante aiuole o segnaletica orizzontale da dimensionare in base alla tipologia di stallo (in linea o a pettine), compresa posa di segnaletica tattilo plantare in corrispondenza dell'inizio effettivo dell'attraversamento, incluse demolizioni e ripristini. |
| | Realizzare il prolungamento sul lato a sinistra nella foto. |

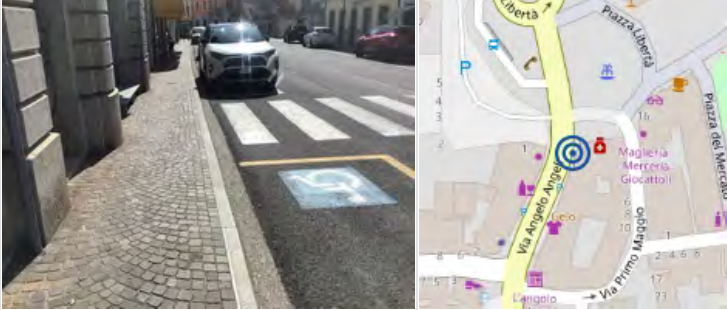
| <div>ITINERARIO PEDONALE</div> <div>ATTRAVERSAMENTO PEDONALE</div> <div>AREA PER CAMBIO DIREZIONE</div> | | | |
| | Pendenza trasversale | 4.5 | ≤ 1% |
| | Dimensioni | X 150,00 cm | Y -- |

| | <p><b>PS0260 (modificato)</b><br/><b>Realizzazione di attraversamento rialzato (svolta 90°, parcheggi)</b></p> <p>Demolizione della rampa, realizzazione di attraversamento pedonale rialzato, in asfalto, e ricostruzione, in cls architettonico, del marciapiedi con margine allineato all'attraversamento, raccordato a raso, incluse demolizioni e ripristini.<br/>Rampe carrabili con p. &lt;7% (se possibile).</p> <p>Compreso rifacimento della segnaletica orizzontale e dell'eventuale segnaletica tattilo-plantare.<br/>Compreso ampliamento dell'area pedonale antistante l'attraversamento e delimitata lateralmente da parcheggi.</p> <p>Criticità da risolvere in sinergia con PIANI URBANI DELLA MOBILITA' o DEL TRAFFICO,</p> <p>STIMA DEL COSTO<br/>Computata in 214</p> |

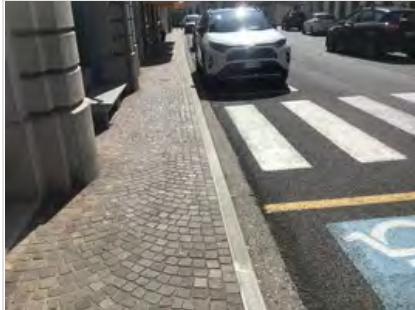
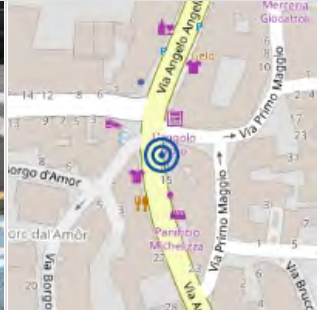
| ITINERARIO PEDONALE | | ATTRAVERSAMENTO PEDONALE | | SEGNALETICA TATTILO PLANTARE | |
| | | Assenza | Si | | |
| | | Dimensioni | X 600,00 cm    Y -- | | |

| | <b>PS0416 (modificato)</b><br><b>Posa segnaletica tattilo-plantare su attraversamento (con stallo laterale)</b><br><br>Posa di moduli tattilo-plantari codice "direzione rettilinea" e "pericolo valicabile" (o "arresto pericolo" se concordato con le Associazioni Locali di riferimento) in cls ed a contrasto cromatico rispetto alla pavimentazione, posati a raso e senza discontinuità rispetto alle pavimentazioni adiacenti, incluse demolizioni e ripristini.<br>Larghezza moduli 60/40 cm.<br><br>Compresa la demolizione del margine arrotondato e la sua ricostruzione con lati tra loro ortogonali, da dettagliare secondo le caratteristiche del contesto. cad 735<br>Attestare il codice pericolo valicabile / arresto pericolo in corrispondenza dell'inizio effettivo dell'attraversamento. Valutare, in funzione del contesto, la realizzazione di aiuole o isole di traffico laterali. |

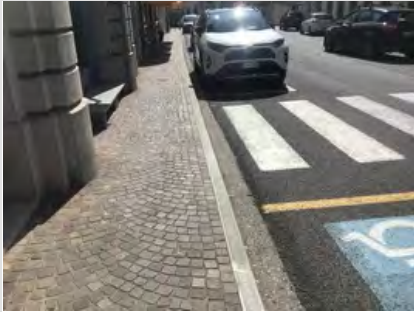
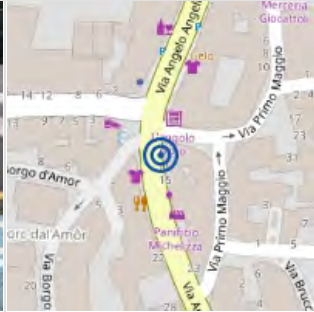
ATTRAVERSAMENTO PEDONALE

DISLIVELLO

| Altezza | 2.5 | ≤ 2,5 cm |

PS0428 (modificato)  
Realizzazione di attraversamento rialzato (svolta 90°, parcheggi)

Realizzazione di attraversamento pedonale rialzato, in asfalto, incluse demolizioni e ripristini. Rampe carrabili con p. <7% (se possibile). Compreso rifacimento della segnaletica orizzontale e dell'eventuale segnaletica tattilo-plantare. Compreso ampliamento dell'area pedonale antistante l'attraversamento e delimitata lateralmente da parcheggi.

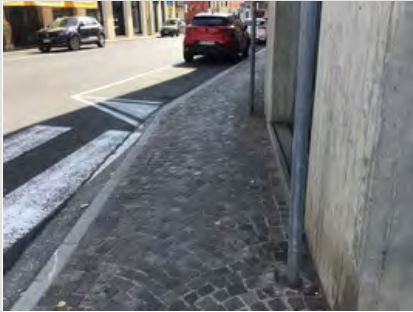
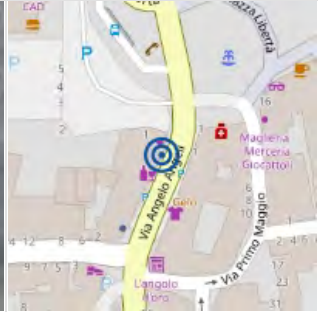
OSTACOLO VERTICALE

| Palo segnaletica | Si | |

**PS0275 (modificato)**  
**Spostamento del palo**

Spostamento del palo di segnaletica verticale in area esterna ai percorsi pedonali, nel rispetto delle prescrizioni del Codice della Strada e del suo Regolamento, inclusa eliminazione e rifacimento del plinto interrato.

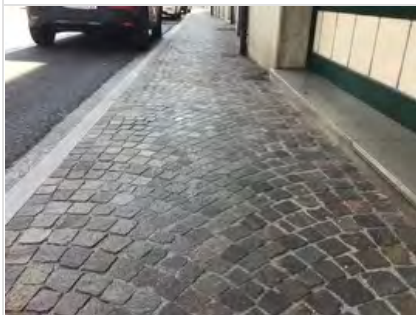
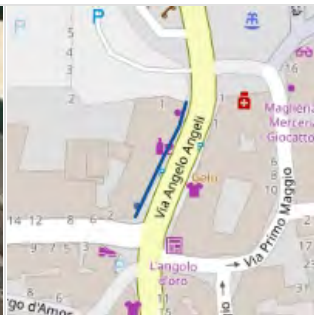
PERCORSO PEDONALE

| Pendenza trasversale | 4.5 | ≤ 1% |
| Dimensioni | X 150,00 cm | Y 4200,00 cm |

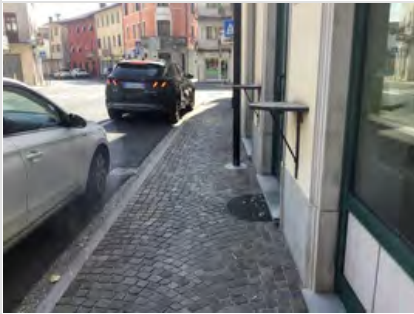
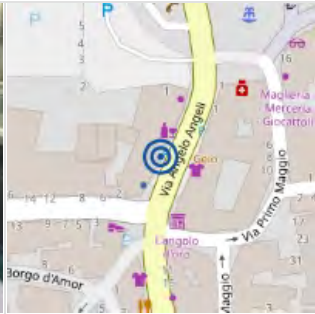
OSTACOLO VERTICALE

| Arredo attività commerciale | Si | |

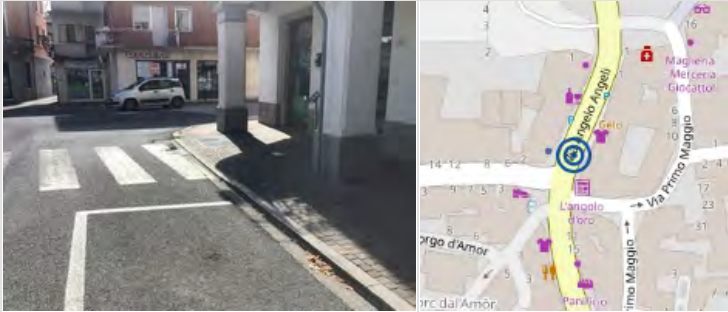
| ITINERARIO PEDONALE | ATTRAVERSAMENTO PEDONALE | SEGNALETICA TATTILO PLANTARE |
| | | Assenza <b>Si</b> |

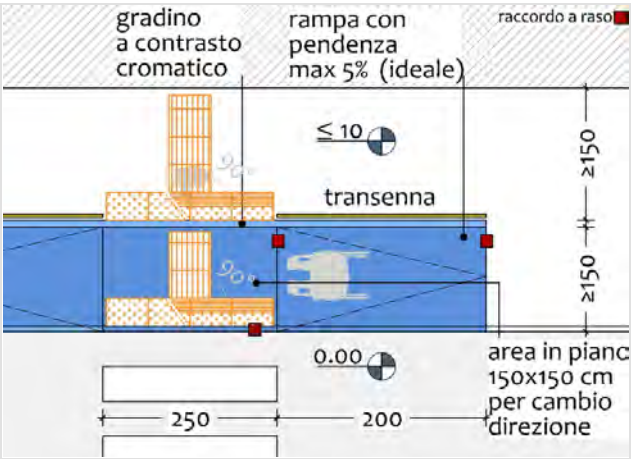
| | | <b>PS0209 (modificato)</b><br><b>Posa segnaletica tattilo-plantare su attraversamento</b><br><br>Posa di moduli tattilo-plantari codice "direzione rettilinea" e "pericolo valicabile" (o "arresto pericolo" se concordato con le Associazioni Locali di riferimento) in cls ed a contrasto cromatico rispetto alla pavimentazione, posati a raso e senza discontinuità rispetto alle pavimentazioni adiacenti, incluse demolizioni e ripristini.<br>Larghezza moduli 60/40 cm.<br><br>La guida naturale ricade in area privata aperta al pubblico.<br>Attestare il codice pericolo valicabile / arresto pericolo in corrispondenza dell'inizio effettivo dell'attraversamento. Valutare, in funzione del contesto, la realizzazione di aiuole o isole di traffico laterali (rif. Scheda 238). |

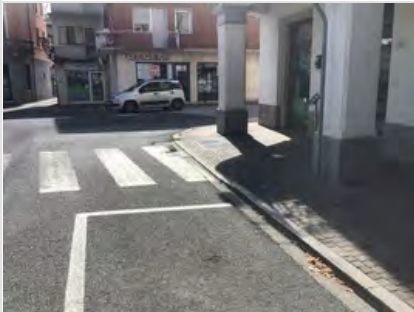
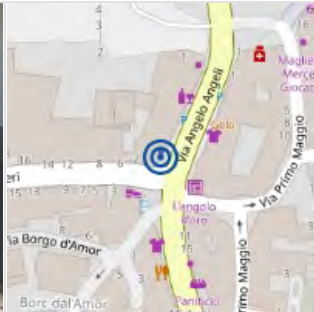
| Rilevatore <b>0034</b><br>Data Rilievo <b>08 Settembre 2025</b><br>Ultimo aggiornamento scheda: 20 Novembre 2025 | Indirizzo<br><b>Via Angelo Angeli 10, 33017 Tarcento</b> | LIV.<br>di priorità<br><b>2</b> | ID Scheda<br><b>E 00FFL-00237</b> |

| <div>ITINERARIO PEDONALE</div> <div>ATTRAVERSAMENTO PEDONALE</div> <div>DISLIVELLO</div> | | | | |
| | Altezza | 2 | ≤ 2,5 cm | |
| | Note relative al rilievo<br>Anche sconnessione nel tratto tra l'attraversamento e il cordolo del marciapiede. | | | |

| <p>*misura indicativa</p> | <b>PS0321 (modificato)</b><br><b>Realizzazione di raccordo tra le pavimentazioni (dislivello &lt; 2,5 cm)</b><br><br>Realizzazione di raccordo tra le pavimentazioni mediante rifacimento, in medesimo materiale, della fascia di contatto per collegare a raso e senza discontinuità le pavimentazioni adiacenti, incluse demolizioni e ripristini. Lunghezza come intera fascia di contatto, larghezza min 20 cm o secondo le caratteristiche del contesto, privo di p. trasversale. |

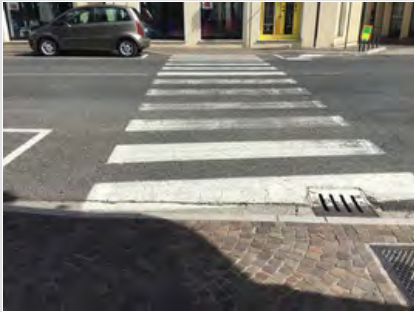
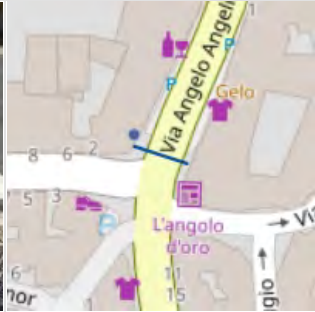
**E 00FFL-00238**

| ITINERARIO PEDONALE | | ATTRAVERSAMENTO PEDONALE | |
| | | Lunghezza | 12 ≤ 8 m |

| | <p><b>PS0412 (modificato)</b></p> <p><b>Prolungamento dell'area pedonale antistante l'attraversamento (a raso, stallo in linea)</b></p> <p>Prolungamento dell'area pedonale antistante l'attraversamento, in calcestruzzo architettonico, e realizzazione di delimitazioni dei parcheggi laterali o dell'area laterale non carrabile mediante aiuole o segnaletica orizzontale da dimensionare in base alla tipologia di stallo (in linea o a pettine), compresa posa di segnaletica tattilo plantare in corrispondenza dell'inizio effettivo dell'attraversamento, incluse demolizioni e ripristini.</p> <p>Eseguire l'intervento sul lato in primo piano nella foto.</p> |

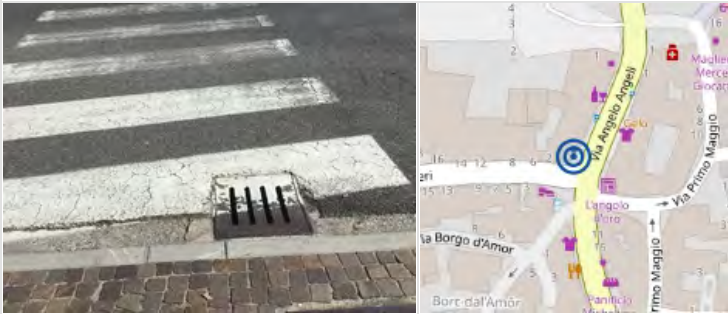
ID Scheda  
**E 00FFL-00240**

| <div>ITINERARIO PEDONALE</div> <div>ATTRAVERSAMENTO PEDONALE</div> <div>OSTACOLO ORIZZONTALE</div> | | |
| | Grigliato non ortogonale al verso di marcia | Si |

| | <p><b>PS0402 (modificato)</b><br/><b>Sostituzione della caditoia o della griglia</b></p> <p>Sostituzione della caditoia o della griglia con altra avente superficie piana, fori non attraversabili da una sfera di diametro di 2 cm e posti trasversalmente al senso di marcia.</p> |

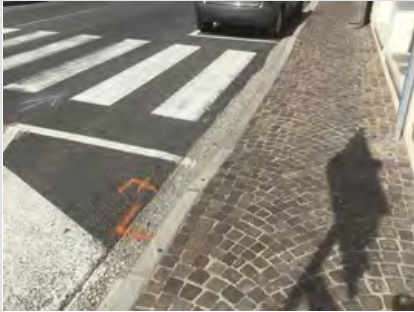
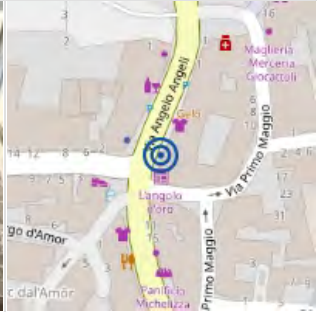
ID Scheda  
**E 00FFL-00241**

AREA PER CAMBIO DIREZIONE

| Pendenza trasversale | 7.5 | ≤ 1% |
| Dimensioni | X 145,00 cm | Y -- |

**PS0256 (modificato)**  
**Realizzazione di area per cambio direzione (marciapiedi)**

Demolizione di parte del marciapiedi e realizzazione, in cls architettonico, di area in piano antistante l'attraversamento, posta alla medesima quota e con pari larghezza, e di rampe laterali, da raccordare a raso e senza discontinuità alle pavimentazioni adiacenti, incluse demolizioni e ripristini. Rampe con p. longitudinale max 5% (8% in caso di impossibilità), prive di p. trasversale.

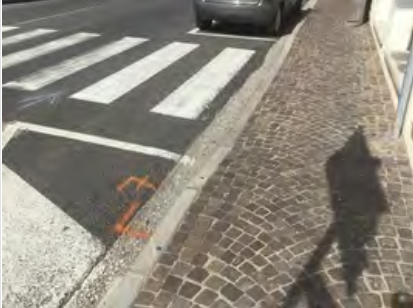
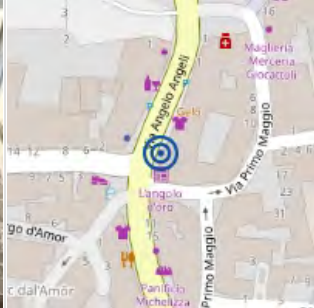
| ITINERARIO PEDONALE | | ATTRAVERSAMENTO PEDONALE | SEGNALETICA TATTILO PLANTARE |
| Assenza | | Si | |

| | | <b>PS0209 (modificato)</b><br><b>Posa segnaletica tattilo-plantare su attraversamento</b><br><br>Posa di moduli tattilo-plantari codice "direzione rettilinea" e "pericolo valicabile" (o "arresto pericolo" se concordato con le Associazioni Locali di riferimento) in cls ed a contrasto cromatico rispetto alla pavimentazione, posati a raso e senza discontinuità rispetto alle pavimentazioni adiacenti, incluse demolizioni e ripristini.<br>Larghezza moduli 60/40 cm. |

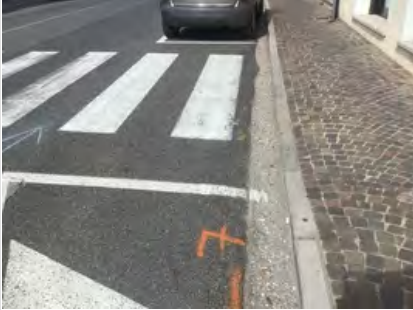
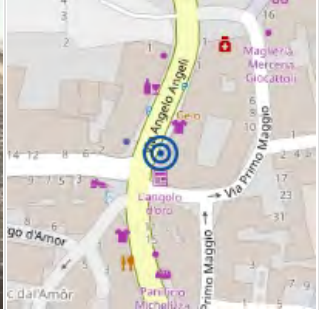
| <div>ITINERARIO PEDONALE</div> <div>ATTRAVERSAMENTO PEDONALE</div> <div>DISLIVELLO</div> | | | |
| | | Altezza | 2 ≤ 2,5 cm |

| <br><br>*misura indicativa | <b>PS0321 (modificato)</b><br><b>Realizzazione di raccordo tra le pavimentazioni (dislivello &lt; 2,5 cm)</b><br><br>Realizzazione di raccordo tra le pavimentazioni mediante rifacimento, in medesimo materiale, della fascia di contatto per collegare a raso e senza discontinuità le pavimentazioni adiacenti, incluse demolizioni e ripristini. Lunghezza come intera fascia di contatto, larghezza min 20 cm o secondo le caratteristiche del contesto, privo di p. trasversale. |

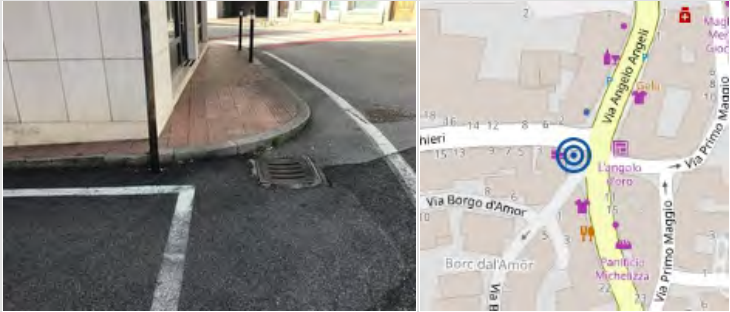
| <div>ITINERARIO PEDONALE</div> <div>PERCORSO PEDONALE</div> <div>DISLIVELLO</div> | | |
| | Altezza | 10 ≤ 2,5 cm |
| | Dimensioni | X 170,00 cm Y -- |

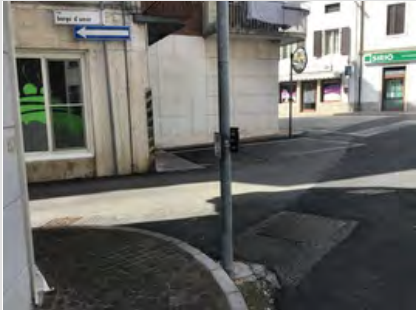
| <div>ITINERARIO PEDONALE</div> <div>PERCORSO PEDONALE</div> <div>PROTEZIONE</div> | | |
| | Assenza | Si |
| | Dimensioni | X -- Y 1800,00 cm |

| | <b>PS1662 (modificato)</b><br><b>Realizzazione di percorso pedonale a raso - Percezione aptica</b> |
| | Realizzazione di percorso pedonale a raso con nuova pavimentazione in cls architettonico a contrasto cromatico e materico (percezione aptica) rispetto alla corsia carrabile, mediante segnaletica orizzontale (simboli ogni 20 m), eventuale posa di transenne di protezione, obbligatorie nei punti di svolta salvo impossibilità.<br>Larghezza 150 cm al netto degli elementi di protezione. |
| | La soluzione implica l'eliminazione dello stallo ad uso dell'attività privata. In alternativa, il mantenimento dello stato di fatto richiede che venga posata segnaletica informativa circa l'interruzione del percorso accessibile tra l'attraversamento su via Dante (Scheda 146) e l'attraversamento su via Angeli (Scheda 254).<br>Criticità da risolvere in sinergia con PIANI URBANI DELLA MOBILITA' o DEL TRAFFICO. |

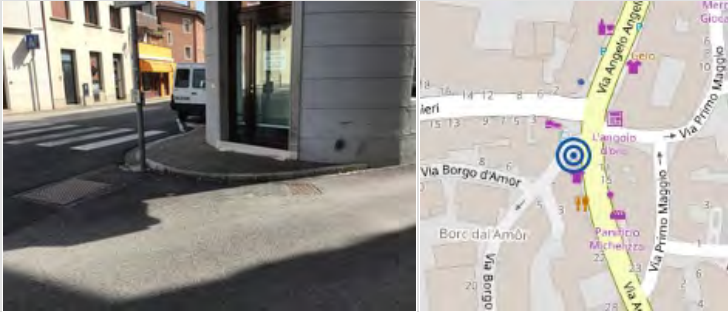
DISLIVELLO

| Altezza | 8 | ≤ 2,5 cm |

**PS1201 (modificato)**  
**Demolizione del marciapiedi e realizzazione di percorso a raso**

Demolizione del marciapiedi e realizzazione di percorso a raso con pavimentazione in cls architettonico a contrasto cromatico rispetto alla carreggiata, da raccordare a raso e senza discontinuità alle pavimentazioni adiacenti, incluse demolizioni e ripristini, ed eventuale posa di transenne di protezione, obbligatorie nei punti di svolta.  
Larghezza min 150 cm, p. trasversale max 1,5%.

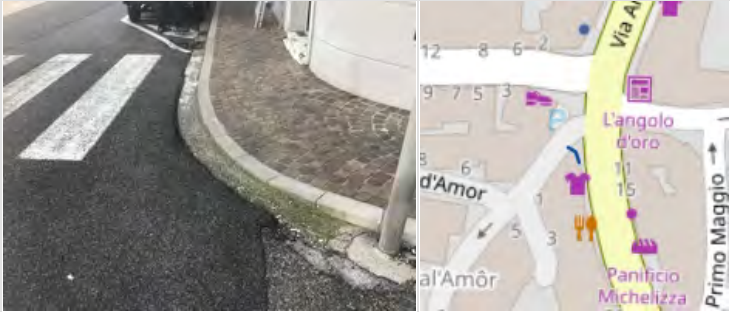
PERCORSO PEDONALE

| Pendenza trasversale | 10 | ≤ 1% |
| Dimensioni | X 120,00 cm | Y 500,00 cm |

PS0223 (modificato)  
Demolizione del marciapiedi e sua ricostruzione con riduzione della pendenza trasversale

Demolizione del marciapiedi e realizzazione di percorso a raso, in cls architettonico, con riduzione della pendenza trasversale, con superficie piana e continua, da raccordare a raso e senza discontinuità alle pavimentazioni adiacenti, incluse demolizioni e ripristini.  
Larghezza min 150 cm, p. trasversale max 1,5%.

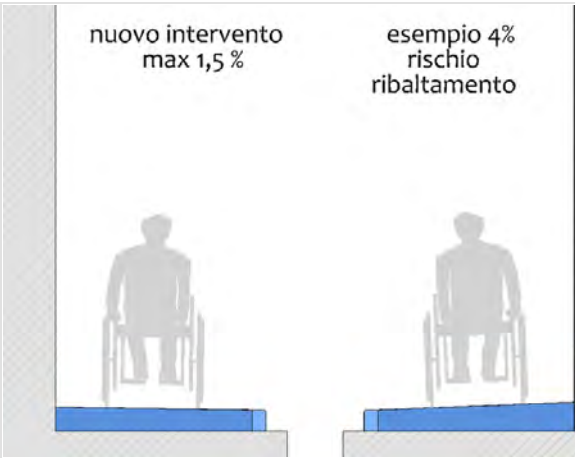
nuovo intervento  
max 1,5 %

esempio 4%  
rischio  
ribaltamento

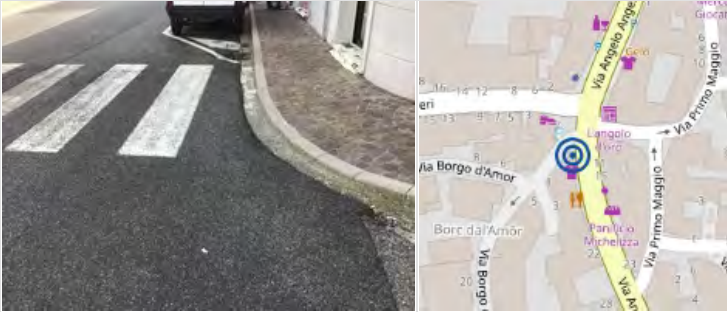
| <div> ITINERARIO PEDONALE ATTRAVERSAMENTO PEDONALE AREA PER CAMBIO DIREZIONE </div> | | | |
| | Pendenza trasversale | 10 | ≤ 1% |
| | Dimensioni | X 120,00 cm | Y -- |

| | <p><b>PS0250 (modificato)</b></p> <p><b>Realizzazione di area per cambio direzione (percorso a raso)</b></p> <p>Rifacimento del percorso, in cls architettonico, al fine di realizzare, in corrispondenza dell'attraversamento, un'area in piano con dimensioni min 150x150 cm, da raccordare a raso e senza discontinuità alle pavimentazioni adiacenti, incluse demolizioni e ripristini.</p> <p>L'area in piano deve corrispondere alla larghezza dell'attraversamento.</p> <p>Compresa eliminazione del margine arrotondato.</p> <p>Compresa rampa di raccordo per collegare l'area in piano al marciapiede visibile in secondo piano nella foto.</p> |

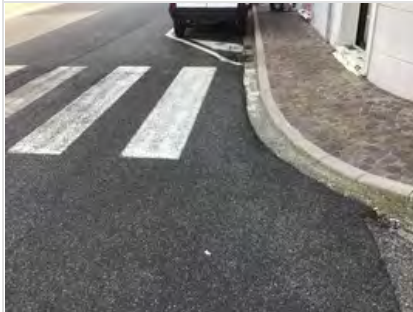
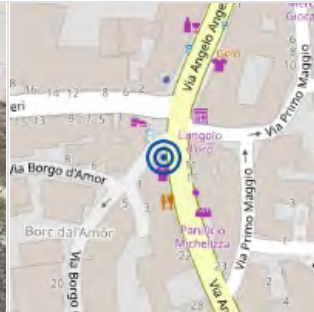
DISLIVELLO

Altezza **2.5**  $\leq 2,5$  cm

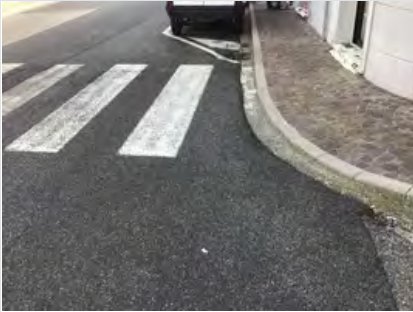
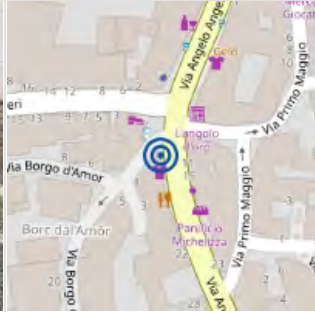
| Rilevatore <b>0034</b><br>Data Rilievo <b>08 Settembre 2025</b><br>Ultimo aggiornamento scheda: 20 Novembre 2025 | Indirizzo<br><b>Via Angelo Angeli 12, 33017 Tarcento</b> | LIV.<br>di priorità<br><b>1</b> | ID Scheda<br><b>E 00FFL-00256</b> |

| <div> <div>ITINERARIO PEDONALE</div> <div>ATTRAVERSAMENTO PEDONALE</div> <div>SEGNALETICA TATTILO PLANTARE</div> </div> | | <div> </div> | |
| Assenza | Si | Dimensioni | X -- Y -- |

| <div> <div> <div>fino a guida naturale</div> <div>allineamento tra segn. orizzontale e tattilo plantare</div> </div> </div> | <p><b>PS0209 (modificato)</b><br/><b>Posa segnaletica tattilo-plantare su attraversamento</b></p> <p>Posa di moduli tattilo-plantari codice "direzione rettilinea" e "pericolo valicabile" (o "arresto pericolo" se concordato con le Associazioni Locali di riferimento) in cls ed a contrasto cromatico rispetto alla pavimentazione, posati a raso e senza discontinuità rispetto alle pavimentazioni adiacenti, incluse demolizioni e ripristini.<br/>Larghezza moduli 60/40 cm.</p> <p>Compresa la demolizione del margine arrotondato e la sua ricostruzione con lati tra loro ortogonali, da dettagliare secondo le caratteristiche del contesto.</p> |

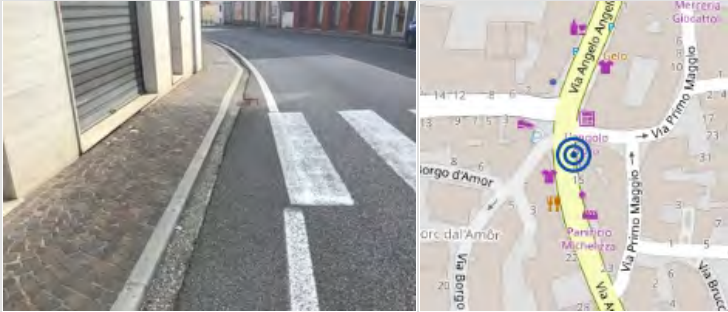
| ITINERARIO PEDONALE | ATTRAVERSAMENTO PEDONALE | AREA PER CAMBIO DIREZIONE |
| Pendenza trasversale | 9.1 | ≤ 1% |
| Dimensioni | X 120,00 cm | Y -- |

| | | <p>PS2405 (modificato)<br/>Realizzazione di area in piano e rampa allineata all'attraversamento (svolta 90°)</p> <p>Demolizione del marciapiede con pendenze e sua ricostruzione in piano, in cls architettonico, e realizzazione di rampa breve di raccordo, allineata all'attraversamento, di pari larghezza e posta tra aiuole di delimitazione da dimensionare in funzione delle caratteristiche del contesto, da collegare a raso e senza discontinuità alle pavimentazioni adiacenti, incluse demolizioni e ripristini.</p> <p>Compresa posa di segnaletica tattilo plantare da porre in corrispondenza dell'inizio effettivo dell'attraversamento.</p> <p>Rampa con p. longitudinale max 5% (8% in caso di impossibilità), priva di p. trasversale.</p> <p>Si precisa che la presente soluzione è solitamente sconsigliata: deve essere impiegata solo quando le caratteristiche del contesto non permettono soluzioni alternative.</p> <p>Considerato il contesto, valutare la sostituzione delle aiuole con transenne.</p> |

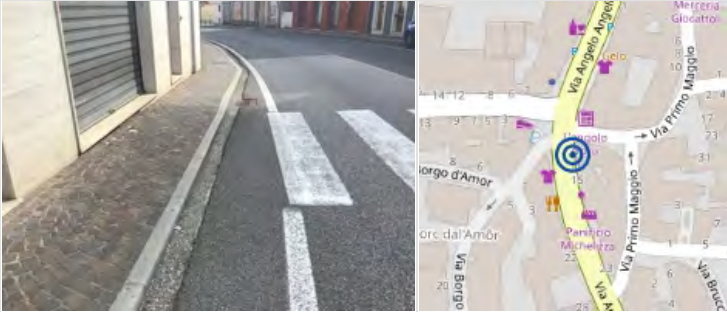
| <div> <div>ITINERARIO PEDONALE</div> <div>ATTRAVERSAMENTO PEDONALE</div> <div>DISLIVELLO</div> </div> | | | |
| | Altezza | 3 | ≤ 2,5 cm |

| <p>*misura indicativa</p> | <p><b>PS0322 (modificato)</b><br/><b>Realizzazione di raccordo tra le pavimentazioni (dislivello tra 2,5 cm e 5 cm)</b></p> <p>Realizzazione di raccordo tra le pavimentazioni mediante rifacimento, in medesimo materiale, della fascia di contatto per collegare a raso e senza discontinuità le pavimentazioni adiacenti, incluse demolizioni e ripristini. Lunghezza come intera fascia di contatto, larghezza min 40 cm o secondo le caratteristiche del contesto, privo di p. trasversale.</p> |

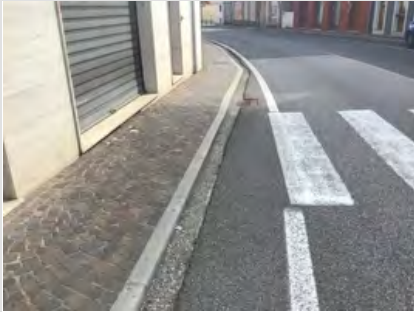
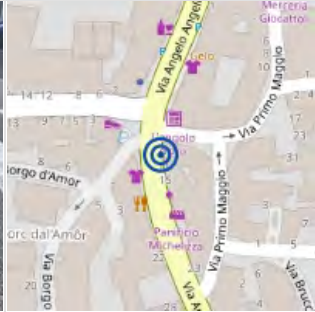
SEGNALETICA TATTILO PLANTARE

| Assenza | Si | |

PS0849 (modificato)  
Posa segnaletica tattilo-plantare su attraversamento (con rampa)

Posa di moduli tattilo-plantari codice "direzione rettilinea" e "pericolo valicabile" (o "arresto pericolo" se concordato con le Associazioni Locali di riferimento) in cls ed a contrasto cromatico rispetto alla pavimentazione, posati a raso e senza discontinuità rispetto alle pavimentazioni adiacenti, incluse demolizioni e ripristini. Larghezza moduli 60/40 cm.

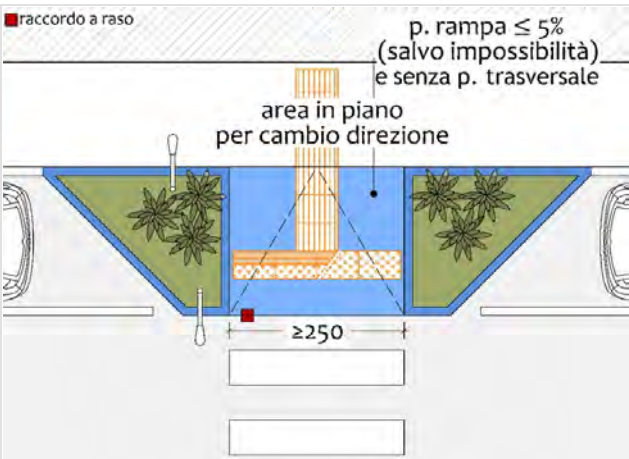
raccordo a raso

p. rampa ≤ 5%  
(salvo impossibilità)  
e senza p. trasversale

area in piano  
per cambio direzione

≥250

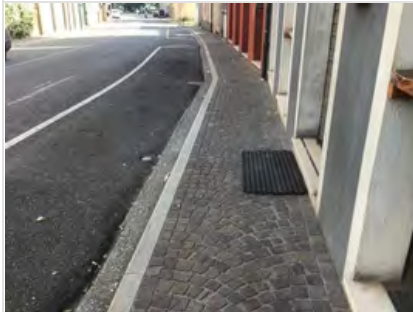
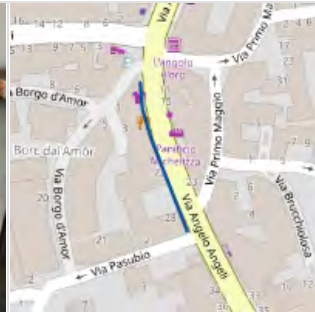
**E 00FFL-00263**

PERCORSO PEDONALE

| Pendenza trasversale | <b>3</b> | $\leq 1\%$ |
| Dimensioni | <b>X 115,00 cm</b> | <b>Y 6200,00 cm</b> |

Note relative al rilievo  
Pendenza longitudinale fino a 2,5% continua.

Demolizione del marciapiedi e sua ricostruzione con riduzione della pendenza trasversale

Demolizione del marciapiedi o del percorso a raso e sua ricostruzione, in cls architettonico, con riduzione della pendenza trasversale, con superficie piana e continua, da raccordare a raso e senza discontinuità alle pavimentazioni adiacenti, incluse demolizioni e ripristini.

P. trasversale max 1,5%, dislivello da sede stradale max 10 cm.

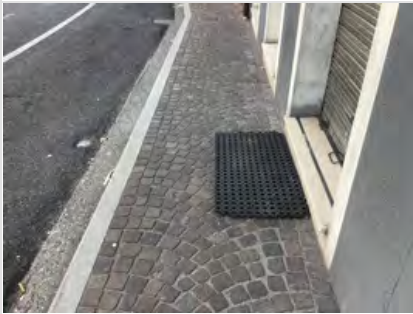
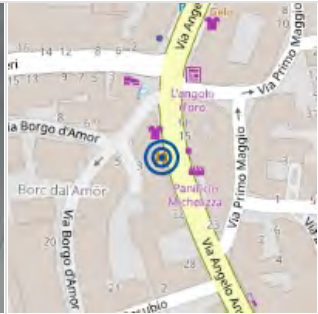
ID Scheda  
**E 00FFL-00264**

| <div>ITINERARIO PEDONALE</div> <div>PERCORSO PEDONALE</div> <div>OSTACOLO ORIZZONTALE</div> | | | |
| | Risalti/incasso | Si | |

| | <p><b>PS0304 (modificato)</b><br/><b>Attivazione di procedura di informazione al proprietario dell'attività</b></p> <p>Rimozione dello zerbino dallo spazio pubblico e suo riposizionamento all'interno del locale. Si suggerisce l'attivazione di una procedura di informazione al proprietario per sollecitare l'esecuzione dell'intervento.</p> |
