## PIANO ELIMINAZIONE BARRIERE ARCHITETTONICHE (PEBA)

### 04 AMBITO URBANO SCHEDE DELLE CRITICITÀ con mappatura della criticità

Indirizzo  
**Piazza Frangipane - Tarcento (Udine)**

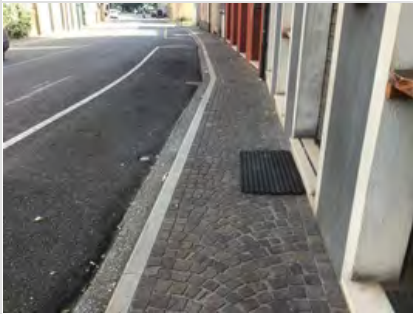
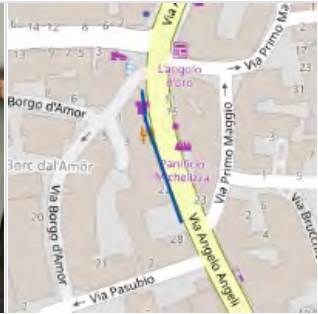
ID Scheda  
**E 00FFL-00266**

AREA PER CAMBIO DIREZIONE

| Assenza | Si | |
| Dimensioni | X 115,00 cm | Y 5000,00 cm |

**PS0465 (modificato)**  
**Realizzazione di area per cambio direzione (puntuale)**

Allargamento puntuale del marciapiedi o del percorso, in calcestruzzo architettonico, almeno ogni 10 m di percorso, da raccordare a raso e senza discontinuità alle pavimentazioni adiacenti, delimitato lungo la carreggiata da cordolo a contrasto cromatico, incluse demolizioni e ripristini.  
Dimensioni min 150x150 cm, p. trasversale max 1,5%.

Da realizzarsi mediante eliminazione di uno stallò ogni 10 m; valutare in fase di progettazione le modalità per il riutilizzo della superficie restante (es. parcheggio cicli e motocicli, cassonetto, arredo urbano).

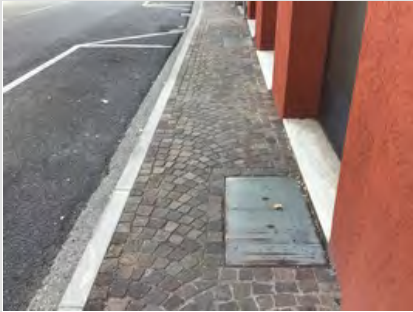
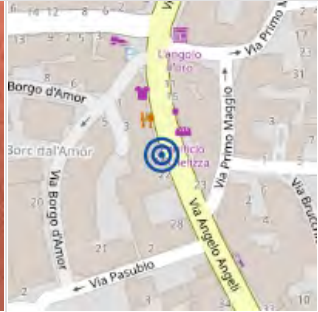
| <div><div>ITINERARIO PEDONALE</div><div>PERCORSO PEDONALE</div><div>PAVIMENTAZIONE</div></div> | |
| Sdrucchiolevole | Si |

| <p>PS0685 (modificato)<br/>Sostituzione del chiusino</p> <p>Sostituzione del chiusino con altro non sdrucchiolevole; il requisito deve essere verificato anche in caso di superficie bagnata o di posa lungo una rampa.</p> | |

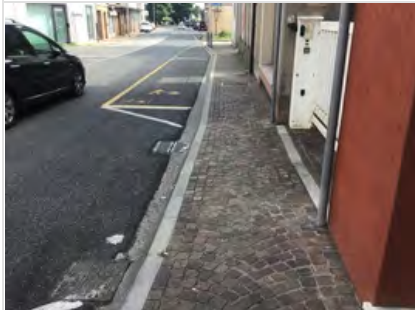
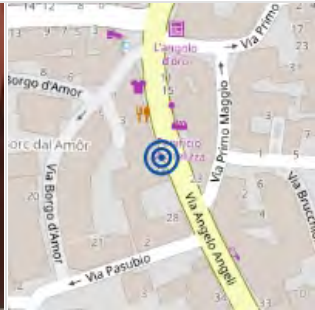
| ITINERARIO PEDONALE | | PERCORSO PEDONALE | | |
| | | Pendenza longitudinale | 8.8 | ≤ 5% –<br>ammessa fino<br>a ≤12% in<br>caso di<br>adeguamento |

| | (modificato)<br>Passo carraio - Demolizione del marciapiedi e sua ricostruzione (rampa car. lungo la carreggiata - 2)<br><br>Demolizione del tratto di percorso con pendenze dovute al passo carraio e realizzazione, in cls architettonico, di marciapiedi in continuità con i tratti adiacenti e, lungo la carreggiata, di rampa carrabile in cls con larghezza max 30 cm, incluse demolizioni e ripristini.<br>P. trasversale max 1,5%. |

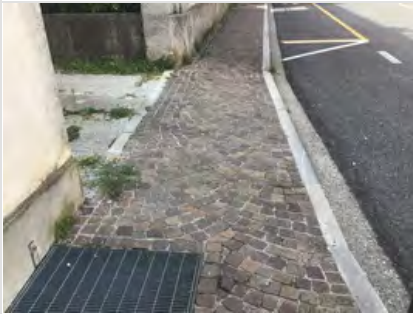
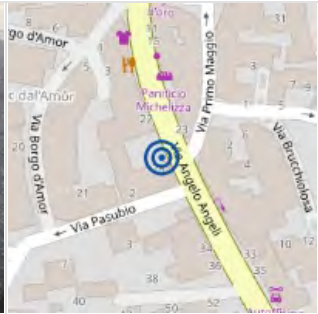
| ITINERARIO PEDONALE | | PERCORSO PEDONALE | |
| | | Pendenza trasversale | 9.4 ≤ 1% |

| | PS0233 (modificato)<br>Passo carraio - Demolizione del marciapiedi e sua ricostruzione (rampa car. lungo la carreggiata - 2)<br><br>Demolizione del tratto di percorso con pendenze dovute al passo carraio e realizzazione, in cls architettonico, di marciapiedi in continuità con i tratti adiacenti e, lungo la carreggiata, di rampa carrabile in cls con larghezza max 30 cm, incluse demolizioni e ripristini. Larghezza percorso min 120 cm, p. trasversale max 1,5%. |

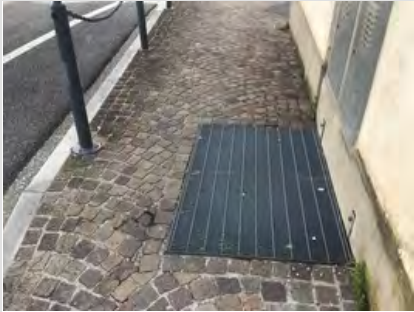
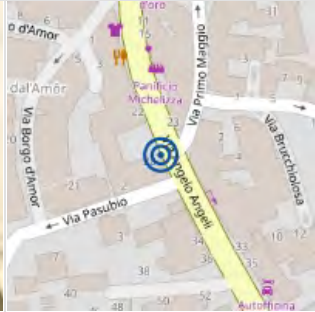
| <div>ITINERARIO PEDONALE</div> <div>PERCORSO PEDONALE</div> <div>PAVIMENTAZIONE</div> | | |
| | Sdrucchiolevole | Si |

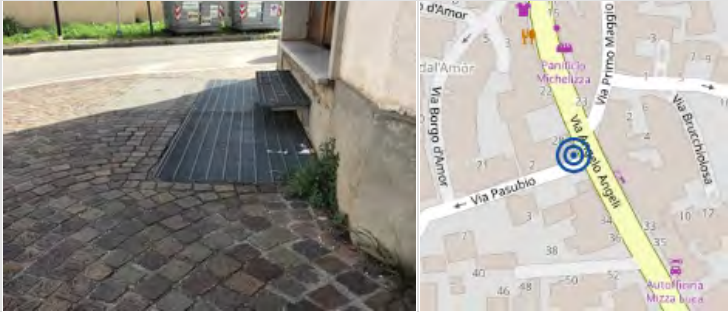
| <div>ITINERARIO PEDONALE</div> <div>PERCORSO PEDONALE</div> <div>OSTACOLO VERTICALE</div> | | |
| | Manufatto edilizio o tecnologico sporgente | Si |

| | <b>PS0295 (modificato)</b><br><b>Presegnalazione dell'ostacolo (fioriera)</b><br><br>Posa di fioriera a sezione rettangolare e con altezza compresa tra 70 e 100 cm con funzione di protezione e presegnalazione dell'ostacolo che non può essere rimosso, con colore a contrasto rispetto al contesto. |

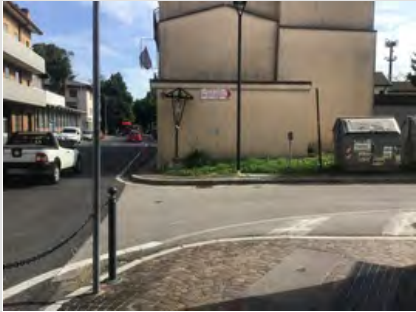
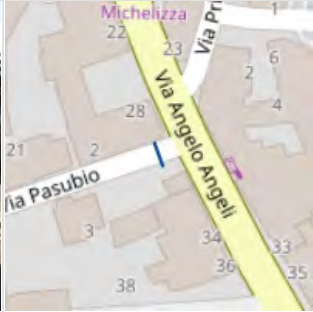
ATTRAVERSAMENTO PEDONALE

| Assenza | Si | |

■ raccordo a raso  
≤ 15

pendenza rampe ≤ 5% (salvo impossibilità)

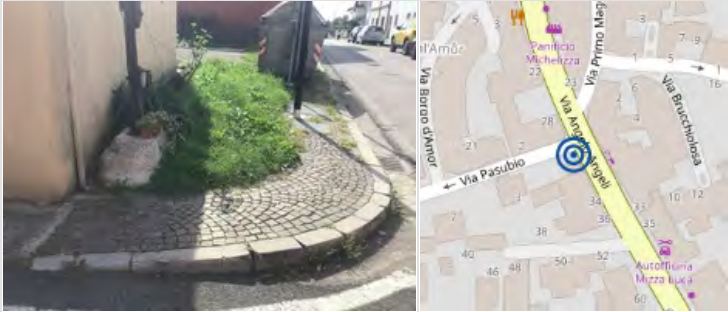
| <div>ITINERARIO PEDONALE</div> <div>PERCORSO PEDONALE</div> <div>PROTEZIONE</div> | | |
| | Assenza | Si |

| | <p>(modificato)<br/><b>Allargamento del marciapiedi</b></p> <p>Rifacimento ed allargamento del marciapiedi, in cls architettonico, al fine di realizzare, in corrispondenza del punto di svolta, un'area in piano con dimensioni min 150x170 cm dal vertice più esterno, da raccordare a raso e senza discontinuità alle pavimentazioni adiacenti, incluse demolizioni e ripristini.</p> <p>Pavimentare sino alla guida naturale per agevolare la posa della segnaletica tattilo plantare prevista alla Scheda 274.</p> <p>Compresa posa di transenna a protezione del percorso.</p> |

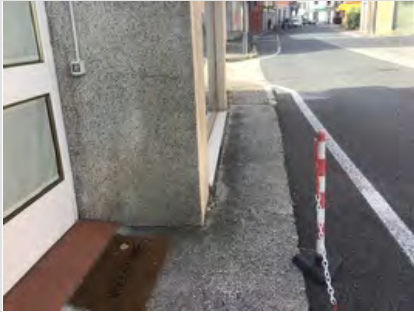
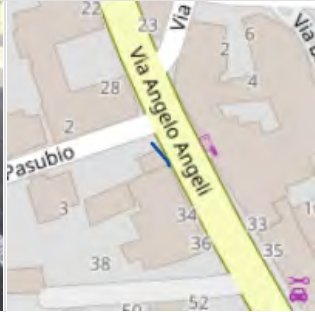
| ITINERARIO PEDONALE | | PERCORSO PEDONALE | |
| | | Larghezza | 80 <span>≧ 90cm</span> |
| | | Dimensioni | X -- <span>Y 600,00 cm</span> |

| | <b>PS1211 (modificato)</b><br><b>Allargamento del marciapiedi</b><br><br>Rifacimento ed allargamento del percorso, in calcestruzzo, da raccordare a raso e senza discontinuità alle pavimentazioni adiacenti, incluse demolizioni e ripristini.<br>Larghezza min 150 cm, p. trasversale max 1,5%.<br><br>Considerando il contesto, è ammessa la riduzione della larghezza a 100 cm al netto degli elementi di protezione.<br>Compresa posa di transenne per la protezione del percorso.<br><br>Criticità da risolvere in sinergia con PIANI URBANI DELLA MOBILITA' o DEL TRAFFICO. |

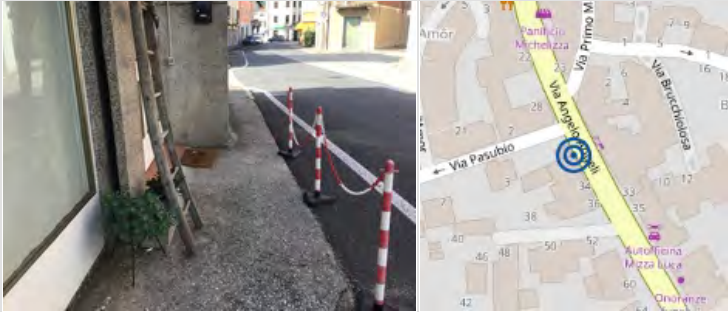
OSTACOLO VERTICALE

Arredo attività commerciale

Si

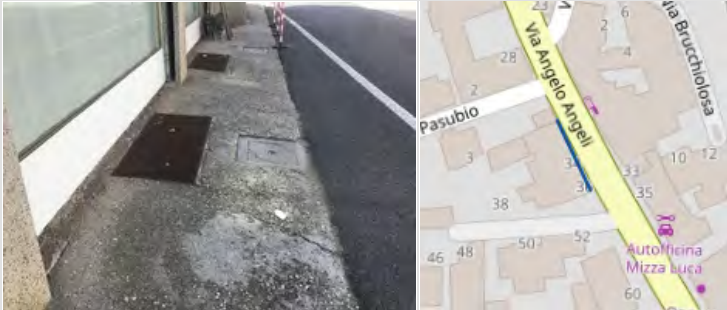
PAVIMENTAZIONE

| Sconnessioni | Si | |
| Dimensioni | X 140,00 cm | Y 2100,00 cm |

| | <b>PS0215 (modificato)</b><br><b>Realizzazione di marciapiedi</b><br><br>Demolizione della pavimentazione e realizzazione di marciapiedi e sua ricostruzione in cls con superficie piana e continua, delimitato lungo la carreggiata da cordolo a contrasto cromatico, incluse demolizioni e ripristini.<br><br>P. trasversale max 1,5%, dislivello da sede stradale max 10 cm.<br>Eventuali rampe di raccordo per passo carraio o attraversamento conformi alle prescrizioni dell'Abaco. |

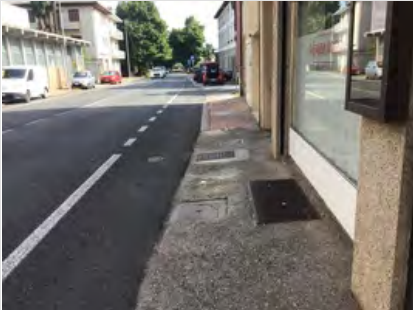
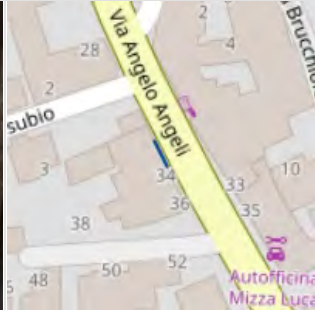
| <div>ITINERARIO PEDONALE</div> <div>PERCORSO PEDONALE</div> | |
| | Pendenza trasversale <b>8.7</b> ≤ 1% |
| | Dimensioni <b>X 140,00 cm</b> <b>Y 800,00 cm</b> |

| <div>nuovo intervento<br/>max 1,5 %</div> <div>esempio 4%<br/>rischio<br/>ribaltamento</div> | <b>PS0223 (modificato)</b><br><b>Demolizione del marciapiedi e sua ricostruzione con riduzione della pendenza trasversale</b> |
| | Demolizione del marciapiedi o del percorso a raso e sua ricostruzione, in cls, con riduzione della pendenza trasversale, con superficie piana e continua, da raccordare a raso e senza discontinuità alle pavimentazioni adiacenti, incluse demolizioni e ripristini. |

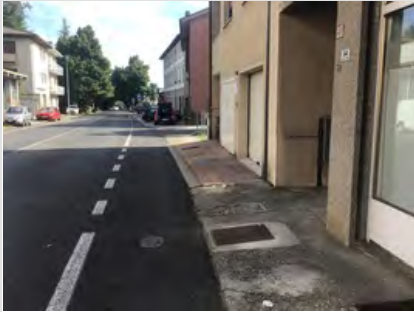
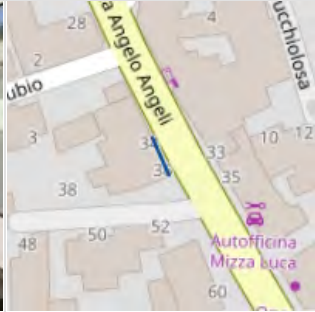
| Pendenza trasversale | 13.2 | ≤ 1% |

Note relative al rilievo  
**Pendenza massima nel punto in secondo piano nella foto. Per passi carrabili in successione.**

**PS0232 (modificato)**  
**Passo carraio - Demolizione del marciapiedi e sua ricostruzione (rampa car. lungo la carreggiata - 1)**

Demolizione del tratto di percorso con pendenze dovute al passo carraio e realizzazione, in cls, di marciapiedi in continuità con i tratti adiacenti e, lungo la carreggiata, di rampa carrabile in cls con larghezza max 30 cm, incluse demolizioni e ripristini.

P. trasversale max 1,5%.

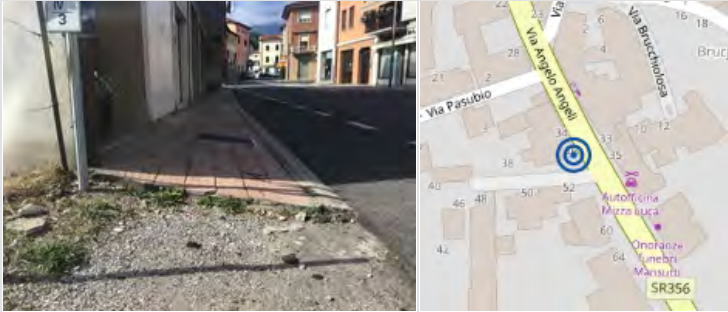
ID Scheda  
**E 00FFL-00284**

DISLIVELLO

| Altezza | 6 | ≤ 2,5 cm |
| Dimensioni | X 165,00 cm | Y -- |

**PS0494 (modificato)**  
**Raccordo del marciapiedi interrotto**

Raccordo del marciapiedi interrotto mediante suo prolungamento, in calcestruzzo.  
Larghezza min 150 cm, p. trasversale max 1,5%.

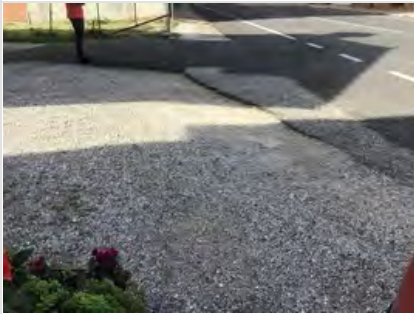
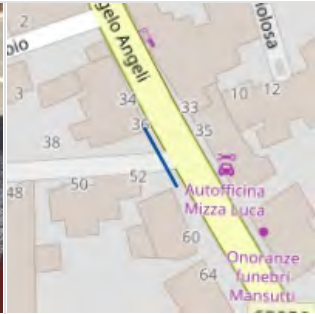
ID Scheda  
**E 00FFL-00285**

PROTEZIONE

| Assenza | Si | |
| Note relative al rilievo<br>Tratto sterrato e tratto con pavimentazione con gravi sconnessioni. Verificare la proprietà delle aree (pubbliche o private). | | |

**PS1954 (modificato)**  
**Raccordo del marciapiedi interrotto**

Raccordo del marciapiedi interrotto mediante suo prolungamento, in calcestruzzo, realizzazione di rampe carrabili di raccordo alle aree laterali al percorso, incluse demolizioni e ripristini.  
Larghezza min 150 cm, p. trasversale max 1,5%.

Allineare il marciapiedi al tratto previsto alla Scheda 282 per eliminare il dislivello rilevato alla Scheda 284.

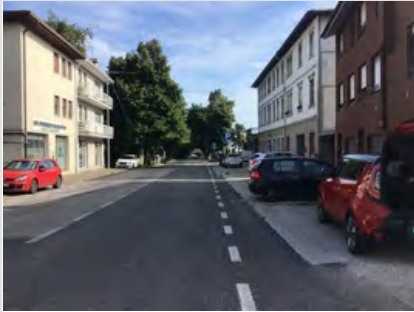
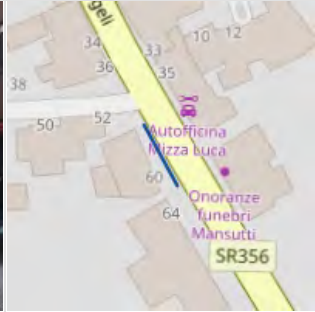
ID Scheda  
**E 00FFL-00287**

OSTACOLO VERTICALE

| Sosta non regolamentare | Si | |
| Note relative al rilievo<br>La seconda foto mostra, a terra, l'indicazione di proprietà privata a ridosso del cordolo. | | |

**PS0299 (modificato)**  
**Attivazione di procedura di informazione**

Attivazione di una procedura di informazione per sollecitare il corretto uso dello spazio pubblico e svolgimento periodico di sopralluoghi da parte della Polizia Municipale.

Previa verifica circa l'effettiva proprietà dell'area.

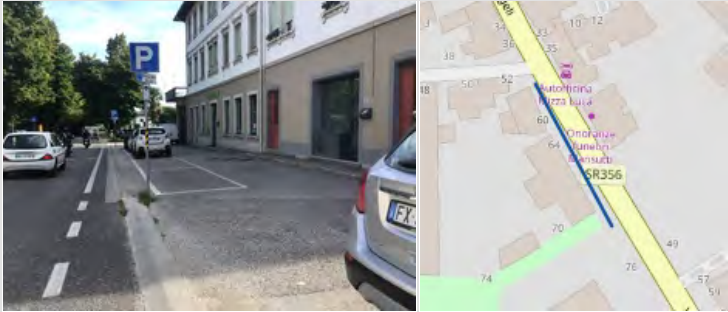
ID Scheda  
**E 00FFL-00289**

PROTEZIONE

| Assenza | Si | |
| Dimensioni | X -- | Y 6500,00 cm |

**PS1609 (modificato)**  
**Realizzazione di marciapiedi**

Realizzazione di marciapiedi, in cls, delimitato da cordolo a contrasto cromatico lungo la carreggiata e lungo l'area parcheggio, incluse demolizioni e ripristini.  
Larghezza min 150 cm, p. trasversale max 1,5%, dislivello da sede stradale max 10 cm.

In fase progettuale definire se tracciare il marciapiede tra la strada ed il parcheggio oppure se seguire l'allineamento degli edifici.  
In caso di applicazione della prima ipotesi, realizzare i varchi per passi carrabili considerando la soluzione indicata alla Scheda 284; altrimenti far riferimento alla Scheda 282.

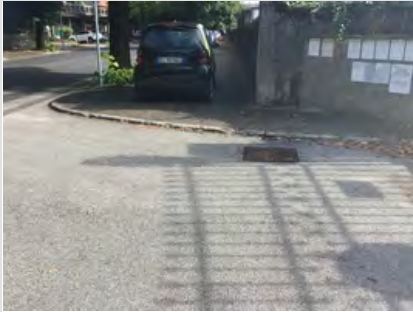
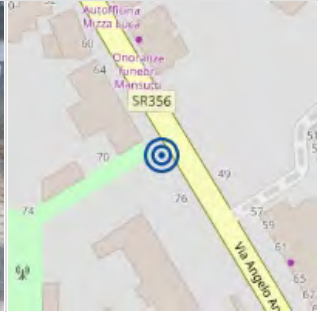
DISLIVELLO

| Altezza | 6 | ≤ 2,5 cm |
| Dimensioni | X 440,00 cm | Y -- |

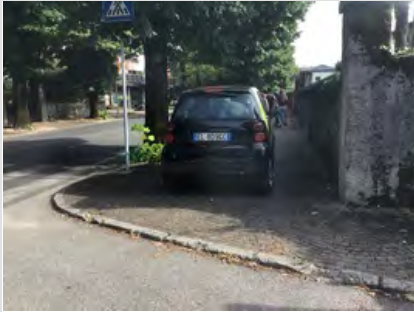
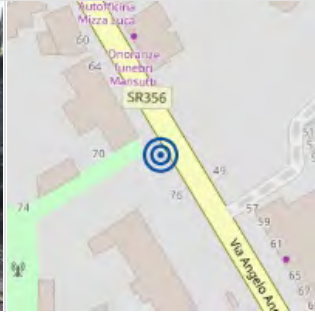
OSTACOLO VERTICALE

| Sosta non regolamentare | Si | |

**PS0299 (modificato)**  
**Attivazione di procedura di informazione**

Attivazione di una procedura di informazione per sollecitare il corretto uso dello spazio pubblico e svolgimento periodico di sopralluoghi da parte della Polizia Municipale.

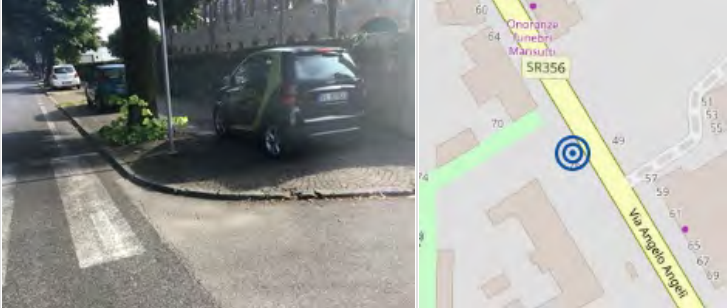
| | Altezza | 5 | ≤ 2,5 cm |
| | Dimensioni | X -- | Y 850,00 cm |

| | <b>PS0429 (modificato)</b><br><b>Realizzazione di attraversamento rialzato (svolta 90°)</b><br><br>Realizzazione di attraversamento pedonale rialzato, in asfalto, raccordato a raso al marciapiede, incluse demolizioni e ripristini.<br>Rampe carrabili con p. <7% (se possibile).<br>Compreso rifacimento della segnaletica orizzontale e dell'eventuale segnaletica tattilo-plantare.<br>Adeguare la posizione dell'attraversamento per allontanarlo dal marciame arrotondato e eliminare interferenze con gli alberi.<br><br>Criticità da risolvere in sinergia con PIANI URBANI DELLA MOBILITA' o DEL TRAFFICO. |

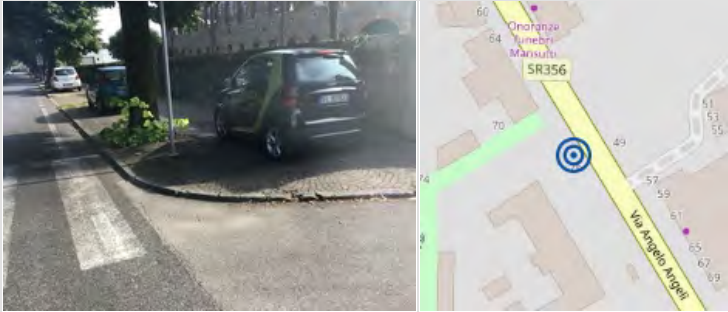
| <div>ITINERARIO PEDONALE</div> <div>ATTRAVERSAMENTO PEDONALE</div> <div>SEGNALETICA TATTILO PLANTARE</div> | | | |
| | Assenza | Si | |

| | <b>PS0209 (modificato)</b><br><b>Posa segnaletica tattilo-plantare su attraversamento</b><br><br>Posa di moduli tattilo-plantari codice "direzione rettilinea" e "pericolo valicabile" (o "arresto pericolo" se concordato con le Associazioni Locali di riferimento) in cls ed a contrasto cromatico rispetto alla pavimentazione, posati a raso e senza discontinuità rispetto alle pavimentazioni adiacenti, incluse demolizioni e ripristini.<br>Larghezza moduli 60/40 cm. |

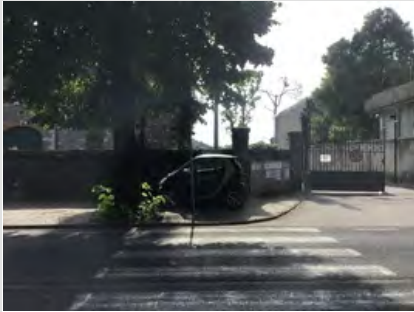
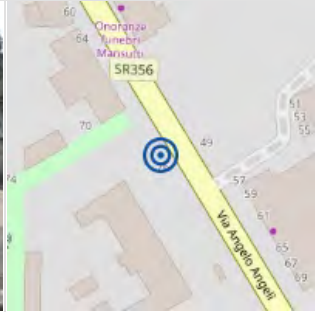
OSTACOLO VERTICALE

| Palo segnaletica | Si | |

**PS0405 (modificato)**  
**Spostamento del palo**

Spostamento del palo di segnaletica verticale in area esterna ai percorsi pedonali, nel rispetto delle prescrizioni del Codice della Strada e del suo Regolamento, inclusa eliminazione e rifacimento del plinto interrato.

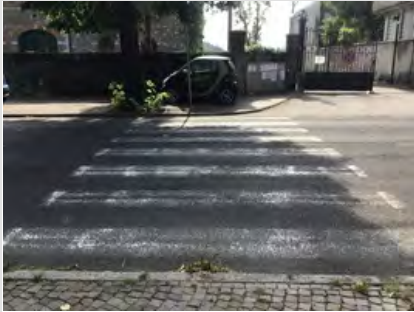
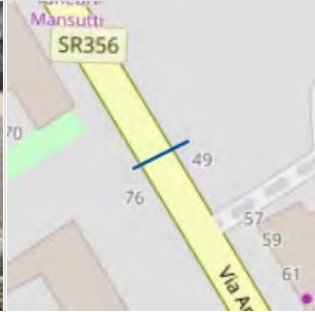
SEGNALETICA ORIZZONTALE

| Assenza contrasto cromatico | Si | |

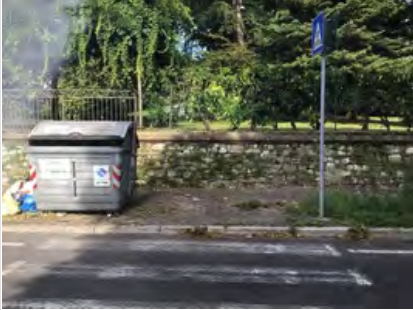
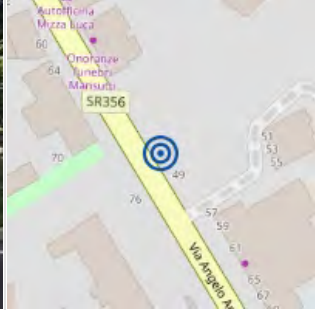
| <div>ITINERARIO PEDONALE</div> <div>ATTRAVERSAMENTO PEDONALE</div> <div>DISLIVELLO</div> | | | |
| | Altezza | 7 | ≤ 2,5 cm |
| | Dimensioni | X 350,00 cm | Y -- |

| | <b>PS0429 (modificato)</b><br><b>Realizzazione di attraversamento rialzato (svolta 90°)</b><br><br>Realizzazione di attraversamento pedonale rialzato, in asfalto, raccordato a raso al marciapiede, incluse demolizioni e ripristini.<br>Rampe carrabili con p. <7% (se possibile).<br>Compreso rifacimento della segnaletica orizzontale e dell'eventuale sgnaletica tattilo-plantare.<br><br>Criticità da risolvere in sinergia con PIANI URBANI DELLA MOBILITA' o DEL TRAFFICO. |

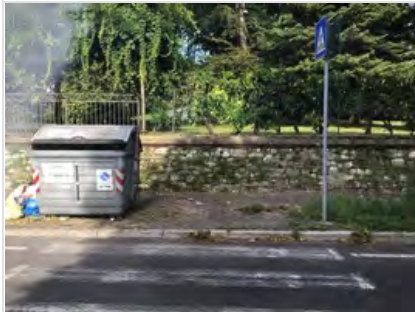
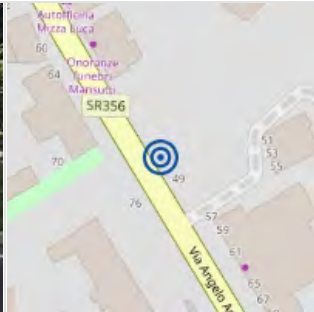
<table><tr><td>Assenza</td><td colspan="2">Si</td></tr></table>

| | <p><b>PS0209 (modificato)</b><br/><b>Posa segnaletica tattilo-plantare su attraversamento</b></p> <p>Posa di moduli tattilo-plantari codice "direzione rettilinea" e "pericolo valicabile" (o "arresto pericolo" se concordato con le Associazioni Locali di riferimento) in cls ed a contrasto cromatico rispetto alla pavimentazione, posati a raso e senza discontinuità rispetto alle pavimentazioni adiacenti, incluse demolizioni e ripristini.<br/>Larghezza moduli 60/40 cm.</p> <p><b>STIMA DEL COSTO</b><br/>Computata in 295</p> <p><b>0 €</b></p> |

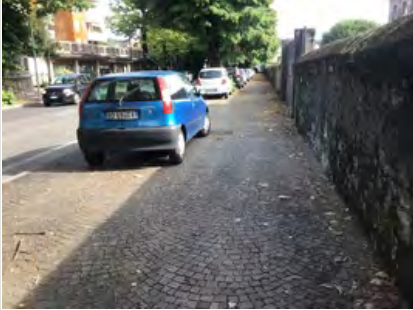
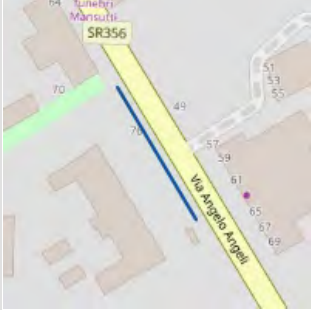
| <div>ITINERARIO PEDONALE</div> <div>PERCORSO PEDONALE</div> <div>PAVIMENTAZIONE</div> | | | |
| | | | Sconnessioni <b>Si</b> |
| | Dimensioni <b>X 450,00 cm</b> <b>Y 5500,00 cm</b> | | |

| | <b>PS0215 (modificato)</b><br><b>Demolizione del marciapiedi e sua ricostruzione in cls</b><br><br>Demolizione del marciapiedi e sua ricostruzione in cls con superficie piana e continua, delimitato lungo la carreggiata da cordolo a contrasto cromatico, incluse demolizioni e ripristini.<br>P. trasversale max 1,5%, dislivello da sede stradale max 10 cm.<br>Eventuali rampe di raccordo per passo carraio o attraversamento conformi alle prescrizioni dell'Abaco.<br><br>Contabilizzata larghezza 150 cm. |

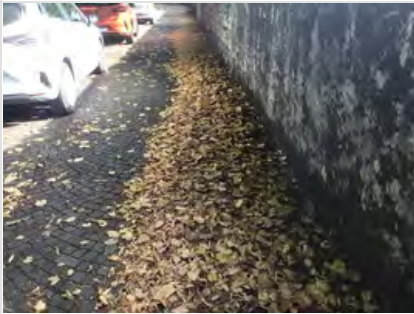
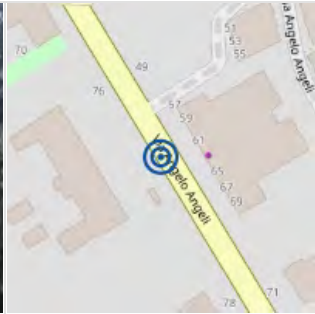
OSTACOLO VERTICALE

| Altro | Si | |

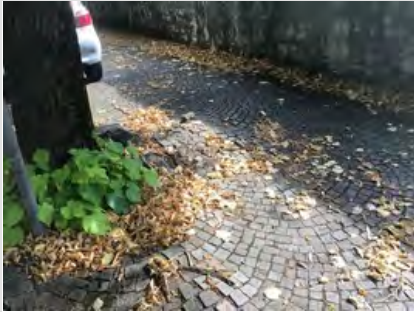
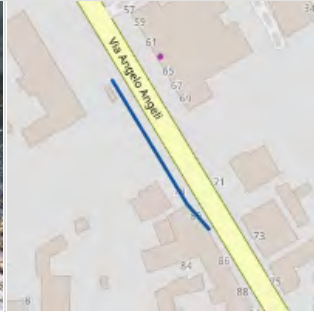
PAVIMENTAZIONE

| Sconnessioni | Si | |
| Dimensioni | X 470,00 cm | Y 7000,00 cm |

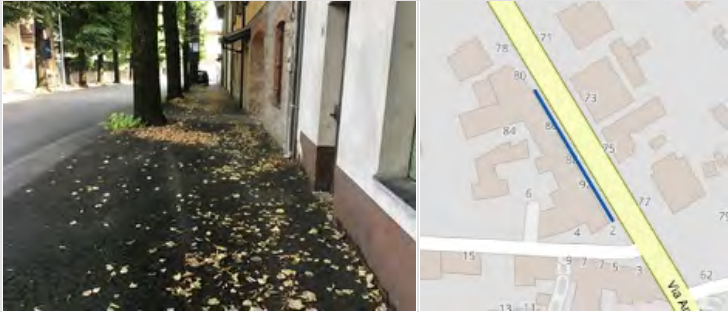
PAVIMENTAZIONE

| Sconnessioni | Si | |
| Dimensioni | X 350,00 cm | Y 5500,00 cm |

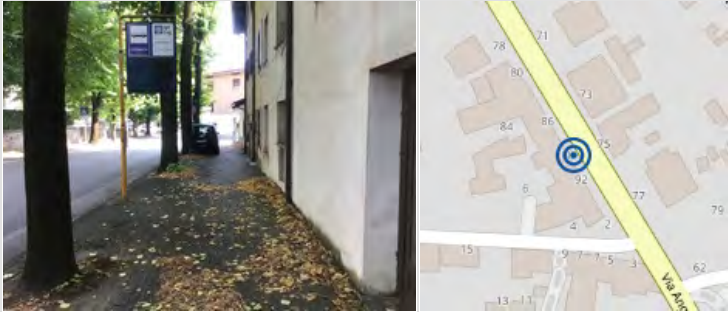
SEGNALETICA TATTILO PLANTARE

| Assenza | Si | |
| Note relative al rilievo<br>Larghezza marciapiede 340 cm, dislivello 9 cm. | | |

**PS0381 (modificato)**  
**Posa di segnaletica tattilo plantare**

Adeguamento della banchina mediante posa di segnaletica tattilo-plantare per permettere l'individuazione della fermata. Valutare con le Associazioni locali di riferimento l'installazione di dispositivi per la mobilità autonoma di persone con disabilità visiva e/o intellettiva (non computati).

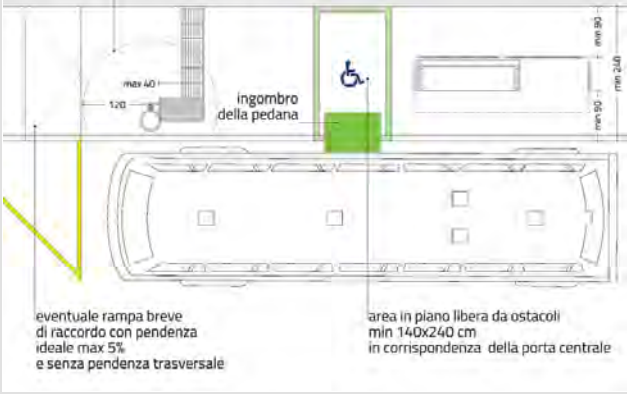
fascia di rispetto per consultare gli orari

segnaletica tattilo plantare in corrispondenza della porta anteriore

banchina con pavimentazione piana e continua

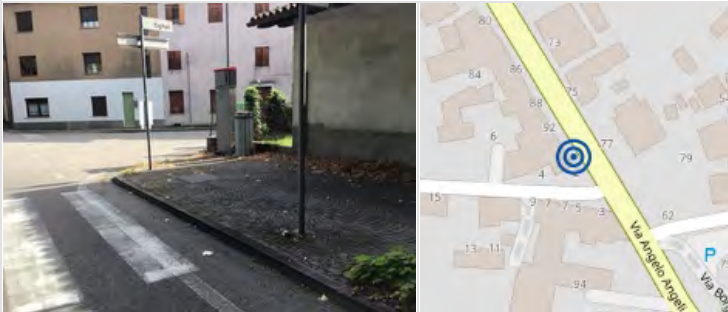
| | | Altezza | | 9 | ≤ 2,5 cm |
| | | Dimensioni | | X 410,00 cm | Y -- |

| <div> <div>raccordo a raso</div> </div> | <b>PS0429 (modificato)</b><br><b>Realizzazione di attraversamento rialzato (svolta 90°)</b><br><br>Realizzazione di attraversamento pedonale rialzato, in asfalto, raccordato a raso al marciapiede, incluse demolizioni e ripristini.<br>Rampe carrabili con p. <7% (se possibile).<br>Compreso rifacimento della segnaletica orizzontale e dell'eventuale sgnaletica tattilo-plantare.<br><br>Adeguare la posizione dell'attraversamento per allontanarlo dal marcine arrotondato e eliminare interferenze con gli alberi.<br>Criticità da risolvere in sinergia con PIANI URBANI DELLA MOBILITA' o DEL TRAFFICO. | |

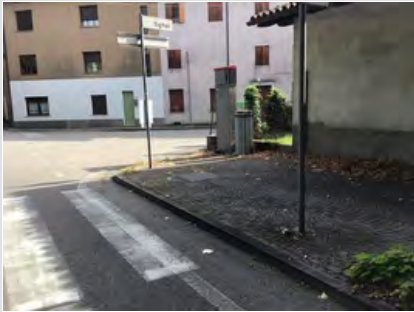
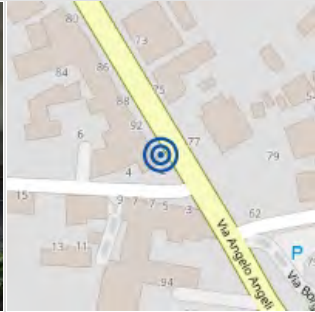
| ITINERARIO PEDONALE | | ATTRAVERSAMENTO PEDONALE | | SEGNALETICA TATTILO PLANTARE | |
| | | | | Assenza | Si |
| | | | | Dimensioni | X 410,00 cm Y -- |

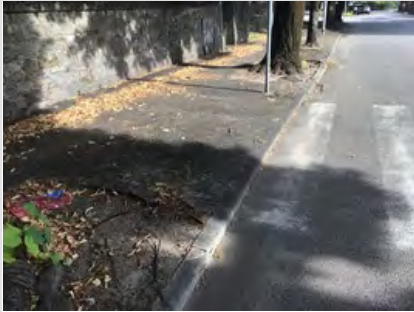
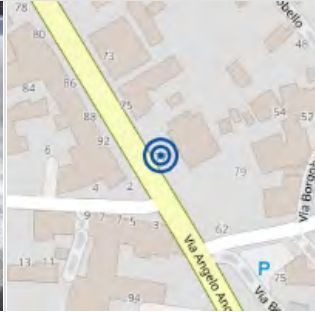
DISLIVELLO

| Altezza | 5 | ≤ 2,5 cm |

**PS0429 (modificato)**  
**Realizzazione di attraversamento rialzato (svolta 90°)**

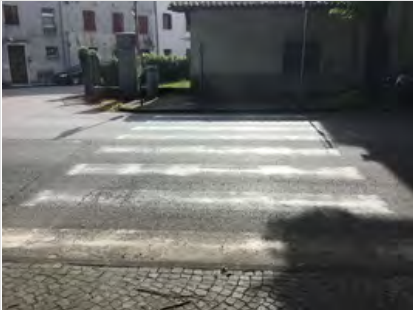
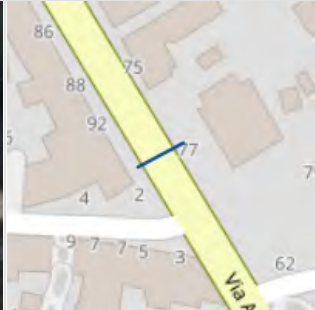
| <div> ITINERARIO PEDONALE PERCORSO PEDONALE <b>SEGNALETICA ORIZZONTALE</b> </div> | | | |
| | Assenza contrasto cromatico | | Si |
| | Dimensioni | | X 300,00 cm Y 800,00 cm |

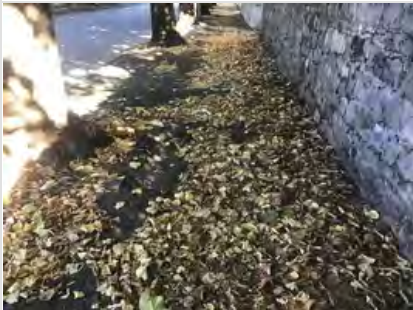
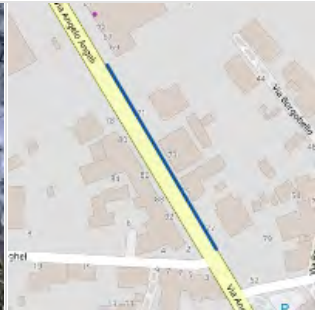
| ITINERARIO PEDONALE | | | PERCORSO PEDONALE | | | PAVIMENTAZIONE | | | | | | |
| | | | | | | Sconnessioni | | | Si | | | |
| | | | | | | Dimensioni | | | X 340,00 cm | | Y 11500,00 cm | |

| | <b>PS0215 (modificato)</b><br><b>Demolizione del marciapiedi e sua ricostruzione in cls</b><br><br>Demolizione del marciapiedi e sua ricostruzione in cls con superficie piana e continua, delimitato lungo la carreggiata da cordolo a contrasto cromatico, incluse demolizioni e ripristini.<br>P. trasversale max 1,5%, dislivello da sede stradale max 10 cm.<br>Eventuali rampe di raccordo per passo carraio o attraversamento conformi alle prescrizioni dell'Abaco.<br><br>Computata intera lunghezza di circa 260 m. |

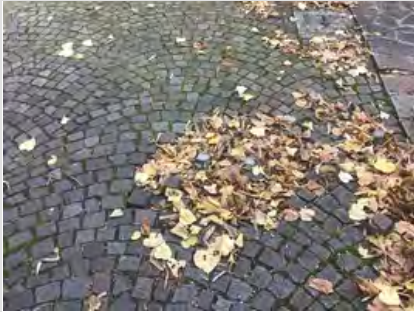
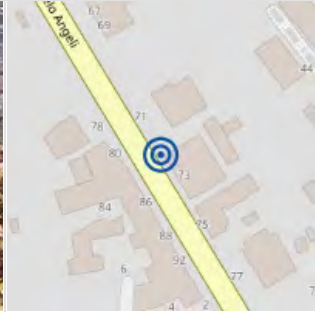
PAVIMENTAZIONE

| Sconnessioni | Si | |

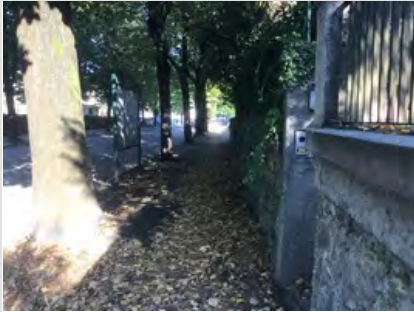
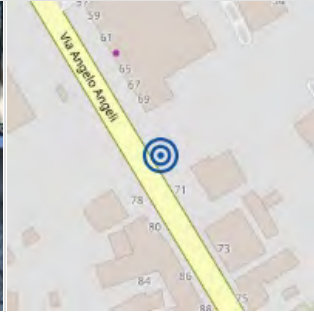
OSTACOLO VERTICALE

| Vegetazione | Si | |

**PS0274 (modificato)**  
**Potatura della vegetazione**

Potatura delle fronde che invadono il percorso pedonale riducendone la larghezza e/o impediscono l'uso della guida naturale.

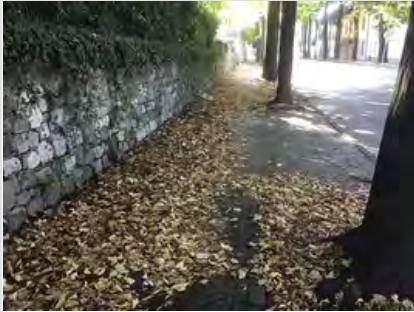
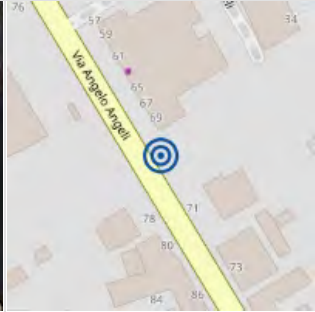
OSTACOLO VERTICALE

| Altro | Si | |

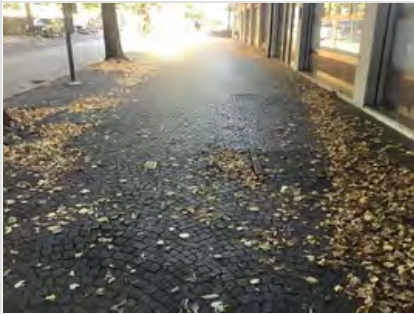
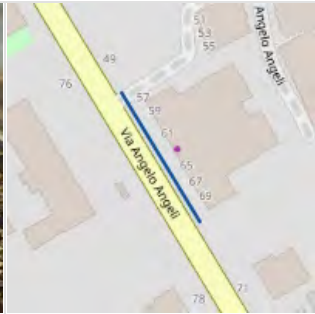
PAVIMENTAZIONE

| Sconnessioni | Si | |
| Dimensioni | X 670,00 cm | Y 5500,00 cm |

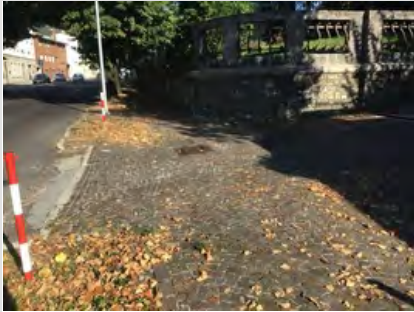
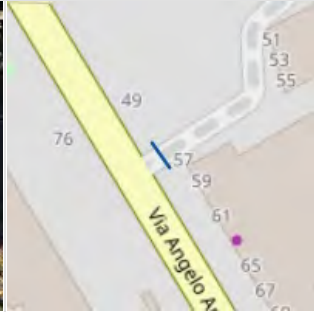
| | | Pendenza trasversale | 4.6 ≤ 1% |
| | | Dimensioni | X 340,00 cm Y 800,00 cm |

| | PS0232 (modificato)<br>Passo carraio - Demolizione del marciapiedi e sua ricostruzione (rampa car. lungo la carreggiata - 1)<br><br>Demolizione del tratto di percorso con pendenze dovute al passo carraio e realizzazione, in cls, di marciapiedi in continuità con i tratti adiacenti e, lungo la carreggiata, di rampa carrabile in cls con larghezza max 30 cm, incluse demolizioni e ripristini.<br>P. trasversale max 1,5%. |

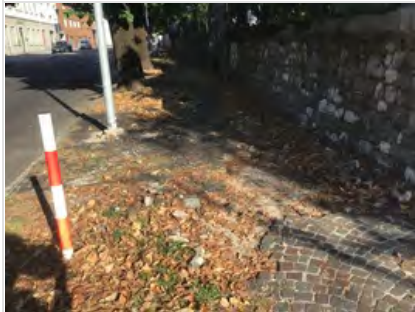
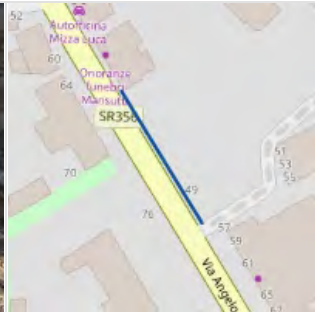
PAVIMENTAZIONE

| Sconnessioni | Si | |
| Dimensioni | X 340,00 cm | Y 5800,00 cm |

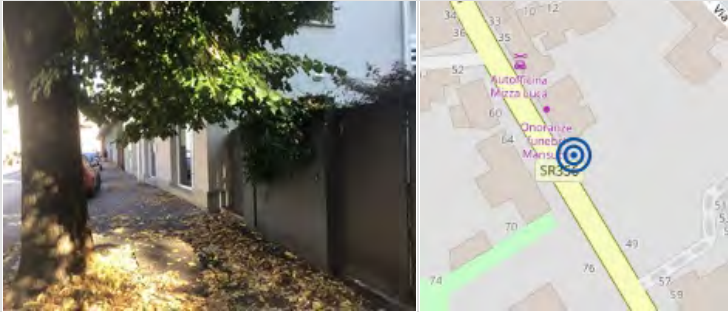
OSTACOLO VERTICALE

| Vegetazione | Si | |

**PS0274 (modificato)**  
**Potatura della vegetazione**

Potatura delle fronde che invadono il percorso pedonale riducendone la larghezza e/o impediscono l'uso della guida naturale.

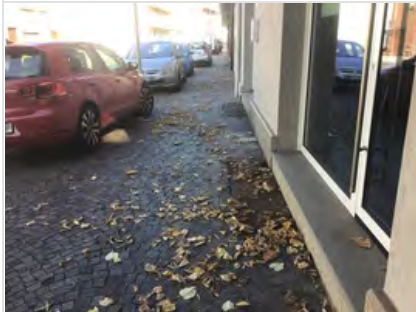
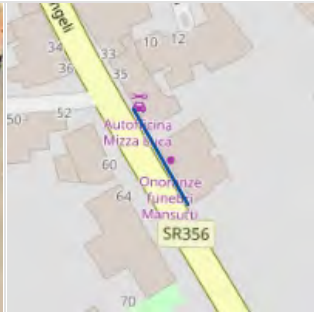
| Pendenza trasversale | 6 | ≤ 1% |
| Dimensioni | X 340,00 cm | Y 3300,00 cm |

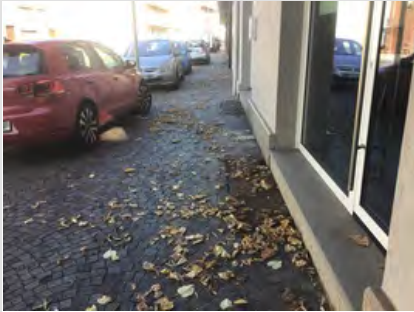
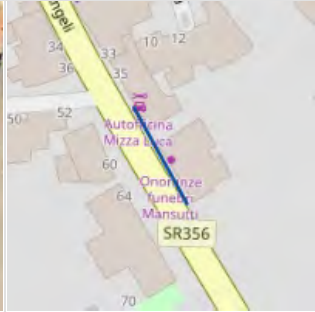
| Sconnessioni | | Si |
| Dimensioni | | X 340,00 cm Y 3300,00 cm |

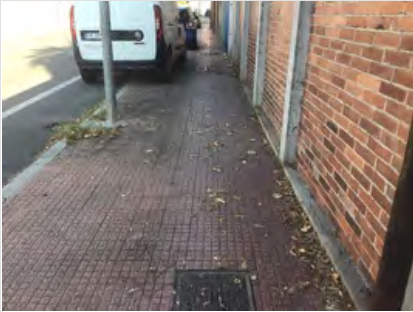
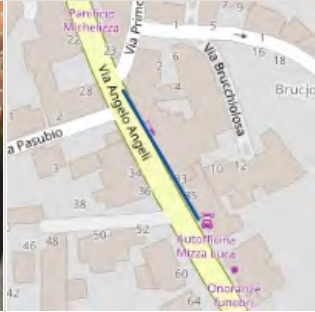
| | Giunture | Si | |
| | Dimensioni | X 235,00 cm | Y 5300,00 cm |

| | <b>PS0492 (modificato)</b><br><b>Demolizione della pavimentazione e sua ricostruzione in cls</b><br><br>Demolizione della pavimentazione e sua ricostruzione in calcestruzzo, da raccordare a raso e senza discontinuità alle pavimentazioni adiacenti, incluse demolizioni e ripristini. |

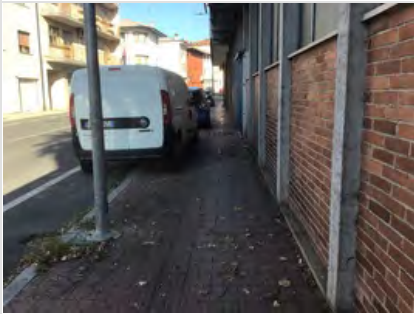
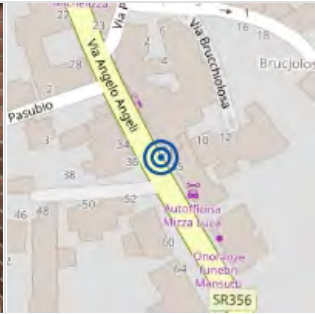
| | Sosta non regolamentare | Si |

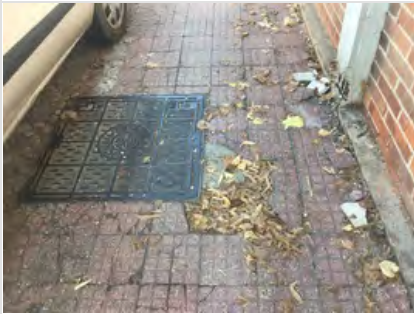
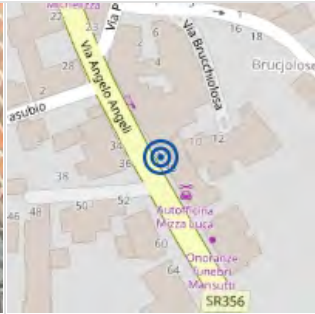
| | Sconnessioni | Si |
| | Note relative al rilievo<br><b>Puntuale</b> | |

| <p>ripristino della continuità della pavimentazione (ammessi risalti &lt; 2 mm)</p> | <p><b>PS0213 (modificato)</b><br/><b>Riparazione puntuale della pavimentazione</b></p> <p>Riparazione puntuale della pavimentazione mediante demolizione e ricostruzione in materiale analogo all'esistente o in cls per ripristinare la planarità e la continuità del piano di calpestio, da raccordare a raso e senza discontinuità alle pavimentazioni adiacenti.</p> |

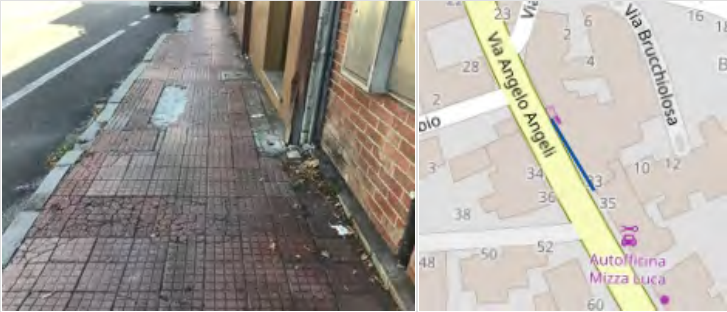
| Rilevatore <b>0034</b><br>Data Rilievo <b>29 Settembre 2025</b><br>Ultimo aggiornamento scheda: 08 Gennaio 2026 | Indirizzo<br><b>Via Angeli 26 - Tarcento (Udine)</b> | LIV.<br>di priorità<br><b>1</b> | ID Scheda<br><b>E 00FFL-00348</b> |

| | Sconnessioni | Si | |
| | Dimensioni | X 200,00 cm | Y 2000,00 cm |

| | <b>PS0215 (modificato)</b><br><b>Demolizione del marciapiedi e sua ricostruzione in cls</b><br><br>Demolizione del marciapiedi e sua ricostruzione in cls con superficie piana e continua, delimitato lungo la carreggiata da cordolo a contrasto cromatico, incluse demolizioni e ripristini.<br>P. trasversale max 1,5%, dislivello da sede stradale max 10 cm.<br><br>Contabilizzato intero tratto da 53 m. |

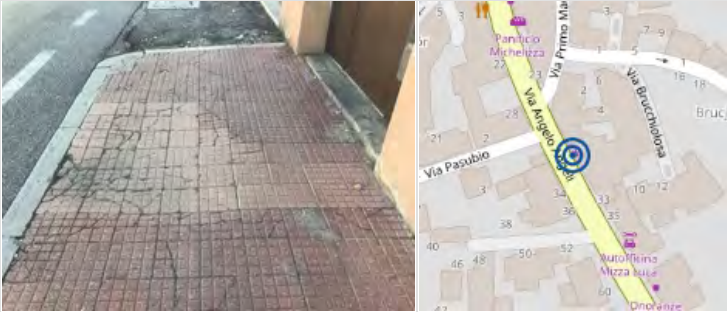
| Rilevatore <b>0034</b><br>Data Rilievo <b>29 Settembre 2025</b><br><small>Ultimo aggiornamento scheda: 24 Novembre 2025</small> | Indirizzo<br><b>Via Angelo Angeli 35, 33017 Tarcento</b> | LIV.<br>di priorità<br><b>1</b> | ID Scheda<br><b>E 00FFL-00349</b> |

| | Sconnessioni | Si | |
| | Dimensioni | X 195,00 cm | Y 200,00 cm |

| | <b>PS0213 (modificato)</b><br><b>Riparazione puntuale della pavimentazione</b><br><br>Riparazione puntuale della pavimentazione mediante demolizione e ricostruzione in materiale analogo all'esistente per ripristinare la planarità e la continuità del piano di calpestio, da raccordare a raso e senza discontinuità alle pavimentazioni adiacenti. |

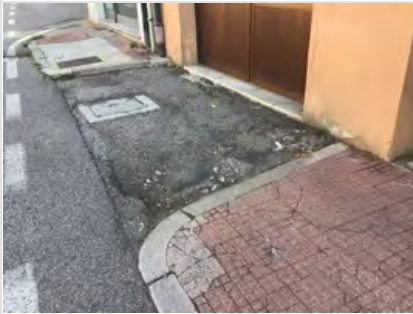
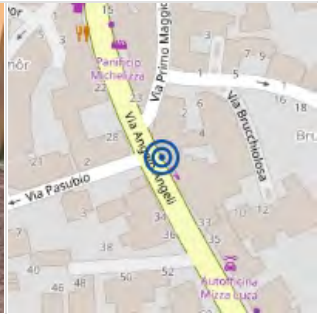
ID Scheda  
**E 00FFL-00351**

| Altezza | 7 | ≤ 2,5 cm |
| Dimensioni | X 200,00 cm | Y 400,00 cm |

Note relative al rilievo  
**Due gradini per passo carrabile. Anche sconnessioni rilevanti.**

**PS1278 (modificato)**  
**Passo carraio - Demolizione dei gradini e ricostruzione del marciapiede (rampa car. lungo la carreggiata - 1)**

Demolizione del tratto di percorso con dislivelli e pendenze dovute al passo carraio e realizzazione, in cls, di marciapiedi in continuità con i tratti adiacenti e, lungo la carreggiata, di rampa carrabile in cls con larghezza max 30 cm, incluse demolizioni e ripristini.  
Larghezza percorso min 120 cm, p. trasversale max 1,5%.

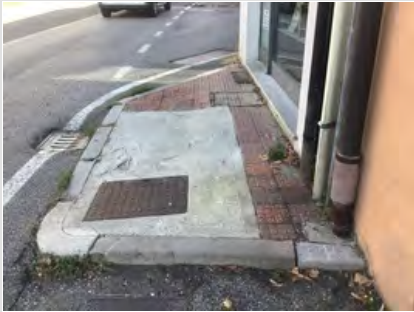
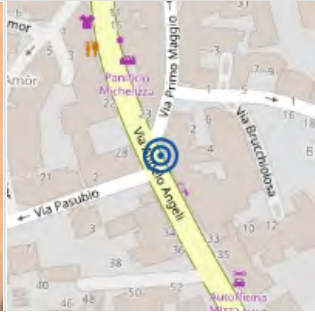
ID Scheda  
**E 00FFL-00352**

| Sconnessioni | Si | |
| Dimensioni | X 195,00 cm | Y 400,00 cm |
| Note relative al rilievo<br>Anche pendenza trasversale 5,4%. | | |

**PS0215 (modificato)**  
**Demolizione del marciapiedi e sua ricostruzione in cls**

Demolizione del marciapiedi e sua ricostruzione in cls con superficie piana e continua, delimitato lungo la carreggiata da cordolo a contrasto cromatico, incluse demolizioni e ripristini.  
P. trasversale max 1,5%, dislivello da sede stradale max 10 cm.  
Eventuali rampe di raccordo per passo carraio o attraversamento conformi alle prescrizioni dell'Abaco.

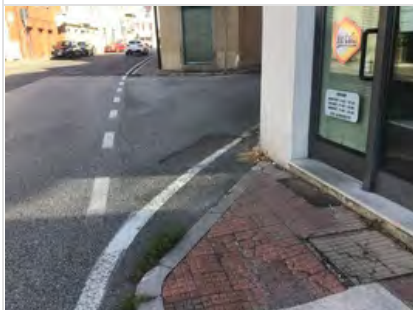
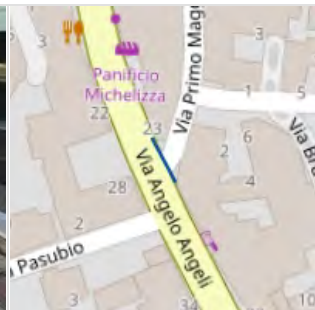
| Assenza | Si |
| Dimensioni | X -- Y 1300,00 cm |

PS0619 (modificato)

Realizzazione di attraversamento rialzato (svolta 90°)

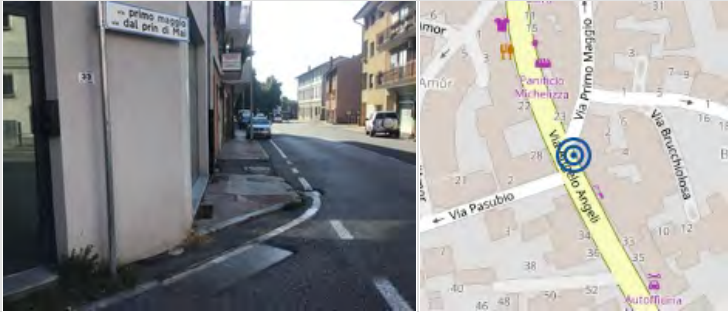
| | Altezza | 5 | ≤ 2,5 cm |

| | <b>PS0494 (modificato)</b><br><b>Raccordo del marciapiedi interrotto</b> |
| | <p>Raccordo del marciapiedi interrotto mediante suo prolungamento, in calcestruzzo, eliminazione dell'eventuale margine arrotondato, eventuale realizzazione di rampe carrabili di raccordo alla sede stradale laterali al percorso con pendenza in salita e/o in discesa in funzione dalla caratteristiche del contesto, incluse demolizioni e ripristini.</p> <p>Larghezza min 150 cm, p. trasversale max 1,5%.</p> <p>STIMA DEL COSTO<br/>Computata in 353</p> <p><b>0 €</b></p> |

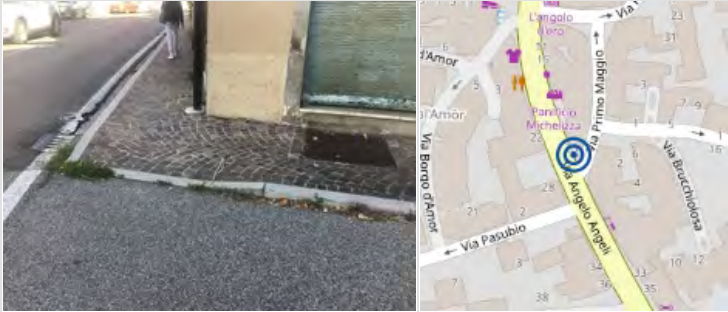
| | Pendenza longitudinale | 14 ≤ 1% |
| | Dimensioni | X 130,00 cm Y -- |

| | <b>PS0247 (modificato)</b><br><b>Realizzazione di area per cambio direzione - 90°</b><br><br>Rifacimento ed eventuale allargamento del marciapiedi, in cls, al fine di realizzare, in corrispondenza del punto di svolta ortogonale al verso di marcia, un'area in piano con dimensioni min 150x170 cm dal vertice più esterno, da raccordare a raso e senza discontinuità alle pavimentazioni adiacenti, incluse demolizioni e ripristini. |

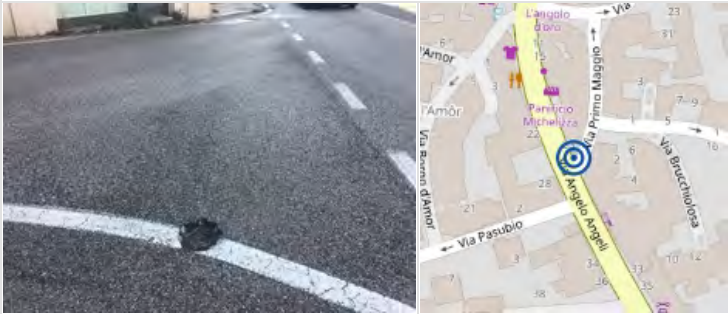
| | Sconnessioni | Si |

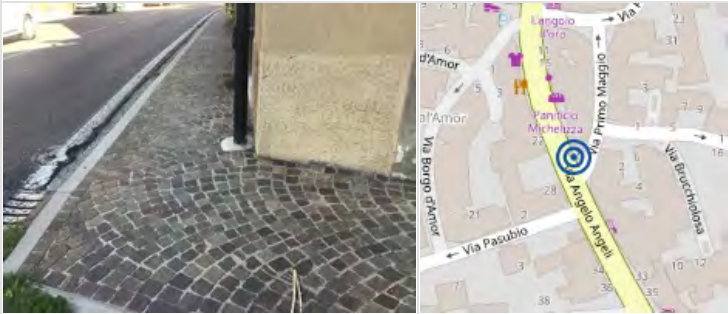
| | Palo luce | Si | |

| | <b>PS0289 (modificato)</b><br><b>Presegnalazione del palo (collare)</b><br><br>Realizzazione di collare alla base del palo per aumentarne la percezione e colmare il vuoto verso la guida naturale.<br>Collare con altezza 15 cm e tinteggiato in colore ad alta visibilità, larghezza libera di passaggio min 120 cm. |

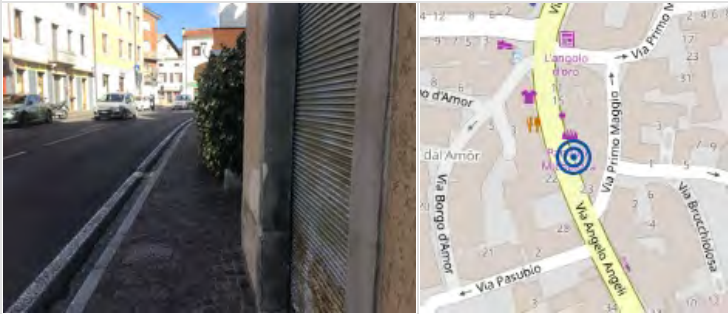
| | Vegetazione | Si | | |

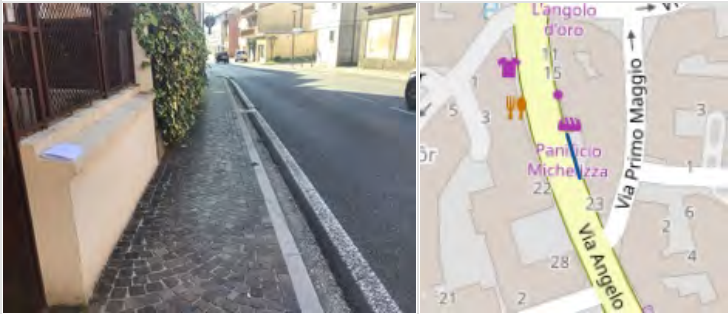
| | | Pendenza trasversale | 5.8 ≤ 1% |
| | | Dimensioni | X 124,00 cm Y 1200,00 cm |

| <div><div>nuovo intervento<br/>max 1,5 %</div><div>esempio 4%<br/>rischio<br/>ribaltamento</div></div> | <p><b>PS0223 (modificato)</b><br/>Demolizione del marciapiedi e sua ricostruzione con riduzione della pendenza trasversale</p> <p>Demolizione del marciapiedi o del percorso a raso e sua ricostruzione, in materiale analogo all'esistente, con riduzione della pendenza trasversale, da raccordare a raso e senza discontinuità alle pavimentazioni adiacenti, incluse demolizioni e ripristini.<br/>P. trasversale max 1,5%.</p> |

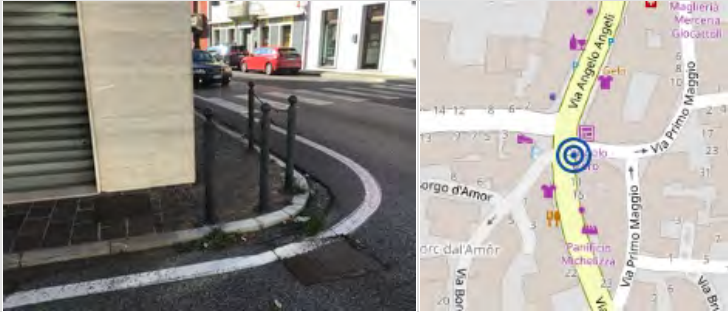
| | Larghezza | 85 cm |

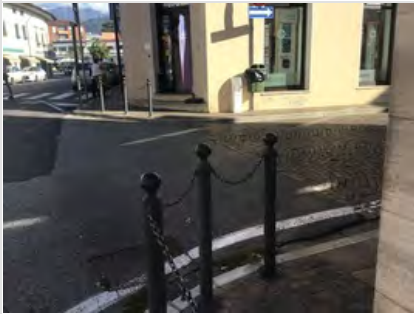
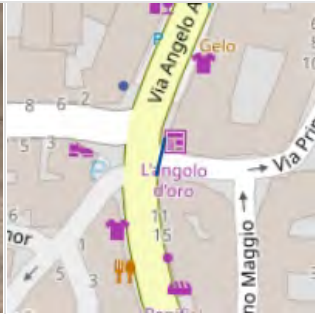
| Assenza | Si | |

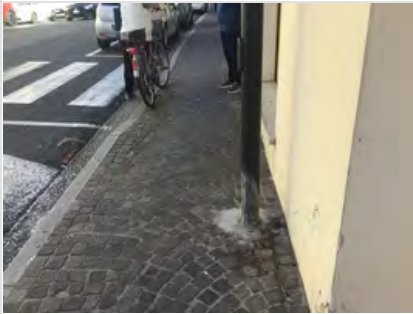
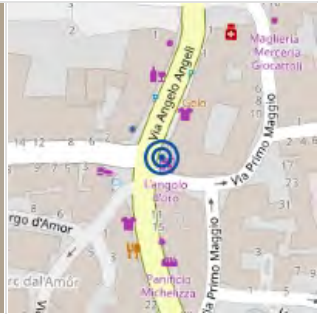
| Palo luce | Si |

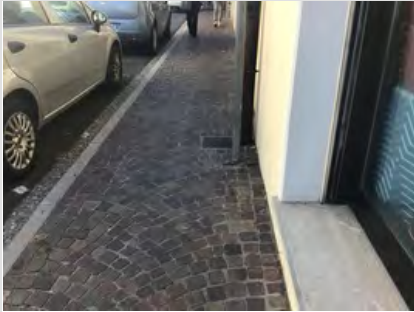
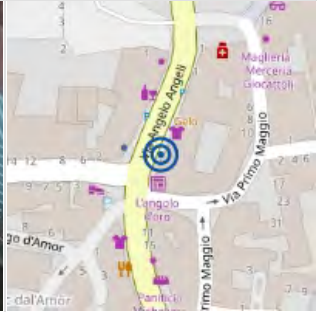
| Palo segnaletica | Si | |

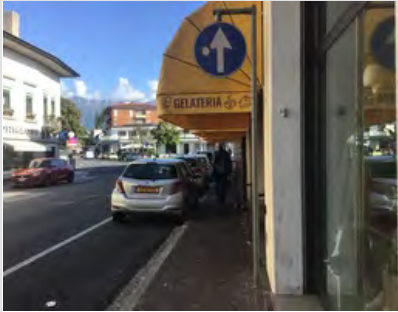
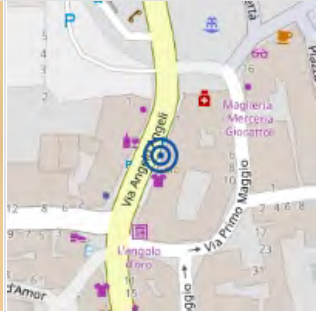
| | Palo segnaletica | Si |

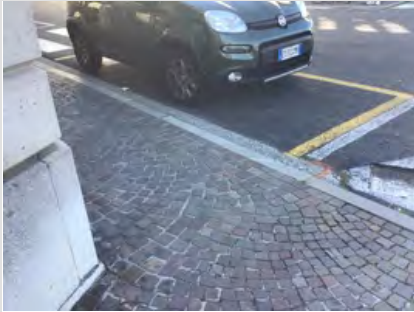
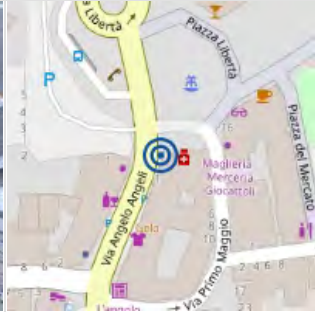
| Lunghezza | 500 | cm |

area in piano  
per cambio direzione  
e per salita / discesa dal veicolo  
(laterale e/o posteriore)

PS0365 (modificato)  
Modifica alla segnaletica orizzontale (stallo in linea)

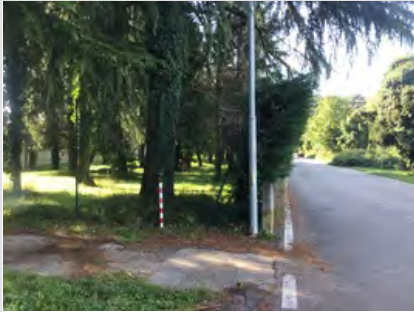
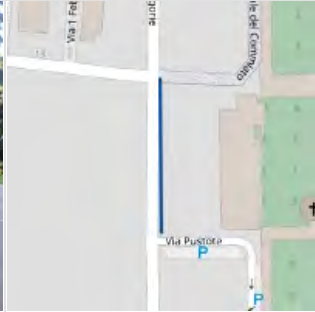
| Assenza | Si | |
| Dimensioni | X -- | Y 6000,00 cm |

**PS2356 (modificato)**  
**Realizzazione di percorso pedonale a raso - Pavimentazione in cls architettonico**

Realizzazione di percorso pedonale a raso con pavimentazione in cls architettonico, delimitato da cordoli a contrasto cromatico con funzione di guida naturale.  
Larghezza 150 cm al netto degli elementi di protezione.

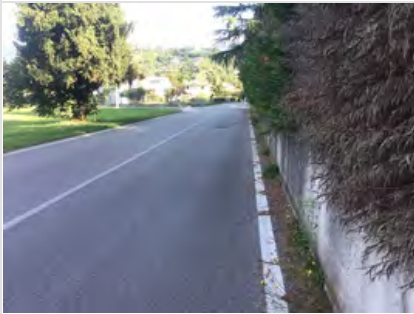
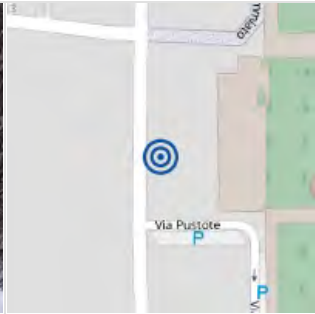
OSTACOLO VERTICALE

| Vegetazione | Si | |
| Note relative al rilievo<br>La vegetazione implica che i passanti si scostino dalla banchina | | |

**PS0274 (modificato)**  
**Potatura della vegetazione**

Potatura delle fronde che invadono il percorso pedonale riducendone la larghezza e/o impediscono l'uso della guida naturale.

Se vegetazione posta in area privata: si suggerisce l'attivazione di una procedura di monitoraggio periodico con comunicazione al proprietario per sollecitare l'esecuzione dell'intervento.

Se vegetazione posta in area pubblica: segnalare all'ufficio competente la necessità di intensificare gli interventi di manutenzione.

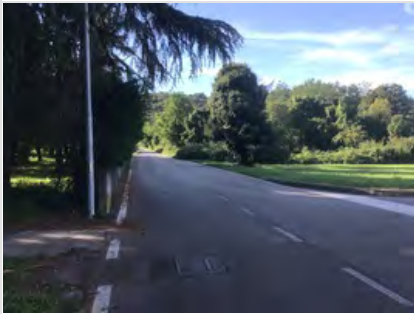
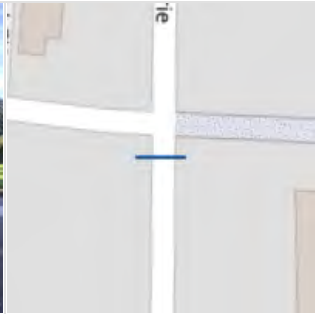
ATTRAVERSAMENTO PEDONALE

| Assenza | Si | |
| Note relative al rilievo<br><b>Collegamento con via 1 Febbraio.</b> | | |

**PS0680 (modificato)**  
**Realizzazione di attraversamento pedonale a raso**

Realizzazione di attraversamento pedonale a raso composto da area in piano per cambio di direzione in cls architettonico da raccordare a raso e senza discontinuità alle pavimentazioni adiacenti, segnaletica tattilo-plantare e segnaletica verticale ed orizzontale conformi al Codice della Strada ed al suo Regolamento, incluse demolizioni e ripristini.

Sul lato a sinistra nella foto devono essere evitate interferenze tra il muro di cinta e l'area per cambio di direzione: pertanto, l'attraversamento deve essere realizzato a nord di via I Febbraio (Rif. Scheda 124).  
Compresa realizzazione di impianto di illuminazione per la sicurezza dell'attraversamento pedonale.
