## PIANO ELIMINAZIONE BARRIERE ARCHITETTONICHE (PEBA)

### 04 AMBITO URBANO SCHEDE DELLE CRITICITÀ con mappatura della criticità

Indirizzo  
**Piazza Frangipane - Tarcento (Udine)**

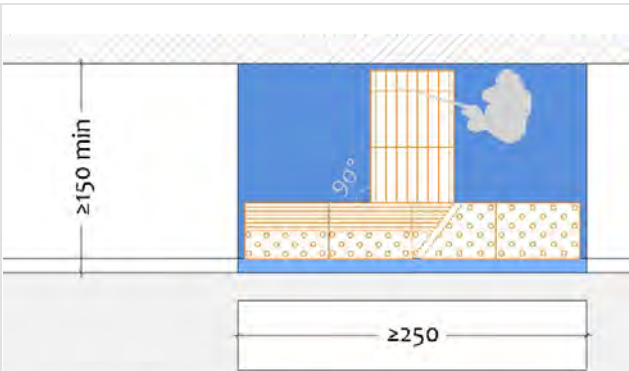
area in piano min 150x150 cm per cambio direzione  
(in caso di attraversamento ampliare le dimensioni  
per posare correttamente la segn. tattilo-plantare)

**PS0680 (modificato)**  
**Realizzazione di attraversamento pedonale a raso**

Realizzazione di attraversamento pedonale a raso composto da area in piano per cambio di direzione in cls architettonico da raccordare a raso e senza discontinuità alle pavimentazioni adiacenti, segnaletica tattilo-plantare e segnaletica verticale ed orizzontale conformi al Codice della Strada ed al suo Regolamento, incluse demolizioni e ripristini.

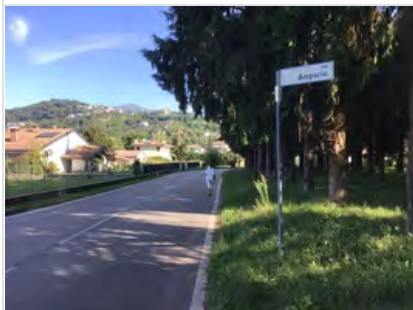
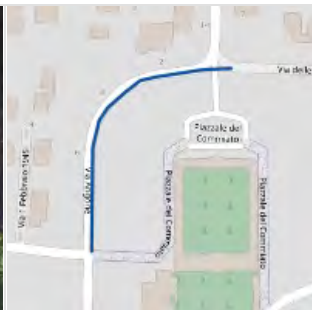
PROTEZIONE

| Assenza | Si | |
| Dimensioni | X -- | Y 15500,00 cm |

**Realizzazione di percorso pedonale a raso - Pavimentazione in cls architettonico**

Realizzazione di percorso pedonale a raso con pavimentazione in cls architettonico, delimitato da cordoli a contrasto cromatico con funzione di guida naturale.

Larghezza 150 cm al netto degli elementi di protezione.

Considerata la sezione stradale, il percorso deve essere realizzato all'interno dell'area verde.

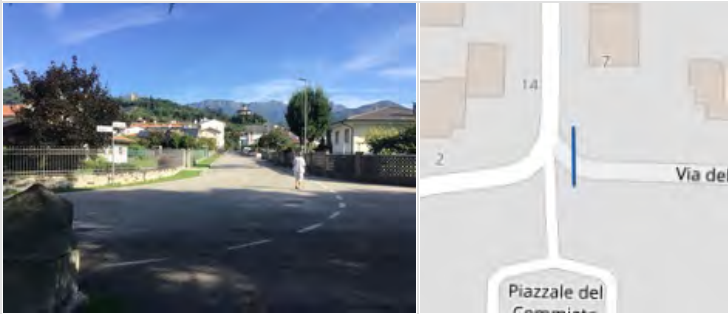
PROTEZIONE

| Assenza | Si | |
| Dimensioni | X -- | Y 2000,00 cm |

**PS1662 (modificato)**  
**Realizzazione di percorso pedonale a raso - Percezione aptica**

Realizzazione di percorso pedonale a raso con nuova pavimentazione in cls architettonico a contrasto cromatico e materico (percezione aptica) rispetto alla corsia carrabile, segnaletica orizzontale (simboli ogni 20 m).  
Larghezza 150 cm.

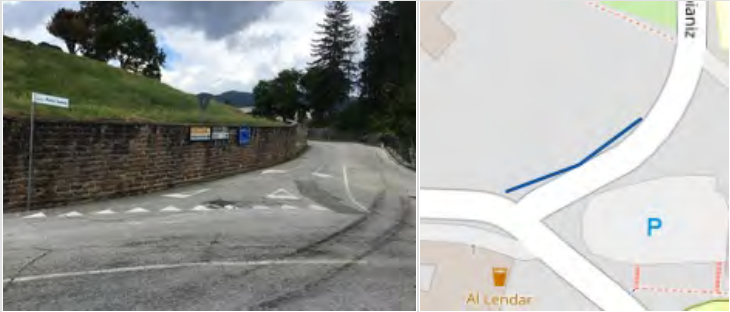
PROTEZIONE

| Assenza | Si |
| Dimensioni | X -- Y 4200,00 cm |

pavimentazione del percorso a contrasto cromatico e materico rispetto alla carreggiata

**PS1872 (modificato)**  
**Realizzazione di percorso a raso - Segnaletica orizzontale**

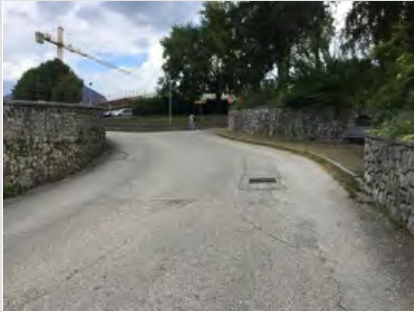
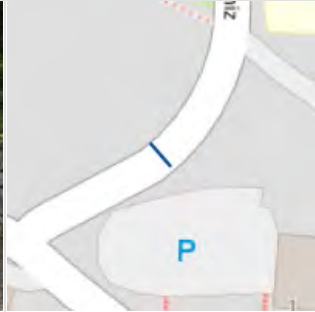
ATTRAVERSAMENTO PEDONALE

| Assenza | Si | |

area in piano min 150x150 cm per cambio direzione  
(in caso di attraversamento ampliare le dimensioni  
per posare correttamente la segn. tattilo-plantare)

**PS0680 (modificato)**  
**Realizzazione di attraversamento pedonale a raso (svolta 90°)**

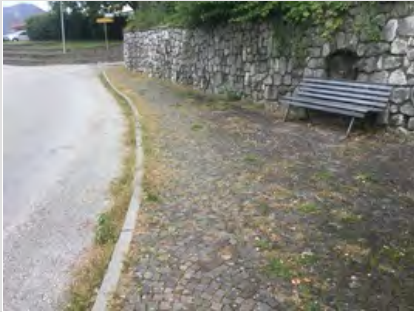
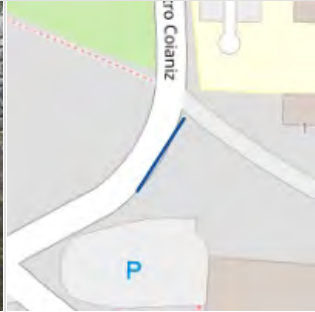
PAVIMENTAZIONE

| Sconnessioni | Si | |
| Dimensioni | X 300,00 cm | Y 2400,00 cm |

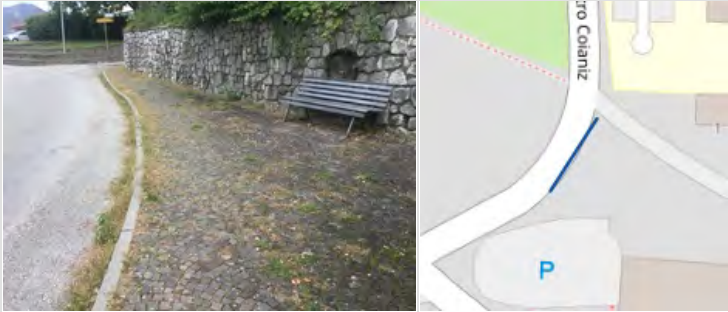
| | Pendenza longitudinale | 7 | ≤ 5% – ammessa fino a ≤12% in caso di adeguamento |
| | Dimensioni | X -- | Y 2400,00 cm |

| | <b>PS0207 (modificato)</b><br><b>Criticità non risolubile - Posa di corrimano</b><br><br>Criticità non risolubile a causa delle caratteristiche del contesto. Le aree di interesse pubblico raggiungibili attraverso il percorso oggetto della scheda devono essere dotate di stallo riservato ai veicoli con contrassegno.<br><br>Il percorso può essere affrontato da persona su sedia a ruote motorizzata o con propulsore elettrico: si suggerisce la redazione di una mappa dei percorsi percorribili con tali modalità.<br><br>Si stima il costo per la posa di corrimano in acciaio inox su un lato, con montanti dove non è possibile l'ancoraggio a parete.<br>Si stima il costo per la posa di segnaletica informativa riportante indicazioni su pendenza del percorso e/o eventuali percorsi pedonali alternativi.<br><br>Criticità da risolvere in sinergia con PIANI URBANI DELLA MOBILITA' o DEL TRAFFICO |

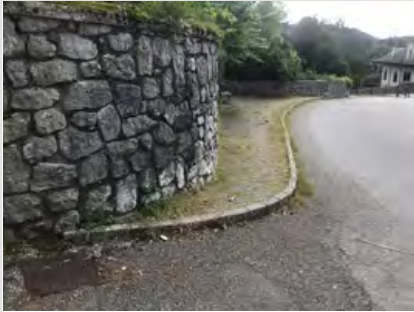
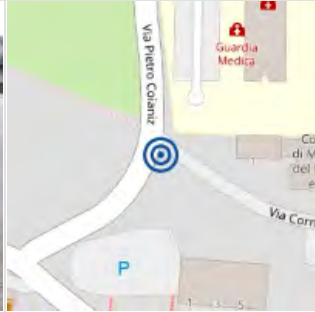
DISLIVELLO

| Altezza | 10 | ≤ 2,5 cm |
| Dimensioni | X 100,00 cm | Y -- |

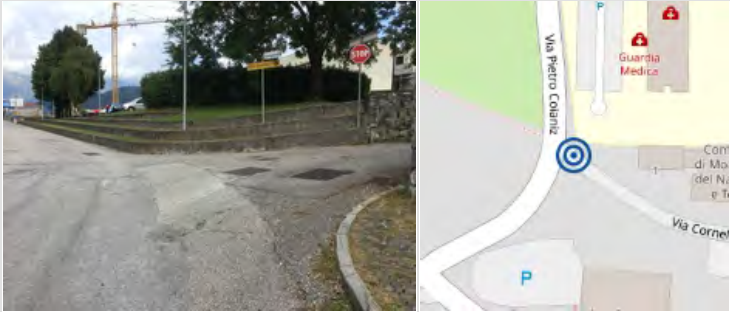
ATTRAVERSAMENTO PEDONALE

| Assenza | Si | |

**PS0735 (modificato)**  
**Realizzazione di attraversamento rialzato (allineato)**

Realizzazione di attraversamento pedonale rialzato, in asfalto, raccordato a raso ai marciapiedi esistenti, incluse demolizioni e ripristini. Rampe carrabili con p. <7% (se possibile). Compresa segnaletica tattilo-plantare e segnaletica verticale ed orizzontale conformi al Codice della Strada ed al suo Regolamento, previa eliminazione dell'eventuale margine arrotondato, incluse demolizioni e ripristini. La pendenza di via Frangipane annulla la rampa di raccordo corrispondete. Compresa realizzazione di impianto di illuminazione per la sicurezza dell'attraversamento pedonale.

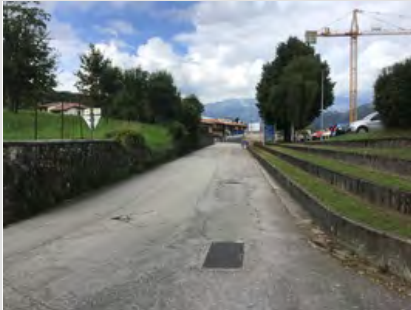
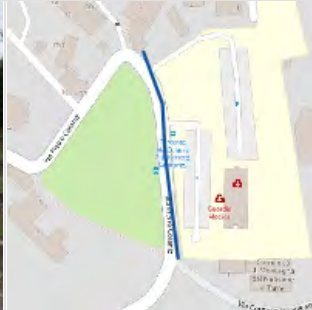
PROTEZIONE

| Assenza | Si | |
| Dimensioni | X -- | Y 13300,00 cm |

## PS1610 (modificato)

## Realizzazione di marciapiedi - Percorso con pendenza longitudinale

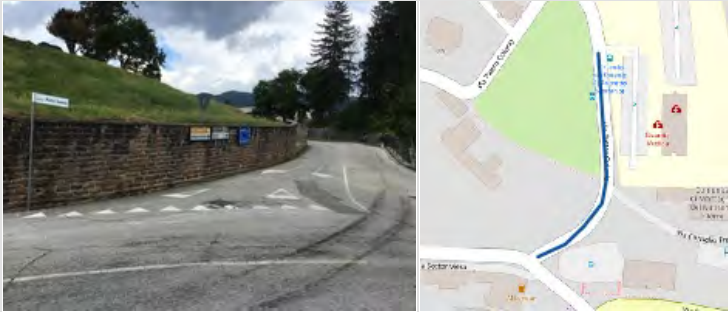
| | Pendenza longitudinale | 9 | ≤ 5% – ammessa fino a ≤12% in caso di adeguamento |
| | Dimensioni | X -- | Y 15000,00 cm |

| | PS0207 (modificato)<br>Criticità non risolubile - Posa di corrimano | | |
| | Criticità non risolubile a causa delle caratteristiche del contesto. Le aree di interesse pubblico raggiungibili attraverso il percorso oggetto della scheda devono essere dotate di stallo riservato ai veicoli con contrassegno. | | |
| | Il percorso può essere affrontato da persona su sedia a ruote motorizzata o con propulsore elettrico: si suggerisce la redazione di una mappa dei percorsi percorribili con tali modalità. | | |

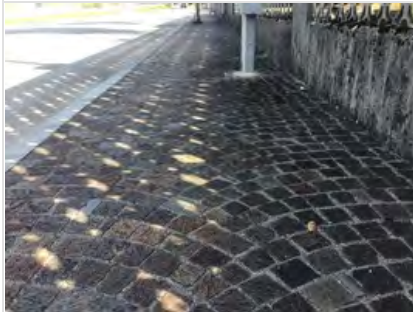
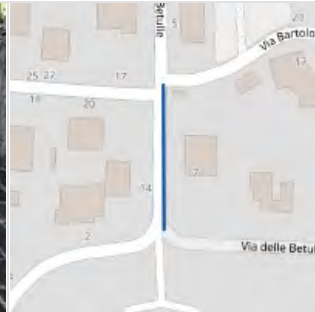
PAVIMENTAZIONE

Sconnessioni

Si

PS0214 (modificato)

**Demolizione del marciapiedi e sua ricostruzione in cls architettonico**

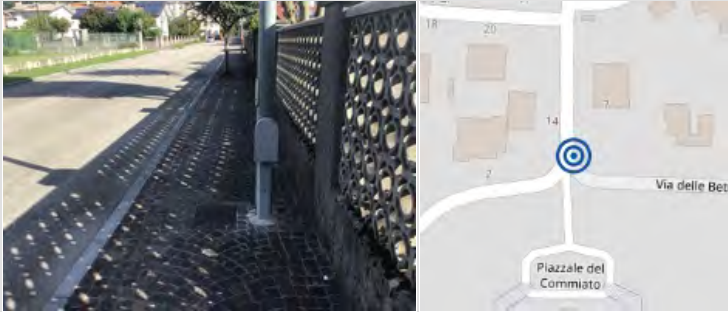
OSTACOLO VERTICALE

| Palo luce | Si | |

**PS0287 (modificato)**  
**Spostamento del palo della pubblica illuminazione**

Rimozione del palo e suo riposizionamento in area esterna ai percorsi pedonali, nel rispetto delle prescrizioni del Codice della Strada e del suo Regolamento, inclusa eliminazione e rifacimento del plinto interrato ed adeguamenti alla rete.

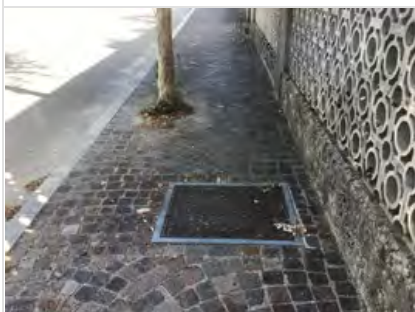
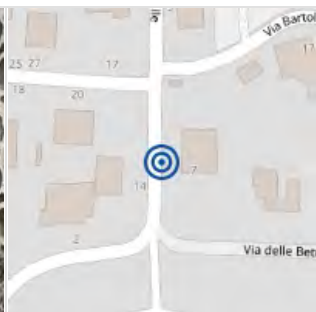
PERCORSO PEDONALE

Larghezza 80  $\geq 90\text{cm}$

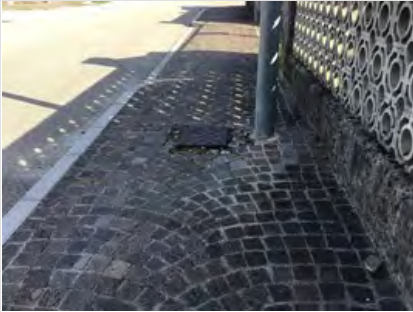
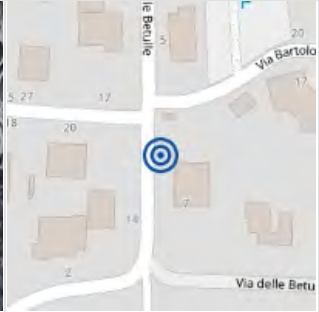
| <div> <div>ITINERARIO PEDONALE</div> <div>PERCORSO PEDONALE</div> <div>OSTACOLO VERTICALE</div> </div> | | | |

| | Palo luce | | Si |

| | <b>PS0287 (modificato)</b><br><b>Spostamento del palo della pubblica illuminazione</b><br><br>Rimozione del palo e suo riposizionamento in area esterna ai percorsi pedonali, nel rispetto delle prescrizioni del Codice della Strada e del suo Regolamento, inclusa eliminazione e rifacimento del plinto interrato ed adeguamenti alla rete. |

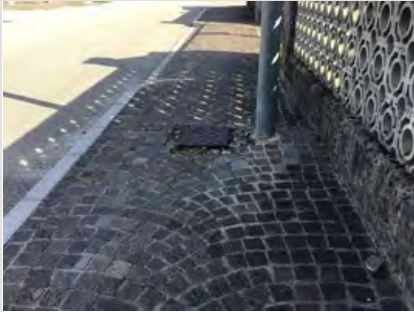
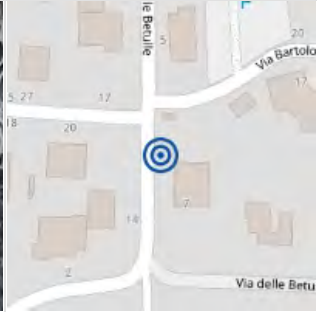
OSTACOLO ORIZZONTALE

| Risalti/incasso | Si | |
| Note relative al rilievo<br>Chiusino non a raso e con superficie circostante sconnessa. | | |

**PS0228 (modificato)**  
**Riposizionamento a raso**

Modifica al pozzetto o ad altro manufatto di supporto al fine di riposizionare chiusino, caditoia o griglia a raso rispetto alla quota della pavimentazione, incluso, quando necesario, il rifacimento della superficie circostante per il raccordo a raso e senza discontinuità alle pavimentazioni adiacenti.

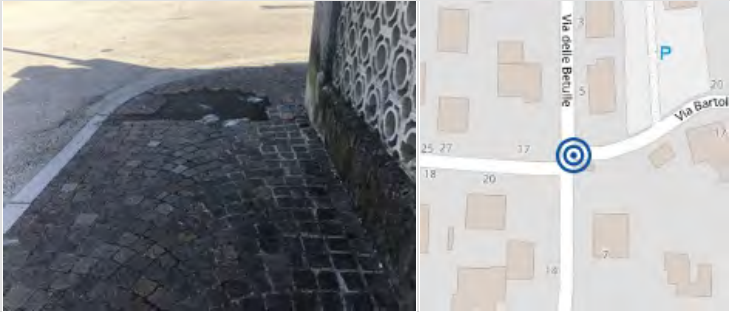
| <div><div>ITINERARIO PEDONALE</div><div>PERCORSO PEDONALE</div><div>AREA PER CAMBIO DIREZIONE</div></div> | | |

| | Pendenza trasversale | 8.6 ≤ 1% |
| | Dimensioni | X 160,00 cm Y 500,00 cm |

| | <p>PS0246 (modificato)<br/>Realizzazione di area per cambio direzione - 90°</p> <p>Rifacimento ed eventuale allargamento del marciapiedi, in cls architettonico, al fine di realizzare, in corrispondenza del punto di svolta ortogonale al verso di marcia, un'area in piano con dimensioni min 150x170 cm dal vertice più esterno, da raccordare a raso e senza discontinuità alle pavimentazioni adiacenti, incluse demolizioni e ripristini.</p> |

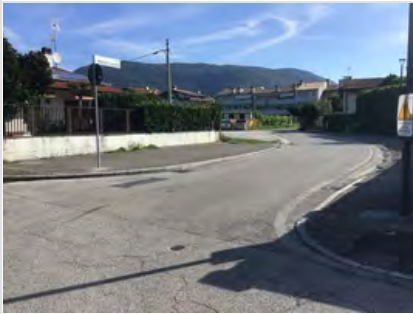
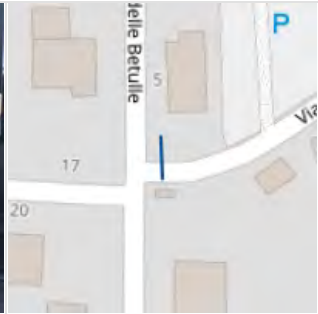
ATTRAVERSAMENTO PEDONALE

| Assenza | Si | |

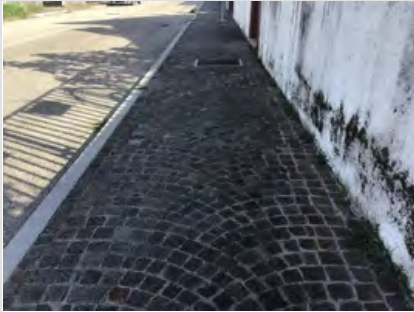
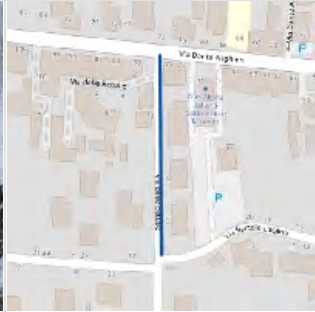
PAVIMENTAZIONE

| Sconnessioni | Si | |
| Dimensioni | X 160,00 cm | Y 12000,00 cm |

**PS0214 (modificato)**  
**Demolizione del marciapiedi e sua ricostruzione in cls architettonico**

Demolizione del marciapiedi e sua ricostruzione in cls architettonico con superficie piana e continua, delimitato lungo la carreggiata da cordolo a contrasto cromatico, incluse demolizioni e ripristini.  
P. trasversale max 1,5%, dislivello da sede stradale max 10 cm.  
Eventuali rampe di raccordo per passo carraio o attraversamento conformi alle prescrizioni dell'Abaco.

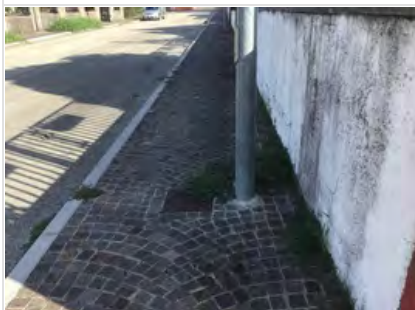
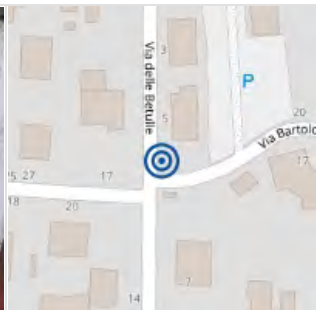
OSTACOLO VERTICALE

| Palo luce | Si |

PS0287 (modificato)  
Spostamento del palo della pubblica illuminazione

Rimozione del palo e suo riposizionamento in area esterna ai percorsi pedonali, nel rispetto delle prescrizioni del Codice della Strada e del suo Regolamento, inclusa eliminazione e rifacimento del plinto interrato ed adeguamenti alla rete.

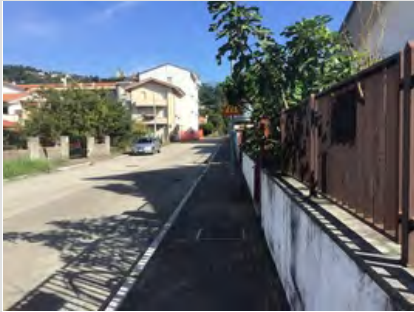
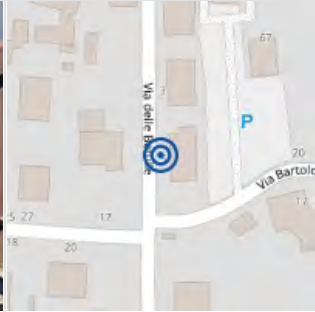
OSTACOLO VERTICALE

| Vegetazione | Si | |

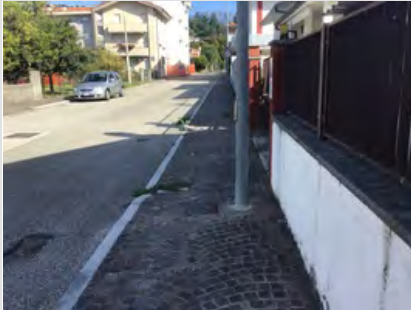
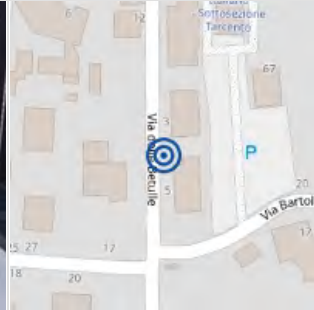
OSTACOLO VERTICALE

| Palo luce | Si | |

## PS0287 (modificato)

## Spostamento del palo della pubblica illuminazione

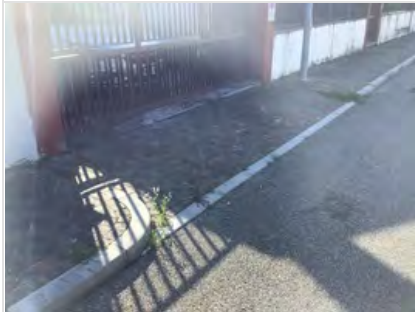
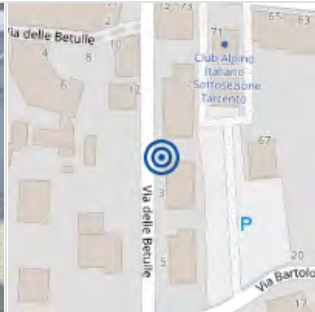
PERCORSO PEDONALE

| Pendenza trasversale | 15.3 | ≤ 1% |
| Dimensioni | X 160,00 cm | Y 500,00 cm |

| | <b>PS0232 (modificato)</b><br><b>Passo carraio - Demolizione del marciapiedi e sua ricostruzione (rampa car. lungo la carreggiata - 1)</b><br><br>Demolizione del tratto di percorso con pendenze dovute al passo carraio e realizzazione, in cls architettonico, di marciapiedi in continuità con i tratti adiacenti e, lungo la carreggiata, di rampa carrabile in cls con larghezza max 30 cm, incluse demolizioni e ripristini.<br>Larghezza percorso min 120 cm, p. trasversale max 1,5%. |

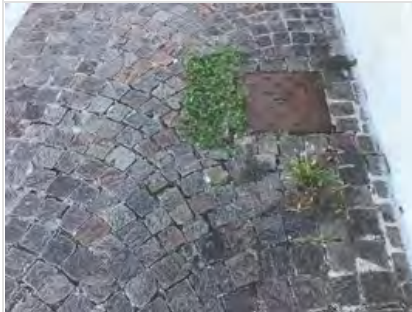
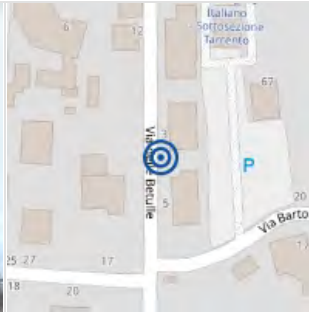
PAVIMENTAZIONE

Sconnessioni

Si

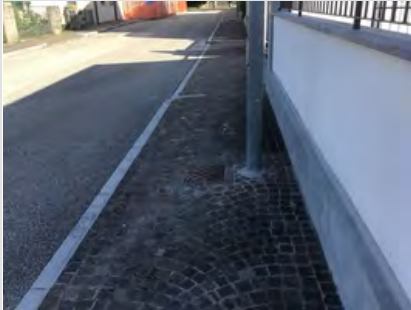
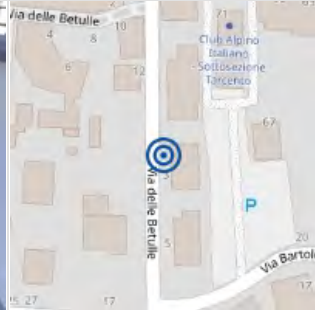
OSTACOLO VERTICALE

| Palo luce | Si | |

**PS0287 (modificato)**  
**Spostamento del palo della pubblica illuminazione**

Rimozione del palo e suo riposizionamento in area esterna ai percorsi pedonali, nel rispetto delle prescrizioni del Codice della Strada e del suo Regolamento, inclusa eliminazione e rifacimento del plinto interrato ed adeguamenti alla rete.

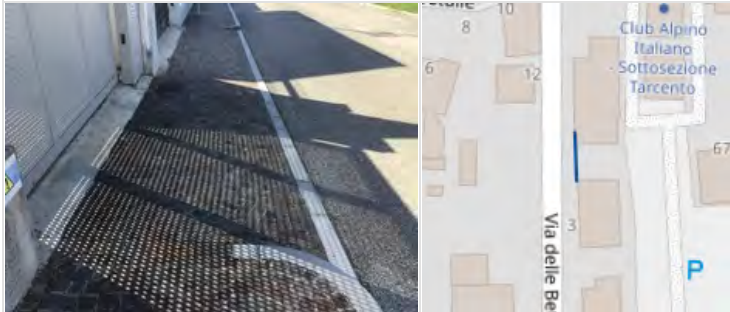
PERCORSO PEDONALE

| Pendenza trasversale | 4.5 | ≤ 1% |
| Dimensioni | X 160,00 cm | Y 1000,00 cm |

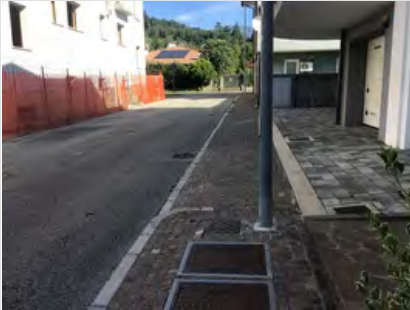
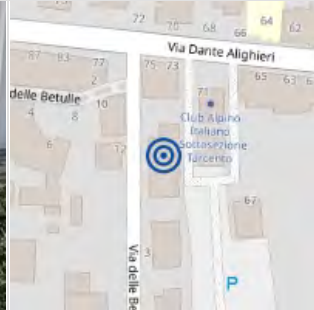
OSTACOLO VERTICALE

Palo luce

Si

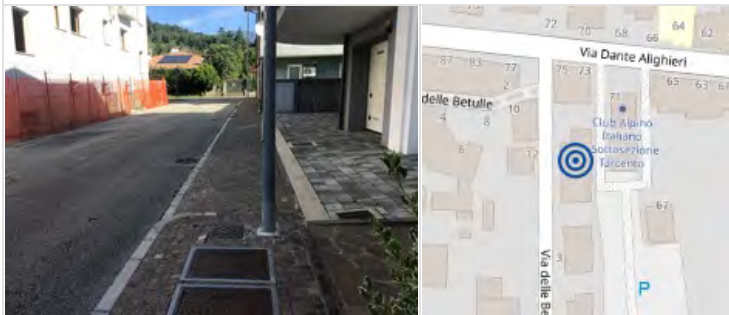
PAVIMENTAZIONE

| Sconnessioni | Si | |

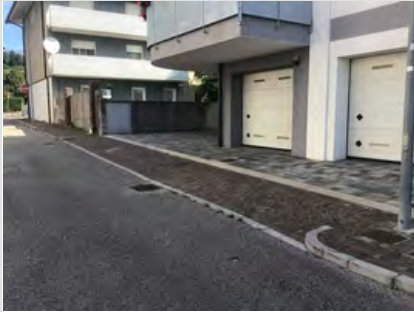
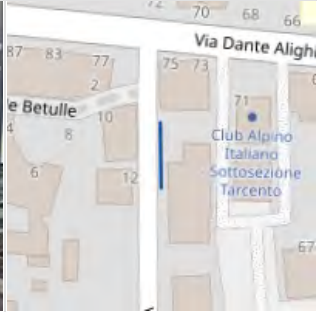
PERCORSO PEDONALE

| Pendenza trasversale | 8.2 | ≤ 1% |
| Dimensioni | X 160,00 cm | Y 2100,00 cm |

PS0232 (modificato)  
Passo carraio - Demolizione del marciapiedi e sua ricostruzione (rampa car. lungo la carreggiata - 1)

Demolizione del tratto di percorso con pendenze dovute al passo carraio e realizzazione, in cls architettonico, di marciapiedi in continuità con i tratti adiacenti e, lungo la carreggiata, di rampa carrabile in cls con larghezza max 30 cm, incluse demolizioni e ripristini.  
Larghezza percorso min 120 cm, p. trasversale max 1,5%.

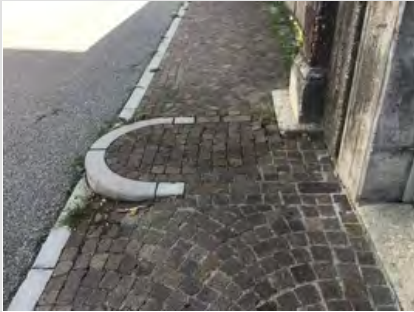
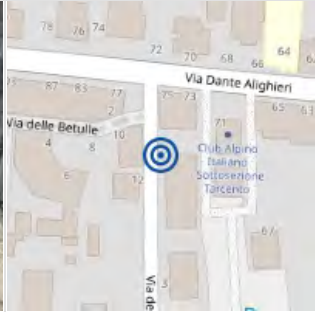
PERCORSO PEDONALE

| Larghezza | 60 | ≥ 90cm |

**PS1211 (modificato)**  
**Allargamento del marciapiedi**

Allargamento del marciapiedi da raccordare a raso e senza discontinuità alle pavimentazioni adiacenti, incluse demolizioni e ripristini.

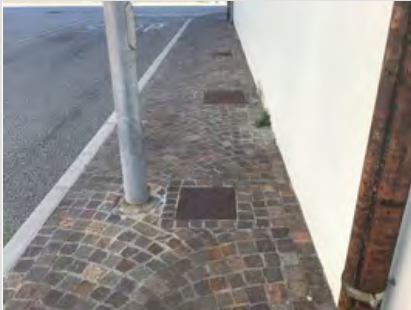
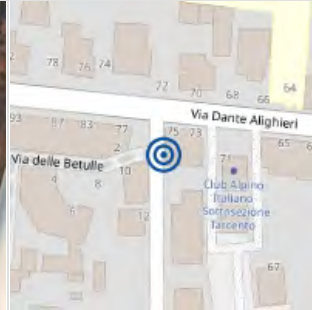
Larghezza **85**  $\geq 90\text{cm}$ Dimensioni **X --** **Y --**Materiale **--**

**PS0586 (modificato)****Spostamento del palo della pubblica illuminazione**

Rimozione del palo e suo riposizionamento in area esterna ai percorsi pedonali, nel rispetto delle prescrizioni del Codice della Strada e del suo Regolamento, inclusa eliminazione e rifacimento del plinto interrato ed adeguamenti alla rete.

Serie di 7 pali in successione da spostare lungo il lato opposto della strada per garantire l'accessibilità del percorso pedonale oggetto di PEBA.

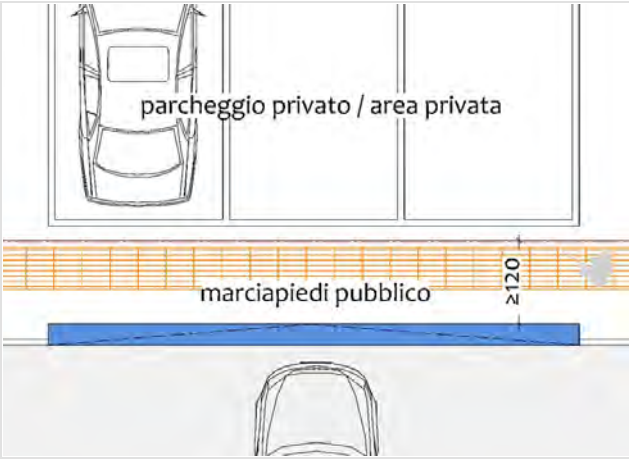
**PS0263 (modificato)**  
**Realizzazione di guida artificiale (segnaletica tattilo-plantare - rettilinea)**

| Assenza | Si | |
| Note relative al rilievo<br><a href="#">Per orientamento</a> | | |

Posa di moduli tattilo-plantari codice "direzione rettilinea" e, se richiesto dal contesto, "incrocio" o "svolta obbligata", in cls ed a contrasto cromatico rispetto alla pavimentazione, posati a raso e senza discontinuità rispetto alle pavimentazioni adiacenti, incluse demolizioni e ripristini. Larghezza moduli 60 cm, prolungamento di 2 moduli paralleli alla guida naturale.

Considerando la posa in area ad uso anche carrabile ed il fatto che non sono state individuate lavorazioni o materiali alternativi ed idonei, anche dal confronto con i portatori di interesse, deve essere prevista la periodica sostituzione dei moduli in caso di rottura.

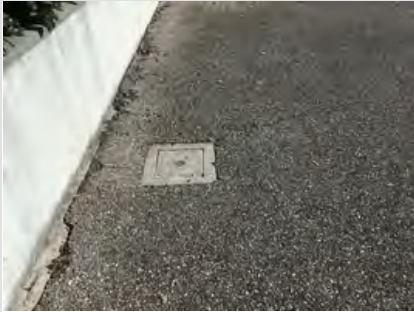
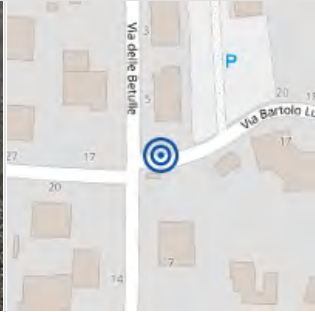
ID Scheda  
**E 00FFL-00818**

| Risalti/incasso | Si | |
| Note relative al rilievo<br>Chiusino non a raso | | |

**PS0228 (modificato)**  
**Riposizionamento a raso**

Modifica al pozzetto o ad altro manufatto di supporto al fine di riposizionare chiusino, caditoia o griglia a raso rispetto alla quota della pavimentazione, incluso, quando necesario, il rifacimento della superficie circostante per il raccordo a raso e senza discontinuità alle pavimentazioni adiacenti.

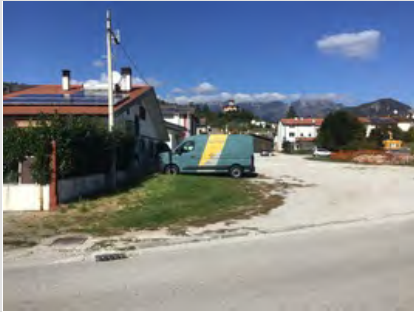
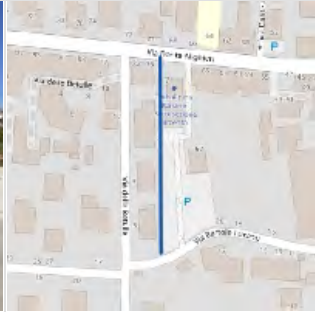
ID Scheda  
**E 00FFL-00819**

| Sconnessioni | Si | |
| Dimensioni | X -- | Y 11500,00 cm |
| Note relative al rilievo<br>L'intero parcheggio è privo di percorso pavimentato, anche provenendo da via Dante. | | |

**PS0439 (modificato)**  
**Realizzazione di percorso pedonale lungo la guida naturale**

Realizzazione di percorso a raso, in calcestruzzo, delimitato da cordoli a contrasto cromatico con funzione di guida naturale se le condizioni di contesto lo richiedono, raccordato a raso alle pavimentazioni adiacenti, inclusa la preparazione del fondo. Larghezza min 150 cm, eventuale p. longitudinale max 3%, privo di p. trasversale.

Realizzare il percorso in adiacenza alla guida naturale / recinzione / edificio. Compresa posa di cordolo in cls per delimitare l'area parcheggio dal percorso pedonale anche con funzione di fermaruota.

Compreso tratto di collegamento al percorso pedonale su via Bartolo Lucano, visibile in primo piano a sinistra nella foto.

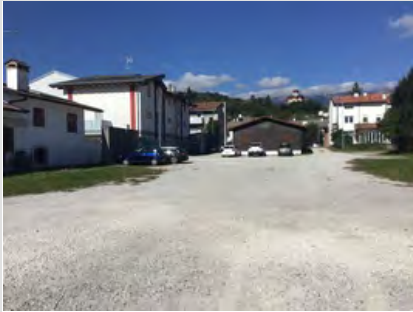
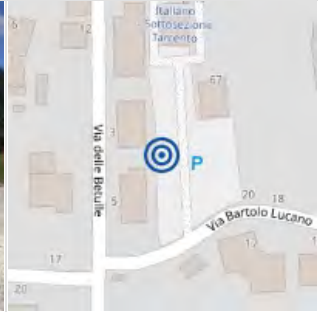
ID Scheda  
**E 00FFL-00821**

| Assenza | Si | |

**PS0356 (modificato)**  
**Realizzazione di 2 stalli a pettine (percorso a raso)**

Realizzazione di 2 stalli a pettine con area zebrata laterale, con pavimentazione piana e continua in cls, segnaletica verticale ed orizzontale come da prescrizioni del CdS e del suo Regolamento, collegamento al percorso pedonale a raso o mediante breve rampa di raccordo. Dimensioni minime 320x500 cm.

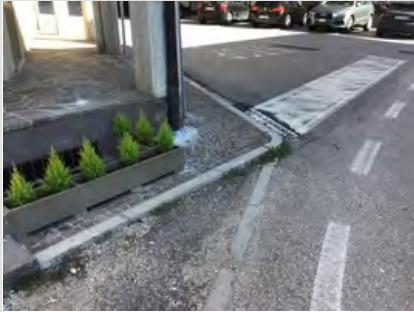
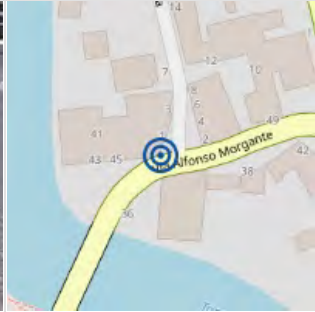
| Altezza | 5 | ≤ 2,5 cm |

**PS0318 (modificato)**  
**Realizzazione di rampa breve di raccordo**

Demolizione di parte del marciapiedi e realizzazione di rampa breve di raccordo, in cls architettonico, da collegare a raso e senza discontinuità alle pavimentazioni adiacenti, con cordolo laterale a contrasto cromatico rispetto all'area a quota inferiore, incluse demolizioni e ripristini.  
P. longitudinale max 5% (8% in caso di impossibilità), priva di p. trasversale.

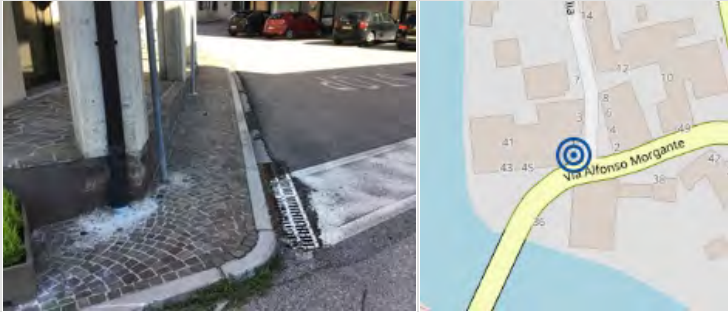
| Larghezza | 83 | ≥ 90cm |

PS1835 (modificato)  
Spostamento del palo

Spostamento del palo di segnaletica verticale in area esterna ai percorsi pedonali, nel rispetto delle prescrizioni del Codice della Strada e del suo Regolamento, inclusa eliminazione e rifacimento del plinto interrato.

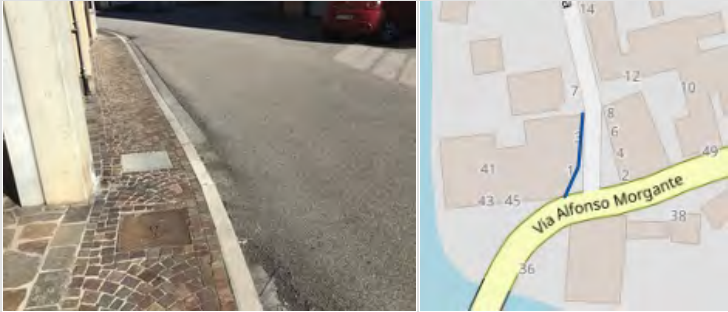
| | Sconnessioni | Si |
| | Dimensioni | X 96,00 cm Y 2500,00 cm |

| | <b>PS1268 (modificato)</b><br><b>Demolizione del marciapiedi e sua ricostruzione con incremento della larghezza - Fino a 120 cm</b><br><br>Demolizione del marciapiedi e sua ricostruzione in cls architettonico con superficie piana e continua, delimitato lungo la carreggiata da cordolo a contrasto cromatico, incluse demolizioni e ripristini.<br>Larghezza 150 cm riducibile fino a 120 cm in considerazione della larghezza della sezione strdale, p. trasversale max 1,5%, dislivello da sede stradale max 10 cm. |

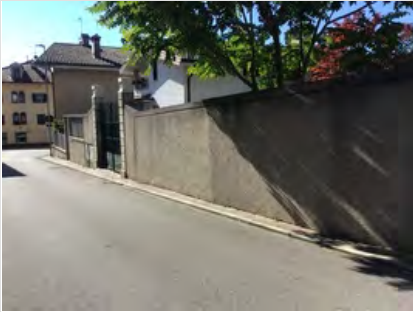
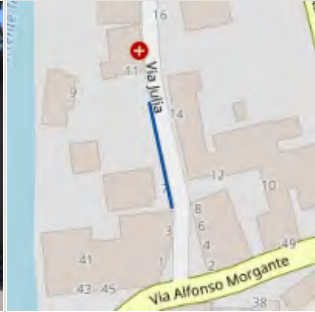
| | | Larghezza | 40 $\geq 90\text{cm}$ |

| | <b>PS1211 (modificato)</b><br><b>Allargamento del marciapiedi</b><br><br>Allargamento del marciapiedi, in calcestruzzo architettonico, da raccordare a raso e senza discontinuità alle pavimentazioni adiacenti, incluse demolizioni e ripristini.<br>Larghezza min 150 cm, p. trasversale max 1,5%, dislivello da sede stradale max 15 cm.<br><br>Contabilizzato l'intero tratto di circa 110 m.<br>Considerando il contesto, è ammessa la riduzione della larghezza a 120 cm.<br>Criticità da risolvere in sinergia con PIANI URBANI DELLA MOBILITA' o DEL TRAFFICO. |

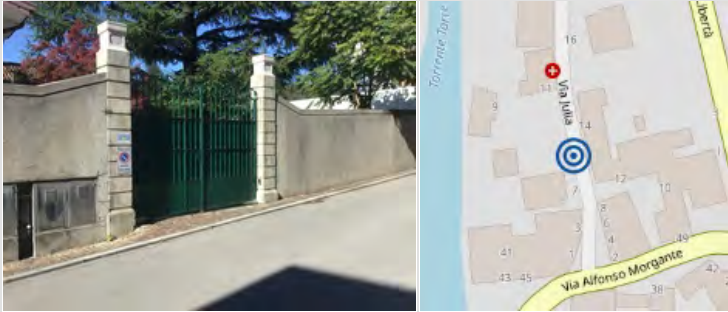
| | Pendenza trasversale | 15.6 | ≤ 1% |

| | <b>PS0235 (modificato)</b><br><b>Passo carraio - Demolizione del marciapiedi e sua ricostruzione (rampa car. lungo accesso - 1)</b> |
| | <p>Demolizione del tratto di percorso con pendenze dovute al passo carraio e realizzazione, in cls architettonico, di marciapiedi in continuità con i tratti adiacenti e, in adiacenza all'ingresso carraio, di rampa carrabile con larghezza max 30 cm, incluse demolizioni e ripristini.<br/>Larghezza percorso min 120 cm, p. trasversale max 1,5%.</p> <p>Considerate le caratteristiche del contesto, realizzare la rampa carrabile all'interno dell'imbotte del cancello.</p> <div>STIMA DEL COSTO<br/>Compresa in 790</div> <div>0 €</div> |

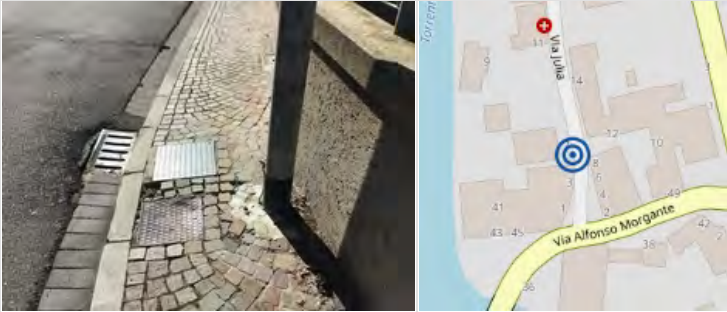
| | Sconnessioni | | Si |

| <p>ripristino della continuità della pavimentazione (ammessi risalti &lt; 2 mm)</p> | <b>PS0213 (modificato)</b><br><b>Riparazione puntuale della pavimentazione</b><br>Riparazione puntuale della pavimentazione mediante demolizione e ricostruzione in materiale analogo all'esistente per ripristinare la planarità e la continuità del piano di calpestio, da raccordare a raso e senza discontinuità alle pavimentazioni adiacenti. |

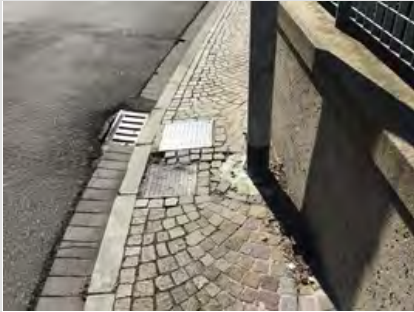
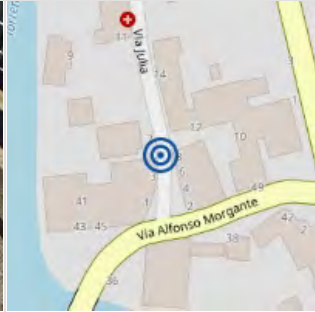
| | | Larghezza | 70 <span>≥ 90cm</span> |

| | <b>PS0667 (modificato)</b><br><b>Allargamento del marciapiedi (per restringimento puntuale)</b> | |
| | Allargamento del marciapiedi, in calcestruzzo architettonico, da raccordare a raso e senza discontinuità alle pavimentazioni adiacenti, incluse demolizioni e ripristini.<br>Larghezza min 150 cm, p. trasversale max 1,5%, dislivello da sede stradale max 15 cm. | |
| | Soluzione preferibile all'allargamento puntuale in corrispondenza del restringimento.<br>Criticità da risolvere in sinergia con PIANI URBANI DELLA MOBILITA' o DEL TRAFFICO. | |

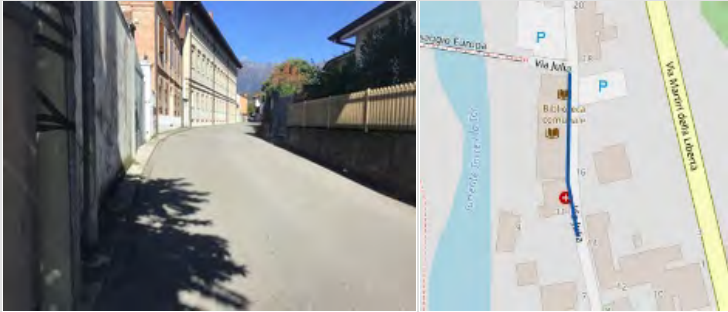
| Larghezza | 40 | ≥ 90cm |

**PS1211 (modificato)**  
**Allargamento del marciapiedi**

Allargamento del marciapiedi, in calcestruzzo architettonico, da raccordare a raso e senza discontinuità alle pavimentazioni adiacenti, incluse demolizioni e ripristini.  
Larghezza min 150 cm, p. trasversale max 1,5%, dislivello da sede stradale max 15 cm.

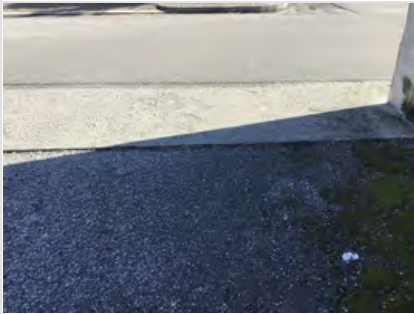
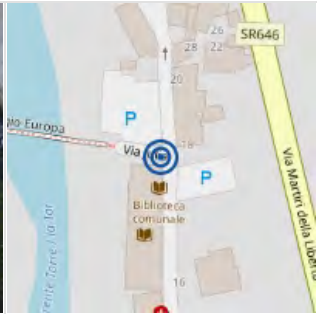
| Altezza | 2.5 | ≤ 2,5 cm |

**PS0320 (modificato)**  
**Realizzazione di raccordo tra le pavimentazioni (dislivello < 2,5 cm)**

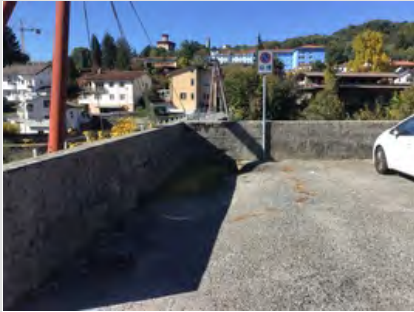
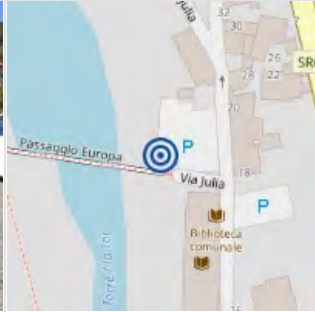
STALLO RISERVATO

PAVIMENTAZIONE

| Sconnessioni | Si | |

**PS0372 (modificato)**  
**Rifacimento della pavimentazione (stallo a pettine)**

Rifacimento della pavimentazione del parcheggio riservato, in conglomerato bituminoso, per ottenere una superficie priva di pendenze e continua, da raccordare a raso e senza discontinuità alle pavimentazioni adiacenti, incluse demolizioni e ripristini.  
Compreso rifacimento della segnaletica orizzontale.

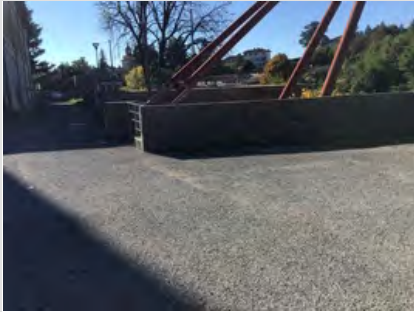
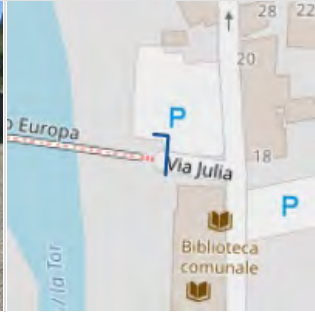
PERCORSO PEDONALE

PAVIMENTAZIONE

| Sconnessioni | Si | |
| Dimensioni | X 150,00 cm | Y 1500,00 cm |
| Note relative al rilievo<br>Parcheggio da stallo riservato a ingresso carrabile della biblioteca. | | |

pavimentazione a contrasto cromatico e materico rispetto alla carreggiata, con superficie piana e continua

**PS0219 (modificato)**  
**Demolizione della pavimentazione e sua ricostruzione in cls**

Demolizione della pavimentazione e sua ricostruzione in cls architettonico per ripristinare la planarità e la continuità del piano di calpestio, da raccordare a raso e senza discontinuità alle pavimentazioni adiacenti, incluse demolizioni e ripristini.  
P. trasversale max 1,5%.

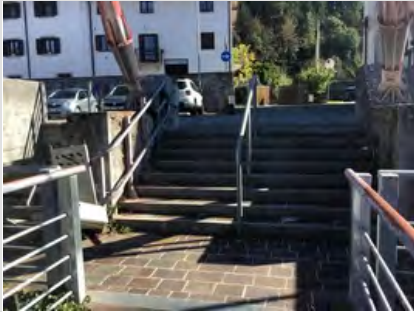
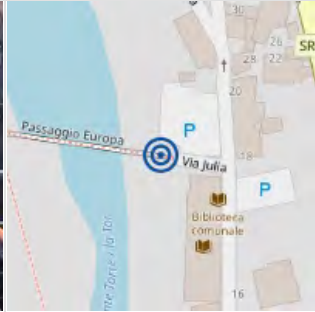
| | | Percorso raccordato solo da gradini | Si |
| | | Note relative al rilievo<br>Si segnala la presenza di servoscala danneggiato. | |

| | <b>PS1906 (modificato)</b><br><b>Installazione di ascensore/piattaforma elevatrice a cabina chiusa per esterni</b> |
| | Installazione di elevatore per spazi pubblici esterni, posto nella posizione più idonea rispetto al contesto e ai percorsi da collegare, raggiungibile con percorso accessibile. Spazio antistante alle porte min 140x140 cm, cabina min 110x140 cm, porta con luce min 80 cm, botoniere ad alta visibilità a rilievo e in braille, segnalazioni acustiche e visive di arrivo al piano, schermo per videochiamata di soccorso. |

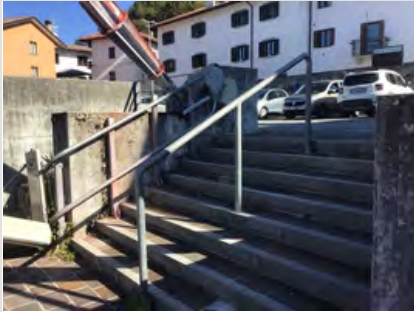
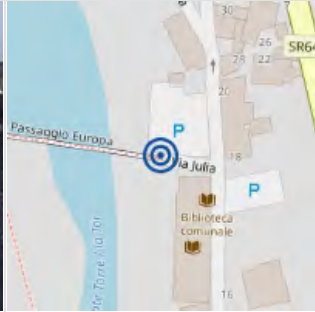
PERCORSO VERTICALE - SCALA

CORRIMANO

| Non ergonomico | Si | |

(modificato)  
**Sostituzione di corrimano centrale (con montanti)**

Rimozione del corrimano centrale e posa di doppio corrimano in acciaio e montanti di sostegno da ancorare a pavimento, composto da corrimano superiore ad h 90/100 cm e corrimano inferiore ad h 75 cm, prolungati di 30 cm oltre il termine della rampa, verniciati in colore chiaro, incluse opere murarie, demolizioni e ripristini.

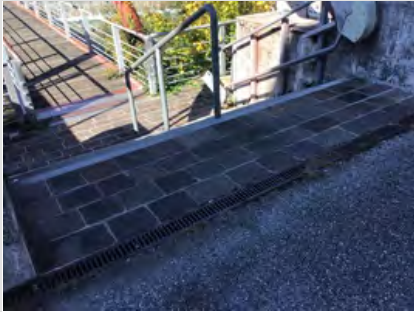
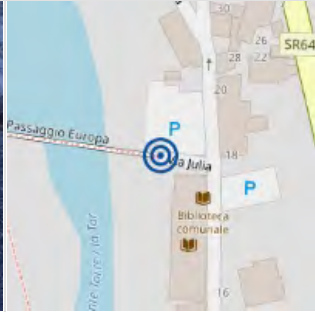
| ITINERARIO PEDONALE | | PERCORSO VERTICALE - SCALA | | SEGNALETICA TATTILO PLANTARE | |
| | | Assenza | | Si | |
| | | Dimensioni | | X 350,00 cm | Y -- |

| | <b>PS0756 (modificato)</b><br><b>Posa di segnaletica tattilo plantare</b><br><br>Inserimento nella pavimentazione di fascia in moduli tattilo-plantari codice "pericolo valicabile" (o "arresto pericolo" se concordato con le Associazioni Locali di riferimento) in cls, a contrasto cromatico e con larghezza pari al gradino, posati a raso e senza discontinuità rispetto alle pavimentazioni adiacenti, incluse demolizioni e ripristini. |

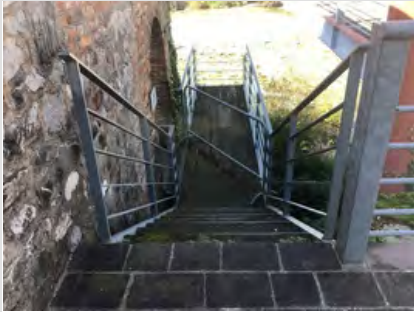
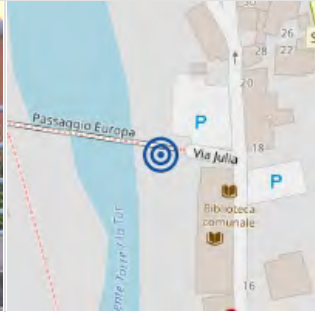
PROTEZIONE

| Assenza | Si | |
| Note relative al rilievo<br><b>Gradini in legno scivolosi.</b> | | |

**PS1212 (modificato)**  
**Posa di cancello**

Protezione del percorso mediante posa di cancello in acciaio verniciato a polvere, con altezza non inferiore a 100 cm e spazi vuoti tra gli elementi inattraversabili da sfera con diametro 10 cm, incluse opere murarie, demolizioni e ripristini.

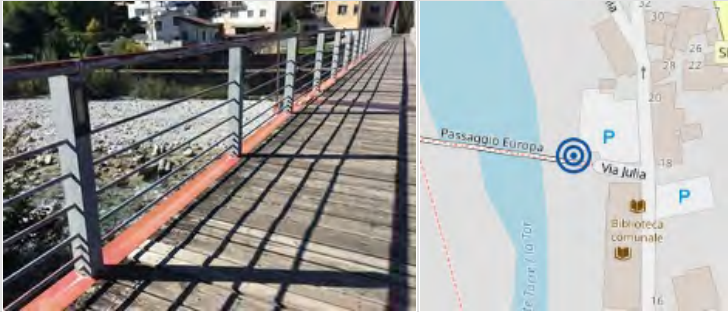
| <div>ITINERARIO PEDONALE</div> <div>PERCORSO PEDONALE</div> <div>PARAPETTO</div> | | |
| | Attraversabile da sfera 10cm | Si |
| | Dimensioni | X -- Y 6000,00 cm |
| | Note relative al rilievo<br>Su entrambi i lati. | |

| | <p><b>PS0312 (modificato)</b><br/><b>Modifica al parapetto - integrazione elementi</b></p> <p>Modifica al parapetto esistente mediante integrazione, in opera, degli elementi orizzontali necessari a garantire spazi inattraversabili da sfera con diametro 10 cm.</p> <p>Si segnala che la soluzione non elimina la conformazione a scaletta: considerato che l'applicazione di tela metallica non è una soluzione adatta al contesto, la proposta alternativa è la sostituzione del parapetto (non computata).</p> |

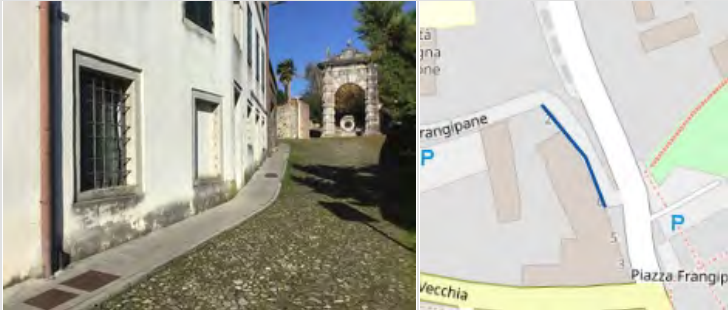
| | Pendenza longitudinale | 9.6 | ≤ 5% – ammessa fino a ≤12% in caso di adeguamento |
| | Dimensioni | X 97,00 cm | Y 3000,00 cm |
| | Note relative al rilievo<br>Pendenza massima; pendenza minima 5,3% | | |

| | <b>PS0207 (modificato)</b><br><b>Criticità non risolubile - Posa di corrimano</b><br><br>Criticità non risolubile a causa delle caratteristiche del contesto. Le aree di interesse pubblico raggiungibili attraverso il percorso oggetto della scheda devono essere dotate di stallo riservato ai veicoli con contrassegno.<br><br>Il percorso potrebbe essere affrontato da persona su sedia a ruote motorizzata o con propulsore elettrico: si suggerisce la redazione di una mappa dei percorsi percorribili con tali modalità.<br><br>Si stima il costo per la posa di corrimano in acciaio inox su un lato, con montanti dove non è possibile l'ancoraggio a parete.<br>Si stima il costo per la posa di segnaletica informativa riportante indicazioni su pendenza del percorso e/o eventuali percorsi pedonali alternativi.<br><br>Criticità da risolvere in sinergia con PIANI URBANI DELLA MOBILITA' o DEL TRAFFICO | |

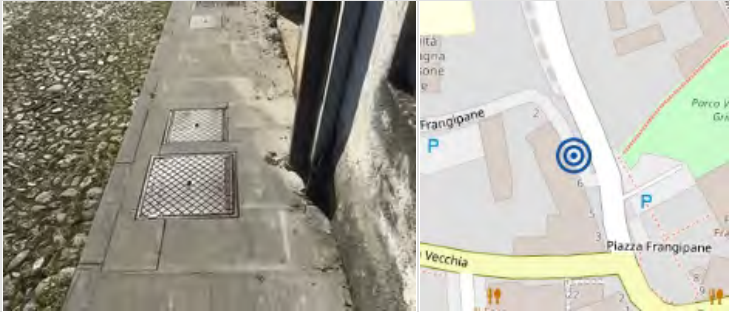
| | Larghezza | 85 $\geq 90\text{cm}$ |

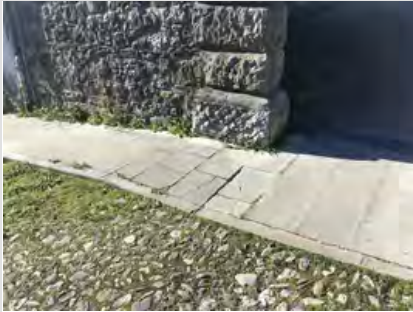
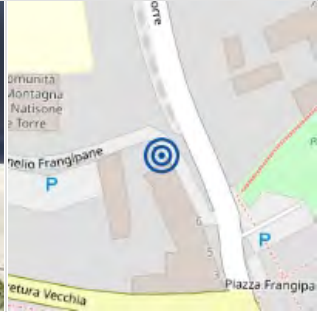
PAVIMENTAZIONE

| Sconnessioni | Si | |

ripristino della continuità  
della pavimentazione  
(ammessi risalti < 2 mm)

**PS0220 (modificato)**  
**Riparazione della pavimentazione in pietra**

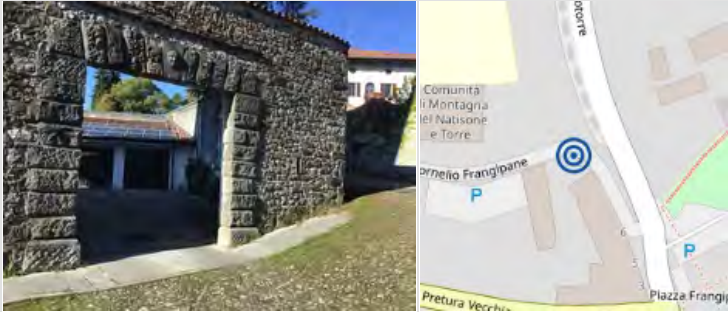
| | Pendenza longitudinale | 22 | ≤ 5% – ammessa fino a ≤12% in caso di adeguamento |
| | Dimensioni | X 90,00 cm | Y 300,00 cm |

| | <b>PS0207 (modificato)</b><br><b>Criticità non risolvibile - Posa di corrimano</b><br><br>Criticità non risolvibile a causa delle caratteristiche del contesto. Le aree di interesse pubblico raggiungibili attraverso il percorso oggetto della scheda devono essere dotate di stallo riservato ai veicoli con contrassegno.<br><br>Il percorso non può essere affrontato da persona su sedia a ruote motorizzata o con propulsore elettrico.<br><br>Si stima il costo per la posa di corrimano in acciaio inox su un lato, con montanti dove non è possibile l'ancoraggio a parete.<br>Si stima il costo per la posa di segnaletica informativa riportante indicazioni su pendenza del percorso e/o eventuali percorsi pedonali alternativi.<br><br>Criticità da risolvere in sinergia con PIANI URBANI DELLA MOBILITA' o DEL TRAFFICO. |

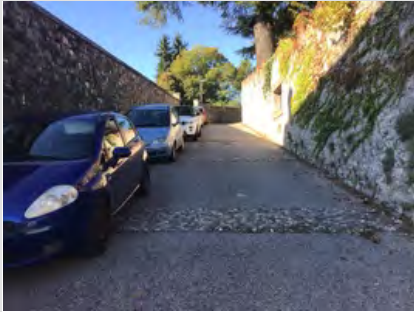
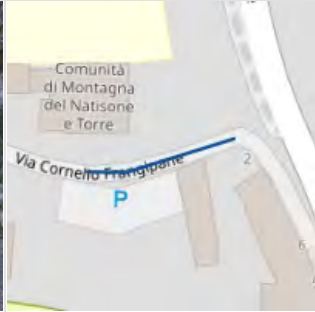
PROTEZIONE

| Assenza | Si | |
| Dimensioni | X -- | Y 4500,00 cm |

delimitazione del percorso con segnaletica orizzontale e simboli

**PS1587 (modificato)**  
**Realizzazione di percorso pedonale a raso - Senso unico**

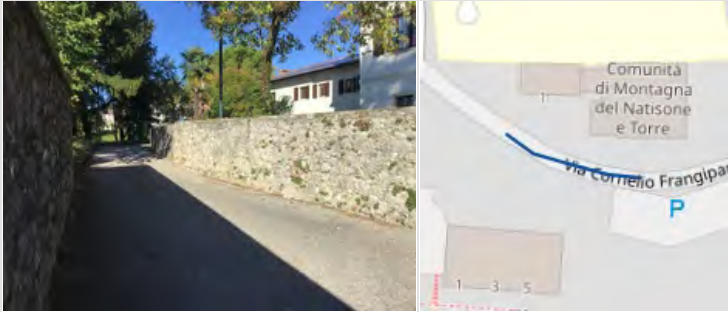
| <div>ITINERARIO PEDONALE</div> <div>PERCORSO PEDONALE</div> <div>PROTEZIONE</div> | | | |
| | Assenza | Si | |

| | <b>PS1587 (modificato)</b><br><b>Realizzazione di percorso pedonale a raso - Senso unico</b><br><br>Realizzazione di percorso pedonale a raso, su pavimentazione esistente, mediante segnaletica orizzontale (linee di margine, simboli ogni 20 m, eventuali capiture piene intero percorso), ed istituzione di senso unico con relativa segnaletica, conforme a Codice della Strada e suo Regolamento. Larghezza 150 cm riducibile fino a 100 cm se necessario.<br><br>Soluzione da coordinare con PIANO DELLA MOBILITA'. |

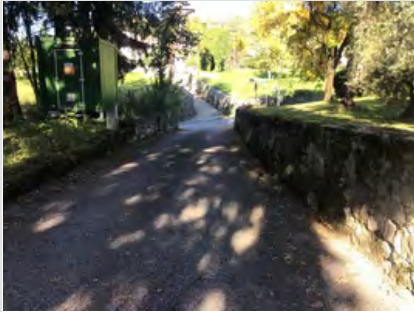
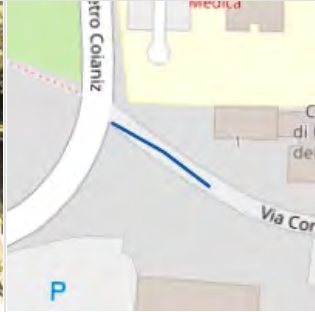
PROTEZIONE

| Assenza | Si | |

**PS1587 (modificato)**  
**Realizzazione di percorso pedonale a raso - Senso unico**

Realizzazione di percorso pedonale a raso, su pavimentazione esistente, mediante segnaletica orizzontale (linee di margine, simboli ogni 20 m, eventuali capiture piene intero percorso), ed istituzione di senso unico con relativa segnaletica, conforme a Codice della Strada e suo Regolamento. Larghezza 150 cm riducibile fino a 100 cm se necessario.

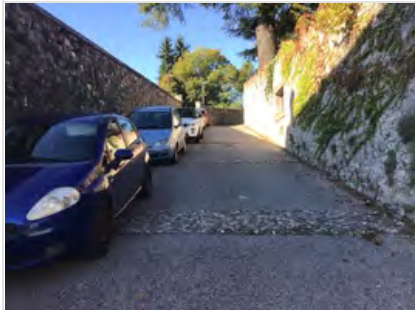
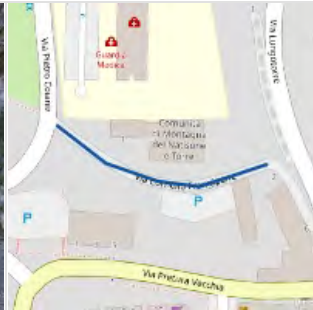
| | | Pendenza longitudinale | 13.5 | ≤ 5% – ammessa fino a ≤12% in caso di adeguamento |
| | | Dimensioni | X -- | Y 13500,00 cm |

| | <b>PS0207 (modificato)</b><br><b>Criticità non risolubile - Posa di corrimano</b> | |
| | Criticità non risolubile a causa delle caratteristiche del contesto. Le aree di interesse pubblico raggiungibili attraverso il percorso oggetto della scheda devono essere dotate di stallo riservato ai veicoli con contrassegno. | |
| | Il percorso non può essere affrontato da persona su sedia a ruote motorizzata o con propulsore elettrico | |

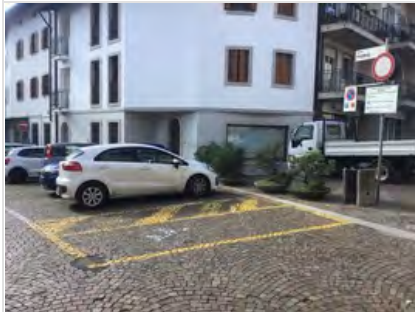
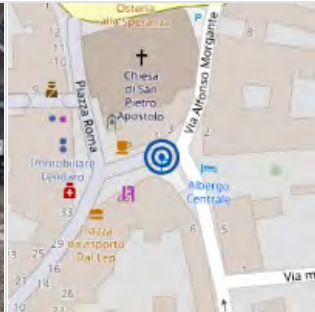
STALLO RISERVATO

| Pendenza longitudinale | 4 | ≤ 1% |

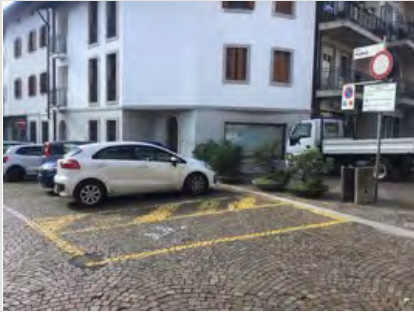
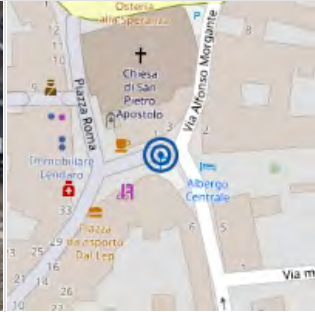
ID Scheda  
**E 00FFL-00547**

PAVIMENTAZIONE

| Sconnessioni | Si | |

**PS0372 (modificato)**  
**Rifacimento della pavimentazione (stallo a pettine)**

Rifacimento della pavimentazione del parcheggio riservato, in materiale analogo all'esistente, per ottenere una superficie priva di pendenze e continua, da raccordare a raso e senza discontinuità alle pavimentazioni adiacenti, incluse demolizioni e ripristini.  
Compreso rifacimento della segnaletica orizzontale.

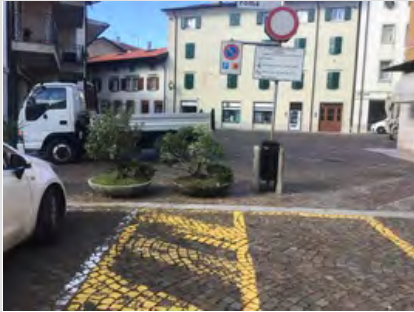
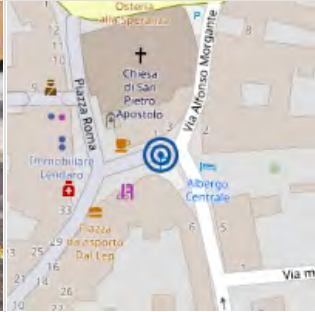
ID Scheda  
**E 00FFL-00549**

OSTACOLO VERTICALE

| Fioriera | Si |

**PS2410 (modificato)**  
**Spostamento della fioriera**

Spostamento della fioriera in area esterna al percorso che collega lo stallo riservato ai percorsi pedonali.

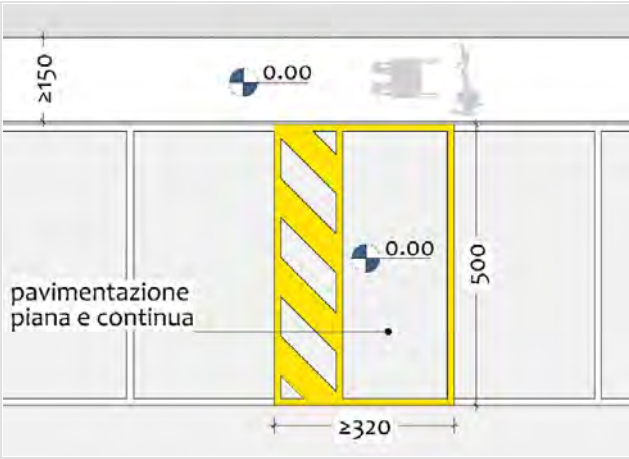
pavimentazione  
piana e continua

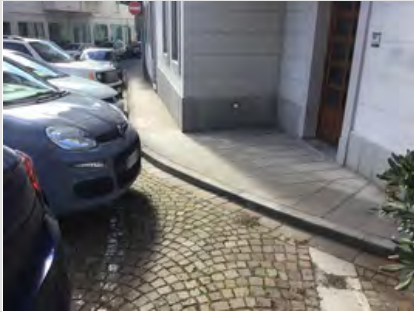
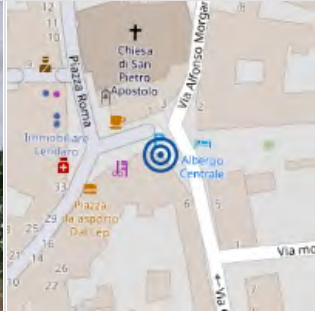
ID Scheda  
**E 00FFL-00551**

DISLIVELLO

| Altezza | 8 | ≤ 2,5 cm |

**PS0494 (modificato)**  
**Raccordo del marciapiedi interrotto**

Raccordo del marciapiedi interrotto mediante suo prolungamento, incluse demolizioni e ripristini.

La criticità è risolta alla Scheda 914 (Piazza Roma)
