## PIANO ELIMINAZIONE BARRIERE ARCHITETTONICHE (PEBA)

### 04 AMBITO URBANO SCHEDE DELLE CRITICITÀ con mappatura della criticità

Indirizzo  
**Piazza Frangipane - Tarcento (Udine)**

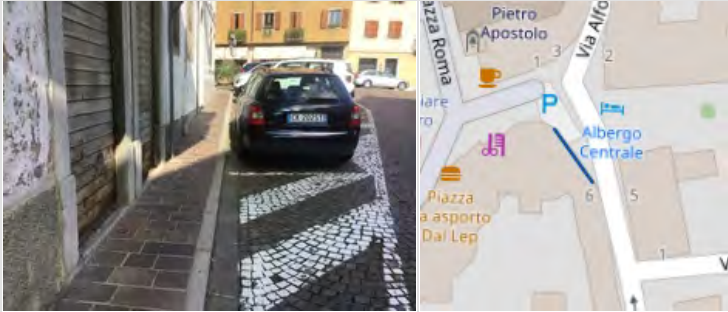
ID Scheda  
**E 00FFL-00553**

| | Larghezza | 86 | ≥ 90cm |
| | Dimensioni | X 86,00 cm | Y 1700,00 cm |
| | Note relative al rilievo<br><b>Pendenza longitudinale dovuta alla pendenza della strada 5%</b> | | |

| | <b>PS0645 (modificato)</b><br><b>Demolizione del marciapiedi e sua ricostruzione con incremento della larghezza</b> |

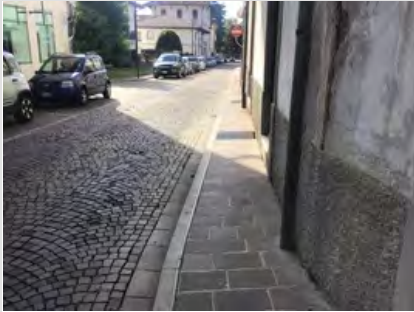
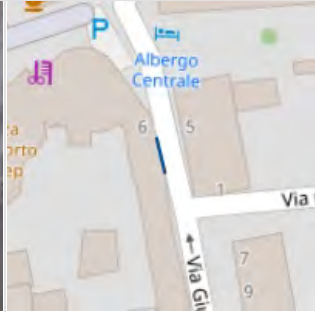
| Pendenza trasversale | 6 | ≤ 1% |
| Dimensioni | X 86,00 cm | Y 850,00 cm |

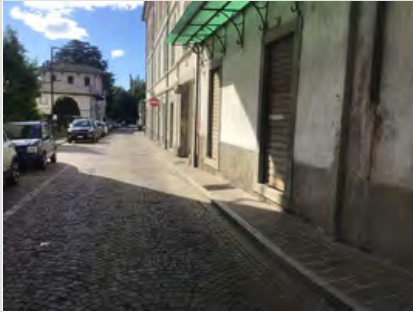
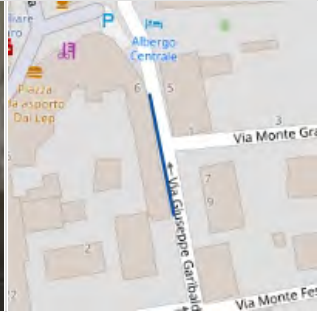
| | | Larghezza | 70 ≥ 90cm |
| | | Dimensioni | X 70,00 cm Y 4100,00 cm |

| | <b>PS1211 (modificato)</b><br><b>Allargamento del marciapiedi</b><br><br>Allargamento del marciapiedi o del percorso a raso da raccordare a raso e senza discontinuità alle pavimentazioni adiacenti, incluse demolizioni e ripristini.<br>Larghezza min 150 cm, p. trasversale max 1,5%, dislivello da sede stradale max 10 cm.<br><br>Considerando il contesto, è ammessa la riduzione della larghezza a 120 cm.<br>Criticità da risolvere in sinergia con PIANI URBANI DELLA MOBILITA' o DEL TRAFFICO. |

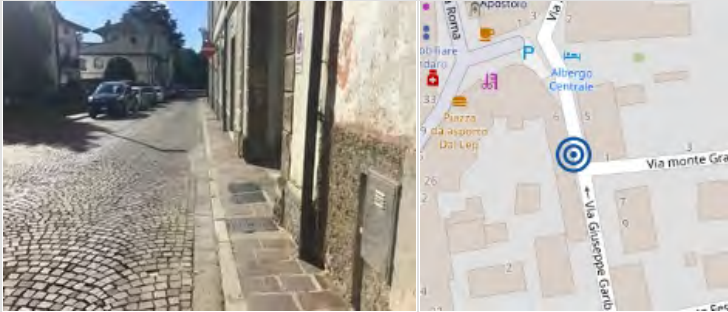
Pendenza trasversale **9**  $\leq 1\%$

Dimensioni **X 65,00 cm Y 500,00 cm**

PS0232 (modificato)  
**Passo carraio - Demolizione del marciapiedi e sua ricostruzione (rampa car. lungo la carreggiata - 1)**

Demolizione del tratto di percorso con pendenze dovute al passo carraio e realizzazione di marciapiedi in continuità con i tratti adiacenti e, lungo la carreggiata, di rampa carrabile in cls con larghezza max 30 cm, incluse demolizioni e ripristini.  
P. trasversale max 1,5%.

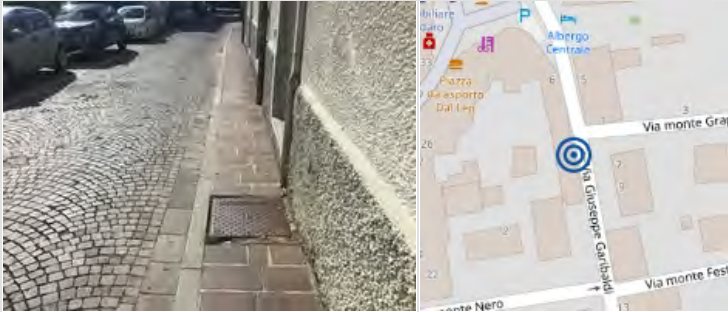
| | Sconnessioni | | Si | |

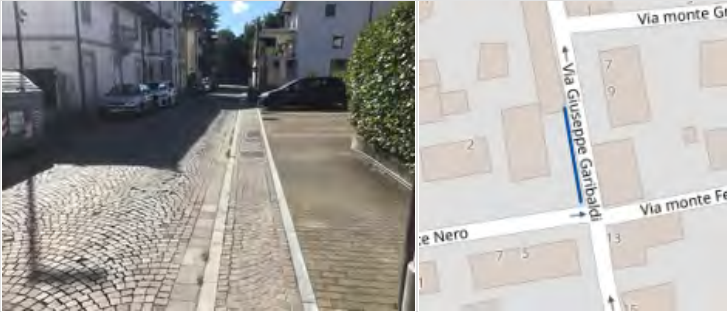
| | Sconnessioni | Si | |
| | Dimensioni | X 95,00 cm | Y 2900,00 cm |

| | <b>PS0218 (modificato)</b><br><b>Demolizione della pavimentazione e sua ricostruzione in lastre di pietra</b><br><br>Demolizione della pavimentazione e sua ricostruzione in lastre di pietra per ripristinare la planarità e la continuità del piano di calpestio, da raccordare a raso e senza discontinuità alle pavimentazioni adiacenti, incluse demolizioni e ripristini. P. trasversale max 1,5%.<br><br>Area pedonale e carrabile: progettare la stratigrafia considerando il transito dei veicoli. |

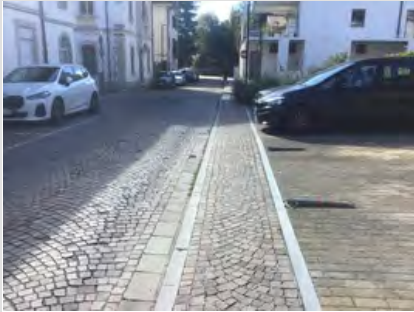
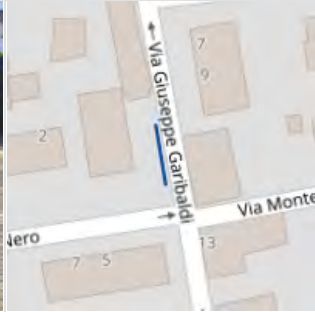
| | | Pendenza trasversale | 12 ≤ 1% |
| | | Dimensioni | X 103,00 cm Y 1550,00 cm |

| | <b>PS0234 (modificato)</b><br><b>Passo carraio - Demolizione del marciapiedi e sua ricostruzione (rampa car. lungo la carreggiata - 3)</b> |
| | Demolizione del tratto di percorso con pendenze dovute al passo carraio e realizzazione di marciapiedi in continuità con i tratti adiacenti e, in area privata, di rampa carrabile a contrasto cromatico con larghezza quanto più possibile ridotta, incluse demolizioni e ripristini.<br>Larghezza percorso min 120 cm, p. trasversale max 1,5%.<br><br><b>STIMA DEL COSTO</b><br>Computata in 553 |

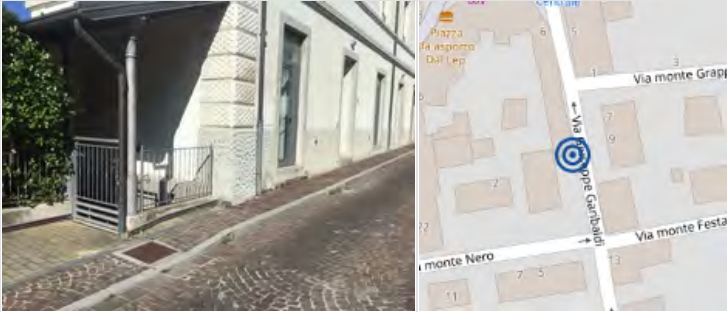
| | Pendenza longitudinale | 14 | ≤ 15% |
| | Dimensioni | X 80,00 cm | Y 80,00 cm |

| | <b>PS0313 (modificato)</b><br><b>Rifacimento della rampa breve di raccordo</b><br><br>Rifacimento della rampa breve di raccordo, in lastre di pietra, con riduzione della p. longitudinale in base alle caratteristiche del contesto, da collegare a raso e senza discontinuità alle pavimentazioni adiacenti, con cordolo laterale a contrasto cromatico rispetto all'area a quota inferiore, incluse demolizioni e ripristini.<br>P. longitudinale max 5% (8% in caso di impossibilità), priva di p. trasversale. |

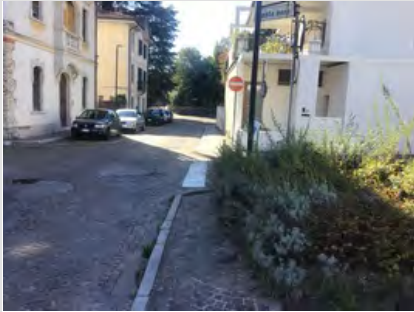
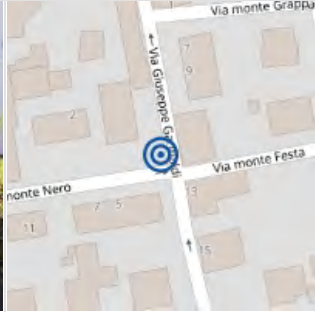
OSTACOLO VERTICALE

| Vegetazione | Si | |

**PS0274 (modificato)**  
**Potatura della vegetazione**

Potatura delle fronde che invadono il percorso pedonale riducendone la larghezza e/o impediscono l'uso della guida naturale.

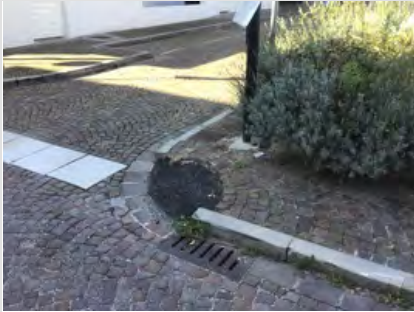
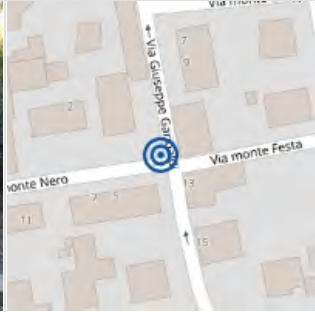
PAVIMENTAZIONE

| Sconnessioni | Si | |

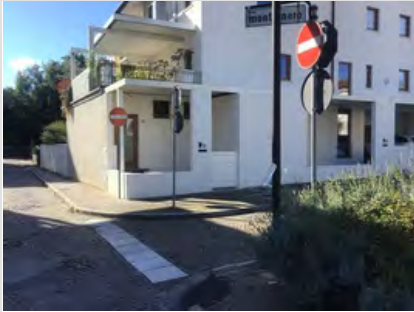
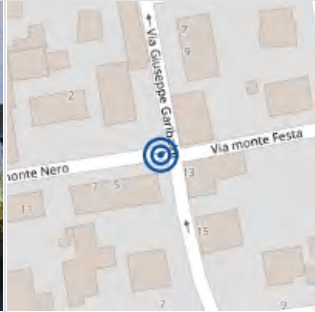
ATTRAVERSAMENTO PEDONALE

| Assenza | Si | |

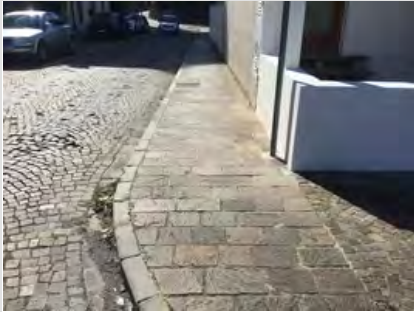
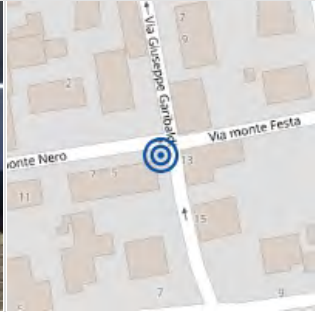
PAVIMENTAZIONE

| Sconnessioni | Si | |
| Dimensioni | X 160,00 cm | Y 280,00 cm |

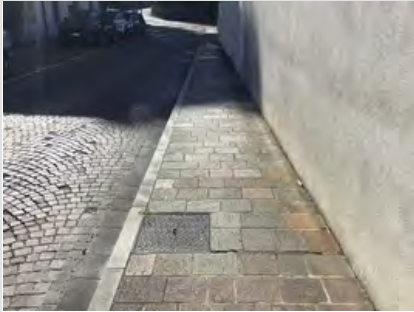
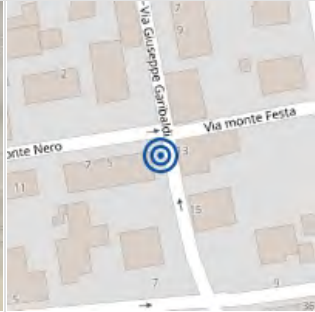
| <div>ITINERARIO PEDONALE</div> <div>PERCORSO PEDONALE</div> <div>OSTACOLO ORIZZONTALE</div> | | |
| | Risalti/incasso | Si |

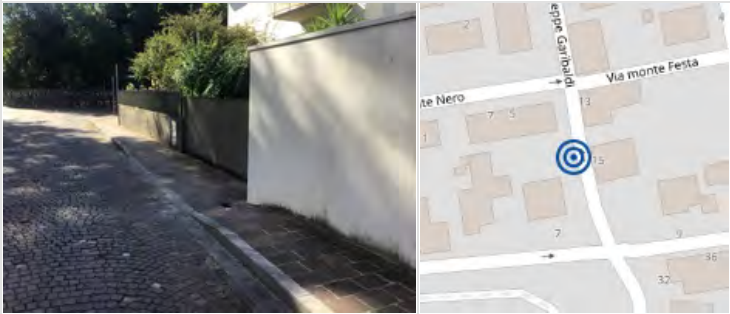
| | Pendenza longitudinale | 16 ≤ 15% |
| | Dimensioni | X 100,00 cm Y 120,00 cm |

| | <b>PS0625 (modificato)</b><br><b>Passo carraio - Demolizione del marciapiedi e sua ricostruzione (2 rampe laterali - 1)</b><br><br>Demolizione del tratto di percorso con pendenze dovute al passo carraio e realizzazione, in latre di pietra, di area in piano posta alla quota stradale e di 2 rampe laterali, da raccordare a raso e senza discontinuità alle pavimentazioni adiacenti, incluse demolizioni e ripristini.<br>Rampe con p. long. max 5% (8% in caso di impossibilità), prive di p. trasversale.<br><br>Contabilizzate entrambe le rampe. |

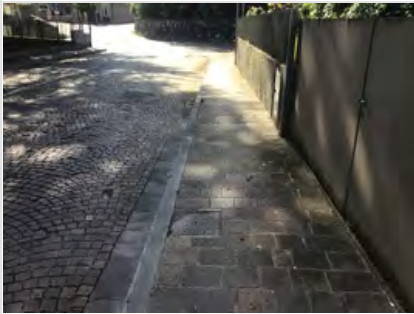
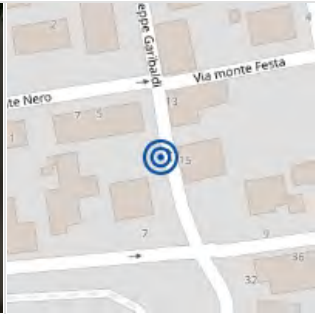
OSTACOLO ORIZZONTALE

| Risalti/incasso | Si | |

**PS0228 (modificato)**  
**Riposizionamento a raso**

Modifica al pozzetto o ad altro manufatto di supporto al fine di riposizionare chiuso, caditoia o griglia a raso rispetto alla quota della pavimentazione, incluso, quando necesario, il rifacimento della superficie circostante per il raccordo a raso e senza discontinuità alle pavimentazioni adiacenti.

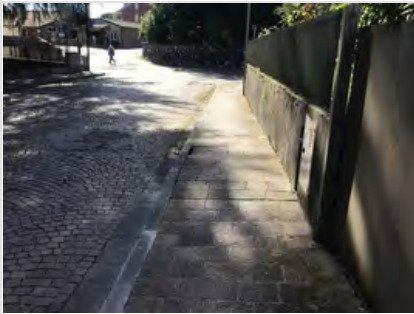
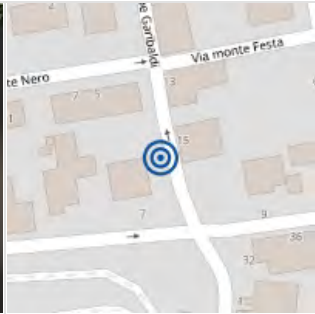
RAMPA BREVE DI RACCORDO

| Pendenza trasversale | 6 | 0% |
| Note relative al rilievo<br>Pendenza longitudinale 9%. Dislivello 16 cm | | |

Il dislivello è superiore a quello ammissibile per le brevi rampe.

**PS0314 (modificato)**  
**Rifacimento della rampa breve di raccordo**

Rifacimento della rampa breve di raccordo, in lastre di pietra, con riduzione della p. longitudinale in base alle caratteristiche del contesto, da collegare a raso e senza discontinuità alle pavimentazioni adiacenti, con cordolo laterale a contrasto cromatico rispetto all'area a quota inferiore, incluse demolizioni e ripristini. P. longitudinale max 5% (8% in caso di impossibilità), priva di p. trasversale.

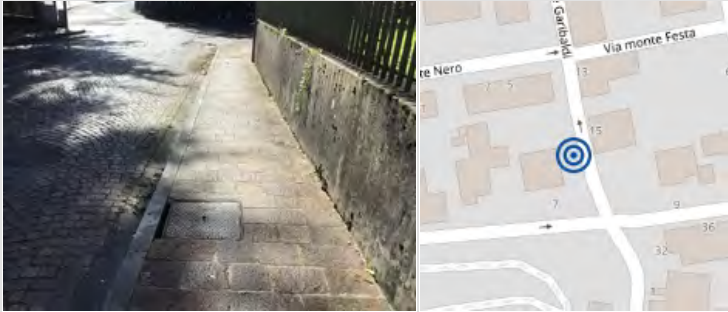
PAVIMENTAZIONE

| Sconnessioni | Si | |
| Note relative al rilievo<br><b>Buco tra chiusino e cordolo</b> | | |

**PS0654 (modificato)**  
**Riposizionamento a raso**

Modifica al pozzetto o ad altro manufatto di supporto al fine di riposizionare chiusino, caditoia o griglia a raso rispetto alla quota della pavimentazione, incluso il rifacimento della superficie circostante per il raccordo a raso e senza discontinuità alle pavimentazioni adiacenti.

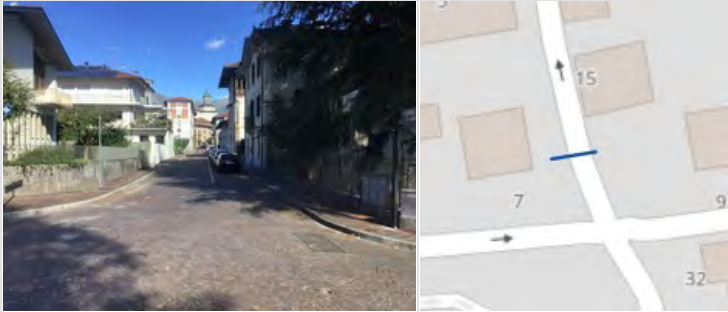
ATTRAVERSAMENTO PEDONALE

| Assenza | Si | |

Note relative al rilievo  
Larghezza carreggiata 6,6 m. Dislivello marciapiedi 14 cm.  
Parcheggi in linea su un lato. Strada a senso unico nella direzione della foto.

**PS0619 (modificato)**  
**Realizzazione di attraversamento rialzato (svolta 90°)**

Realizzazione di attraversamento pedonale rialzato, in asfalto, raccordato a raso ai marciapiedi esistenti, incluse demolizioni e ripristini. Rampe carrabili con p. <7% (se possibile).  
Comprese segnaletica orizzontale e segnaletica tattilo-plantare.  
Compresa realizzazione di impianto di illuminazione per la sicurezza dell'attraversamento pedonale.

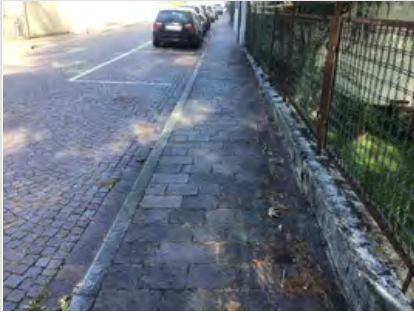
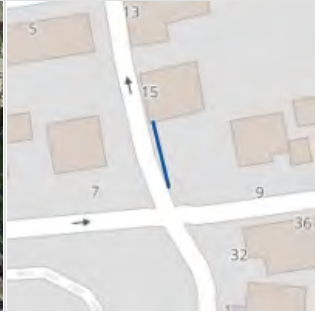
PAVIMENTAZIONE

| Risalti | Si | |
| Dimensioni | X 140,00 cm | Y 1700,00 cm |

**PS1198 (modificato)**  
**Ripristino della fugatura della pavimentazione**

Ripristino della fugatura tra gli elementi che compongono la pavimentazione mediante stuccatura o resinatura degli stessi al fine di ridurre la dimensione a max 5x2 mm, inclusa pulizia preliminare e finale.

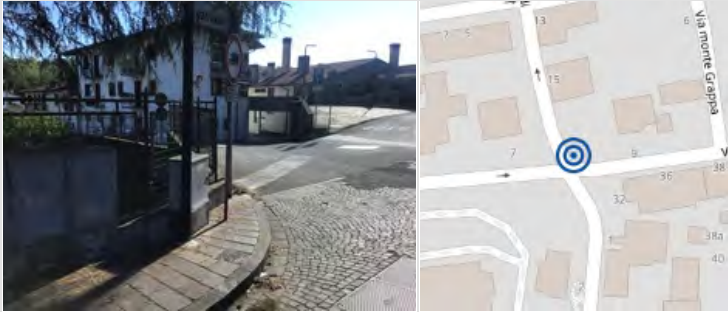
PERCORSO PEDONALE

| Larghezza | 80 | ≥ 90cm |

**PS1589 (modificato)**  
**Allargamento del marciapiedi (area per cambio direzione - 90°)**

Allargamento del marciapiedi, in calcestruzzo architettonico, da raccordare a raso e senza discontinuità alle pavimentazioni adiacenti, incluse demolizioni e ripristini.

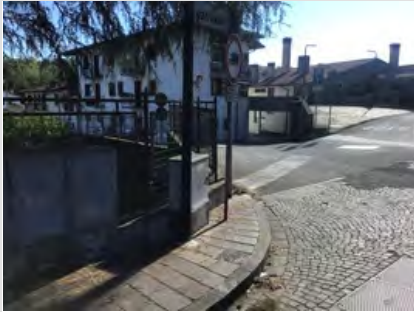
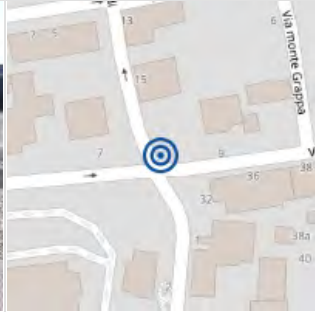
DISLIVELLO

| Altezza | 14 | ≤ 2,5 cm |
| Dimensioni | X 140,00 cm | Y -- |

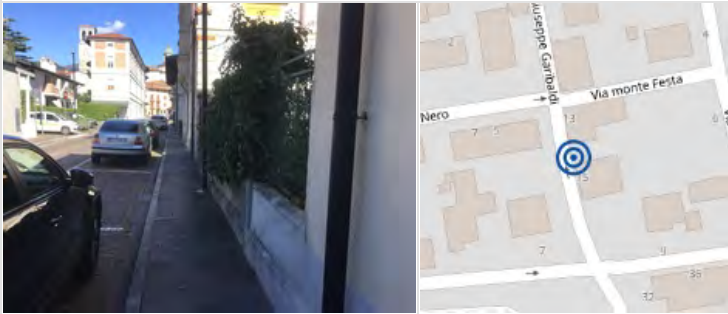
| <div>ITINERARIO PEDONALE</div> <div>PERCORSO PEDONALE</div> <div>OSTACOLO VERTICALE</div> | | | | |
| | Vegetazione | Si | | |

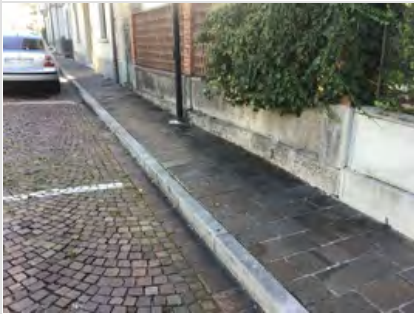
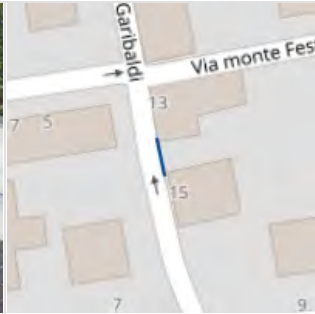
PAVIMENTAZIONE

| Sconnessioni | Si | |
| Dimensioni | X 115,00 cm | Y 900,00 cm |

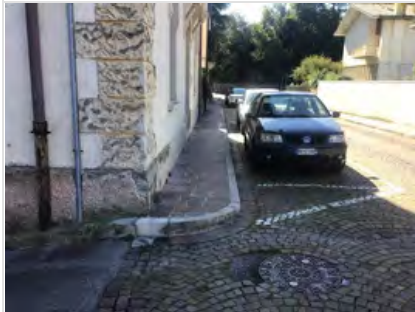
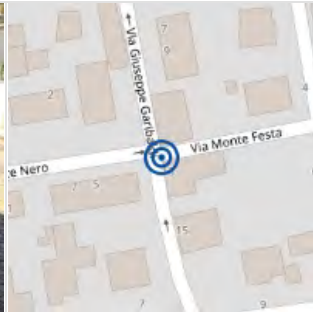
DISLIVELLO

| Altezza | 15 | ≤ 2,5 cm |
| Dimensioni | X 100,00 cm | Y -- |

| | <p><b>PS2411 (modificato)</b><br/><b>Realizzazione di attraversamento rialzato (allineato)</b></p> <p>Realizzazione di attraversamento pedonale rialzato, in asfalto, raccordato a raso ai marciapiedi esistenti, incluse demolizioni e ripristini.<br/>Rampe carrabili con p. &lt;7% (se possibile).<br/>Comprese segnaletica tattilo-plantare e segnaletica verticale ed orizzontale conformi al Codice della Strada ed al suo Regolamento, previa eliminazione dell'eventuale margine arrotondato, incluse demolizioni e ripristini.</p> <p>Criticità da risolvere in sinergia con PIANI URBANI DELLA MOBILITA' o DEL TRAFFICO.</p> <div>STIMA DEL COSTO<br/>Computata in 608</div> <div><b>0 €</b></div> |

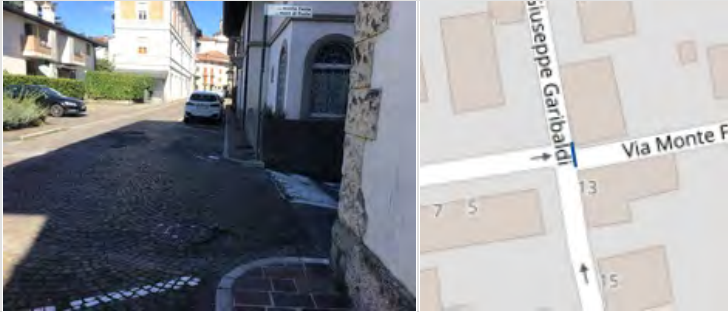
ATTRAVERSAMENTO PEDONALE

| Assenza | Si | |

**PS0735 (modificato)**  
**Realizzazione di attraversamento rialzato (allineato)**

Realizzazione di attraversamento pedonale rialzato, in asfalto, raccordato a raso ai marciapiedi esistenti, incluse demolizioni e ripristini. Rampe carrabili con p. <7% (se possibile).  
Comprese segnaletica tattilo-plantare e segnaletica verticale ed orizzontale conformi al Codice della Strada ed al suo Regolamento, previa eliminazione dell'eventuale margine arrotondato, incluse demolizioni e ripristini.  
Compresa realizzazione di impianto di illuminazione per la sicurezza dell'attraversamento pedonale.

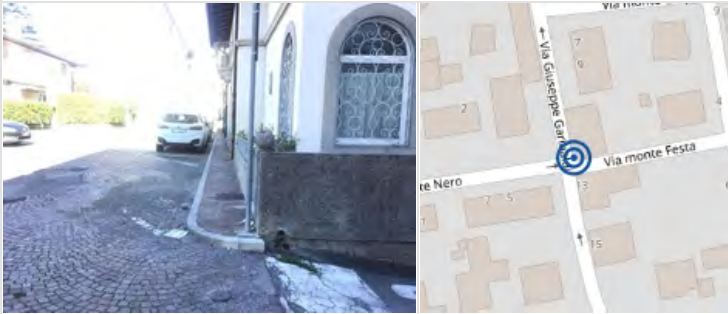
| <div>ITINERARIO PEDONALE</div> <div>PERCORSO PEDONALE</div> <div>DISLIVELLO</div> | | |
| | Altezza | 9 ≤ 2,5 cm |
| | Dimensioni | X 85,00 cm Y -- |

| | <b>PS2411 (modificato)</b><br><b>Realizzazione di attraversamento rialzato (allineato)</b><br><br>Realizzazione di attraversamento pedonale rialzato, in asfalto, raccordato a raso ai marciapiedi esistenti, incluse demolizioni e ripristini.<br>Rampe carrabili con p. <7% (se possibile).<br>Comprese segnaletica tattilo-plantare e segnaletica verticale ed orizzontale conformi al Codice della Strada ed al suo Regolamento, previa eliminazione dell'eventuale margine arrotondato, incluse demolizioni e ripristini.<br><br>Criticità da risolvere in sinergia con PIANI URBANI DELLA MOBILITA' o DEL TRAFFICO. |

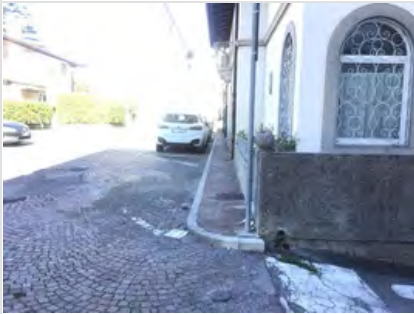
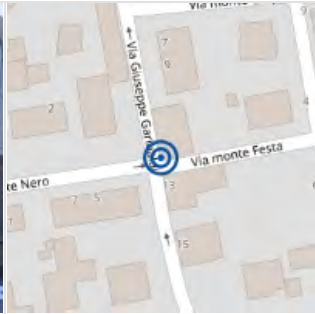
OSTACOLO VERTICALE

| Palo segnaletica | Si | |

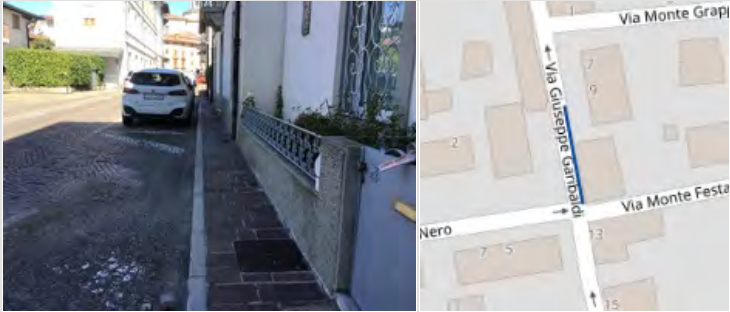
| ITINERARIO PEDONALE | | PERCORSO PEDONALE | |
| | Larghezza | 85 | ≥ 90cm |
| | Dimensioni | X 80,00 cm | Y 2900,00 cm |

| | <p><b>PS0645 (modificato)</b><br/><b>Demolizione del marciapiedi e sua ricostruzione con incremento della larghezza</b></p> <p>Demolizione del marciapiedi e sua ricostruzione, con pavimentazione in lastre di pietra, con superficie piana e continua, delimitato lungo la carreggiata da cordolo a contrasto cromatico, incluse demolizioni e ripristini. Larghezza min 150 cm, p. trasversale max 1,5%, dislivello da sede stradale max 10 cm.</p> <p>Eventuali rampe di raccordo per passo carraio o attraversamento conformi alle prescrizioni dell'Abaco.</p> <p>Considerando il contesto, è ammessa la riduzione della larghezza a 120 cm. Considerata la larghezza della sezione stradale, valutare, previo rilievo, se adeguare il percorso solo lungo uno dei due lati di via Garibaldi (rif. Scheda 553)</p> <p>Criticità da risolvere in sinergia con PIANI URBANI DELLA MOBILITA' o DEL TRAFFICO.</p> |

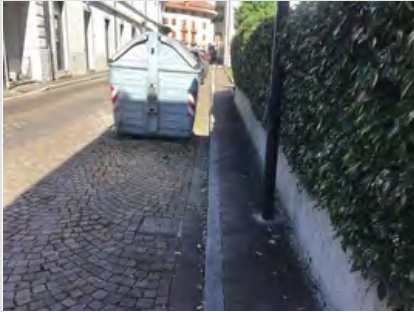
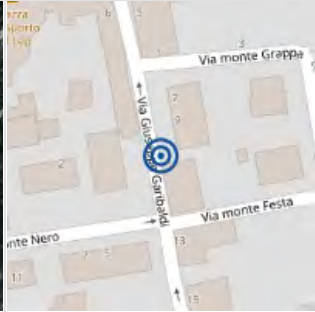
OSTACOLO VERTICALE

| Palo luce | Si | |

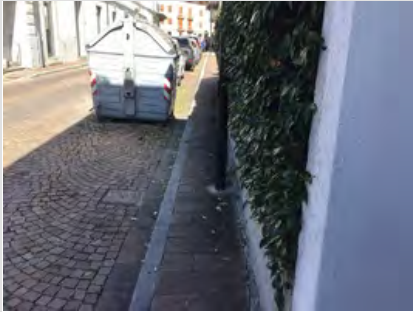
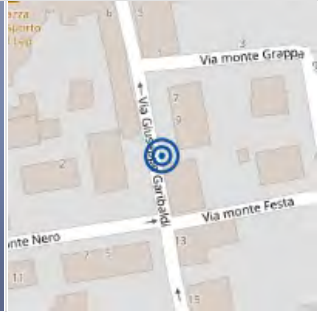
OSTACOLO VERTICALE

| Vegetazione | Si | |

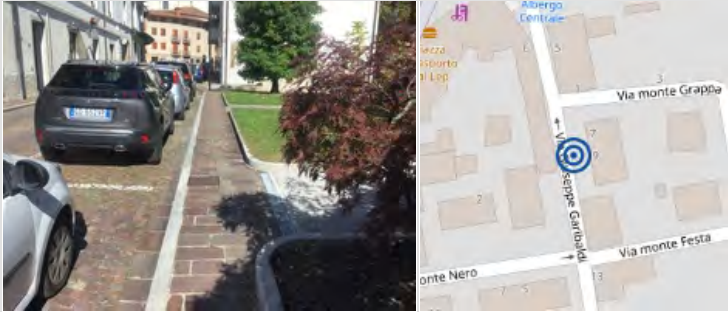
PAVIMENTAZIONE

| Sconnessioni | Si | |
| Dimensioni | X 100,00 cm | Y 400,00 cm |

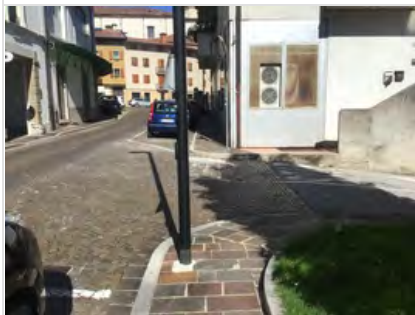
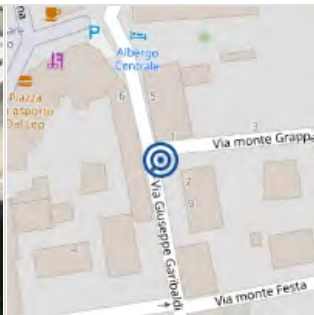
PERCORSO PEDONALE

| Larghezza | 70 | ≥ 90cm |

| | <p><b>PS0586 (modificato)</b><br/><b>Spostamento del palo della pubblica illuminazione</b></p> <p>Rimozione del palo e suo riposizionamento in area esterna ai percorsi pedonali, nel rispetto delle prescrizioni del Codice della Strada e del suo Regolamento, inclusa eliminazione e rifacimento del plinto interrato ed adeguamenti alla rete.</p> <p>Spostare all'interno dell'area verde adiacente (verificare se proprietà privata).</p> |

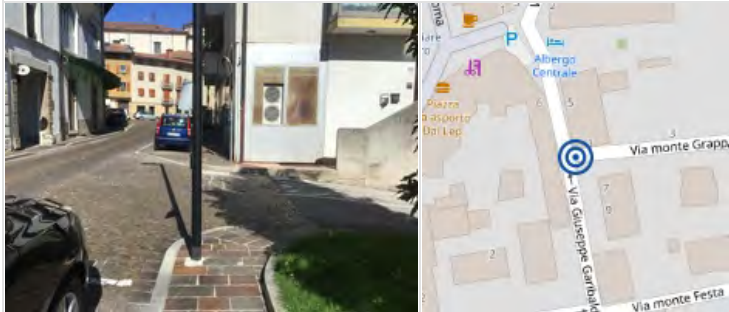
| ITINERARIO PEDONALE | | ATTRAVERSAMENTO PEDONALE | |
| | Assenza | Si | |

| | <b>PS0735 (modificato)</b><br><b>Realizzazione di attraversamento rialzato (allineato)</b> |
| | Realizzazione di attraversamento pedonale rialzato, in asfalto, raccordato a raso ai marciapiedi esistenti, incluse demolizioni e ripristini. Rampe carrabili con p. <7% (se possibile).<br>Comprese segnaletica tattilo-plantare e segnaletica verticale ed orizzontale conformi al Codice della Strada ed al suo Regolamento, previa eliminazione dell'eventuale margine arrotondato, incluse demolizioni e ripristini.<br>Compresa realizzazione di impianto di illuminazione per la sicurezza dell'attraversamento pedonale. |

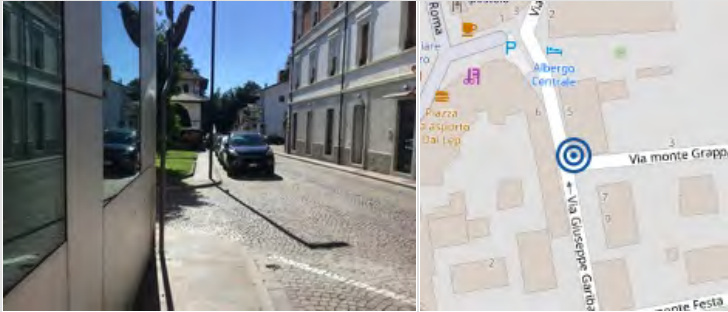
| <div>ITINERARIO PEDONALE</div> <div>PERCORSO PEDONALE</div> <div>OSTACOLO VERTICALE</div> | | | | |
| | Palo segnaletica | | Si | |

| | <b>PS0275 (modificato)</b><br><b>Spostamento del palo</b><br><br>Spostamento del palo di segnaletica verticale in area esterna ai percorsi pedonali, nel rispetto delle prescrizioni del Codice della Strada e del suo Regolamento, inclusa eliminazione e rifacimento del plinto interrato.<br><br>Quando non possibile, valutare il riposizionamento del palo in aderenza alla guida naturale (es. recinzione). |

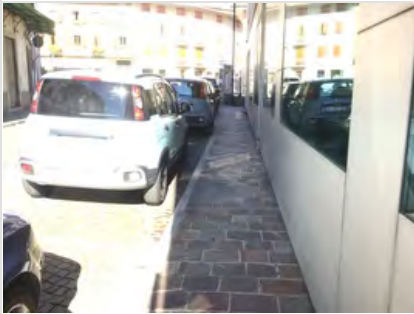
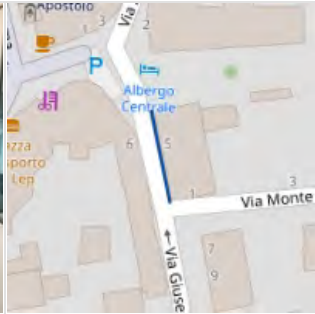
| <div>ITINERARIO PEDONALE</div> <div>PERCORSO PEDONALE</div> <div>PAVIMENTAZIONE</div> | | |
| | Risalti | Si |
| | Dimensioni | X 120,00 cm Y 2700,00 cm |

| | <b>PS1198 (modificato)</b><br><b>Ripristino della fugatura della pavimentazione</b><br><br>Ripristino della fugatura tra gli elementi che compongono la pavimentazione mediante stuccatura o resinatura degli stessi al fine di ridurre la dimensione a max 5x2 mm, inclusa pulizia preliminare e finale. |

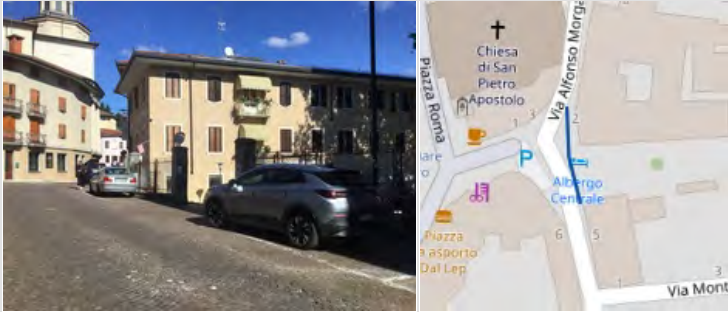
| <div>ITINERARIO PEDONALE</div> <div>PERCORSO PEDONALE</div> <div>PROTEZIONE</div> | | |
| | Assenza | Si |
| | Dimensioni | X -- Y 2800,00 cm |

| | <p><b>(modificato)</b><br/><b>Realizzazione di attraversamento rialzato (svolta 90°, parcheggi)</b></p> <p>Realizzazione di attraversamento pedonale rialzato, in asfalto, raccordato a raso ai marciapiedi esistenti, incluse demolizioni e ripristini. Rampe carrabili con p. &lt;7% (se possibile). Compresa segnaletica orizzontale e segnaletica tattilo-plantare. Compreso ampliamento dell'area pedonale antistante l'attraversamento e delimitata lateralmente da parcheggi.</p> <p>Realizzare l'attraversamento prima dell'allargamento della sezione stradale presso Piazza Roma al fine di ridurre la lunghezza dell'attraversamento stesso. La continuità del percorso è garantita anche dall'attraversamento previsto alla Scheda 753 (Via Morgante).</p> <p>In alternativa, realizzare percorso pedonale a raso mediante segnaletica orizzontale, raccordato ai marciapiedi esistenti con rampe di raccordo con pendenza max 5%, con conseguente eliminazione degli stalli. Criticità da risolvere in sinergia con PIANI URBANI DELLA MOBILITA' o DEL TRAFFICO.</p> |

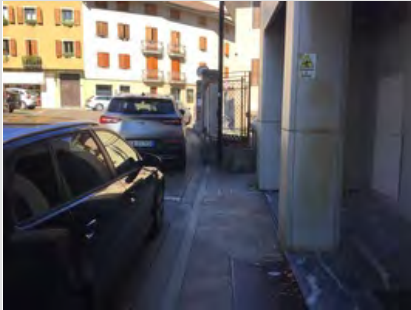
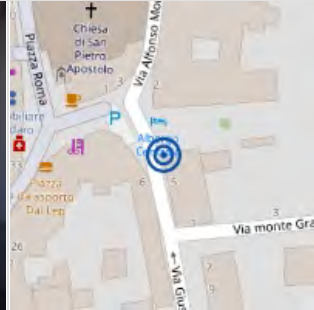
SEGNALETICA INFORMATIVA

| Assenza | Si | |

Marciapiede si interrompe su muro recinzione, il dislivello è di 5 cm ma la strada è occupata dagli stalli in linea.

Installazione di segnaletica per il wayfinding - nuovo attraversamento per deviazione

Installazione di segnaletica per informare circa la prosecuzione del percorso accessibile, con indicazioni grafiche e testuali ad alta visibilità ed in posizione tale da agevolarne il riconoscimento e la comprensione dalla direzione di avvicinamento prevalente.

Deviazione del percorso mediante realizzazione di attraversamento pedonale (Rif. Scheda 630)

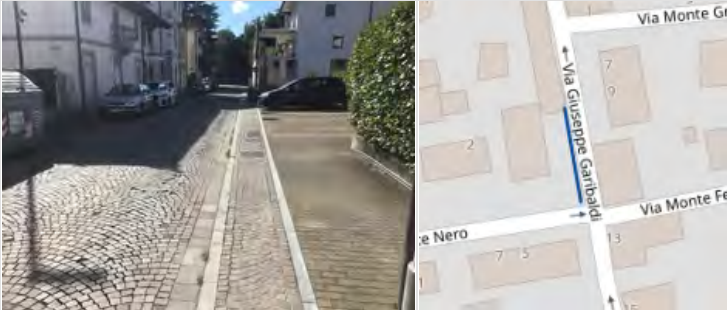
| <div>ITINERARIO PEDONALE</div> <div>PERCORSO PEDONALE</div> <div>SEGNALETICA TATTILO PLANTARE</div> | | | |
| | Assenza | Si | |
| | Dimensioni | X -- | Y 3300,00 cm |

| | <b>PS0263 (modificato)</b><br><b>Realizzazione di guida artificiale (segnaletica tattilo-plantare - rettilinea)</b><br><br>Posa di moduli tattilo-plantari codice "direzione rettilinea" e, se richiesto dal contesto, "incrocio" o "svolta obbligata", in cls ed a contrasto cromatico rispetto alla pavimentazione, posati a raso e senza discontinuità rispetto alle pavimentazioni adiacenti, incluse demolizioni e ripristini.<br>Larghezza moduli 60 cm, prolungamento di 2 moduli paralleli alla guida naturale.<br><br>Considerando la posa in area ad uso anche carrabile ed il fatto che non sono state individuate lavorazioni o materiali alternativi ed idonei, anche dal confronto con i portatori di interesse, deve essere prevista la periodica sostituzione dei moduli in caso di rottura. |

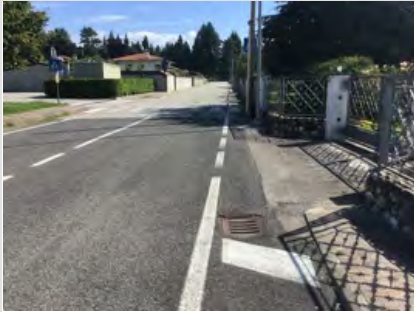
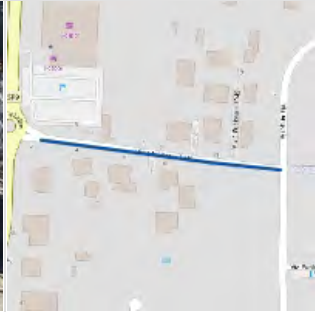
PROTEZIONE

| Assenza | Si | |
| Dimensioni | X -- | Y 16500,00 cm |

Note relative al rilievo  
Il marciapiede si interrompe al civico 2. Il tratto privo di protezione presenta prevalentemente strada con larghezza di circa 730 cm delimitata da recinzioni.

**PS1587 (modificato)**  
**Realizzazione di percorso pedonale a raso - Senso unico**

Realizzazione di percorso pedonale a raso, su pavimentazione esistente, mediante segnaletica orizzontale (linee di margine, simboli ogni 20 m, eventuali capture piene intero percorso), ed istituzione di senso unico con relativa segnaletica, conforme a Codice della Strada e suo Regolamento. Larghezza 150 cm riducibile fino a 100 cm se necessario.

Il senso unico potrebbe interessare solo il tratto tra l'ingresso al parcheggio e via Angorie.

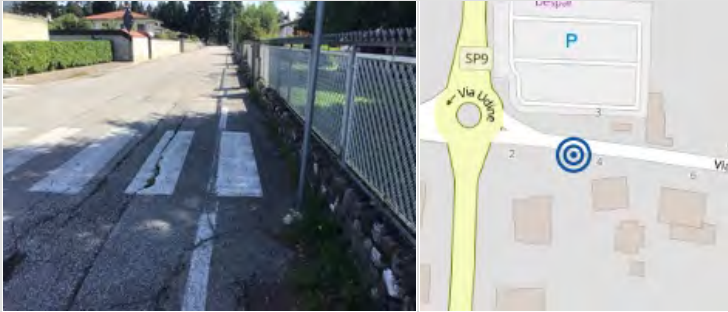
| ITINERARIO PEDONALE | ATTRAVERSAMENTO PEDONALE | AREA PER CAMBIO DIREZIONE |
| Larghezza | 100 | cm |
| Dimensioni | X 100,00 cm | Y 300,00 cm |

| <p>area in piano min 150x150 cm per cambio direzione<br/>(in caso di attraversamento ampliare le dimensioni<br/>per posare correttamente la segn. tattilo-plantare)</p> | <b>PS0248 (modificato)</b><br><b>Realizzazione di area per cambio direzione (percorso a raso)</b> |
| | <p>Rifacimento del percorso, in cls architettonico, al fine di realizzare, in corrispondenza dell'attraversamento, un'area in piano con dimensioni min 150x250 cm, da raccordare a raso e senza discontinuità alle pavimentazioni adiacenti, incluse demolizioni e ripristini.</p> <p>L'area in piano deve corrispondere alla larghezza dell'attraversamento.</p> <p>Considerata l'impossibilità di allargare a 150 cm il percorso nella parte antistante l'attraversamento, può essere mantenuta la larghezza attuale ma con rifacimento a raso rispetto all'attraversamento.</p> <p>STIMA DEL COSTO<br/>Computata in 134</p> <p><b>0 €</b></p> |

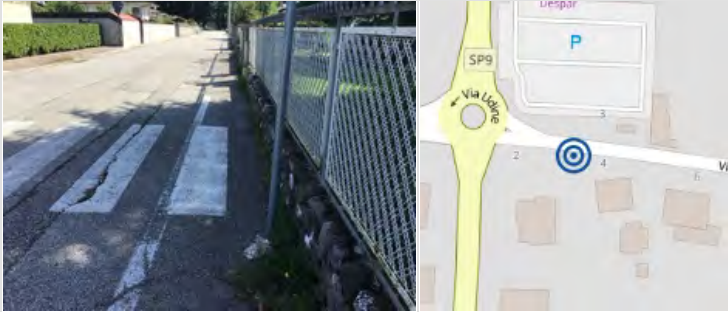
OSTACOLO VERTICALE

| Palo segnaletica | Si | |

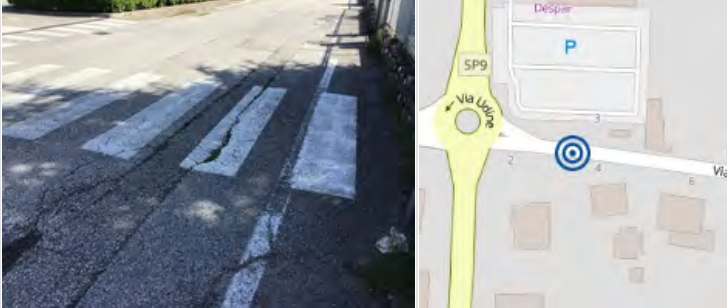
| <div>ITINERARIO PEDONALE</div> <div>ATTRAVERSAMENTO PEDONALE</div> <div>PAVIMENTAZIONE</div> | | |
| | Sconnessioni | Si |
| | Dimensioni | X 300,00 cm Y 150,00 cm |

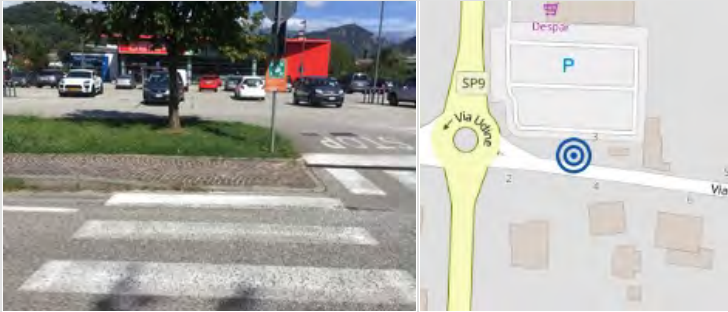
| ITINERARIO PEDONALE | ATTRAVERSAMENTO PEDONALE | SEGNALETICA TATTILO PLANTARE |
| Assenza | Si | |
| Dimensioni | X 450,00 cm Y -- | |

| | | <b>PS0210 (modificato)</b><br><b>Posa segnaletica tattilo-plantare su attraversamento</b><br><br>Posa di moduli tattilo-plantari codice "direzione rettilinea" e "pericolo valicabile" (o "arresto pericolo" se concordato con le Associazioni Locali di riferimento) in cls ed a contrasto cromatico rispetto alla pavimentazione, posati a raso e senza discontinuità rispetto alle pavimentazioni adiacenti, incluse demolizioni e ripristini.<br>Larghezza moduli 60/40 cm. |

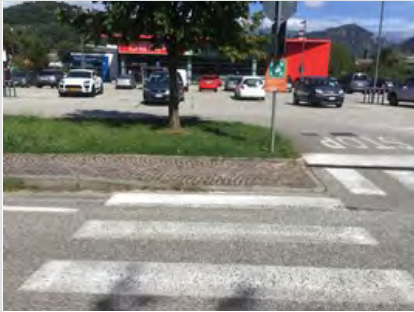
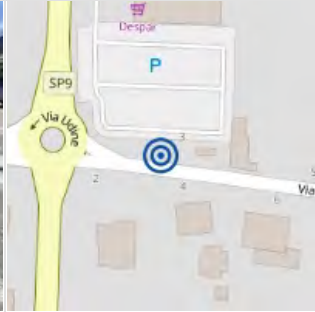
DISLIVELLO

| Altezza | 10 | ≤ 2,5 cm |
| Dimensioni | X 300,00 cm | Y -- |

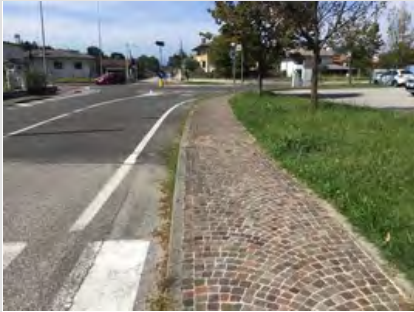
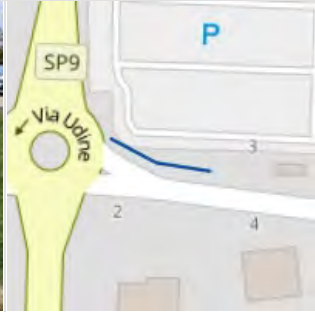
PROTEZIONE

| Assenza | Si |
| Dimensioni | X -- Y 3600,00 cm |

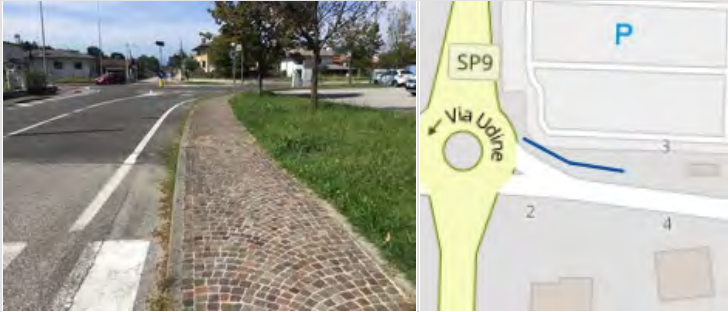
PAVIMENTAZIONE

| Sconnessioni | Si | |
| Dimensioni | X 160,00 cm | Y 3600,00 cm |

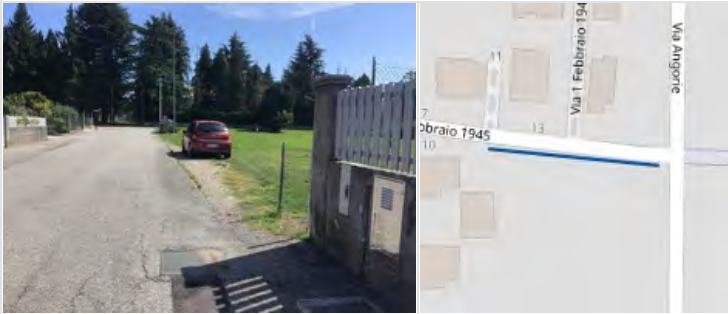
| <div>ITINERARIO PEDONALE</div> <div>PERCORSO PEDONALE</div> <div>SEGNALETICA TATTILO PLANTARE</div> | | |
| | Assenza | Si |
| | Dimensioni | X -- Y 6000,00 cm |

| | <b>PS0265 (modificato)</b><br><b>Realizzazione di guida naturale (cordolo)</b><br><br>Posa di cordolo in pietra con funzione di delimitazione fisica e percettiva del margine del percorso, a contrasto cromatico rispetto alla pavimentazione, incluse demolizioni e ripristini. Eventuali interruzioni della guida naturale, ad esempio per passo carraio, devono essere inferiori a 8 m. Altezza 10 cm dalla quota della pavimentazione.<br><br>Coordinare la soluzione con l'intervento previsto alla Scheda 124 dal quale derivano le scelte per realizzare la guida naturale. |

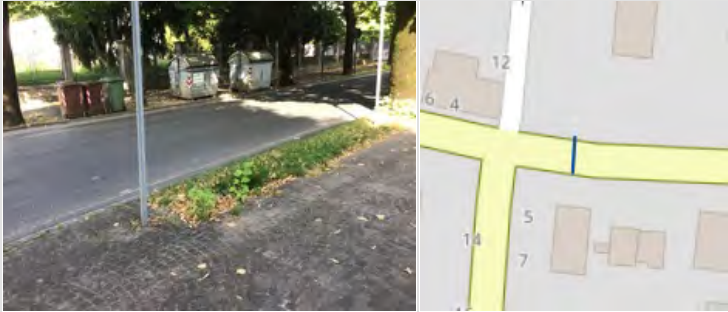
ATTRAVERSAMENTO PEDONALE

| Assenza | Si | |

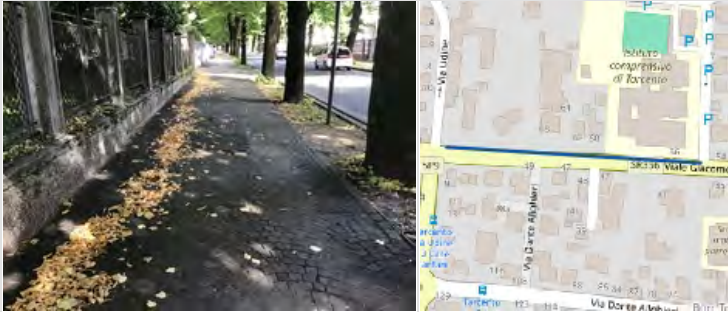
| <div>ITINERARIO PEDONALE</div> <div>PERCORSO PEDONALE</div> <div>PAVIMENTAZIONE</div> | | |
| | Sconnessioni | Si |
| | Dimensioni | X 280,00 cm Y 23200,00 cm |

| | <p><b>PS0214 (modificato)</b><br/><b>Demolizione del marciapiedi e sua ricostruzione in cls architettonico</b></p> <p>Demolizione del marciapiedi e sua ricostruzione in cls architettonico con superficie piana e continua, delimitato lungo la carreggiata da cordolo a contrasto cromatico, incluse demolizioni e ripristini. P. trasversale max 1,5%, dislivello da sede stradale max 10 cm.<br/>Eventuali rampe di raccordo per passo carraio o attraversamento conformi alle prescrizioni dell'Abaco.</p> |

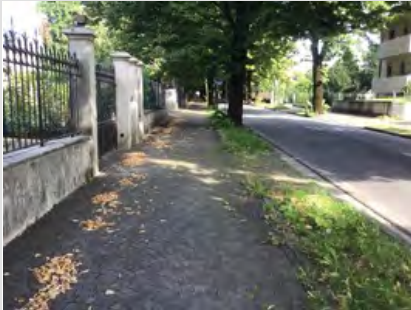
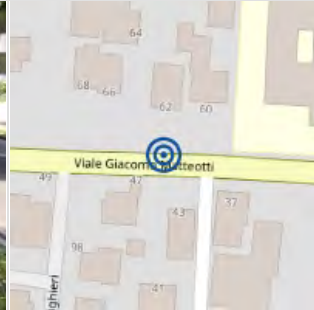
ARREDO URBANO

| Assenza | Si | |

**PS0762 (modificato)**  
**Posa di panchina**

Posa di panchina con seduta ergonomica, schienale e braccioli e di colore chiaro per il miglioramento del comfort dei fruitori del percorso.  
L'arredo deve essere posto in area pavimentata esterna al percorso, utilizzabile in modo agevole, non costituire ostacolo lungo la guida naturale per le persone non vedenti, mantenere la larghezza libera per il passaggio min 120 cm.

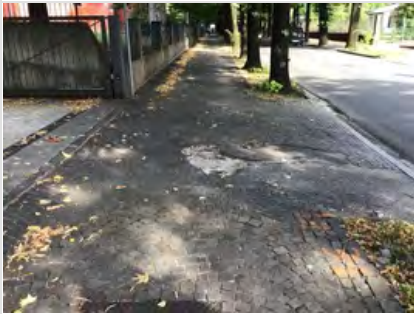
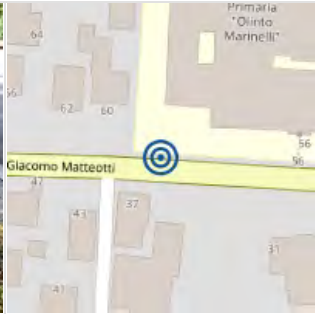
PAVIMENTAZIONE

| Sconnessioni | Si | |
| Dimensioni | X 280,00 cm | Y 200,00 cm |

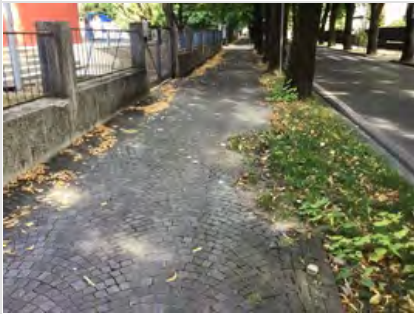
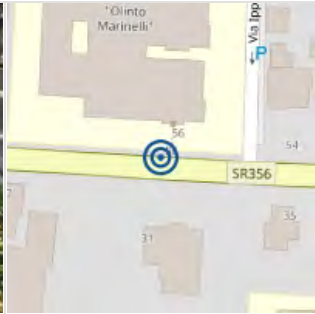
PAVIMENTAZIONE

| Sconnessioni | Si | |
| Dimensioni | X 280,00 cm | Y 400,00 cm |

**PS0214 (modificato)**  
**Demolizione del marciapiedi e sua ricostruzione in cls architettonico**

Demolizione del marciapiedi e sua ricostruzione in cls architettonico con superficie piana e continua, delimitato lungo la carreggiata da cordolo a contrasto cromatico, incluse demolizioni e ripristini.

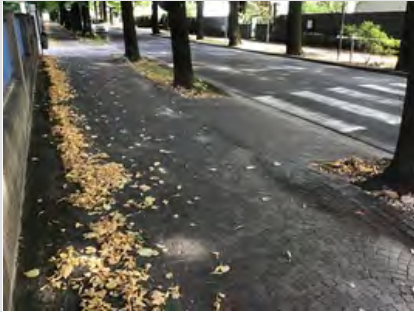
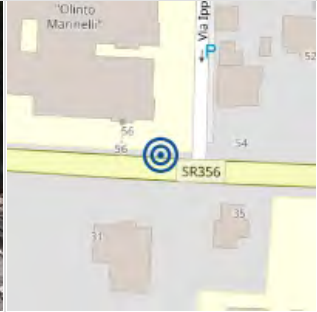
SEGNALETICA TATTILO PLANTARE

| Assenza | Si |
| Dimensioni | X 700,00 cm    Y -- |

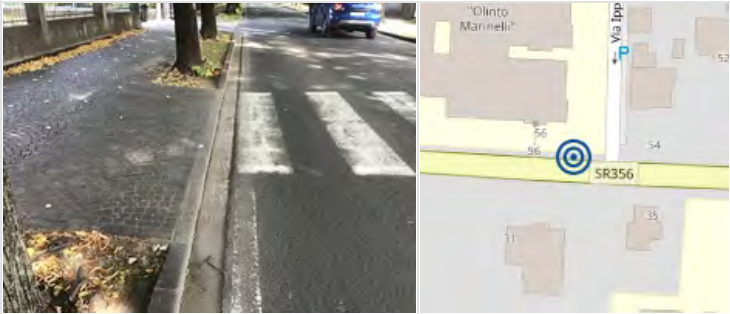
ID Scheda  
**E 00FFL-00296**

| <div>ITINERARIO PEDONALE</div> <div>ATTRAVERSAMENTO PEDONALE</div> <div>OSTACOLO ORIZZONTALE</div> | | |
| | Risalti/incasso | Si |
| | Dimensioni | X 300,00 cm    Y -- |

| <p>*misura indicativa</p> | <p>(modificato)<br/><b>Realizzazione di raccordo tra le pavimentazioni (dislivello tra 2,5 cm e 5 cm)</b></p> <p>Realizzazione di raccordo tra le pavimentazioni mediante rifacimento, in medesimo materiale, della fascia di contatto per collegare a raso e senza discontinuità le pavimentazioni adiacenti, incluse demolizioni e ripristini. Lunghezza come intera fascia di contatto, larghezza min 40 cm o secondo le caratteristiche del contesto, privo di p. trasversale.</p> |

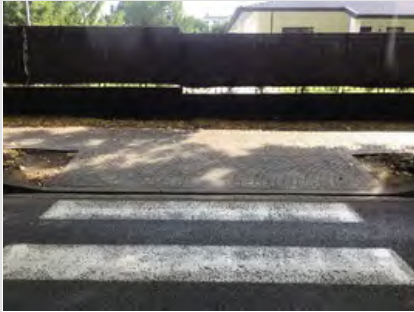
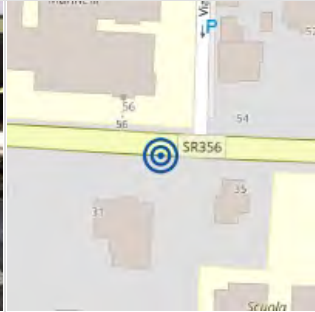
ID Scheda  
**E 00FFL-00299**

ITINERARIO PEDONALE

ATTRAVERSAMENTO PEDONALE

OSTACOLO ORIZZONTALE

| Risalti/incasso | Si |
| Dimensioni | X 300,00 cm    Y -- |

(modificato)  
**Realizzazione di raccordo tra le pavimentazioni (dislivello tra 2,5 cm e 5 cm)**

Realizzazione di raccordo tra le pavimentazioni mediante rifacimento, in medesimo materiale, della fascia di contatto per collegare a raso e senza discontinuità le pavimentazioni adiacenti, incluse demolizioni e ripristini. Lunghezza come intera fascia di contatto, larghezza min 40 cm o secondo le caratteristiche del contesto, privo di p. trasversale.

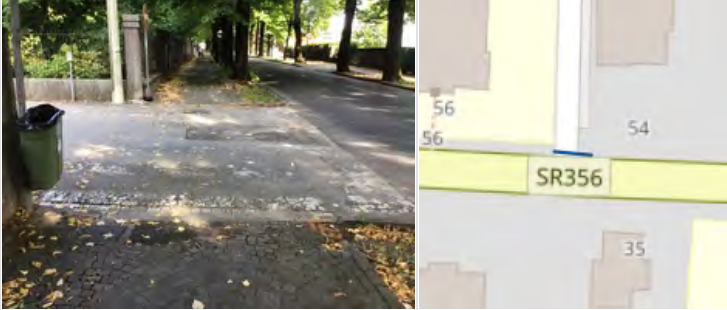
| <div>ITINERARIO PEDONALE</div> <div>ATTRAVERSAMENTO PEDONALE</div> <div>PAVIMENTAZIONE</div> | | | |
| | Sconnessioni | Si | |
| | Dimensioni | X 300,00 cm | Y 700,00 cm |

| | <b>PS0221 (modificato)</b><br><b>Rifacimento del manto di usura dell'attraversamento</b><br><br>Rifacimento del manto di usura dell'attraversamento in conglomerato bituminoso, previa fresatura, per ripristinare la planarità e la continuità del piano di calpestio compromesse anche dalla chiusura di tracce, da raccordare a raso e senza discontinuità alle pavimentazioni adiacenti, incluse demolizioni e ripristini.<br>Per garantire la continuità della pavimentazione si considera l'intero attraversamento.<br>Compreso rifacimento della segnaletica orizzontale. |

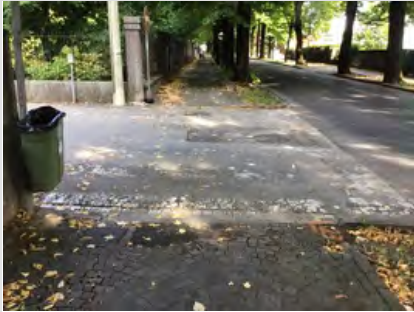
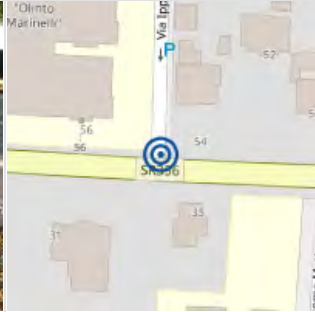
ATTRAVERSAMENTO PEDONALE

SEGNALETICA ORIZZONTALE

| Assenza | Si | |
| Dimensioni | X 300,00 cm | Y 700,00 cm |

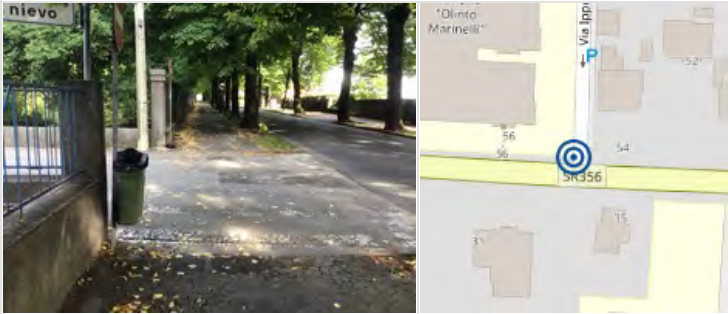
PERCORSO PEDONALE

OSTACOLO VERTICALE

| Cestino/cassonetto | Si | |

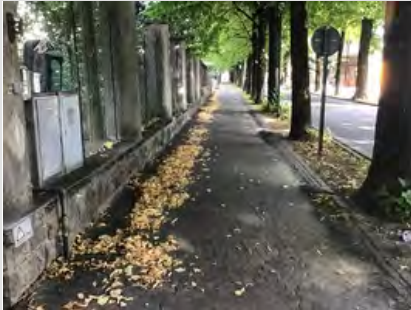
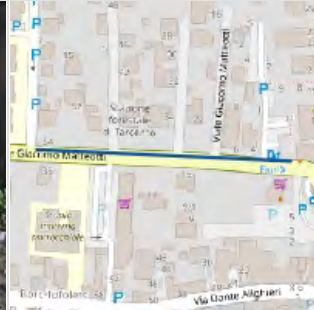
PERCORSO PEDONALE

PAVIMENTAZIONE

Sconnessioni

Si

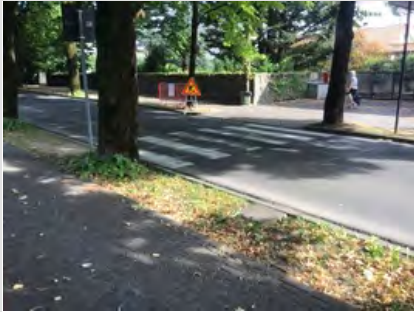
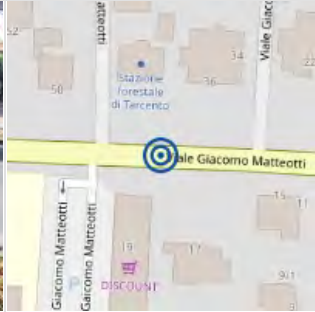
ITINERARIO PEDONALE

ATTRAVERSAMENTO PEDONALE

| In posizione non idonea | Si | |

**PS0408 (modificato)**  
**Eliminazione dell'attraversamento**

Eliminazione dell'attraversamento pedonale mediante cancellazione della segnaletica orizzontale, rimozione della segnaletica verticale, rimozione della segnaletica tattilo-plantare e ricostruzione dell'area per cambio di direzione in piano e alla quota del marciapiede.

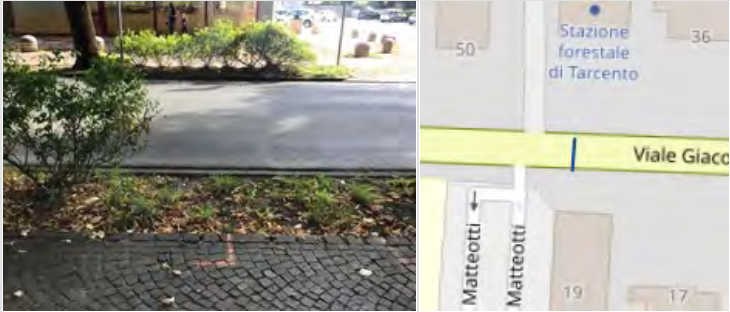
ITINERARIO PEDONALE

ATTRAVERSAMENTO PEDONALE

| Assenza | Si | |

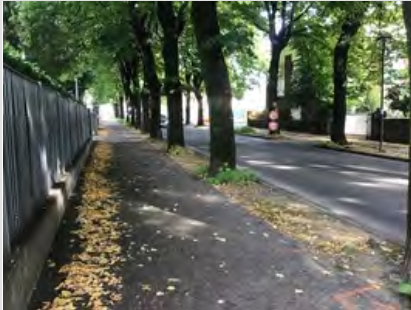
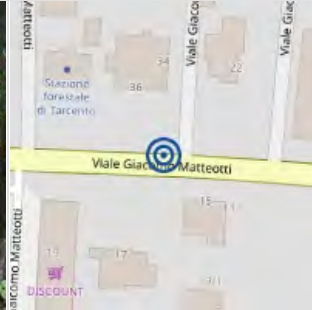
PERCORSO PEDONALE

ARREDO URBANO

| Assenza | Si | |

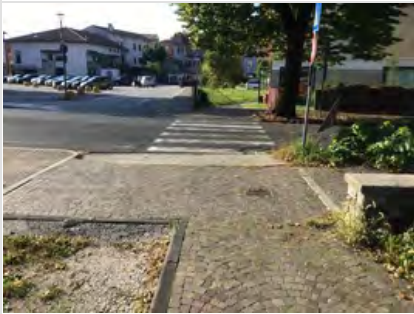
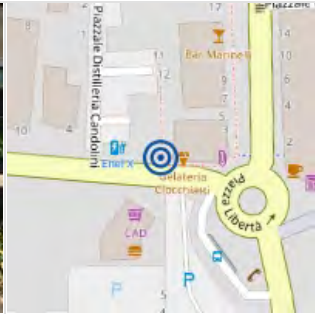
ATTRAVERSAMENTO PEDONALE

SEGNALETICA TATTILO PLANTARE

| Assenza | Si |
| Dimensioni | X 650,00 cm    Y -- |

**PS0497 (modificato)**  
**Posa segnaletica tattilo-plantare su attraversamento (allineato)**

Posa di moduli tattilo-plantari codice "direzione rettilinea" e "pericolo valicabile" (o "arresto pericolo" se concordato con le Associazioni Locali di riferimento) in cls ed a contrasto cromatico rispetto alla pavimentazione, posati a raso e senza discontinuità rispetto alle pavimentazioni adiacenti, incluse demolizioni e ripristini.  
Larghezza moduli 60/40 cm.

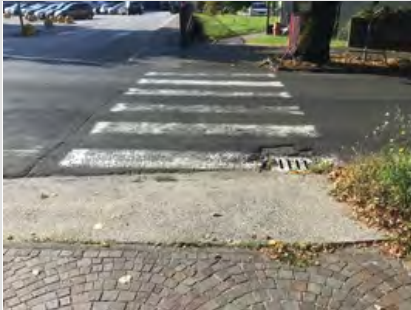
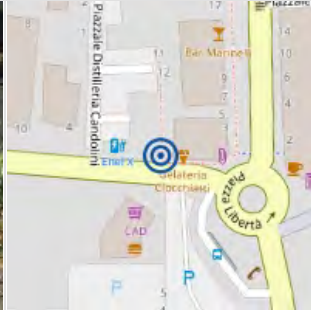
ATTRAVERSAMENTO PEDONALE

PAVIMENTAZIONE

Sconnessioni

Si

PS0221 (modificato)

**Rifacimento del manto di usura dell'attraversamento**

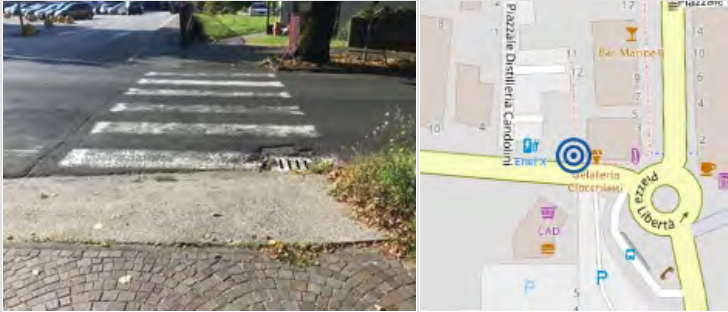
| <div>ITINERARIO PEDONALE</div> <div>ATTRAVERSAMENTO PEDONALE</div> <div>OSTACOLO ORIZZONTALE</div> | | | |
| | Grigliato non ortogonale al verso di marcia | Si | |

| | | <b>PS0402 (modificato)</b><br><b>Sostituzione della caditoia o della griglia</b><br><br>Sostituzione della caditoia o della griglia con altra avente superficie piana, fori non attraversabili da una sfera di diametro di 2 cm e posti trasversalmente al senso di marcia. |

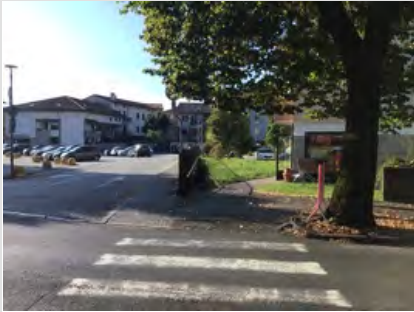
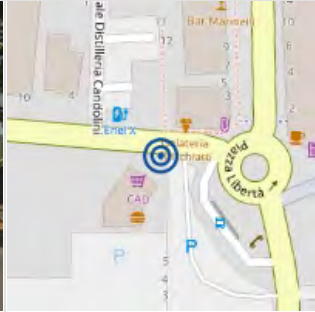
ATTRAVERSAMENTO PEDONALE

SEGNALETICA TATTILO PLANTARE

| Assenza | Si | |
| Dimensioni | X 600,00 cm | Y -- |

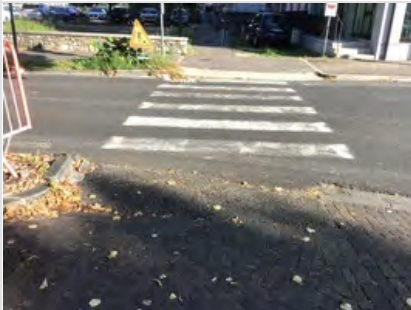
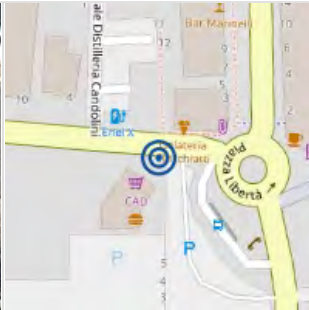
ATTRAVERSAMENTO PEDONALE

PAVIMENTAZIONE

Sconnessioni

**Si**
