## PIANO ELIMINAZIONE BARRIERE ARCHITETTONICHE (PEBA)

### 04 AMBITO URBANO SCHEDE DELLE CRITICITÀ con mappatura della criticità

Indirizzo  
**Piazza Frangipane - Tarcento (Udine)**

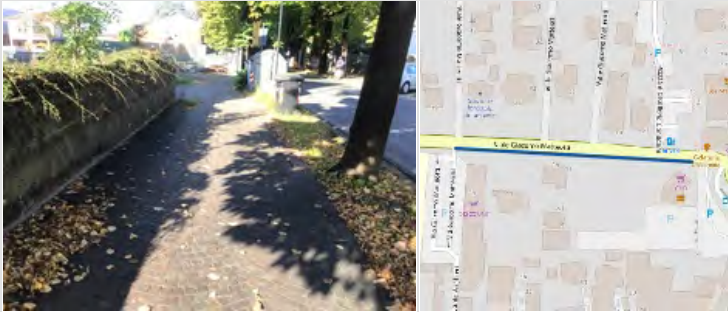
| <div>ITINERARIO PEDONALE</div> <div>PERCORSO PEDONALE</div> <div>PAVIMENTAZIONE</div> | | |
| | Sconnessioni | Si |
| | Dimensioni | X 275,00 cm Y 16000,00 cm |

| | <p><b>PS0214 (modificato)</b><br/><b>Demolizione del marciapiedi e sua ricostruzione in cls architettonico</b></p> <p>Demolizione del marciapiedi e sua ricostruzione in cls architettonico con superficie piana e continua, delimitato lungo la carreggiata da cordolo a contrasto cromatico, incluse demolizioni e ripristini.<br/>P. trasversale max 1,5%, dislivello da sede stradale max 10 cm.<br/>Eventuali rampe di raccordo per passo carraio o attraversamento conformi alle prescrizioni dell'Abaco.</p> |

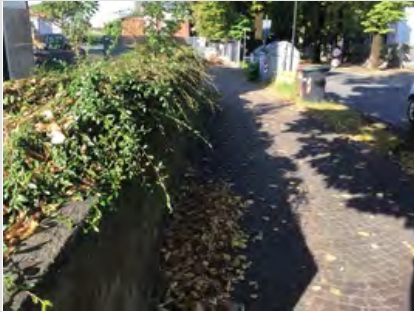
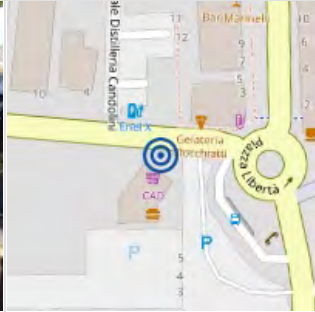
PERCORSO PEDONALE

OSTACOLO VERTICALE

| Vegetazione | Si | |

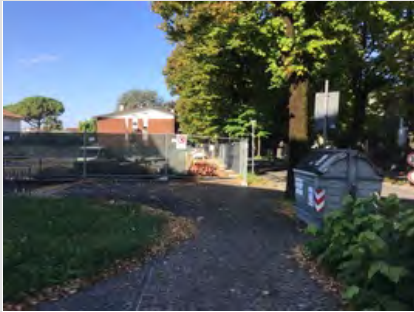
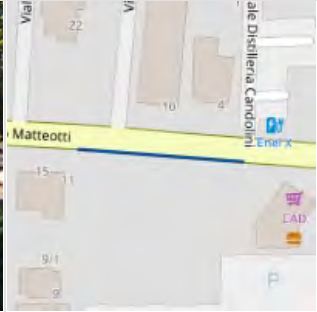
PERCORSO PEDONALE

OSTACOLO VERTICALE

| Cantiere | Si | |
| Dimensioni | X 275,00 cm | Y 5500,00 cm |

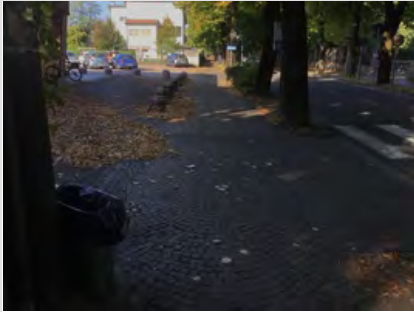
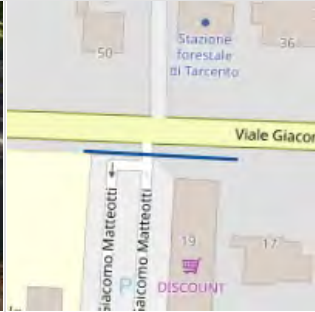
PERCORSO PEDONALE

SEGNALETICA TATTILO PLANTARE

| Assenza | Si | |
| Dimensioni | X -- | Y 4800,00 cm |

\* valutare posa con bordo a 40 cm dalla guida naturale in funzione delle caratteristiche del contesto

PS0261 (modificato)  
Realizzazione di guida artificiale (segnaletica tattilo-plantare - rettilinea)

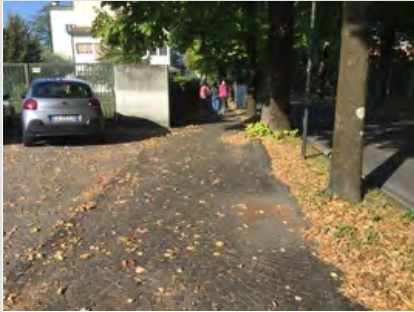
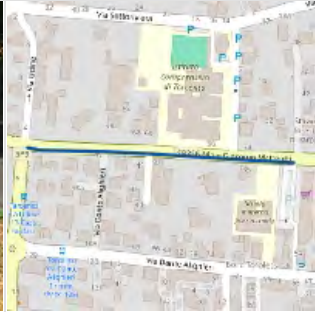
| ITINERARIO PEDONALE | PERCORSO PEDONALE | PAVIMENTAZIONE |
| Sconnessioni | Si | |
| Dimensioni | X 260,00 cm | Y 30000,00 cm |

| | <p><b>PS0214 (modificato)</b><br/><b>Demolizione del marciapiedi e sua ricostruzione in cls architettonico</b></p> <p>Demolizione del marciapiedi e sua ricostruzione in cls architettonico con superficie piana e continua, delimitato lungo la carreggiata da cordolo a contrasto cromatico, incluse demolizioni e ripristini.<br/>P. trasversale max 1,5%, dislivello da sede stradale max 10 cm.<br/>Eventuali rampe di raccordo per passo carraio o attraversamento conformi alle prescrizioni dell'Abaco.</p> |

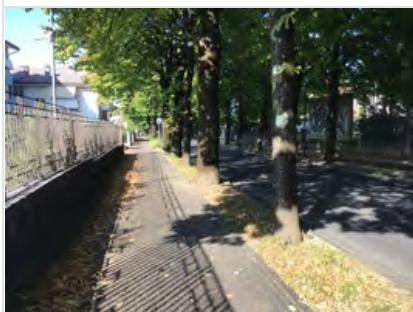
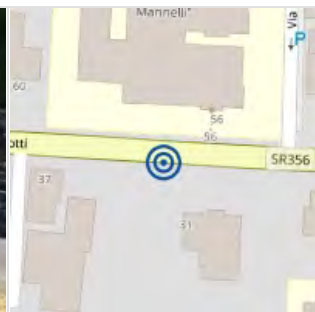
ARREDO URBANO

| Assenza | Si | |
| Note relative al rilievo | Panchina | |

### PS0762 (modificato) Posa di panchina

Posa di panchina con seduta ergonomica, schienale e braccioli e di colore chiaro per il miglioramento del comfort dei fruitori del percorso.  
L'arredo deve essere posto in area pavimentata esterna al percorso, utilizzabile in modo agevole, non costituire ostacolo lungo la guida naturale per le persone non vedenti, mantenere la larghezza libera per il passaggio min 120 cm.

Prevedere una panchina per ogni 100 m di percorso privilegiando aree ombreggiate e/o con conformazione favorevole.  
Compresa realizzazione di area pavimentata in cls architettonico.

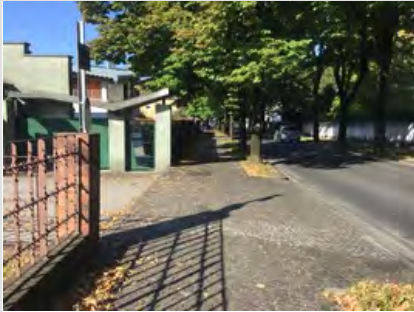
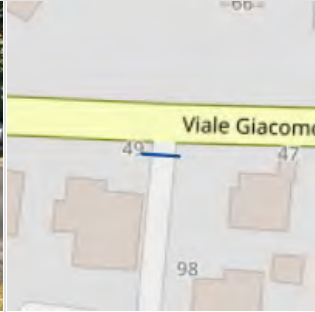
SEGNALETICA TATTILO PLANTARE

| Assenza | Si | |
| Dimensioni | X -- | Y 1000,00 cm |
| Note relative al rilievo<br><a href="#">Per orientamento</a> | | |

PS0261 (modificato)  
**Realizzazione di guida artificiale (segnaletica tattilo-plantare - rettilinea)**

Posa di moduli tattilo-plantari codice "direzione rettilinea" e, se richiesto dal contesto, "incrocio" o "svolta obbligata", in cls ed a contrasto cromatico rispetto alla pavimentazione, posati a raso e senza discontinuità rispetto alle pavimentazioni adiacenti, incluse demolizioni e ripristini. Larghezza moduli 60 cm, prolungamento di 2 moduli paralleli alla guida naturale.

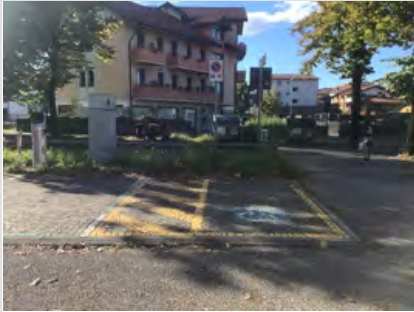
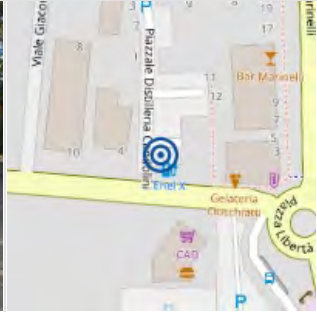
DISLIVELLO

| Altezza | 4 | ≤ 2,5 cm |

**PS2416 (modificato)**  
**Realizzazione di raccordo tra le pavimentazioni (dislivello tra 2,5 cm e 5 cm)**

Realizzazione di raccordo tra le pavimentazioni mediante rifacimento, in medesimo materiale, della fascia di contatto per collegare a raso e senza discontinuità le pavimentazioni adiacenti, incluse demolizioni e ripristini. Lunghezza come intera fascia di contatto, larghezza min 40 cm o secondo le caratteristiche del contesto, privo di p. trasversale.

Lungo l'intero margine tra stallo e area pedonale.

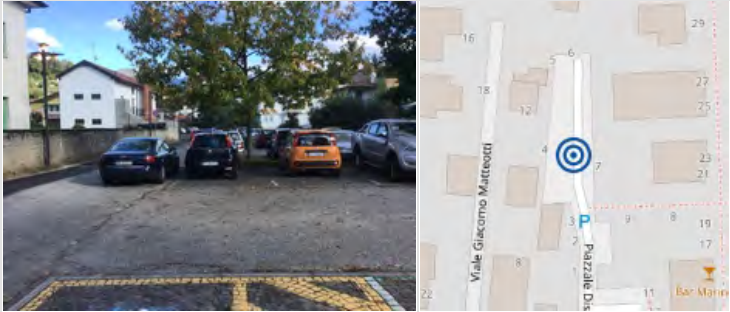
STALLO RISERVATO

| Assenza rispetto del rapporto numerico | Si | |

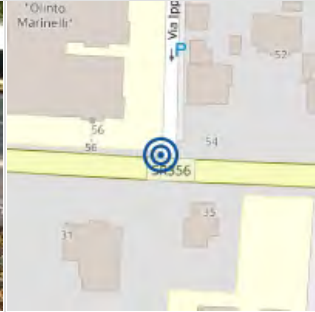
SEGNALETICA TATTILO PLANTARE

| Assenza | Si | |

**PS0497 (modificato)**  
**Posa segnaletica tattilo-plantare su attraversamento (allineato)**

Posa di moduli tattilo-plantari codice "direzione rettilinea" e "pericolo valicabile" (o "arresto pericolo" se concordato con le Associazioni Locali di riferimento) in cls ed a contrasto cromatico rispetto alla pavimentazione, posati a raso e senza discontinuità rispetto alle pavimentazioni adiacenti, incluse demolizioni e ripristini.  
Larghezza moduli 60/40 cm.

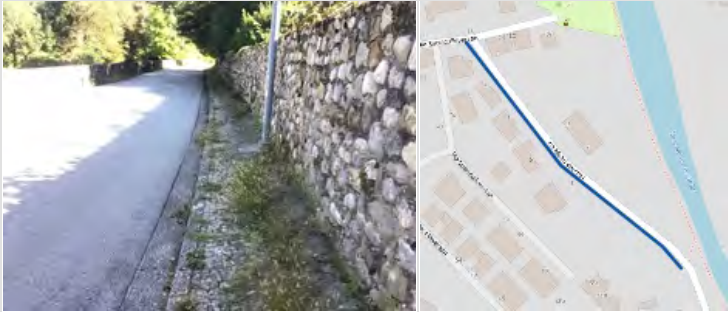
PAVIMENTAZIONE

| Sconnessioni | Si | |
| Dimensioni | X 120,00 cm | Y 22100,00 cm |

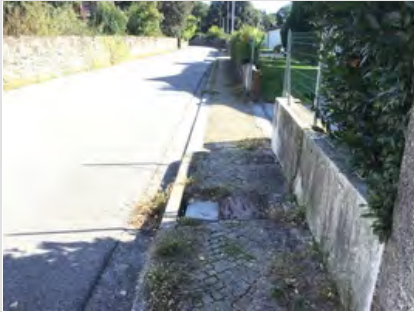
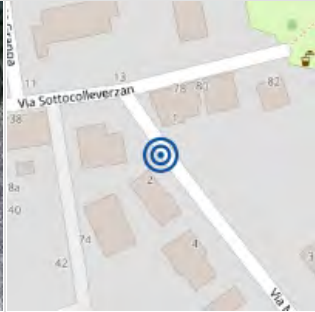
PAVIMENTAZIONE

| Sconnessioni | Si | |

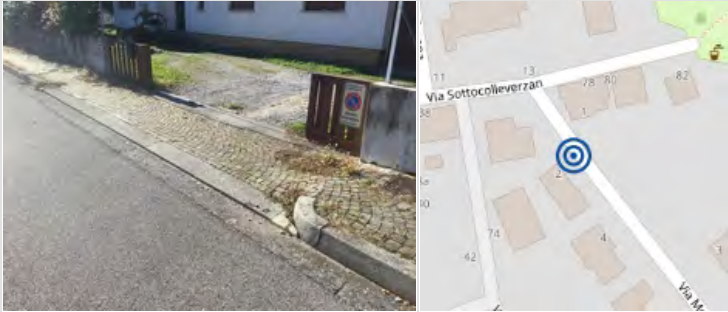
| <div>ITINERARIO PEDONALE</div> <div>PERCORSO PEDONALE</div> <div>RAMPA BREVE DI RACCORDO</div> | | |
| | Pendenza longitudinale | 25 ≤ 15% |
| | Dimensioni | X 120,00 cm Y 30,00 cm |

| | <p><b>PS0625 (modificato)</b></p> <p><b>Passo carraio - Demolizione del marciapiedi e sua ricostruzione (2 rampe laterali - 1)</b></p> <p>Demolizione del tratto di percorso con pendenze dovute al passo carraio e realizzazione, in cls, di area in piano posta alla quota stradale e di 2 rampe laterali, da raccordare a raso e senza discontinuità alle pavimentazioni adiacenti, incluse demolizioni e ripristini.</p> <p>Rampe con p. long. max 5% (8% in caso di impossibilità), prive di p. trasversale.</p> |

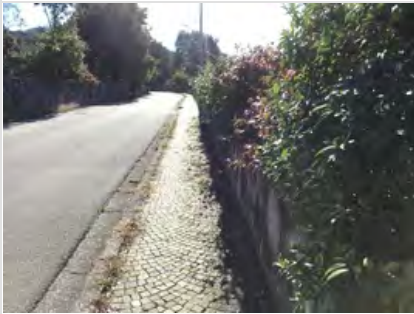
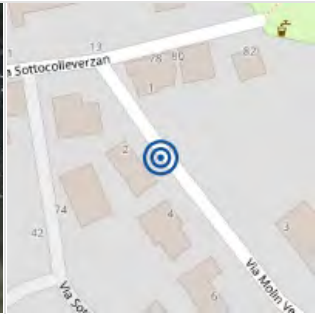
| <div>ITINERARIO PEDONALE</div> <div>PERCORSO PEDONALE</div> <div>OSTACOLO VERTICALE</div> | |
| | Vegetazione <b>Si</b> |

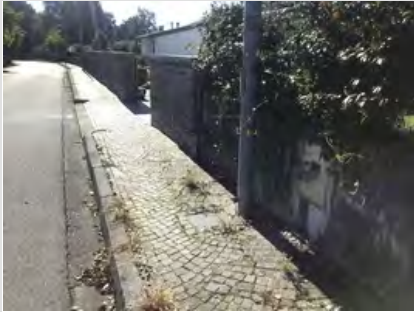
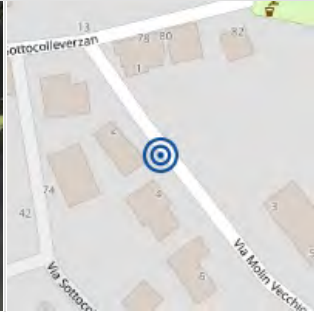
OSTACOLO VERTICALE

| Palo luce | Si | |

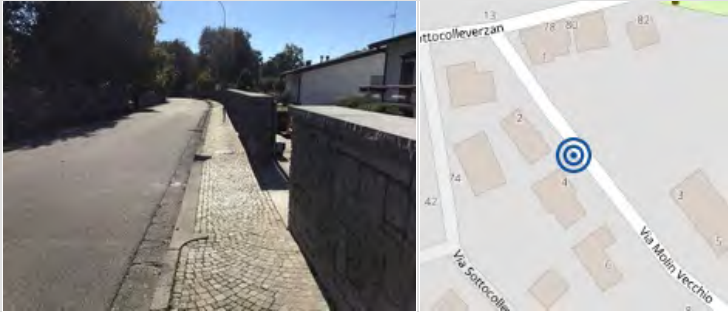
PERCORSO PEDONALE

| Pendenza trasversale | 4 | ≤ 1% |

PS0232 (modificato)  
Passo carraio - Demolizione del marciapiedi e sua ricostruzione (rampa car. lungo la carreggiata - 1)

Demolizione del tratto di percorso con pendenze dovute al passo carraio e realizzazione, in cls, di marciapiedi in continuità con i tratti adiacenti e, lungo la carreggiata, di rampa carrabile in cls con larghezza max 30 cm, incluse demolizioni e ripristini.  
Larghezza percorso min 120 cm, p. trasversale max 1,5%.

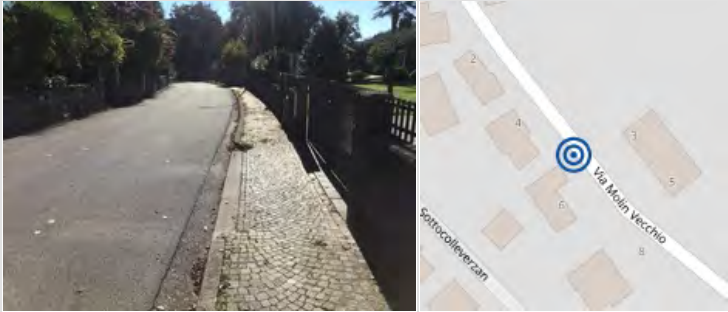
| <div>ITINERARIO PEDONALE</div> <div>PERCORSO PEDONALE</div> | | | |
| | | Pendenza trasversale | 11 ≤ 1% |

| | <b>PS0232 (modificato)</b><br><b>Passo carraio - Demolizione del marciapiedi e sua ricostruzione (rampa car. lungo la carreggiata - 1)</b><br><br>Demolizione del tratto di percorso con pendenze dovute al passo carraio e realizzazione, in cls, di marciapiedi in continuità con i tratti adiacenti e, lungo la carreggiata, di rampa carrabile in cls con larghezza max 30 cm, incluse demolizioni e ripristini.<br>Larghezza percorso min 120 cm, p. trasversale max 1,5%. |

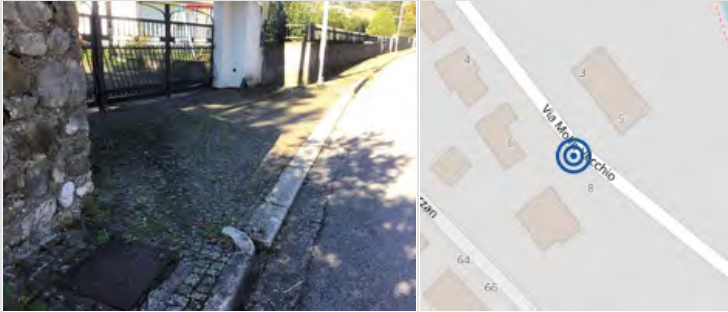
| ITINERARIO PEDONALE | PERCORSO PEDONALE | RAMPA BREVE DI RACCORDO |
| Pendenza longitudinale | 25 | ≤ 15% |

| | <p>PS0625 (modificato)<br/>Passo carraio - Demolizione del marciapiedi e sua ricostruzione (2 rampe laterali - 1)</p> <p>Demolizione del tratto di percorso con pendenze dovute al passo carraio e realizzazione, in cls, di area in piano posta alla quota stradale e di 2 rampe laterali, da raccordare a raso e senza discontinuità alle pavimentazioni adiacenti, incluse demolizioni e ripristini.<br/>Rampe con p. long. max 5% (8% in caso di impossibilità), prive di p. trasversale.</p> <p>STIMA DEL COSTO<br/>Computata in 703</p> |

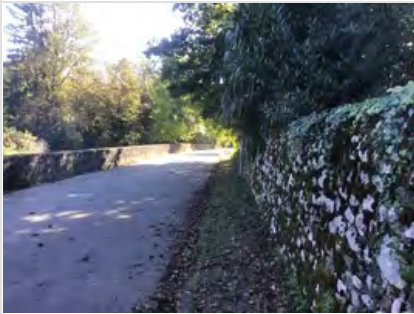
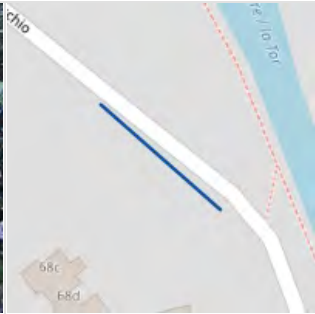
OSTACOLO VERTICALE

| Vegetazione | Si | |

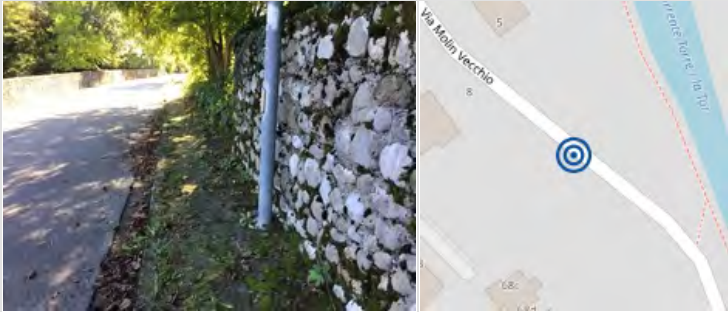
OSTACOLO VERTICALE

| Palo luce | Si | |

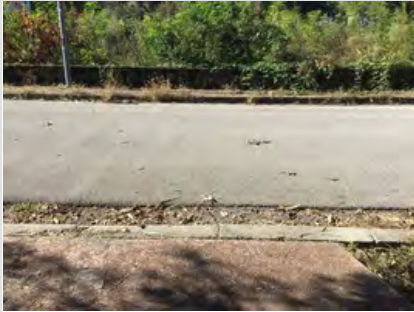
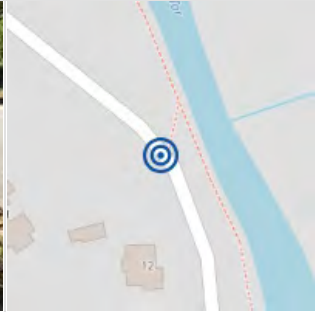
ATTRAVERSAMENTO PEDONALE

| Assenza | Si | |

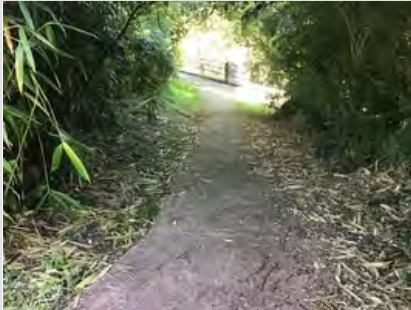
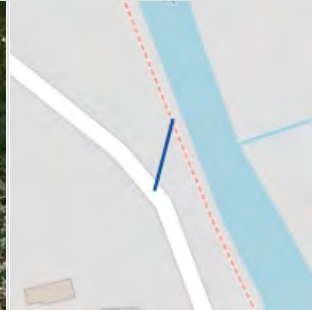
PERCORSO PEDONALE

| Pendenza longitudinale | 18 | ≤ 5% –<br>ammessa fino<br>a ≤12% in<br>caso di<br>adeguamento |
| Dimensioni | X 150,00 cm | Y 2000,00<br>cm |

## PS2421

## Riconfigurazione del percorso con modifica del profilo longitudinale

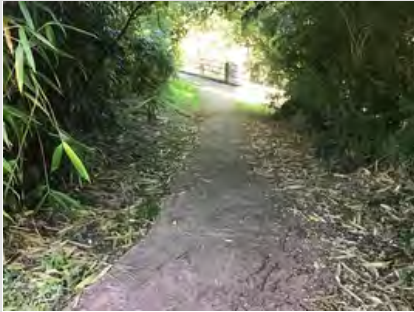
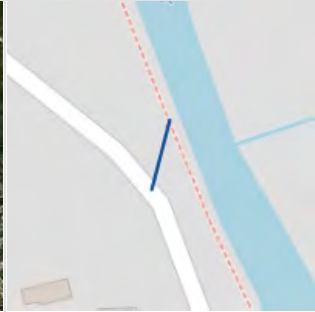
CORRIMANO

| Assenza | Si | |
| Dimensioni | X 2000,00 cm | Y -- |

**PS1250 (modificato)**  
**Posa di corrimano (con montanti)**

Posa di doppio corrimano in acciaio e montanti di sostegno da ancorare a pavimento o lateralmente alla rampa, composto da corrimano superiore ad h 90/100 cm e corrimano inferiore ad h 75 cm, prolungati di 30 cm oltre il termine della rampa, verniciati in tinta contrastante rispetto alla parete, incluse opere murarie, demolizioni e ripristini.

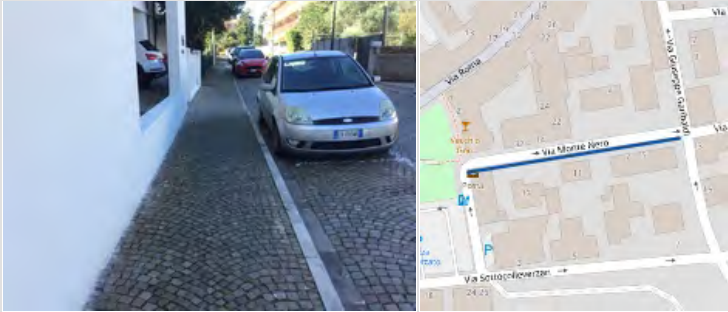
| <div>ITINERARIO PEDONALE</div> <div>PERCORSO PEDONALE</div> <div>PAVIMENTAZIONE</div> | | |
| | Sconnessioni | Si |
| | Dimensioni | X 150,00 cm Y 10500,00 cm |

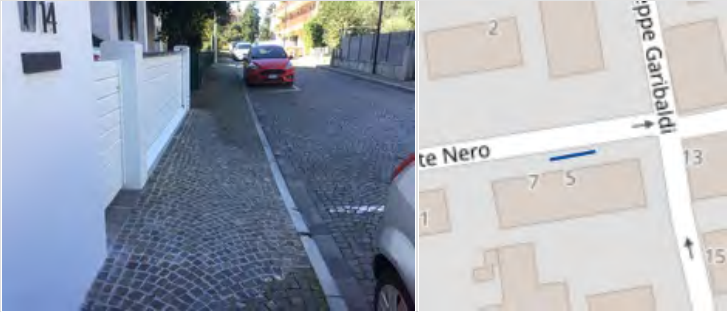
| Rilevatore <b>0034</b><br>Data Rilievo <b>02 Ottobre 2025</b><br>Ultimo aggiornamento scheda: 08 Gennaio 2026 | Indirizzo<br><b>Via Monte Nero - Tarcento (Udine)</b> | LIV.<br>di priorità<br><b>1</b> | ID Scheda<br><b>E 00FFL-00636</b> |

| | Pendenza trasversale | | 10 ≤ 1% |
| | Dimensioni | | X 150,00 cm Y 1000,00 cm |
| | Note relative al rilievo<br>Pendenze dovute a due passi carrai consecutivi | | |

| | <b>PS0233 (modificato)</b><br><b>Passo carraio - Demolizione del marciapiedi e sua ricostruzione (rampa car. lungo la carreggiata - 2)</b><br><br>Demolizione del tratto di percorso con pendenze dovute al passo carraio e realizzazione, in cls architettonico, di marciapiedi in continuità con i tratti adiacenti e, lungo la carreggiata, di rampa carrabile in cls con larghezza max 30 cm, incluse demolizioni e ripristini.<br>Larghezza percorso min 120 cm, p. trasversale max 1,5%.<br><br>Computata intera lunghezza del percorso (105 m) |
| | <b>STIMA DEL COSTO</b><br>Comprende 635, 638, 642, 644 <div>21.735 €</div> |

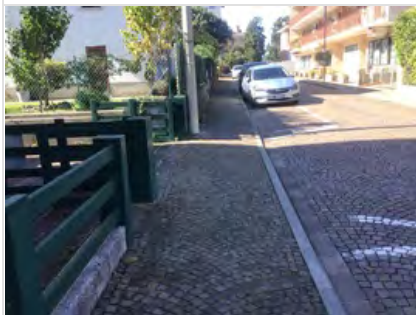
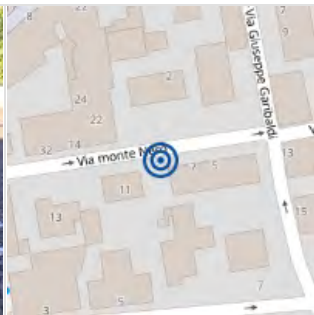
ID Scheda  
**E 00FFL-00638**

| | Pendenza trasversale | 10 | ≤ 1% |
| | Dimensioni | X 150,00 cm | Y 700,00 cm |
| | Note relative al rilievo<br>Pendenze dovute a passo carraio | | |

| | <b>PS0233 (modificato)</b><br><b>Passo carraio - Demolizione del marciapiedi e sua ricostruzione (rampa car. lungo la carreggiata - 2)</b><br><br>Demolizione del tratto di percorso con pendenze dovute al passo carraio e realizzazione, in cls architettonico, di marciapiedi in continuità con i tratti adiacenti e, lungo la carreggiata, di rampa carrabile in cls con larghezza max 30 cm, incluse demolizioni e ripristini.<br>Larghezza percorso min 120 cm, p. trasversale max 1,5%. | |

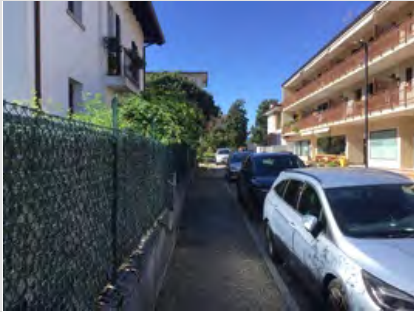
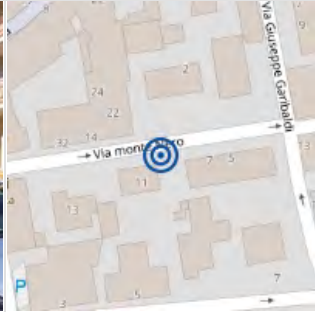
ID Scheda  
**E 00FFL-00640**

OSTACOLO VERTICALE

| Vegetazione | Si | |
| Note relative al rilievo<br><a href="#">Specie con spine</a> | | |

**PS0274 (modificato)**  
**Potatura della vegetazione**

Potatura delle fronde che invadono il percorso pedonale riducendone la larghezza e/o impediscono l'uso della guida naturale.  
Se vegetazione posta in area privata: si suggerisce l'attivazione di una procedura di monitoraggio periodico con comunicazione al proprietario per sollecitare l'esecuzione dell'intervento.  
Se vegetazione posta in area pubblica: segnalare all'ufficio competente la necessità di intensificare gli interventi di manutenzione.

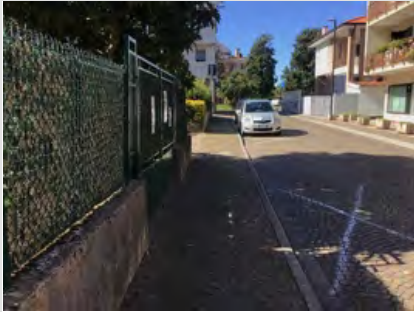
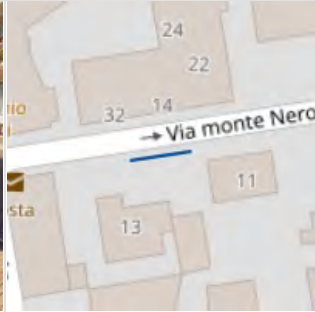
ID Scheda  
**E 00FFL-00642**

| Sconnessioni | | Si |
| Dimensioni | | X 150,00 cm Y 1300,00 cm |
| Note relative al rilievo<br>Anche pendenza trasversale fino al 10% | | |

| | <b>(modificato)</b><br><b>Passo carraio - Demolizione del marciapiedi e sua ricostruzione (rampa car. lungo la carreggiata - 2)</b><br><br>Demolizione del tratto di percorso con pendenze dovute al passo carraio e realizzazione, in cls architettonico, di marciapiedi in continuità con i tratti adiacenti e, lungo la carreggiata, di rampa carrabile in cls con larghezza max 30 cm, incluse demolizioni e ripristini.<br>Larghezza percorso min 120 cm, p. trasversale max 1,5%. | |

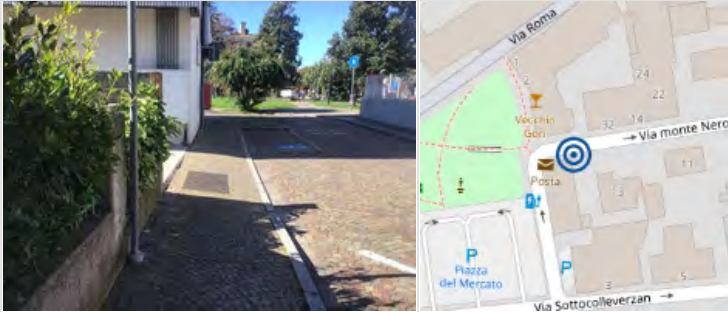
ID Scheda  
**E 00FFL-00644**

| Pendenza trasversale | 8 | ≤ 1% |
| Dimensioni | X 150,00 cm | Y 750,00 cm |

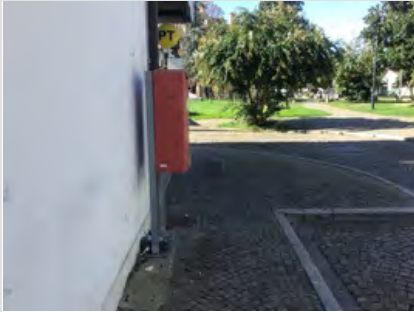
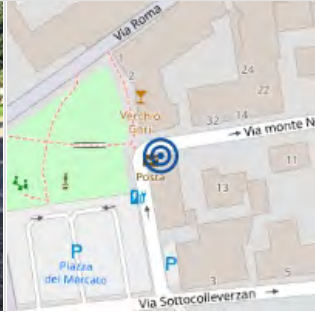
OSTACOLO VERTICALE

| Altro | Si | |

**PS0504 (modificato)**  
**Presegnalazione dell'ostacolo (transenna)**

Presegnalazione dell'ostacolo che non può essere rimosso mediante installazione di transenne di protezione realizzate in profilo tubolare metallico a sezione arrotondata, finitura ad alta visibilità. Altezza 90-100 cm, fascia a 30 cm, larghezza in relazione alla dimensione dell'ostacolo e comunque tale da mantenere larghezza libera del percorso min 120 cm.

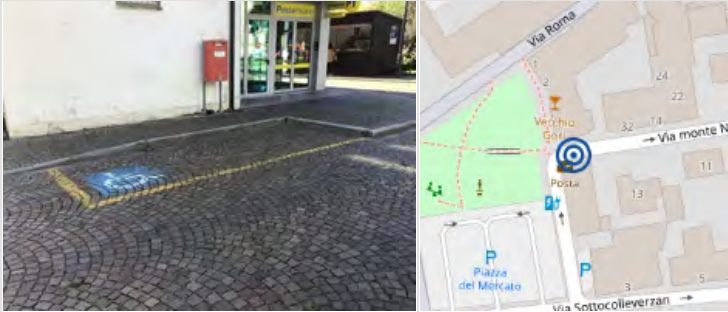
STALLO RISERVATO

| Assenza di collegamento al percorso pedonale | Si | |

**PS2423**  
**Rialzo della carreggiata**

Rialzo della carreggiata per uniformare la quota dello stallo a quella del percorso, in conglomerato bituminoso.  
La soluzione deve essere preferibilmente integrata in un attraversamento rialzato.

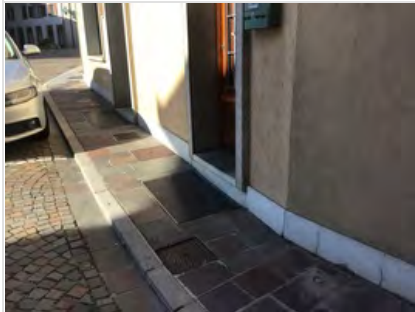
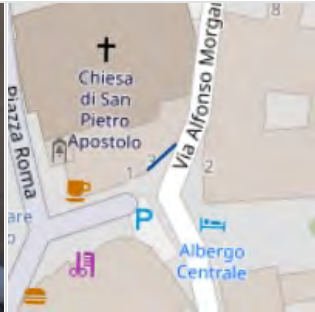
| Pendenza trasversale | 3.9 | ≤ 1% |
| Dimensioni | X 97,00 cm | Y 800,00 cm |

| | | <p><b>PS0223 (modificato)</b><br/><b>Demolizione del marciapiedi e sua ricostruzione con riduzione della pendenza trasversale</b></p> <p>Demolizione del marciapiedi e sua ricostruzione con riduzione della pendenza trasversale, con pavimentazione in lastre di pietra, con superficie piana e continua, delimitato lungo la carreggiata da cordolo a contrasto cromatico, incluse demolizioni e ripristini.<br/>Larghezza min 150 cm, p. trasversale max 1,5%, dislivello da sede stradale max 10 cm.<br/>Eventuali rampe di raccordo per passo carraio o attraversamento conformi alle prescrizioni dell'Abaco.</p> <p>Considerando il contesto, è ammessa la riduzione della larghezza a 120 cm.<br/>Rif. Scheda 609 (Piazza Roma)<br/>Criticità da risolvere in sinergia con PIANI URBANI DELLA MOBILITA' o DEL TRAFFICO.</p> |

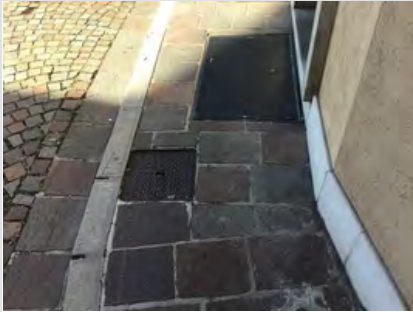
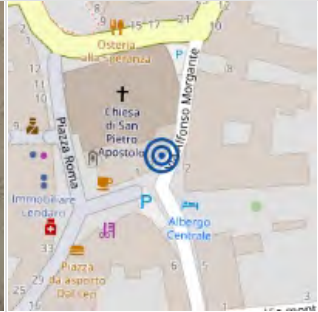
| <div>ITINERARIO PEDONALE</div> <div>PERCORSO PEDONALE</div> <div>OSTACOLO ORIZZONTALE</div> | | |
| | Risalti/incasso | Si |

| | <p><b>PS0228 (modificato)</b><br/><b>Riposizionamento a raso</b></p> <p>Modifica al pozzetto o ad altro manufatto di supporto al fine di riposizionare chiuso, caditoia o griglia a raso rispetto alla quota della pavimentazione, incluso, quando necesario, il rifacimento della superficie circostante per il raccordo a raso e senza discontinuità alle pavimentazioni adiacenti.</p> |

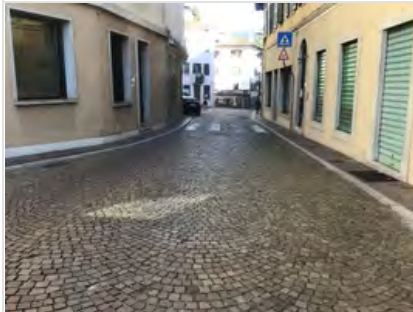
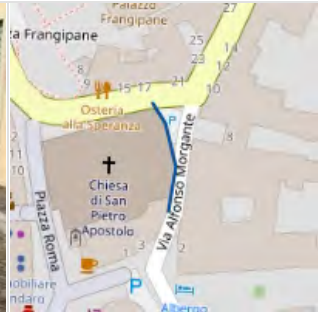
| Larghezza | 73 | ≥ 90cm |

| | <b>PS0645 (modificato)</b><br>Demolizione del marciapiedi e sua ricostruzione con incremento della larghezza<br><br>Demolizione del marciapiedi e sua ricostruzione in lastre di pietra con superficie piana e continua, delimitato lungo la carreggiata da cordolo a contrasto cromatico, incluse demolizioni e ripristini. Larghezza min 120 cm, p. trasversale max 1,5%.<br><br>Considerata la larghezza della sezione stradale, la presenza dell'intersezione via Frangipane e l'accesso ad un edificio scolastico, si ritiene che il percorso accessibile debba essere realizzato lungo il lato visibile a destra nella foto. |

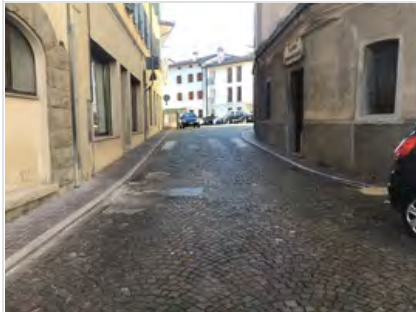
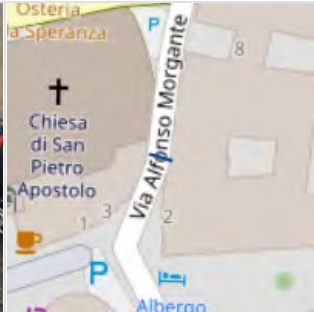
ATTRAVERSAMENTO PEDONALE

| In posizione non idonea | Si | |

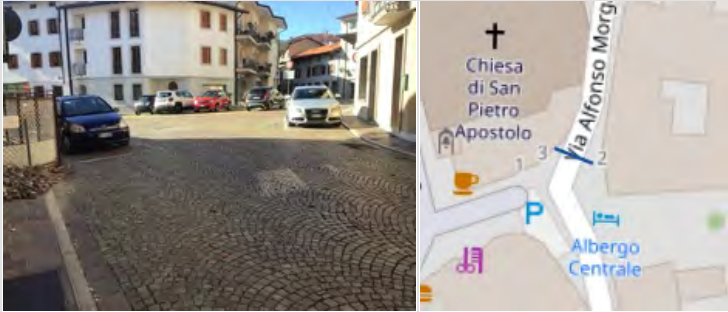
| | Assenza | Si | |

| | <b>PS0631 (modificato)</b><br><b>Realizzazione di attraversamento rialzato (svolta 90°, parcheggi)</b> | |
| | Realizzazione di attraversamento pedonale rialzato, in asfalto, raccordato a raso ai marciapiedi esistenti, incluse demolizioni e ripristini.<br>Rampe carrabili con p. <7% (se possibile).<br>Comprese segnaletica orizzontale e segnaletica tattilo-plantare.<br>Compreso ampliamento dell'area pedonale antistante l'attraversamento e delimitata lateralmente da parcheggi.<br>Compresa realizzazione di impianto di illuminazione per la sicurezza dell'attraversamento pedonale. | |
| | La pendenza longitudinale della strada favorisce il rialzo dell'attraversamento.<br>Criticità da risolvere in sinergia con PIANI URBANI DELLA MOBILITA' o DEL TRAFFICO. | |

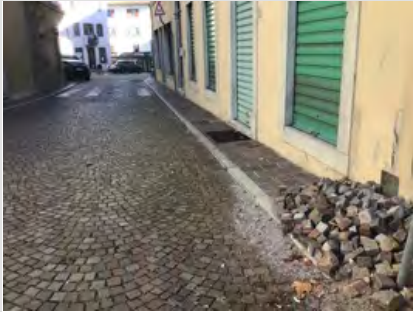
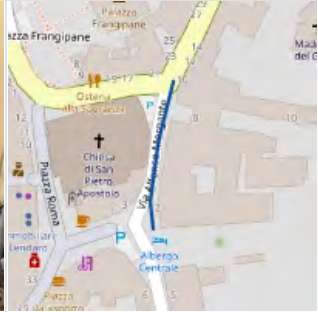
| | | Larghezza | 80 <span>≥ 90cm</span> |
| | | Dimensioni | X -- <span>Y 6500,00 cm</span> |

| | <b>PS0645 (modificato)</b><br><b>Demolizione del marciapiedi e sua ricostruzione con incremento della larghezza</b><br><br>Demolizione del marciapiedi e sua ricostruzione in lastre di pietra con superficie piana e continua, delimitato lungo la carreggiata da cordolo a contrasto cromatico, incluse demolizioni e ripristini. Larghezza min 150 cm, p. trasversale max 1,5%.<br>Eventuali rampe di raccordo per passo carraio o attraversamento conformi alle prescrizioni dell'Abaco.<br><br>Considerando il contesto, è ammessa la riduzione della larghezza a 120 cm. Lunghezza fino all'attraversamento previsto alla scheda 762.<br>Criticità da risolvere in sinergia con PIANI URBANI DELLA MOBILITA' o DEL TRAFFICO. | | |
| | STIMA DEL COSTO<br>Comprende 749, 756, 760 | | |

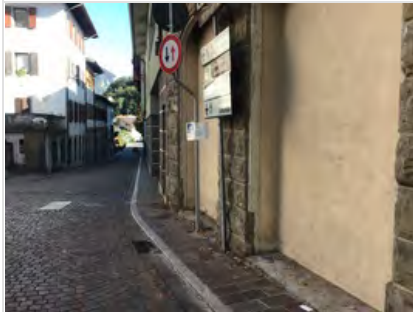
| <div>ITINERARIO PEDONALE</div> <div>PERCORSO PEDONALE</div> <div>OSTACOLO VERTICALE</div> | | | |
| | Palo segnaletica | | Si |

| | <b>PS0275 (modificato)</b><br><b>Spostamento del palo</b><br><br>Spostamento del palo di segnaletica verticale in area esterna ai percorsi pedonali, nel rispetto delle prescrizioni del Codice della Strada e del suo Regolamento, inclusa eliminazione e rifacimento del plinto interrato.<br><br>La progettazione del percorso previsto alla Scheda 754 deve comprendere il corretto posizionamento della segnaletica. |

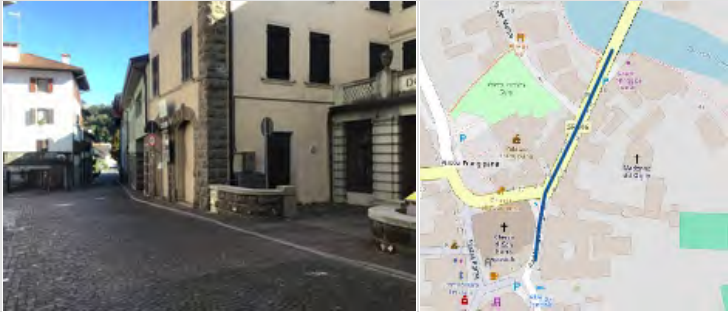
| | Pendenza longitudinale | 6.5 | ≤ 5% – ammessa fino a ≤12% in caso di adeguamento |
| | Dimensioni | X -- | Y 15000,00 cm |

| | <p><b>PS0207 (modificato)</b><br/><b>Criticità non risolvibile - Posa di corrimano</b></p> <p>Criticità non risolvibile a causa delle caratteristiche del contesto. Le aree di interesse pubblico raggiungibili attraverso il percorso oggetto della scheda devono essere dotate di stallo riservato ai veicoli con contrassegno.</p> <p>Il percorso può essere affrontato da persona su sedia a ruote motorizzata o con propulsore elettrico: si suggerisce la redazione di una mappa dei percorsi percorribili con tali modalità.</p> <p>Si stima il costo per la posa di corrimano in acciaio inox sul lato con percorso accessibile, con montanti dove non è possibile l'ancoraggio a parete.</p> <p>Si stima il costo per la posa di segnaletica informativa riportante indicazioni su pendenza del percorso e/o eventuali percorsi pedonali alternativi.</p> <p>Criticità da risolvere in sinergia con PIANI URBANI DELLA MOBILITA' o DEL TRAFFICO</p> |

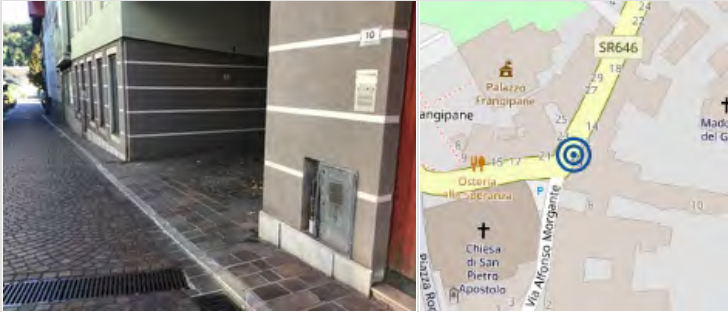
| Pendenza trasversale | 6.2 | ≤ 1% |
| Dimensioni | X 80,00 cm | Y 600,00 cm |

PS0232 (modificato)  
Passo carraio - Demolizione del marciapiedi e sua ricostruzione (rampa car. lungo la carreggiata - 1)

Demolizione del tratto di percorso con pendenze dovute al passo carraio e realizzazione, in lastre di pietra, di marciapiedi in continuità con i tratti adiacenti e, lungo la carreggiata, di rampa carrabile a contrasto cromatico con larghezza max 30 cm, incluse demolizioni e ripristini.  
Larghezza percorso min 120 cm, p. trasversale max 1,5%.

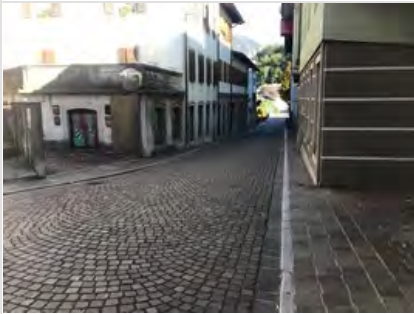
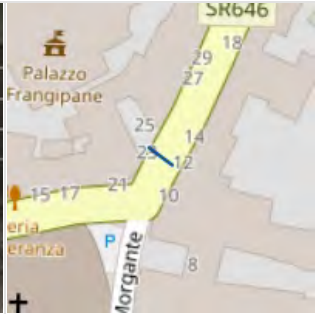
ATTRAVERSAMENTO PEDONALE

| Assenza | Si | |

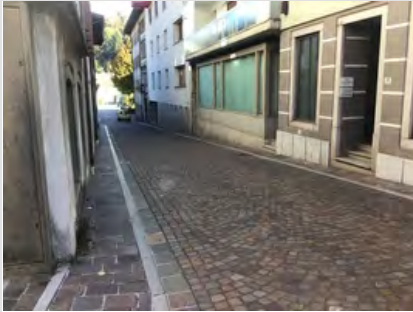
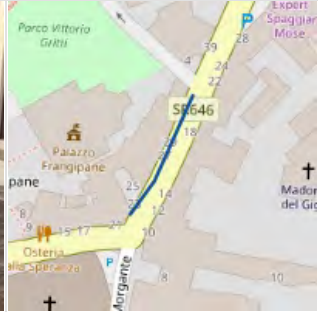
PERCORSO PEDONALE

| Larghezza | 75 | ≥ 90cm |
| Dimensioni | X -- | Y 4800,00 cm |

Note relative al rilievo  
Percorso con pendenza longitudinale fino a 6%. Puntuali allargamenti in corrispondenza dei passi carrai e fino a circa 90 cm

**PS0645 (modificato)**  
**Demolizione del marciapiedi e sua ricostruzione con incremento della larghezza**

Demolizione del marciapiedi e sua ricostruzione in lastre di pietra con superficie piana e continua, delimitato lungo la carreggiata da cordolo a contrasto cromatico, incluse demolizioni e ripristini. Larghezza min 150 cm, p. trasversale max 1,5%  
Eventuali rampe di raccordo per passo carraio o attraversamento conformi alle prescrizioni dell'Abaco.

Considerando il contesto, è ammessa la riduzione della larghezza a 100 cm. Per garantire la sicurezza del percorso, valutare l'istituzione di senso unico di circolazione.

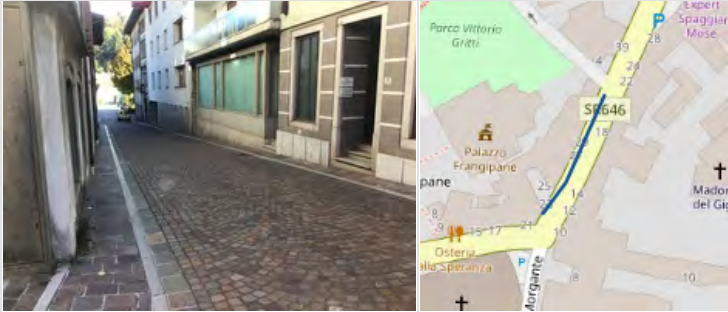
ID Scheda  
**E 00FFL-00765**

| | Pendenza trasversale | 4 | ≤ 1% |

| | <b>PS0223 (modificato)</b><br>Demolizione del marciapiedi e sua ricostruzione con riduzione della pendenza trasversale |
| | Demolizione del marciapiedi e sua ricostruzione, in lastre di pietra, con riduzione della pendenza trasversale, con superficie piana e continua, da raccordare a raso e senza discontinuità alle pavimentazioni adiacenti, incluse demolizioni e ripristini. |

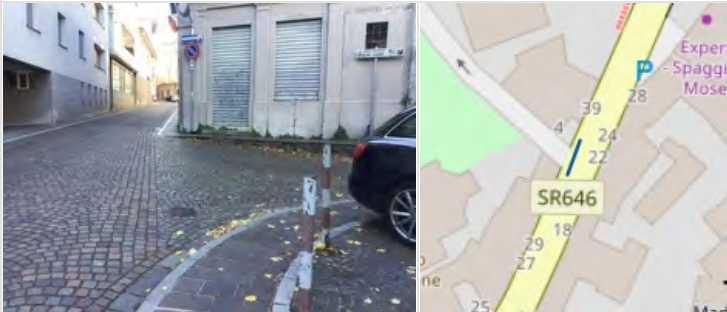
| Rilevatore <b>0034</b><br>Data Rilievo <b>13 Ottobre 2025</b><br>Ultimo aggiornamento scheda: 31 Dicembre 2025 | Indirizzo<br><b>Via Morgante - Tarcento (Udine)</b> | LIV.<br>di priorità<br><b>1</b> | ID Scheda<br><b>E 00FFL-00767</b> |

| | Assenza | Si | |
| | Note relative al rilievo<br>Dislivelli su entrambi i lati circa 5 cm. L'attraversamento presenta pendenza longitudinale circa 6% derivata dalla strada. | | |

| | <b>PS0619 (modificato)</b><br><b>Realizzazione di attraversamento rialzato (svolta 90°)</b><br><br>Realizzazione di attraversamento pedonale rialzato, in asfalto, raccordato a raso ai marciapiedi esistenti, incluse demolizioni e ripristini.<br>Rampe carrabili con p. <7% (se possibile).<br>Comprese segnaletica orizzontale e segnaletica tattilo-plantare.<br>Compresa realizzazione di impianto di illuminazione per la sicurezza dell'attraversamento pedonale.<br><br>Si suggerisce di realizzare l'attraversamento all'interno di via dei Molini, previo rilievo planoaltimetrico dell'area. Compreso adeguamento dell'area per cambio di direzione. Esclusi oneri per eventuali espropri.<br><br>Criticità da risolvere in sinergia con PIANI URBANI DELLA MOBILITA' o DEL TRAFFICO. | | |

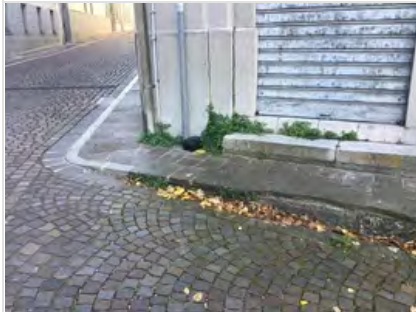
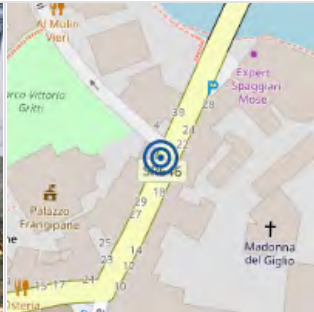
ID Scheda  
**E 00FFL-00768**

AREA PER CAMBIO DIREZIONE

| Larghezza | 80 | cm |

| | <p>(modificato)<br/><b>Realizzazione di attraversamento rialzato (svolta 90°)</b></p> <p>Realizzazione di attraversamento pedonale rialzato, in asfalto, e ricostruzione dell'antistante area per cambio di direzione, raccordato a raso ai marciapiedi esistenti, incluse demolizioni e ripristini.<br/>Rampe carrabili con p. &lt;7% (se possibile).</p> <p>Criticità da risolvere in sinergia con PIANI URBANI DELLA MOBILITA' o DEL TRAFFICO.</p> |

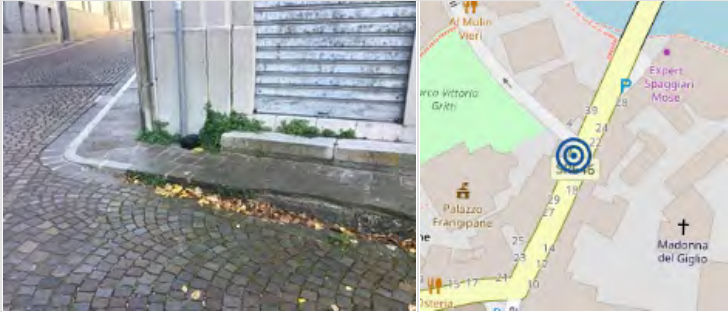
ID Scheda  
**E 00FFL-00770**

DISLIVELLO

| Altezza | 8 | ≤ 2,5 cm |

**PS1284 (modificato)**  
**Realizzazione di attraversamento rialzato (svolta 90°)**

Realizzazione di attraversamento pedonale rialzato, in asfalto, raccordato a raso ai marciapiedi, incluse demolizioni e ripristini.  
Rampe carrabili con p. <7% (se possibile).  
Comprese segnaletica orizzontale e segnaletica tattilo-plantare.

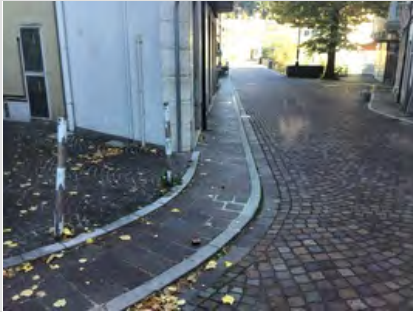
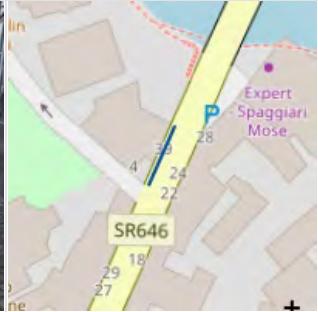
ID Scheda  
**E 00FFL-00772**

| | | Pendenza trasversale | 4.8 ≤ 1% |
| | | Dimensioni | X 95,00 cm Y 1800,00 cm |

| | | <p><b>PS0223 (modificato)</b><br/><b>Demolizione del marciapiedi e sua ricostruzione con riduzione della pendenza trasversale</b></p> <p>Demolizione del marciapiedi e sua ricostruzione in lastre di pietra con riduzione della pendenza trasversale, con superficie piana e continua, da raccordare a raso e senza discontinuità alle pavimentazioni adiacenti, incluse demolizioni e ripristini.</p> <p>Compreo allargamento del percorso a 120 cm, p. trasversale max 1,5%. Eventuali rampe di raccordo per passo carraio o attraversamento conformi alle prescrizioni dell'Abaco.</p> <p>Per garantire la sicurezza del percorso, valutare l'istituzione di senso unico di circolazione.</p> <p>Criticità da risolvere in sinergia con PIANI URBANI DELLA MOBILITA' o DEL TRAFFICO.</p> |

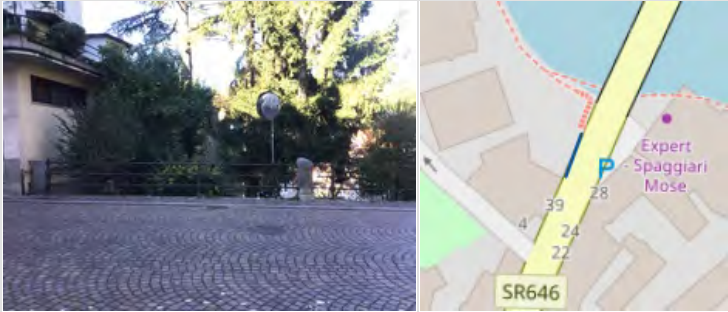
ID Scheda  
**E 00FFL-00774**

| <div>ITINERARIO PEDONALE</div> <div>PERCORSO PEDONALE</div> <div>PARAPETTO</div> | | |
| | Attraversabile da sfera 10cm | Si |

| | <b>PS0311 (modificato)</b><br><b>Sostituzione del parapetto</b><br><br>Sostituzione del parapetto con altro avente altezza non inferiore a 100 cm e spazi vuoti tra gli elementi inattraversabili da sfera con diametro 10 cm, incluse opere murarie, demolizioni e ripristini. |

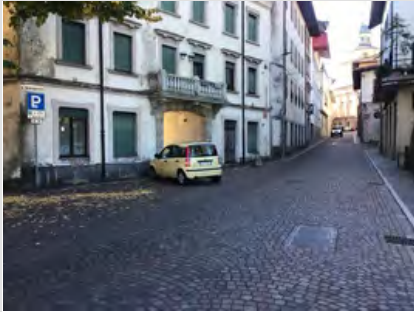
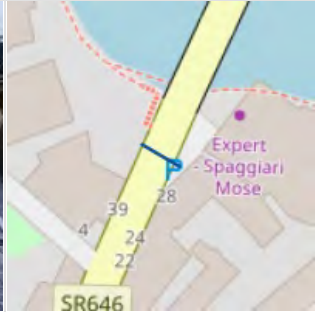
ID Scheda  
**E 00FFL-00775**

| Assenza | Si | |

Per raccordare il parcheggio e il percorso visibili a destra nella foto. L'attraversamento è anche funzionale alla prosecuzione del percorso Passeggiata sul Torre.

area in piano min 150x150 cm per cambio direzione (in caso di attraversamento ampliare le dimensioni per posare correttamente la segn. tattilo-plantare)

**PS0680 (modificato)**  
**Realizzazione di attraversamento pedonale a raso (svolta 90°)**

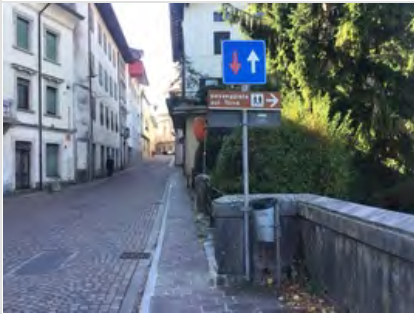
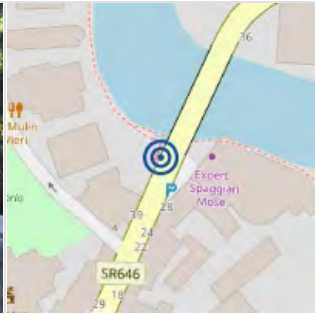
| <div>ITINERARIO PEDONALE</div> <div>PERCORSO PEDONALE</div> <div>OSTACOLO VERTICALE</div> | | |
| | Cestino/cassonetto | Si |

| | <p><b>PS0212 (modificato)</b><br/><b>Spostamento del cestino</b></p> <p>Spostamento del cestino in area esterna al percorso in modo da non provocare restringimenti e non costituire ostacolo lungo la guida naturale per le persone con disabilità visive. Larghezza libera del percorso min 120 cm.</p> <p>In alternativa, se è possibile garantire la larghezza minima del percorso sopra indicata, sostituire il cestino con altro con appoggio continuo a terra e privo di parti a sbalzo (non computato).</p> |

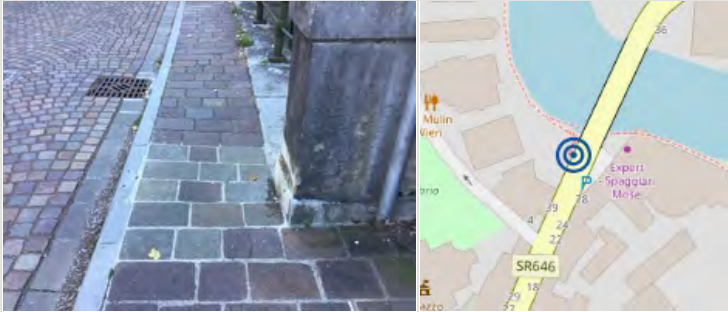
| <div>ITINERARIO PEDONALE</div> <div>PERCORSO PEDONALE</div> <div>PAVIMENTAZIONE</div> | | |
| | Sconnessioni | Si |

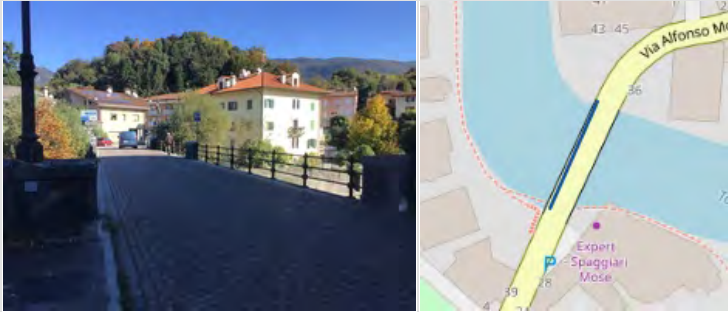
| <div>ITINERARIO PEDONALE</div> <div>PERCORSO PEDONALE</div> <div>PROTEZIONE</div> | | |
| | Assenza | Si |
| | Dimensioni | X -- Y 4000,00 cm |

| | <p><b>PS1872 (modificato)</b><br/><b>Realizzazione di percorso a raso - Segnaletica orizzontale</b></p> <p>Realizzazione di percorso a raso mediante segnaletica orizzontale (linee di margine, simboli, campiture piene intero percorso) ed eventuale posa di transenne o paletti parapetonali di protezione, obbligatori nei punti di svolta salvo impossibilità. Larghezza min 150 cm al netto degli elementi di protezione, min 100 cm in caso di impossibilità. Simboli alle estremità ed almeno ogni 20 m di percorso.</p> <p>Criticità da risolvere in sinergia con PIANI URBANI DELLA MOBILITA' o DEL TRAFFICO.</p> |

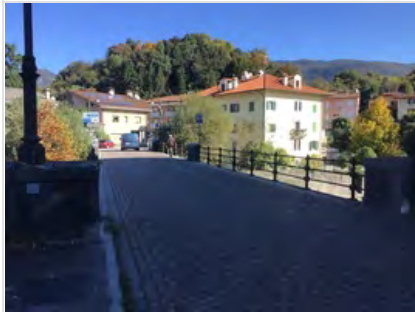
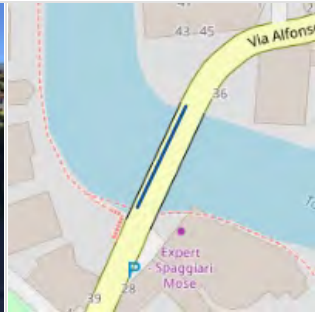
| <div>ITINERARIO PEDONALE</div> <div>PERCORSO PEDONALE</div> <div>PARAPETTO</div> | | | | |
| | | Attraversabile da sfera 10cm | Si | |

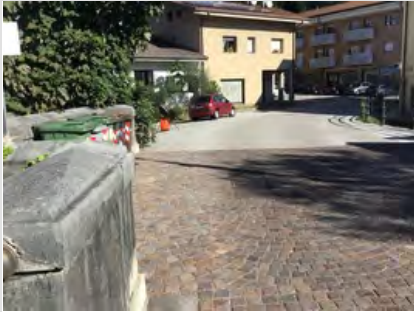
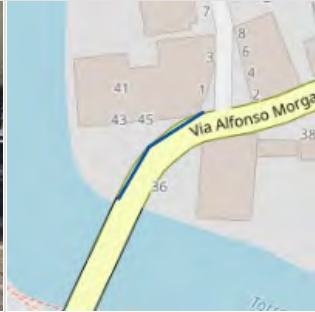
PROTEZIONE

| Assenza | Si | |

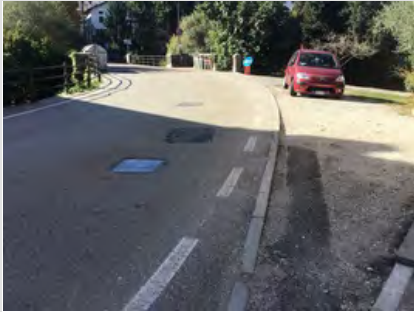
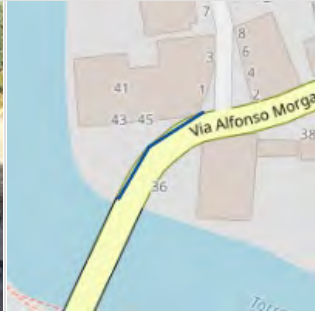
SEGNALETICA TATTILO PLANTARE

| Assenza | Si | |

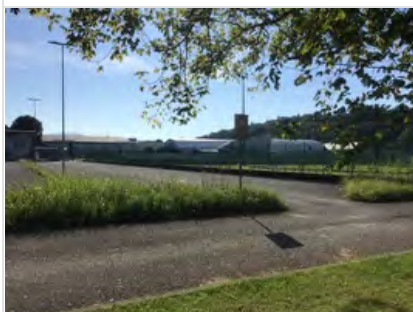
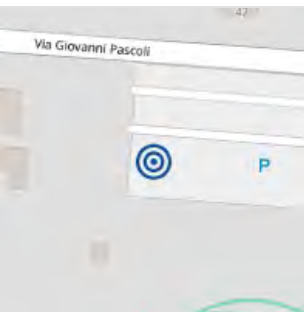
STALLO RISERVATO

| Assenza | Si | |

PS0352 (modificato)

Realizzazione di stallo a pettine (percorso a raso)

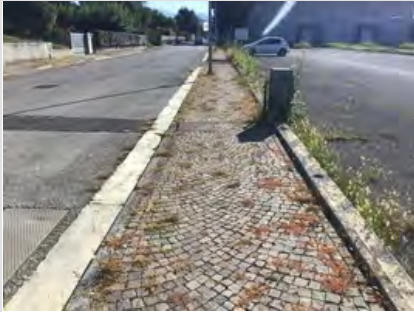
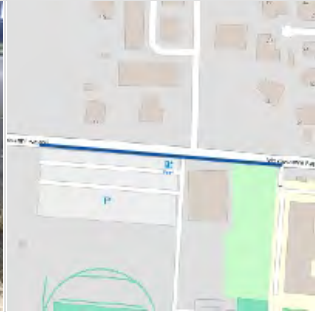
| ITINERARIO PEDONALE | PERCORSO PEDONALE | PAVIMENTAZIONE |
| Sconnessioni | | Si |
| Dimensioni | | X 160,00 cm Y 18500,00 cm |

| | | <b>PS0215 (modificato)</b><br><b>Demolizione del marciapiedi e sua ricostruzione in cls</b><br><br>Demolizione del marciapiedi e sua ricostruzione in cls con superficie piana e continua, delimitato lungo la carreggiata da cordolo a contrasto cromatico, incluse demolizioni e ripristini.<br>Larghezza min 150 cm, p. trasversale max 1,5%, dislivello da sede stradale max 10 cm.<br>Eventuali rampe di raccordo per passo carraio o attraversamento conformi alle prescrizioni dell'Abaco. |

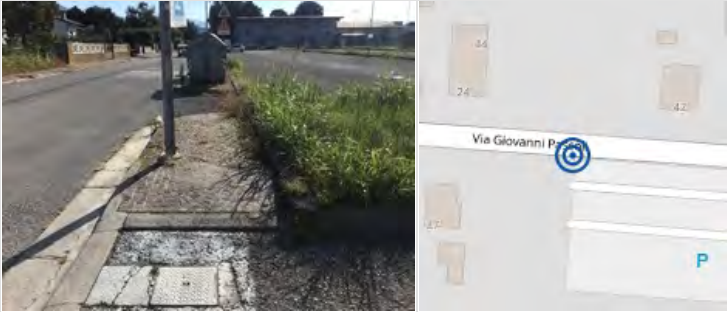
| <div> <div>ITINERARIO PEDONALE</div> <div>PERCORSO PEDONALE</div> <div>DISLIVELLO</div> </div> | | | |
| | Altezza | 5 | ≤ 2,5 cm |
| | Dimensioni | X 165,00 cm | Y -- |

| <div> <div> <div>raccordo a raso</div> </div> </div> | <b>PS0318 (modificato)</b><br><b>Realizzazione di rampa breve di raccordo</b><br><br>Demolizione di parte del marciapiedi e realizzazione di rampa breve di raccordo, in cls, da collegare a raso e senza discontinuità alle pavimentazioni adiacenti, con cordolo laterale a contrasto cromatico rispetto all'area a quota inferiore, incluse demolizioni e ripristini.<br>P. longitudinale max 5% (8% in caso di impossibilità), priva di p. trasversale. |

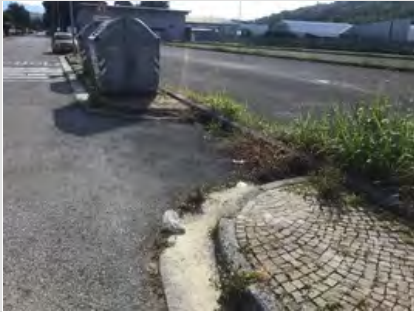
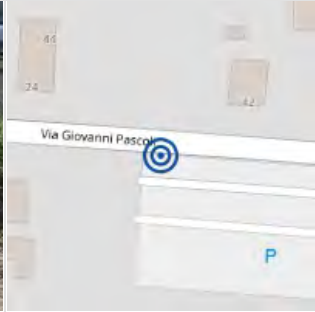
PERCORSO PEDONALE

DISLIVELLO

| Altezza | 15 | ≤ 2,5 cm |
| Dimensioni | X 165,00 cm | Y -- |
| Note relative al rilievo<br>Gradini non coerenti con il percorso. Area di intervento 165x550 cm | | |

PS1975 (modificato)  
Raccordo del marciapiedi interrotto

Raccordo del marciapiedi interrotto mediante suo prolungamento, in calcestruzzo, con superficie piana e continua, delimitato lungo la carreggiata da cordolo a contrasto cromatico, compresa eliminazione dell'eventuale margine arrotondato, incluse demolizioni e ripristini.  
P. trasversale max 1,5%.

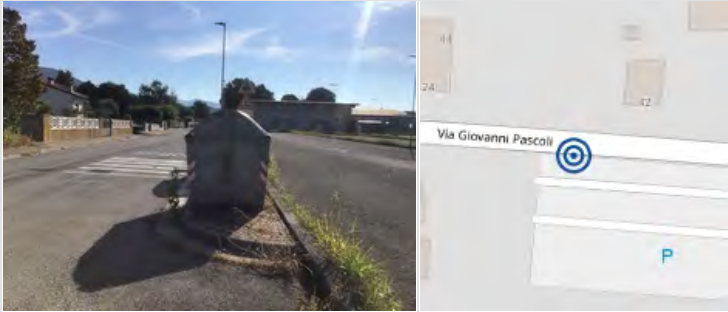
| <div>ITINERARIO PEDONALE</div> <div>PERCORSO PEDONALE</div> <div>OSTACOLO VERTICALE</div> | | |
| | Cestino/cassonetto | Si |

| | <p><b>PS0273 (modificato)</b><br/><b>Spostamento del cassonetto</b></p> <p>Spostamento del cassonetto o del gruppo di cassonetti in posizione esterna ai percorsi pedonali e tale da garantire il conferimento dei rifiuti in modo agevole e sicuro, da identificarsi a cura degli uffici preposti.</p> <p>Identificare con segnaletica orizzontale e verticale un'area per il posizionamento dei cassonetti per la raccolta dei rifiuti all'interno del parcheggio.</p> |

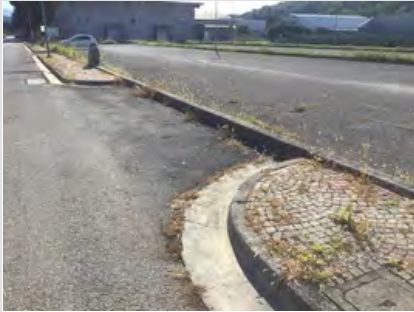
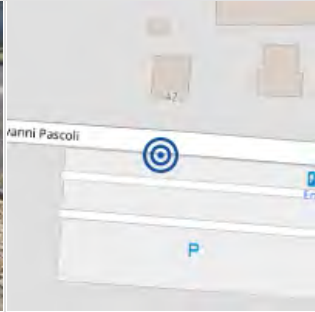
ID Scheda  
**E 00FFL-00022**

DISLIVELLO

| Altezza | 15 | ≤ 2,5 cm |
| Dimensioni | X 165,00 cm | Y -- |
| Note relative al rilievo<br>Gradini non coerenti con il percorso. Area di intervento 165x1000 cm | | |

**PS1975 (modificato)**  
**Raccordo del marciapiedi interrotto**

Raccordo del marciapiedi interrotto mediante suo prolungamento, in calcestruzzo, con superficie piana e continua, delimitato lungo la carreggiata da cordolo a contrasto cromatico, compresa eliminazione dell'eventuale margine arrotondato, incluse demolizioni e ripristini.  
P. trasversale max 1,5%.

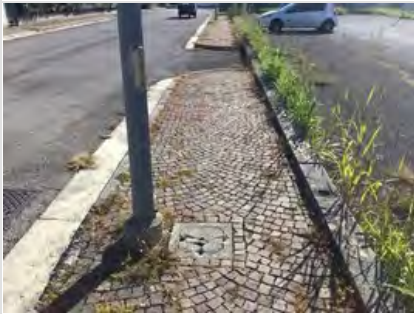
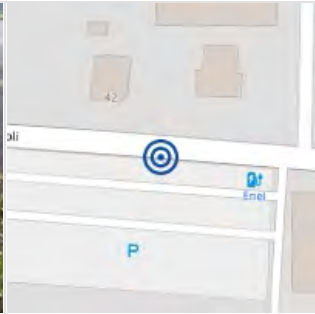
ID Scheda  
**E 00FFL-00026**

PAVIMENTAZIONE

| Sconnessioni | Si | |
| Note relative al rilievo<br><b>Chiusino deteriorato</b> | | |

**PS0650 (modificato)**  
**Sostituzione del chiusino deteriorato**

Sostituzione del chiusino o della caditoia deteriorato, da posare a raso rispetto alla quota della pavimentazione.

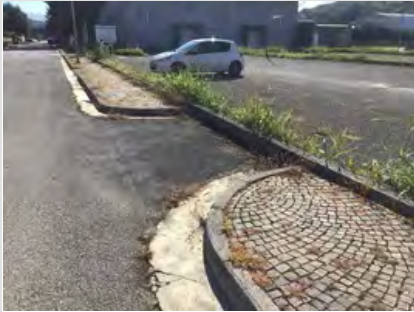
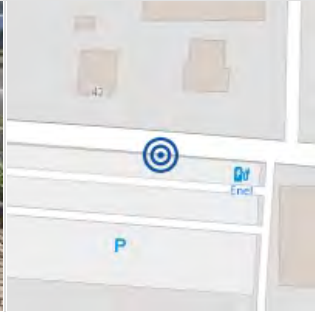
**E** 00FFL-00029

| ITINERARIO PEDONALE | PERCORSO PEDONALE | DISLIVELLO |
| Altezza | 15 | ≤ 2,5 cm |
| Dimensioni | X 165,00 cm | Y -- |
| Note relative al rilievo<br>Gradini non coerenti con il percorso. Area di intervento 165x550 cm | | |

| | | <b>PS1975 (modificato)</b><br><b>Raccordo del marciapiedi interrotto</b><br><br>Raccordo del marciapiedi interrotto mediante suo prolungamento, in calcestruzzo, con superficie piana e continua, delimitato lungo la carreggiata da cordolo a contrasto cromatico, compresa eliminazione dell'eventuale margine arrotondato, incluse demolizioni e ripristini.<br>P. trasversale max 1,5%. |
