## PIANO ELIMINAZIONE BARRIERE ARCHITETTONICHE (PEBA)

### 04 AMBITO URBANO SCHEDE DELLE CRITICITÀ con mappatura della criticità

Indirizzo  
**Piazza Frangipane - Tarcento (Udine)**

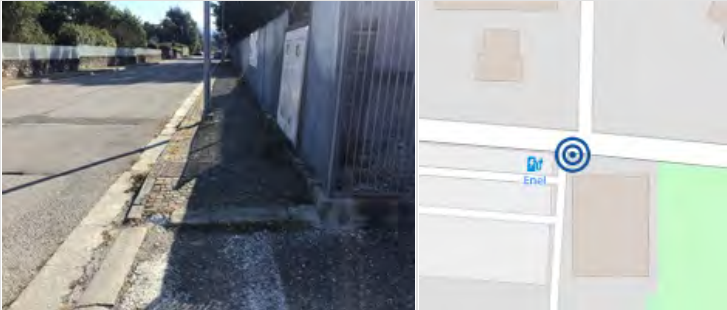
| <div>ITINERARIO PEDONALE</div> <div>PERCORSO PEDONALE</div> <div>DISLIVELLO</div> | | | |
| | Altezza | 6 | ≤ 2,5 cm |
| | Dimensioni | X 165,00 cm | Y -- |

| <div>■ raccordo a raso</div> | <b>PS0318 (modificato)</b><br><b>Realizzazione di rampa breve di raccordo</b><br><br>Demolizione di parte del marciapiedi e realizzazione di rampa breve di raccordo, in cls, da collegare a raso e senza discontinuità alle pavimentazioni adiacenti, con cordolo laterale a contrasto cromatico rispetto all'area a quota inferiore, incluse demolizioni e ripristini.<br>P. longitudinale max 5% (8% in caso di impossibilità), priva di p. trasversale. |

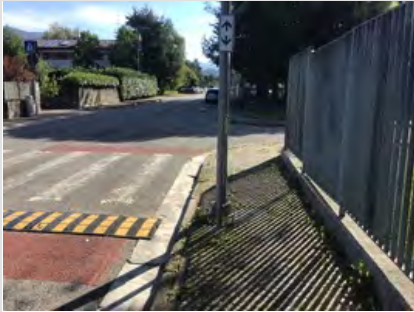
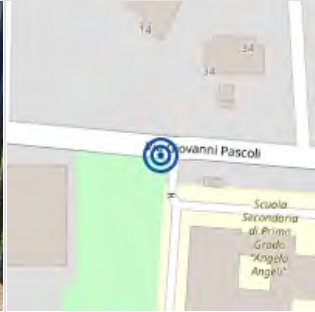
| ITINERARIO PEDONALE | ATTRAVERSAMENTO PEDONALE | DISLIVELLO |
| Altezza | | <b>16</b> ≤ 2,5 cm |
| Dimensioni | | X <b>165,00 cm</b> Y -- |

| | <p><b>PS0429 (modificato)</b><br/><b>Realizzazione di attraversamento rialzato (svolta 90°)</b></p> <p>Realizzazione di attraversamento pedonale rialzato, in asfalto, raccordato a raso al marciapiede esistente, incluse demolizioni e ripristini. Rampe carrabili con p. &lt;7% (se possibile). Compreso rifacimento della segnaletica orizzontale e dell'eventuale segnaletica tattilo-plantare.</p> <p>Adeguare la posizione dell'attraversamento per realizzare correttamente le rampe carrabili.</p> <p>Criticità da risolvere in sinergia con PIANI URBANI DELLA MOBILITA' o DEL TRAFFICO.</p> |

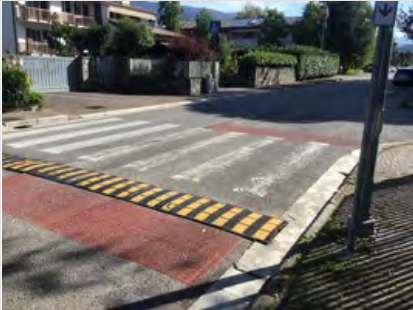
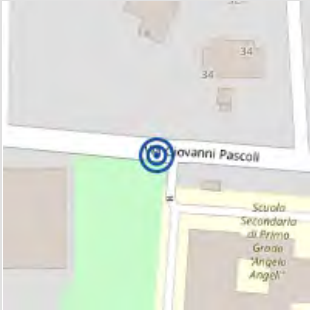
| <div> <div>ITINERARIO PEDONALE</div> <div>ATTRAVERSAMENTO PEDONALE</div> <div>PAVIMENTAZIONE</div> </div> | | | |
| | Sconnessioni | | Si |
| | Dimensioni | | X 400,00 cm    Y 450,00 cm |

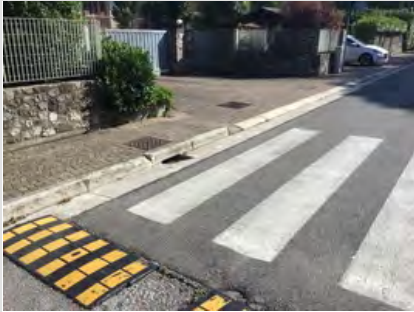
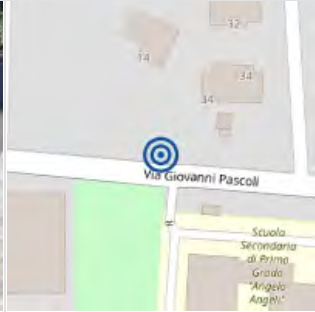
| ITINERARIO PEDONALE | | ATTRAVERSAMENTO PEDONALE | | SEGNALETICA TATTILO PLANTARE | |
| | | Assenza | | Si | |
| | | Dimensioni | | X 550,00 cm Y -- | |

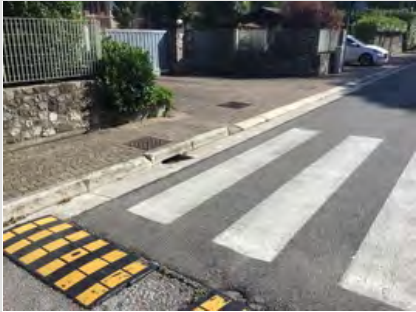
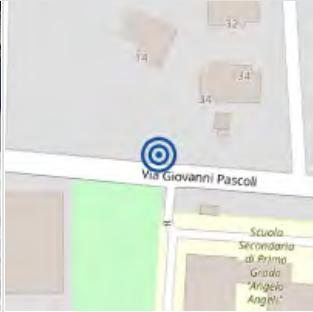
DISLIVELLO

| Altezza | 16 | ≤ 2,5 cm |

**PS0429 (modificato)**  
**Realizzazione di attraversamento rialzato (svolta 90°)**

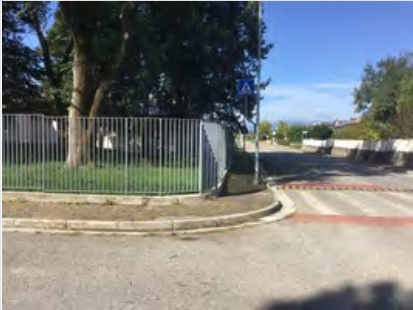
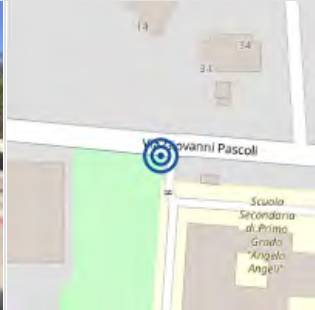
| <div>ITINERARIO PEDONALE</div> <div>PERCORSO PEDONALE</div> <div>DISLIVELLO</div> | | | |
| | Altezza | 15 | ≤ 2,5 cm |
| | Dimensioni | X 160,00 cm | Y -- |

| | <b>PS1857 (modificato)</b><br><b>Realizzazione di 2 rampe brevi di raccordo con area in piano</b><br><br>Demolizione di parte del marciapiedi e realizzazione di due rampe brevi di raccordo, ortogonali tra loro, ed interposta area in piano in corrispondenza dell'area per ambio di direzione, in cls, da collegare a raso e senza discontinuità alle pavimentazioni adiacenti, con cordolo laterale a contrasto cromatico rispetto all'area a quota inferiore, incluse demolizioni e ripristini.<br>Valutare la posa di transenne per la protezione dell'area di cambio direzione. |

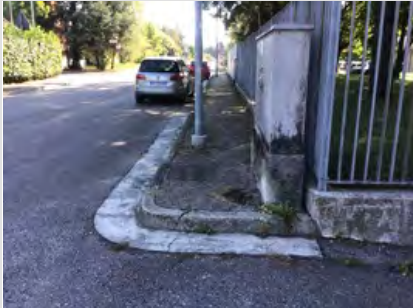
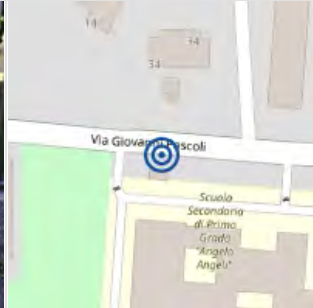
DISLIVELLO

| Altezza | 15 | ≤ 2,5 cm |
| Dimensioni | X 160,00 cm | Y -- |

| | <p><b>PS0318 (modificato)</b><br/><b>Realizzazione di rampa breve di raccordo</b></p> <p>Demolizione di parte del marciapiedi e realizzazione di rampa breve di raccordo, in cls, da collegare a raso e senza discontinuità alle pavimentazioni adiacenti, con cordolo laterale a contrasto cromatico rispetto all'area a quota inferiore, incluse demolizioni e ripristini. P. longitudinale max 5% (8% in caso di impossibilità), priva di p. trasversale.</p> <p>Realizzare la rampa a pianta rettangolare, eliminando il margine arrotondato/obliquo del marciapiedi.</p> <p><b>STIMA DEL COSTO</b><br/>Computata in 922</p> <p><b>0 €</b></p> |

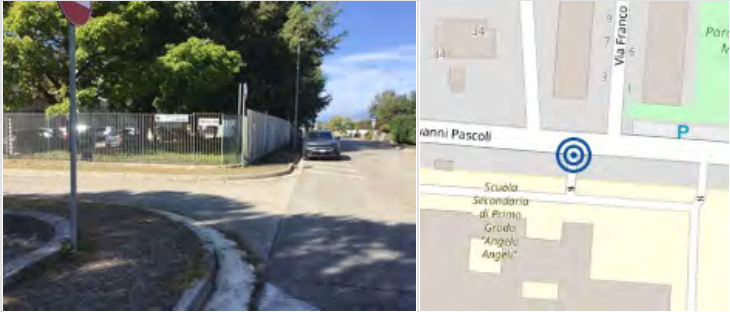
| ITINERARIO PEDONALE | | PERCORSO PEDONALE | DISLIVELLO |
| | Altezza | 15 | ≤ 2,5 cm |
| | Dimensioni | X 160,00 cm | Y -- |

| | <b>PS1857 (modificato)</b><br><b>Realizzazione di 2 rampe brevi di raccordo con area in piano</b><br><br>Demolizione di parte del marciapiedi e realizzazione di due rampe brevi di raccordo, ortogonali tra loro, ed interposta area in piano in corrispondenza dell'area perambio di direzione, in cls, da collegare a raso e senza discontinuità alle pavimentazioni adiacenti, con cordolo laterale a contrasto cromatico rispetto all'area a quota inferiore, incluse demolizioni e ripristini.<br>Valutare la posa di transenne per la protezione dell'area di cambio direzione. |

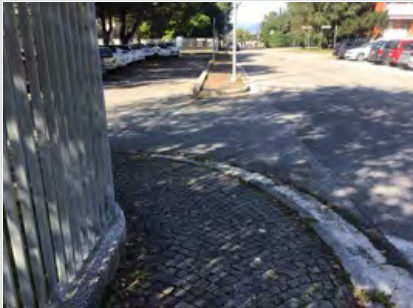
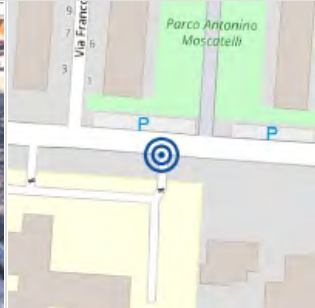
DISLIVELLO

| Altezza | 15 | ≤ 2,5 cm |
| Dimensioni | X 160,00 cm | Y -- |

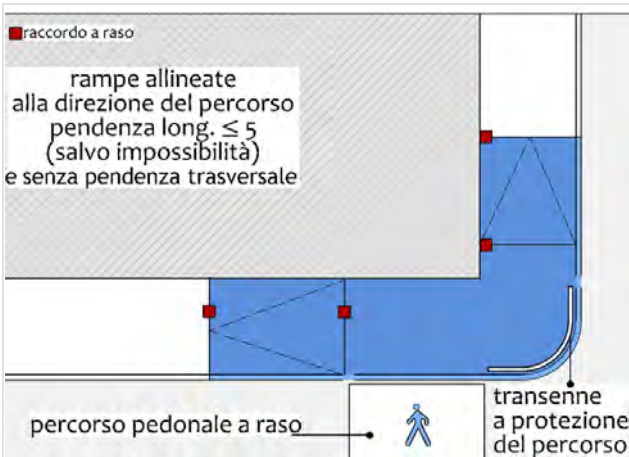
| <b>E 00FFL-00057</b> | LIV.<br><b>1</b> | <b>Altezza Dislivello</b><br>Via Giovanni Pascoli 23, 33017 Tarcento | Costo stimato<br>-- |

| | <b>PS1857 (modificato)</b><br><b>Realizzazione di 2 rampe brevi di raccordo con area in piano</b><br><br>Demolizione di parte del marciapiedi e realizzazione di due rampe brevi di raccordo, ortogonali tra loro, ed interposta area in piano in corrispondenza dell'area per ambio di direzione, in cls, da collegare a raso e senza discontinuità alle pavimentazioni adiacenti, con cordolo laterale a contrasto cromatico rispetto all'area a quota inferiore, incluse demolizioni e ripristini.<br>Valutare la posa di transenne per la protezione dell'area di cambio direzione.<br><br>Per il gradino in secondo piano nella foto, rif. soluzione Scheda 53. |

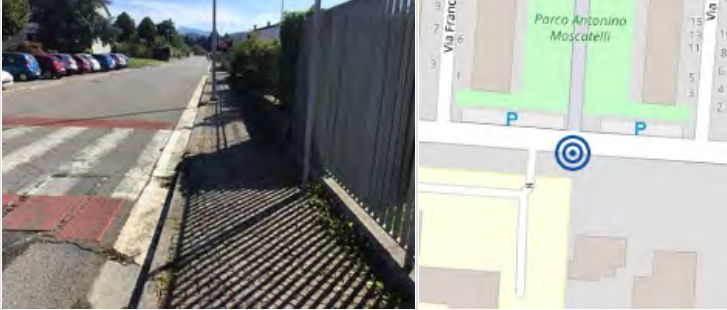
| Rilevatore <b>0034</b><br>Data Rilievo <b>08 Settembre 2025</b><br><small>Ultimo aggiornamento scheda: 03 Dicembre 2025</small> | Indirizzo<br><b>Via Giovanni Pascoli 21, 33017 Tarcento</b> | LIV.<br>di priorità<br><b>1</b> | ID Scheda<br><b>E 00FFL-00063</b> |

| ITINERARIO PEDONALE | | ATTRAVERSAMENTO PEDONALE | | SEGNALETICA TATTILO PLANTARE | |
| | | Assenza | | Si | |
| | | Dimensioni | | X 550,00 cm Y -- | |

| | <b>PS0209 (modificato)</b><br><b>Posa segnaletica tattilo-plantare su attraversamento</b><br><br>Posa di moduli tattilo-plantari codice "direzione rettilinea" e "pericolo valicabile" (o "arresto pericolo" se concordato con le Associazioni Locali di riferimento) in cls ed a contrasto cromatico rispetto alla pavimentazione, posati a raso e senza discontinuità rispetto alle pavimentazioni adiacenti, incluse demolizioni e ripristini.<br>Larghezza moduli 60/40 cm. |

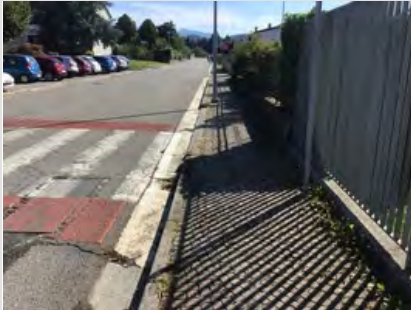
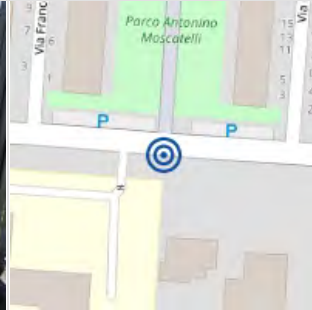
**E 00FFL-00065**

DISLIVELLO

Altezza **16**  $\leq 2,5$  cmDimensioni **X 400,00 cm** **Y --**Materiale **--**

**Breve rampa di raccordo non allineata all'attraversamento pedonale. La rampa misura 650x65 cm. Il dislivello è superiore a quello massimo ammesso per le brevi rampe.**

| | <b>PS0429 (modificato)</b><br><b>Realizzazione di attraversamento rialzato (svolta 90°)</b><br><br>Realizzazione di attraversamento pedonale rialzato, in asfalto, raccordato a raso al marciapiede esistente, incluse demolizioni e ripristini. Rampe carrabili con p. <7% (se possibile).<br>Compreso rifacimento della segnaletica orizzontale e dell'eventuale segnaletica tattilo-plantare.<br>Valutare l'adeguamento della posizione dell'attraversamento per realizzare correttamente le rampe carrabili.<br><br>Criticità da risolvere in sinergia con PIANI URBANI DELLA MOBILITA' o DEL TRAFFICO. |
| area in piano rialzata con larghezza tale da consentire il completo stazionamento del mezzo (CdS) o con altezza $\leq 7$ cm | STIMA DEL COSTO<br>Comprende 63, 68, 70, 72<br><b>7.070 €</b> |

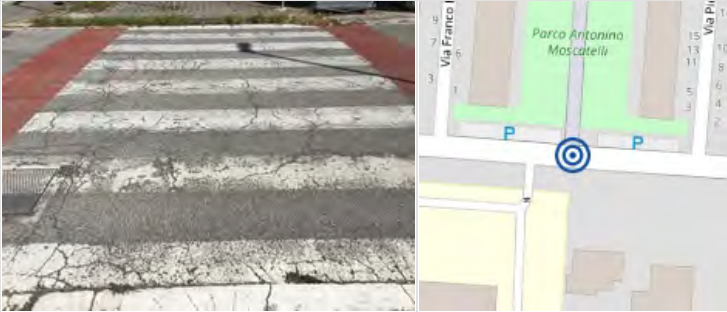
| Rilevatore <b>0034</b><br>Data Rilievo <b>08 Settembre 2025</b><br>Ultimo aggiornamento scheda: 03 Dicembre 2025 | Indirizzo<br><b>Via Giovanni Pascoli 21, 33017 Tarcento</b> | LIV.<br>di priorità<br><b>1</b> | ID Scheda<br><b>E 00FFL-00068</b> |

| <div>ITINERARIO PEDONALE</div> <div>ATTRAVERSAMENTO PEDONALE</div> <div>PAVIMENTAZIONE</div> | | | |
| | Sconnessioni | Si | |
| | Dimensioni | X 400,00 cm | Y 750,00 cm |

| | <b>PS0221 (modificato)</b><br><b>Rifacimento del manto di usura dell'attraversamento</b><br><br>Rifacimento del manto di usura dell'attraversamento in conglomerato bituminoso, previa fresatura, per ripristinare la planarità e la continuità del piano di calpestio compromesse anche dalla chiusura di tracce, da raccordare a raso e senza discontinuità alle pavimentazioni adiacenti, incluse demolizioni e ripristini.<br>Per garantire la continuità della pavimentazione si considera l'intero attraversamento. Compreso rifacimento della segnaletica orizzontale. |

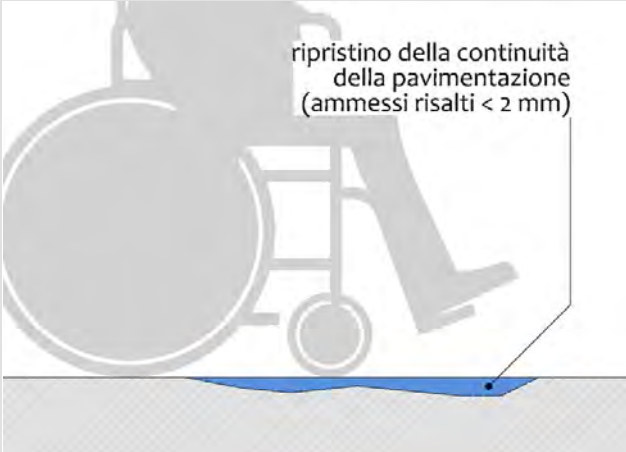
| | <b>ripristino della continuità<br/>della pavimentazione<br/>(ammessi risalti &lt; 2 mm)</b> |

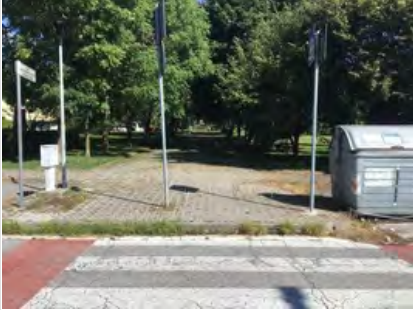
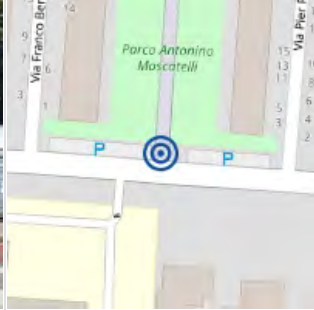
| ITINERARIO PEDONALE | | ATTRAVERSAMENTO PEDONALE | | SEGNALETICA TATTILO PLANTARE | |
| | | Assenza | | Si | |
| | | Dimensioni | | X 900,00 cm Y -- | |

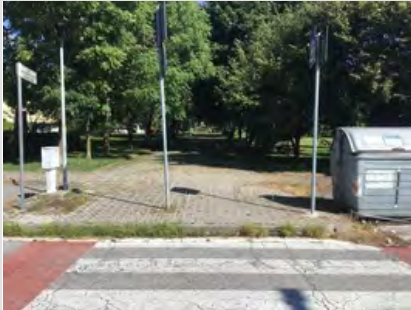
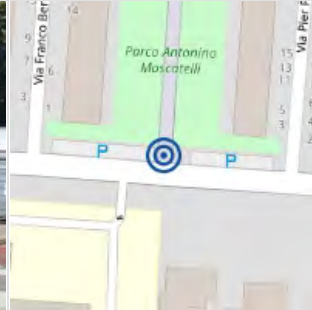
DISLIVELLO

Altezza **15**  $\leq 2,5$  cmDimensioni **X 400,00 cm** **Y --**Materiale **--**

PS0429 (modificato)

Realizzazione di attraversamento rialzato (svolta 90°)

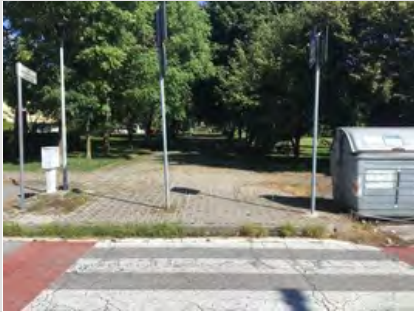
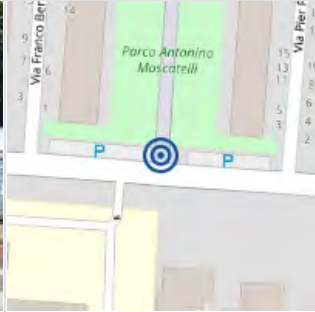
OSTACOLO VERTICALE

| Palo segnaletica | Si | |

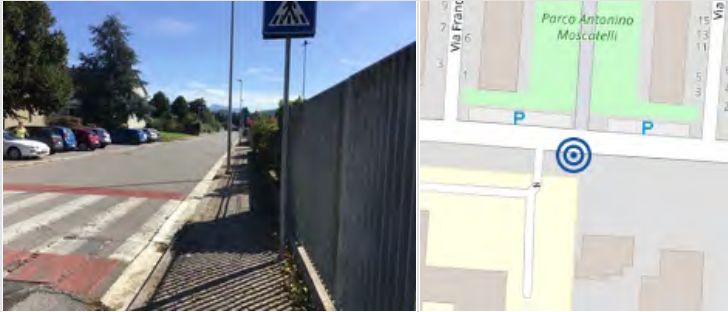
| <div>ITINERARIO PEDONALE</div> <div>PERCORSO PEDONALE</div> <div>OSTACOLO VERTICALE</div> | | |
| | Palo segnaletica | Si |

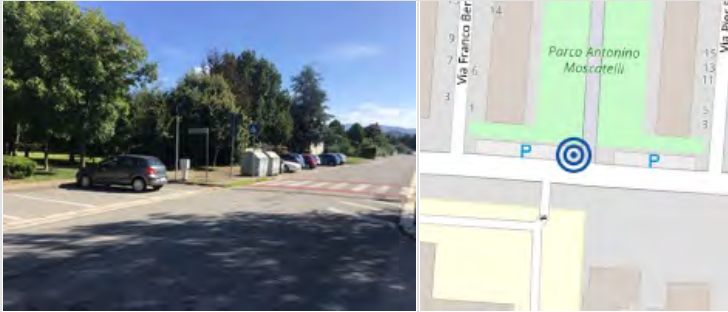
STALLO RISERVATO

| Assenza | Si | |

**PS0354 (modificato)**  
**Realizzazione di stallo a pettine (con rampa laterale)**

Realizzazione di stallo a pettine con pavimentazione piana e continua in asfalto, segnaletica verticale ed orizzontale come da prescrizioni del CdS e del suo Regolamento, collegamento al percorso pedonale a raso o mediante breve rampa di raccordo.  
Dimensioni minime 320x500 cm.

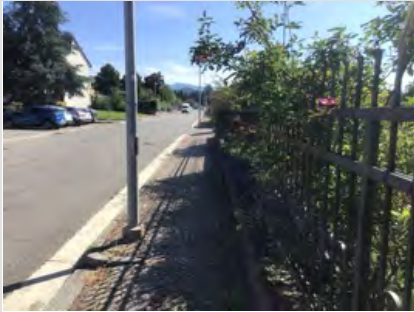
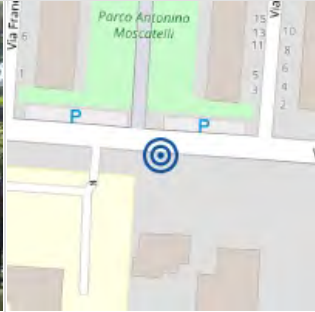
| <div>ITINERARIO PEDONALE</div> <div>PERCORSO PEDONALE</div> <div>OSTACOLO VERTICALE</div> | | | | |
| | | Vegetazione | | Si |

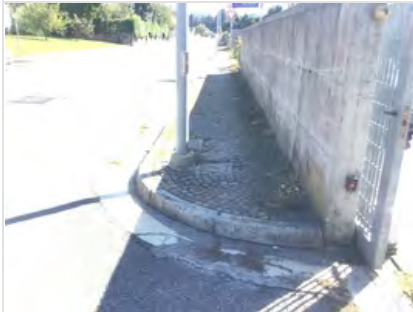
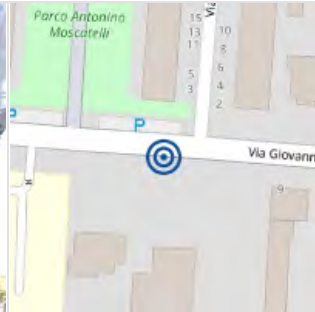
DISLIVELLO

Altezza **14** ≤ 2,5 cmDimensioni **X 160,00 cm** Y --

PS0318 (modificato)

**Realizzazione di rampa breve di raccordo**

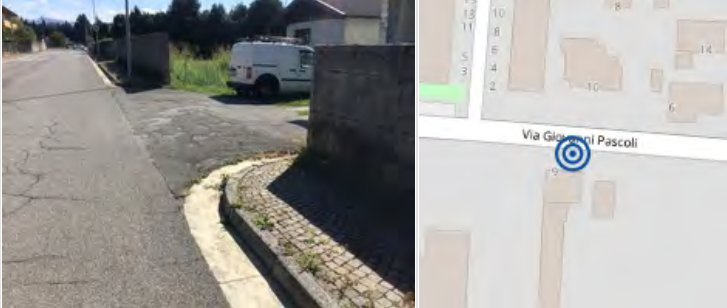
| <div>ITINERARIO PEDONALE</div> <div>PERCORSO PEDONALE</div> <div>DISLIVELLO</div> | | | |
| | Altezza | 16 | ≤ 2,5 cm |
| | Dimensioni | X 160,00 cm | Y -- |

| | <b>PS0494 (modificato)</b><br><b>Raccordo del marciapiedi interrotto</b><br><br>Raccordo del marciapiedi interrotto mediante suo prolungamento, in calcestruzzo, eliminazione dell'eventuale margine arrotondato, eventuale realizzazione di rampe carrabili di raccordo alla sede stradale laterali al percorso con pendenza in salita e/o in discesa in funzione dalla caratteristiche del contesto, incluse demolizioni e ripristini.<br>Larghezza min 150 cm, p. trasversale max 1,5%. |

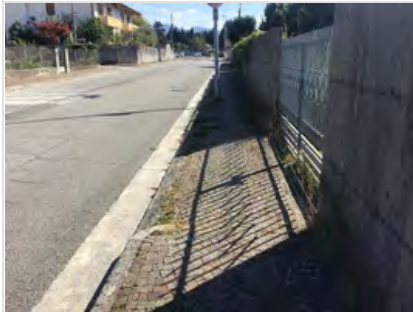
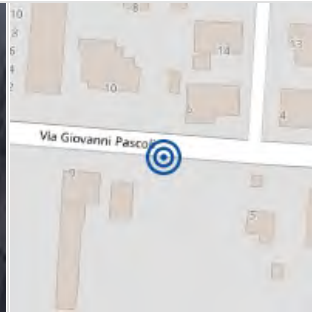
PERCORSO PEDONALE

| Pendenza trasversale | <b>10</b> | $\leq 1\%$ |
| Dimensioni | <b>X 160,00 cm</b> | <b>Y 400,00 cm</b> |

PS0232 (modificato)

**Passo carraio - Demolizione del marciapiedi e sua ricostruzione (rampa car. lungo la carreggiata - 1)**

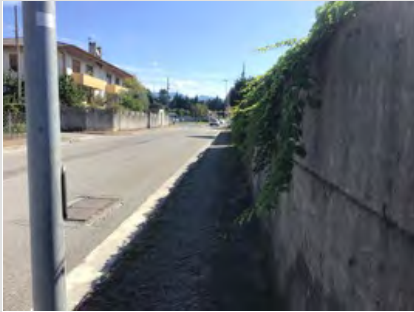
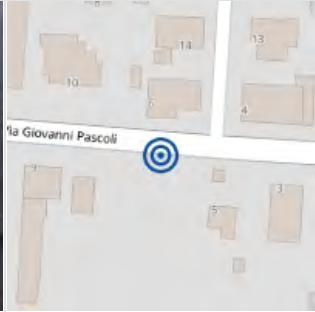
OSTACOLO VERTICALE

| Vegetazione | Si | |

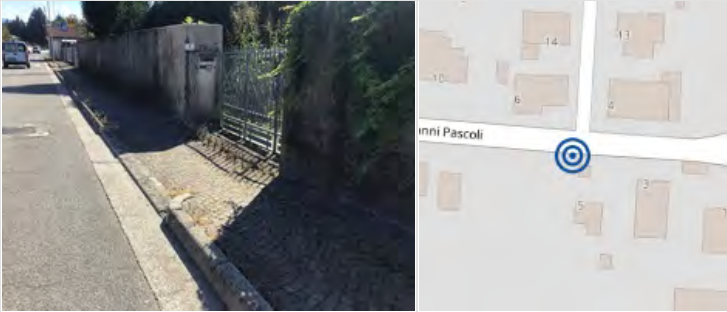
| <div>ITINERARIO PEDONALE</div> <div>PERCORSO PEDONALE</div> <div>RAMPA BREVE DI RACCORDO</div> | | | |
| | Pendenza longitudinale | 23 | ≤ 15% |

| <div>■raccordo a raso</div> | <b>PS0625 (modificato)</b><br><b>Passo carraio - Demolizione del marciapiedi e sua ricostruzione (2 rampe laterali - 1)</b><br><br>Demolizione del tratto di percorso con pendenze dovute al passo carraio e realizzazione, in cls, di area in piano posta alla quota stradale e di 2 rampe laterali, da raccordare a raso e senza discontinuità alle pavimentazioni adiacenti, incluse demolizioni e ripristini.<br>Rampe con p. long. max 5% (8% in caso di impossibilità), prive di p. trasversale. |

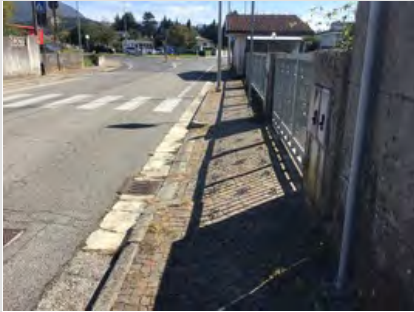
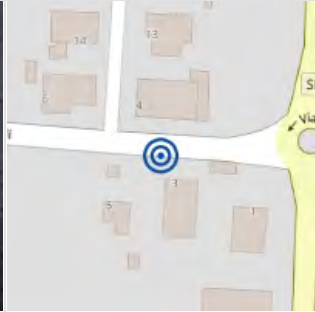
PERCORSO PEDONALE

| Pendenza trasversale | 12 | ≤ 1% |
| Dimensioni | X 160,00 cm | Y 420,00 cm |

**PS0232 (modificato)**  
**Passo carraio - Demolizione del marciapiedi e sua ricostruzione (rampa car. lungo la carreggiata - 1)**

Demolizione del tratto di percorso con pendenze dovute al passo carraio e realizzazione, in cls, di marciapiedi in continuità con i tratti adiacenti e, lungo la carreggiata, di rampa carrabile in cls con larghezza max 30 cm, incluse demolizioni e ripristini.  
P. trasversale max 1,5%.

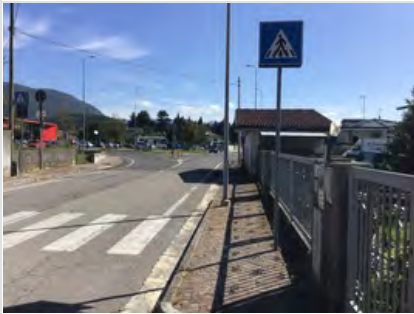
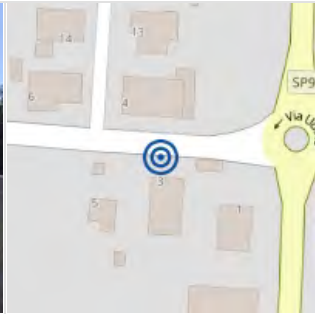
OSTACOLO VERTICALE

| Palo segnaletica | Si | |

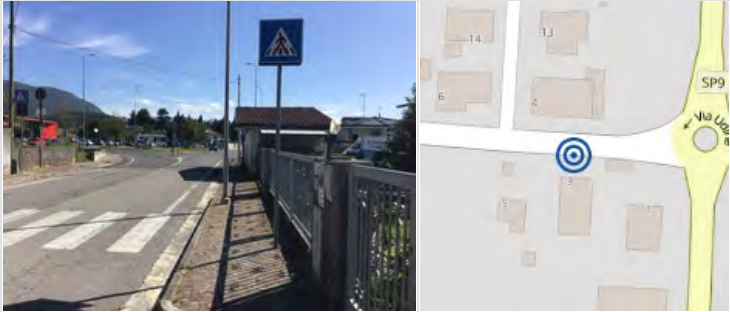
| ITINERARIO PEDONALE | ATTRAVERSAMENTO PEDONALE | SEGNALETICA TATTILO PLANTARE |
| | | Assenza <b>Si</b> |
| | | Dimensioni <b>X 450,00 cm Y --</b> |

| | <p><b>PS0210 (modificato)</b><br/><b>Posa segnaletica tattilo-plantare su attraversamento</b></p> <p>Posa di moduli tattilo-plantari codice "direzione rettilinea" e "pericolo valicabile" (o "arresto pericolo" se concordato con le Associazioni Locali di riferimento) in cls ed a contrasto cromatico rispetto alla pavimentazione, posati a raso e senza discontinuità rispetto alle pavimentazioni adiacenti, incluse demolizioni e ripristini.<br/>Larghezza moduli 60/40 cm.</p> <p>STIMA DEL COSTO<br/>Computata in 99</p> |

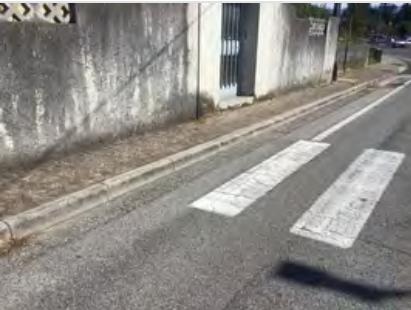
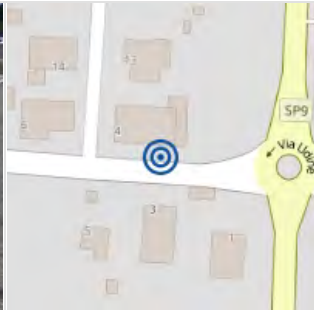
| ITINERARIO PEDONALE | | ATTRAVERSAMENTO PEDONALE | | SEGNALETICA TATTILO PLANTARE | |
| | | | Assenza | | Si |
| | | | Dimensioni | | X 400,00 cm    Y -- |

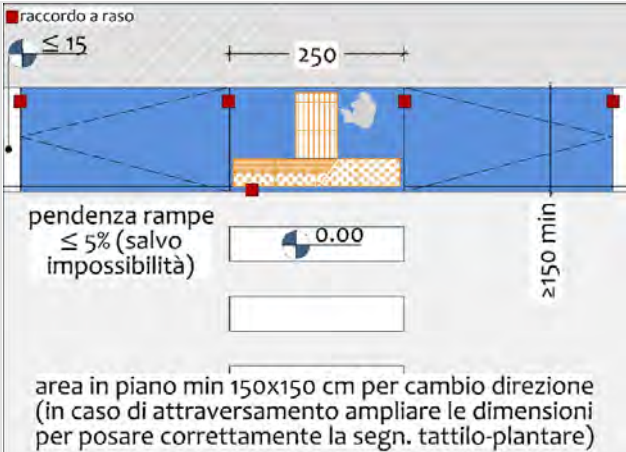
| <b>E 00FFL-00097</b> | LIV.<br><b>1</b> | <b>Assenza Segnaletica tattilo plantare</b><br>Via Giovanni Pascoli 5, 33017 Tarcento | Costo stimato<br>-- | ● |

| | <b>PS0210 (modificato)</b><br><b>Posa segnaletica tattilo-plantare su attraversamento</b><br><br>Posa di moduli tattilo-plantari codice "direzione rettilinea" e "pericolo valicabile" (o "arresto pericolo" se concordato con le Associazioni Locali di riferimento) in cls ed a contrasto cromatico rispetto alla pavimentazione, posati a raso e senza discontinuità rispetto alle pavimentazioni adiacenti, incluse demolizioni e ripristini.<br>Larghezza moduli 60/40 cm. |

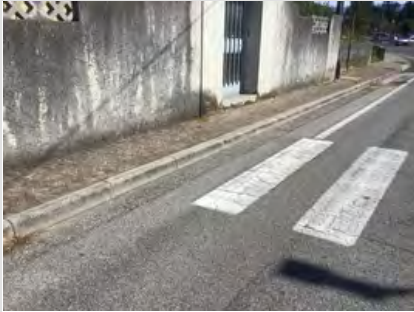
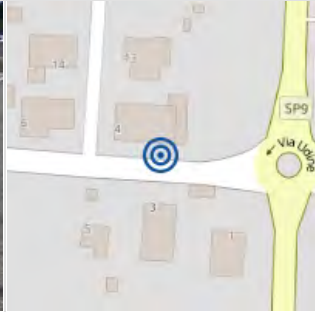
ID Scheda  
**E 00FFL-00102**

DISLIVELLO

| Altezza | 16 | ≤ 2,5 cm |
| Dimensioni | X 300,00 cm | Y -- |

**PS0323 (modificato)**  
**Realizzazione di area in piano e rampe laterali (svolta 90°)**

Demolizione di parte del marciapiedi e realizzazione, in cls, di area in piano antistante l'attraversamento, posta alla medesima quota e con pari larghezza, e di rampe laterali, da raccordare a raso e senza discontinuità alle pavimentazioni adiacenti, incluse demolizioni e ripristini.  
Rampe con p. longitudinale max 5% (8% in caso di impossibilità), prive di p. trasversale.

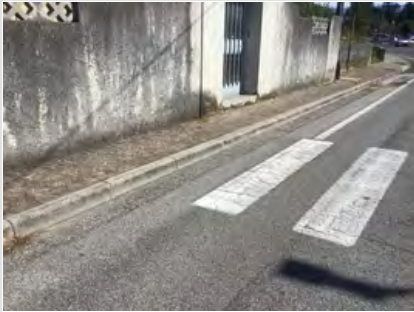
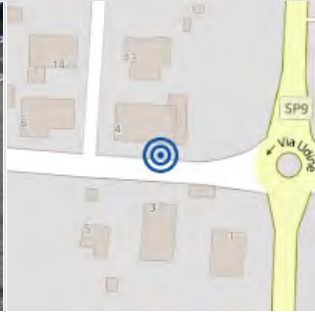
ID Scheda  
**E 00FFL-00103**

AREA PER CAMBIO DIREZIONE

| Larghezza | 100 | cm |
| Dimensioni | X 100,00 cm | Y 300,00 cm |

**PS0254 (modificato)**  
**Realizzazione di area per cambio direzione (marciapiedi)**

Demolizione di parte del marciapiedi e realizzazione, in cls, di area in piano antistante l'attraversamento, posta alla medesima quota e con pari larghezza, e di rampe laterali, da raccordare a raso e senza discontinuità alle pavimentazioni adiacenti, incluse demolizioni e ripristini.  
Rampe con p. longitudinale max 5% (8% in caso di impossibilità), prive di p. trasversale.

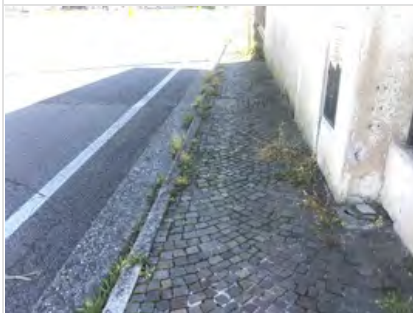
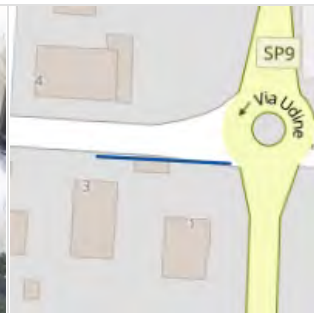
PAVIMENTAZIONE

Sconnessioni

Si

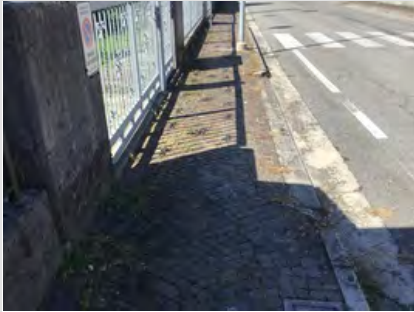
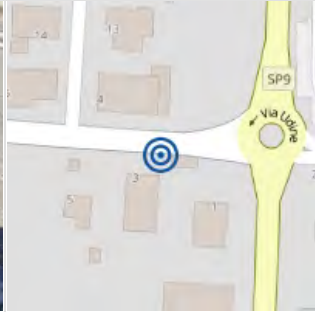
| | | Pendenza trasversale | 8 ≤ 1% |
| | | Dimensioni | X 160,00 cm Y 450,00 cm |

| | <b>PS0232 (modificato)</b><br><b>Passo carraio - Demolizione del marciapiedi e sua ricostruzione (rampa car. lungo la carreggiata - 1)</b><br><br>Demolizione del tratto di percorso con pendenze dovute al passo carraio e realizzazione, in cls, di marciapiedi in continuità con i tratti adiacenti e, lungo la carreggiata, di rampa carrabile in cls con larghezza max 30 cm, incluse demolizioni e ripristini.<br>P. trasversale max 1,5%. |

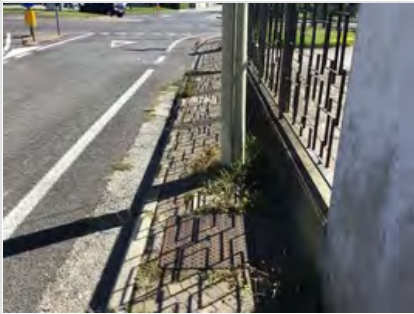
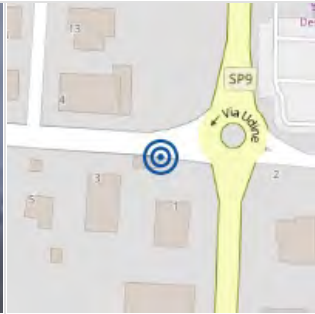
| Larghezza | 60 | ≥ 90cm |

**PS0586 (modificato)**  
**Spostamento del palo della pubblica illuminazione**

Rimozione del palo e suo riposizionamento in area esterna ai percorsi pedonali, nel rispetto delle prescrizioni del Codice della Strada e del suo Regolamento, inclusa eliminazione e rifacimento del plinto interrato ed adeguamenti alla rete.

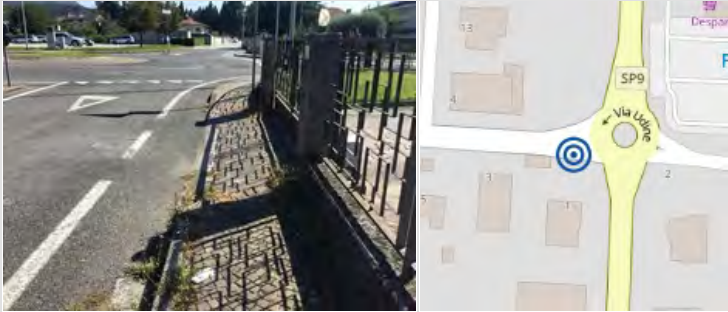
| Pendenza trasversale | 11 | ≤ 1% |
| Dimensioni | X 110,00 cm | Y 500,00 cm |

PS0233 (modificato)  
Passo carraio - Demolizione del marciapiedi e sua ricostruzione (rampa car. lungo la carreggiata - 2)

Demolizione del tratto di percorso con pendenze dovute al passo carraio e realizzazione, in cls, di marciapiedi in continuità con i tratti adiacenti e, lungo la carreggiata, di rampa carrabile in cls con larghezza max 30 cm, incluse demolizioni e ripristini.

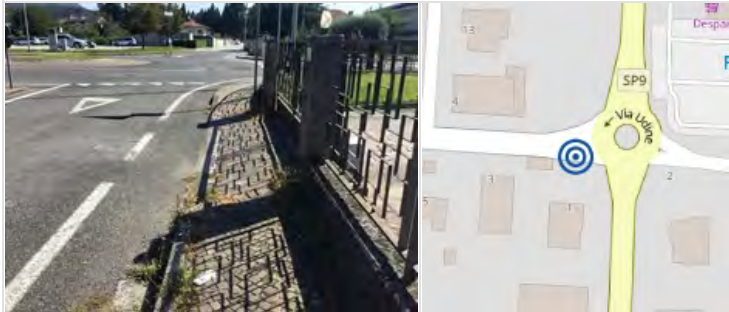
| | Pendenza longitudinale | | 21 | ≤ 15% |
| | Dimensioni | | X 110,00 cm | Y 50,00 cm |

| | <b>PS0661 (modificato)</b><br><b>Passo carraio - Demolizione del marciapiedi e sua ricostruzione (rampa car. lungo la carreggiata - 2)</b><br><br>Demolizione del tratto di percorso con pendenze dovute al passo carraio e realizzazione, in cls, di marciapiedi in continuità con i tratti adiacenti e, lungo la carreggiata, di rampa carrabile in cls con larghezza max 30 cm, incluse demolizioni e ripristini.<br>Larghezza percorso min 120 cm, p. trasversale max 1,5%.<br>La larghezza della banchina suggerisce l'attuazione dello schema rappresentato. | | |

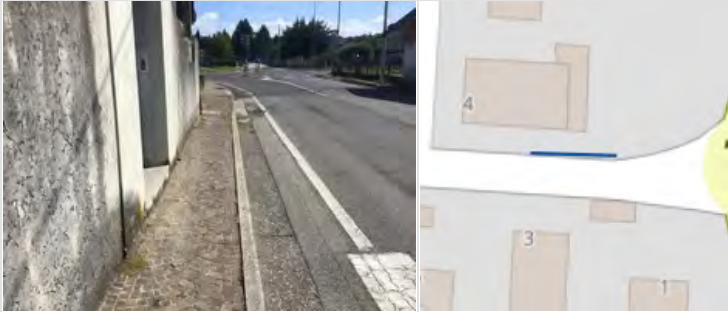
PAVIMENTAZIONE

| Sconnessioni | Si | |
| Dimensioni | X 100,00 cm | Y 1800,00 cm |

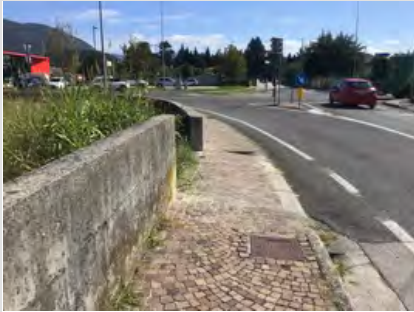
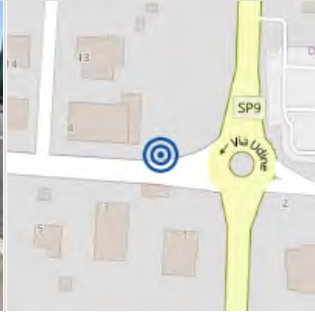
| | | Pendenza trasversale | 14 ≤ 1% |

| | <b>PS0700 (modificato)</b><br><b>Eliminazione della rampa non coerente con il percorso</b><br><br>Demolizione della rampa e ricostruzione in piano del marciapiedi, in calcestruzzo, per il ripristino della continuità del percorso, da collegare a raso e senza discontinuità alle pavimentazioni adiacenti, incluse demolizioni e ripristini.<br>Si suggerisce di spostare l'accesso carrabile su via Udine per allontanarlo dalla rotatoria. |

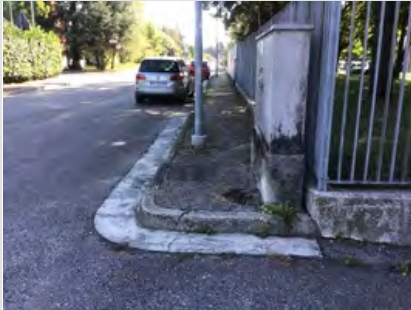
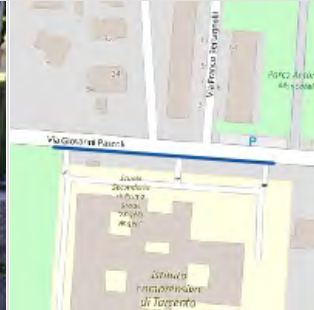
PAVIMENTAZIONE

Sconnessioni

Si

| <p>pavimentazione<br/>con superficie<br/>piana e continua</p> | <p><b>PS0215 (modificato)</b><br/><b>Demolizione del marciapiedi e sua ricostruzione in cls</b></p> <p>Demolizione del marciapiedi e sua ricostruzione in cls con superficie piana e continua, delimitato lungo la carreggiata da cordolo a contrasto cromatico, incluse demolizioni e ripristini.<br/>P. trasversale max 1,5%, dislivello da sede stradale max 10 cm.<br/>Eventuali rampe di raccordo per passo carraio o attraversamento conformi alle prescrizioni dell'Abaco.</p> <p>Quando il percorso è a raso: realizzazione di percorso pedonale a raso con nuova pavimentazione in cls architettonico a contrasto cromatico e materico (percezione aptica) rispetto alla corsia carrabile, segnaletica orizzontale (simboli ogni 20 m) (rif. soluzione Scheda 5 - via Angorie)</p> <p><b>STIMA DEL COSTO</b><br/>Comprende 47, 49, 53, 57, 59</p> | <b>26.496 €</b> |

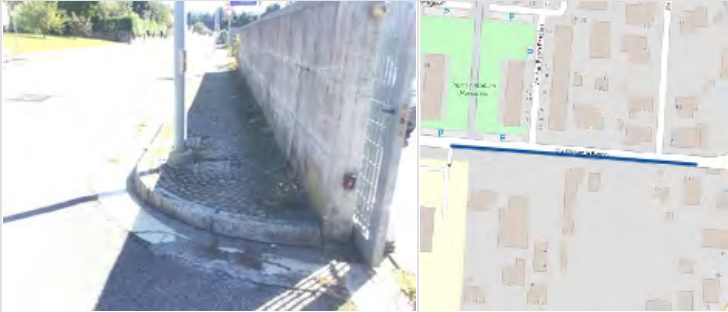
<table><tr><td>Sconnessioni</td><td colspan="2">Si</td></tr></table>

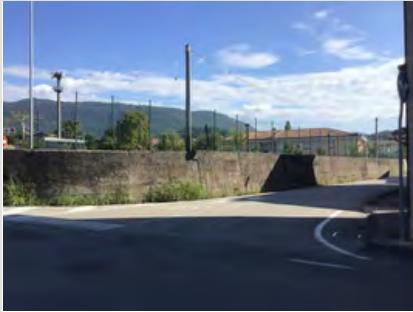
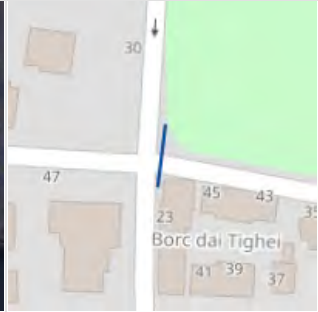
ATTRAVERSAMENTO PEDONALE

| Assenza | Si | |

area in piano min 150x150 cm per cambio direzione (in caso di attraversamento ampliare le dimensioni per posare correttamente la segn. tattilo-plantare)

**PS0680 (modificato)**  
**Realizzazione di attraversamento pedonale a raso (svolta 90°)**

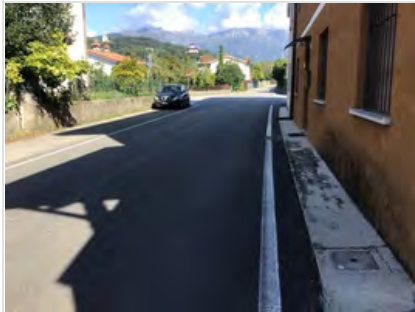
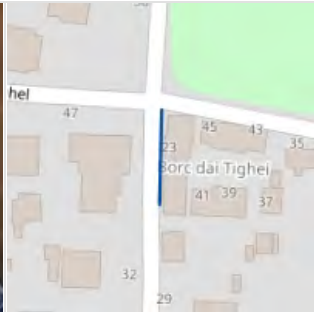
| Larghezza | 50 | ≥ 90cm |
| Dimensioni | X 50,00 cm | Y 2500,00 cm |

| | <p><b>PS0741 (modificato)</b><br/><b>Realizzazione di marciapiedi</b></p> <p>Realizzazione di marciapiedi, in cls con superficie piana e continua, delimitato lungo la carreggiata da cordolo a contrasto cromatico, incluse demolizioni e ripristini.</p> <p>Larghezza min 150 cm, p. trasversale max 1,5%, dislivello da sede stradale max 10 cm.</p> <p>Eventuali rampe di raccordo per passo carraio o attraversamento conformi alle prescrizioni dell'Abaco.</p> <p>Criticità presente lungo l'intera via, da via Tighel a via Vallescura - viene stimato solo il costo per il tratto oggetto di PEBA.</p> <p>Oltre tale tratto, la soluzione richiede uno studio progettuale specifico redatto nel rispetto dei requisiti prestazionali indicati e delle caratteristiche del contesto, che potrebbe comportare espropri e che non è stimabile in sede di PEBA.</p> <p>Criticità da risolvere in sinergia con PIANI URBANI DELLA MOBILITA' o DEL TRAFFICO.</p> |

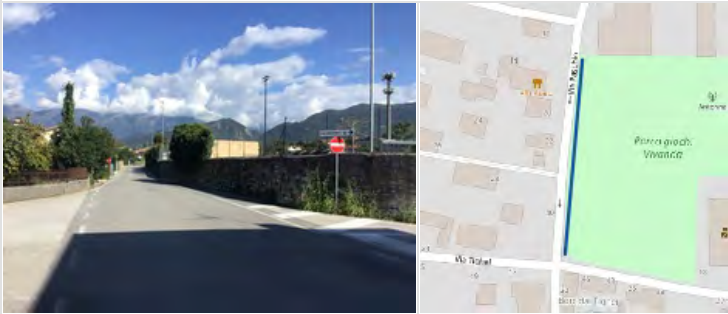
PROTEZIONE

| Assenza | Si |
| Dimensioni | X -- Y 11500,00 cm |

**PS1609 (modificato)**  
**Realizzazione di marciapiedi**

Realizzazione di marciapiedi, in cls con superficie piana e continua, delimitato lungo la carreggiata da cordolo a contrasto cromatico, incluse demolizioni e ripristini.  
Larghezza min 150 cm, p. trasversale max 1,5%, dislivello da sede stradale max 10 cm.  
Eventuali rampe di raccordo per passo carraio o attraversamento conformi alle prescrizioni dell'Abaco.

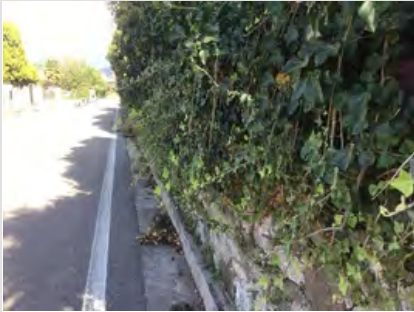
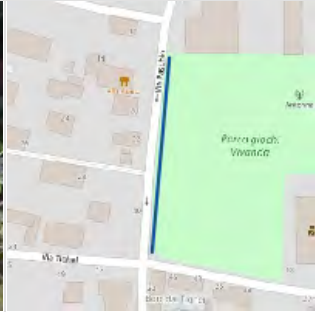
OSTACOLO VERTICALE

| Vegetazione | Si | |

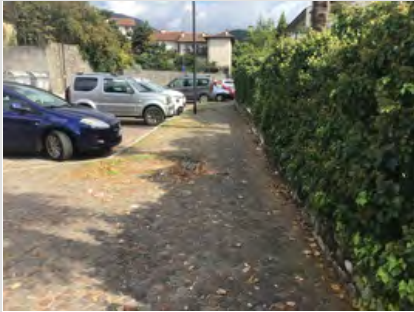
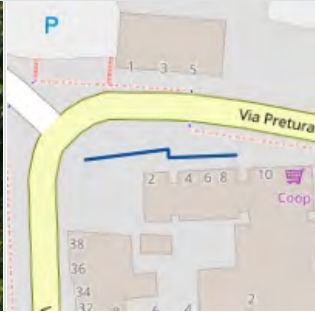
PAVIMENTAZIONE

| Sconnessioni | Si | |
| Dimensioni | X 295,00 cm | Y 5000,00 cm |

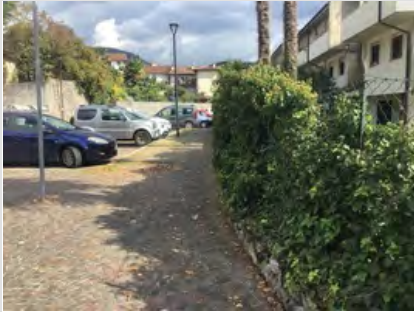
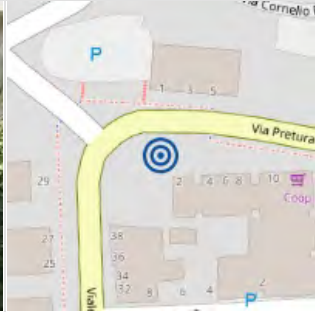
| <div>ITINERARIO PEDONALE</div> <div>PERCORSO PEDONALE</div> <div>OSTACOLO VERTICALE</div> | | | | |
| | | | Vegetazione | Si |

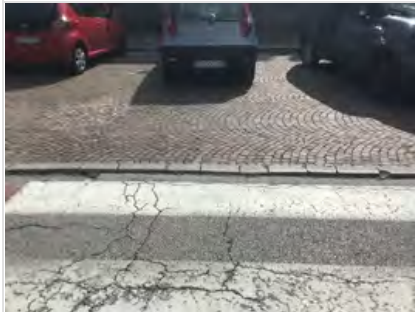
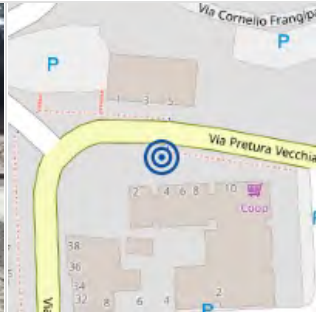
| ITINERARIO PEDONALE | | PERCORSO PEDONALE | | SEGNALETICA TATTILO PLANTARE | |
| Assenza | | Si | | | |
| Dimensioni | | X 1400,00<br>cm | | Y -- | |
| Criticità riferita all'attraversamento. A causa delle auto in sosta, l'attraversamento non è visibile e intercettabile dal marciapiede visibile in secondo piano nella foto. | | | | | |

| | (modificato)<br><b>Posa segnaletica tattilo-plantare su attraversamento</b><br><br>Posa di moduli tattilo-plantari codice "direzione rettilinea" e "pericolo valicabile" (o "arresto pericolo" se concordato con le Associazioni Locali di riferimento) in cls ed a contrasto cromatico rispetto alla pavimentazione, posati a raso e senza discontinuità rispetto alle pavimentazioni adiacenti, incluse demolizioni e ripristini.<br>Larghezza moduli 60/40 cm.<br><br>La soluzione implica l'eliminazione di uno stallone. |

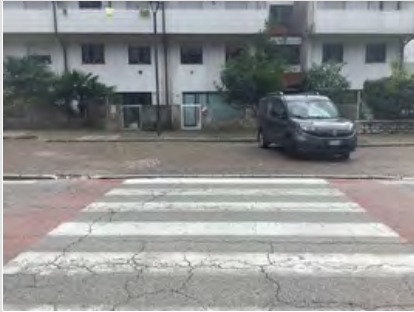
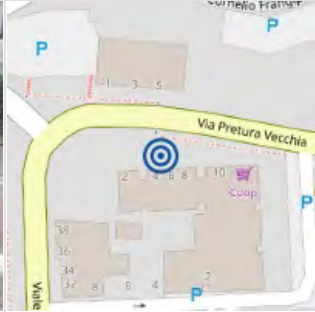
**E 00FFL-00470**

| ITINERARIO PEDONALE | ATTRAVERSAMENTO PEDONALE | DISLIVELLO |
| Altezza | 8 | ≤ 2,5 cm |

| <b>PS0633 (modificato)</b><br><b>Realizzazione di rampa allineata all'attraversamento (svolta 90°)</b><br><br>Realizzazione di rampa breve di raccordo, in cls architettonico, allineata all'attraversamento, di pari larghezza, delimitata verso gli stalli adiacenti, a pettine, da cordolo fermaruota h 10 cm (al posto delle aiuole rappresentate nello schema), da collegare a raso e senza discontinuità alle pavimentazioni adiacenti, incluse demolizioni e ripristini.<br>Compresa ricostruzione dell'area in piano tra la rampa e l'inizio effettivo dell'attraversamento e la posa di segnaletica tattilo plantare da porre in corrispondenza dell'inizio effettivo dell'attraversamento.<br>Rampa con p. longitudinale max 5% (8% in caso di impossibilità), priva di p. trasversale. | |

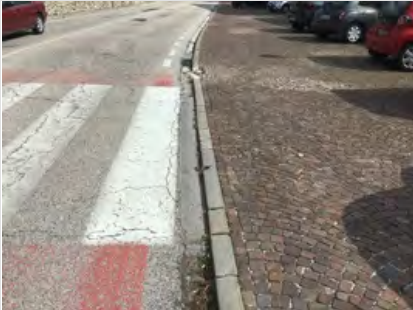
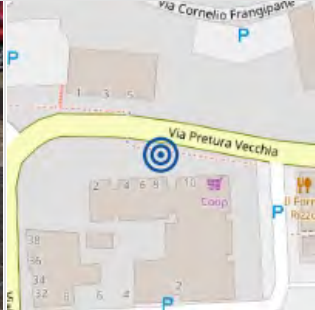
| <div> <div>ITINERARIO PEDONALE</div> <div>ATTRAVERSAMENTO PEDONALE</div> <div>DISLIVELLO</div> </div> | | | |
| | Altezza | 4 | ≤ 2,5 cm |

| | <b>PS0429 (modificato)</b><br><b>Realizzazione di attraversamento rialzato (svolta 90°)</b><br><br>Realizzazione di attraversamento pedonale rialzato, in asfalto, raccordato a raso al marciapiede esistente, incluse demolizioni e ripristini. Rampe carrabili con p. <7% (se possibile).<br>Compreso rifacimento della segnaletica orizzontale e dell'eventuale segnaletica tattilo-plantare.<br><br>Considerato il modesto dislivello su entrambi i lati, le rampe carrabili non impediscono il mantenimento degli stalli laterali.<br>Criticità da risolvere in sinergia con PIANI URBANI DELLA MOBILITA' o DEL TRAFFICO. | |

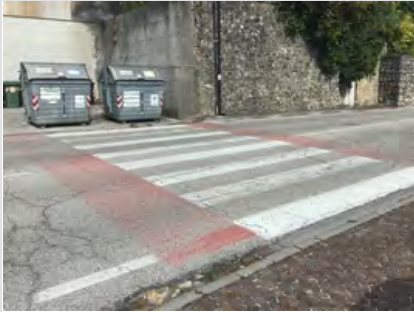
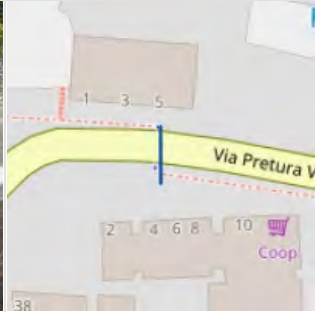
**E** 00FFL-00472

| ITINERARIO PEDONALE | ATTRAVERSAMENTO PEDONALE | SEGNALETICA ORIZZONTALE |
| Assenza contrasto cromatico | | Si |
| Dimensioni | | X 300,00 cm Y 800,00 cm |

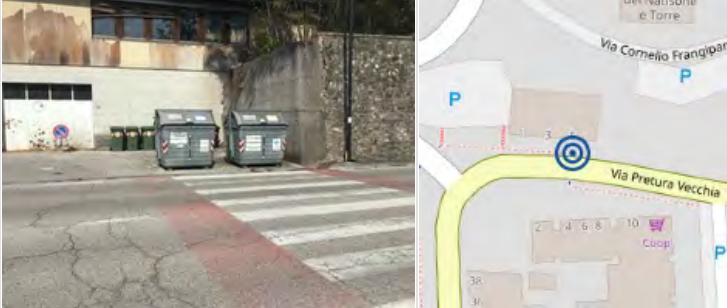
| <div>ITINERARIO PEDONALE</div> <div>ATTRAVERSAMENTO PEDONALE</div> <div>DISLIVELLO</div> | | | |
| | Altezza | 6 | ≤ 2,5 cm |

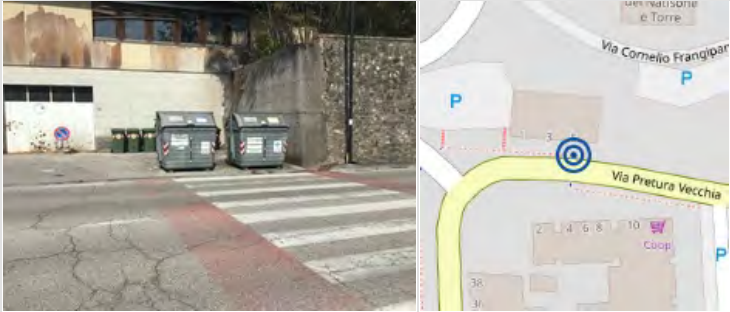
SEGNALETICA TATTILO PLANTARE

| Assenza | Si | |

**PS0209 (modificato)**  
**Posa segnaletica tattilo-plantare su attraversamento**

Posa di moduli tattilo-plantari codice "direzione rettilinea" e "pericolo valicabile" (o "arresto pericolo" se concordato con le Associazioni Locali di riferimento) in cls ed a contrasto cromatico rispetto alla pavimentazione, posati a raso e senza discontinuità rispetto alle pavimentazioni adiacenti, incluse demolizioni e ripristini.  
Larghezza moduli 60/40 cm.

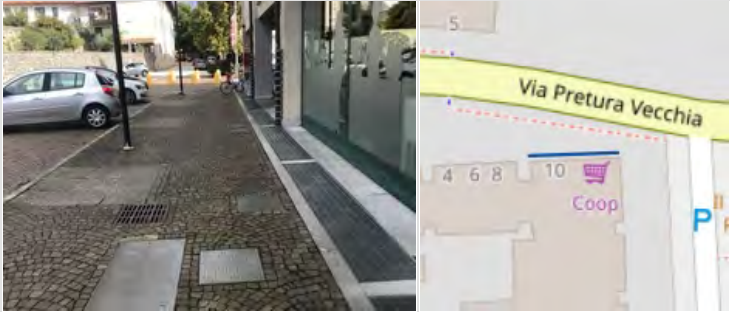
| <div>ITINERARIO PEDONALE</div> <div>PERCORSO PEDONALE</div> <div>PAVIMENTAZIONE</div> | | |
| | Sconnessioni | Si |
| | Dimensioni | X 320,00 cm Y 2000,00 cm |

| | <b>PS0214 (modificato)</b><br><b>Demolizione del marciapiedi e sua ricostruzione in cls architettonico</b><br><br>Demolizione del marciapiedi e sua ricostruzione in cls architettonico con superficie piana e continua, delimitato lungo la carreggiata da cordolo a contrasto cromatico, incluse demolizioni e ripristini.<br>P. trasversale max 1,5%, dislivello da sede stradale max 10 cm.<br>Eventuali rampe di raccordo per passo carraio o attraversamento conformi alle prescrizioni dell'Abaco.<br><br>Computato l'intero tratto di circa 31 m. |

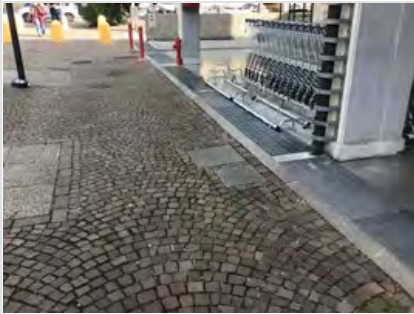
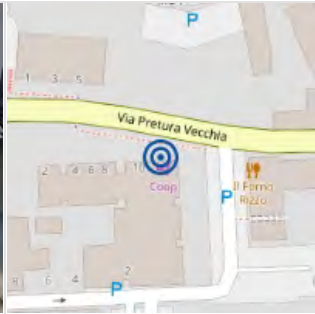
OSTACOLO VERTICALE

| Rastrelliera | Si | |

**PS0278 (modificato)**  
**Spostamento della rastrelliera**

Spostamento della rastrelliera in area esterna al percorso in modo da non provocare restringimenti e non costituire ostacolo lungo la guida naturale per le persone con disabilità visive.  
Larghezza libera del percorso min 120 cm.

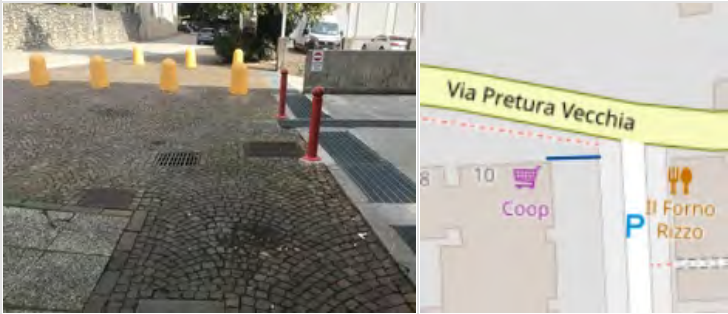
| <div>ITINERARIO PEDONALE</div> <div>PERCORSO PEDONALE</div> <div>PAVIMENTAZIONE</div> | | |
| | Sconnessioni | Si |
| | Dimensioni | X 330,00 cm Y 1100,00 cm |

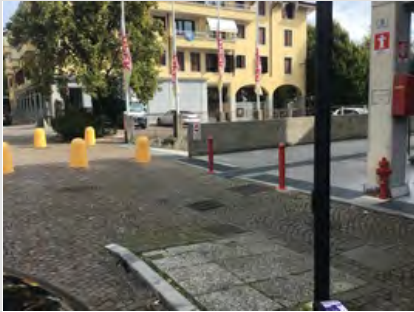
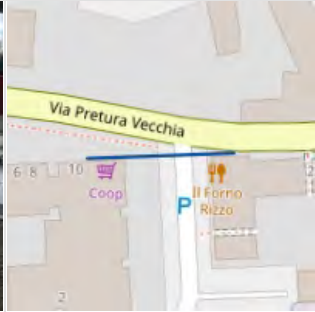
SEGNALETICA TATTILO PLANTARE

| Assenza | Si | |
| Dimensioni | X -- | Y 4500,00 cm |

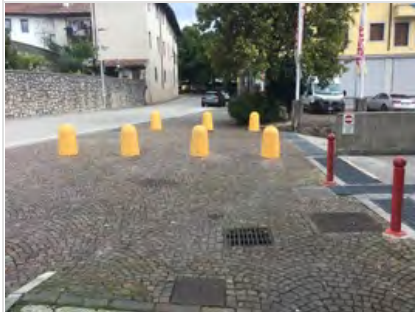
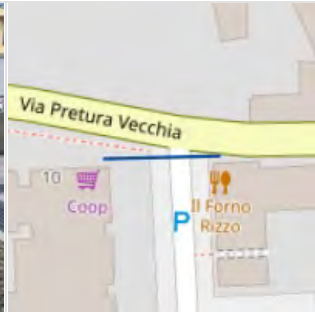
SEGNALETICA ORIZZONTALE

| Assenza | Si | |
| Dimensioni | X -- | Y 4000,00 cm |

| | <b>PS0467 (modificato)</b><br><b>Realizzazione di segnaletica orizzontale per la riconoscibilità del percorso pedonale</b><br><br>Realizzazione di segnaletica orizzontale (linee di margine, simboli, campiture piene intero percorso) per la riconoscibilità del percorso pedonale ed eventuale posa di transenne o paletti parapetonali di protezione, obbligatori nei punti di svolta salvo impossibilità. Larghezza min 150 cm al netto degli elementi di protezione, min 100 cm in caso di impossibilità. Simboli alle estremità ed almeno ogni 20 m di percorso. |

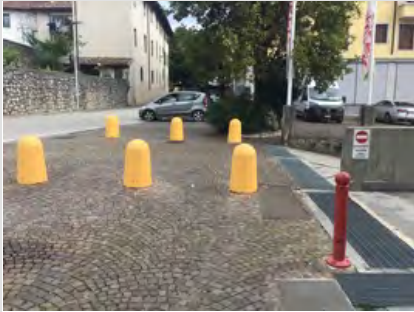
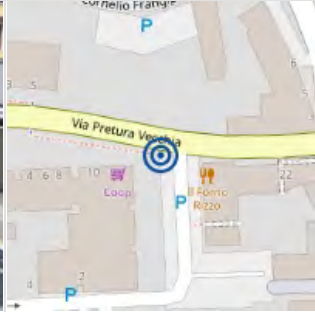
OSTACOLO VERTICALE

| Altro | Si | |

**PS0641 (modificato)**  
**Rimozione dell'elemento**

Rimozione dell'elemento che interrompe la continuità della guida naturale e/o ostacola o impedisce il transito lungo il percorso pedonale.

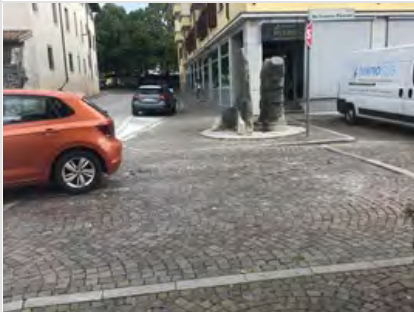
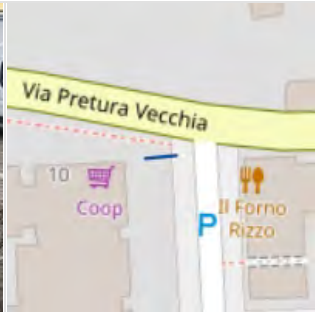
ATTRAVERSAMENTO PEDONALE

| Assenza | Si | |
| Dimensioni | X -- | Y 600,00 cm |

area in piano min 150x150 cm per cambio direzione  
(in caso di attraversamento ampliare le dimensioni  
per posare correttamente la segn. tattilo-plantare)

PS0680 (modificato)

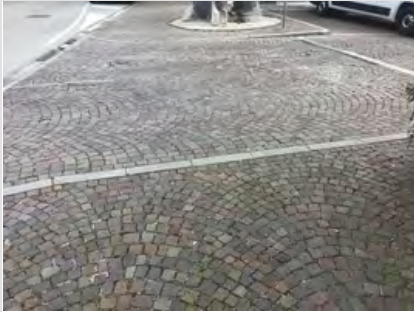
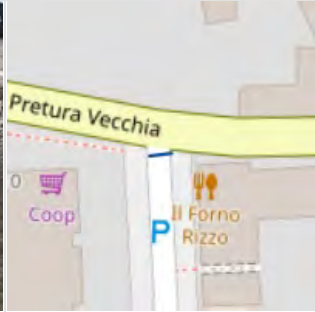
PAVIMENTAZIONE

| Sconnessioni | Si | |
| Dimensioni | X -- | Y 600,00 cm |

**PS0219 (modificato)**  
**Demolizione della pavimentazione e sua ricostruzione in cls architettonico**

Demolizione della pavimentazione e sua ricostruzione in cls architettonico per ripristinare la planarità e la continuità del piano di calpestio, da raccordare a raso e senza discontinuità alle pavimentazioni adiacenti, incluse demolizioni e ripristini.  
P. trasversale max 1,5%.

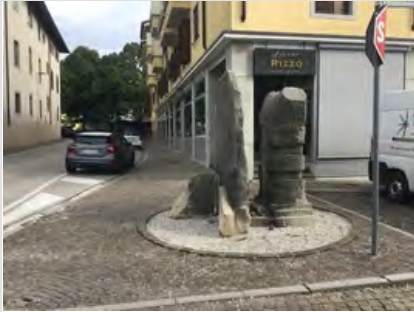
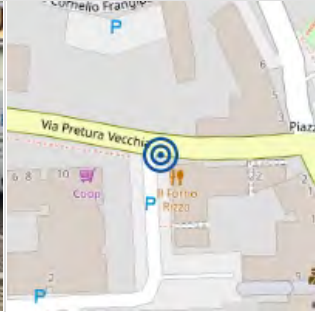
OSTACOLO VERTICALE

| Altro | Si | |

**PS0482 (modificato)**  
**Realizzazione di guida artificiale**

Realizzazione di guida artificiale per evitare l'ostacolo mediante posa di moduli tattilo-plantari in cls ed a contrasto cromatico rispetto alla pavimentazione, posati a raso e senza discontinuità rispetto alle pavimentazioni adiacenti, incluse demolizioni e ripristini.  
Larghezza moduli 60 cm.

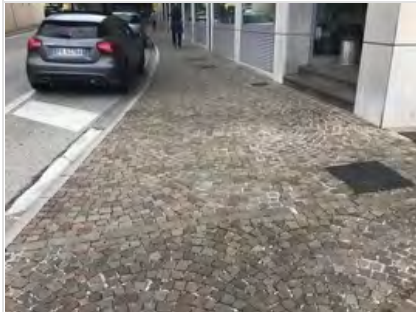
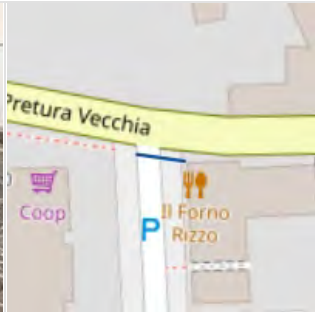
PERCORSO PEDONALE

| Pendenza trasversale | 7.3 | ≤ 1% |
| Dimensioni | X 290,00 cm | Y 900,00 cm |

| <div><div>nuovo intervento<br/>max 1,5 %</div><div>esempio 4%<br/>rischio<br/>ribaltamento</div></div> | PS0223 (modificato)<br>Demolizione del marciapiedi e sua ricostruzione con riduzione della pendenza trasversale |
| | Demolizione del marciapiedi e sua ricostruzione, in cls architettonico, con riduzione della pendenza trasversale, con superficie piana e continua, da raccordare a raso e senza discontinuità alle pavimentazioni adiacenti, incluse demolizioni e ripristini.<br>P. trasversale max 1,5%, dislivello da sede stradale max 10 cm. |

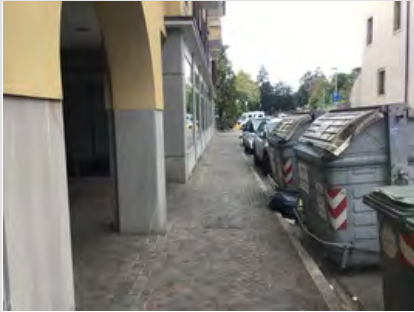
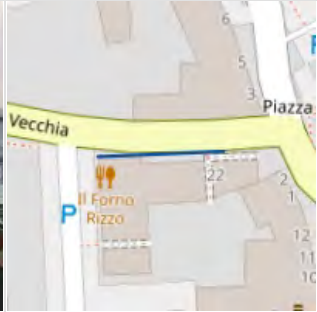
| Pendenza trasversale | 7 | ≤ 1% |
| Dimensioni | X 165,00 cm | Y 3300,00 cm |
| Note relative al rilievo<br>Larghezza area pubblica. | | |

**PS0223 (modificato)**  
Demolizione del marciapiedi e sua ricostruzione con riduzione della pendenza trasversale

Demolizione del marciapiedi e sua ricostruzione, in cls architettonico, con riduzione della pendenza trasversale, con superficie piana e continua, da raccordare a raso e senza discontinuità alle pavimentazioni adiacenti, incluse demolizioni e ripristini.

P. trasversale max 1,5%, dislivello da sede stradale max 10 cm.
