## PIANO ELIMINAZIONE BARRIERE ARCHITETTONICHE (PEBA)

### 04 AMBITO URBANO SCHEDE DELLE CRITICITÀ con mappatura della criticità

Indirizzo  
**Piazza Frangipane - Tarcento (Udine)**

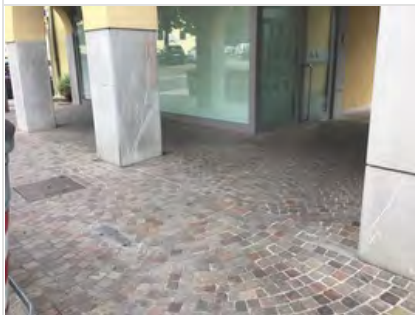
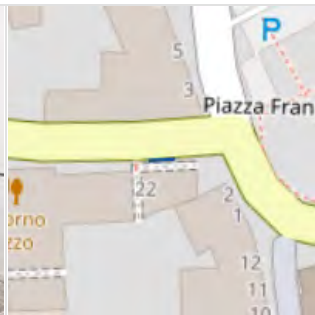
**E 00FFL-00495**

| | | Assenza | Si | | |
| | | Individuare il percorso preferenziale (scoperto o coperto) e realizzare la guida artificiale per garantire la continuità del tracciato. | | | |

| | <b>PS0261 (modificato)</b><br><b>Realizzazione di guida artificiale (segnalazione tattile-plantare - rettilinea)</b> | |
| | Posa di moduli tattilo-plantari codice "direzione rettilinea" e, se richiesto dal contesto, "incrocio" o "svolta obbligata", in cls ed a contrasto cromatico rispetto alla pavimentazione, posati a raso e senza discontinuità rispetto alle pavimentazioni adiacenti, incluse demolizioni e ripristini. Larghezza moduli 60 cm, prolungamento di 2 moduli paralleli alla guida naturale.<br><br>Contabilizzata guida artificiale lungo l'intero tratto con lunghezza di circa 20 m. | |

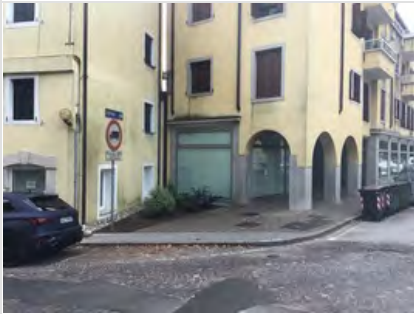
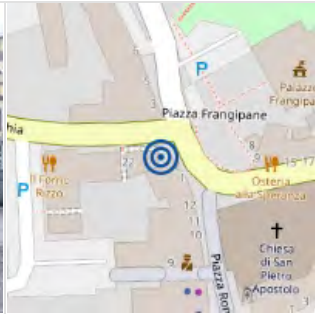
ID Scheda  
**E 00FFL-00497**

| Assenza | Si | |
| Note relative al rilievo<br>Raccordare le guide presenti prima e dopo l'area pavimentata dove il percorso cambia direzione. | | |

\* valutare posa con bordo a 40 cm dalla guida naturale in funzione delle caratteristiche del contesto

**PS0261 (modificato)**  
**Realizzazione di guida artificiale (segnaletica tattilo-plantare - rettilinea)**

Posa di moduli tattilo-plantari codice "direzione rettilinea" e, se richiesto dal contesto, "incrocio" o "svolta obbligata", in cls ed a contrasto cromatico rispetto alla pavimentazione, posati a raso e senza discontinuità rispetto alle pavimentazioni adiacenti, incluse demolizioni e ripristini. Larghezza moduli 60 cm, prolungamento di 2 moduli paralleli alla guida naturale.

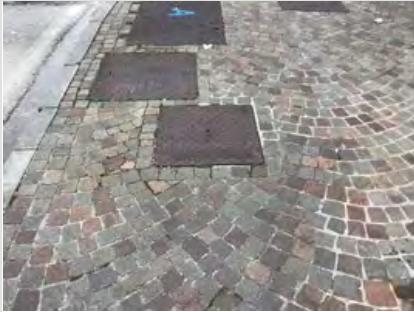
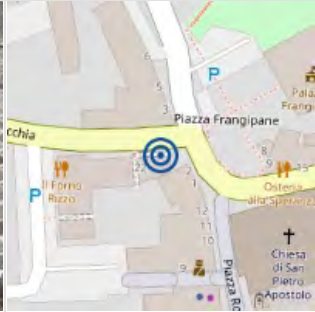
| Risalti/incasso | Si | |
| Note relative al rilievo | Chiusino non a raso | |

**PS0228 (modificato)**  
**Riposizionamento a raso**

Modifica al pozzetto o ad altro manufatto di supporto al fine di riposizionare chiusino, caditoia o griglia a raso rispetto alla quota della pavimentazione, incluso, quando necesario, il rifacimento della superficie circostante per il raccordo a raso e senza discontinuità alle pavimentazioni adiacenti.

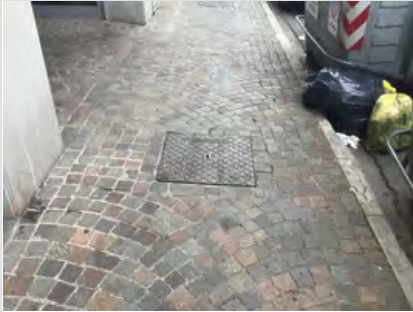
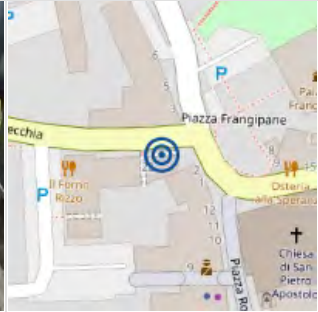
**E 00FFL-00499**

| | | Risalti/incasso | Si |
| | | Note relative al rilievo<br>Chiusino non a raso | |

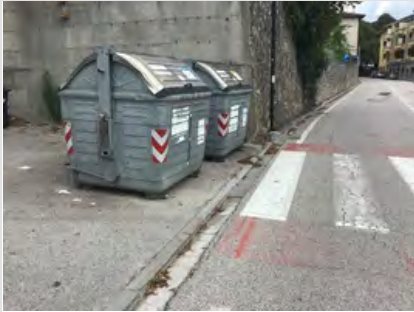
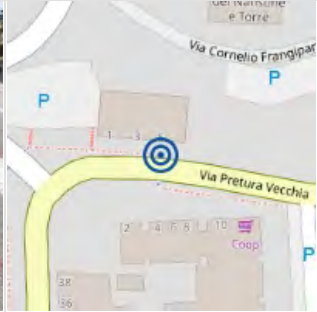
OSTACOLO VERTICALE

| Cestino/cassonetto | Si | |

**PS0860 (modificato)**  
**Spostamento del cassonetto**

Spostamento del cassonetto o del gruppo di cassonetti in posizione non interferente con l'attraversamento pedonale, esterna ai percorsi pedonali e tale da garantire il conferimento dei rifiuti in modo agevole e sicuro, da identificarsi a cura degli uffici preposti.

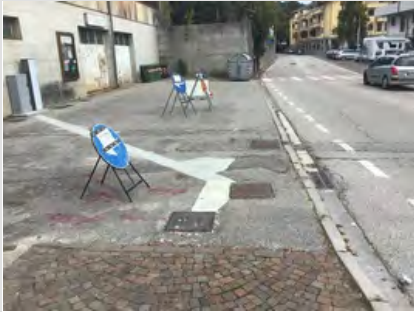
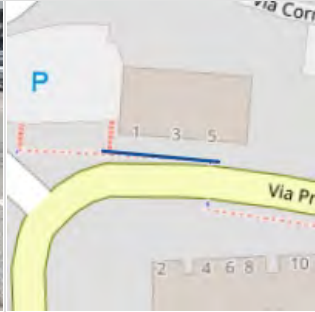
SEGNALETICA ORIZZONTALE

| Assenza | Si | |
| Dimensioni | X -- | Y 3000,00 cm |

**PS0467 (modificato)**  
**Realizzazione di segnaletica orizzontale per la riconoscibilità del percorso pedonale**

Realizzazione di segnaletica orizzontale (linee di margine, simboli, campiture piene intero percorso) per la riconoscibilità del percorso pedonale ed eventuale posa di transenne o paletti parapetonali di protezione, obbligatori nei punti di svolta salvo impossibilità. Larghezza min 150 cm al netto degli elementi di protezione, min 100 cm in caso di impossibilità. Simboli alle estremità ed almeno ogni 20 m di percorso.

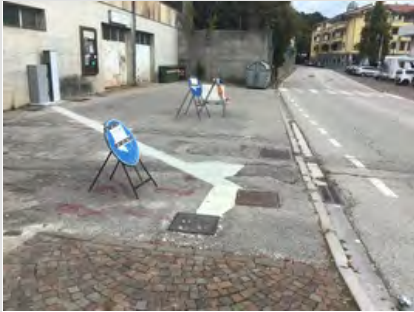
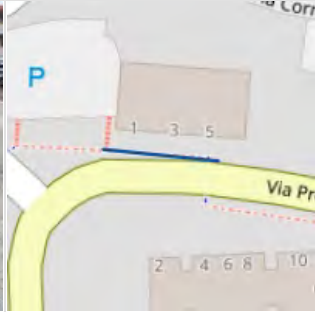
SEGNALETICA TATTILO PLANTARE

| Assenza | Si | |

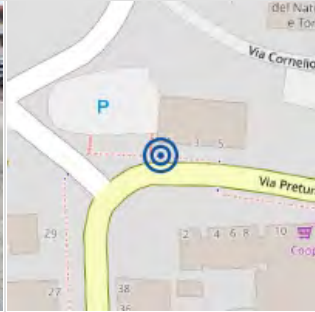
PAVIMENTAZIONE

| Sconnessioni | Si | |
| Dimensioni | X 200,00 cm | Y 400,00 cm |

**PS0219 (modificato)**  
**Demolizione della pavimentazione e sua ricostruzione in cls architettonico**

Demolizione della pavimentazione e sua ricostruzione in cls architettonico per ripristinare la planarità e la continuità del piano di calpestio, da raccordare a raso e senza discontinuità alle pavimentazioni adiacenti, incluse demolizioni e ripristini.  
P. trasversale max 1,5%.

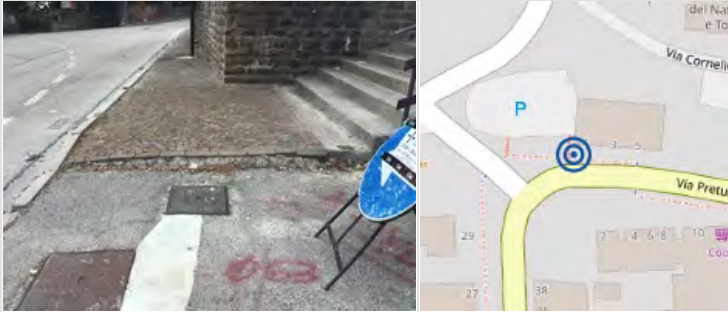
| <div>ITINERARIO PEDONALE</div> <div>PERCORSO PEDONALE</div> <div>DISLIVELLO</div> | | |
| | Altezza | 10 ≤ 2,5 cm |
| | Dimensioni | X 280,00 cm Y -- |

| | <b>PS2427 (modificato)</b><br><b>Realizzazione di rampa con delimitazione laterale</b><br><br>Realizzazione di rampa con pavimentazione in calcestruzzo architettonico a contrasto cromatico rispetto alla superficie in piano, area in piano all'inizio e alla fine della rampa, larghezza min. 150 cm, pendenza longitudinale max 5% (8% in caso di impossibilità), cordolo fermaruota h 10 cm e corrimano se necessario.<br><br>Compresa protezione laterale dal dislivello mediante posa di transenna (o corrimano) o arredo (es. fioriere).<br><br>Ridurre la pendenza quanto più possibile nel rispetto delle peculiarità del sito. |

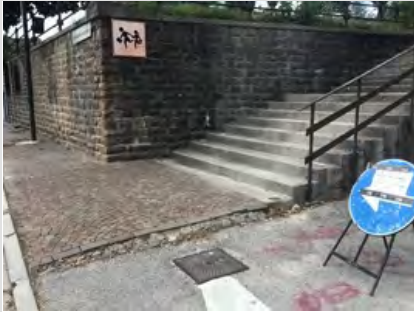
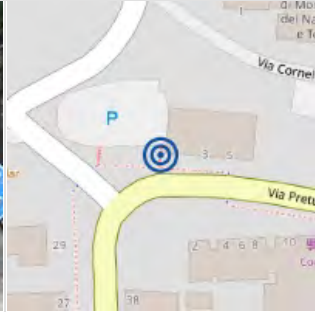
SEGNALETICA TATTILO PLANTARE

| Assenza | Si | |

**PS0756 (modificato)**  
**Posa di segnaletica tattilo plantare**

Inserimento nella pavimentazione di fascia in moduli tattilo-plantari codice "pericolo valicabile" (o "arresto pericolo" se concordato con le Associazioni Locali di riferimento) in cls, a contrasto cromatico e con larghezza pari al gradino, posati a raso e senza discontinuità rispetto alle pavimentazioni adiacenti, incluse demolizioni e ripristini.

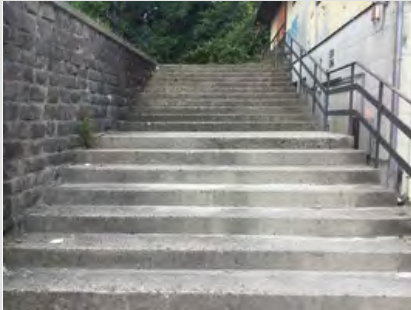
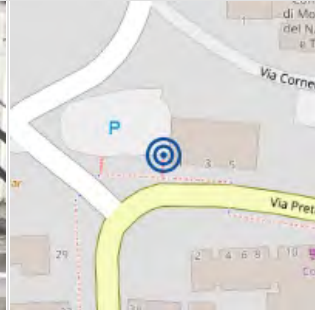
CORRIMANO

Non ergonomico

**PS2432 (modificato)****Sostituzione di corrimano (con montanti)**

Sostituzione del corrimano non ergonomico con doppio corrimano in acciaio e montanti di sostegno da ancorare a pavimento o lateralmente alla rampa di scale, composto da corrimano superiore ad h 90/100 cm e corrimano inferiore ad h 75 cm, prolungati di 30 cm oltre il termine della rampa, verniciati in tinta da alta visibilità, incluse opere murarie, demolizioni e ripristini.

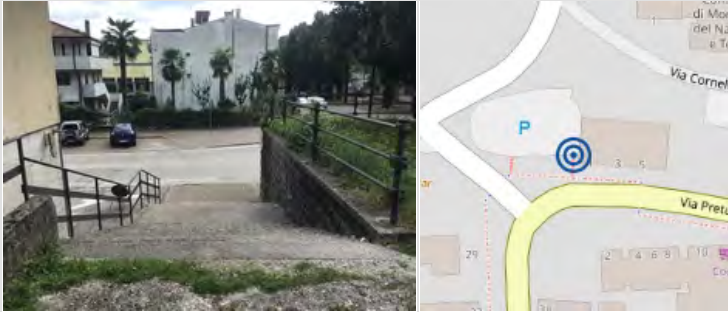
| <div>ITINERARIO PEDONALE</div> <div>PERCORSO VERTICALE - SCALA</div> <div>CORRIMANO</div> | | |
| | Non presente su entrambi i lati | Si |

| | <b>PS1217 (modificato)</b><br><b>Posa di corrimano (con montanti)</b><br><br>Posa di doppio corrimano in acciaio e montanti di sostegno da ancorare a pavimento o lateralmente alla rampa, composto da corrimano superiore ad h 90/100 cm e corrimano inferiore ad h 75 cm, prolungati di 30 cm oltre il termine della rampa, verniciati in tinta contrastante rispetto alla parete, incluse opere murarie, demolizioni e ripristini.<br><br>Contabilizzato corrimano singolo su ciascun lato. |

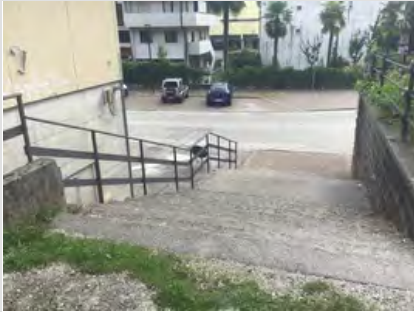
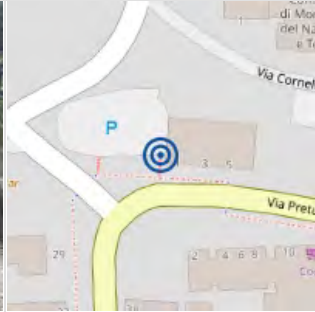
| ITINERARIO PEDONALE | | PERCORSO VERTICALE - SCALA | | PARAPETTO | |
| | | Attraversabile da sfera 10cm | | Si | |

| | <b>PS0338 (modificato)</b><br><b>Sostituzione del parapetto</b><br><br>Sostituzione del parapetto con altro avente altezza non inferiore a 100 cm e spazi vuoti tra gli elementi inattraversabili da sfera con diametro 10 cm, incluse opere murarie, demolizioni e ripristini. | |

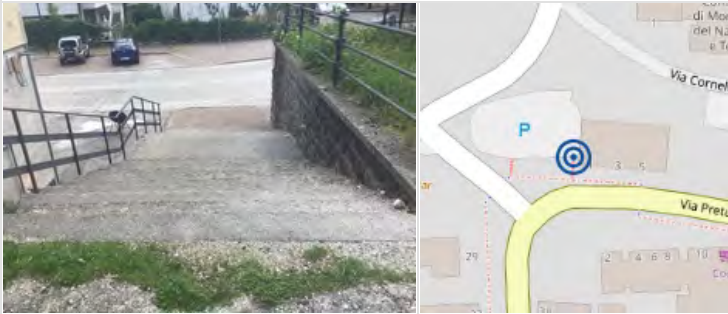
| Gradino - Assenza contrasto cromatico | Si |
| Dimensioni | X 320,00 cm    Y -- |

Realizzazione di marca gradino mediante verniciatura dello spigolo del gradino in colore in contrasto rispetto alla pedata.  
Considerando le condizioni di contesto, la lavorazione deve essere ripetuta al deteriorarsi del marcagradino.

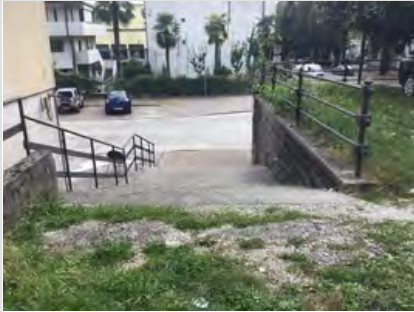
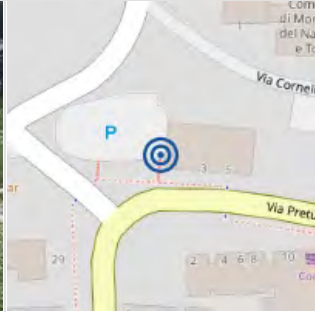
SEGNALETICA TATTILO PLANTARE

| Assenza | Si | |
| Dimensioni | X 350,00 cm | Y -- |

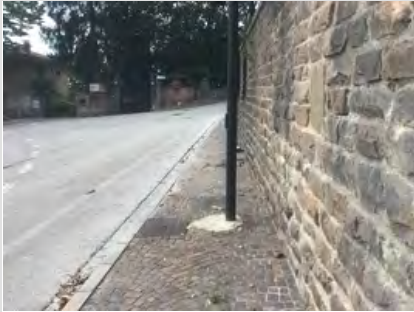
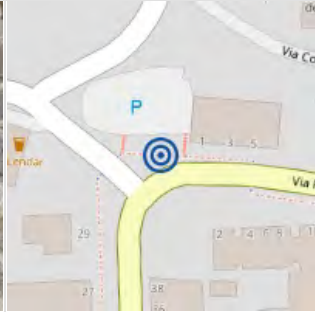
OSTACOLO VERTICALE

| Palo luce | Si | |

**PS0287 (modificato)**  
**Spostamento del palo della pubblica illuminazione**

Rimozione del palo e suo riposizionamento in area esterna ai percorsi pedonali, nel rispetto delle prescrizioni del Codice della Strada e del suo Regolamento, inclusa eliminazione e rifacimento del plinto interrato ed adeguamenti alla rete.

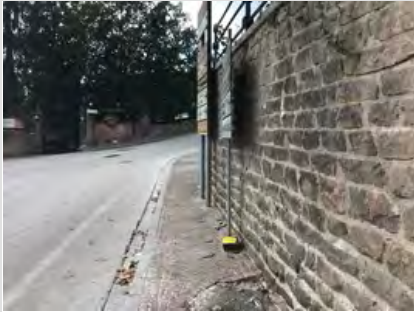
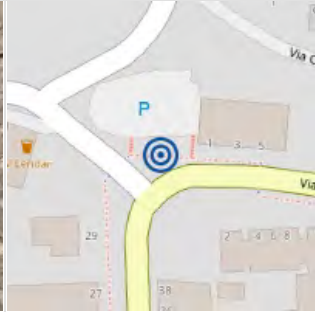
ID Scheda  
**E 00FFL-00519**

OSTACOLO VERTICALE

| Palo segnaletica | Si | |
| Note relative al rilievo<br>Si segnalano anche le insegne poste a 120 cm da terra. | | |

**PS0275 (modificato)**  
**Spostamento del palo**

Spostamento del palo di segnaletica verticale in area esterna ai percorsi pedonali, nel rispetto delle prescrizioni del Codice della Strada e del suo Regolamento, inclusa eliminazione e rifacimento del plinto interrato.

Quando non possibile, valutare il riposizionamento del palo in aderenza alla guida naturale (es. recinzione).  
Compreso riposizionamento delle preinsegne con lato inferiore ad altezza min 210 cm

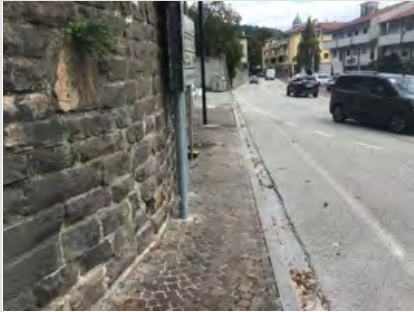
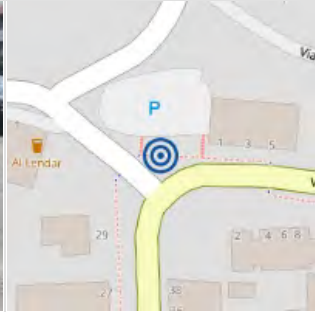
ID Scheda  
**E 00FFL-00520**

| Larghezza | 85 | ≥ 90cm |
| Note relative al rilievo<br>Larghezza percorso senza palo 1 m. | | |

**PS1835 (modificato)**  
**Spostamento del palo**

Spostamento del palo di segnaletica verticale in area esterna ai percorsi pedonali, nel rispetto delle prescrizioni del Codice della Strada e del suo Regolamento, inclusa eliminazione e rifacimento del plinto interrato.

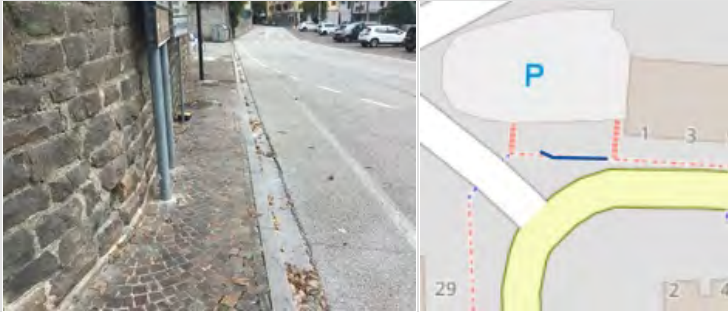
ID Scheda  
**E 00FFL-00521**

PAVIMENTAZIONE

| Sconnessioni | Si | |
| Dimensioni | X 120,00 cm | Y 1500,00 cm |

**PS0215 (modificato)**  
**Demolizione del marciapiedi e sua ricostruzione in cls architettonico**

Demolizione del marciapiedi e sua ricostruzione in cls architettonico con superficie piana e continua, delimitato lungo la carreggiata da cordolo a contrasto cromatico, incluse demolizioni e ripristini.  
Larghezza min 150 cm, p. trasversale max 1,5%, dislivello da sede stradale max 10 cm.  
Eventuali rampe di raccordo per passo carraio o attraversamento conformi alle prescrizioni dell'Abaco.

Contabilizzato allargamento a 150 cm, da definire in sinergia con PIANI URBANI DELLA MOBILITA' o DEL TRAFFICO.

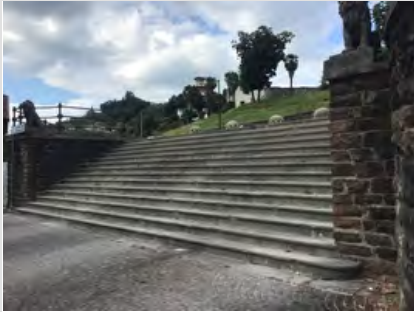
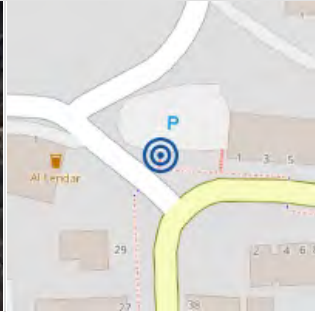
CORRIMANO

| Assenza | Si | |
| Dimensioni | X 600,00 cm | Y -- |

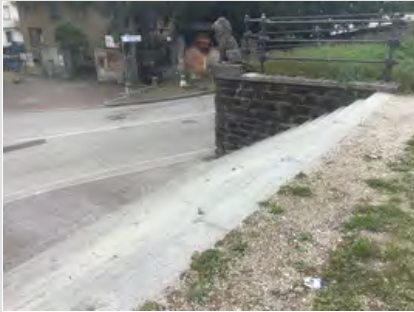
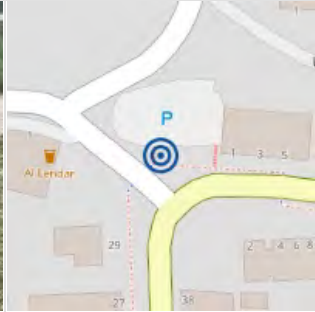
| Gradino - Assenza contrasto cromatico | Si | |
| Dimensioni | X -- | Y 1000,00 cm |

Realizzazione di marca gradino mediante verniciatura dello spigolo del gradino in colore in contrasto rispetto alla pedata.  
Considerando le condizioni di contesto, la lavorazione deve essere ripetuta al deteriorarsi del marcagradino.

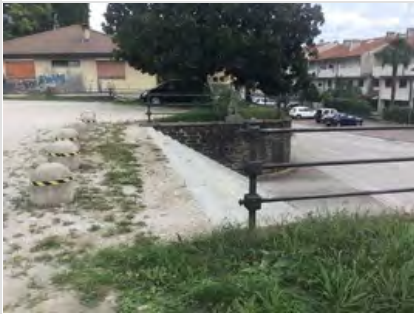
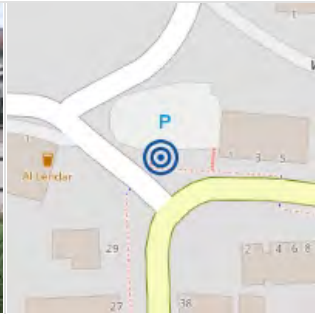
SEGNALETICA TATTILO PLANTARE

| Assenza | Si | |

**PS2433 (modificato)**  
**Mantenimento stato di fatto**

Considerando che la scala alla quale si riferiscono le Schede 508 e seguenti possa essere parte di un percorso protetto privo di interferenze con l'area parcheggio ed adatto anche a persone con disabilità visive, si ritiene di non prescrivere l'intervento di eliminazione della criticità rilevata.

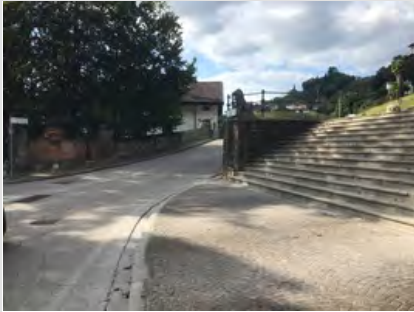
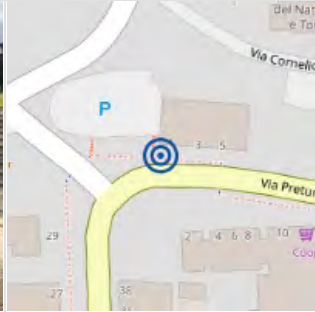
SEGNALETICA INFORMATIVA

| Assenza | Si | |

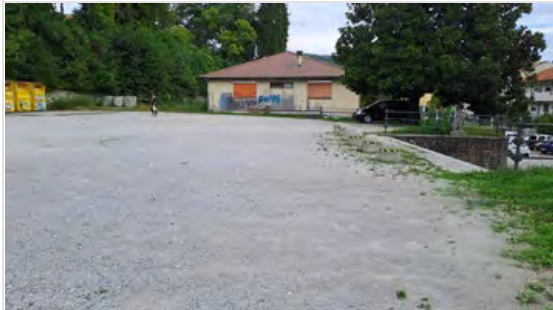
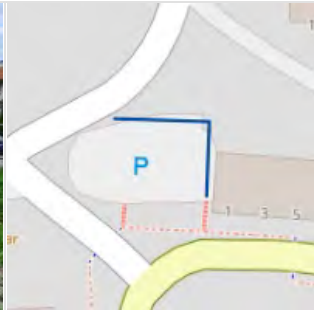
| | | Assenza | Si |
| | Dimensioni | X -- | Y<br>5000,00<br>cm |

| | <b>PS1603 (modificato)</b><br><b>Realizzazione di percorso lungo la guida naturale</b><br><br>Realizzazione di percorso pedonale con pavimentazione in conglomerato bituminoso in adiacenza alla guida naturale / recinzione / edificio e tracciamento di segnaletica orizzontale (linee di margine e simboli) e posa di segnaletica verticale.<br>Valutare la posa di cordolo in cls per delimitare l'area parcheggio dal percorso pedonale anche con funzione di fermaruota.<br><br>Larghezza min. 150 cm |

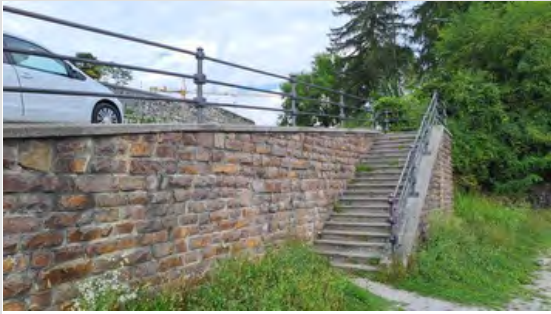
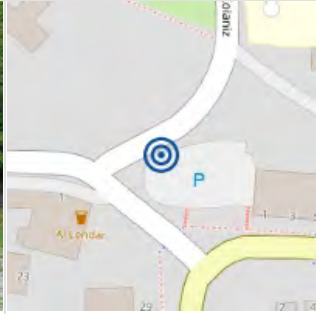
SEGNALETICA TATTILO PLANTARE

| Assenza | Si | |

**PS0756 (modificato)**  
**Posa di segnaletica tattilo plantare**

Inserimento nella pavimentazione di fascia in moduli tattilo-plantari codice "pericolo valicabile" (o "arresto pericolo" se concordato con le Associazioni Locali di riferimento) in cls, a contrasto cromatico e con larghezza pari al gradino, posati a raso e senza discontinuità rispetto alle pavimentazioni adiacenti, incluse demolizioni e ripristini.

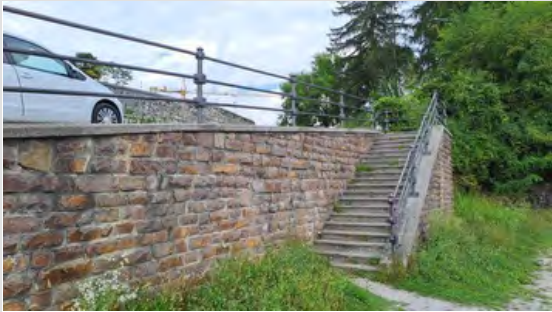
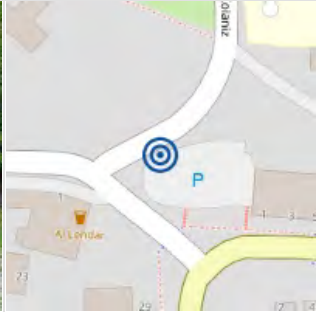
| Gradino - Assenza contrasto cromatico | Si | |

**PS2117 (modificato)**  
**Realizzazione di marca gradino - verniciatura**

Realizzazione di marca gradino mediante verniciatura dello spigolo del gradino in colore in contrasto rispetto alla pedata.  
Considerando le condizioni di contesto, la lavorazione deve essere ripetuta al deteriorarsi del marcagradino.

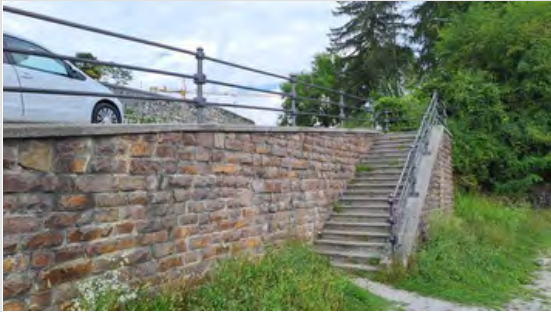
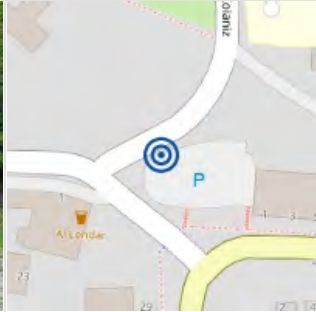
CORRIMANO

| Non presente su entrambi i lati | Si | |
| Dimensioni | X -- | Y<br>800,00 cm |

**PS1217 (modificato)**  
**Posa di corrimano (con montanti)**

Posa di doppio corrimano in acciaio e montanti di sostegno da ancorare a pavimento o lateralmente alla rampa, composto da corrimano superiore ad h 90/100 cm e corrimano inferiore ad h 75 cm, prolungati di 30 cm oltre il termine della rampa, verniciati in tinta contrastante rispetto alla parete, incluse opere murarie, demolizioni e ripristini.

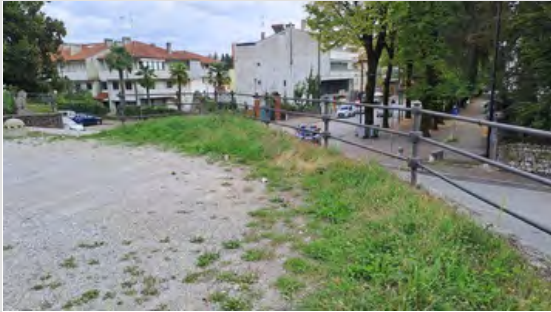
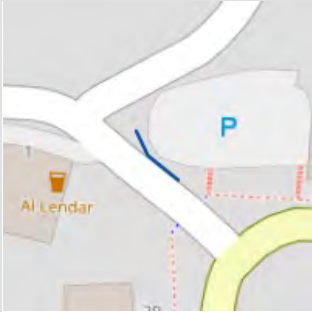
PARAPETTO

| Attraversabile da sfera 10cm | Si | |
| Dimensioni | X -- | Y<br>6000,00 cm |

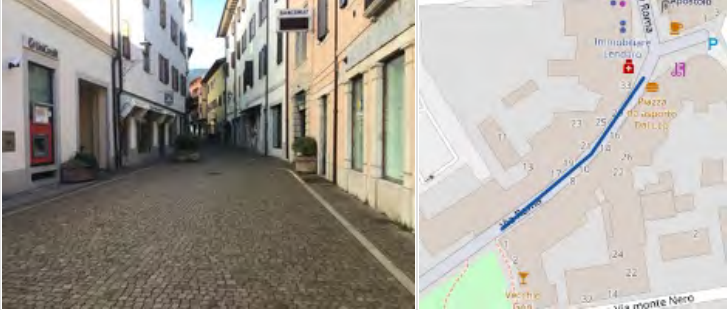
| | Assenza | Si |
| | Dimensioni | X -- Y 8500,00 cm |

| | <b>PS1662 (modificato)</b><br><b>Realizzazione di percorso pedonale a raso - Percezione aptica</b><br><br>Realizzazione di percorso pedonale a raso con nuova pavimentazione in pietra a contrasto cromatico e materico (percezione aptica) rispetto alla corsia carrabile, mediante segnaletica orizzontale (simboli ogni 20 m), eventuale posa di transenne di protezione, obbligatorie nei punti di svolta salvo impossibilità.<br>Larghezza 150 cm al netto degli elementi di protezione.<br><br>Criticità da risolvere in sinergia con PIANI URBANI DELLA MOBILITA' o DEL TRAFFICO. | | |

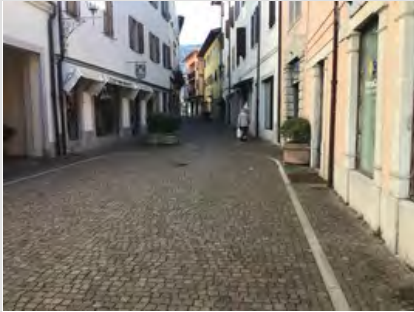
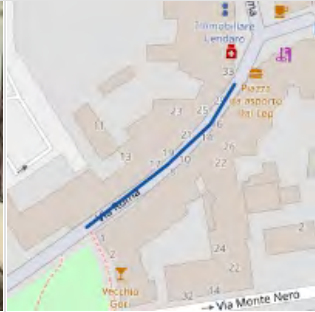
PAVIMENTAZIONE

| Sconnessioni | Si | |
| Dimensioni | X -- | Y 8500,00 cm |

**PS2345 (modificato)**  
**Demolizione della pavimentazione e sua ricostruzione in lastre di pietra - piazza**

Demolizione della pavimentazione e sua ricostruzione in lastre di pietra per ripristinare la planarità e la continuità del piano di calpestio, da raccordare a raso e senza discontinuità alle pavimentazioni adiacenti, incluse demolizioni e ripristini. P. trasversale max 1,5%.

Se area pedonale e carrabile: progettare la stratigrafia considerando il transito dei veicoli.

Considerato il contesto, si stima il rifacimento della sola parte di pavimentazione adiacente la guida naturale e per una larghezza di 150 cm.

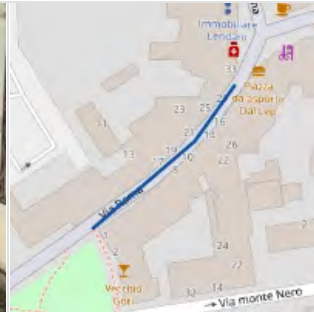
A narrow, cobblestone street in a historic town, lined with colorful buildings and a person walking in the distance. The street is paved with dark, irregular cobblestones. On the left, there are white buildings with dark shutters and awnings. On the right, there are buildings with yellow and orange facades. A person is walking away from the camera in the distance. The street is flanked by a low white curb on the right.

| | <p><b>PS0264 (modificato)</b><br/> <b>Realizzazione di guida naturale (inserto nella pavimentazione)</b></p> <p>Realizzazione di inserto nella pavimentazione con larghezza 60 cm con funzione di guida per le persone non vedenti o ipovedenti mediante impiego di materiale a contrasto materico percepibile con il senso cinestetico ed esteticamente idoneo al contesto, da raccordare a raso e senza discontinuità alle pavimentazioni adiacenti, incluse demolizioni e ripristini.</p> <p>Rif. anche Scheda 529 (03_Piazza Mercato)</p> |

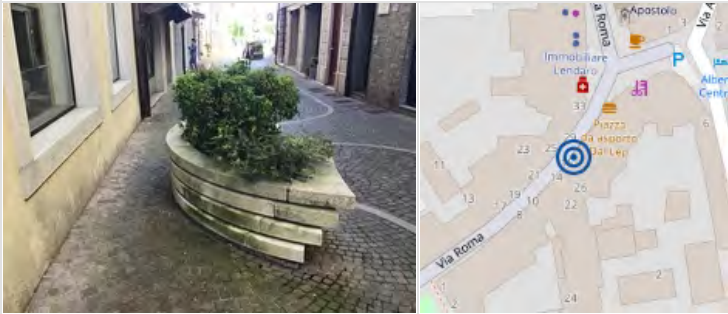
PERCORSO PEDONALE

| Larghezza | 70 | ≥ 90cm |

**PS2363 (modificato)**  
**Spostamento dell'elemento di arredo**

Spostamento dell'elemento di arredo che restringe il percorso e suo riposizionamento tale da consentire una larghezza libera di passaggio non inferiore a 150 cm e non costituire ostacolo lungo la guida naturale per le persone con disabilità visive.

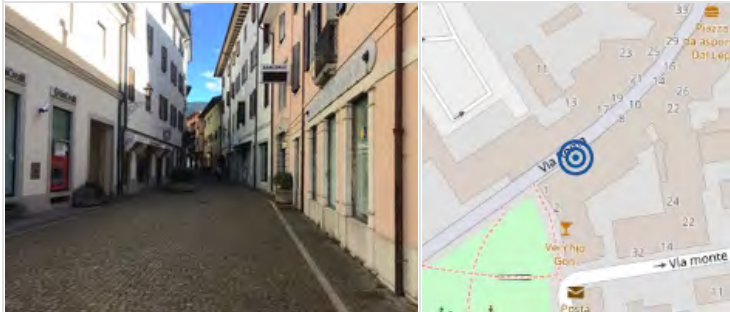
PERCORSO PEDONALE

| Larghezza | 0 | ≥ 90cm |
| Note relative al rilievo<br>Fioriere su entrambi i lati che restringono il percorso individuabile come percorso pedonale protetto. | | |

| | <b>PS2363 (modificato)</b><br><b>Spostamento dell'elemento di arredo</b><br><br>Spostamento dell'elemento di arredo che restringe il percorso e suo riposizionamento in luogo idoneo al raggiungimento e all'uso, in posizione tale da consentire una larghezza libera di passaggio non inferiore a 150 cm e non costituire ostacolo lungo la guida naturale per le persone con disabilità visive.<br><br>Considerato che lo spostamento dell'arredo richiede l'impiego di idonei mezzi di sollevamento e di personale formato, viene stimato un costo minimo di riferimento.<br>Spostare gli arredi posti lungo il lato della via oggetto dell'intervento di cui alla Scheda 575. |

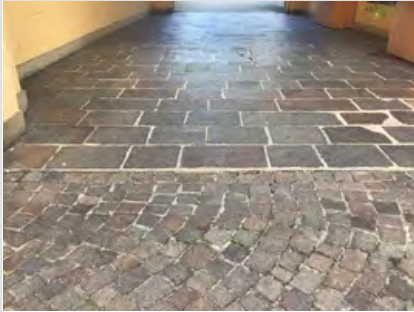
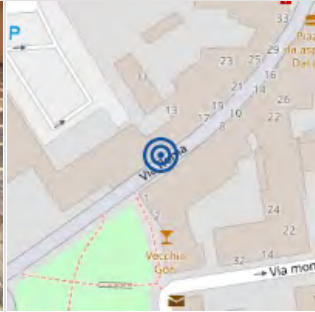
DISLIVELLO

| Altezza | 1.5 | ≤ 2,5 cm |

**PS0320 (modificato)**  
**Realizzazione di raccordo tra le pavimentazioni (dislivello < 2,5 cm)**

Realizzazione di raccordo tra le pavimentazioni mediante rifacimento, in medesimo materiale, della fascia di contatto per collegare a raso e senza discontinuità le pavimentazioni adiacenti, incluse demolizioni e ripristini. Lunghezza come intera fascia di contatto, larghezza min 20 cm o secondo le caratteristiche del contesto, privo di p. trasversale.

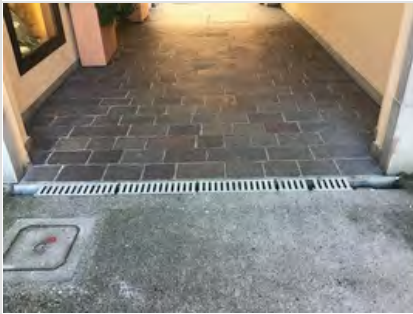
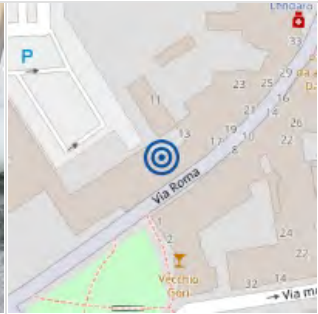
OSTACOLO ORIZZONTALE

| Maglia attraversabile da sfera di 2 cm | Si | |

**PS0229 (modificato)**  
**Sostituzione della caditoia o della griglia**

Sostituzione della caditoia o della griglia con altra avente superficie piana, fori non attraversabili da una sfera di diametro di 2 cm e posti trasversalmente al senso di marcia.

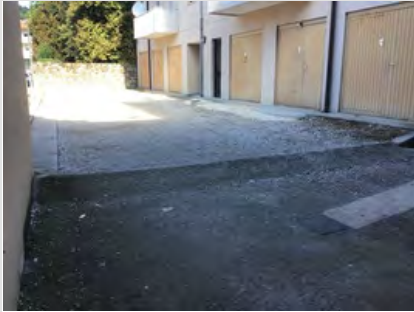
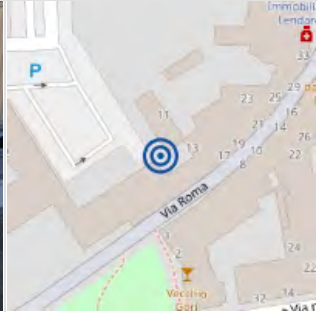
RAMPA BREVE DI RACCORDO

| Pendenza longitudinale | 18.3 | ≤ 15% |
| Dimensioni | X 300,00 cm | Y -- |

**PS0313 (modificato)**  
**Rifacimento della rampa breve di raccordo**

Rifacimento della rampa breve di raccordo, in cls architettonico, con riduzione della p. longitudinale in base alle caratteristiche del contesto, da collegare a raso e senza discontinuità alle pavimentazioni adiacenti, con cordolo laterale a contrasto cromatico rispetto all'area a quota inferiore, incluse demolizioni e ripristini. P. longitudinale max 5% (8% in caso di impossibilità), priva di p. trasversale.

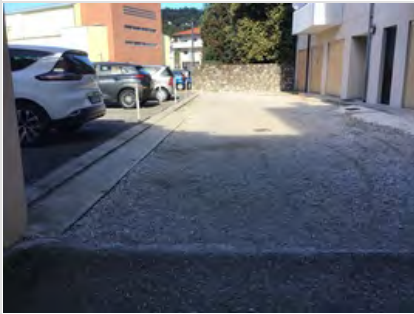
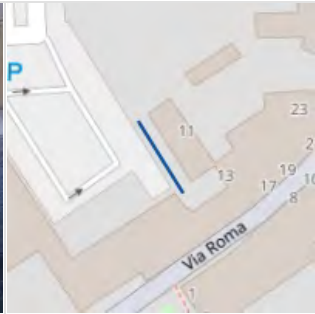
PAVIMENTAZIONE

| Sconnessioni | Si | |
| Dimensioni | X -- | Y 2200,00 cm |

**PS0439 (modificato)**  
**Pavimentazione del percorso sterrato**

Realizzazione di percorso in calcestruzzo architettonico, raccordato a raso alle pavimentazioni adiacenti, inclusa la preparazione del fondo.  
Larghezza min 150 cm, p. trasversale max 1,5%.

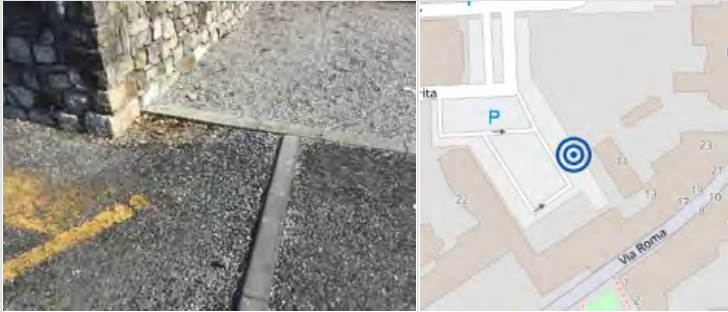
PAVIMENTAZIONE

| Sconnessioni | Si | |
| Dimensioni | X 120,00 cm | Y -- |

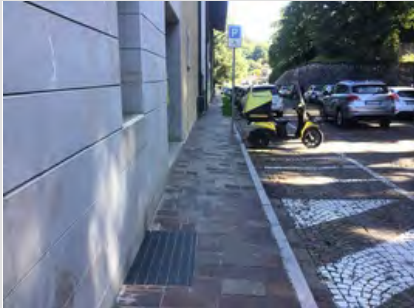
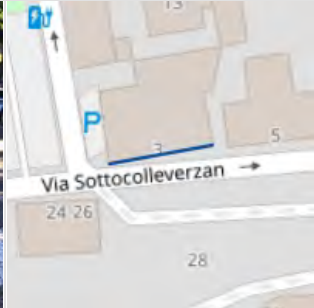
PERCORSO PEDONALE

| Pendenza trasversale | 12 | ≤ 1% |
| Dimensioni | X 135,00 cm | Y 2400,00 cm |

| <div><div>nuovo intervento<br/>max 1,5 %</div><div>esempio 4%<br/>rischio<br/>ribaltamento</div></div> | <p><b>PS0223 (modificato)</b><br/><b>Demolizione del marciapiedi e sua ricostruzione con riduzione della pendenza trasversale</b></p> <p>Demolizione del marciapiedi e sua ricostruzione, in cls architettonico, con riduzione della pendenza trasversale, con superficie piana e continua, da raccordare a raso e senza discontinuità alle pavimentazioni adiacenti, incluse demolizioni e ripristini.<br/>P. trasversale max 1,5%, dislivello da sede stradale max 10 cm.</p> <p>Contabilizzato allargamento a 150 cm, da coordinare con PIANO DELLA MOBILITA'.</p> | <p>STIMA DEL COSTO<br/>Computata in 934</p> <p><b>0 €</b></p> |

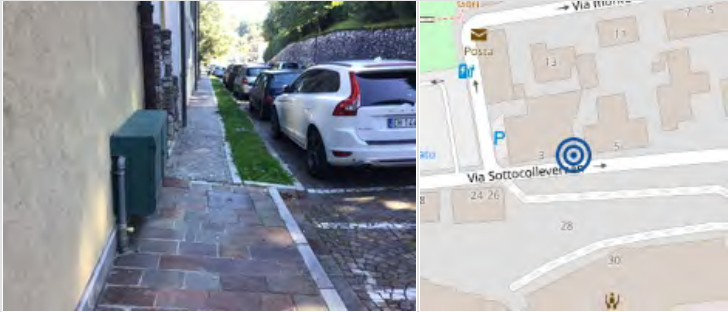
| <div>ITINERARIO PEDONALE</div> <div>PERCORSO PEDONALE</div> <div>OSTACOLO VERTICALE</div> | | | |

| | Manufatto edilizio o tecnologico sporgente | Si | |

| | <b>PS0463 (modificato)</b><br><b>Presegnalazione dei manufatti (cordolo)</b><br><br>Presegnalazione dei manufatti che non possono essere rimossi mediante posa di cordolo in pietra a contrasto cromatico rispetto alla pavimentazione, incluse demolizioni e ripristini.<br>Altezza 10 cm dalla quota della pavimentazione, larghezza libera del percorso min 120 cm. |

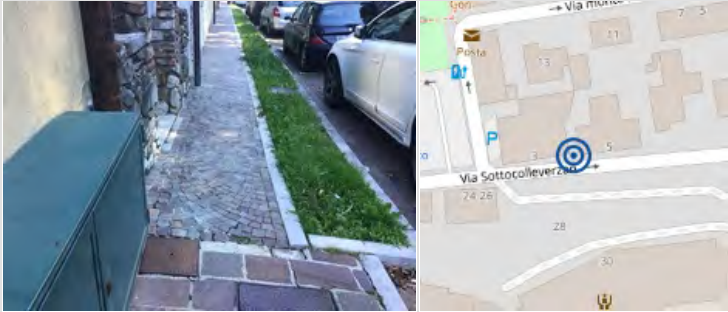
| ITINERARIO PEDONALE | PERCORSO PEDONALE | PAVIMENTAZIONE |

| Sconnessioni | | Si |
| Dimensioni | | X 105,00 cm Y 400,00 cm |

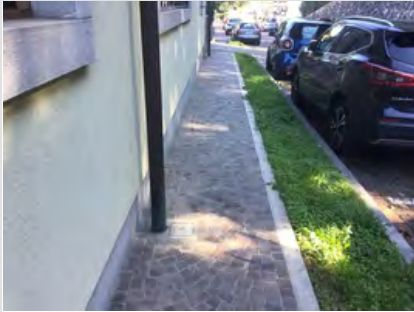
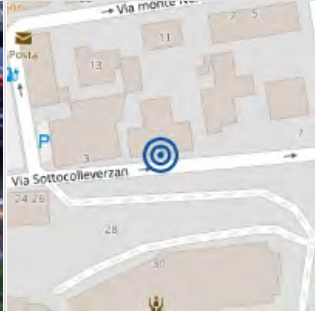
| ITINERARIO PEDONALE | | PERCORSO PEDONALE | |

| | | Larghezza | 80 <span>≥ 90cm</span> |

| | <b>PS0645 (modificato)</b><br><b>Demolizione del marciapiedi e sua ricostruzione con incremento della larghezza</b> |
| | <p>Demolizione del marciapiedi e sua ricostruzione in cls architettonico con superficie piana e continua, delimitato lungo la carreggiata da cordolo a contrasto cromatico, incluse demolizioni e ripristini.</p> <p>Larghezza min 150 cm, p. trasversale max 1,5%, dislivello da sede stradale max 10 cm.</p> <p>Eventuali rampe di raccordo per passo carraio o attraversamento conformi alle prescrizioni dell'Abaco.</p> <p>Soluzione preferibile all'allargamento puntuale.</p> <p>STIMA DEL COSTO<br/>Computata in 934</p> <p><b>0 €</b></p> |

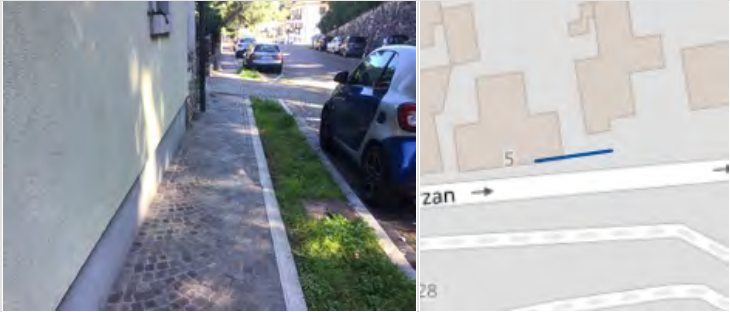
<table><tr><td>Sconnessioni</td><td colspan="2">Si</td></tr></table>

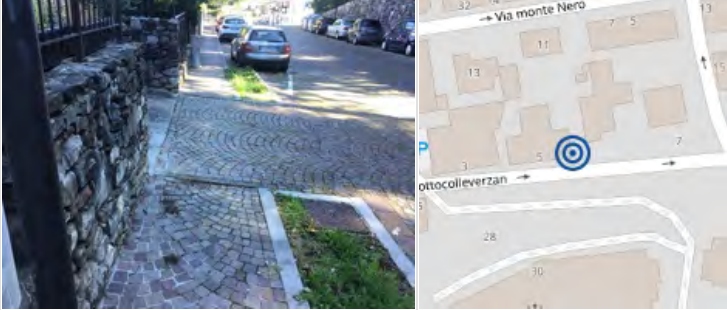
| <div> <div>ITINERARIO PEDONALE</div> <div>PERCORSO PEDONALE</div> <div>PAVIMENTAZIONE</div> </div> | | | |

| | Sconnessioni | Si | |

| | <b>PS0213 (modificato)</b><br><b>Riparazione puntuale della pavimentazione</b><br>Riparazione puntuale della pavimentazione mediante demolizione e ricostruzione in materiale analogo all'esistente per ripristinare la planarità e la continuità del piano di calpestio, da raccordare a raso e senza discontinuità alle pavimentazioni adiacenti. |

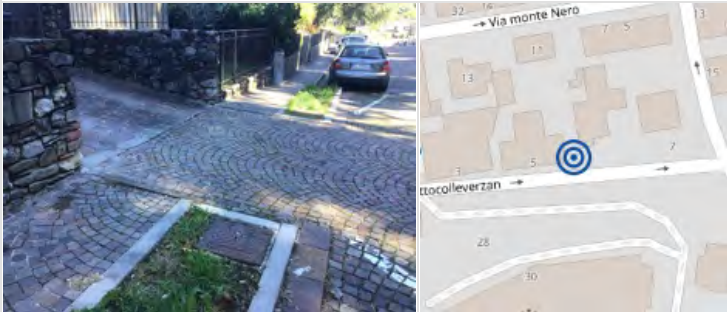
PERCORSO PEDONALE

| Pendenza trasversale | 8.5 | ≤ 1% |
| Dimensioni | X 200,00 cm | Y 370,00 cm |

| | <b>PS0231 (modificato)</b><br><b>Passo carraio - Demolizione del marciapiedi e sua ricostruzione (passo carraio e aiuole)</b> |
| | Demolizione del tratto di percorso con pendenze dovute al passo carraio e realizzazione, in cls architettonico, di marciapiedi in continuità con i tratti adiacenti, costruzione di rampa carrabile in cls nello spazio delimitato dalle aiuole esistenti lungo la carreggiata, incluse demolizioni e ripristini.<br>Larghezza percorso min 150 cm, p. trasversale max 1,5%.<br><br>STIMA DEL COSTO<br>Computata in 934 |

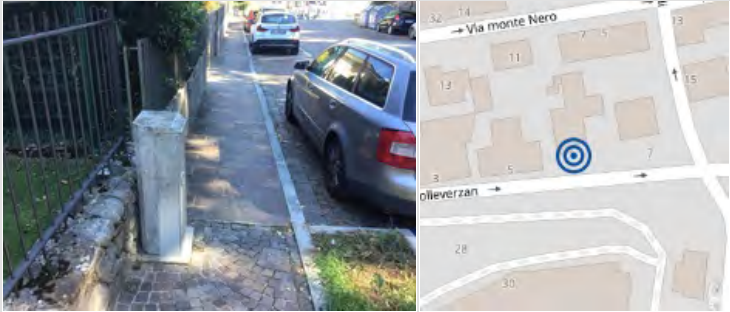
| ITINERARIO PEDONALE | | PERCORSO PEDONALE | |

| | Larghezza | 87 | ≥ 90cm |

| | <b>PS0645 (modificato)</b><br><b>Demolizione del marciapiedi e sua ricostruzione con incremento della larghezza</b> |
| | <p>Demolizione del marciapiedi e sua ricostruzione in cls architettonico con superficie piana e continua, delimitato lungo la carreggiata da cordolo a contrasto cromatico, incluse demolizioni e ripristini.</p> <p>Larghezza min 150 cm, p. trasversale max 1,5%, dislivello da sede stradale max 10 cm.</p> <p>Eventuali rampe di raccordo per passo carraio o attraversamento conformi alle prescrizioni dell'Abaco.</p> <p>Soluzione preferibile all'allargamento puntuale.</p> <p>STIMA DEL COSTO<br/>Computata in 934</p> <p><b>0 €</b></p> |

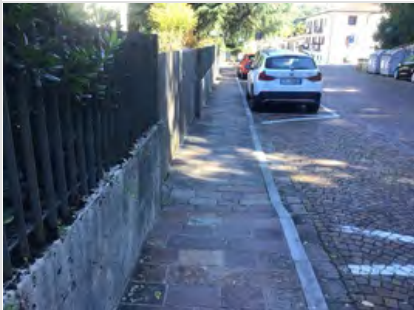
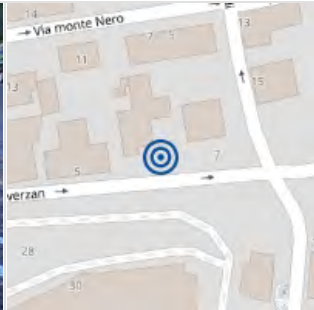
PERCORSO PEDONALE

| Pendenza trasversale | 7 | ≤ 1% |
| Dimensioni | X 120,00 cm | Y 550,00 cm |

| | <b>PS0233 (modificato)</b><br><b>Passo carraio - Demolizione del marciapiedi e sua ricostruzione (rampa car. lungo la carreggiata - 2)</b> |
| | Demolizione del tratto di percorso con pendenze dovute al passo carraio e realizzazione, in cls architettonico, di marciapiedi in continuità con i tratti adiacenti e, lungo la carreggiata, di rampa carrabile in cls con larghezza max 30 cm, incluse demolizioni e ripristini.<br>Larghezza percorso min 120 cm, p. trasversale max 1,5%. |

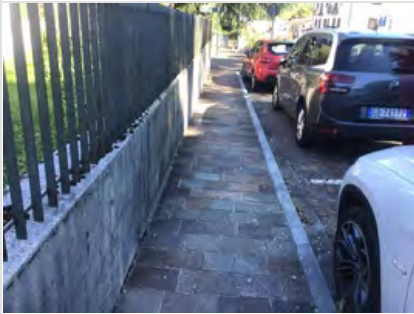
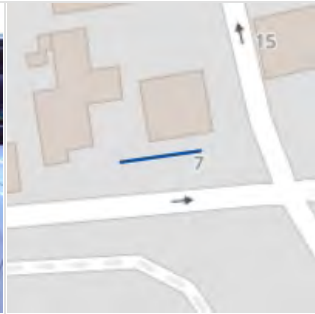
| ITINERARIO PEDONALE | PERCORSO PEDONALE | PAVIMENTAZIONE |

| Risalti | | Si |
| Dimensioni | | X 120,00 cm Y 1700,00 cm |

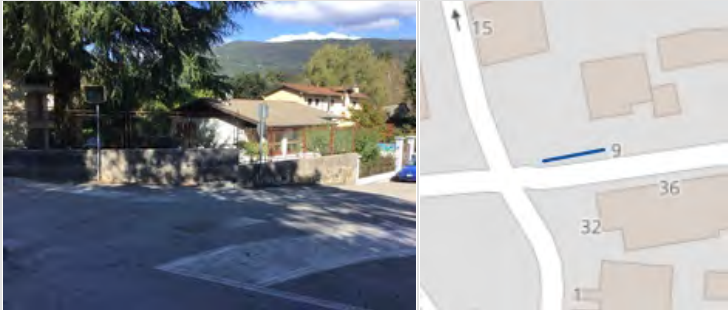
| ITINERARIO PEDONALE | | PERCORSO PEDONALE | |

| | Pendenza longitudinale | 10 | ≤ 5% - ammessa fino a ≤12% in caso di adeguamento |
| | Dimensioni | X 1400,00 cm | Y -- |

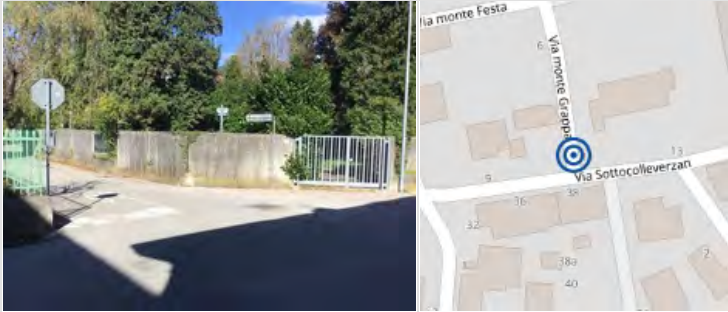
ID Scheda  
**E 00FFL-00686**

ATTRAVERSAMENTO PEDONALE

| Assenza | Si | |
| Note relative al rilievo<br>Larghezza via Monte Grappa 5,8 m | | |

**PS0651 (modificato)**  
**Realizzazione di attraversamento pedonale a raso (allineato)**

Realizzazione di attraversamento pedonale a raso, allineato al percorso pedonale, mediante rampa di raccordo a contrasto cromatico, area in piano per cambio di direzione in cls architettonico, segnaletica tattilo-plantare conforme all'Abaco e segnaletica verticale ed orizzontale conformi al Codice della Strada ed al suo Regolamento, incluse demolizioni e ripristini. Compresa realizzazione di impianto di illuminazione per la sicurezza dell'attraversamento pedonale.

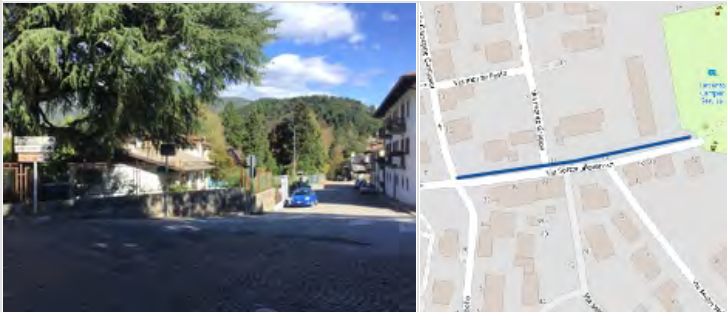
| Rilevatore <b>0034</b><br>Data Rilievo <b>02 Ottobre 2025</b><br>Ultimo aggiornamento scheda: 09 Dicembre 2025 | Indirizzo<br><b>Via Sottocolle Verzan 36 - Tarcento (Udine)</b> | LIV. di priorità<br><b>3</b> | ID Scheda<br><b>E 00FFL-00687</b> |

PAVIMENTAZIONE

| Sconnessioni | Si | |
| Dimensioni | X 150,00 cm | Y 15000,00 cm |
| Note relative al rilievo<br><b>Asfalto deteriorato in diversi punti</b> | | |

| | <b>PS0219 (modificato)</b><br><b>Demolizione della pavimentazione e sua ricostruzione in cls</b><br><br>Demolizione della pavimentazione e sua ricostruzione in cls per ripristinare la planarità e la continuità del piano di calpestio, da raccordare a raso e senza discontinuità alle pavimentazioni adiacenti, incluse demolizioni e ripristini. P. trasversale max 1,5%. | | |

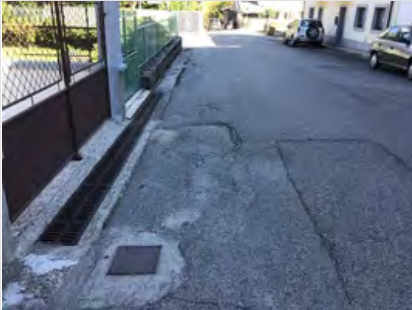
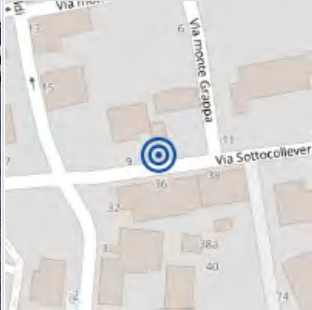
| Rilevatore <b>0034</b><br>Data Rilievo <b>02 Ottobre 2025</b><br>Ultimo aggiornamento scheda: 09 Dicembre 2025 | Indirizzo<br><b>Via Sottocolleverzan 11, 33017 Tarcento</b> | LIV.<br>di priorità<br><b>1</b> | ID Scheda<br><b>E 00FFL-00689</b> |

| | Sconnessioni | Si | |
| | Dimensioni | X 150,00 cm | Y 400,00 cm |

| <p>pavimentazione a contrasto cromatico e materico rispetto alla carreggiata, con superficie piana e continua</p> | <b>PS0219 (modificato)</b><br><b>Demolizione della pavimentazione e sua ricostruzione in cls</b><br><br>Demolizione della pavimentazione e sua ricostruzione in cls per ripristinare la planarità e la continuità del piano di calpestio, da raccordare a raso e senza discontinuità alle pavimentazioni adiacenti, incluse demolizioni e ripristini. P. trasversale max 1,5%. |

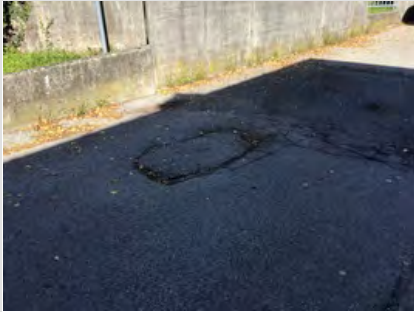
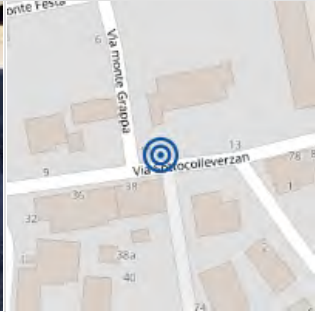
ID Scheda  
**E 00FFL-00690**

PAVIMENTAZIONE

| Sconnessioni | Si | |
| Dimensioni | X 150,00 cm | Y 400,00 cm |

**PS0219 (modificato)**  
**Demolizione della pavimentazione e sua ricostruzione in cls**

Demolizione della pavimentazione e sua ricostruzione in cls per ripristinare la planarità e la continuità del piano di calpestio, da raccordare a raso e senza discontinuità alle pavimentazioni adiacenti, incluse demolizioni e ripristini. P. trasversale max 1,5%.

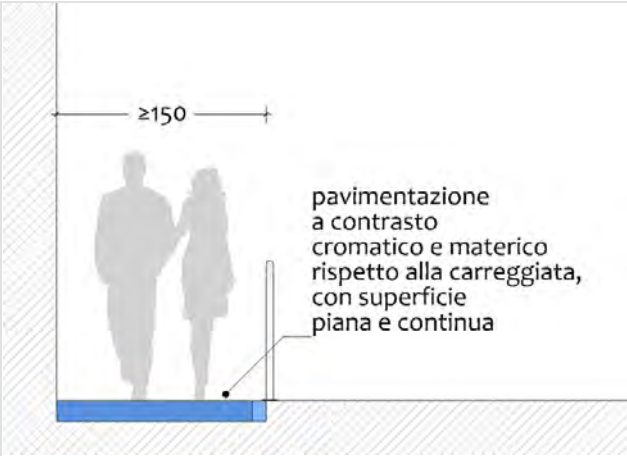
≥150

pavimentazione a contrasto cromatico e materico rispetto alla carreggiata, con superficie piana e continua

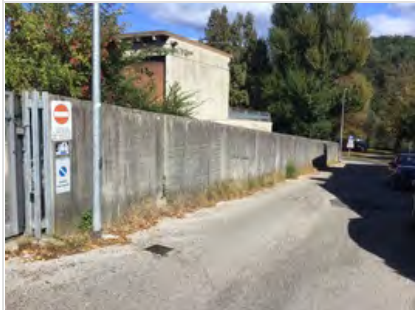
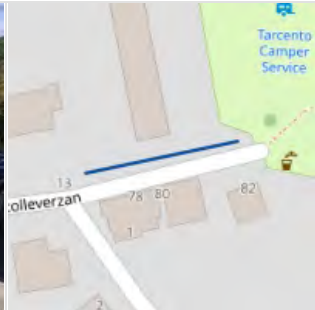
ID Scheda  
**E 00FFL-00693**

| | | Pendenza longitudinale | 9 | ≤ 5% –<br>ammessa fino<br>a ≤12% in<br>caso di<br>adeguamento |
| | | Dimensioni | X -- | Y 4700,00<br>cm |

| | <b>PS0207 (modificato)</b><br><b>Criticità non risolvibile - Posa di corrimano</b> |
| | Criticità non risolvibile a causa delle caratteristiche del contesto. Le aree di interesse pubblico raggiungibili attraverso il percorso oggetto della scheda devono essere dotate di stallo riservato ai veicoli con contrassegno.<br><br>Il percorso può essere affrontato da persona su sedia a ruote motorizzata o con propulsore elettrico: si suggerisce la redazione di una mappa dei percorsi percorribili con tali modalità.<br><br>Si stima il costo per la posa di corrimano in acciaio inox su un lato.<br>Si stima il costo per la posa di segnaletica informativa riportante indicazioni su pendenza del percorso e/o eventuali percorsi pedonali alternativi.<br><br>Criticità da risolvere in sinergia con PIANI URBANI DELLA MOBILITA' o DEL TRAFFICO |

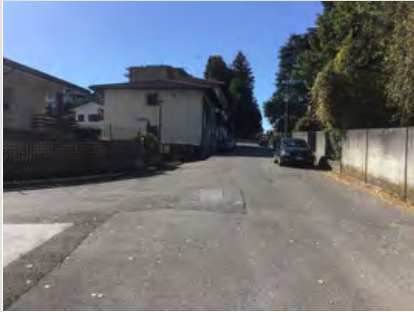
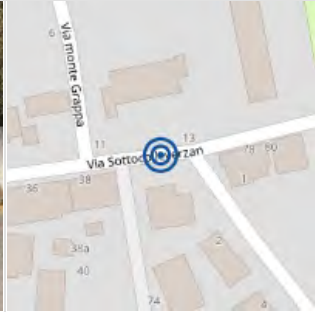
ID Scheda  
**E 00FFL-00697**

ATTRAVERSAMENTO PEDONALE

| Assenza | Si | |

Note relative al rilievo  
**Larghezza carreggiata 7,8 m. Dislivello marciapiede esistente 13 cm. Per raccordare il percorso su via Molin Vecchio.**

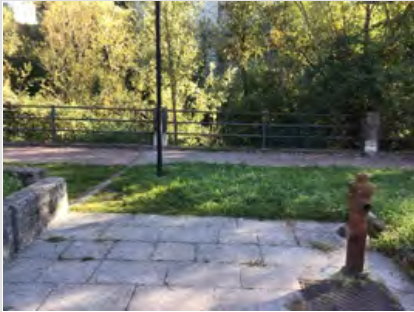
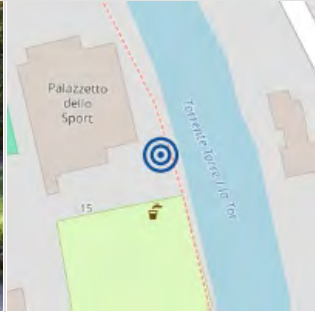
PAVIMENTAZIONE

| Sconnessioni | Si | |
| Dimensioni | X 345,00 cm | Y 350,00 cm |

**PS0439 (modificato)**  
**Pavimentazione del percorso sterrato**

Realizzazione di percorso in calcestruzzo architettonico o terra stabilizzata, delimitato da cordoli a contrasto cromatico con funzione di guida naturale se le condizioni di contesto lo richiedono, raccordato a raso alle pavimentazioni adiacenti, inclusa la preparazione del fondo. Larghezza min 150 cm, privo di p. trasversale.

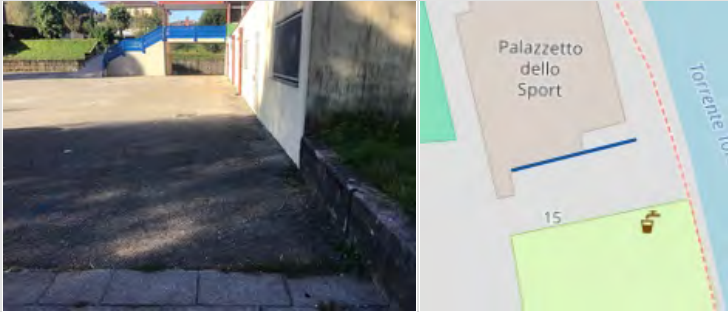
| <div>ITINERARIO PEDONALE</div> <div>PERCORSO PEDONALE</div> <div>PAVIMENTAZIONE</div> | | |
| | Sconnessioni | Si |
| | Dimensioni | X 150,00 cm Y 3400,00 cm |

| | <b>PS0219 (modificato)</b><br><b>Demolizione della pavimentazione e sua ricostruzione in cls architettonico</b><br><br>Demolizione della pavimentazione e sua ricostruzione in cls architettonico per ripristinare la planarità e la continuità del piano di calpestio, da raccordare a raso e senza discontinuità alle pavimentazioni adiacenti, incluse demolizioni e ripristini. P. trasversale max 1,5%.<br><br>Area pedonale e carrabile: progettare la stratigrafia considerando il transito dei veicoli. |

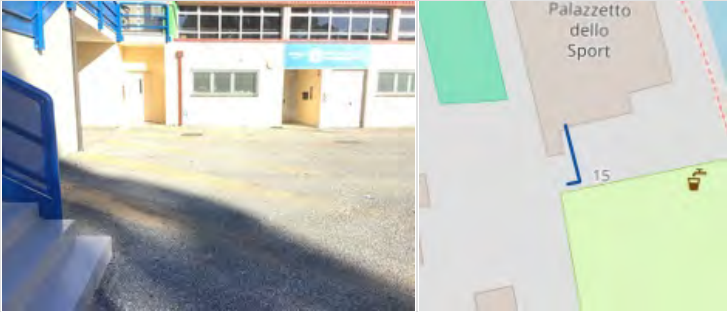
| <div> ITINERARIO PEDONALE PERCORSO PEDONALE PAVIMENTAZIONE </div> | | | |
| | Sconnessioni | Si | |
| | Dimensioni | X 150,00 cm | Y 1700,00 cm |

| | <b>PS0219 (modificato)</b><br><b>Demolizione della pavimentazione e sua ricostruzione in cls</b><br><br>Demolizione della pavimentazione e sua ricostruzione in cls architettonico per ripristinare la planarità e la continuità del piano di calpestio, da raccordare a raso e senza discontinuità alle pavimentazioni adiacenti, incluse demolizioni e ripristini. P. trasversale max 1,5%.<br><br>Area pedonale e carrabile: progettare la stratigrafia considerando il transito dei veicoli. |

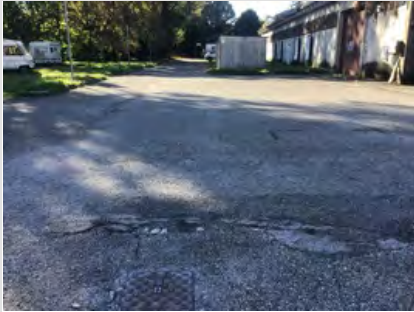
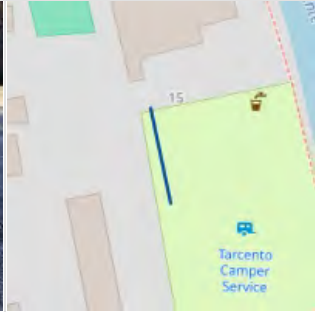
SEGNALETICA TATTILO PLANTARE

| Assenza | Si | |
| Dimensioni | X -- | Y 3000,00 cm |

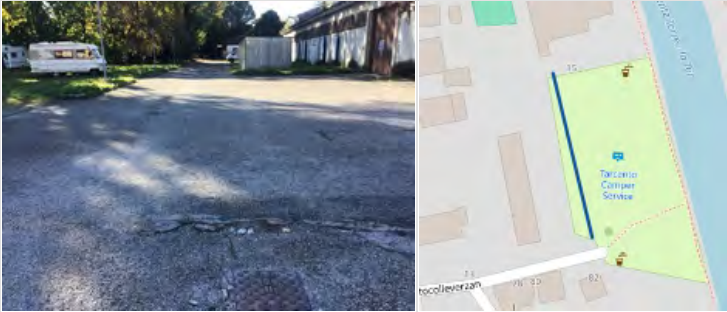
| <div>ITINERARIO PEDONALE</div> <div>PERCORSO PEDONALE</div> <div>PROTEZIONE</div> | | | |
| | Assenza | Si | |
| | Dimensioni | X 150,00 cm | Y 7700,00 cm |

| | <b>PS1662 (modificato)</b><br><b>Realizzazione di percorso pedonale a raso - Percezione aptica</b><br><br>Realizzazione di percorso pedonale a raso con nuova pavimentazione in cls architettonico a contrasto cromatico e materico (percezione aptica) rispetto alla corsia carrabile, mediante segnaletica orizzontale (simboli ogni 20 m). Valutare, in funzione del contesto, la realizzazione di guida naturale o artificiale per garantire l'orientamento delle persone con disabilità visive. Larghezza 150 cm, p. trasversale fino a 1,5%.<br><br>Computata lunghezza di riferimento di 130 m.<br>La soluzione richiede uno studio progettuale specifico dell'intera area, redatto nel rispetto dei requisiti prestazionali indicati e delle caratteristiche del contesto. |

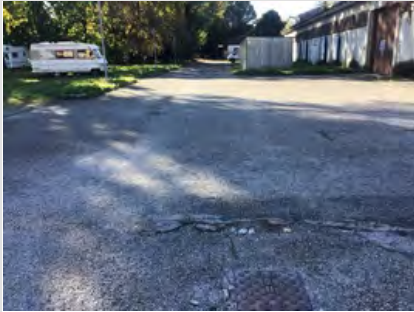
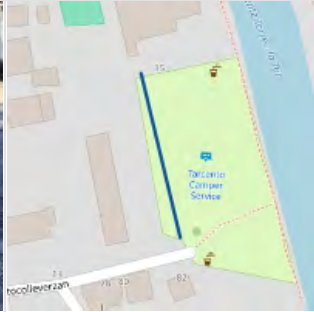
PAVIMENTAZIONE

| Sconnessioni | Si | |
| Dimensioni | X 150,00 cm | Y 7700,00 cm |

**PS0219 (modificato)**  
**Demolizione della pavimentazione e sua ricostruzione in cls**

Demolizione della pavimentazione e sua ricostruzione in cls per ripristinare la planarità e la continuità del piano di calpestio, da raccordare a raso e senza discontinuità alle pavimentazioni adiacenti, incluse demolizioni e ripristini.  
P. trasversale max 1,5%.  
Area pedonale e carrabile: progettare la stratigrafia considerando il transito dei veicoli.
