## PIANO ELIMINAZIONE BARRIERE ARCHITETTONICHE (PEBA)

### 04 AMBITO URBANO SCHEDE DELLE CRITICITÀ con mappatura della criticità

Indirizzo  
**Piazza Frangipane - Tarcento (Udine)**

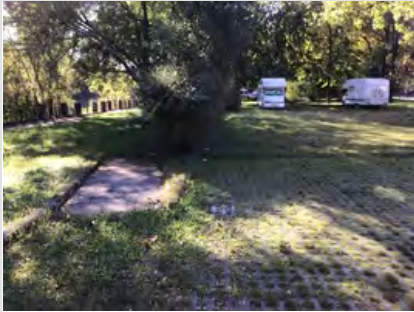
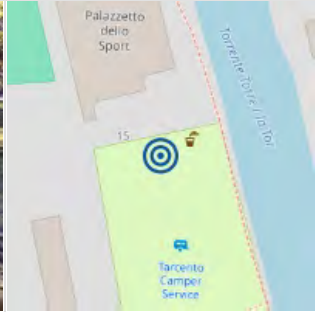
STALLO RISERVATO

| Assenza | Si | |

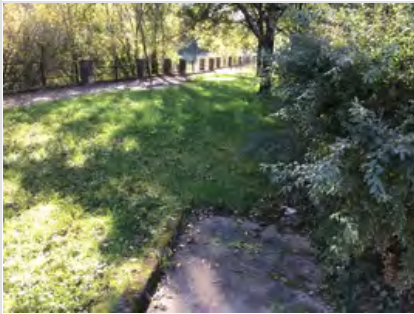
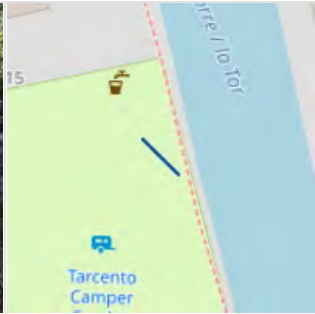
PAVIMENTAZIONE

| Sconnessioni | Si | |
| Dimensioni | X 150,00 cm | Y 1200,00 cm |

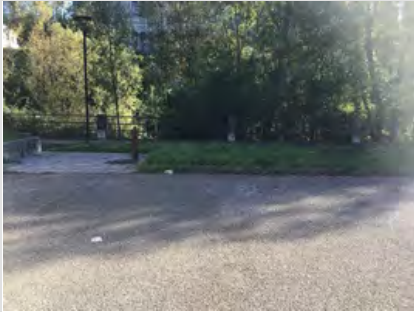
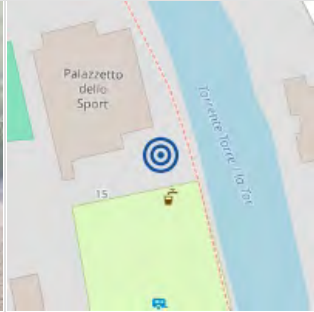
STALLO RISERVATO

| Assenza | Si | |

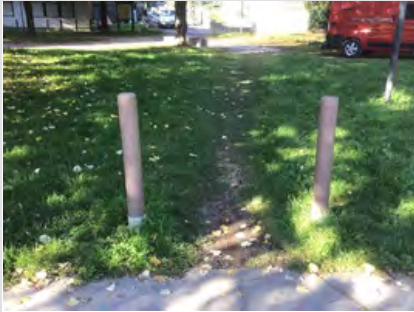
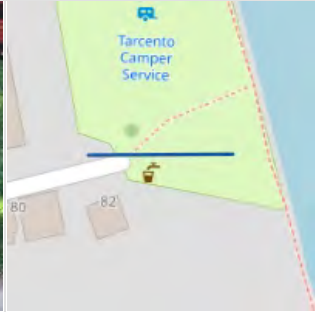
PAVIMENTAZIONE

| Sconnessioni | Si | |
| Dimensioni | X 150,00 cm | Y 3600,00 cm |
| Note relative al rilievo<br>Percorso sterrato. | | |

**PS0439 (modificato)**  
**Pavimentazione del percorso sterrato**

Realizzazione di percorso in calcestruzzo architettonico o terra stabilizzata, delimitato da cordoli a contrasto cromatico con funzione di guida naturale se le condizioni di contesto lo richiedono, raccordato a raso alle pavimentazioni adiacenti, inclusa la preparazione del fondo.  
Larghezza min 150 cm, privo di p. trasversale.

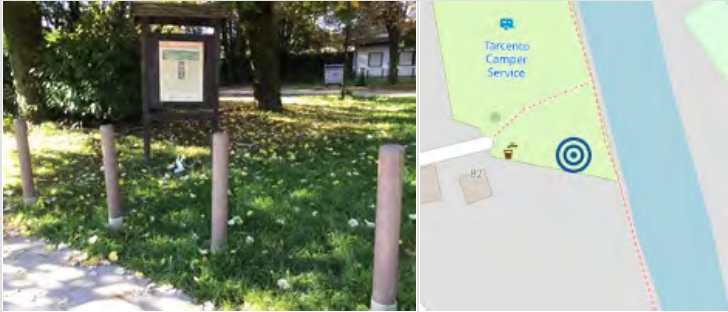
| <div>ITINERARIO PEDONALE</div> <div>PERCORSO PEDONALE</div> <div>SEGNALETICA INFORMATIVA</div> | | |
| | Assenza spazi per avvicinamento ed uso | Si |
| | Note relative al rilievo<br>Segnaletica deteriorata | |

| | <b>PS2434 (modificato)</b><br><b>Posa di segnaletica informativa</b><br><br>Eliminazione della segnaletica di difficile comprensione e/o bassa leggibilità ed inserimento, su idoneo supporto e in posizione raggiungibile dai percorsi pedonali, di nuova segnaletica con testo e icone ad alta leggibilità, di adeguate dimensioni e a contrasto cromatico rispetto allo sfondo, con tag per accesso a contenuti multimediali fruibili da persone con disabilità visive o uditive. |

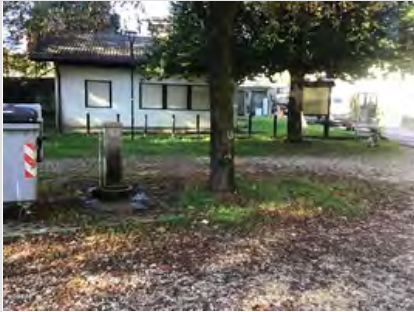
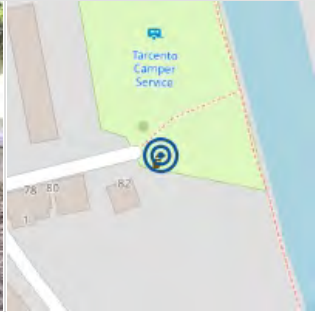
| <div>ITINERARIO PEDONALE</div> <div>PERCORSO PEDONALE</div> <div>ARREDO URBANO</div> | | |
| | Assenza spazi per avvicinamento ed uso | Si |

| | <p><b>PS2435 (modificato)</b><br/><b>Realizzazione di area in piano - fontanella</b></p> <p>Realizzazione di area in piano in calcestruzzo architettonico adiacente al percorso pedonale o ad esso collegata e posta alla medesima quota per permettere la raggiungibilità dell'arredo o dell'attrezzatura e la sua fruizione.</p> <p>Valutare la rotazione della fontana per facilitarne il raggiungimento dalla direzione di avvicinamento prevalente.</p> |

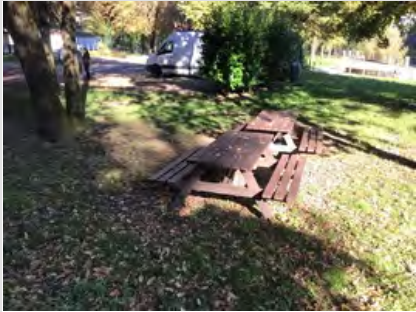
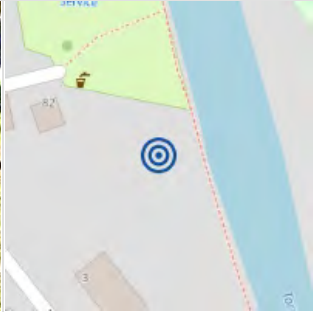
ARREDO URBANO

| Assenza spazi per avvicinamento ed uso | Si | |

**PS2436 (modificato)**  
**Realizzazione di area pavimentata per il posizionamento di tavolo**

Realizzazione di un'area con pavimentazione in calcestruzzo architettonico per il posizionamento del tavolo, in adiacenza al percorso pedonale, posta alla medesima quota e delimitata da cordolo rialzato con funzione di protezione, incluse demolizioni e ripristini.  
Larghezza libera del percorso min 120 cm.

Compresa fornitura e posa di tavolo con piano ageggiante.

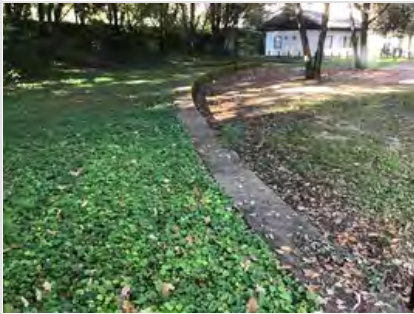
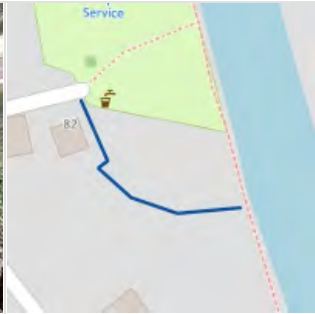
PAVIMENTAZIONE

| Sconnessioni | Si | |
| Dimensioni | X -- | Y 7000,00 cm |

Note relative al rilievo  
Percorso sterrato o con grigliati di cemento. Il muro di contenimento sporge 10 cm e può essere utilizzato come guida naturale. La rampa verso il percorso pedonale presenta pendenza del 14%.

**PS0439 (modificato)**  
**Pavimentazione del percorso sterrato**

Realizzazione di percorso in calcestruzzo architettonico o terra stabilizzata, delimitato da cordoli a contrasto cromatico con funzione di guida naturale se le condizioni di contesto lo richiedono, raccordato a raso alle pavimentazioni adiacenti, inclusa la preparazione del fondo. Larghezza min 150 cm, privo di p. trasversale.

Compreso rifacimento della rampa con pendenza non superiore a 5%.

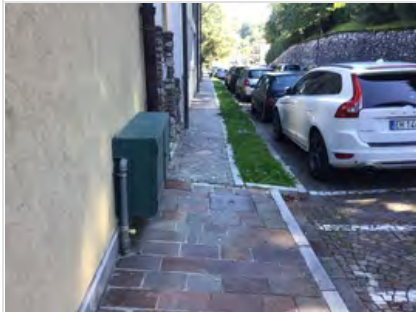
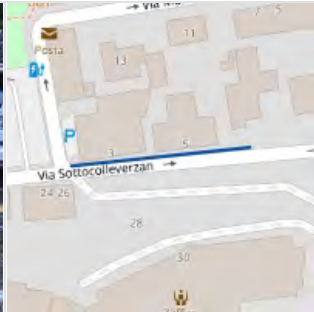
| ITINERARIO PEDONALE | | PERCORSO PEDONALE | | AREA PER CAMBIO DIREZIONE | |
| Assenza | | Si | | | |
| Dimensioni | | X 135,00 cm | | Y 6500,00 cm | |
| Note relative al rilievo<br>Larghezza massima che si restringe nel tratto in secondo piano nella foto. | | | | | |

| | <b>PS0644 (modificato)</b><br><b>Demolizione del marciapiedi e sua ricostruzione con incremento della larghezza</b> |
| | Demolizione del marciapiedi e sua ricostruzione in cls architettonico con superficie piana e continua, delimitato lungo la carreggiata da cordolo a contrasto cromatico, incluse demolizioni e ripristini.<br>Larghezza min 150 cm, p. trasversale max 1,5%, dislivello da sede stradale max 10 cm.<br>Eventuali rampe di raccordo per passo carraio o attraversamento conformi alle prescrizioni dell'Abaco.<br>Soluzione preferibile all'allargamento puntuale ogni 10 m. |
| | Contabilizzato l'intero tratto di circa 105 m.<br>Criticità da risolvere in sinergia con PIANI URBANI DELLA MOBILITA' o DEL TRAFFICO. |

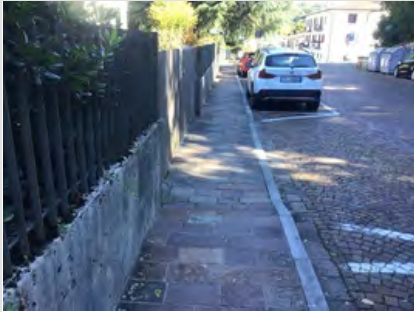
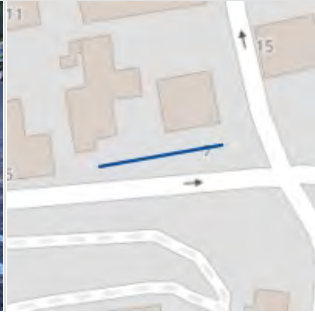
| ITINERARIO PEDONALE | PERCORSO PEDONALE | AREA PER CAMBIO DIREZIONE |
| Assenza | Si | |
| Dimensioni | X 120,00 cm | Y 2000,00 cm |

| | <b>PS0644 (modificato)</b><br><b>Demolizione del marciapiedi e sua ricostruzione con incremento della larghezza</b> |
| | <p>Demolizione del marciapiedi e sua ricostruzione in cls architettonico con superficie piana e continua, delimitato lungo la carreggiata da cordolo a contrasto cromatico, incluse demolizioni e ripristini.</p> <p>Larghezza min 150 cm, p. trasversale max 1,5%, dislivello da sede stradale max 10 cm.</p> <p>Eventuali rampe di raccordo per passo carraio o attraversamento conformi alle prescrizioni dell'Abaco.</p> <p>Soluzione preferibile all'allargamento puntuale ogni 10 m.</p> <p>Criticità da risolvere in sinergia con PIANI URBANI DELLA MOBILITA' o DEL TRAFFICO.</p> <p>STIMA DEL COSTO<br/>Computata in 934</p> <p><b>0 €</b></p> |

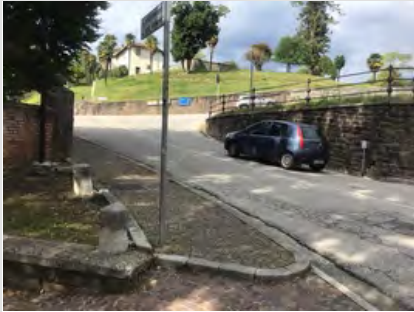
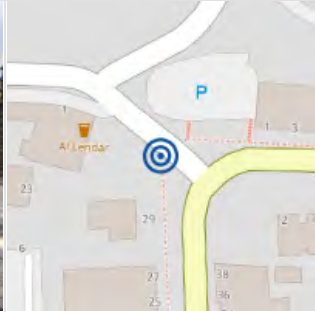
DISLIVELLO

| Altezza | 8 | ≤ 2,5 cm |
| Dimensioni | X 120,00 cm | Y -- |

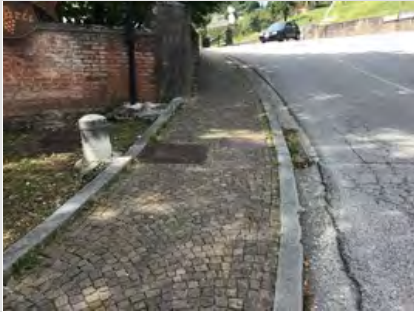
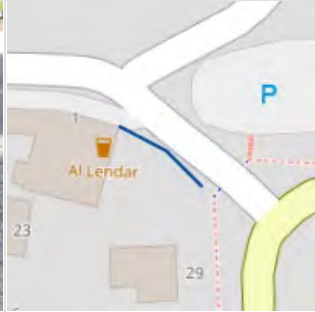
PAVIMENTAZIONE

| Sconnessioni | Si | |
| Dimensioni | X 140,00 cm | Y 2800,00 cm |

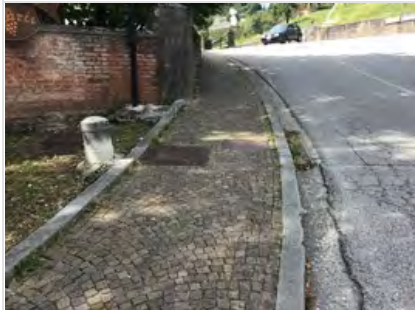
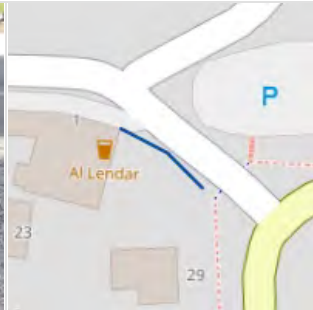
| | | Pendenza longitudinale | 10 | ≤ 5% – ammessa fino a ≤12% in caso di adeguamento |
| | | Dimensioni | X 140,00 cm | Y 2800,00 cm |

| | <b>PS0207 (modificato)</b><br><b>Criticità non risolubile - Posa di corrimano</b><br><br>Criticità non risolubile a causa delle caratteristiche del contesto. Le aree di interesse pubblico raggiungibili attraverso il percorso oggetto della scheda devono essere dotate di stallo riservato ai veicoli con contrassegno.<br><br>Il percorso può essere affrontato da persona su sedia a ruote con propulsore elettrico: si suggerisce la redazione di una mappa dei percorsi percorribili con tali modalità.<br><br>Si stima il costo per la posa di corrimano in acciaio inox su un lato, con montanti dove non è possibile l'ancoraggio a parete.<br>Si stima il costo per la posa di segnaletica informativa riportante indicazioni su pendenza del percorso e/o eventuali percorsi pedonali alternativi.<br><br>Criticità da risolvere in sinergia con PIANI URBANI DELLA MOBILITA' o DEL TRAFFICO |

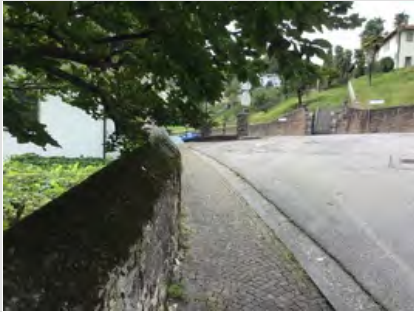
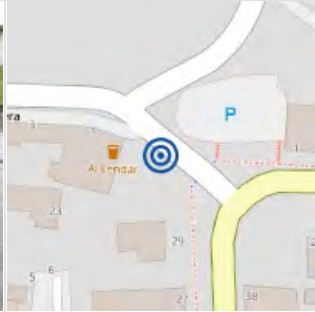
OSTACOLO VERTICALE

| Vegetazione | Si | |

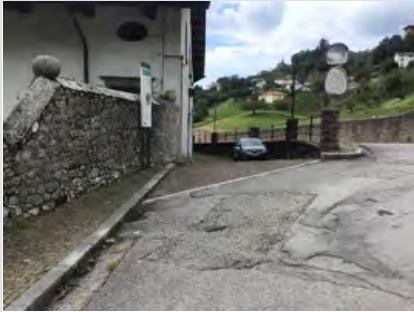
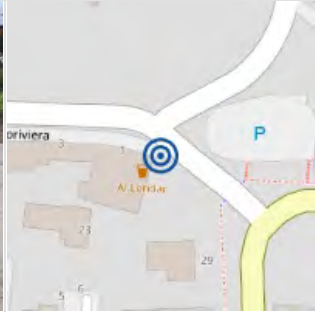
DISLIVELLO

| Altezza | 10 | ≤ 2,5 cm |

**PS0494 (modificato)**  
**Raccordo del marciapiedi interrotto**

Raccordo del marciapiedi interrotto mediante suo prolungamento, in calcestruzzo architettonico, eliminazione dell'eventuale margine arrotondato, realizzazione di rampe carrabili di raccordo alla sede stradale laterali al percorso con pendenza in salita e/o in discesa in funzione dalla caratteristiche del contesto, incluse demolizioni e ripristini. Larghezza min 150 cm, privo di p. trasversale.

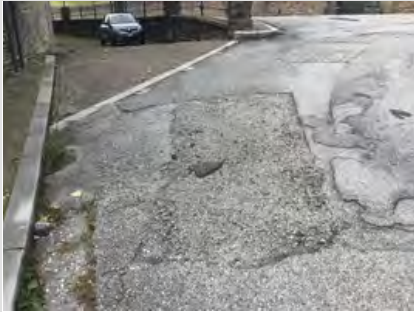
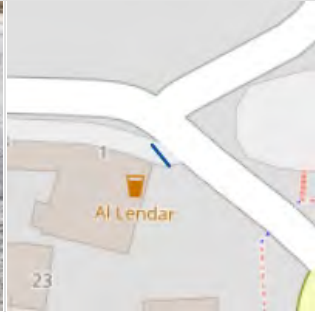
PAVIMENTAZIONE

| Sconnessioni | Si | |
| Dimensioni | X 250,00 cm | Y 600,00 cm |

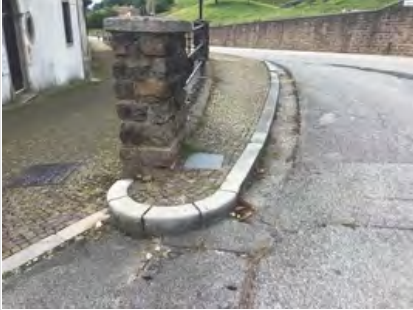
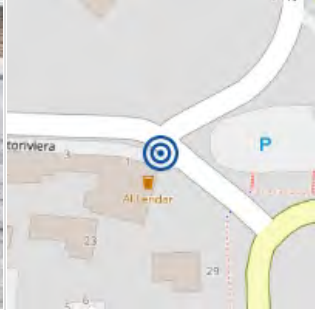
| <div>ITINERARIO PEDONALE</div> <div>PERCORSO PEDONALE</div> <div>DISLIVELLO</div> | | | |
| | Altezza | 13 | ≤ 2,5 cm |
| | Dimensioni | X 100,00 cm | Y -- |

| | <p><b>PS0494 (modificato)</b><br/><b>Raccordo del marciapiedi interrotto</b></p> <p>Raccordo del marciapiedi interrotto mediante suo prolungamento, in calcestruzzo, eliminazione dell'eventuale margine arrotondato, realizzazione di rampe carrabili di raccordo alla sede stradale laterali al percorso con pendenza in salita e/o in discesa in funzione dalla caratteristiche del contesto, incluse demolizioni e ripristini. Larghezza min 150 cm, privo di p. trasversale.</p> <p>Rif. anche Scheda 487.</p> |

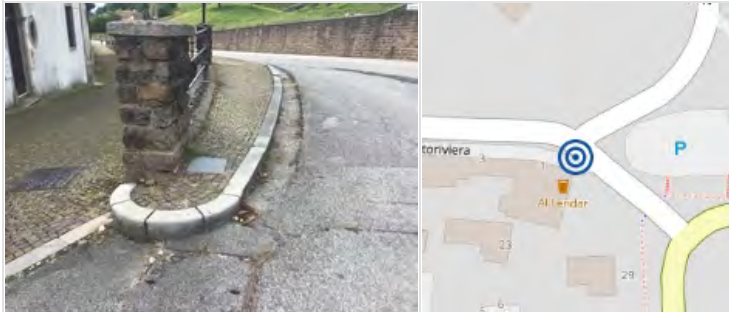
| | Larghezza | 60 | ≥ 90cm |
| | Dimensioni | X 60,00 cm | Y 250,00 cm |

| | <b>PS0645 (modificato)</b><br><b>Demolizione del marciapiedi e sua ricostruzione con incremento della larghezza</b><br><br>Demolizione del marciapiedi e sua ricostruzione in cls architettonico con superficie piana e continua, delimitato lungo la carreggiata da cordolo a contrasto cromatico, incluse demolizioni e ripristini.<br>Larghezza min 150 cm, p. trasversale max 1,5%, dislivello da sede stradale max 10 cm.<br><br>Considerando il contesto, è ammessa la riduzione della larghezza a 120 cm. Criticità da risolvere in sinergia con PIANI URBANI DELLA MOBILITA' o DEL TRAFFICO. |

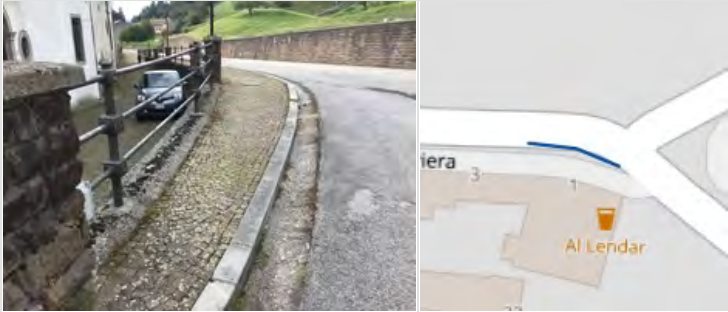
| <div>ITINERARIO PEDONALE</div> <div>PERCORSO PEDONALE</div> <div>PAVIMENTAZIONE</div> | | |
| | Sconnessioni | Si |
| | Dimensioni | X 140,00 cm Y 2200,00 cm |

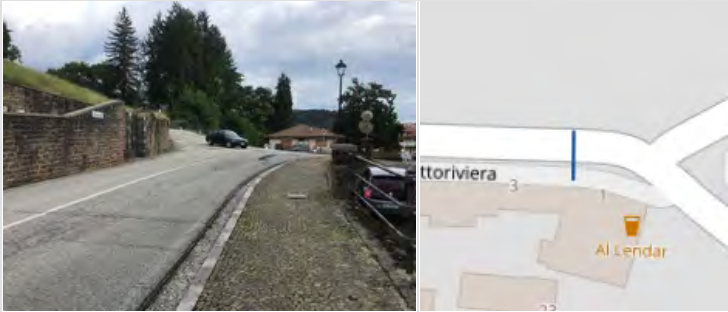
ATTRAVERSAMENTO PEDONALE

| Assenza | Si | |

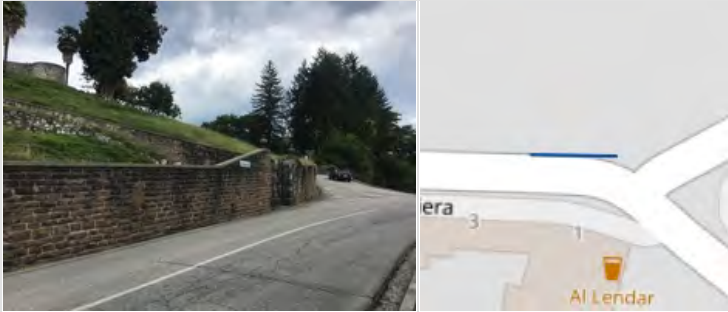
PROTEZIONE

| Assenza | Si | |
| Dimensioni | X -- | Y 1800,00 cm |

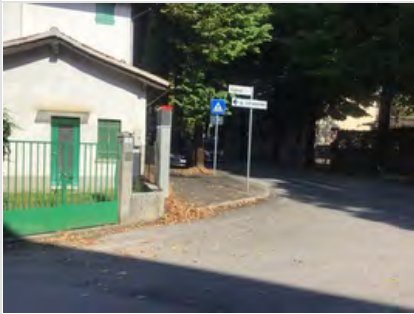
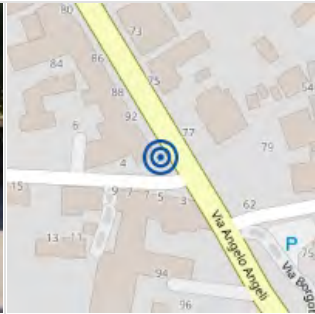
ID Scheda  
**E 00FFL-00367**

DISLIVELLO

| Altezza | 9 | ≤ 2,5 cm |
| Dimensioni | X 300,00 cm | Y -- |

(modificato)  
**Realizzazione di marciapiedi**

Realizzazione di marciapiedi, in cls con superficie piana e continua, delimitato lungo la carreggiata da cordolo a contrasto cromatico, incluse demolizioni e ripristini.  
Larghezza min 150 cm, p. trasversale max 1,5%, dislivello da sede stradale max 10 cm.

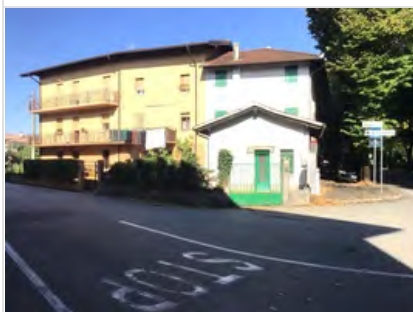
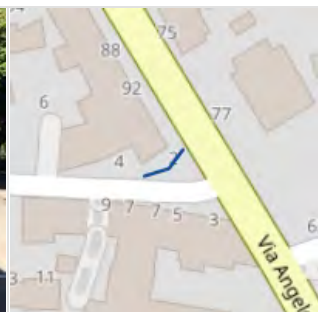
**E 00FFL-00369**

PROTEZIONE

| Assenza | Si |
| Dimensioni | X -- Y 1000,00 cm |

**Realizzazione di marciapiedi**

Realizzazione di marciapiedi, in cls con superficie piana e continua, delimitato lungo la carreggiata da cordolo a contrasto cromatico, incluse demolizioni e ripristini.

Larghezza min 150 cm, p. trasversale max 1,5%, dislivello da sede stradale max 10 cm.

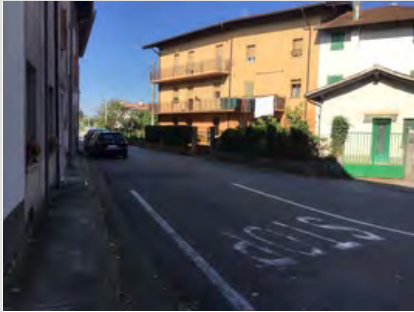
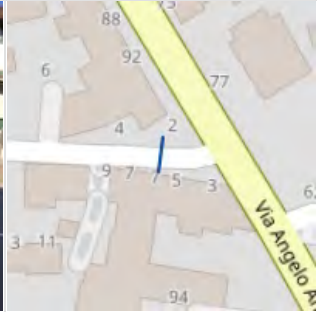
ID Scheda  
**E 00FFL-00370**

ATTRAVERSAMENTO PEDONALE

| Assenza | Si | |

Note relative al rilievo  
Larghezza carreggiata 6,5 m. Dislivello marciapiede 12 cm.  
Larghezza marciapiede 80 cm

**PS0620 (modificato)**  
**Realizzazione di attraversamento a raso e rampe laterali (svolta 90°)**

Realizzazione di attraversamento a raso mediante demolizione di parte del marciapiedi e realizzazione, in cls, di area in piano antistante l'attraversamento, posta alla medesima quota e con pari larghezza, e di rampe laterali, da raccordare a raso e senza discontinuità alle pavimentazioni adiacenti, incluse demolizioni e ripristini.

Rampe con p. longitudinale max 5% (8% in caso di impossibilità), prive di p. trasversale.

Comprese segnaletica orizzontale, verticale e tattilo plantare.

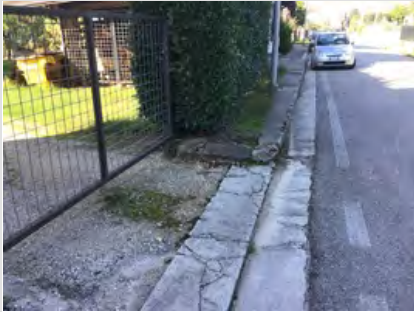
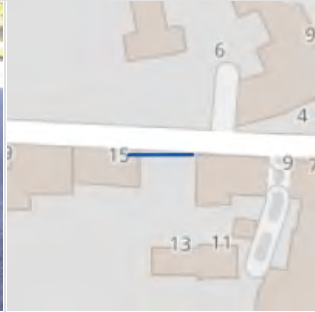
| <div>ITINERARIO PEDONALE</div> <div>PERCORSO PEDONALE</div> <div>PAVIMENTAZIONE</div> | | |
| | Sconnessioni | Si |
| | Dimensioni | X 120,00 cm Y 1400,00 cm |

| | <b>PS0215 (modificato)</b><br><b>Demolizione del marciapiedi e sua ricostruzione in cls</b><br><br>Demolizione del marciapiedi e sua ricostruzione in cls con superficie piana e continua, delimitato lungo la carreggiata da cordolo a contrasto cromatico, incluse demolizioni e ripristini.<br>P. trasversale max 1,5%, dislivello da sede stradale max 10 cm.<br>Eventuali rampe di raccordo per passo carraio o attraversamento conformi alle prescrizioni dell'Abaco. |

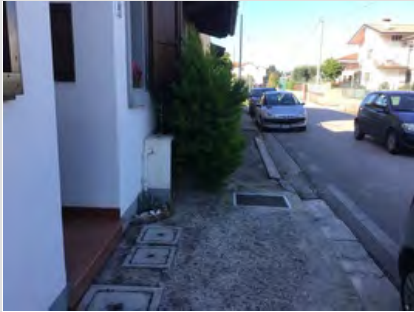
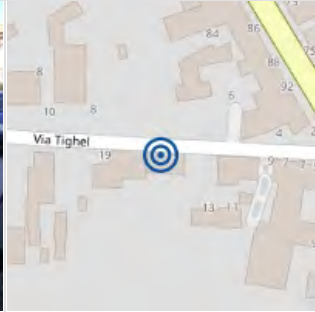
OSTACOLO VERTICALE

| Vegetazione | Si | |

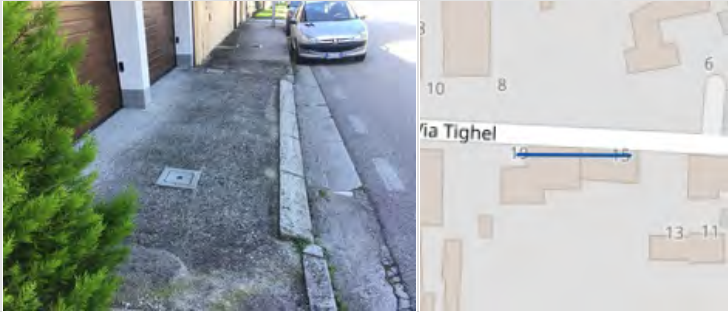
| <div>ITINERARIO PEDONALE</div> <div>PERCORSO PEDONALE</div> <div>PAVIMENTAZIONE</div> | | |
| | Sconnessioni | Si |
| | Dimensioni | X 205,00 cm Y 2700,00 cm |

| | <b>PS0215 (modificato)</b><br><b>Demolizione del marciapiedi e sua ricostruzione in cls</b><br><br>Demolizione del marciapiedi e sua ricostruzione in cls con superficie piana e continua, delimitato lungo la carreggiata da cordolo a contrasto cromatico, incluse demolizioni e ripristini.<br><br>P. trasversale max 1,5%, dislivello da sede stradale max 10 cm.<br>Eventuali rampe di raccordo per passo carraio o attraversamento conformi alle prescrizioni dell'Abaco.<br><br>Contabilizzato allargamento a 150 cm, da definire in sinergia con PIANI URBANI DELLA MOBILITA' o DEL TRAFFICO. |

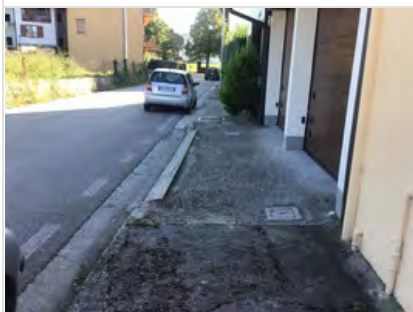
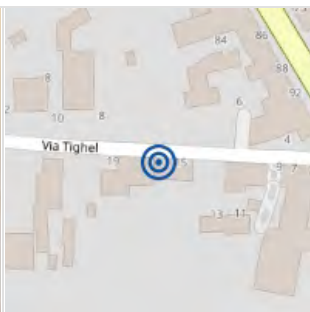
| Pendenza trasversale | <b>6.6</b> | $\leq 1\%$ |
| Dimensioni | <b>X 205,00 cm</b> | <b>Y 500,00 cm</b> |

PS0232 (modificato)

**Passo carraio - Demolizione del marciapiedi e sua ricostruzione (rampa car. lungo la carreggiata - 1)**

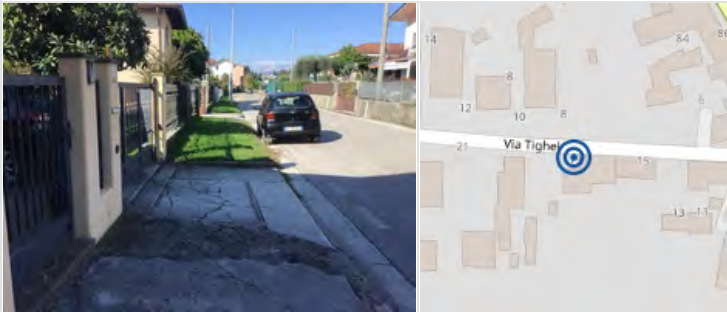
| <div>ITINERARIO PEDONALE</div> <div>PERCORSO PEDONALE</div> <div>DISLIVELLO</div> | | |
| | Altezza | 6 ≤ 2,5 cm |
| | Dimensioni | X 200,00 cm Y -- |

| | <b>PS1278 (modificato)</b><br><b>Passo carraio - Demolizione dei gradini e ricostruzione del marciapiede (rampa car. lungo la carreggiata - 1)</b><br><br>Demolizione del tratto di percorso con dislivelli e pendenze dovute al passo carraio e realizzazione, in cls, di marciapiedi in continuità con i tratti adiacenti e, lungo la carreggiata, di rampa carrabile in cls con larghezza max 30 cm, incluse demolizioni e ripristini.<br>Larghezza percorso min 120 cm, p. trasversale max 1,5%. |

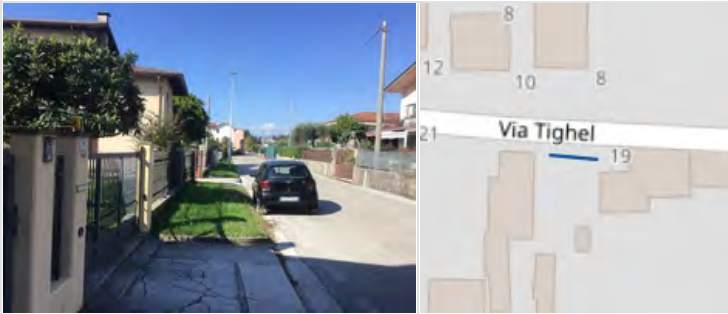
| <div>ITINERARIO PEDONALE</div> <div>PERCORSO PEDONALE</div> <div>PAVIMENTAZIONE</div> | | |
| | Sconnessioni | Si |
| | Dimensioni | X 200,00 cm Y 1000,00 cm |

| | <b>PS1213 (modificato)</b><br><b>Realizzazione di marciapiedi in cls (sterrato)</b> |
| | Realizzazione di marciapiedi in cls con superficie piana e continua, delimitato lungo la carreggiata da cordolo a contrasto cromatico, incluse demolizioni e ripristini.<br>P. trasversale max 1,5%, dislivello da sede stradale max 10 cm.<br>Eventuali rampe di raccordo per passo carraio o attraversamento conformi alle prescrizioni dell'Abaco. |

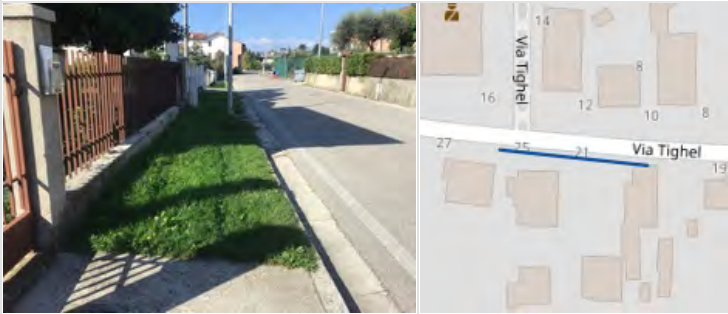
| <div>ITINERARIO PEDONALE</div> <div>PERCORSO PEDONALE</div> <div>PAVIMENTAZIONE</div> | | |
| | Sconnessioni | Si |
| | Dimensioni | X 200,00 cm Y 4400,00 cm |

| | <b>PS1213 (modificato)</b><br><b>Realizzazione di marciapiedi in cls (sterrato)</b><br><br>Realizzazione di marciapiedi in cls con superficie piana e continua, delimitato lungo la carreggiata da cordolo a contrasto cromatico, incluse demolizioni e ripristini.<br>P. trasversale max 1,5%, dislivello da sede stradale max 10 cm.<br>Eventuali rampe di raccordo per passo carraio o attraversamento conformi alle prescrizioni dell'Abaco. |

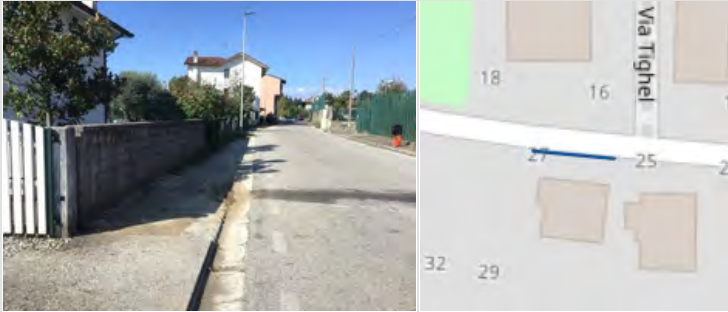
PAVIMENTAZIONE

| Sconnessioni | Si | |
| Dimensioni | X 200,00 cm | Y 1800,00 cm |

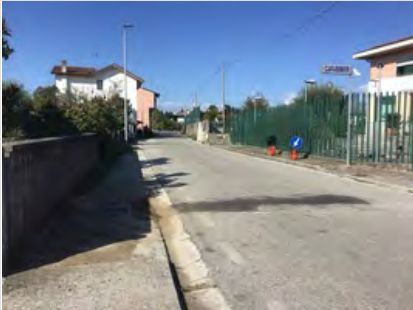
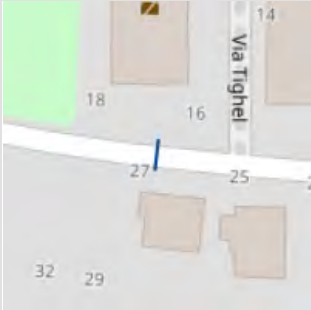
| <div>ITINERARIO PEDONALE</div> <div>ATTRAVERSAMENTO PEDONALE</div> | | | |
| | | Assenza | Si |

| <div>■ raccordo a raso</div> | <div>PS0619 (modificato)</div> <div>Realizzazione di attraversamento rialzato (svolta 90°)</div> | |
| | <div>Realizzazione di attraversamento pedonale rialzato, in asfalto, raccordato a raso ai marciapiedi esistenti, incluse demolizioni e ripristini. Rampe carrabili con p. &lt;7% (se possibile).</div> <div>Comprese segnaletica orizzontale e segnaletica tattilo-plantare.</div> <div>Compresa realizzazione di impianto di illuminazione per la sicurezza dell'attraversamento pedonale.</div> | |

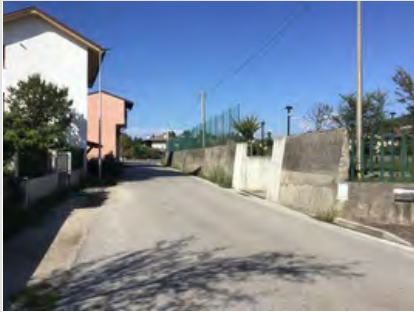
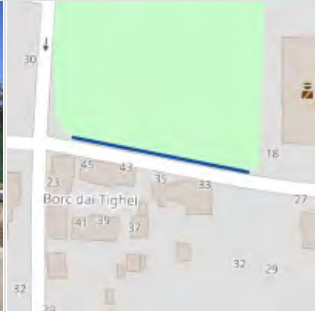
PROTEZIONE

| Assenza | Si | |
| Dimensioni | X -- | Y 6500,00 cm |

**PS1586 (modificato)**  
**Realizzazione di percorso in area esterna alla carreggiata**

Realizzazione di percorso pedonale in area esterna alla carreggiata mediante tracciamento di segnaletica orizzontale (linee di margine e simboli).

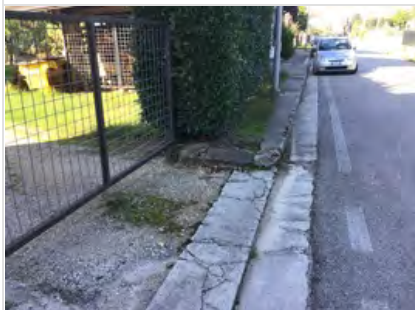
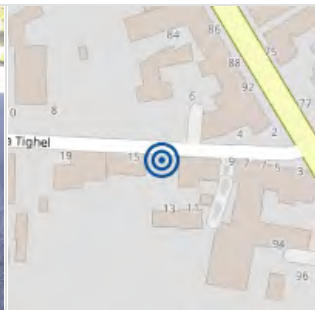
OSTACOLO VERTICALE

Vegetazione

Si

PS0274 (modificato)

Potatura della vegetazione

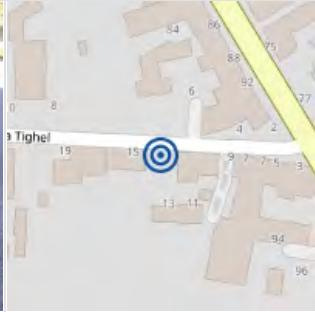
OSTACOLO VERTICALE

| Palo luce | Si | |

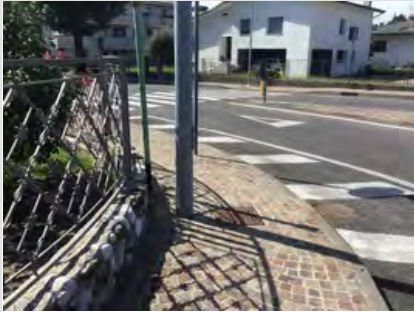
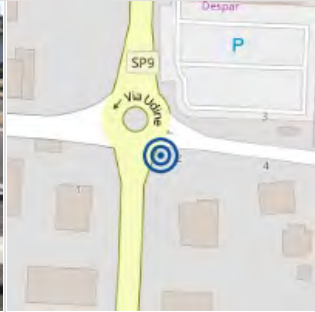
OSTACOLO VERTICALE

| Palo luce | Si | |

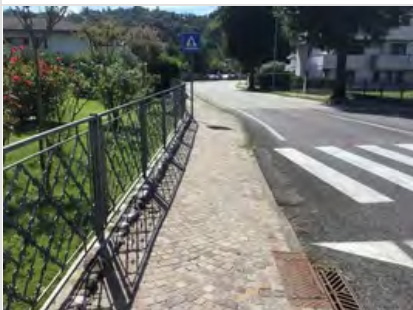
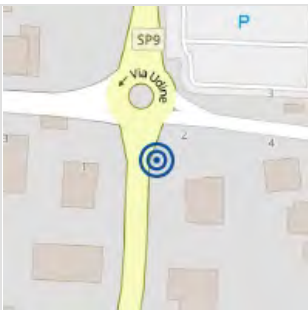
ATTRAVERSAMENTO PEDONALE

SEGNALETICA TATTILO PLANTARE

| Assenza | Si |
| Dimensioni | X 550,00 cm Y -- |

PS0210 (modificato)

Posa segnaletica tattilo-plantare su attraversamento

Posa di moduli tattilo-plantari codice "direzione rettilinea" e "pericolo valicabile" (o "arresto pericolo" se concordato con le Associazioni Locali di riferimento) in cls ed a contrasto cromatico rispetto alla pavimentazione, posati a raso e senza discontinuità rispetto alle pavimentazioni adiacenti, incluse demolizioni e ripristini.

Larghezza moduli 60/40 cm.

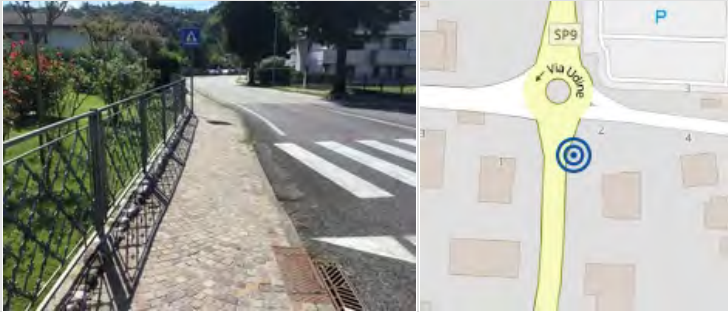
**E 00FFL-00161**

| ITINERARIO PEDONALE | ATTRAVERSAMENTO PEDONALE | AREA PER CAMBIO DIREZIONE |
| Pendenza trasversale | 9 | ≤ 1% |
| Dimensioni | X 160,00 cm | Y 600,00 cm |

| | <b>PS0256 (modificato)</b><br><b>Realizzazione di area per cambio direzione (marciapiedi)</b> |
| | <p>Demolizione di parte del marciapiedi e realizzazione, in cls architettonico, di area in piano antistante l'attraversamento, posta alla medesima quota e con pari larghezza, e di rampe laterali, da raccordare a raso e senza discontinuità alle pavimentazioni adiacenti, incluse demolizioni e ripristini. Rampe con p. longitudinale max 5% (8% in caso di impossibilità), prive di p. trasversale.</p> <p>Adeguare la posizione dell'attraversamento per consentire la corretta realizzazione delle rampe di raccordo che devono essere rettilinee per essere prive di pendenza trasversale.</p> <p><b>STIMA DEL COSTO</b><br/>Comprende 160, 164, 165, 168</p> <p><b>8.382 €</b></p> |

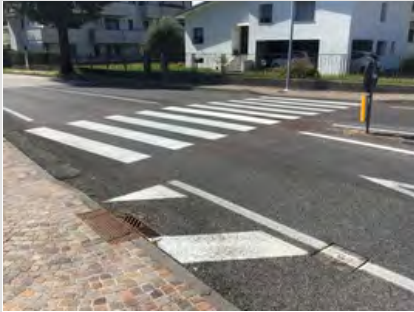
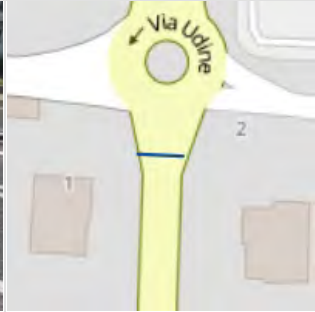
ID Scheda  
**E 00FFL-00164**

| ITINERARIO PEDONALE | | ATTRAVERSAMENTO PEDONALE | |
| | | Lunghezza | 1100 ≤ 8 m |

| | <b>PS0411 (modificato)</b><br><b>Realizzazione di isola pedonale</b><br><br>Realizzazione di isola pedonale, in cls architettonico, con aree rialzate laterali per la separazione dalla carreggiata (eventuali aiuole) ed aree pedonali in piano e a raso con lati paralleli agli attraversamenti pedonali, di dimensioni tali da permettere la facile lettura della segnaletica tattilo-plantare posata in conformità all'Abaco, incluse demolizioni e ripristini. Area in piano min. 250 x 150 cm.<br>Compresa segnaletica tattilo plantare.<br><br>Valutare se l'adeguamento della posizione dell'attraversamento, se necessario per la corretta realizzazione delle rampe di raccordo, riduce la larghezza dell'attraversamento rendendo superflua la presente soluzione. Criticità da risolvere in sinergia con PIANI URBANI DELLA MOBILITA' o DEL TRAFFICO. |

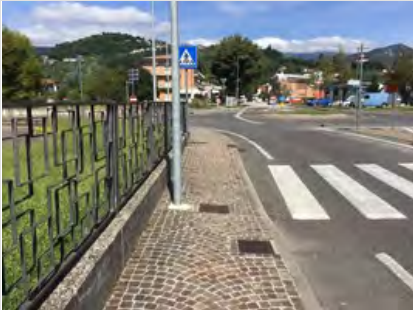
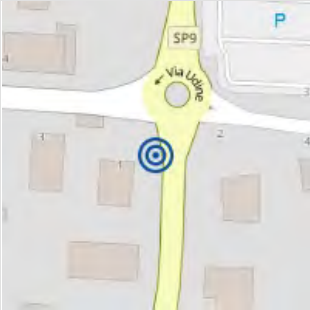
| <div> <div>ITINERARIO PEDONALE</div> <div>ATTRAVERSAMENTO PEDONALE</div> <div>SEGNALETICA TATTILO PLANTARE</div> </div> | | <div> </div> | |
| Assenza | | Si | |
| Dimensioni | | X 550,00 cm    Y -- | |

| <div> </div> | <b>PS0210 (modificato)</b><br><b>Posa segnaletica tattilo-plantare su attraversamento</b><br><br>Posa di moduli tattilo-plantari codice "direzione rettilinea" e "pericolo valicabile" (o "arresto pericolo" se concordato con le Associazioni Locali di riferimento) in cls ed a contrasto cromatico rispetto alla pavimentazione, posati a raso e senza discontinuità rispetto alle pavimentazioni adiacenti, incluse demolizioni e ripristini.<br>Larghezza moduli 60/40 cm. |

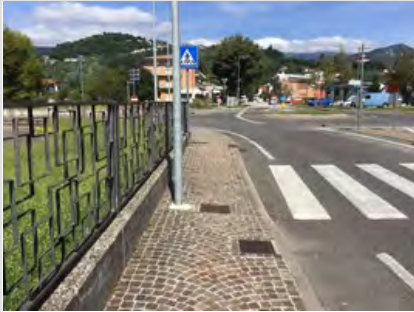
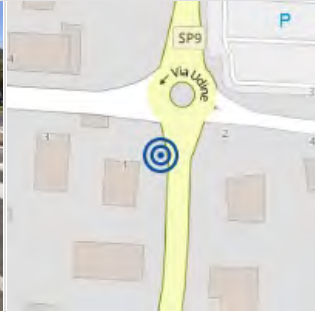
ATTRAVERSAMENTO PEDONALE

AREA PER CAMBIO DIREZIONE

| Pendenza trasversale | 6 | ≤ 1% |
| Dimensioni | X 160,00 cm | Y 600,00 cm |

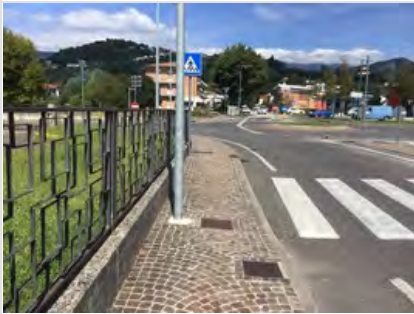
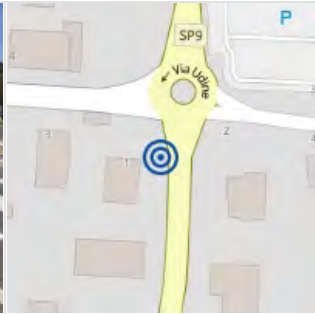
PERCORSO PEDONALE

OSTACOLO VERTICALE

| Palo luce | Si | |

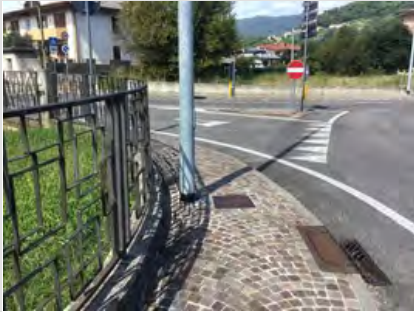
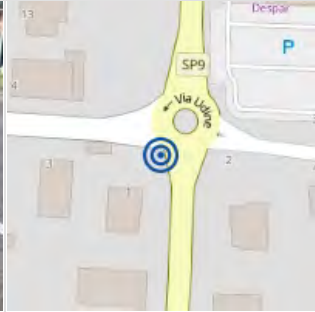
PERCORSO PEDONALE

OSTACOLO VERTICALE

| Palo luce | Si | |

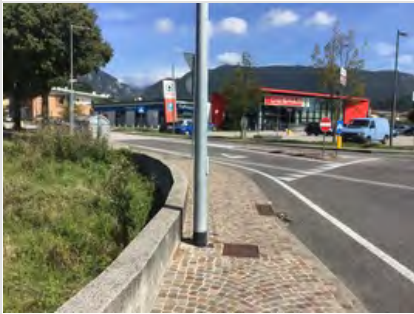
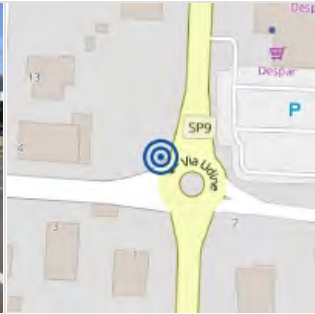
PERCORSO PEDONALE

OSTACOLO VERTICALE

| Palo luce | Si | |

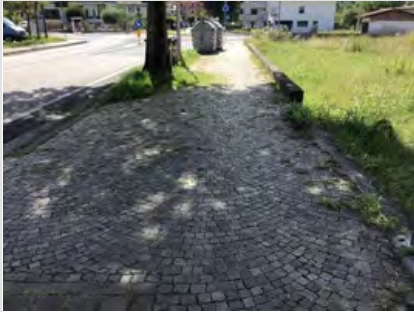
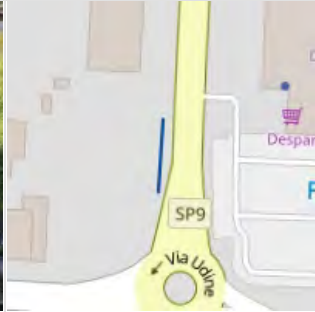
PERCORSO PEDONALE

PAVIMENTAZIONE

| Sconnessioni | Si | |
| Dimensioni | X 400,00 cm | Y 2000,00 cm |

pavimentazione con superficie piana e continua

**PS0214 (modificato)**  
**Demolizione del marciapiedi e sua ricostruzione in cls architettonico**

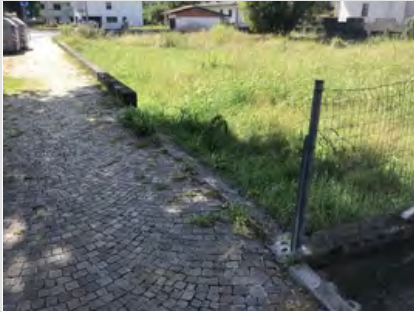
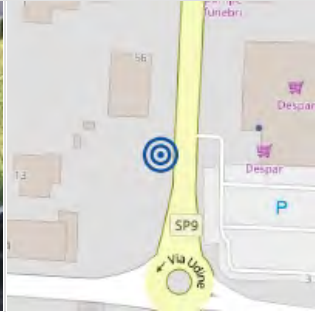
PERCORSO PEDONALE

PROTEZIONE

| Assenza | Si | |
| Dimensioni | X -- | Y 500,00 cm |

**PS1192 (modificato)**  
**Realizzazione di muretto (dislivello)**

Protezione dal dislivello mediante realizzazione di muro divisorio o posa di altro elemento con analoga funzione di delimitazione fisica e percettiva del margine del percorso, da impiegare anche come guida naturale, con altezza non inferiore a 30 cm, incluse demolizioni e ripristini.

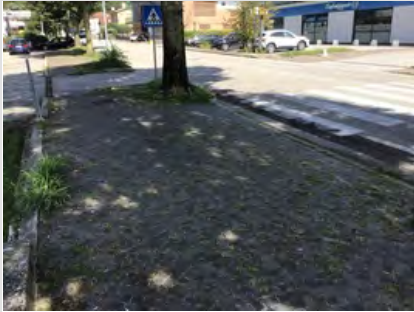
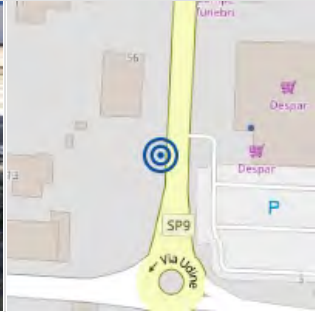
ATTRAVERSAMENTO PEDONALE

SEGNALETICA TATTILO PLANTARE

| Assenza | Si |
| Dimensioni | X 800,00 cm    Y -- |

**PS0210 (modificato)**  
**Posa segnaletica tattilo-plantare su attraversamento**

Posa di moduli tattilo-plantari codice "direzione rettilinea" e "pericolo valicabile" (o "arresto pericolo" se concordato con le Associazioni Locali di riferimento) in cls ed a contrasto cromatico rispetto alla pavimentazione, posati a raso e senza discontinuità rispetto alle pavimentazioni adiacenti, incluse demolizioni e ripristini.  
Larghezza moduli 60/40 cm.

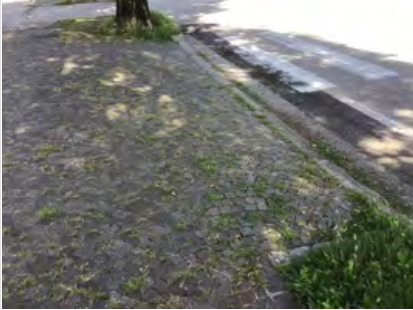
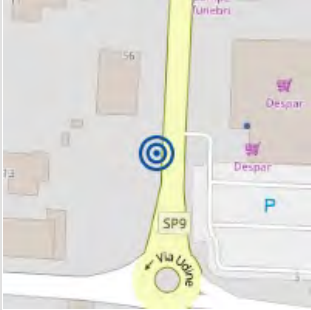
| <div> <div>ITINERARIO PEDONALE</div> <div>ATTRAVERSAMENTO PEDONALE</div> <div>RAMPA BREVE DI RACCORDO</div> </div> | | | |
| | Pendenza longitudinale | <b>16</b> | ≤ 15% |
| | Dimensioni | <b>X 400,00 cm</b> | <b>Y 100,00 cm</b> |

| <p>■ raccordo a raso<br/>≤ 15</p> <p>250</p> <p>pendenza rampe<br/>≤ 5% (salvo<br/>impossibilità)</p> <p>0.00</p> <p>≥ 150 min</p> <p>area in piano min 150x150 cm per cambio direzione<br/>(in caso di attraversamento ampliare le dimensioni<br/>per posare correttamente la segn. tattilo-plantare)</p> | <p><b>PS0423 (modificato)</b><br/><b>Realizzazione di area in piano e rampe laterali (svolta 90°)</b></p> <p>Demolizione di parte del marciapiedi e realizzazione, in cls architettonico, di area in piano antistante l'attraversamento, posta alla medesima quota e con pari larghezza, e di rampe laterali, da raccordare a raso e senza discontinuità alle pavimentazioni adiacenti, incluse demolizioni e ripristini. Rampe con p. longitudinale max 5% (8% in caso di impossibilità), prive di p. trasversale.</p> <p>Ribassare l'intero tratto di marciapiede che unisce attraversamento e passo carrabile (di probabile previsione); la rampa di raccordo verso nord non è necessaria.</p> |

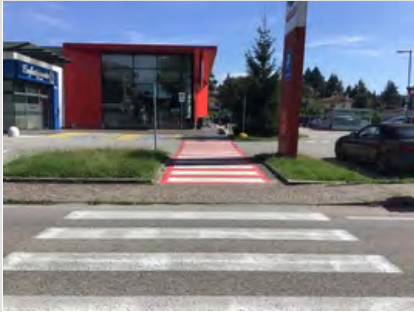
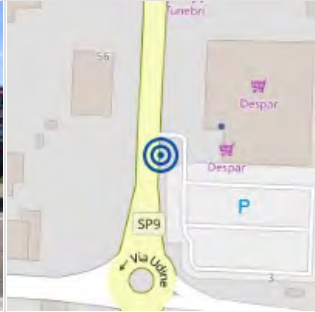
ATTRAVERSAMENTO PEDONALE

SEGNALETICA TATTILO PLANTARE

| Assenza | Si | |
| Dimensioni | X 550,00 cm | Y -- |

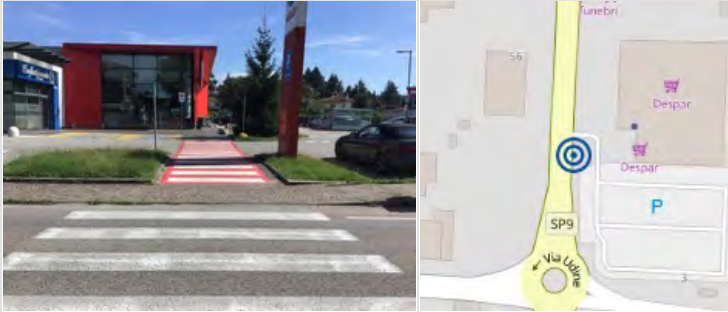
| <div>ITINERARIO PEDONALE</div> <div>ATTRAVERSAMENTO PEDONALE</div> <div>DISLIVELLO</div> | | |
| | Altezza | 3 ≤ 2,5 cm |
| | Dimensioni | X -- Y 400,00 cm |

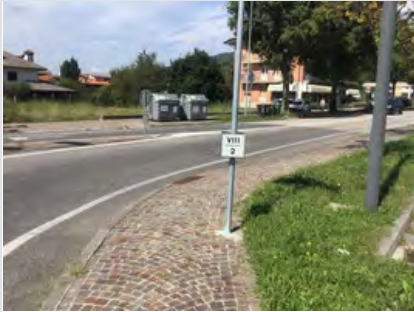
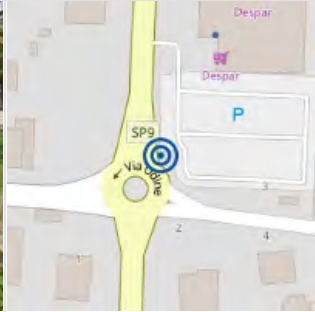
PERCORSO PEDONALE

OSTACOLO VERTICALE

| Palo segnaletica | Si | |

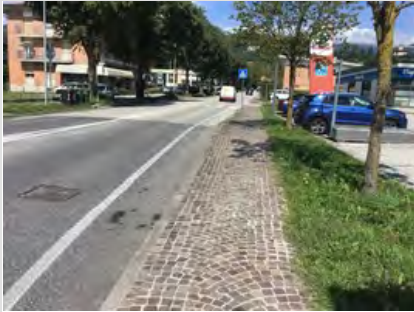
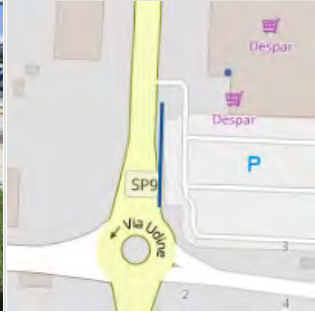
PERCORSO PEDONALE

PROTEZIONE

| Assenza | Si |
| Dimensioni | X -- Y 3400,00 cm |

**PS0431 (modificato)**  
**Realizzazione di guida naturale (cordolo)**

Posa di cordolo in pietra con funzione di delimitazione fisica e percettiva del margine del percorso, a contrasto cromatico rispetto alla pavimentazione, incluse demolizioni e ripristini.  
Altezza 10 cm dalla quota della pavimentazione.  
Eventuali interruzioni della guida naturale, ad esempio per passo carraio, devono essere inferiori a 8 m. Sostituire con segnaletica tattilo-plantare in corrispondenza di interruzioni non evitabili con larghezza maggiore di 8 m.

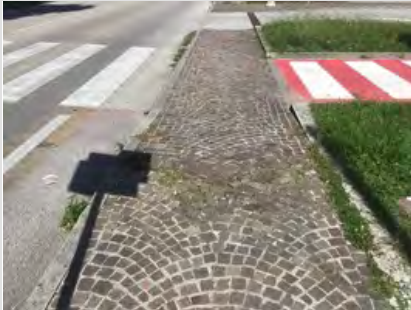
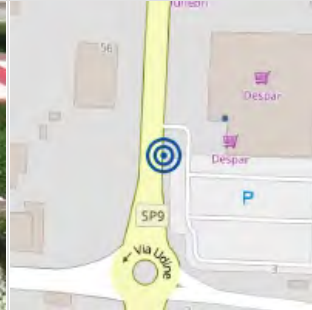
PAVIMENTAZIONE

Sconnessioni

Dimensioni

X 160,00 cm

Y 200,00 cm

PS0213 (modificato)

Riparazione puntuale della pavimentazione

Riparazione puntuale della pavimentazione mediante demolizione e ricostruzione in materiale analogo all'esistente per ripristinare la planarità e la continuità del piano di calpestio, da raccordare a raso e senza discontinuità alle pavimentazioni adiacenti.

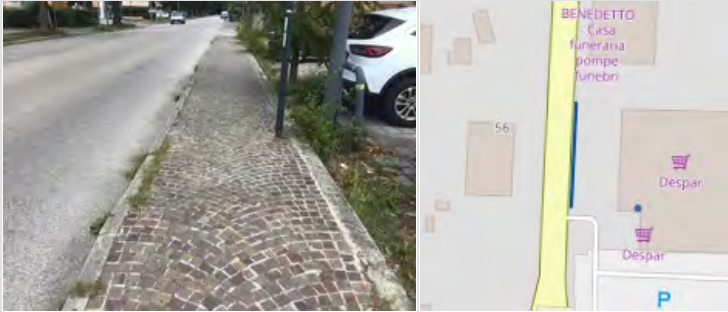
ID Scheda  
**E 00FFL-00202**

| <div>ITINERARIO PEDONALE</div> <div>PERCORSO PEDONALE</div> <div>PAVIMENTAZIONE</div> | | |
| | Sconnessioni | Si |
| | Dimensioni | X 160,00 cm Y 3300,00 cm |

| | <p>pavimentazione<br/>con superficie<br/>piana e continua</p> | <p><b>PS0214 (modificato)</b><br/><b>Demolizione del marciapiedi e sua ricostruzione in cls architettonico</b></p> <p>Demolizione del marciapiedi e sua ricostruzione in cls architettonico con superficie piana e continua, delimitato lungo la carreggiata da cordolo a contrasto cromatico, incluse demolizioni e ripristini.</p> <p>P. trasversale max 1,5%, dislivello da sede stradale max 10 cm. Eventuali rampe di raccordo per passo carraio o attraversamento conformi alle prescrizioni dell'Abaco.</p> |

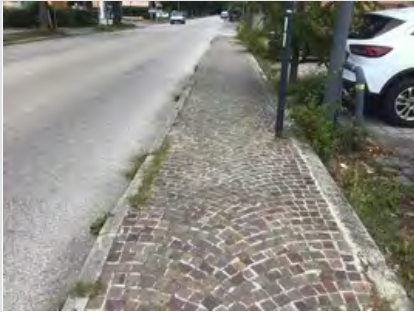
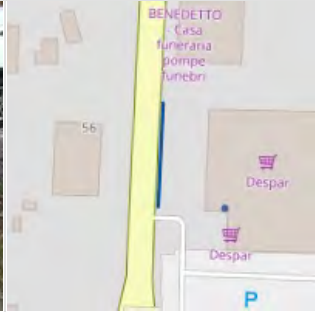
ID Scheda  
**E 00FFL-00203**

PROTEZIONE

| Assenza | Si | |
| Dimensioni | X -- | Y 3300,00 cm |
| Note relative al rilievo<br>Per orientamento | | |

**PS0431 (modificato)**  
**Realizzazione di guida naturale (cordolo)**

Posa di cordolo in pietra con funzione di delimitazione fisica e percettiva del margine del percorso, a contrasto cromatico rispetto alla pavimentazione, incluse demolizioni e ripristini.  
Altezza 10 cm dalla quota della pavimentazione.  
Eventuali interruzioni della guida naturale, ad esempio per passo carraio, devono essere inferiori a 8 m. Sostituire con segnaletica tattilo-plantare in corrispondenza di interruzioni non evitabili con larghezza maggiore di 8 m.

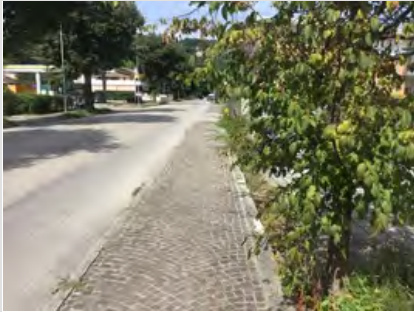
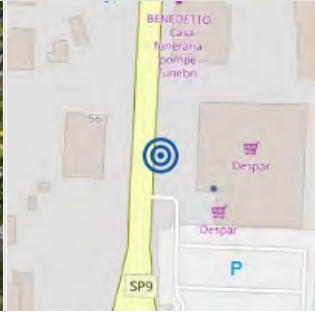
ID Scheda  
**E 00FFL-00206**

OSTACOLO VERTICALE

| Vegetazione | Si | |

**PS0274 (modificato)**  
**Potatura della vegetazione**

Potatura delle fronde che invadono il percorso pedonale riducendone la larghezza e/o impediscono l'uso della guida naturale.

Se vegetazione posta in area privata: si suggerisce l'attivazione di una procedura di monitoraggio periodico con comunicazione al proprietario per sollecitare l'esecuzione dell'intervento.

Se vegetazione posta in area pubblica: segnalare all'ufficio competente la necessità di intensificare gli interventi di manutenzione.

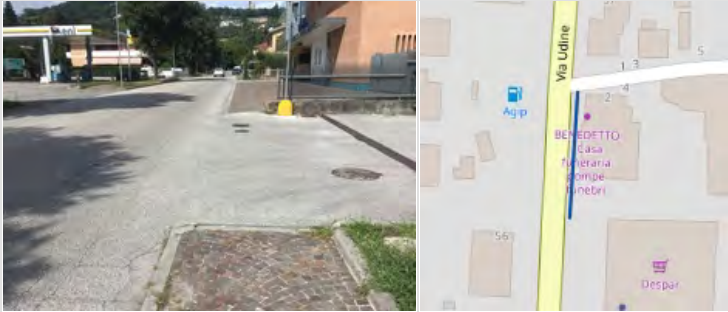
ID Scheda  
**E 00FFL-00208**

PROTEZIONE

| Assenza | Si | |
| Dimensioni | X -- | Y 4500,00 cm |
| Note relative al rilievo<br>Per orientamento | | |

**PS0632 (modificato)**  
**Realizzazione di guida artificiale (segnaletica tattilo-plantare - rettilinea)**

Posa di moduli tattilo-plantari codice "direzione rettilinea" e, se richiesto dal contesto, "incrocio" o "svolta obbligatoria", in cls ed a contrasto cromatico rispetto alla pavimentazione, posati a raso e senza discontinuità rispetto alle pavimentazioni adiacenti, incluse demolizioni e ripristini.  
Larghezza moduli 60 cm, prolungamento di 2 moduli paralleli alla guida naturale.

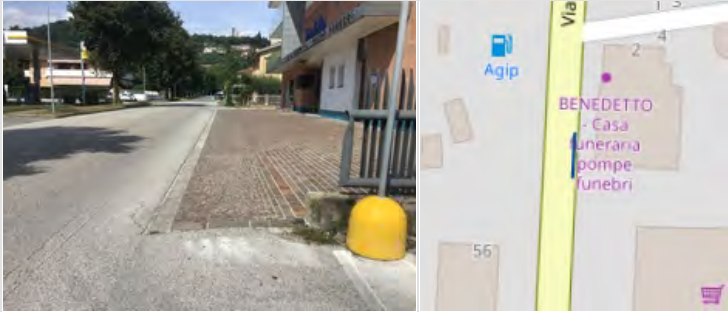
| | Pendenza trasversale | 8 | ≤ 1% |
| | Dimensioni | X 160,00 cm | Y 1200,00 cm |

| | <p><b>PS0234 (modificato)</b><br/><b>Passo carraio - Demolizione del marciapiedi e sua ricostruzione (rampa car. lungo la carreggiata - 3)</b></p> <p>Demolizione del tratto di percorso con pendenze dovute al passo carraio e realizzazione, in cls architettonico, di marciapiedi in continuità con i tratti adiacenti e, lungo la carreggiata, di rampa carrabile in cls con larghezza max 30 cm, incluse demolizioni e ripristini.<br/>Larghezza percorso min 120 cm, p. trasversale max 1,5%.</p> <p>Valutare se realizzare il raccordo alla quota dell'area parcheggio all'interno della proprietà privata.<br/>Computato l'intero tratto di 45 m.</p> |

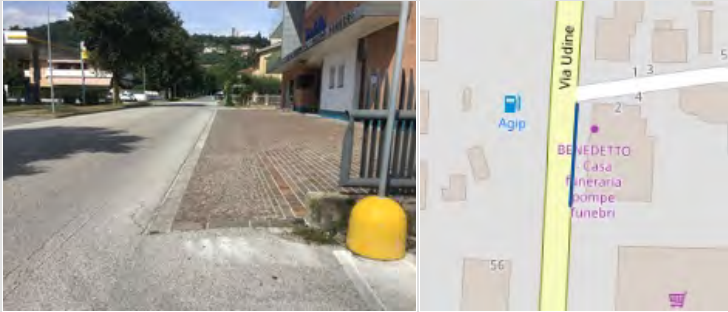
| <div>ITINERARIO PEDONALE</div> <div>PERCORSO PEDONALE</div> <div>PAVIMENTAZIONE</div> | | | | |
| | Sconnessioni | Si | | |
| | Dimensioni | X 160,00 cm | Y 3200,00 cm | |

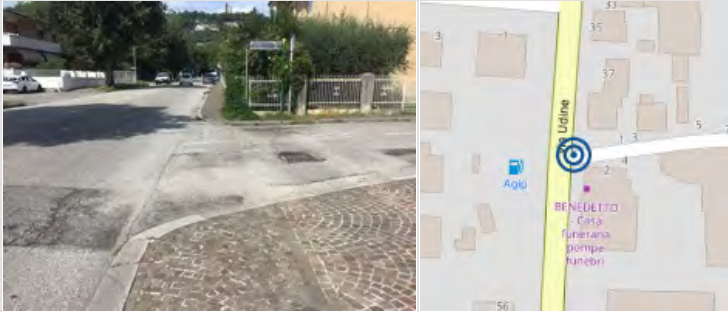
ATTRAVERSAMENTO PEDONALE

| Assenza | Si | |

Note relative al rilievo  
**Larghezza carreggiata 600 cm, dislivello marciapiedi 10 cm.  
Pavimentazione in asfalto deteriorata.**

**PS0736 (modificato)**  
**Realizzazione di attraversamento a raso e rampe (allineato)**

Realizzazione di attraversamento a raso mediante demolizione di parte del marciapiedi e realizzazione, in cls architettonico, di area in piano antistante l'attraversamento, posta alla medesima quota e con pari larghezza, e di rampe laterali, da raccordare a raso e senza discontinuità alle pavimentazioni adiacenti, incluse demolizioni e ripristini.  
Rampe con p. longitudinale max 5% (8% in caso di impossibilità), prive di p. trasversale.

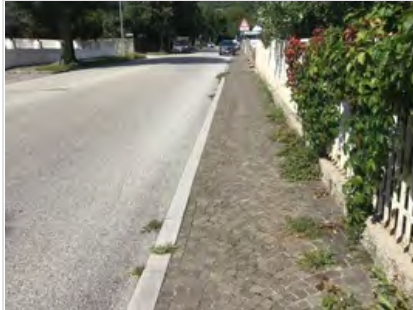
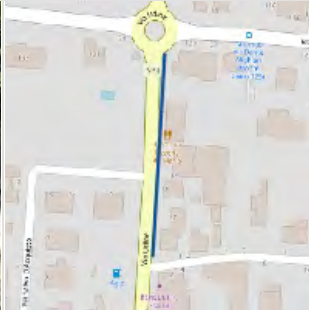
PAVIMENTAZIONE

| Sconnessioni | Si | |
| Dimensioni | X 140,00 cm | Y 12200,00 cm |

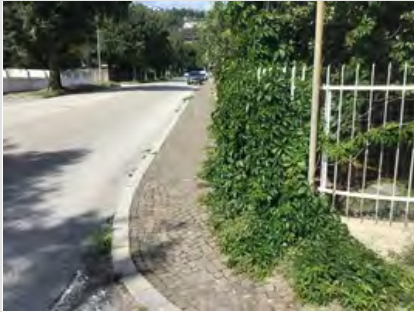
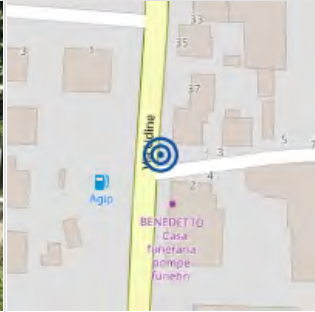
OSTACOLO VERTICALE

| Vegetazione | Si | |

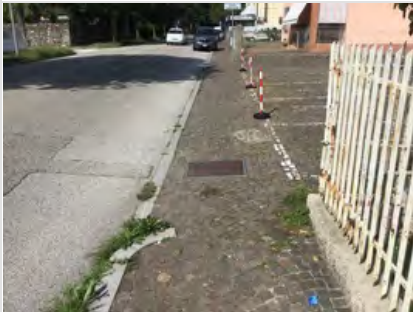
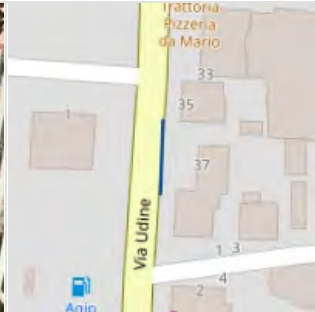
SEGNALETICA TATTOLO PLANTARE

| Assenza | Si | |
| Dimensioni | X -- | Y 2300,00 cm |

| | <p><b>PS0263 (modificato)</b><br/><b>Realizzazione di guida artificiale (segnaletica tattilo-plantare - rettilinea)</b></p> <p>Posa di moduli tattilo-plantari codice "direzione rettilinea" e, se richiesto dal contesto, "incrocio" o "svolta obbligata", in cls ed a contrasto cromatico rispetto alla pavimentazione, posati a raso e senza discontinuità rispetto alle pavimentazioni adiacenti, incluse demolizioni e ripristini. Larghezza moduli 60 cm, prolungamento di 2 moduli paralleli alla guida naturale.</p> <p>Considerando la posa in area ad uso anche carrabile ed il fatto che non sono state individuate lavorazioni o materiali alternativi ed idonei, anche dal confronto con i portatori di interesse, deve essere prevista la periodica sostituzione dei moduli in caso di rottura.</p> |

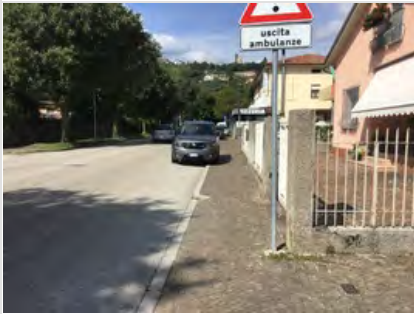
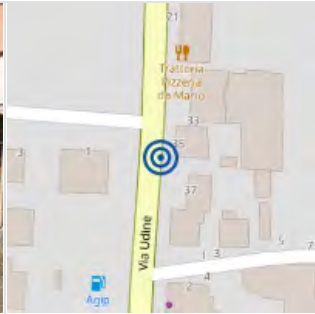
OSTACOLO VERTICALE

| Palo segnaletica | Si | |
