## PIANO ELIMINAZIONE BARRIERE ARCHITETTONICHE (PEBA)

### 04 AMBITO URBANO SCHEDE DELLE CRITICITÀ con mappatura della criticità

Indirizzo  
**Piazza Frangipane - Tarcento (Udine)**

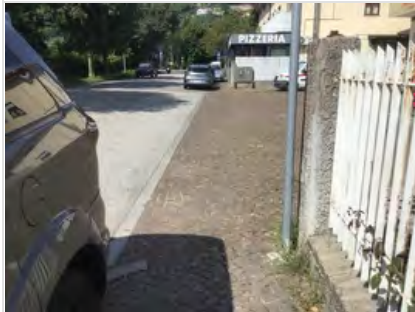
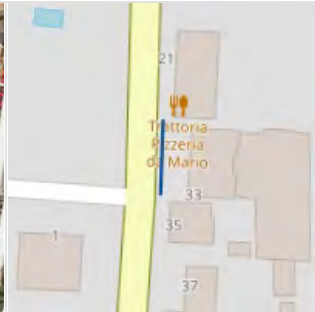
SEGNALETICA TATTOLO PLANTARE

| Assenza | Si | |
| Dimensioni | X -- | Y 2300,00 cm |

| | | <b>PS0263 (modificato)</b><br><b>Realizzazione di guida artificiale (segnaletica tattilo-plantare - rettilinea)</b><br><br>Posa di moduli tattilo-plantari codice "direzione rettilinea" e, se richiesto dal contesto, "incrocio" o "svolta obbligata", in cls ed a contrasto cromatico rispetto alla pavimentazione, posati a raso e senza discontinuità rispetto alle pavimentazioni adiacenti, incluse demolizioni e ripristini. Larghezza moduli 60 cm, prolungamento di 2 moduli paralleli alla guida naturale.<br><br>Considerando la posa in area ad uso anche carrabile ed il fatto che non sono state individuate lavorazioni o materiali alternativi ed idonei, anche dal confronto con i portatori di interesse, deve essere prevista la periodica sostituzione dei moduli in caso di rottura. | <b>STIMA DEL COSTO</b><br>Computata in 213 | <b>0 €</b> |

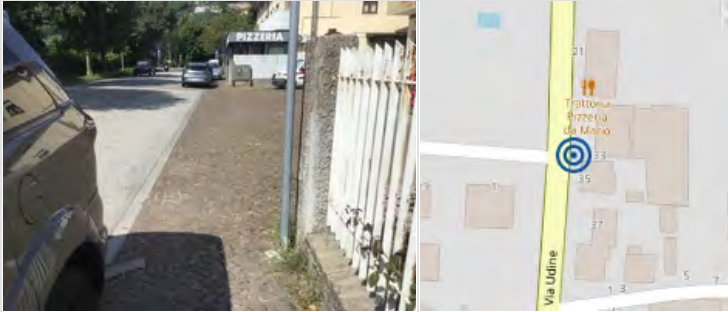
| <div>ITINERARIO PEDONALE</div> <div>PERCORSO PEDONALE</div> <div>OSTACOLO VERTICALE</div> | | | | |
| | Palo segnaletica | Si | | |

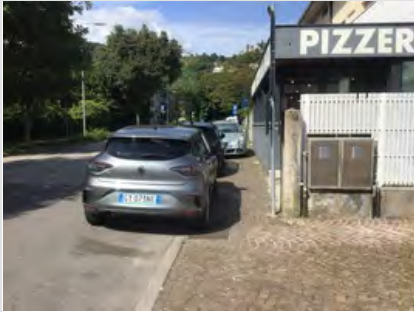
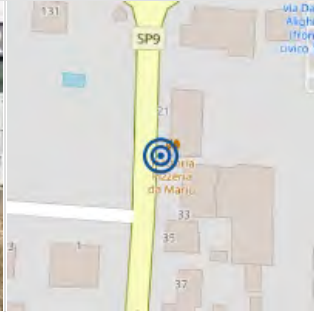
OSTACOLO VERTICALE

| Palo segnaletica | Si | |

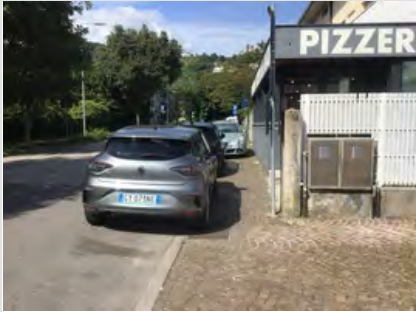
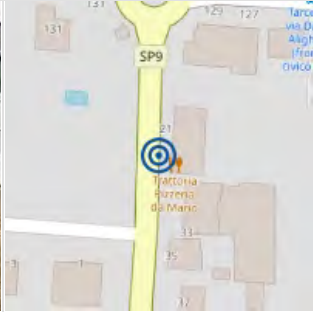
OSTACOLO VERTICALE

| Sosta non regolamentare | Si | |

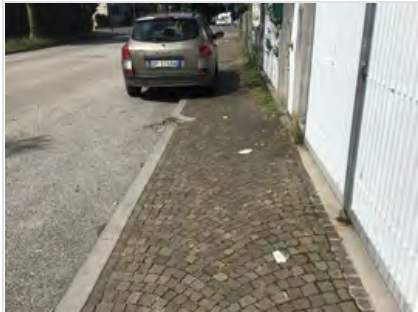
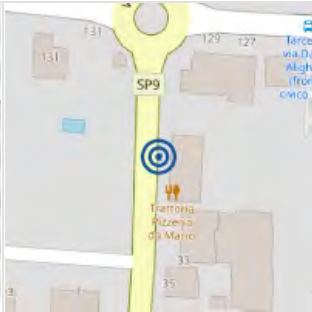
| Pendenza trasversale | 5 | ≤ 1% |
| Dimensioni | X 160,00 cm | Y 600,00 cm |

| | <b>PS0232 (modificato)</b><br><b>Passo carraio - Demolizione del marciapiedi e sua ricostruzione (rampa car. lungo la carreggiata - 1)</b> |
| | Demolizione del tratto di percorso con pendenze dovute al passo carraio e realizzazione, in cls architettonico, di marciapiedi in continuità con i tratti adiacenti e, lungo la carreggiata, di rampa carrabile in cls con larghezza max 30 cm, incluse demolizioni e ripristini. Larghezza percorso min 120 cm, p. trasversale max 1,5%. |

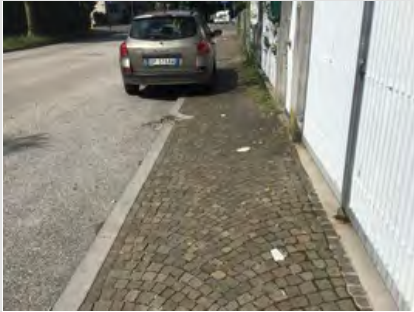
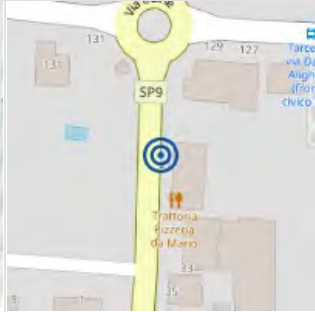
OSTACOLO VERTICALE

| Sosta non regolamentare | Si | |

**PS0299 (modificato)**  
**Attivazione di procedura di informazione**

Attivazione di una procedura di informazione per sollecitare il corretto uso dello spazio pubblico e svolgimento periodico di sopralluoghi da parte della Polizia Municipale.

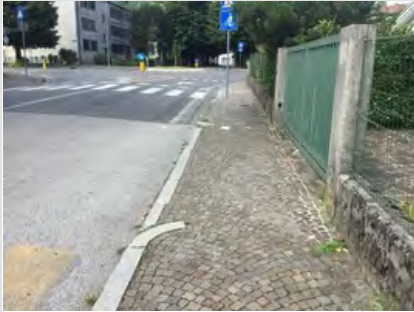
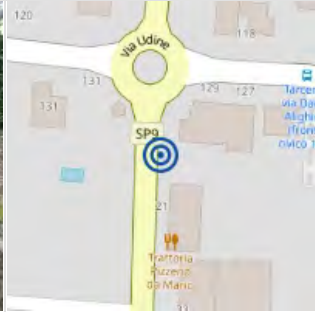
PERCORSO PEDONALE

| Pendenza trasversale | 6 | ≤ 1% |
| Dimensioni | X 160,00 cm | Y 500,00 cm |
| Note relative al rilievo<br>Pendenza dovuta a passo carraio | | |

**PS0232 (modificato)**  
**Passo carraio - Demolizione del marciapiedi e sua ricostruzione (rampa car. lungo la carreggiata - 1)**

Demolizione del tratto di percorso con pendenze dovute al passo carraio e realizzazione, in cls architettonico, di marciapiedi in continuità con i tratti adiacenti e, lungo la carreggiata, di rampa carrabile in cls con larghezza max 30 cm, incluse demolizioni e ripristini.  
Larghezza percorso min 120 cm, p. trasversale max 1,5%.

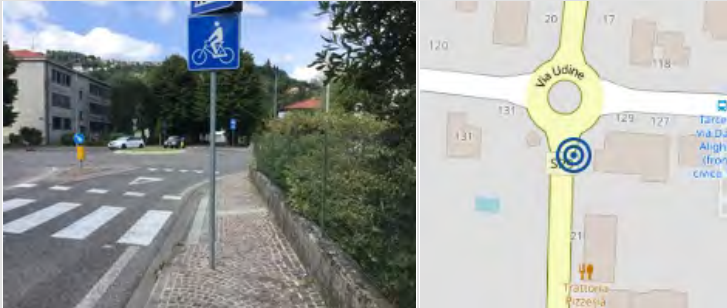
| Rilevatore <b>0034</b><br>Data Rilievo <b>08 Settembre 2025</b><br>Ultimo aggiornamento scheda: 10 Dicembre 2025 | Indirizzo<br><b>Via Udine 19, 33017 Tarcento</b> | LIV.<br>di priorità<br><b>1</b> | ID Scheda<br><b>E 00FFL-00246</b> |

| ITINERARIO PEDONALE | | ATTRAVERSAMENTO PEDONALE | | AREA PER CAMBIO DIREZIONE | | |
| | Pendenza trasversale | | 10 | ≤ 1% | | |
| | Dimensioni | | X 160,00 cm | Y 700,00 cm | | |

| | <b>PS0256 (modificato)</b><br><b>Realizzazione di area per cambio direzione (marciapiedi)</b><br><br>Demolizione di parte del marciapiedi e realizzazione, in cls architettonico, di area in piano antistante l'attraversamento, posta alla medesima quota e con pari larghezza, e di rampe laterali, da raccordare a raso e senza discontinuità alle pavimentazioni adiacenti, incluse demolizioni e ripristini. Rampe con p. longitudinale max 5% (8% in caso di impossibilità), prive di p. trasversale.<br><br>Adegua la posizione dell'attraversamento per consentire la corretta realizzazione delle rampe di raccordo che devono essere rettilinee per essere prive di pendenza trasversale.<br>Compreso rifacimento della segnaletica tattilo plantare.<br><br>Criticità da risolvere in sinergia con PIANI URBANI DELLA MOBILITA' o DEL TRAFFICO. |

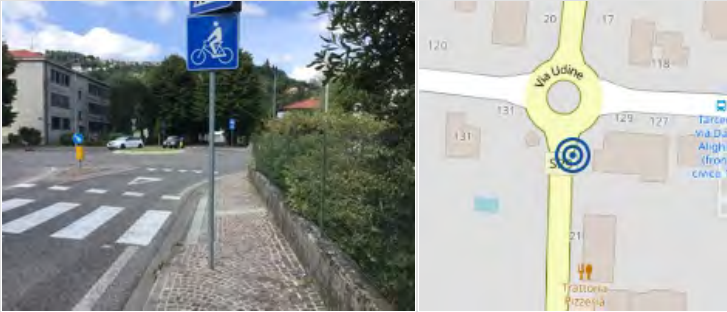
| Rilevatore <b>0034</b><br>Data Rilievo <b>08 Settembre 2025</b><br>Ultimo aggiornamento scheda: 10 Dicembre 2025 | Indirizzo<br><b>Via Udine 19, 33017 Tarcento</b> | LIV.<br>di priorità<br><b>3</b> | ID Scheda<br><b>E 00FFL-00249</b> |

| <div> ITINERARIO PEDONALE ATTRAVERSAMENTO PEDONALE DISLIVELLO </div> | | | |
| | Altezza | 3 | ≤ 2,5 cm |
| | Dimensioni | X 300,00 cm | Y -- |

| <p>*misura indicativa</p> | <p><b>PS0322 (modificato)</b><br/><b>Realizzazione di raccordo tra le pavimentazioni (dislivello tra 2,5 cm e 5 cm)</b></p> <p>Realizzazione di raccordo tra le pavimentazioni mediante rifacimento, in medesimo materiale, della fascia di contatto per collegare a raso e senza discontinuità le pavimentazioni adiacenti, incluse demolizioni e ripristini. Lunghezza come intera fascia di contatto, larghezza min 40 cm o secondo le caratteristiche del contesto, privo di p. trasversale.</p> |

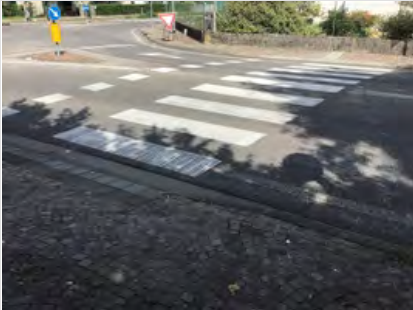
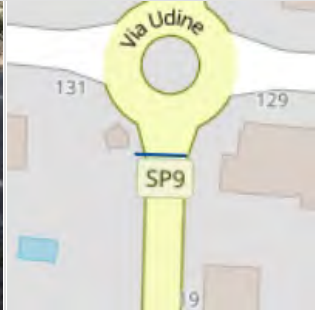
| Rilevatore <b>0034</b><br>Data Rilievo <b>08 Settembre 2025</b><br><small>Ultimo aggiornamento scheda: 10 Dicembre 2025</small> | Indirizzo<br><b>Via Udine 19, 33017 Tarcento</b> | LIV.<br>di priorità<br><b>2</b> | ID Scheda<br><b>E 00FFL-00250</b> |

| <div>ITINERARIO PEDONALE</div> <div>ATTRAVERSAMENTO PEDONALE</div> | | | |
| | | Lunghezza | 930 ≤ 8 m |

| <p><b>* in caso di percorso con larghezza fino a 150 cm posizionare pericolo valicabile adiacente al cordolo</b></p> | <p><b>PS0411 (modificato)</b><br/><b>Realizzazione di isola pedonale</b></p> <p>Realizzazione di isola pedonale, in cls architettonico, con aree rialzate laterali per la separazione dalla carreggiata (eventuali aiuole) ed aree pedonali in piano e a raso con lati paralleli agli attraversamenti pedonali, di dimensioni tali da permettere la facile lettura della segnaletica tattilo-plantare posata in conformità all'Abaco, incluse demolizioni e ripristini. Area in piano min. 250 x 150 cm. Compresa segnaletica tattilo plantare.</p> <p>Valutare se l'adeguamento della posizione dell'attraversamento, se necessario per la corretta realizzazione delle rampe di raccordo, riduce la larghezza dell'attraversamento rendendo superflua la presente soluzione. Criticità da risolvere in sinergia con PIANI URBANI DELLA MOBILITA' o DEL TRAFFICO.</p> |

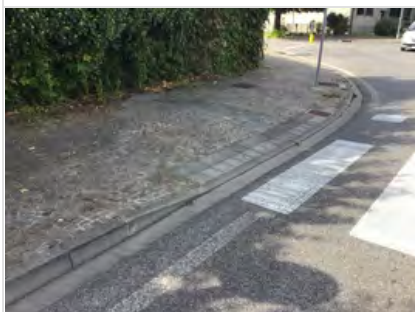
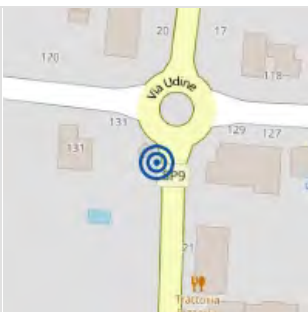
**E 00FFL-00252**

DISLIVELLO

Altezza **3**  $\leq 2,5$  cmDimensioni **X 300,00 cm** **Y --**Materiale **--**

**Rampa di raccordo pendenza longitudinale 11%**

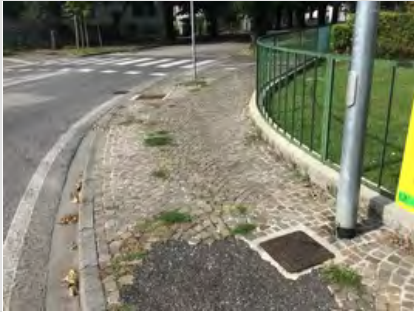
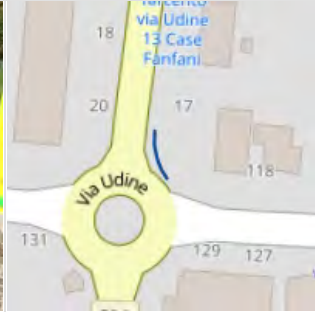
PAVIMENTAZIONE

| Sconnessioni | Si | |
| Dimensioni | X 240,00 cm | Y 1300,00 cm |

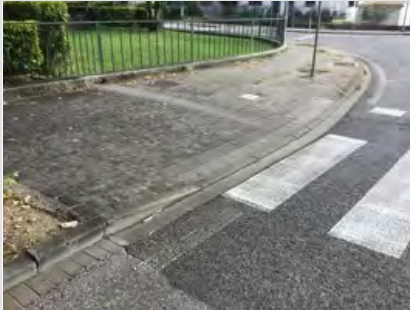
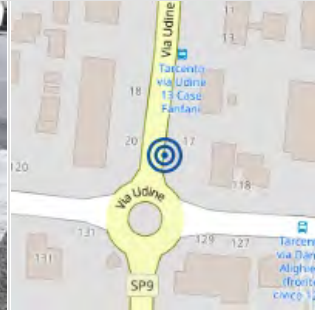
DISLIVELLO

Altezza 3  $\leq 2,5$  cm

Dimensioni X 300,00 cm Y --

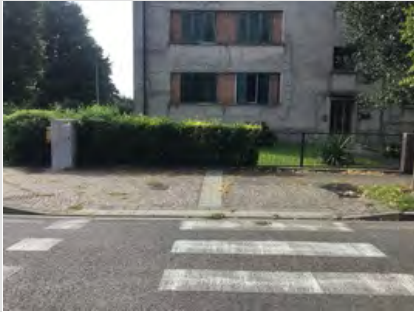
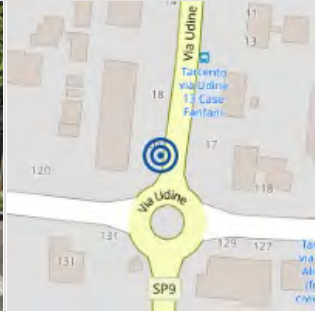
DISLIVELLO

| Altezza | 3 | ≤ 2,5 cm |
| Dimensioni | X 300,00 cm | Y -- |

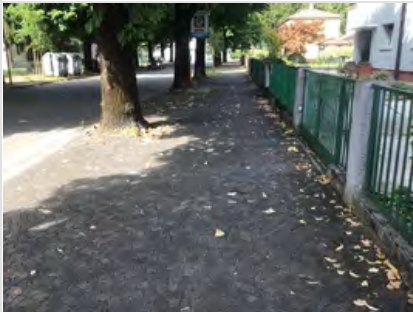
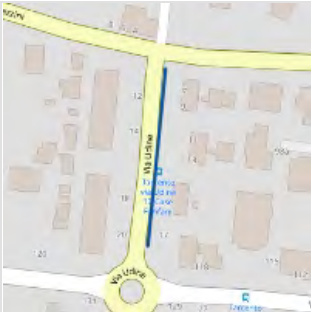
PAVIMENTAZIONE

| Sconnessioni | Si | |
| Dimensioni | X 220,00 cm | Y 9100,00 cm |

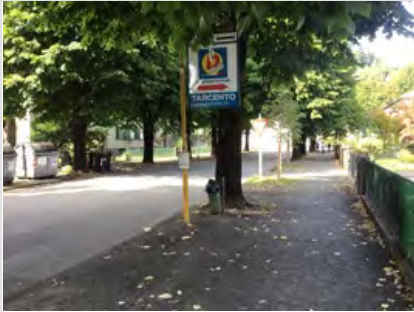
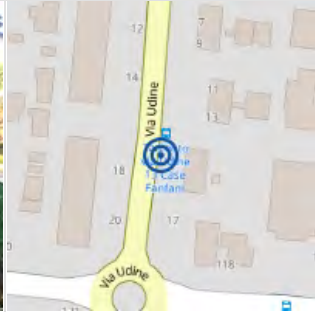
ARREDO URBANO

| Assenza | Si | |

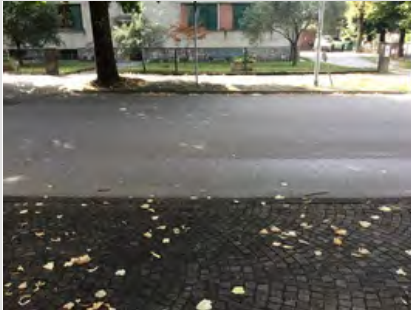
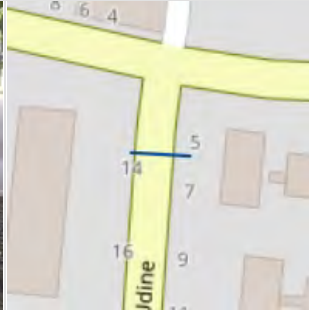
ATTRAVERSAMENTO PEDONALE

Assenza

Si

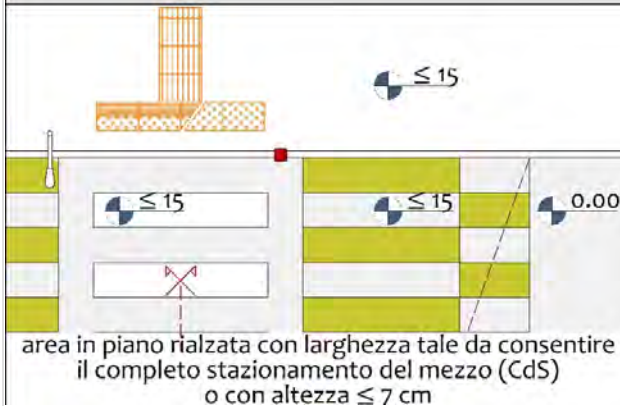
■ raccordo a raso

PS0619 (modificato)

Realizzazione di attraversamento rialzato (svolta 90°)

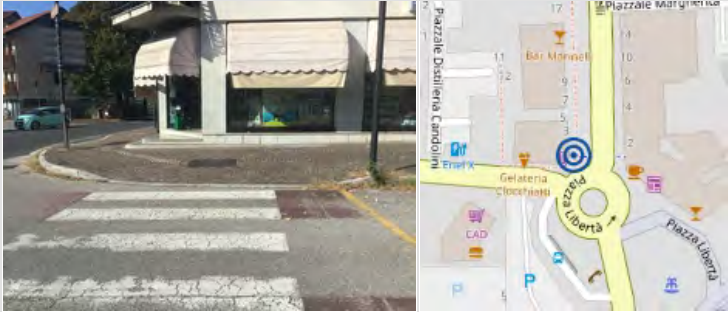
| ITINERARIO PEDONALE | ATTRAVERSAMENTO PEDONALE | AREA PER CAMBIO DIREZIONE |
| Pendenza trasversale | | 6.5 ≤ 1% |
| Dimensioni | | X 460,00 cm Y -- |

| | | <b>PS2437 (modificato)</b><br><b>Ricostruzione dell'area con pendenza - Spostamento attraversamento</b><br><br>Demolizione dell'area con pendenze e realizzazione, in diversa posizione, di attraversamento pedonale rialzato, in asfalto, e ricostruzione, in cls architettonico, del marciapiedi con eliminazione della pendenza trasversale.<br><br>Compresa posa di transenne di protezione. |

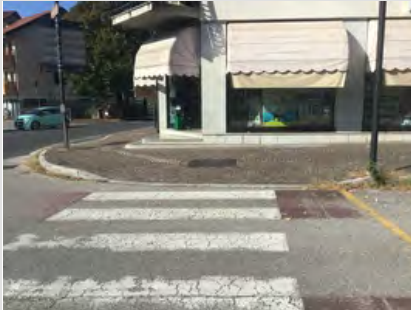
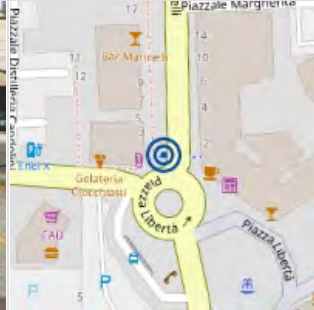
SEGNALETICA TATTILO PLANTARE

| Assenza | Si |
| Dimensioni | X 1300,00<br>cm Y -- |

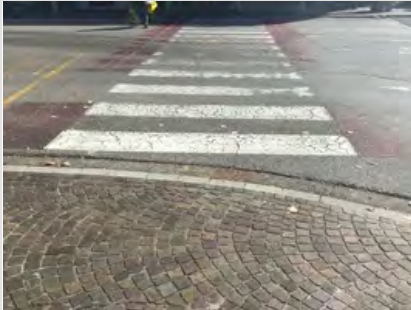
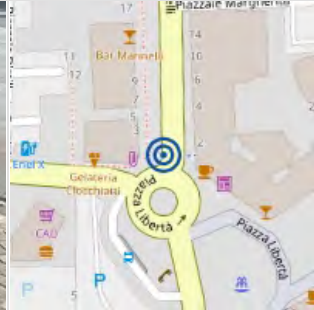
PAVIMENTAZIONE

Sconnessioni

Si

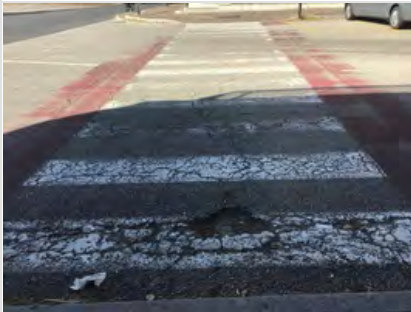
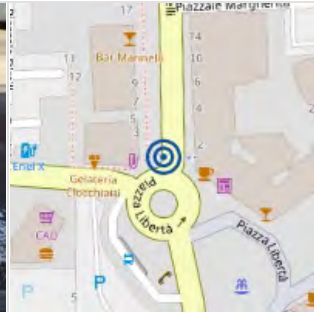
SEGNALETICA ORIZZONTALE

Assenza contrasto  
cromatico

Si

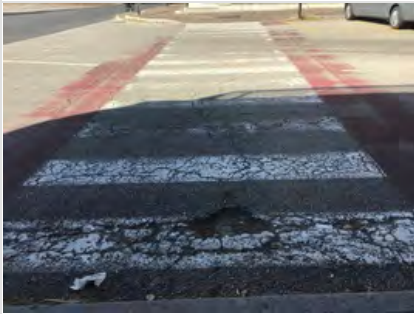
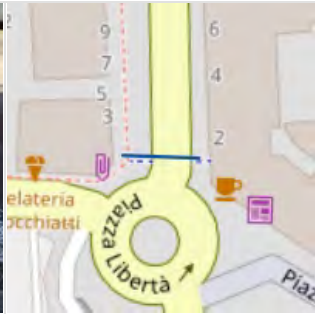
| ITINERARIO PEDONALE | | ATTRAVERSAMENTO PEDONALE | |
| | | Lunghezza | 15 ≤ 8 m |

| | <b>PS0763 (modificato)</b><br><b>Spostamento dell'attraversamento - Nuovo attraversamento rialzato</b> |
| | Spostamento dell'attraversamento in corrispondenza di un tratto rettilineo del marciapiedi e realizzazione di nuovo attraversamento rialzato, in asfalto, raccordato a raso ai marciapiedi esistenti, incluse demolizioni e ripristini.<br>Rampe carrabili con p. <7% (se possibile).<br>Comprese segnaletica orizzontale e segnaletica tattilo-plantare. |
| | Realizzare l'attraversamento all'interno di via Marinelli, in un tratto con marciapiedi tra loro paralleli.<br>Criticità da risolvere in sinergia con PIANI URBANI DELLA MOBILITA' o DEL TRAFFICO. |

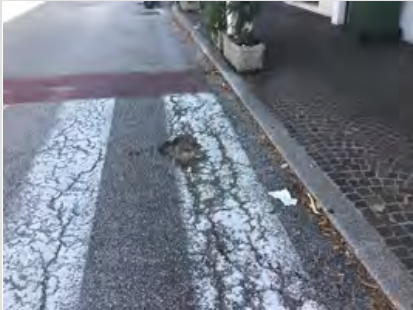
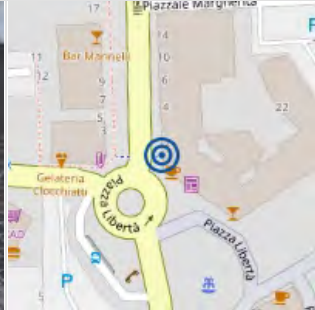
PAVIMENTAZIONE

| Sconnessioni | Si | |

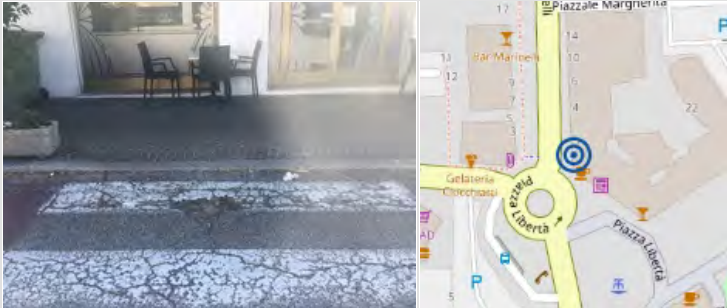
| Rilevatore <b>0034</b><br>Data Rilievo <b>29 Settembre 2025</b><br>Ultimo aggiornamento scheda: 10 Dicembre 2025 | Indirizzo<br><b>Viale Giovanni Marinelli 2, 33017 Tarcento</b> | LIV.<br>di priorità<br><b>1</b> | ID Scheda<br><b>E 00FFL-00401</b> |

| ITINERARIO PEDONALE | | ATTRAVERSAMENTO PEDONALE | | SEGNALETICA TATTILO PLANTARE | |
| | Assenza | Si | | | |
| | Dimensioni | X 600,00 cm    Y -- | | | |
| | Note relative al rilievo<br>Larghezza marciapiedi 280 cm. La segnaletica ricade in area privata aperta al pubblico. Si segnala la presenza di ostacolo. | | | | |

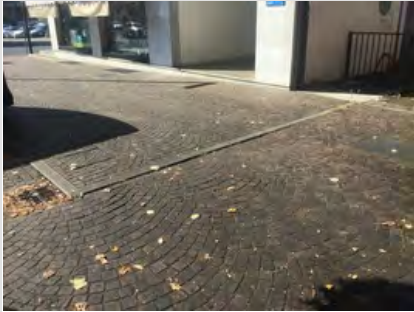
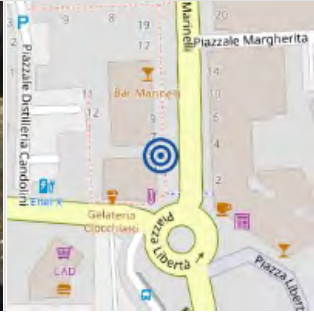
ID Scheda  
**E 00FFL-00403**

DISLIVELLO

| Altezza | 3 | ≤ 2,5 cm |

**PS0494 (modificato)**  
**Raccordo del marciapiedi interrotto**

Raccordo del marciapiedi interrotto mediante suo prolungamento, in calcestruzzo architettonico, eliminazione dell'eventuale margine arrotondato, eventuale realizzazione di rampe carrabili di raccordo alla sede stradale laterali al percorso con pendenza in salita e/o in discesa in funzione dalla caratteristiche del contesto, incluse demolizioni e ripristini. P. trasversale max 1,5%.

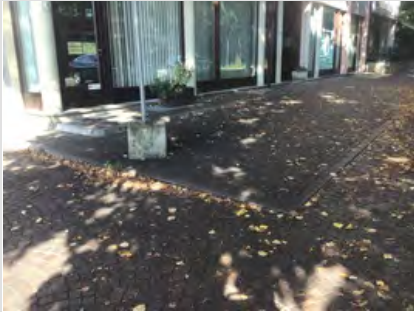
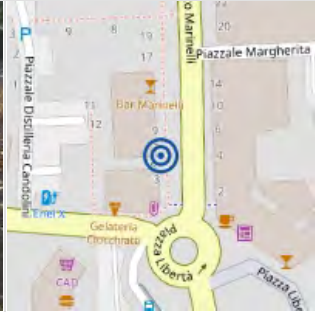
ID Scheda  
**E 00FFL-00404**

DISLIVELLO

| Altezza | 5 | ≤ 2,5 cm |

Insieme al precedente dislivello delimitano un passo carrabile. Si segnala l'assenza di contrasto cromatico.

**PS0494 (modificato)**  
**Raccordo del marciapiedi interrotto**

Raccordo del marciapiedi interrotto mediante suo prolungamento, in calcestruzzo architettonico, eliminazione dell'eventuale margine arrotondato, eventuale realizzazione di rampe carrabili di raccordo alla sede stradale laterali al percorso con pendenza in salita e/o in discesa in funzione dalla caratteristiche del contesto, incluse demolizioni e ripristini. P. trasversale max 1,5%.

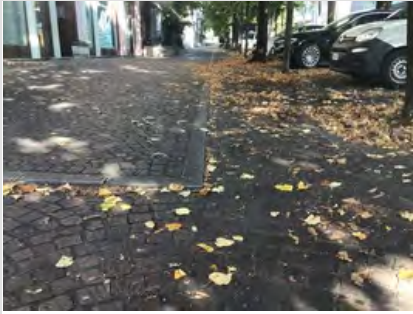
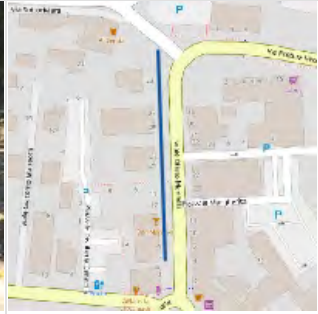
ID Scheda  
**E 00FFL-00405**

DISLIVELLO

| Altezza | 2 | ≤ 2,5 cm |

Note relative al rilievo  
Dislivello longitudinale modesto (da 1 a 3 cm lungo l'intero tratto) definito dal cordolo posto a suddividere due pavimentazioni. Non è presente segnaletica per indicare una eventuale diversa destinazione dei percorsi o parti di proprietà privata.

**PS2440 (modificato)**  
**Demolizione di uno dei due marciapiedi affiancati**

Demolizione di uno dei due marciapiedi affiancati e sua ricostruzione alla quota del marciapiedi adiacente, per ottenere un'unica superficie complanare, da raccordare a raso e senza discontinuità alle pavimentazioni adiacenti, incluse demolizioni e ripristini.

Larghezza min intero percorso 150 cm, p. trasversale max 1,5%.

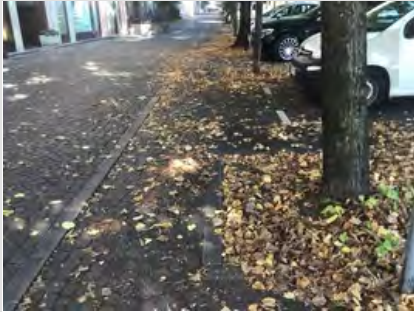
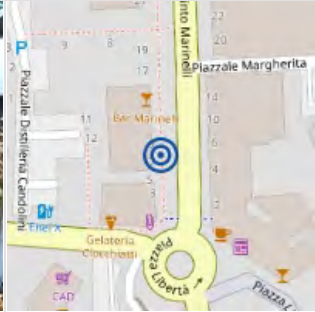
| ITINERARIO PEDONALE | | PERCORSO PEDONALE | OSTACOLO ORIZZONTALE |
| | | Risalti/incasso | Si |

| | PS0305 (modificato)<br>Posa di grigliato in ghisa |
| | <p>Allargamento della superficie del percorso mediante inserimento a raso nella pavimentazione di grigliato in ghisa con superficie piana, fori non attraversabili da una sfera di diametro di 2 cm e posti trasversalmente al senso di marcia.</p> <p>STIMA DEL COSTO <b>3.600 €</b></p> |

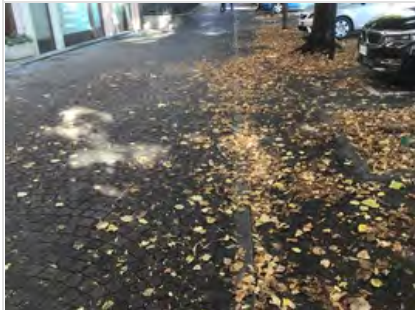
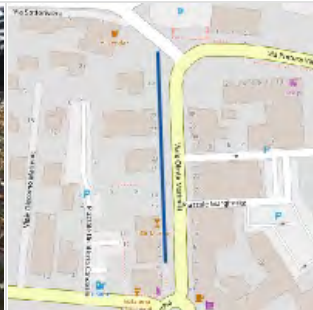
| <div>ITINERARIO PEDONALE</div> <div>PERCORSO PEDONALE</div> <div>PAVIMENTAZIONE</div> | | | | |
| | | Sconnessioni | Si | |
| | | Dimensioni | X 520,00 cm | Y 13600,00 cm |

| | <b>PS0214 (modificato)</b><br><b>Demolizione del marciapiedi e sua ricostruzione in cls architettonico</b><br><br>Demolizione del marciapiedi e sua ricostruzione in cls architettonico con superficie piana e continua, delimitato lungo la carreggiata da cordolo a contrasto cromatico, incluse demolizioni e ripristini.<br>P. trasversale max 1,5%, dislivello da sede stradale max 10 cm.<br>Eventuali rampe di raccordo per passo carraio o attraversamento conformi alle prescrizioni dell'Abaco. |

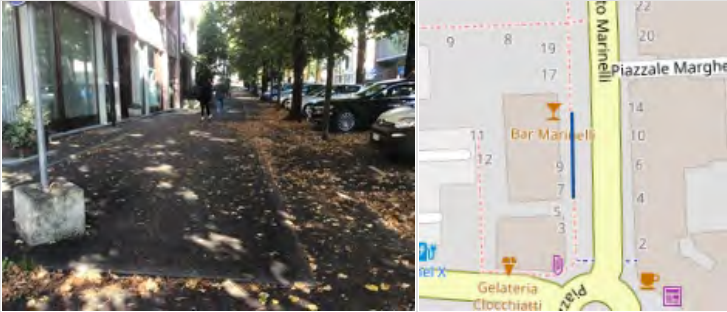
| <div>ITINERARIO PEDONALE</div> <div>PERCORSO PEDONALE</div> | | | |
| | Pendenza trasversale | | 12.3 ≤ 1% |
| | Dimensioni | | X 435,00 cm Y 1800,00 cm |

| <div>nuovo intervento<br/>max 1,5 %</div> <div>esempio 4%<br/>rischio<br/>ribaltamento</div> | <b>PS0223 (modificato)</b><br>Demolizione del marciapiedi e sua ricostruzione con riduzione della pendenza trasversale<br><br>Demolizione del marciapiedi e sua ricostruzione, in cls architettonico, con riduzione della pendenza trasversale, con superficie piana e continua, da raccordare a raso e senza discontinuità alle pavimentazioni adiacenti, incluse demolizioni e ripristini.<br>P. trasversale max 1,5%. |

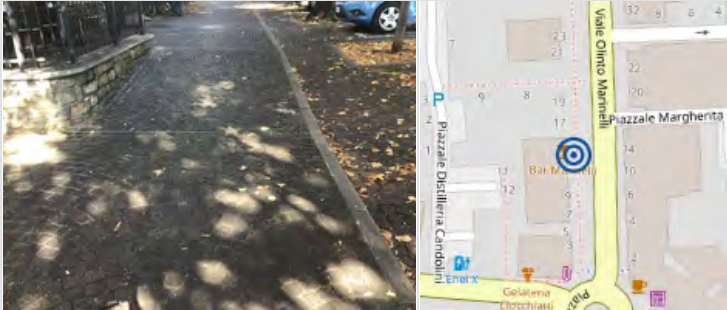
| <div>ITINERARIO PEDONALE</div> <div>PERCORSO PEDONALE</div> | |
| | <div>Pendenza longitudinale</div> <div>8.6</div> <div>≤ 5% – ammessa fino a ≤12% in caso di adeguamento</div> |
| | <div>Dimensioni</div> <div>X 240,00 cm</div> <div>Y 400,00 cm</div> |

| | <div>PS0227 (modificato)</div> <div>Demolizione e ricostruzione del marciapiede con modifica del profilo longitudinale</div> <div>Demolizione del marciapiedi e sua ricostruzione in cls architettonico, con superficie piana e continua, previa risagomatura del piano di posa per distribuire il dislivello in tratti con pendenza longitudinale pari o inferiore a 5% (se possibile), incluse demolizioni e ripristini.</div> <div>Privo di p. trasversale.</div> <div>Si suggerisce di realizzare il percorso inclinato con larghezza pari a quella del tratto al quale si riferisce la criticità per non modificare la quota del percorso davanti agli accessi alle attività private. Compresa realizzazione di canale interrato per la raccolta delle acque meteoriche.</div> |

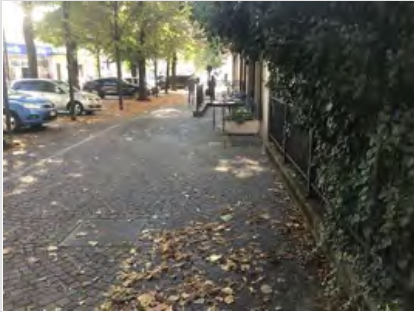
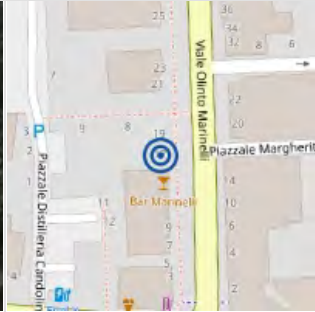
OSTACOLO VERTICALE

| Arredo attività commerciale | Si | |

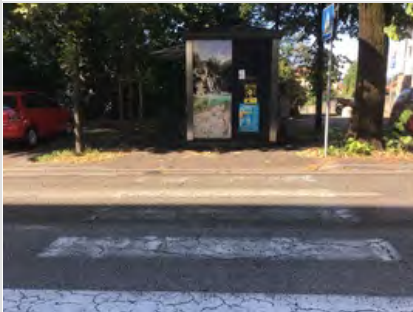
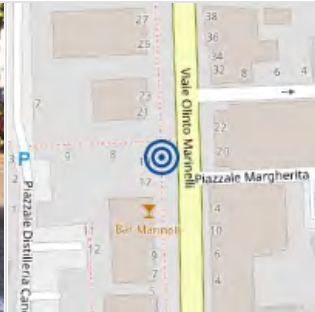
| ITINERARIO PEDONALE | | ATTRAVERSAMENTO PEDONALE | | SEGNALETICA TATTILO PLANTARE | |
| | | Assenza | Si | | |

| | <b>PS0209 (modificato)</b><br><b>Posa segnaletica tattilo-plantare su attraversamento</b><br><br>Posa di moduli tattilo-plantari codice "direzione rettilinea" e "pericolo valicabile" (o "arresto pericolo" se concordato con le Associazioni Locali di riferimento) in cls ed a contrasto cromatico rispetto alla pavimentazione, posati a raso e senza discontinuità rispetto alle pavimentazioni adiacenti, incluse demolizioni e ripristini.<br>Larghezza moduli 60/40 cm. |

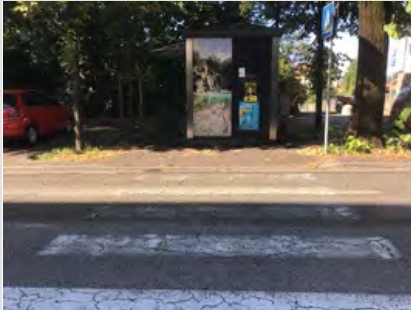
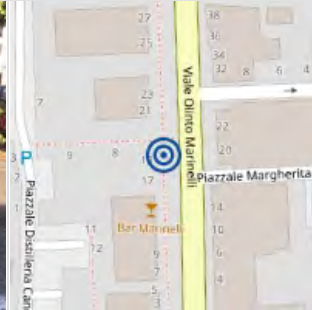
OSTACOLO VERTICALE

Manufatto edilizio o tecnologico sporgente

**Si**

**PS2441 (modificato)****Spostamento dell'elemento di arredo**

Spostamento dell'elemento di arredo che ostacola il percorso verso l'attraversamento pedonale e suo riposizionamento in luogo idoneo al raggiungimento e all'uso, in posizione tale da consentire una larghezza libera di passaggio non inferiore a 150 cm (riducibile fino a 120 in caso di necessità) e non costituire ostacolo lungo la guida naturale per le persone con disabilità visive.

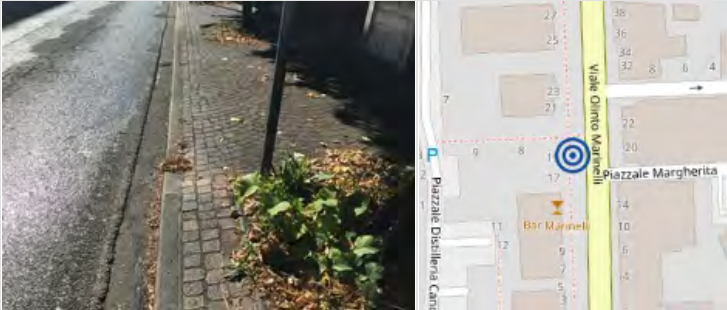
| <div>ITINERARIO PEDONALE</div> <div>PERCORSO PEDONALE</div> <div>DISLIVELLO</div> | | | |
| | Altezza | 2.5 | ≤ 2,5 cm |

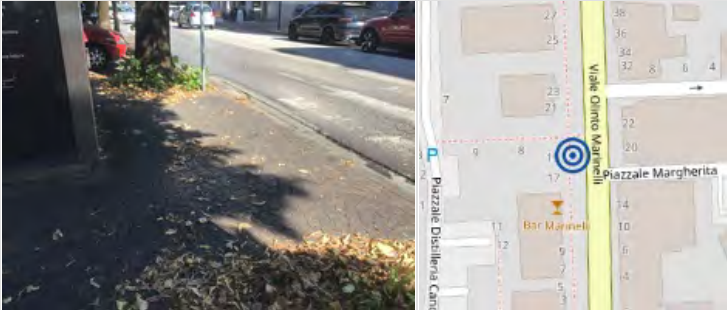
| <div> <div>ITINERARIO PEDONALE</div> <div>ATTRAVERSAMENTO PEDONALE</div> <div>AREA PER CAMBIO DIREZIONE</div> </div> | | | |
| | Pendenza trasversale | 5 | ≤ 1% |

| | | <b>PS0258 (modificato)</b><br><b>Realizzazione di attraversamento rialzato (svolta 90°)</b><br><br>Demolizione dell'area con pendenze, realizzazione di attraversamento pedonale rialzato, in asfalto, e ricostruzione, in cls architettonico, del marciapiedi con margine allineato all'attraversamento, previa eliminazione dell'eventuale margine arrotondato, raccordato a raso, incluse demolizioni e ripristini.<br>Rampe carrabili con p. <7% (se possibile).<br><br>Criticità da risolvere in sinergia con PIANI URBANI DELLA MOBILITA' o DEL TRAFFICO. |
| area in piano rialzata con larghezza tale da consentire il completo stazionamento del mezzo (CdS) o con altezza ≤ 7 cm | | |

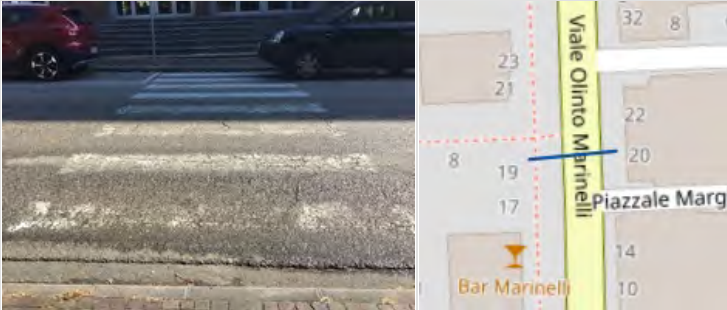
| <div>ITINERARIO PEDONALE</div> <div>ATTRAVERSAMENTO PEDONALE</div> <div>SEGNALETICA ORIZZONTALE</div> | | | |
| | Assenza contrasto cromatico | Si | |
| | Dimensioni | X 250,00 cm | Y 800,00 cm |

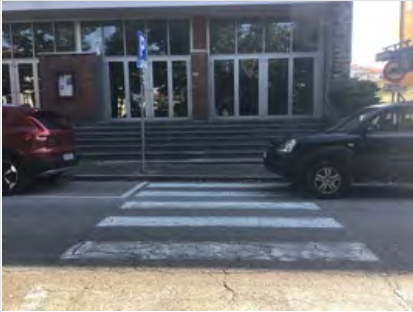
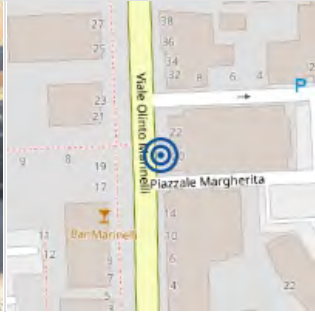
| <div> <div>ITINERARIO PEDONALE</div> <div>ATTRAVERSAMENTO PEDONALE</div> <div>SEGNALETICA TATTILO PLANTARE</div> </div> | | | |
| | | Assenza | Si |
| | | Dimensioni | X 700,00 cm    Y -- |

| | <p><b>PS0416 (modificato)</b><br/> <b>Posa segnaletica tattilo-plantare su attraversamento (con stallo laterale)</b></p> <p>Posa di moduli tattilo-plantari codice "direzione rettilinea" e "pericolo valicabile" (o "arresto pericolo" se concordato con le Associazioni Locali di riferimento) in cls ed a contrasto cromatico rispetto alla pavimentazione, posati a raso e senza discontinuità rispetto alle pavimentazioni adiacenti, incluse demolizioni e ripristini.<br/> Larghezza moduli 60/40 cm.</p> <p>Attestare il codice pericolo valicabile / arresto pericolo in corrispondenza dell'inizio effettivo dell'attraversamento. Valutare, in funzione del contesto, la realizzazione di aiuole o isole di traffico laterali.</p> |

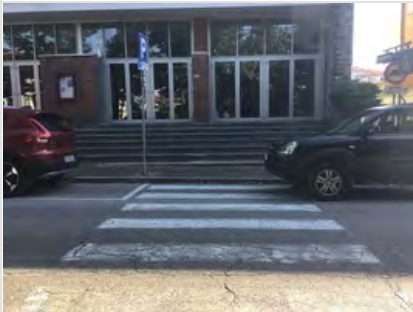
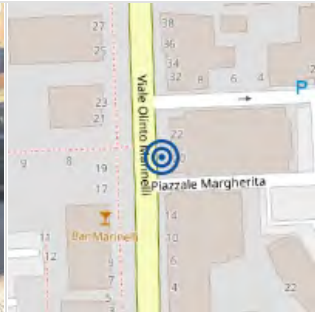
| <div><div>ITINERARIO PEDONALE</div><div>ATTRAVERSAMENTO PEDONALE</div><div>DISLIVELLO</div></div> | | | |
| <div></div> | | <div><div>Altezza</div><div>11</div><div>≤ 2,5 cm</div></div> | |
| | | <div><div>Dimensioni</div><div>X 170,00 cm</div><div>Y --</div></div> | |

| | <b>PS0428 (modificato)</b><br><b>Realizzazione di attraversamento rialzato (svolta 90°, parcheggi)</b><br><br>Realizzazione di attraversamento pedonale rialzato, in asfalto, raccordato a raso al marciapiede esistente, incluse demolizioni e ripristini.<br>Rampe carrabili con p. <7% (se possibile).<br>Compreso rifacimento della segnaletica orizzontale e dell'eventuale segnaletica tattilo-plantare. Compreso ampliamento dell'area pedonale antistante l'attraversamento e delimitata lateralmente da parcheggi.<br><br>Criticità da risolvere in sinergia con PIANI URBANI DELLA MOBILITA' o DEL TRAFFICO. |

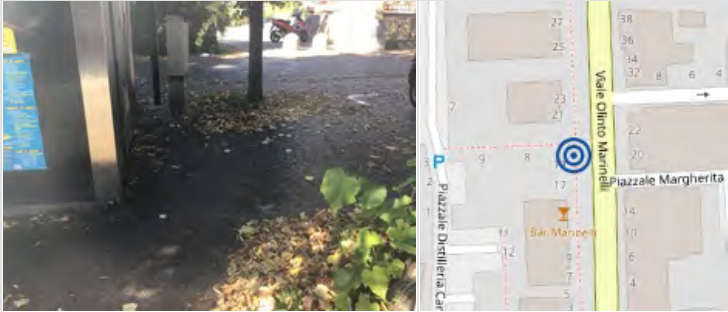
OSTACOLO VERTICALE

| Cestino/cassonetto | Si | |

(modificato)  
**Mantenimento stato di fatto**

L'attuazione della soluzione prevista alla Scheda 415 implica l'allargamento del percorso e l'eliminazione delle criticità rilevate con la presente Scheda.

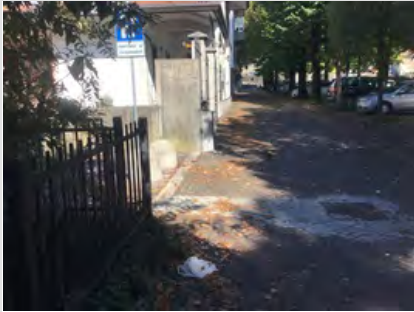
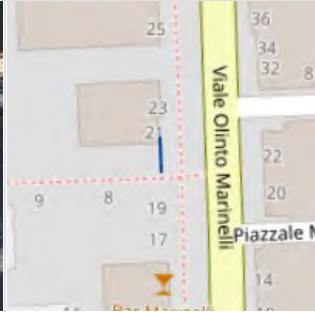
SEGNALETICA TATTILO PLANTARE

| Assenza | Si | |
| Dimensioni | X -- | Y 900,00 cm |
| Note relative al rilievo<br>Per intercettare il percorso verso il parcheggio Piazzale Distilleria Candolini. | | |

**PS0262 (modificato)**  
**Realizzazione di guida artificiale (segnaletica tattilo-plantare - svolta)**

Posa di moduli tattilo-plantari codice "direzione rettilinea" e, se richiesto dal contesto, "incrocio" o "svolta obbligata", in cls ed a contrasto cromatico rispetto alla pavimentazione, posati a raso e senza discontinuità rispetto alle pavimentazioni adiacenti, incluse demolizioni e ripristini. Larghezza moduli 60 cm, prolungamento di 2 moduli paralleli alla guida naturale.

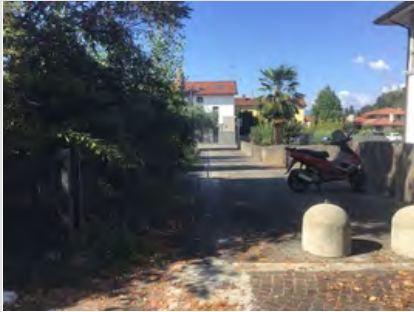
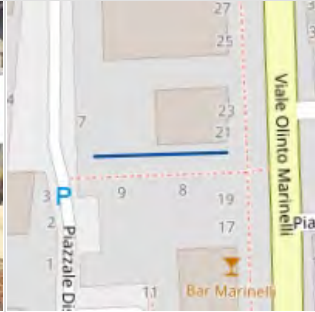
PROTEZIONE

| Assenza | Si | |
| Dimensioni | X -- | Y 5000,00 cm |

Note relative al rilievo  
Anche pavimentazione con sconnessioni. Il percorso deve svilupparsi nel tratto a sinistra nella foto in quanto a destra sono tracciati stalli per ciclomotori.

**PS1872 (modificato)**  
**Realizzazione di percorso a raso - Segnaletica orizzontale**

Realizzazione di percorso a raso mediante segnaletica orizzontale (linee di margine, simboli, campiture piene intero percorso) ed eventuale posa di transenne o paletti parapetonali di protezione, obbligatori nei punti di svolta salvo impossibilità. Larghezza min 150 cm al netto degli elementi di protezione, min 100 cm in caso di impossibilità. Simboli alle estremità ed almeno ogni 20 m di percorso. Compreso rifacimento della pavimentazione in asfalto.

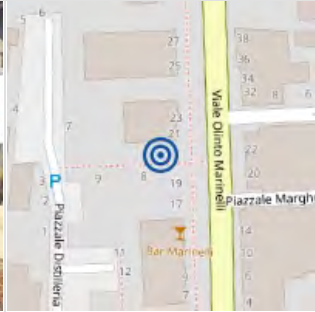
OSTACOLO VERTICALE

| Vegetazione | Si | |

**PS0274 (modificato)**  
**Potatura della vegetazione**

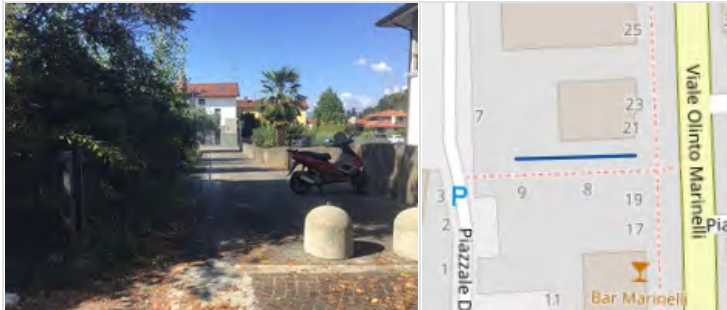
| Pendenza longitudinale | 7.5 | <div> <div>≤ 5% –<br/>ammessa fino<br/>a ≤12% in<br/>caso di<br/>adeguamento</div> </div> |
| Dimensioni | X -- | <div> <div>Y 2200,00<br/>cm</div> </div> |

| | <b>PS0227 (modificato)</b><br><b>Demolizione e ricostruzione del marciapiede con modifica del profilo longitudinale</b><br><br>Demolizione del marciapiedi e sua ricostruzione, con superficie piana e continua, previa risagomatura del piano di posa con livellette per distribuire il dislivello in tratti con pendenza longitudinale pari o inferiore a 5% (se possibile), con aree in piano almeno ogni 15 m (10 m per pendenza tra 5% e 8%) e poste nella posizione più opportuna in relazione al contesto, incluse demolizioni e ripristini.<br>Larghezza min 150 cm, privo di p. trasversale.<br><br>Distribuire il dislivello lungo l'intero percorso tra viale Marinelli e piazzale Candolini. |

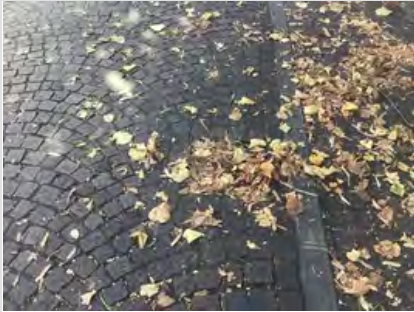
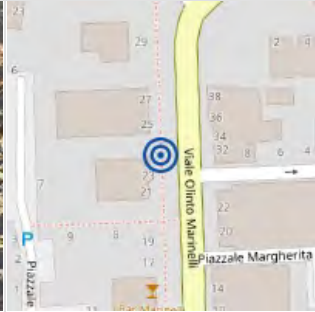
OSTACOLO ORIZZONTALE

| Risalti/incasso | Si | |

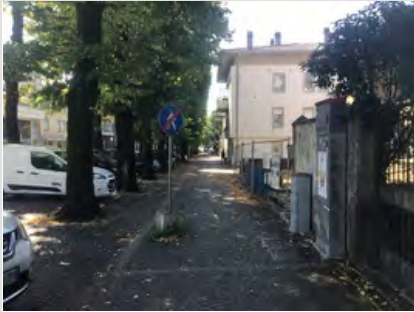
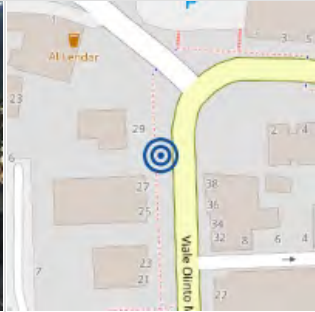
SEGNALETICA INFORMATIVA

| Non coerente | Si | |

(modificato)  
**Riposizionamento della segnaletica verticale**

Riposizionamento della segnaletica verticale per garantire la coerenza delle informazioni.

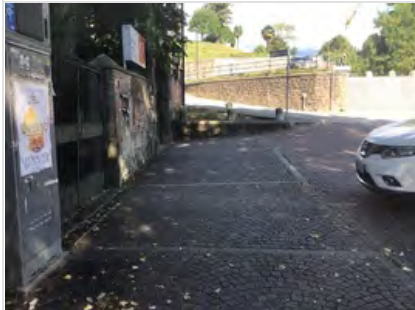
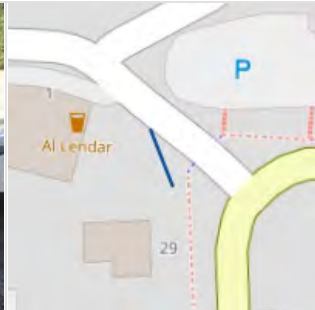
| Pendenza longitudinale | 7.9 | ≤ 5% – ammessa fino a ≤12% in caso di adeguamento |

| | <b>PS1309 (modificato)</b><br><b>Realizzazione di rampa</b> |
| | Realizzazione di rampa con pavimentazione in pietra con finitura antisdrucciolo, da raccordare a raso e senza discontinuità alle pavimentazioni adiacenti, con cordolo laterale h 10 cm ed eventuale doppio corrimano ad h 100 e 75 cm, incluse demolizioni e ripristini.<br>Larghezza min 150 cm, area in piano min 150x150 cm alle estremità, p. longitudinale max 5% (8% in caso di impossibilità), priva di p. trasversale.<br><br>La soluzione, da valutare previo rilievo, prevede la realizzazione di rampa come schematizzato nello schema grafico.<br>Viene stimato un costo minimo di riferimento. |

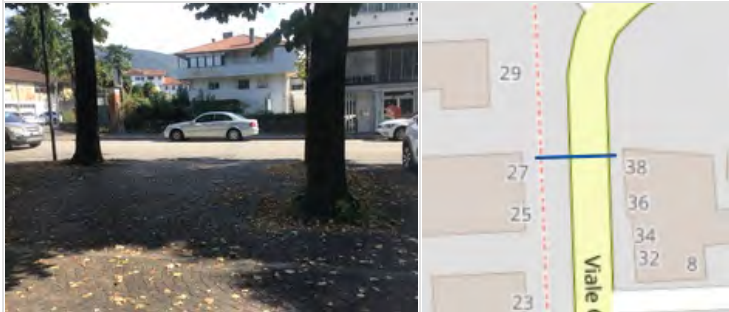
ATTRAVERSAMENTO PEDONALE

| Assenza | Si | |

| | <b>PS0619 (modificato)</b><br><b>Realizzazione di attraversamento rialzato (svolta 90°)</b> |
| | Realizzazione di attraversamento pedonale rialzato, in asfalto, raccordato a raso ai marciapiedi esistenti, incluse demolizioni e ripristini. Rampe carrabili con p. <7% (se possibile).<br>Comprese segnaletica orizzontale e segnaletica tattilo-plantare.<br>Compresa realizzazione di impianto di illuminazione per la sicurezza dell'attraversamento pedonale. |

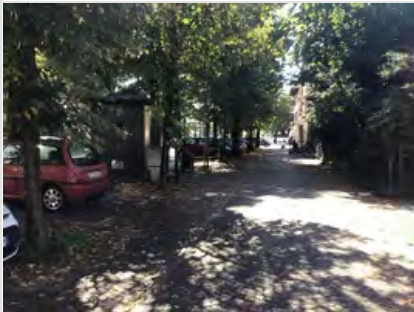
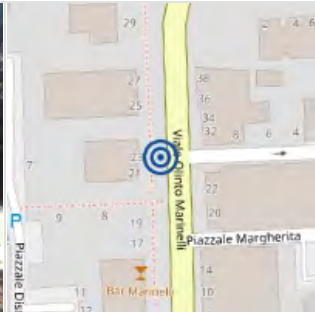
STALLO RISERVATO

| Assenza | Si | |

PS0352 (modificato)  
Realizzazione di stallo a pettine (percorso a raso)

Realizzazione di stallo a pettine con pavimentazione piana e continua in asfalto, segnaletica verticale ed orizzontale come da prescrizioni del CdS e del suo Regolamento, collegamento al percorso pedonale a raso o mediante breve rampa di raccordo.

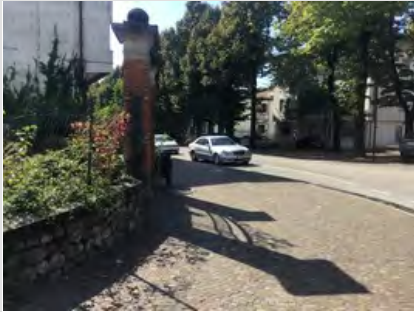
| | Sconnessioni <b>Si</b> | |
| | Dimensioni | X 220,00 cm Y 10000,00 cm |

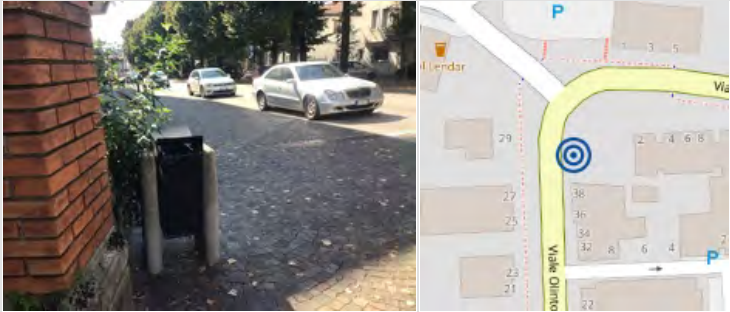
| | Cestino/cassonetto | Si |

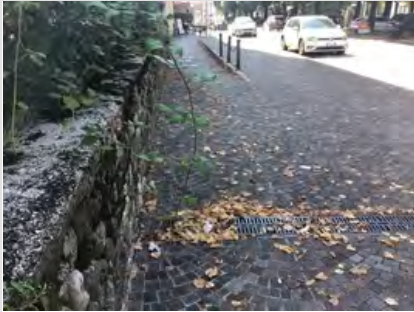
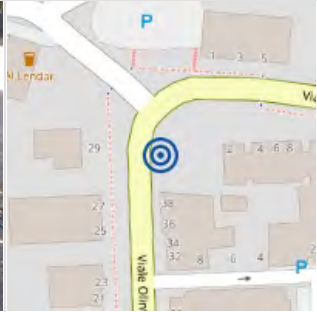
OSTACOLO VERTICALE

| Vegetazione | Si | |

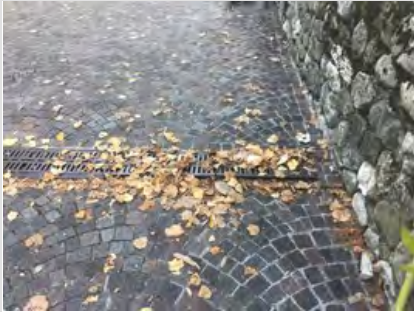
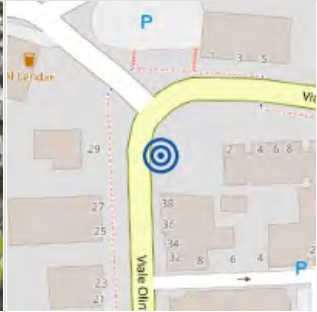
OSTACOLO ORIZZONTALE

| Risalti/incasso | Si | |

**PS0228 (modificato)**  
**Riposizionamento a raso**

Modifica al manufatto di supporto al fine di riposizionare chiusino, caditoia o griglia a raso rispetto alla quota della pavimentazione, incluso, quando necessario, il rifacimento della superficie circostante per il raccordo a raso e senza discontinuità alle pavimentazioni adiacenti.

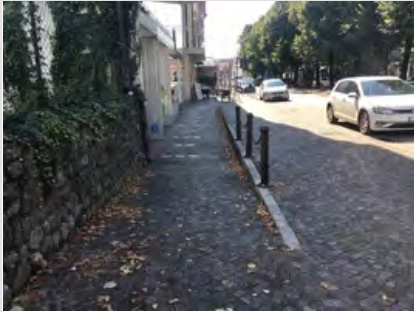
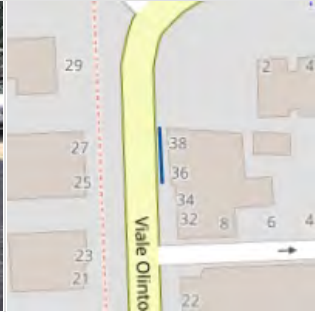
PROTEZIONE

| Assenza | Si | |
| Dimensioni | X -- | Y 1900,00 cm |

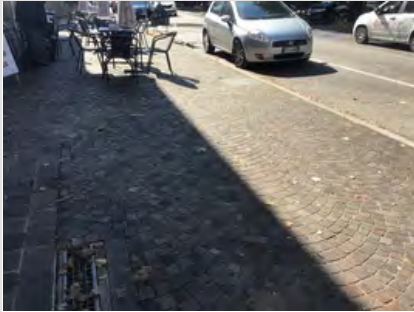
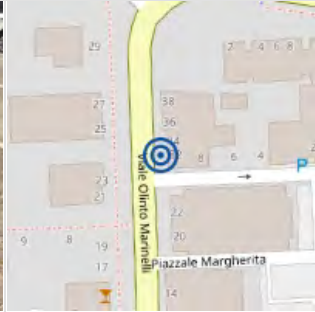
OSTACOLO VERTICALE

| Arredo attività commerciale | Si | |

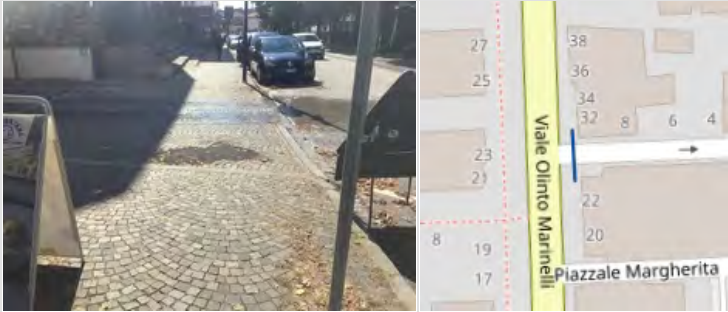
ATTRAVERSAMENTO PEDONALE

| Assenza | Si | |

**PS0442 (modificato)**  
**Realizzazione di attraversamento pedonale (allineato)**

Realizzazione di attraversamento pedonale allineato al percorso pedonale, mediante area in piano per cambio di direzione in cls architettonico, segnaletica tattilo-plantare conforme all'Abaco e segnaletica verticale ed orizzontale conformi al Codice della Strada ed al suo Regolamento, previa eliminazione dell'eventuale margine arrotondato, incluse demolizioni e ripristini.

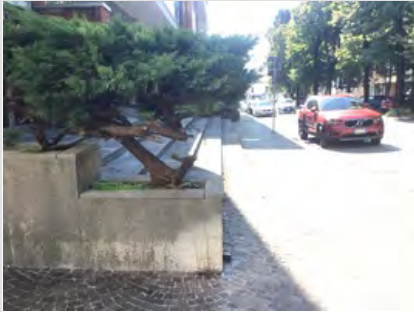
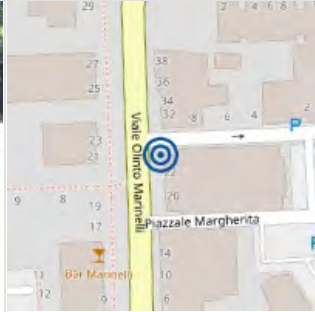
OSTACOLO VERTICALE

| Vegetazione | Si | |

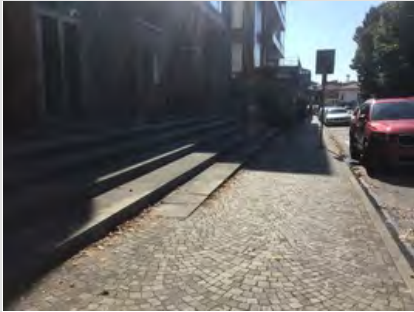
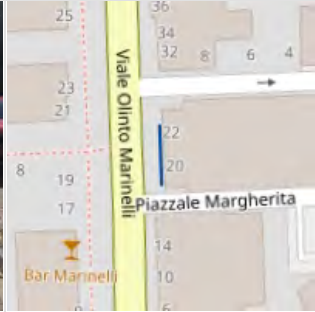
ID Scheda  
**E 00FFL-00457**

PROTEZIONE

| Assenza | Si | |
| Note relative al rilievo<br><b>2 gradini inseriti nella pavimentazione</b> | | |

**PS2445 (modificato)**  
**Delimitazione del lato della scalinata**

Delimitazione del lato della scalinata con gradini con alzata a quota del percorso pedonale mediante posa di fioriera o altro elemento sagomato su misura per evitare che il gradino possa essere interpretato come guida naturale o che la scala possa essere percorsa in direzione non longitudinale.

Compresa posa di corrimano.

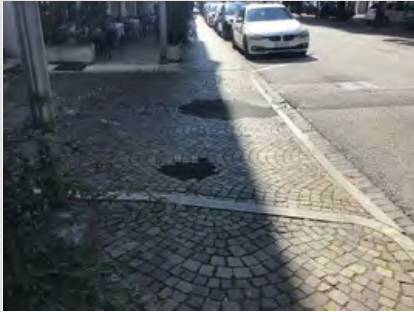
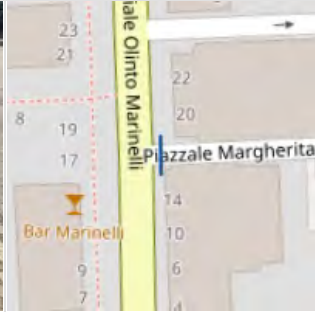
ID Scheda  
**E 00FFL-00458**

ATTRAVERSAMENTO PEDONALE

| Assenza | Si | |
| Note relative al rilievo<br>Intersezione con piazzale Margherita. Anche sconnessioni priorità alta e deformazioni. Larghezza circa 650 cm. | | |

**PS0442 (modificato)**  
**Realizzazione di attraversamento pedonale a raso (allineato)**

Realizzazione di attraversamento pedonale allineato al percorso pedonale, mediante area in piano per cambio di direzione in cls architettonico, segnaletica tattilo-plantare conforme all'Abaco e segnaletica verticale ed orizzontale conformi al Codice della Strada ed al suo Regolamento, previa eliminazione dell'eventuale margine arrotondato, incluse demolizioni e ripristini.

Compresa realizzazione di impianto di illuminazione per la sicurezza dell'attraversamento pedonale.

Compreso rifacimento della pavimentazione dell'attraversamento in calcestruzzo architettonico.

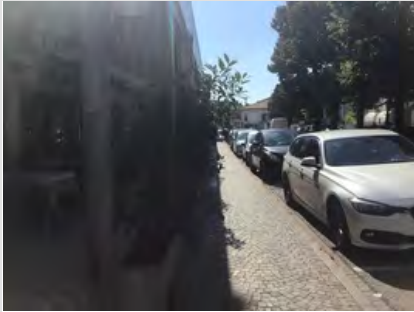
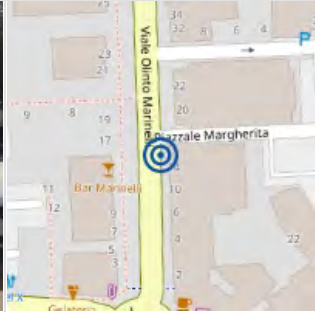
OSTACOLO VERTICALE

| Vegetazione | Si | |

**PS0274 (modificato)**  
**Potatura della vegetazione**

Potatura delle fronde che invadono il percorso pedonale riducendone la larghezza e/o impediscono l'uso della guida naturale.  
Se vegetazione posta in area privata: si suggerisce l'attivazione di una procedura di monitoraggio periodico con comunicazione al proprietario per sollecitare l'esecuzione dell'intervento.  
Se vegetazione posta in area pubblica: segnalare all'ufficio competente la necessità di intensificare gli interventi di manutenzione.

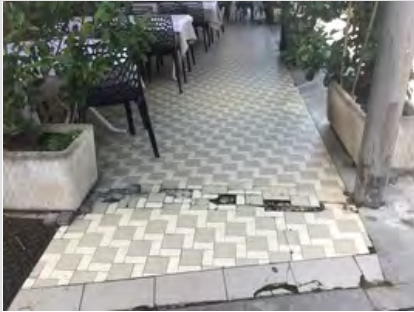
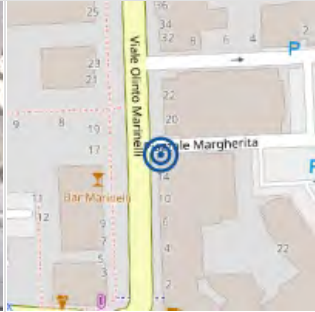
| <div>ITINERARIO PEDONALE</div> <div>PERCORSO PEDONALE</div> <div>PAVIMENTAZIONE</div> | | |
| | Sconnessioni | Si |

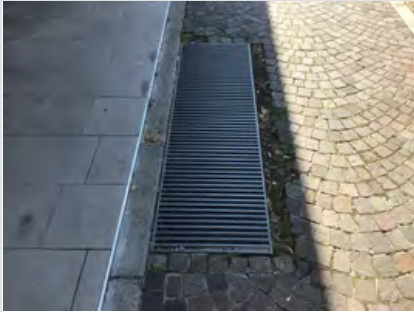
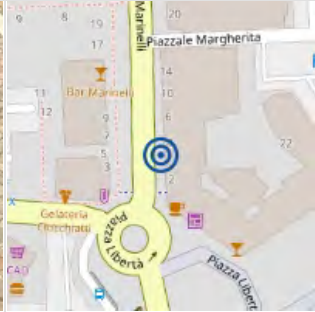
PAVIMENTAZIONE

| Sconnessioni | Si | |

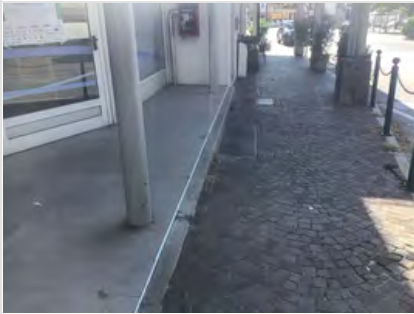
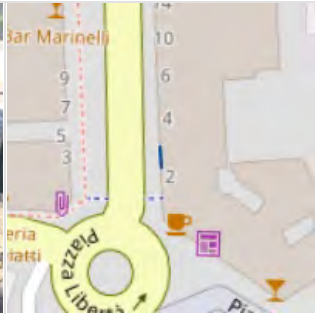
PROTEZIONE

| Assenza | Si | |

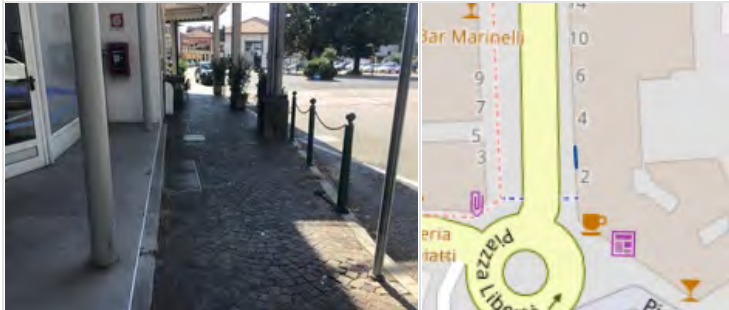
| | Pendenza longitudinale | 6.9 | ≤ 5% – ammessa fino a ≤12% in caso di adeguamento |
| | Dimensioni | X 200,00 cm | Y -- |

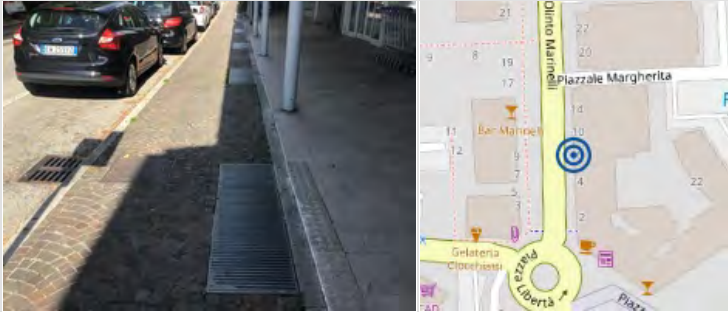
| <div>ITINERARIO PEDONALE</div> <div>PERCORSO PEDONALE</div> <div>PAVIMENTAZIONE</div> | | |
| | Sdrucchiolevole | Si |

| | <b>PS0685 (modificato)</b><br><b>Sostituzione del grigliato</b><br><br>Sostituzione del grigliato con altro non sdrucchiolevole; il requisito deve essere verificato anche in caso di superficie bagnata o di posa lungo una rampa. |

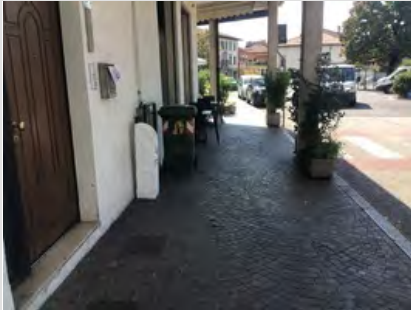
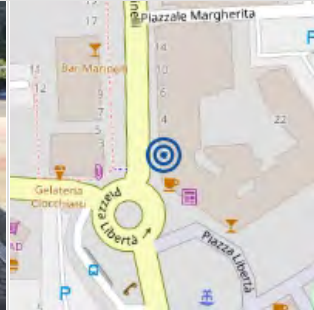
OSTACOLO VERTICALE

Arredo attività commerciale **Si**Dimensioni **X -- Y --**Materiale **--**

**PS0298 (modificato)****Attivazione di procedura di informazione al proprietario dell'attività**

Attivazione di una procedura di informazione al proprietario dell'attività per sollecitare il corretto uso dello spazio pubblico e lo spostamento degli arredi in posizione tale da non costituire ostacolo lungo la guida naturale per le persone non vedenti e mantenere la larghezza libera min 120 cm.
