## PIANO ELIMINAZIONE BARRIERE ARCHITETTONICHE (PEBA)

### 04 AMBITO URBANO SCHEDE DELLE CRITICITÀ con mappatura della criticità

Indirizzo  
**Piazza Frangipane - Tarcento (Udine)**

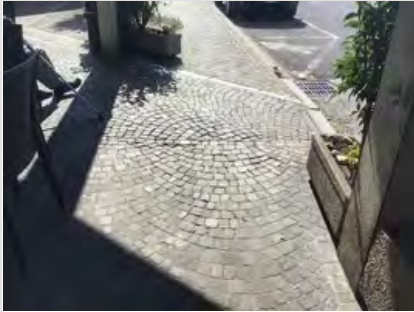
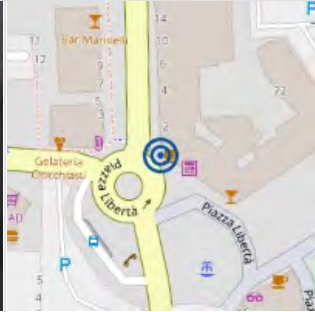
PAVIMENTAZIONE

| Sconnessioni | Si | |

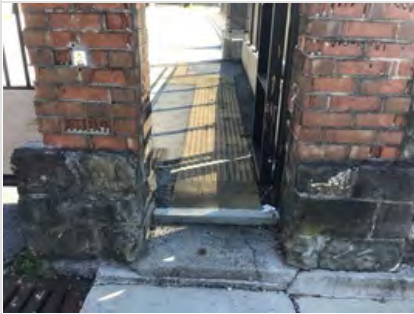
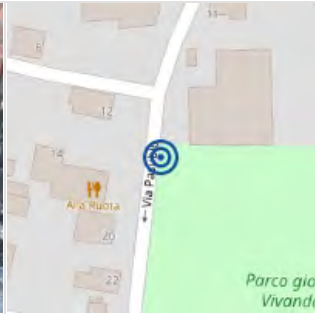
ACCESSO

| Luce netta | 72 | ≥ 90 cm |

**PS2426**  
**Allargamento del varco di accesso**

Allargamento del varco di accesso mediante demolizione della colonna priva di pregio architettonico e realizzazione di cancello pedonale con disegno coerente con il cancello presente presso l'adiacente varco carrabile.

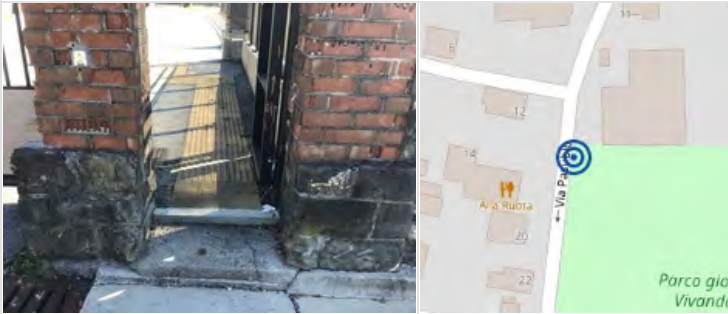
| <div>ITINERARIO PEDONALE</div> <div>ACCESSO</div> <div>DISLIVELLO</div> | | |
| | Altezza | 17 ≤ 2,5 cm |
| | Dimensioni | X 80,00 cm Y -- |

| | <b>PS2110 (modificato)</b><br><b>Realizzazione di area in piano antistante la porta e rampa</b><br><br>Realizzazione di area in piano antistante la porta e rampa di raccordo, in calcestruzzo con superficie antisdrucciolevole, incluse demolizioni e ripristini.<br><br>Aree in piano antistante e retrostante la rampa min. 150x150 cm oltre l'eventuale spazio per l'apertura della porta nel rispetto delle dimensioni e degli spazi minimi di cui all'art.8.1.1 del D.M. 236/89, rampa con pendenza max 5%, da raccordare a raso e senza discontinuità alle pavimentazioni adiacenti<br><br>Compresi cordolo h 10 cm, corrimano e/o parapetto in funzione all'altezza del dislivello, transenna o altro elemento per la delimitazione laterale del percorso pedonale da quello carrabile. |

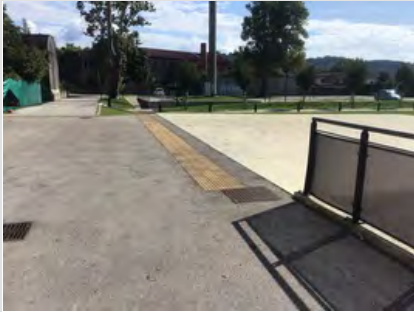
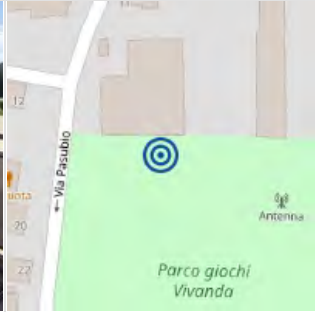
SEGNALETICA TATTILO PLANTARE

| Non coerente o interrotta | Si | |

\* valutare posa con bordo a 40 cm dalla guida naturale in funzione delle caratteristiche del contesto

**PS0510 (modificato)**  
**Integrazione alla segnaletica tattilo-plantare**

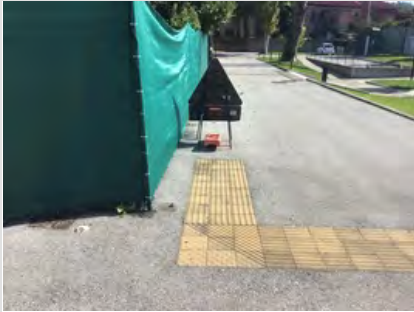
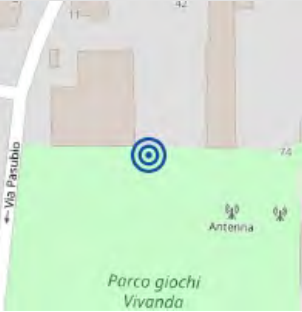
OSTACOLO VERTICALE

| Altro | Si | |

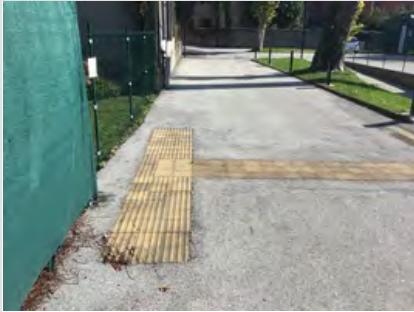
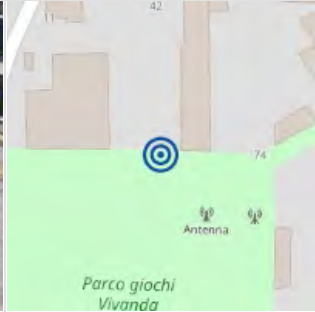
| <div>ITINERARIO PEDONALE</div> <div>PERCORSO PEDONALE</div> <div>SEGNALETICA TATTILO PLANTARE</div> | | |
| | Non coerente o interrotta | Si |

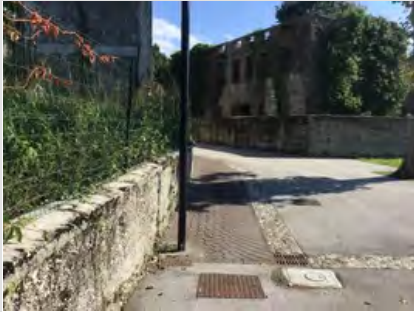
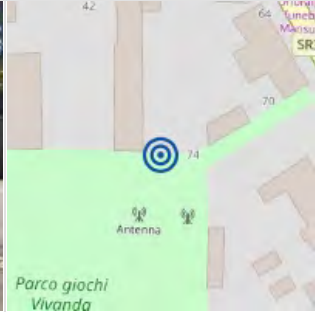
OSTACOLO VERTICALE

| Palo luce | Si |

**PS0287 (modificato)**  
**Spostamento del palo della pubblica illuminazione**

Rimozione del palo e suo riposizionamento in area esterna ai percorsi pedonali, nel rispetto delle prescrizioni del Codice della Strada e del suo Regolamento, inclusa eliminazione e rifacimento del plinto interrato ed adeguamenti alla rete.

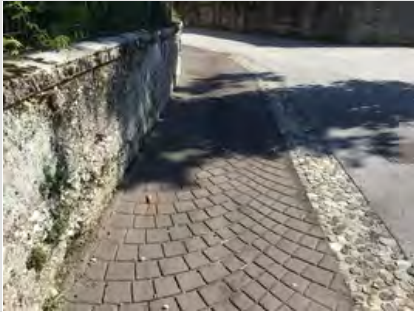
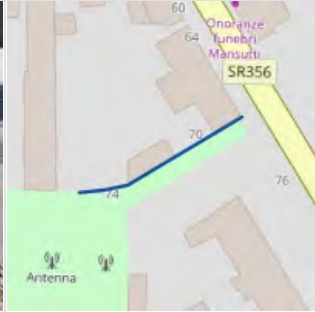
PAVIMENTAZIONE

| Giunture | Si | |
| Dimensioni | X 140,00 cm | Y 5600,00 cm |

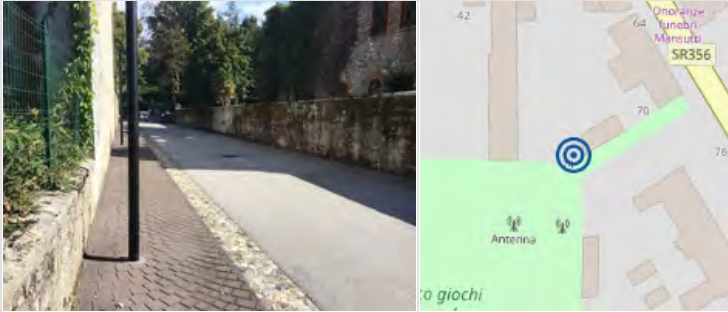
| Palo luce | Si | |
| Note relative al rilievo<br><b>4 pali in successione</b> | | |

**PS0287 (modificato)**  
**Spostamento del palo della pubblica illuminazione**

Rimozione del palo e suo riposizionamento in area esterna ai percorsi pedonali, nel rispetto delle prescrizioni del Codice della Strada e del suo Regolamento, inclusa eliminazione e rifacimento del plinto interrato ed adeguamenti alla rete.

Spostare in adiacenza alla carreggiata.

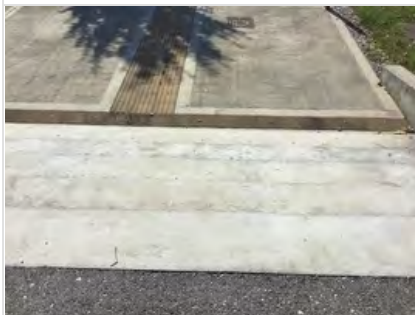
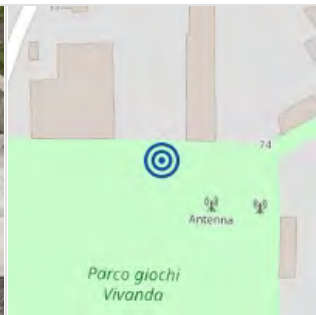
| Gradino - Assenza contrasto cromatico | Si | |
| Dimensioni | X 510,00 cm | Y -- |
| Note relative al rilievo<br><b>5 pedate</b> | | |

| | <b>PS2117 (modificato)</b><br><b>Realizzazione di marca gradino - verniciatura</b> |
| | Realizzazione di marca gradino mediante verniciatura dello spigolo del gradino in colore in contrasto rispetto alla pedata.<br>Considerando le condizioni di contesto, la lavorazione deve essere ripetuta al deteriorarsi del marcagradino. |

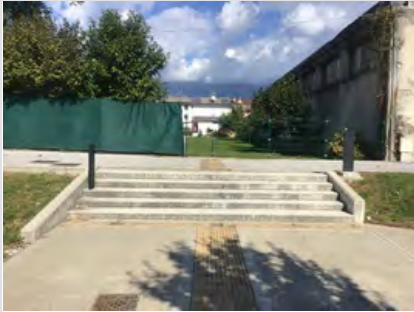
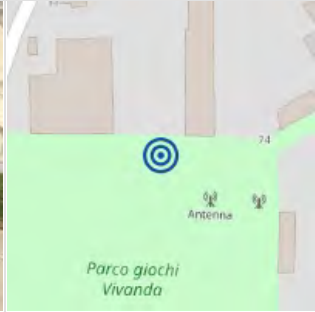
| Assenza | Si |
| Dimensioni | X 240,00 cm    Y -- |
| Note relative al rilievo | Misura di un lato |

**PS0345 (modificato)**  
**Posa di corrimano (con montanti)**

Posa di doppio corrimano in acciaio e montanti di sostegno da ancorare a pavimento o lateralmente alla rampa, composto da corrimano superiore ad h 90/100 cm e corrimano inferiore ad h 75 cm, prolungati di 30 cm oltre il termine della rampa, verniciati in tinta contrastante rispetto alla parete, incluse opere murarie, demolizioni e ripristini.

Contabilizzati corrimani laterali e, considerata larghezza > 180 cm, anche un corrimano intermedio da posare in modo da non interferire con la segnaletica tattile plantare.

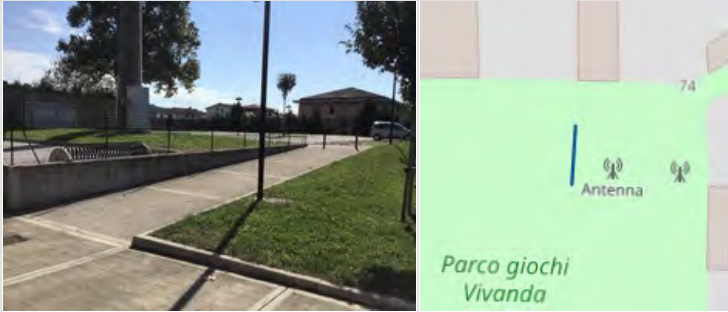
| Assenza | Si | |
| Dimensioni | X 1500,00 cm | Y -- |
| Note relative al rilievo | Misura di un lato | |

**PS1266 (modificato)**  
**Posa di corrimano**

Posa di doppio corrimano in acciaio ancorato alla parete o al parapetto esistente, composto da corrimano superiore ad h 90/100 cm e corrimano inferiore ad h 75 cm, prolungati di 30 cm oltre il termine della rampa, verniciati in tinta contrastante rispetto alla parete, incluse opere murarie, demolizioni e ripristini

Contabilizzato corrimano singolo su ciascun lato, con montanti lungo il lato a destra nella foto.

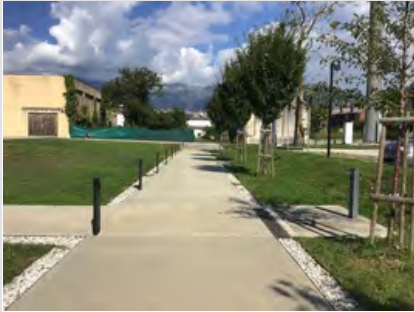
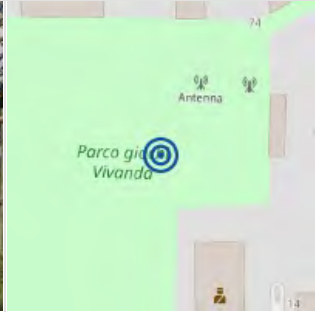
| Assenza | Si | |
| Note relative al rilievo<br><b>Segnalazione fontanella</b> | | |

**PS2495 (modificato)**  
**Realizzazione di guida artificiale in PVC**

Realizzazione di guida artificiale per l'intercettazione del servizio (fontanella) mediante posa di moduli tattilo-plantari codice "direzione rettilinea" e "attenzione servizio", in PVC a contrasto cromatico rispetto alla pavimentazione.

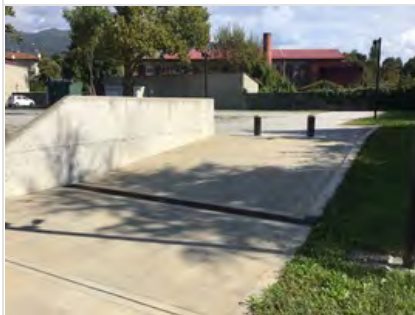
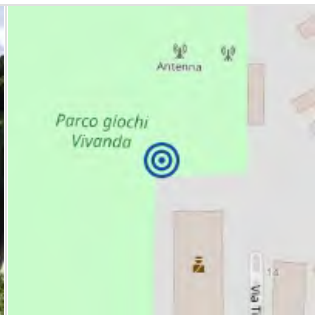
| | | Assenza | | Si | |
| | | Dimensioni | | X 600,00 cm    Y -- | |
| | | Note relative al rilievo<br>Misura di un lato | | | |

| | <b>PS1266 (modificato)</b><br><b>Posa di corrimano</b><br><br>Posa di doppio corrimano in acciaio ancorato alla parete o al parapetto esistente, composto da corrimano superiore ad h 90/100 cm e corrimano inferiore ad h 75 cm, prolungati di 30 cm oltre il termine della rampa, verniciati in tinta contrastante rispetto alla parete, incluse opere murarie, demolizioni e ripristini.<br><br>Contabilizzato corrimano singolo su ciascun lato, con montanti lungo il lato a destra nella foto. |

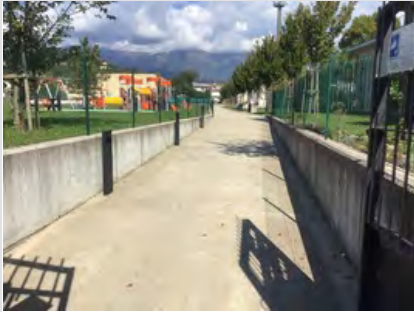
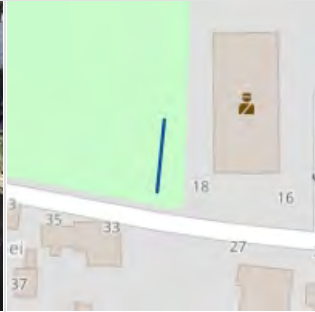
| Assenza | Si | |
| Dimensioni | X 2000,00 cm | Y -- |
| Note relative al rilievo<br><b>Misura di un lato</b> | | |

**PS1266 (modificato)**  
**Posa di corrimano**

Posa di doppio corrimano in acciaio ancorato alla parete o al parapetto esistente, composto da corrimano superiore ad h 90/100 cm e corrimano inferiore ad h 75 cm, prolungati di 30 cm oltre il termine della rampa, verniciati in tinta contrastante rispetto alla parete, incluse opere murarie, demolizioni e ripristini

Considerata la presenza della pubblica illuminazione, si prevede corrimano singolo sul lato a destra nella foto.

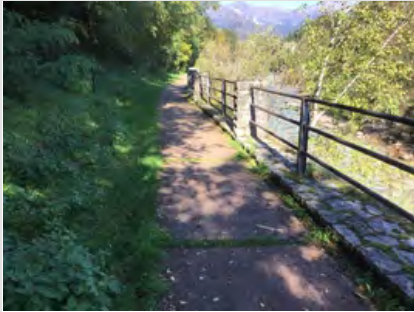
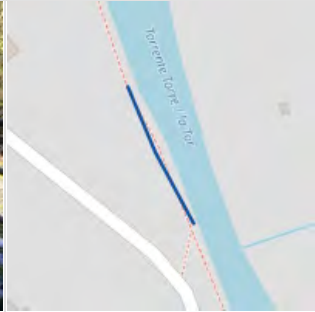
| Giunture | Si | |
| Dimensioni | X 150,00 cm | Y 15,00 cm |

**PS1252 (modificato)**  
**Ripristino della continuità della pavimentazione**

Realizzazione di inserto tra gli elementi che compongono la pavimentazione mediante realizzazione di nuova pavimentazione in materiale analogo all'esistente per ripristinare la planarità e la continuità del piano di calpestio, da raccordare a raso e senza discontinuità alle pavimentazioni adiacenti.

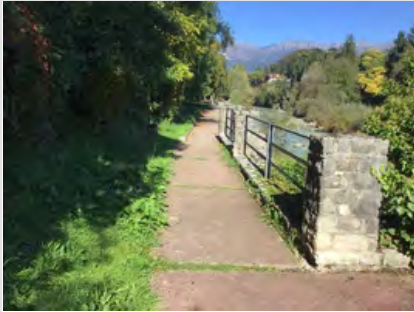
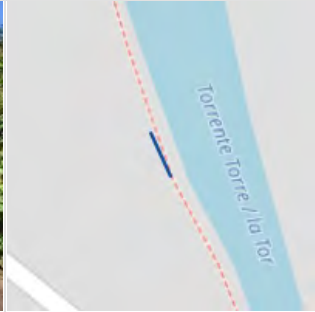
| Giunture | Si | |
| Dimensioni | X 150,00 cm | Y 10,00 cm |

superficie: risalti < 2 mm  
non sdruciolevole (R12)

fugatura: < 5 mm  
e risalti < 2 mm

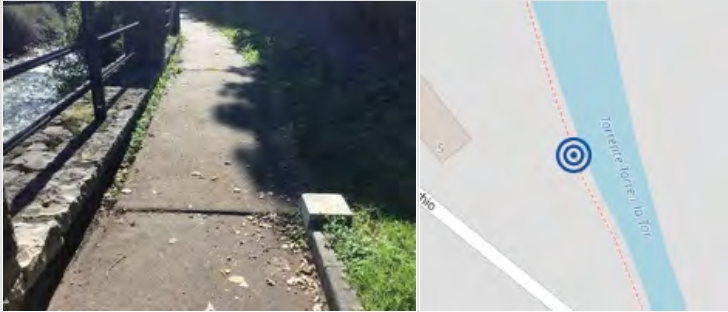
| | | Sconnessioni | Si |
| | | Dimensioni | X 130,00 cm    Y -- |

| <p>ripristino della continuità della pavimentazione (ammessi risalti &lt; 2 mm)</p> | <b>PS0217 (modificato)</b><br><b>Demolizione della pavimentazione e sua ricostruzione in materiale analogo all'esistente</b><br><br>Demolizione e ricostruzione della pavimentazione, in materiale analogo all'esistente, per ripristinare la planarità e la continuità del piano di calpestio, da raccordare a raso e senza discontinuità alle pavimentazioni adiacenti, incluse demolizioni e ripristini.<br>P. trasversale max 1,5%.<br><br>Si prevede il rifacimento dell'intero tratto tra i due giunti (circa 4 m) |

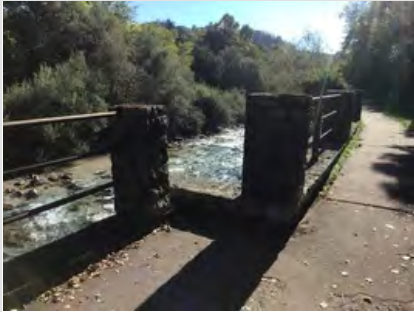
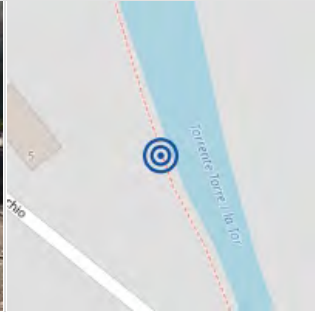
| | | Assenza | Si |
| | | Dimensioni | X 100,00 cm    Y -- |

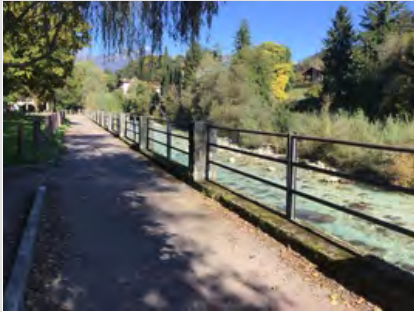
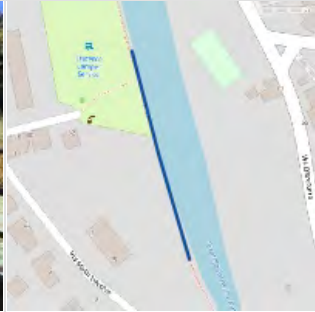
| | Attraversabile da sfera 10cm | Si | |
| | Dimensioni | X 100,00 cm | Y 13700,00 cm |

| | <b>PS0312 (modificato)</b><br><b>Modifica al parapetto - applicazione tela metallica</b><br><br>Modifica al parapetto esistente mediante applicazione di tela metallica a maglia semplice, zincata e verniciata in colore scuro con spazi inattraversabili da sfera con diametro 10 cm, ancorata al parapetto in modo reversibile. |

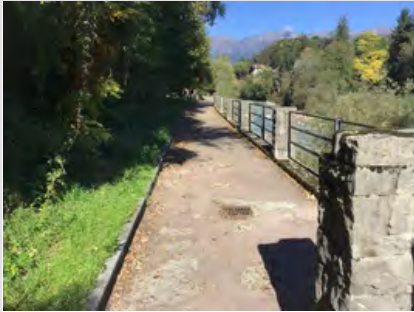
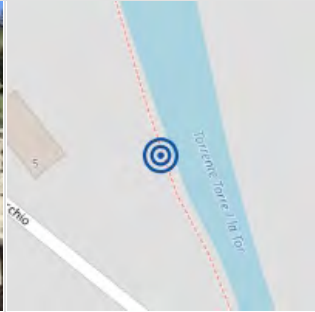
| Sconnessioni | Si | |
| Dimensioni | X 250,00 cm | Y 700,00 cm |

**PS0217 (modificato)**  
**Demolizione della pavimentazione e sua ricostruzione in materiale analogo all'esistente**

Demolizione e ricostruzione della pavimentazione, in materiale analogo all'esistente, per ripristinare la planarità e la continuità del piano di calpestio, da raccordare a raso e senza discontinuità alle pavimentazioni adiacenti, incluse demolizioni e ripristini.  
P. trasversale max 1,5%.

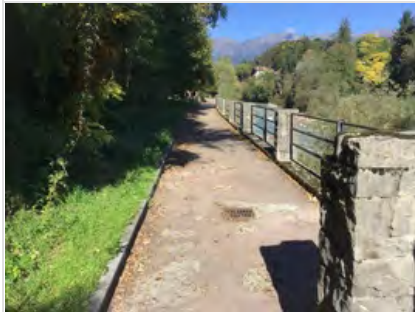
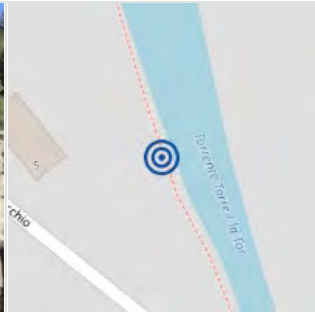
| Grigliato non ortogonale al verso di marcia | Si | |

| | | <b>PS0230 (modificato)</b><br><b>Sostituzione della caditoia o della griglia</b> |
| | | Sostituzione della caditoia o della griglia con altra avente superficie piana, fori non attraversabili da una sfera di diametro di 2 cm e posti trasversalmente al senso di marcia. |
| | | Ruotare la caditoia. |

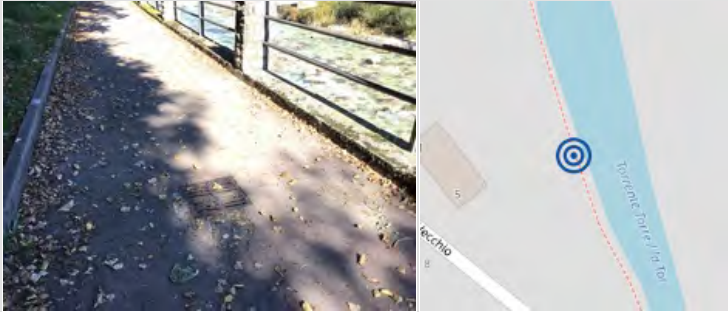
| | Sconnessioni | Si | |

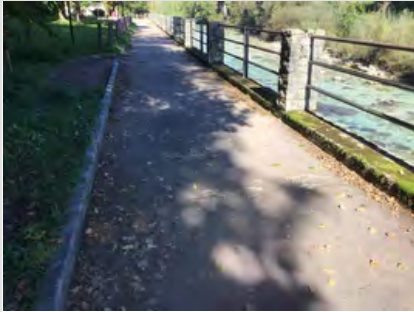
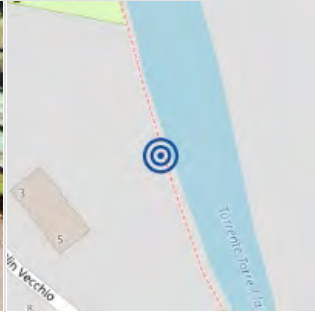
PAVIMENTAZIONE

| Sconnessioni | Si | |
| Dimensioni | X 250,00 cm | Y 350,00 cm |

**PS0217 (modificato)**  
**Demolizione della pavimentazione e sua ricostruzione in materiale analogo all'esistente**

Demolizione e ricostruzione della pavimentazione, in materiale analogo all'esistente, per ripristinare la planarità e la continuità del piano di calpestio, da raccordare a raso e senza discontinuità alle pavimentazioni adiacenti, incluse demolizioni e ripristini.  
P. trasversale max 1,5%.

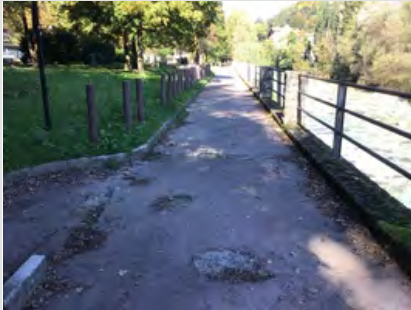
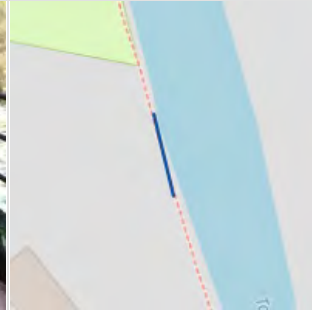
**E 00FFL-00812**

PAVIMENTAZIONE

Sconnessioni

Si

X 250,00 cm

Y 2000,00  
cm

PS0217 (modificato)

Demolizione della pavimentazione e sua ricostruzione in materiale analogo all'esistente

Demolizione e ricostruzione della pavimentazione, in materiale analogo all'esistente, per ripristinare la planarità e la continuità del piano di calpestio, da raccordare a raso e senza discontinuità alle pavimentazioni adiacenti, incluse demolizioni e ripristini.

P. trasversale max 1,5%.

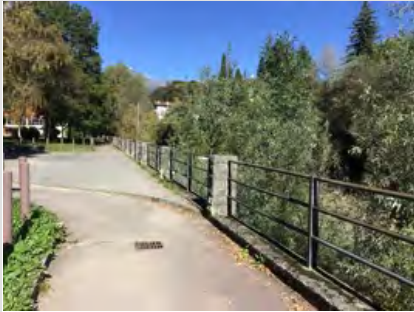
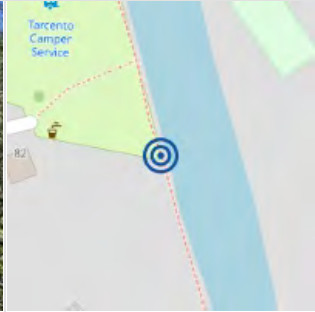
| Rilevatore <b>0034</b><br>Data Rilievo <b>13 Ottobre 2025</b><br>Ultimo aggiornamento scheda: 24 Ottobre 2025 | Indirizzo<br><b>Via Sottocolleverzan 82, 33017 Tarcento</b> | LIV.<br>di priorità<br><b>3</b> | ID Scheda<br><b>E 00FFL-00814</b> |

| <div>ITINERARIO PEDONALE</div> <div>PERCORSO PEDONALE</div> <div>OSTACOLO ORIZZONTALE</div> | | | |
| | | Grigliato non ortogonale al verso di marcia <b>Si</b> | |
| | | Note relative al rilievo<br><b>Con lieve sconnessione da risarcire</b> | |

| | <b>PS0230 (modificato)</b><br><b>Sostituzione della caditoia o della griglia</b><br><br>Sostituzione della caditoia o della griglia con altra avente superficie piana, fori non attraversabili da una sfera di diametro di 2 cm e posti trasversalmente al senso di marcia.<br><br>Compresa demolizione e ricostruzione della pavimentazione, in materiale analogo all'esistente, per ripristinare la planarità e la continuità del piano di calpestio, da raccordare a raso e senza discontinuità alle pavimentazioni adiacenti, incluse demolizioni e ripristini.<br>Si prevede il rifacimento del tratto con la caditoia per la sua intera larghezza. |

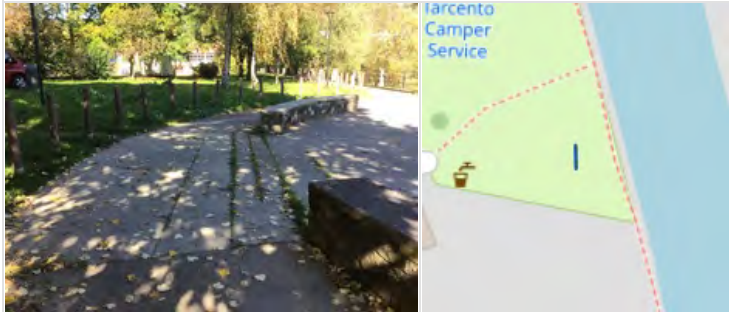
| Rilevatore <b>0034</b><br>Data Rilievo <b>13 Ottobre 2025</b><br>Ultimo aggiornamento scheda: 24 Ottobre 2025 | Indirizzo<br><b>Passeggiata torrente Torre 10 - Tarcento (Udine)</b> | LIV.<br>di priorità<br><b>2</b> | ID Scheda<br><b>E 00FFL-00815</b> |

SEGNALETICA TATTILO PLANTARE

| Assenza | Si | |
| Dimensioni | X 700,00 cm | Y -- |
| Note relative al rilievo<br><b>Per orientamento</b> | | |

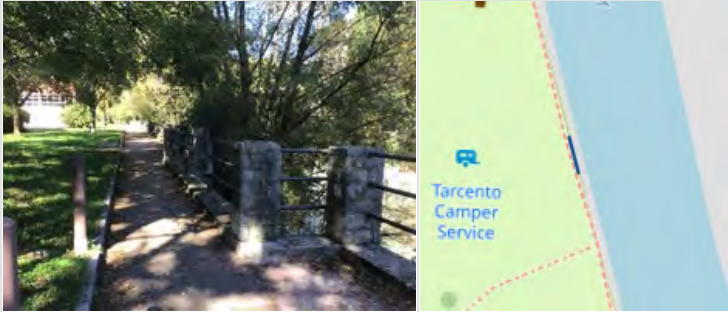
| <div>ITINERARIO PEDONALE</div> <div>PERCORSO PEDONALE</div> <div>PARAPETTO</div> | | | |
| | Attraversabile da sfera 10cm | Si | |
| | Dimensioni | X 100,00 cm | Y 800,00 cm |

| | <b>PS0312 (modificato)</b><br><b>Modifica al parapetto - applicazione tela metallica</b><br><br>Modifica al parapetto esistente mediante applicazione di tela metallica a maglia semplice, zincata e verniciata in colore scuro con spazi inattraversabili da sfera con diametro 10 cm, ancorata al parapetto in modo reversibile. |

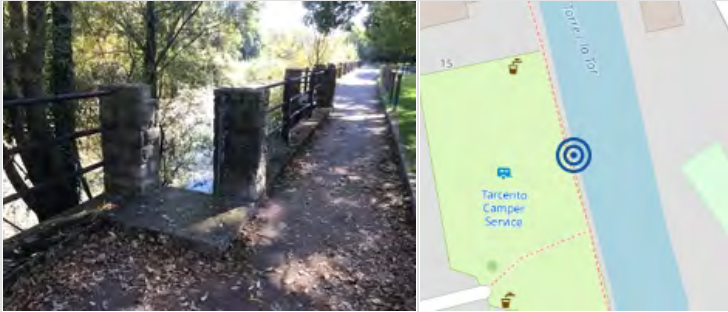
| Rilevatore <b>0034</b><br>Data Rilievo <b>13 Ottobre 2025</b><br><small>Ultimo aggiornamento scheda: 24 Ottobre 2025</small> | Indirizzo<br><b>Via Sottocolleverzan 82, 33017<br/>Tarcento</b> | LIV.<br>di priorità<br><b>1</b> | ID Scheda<br><b>E 00FFL-00817</b> |

| <div><div>ITINERARIO PEDONALE</div><div>PERCORSO PEDONALE</div><div>PARAPETTO</div></div> | |
| | Assenza <b>Si</b> |
| | Dimensioni <b>X 100,00 cm    Y --</b> |

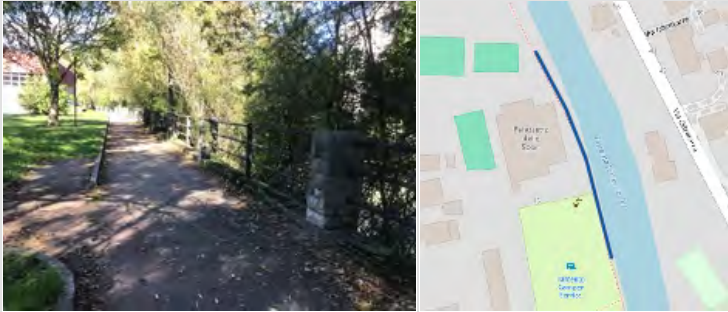
| <div>ITINERARIO PEDONALE</div> <div>PERCORSO PEDONALE</div> <div>PARAPETTO</div> | | | |
| | Attraversabile da sfera 10cm | Si | |
| | Dimensioni | X 100,00 cm | Y 13500,00 cm |

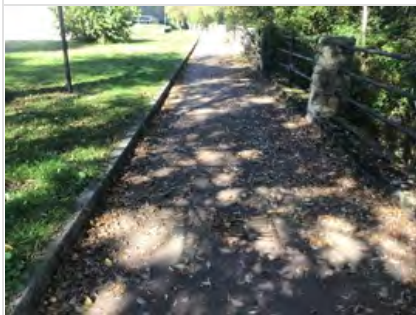
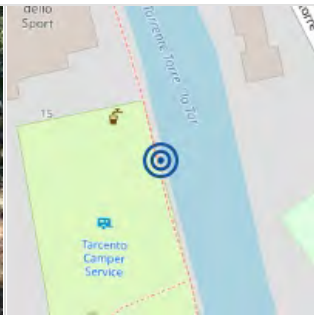
PAVIMENTAZIONE

| Sconnessioni | Si | |

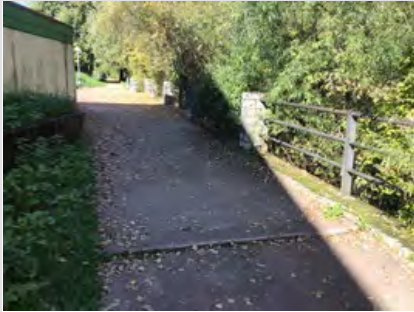
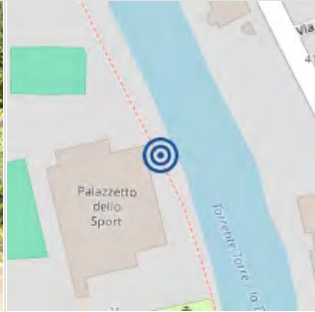
PAVIMENTAZIONE

| Sconnessioni | Si | |
| Dimensioni | X 260,00 cm | Y 60,00 cm |

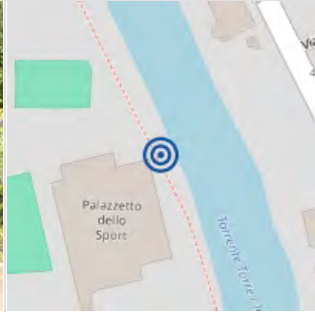
OSTACOLO VERTICALE

| Vegetazione | Si | |

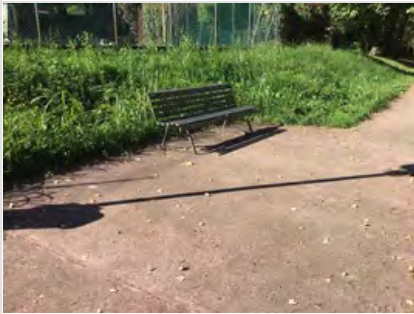
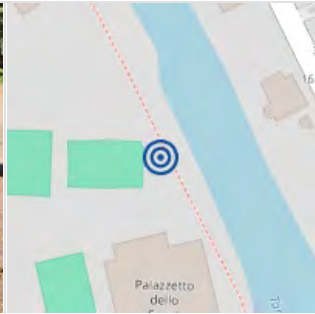
ARREDO URBANO

| Inadeguato | Si | |

**PS1961 (modificato)**  
**Sostituzione di panchina**

Sostituzione di almeno una parte delle panchine con altre con seduta ergonomica, dotate di schienale e braccioli e di colore chiaro, per il miglioramento del comfort dei fruitori del percorso.  
L'arredo deve essere posto in area pavimentata esterna al percorso, utilizzabile in modo agevole, non costituire ostacolo lungo la guida naturale per le persone non vedenti, mantenere la larghezza libera per il passaggio min 120 cm.

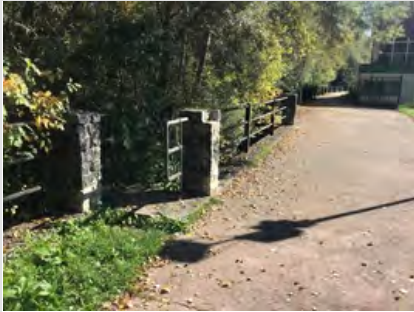
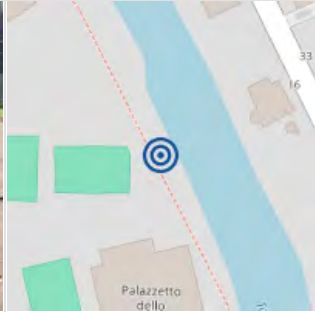
PARAPETTO

| Assenza | Si |
| Dimensioni | X 100,00 cm    Y -- |

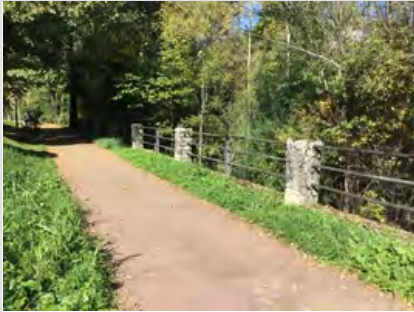
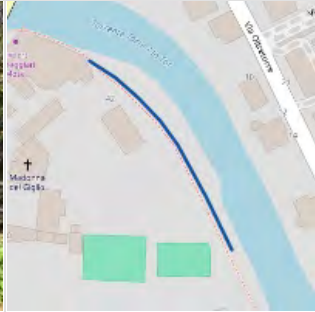
PROTEZIONE

| Assenza | Si | |
| Dimensioni | X 12200,00 cm | Y -- |

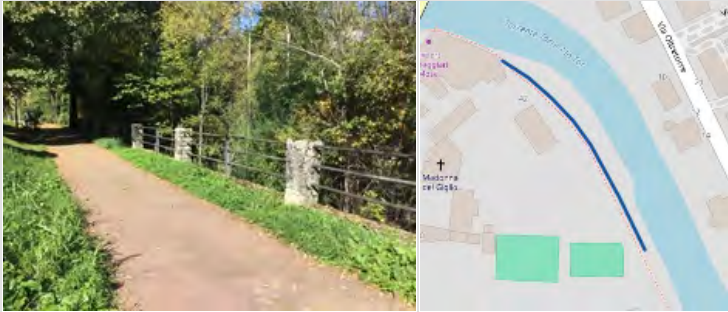
| <div>ITINERARIO PEDONALE</div> <div>PERCORSO PEDONALE</div> <div>PARAPETTO</div> | | | |
| | Attraversabile da sfera 10cm | Si | |
| | Dimensioni | X 100,00 cm | Y 12200,00 cm |

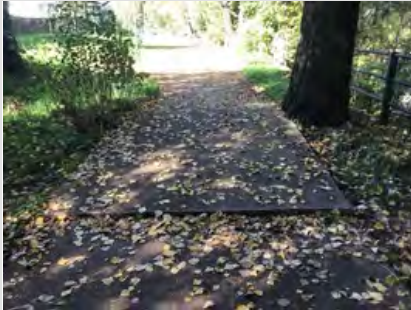
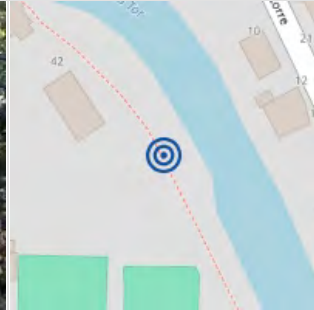
PAVIMENTAZIONE

Sconnessioni

Si

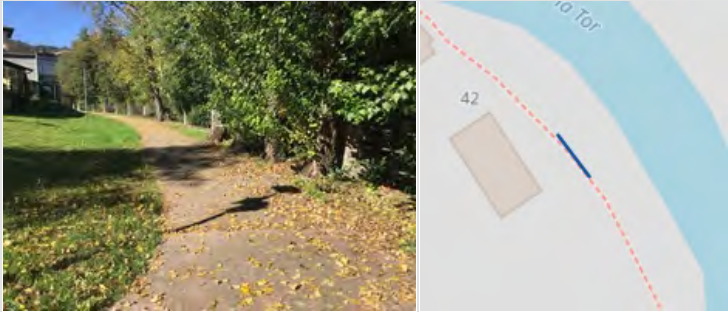
| <div>ITINERARIO PEDONALE</div> <div>PERCORSO PEDONALE</div> <div>PAVIMENTAZIONE</div> | | | |
| | Sconnessioni | Si | |
| | Dimensioni | X 225,00 cm | Y 1500,00 cm |

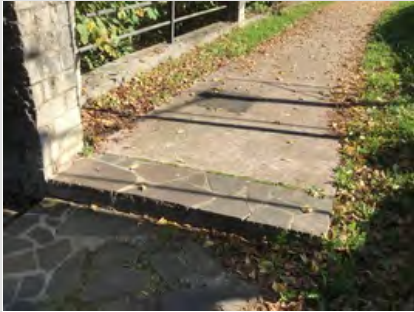
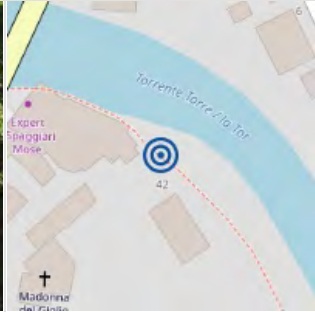
| <div>ITINERARIO PEDONALE</div> <div>PERCORSO PEDONALE</div> <div>SEGNALETICA TATTILO PLANTARE</div> | |
| Assenza | Si |
| Dimensioni | X 185,00 cm    Y -- |

| | <b>PS2452 (modificato)</b><br><b>Posa di segnaletica tattilo plantare su dislivello</b> |
| | Inserimento nella pavimentazione di fascia in moduli tattilo-plantari codice "pericolo valicabile" (o "arresto pericolo" se concordato con le Associazioni Locali di riferimento) in cls, a contrasto cromatico e con larghezza pari al gradino, posati a raso e senza discontinuità rispetto alle pavimentazioni adiacenti, incluse demolizioni e ripristini. |

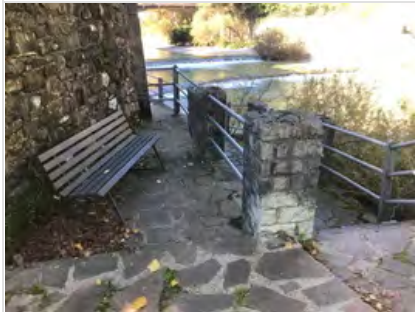
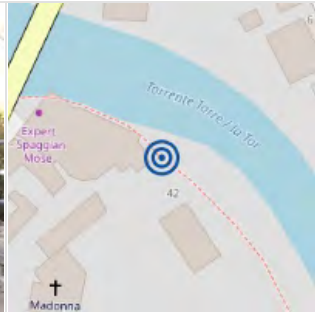
| ITINERARIO PEDONALE | | PERCORSO PEDONALE | | PROTEZIONE | |
| | | Assenza | | Si | |
| | | Dimensioni | | X 230,00 cm    Y -- | |

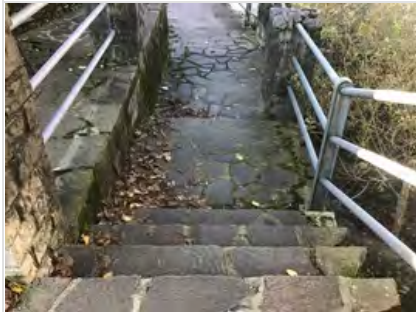
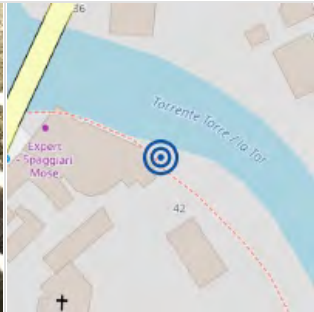
PERCORSO VERTICALE - SCALA

| Gradino - Assenza contrasto cromatico | Si | |
| Dimensioni | X 155,00 cm | Y -- |

| | <b>PS2117 (modificato)</b><br><b>Realizzazione di marca gradino - verniciatura</b><br><br>Realizzazione di marca gradino mediante verniciatura dello spigolo del gradino in colore in contrasto rispetto alla pedata.<br>Considerando le condizioni di contesto, la lavorazione deve essere ripetuta al deteriorarsi del marcagradino. |

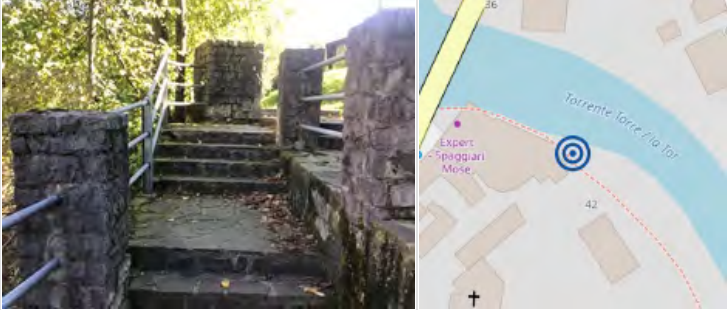
| <div> <div>ITINERARIO PEDONALE</div> <div>PERCORSO VERTICALE - SCALA</div> <div>PARAPETTO</div> </div> | | | |
| | Attraversabile da sfera 10cm | Si | |
| | Dimensioni | X 100,00 cm | Y 450,00 cm |

| | <b>PS0338 (modificato)</b><br><b>Sostituzione del parapetto</b><br><br>Sostituzione del parapetto con altro avente altezza non inferiore a 100 cm e spazi vuoti tra gli elementi inattraversabili da sfera con diametro 10 cm, incluse opere murarie, demolizioni e ripristini. |

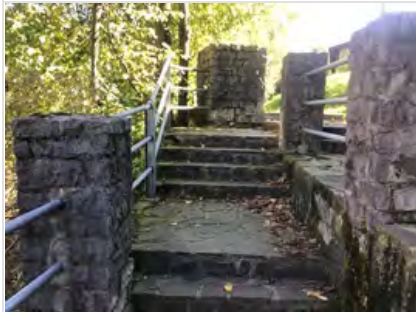
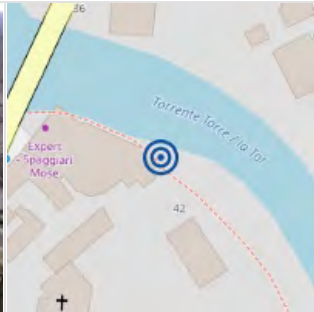
CORRIMANO

| Assenza | Si | |
| Dimensioni | X 750,00 cm | Y -- |

| | <b>PS0332 (modificato)</b><br><b>Posa di corrimano</b><br><br>Posa di doppio corrimano in acciaio ancorato alla parete o al parapetto esistente, composto da corrimano superiore ad h 90/100 cm e corrimano inferiore ad h 75 cm, prolungati di 30 cm oltre il termine della rampa, verniciati in tinta contrastante rispetto alla parete, incluse opere murarie, demolizioni e ripristini.<br>Contabilizzato corrimano singolo su ciascun lato. |

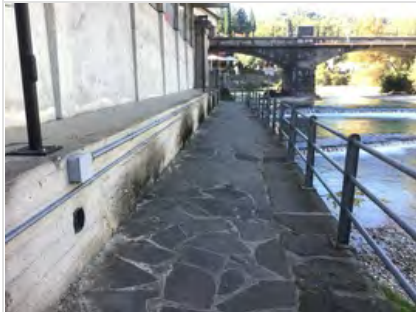
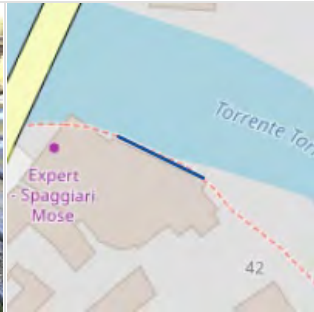
PERCORSO PEDONALE

| Pendenza trasversale | 8.5 | ≤ 1% |
| Dimensioni | X 150,00 cm | Y 2300,00 cm |

| <div><div>nuovo intervento<br/>max 1,5 %</div><div>esempio 4%<br/>rischio<br/>ribaltamento</div></div> | | <p><b>PS0223 (modificato)</b><br/><b>Demolizione della pavimentazione e sua ricostruzione con riduzione della pendenza trasversale</b></p> <p>Demolizione della pavimentazione e sua ricostruzione, in cls architettonico, con riduzione della pendenza trasversale, con superficie piana e continua, da raccordare a raso e senza discontinuità alle pavimentazioni adiacenti, incluse demolizioni e ripristini.<br/>P. trasversale max 1,5%.</p> <p>Considerando le condizioni di contesto (dislivello raccordato solo da gradini, rif. Scheda 868), si attribuisce priorità bassa e si ritiene di non inserire nel PEBA la stima del costo per la soluzione della criticità rilevata, subordinandola ad un eventuale intervento di eliminazione dei dislivelli che rendono il percorso non accessibile a persona con disabilità motorie in sedia a ruote o altro ausilio (costo stimato: € 5.865).</p> <p>L'intervento descritto è reso non necessario dalla soluzione prevista alla Scheda 868.</p> <p><b>STIMA DEL COSTO</b><br/>Computata in 868</p> | <b>0 €</b> |

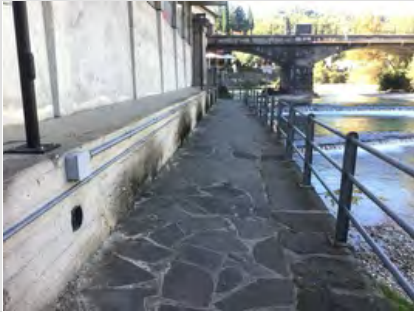
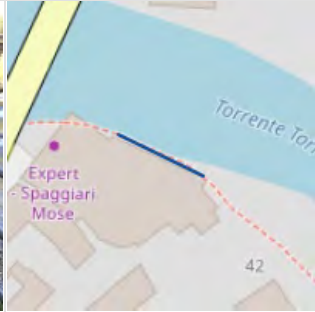
| | Attraversabile da sfera 10cm | Si | |

| <div>ITINERARIO PEDONALE</div> <div>PERCORSO PEDONALE</div> <div>PARAPETTO</div> | | | |
| | Dimensioni | X 100,00 cm | Y 2300,00 cm |

| | <b>PS0312 (modificato)</b><br><b>Modifica al parapetto - applicazione tela metallica</b><br><br>Modifica al parapetto esistente mediante applicazione di tela metallica a maglia semplice, zincata e verniciata in colore scuro con spazi inattraversabili da sfera con diametro 10 cm, ancorata al parapetto in modo reversibile. |
| | STIMA DEL COSTO<br><b>2.300 €</b> |

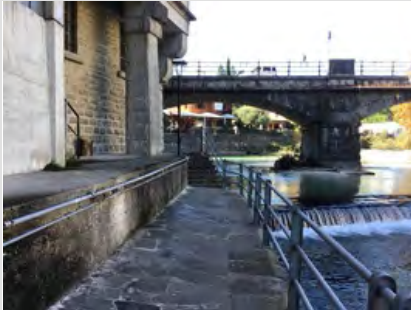
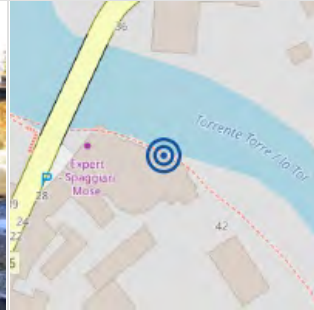
ID Scheda  
**E 00FFL-00868**

Percorso raccordato solo da gradini **Si**

Note relative al rilievo  
**Il tratto è delimitato dalle scale visibili nella Scheda 871 (in secondo piano nella foto) e, prima, da quelle visibili nella Scheda 861.**

**Realizzazione di percorso sopraelevato**

Realizzazione di percorso sopraelevato per garantire la continuità del percorso evitando il cambio di quota. Colmare le eventuali differenze di quota tra gli estremi del tratto da sopraelevare con rampe con pendenza longitudinale non superiore a 5%, prive di pendenza trasversale. Compresa posa di parapetto verso il Torre, con cordolo fermapiEDE e non attraversabile da sfera diam. 10 cm

La soluzione può essere definita solo in fase di progettazione esecutiva e, pertanto, il suo costo non può essere stimato in sede di PEBA: si indica un costo minimo di riferimento.

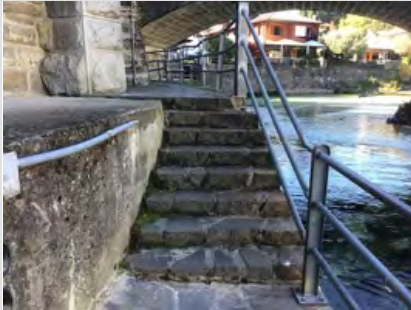
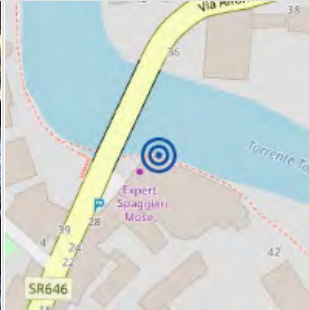
ID Scheda  
**E 00FFL-00871**

PARAPETTO

| Attraversabile da sfera 10cm | Si |
| Dimensioni | X 100,00 cm Y 300,00 cm |

**PS0338 (modificato)**  
**Sostituzione del parapetto**

Sostituzione del parapetto con altro avente altezza non inferiore a 100 cm e spazi vuoti tra gli elementi inattraversabili da sfera con diametro 10 cm, incluse opere murarie, demolizioni e ripristini.

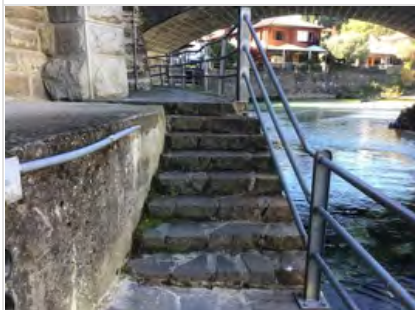
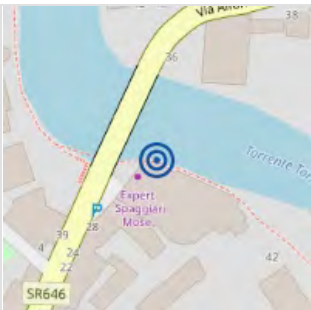
ID Scheda  
**E 00FFL-00872**

CORRIMANO

Non presente su entrambi i lati

**PS0333 (modificato)**

**Posa di corrimano**

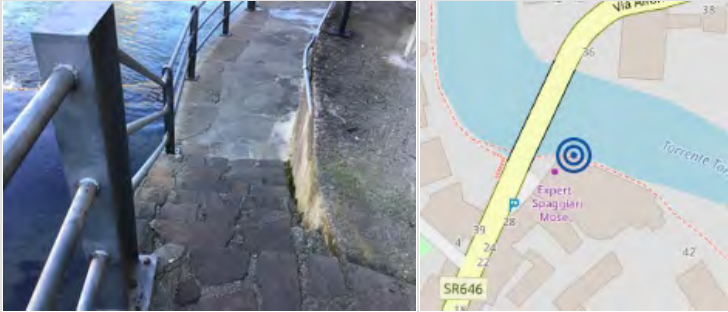
| | | Gradino - Assenza contrasto cromatico | Si |
| | | Dimensioni | X 120,00 cm Y -- |

| | Realizzazione di marca gradino mediante verniciatura dello spigolo del gradino in colore in contrasto rispetto alla pedata.<br>Considerando le condizioni di contesto, la lavorazione deve essere ripetuta al deteriorarsi del marcagradino. |

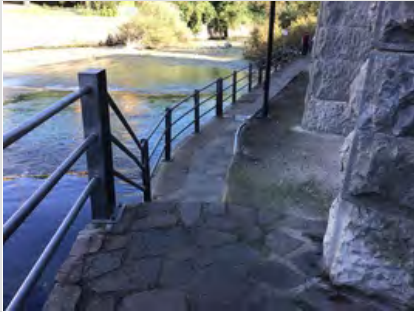
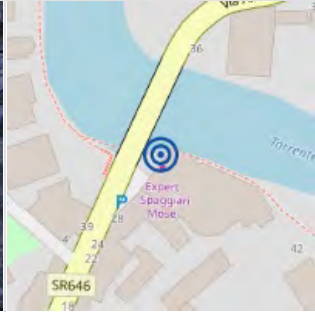
PROTEZIONE

| Assenza | Si |
| Dimensioni | X 300,00 cm    Y -- |

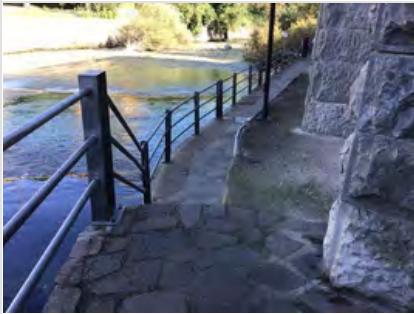
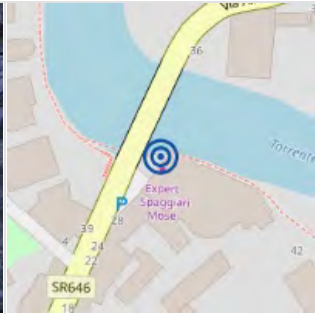
SEGNALETICA TATTILO PLANTARE

| Assenza | Si | |
| Dimensioni | X 150,00 cm | Y -- |

**PS0756 (modificato)**  
**Posa di segnaletica tattilo plantare**

Inserimento nella pavimentazione di fascia in moduli tattilo-plantari codice "pericolo valicabile" (o "arresto pericolo" se concordato con le Associazioni Locali di riferimento) in cls, a contrasto cromatico e con larghezza pari al gradino, posati a raso e senza discontinuità rispetto alle pavimentazioni adiacenti, incluse demolizioni e ripristini.

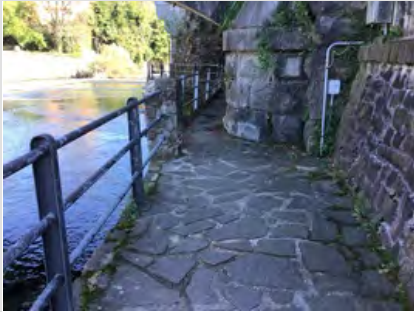
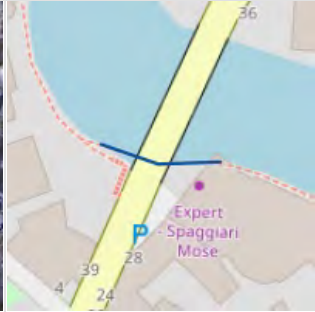
PAVIMENTAZIONE

| Giunture | Si | |
| Dimensioni | X 100,00 cm | Y 3000,00 cm |

**PS1173 (modificato)**  
**Ripristino della fugatura della pavimentazione**

Ripristino della fugatura tra gli elementi che compongono la pavimentazione mediante stuccatura o resinatura degli stessi al fine di ridurne la dimensione a max 5x2 mm, inclusa pulizia preliminare e finale.

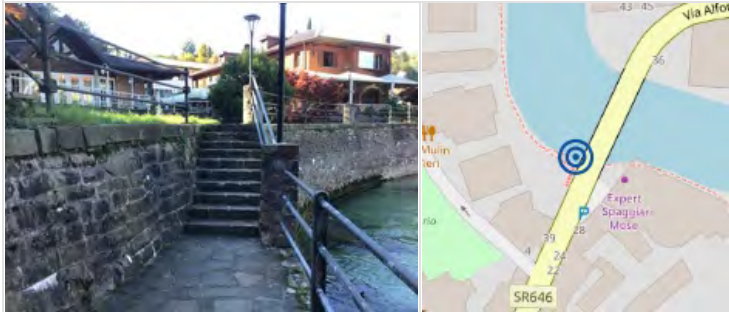
| Percorso raccordato solo da gradini | Si | |

| <p>(modificato)<br/><b>Realizzazione di rampa</b></p> <p>Realizzazione di serie di rampe, removibili, con struttura in acciaio con finitura antisdrucciolo, da raccordare a raso e senza discontinuità alle pavimentazioni adiacenti, con cordolo laterale h 10 cm ed eventuale doppio corrimano ad h 100 e 75 cm, incluse demolizioni e ripristini.<br/>Area in piano min 150x150 cm almeno ogni 10 m, p. longitudinale max 5% (8% in caso di impossibilità), priva di p. trasversale.</p> <p>La rampa deve essere progettata in relazione alle caratteristiche del contesto e sagomata assecondando i gradini esistenti.<br/>Viene stimato un costo minimo di riferimento.</p> <table><tr><td>STIMA DEL COSTO</td><td><b>15.000 €</b></td></tr></table> | STIMA DEL COSTO | <b>15.000 €</b> |
| STIMA DEL COSTO | <b>15.000 €</b> | | |

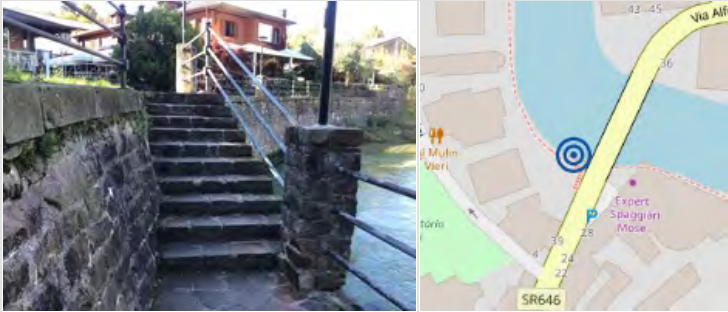
| <div>ITINERARIO PEDONALE</div> <div>PERCORSO VERTICALE - SCALA</div> <div>PARAPETTO</div> | | | |
| | Attraversabile da sfera 10cm | Si | |
| | Dimensioni | X 100,00 cm | Y 340,00 cm |

| | <b>PS0338 (modificato)</b><br><b>Sostituzione del parapetto</b><br><br>Sostituzione del parapetto con altro avente altezza non inferiore a 100 cm e spazi vuoti tra gli elementi inattraversabili da sfera con diametro 10 cm, incluse opere murarie, demolizioni e ripristini. |
| | STIMA DEL COSTO<br>Comprende 884<br><b>2.584 €</b> |

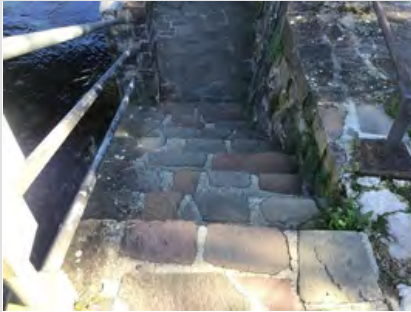
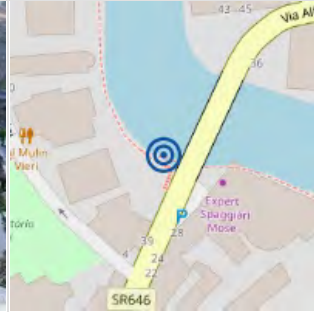
Gradino - Assenza contrasto  
cromatico**Si**

PS2117 (modificato)

Realizzazione di marca gradino - verniciatura

Realizzazione di marca gradino mediante verniciatura dello spigolo del gradino in colore in contrasto rispetto alla pedata.  
Considerando le condizioni di contesto, la lavorazione deve essere ripetuta al deteriorarsi del marcagradino.

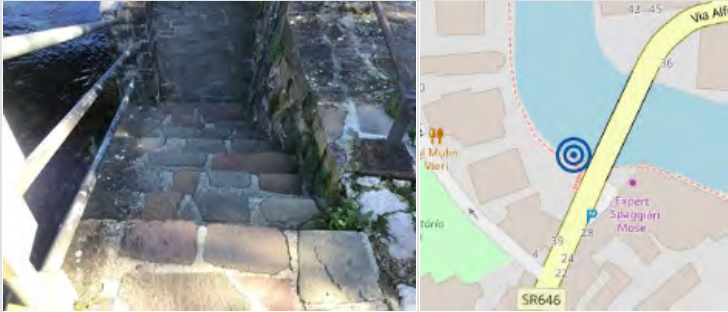
| <div>ITINERARIO PEDONALE</div> <div>PERCORSO VERTICALE - SCALA</div> <div>SEGNALETICA TATTILO PLANTARE</div> | | | |
| | Assenza | Si | |
| | Dimensioni | X 125,00 cm | Y -- |

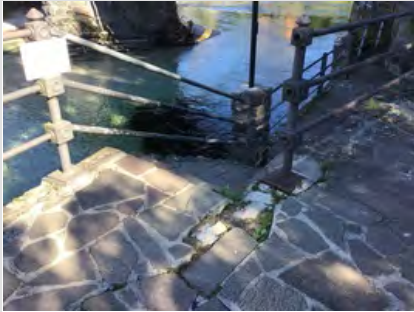
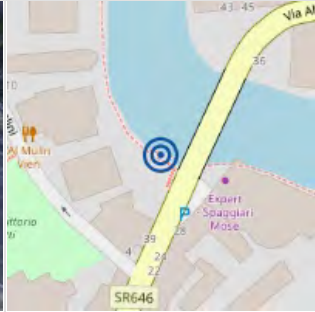
| <div>ITINERARIO PEDONALE</div> <div>PERCORSO PEDONALE</div> <div>PAVIMENTAZIONE</div> | | | |
| | Sconnessioni | Si | |

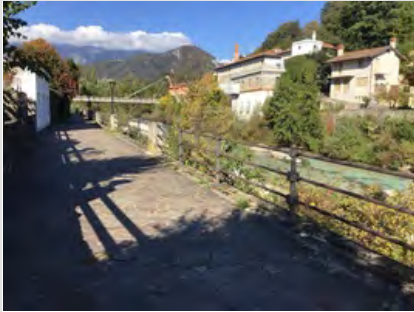
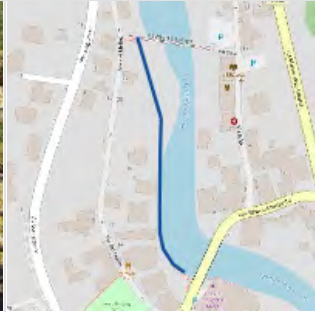
| <div>ITINERARIO PEDONALE</div> <div>PERCORSO PEDONALE</div> <div>PARAPETTO</div> | | | |
| | | Attraversabile da sfera 10cm | Si |
| | | Dimensioni | X 100,00 cm Y 20500,00 cm |

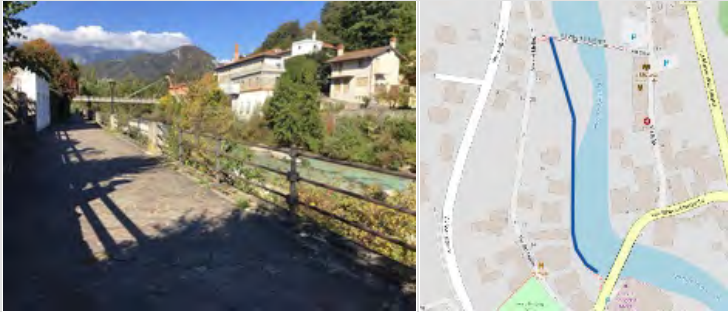
PAVIMENTAZIONE

| Risalti | Si | |
| Dimensioni | X 150,00 cm | Y 20500,00 cm |

**PS0496 (modificato)**  
**Demolizione della pavimentazione e sua ricostruzione in cls architettonico**

Demolizione della pavimentazione e sua ricostruzione in cls architettonico con superficie piana e continua, incluse demolizioni e ripristini.  
P. trasversale max 1,5%, dislivello da sede stradale max 10 cm.

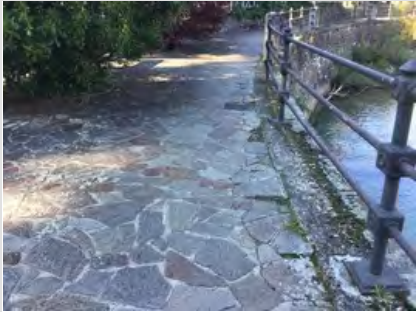
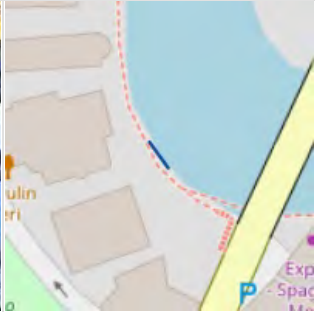
PAVIMENTAZIONE

| Sconnessioni | Si | |
| Dimensioni | X 150,00 cm | Y 800,00 cm |

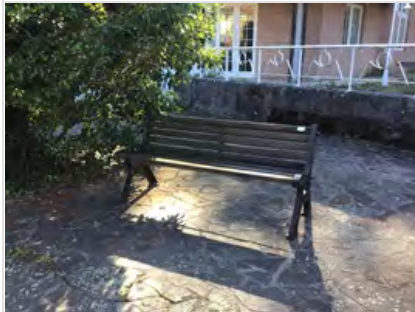
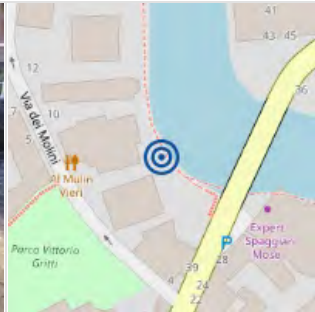
| <div>ITINERARIO PEDONALE</div> <div>PERCORSO PEDONALE</div> <div>ARREDO URBANO</div> | | | |
| | Inadeguato | Si | |

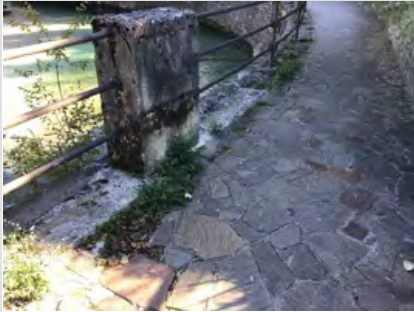
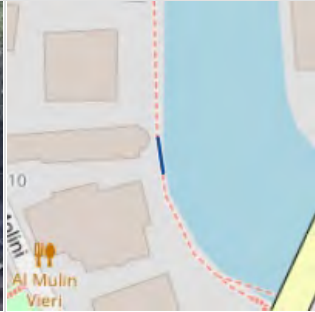
PERCORSO PEDONALE

PAVIMENTAZIONE

| Sconnessioni | Si | |
| Dimensioni | X 150,00 cm | Y 800,00 cm |

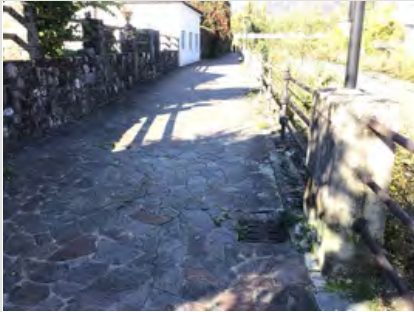
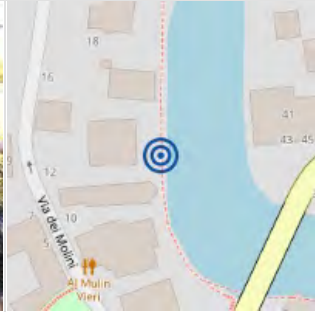
PERCORSO PEDONALE

OSTACOLO ORIZZONTALE

| Risalti/incasso | Si | |

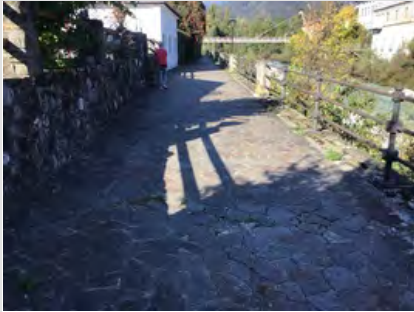
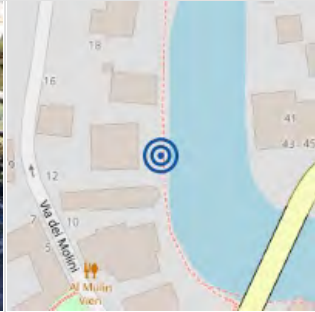
PERCORSO PEDONALE

PAVIMENTAZIONE

| Sconnessioni | Si | |
| Dimensioni | X 360,00 cm | Y 220,00 cm |

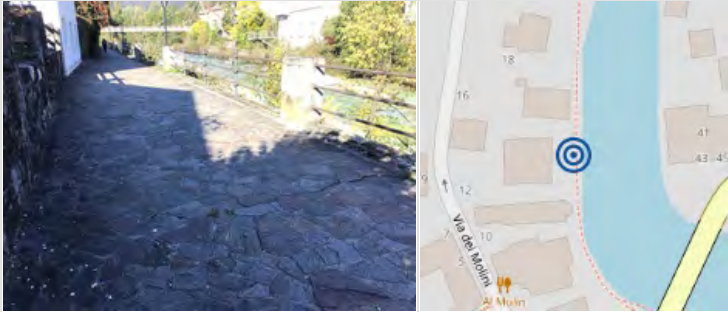
| <div>ITINERARIO PEDONALE</div> <div>PERCORSO PEDONALE</div> <div>PAVIMENTAZIONE</div> | | | |
| | Sconnessioni | Si | |
| | Dimensioni | X 360,00 cm | Y -- |

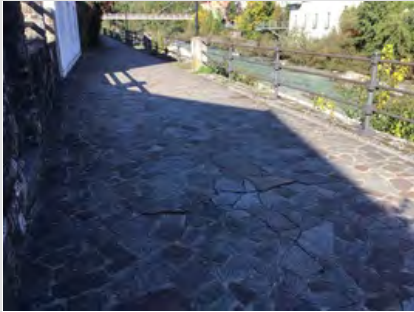
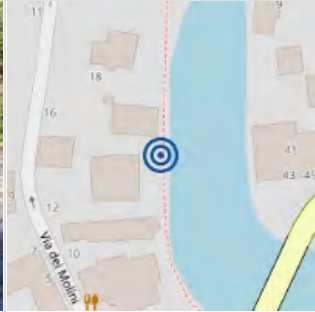
PERCORSO PEDONALE

PAVIMENTAZIONE

| Sconnessioni | Si |
| Dimensioni | X 360,00 cm    Y -- |

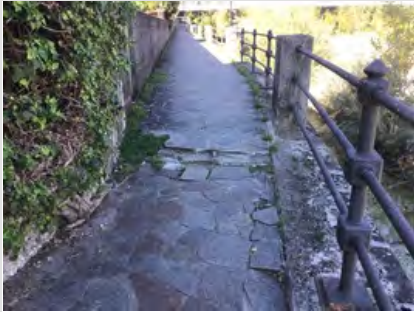
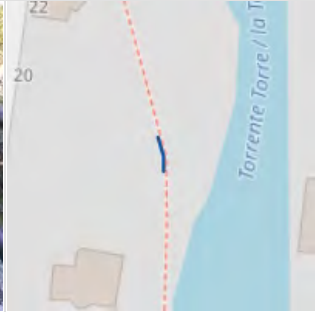
| <div>ITINERARIO PEDONALE</div> <div>PERCORSO PEDONALE</div> <div>PAVIMENTAZIONE</div> | | | |
| | | Sconnessioni | Si |
| | | Dimensioni | X 175,00 cm    Y 800,00 cm |

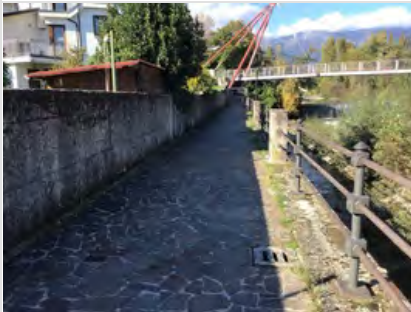
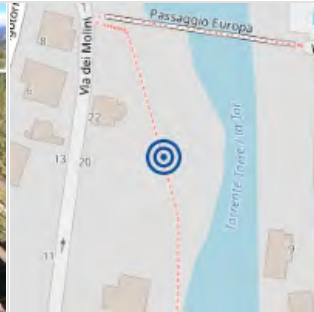
PERCORSO PEDONALE

OSTACOLO ORIZZONTALE

Risalti/incasso

Si

Chiusino non a raso e deteriorato

PS0228 (modificato)

Riposizionamento a raso

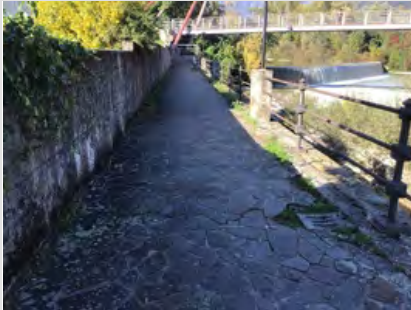
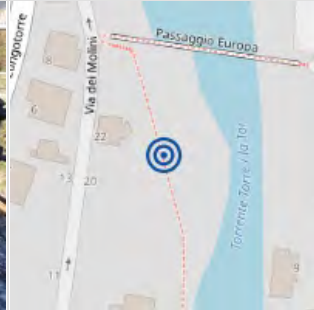
PERCORSO PEDONALE

PAVIMENTAZIONE

| Sconnessioni | Si | |
| Dimensioni | X 265,00 cm | Y 100,00 cm |
