## PIANO ELIMINAZIONE BARRIERE ARCHITETTONICHE (PEBA)

### 04 AMBITO URBANO SCHEDE DELLE CRITICITÀ con mappatura della criticità

Indirizzo  
**Piazza Frangipane - Tarcento (Udine)**

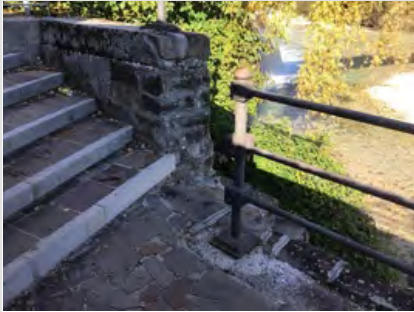
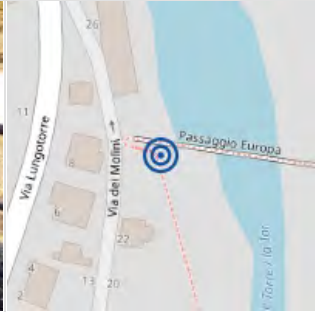
| <div>ITINERARIO PEDONALE</div> <div>PERCORSO PEDONALE</div> <div>PARAPETTO</div> | | | |
| | | Assenza | Si |
| | | Dimensioni | X 100,00 cm    Y -- |

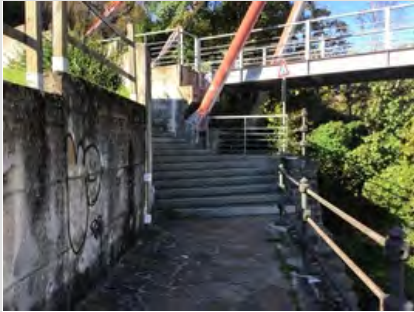
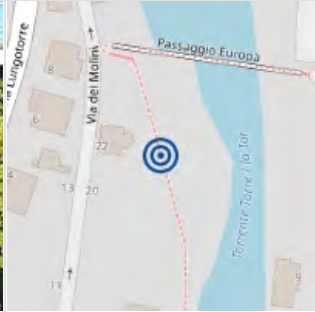
| <div>ITINERARIO PEDONALE</div> <div>PERCORSO PEDONALE</div> | |
| | Percorso raccordato solo da gradini <b>Si</b> |

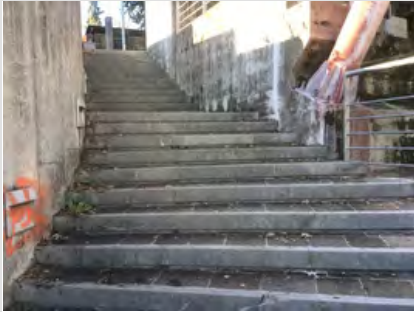
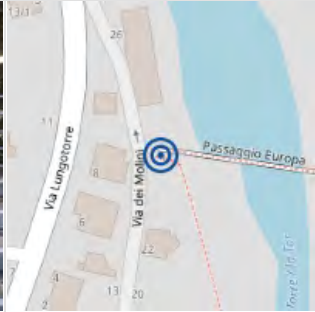
PERCORSO VERTICALE - SCALA

CORRIMANO

| Assenza | Si | |
| Dimensioni | X 2200,00 cm | Y -- |

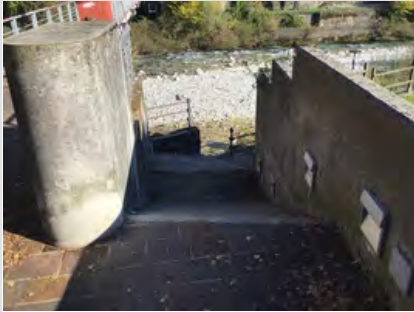
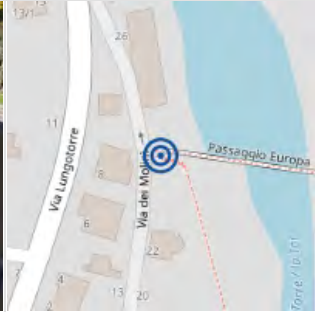
| ITINERARIO PEDONALE | | PERCORSO VERTICALE - SCALA | | SEGNALETICA TATTILO PLANTARE | |
| | | Assenza | | Si | |
| | | Dimensioni | | X 170,00 cm    Y -- | |
