## PIANO ELIMINAZIONE BARRIERE ARCHITETTONICHE (PEBA)

### 06 AMBITO CIMITERIALE **SCHEDE DELLE CRITICITÀ** con mappatura delle criticità **SCHEDA DI SINTESI**

Indirizzo  
 via Angorie 55 - Tarcento (Udine)

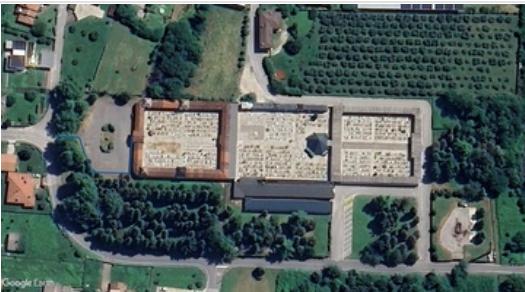
ID Scheda  
**I 00FFL-00822**

SEGNALETICA ORIZZONTALE

Assenza	Si
Dimensioni	X -- Y 6000,00 cm
Materiale	--

Note relative al rilievo  
**Percorso per il collegamento da via delle Betulle all'ingresso monumentale**

**PS2313 (modificato)**  
 Realizzazione di segnaletica orizzontale per la riconoscibilità del percorso pedonale

Realizzazione di segnaletica orizzontale (linee di margine e simboli) per la riconoscibilità del percorso pedonale ed eventuale posa di transenne o paletti parapiedonali di protezione, obbligatori nei punti di svolta salvo impossibilità. Larghezza min 150 cm al netto degli elementi di protezione, min 100 cm in caso di impossibilità. Simboli alle estremità ed almeno ogni 20 m di percorso.

Si suggerisce di realizzare il percorso lungo il margine dell'area verde al fine di realizzare anche la guida naturale mediante posa di cordolo (computato) e di tracciare anche gli stalli parcheggio (non computati).

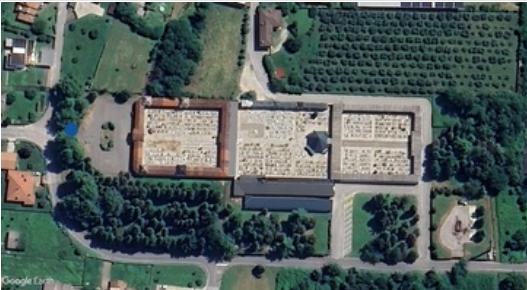
ID Scheda  
**I 00FFL-00823**

**PERTINENZE DELL'EDIFICIO** **SPAZIO ESTERNO** **AREA PAVIMENTATA** **PERCORSO PEDONALE** **SEGNALETICA INFORMATIVA**

Assenza	<b>Si</b>
Dimensioni	X -- Y --
Materiale	--

Note relative al rilievo  
**Indicazione per raggiungere il parcheggio posto presso l'ingresso accessibile.**

**PS2314 (modificato)**  
**Installazione di segnaletica per il wayfinding**

Installazione di segnaletica con indicazioni grafiche e testuali ad alta visibilità in posizione tale da agevolarne il riconoscimento e la comprensione dalla direzione di avvicinamento prevalente.

Costo per 3 pannelli, da posizionare: prima dell'ingresso monumentale, davanti a via I Febbraio, all'ingresso del parcheggio.

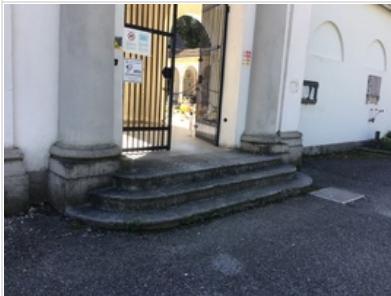
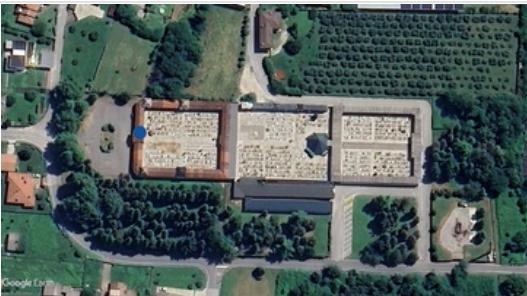
ID Scheda  
**I 00FFL-00825**

**EDIFICIO** **ACCESSO/INGRESSO** **DISLIVELLO**

Altezza **42**  $\leq 2,5$  cm

Note relative al rilievo  
**Indicazione ingresso accessibile.**  
 L'ingresso monumentale presenta gradini anche verso l'interno; il percorso interno privo di dislivelli ha inizio presso l'ingresso secondario.

**PS0989 (modificato)**  
**Installazione di segnaletica per il wayfinding**

Installazione di pannello con freccia di direzione ed indicazione grafica e testuale ad alta visibilità in posizione tale da agevolarne il riconoscimento e la comprensione dalla direzione di avvicinamento prevalente.

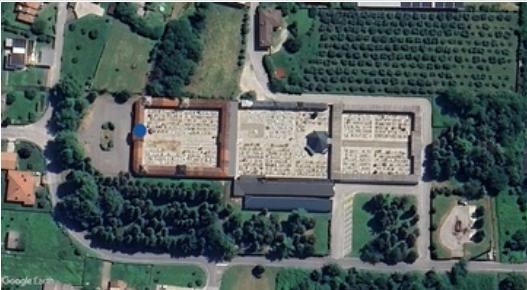
ID Scheda  
**I 00FFL-00826**

[EDIFICIO](#) [PERCORSO VERTICALE - SCALA](#) **CORRIMANO**

Assenza	<b>Si</b>
Dimensioni	X -- Y --
Materiale	--
Note relative al rilievo <b>Su entrambi i lati</b>

<p><b>PS1825 (modificato)</b>  <b>Posa di corrimano (con montanti)</b></p> <p>Posa di doppio corrimano in acciaio e montanti di sostegno da ancorare a pavimento, composto da corrimano superiore ad h 90/100 cm e corrimano inferiore ad h 75 cm, prolungati di 30 cm oltre il termine della rampa, verniciati in tinta contrastante rispetto al contesto, incluse opere murarie, demolizioni e ripristini.</p> <p>Computato corrimano singolo su ciascun lato.      Posare il corrimano con direzione ortogonale ai gradini.</p> <p><b>STIMA DEL COSTO</b></p> <p><b>600 €</b></p>
--	--	--

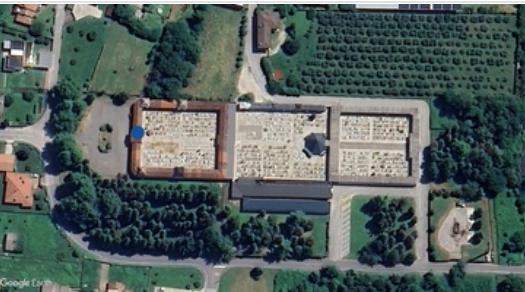
ID Scheda  
**I 00FFL-00827**

**EDIFICIO**    **PERCORSO VERTICALE - SCALA**

Gradino-assenza contrasto cromatico	<b>Si</b>
Dimensioni	<b>X 260,00 Y -- cm</b>
Materiale	--
Note relative al rilievo <b>Tre gradini</b>

<b>PS0073 (modificato)</b> <b>Realizzazione di marca gradino</b>  Realizzazione di marca gradino mediante posa di nastro antiscivolo autoadesivo. Larghezza 5 cm, distanza dal bordo del gradino 3 cm, colore in contrasto rispetto alla pedata.  Considerando le condizioni di contesto, la lavorazione deve essere ripetuta al deteriorarsi del marcagradino.	<b>STIMA DEL COSTO</b> <b>78 €</b>
--	---	---------------------------------------

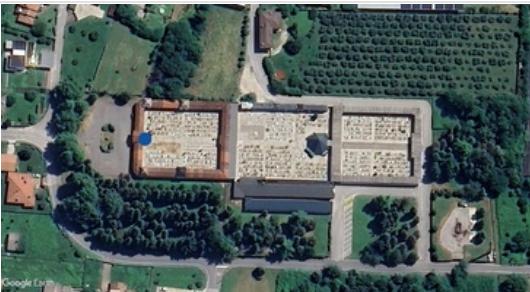
ID Scheda  
**I 00FFL-00829**

**PERTINENZE DELL'EDIFICIO** **SPAZIO ESTERNO** **AREA PAVIMENTATA** **PERCORSO VERTICALE - SCALA** **CORRIMANO**

Assenza	<b>Si</b>
Dimensioni	X -- Y --
Materiale	--
Note relative al rilievo <b>Su entrambi i lati</b>

**PS1684 (modificato)**  
**Posa di corrimano (con montanti)**

Posa di doppio corrimano in acciaio e montanti di sostegno da ancorare a pavimento o lateralmente alla rampa, composto da corrimano superiore ad h 90/100 cm e corrimano inferiore ad h 75 cm, prolungati di 30 cm oltre il termine della rampa, verniciati in tinta contrastante rispetto alla parete, incluse opere murarie, demolizioni e ripristini.

Contabilizzato corrimano singolo su ciascun lato.

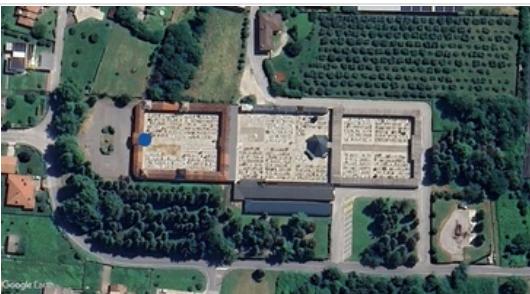
ID Scheda  
**I 00FFL-00830**

PERCORSO VERTICALE - SCALA

Gradino - Assenza contrasto cromatico	Si
Dimensioni	X 230,00 Y -- cm
Materiale	--
Note relative al rilievo <b>Tre pedate. Si segnala che il riempimento in terra riduce all'altezza dell'ultima alzata.</b>

<b>PS0453 (modificato)</b> <b>Realizzazione di marca gradino</b>  Realizzazione di marca gradino mediante posa di nastro antiscivolo autoadesivo. Larghezza 5 cm, distanza dal bordo del gradino 3 cm, colore in contrasto rispetto alla pedata.  Considerando le condizioni di contesto, la lavorazione deve essere ripetuta al deteriorarsi del marcagradino.	<b>STIMA DEL COSTO</b>	<b>69 €</b>
--	---	------------------------	-------------

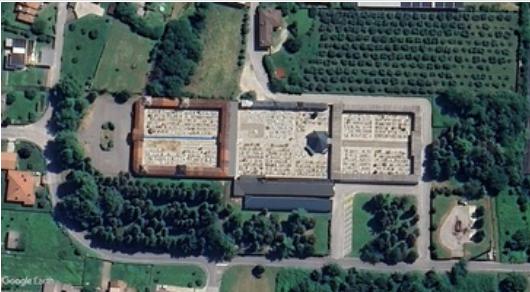
ID Scheda  
**I 00FFL-00833**

[PERTINENZE DELL'EDIFICIO](#) [SPAZIO ESTERNO](#) [ITINERARIO PEDONALE](#) [PERCORSO PEDONALE](#) **PAVIMENTAZIONE**

Sconnesioni	Si
Dimensioni	X 300,00 cm Y 4000,00 cm
Materiale	--
Note relative al rilievo	
--

<b>PS2315 (modificato)</b> <b>Pavimentazione del percorso sterrato - 2</b>  Realizzazione di percorso in calcestruzzo architettonico, a contrasto cromatico rispetto alle superfici adiacenti e posto alla medesima quota, compresi strati sottostanti. Larghezza min 150 cm, eventuale p. longitudinale max 3%, privo di p. trasversale.  Si suggerisce di realizzare un percorso con larghezza 150 cm posto in asse al camminamento.
	<b>STIMA DEL COSTO</b> <b>6.600 €</b>

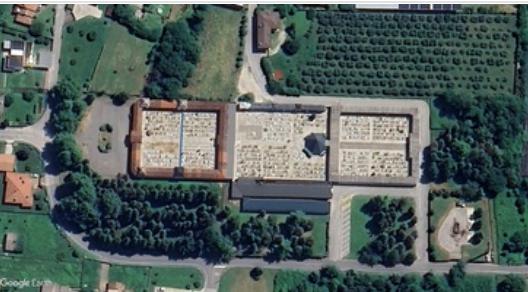
ID Scheda  
**I 00FFL-00834**

PERTINENZE DELL'EDIFICIO   SPAZIO ESTERNO   ITINERARIO PEDONALE   PERCORSO PEDONALE   PAVIMENTAZIONE

Sconnesioni	Si
Dimensioni	X 150,00 cm      Y 3200,00 cm
Materiale	--

Note relative al rilievo  
**Su tutti i tre lati paralleli**

<p>pavimentazione con superficie piana e continua e a contrasto cromatico e materico</p>	<b>PS2315 (modificato)</b> <b>Pavimentazione del percorso serrato - 2</b>  Realizzazione di percorso in calcestruzzo architettonico, a contrasto cromatico rispetto alle superfici adiacenti e posto alla medesima quota, compresi strati sottostanti. Larghezza min 150 cm, eventuale p. longitudinale max 3%, privo di p. trasversale.
	<b>STIMA DEL COSTO</b> <b>15.840 €</b>

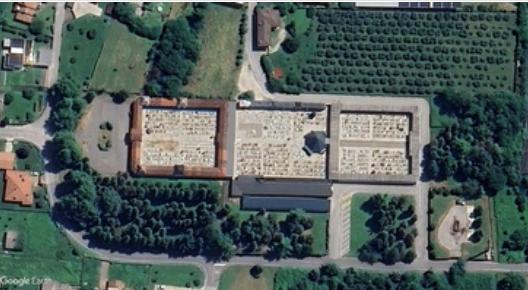
ID Scheda  
**I 00FFL-00835**

[PERTINENZE DELL'EDIFICIO](#) [SPAZIO ESTERNO](#) [ITINERARIO PEDONALE](#) [PERCORSO PEDONALE](#) [PAVIMENTAZIONE](#)

Sconnesioni	Si
Dimensioni	X 150,00 cm Y 4000,00 cm
Materiale	--

Note relative al rilievo  
**Su entrambi i lati perimetrali**

<b>PS2315 (modificato)</b> <b>Pavimentazione del percorso serrato - 2</b>  Realizzazione di percorso in calcestruzzo architettonico, a contrasto cromatico rispetto alle superfici adiacenti e posto alla medesima quota, compresi strati sottostanti. Larghezza min 150 cm, eventuale p. longitudinale max 3%, privo di p. trasversale.
	<b>STIMA DEL COSTO</b> <b>13.200 €</b>

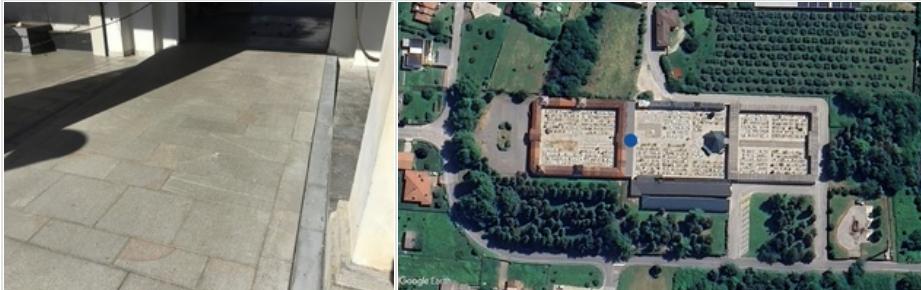
ID Scheda  
**I 00FFL-00837**

[PERTINENZE DELL'EDIFICIO](#) [SPAZIO ESTERNO](#) [ITINERARIO PEDONALE](#) **PERCORSO VERTICALE - RAMPA**

Cordolo - Assenza	Si
Dimensioni	X 400,00 Y -- cm
Materiale	--
Note relative al rilievo Su entrambi i lati. Rampa con pendenza 6,5%.

<b>PS2318 (modificato)</b> <b>Posa di corrimano (con montanti) e cordolo fermaruota</b> Posa di doppio corrimano in acciaio e montanti di sostegno da ancorare a pavimento o lateralmente alla rampa, composto da corrimano superiore ad h 90/100 cm e corrimano inferiore ad h 75 cm, prolungati di 30 cm oltre il termine della rampa, verniciati in tinta contrastante rispetto alla parete, incluse opere murarie, demolizioni e ripristini. Contabilizzato corrimano singolo su ciascun lato. Compreso bordo laterale con funzione di fermaruota integrato ai montanti e con altezza di 10 cm dal piano di calpestio.

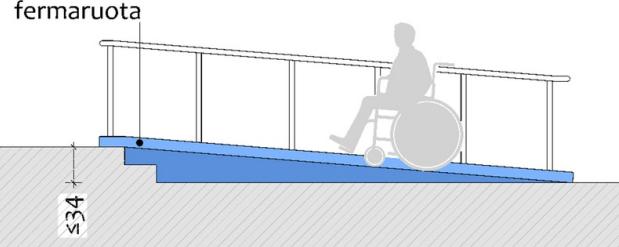
dislivello max 2 altezze pendenza max 8%

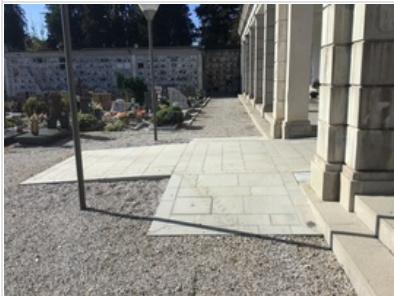
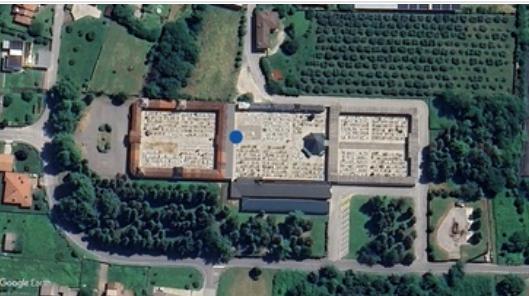
ID Scheda  
**I 00FFL-00839**

PERTINENZE DELL'EDIFICIO SPAZIO ESTERNO ITINERARIO PEDONALE PERCORSO VERTICALE - RAMPA

Pendenza longitudinale **10.6**  $\leq 8\%$  – ammessa fino a  $\leq 12\%$  in caso di adeguamento

Note relative al rilievo  
**Entrambe le rampe laterali.**

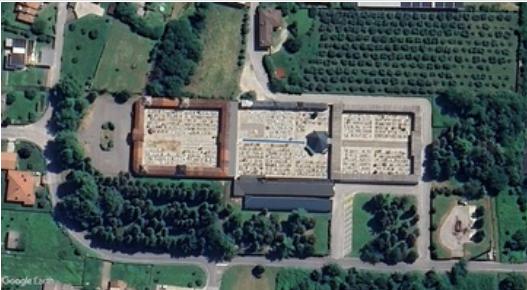
ID Scheda  
**I 00FFL-00841**

[PERTINENZE DELL'EDIFICIO](#) [SPAZIO ESTERNO](#) [ITINERARIO PEDONALE](#) [PERCORSO PEDONALE](#) [PAVIMENTAZIONE](#)

Sconnessioni	<b>Si</b>	
Dimensioni	X 300,00 cm	Y 3600,00 cm
Materiale	--	
Note relative al rilievo

<b>PS2315 (modificato)</b> <b>Pavimentazione del percorso sterrato - 2</b> <p>Realizzazione di percorso in calcestruzzo architettonico, a contrasto cromatico rispetto alle superfici adiacenti e posto alla medesima quota, compresi strati sottostanti.</p> <p>Larghezza min 150 cm, eventuale p. longitudinale max 3%, privo di p. trasversale.</p> <p>Si suggerisce di realizzare un percorso con larghezza 150 cm posto in asse al camminamento.</p>
<b>STIMA DEL COSTO</b> Comprende 842	<b>5.940 €</b>

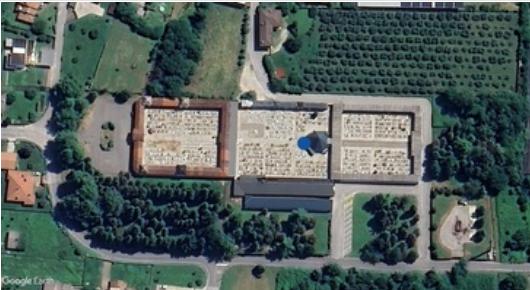
ID Scheda  
**I 00FFL-00842**

PERTINENZE DELL'EDIFICIO SPAZIO ESTERNO ITINERARIO PEDONALE PERCORSO PEDONALE DISLIVELLO

Altezza 5  $\leq 2,5$  cm

Dimensioni X 700,00 Y -- cm

<i>*misura indicativa</i>	<b>PS1483 (modificato)</b> <b>Realizzazione di raccordo tra le pavimentazioni (dislivello tra 2,5 cm e 5 cm)</b>  Realizzazione di raccordo tra le pavimentazioni mediante rifacimento, in medesimo materiale, della fascia di contatto per collegare a raso e senza discontinuità le pavimentazioni adiacenti, incluse demolizioni e ripristini. Lunghezza come intera fascia di contatto, larghezza min 40 cm se secondo le caratteristiche del contesto, privo di p. trasversale.  In fase di progettazione fare riferimento anche alla Scheda 843.
	<b>STIMA DEL COSTO</b> Computata in 841 <b>0 €</b>

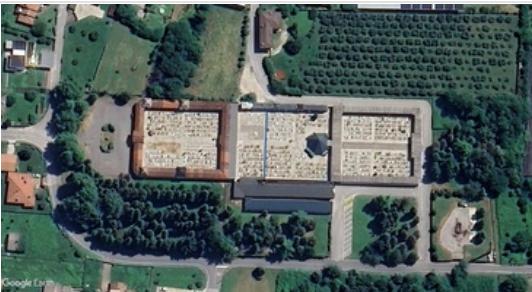
ID Scheda  
**I 00FFL-00844**

[PERTINENZE DELL'EDIFICIO](#) [SPAZIO ESTERNO](#) [ITINERARIO PEDONALE](#) [PERCORSO PEDONALE](#) [PAVIMENTAZIONE](#)

Sconnesioni	Si
Dimensioni	X 150,00 cm Y 3700,00 cm
Materiale	--

Note relative al rilievo  
**Su tutti i tre lati paralleli**

<b>PS2315 (modificato)</b> <b>Pavimentazione del percorso serrato - 2</b>  Realizzazione di percorso in calcestruzzo architettonico, a contrasto cromatico rispetto alle superfici adiacenti e posto alla medesima quota, compresi strati sottostanti. Larghezza min 150 cm, eventuale p. longitudinale max 3%, privo di p. trasversale.
	<b>STIMA DEL COSTO</b> <b>18.315 €</b>

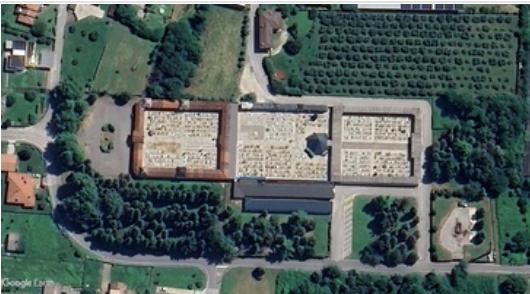
Pendenza trasversale	<b>4.8</b>	$\leq 1\%$
Dimensioni	X 120,00 cm	Y 1600,00 cm
Materiale	--	--
Note relative al rilievo		
--

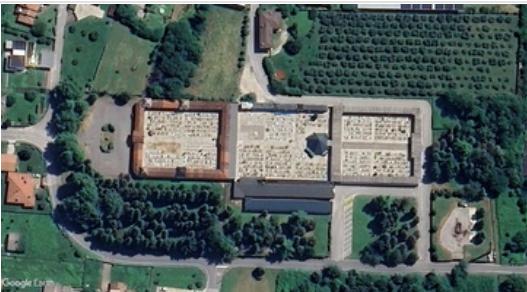
Sconnesioni	<b>Si</b>
Dimensioni	X 100,00 cm Y 1300,00 cm
Materiale	--

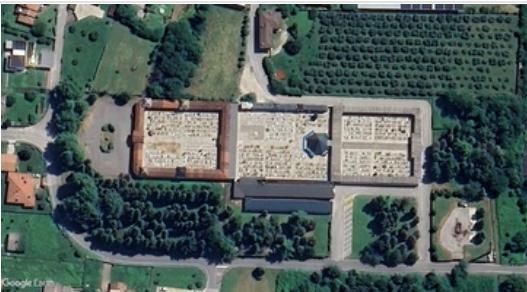
Sconnessioni	Si
Dimensioni	X 300,00 cm Y 2200,00 cm
Materiale	--
Note relative al rilievo	
--

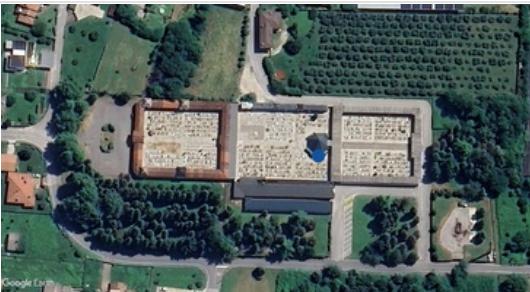
Altezza **12**  $\leq 2,5$  cm

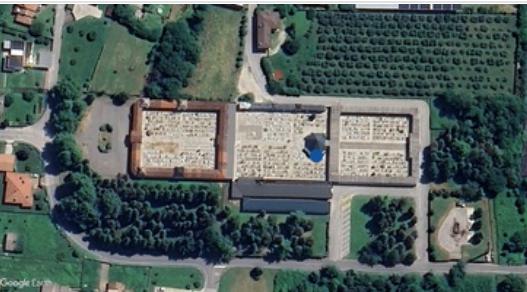
**EDIFICIO** **ACCESSO/INGRESSO** **DISLIVELLO**

Altezza **9**  $\leq 2,5$  cm

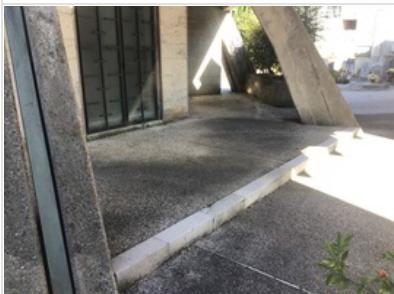
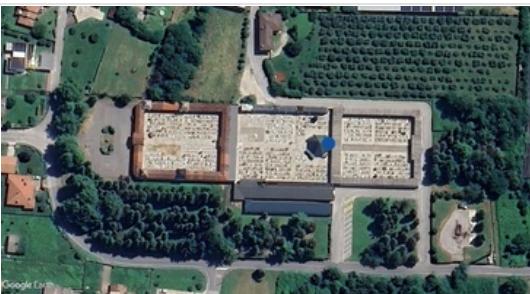
Altezza **12**  $\leq 2,5$  cm

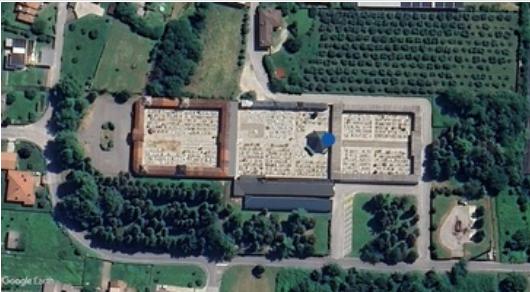
Altezza **6**  $\leq 2,5$  cm

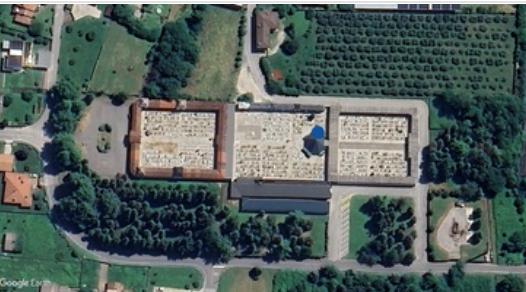
Altezza **6**  $\leq 2,5$  cm

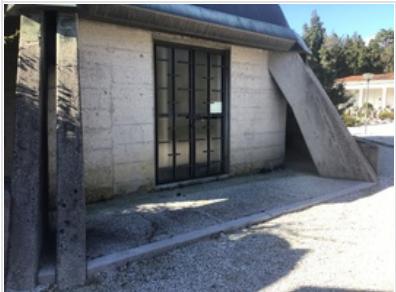
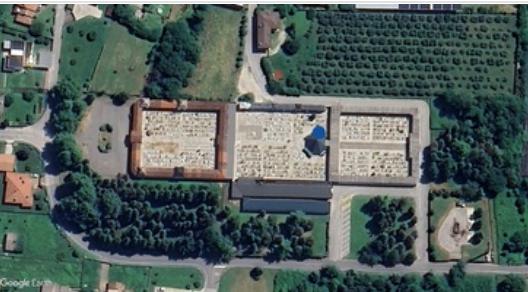
Altezza **7**  $\leq 2,5$  cm

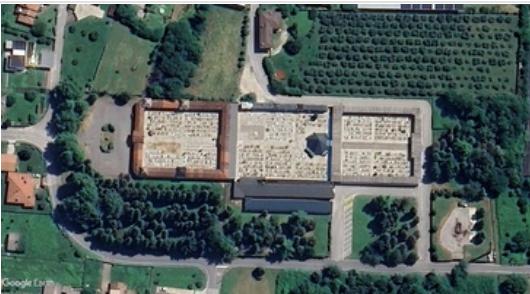
Assenza	Si	
Dimensioni	X --	Y 700,00 cm
Materiale	--	
Note relative al rilievo <b>Dislivello 13 cm. Due aree simmetriche rispetto all'edificio.</b>

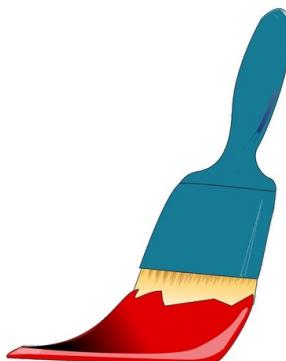
**PS2321 (modificato)**  
**Verniciatura dello spigolo del gradino**

Verniciatura in colore rosso dello spigolo del gradino per evidenziare la presenza del dislivello non eliminabile.

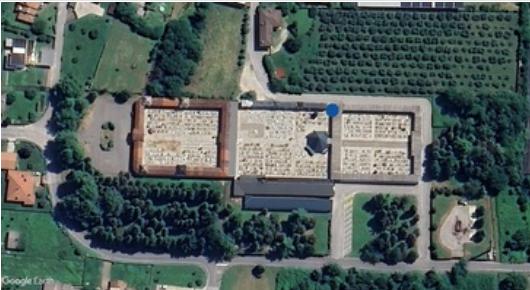
Altezza **12**  $\leq 2,5$  cm

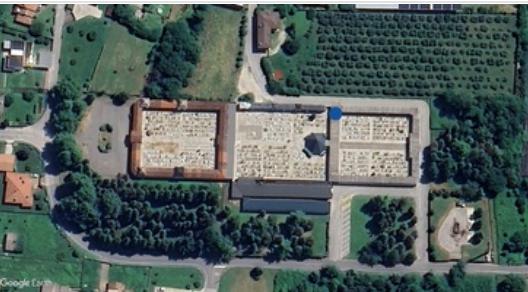
Rastrelliera	Si
Dimensioni	X -- Y --
Materiale	--
Note relative al rilievo	
--

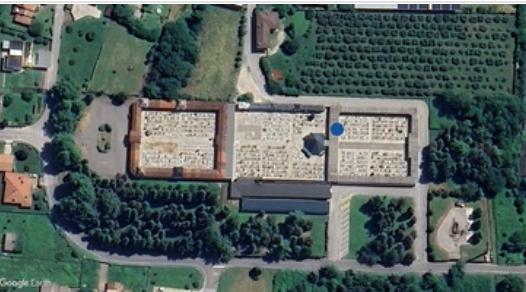
Altezza **12**  $\leq 2,5$  cm

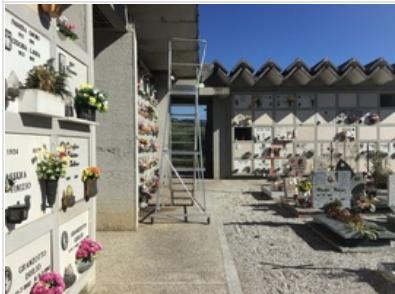
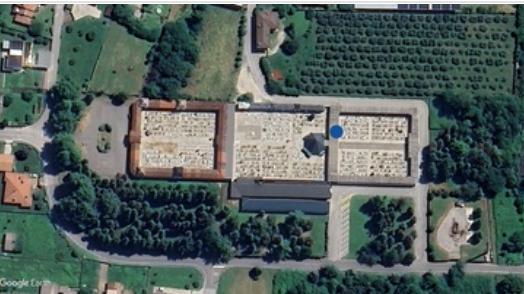
Altro	<b>Si</b>
Dimensioni	X -- Y --
Materiale	--
Note relative al rilievo	
--

**PS2324 (modificato)**  
**Identificazione di area per il deposito della scala**  
 Identificazione di un'area nella quale depositare la scala dopo l'uso per permettere la percorribilità dei percorsi (rif. Scheda 867).  
 Compresa segnaletica per l'individuazione dell'area e per l'informazione degli utenti.

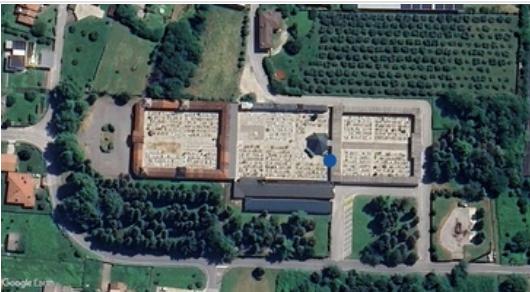
Altezza **12**  $\leq 2,5$  cm

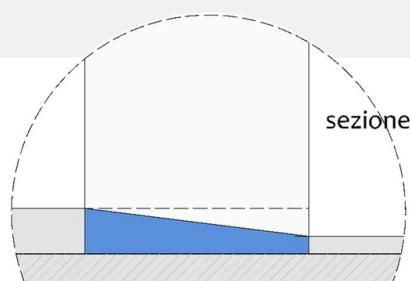
<p><b>portico ad uso pubblico</b></p> <p>calibrare l'angolo di smussatura in base alla larghezza della campata</p>

<p><b>sezione</b></p>	<p><b>PS2322 (modificato)</b>  <b>Realizzazione di rampa inserita nell'imbotte o nella campata</b></p> <p>Realizzazione di rampa all'interno dell'imbotte o della campata, in calcestruzzo architettonico con pavimentazione a contrasto cromatico rispetto alla superficie in piano, larghezza pari a quella del varco, pendenza longitudinale max 5% (8% in caso di impossibilità). Compreso corrimano ancorato alle pareti laterali.</p> <p>In alternativa, il dislivello può essere delimitato con transenna o altro elemento ad alta visibilità e l'area impiegata per il deposito della scala (rif. Scheda 865).</p> <p><b>STIMA DEL COSTO</b></p> <p><b>980 €</b></p>
---	--

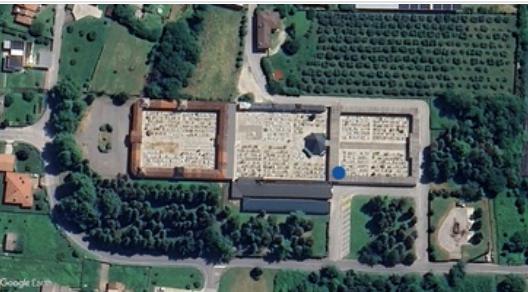
Altezza      **12**       $\leq 2,5$  cm

<p><b>portico ad uso pubblico</b></p> <p>calibrare l'angolo di smussatura in base alla larghezza della campata</p>

<p><b>sezione</b></p>	<p><b>PS2322 (modificato)</b>  <b>Realizzazione di rampa inserita nell'imbotte o nella campata</b></p> <p>Realizzazione di rampa all'interno dell'imbotte o della campata, in calcestruzzo architettonico con pavimentazione a contrasto cromatico rispetto alla superficie in piano, larghezza pari a quella del varco, pendenza longitudinale max 5% (8% in caso di impossibilità). Compreso corrimano ancorato alle pareti laterali.</p> <p>Stimate due rampe.</p> <p><b>STIMA DEL COSTO</b></p> <p><b>1.960 €</b></p>
---	---

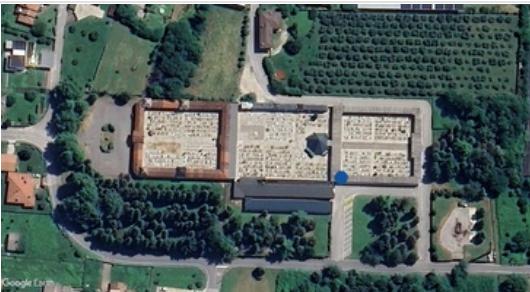
Sconnessioni	<b>Si</b>
Dimensioni	X -- Y --
Materiale	--
Note relative al rilievo	
--

<b>PS0181 (modificato)</b> <b>Riparazione puntuale della pavimentazione</b>
Riparazione puntuale della pavimentazione mediante demolizione e ricostruzione in materiale analogo all'esistente per ripristinare la planarità e la continuità del piano di calpestio, da raccordare a raso e senza discontinuità alle pavimentazioni adiacenti.

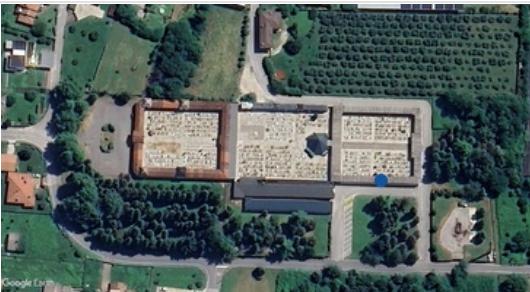
Sconnessioni	Si
Dimensioni	X 130,00 cm
Materiale	--
Note relative al rilievo	
--

**PS0181 (modificato)**  
**Riparazione puntuale della pavimentazione**  
 Riparazione puntuale della pavimentazione mediante demolizione e ricostruzione in materiale analogo all'esistente per ripristinare la planarità e la continuità del piano di calpestio, da raccordare a raso e senza discontinuità alle pavimentazioni adiacenti.

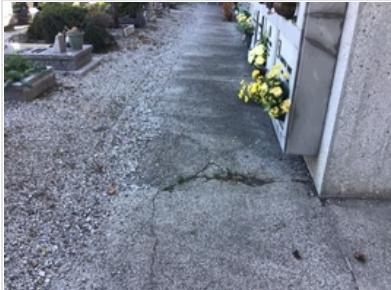
ID Scheda  
**I 00FFL-00879**

[PERTINENZE DELL'EDIFICIO](#) [SPAZIO ESTERNO](#) [ITINERARIO PEDONALE](#) [PERCORSO PEDONALE](#) [OSTACOLO VERTICALE](#)

Altro	Si
Dimensioni	X 130,00 cm Y --
Materiale	--

Note relative al rilievo  
**Ghiaia**

**PS2325 (modificato)**  
**Intensificazione degli interventi di manutenzione / pulizia**

Considerate le condizioni di contesto, deve essere segnalata all'ufficio competente la necessità di intensificare gli interventi di manutenzione o di pulizia del percorso pedonale pubblico.

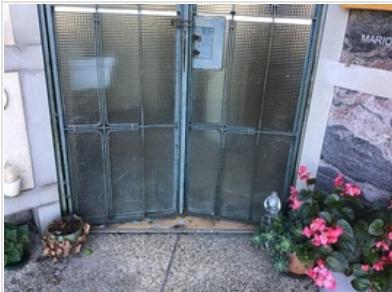
ID Scheda  
**I 00FFL-00881**

**EDIFICIO**    **ACCESSO/INGRESSO**    **DISLIVELLO**

Altezza                    **1**                     $\leq 2,5$  cm

Dimensioni                X                    **120,00**            Y -- cm

Note relative al rilievo  
 Verificare se si tratta di area a servizio  
 del cimitero.

**PS0174 (modificato)**  
 Mantenimento stato di fatto

Considerando le condizioni di contesto o di uso e che l'eliminazione della criticità comporta interventi particolarmente invasivi, si ritiene di non prescrivere, in sede di PEBA, l'intervento di eliminazione.

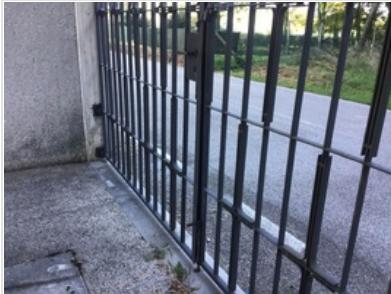
ID Scheda  
**I 00FFL-00882**

[PERTINENZE DELL'EDIFICIO](#) [SPAZIO ESTERNO](#) [ITINERARIO PEDONALE](#) [PERCORSO PEDONALE](#) [DISLIVELLO](#)

Altezza **9**  $\leq 2,5$  cm

Note relative al rilievo  
**Ingresso non utilizzato chiuso con lucchetto.**

**PS0991 (modificato)**  
 Mantenimento stato di fatto

Considerando la presenza di un diverso percorso utilizzabile da persone con disabilità motorie per l'accesso all'area, si ritiene di non prescrivere nel P.E.B.A. l'eliminazione del dislivello.

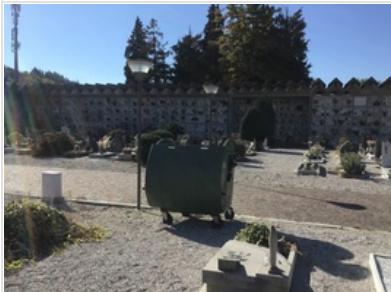
ID Scheda  
**I 00FFL-00885**

[PERTINENZE DELL'EDIFICIO](#) [SPAZIO ESTERNO](#) [ITINERARIO PEDONALE](#) [PERCORSO PEDONALE](#) **PAVIMENTAZIONE**

Sconnesioni	Si
Dimensioni	X 150,00 cm Y 3500,00 cm
Materiale	--
Note relative al rilievo	
--

<b>PS2315 (modificato)          Pavimentazione del percorso serrato - 2</b>  Realizzazione di percorso in calcestruzzo architettonico, a contrasto cromatico rispetto alle superfici adiacenti e posto alla medesima quota, compresi strati sottostanti. Larghezza min 150 cm, eventuale p. longitudinale max 3%, privo di p. trasversale.
	<b>STIMA DEL COSTO</b> <b>5.775 €</b>

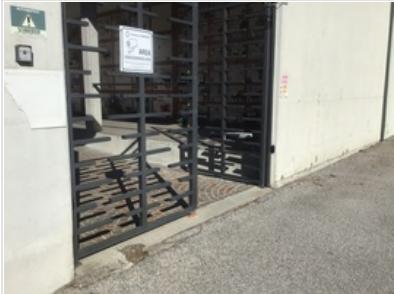
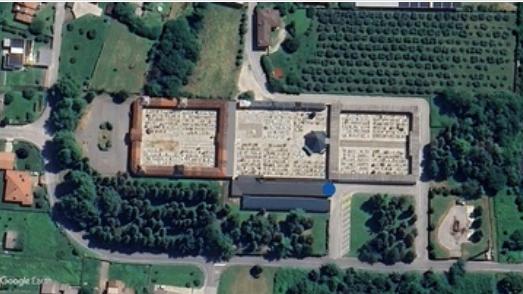
Altezza **3**  $\leq 2,5$  cm

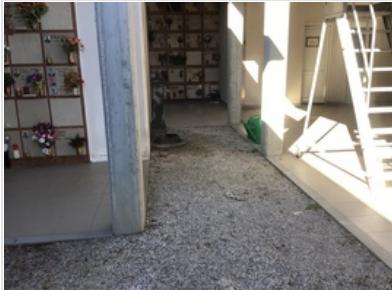
ID Scheda  
**I 00FFL-00890**

PERTINENZE DELL'EDIFICIO SPAZIO ESTERNO ITINERARIO PEDONALE PERCORSO PEDONALE PAVIMENTAZIONE

Sconnessioni	Si
Dimensioni	X 160,00 cm Y 400,00 cm
Materiale	--

Note relative al rilievo  
 Per collegare i due percorsi paralleli e facilitare il raggiungimento della fontana, attualmente con pavimentazione serrata, e dei servizi igienici posti oltre la porta visibile in secondo piano nella foto.

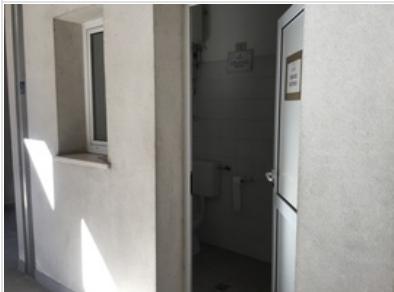
ID Scheda  
**I 00FFL-00892**

**EDIFICIO**    **SERVIZIO IGienICO**

Assenza	<b>Si</b>
Dimensioni	X --    Y --
Materiale	--
Note relative al rilievo	
--

<p>spazio libero per l'apertura della porta</p>	<b>PS0143 (modificato)</b> <b>Realizzazione di servizio igienico accessibile - sostituzione sanitari ed accessori</b> <p>Modifiche al servizio igienico esistente al fine di realizzare un servizio accessibile anche a persona su sedia a ruote o con ridotta capacità motoria mediante l'installazione, con adeguati spazi per l'approccio e l'uso, di sanitari ed accessori di tipo NON dedicato, maniglioni, eventuale inversione del verso di apertura della porta, ecc. incluse ordinarie opere edili ed idrauliche di adeguamento.</p>
STIMA DEL COSTO	<b>4.500 €</b>

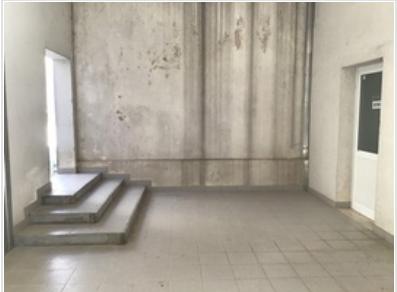
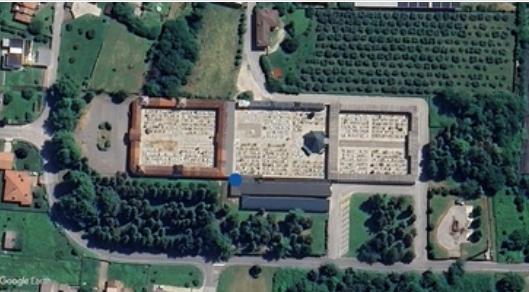
Percorso raccordato solo da gradini	Si
Dimensioni	X 40,00 Y -- cm
Materiale	--
Note relative al rilievo	
--

**PS0992 (modificato)**  
 Mantenimento stato di fatto

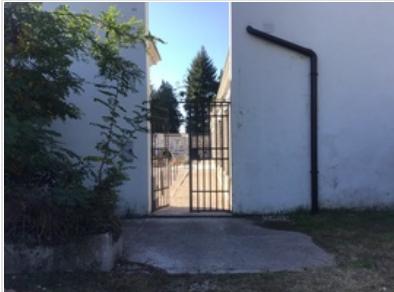
ID Scheda  
**I 00FFL-00896**

PERTINENZE DELL'EDIFICIO   SPAZIO ESTERNO   ITINERARIO PEDONALE   ACCESSO   DISLIVELLO

Altezza      **5**       $\leq 2,5$  cm

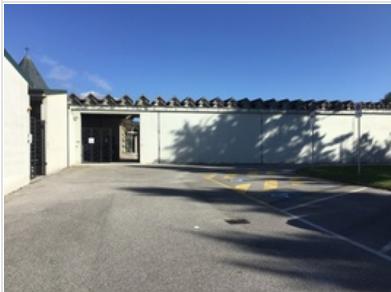
[PERTINENZE DELL'EDIFICIO](#) [SPAZIO ESTERNO](#) [ITINERARIO PEDONALE](#) [PERCORSO PEDONALE](#) [SEGNALETICA INFORMATIVA](#)

Assenza	Si
Dimensioni	X -- Y --
Materiale	--

Note relative al rilievo  
**Indicazione parcheggio accessibile prossimo agli ingressi accessibili all'intero cimitero.**

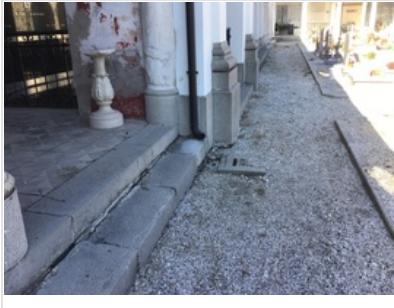
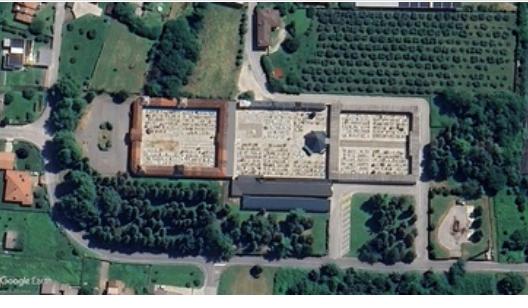
Percorso raccordato solo da gradini	<b>Si</b>
Dimensioni	X -- Y --
Materiale	--
Note relative al rilievo <b>Gradini verso l'area porticata. Si segnala che la delimitazione di alcune cappelle interrompe la continuità del percorso rialzato. Su entrambi i lati perimetrali.</b>
