COMUNE DI TORRI DEL BENACO

VAR. N.Z AL P.A.T.

MARZO 2022

RELAZIONE GEOLOGICA GENERALE

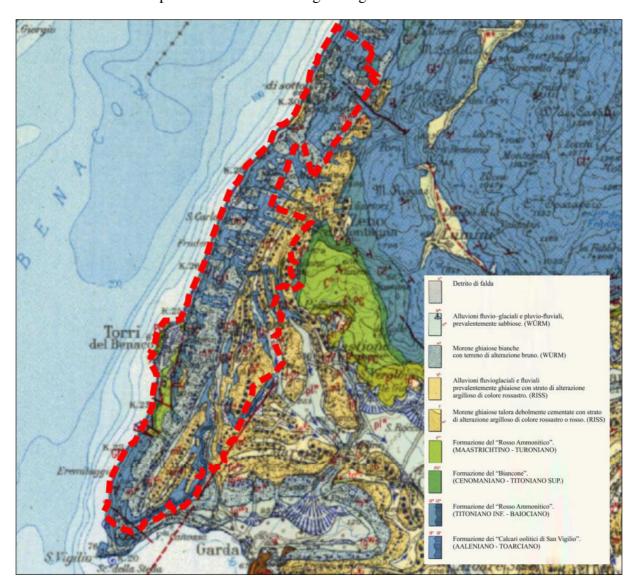
Estratto dalla "Carta Geologica d'Italia" – Foglio n.48 "Peschiera". Con il tratteggio rosso viene indicato approssimativamente il comfine comunale di Torri del Benaco.

Per un inquadramento geologico e geomorfologico d'insieme della porzione di territorio in esame si fa riferimento alla "Carta Geologica d'Italia" – in scala 1:100.000 - Foglio n.48 "Peschiera" di cui si riporta un estratto nella figura seguente.

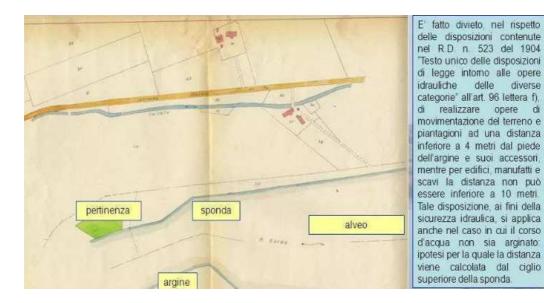
Alcune terminologie legate alla definizione delle fasce secondo le indicazioni del Regio Decreto del 1904. Interessante il caso dei corsi d'acqua senza argini, come quasi tutti quelli presenti nel territorio torresano, in cui la distanza dei 10 m viene definita a partire dal ciglio superiore della sponda

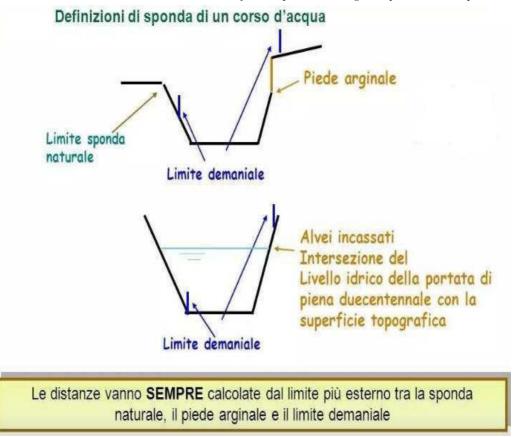
Definizioni di sponda di un corso d'acqua e di come vanno calcolate le distanze che definiscono le fasce di rispetto.

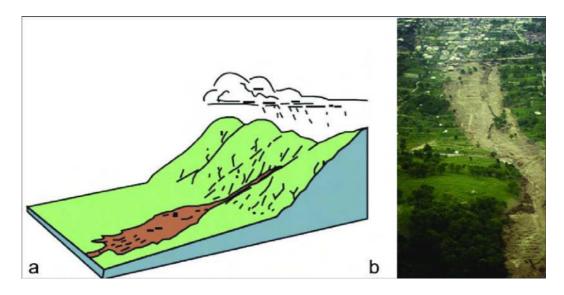
Illustrazione di un debris flow (a) e foto di repertorio di un debris flow che ha interessato l'Appenino centrosettentrionale (Siano 1998)

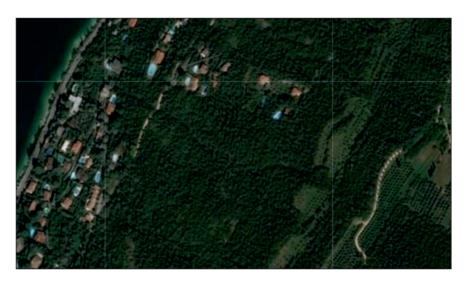
Estratto da Geomap ARPA Veneto – Reticolo Idrografico

La Valle delle Murette - SUD è un solco vallivo asciutto per tutto il suo tratto, che ha origine ad una quota di circa 290.0m slm in prossimità di località Murette, segue un andamento sud-est/nord-ovest e termina a monte di un tratto della Gardesana Orientale - SR249, ad una quota di circa 100.0/105.0m slm poco a nord di località Brancolino.

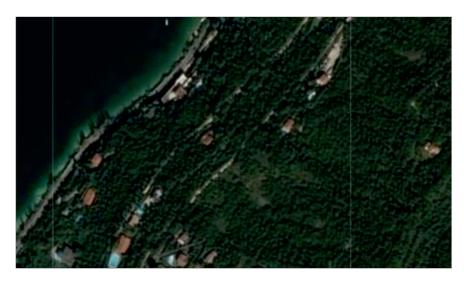
Estratto da Geomap ARPA Veneto – Reticolo Idrografico

La Valle delle Murette - NORD è un solco vallivo asciutto per tutto il suo tratto, che ha origine ad una quota di circa 255.0m slm in prossimità di Via Murette di Sotto, segue un andamento sud-est/nord-ovest e termina a monte di un tratto della Gardesana Orientale - SR249, ad una quota di circa 130.0m slm nei pressi di località Pi.

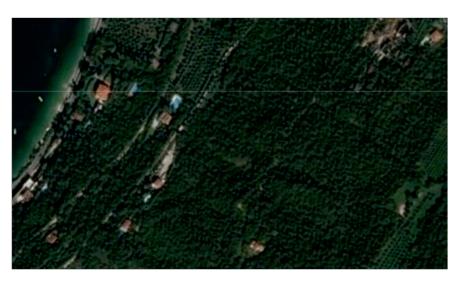
Estratto da Geomap ARPA Veneto – Reticolo Idrografico

La Valle del Salto è un solco vallivo asciutto per tutto il suo tratto, che ha origine ad una quota di circa 295.0m slm a Valle di Via Sorte, segue un andamento sud-est/nord-ovest e termina a monte di un tratto della Gardesana Orientale - SR249, ad una quota di circa 100.0m slm nei pressi di località Pi.

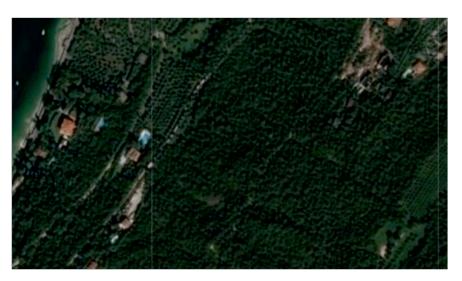
Estratto da Geomap ARPA Veneto – Reticolo Idrografico

La Valle di Pi - SUD è un solco vallivo asciutto per tutto il suo tratto, che ha origine ad una quota di circa 295.0m slm a Valle di Via Sorte, segue un andamento sud-est/nord-ovest e termina a monte di un tratto della Gardesana Orientale - SR249, ad una quota di circa 100.0m slm nei pressi di località Pi.

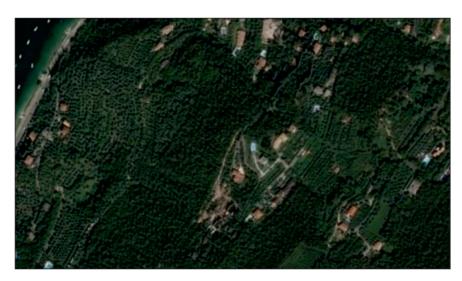
Estratto da Geomap ARPA Veneto – Reticolo Idrografico

La Valle di Pi - NORD è un solco vallivo asciutto per tutto il suo tratto, che ha origine ad una quota di circa 310.0m slm in prossimità di Via Sorte, segue un andamento sud-est/nord-ovest e termina a monte di un tratto della Gardesana Orientale - SR249, ad una quota di circa 70.0m slm nei pressi di località Pi.

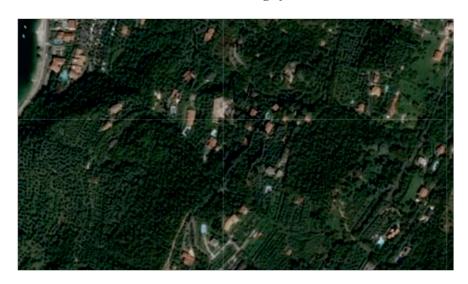
Estratto da Geomap ARPA Veneto – Reticolo Idrografico

La Valle dei Canevini - NORD è un solco vallivo asciutto per tutto il suo tratto, che ha origine ad una quota di circa 305.0m slm in prossimità di Via Sorte, segue un andamento sud-est/nord-ovest e termina a monte di un tratto della Gardesana Orientale - SR249, ad una quota di circa 67.0m slm nei pressi di località Canevini.

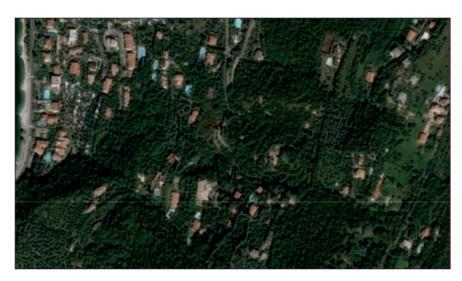
Estratto da Geomap ARPA Veneto - Reticolo Idrografico

La Valle della Formighetta è un solco vallivo asciutto per tutto il suo tratto, che ha origine ad una quota di circa 300.0m slm in prossimità di Via Sorte, segue un andamento sud-est/nord-ovest e termina a monte di un tratto della Gardesana Orientale - SR249, ad una quota di circa 67.0m slm nei pressi di località Canevini.

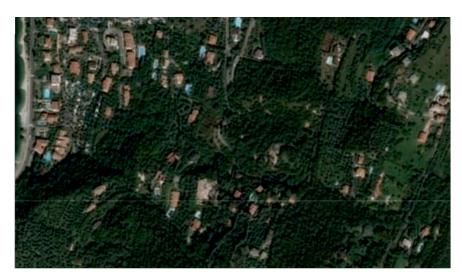
Estratto da Geomap ARPA Veneto – Reticolo Idrografico

La Valletta a NORD della Formighetta è un solco vallivo asciutto per tutto il suo tratto, che ha origine ad una quota di circa 240.0m slm a nord di località Formighetta, segue un andamento sud-est/nord-ovest e confluisce nella Valle della Formighetta, ad una quota di circa 100.0m slm nei pressi di località Camille.

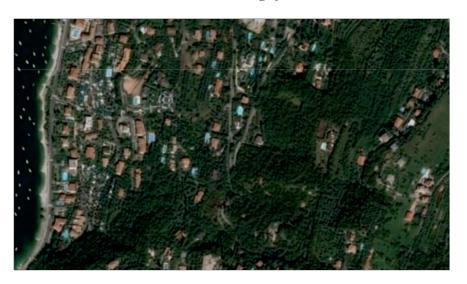
Estratto da Geomap ARPA Veneto – Reticolo Idrografico

La Valle della Sorte è un solco vallivo asciutto per tutto il suo tratto, che ha origine ad una quota di circa 290.0m slm in prossimità di Via Sorte, segue un andamento sud-est/nord-ovest e termina a monte di un tratto della Gardesana Orientale - SR249, ad una quota di circa 68.0m slm nei pressi di località Camille.

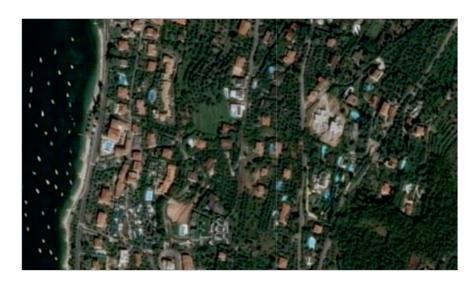
Estratto da Geomap ARPA Veneto - Reticolo Idrografico

La Valle di San Faustino è un solco vallivo prevalentemente asciutto, fatta eccezione per la foce che risulta attiva. Ha origine ad una quota di circa 235.0m slm in prossimità di località Campitol, segue un andamento est-ovest e termina nei pressi di un tratto della Gardesana Orientale - Sr249, ad una quota di circa 67.0m slm nei pressi di località San Faustino.

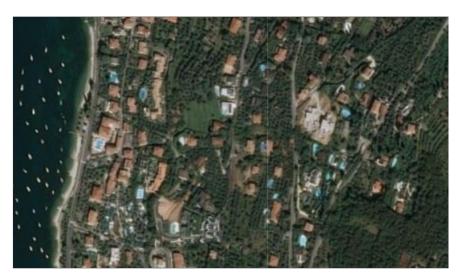
Estratto da Geomap ARPA Veneto - Reticolo Idrografico

La Valle Quaradella è un solco vallivo prevalentemente asciutto che ha origine ad una quota di circa 250.0m slm in prossimità di località Campitol, segue un andamento est-ovest e termina nei pressi di un tratto della Gardesana Orientale - SR249, ad una quota di circa 67.0m slm nei pressi di località San Faustino.

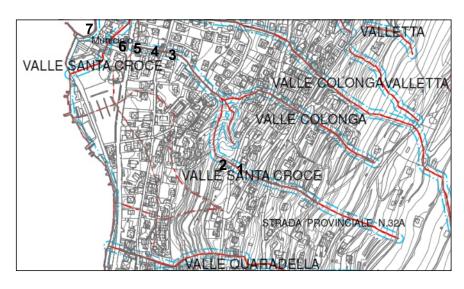
Estratto Tavola elementi Idrografici su CTR

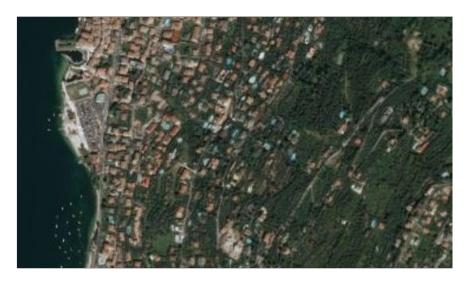
Estratto da Geomap ARPA Veneto - Reticolo Idrografico

La Valle Santa Croce è un solco vallivo prevalentemente asciutto che ha origine ad una quota di circa 250.0m slm a nord di località Campitol, segue un andamento sud-est/nord-ovest e termina nei pressi di un tratto della Gardesana Orientale - Sr249, ad una quota di circa 67.0m slm nei pressi del centro storico dell'abitato.

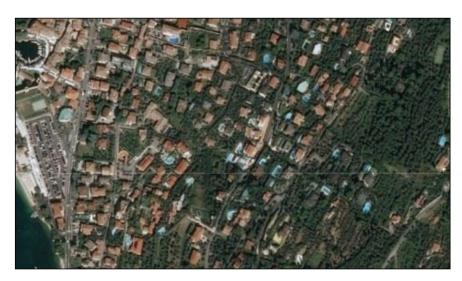
Estratto da Geomap ARPA Veneto - Reticolo Idrografico

La Valle Colonga SUD è un solco vallivo asciutto per tutto il suo tratto che ha origine ad una quota di circa 205.0m slm nei pressi di Via Negher, segue un andamento sud-est/nord-ovest e termina all'interno della Valle Santa Croce, ad una quota di circa 80.0m slm na sud di Via per Albisano.

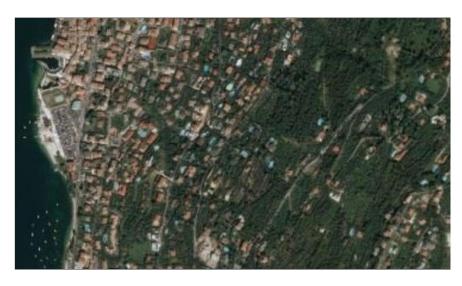
Estratto da Geomap ARPA Veneto - Reticolo Idrografico

La Valle Colonga NORD è un solco vallivo asciutto per tutto il suo tratto, che ha origine ad una quota di circa 280.0m slm nei pressi di località Le Sorte, segue un andamento sud-est/nord-ovest e termina nei pressi di un tratto della Gardesana Orientale - Sr249, ad una quota di circa 67.0m slm nei pressi del centro storico dell'abitato.

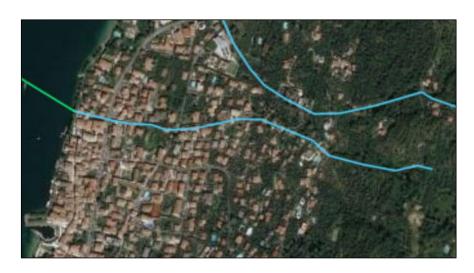
Estratto da Geomap ARPA Veneto - Reticolo Idrografico

La Valle del Cop è un solco vallivo che ha origine ad una quota di circa 250.0m slm in prossimità di località Val Magra, segue un andamento circa est-ovest e termina nei pressi di un tratto della Gardesana Orientale - SR249, ad una quota di circa 70.0m slm a nord del centro storico dell'abitato.

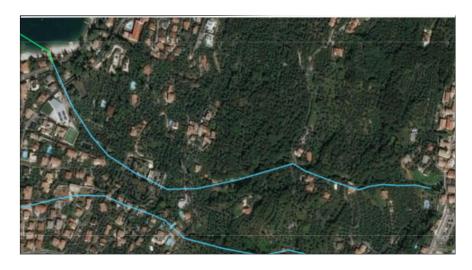
Estratto da Geomap ARPA Veneto – Reticolo Idrografico

La Valle Randina è un solco vallivo che ha origine ad una quota di circa 300.0m slm in prossimità di un tratto di Via Oliveto in località Albisano, segue un andamento circa est-ovest e termina nei pressi di un tratto della Gardesana Orientale - Sr249, ad una quota di circa 67.0m slm a nord del centro storico dell'abitato.

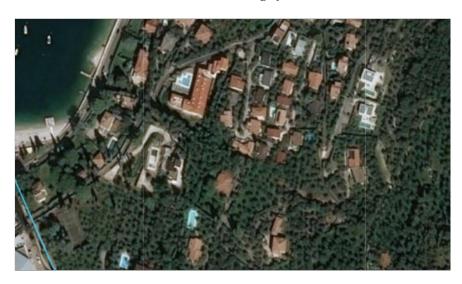
Estratto da Geomap ARPA Veneto – Reticolo Idrografico

La Valle Buraga è un solco vallivo, che ha origine ad una quota di circa 140.0m slm in prossimità di località Coi, segue un andamento circa sud-est/nord-ovest e termina nei pressi di un tratto della Gardesana Orientale - SR249, ad una quota di circa 67.0m slm a nord del centro storico dell'abitato.

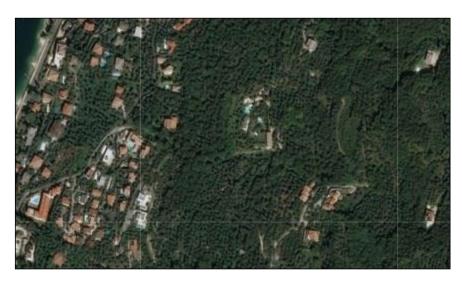
Estratto da Geomap ARPA Veneto - Reticolo Idrografico

La Valle Rossone è un piccolo solco vallivo, che ha origine ad una quota di circa 245.0m slm in prossimità di località Val Magra, segue un andamento circa sud-est/nord-ovest e termina nei pressi di un tratto della Gardesana Orientale - SR249, ad una quota di circa 77.0m slm a nord del centro storico dell'abitato.

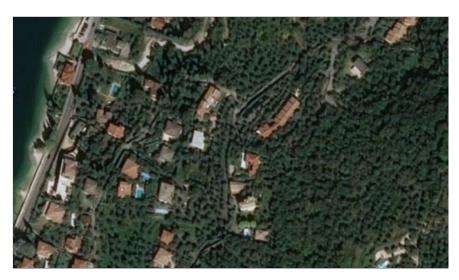
Estratto da Geomap ARPA Veneto – Reticolo Idrografico

La Valle la Mercantina è un piccolo solco vallivo, che ha origine ad una quota di circa 165.0m slm ad est di località Rossone, segue un andamento circa est-ovest e termina nei pressi di un tratto della Gardesana Orientale - SR249, ad una quota di circa 77.0m slm a nord del centro storico dell'abitato.

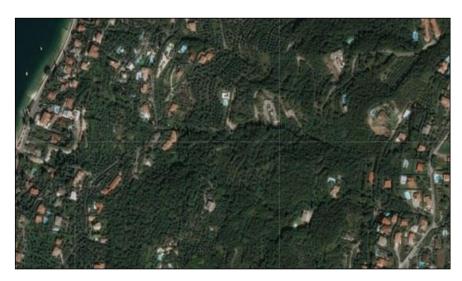
Estratto da Geomap ARPA Veneto - Reticolo Idrografico

La Valle di Castel Ronco SUD è un solco vallivo asciutto per tutto il suo tratto, che ha origine ad una quota di circa 340.0m slm a valle di Via San Zeno, segue un andamento circa sud-est/nord-ovest e termina nei pressi di un tratto della Gardesana Orientale - SR249, ad una quota di circa 76.0m slm a nord del centro storico dell'abitato.

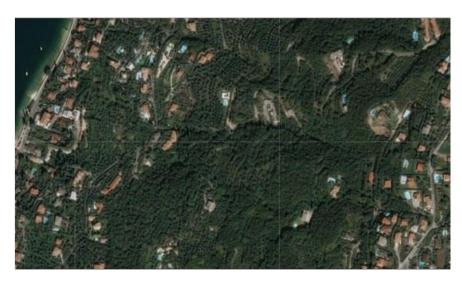
Estratto da Geomap ARPA Veneto – Reticolo Idrografico

La Valle di Castel Ronco NORD è un piccolo solco vallivo asciutto per tutto il suo tratto, che ha origine ad una quota di circa 275.0m slm ad est di via Giuseppe Verdi, segue un andamento circa est-ovest e confluisce all'interno dell'incisione valliva Valle di Castel Ronco SUD ad una quota di circa 120.0m slm nei pressi di località Rossone.

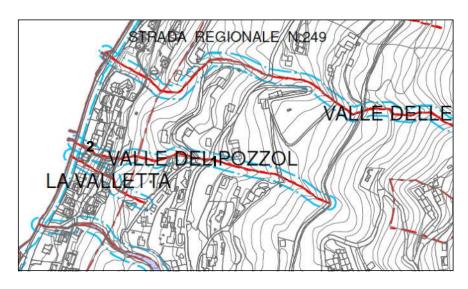
Estratto Tavola elementi Idrografici su CTR

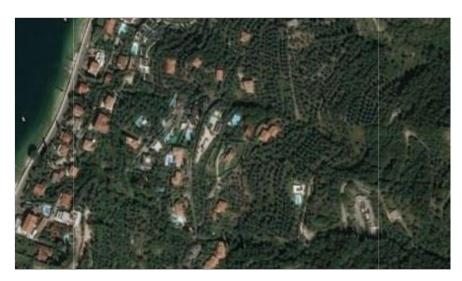
Estratto da Geomap ARPA Veneto – Reticolo Idrografico

La Valle del Pozzol è un piccolo solco vallivo asciutto per tutto il suo tratto, che ha origine ad una quota di circa 195.0m slm ad ovest di località Rossone, segue un andamento circa est-ovest e termina nei pressi di un tratto della Gardesana Orientale - SR249, ad una quota di circa 70.0m slm in prossimità di località Pontirola.

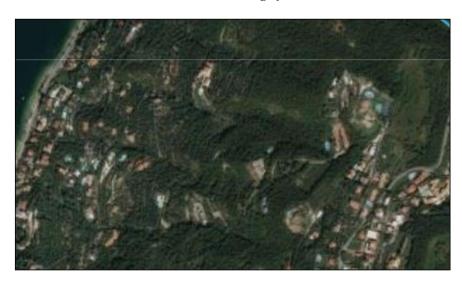
Estratto da Geomap ARPA Veneto – Reticolo Idrografico

La Valle delle Anze è un solco vallivo asciutto per tutto il suo tratto, che ha origine ad una quota di circa 330.0m slm a valle di Via delle Fittanze, segue un andamento circa sud-est/nord-ovest e termina nei pressi di un tratto della Gardesana Orientale - SR249, ad una quota di circa 68.0m slm in prossimità di località Pozzol.

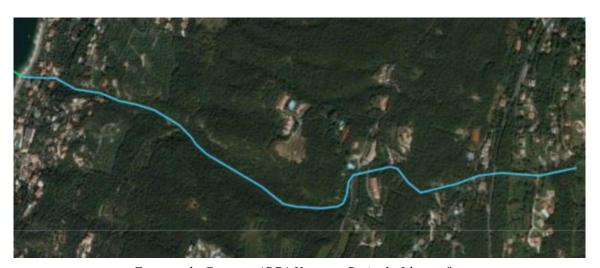
Estratto da Geomap ARPA Veneto – Reticolo Idrografico

La Valle Storta è un solco vallivo asciutto per tutto il suo tratto, che ha origine ad una quota di circa 530.0m slm in prossimità di un tratto di Strada Provinciale SP9, segue un andamento est-ovest e termina a monte di un tratto della Gardesana Orientale - Sr249, ad una quota di circa 70.0m slm in Via per le Prandine.

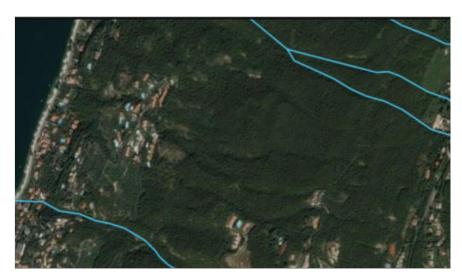
Estratto da Geomap ARPA Veneto - Reticolo Idrografico

La Valle delle Prandine è un solco vallivo asciutto per tutto il suo tratto, che ha origine ad una quota di circa 490.0m slm in prossimità di località Spighetta, segue un andamento sud-est/nord-ovest e termina a monte di un tratto della Gardesana Orientale - Sr249, ad una quota di circa 76.0m slm nei pressi di località la Pozza.

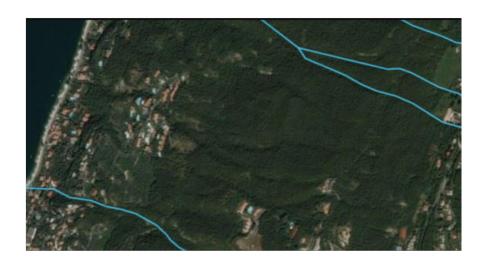
Estratto da Geomap ARPA Veneto – Reticolo Idrografico

La Valle delle Carpane è un piccolo solco vallivo asciutto per tutto il suo tratto, che ha origine ad una quota di circa 450.0m slm in prossimità di località Spighetta, segue un andamento est/-ovest e termina, ad una quota di circa 330.0m.0m slm a nord di Villa Betulla.

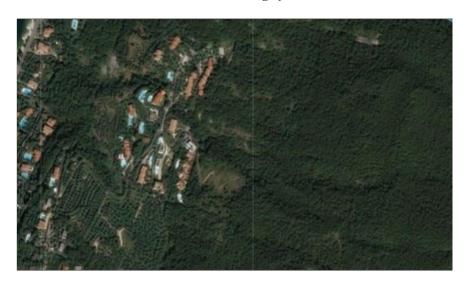
Estratto da Geomap ARPA Veneto – Reticolo Idrografico

La Valle del Pozzo è un solco vallivo asciutto per tutto il suo tratto, che ha origine ad una quota di circa 340.0m slm in prossimità di località Spighetta, segue un andamento sud-est/nord-ovest e termina a monte di un tratto della Gardesana Orientale - Sr249, ad una quota di circa 67.0m slm nei pressi di località la Pozza.

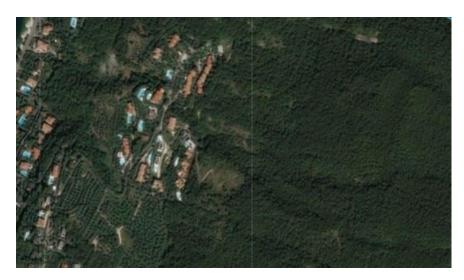
Estratto da Geomap ARPA Veneto – Reticolo Idrografico

La Valle Torre è un solco vallivo asciutto per tutto il suo tratto, che ha origine ad una quota di circa 450.0m slm a nord di località Spighetta, segue un andamento est-ovest e confluisce in corrispondenza dell'incisione valliva Valle del Pozzo, ad una quota di circa 200.0m slm, in corrispondenza di un tratto di Via per le Prandine

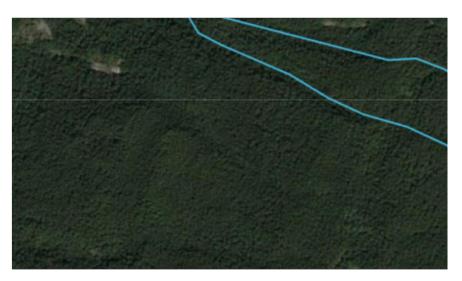
Estratto da Geomap ARPA Veneto - Reticolo Idrografico

La Valle del Cingetto è un piccolo solco vallivo asciutto per tutto il suo tratto, che ha origine ad una quota di circa 410.0m slm a nord di località Spighetta, segue un andamento sud-est/nord-ovest e termina ad una quota di circa 310.0m slm ad est di Villa Frader.

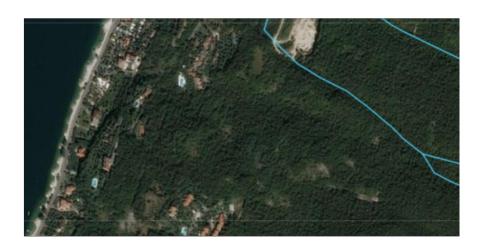
Estratto da Geomap ARPA Veneto – Reticolo Idrografico

La Valle delle Figare è un solco vallivo asciutto per tutto il suo tratto, che ha origine ad una quota di circa 195.0m slm a nord di Villa Frader, segue un andamento sud-est/nord-ovest e termina a monte di un tratto della Gardesana Orientale - SR249, ad una quota di circa 69.0 slm in corrispondenza di località La Pozza.

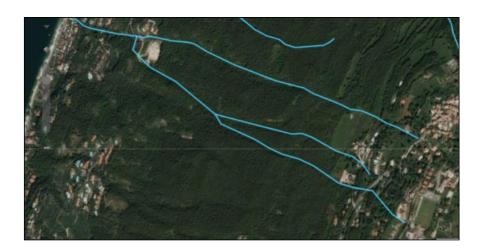
Estratto da Geomap ARPA Veneto - Reticolo Idrografico

La Valle del Cesterello è un solco vallivo asciutto per tutto il suo tratto, che ha origine ad una quota di circa 550.0m slm in prossimità di località Camille, segue un andamento sud-est/nord-ovest e termina all'interno dell'incisione valliva della Valle della Fraga, ad una quota di circa 140.0.0m slm nei pressi di località Cavrie.

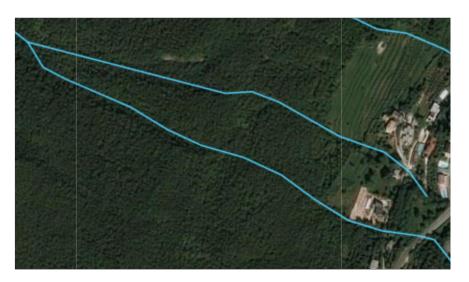
Estratto da Geomap ARPA Veneto - Reticolo Idrografico

La Valle delle Camible è un solco vallivo asciutto per tutto il suo tratto, che ha origine ad una quota di circa 550.0m slm in prossimità di località Camille, segue un andamento sud-est/nord-ovest e termina all'interno dell'incisione valliva della Valle del Cesterello, ad una quota di circa 270.0m slm ad est di località San Felice.

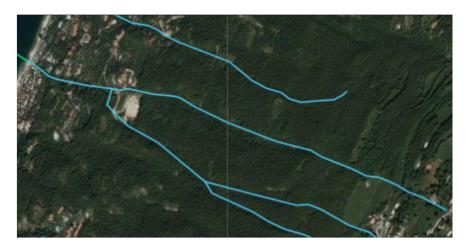
Estratto da Geomap ARPA Veneto – Reticolo Idrografico

La Valle Fraga è un solco vallivo asciutto per tutto il suo tratto, che ha origine ad una quota di circa 570.0m slm in prossimità di località Camille, segue un andamento sud-est/nord-ovest e termina a monte di un tratto della Gardesana Orientale - SR249, ad una quota di circa 69.0 slm in corrispondenza di località Cavrie.

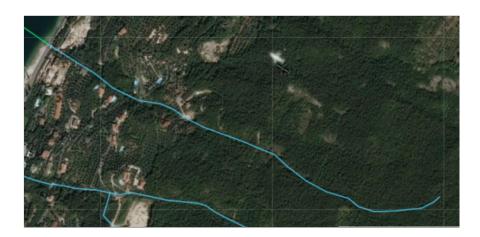
Estratto da Geomap ARPA Veneto - Reticolo Idrografico

La Valle Polla è un solco vallivo asciutto, che ha origine ad una quota di circa 420.0m slm in prossimità di località Crero, segue un andamento sud-est/nord-ovest e termina a monte di un tratto della Gardesana Orientale - SR249, ad una quota di circa 70.0m slm nei pressi di località La Pozza.

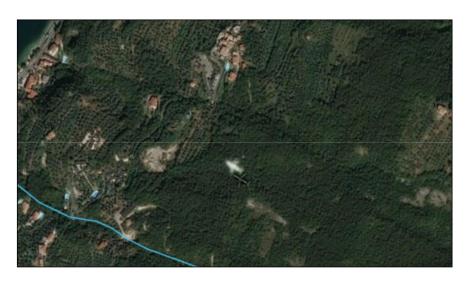
Estratto da Geomap ARPA Veneto – Reticolo Idrografico

La Valle delle Squarattole è un solco vallivo asciutto, che ha origine ad una quota di circa 310.0m slm in prossimità di località Crero, segue un andamento sud-est/nord-ovest e termina a monte di un tratto della Gardesana Orientale - SR249, ad una quota di circa 70.0m slm nei pressi di località La Pozza.

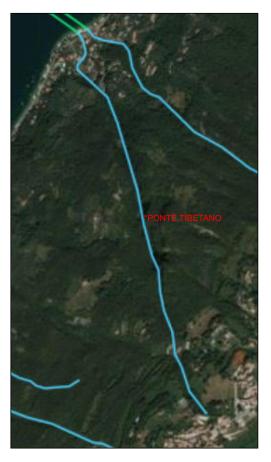
Estratto da Geomap ARPA Veneto – Reticolo Idrografico

La Valle Valdana è un solco vallivo, che ha origine ad una quota di circa 560.0m slm a valle del centro storico dell'abitato di San Zeno, segue un andamento sud-est/nord-ovest e termina a monte di un tratto della Gardesana Orientale - SR249, ad una quota di circa 66.0m slm nei pressi di località Piaghen.

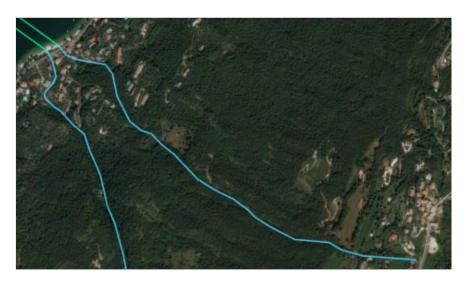
Estratto da Geomap ARPA Veneto – Reticolo Idrografico

La Valle dello Zocco è un solco vallivo, che ha origine ad una quota di circa 600.0m slm a valle del centro storico dell'abitato di San Zeno, segue un andamento sud-est/nord-ovest e termina a monte di un tratto della Gardesana Orientale - SR249, ad una quota di circa 72.0m slm nei pressi di località Piaghen.

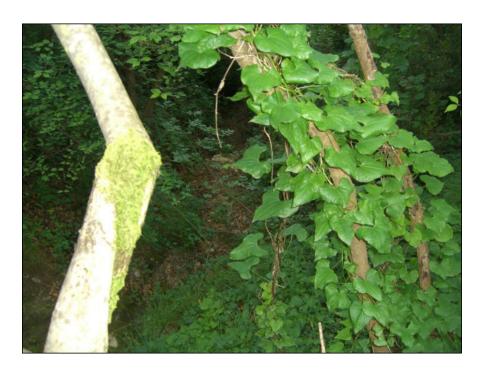
Foto 1 ambito Valle delle Sette Colle - tratto in corrispondenza della sentieristica oltre Via per la Casetta

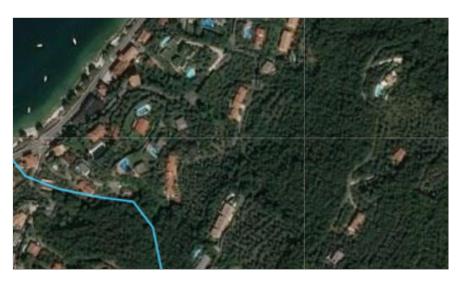
Estratto da Geomap ARPA Veneto - Reticolo Idrografico

La Valle Coraca è un piccolo solco vallivo, che ha origine ad una quota di circa 185.0m slm a valle di Via per la Casetta, segue un andamento sud-est/nord-ovest e termina a monte di un tratto della Gardesana Orientale - SR249, ad una quota di circa 70.0 slm in prossimità di località Pai di Sotto.

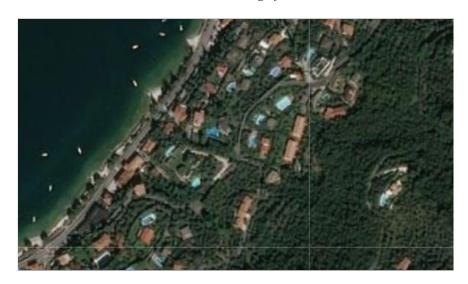
Estratto da Geomap ARPA Veneto – Reticolo Idrografico

La Valle Bigarana è un piccolo solco vallivo, che ha origine ad una quota di circa 160.0m slm a monte di Via Manzoni, segue un andamento sud-est/nord-ovest e termina a monte di un tratto della Gardesana Orientale - SR249, ad una quota di circa 89.0 slm in prossimità di località Pai di Sotto.

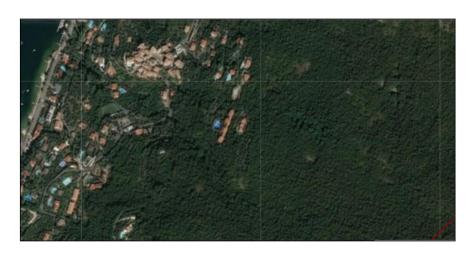
Estratto da Geomap ARPA Veneto - Reticolo Idrografico

La Valle Fontana è un solco vallivo, che ha origine ad una quota di circa 610.0m slm a valle di Via Monte Baldo, segue un andamento sud-est/nord-ovest e termina a monte di un tratto della Gardesana Orientale - SR249, ad una quota di circa 70.0 slm in prossimità di località Pai di Sotto.

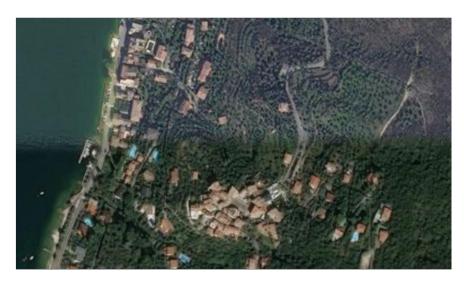
Estratto da Geomap ARPA Veneto – Reticolo Idrografico

La Valle Creazza è un piccolo solco vallivo, che ha origine ad una quota di circa 130.0m slm in prossimità di Via Monte Baldo, segue un andamento sud-est/nord-ovest e termina a monte di un tratto della Gardesana Orientale - SR249, ad una quota di circa 70.0 slm in prossimità di località Pai di Sotto.

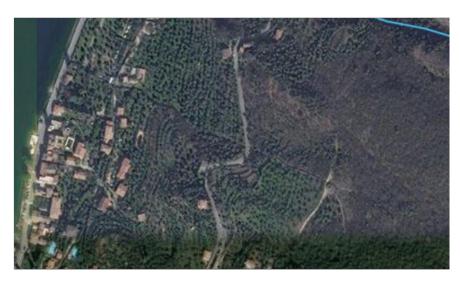
Estratto da Geomap ARPA Veneto – Reticolo Idrografico

La Valle Tanella è un piccolo solco vallivo, che ha origine ad una quota di circa 185.0m slm nei pressi di località Pai di Sopra, segue un andamento sud-est/nord-ovest e termina a monte di un tratto della Gardesana Orientale - SR249, ad una quota di circa 70.0 slm in prossimità di località Pai di Sotto.

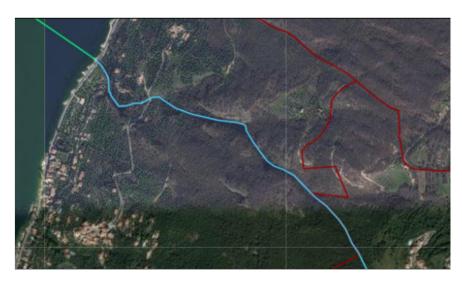
Estratto da Geomap ARPA Veneto - Reticolo Idrografico

La Valle Sandalina è un solco vallivo, che ha origine ad una quota di circa 650.0m slm in corrispondenza del Ponte del Diavolo a seguito della confluenza tra la Valle Sengello, a nord, e Valle Forner, a sud. Segue un andamento sud-est/nord-ovest e termina a monte di un tratto della Gardesana Orientale - SR249, ad una quota di circa 69.0 slm in prossimità di località Pai di Sotto.

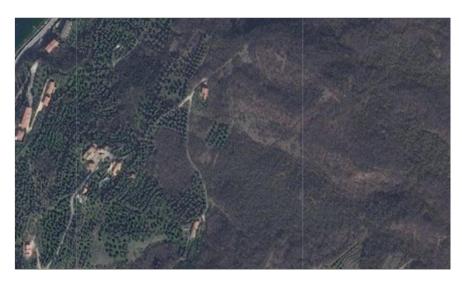
Estratto da Geomap ARPA Veneto - Reticolo Idrografico

La Valle Satello è un solco vallivo che si sviluppa in corrispondenza del confine con il Comune di Brenzoneche, la cui origine è di difficile localizzazione, segue un andamento sud-est/nord-ovest e termina a monte di un tratto della Gardesana Orientale - SR249, ad una quota di circa 70.0m slm tra le località Pai di Sotto e Castelletto di Brenzone.

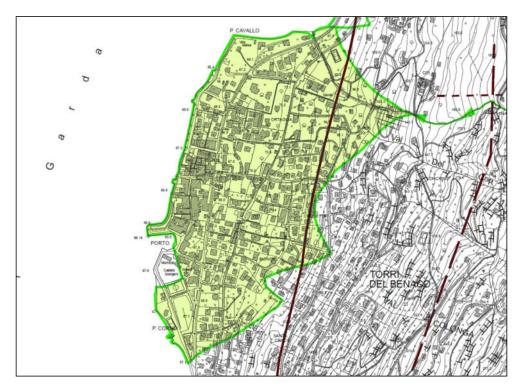
Estratto Elaborato 03 - Carta Geomorfologica - Gruppo C - Quadro Conoscitivo

Si tratta di un gruppo di conoidi (n.3 cartografate) che interessano tutto il centro storico dell'abitato di Torri del Benaco da Punta Corno a sud, fino ad oltre Punta Cavallo a nord. La porzione apicale del gruppo si attesta su quote altimetriche che variano da circa 100.0m a circa 140.0m slm, mentre la base coinvolge una porzione di un tratto di sponda orientale del Lago di Garda.

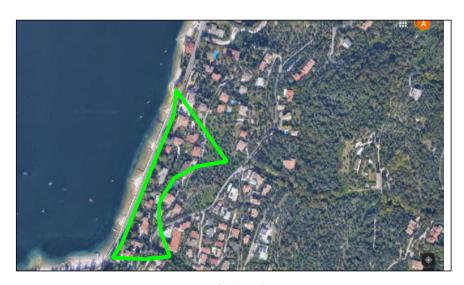
Estratto da Google Maps

Si tratta di un gruppo di piccole conoidi (n.2 cartografate) che interessano la porzione di territorio comunale in località Rossone. La porzione apicale del gruppo si attesta su quote altimetriche pari all'incirca a 90.0m/105.0m slm, mentre la base coinvolge una porzione di un tratto di sponda orientale del Lago di Garda. Sono coinvolte le incisioni vallive di Valle Buraga e Valle Rossone, entrambe asciutte ed arginate artificialmente

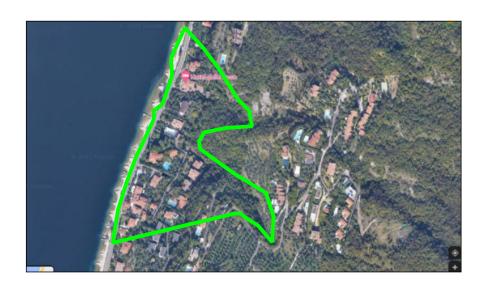
Si tratta di un gruppo di conoidi (n.2 cartografate) che interessano la porzione di territorio comunale in località Frader. La porzione apicale del gruppo si attesta su quote altimetriche variabili da 125.0m a 160.0m slm, mentre la base coinvolge una porzione di un tratto di sponda orientale del Lago di Garda.

Sono coinvolte le incisioni vallive asciutte ed arginate artificialmente di Valle delle Prandine e Valle del Pozzo.

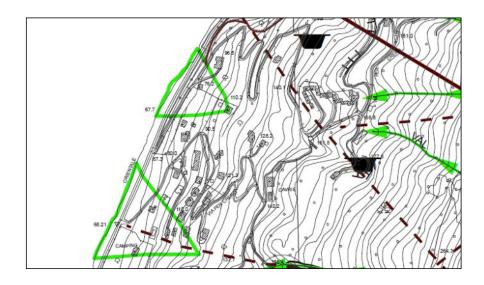
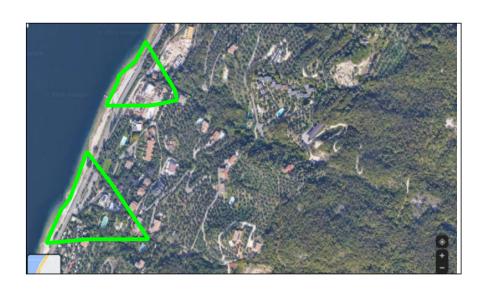
Si tratta di un gruppo di piccole conoidi (n.2 cartografate) che interessano la porzione di territorio comunale tra località Cavrie a sud e località Crero a nord. La porzione apicale del gruppo si attesta su quote altimetriche pari all'incirca a 100.0m/115.0m slm, mentre la base coinvolge una porzione di un tratto di sponda orientale del Lago di Garda.

Sono coinvolte le incisioni vallive asciutte ed arginate artificialmente di Valle della Fraga e Valle Polla.

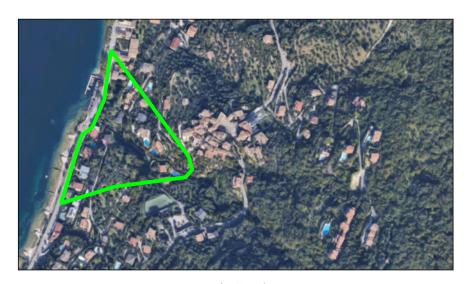
Estratto da Google Maps

Si tratta di un conoide che interessa la porzione di territorio di località Pai. La porzione apicale si attesta su quote altimetriche pari all'incirca a 110.0m slm, mentre la base coinvolge una porzione di un tratto di sponda orientale del Lago di Garda.

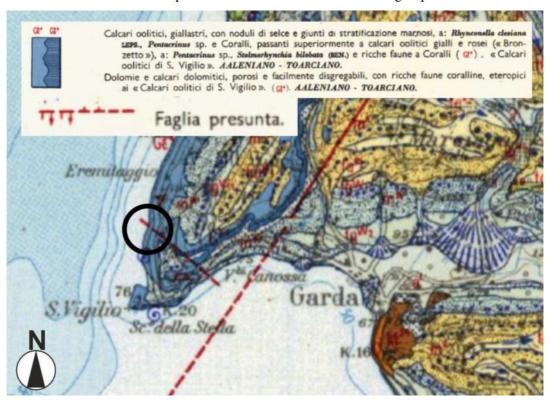
Estratto Foglio 48 – Peschiera del Garda – Carta Geologica d'Italia Scala 1:25.000

Innanzitutto dal punto di vista litologico, per un inquadramento generale si riporta un estratto della Carta Geologica d'Italia Scala 1:25.000 – Foglio 48 – Peschiera del Garda. Nello specifico l'area in esame risulta caratterizzata dalla presenza di calcari oolitici e di una faglia presunta.

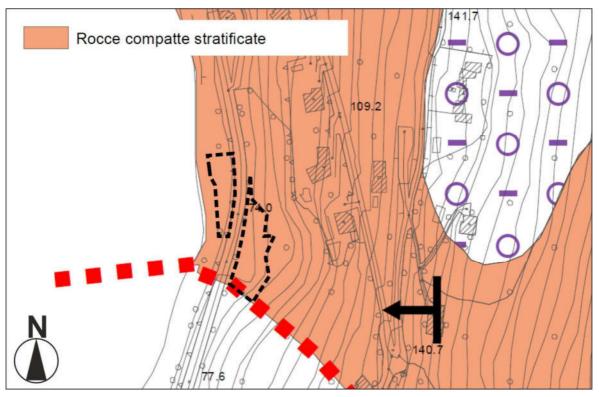
Estratto Elaborato 1 – Carta Litologica PAT

Dall'analisi della Carta Litologica del PAT l'area risulta caratterizzata dalla presenza di Rocce compatte stratificate. Come si legge nella Relazione Geologica allegata allo strumento urbanistico vigente, in questa classe sono stati inseriti i Calcari Oolitici di San Vigilio che hanno stratificazione da decimetrica a metrica. Essi affiorano e sub affiorano su tutto il territorio comunale, ricoperti in massima parte da depositi morenici e fluvioglaciali. La loro permeabilità è classificata come K=01 tipica di rocce molto permeabili per fessurazione e carsismo (K>1 cm/s). Le caratteristiche meccaniche sono ottime per roccia sana e compatta, mentre variano da buone a mediocri per roccia allentata, intensamente fratturata/fessurata, dolomitizzata, sconnessa o incarsita.

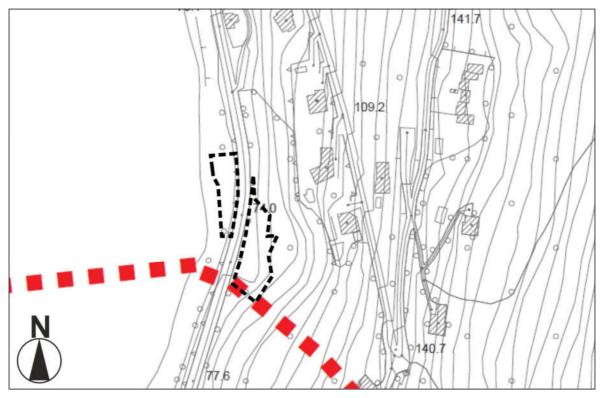
Estratto Elaborato 2 – Carta Idrogeologica PAT

Dall'estratto della Carta Idrogeologica in corrispondenza dell'area non sono evidenziati ne elementi legati all'idrografia di superficie ne all'assetto idrogeologico locale.

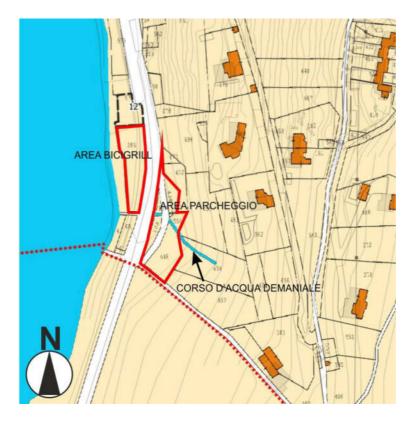
Elaborato da Geoportale Cartografico Catastale

Tuttavia da un'analisi del Geoportale Catastale, di cui si riporta un estratto nella figura seguente, in corrispondenza dell'area parcheggio è identificata la presenza di un corpo idrico demaniale.

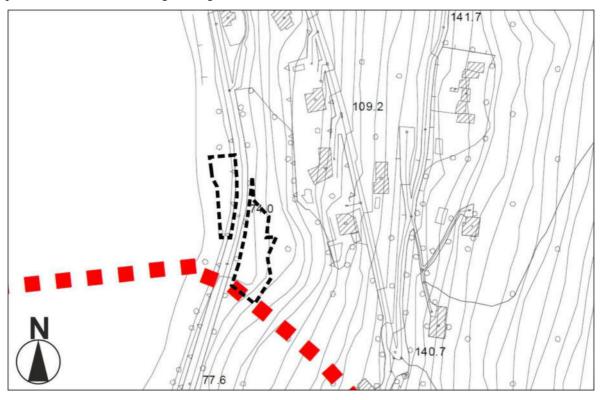
Estratto Elaborato 3 – Carta Geomorfologica PAT

Dall'estratto della Carta Geomorfologica in corrispondenza dell'area non è stata evidenziata la presenza di forme morfologiche significative.

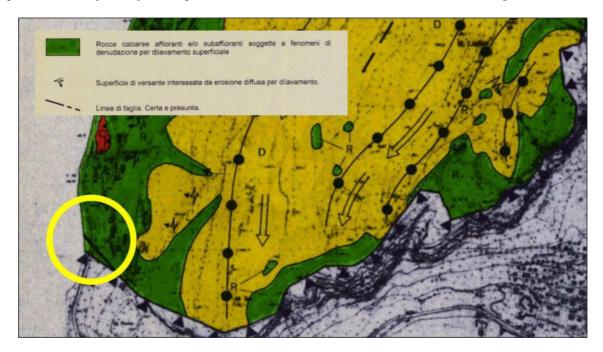
Estratto Carta Geomorfologica PRG

Dai primi elaborati del PRG, così come indicato dalla Carta Geologica d'Italia, in corrispondenza dell'area di studio è indicata la presenza di una faglia, che nella Relazione Geologica del PRG viene definita insieme alle altre faglie riscontrate all'interno del territorio comunale comefratture in corrispondenza delle quali si verificano situazioni di disomogeneità litologica ed intensa fatturazione dei litotipi (....presso località Brancolino)....Tuttavia Non considerate penalizzanti ai fini edificatori poiché non è stato dimostrato che siano sede di sismogeneità.

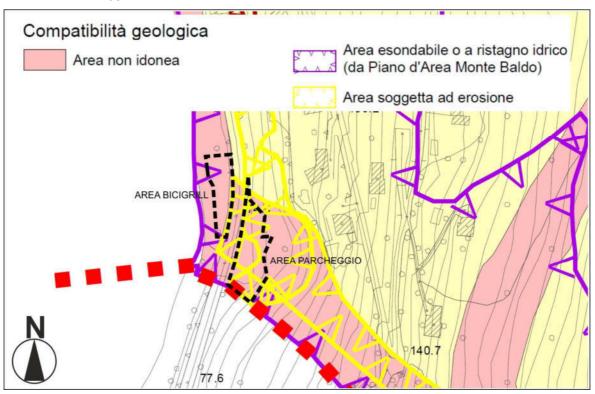
Estratto Elaborato 4 – Compatibilità Geologica e del Dissesto Idrogeologico

Infine è stata analizzata la Carta della Compatibilità Geologica e del Dissesto Idrogeologico. L'ambito di intervento in merito alla Compatibilità Geologica ricade in un'Area non Idonea, soggetta a dissesto idrogeologico per Area esondabile o a ristagno idrico (da Piano d'Area Monte Baldo) ed Area soggetta ad erosione.

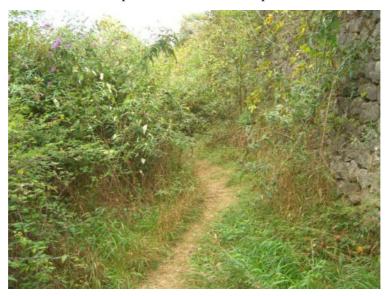
Ambito bicigrill visto da sud (sulla destra il muro di confine con la Gardesana)

L'area interessata dall'intervento si presenta sub-pianeggiante con una minima inclinazione verso la sponda del Lago, ad una quota di circa +1.50m rispetto al bagnasciuga e ricoperta da una fitta vegetazione erbacea ed arbustiva con presenza di alcuni esemplari di ulivi.

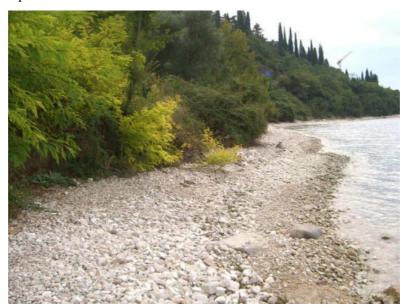
Tratto di spiaggia a margine dell'ambito del bicigrill visto da nord

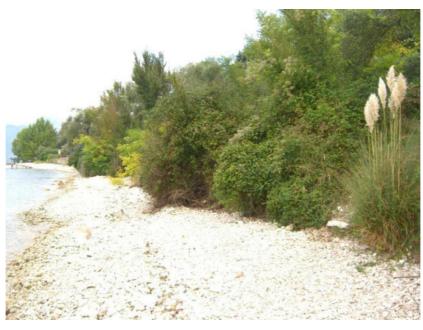
Tratto di spiaggia a margine dell'ambito del bicigrill visto da sud

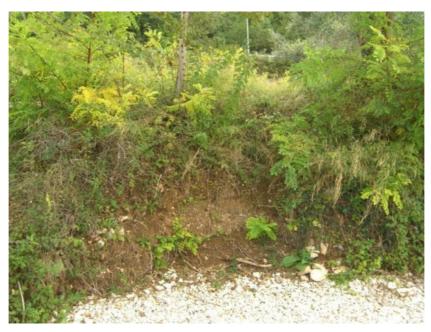
Depositi che caratterizzano l'area di studio

Dal punto di vista litologico, il primo sottosuolo risulta costituito da depositi quaternari di origine morenica che con ogni probabilità costituiscono una coltre di ricoprimento sull'ammasso roccioso che affiora invece più a sud.

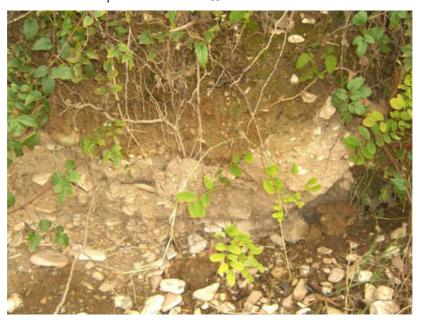
Dettaglio dei depositi che caratterizzano l'area di studio

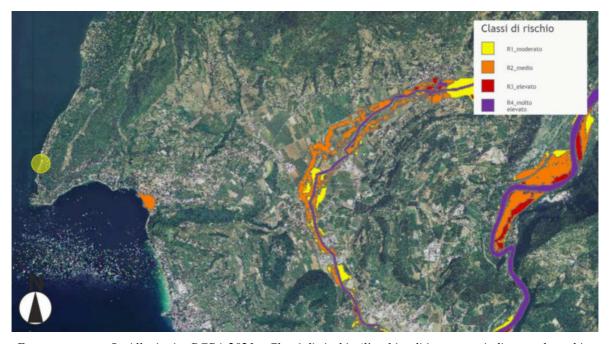
Estratto cartografia Alluvioni - PGRA 2021 – Classi di rischio (l'ambito di intervento indicato nel cerchio in giallo non è soggetto ad alcun tipo di rischio alluvioni)

Ad ulteriore conferma di quanto sopra evidenziato è stata analizzata sia la cartografia del P.A.I. Po (Piano di Assetto Idrogeologico) sia la cartografia relativa al Piano Gestione Rischio Alluvioni aggiornato al 2021, quale approfondimento in merito al possibile rischio di fenomeni di esondazione. L'ambito di intervento non ricade all'interno di nessuna fra le aree a pericolosità idraulica individuate ne a rischio esondazione.

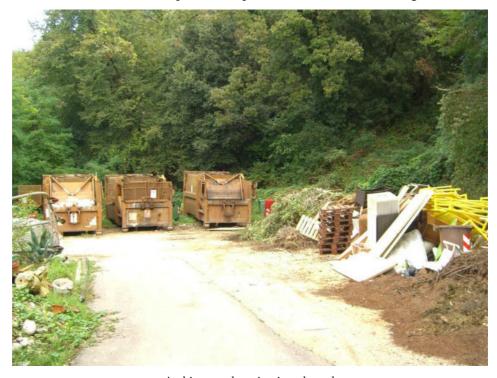
Ambito parcheggio visto da sud

Si è passati poi ad effettuare un rilievo in corrispondenza del deposito temporaneo rifiuti. Oltre l'accesso carraio, l'area è costituita da un'area pianeggiante (piazzale) utilizzata per il deposito temporaneo dei rifiuti, che si sviluppa secondo una direzione nord-sud; a monte si presenta un tratto di versante immergente verso ovest con inclinazione superiore ai 15°, ricoperto da una fitta vegetazione arbustiva ed arborea. La porzione a confine con la Gardesana, si presenta ad una quota inferiore ma di difficile osservazione perché sempre obliterata da una folta vegetazione.

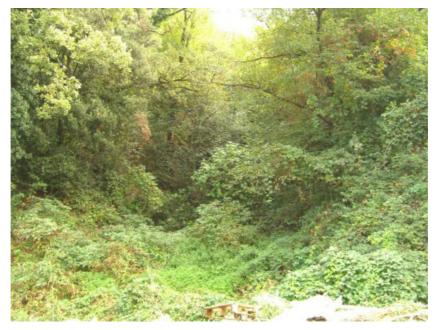
Come indicato dal Geoportale Cartografico Catastale è stata verificata la presenza di un piccolo vaio. Si tratta di un solco vallivo asciutto per tutto il suo tratto, che ha presumibilmente origine ad una quota di circa 85.0m slm a monte del deposito temporaneo, segue un andamento est-ovest e termina in corrispondenza del piazzale stesso.

Ambito relativo al Vaio a monte del piazzale del deposito temporaneo (foto vista da ovest)

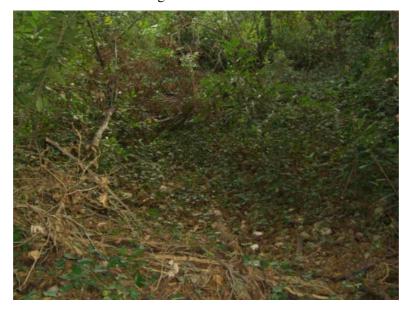
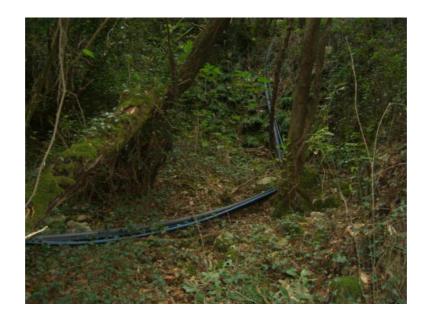
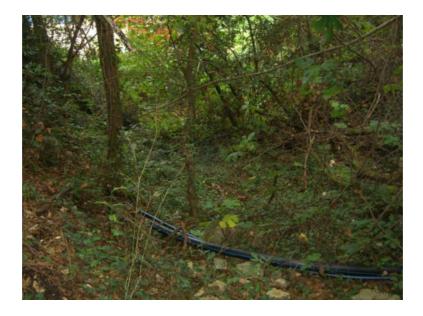
Come riportato nelle foto che seguono sia gli argini che il fondo si presentano ricoperti da una fitta vegetazione. Non sono stati evidenziati segni di attivazione in atto.

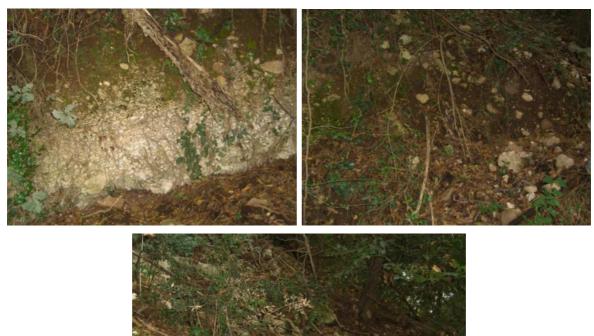
Dal punto di vista litologico l'area in esame, come riportato nelle figure che seguono, è caratterizzata principalmente dalla presenza di depositi quaternari.

L'ammasso roccioso affiora ad est in corrispondenza dell'origine dell'incisione valliva, a sud nei pressi del tratto di versante in corrispondenza del confine comunale con l'abitato di Garda, mentre a nord, a circa 50.0m dall'accesso carrario del deposito temporaneo.

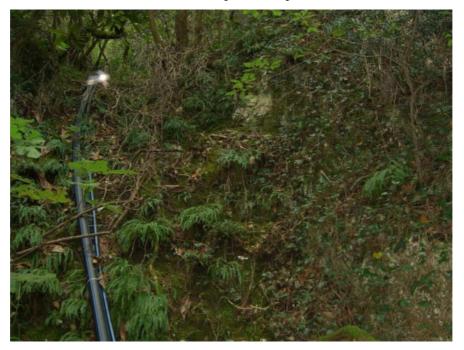
Probabile foce del solco vallivo individuato
