COMUNE DI BUSTO ARSIZIO
Via F.lli D'Italia n. 12
Busto Arsizio (VA)

SCUOLE TOMMASEO
Via Raffaello Sanzio

**INTERVENTI DI ADEGUAMENTO SISMICO
ANTINCENDIO E NORMATIVO**

RELAZIONE GENERALE

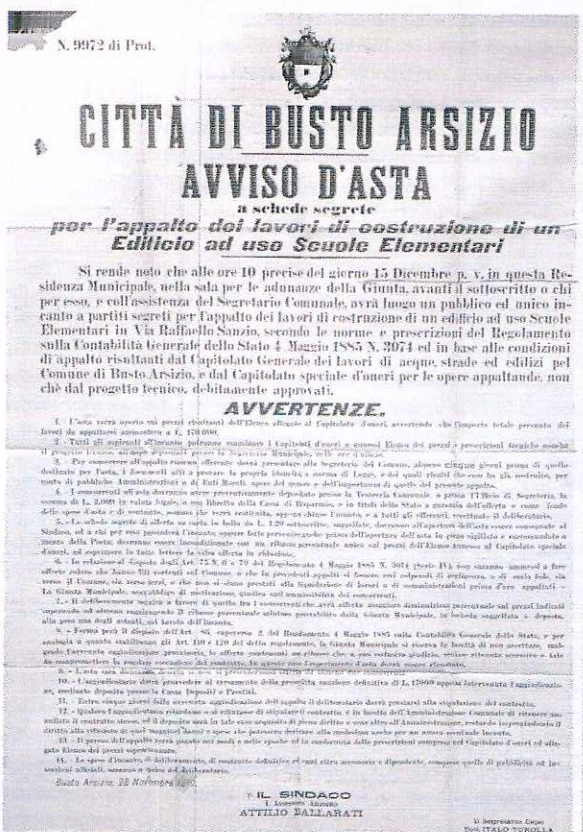
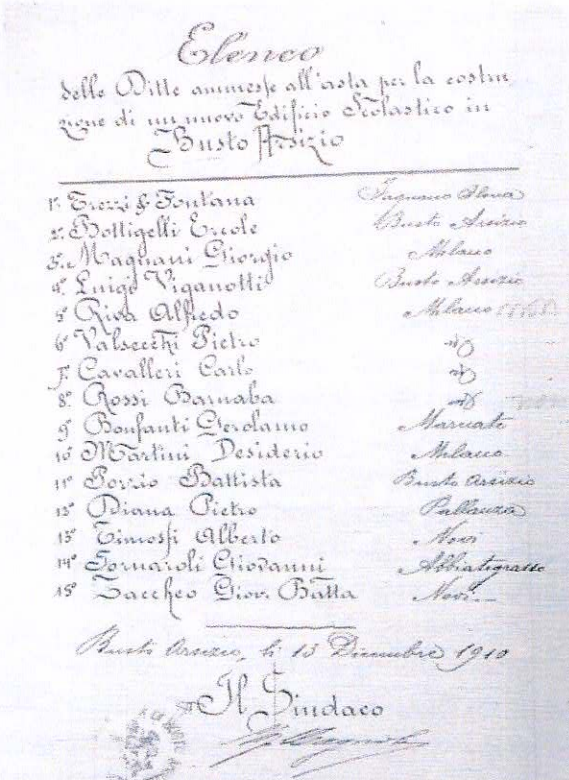
Elenco dei 15 partecipanti alla gara di appalto

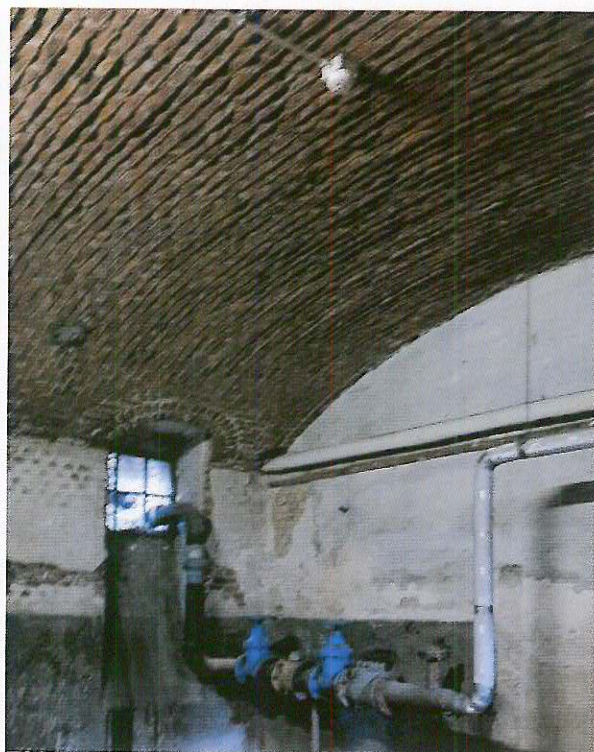
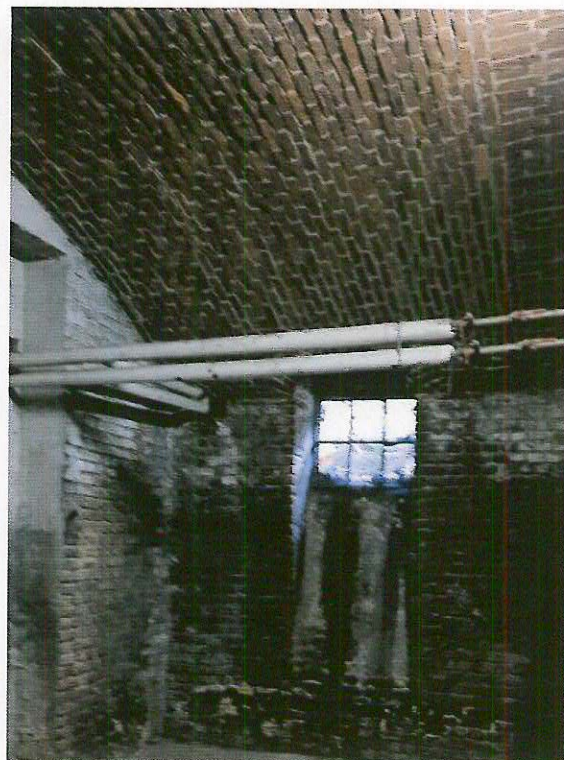
I solai del piano terra sulla porzione cantinata (solo metà edificio su via Sanzio) sono realizzati in volte di mattoni pieni e, in considerazione dell'elevato spessore e della natura costruttiva non presentano evidenti problematiche.
